## PAMÁTKOVÝ POSTUP

# MOŽNOSTI RESTAUROVÁNÍ SKLENĚNÝCH MOZAIK „IN SITU“

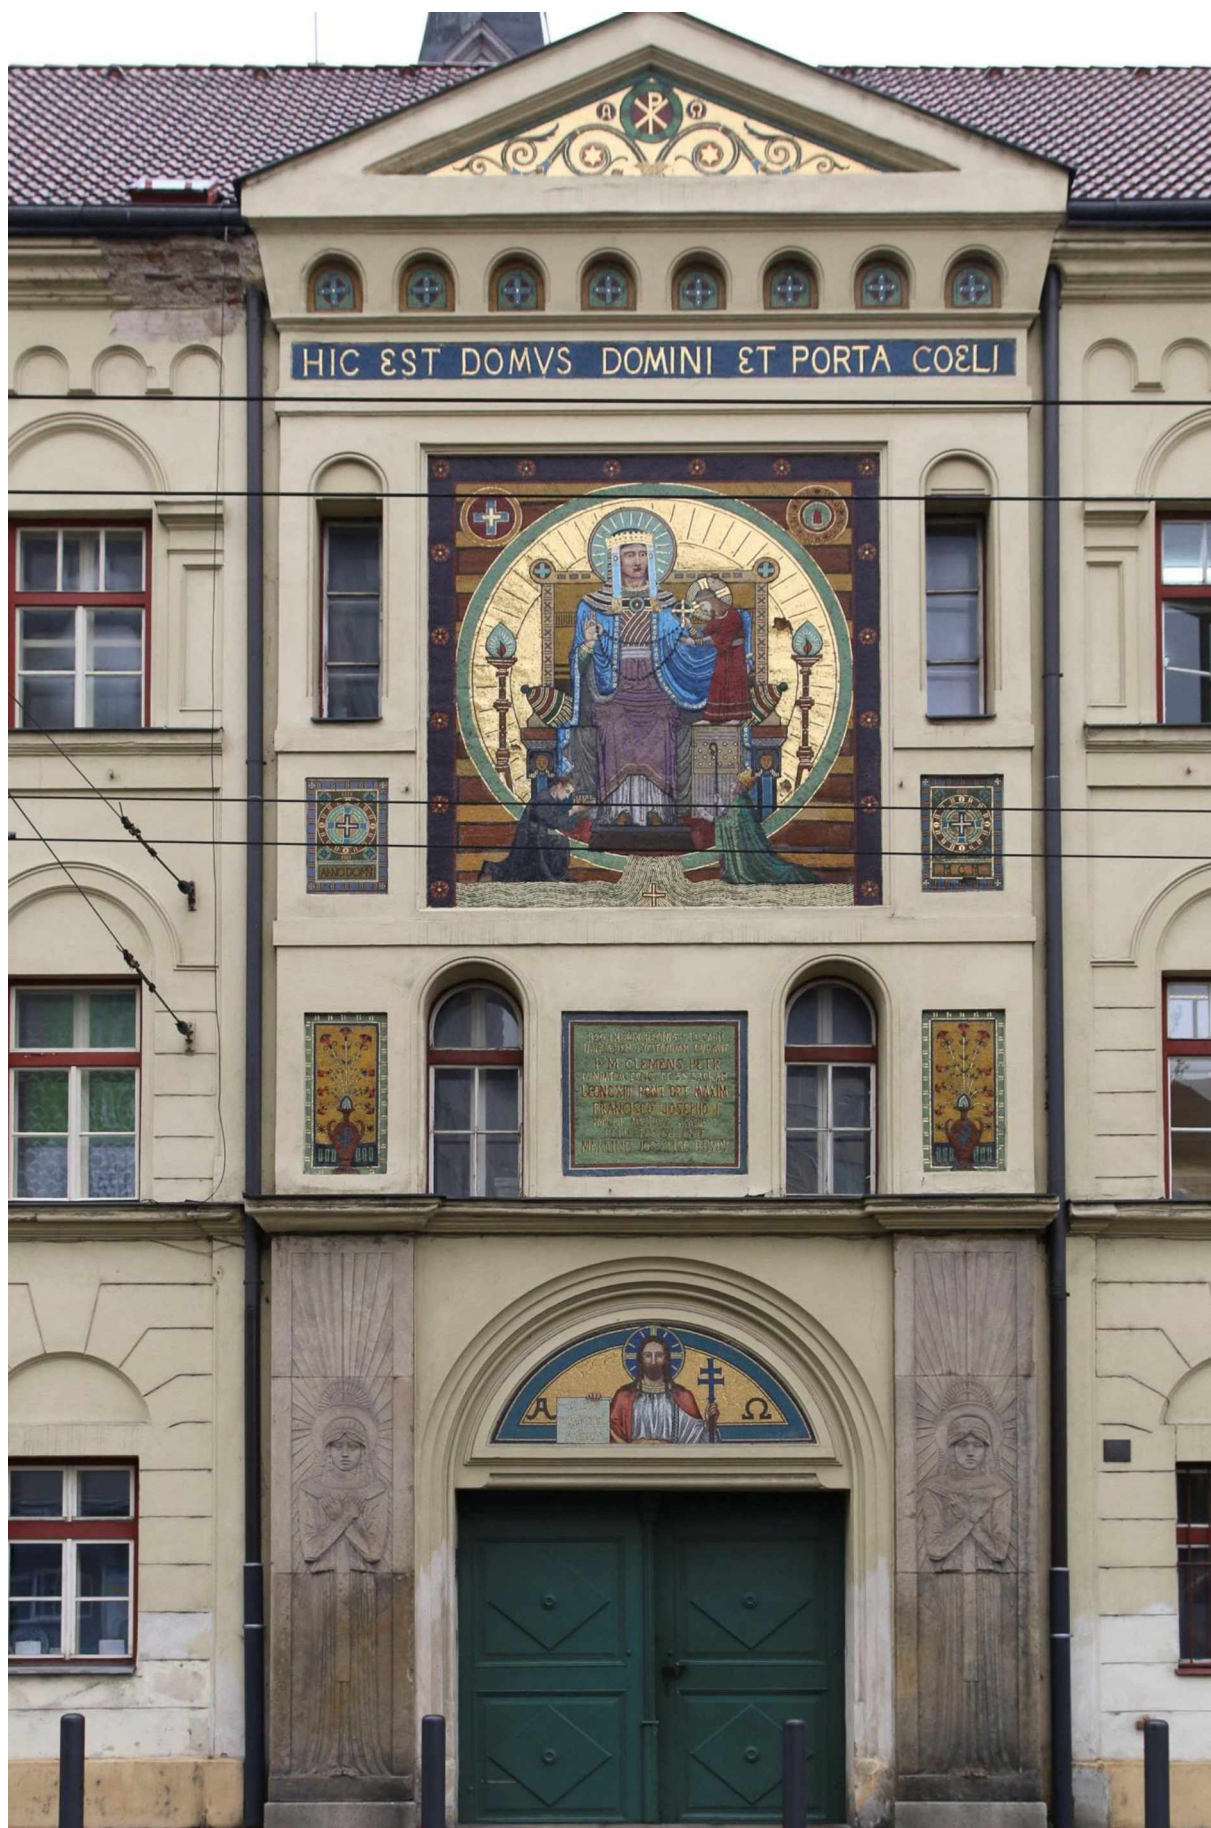
Obr. 1: Celkový pohled na mozaiku na průčelní fasádě kostela Panny Marie Růžencové v Českých Budějovicích. Stav před restaurováním.

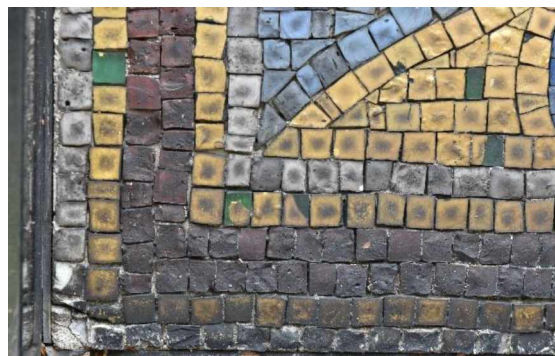
Obr. 7: Detail poškození mozaiky na náhrobku Jana Tumpacha – povrchové znečištění mozaikových kostek a degradace zlatých kostek.

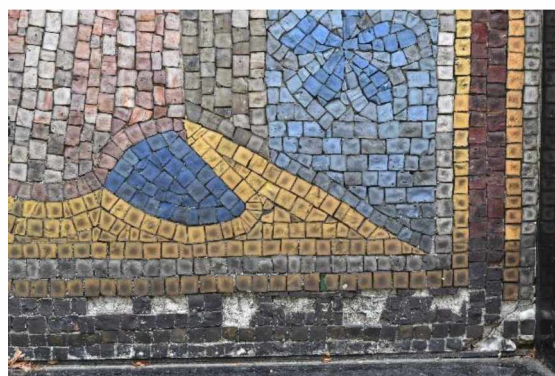
Obr. 8: Detail poškození mozaiky na náhrobku Jana Tumpacha – znečištění a ztráta mozaikových kostek.

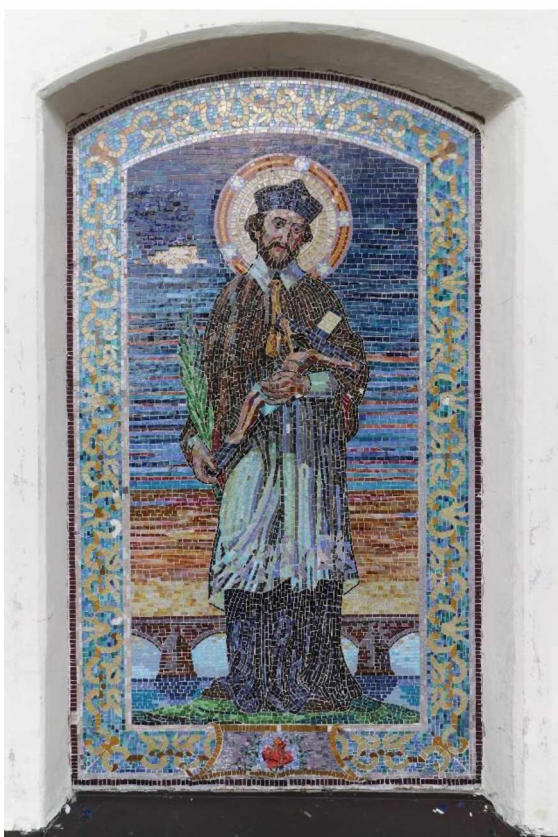
Obr. 9: Celkový pohled na mozaiku s motivem Jana Nepomuckého. Stav před restaurováním.

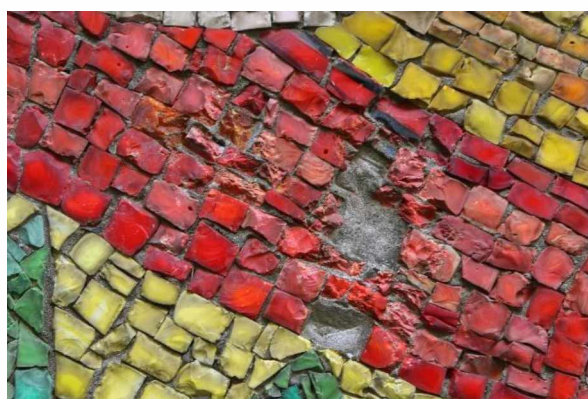
Obr. 14: Detail mozaiky *Cirkus* – degradované a scházející mozaikové kostky. Stav před restaurováním.

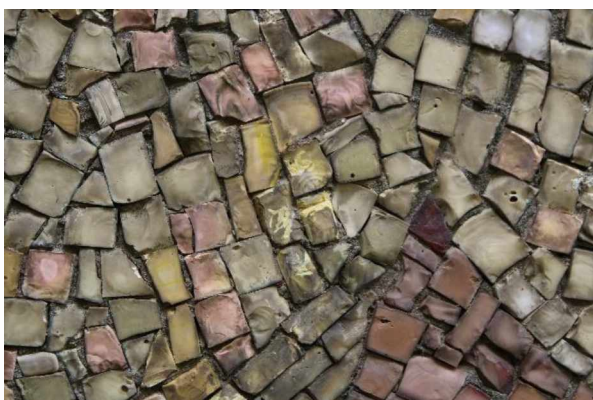
Obr. 15: Detail mozaiky *Cirkus* – znečištění tmavým povrchovým povlakem. Stav před restaurováním.

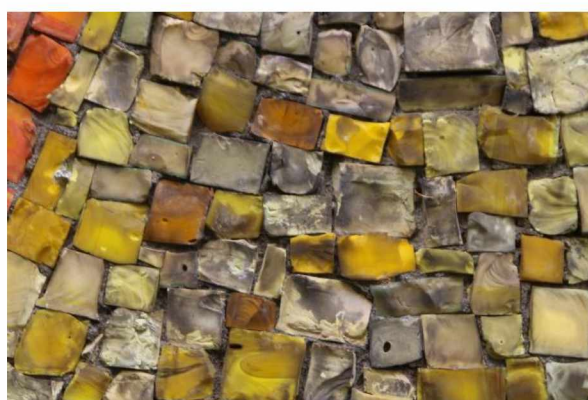
Obr. 16: Detail mozaiky *Cirkus* – znečištění tmavým povrchovým povlakem. Stav před restaurováním.

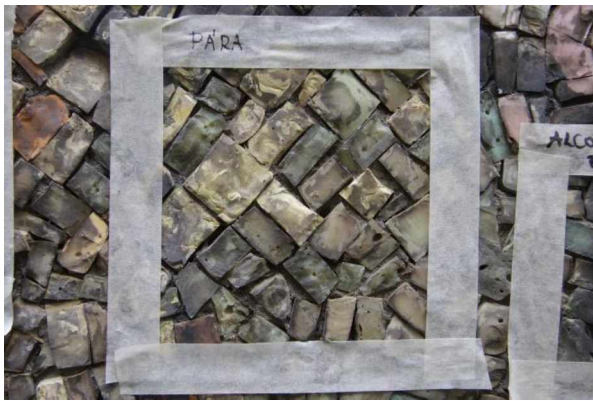
Obr. 24: Zkoušky čištění mozaiky v Praze-Vršovicích. Zkouška čištění pomocí parního čističe za současného mechanického namáhání čistícími kartáčky.

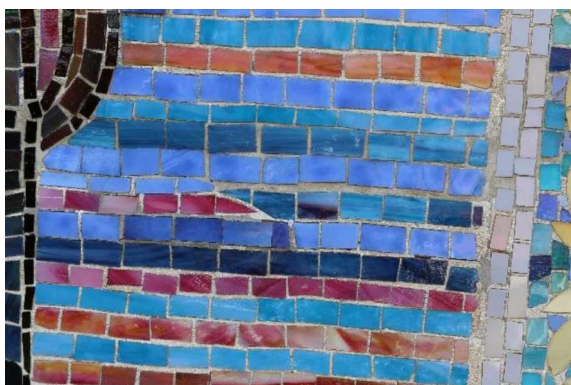
Detail poškození mozaiky v oblasti pozadí figury, kde došlo ke ztrátě adheze mozaikových dílků k maltovému loži. Stav před restaurováním.
