**Analýza přístupnosti stanic a zastávek pro osoby s postižením zraku  
na trati Děčín hl. n. - Česká Lípa hl. n.**

Bakalářská práce

2017

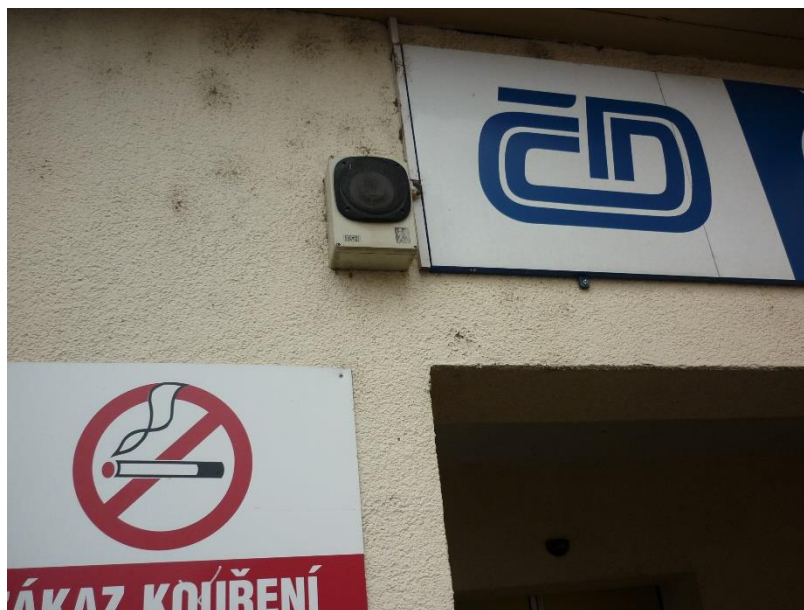
Na obrázku 2 je vidět majáček u vchodu do odbavovací haly ještě u starého nádraží v České Lípě. Správně by však měl být umístěn v ose průchozího prostoru, ne vedle, ale nad vchodem. Nevidomá osoba ho pomocí vysílače VPN lokalizuje a nasměruje se doprostřed průchozího prostoru.

Obrázek 2 AOM v České Lípě na starém nádraží

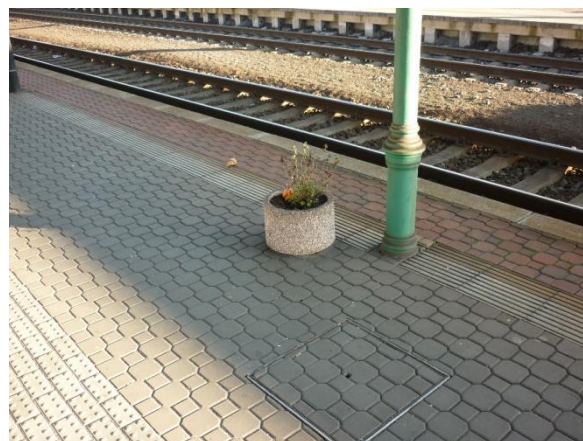
Nástupiště obsahují bezpečnostní pás i vodící linii s funkcí varovného pásu, ale v některých místech je VLVP nesprávně přerušena (např. na nástupišti č. 2 je místo VLVP umístěn poklop) a naopak v místech, kde by měla být odbočka ke schodišti, přerušeni chybí (viz obrázek 3). Na prvním nástupišti jsou chybně přímo ve VLVP umístěny sloupky a květináče s květinami (viz obrázek 4). Konec nástupišť je označen varovným pásem bez zábradlí. Vyjma prvního nástupiště chybí na nástupištích signální pás k upozornění na přístup k výtahu nebo ke schodišti.

Obrázek 4 Děčín hl. n. – překážky ve VLVP

Na nástupištech je zapotřebí opravit nesprávně přerušené VLVP. Na prvním nástupišti je zapotřebí odstranit květináče zasahující do VLVP. Schodiště, které jsou na nástupištech je potřeba doplnit z obou stran o signální pás, který začíná 30 cm od VLVP, která je přerušena na 40 cm, a končí u zábradlí 80 cm od nároží schodišťové zídky. Signální pás musí být nekontrastní barvy šířky 80 cm. Konce nástupiště je vhodné ukončit zábradlím, který musí být vzdálen maximálně 30 cm od VLVP.

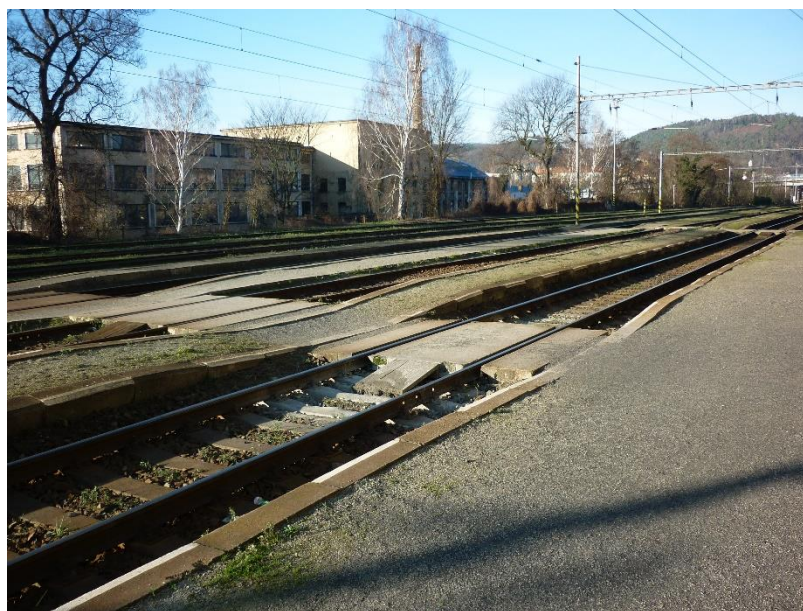
Stanice je tvořená ze zvýšených nástupišť s nástupní hranou typu Tischer s úrovněm přístupem přes koleje (viz obrázek 5). Na tomto typu nástupiště nelze vytvořit bezpečnostní pás ani vodící linii s funkcí varovného pásu, ani jiné hmatové úpravy pro nevidomé osoby běžné na nástupištích z konzolových desek SUDOP nebo s nástupní hranou z prefabrikátů „L“. Důvodem je malá šířka (1,5 m), ale i povrch (většinou zhutněný násep) nástupiště. Úrovněm přístup ke kolejím není označen signálním pásem ani varovným pásem.

Obrázek 5 Úrovněm přechod přes koleje v Děčín východ bez hmatných prvků

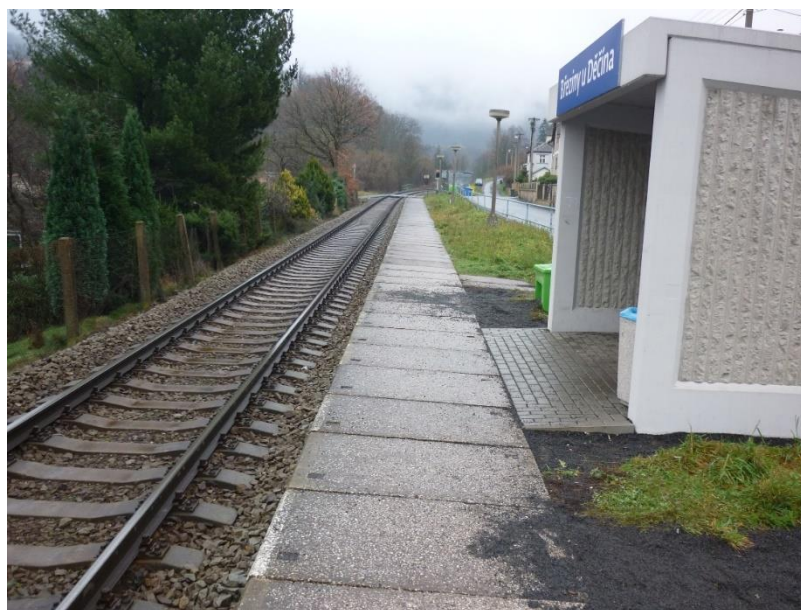
Bezpečnostní pás ani vodící linie s funkcí varovného pásu se na nástupišti, tvořeném z konzolových desek bez dezénu, nevyskytuje (viz obrázek 6). Varovný pás k informaci o konci nástupiště chybí na obou jeho koncích. Signální pás pro upozornění na čekárenský přístřešek zde není. Akustickým majáčkem není zastávka vybavena.

Obrázek 6 Nástupiště bez VLVP a SP na zastávce Březiny u Děčína

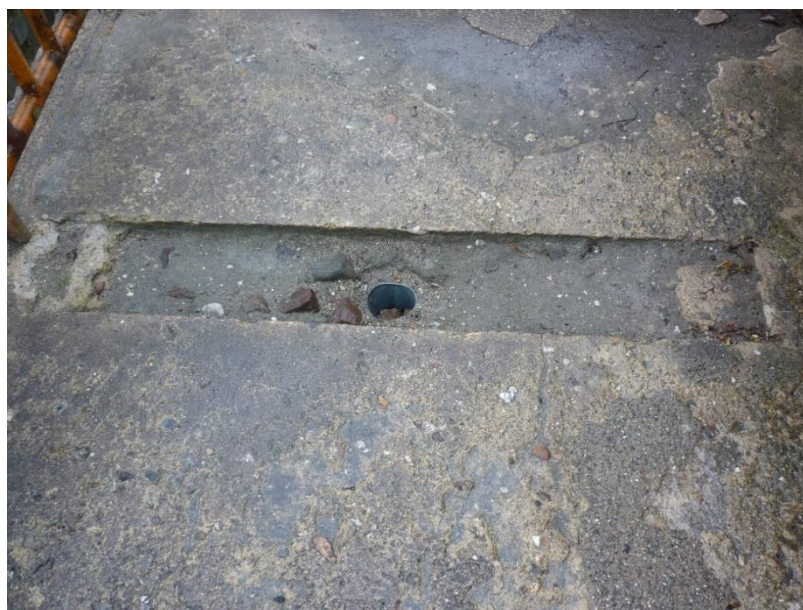
Obrázek 7 Nebezpečné nerovnosti v přístupové cestě na zastávku Malá Veleň

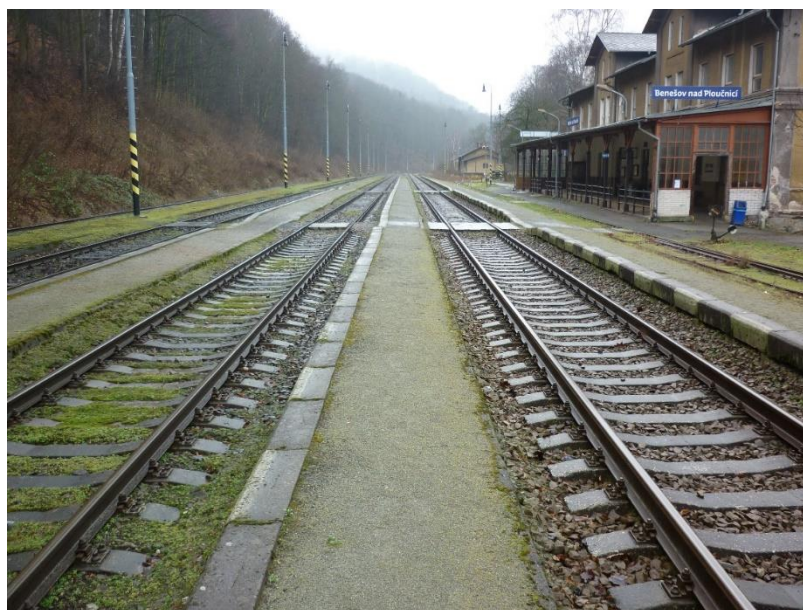
Stanice je tvořena ze zvýšených nástupišť s nástupní hranou typu Tischer s úrovnňovým přístupem přes koleje. Na tomto typu nástupiště nelze vytvořit bezpečnostní pás ani vodící linii s funkcí varovného pásu, ani jiné hmatové úpravy pro nevidomé osoby z důvodu malé šířky a povrchu nástupiště. Nástupiště nemají varovný pás, bezpečnostní pás ani VLVP (viz obrázek 8). Úrovnňový přístup ke kolejím není označen signálním pásem ani varovným pásem.

Obrázek 8 Nástupiště bez VLVP ve stanici Benešov nad Ploučnicí

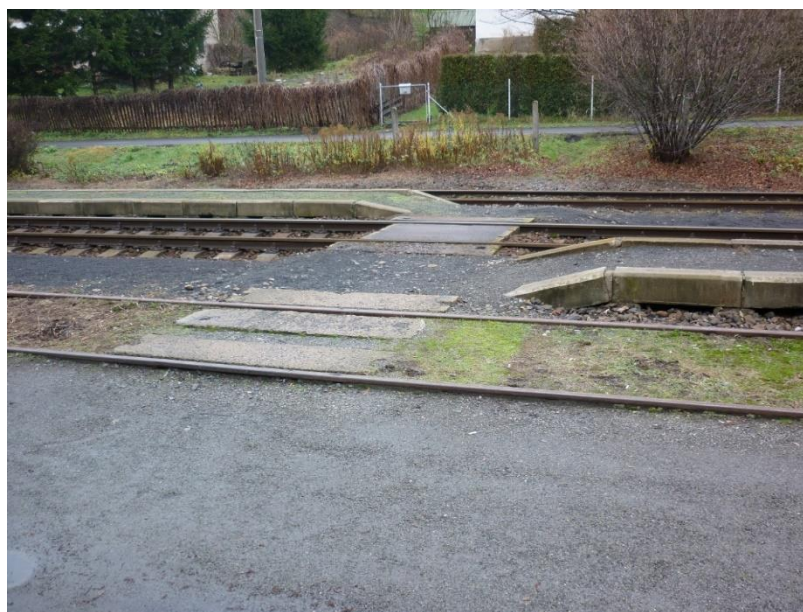
Stanice je tvořená ze zvýšených nástupišť s nástupní hranou typu Tischer, na kterých nelze vytvořit hmatné úpravy pro nevidomé osoby, s úroňovým přístupem přes koleje. Nástupiště nemají varovný pás, bezpečnostní pás ani VLVP. Úroňový přístup ke kolejím není označen signálním pásem ani varovným pásem (viz obrázek 9).

Obrázek 9 Úroňový přístup na nástupiště ve Františkově nad Ploučnicí

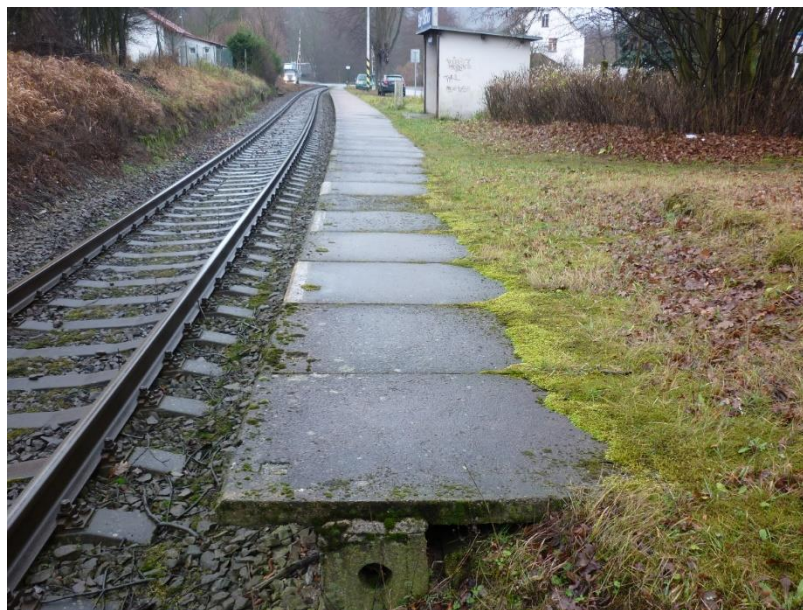
Nástupišti, tvořeném z konzolových desek bez dezénu, chybí bezpečnostní pás i vodicí linie s funkcí varovného pásu. K informování nevidomé osoby o přístřešku a o konci nástupiště zde chybí signální a varovný pás na obou koncích nástupiště (viz obrázek 10). Akustický majáček se na zastávce nevyskytuje.

Obrázek 10 Konec nástupiště na zastávce Starý Šachov

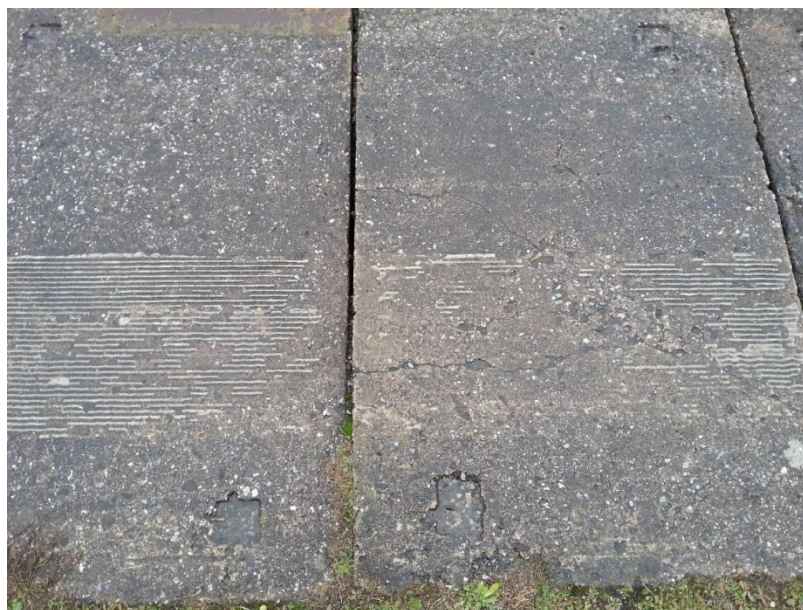
Tabulka 8 ukazuje, že na zastávce je chybně provedena VLVP, když chybí žlutý pás a VLVP je poničena. Další úpravy pro osoby s postižením zraku se na zastávce nevyskytují.

Obrázek 11 Poničená vodící linie na nástupišti v Žandově

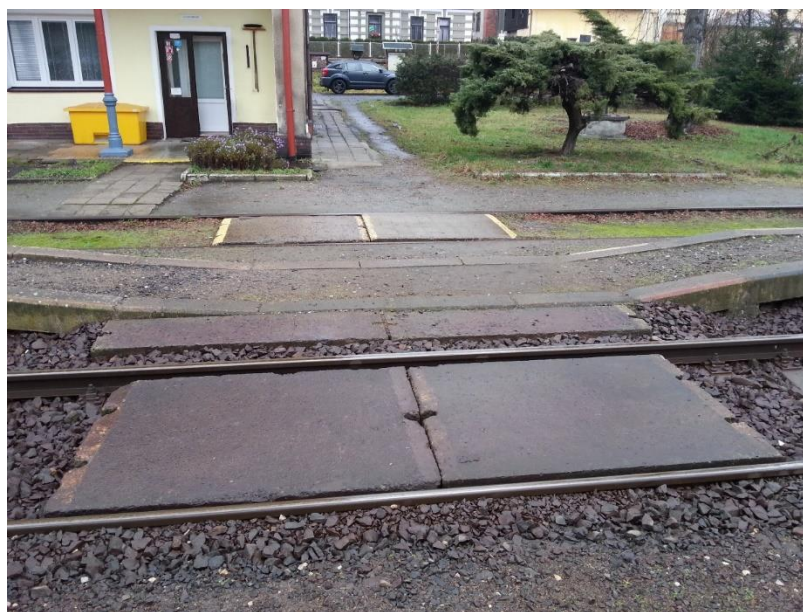
Obrázek 12 Úroňový přístup přes koleje ve stanici Horní Police

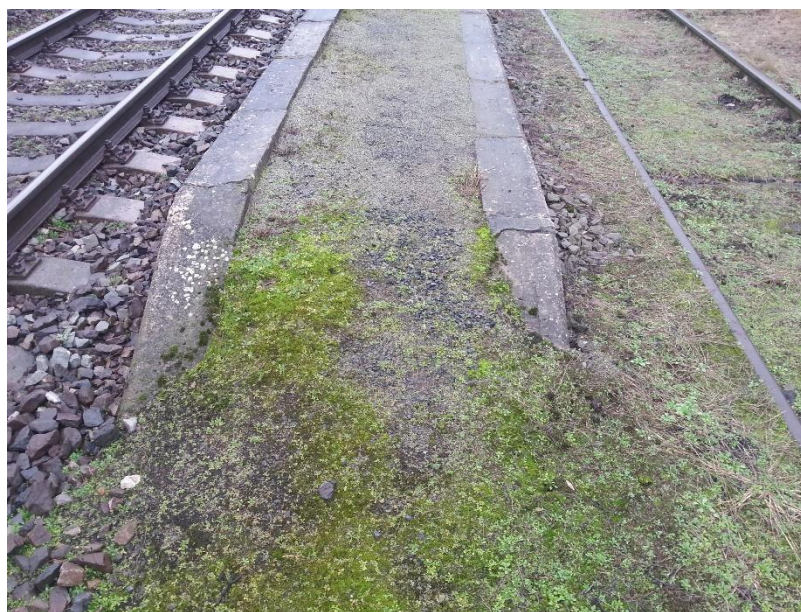
Obrázek 13 Konec nástupiště ve stanici Stružnice

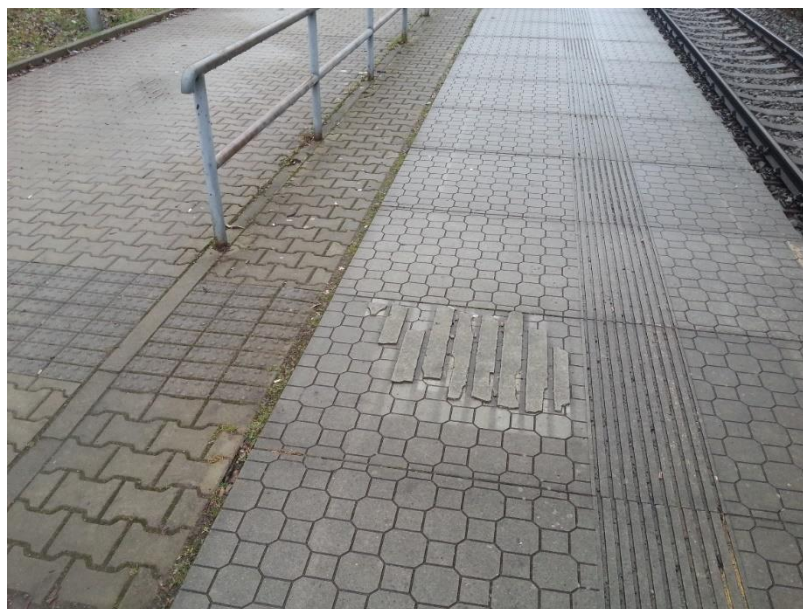
Z tabulky 11 vyplývá, že na zastávce je ne zcela správně provedena VLVP, které chybí značení žlutým pásem a chybí přerušení v místě odbočky k signálnímu pásu. Varovný pás je nahrazen zábradlím s vodící tyčí pro slepeckou hůl. Přístupová cesta je zde správně provedena.

Obrázek 14 Chybně provedená odbočka SP na VLVP v Česká Lípa – Holý vrch

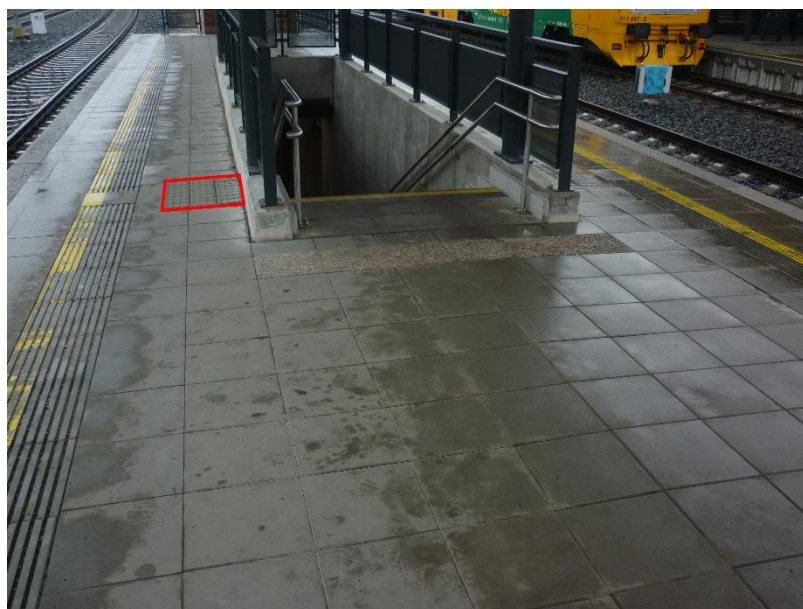
V odbavovací hale (cca 15 x 15 m) nejsou potřeba žádné hmatové prvky. Informačním panelem s hlasovým výstupem není stanice vybavena. Akustické majáčky se nachází v místě podchodu, nad hlavními dveřmi do odbavovací haly a na nástupištích. Majáčky se navzájem ruší, při zapnutí povelu se ozve více majáčků. Jednotlivé východy z podchodu na nástupiště nejsou označeny hmatným štítkem na zábradlí.

Obrázek 15 Schodiště do podchodu z nástupiště v České Lípě hl. n.

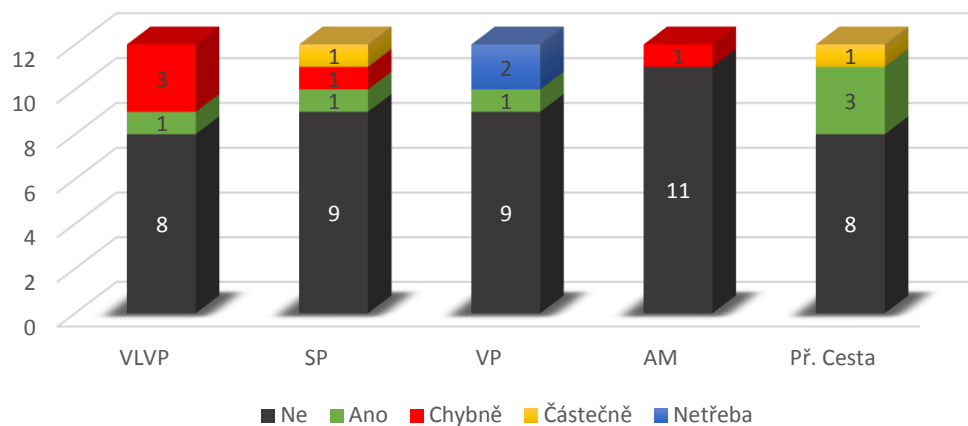
## Přístupnost stanic a zastávek na trati Děčín hl. n. - Česká Lípa hl. n.

Převládající černá barva v grafu na první pohled ukazuje, že se ve stanicích a na zastávkách hmatové úpravy a akustický majáček v drtivé míře nevyskytuje. Jako druhá nejčastěji se vyskytující barva je červená, která vyznačuje chyby, tyto chyby mají pro nevidomou osobu matoucí efekt nebo mohou způsobit zranění.
