Univerzita Pardubice
Dopravní fakulta Jana Pernera

Bezbariérové úpravy v Šumperku

Bakalářská práce

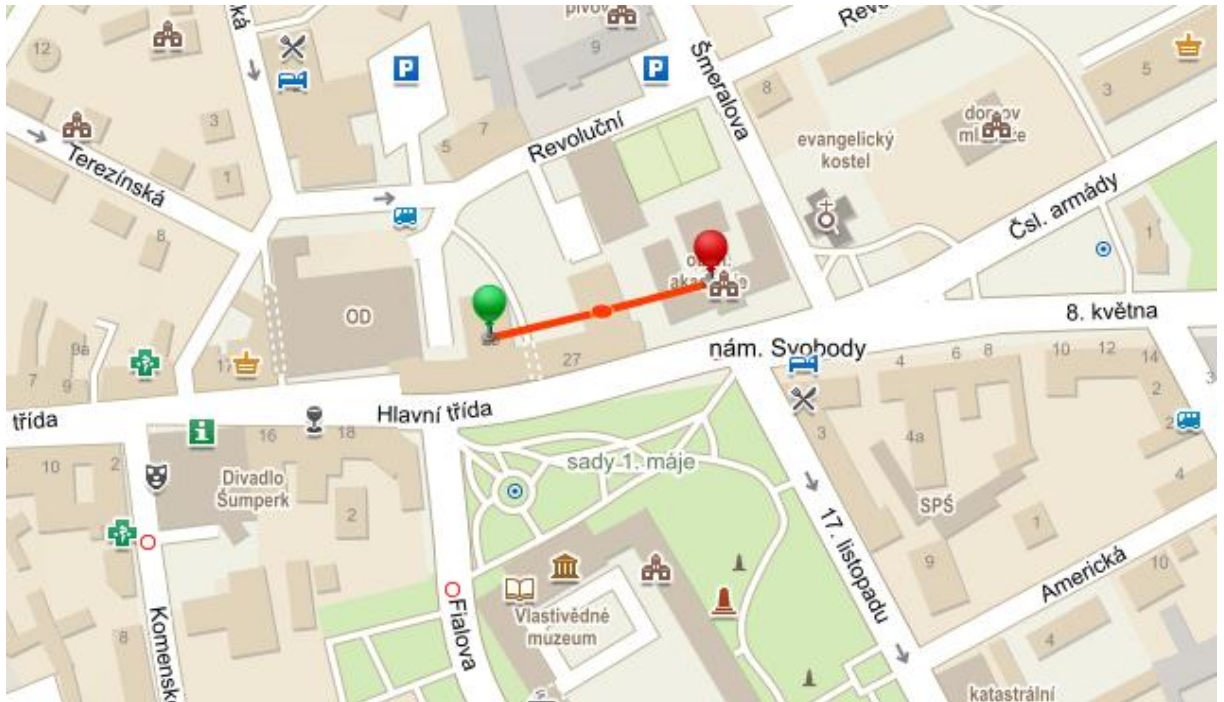
Obrázek 2 Příklad zjednodušení

Jelikož je počet budov vysoký autor zavedl zjednodušení podléhající vzdálenostnímu kritériu. Toto zjednodušení sníží počet vrcholů grafu pro Kruskalův algoritmus, avšak počet budov zůstane stejný. Zjednodušení spočívá v nahrazení sousedících budov jedním bodem reprezentujícím všechny tyto budovy, například budovy na stejné ulici. Dále zde autor zavedl vzdálenostní kritérium, a to maximálně 60 metrů. Jako příklad autor uvedl na obrázku 2.

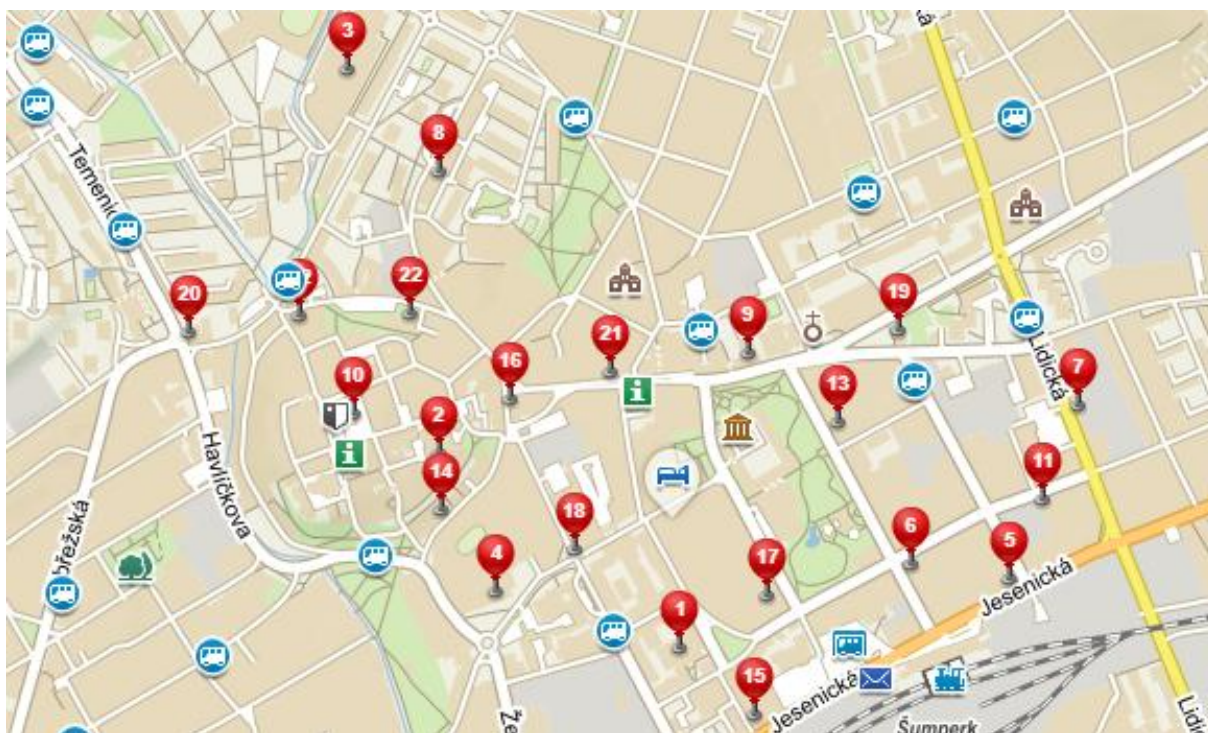
Obrázek 3 Podklad pro tvorbu grafu

Na obrázku 3 jsou zobrazeny výsledné budovy a náhradní body, které budou představovat vrcholy grafu.

Graf má přibližně stejné rozložení vrcholů jako body na mapě (Obrázek 3), pouze trasy byly zjednodušeny do přímek. Jedná se o zjednodušení, a to z důvodu přehlednosti a neexistence přímých tras mezi všemi vrcholy. Ohodnocení hran grafu symbolizuje vzdálenost mezi budovami v metrech, změřenou pomocí (4).

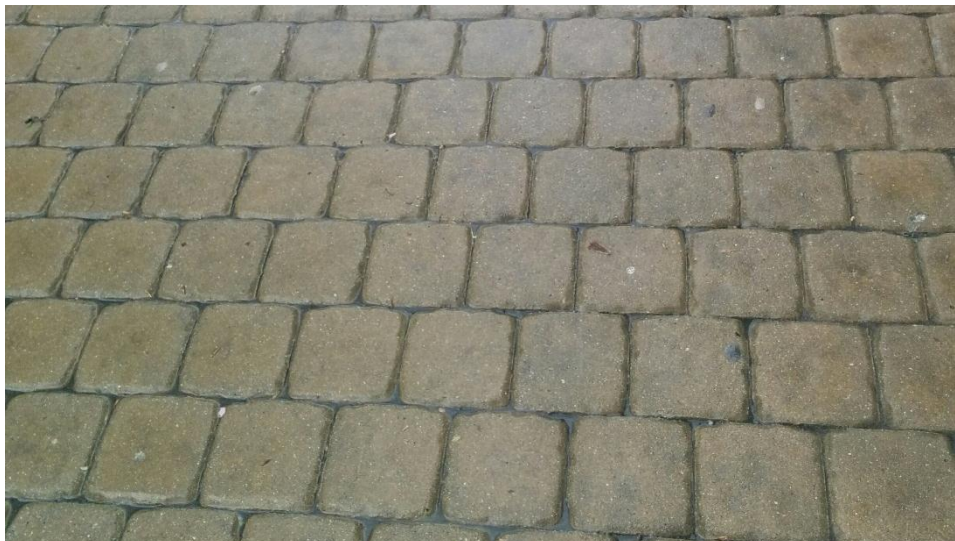
Obrázek 6 Povrchová úprava na trase

vodicími liniemi, a to ve formě ozdění domů podél této pěší zóny. Toto zajistí pohodlný pohyb osob s postižením zraku (nevidomých) z jedné strany pěší zóny na druhou, ale samotná orientace, kde se právě nachází (u jaké budovy) je složitější. Tato pěší zóna je pokryta dlažbou, zobrazenou na obrázku 6.

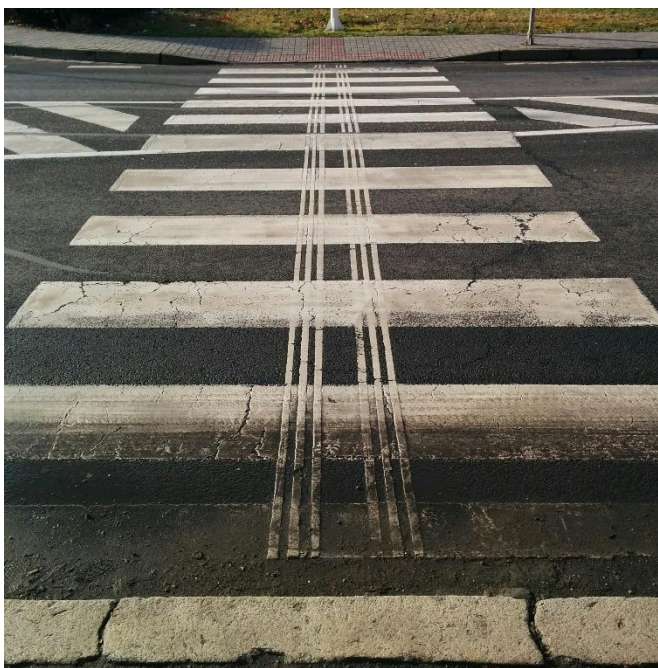
Obrázek 7 Přechod pro chodce Úřad práce Šumperk (bližší)

Na obrázku 7 je uveden konkrétní příklad přechodu pro chodce u budovy Úřad práce Šumperk, jedná se o jeden ze dvou přechodů k této budově. Zde jedna strana přechodu obsahuje prvky pro osoby s postižením zraku (signální pás, varovný pás a vodící pás přechodu), ale druhá strana nikoli.

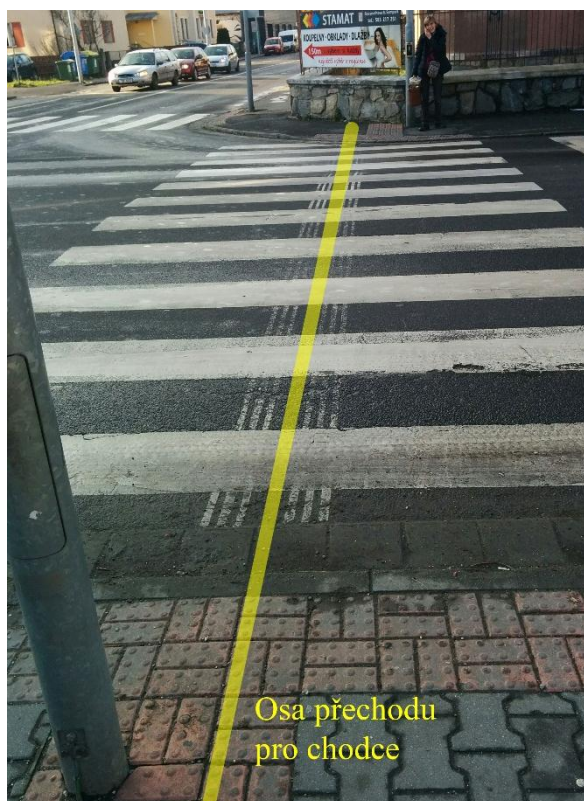
Obrázek 8 Přechod pro chodce Úřad práce Šumperk (vzdálenější)

- Pět neobsahuje žádné úpravy pro osoby s postižením zraku.
- Dva z těchto přechodů jsou vybaveny úpravami pro osoby s postižením zraku, konkrétně obsahují signální pás a varovný pás. V obou případech byly úpravy provedeny ve správných rozměrech, ale vždy pouze na jedné straně PK, v jednom případě nebyl signální pás v ose přechodu. Dále jen jeden přechod obsahoval vodící pás přechodu, přičemž by měly tento vodící pás obsahovat oba přechody.
- Jeden přechod obsahuje kompletní úpravy, avšak chybně. Chybou je zde vyosení jednoho signálního pásu z osy přechodu, dále oba sloupky světelného signalizačního zařízení taktéž nejsou v ose přechodu. Další chybou je špatná šířka signálního pásu na obou stranách přechodu, konkrétně 600 mm. Signální pás by měl podle (1) mít šířku 800 mm. Tento přechod pro chodce je taktéž

poblíž budovy Úřad práce Šumperk, jedná se o vzdálenější přechod na druhém konci vozovky. Přechod i se značenou osou je zobrazen na obrázku 8.

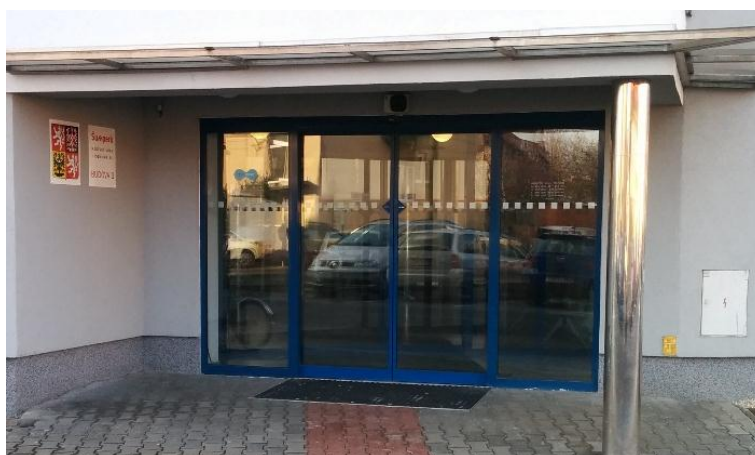
Obrázek 9 Boční vstup do budovy Městský úřad Šumperk

Tento vchod disponuje automatickými dveřmi dostatečné šířky, plocha před dveřmi a její sklon splňují technické požadavky. Dveře jsou prosklené již od země, a to v plné výšce, nejsou nijak chráněny proti poškození invalidním vozíkem. Což není v tomto případě zásadní problém, a to z důvodu automatického otevírání dveří. Jelikož jsou celoskleněné měly by obsahovat dvojici kontrastních pruhů (nebo pruh ze značek) ve výšce 800 až 1 000 mm a zároveň ve výšce 1 400 a ž 1 600 mm. (1) V tomto konkrétním případě jsou dveře označeny pouze vyšším pruhem tvořených ze značek, spodní pruh chybí. Vstup je opticky rozeznatelný oproti budově.

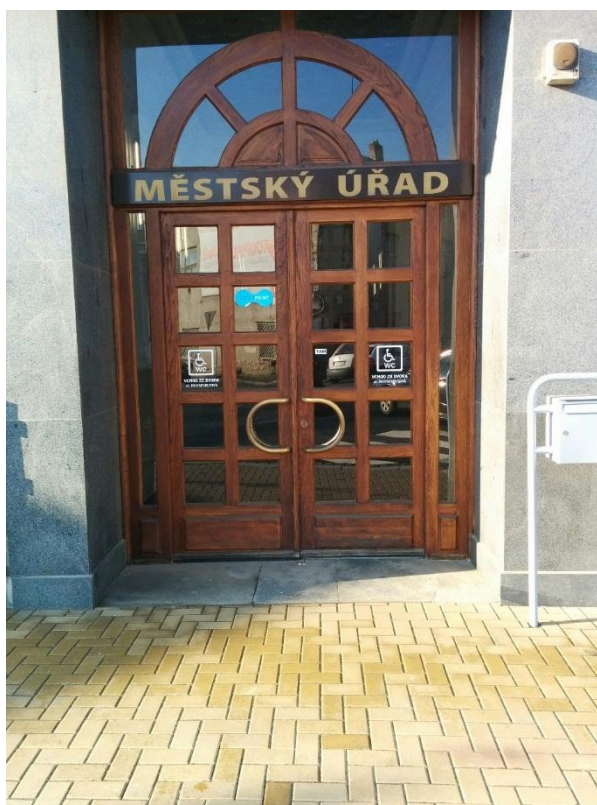
Obrázek 10 Čelní vstup do budovy Městský úřad Šumperk

Druhy vchod je uveden na obrázku 10, tento vchod nebyl zahrnut do této analýzy. Avšak skrze tento vchod je také zajištěn bezbariérový vstup do budovy. Prostor před dveřmi i samotný vstup splňují technické požadavky. Bezbariérový vstup do budovy Městského úřadu Šumperk (Živnostenského úřadu Šumperk) je zajištěn.

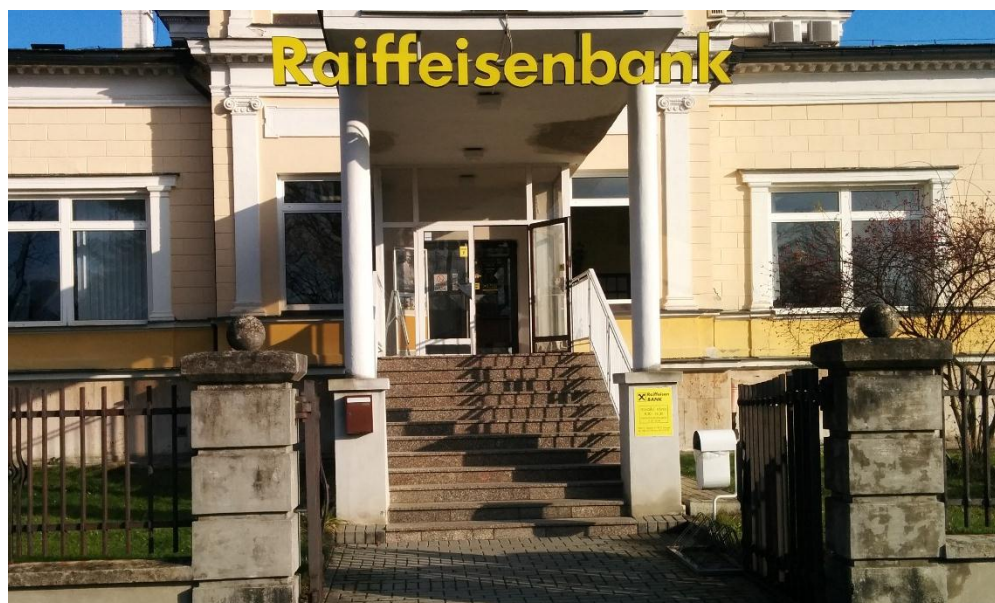
Obrázek 11 Vstup do budovy Raiffeisenbank a. s.

Jako další příklad autor uvedl na obrázku 11 vstup do budovy Raiffeisenbank a. s., který je na ulici 17. listopadu 525/9. Do této budovy není zajištěn bezbariérový přístup, a to z důvodu schodiště, není zde žádný postranní vchod ani výtah. U celoprosklených dveří zcela chybí kontrastní označení proti pozadí a ochrana proti poškození invalidním vozíkem.

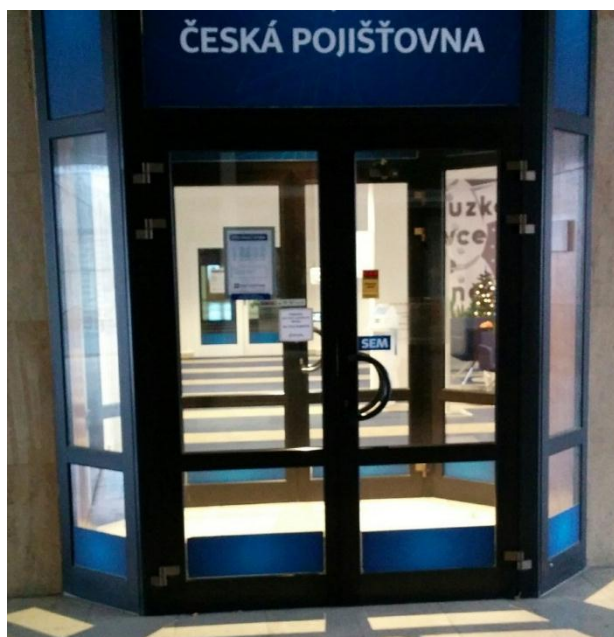
Obrázek 12 Vstup do budovy Česká pojišťovna a. s.

V této množině se vyskytl jeden příklad, kdy byla přítomna ochrana proti poškození invalidním vozíkem, konkrétně u budovy Česká pojišťovna, a. s. na ulici Gen. Svobody 2790/38. Ochranu poskytuje částečně rám dveří okolo skla v části u země. Dále je na skle ochranná folie, která zamezí poškrábání skla či prasknutí. Vstup do této budovy je uveden na obrázku 12.

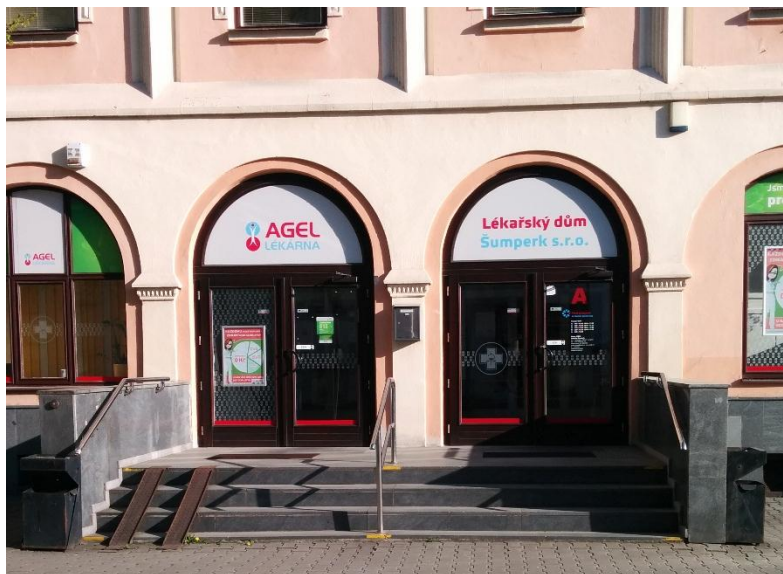
Obrázek 13 Vstup do budovy Lékařský dům Šumperk s. r. o.

Jako další příklad je uveden vstup do budovy Lékařský dům Šumperk s. r. o. na ulici M. R. Štefánika 3. Tento vchod není bezbariérový, a to kvůli přítomnosti schodů. Dveře nejsou celé prosklené, rám dveří poskytuje částečnou ochranu ve spodní části (Obrázek 13).

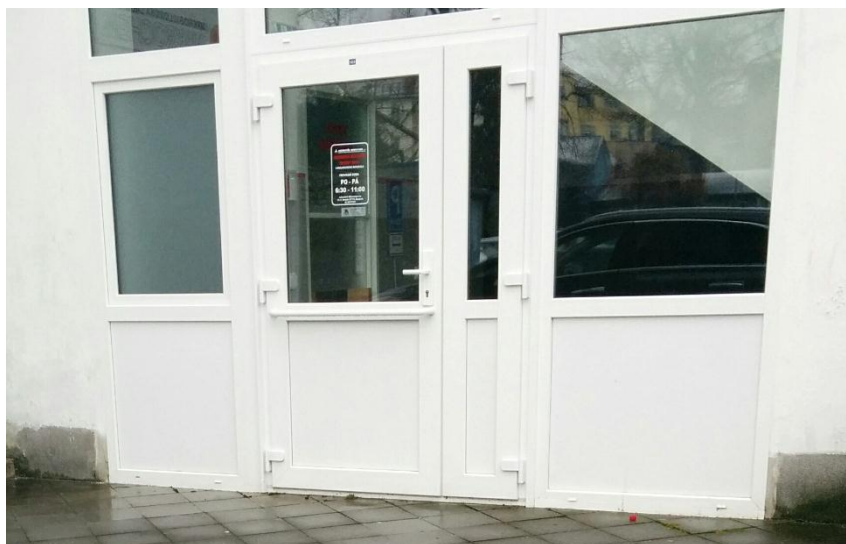
Obrázek 14 Vstup do ordinace MUDr. Martiny Drešrové

Další příklad je špatné optické rozeznání vchodu do budovy, kde se nachází MUDr. Drešrová Martina praktická lékařka pro dospělé, na ulici Dr. E. Beneše 2871/5. Tento vstup je uveden na obrázku 14

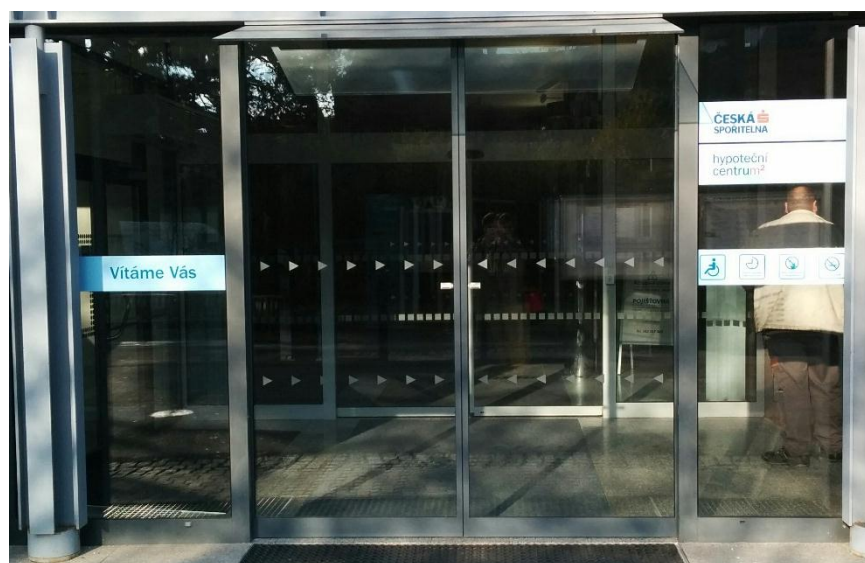
Obrázek 15 Vstup do budovy Česká spořitelna a. s.

Zde jsou vstupní dveře zcela prosklené téměř od země, označené proti pozadí, a je zde použito automatické otevírání dveří. Tudíž nedojde k poškození dveří invalidním vozíkem při vstupu do budovy. Samotné označení proti pozadí je zde provedeno nekontrastně, osoba se zrakovým postižením by mohla toto označení přehlédnout.

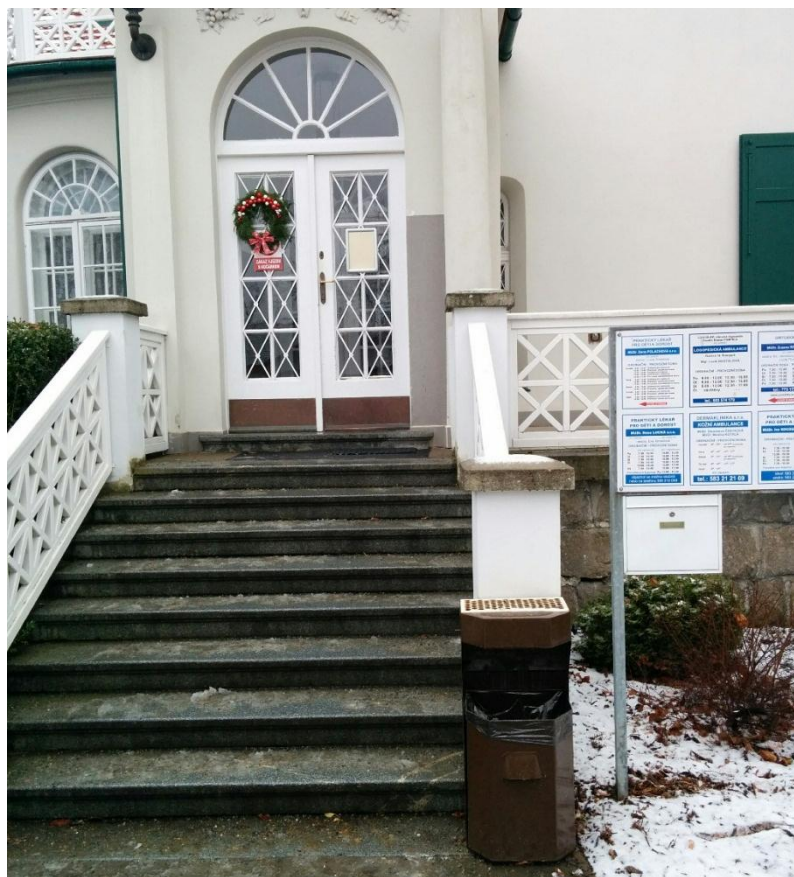
Obrázek 16 Vstup do ordinace MUDr. Dany Lucké

Největším problémem analyzované množiny je nepřístupnost téměř poloviny budov pro osoby s omezenou schopností pohybu. To je zapříčiněno ve většině případech schodištěm ke vstupním dveřím. Jako například u vstupu do budovy uvedené na obrázku 16, kde se nachází praktická lékařka pro děti a dorost MUDr. Dana Lucká na ulici Fialova 917/14.

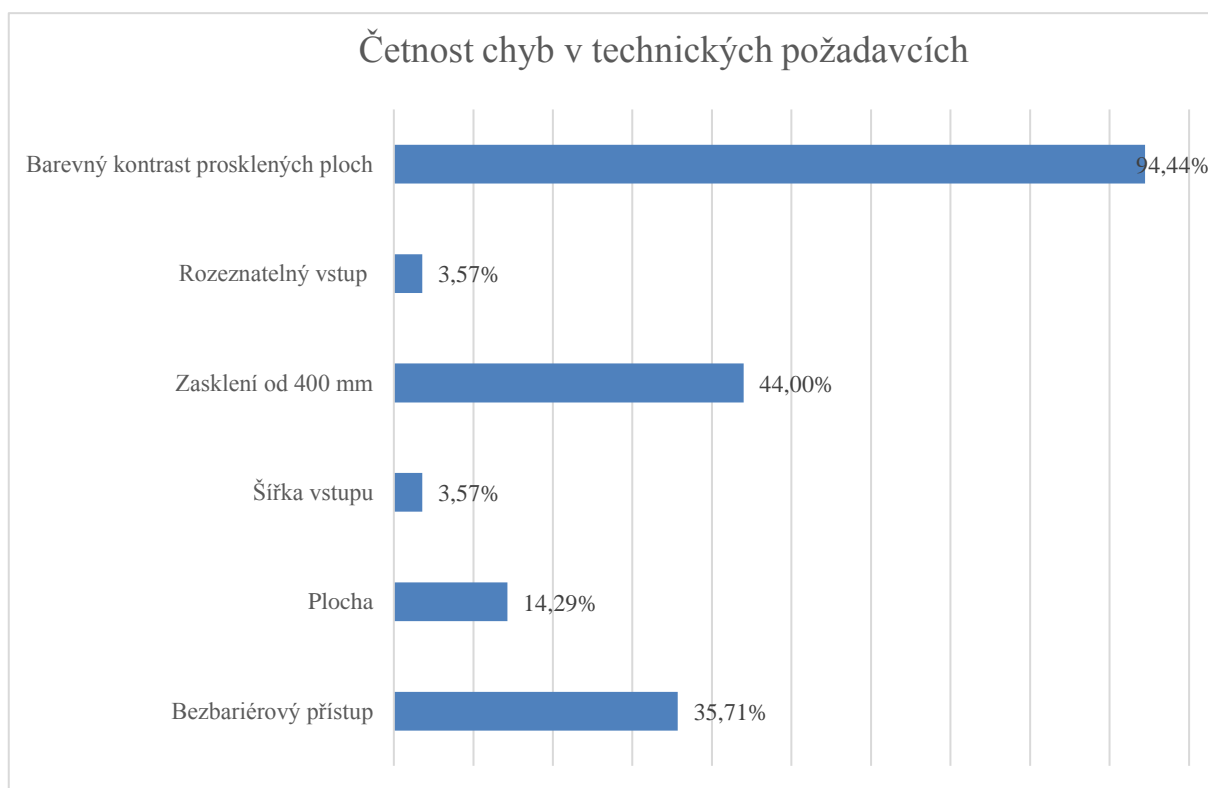
Obrázek 17 Graf četnosti chyb

Konkrétní procentuální četnosti chyb v různých technických požadavcích, jako je například barevný kontrast prosklených ploch, zasklení od 400 mm a další, jsou uvedeny v grafu na obrázku 17.

Jako druhá nejčastější chyba se vyskytuje u vstupních dveří, které jsou zasklené i pod hranicí 400 mm od země. Tento prostor také často není chráněn proti poškození invalidním vozíkem. Chyba v tomto technickém požadavku se vyskytla u vybrané množiny budov v **44,00 %** případů.

Dalším technickým požadavkem je dostatečně velká plocha před vstupem do budovy. Zde byla chyba v **14,29 %** případů, a to většinou z důvodu schodiště končícího přímo před vchodovými dveřmi. Tento požadavek je důležitý pro osoby na invalidním vozíku, které potřebují dostatečný „manévrovací“ prostor před vstupem do budovy. Jak na otočení se s vozíčkem, tak pro otevření dveří a pohodlného vstupu do těchto dveří.

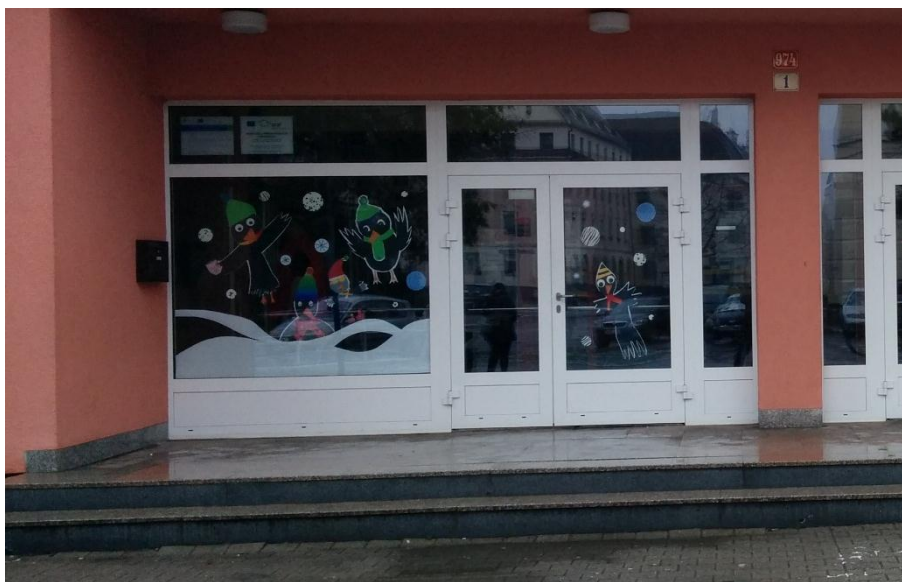
Obrázek 18 Základní škola Šumperk – současný stav

U této budovy není zajištěn úroňový přístup, konkrétně jsou zde dva schody a vstup je od chodníku vyvýšen o 370 mm. Toto je pro osobu pohybující se na vozíku bez asistence nepřekonatelná překážka. Dále je u vstupních prosklených dveří absence označení proti pozadí, pro tyto chyby budou navrženy úpravy. Aktuální stav je uveden na obrázku 18.

Pro vstup do této budovy je navrženo vybudovat bezbariérovou rampu o sklonu 1:16 (6,25 %) a šířce 1 500 mm. Pro tento vstup by mohl být použit sklon 1:8 (12,5 %), protože se jedná o úpravu stávající stavby a rampa tohoto sklonu by nepřekročila délku 3 000 mm. Autor se však rozhodl použít pozvolnější sklon 1:16, a to z důvodu dostatečného prostoru před vstupem. Tento pozvolnější sklon bude zároveň pohodlnější pro osoby na vozíku.

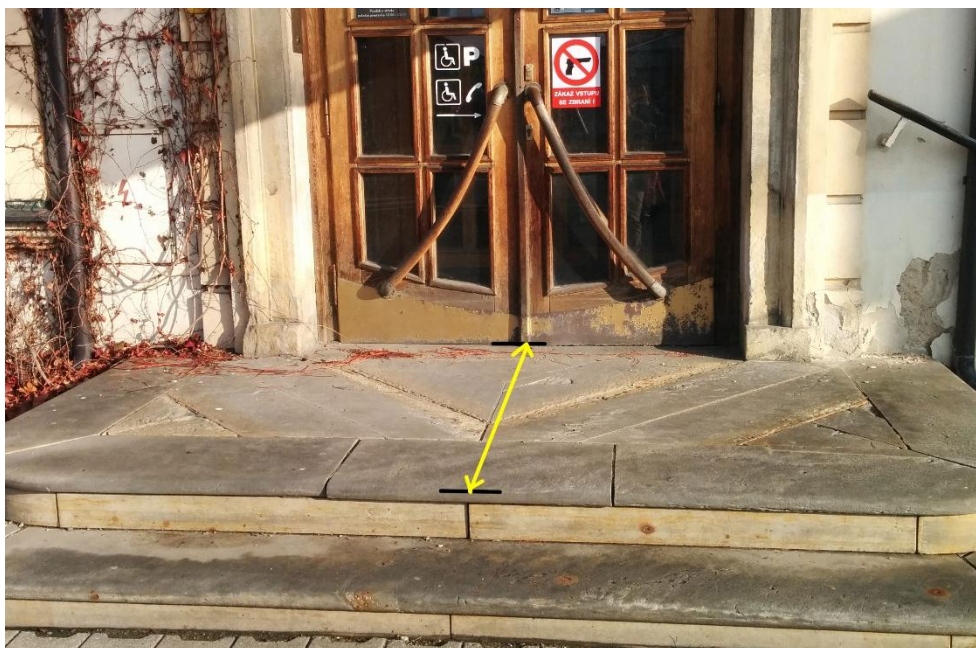
Obrázek 21 Úřad práce Šumperk – současný stav

U vstupu do budovy Úřadu práce Šumperk jsou dva schody, jejich celkové převýšení je 300 mm. Plocha před vstupem do budovy má rozměry 3 500 mm x 1 740 mm (délka x šířka). Jelikož jsou použity dveře s otvíráním ven, plocha před vstupem do této budovy nesplňuje technický požadavek v šířce, myšleno od schodu ke dveřím (zakresleno na obrázku 21).

Bude tedy nutné tuto plochu rozšířit na předepsaných 2 000 mm, dále bude nutná bezbariérová rampa pro překonání výškového rozdílu 300 mm. Navrhované úpravy jsou zobrazeny na obrázku 22.

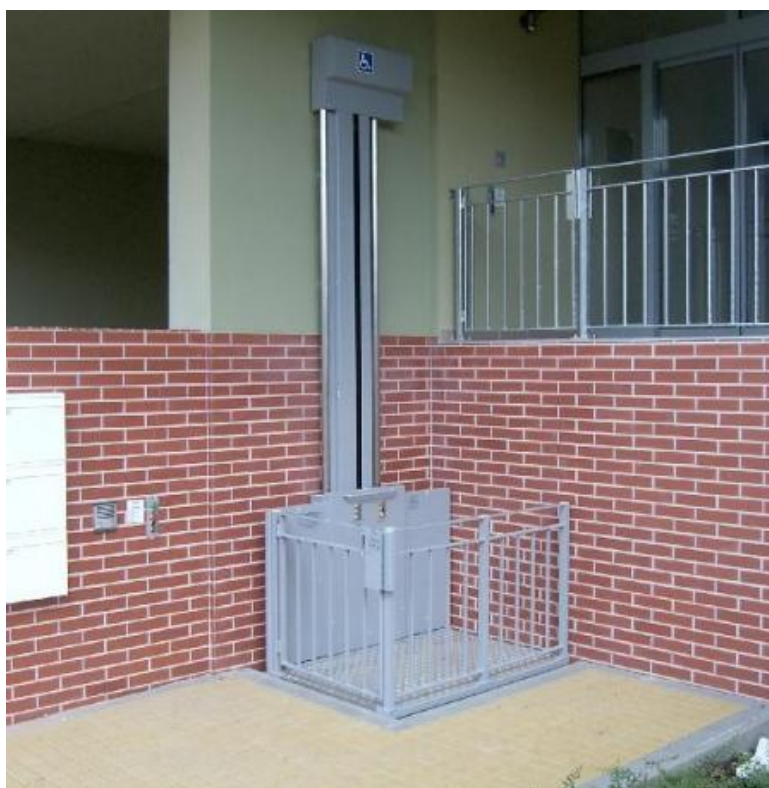
Obrázek 23 Příklad vertikální bezbariérové plošiny

Při vstupu do této budovy je překážka formou schodiště překonávajícího převýšení 1 920 mm. Pro toto převýšení by rampa o sklonu 1:16 měla délku 30 720 mm, což je nemyslitelné řešení. Autor se rozhodl toto převýšení překonat pomocí vertikální bezbariérové plošiny obrázek 23.

Tato konkrétní vertikální plošina VPM 250 od výrobce MANUS Prostějov dokáže překonat převýšení až 8 000 mm, což je pro tento vstup více než dostačující. Plošina má dále rozměr přepravní plochy 1 400 mm x 1 100 mm a maximální nosnost 250 kg. Zároveň tato plošina splňuje platné požadavky podle vyhlášky č. 398/2009 Sb., o obecných technických požadavcích zabezpečujících bezbariérové užívání staveb, ve znění pozdějších předpisů. (1) a normy ČSN EN 81-41. (8)

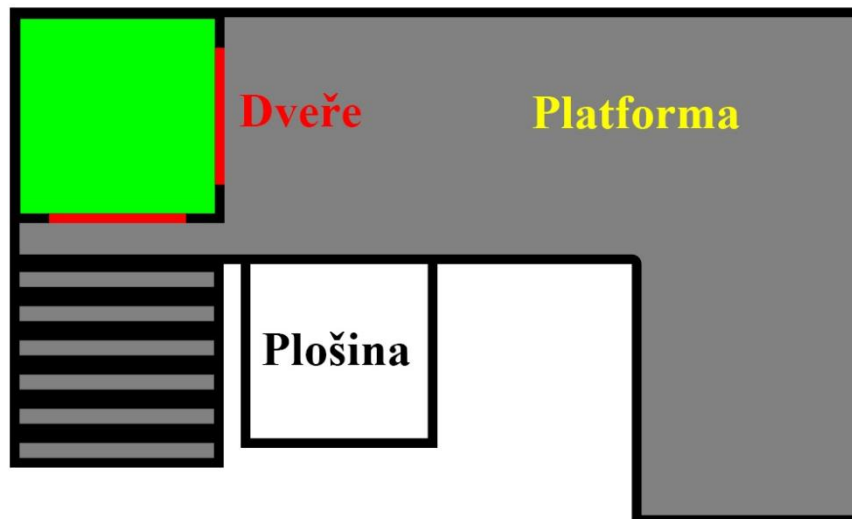
Obrázek 26 Ordinace MUDr. Dany Lucké – návrh úprav (půdorys)

Vstup do této budovy je možný pomocí schodů vedoucích přímo ke dveřím, tyto dveře jsou součástí čtvercové stavby, která navazuje na budovu. Tato stavba je na vyvýšené platformě (plocha před dveřmi a ohraničena zábradlím), druhé dveře ze stavby vedou na tuto platformu. Pro lepší představu bude uveden na obrázku 26 půdorys tohoto řešení.

Na obrázku 26 je šedou barvou zobrazena vyvýšená platforma na níž se nachází čtvercová vstupní stavba (zelená brava). Ta má přední vstupní dveře a boční dveře na platformu (zobrazeny červeně). Dveře na platformě budou použity pro vstup za pomoci vertikální bezbariérové rampy (zobrazena světle šedou). Konkrétní umístění vertikální rampy je zobrazeno na obrázku 27.

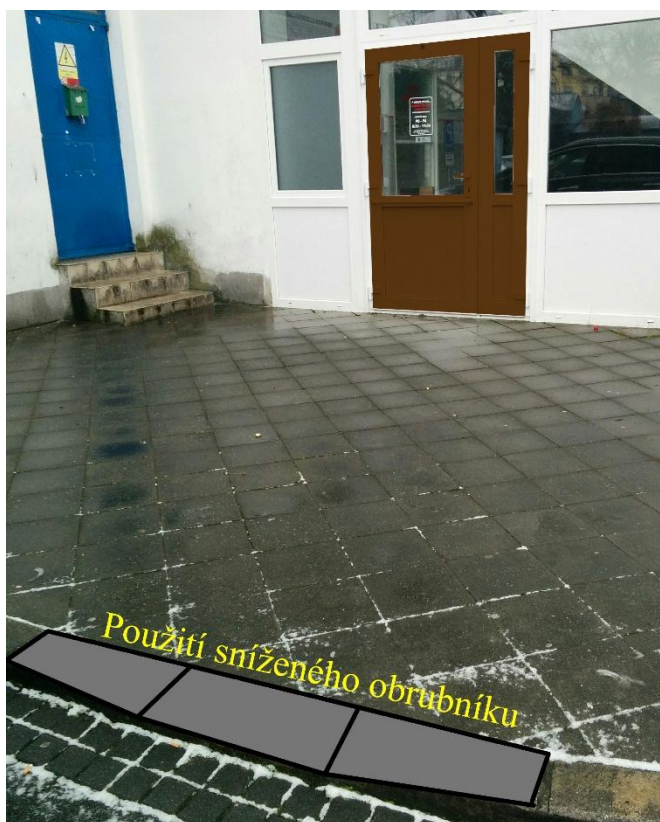
Obrázek 31 Ordinance MUDr. Martiny Drešrové – návrh úprav

Vstup do této budovy je těžce rozeznatelný vůči svému okolí, barva dveří a budovy je stejná. Dále boky kolem vstupu jsou provedeny stejným stylem jako samotné vstupní dveře. Jako další problém je, že plocha před vstupem je od vozovky vyvýšena obrubníkem o více než 20 mm. Navrhované úpravy jsou zobrazeny na obrázku 31.

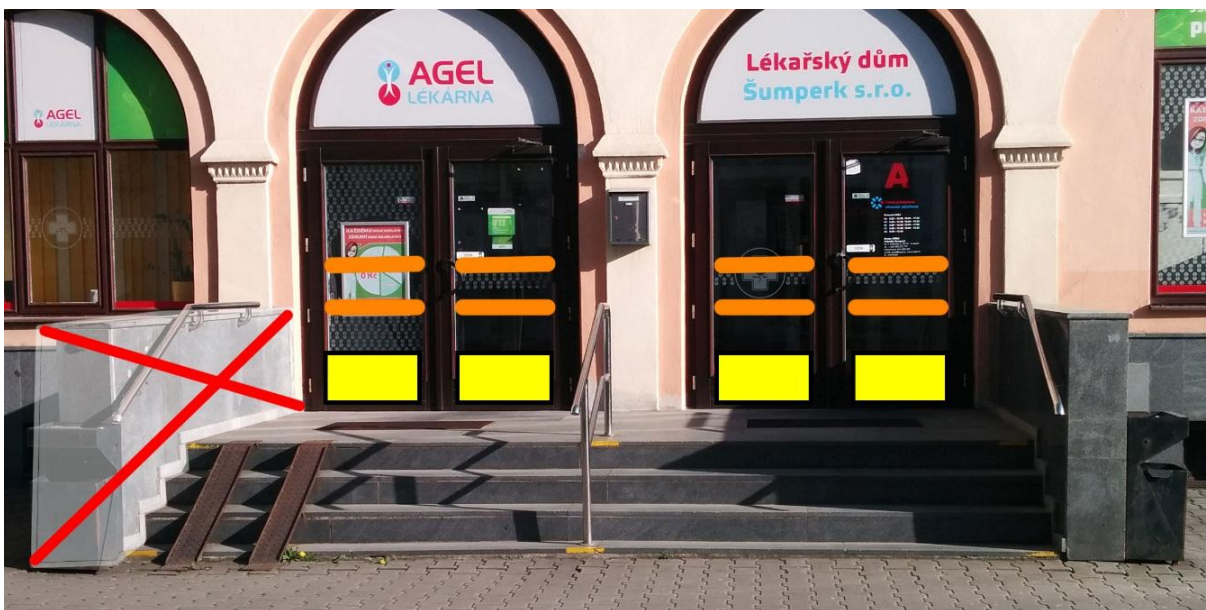
Obrázek 32 Lékařský dům Šumperk – návrh úprav (odstranění)

Vstupů do této budovy existuje více, konkrétně pět, ale pouze jeden vstup má dveře dostatečně široké pro průjezd osoby na vozíku, proto byl vybrán do analýzy. U tohoto vstupu chybí kontrastní označení proti pozadí, zde je nutné, jelikož se jedná o celoprosklené dveře. Pro vybraný vstup do této budovy je třeba překonání schodů o celkové výšce 590 mm, a to za použití bezbariérové rampy standardního sklonu 1:16. Při tomto konkrétním převýšení bude délka rampy činit 9 440 mm, to znamená, že bude muset být přerušena podestou (1 500 mm x 1 500 mm). Aby bylo možné tuto rampu napojit bude nutné odstranit bočnici schodů, zobrazeno na obrázku 32.

Po odstranění této bočnice vznikne prostor pro připojení nové bezbariérové rampy. Tato rampa překryje původní chodník a její konec bude ústít do tohoto chodníku. Dále mohou být odstraněny ze schodů kolejnice pro matky s kočárky, které spadají do kategorie osob s omezenou schopností pohybu. Při výstavbě bezbariérové rampy nebudou tyto kolejnice nadále potřebné, pro přístup do této budovy budou využívat rampu.

Na obrázku 32 je dále navrženo kontrastní označení proti pozadí (oranžová barva) pomocí dvou pruhů, a to v předepsané výšce 800 – 1 000 mm a 1 400 – 1 600 mm. Šířka těchto pruhů bude 50 mm, dále byla přidána ochrana proti poškození vozíkem (žlutá barva). Tato ochrana zasahuje od země až do výšky 400 mm. (1)

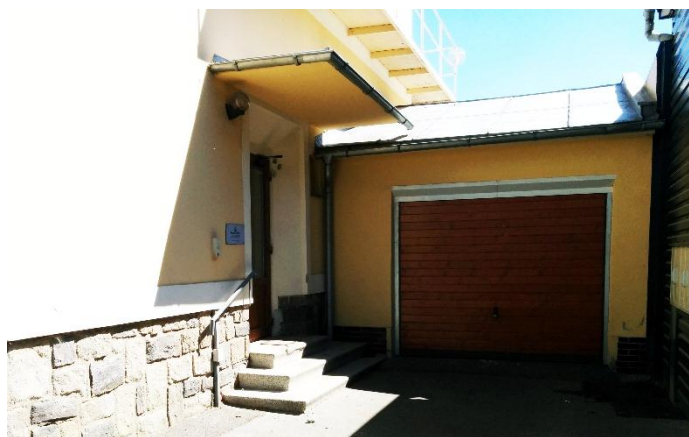
Obrázek 36 Kooperativa pojišťovna a. s. – současný stav (první vstup)

Do této budovy lze použít dva vstupy, pro analýzu byl vybrán přístup s lepším výsledkem v analyzovaných technických parametrech, který je uveden na obrázku 36.

U tohoto vstupu však není možné rampu vybudovat, a to z důvodu nedostatečného prostoru mezi vstupem a garážovými vraty, konkrétně je tato vzdálenost 970 mm. Dále vzdálenost mezi vraty a stěnou protilehlou vstupu je 500 mm, takováto současná situace neumožňuje vybudování bezbariérové rampy ani rozšířené plochy před vstupem. I kdyby byly použity dveře s otvíráním do budovy (v takovém případě by plocha musela být 1 500 mm x 1 500 mm) nebylo by možné zde bezbariérovou rampu a rozšířenou plochu před vstupem umístit.

V současném stavu nelze vybudovat bezbariérovou rampu s plochou před vstupem, z důvodu stavebního uspořádání. Dále by nebylo možné vybudovat řešení s bezbariérovou vertikální plošinou. A to z důvodu malého převýšení (460 mm), toto řešení bylo také náročné na prostor před vstupem. Tyto bezbariérové úpravy by byly v prostoru vjezdu do garáže v budově. Pro stavbu úprav by musel být tento vjezd do garáže odstraněn.

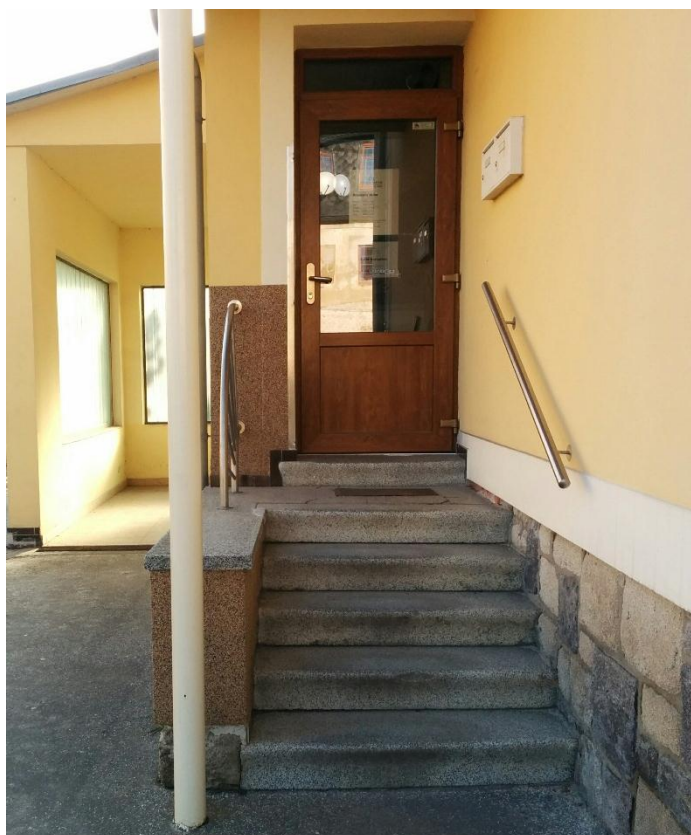
Obrázek 37 Kooperativa pojišťovna a. s. – současný stav (druhý vstup)

Tato budova disponuje i druhým vchodem, který je uveden na obrázku 37. U tohoto vstupu jsou schody s převýšením 870 mm a plocha před vstupem je 1 400 mm x 900 mm.

Při použití bezbariérové rampy o sklonu 1:16 by byla její délka 13 920 mm, při této délce bude potřeba přerušit rampu podestou 1 500 mm x 1 500 mm. Tudíž celková délka rampy s podestou by byla 15 420 mm, při takové délce by autor navrhoval použít dvouramennou rampu. Takové řešení bezbariérové rampy zmenší prostor potřebný pro výstavbu rampy. Při zasazení podesty do poloviny potřebné délky rampy, konkrétně 6 960 mm, by délka dvouramenné činila 8 460 mm. Šířka takovéto rampy oproti klasické rampě byla širší o 1 500 mm (druhé rameno bezbariérové rampy), celková šířka by činila 3 000 mm. Dále by bylo třeba vybudovat plochu před vstupem, konkrétně 1 500 mm x 2 000 mm a nové dveře. A to z důvodu aktuálního řešení dveří, které jsou vyvýšeny jedním schodem o výšce 150 mm. Navrhované dveře o šířce 1 250 mm (hlavní křídlo 900 mm) by byly ve stejné výšce jako rozšířená plocha před vstupem.

Jako další řešení se nabízí použití bezbariérové vertikální plošiny, jejíž stavba by v tomto konkrétním případě byla méně náročná na prostor. Zde by bylo rozhodování o řešení na majiteli budovy, které řešení by pro něj bylo finančně výhodnější. Použití bezbariérové vertikální plošiny pro toto převýšení by pro něj mohlo být méně finančně výhodné.
