Dokumentace restaurátorského průzkumu (a zásahu)

Restaurování části nástěnných maleb na severní stěně lodi kostela sv. Víta v Zahrádce

Autor/autoři zásahu: Markéta Renzová

rok zhotovení dokumentace: 2018, místo zhotovení: Česká Třebová

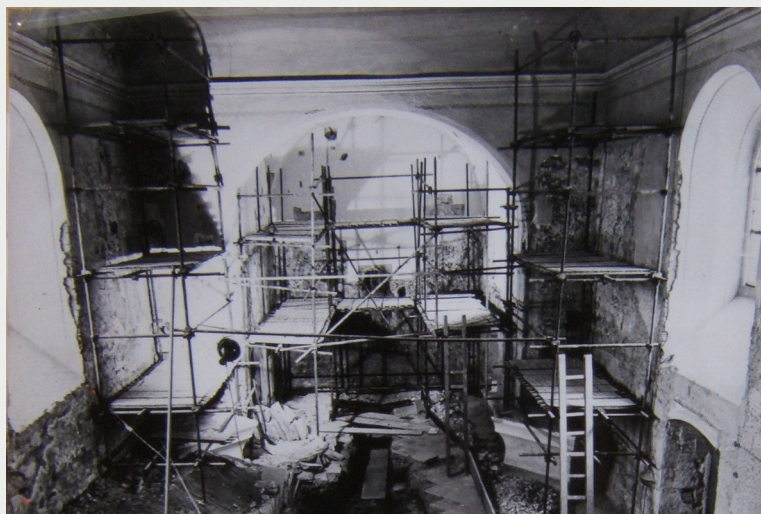
Obr. 1 Interiér kostela během odkryvu nástěnných maleb, historická fotografie (1976), foto: Jiří Toroň.

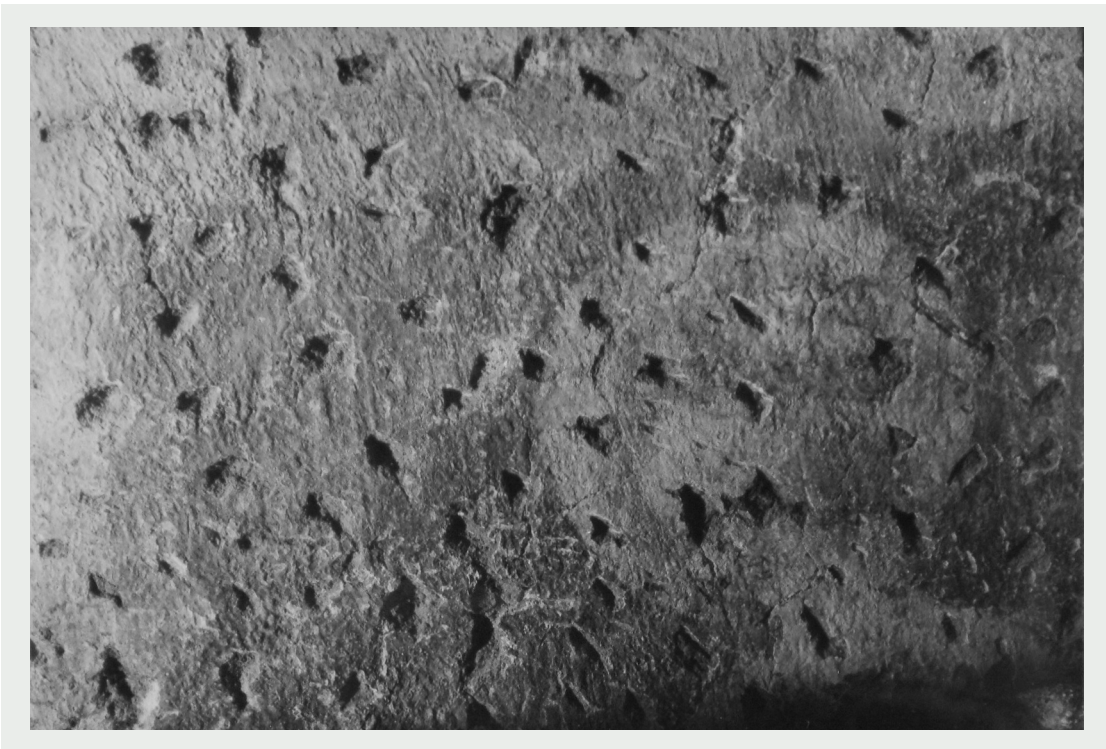
Obr. 3 Severní stěna kostela při levé stěně vítězného oblouku, výjev se sv. Markétou (detail), historická fotografie (1976), foto: Jiří Toroň.

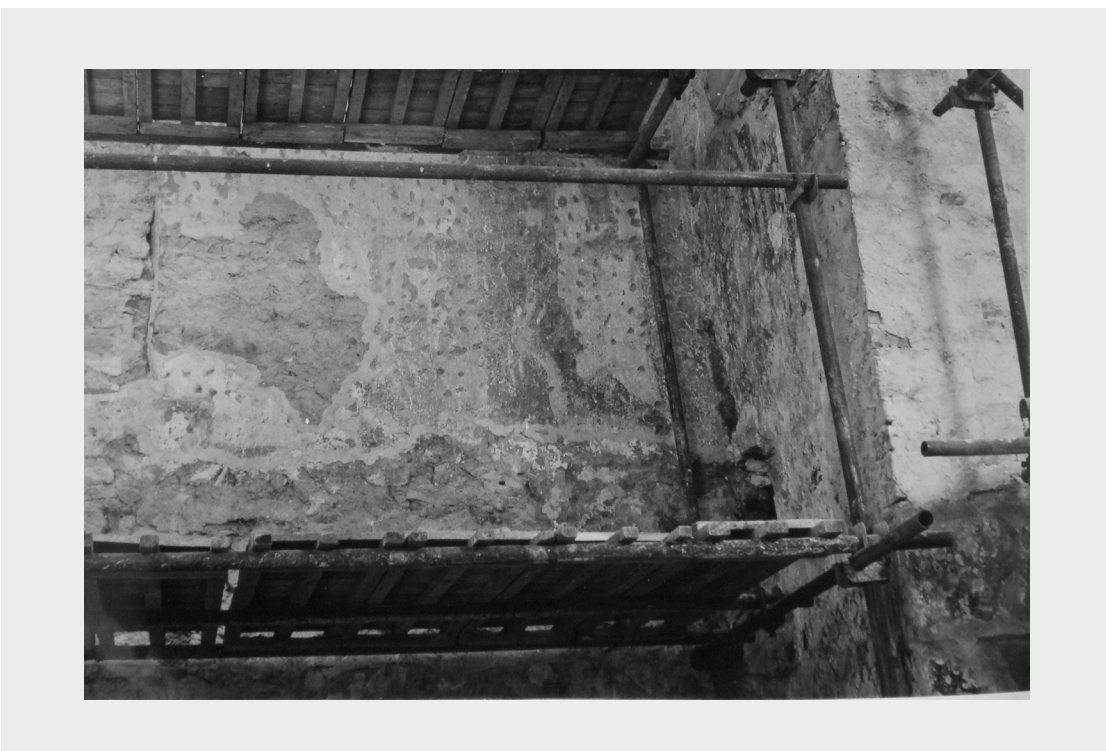
Obr. 4 Severní stěna kostela při levé stěně vítězného oblouku, výjev se sv. Markétou (detail), historická fotografie (1976), foto: Jiří Toroň.

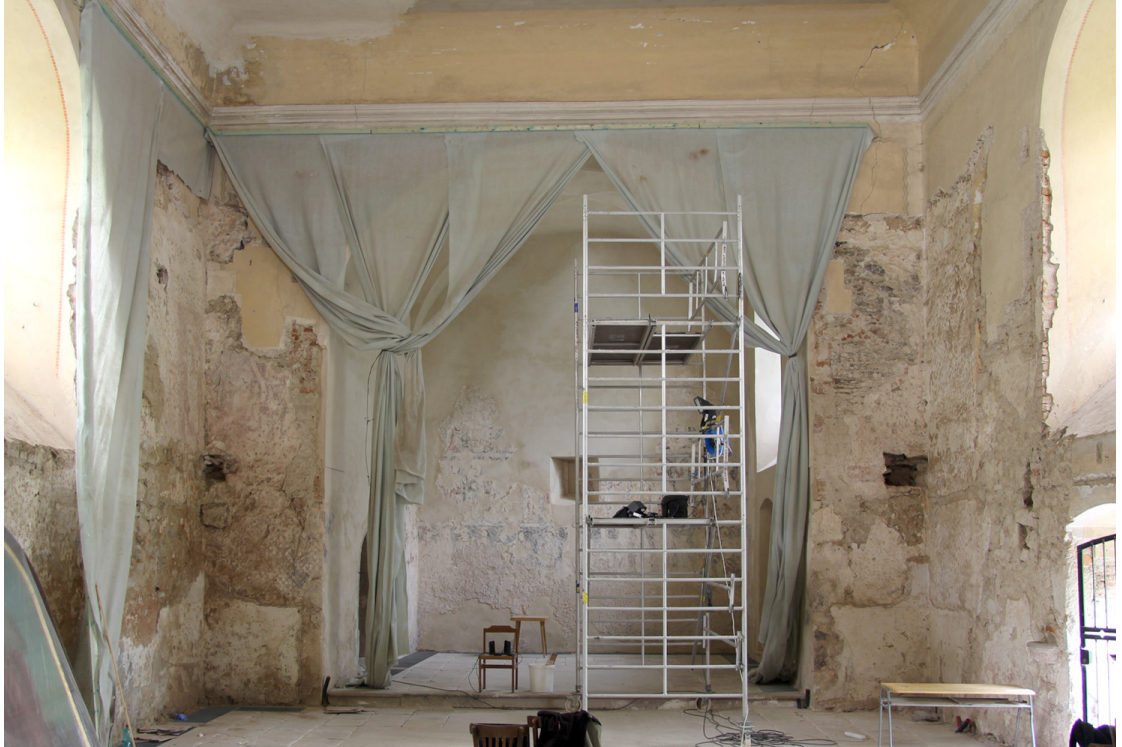
Obr. 6 Celkový pohled, interiér kostela, stav před restaurováním.

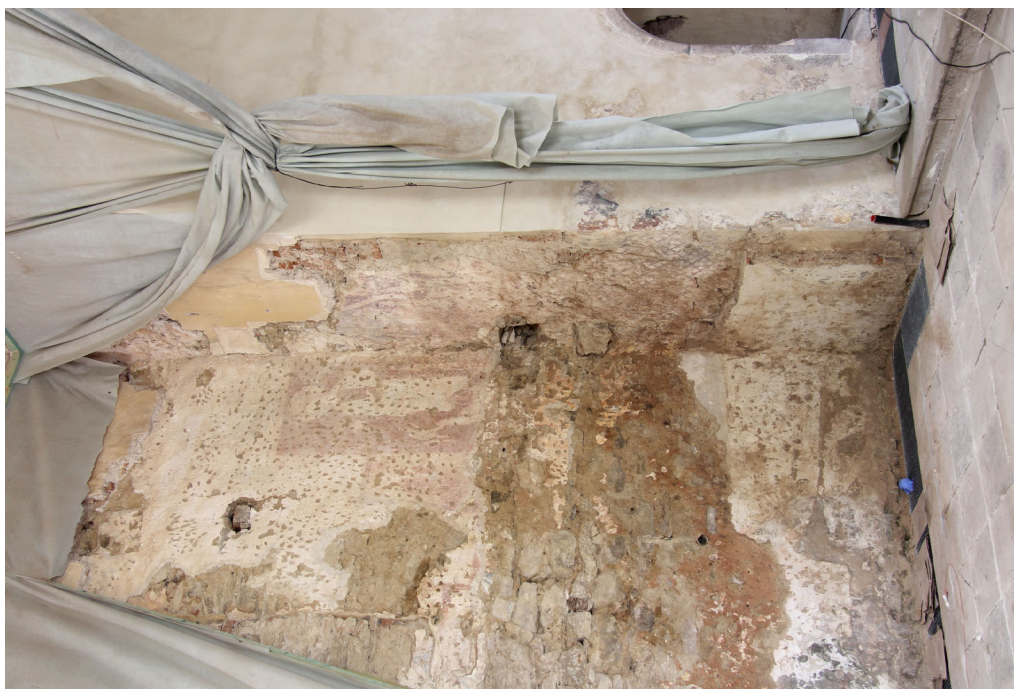
Obr. 8 Snímek dokumentující vzájemné umístění obou figur, stav před restaurováním.

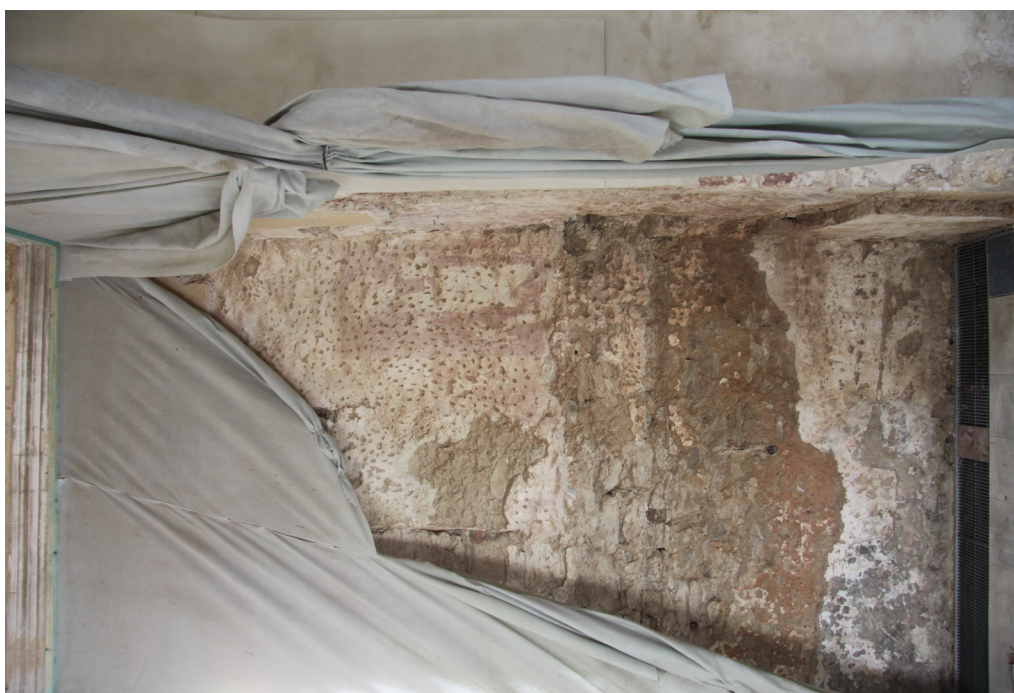
Na smíšeném kamenném zdivu byla nanášena jedna vrstva vápenné omítky hnědo-okrové barvy (str. 62, obr. 9). Ta je odlišná od omítky, která se vyskytuje na čelní stěně vítězného oblouku, kde je omítka výrazně světlejší. Důvodem může být jak odlišné plnivo (písek), tak i obsah vápenného pojiva. Na této vrstvě se nachází hrubý vápenný nátěr, na němž je provedena barevná vrstva malby. Ta je v současnosti ale částečně zpráškovatělá a je zřejmé, že její svrchní část zcela chybí (str. 64, obr. 11). Na základě toho můžeme předpokládat, že část malby mohla být provedena do vlhkého nátěru, zatímco svrchní vrstvy byly prováděny jiným, méně stabilním pojivem. Vzhledem k těmto skutečnostem je možné předpokládat, že se jedná o kombinaci techniky fresco-secco.

Obr. 9 Severní stěna kostela při levé stěně vítězného oblouku, stav před restaurováním.

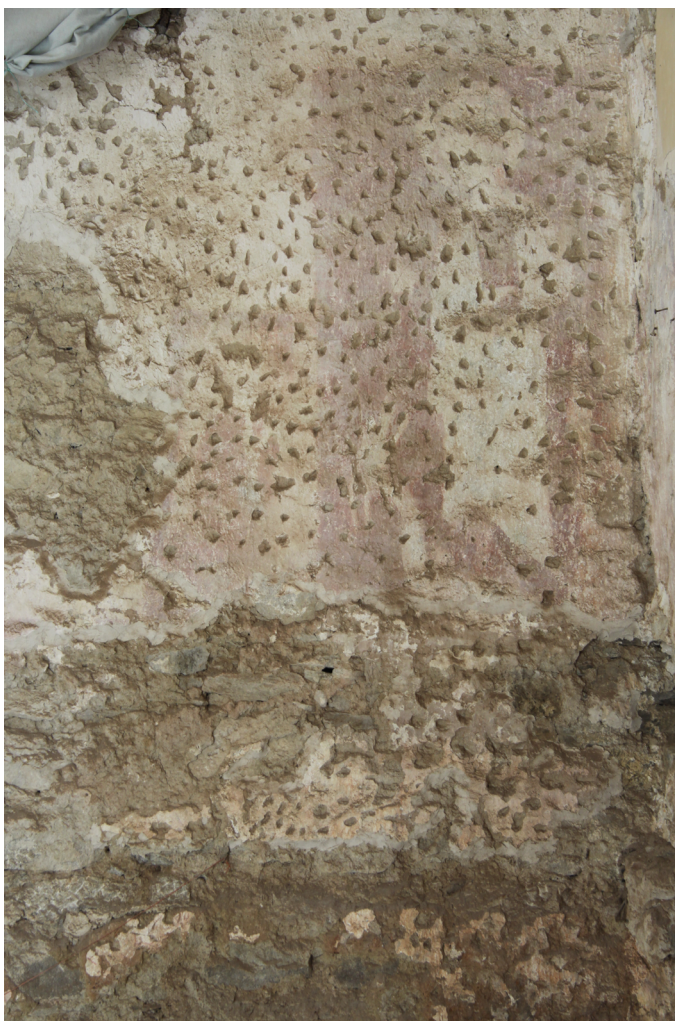
Obr. 10 Fragmenty maleb na severní stěně lodi kostela při vítězném oblouku, stav před restaurováním.

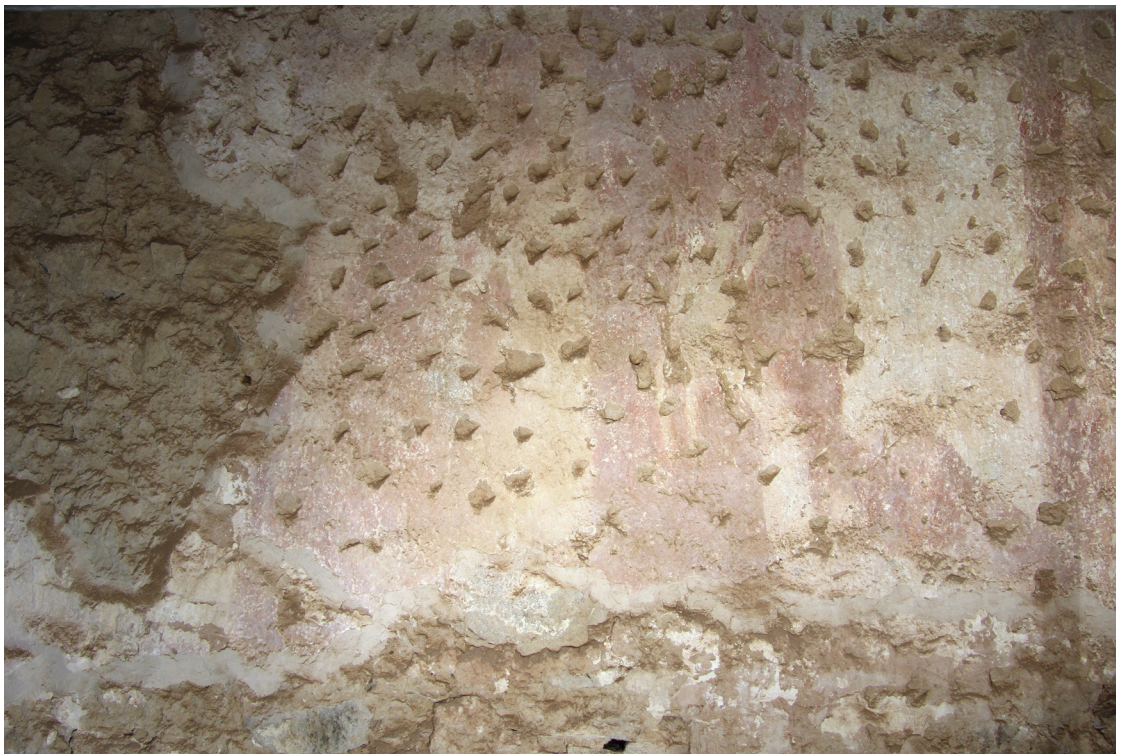
Obr. 11 Fragment malby na severní stěně lodi kostela při vítězném oblouku, klečící orant, stav před restaurováním.

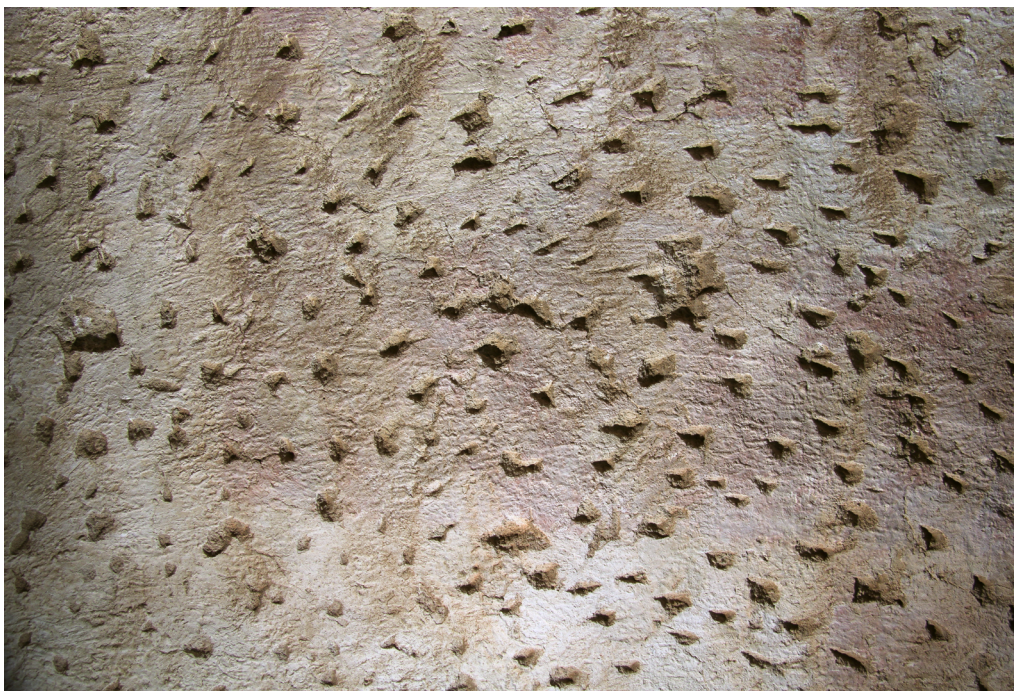
Obr. 12 Fragment malby na severní stěně lodi kostela, sv. Markéta, stav před restaurováním.

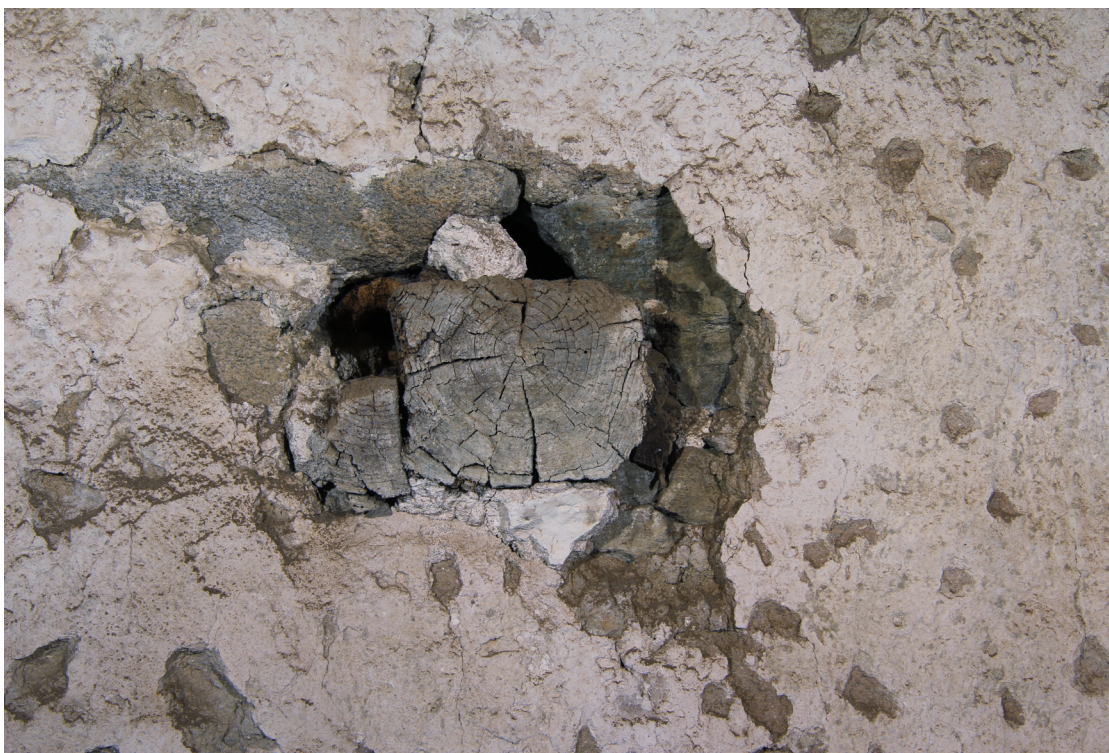
Obr. 13 Severní stěna lodi kostela při vítězném oblouku, dřevěná konzole, stav před restaurováním.

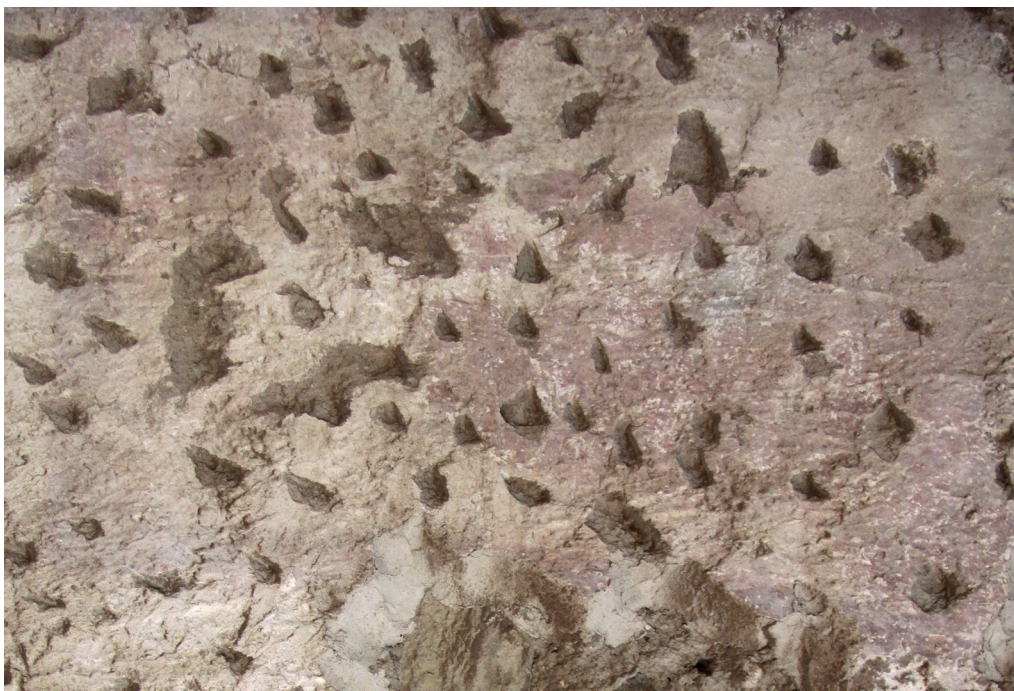
Obr. 14 Severní stěna (detail), postava kléčícího oranta, stav před restaurováním.

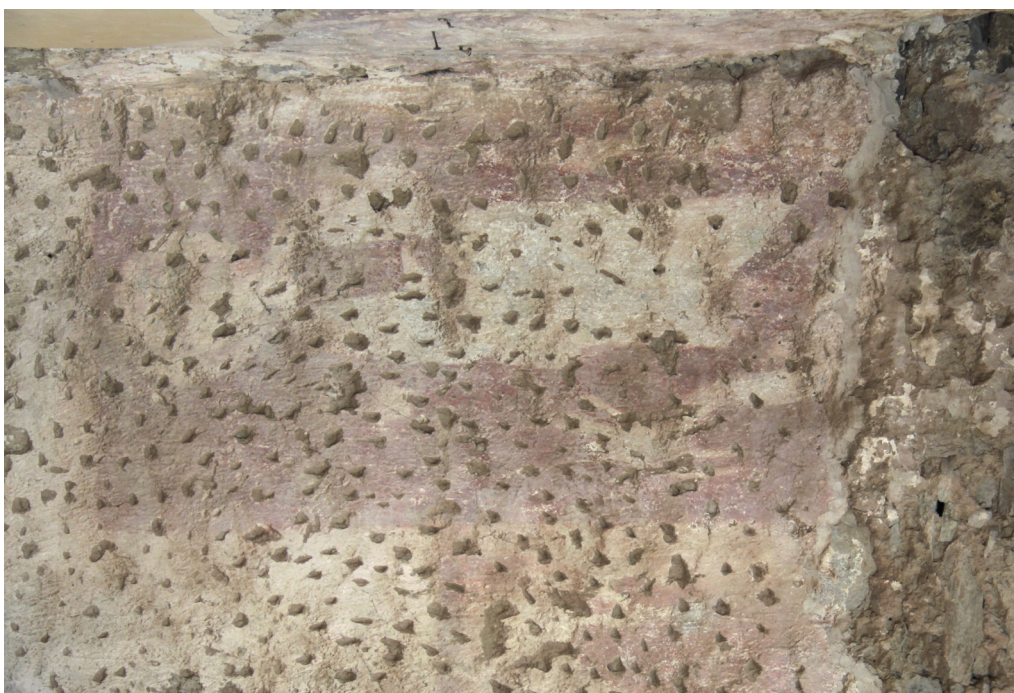
Obr. 15 Severní stěna (detail), postava sv. Markéty, stav před restaurováním.

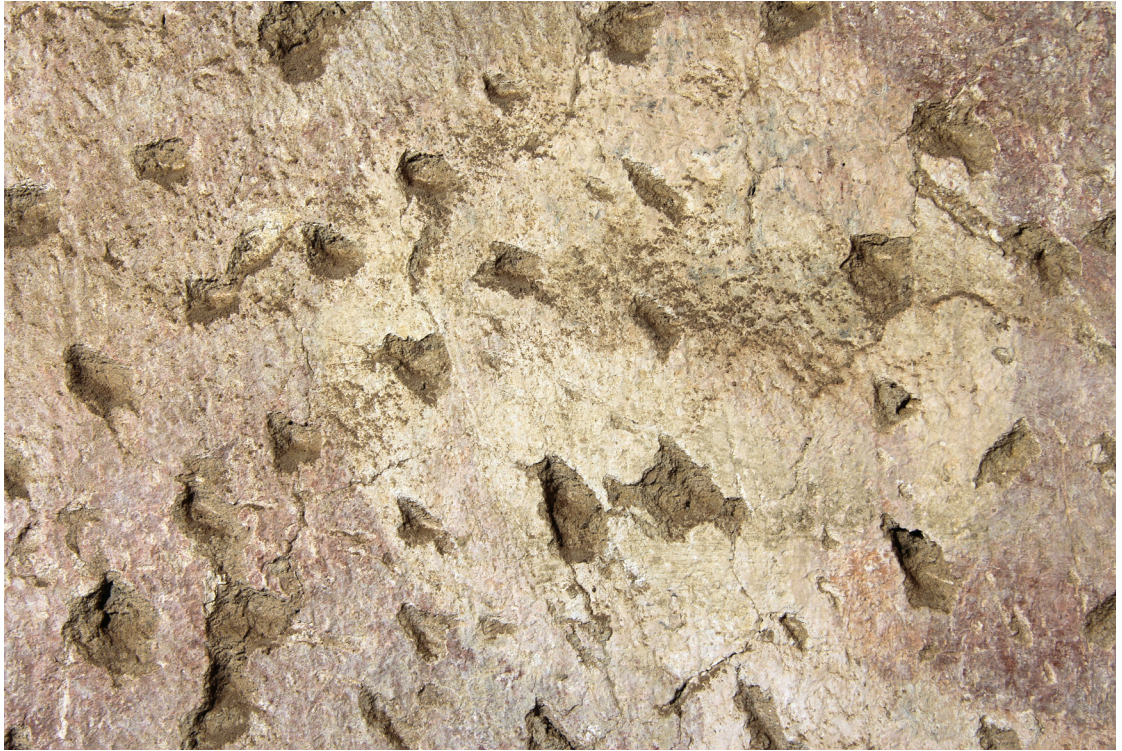
Obr. 16 Severní stěna (detail), postava sv. Markéty (hlava), zčernání pigmentů v oblasti koruny, stav před restaurováním.

Vzorek V1, který byl odebrán z místa žluté luminiscence (lokalizace: koruna světice), předpokládal výskyt organické látky. Výsledek průzkumu to nevylučuje a navíc ještě identifikoval tmavou vrstvu ve vzorku jako degradovanou vrstvu olovnatých pigmentů. Vzhledem k umístění na malbě lze předpokládat, že se původně mohlo jednat o masikot (předpoklad pro zlacení).

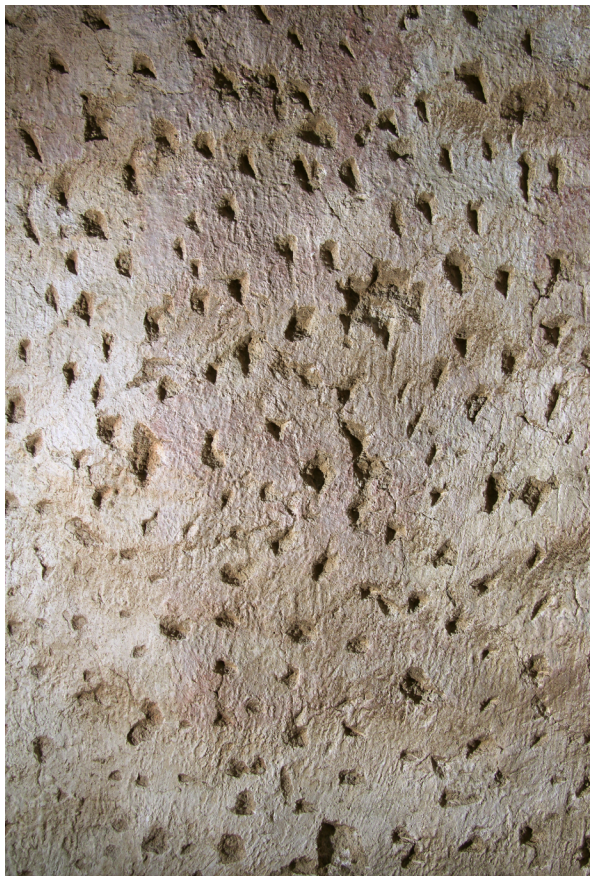
Obr. 17 Severní stěna (detail), postava sv. Markéty (pravá ruka), stav před restaurováním.

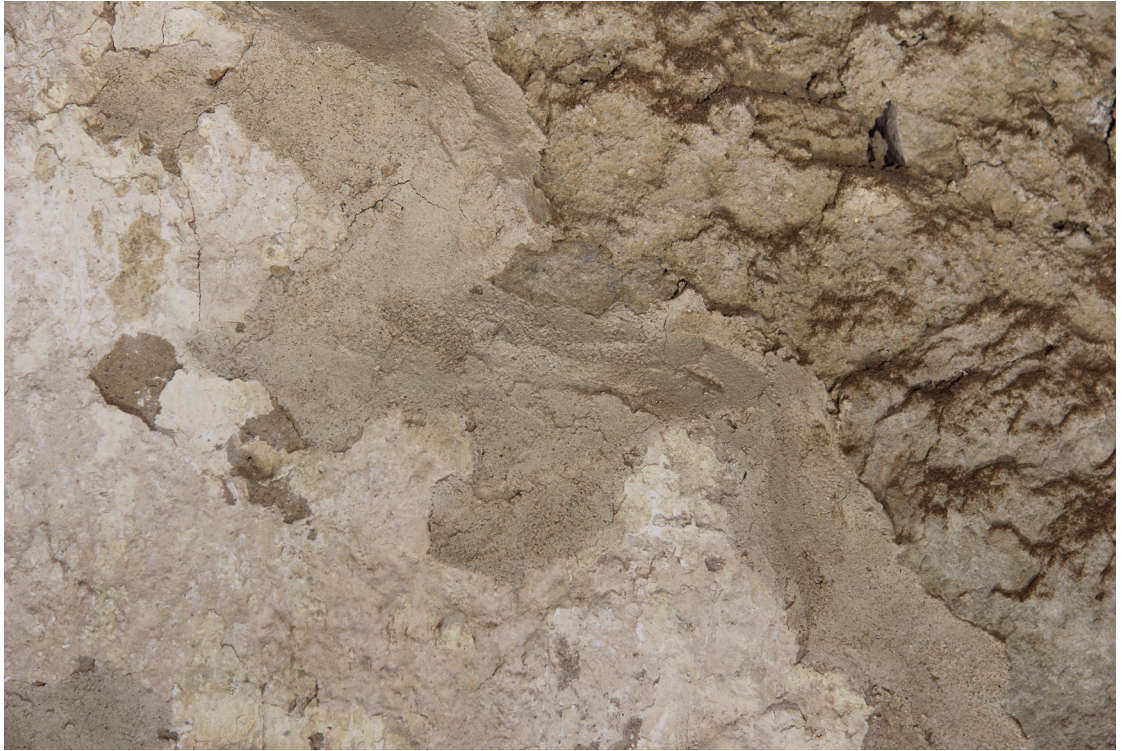
Obr. 18 Severní stěna (detail), fragment gotické omítky, vzhled zajišťovacích tmelů z let 1976 a 1984, stav před restaurováním.

doprovázené drobnými trhlinami, často nerovnoměrně nanesené a svým provedením nevyhovují ani z estetického hlediska. Jejich povrch je hladký a kletovaný, v okolí zajišťovacích tmelů se vyskytují dutiny. Lokálně se v těchto kapsách nachází i nesoudržná, od podkladu oddělená omítka. Tmely se nacházejí nad úrovní povrchu malby a neodpovídají její strukturou a barevností okolním omítkám.

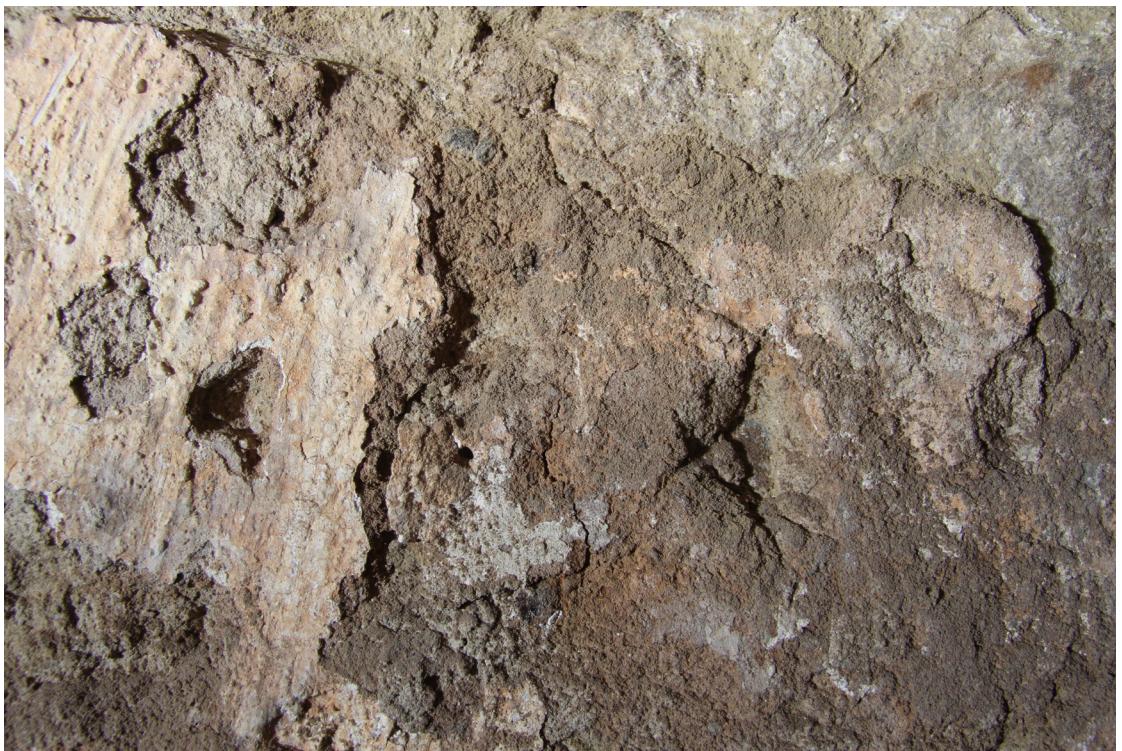
Obr. 19 Severní stěna (detail), fragment gotické omítky, mechanické poškození (pekování) a ztráta adheze barevných vrstev, stav před restaurováním.

Největší systém trhlin se nachází poblíž otvoru se dřevěným prvkem (trám po lešení), dále při styku s východní zdí a při okrajích malby, která je zajištěná tmely. Důvodem vzniku krakel kolem dřevěného prvku může být skutečnost, že dřevěný prvek mohl reagovat na vzdušnou vlhkost rozpínáním a v okolí trámu došlo patrně k porušení omítky a fixačního tmelu (str. 65, obr. 13). Ztráta adheze je znatelná zejména mezi omítkou a kamenným zdivem, lokálně lze pozorovat uvolněné části omítky (poblíž peků a tmelů, str. 68, obr. 19). Dutiny jsou

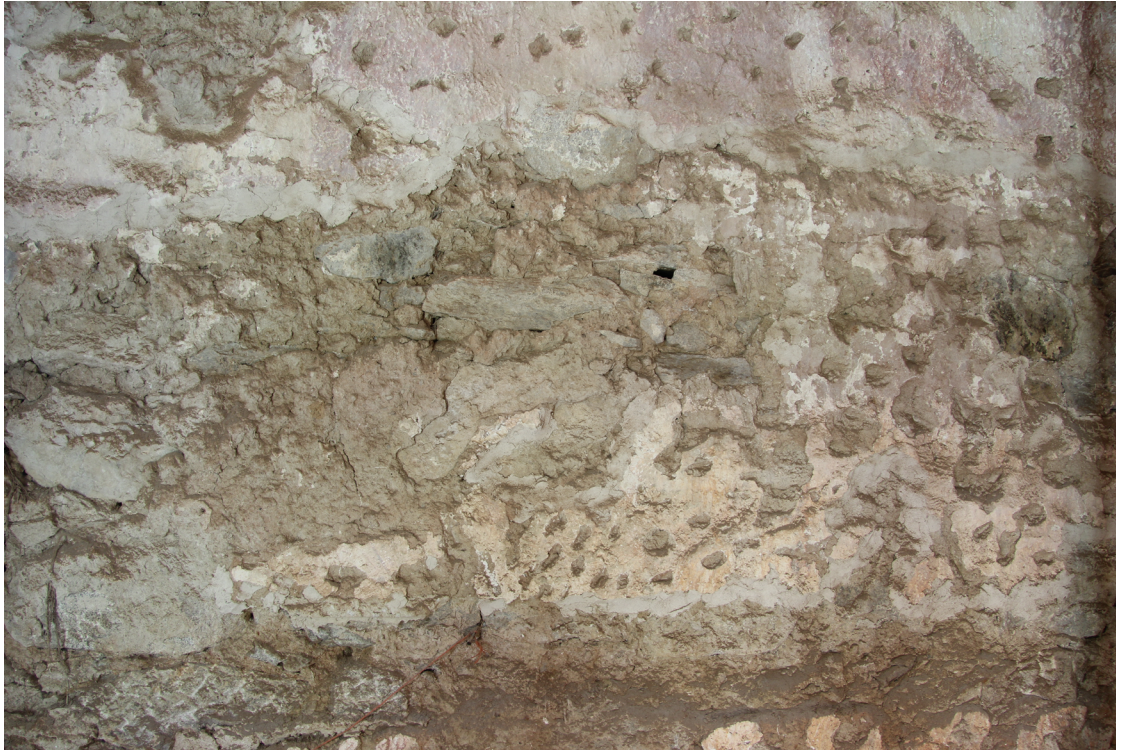
Obr. 20 Severní stěna (detail), fragment gotické omítky, stav před restaurováním.

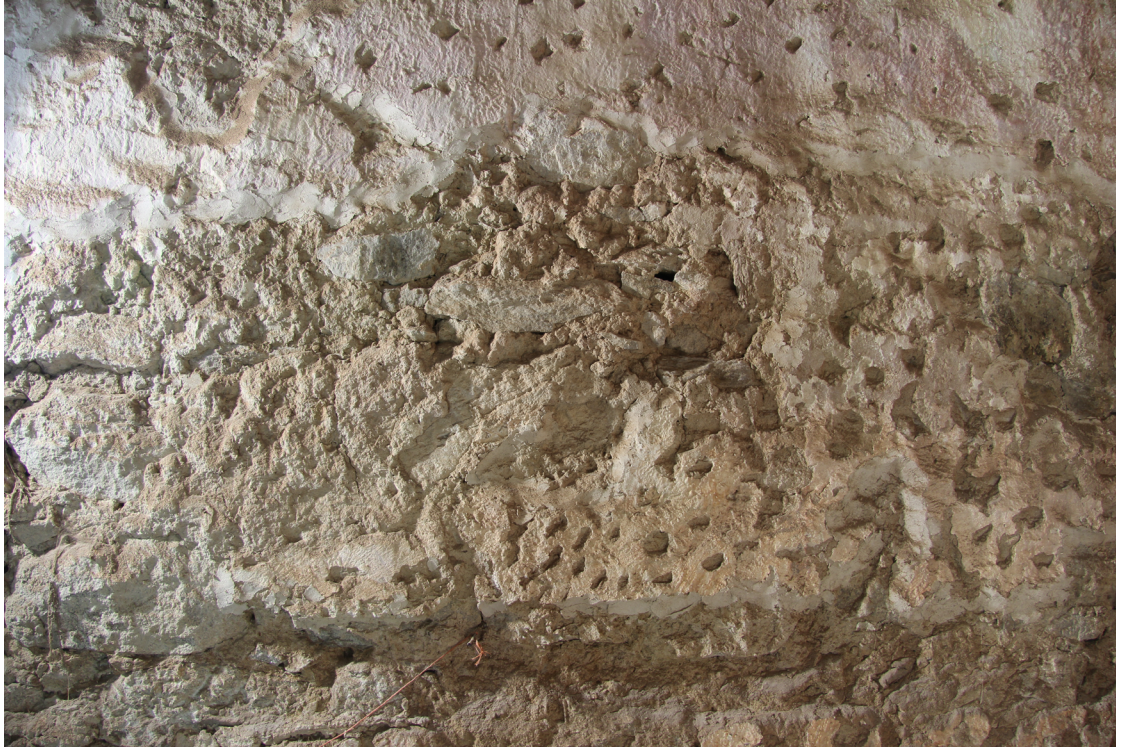
Obr. 21 Severní stěna (detail), fragment gotické omítky, razantní boční osvětlení. Zvýraznění mechanického poškození (pekování) a prasklin v bočním osvětlení. Stav před restaurováním.

V razantním bočním osvětlení vynikl také charakter zajišťovacích tmelů z předchozích restaurátorských zásahů, zvýraznila se viditelnost mechanického poškození, zejména peků. Lze pozorovat síť prasklin v okolí dřevěného prvku (trámu), dále poškození barevné vrstvy. Polychromovaná vrstva vykazuje tendenci k odlupování od podkladu a to zejména v oblasti peků a prasklin.

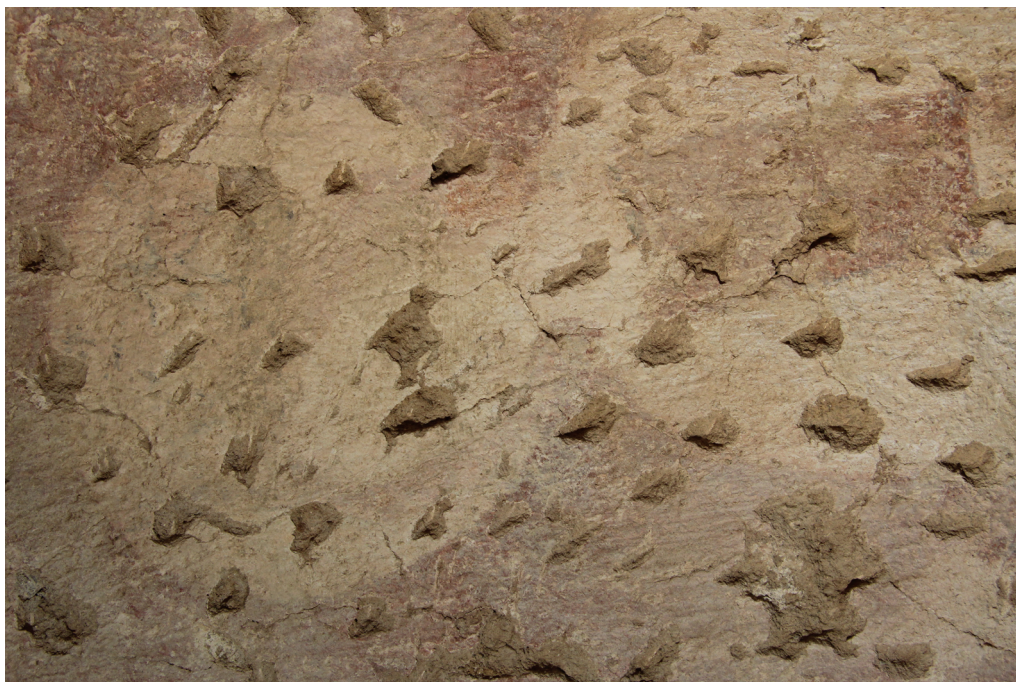
Obr. 22 Severní stěna, stav před restaurováním.

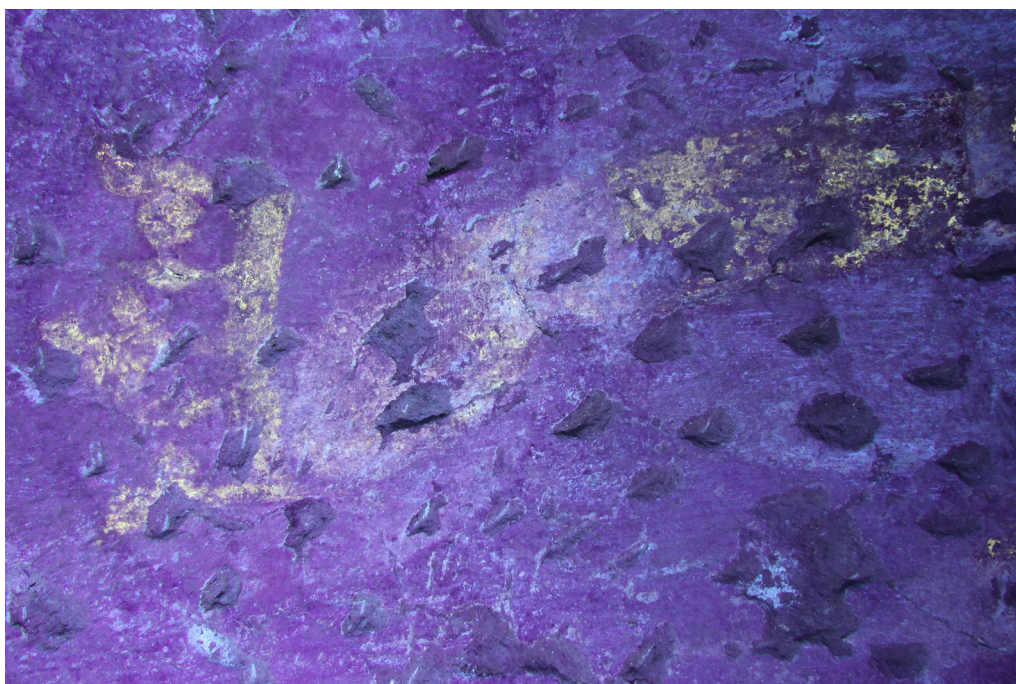
Obr. 23 Severní stěna, UV fluorescenční snímek - režim WB AUTO, oranžová fluor. (svatozář) a modrá fluor. (fragменты překryvných vápenných nátěrů). Stav před restaurováním.

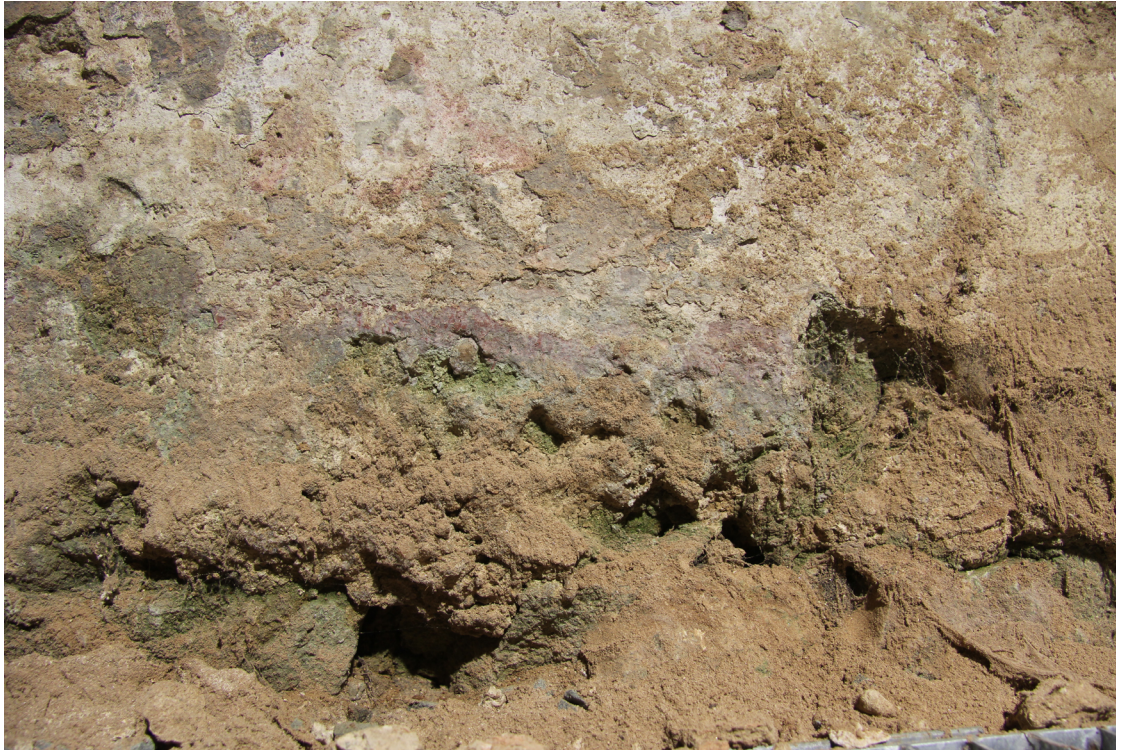
Obr. 24 Dolní část severní stěny, biologické napadení plenty a omítkových vrstev, stav před restaurováním.

Vlivem vysoké vzdušné vlhkosti a vzlínající vlhkosti došlo ve spodní části severní stěny k výskytu rozsáhlého biologického napadení. Vlhkost v objektu však byla v minulých letech výrazně snížena provedením důsledného odvodnění. Povrch omítky červené barevnosti (snad vlivem obsahu jílových částic) je lokálně prorostlý řasami a napadený plísněmi zhruba do výšky půl metru od úrovně podlahy. V těchto partiích omítky se projevuje také vysoká salinita, na povrchu jsou viditelné výkvěty vodorozpustných solí a jejich krystaly prorůstají do struktury omítky.

- Aplikace biocidního prostředku na bázi kvarterních amoniových solí o 1-2% koncentraci (např. *Ajatin*) k eliminaci biologického napadení.

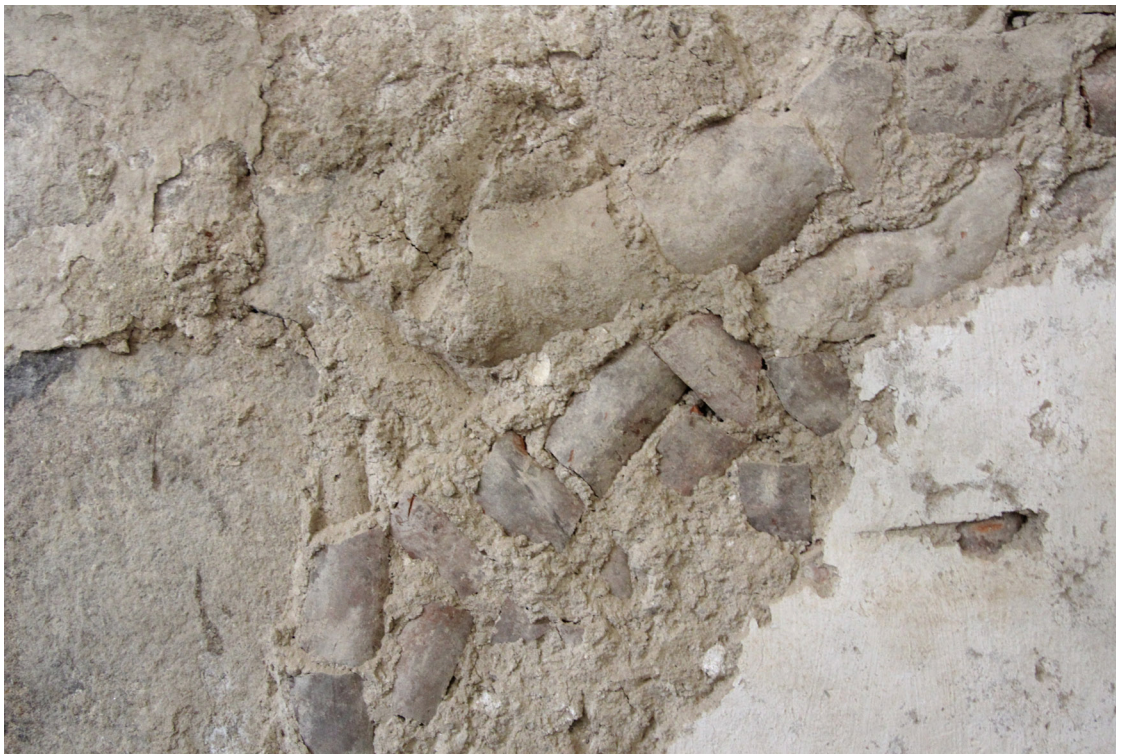
Obr. 26 Odstraňování plenty na severní stěně lodi kostela, detail. Pro plentování byly druhotně použity pálené cihly a prejzy.

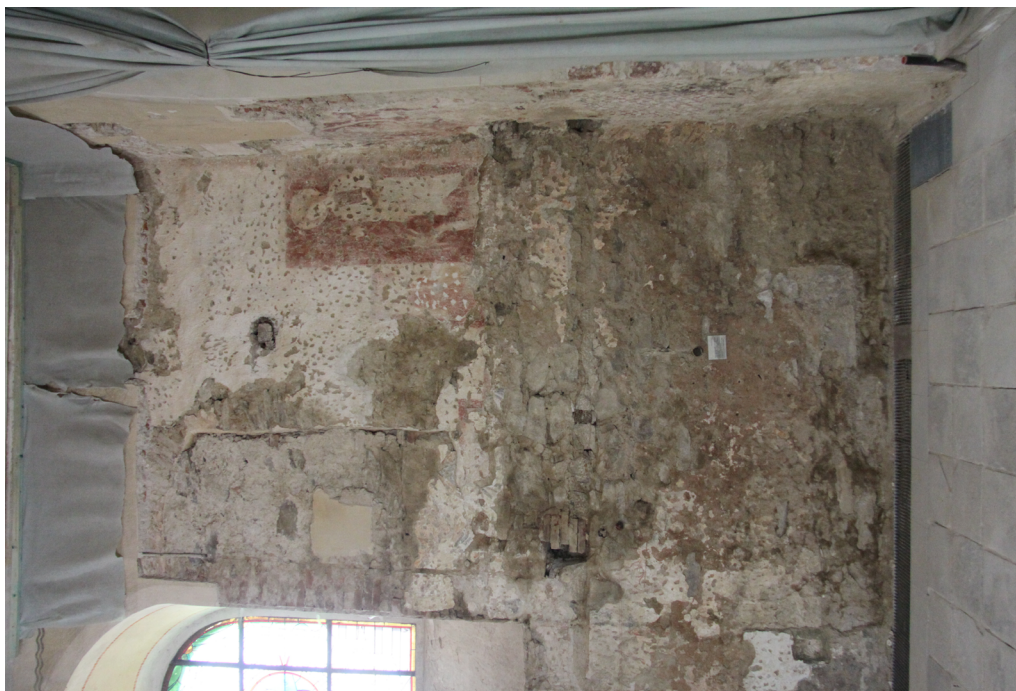
Obr. 27 Severní stěna, celkový pohled, stav po očištění. Sytá barevnost je dána přítomností zbytkové vlhkosti po čištění.

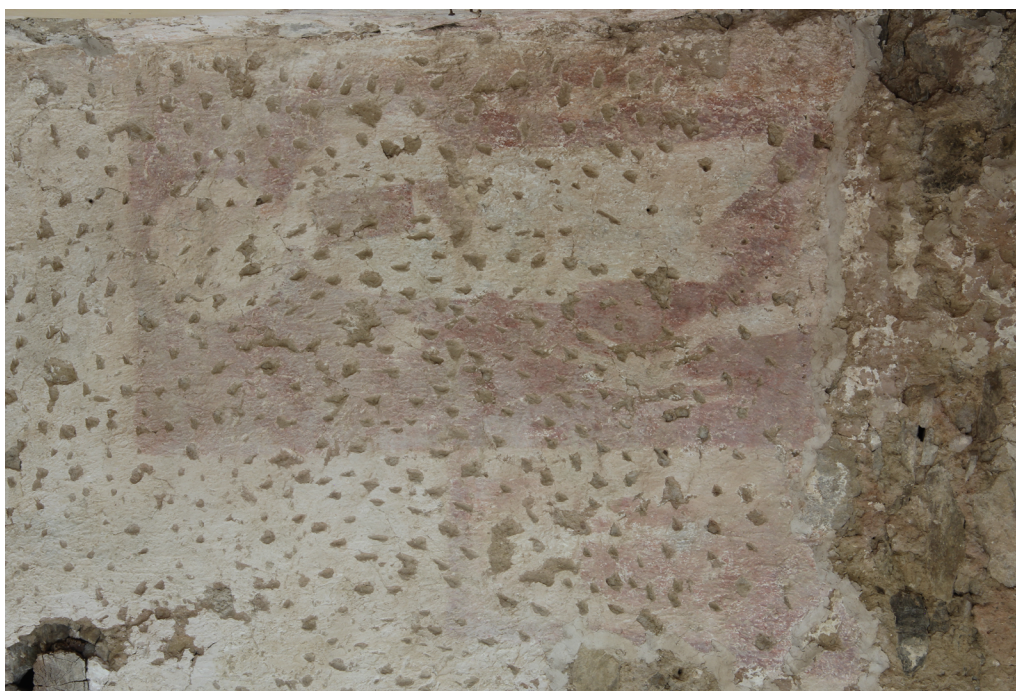
Obr. 28 Severní stěna, postava sv. Markéty, stav po mechanickém čištění.

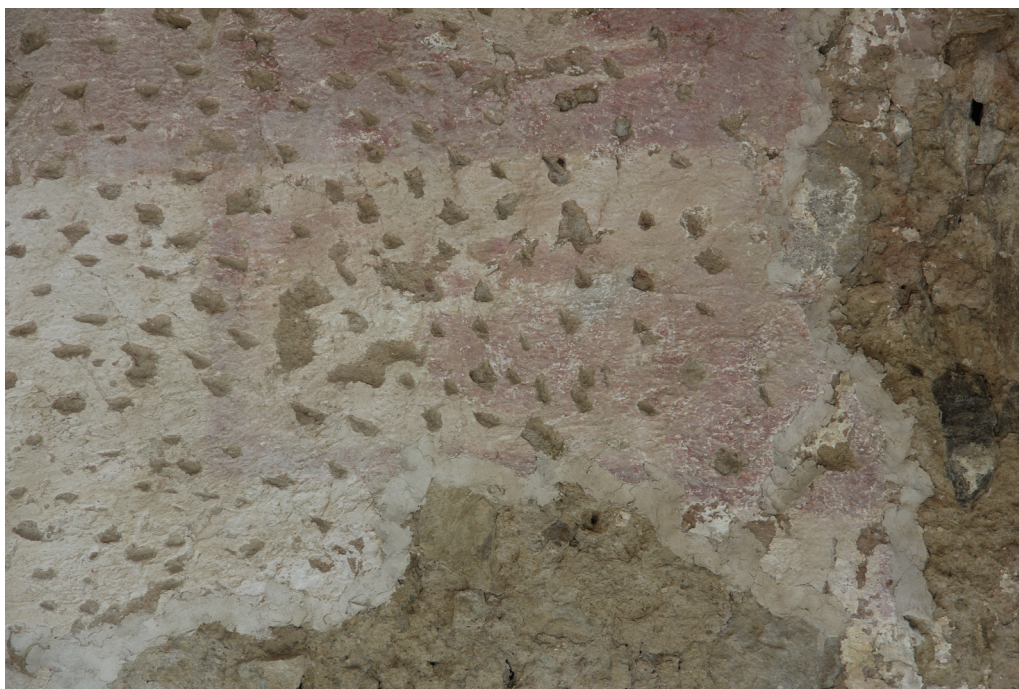
Obr. 29 Severní stěna, postava kléčícího oranta, stav po očištění.

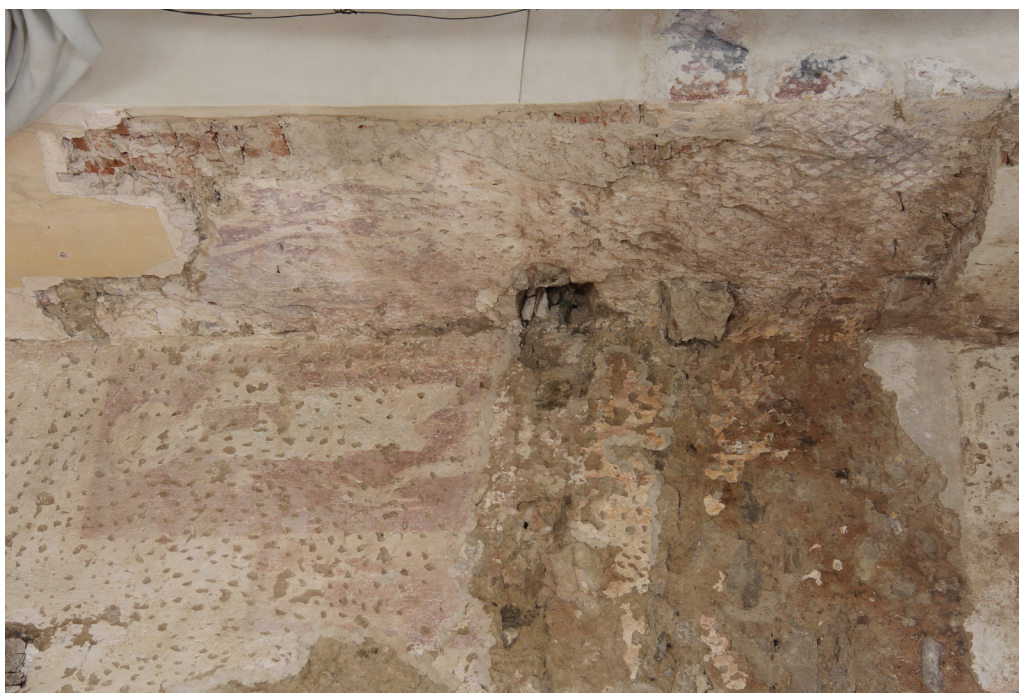
Obr. 30 Severní stěna a pravé rameno vítězného oblouku, figurální část (detail), stav po očištění.

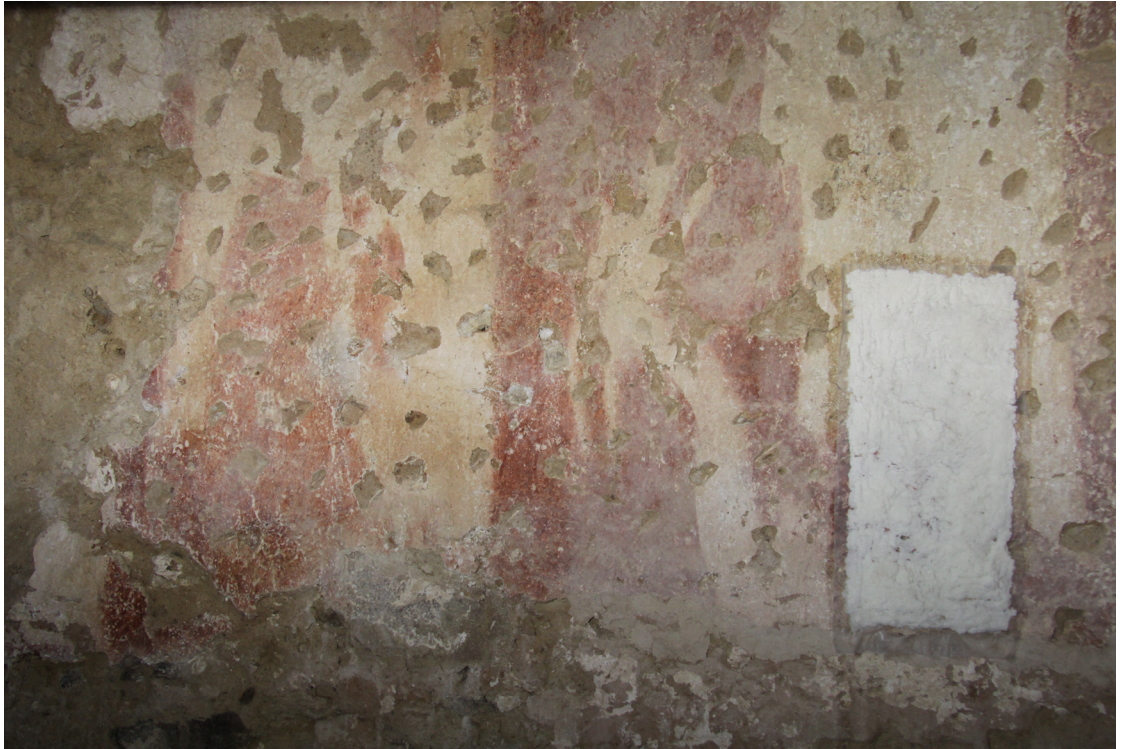
Obr. 31 Severní stěna, průběh čištění, stav v průběhu restaurování.

- Obr. 31 Severní stěna, průběh čištění, stav v průběhu restaurování.
- Obr. 32 Severní stěna, aplikace ochranného přelepu z japonského papíru, stav v průběhu restaurování.

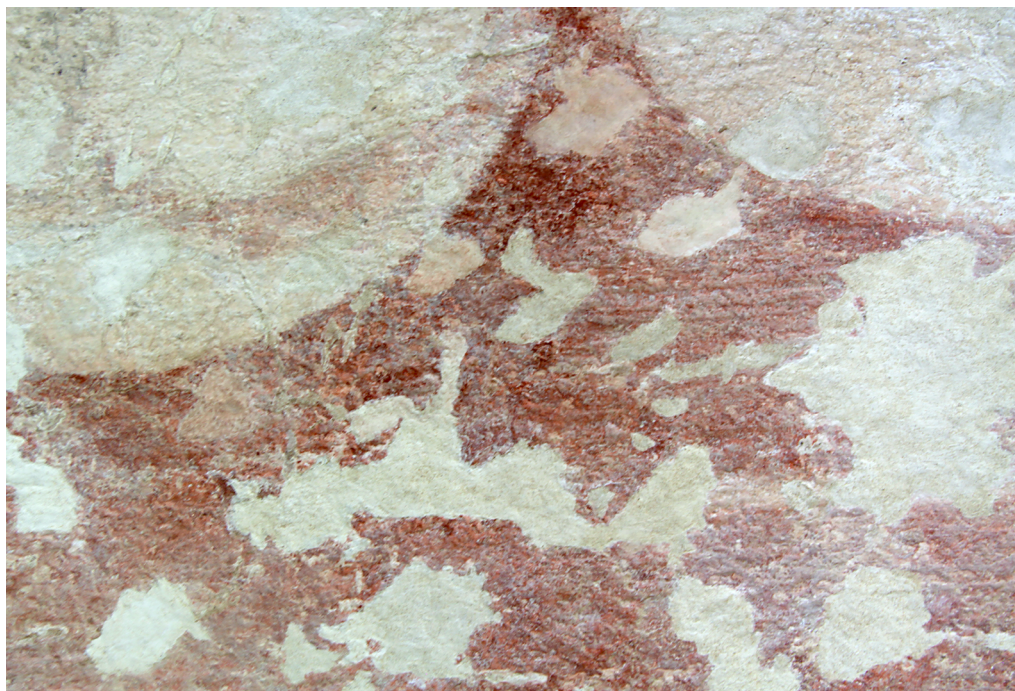
Obr. 33 Severní stěna, postava sv. Markéty (detail), zkoušky retuše.

- Obr. 33 Severní stěna, postava sv. Markéty (detail), zkoušky retuše, v programu Adobe Photoshop úprava white balance (úrovně)
- Obr. 34 Severní stěna, celkový pohled, stav po vytmelení, v programu Adobe Photoshop úprava white balance (úrovně)
