Dokumentace restaurátorského průzkumu (a zásahu)

Restaurování části nástěnných maleb na severní stěně lodi kostela sv. Víta v Zahrádce

Autor/autoři zásahu: Markéta Renzová

rok zhotovení dokumentace: 2018, místo zhotovení: Česká Třebová

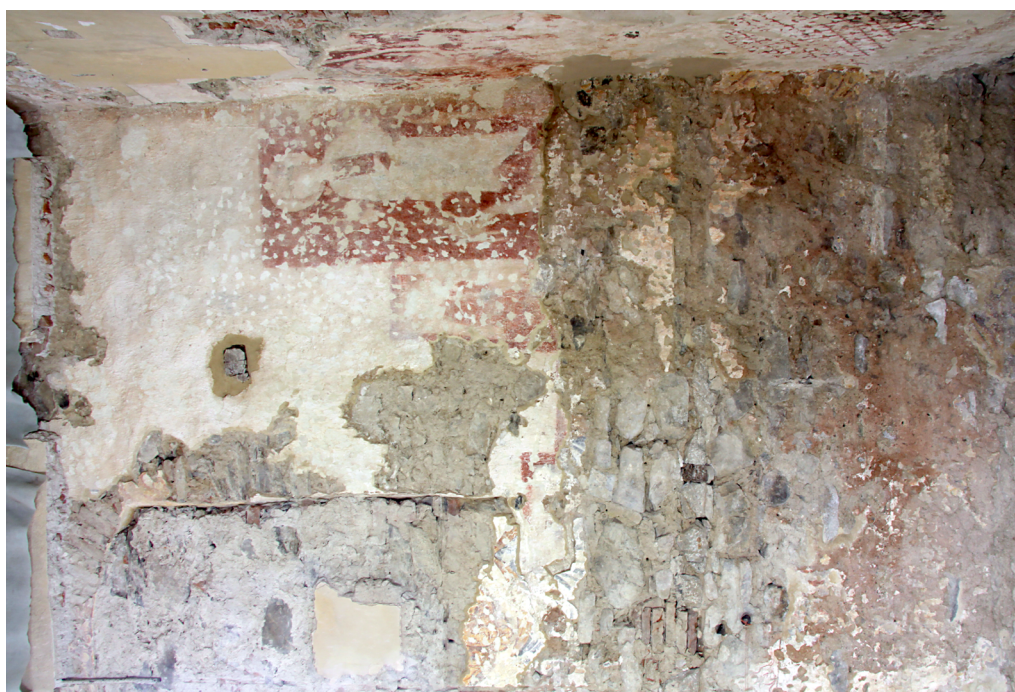
Obr. 34 Severní stěna, celkový pohled, stav po vytmelení.

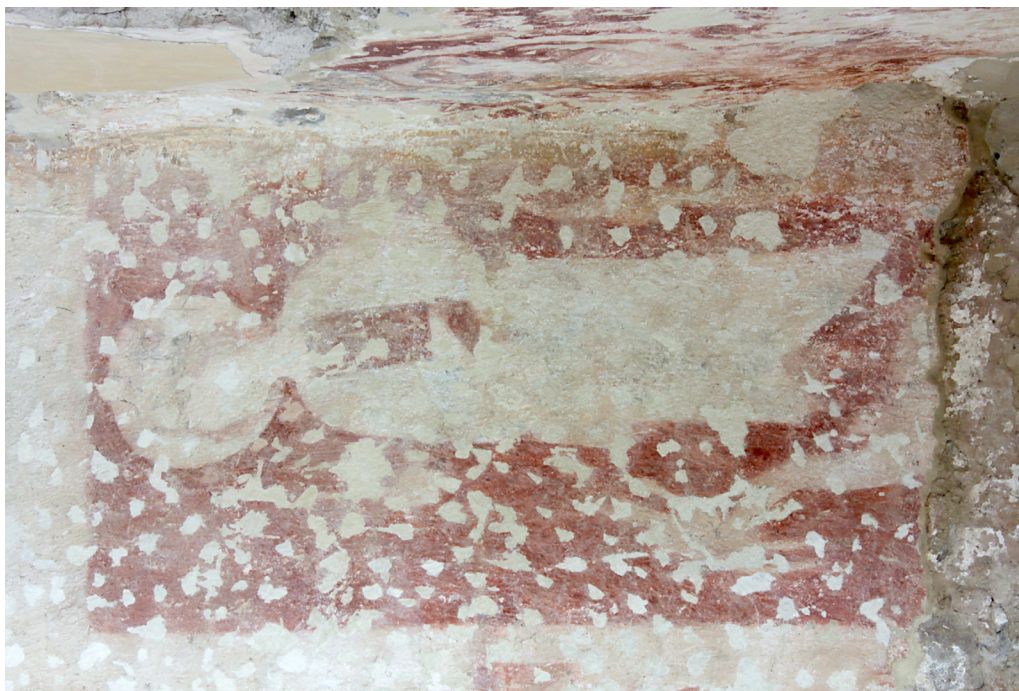
Obr. 35 Severní stěna, postava sv. Markéty, stav po tmelení.

- Obr. 35 Severní stěna, postava sv. Markéty, stav po tmelení, v programu Adobe Photoshop úprava white balance (úrovně)
- Obr. 36 Severní stěna, postava sv. Markéty, stav po retuši, v programu Adobe Photoshop úprava white balance (úrovně)

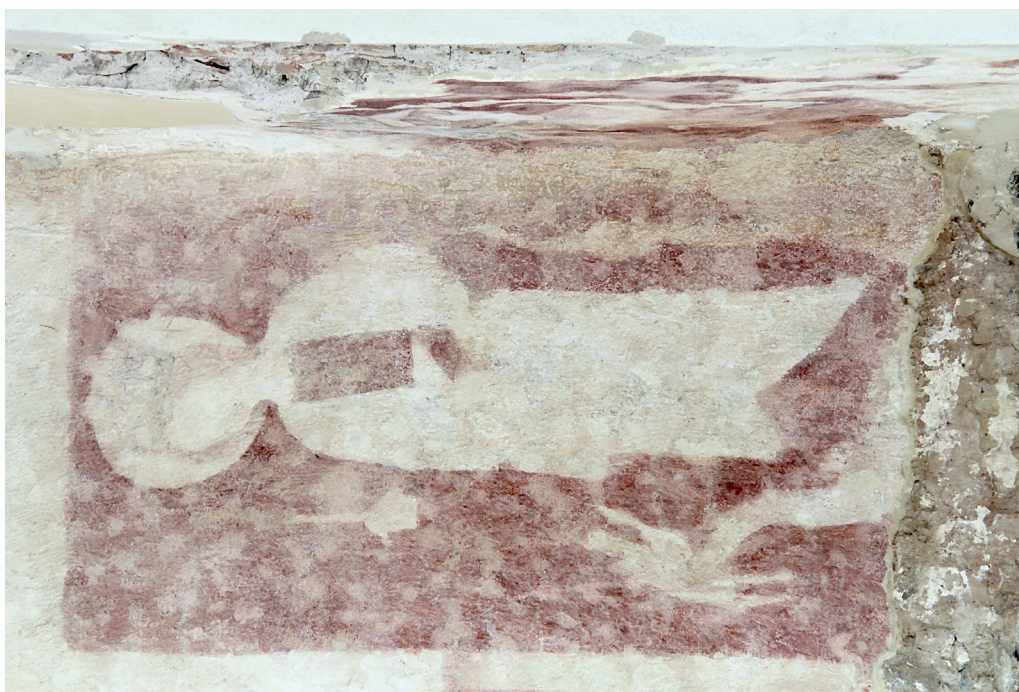
Obr. 36 Severní stěna, postava sv. Markéty, stav po retuši.

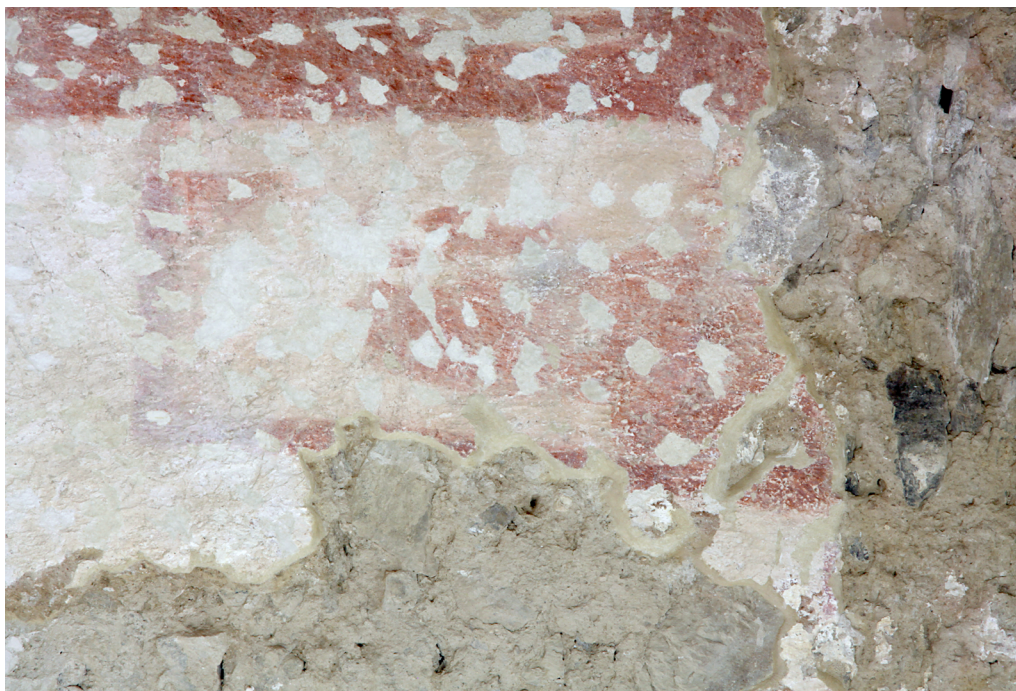
Obr. 37 Severní stěna, postava kléčícího oranta, stav po tmelení.

- Obr. 37 Severní stěna, postava klečícího oranta, stav po tmelení, v programu Adobe Photoshop úprava white balance (úrovně)
- Obr. 38 Severní stěna, postava klečícího oranta, stav po retuši, v programu Adobe Photoshop úprava white balance (úrovně)

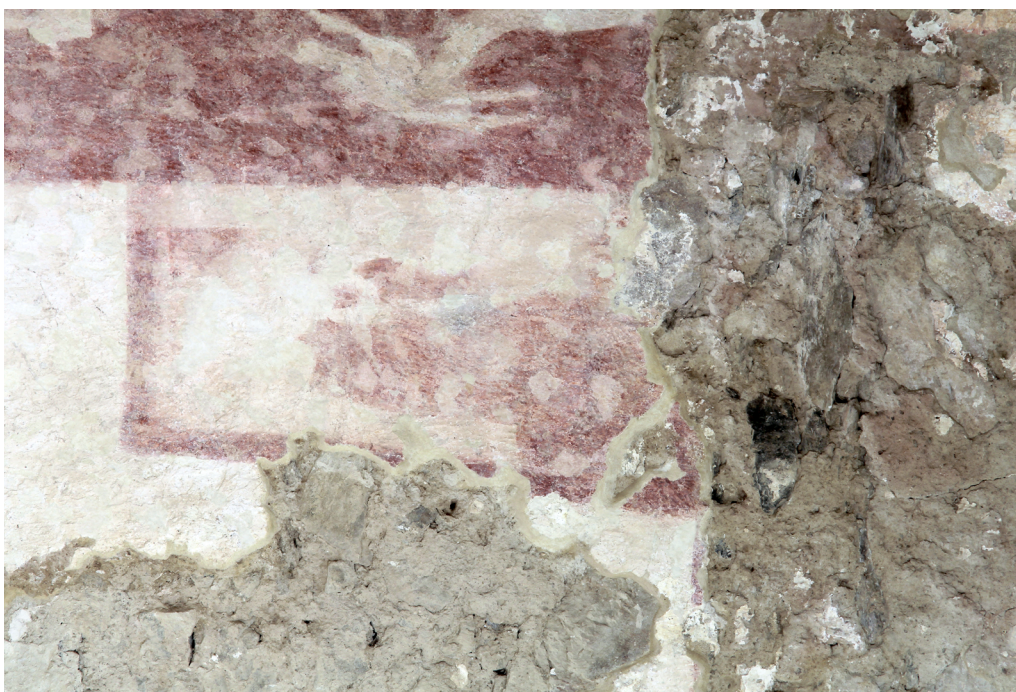
Obr. 38 Severní stěna, postava kléčícího oranta, stav po retuši.

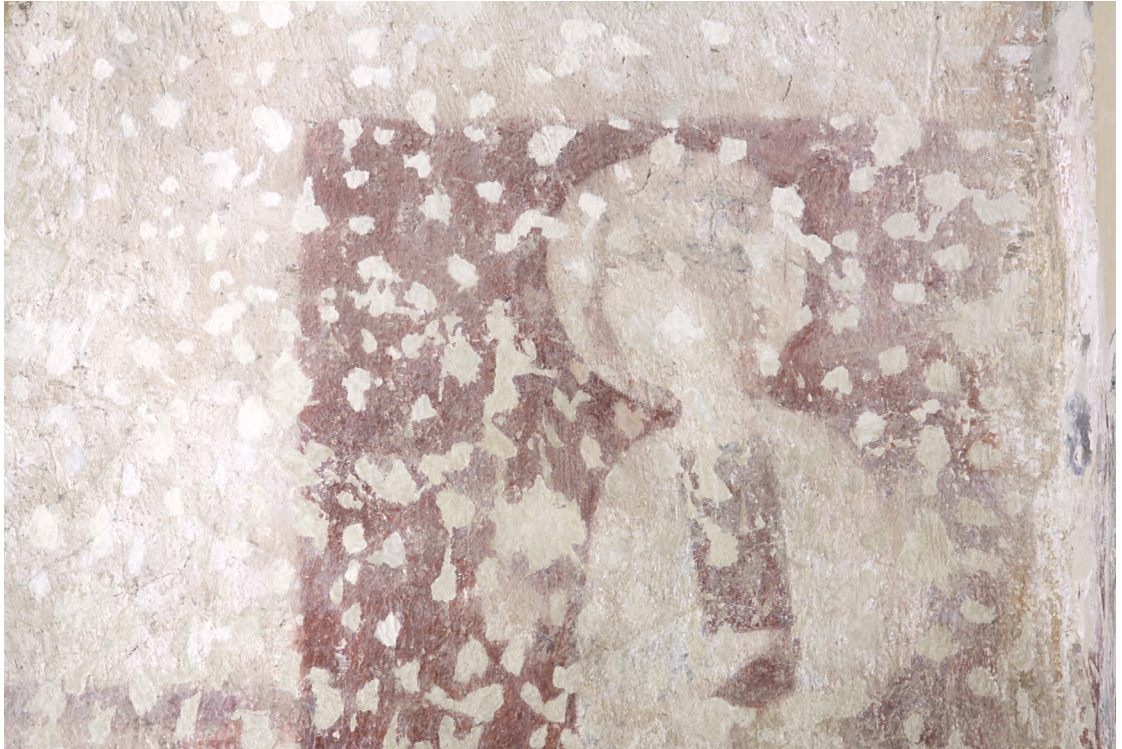
Obr. 39 Severní stěna, postava sv. Markéty (detail), stav po vytmelení.

- Obr. 39 Severní stěna, postava sv. Markéty (detail), stav po vytmelení, v programu Adobe Photoshop úprava white balance (úrovně)
- Obr. 40 Severní stěna, postava sv. Markéty (detail), stav po retuši, v programu Adobe Photoshop úprava white balance (úrovně)

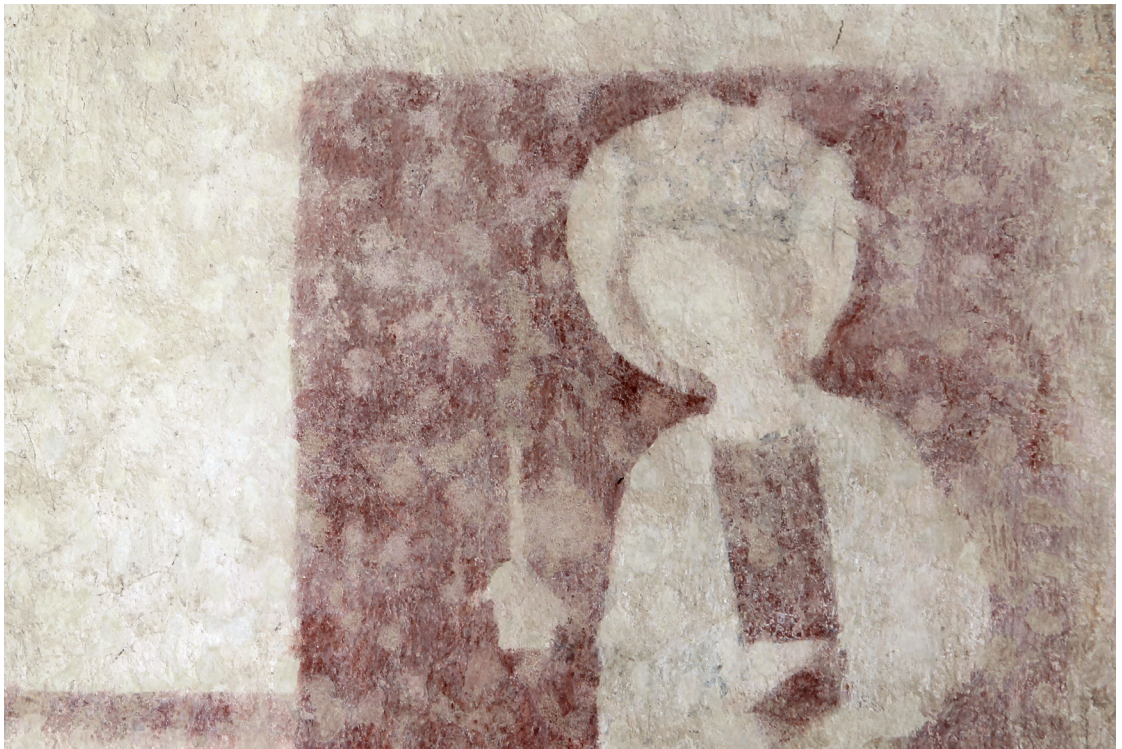
Obr. 40 Severní stěna, postava sv. Markéty (detail), stav po retuši.

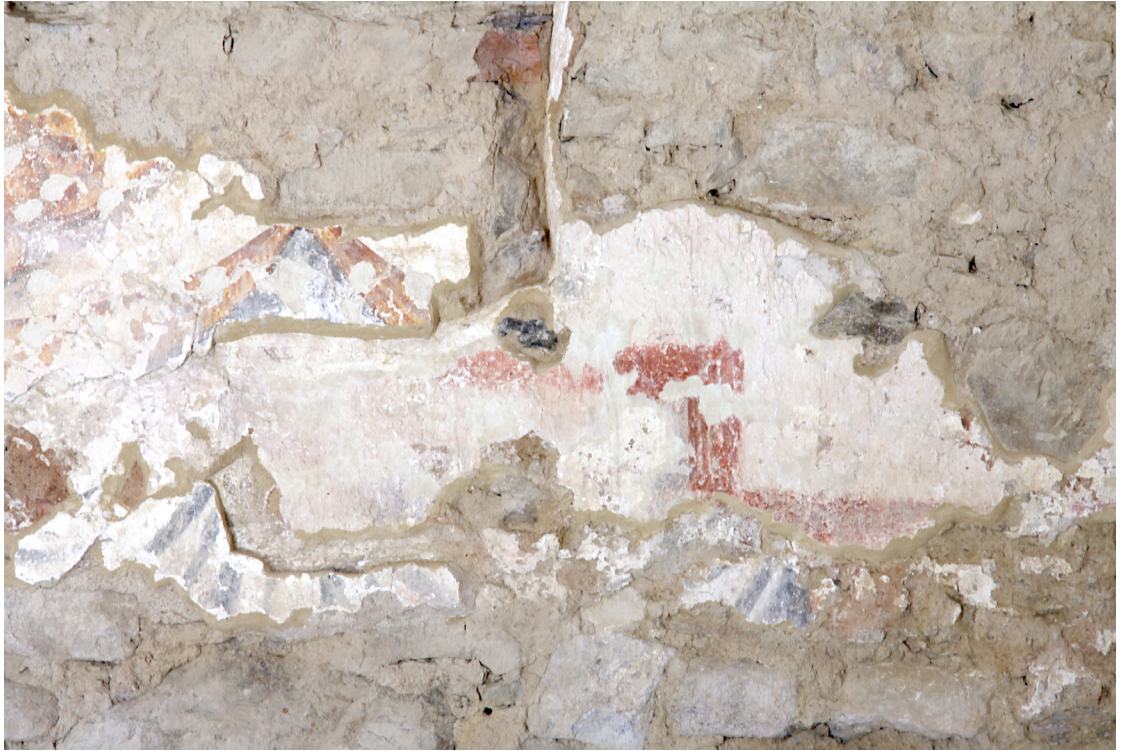
Obr. 41 Severní stěna, fragmenty barokních a gotických vrstev (detail), stav po vytmelení.

- Obr. 41 Severní stěna, fragmenty barokních a gotických vrstev (detail), stav po vytmelení, v programu Adobe Photoshop úprava white balance (úrovně)
- Obr. 42 Severní stěna, fragmenty barokních a gotických omítek, stav po vytmelení barokních vrstev a retuši gotických vrstev, v programu Adobe Photoshop úprava white balance (úrovně)

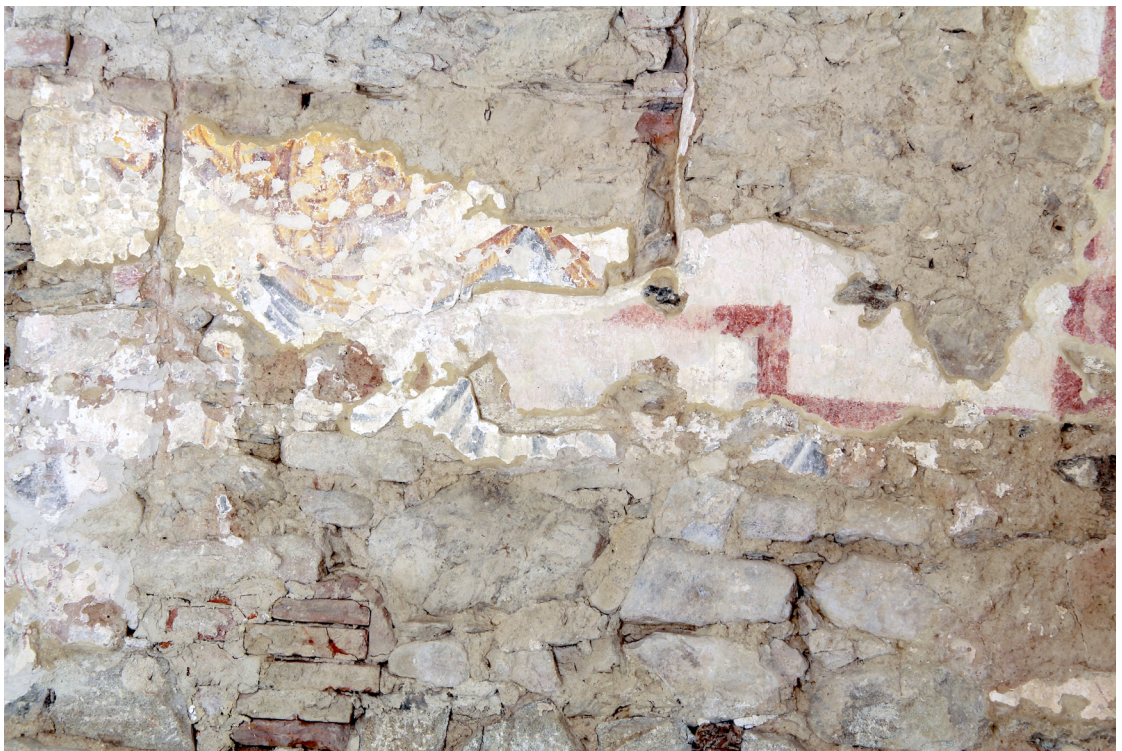
Obr. 42 Severní stěna, fragmenty barokních a gotických omítek, stav po vytmelení barokních vrstev a retuši gotických vrstev.

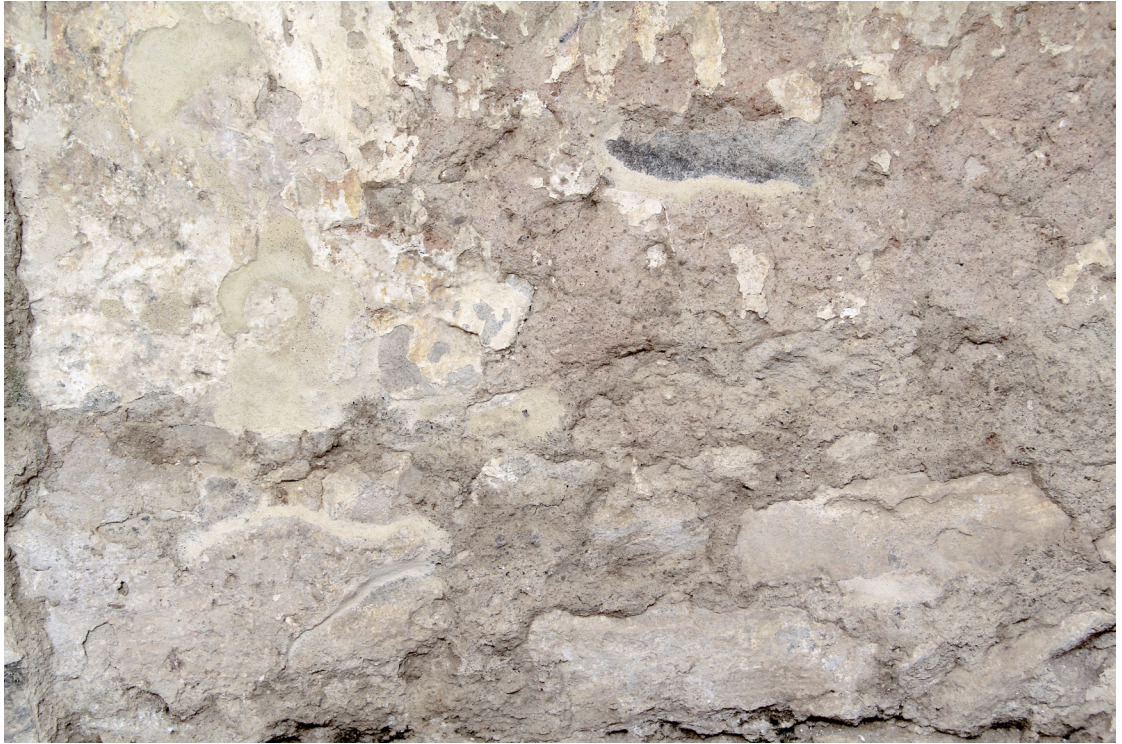
Obr. 43 Severní stěna, zajištění drobných fragmentů fixačními tmely (detail), stav po restaurování.

- Obr. 43 Severní stěna, zajištění drobných fragmentů fixačními tmely (detail), stav po restaurování, v programu Adobe Photoshop úprava white balance (úrovně)

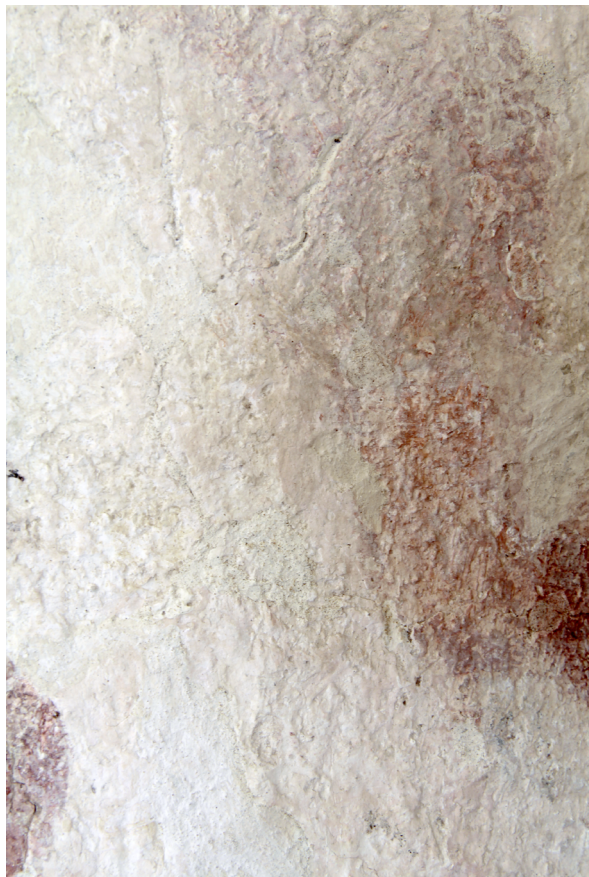
Obr. 44 Severní stěna, postava sv. Markéty (detail krku svěťice), stav po restaurování.

- Obr. 44 Severní stěna, postava sv. Markéty (detail krku světice), stav po restaurování, v programu Adobe Photoshop úprava white balance (úrovně)
- Obr. 45 Severní stěna, celkový pohled, stav po restaurování, v programu Adobe Photoshop úprava white balance (úrovně)

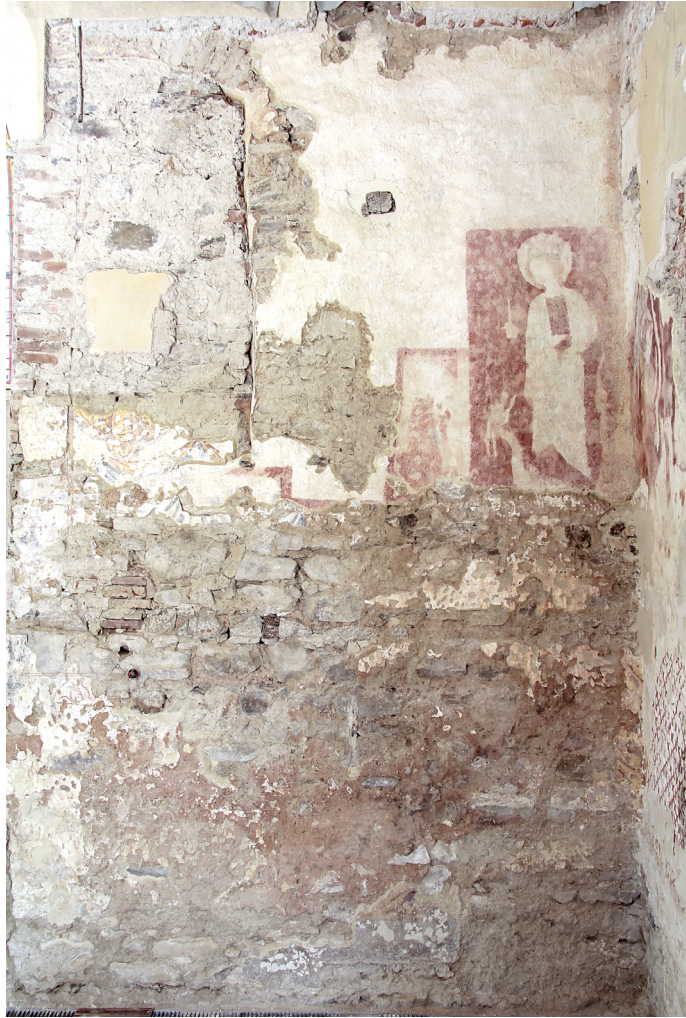
Obr. 45 Severní stěna, celkový pohled, stav po restaurování.

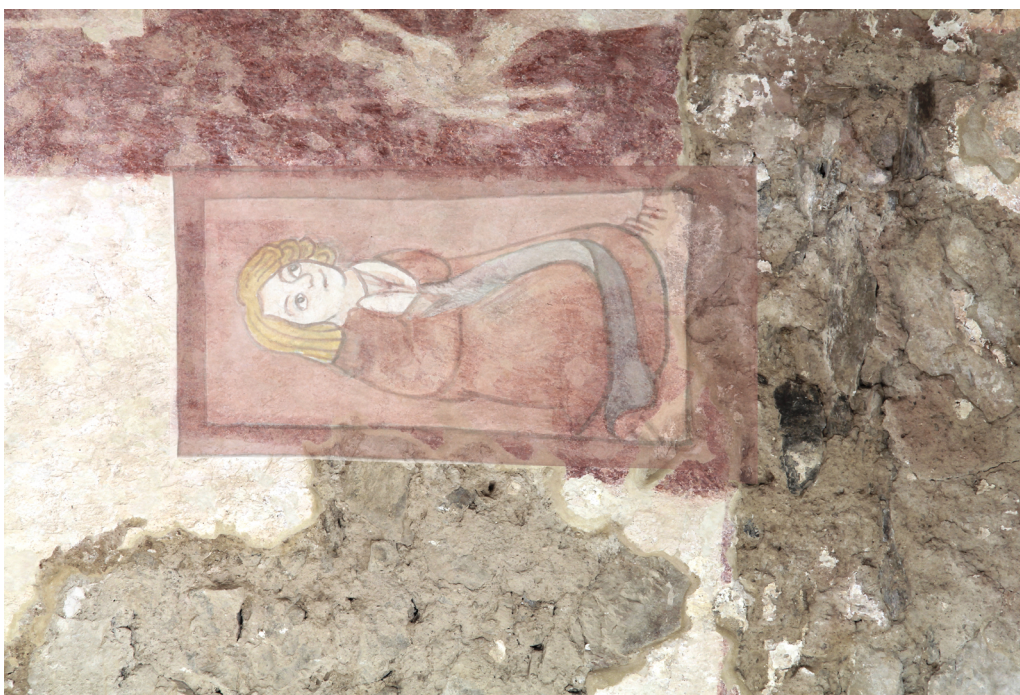
Vlevo od vyobrazení *sv. Markéty* se nachází menší obdélníkové pole, které znázorňuje postavu v pokleku se sepjatýma rukama v červeném rouchu. Postava oranta se obrací ke světičí a je možné, že se jedná o donátora malby (str. 83, obr. 47).

Obr. 47 Hypotetická rekonstrukce vymezeného úseku, návrh překrytím snímku a akvarelového zákresu, Adobe Photoshop, TIF.

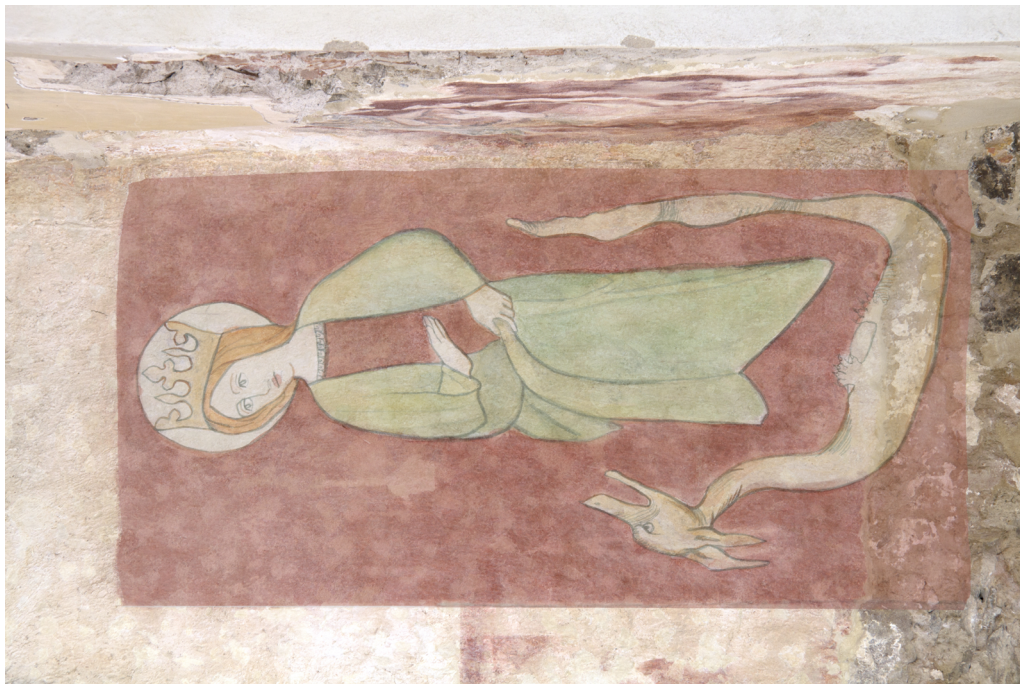
Figura světiče ve větším obdélníkovém poli je typická pro malířské vyobrazení *sv. Markéty Antiochijské* (str. 83, obr. 46). Objevují se zde osobní atributy světiče: korunka, drak a kříž, který byl patrně přemalován a gesto světiče bylo změněno patrně ještě samotným autorem malby (pentimenti). Původní barevnost pláště byla nejspíše zelená (fragmenty zelené vrstvy v pravém dolním cípu roucha), zatímco roucho pod ním je červené (*Cotte*). Plášť, který má *sv. Markéta* přehozen přes ramena, je svázan stužkou, která je zdobena lineárním meandrovým ornamentem. Tato barevnost oděvu odpovídá barvám roucha, které běžně pozorujeme na zobrazení *sv. Markéty*.

Obr. 46 Hypotetická rekonstrukce vymezeného úseku, návrh překrytím snímku a akvarelového zákresu, Adobe Photoshop, TIF.

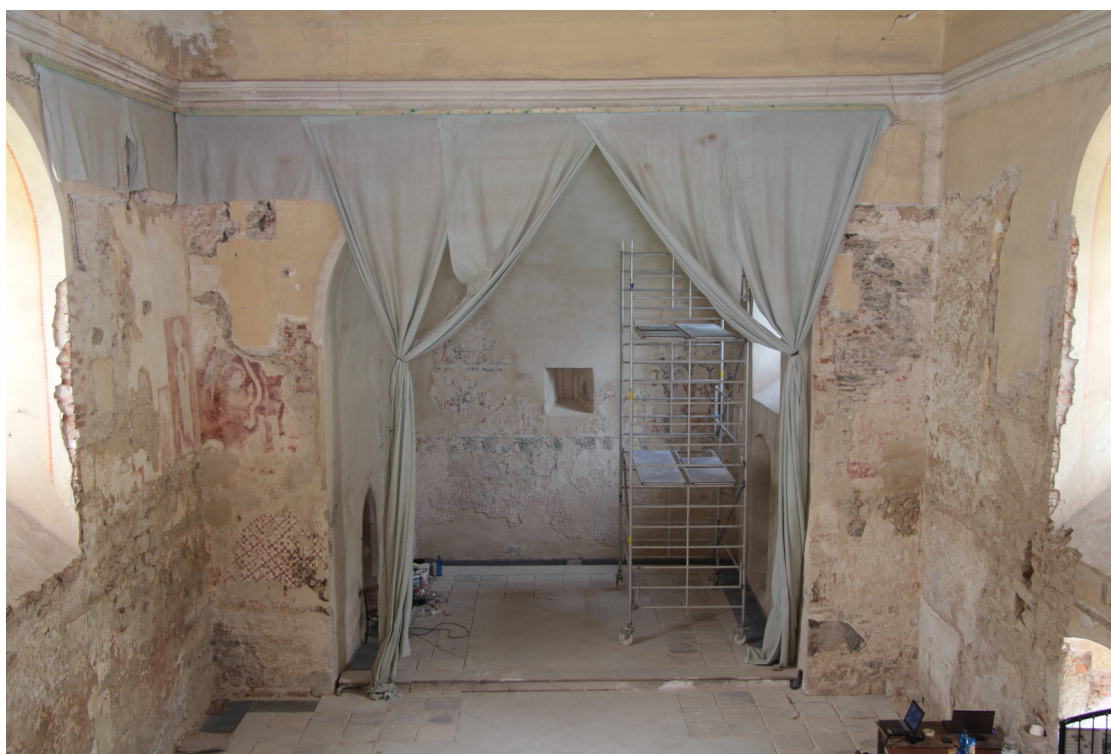
Obr. 48 Celkový pohled na vítězný oblouk a část severní stěny, stav po restaurování.

- Obr. 48 Celkový pohled na vítězný oblouk a část severní stěny, stav po restaurování.
- Obr. 49 Grafický zákres (rozměry restaurovaného díla), celkový pohled na restaurovanou část severní stěny, zákres proveden v programu Adobe Photoshop (výplně, vzory).

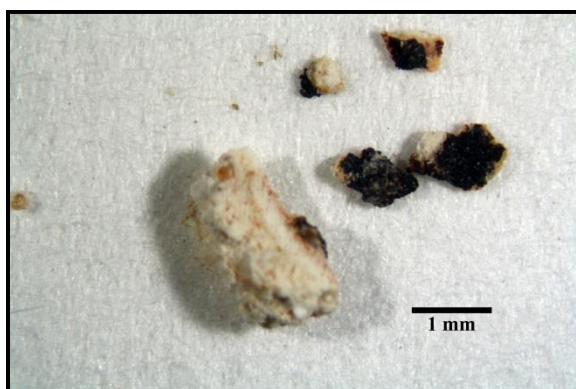
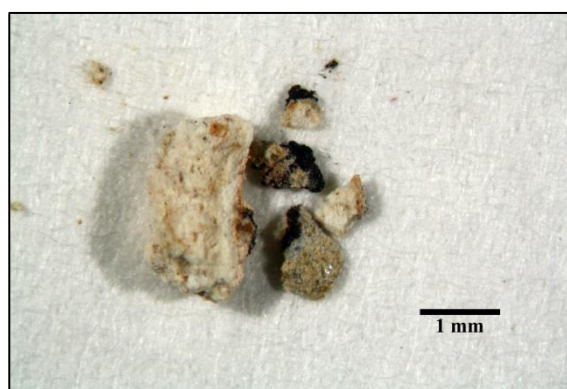
Obr. 5, 6 Stereoskopie - dokumentace vzorku z pohledové a spodní strany.

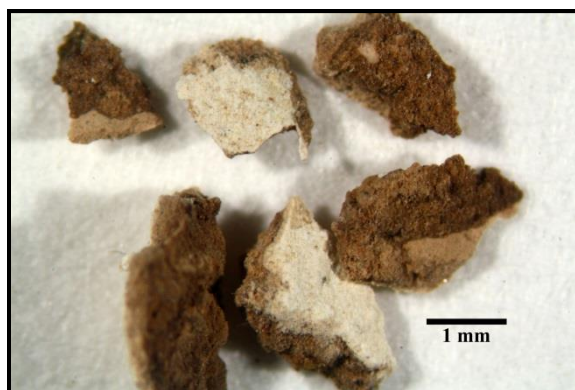
Obr. 12, 13 Stereomikroskopie - dokumentace vzorku.

Číslo vrstvy	Popis vrstvy	Složení vrstvy - elektronová mikroskopie s prvkovou analýzou SEM/EDX
5.	tenká bílá vrstva, ojediněle žluté a červené částice	<u>Ca</u> : uhličitan vápenatý, síran vápenatý
4.	bílá/světlá vrstva, velmi dobře propojená s vrstvou 3, modrá UV fluorescence	<u>Ca</u> : uhličitan vápenatý
3.	hnědo-okrová vrstva	<u>Ca</u> : uhličitan vápenatý
2.	světlejší hnědá nesouvislá vrstva, zřejmě je součástí vrstvy 1	<u>Ca</u> (Si, Mg, Al, Fe): uhličitan vápenatý, na povrchu tenká vrstva obohacená o uhličitan vápenatý
1.	hnědá heterogenní vrstva, fluorescence v UV záření do žluta	<u>Ca</u> : uhličitan vápenatý, vrstva obsahuje bílé vzdušné vápno, na povrchu tenká vrstva obohacená o uhličitan vápenatý, zrno <u>Ca</u> , <u>P</u> (F) – může se jednat o apatit, zrno <u>Mg</u> , <u>Si</u> , <u>Ca</u> , Al, Fe – může se jednat o hydraulické částice

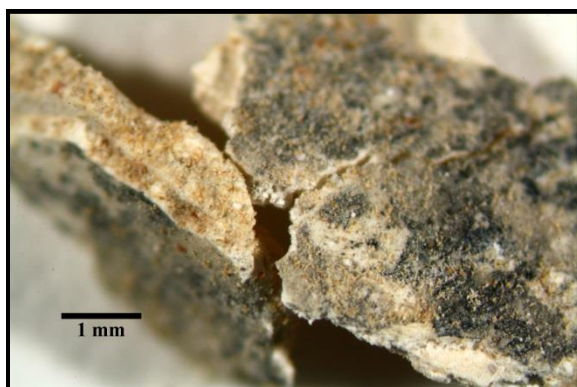
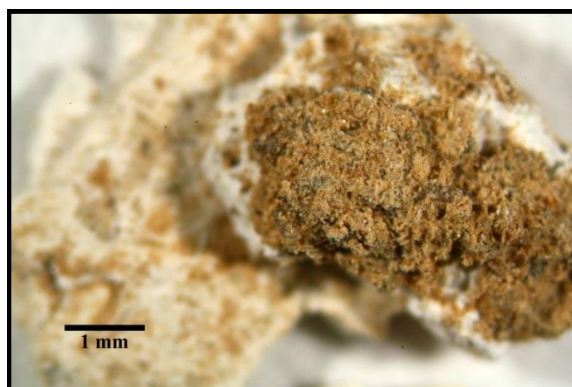
Obr. 19, 20 Stereomikroskopie – dokumentace vzorku z pohledové a spodní strany.

Vzorek obsahuje hnědý podklad (vrstva 0), předpokládaný povrch omítky s kamenivem sestávajícím z různých silikátových zrn. Následují světlé bílé nebo okrové vrstvy 1-7 a tenká černá vrstva 8. Světle okrová vrstva 4 zřejmě obsahuje hydraulické částice s vyšším obsahem hořečnaté složky a zrna apatitu. Zřejmě hydraulické částice obsahuje také vrstva 6. Na fragmentu světlé vrstvy 9 byla zaznamenána tenká našedlá vrstva 10. Nelze vyloučit, že tato vrstva obsahuje titanovou bělobu.

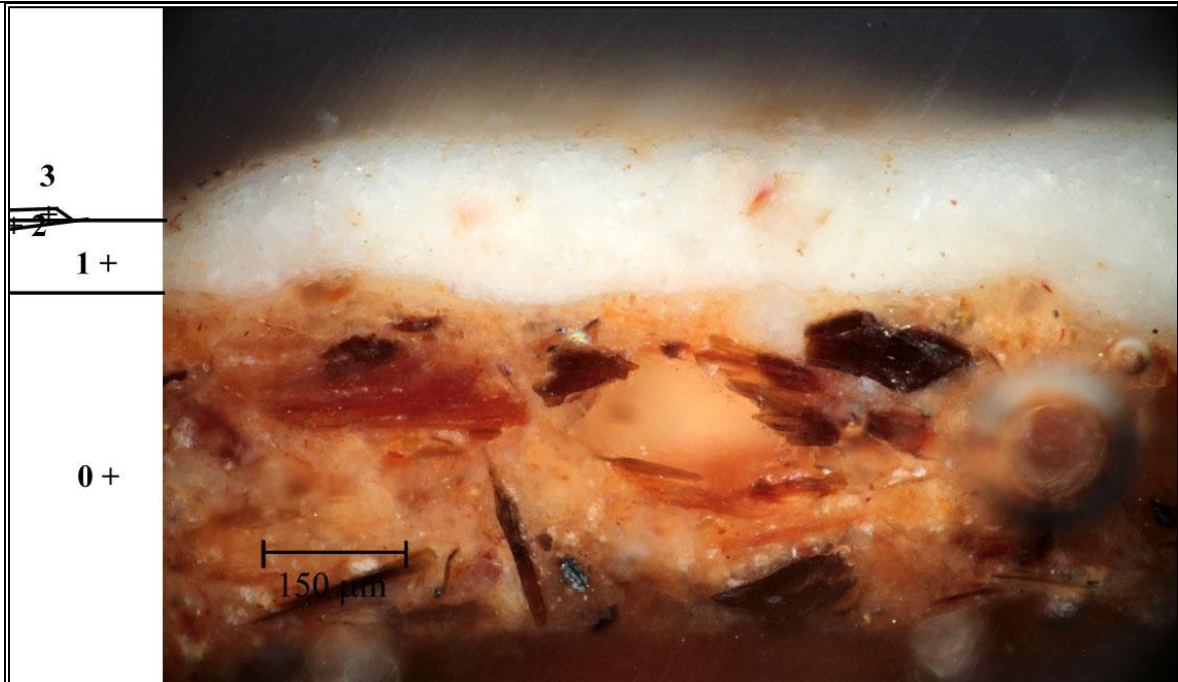
Obr. 21 Světelná mikroskopie, bílé světlo.

Číslo vrstvy	Popis vrstvy	Složení vrstvy - elektronová mikroskopie s prvkovou analýzou SEM/EDX
3.	tenká světlá nesouvislá vrstva nebo nečistoty, fragmenty	<u>Ca</u> (Si, Al, Fe): uhličitan vápenatý, ojediněle zrna <u>Ca</u> , <u>P</u> – může se jednat o apatit, křemenná zrna, silikáty
2.	patrně fragменты bílé vrstvy	<u>Ca</u> : uhličitan vápenatý
1.	silná bílá vrstva	<u>Ca</u> : uhličitan vápenatý
0.	hnědá heterogenní vrstva, podklad – předpokládaná omítka, obsahuje hnědé částice vláknitého tvaru a další zrna kameniva, srovnatelná s vrstvou 0 vzorku 3	<u>Ca</u> , <u>Si</u> , <u>Al</u> (Mg, Fe, Na) matrix: <u>Ca</u> , Si, Al (K, Fe) uhličitan vápenatý, na povrchu tenká vrstva obohacená o uhličitan vápenatý, obsahuje bílé vápno, blíže nespecifikováno plnivo: velké množství křemenných <u>Si</u> a různých silikátových zrn <u>Si</u> , <u>Al</u> (K, Na) včetně zrn vláknitého útvaru

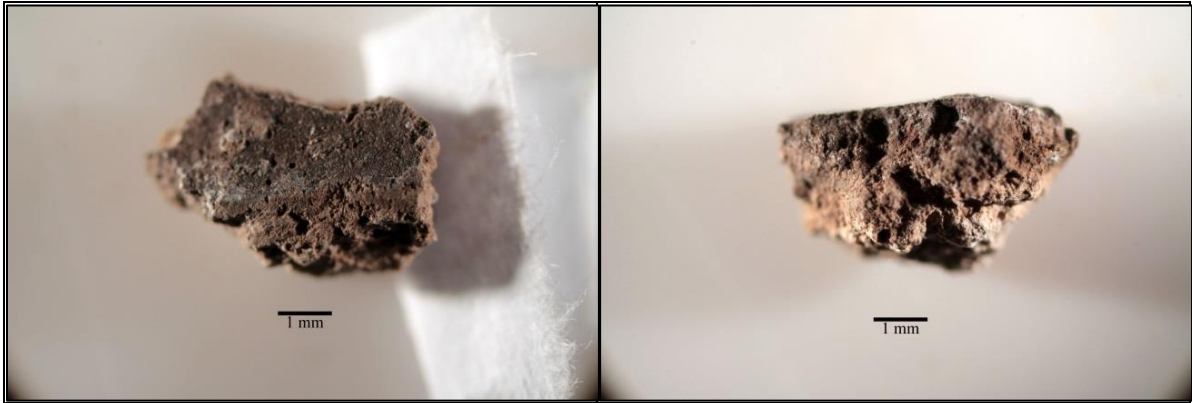
Obr. 56, 57 Stereomikroskopie - dokumentace částí vzorku.

Číslo vrstvy	Popis vrstvy	Složení vrstvy - elektronová mikroskopie s prvkovou analýzou SEM/EDX
1.	fragmenty vrstvy s modrou UV fluorescencí?	<u>Ca</u> (Si, Mg, Al): uhličitan vápenatý
0.	hnědá vrstva, ve spodní části světlejší	<u>Ca</u> (Si, Al, Mg): uhličitan vápenatý – hnědé a bílé pojivové částice <u>Ca</u> / bílé vzdušné vápno, některé částice mohou být plnivem (vápenec), hnědé části se prvkovým složením neliší od světlejších částí, částice <u>Ca</u> , P, F – možná zrna apatitu, heterogenní částice s různým poměrem <u>Ca</u> , <u>Si</u> , <u>Mg</u> , Al – patrně hydraulické částice, blíže nespecifikovány, ojediněle křemenná zrna

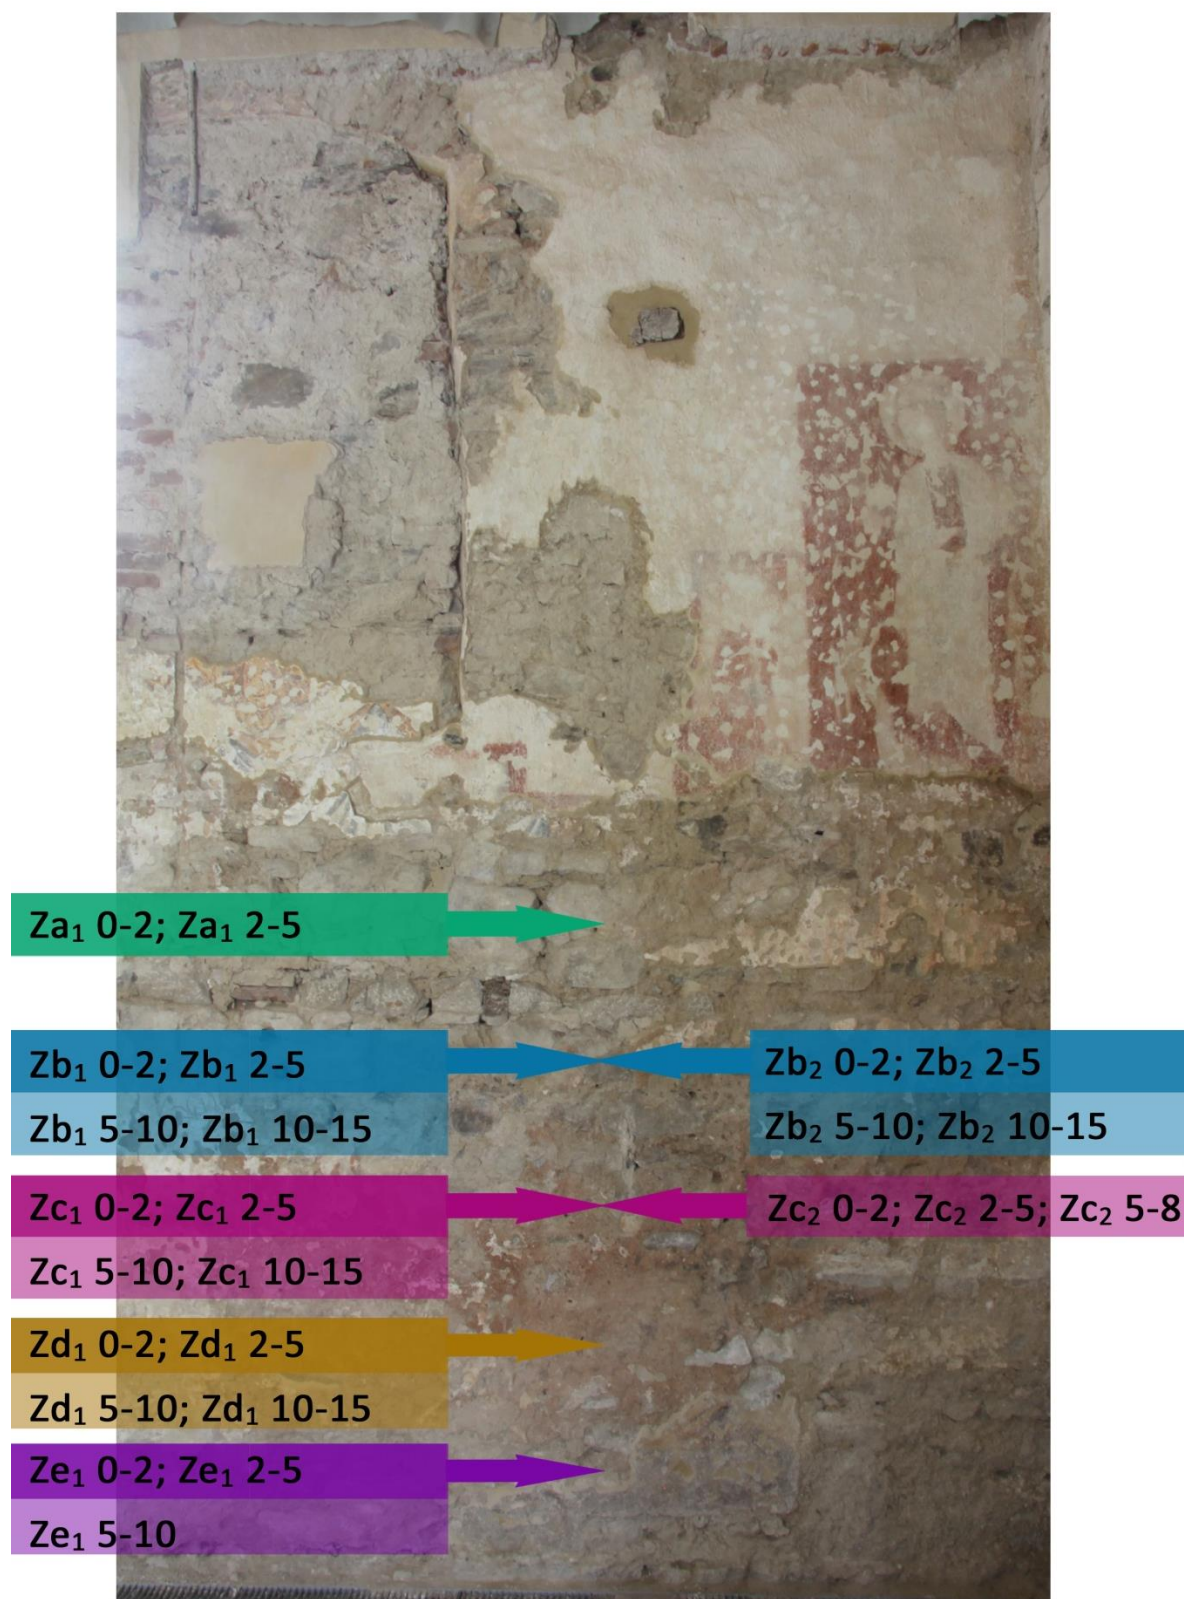
Obr. 64 Severní stěna hlavní lodi kostela, grafický zákres míst odběrů vzorků vrtné moučky určených ke stanovení množství vodorozpustných solí, případně vlhkosti.

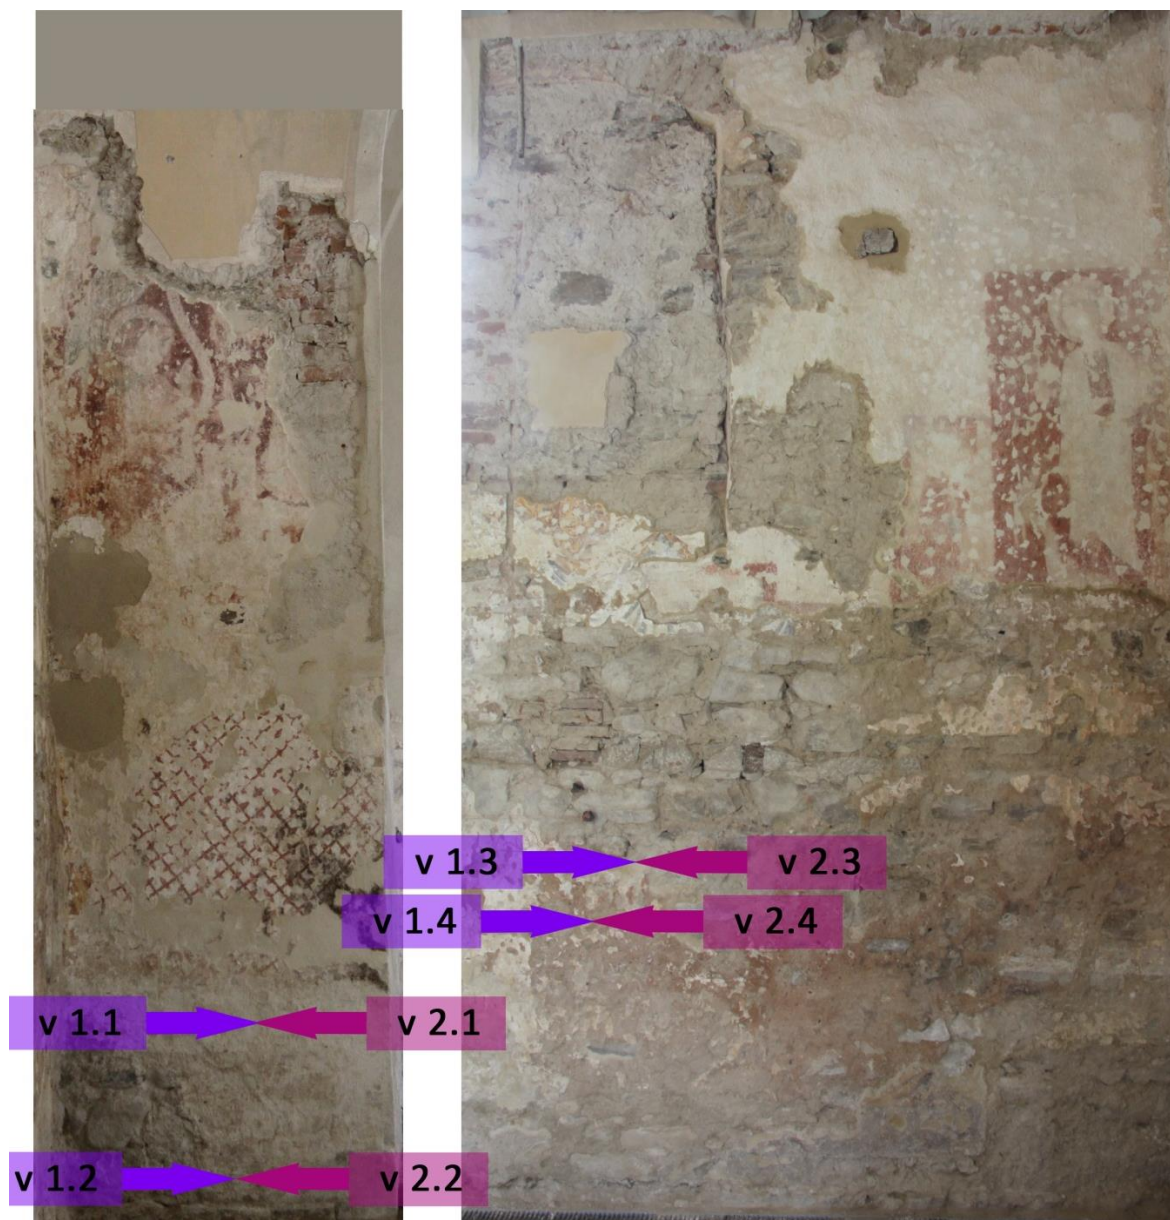
Obr. 65, 66 Východní a severní stěna hlavní lodi kostela (detail), grafický zákres míst odběrů vzorků odsolovacích zábalů o velikosti 10 × 10 cm.

V odsolovacích zábalách (vzorky v, Tab. 8) nebyly zjištěny takové koncentrace vodorozpuštěných solí, na jejichž základě by bylo odsolování stanovit za úspěšné.

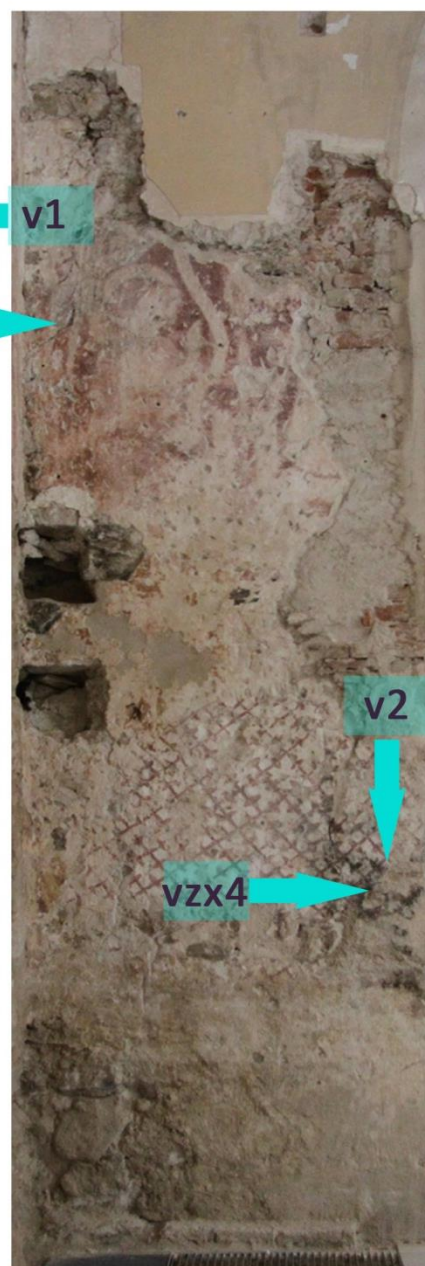
Obr. 68 Východní stěna vítězného oblouku. Odběr vzorků V2, Vzx2, Vzx4 k průzkumu povrchových úprav z nástěnné malby mřížového ornamentu.

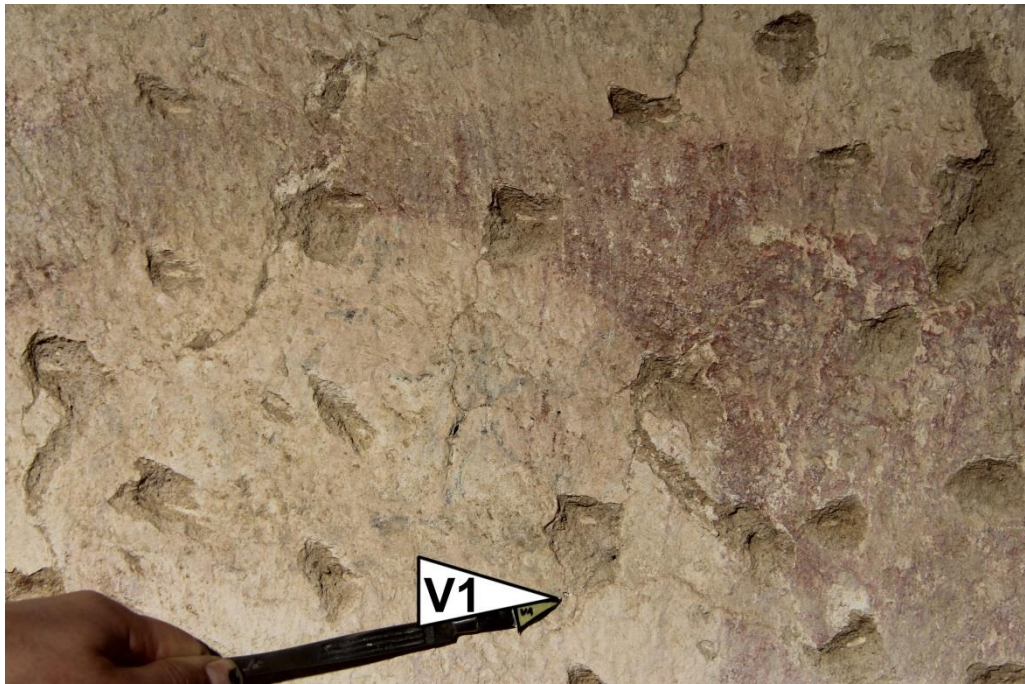
Obr. 69 Severní stěna hlavní lodi kostela, V1, detail. Odběr z nástěnné malby sv. Markéty (koruna svěťce).
Fotografie v rozptýleném osvětlení.

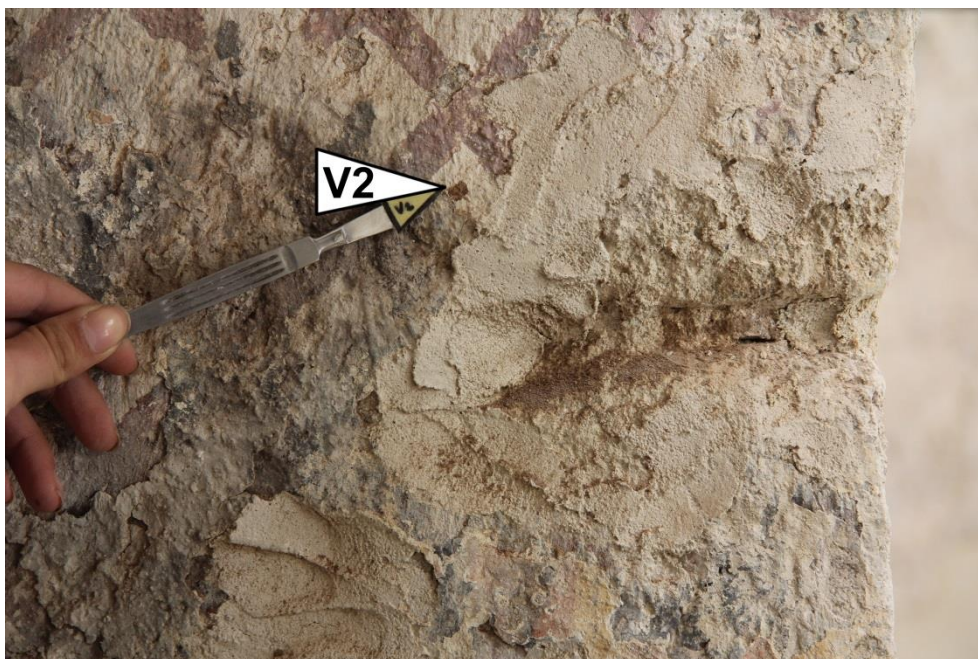
Obr. 71 Východní stěna vítězného oblouku, vzorek V2. Odběr z nástěnné malby mřížového ornamentu. Fotografie v rozptýleném osvětlení.
