Univerzita Pardubice

Fakulta restaurování

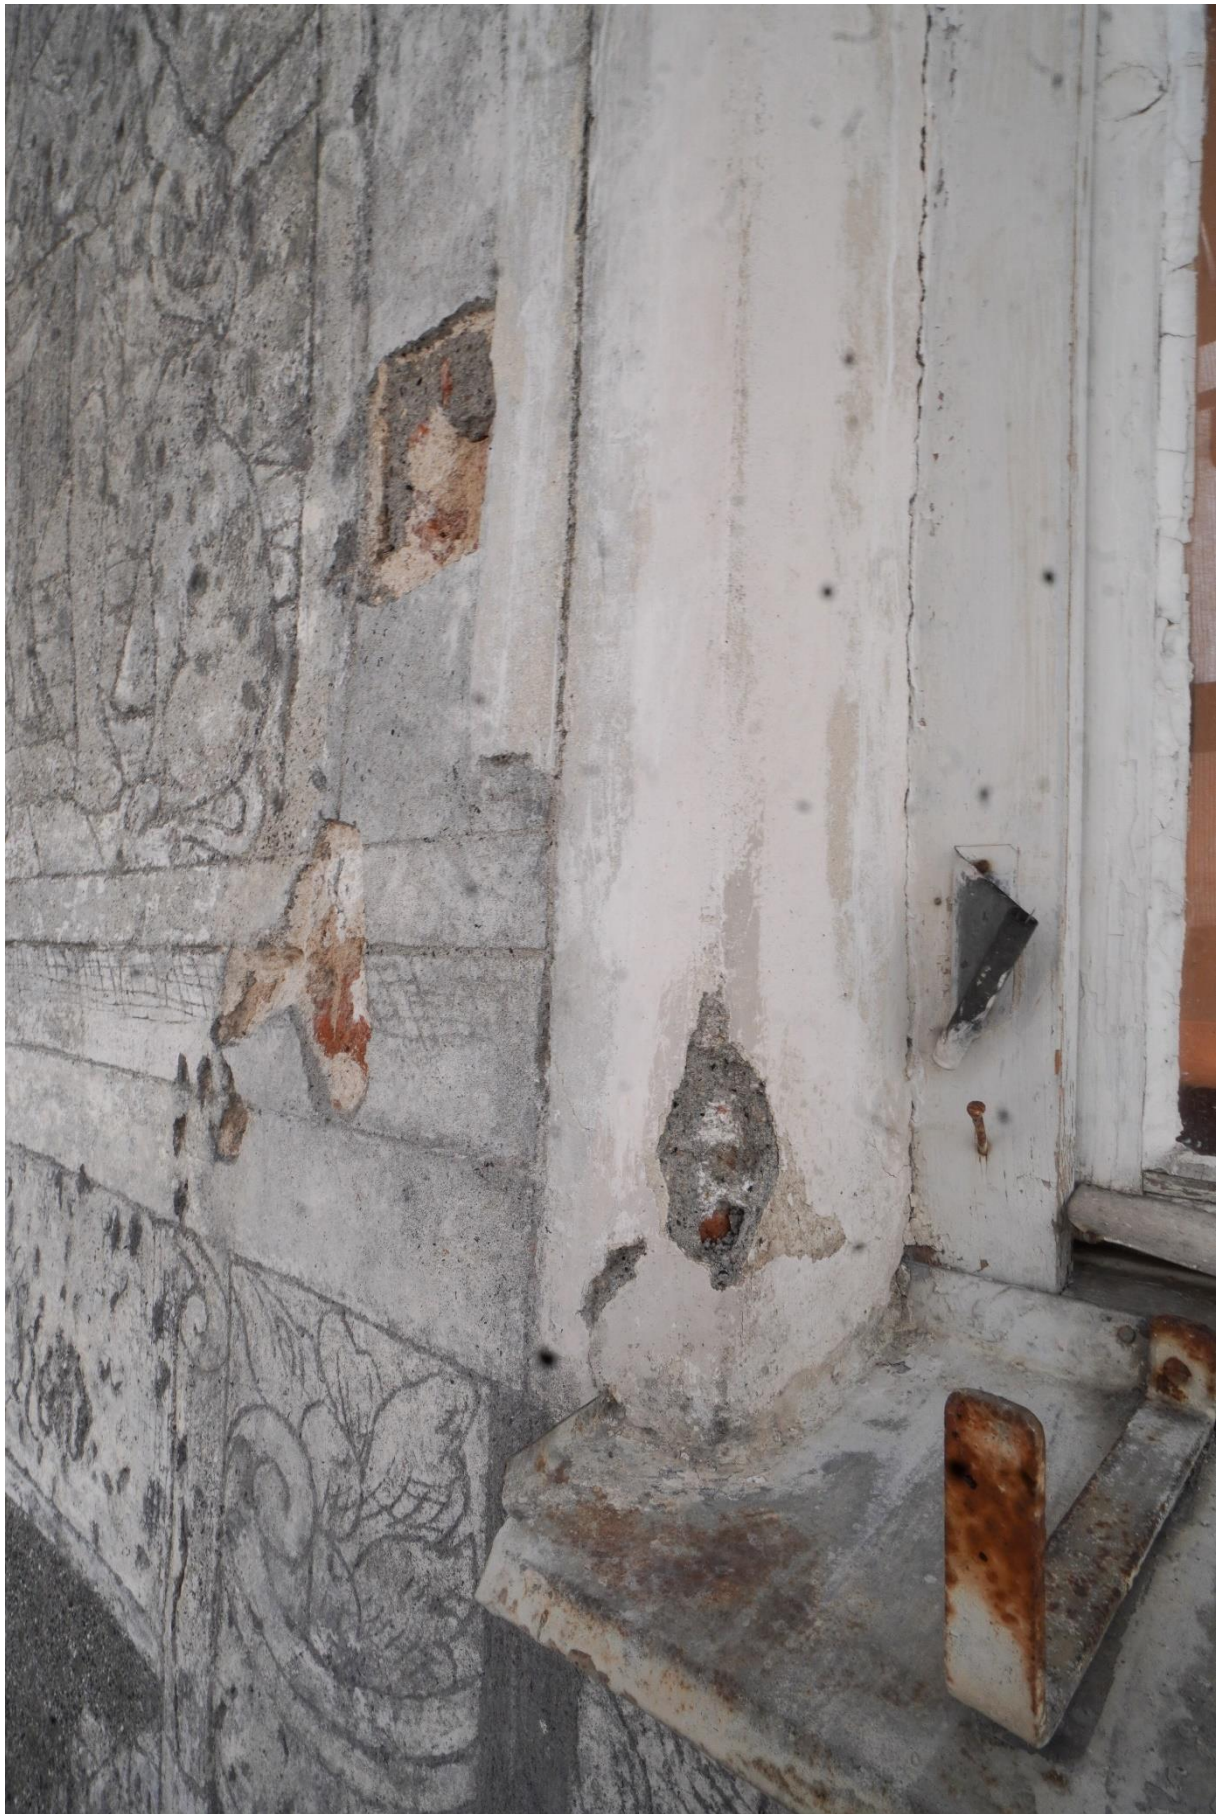
Obr. 34. Odstranění poškozené části okenního ostění.

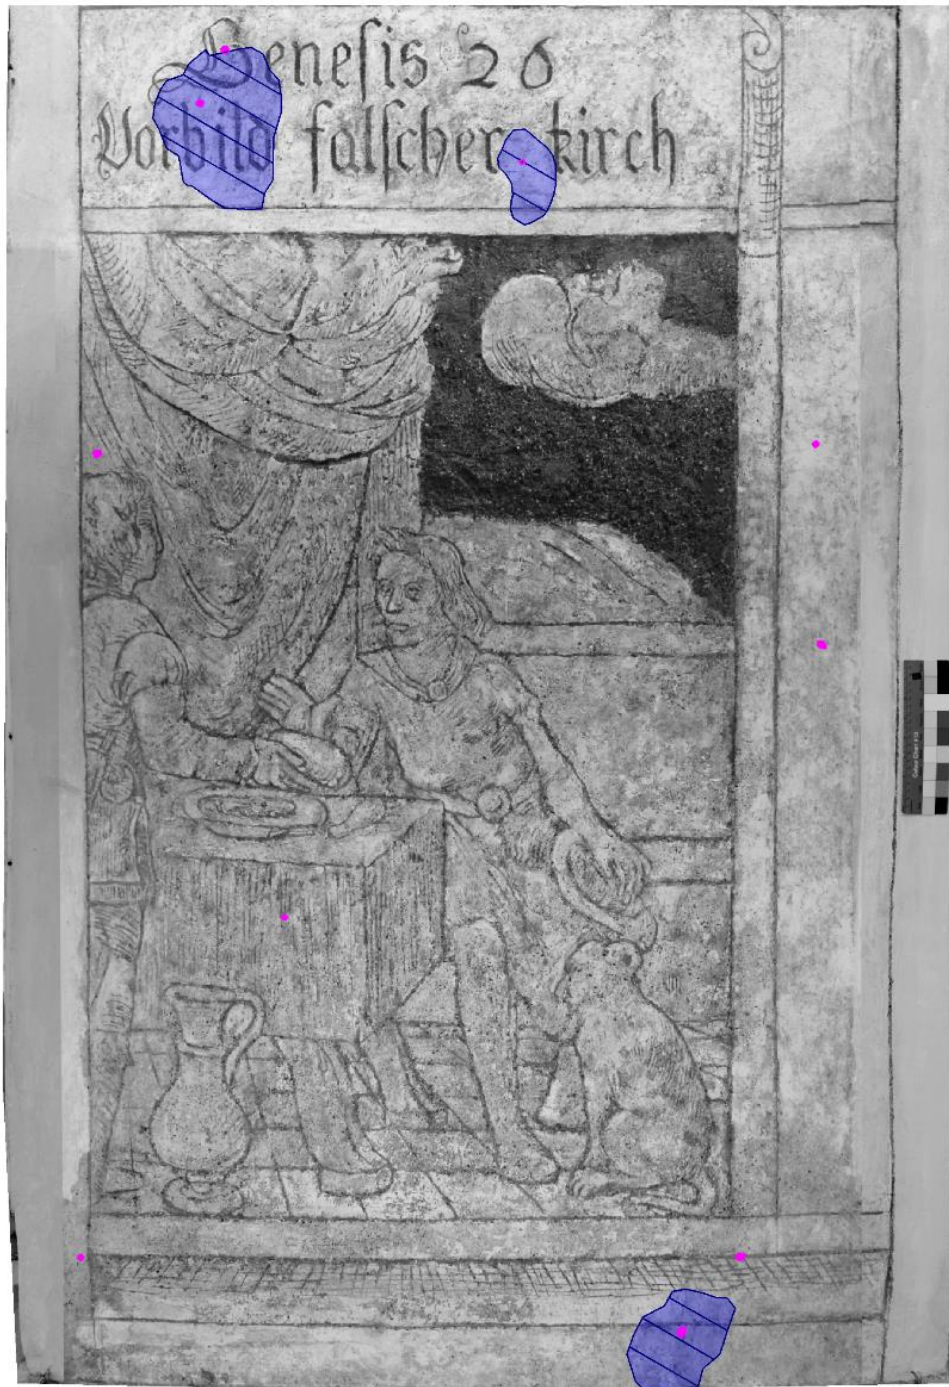
celek	2.105 m ²	100.00%
 	Injektážní vrty	0.001 m ²	0.05%
 	Injektáž	0.043 m ²	2.04%

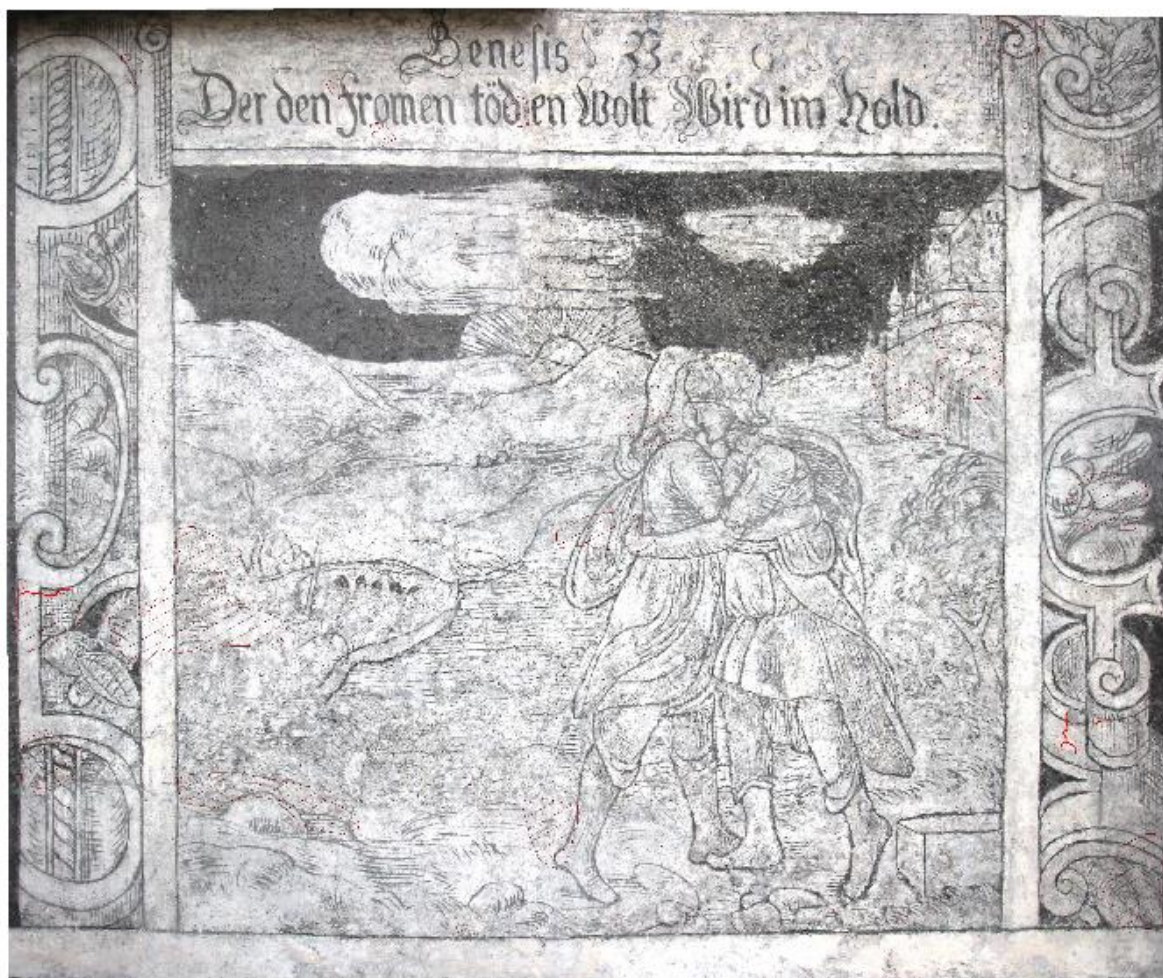
celek	3.413 m ²	100.00%
 	Dutiny	0.155 m ²	4.54%
 	Praskliny a trhliny	0.218 m	-

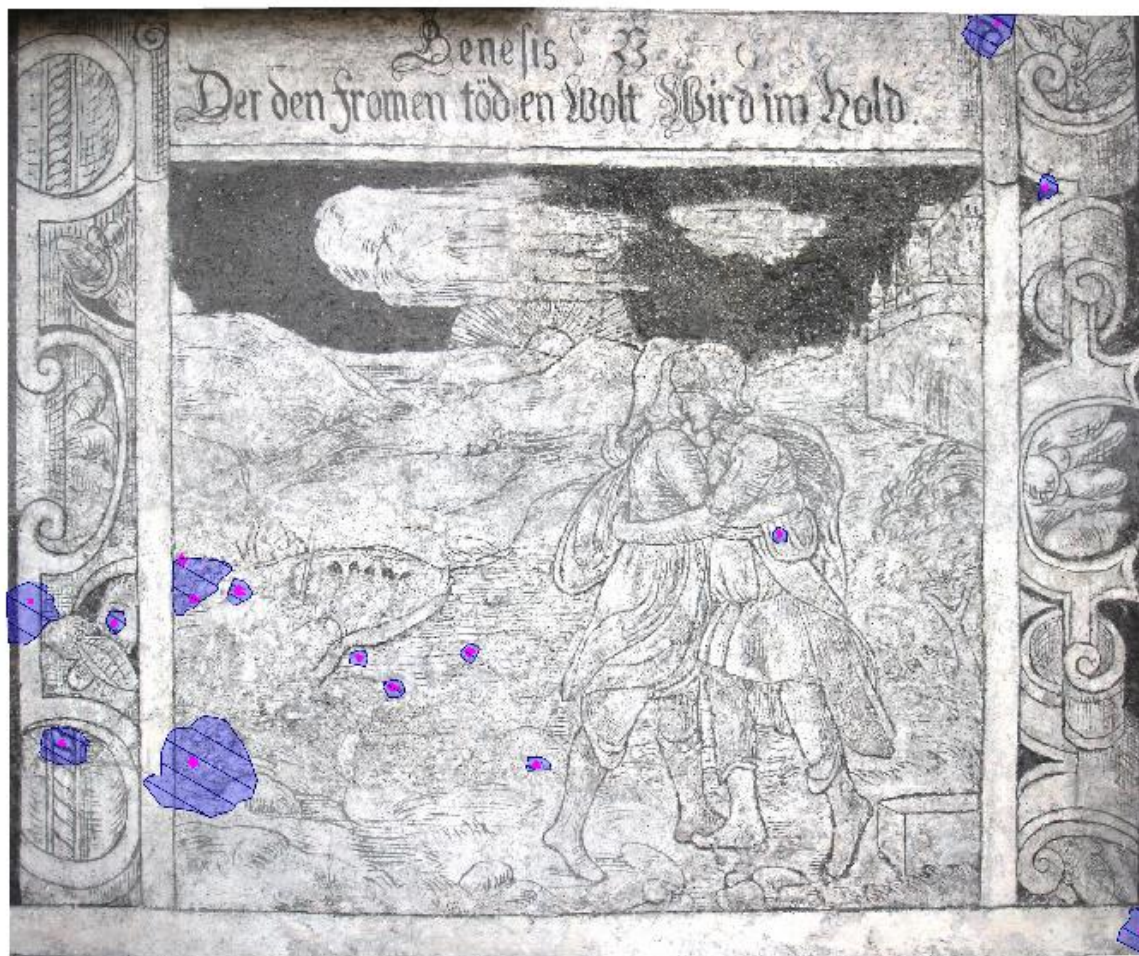
celek	3.413 m ²	100.00%
  Injektážní vrty	0.002 m ²	0.06%
  Injektáž	0.058 m ²	1.70%

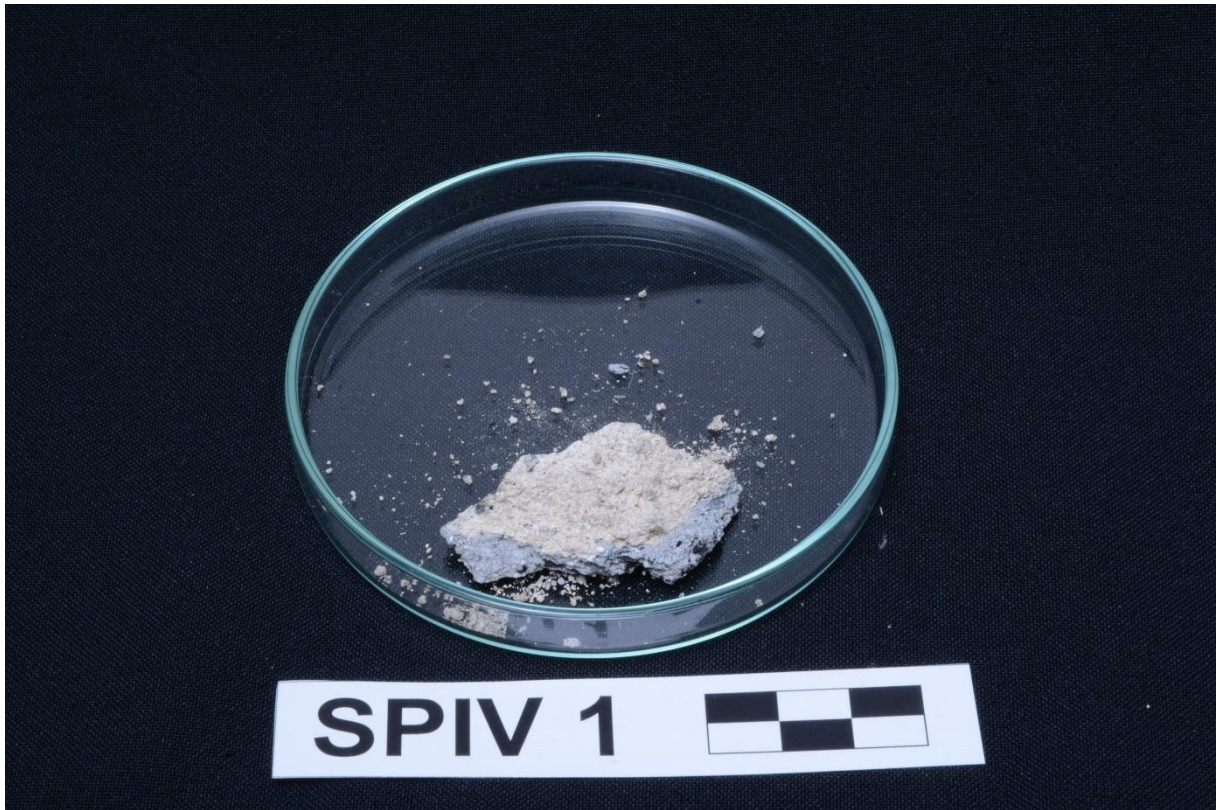
Vzorek SPIV 1 DSC_6658

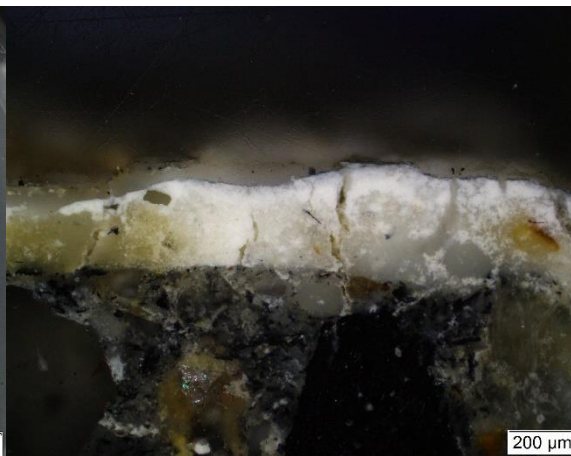
Nátěrová vrstva v odraženém polarizovaném světle – RPL.
