Restaurování nástěnných maleb v prostoru jižní oratoře
kostela Nanebevzetí Panny Marie v Klokotech

Bakalářská práce

Název práce: Restaurování vybraných maleb na klenbě jižní oratoře kostela Nanebevzetí Panny Marie v Klokotech

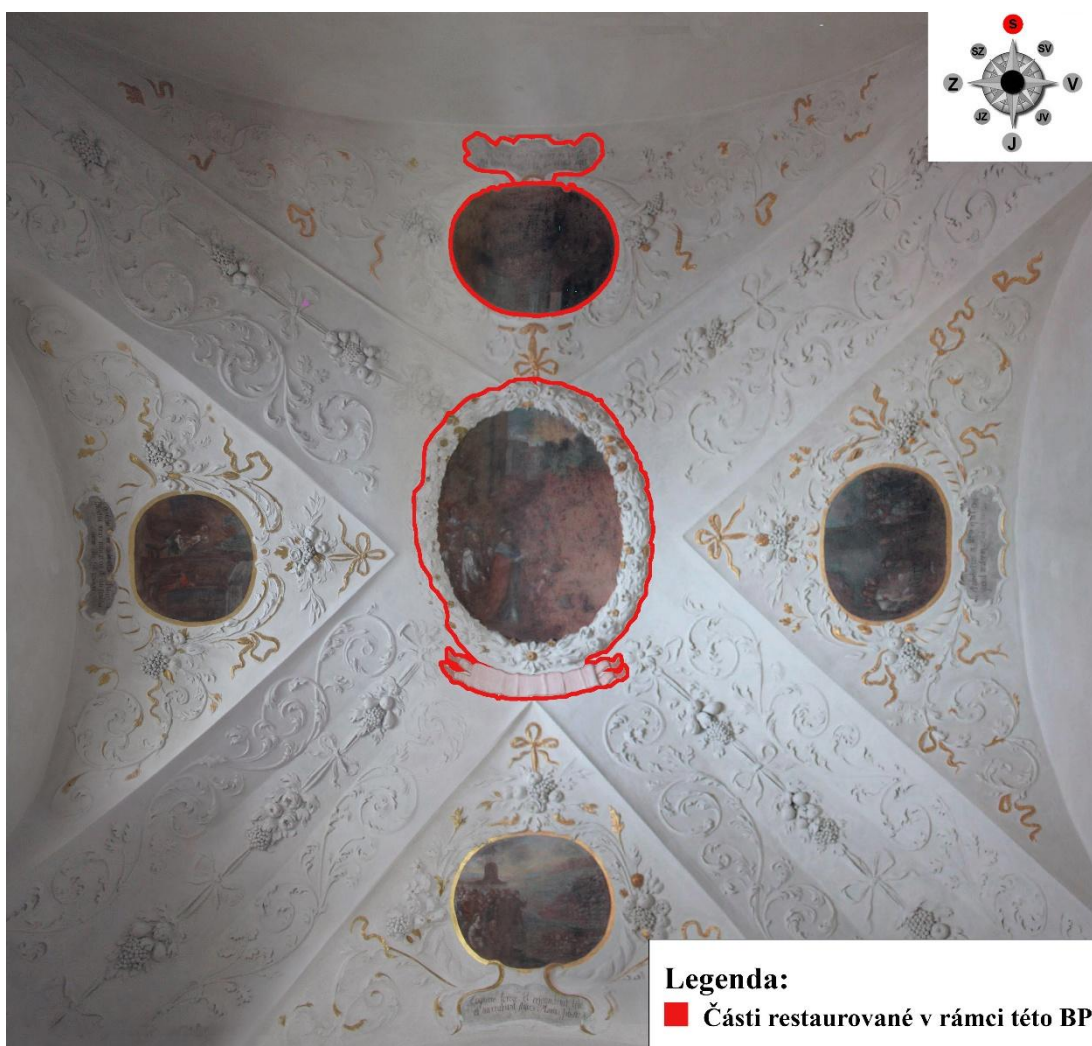
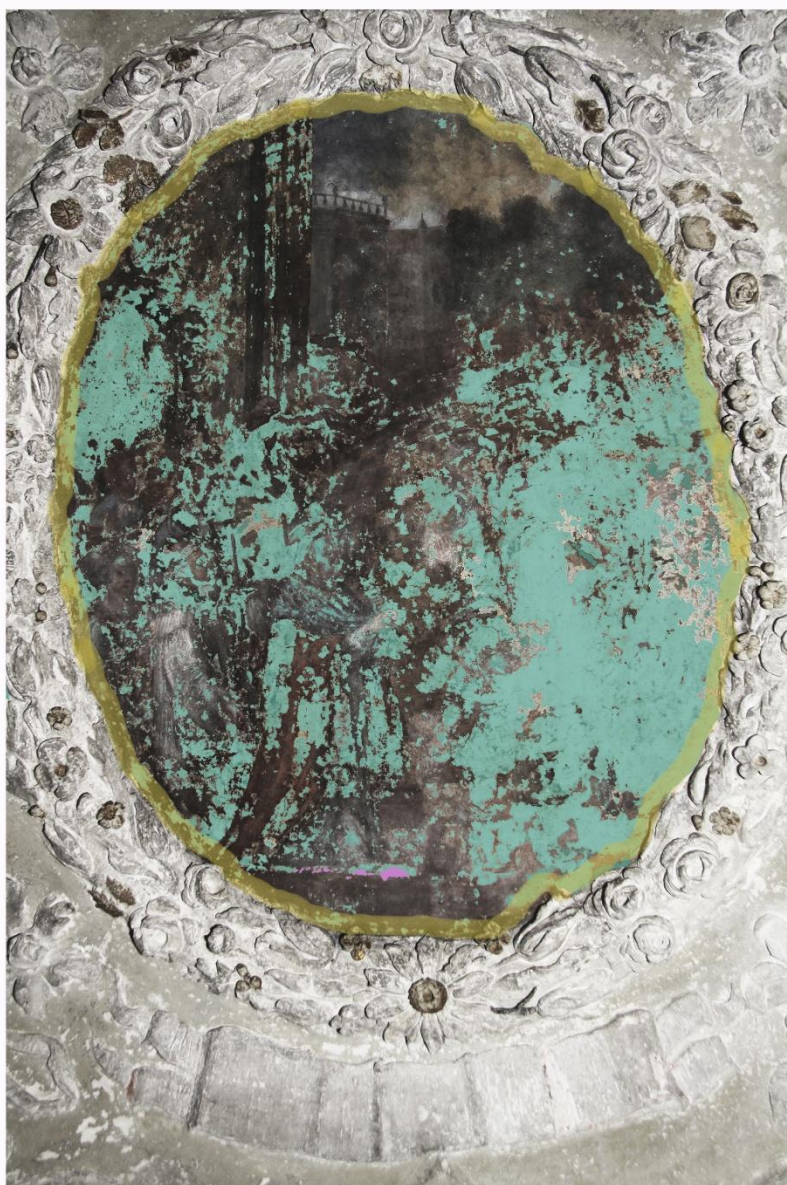
Poškození:

Ztráta barevné vrstvy

Znečistění vápnem

Provedené zásahy:

Tmely

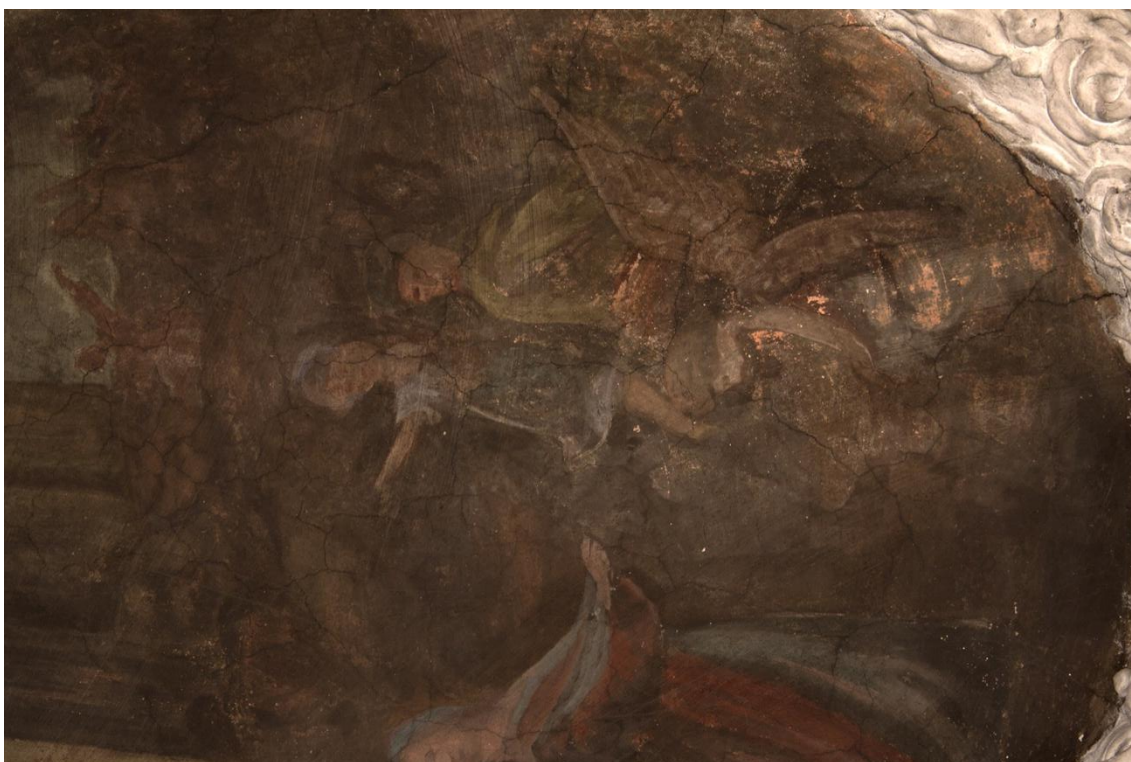
Obr. č. 2 Malba je pokryta pavučinami, vrstvou prachového depozitu (sazí). Stav před restaurováním

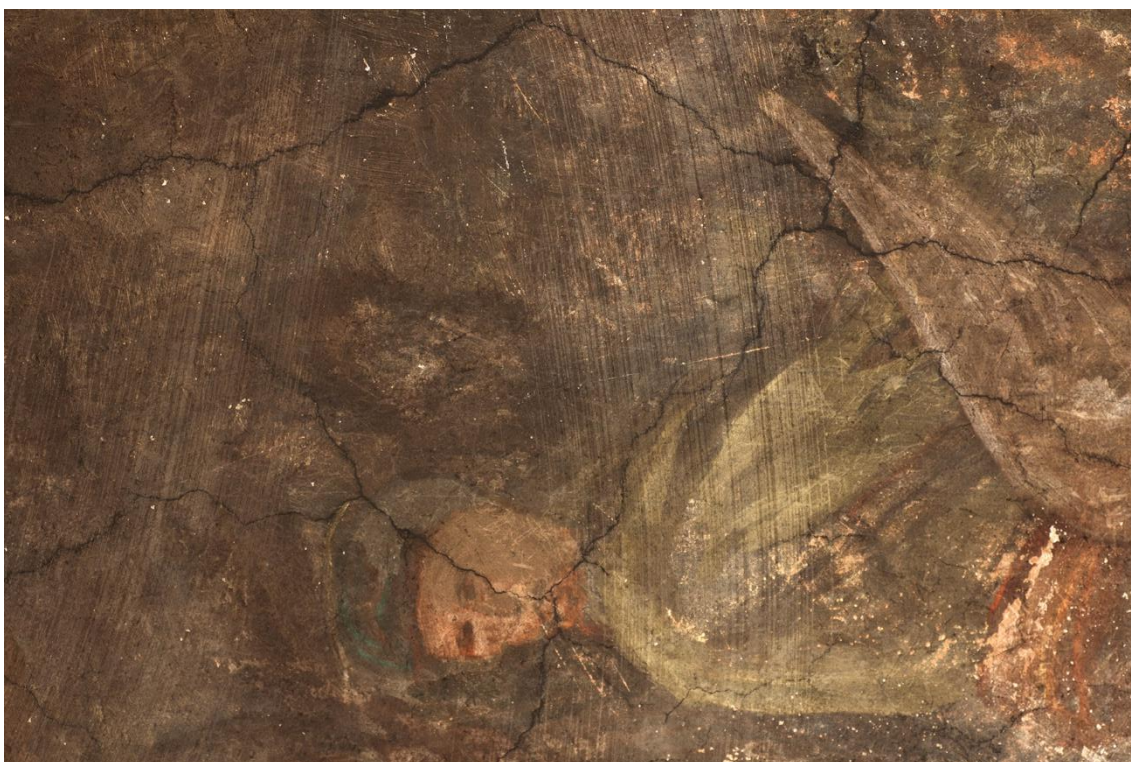
Obr. č. 3 Pravá dolní polovina výjevu, na malbě jsou patrné praskliny a části opadané barevné vrstvy. Stav před restaurováním.

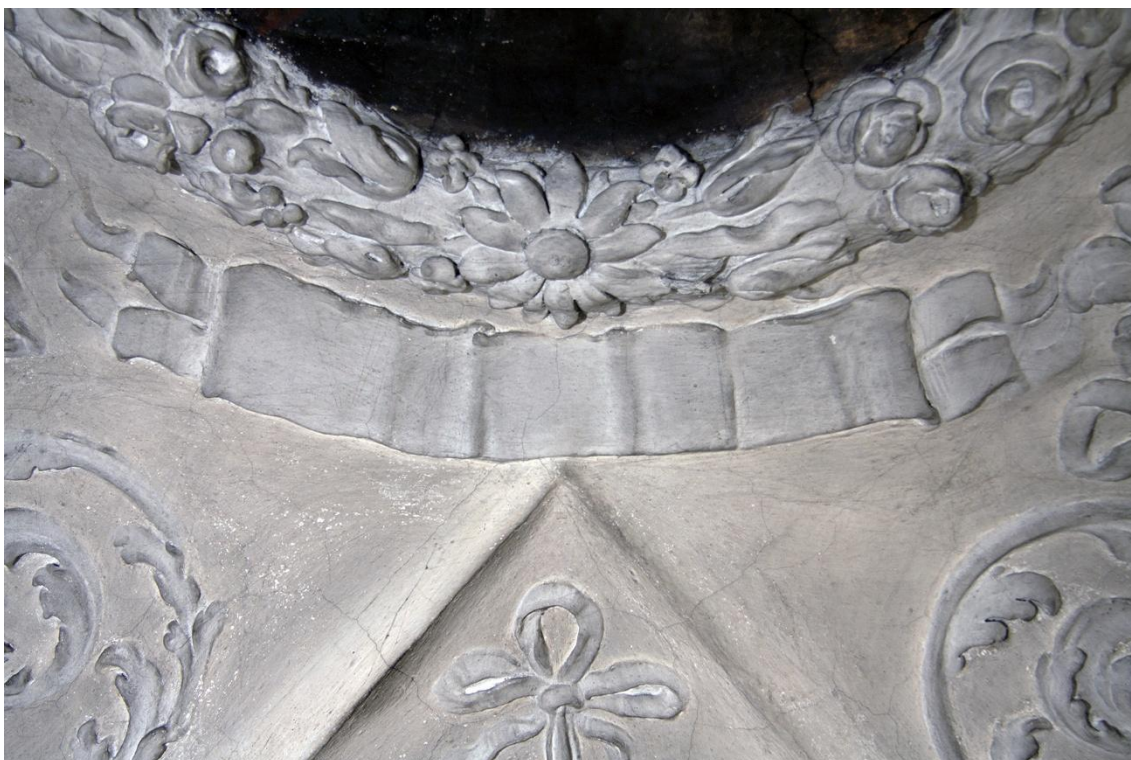
Obr. č. 4 Nápisová páska pod centrálním výjevem překryté vápenným nátěrem. Stav před restaurováním.

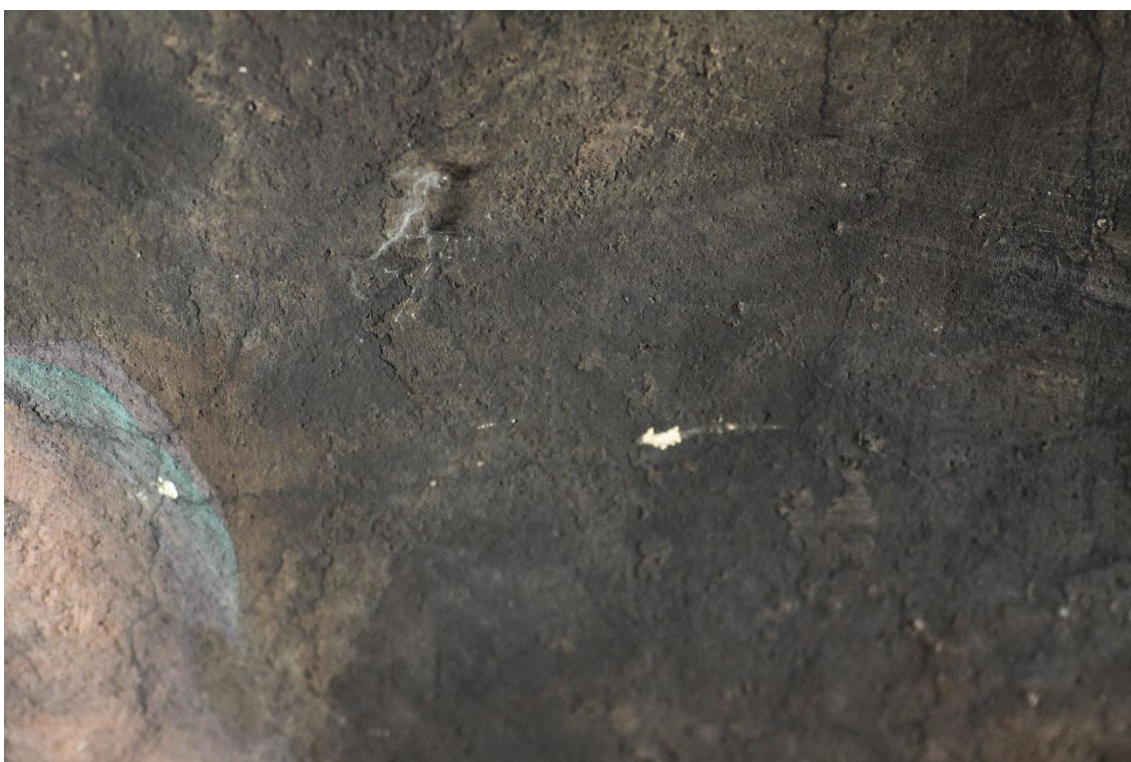
Obr. č. 5 Levá dolní polovina centrálního výjevu, detail poškození barevné vrstvy, malba je pokryta pavučinami, vrstvou prachového depozitu a sazí. Stav před restaurováním.

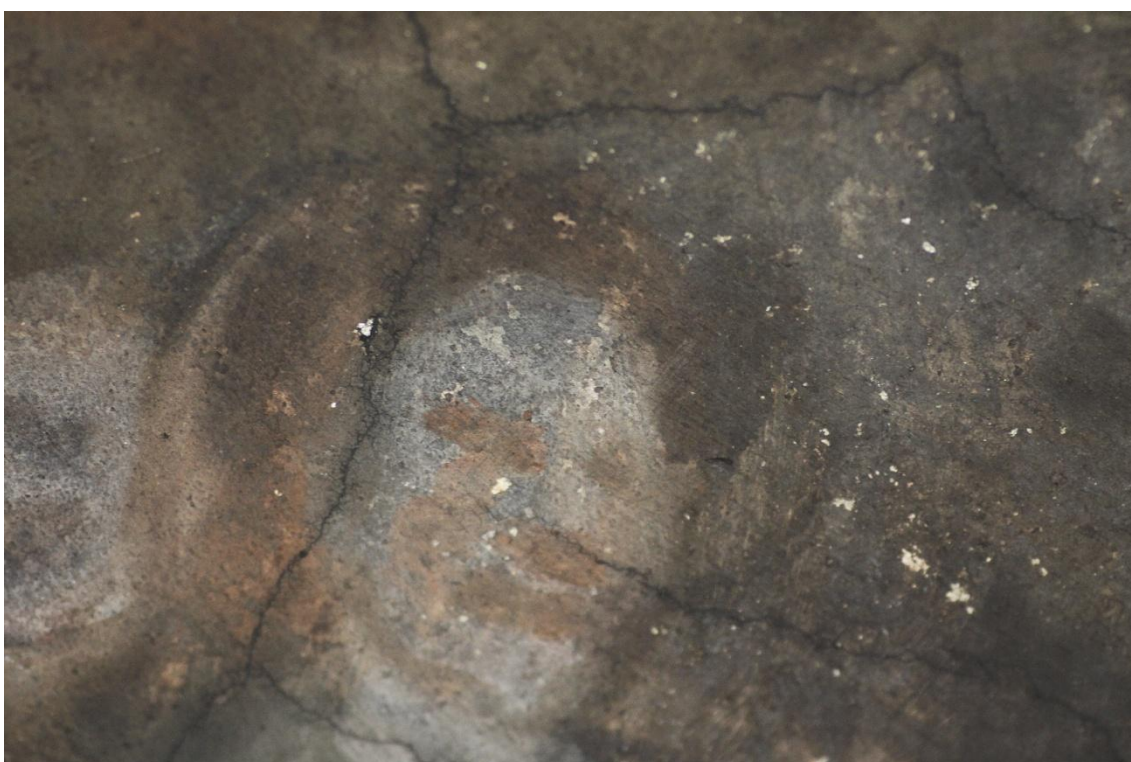
Obr. č. 7 Pravá dolní část výjevu, detail poškození, na malbě pozorujeme praskliny omítky a přemalbu. Stav před restaurováním

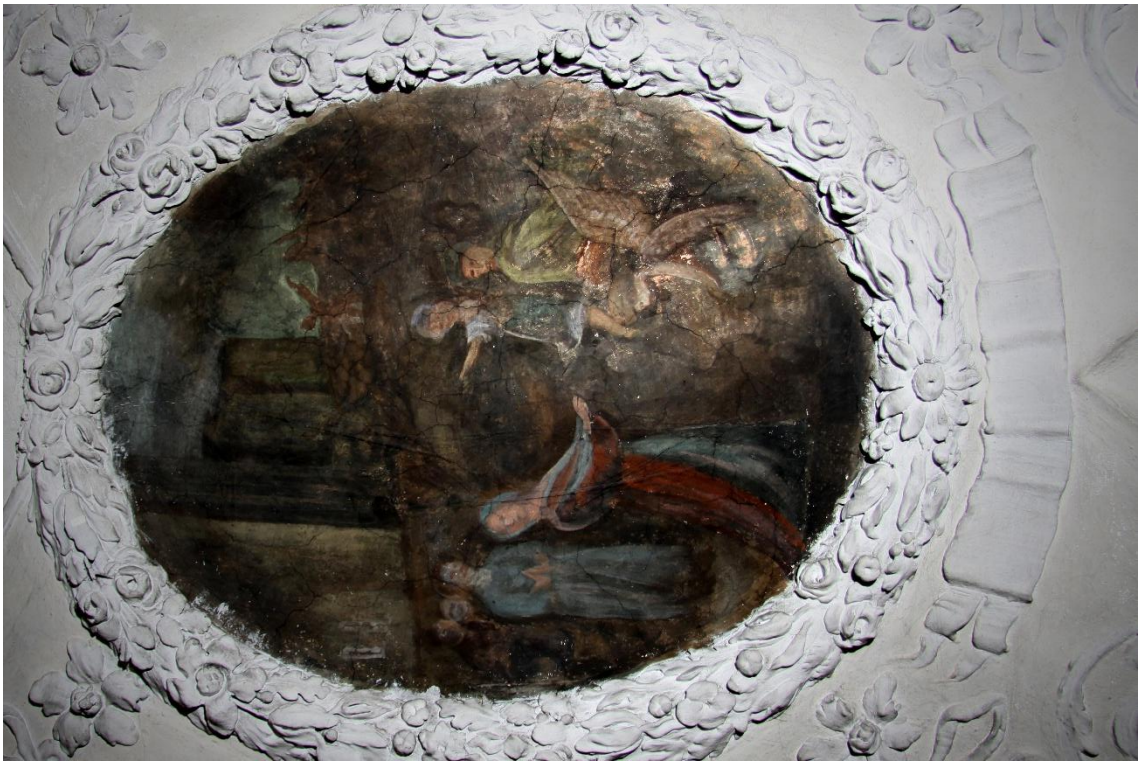
Obr. č. 8 Pohled na centrální výjev v umělém bílém světle. Stav před restaurováním.

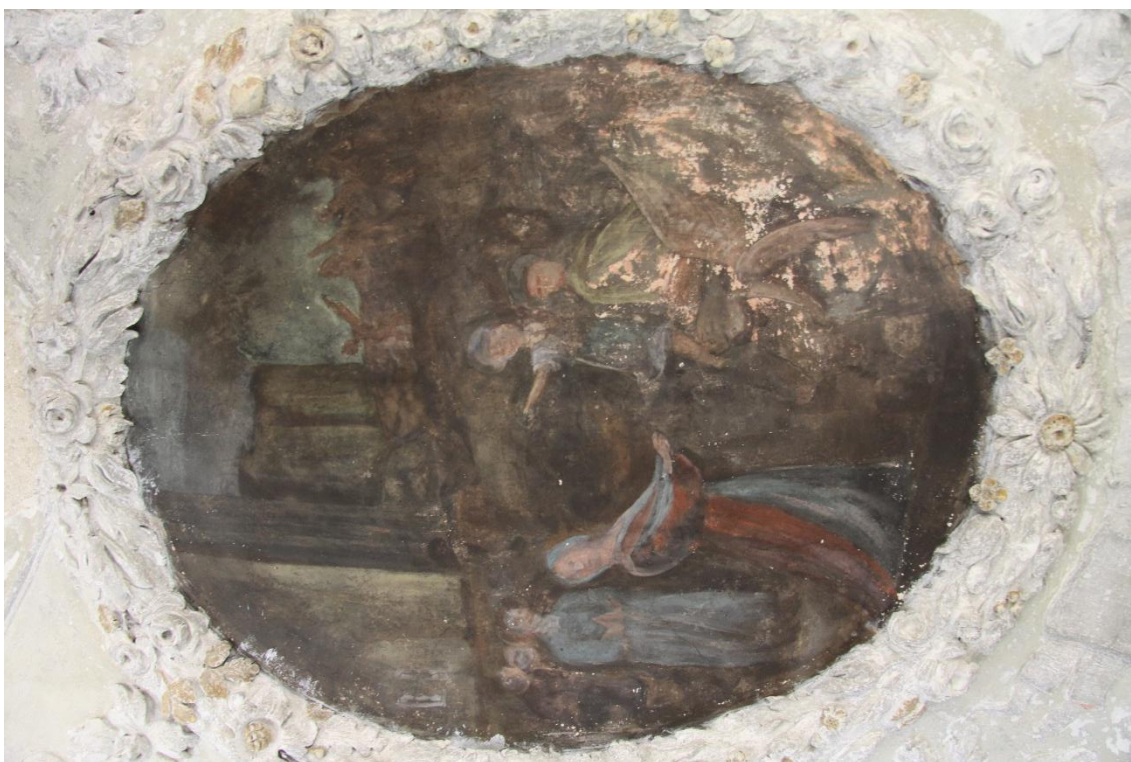
Obr. č. 15 Pohled na centrální výjev. Stav před čištěním pomocí rozpouštědlového gelu.

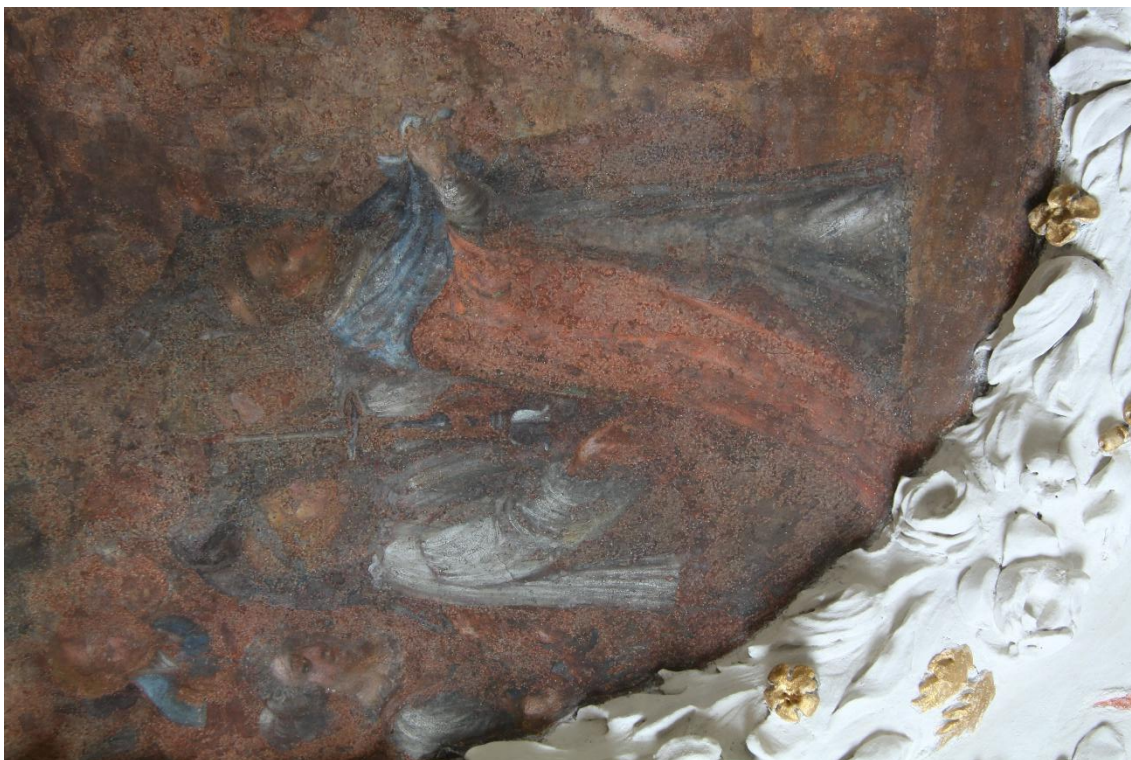
Obr. č. 22 Detail výjevu. V průběhu restaurování došlo k objevu Sv. Antonína Paduánského pod přemalbou pravděpodobné Panny Marie. Stav po restaurování.

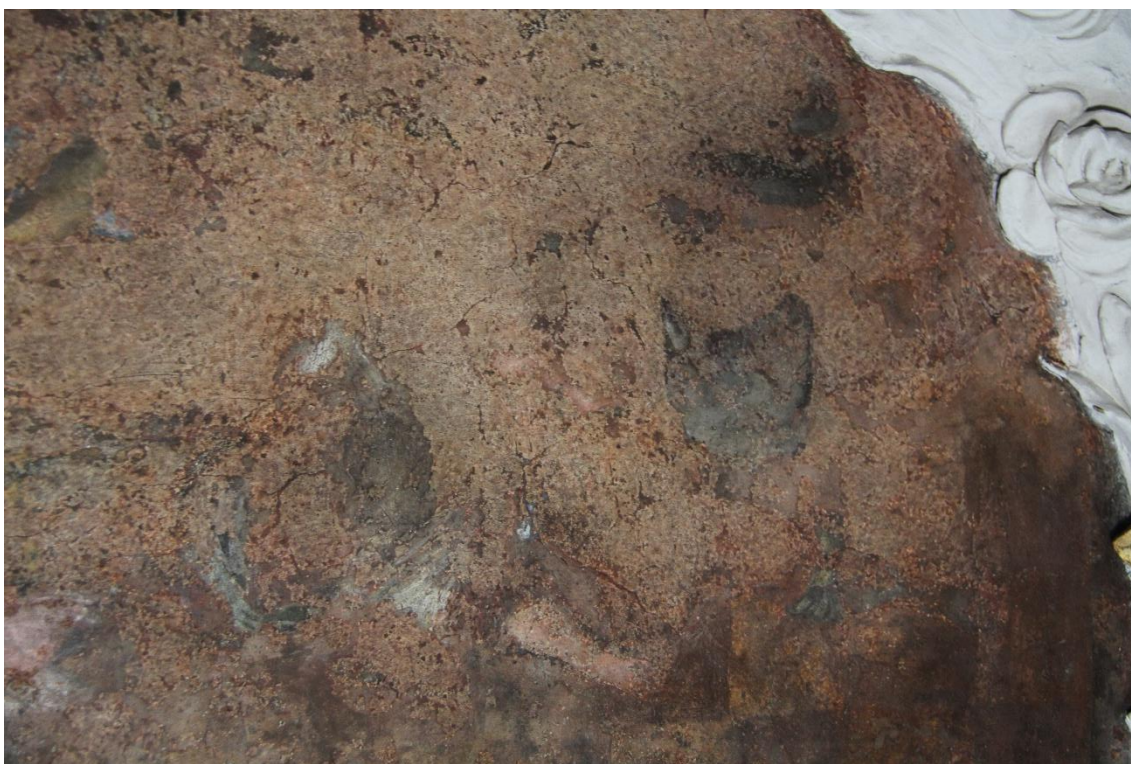
Obr. č. 23 Detail výjevu. V průběhu restaurování došlo k objevu klečícího osla pod přemalbou klečícího anděla. Stav po restaurování.

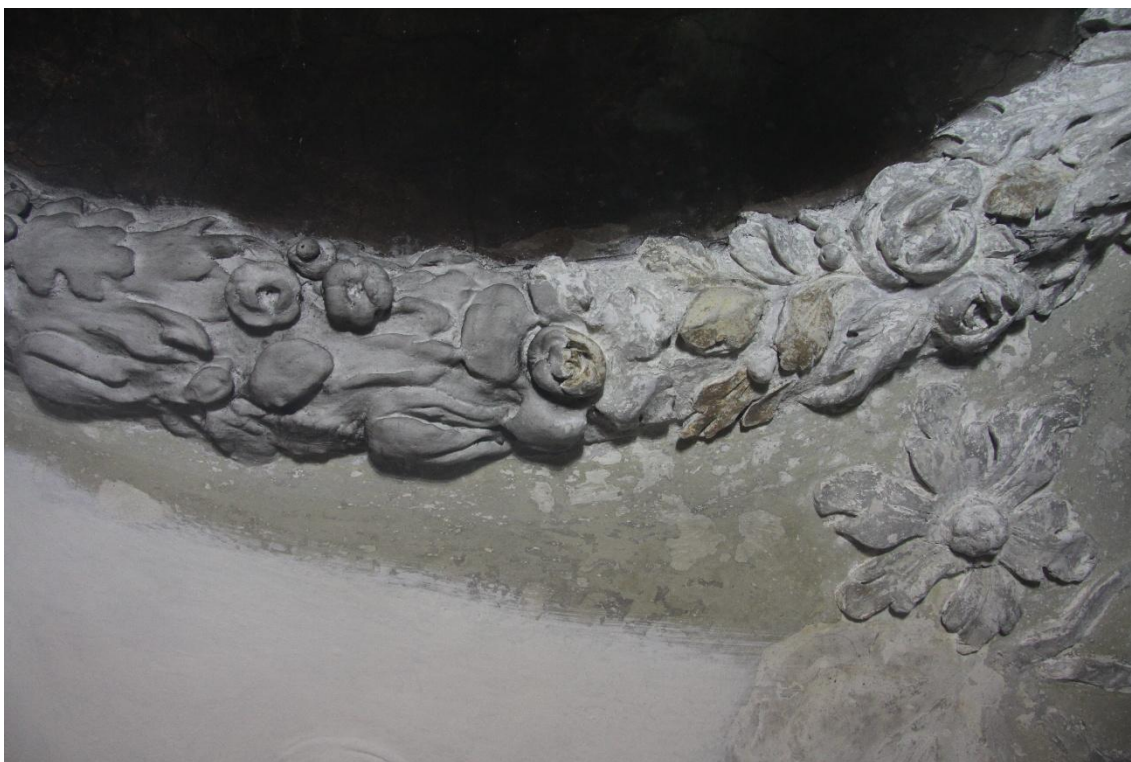
Obr. č. 24 Detail štukového věnce lemujícího centrální výjev. Levá část malby byla přetřena silným nátěrem, který deformoval modelaci štku, zatímco pravá část štku je očištěna mechanicky. Můžeme pozorovat detailnější modelaci štku a odhalující se pozlacené štukové prvky.

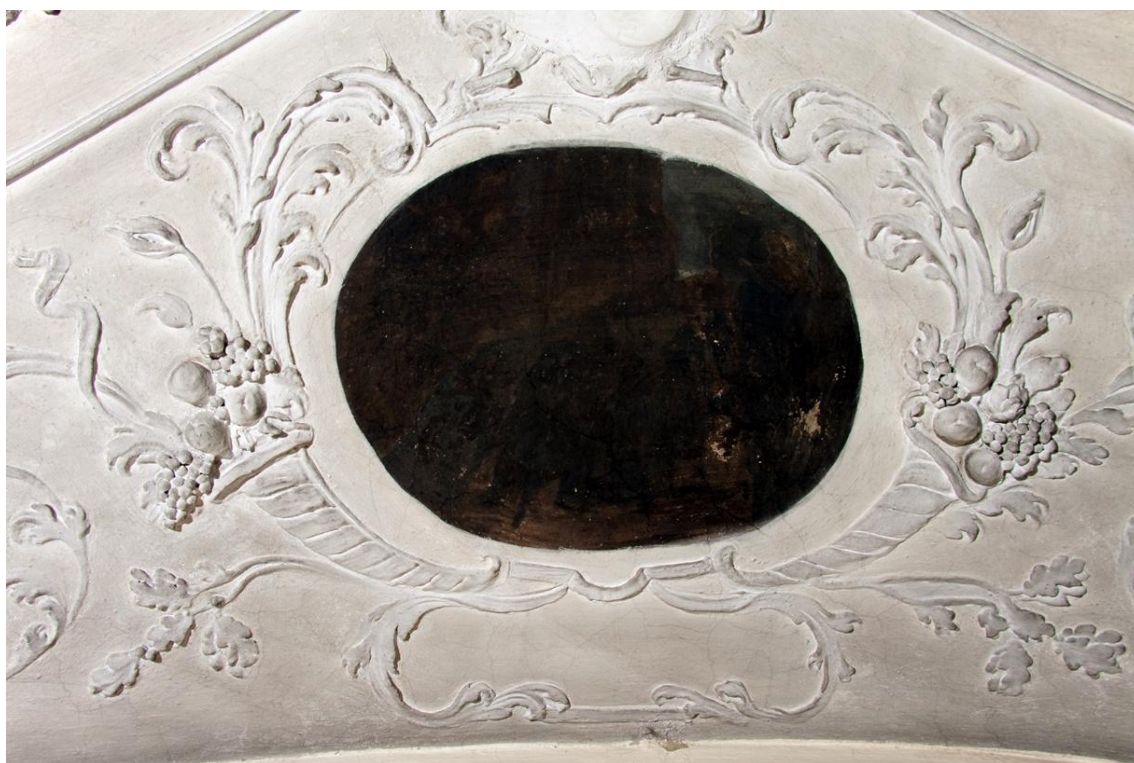
Obr. č. 29 Trojboká výseč umístěná v severní části oratoře je opatřena v celé ploše štukovými prvky opatřené bílým nátěrem. Na obou stranách se nachází dvojice rohů hojnosti, z kterého vychází trsy ovocných plodů (hrušek, hroznového vína) a akantové listy rámuující horní část výjevu. Na malbě nelze přes míru znečištění rozpoznat téma malby, pouze několik obrysů postav dolní polovině. Pod výjevem se nachází tabule ohraničená jednoduchým štukovým rostlinným rámcem. Stav před restaurováním.

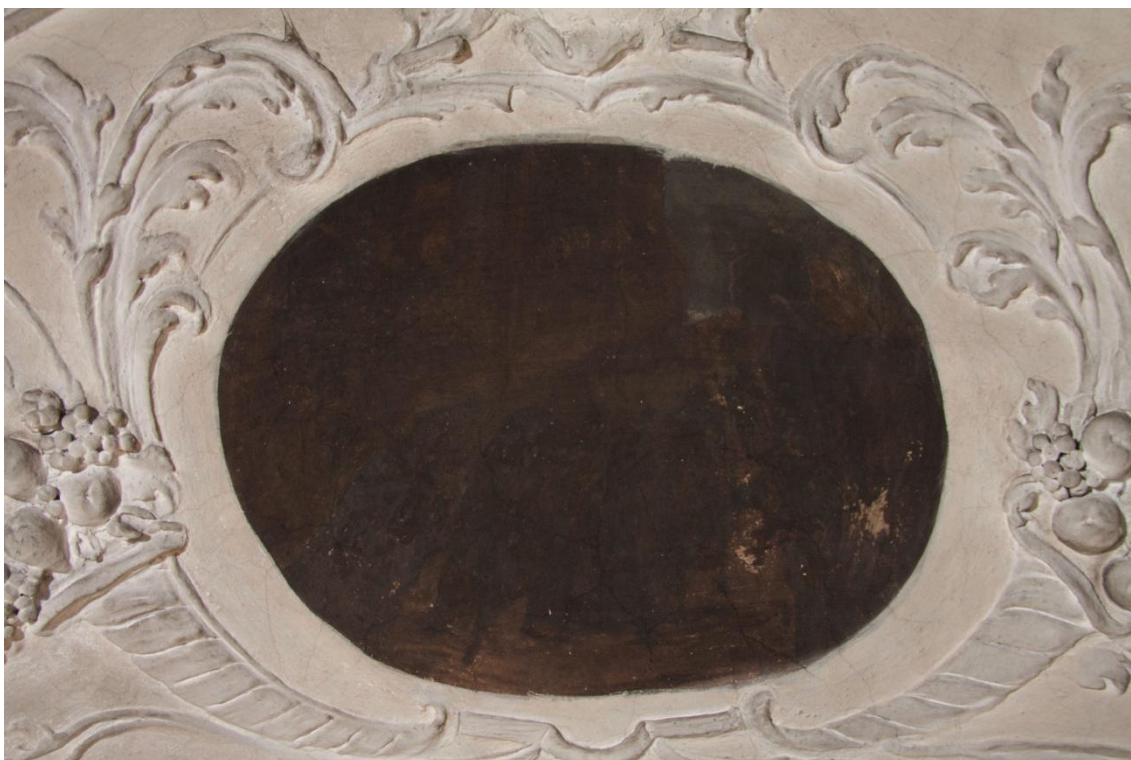
Obr. č. 30 Malba je pokryta pavučinami, vrstvou prachového deponátu (sazí). Jsou patrné praskliny a části opadané barevné vrstvy. Stav před restaurováním.

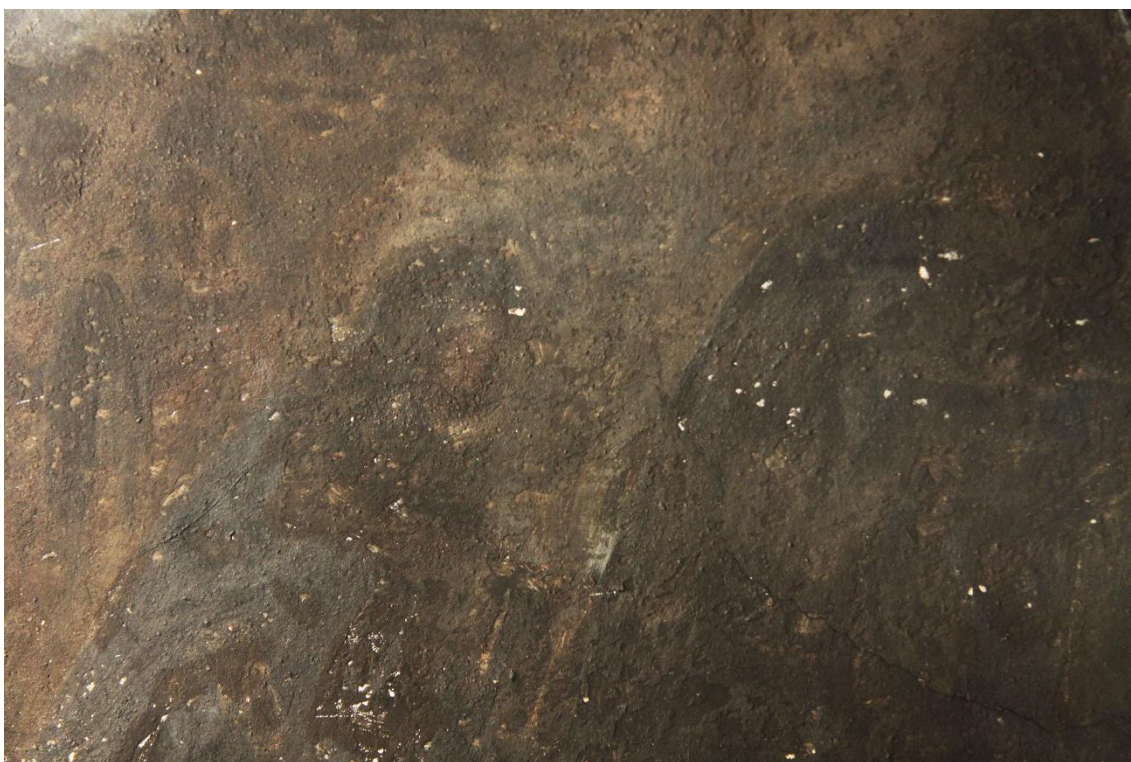
Obr. č. 31 Levá dolní polovina výjevu, detail poškození barevné vrstvy, silné znečištění deponátem (sazemi), ztráta adheze s podkladem, je patrna reliéfní struktura poškozené barevné vrstvy. Stav před restaurováním.

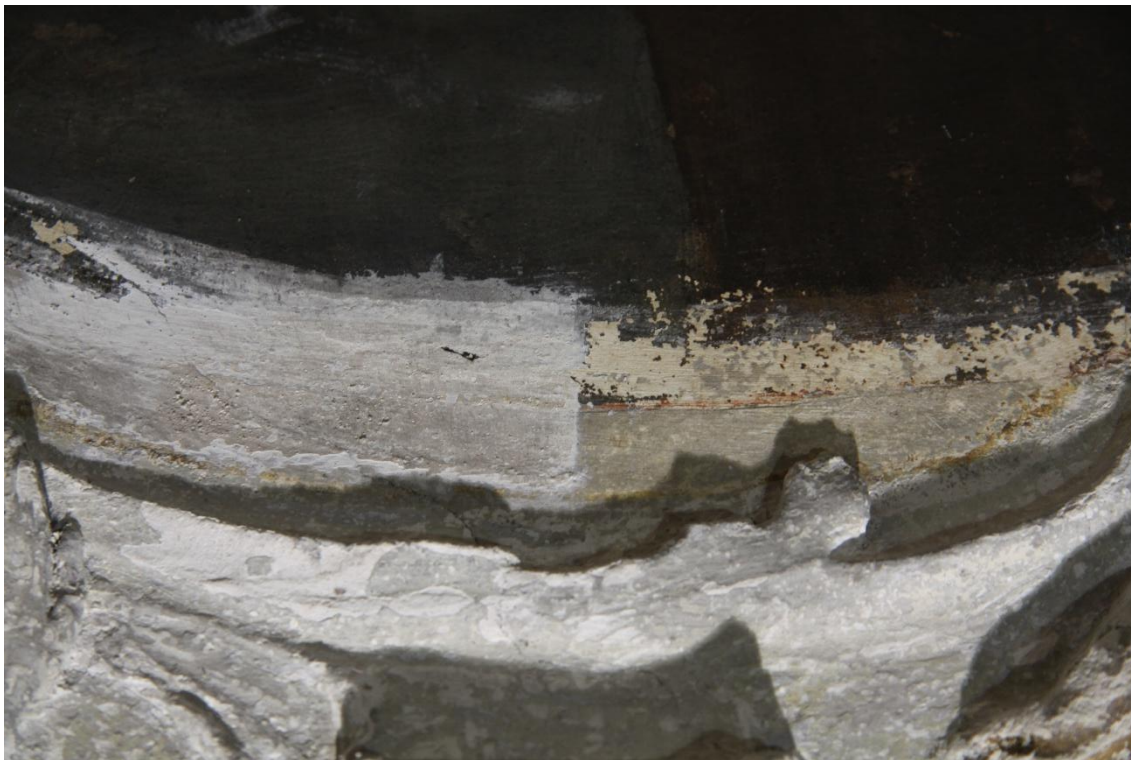
Obr. č. 36 Zkouška čištění okolí malby, které bylo překryto vápenným nátěrem pomocí skalpelu. Můžeme pozorovat zbytky zlacení v orámování malby.

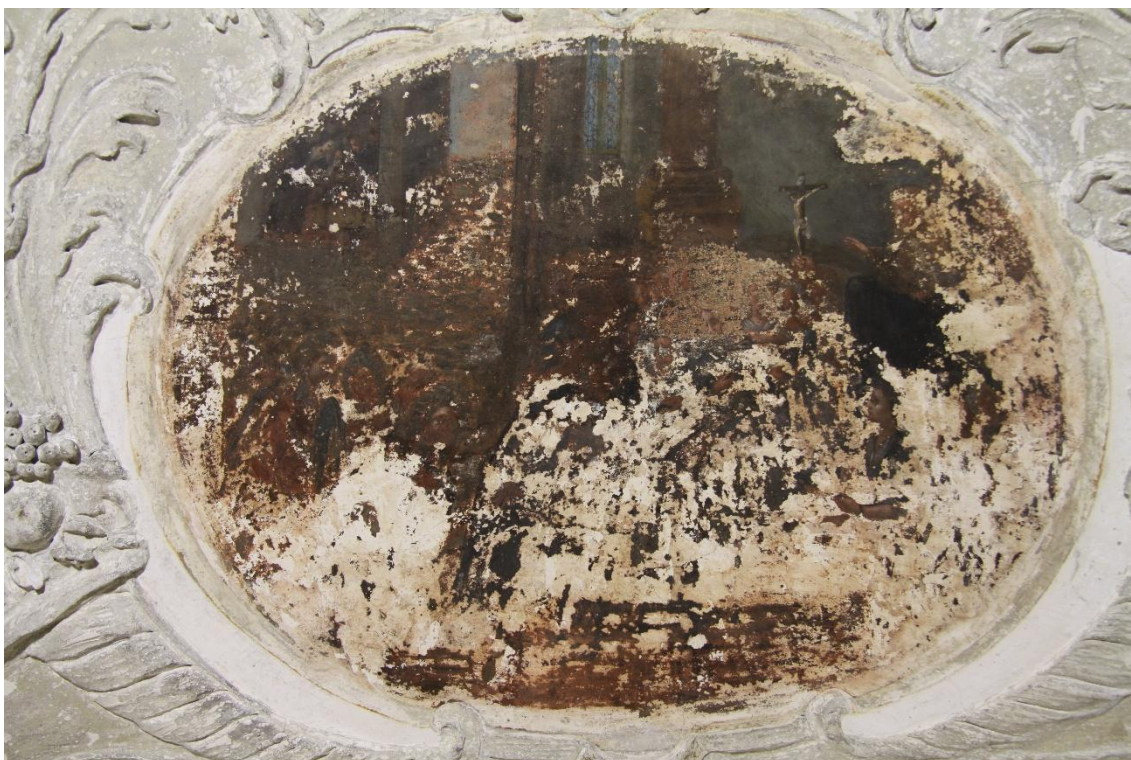
Obr. č. 40 Pohled na lunetu. Stav po prvním čištění pomocí rozpouštědlového gelu. Můžeme pozorovat pasáže se ztrátou originální barevné vrstvy.

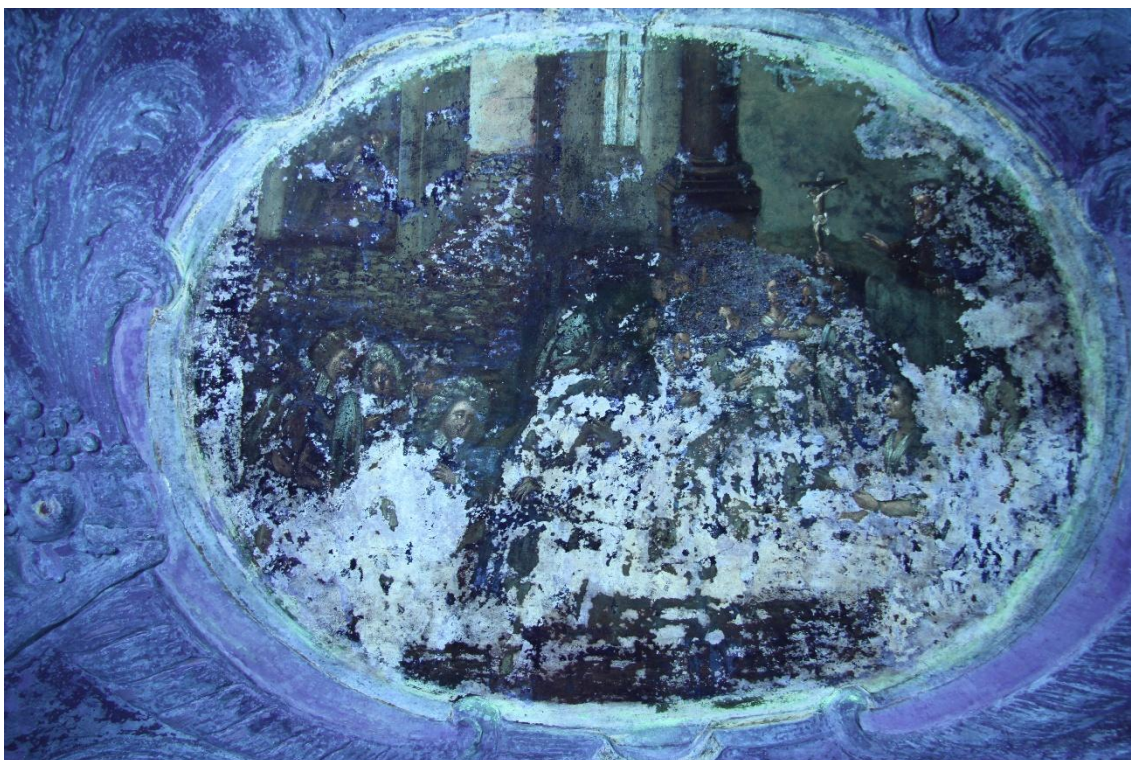
Obr. č. 41. Kontrola míry čištění v UV světle. Došlo ke zvýraznění zbytků přemaleb, které se jeví místy tmavší oproti okolní malbě.

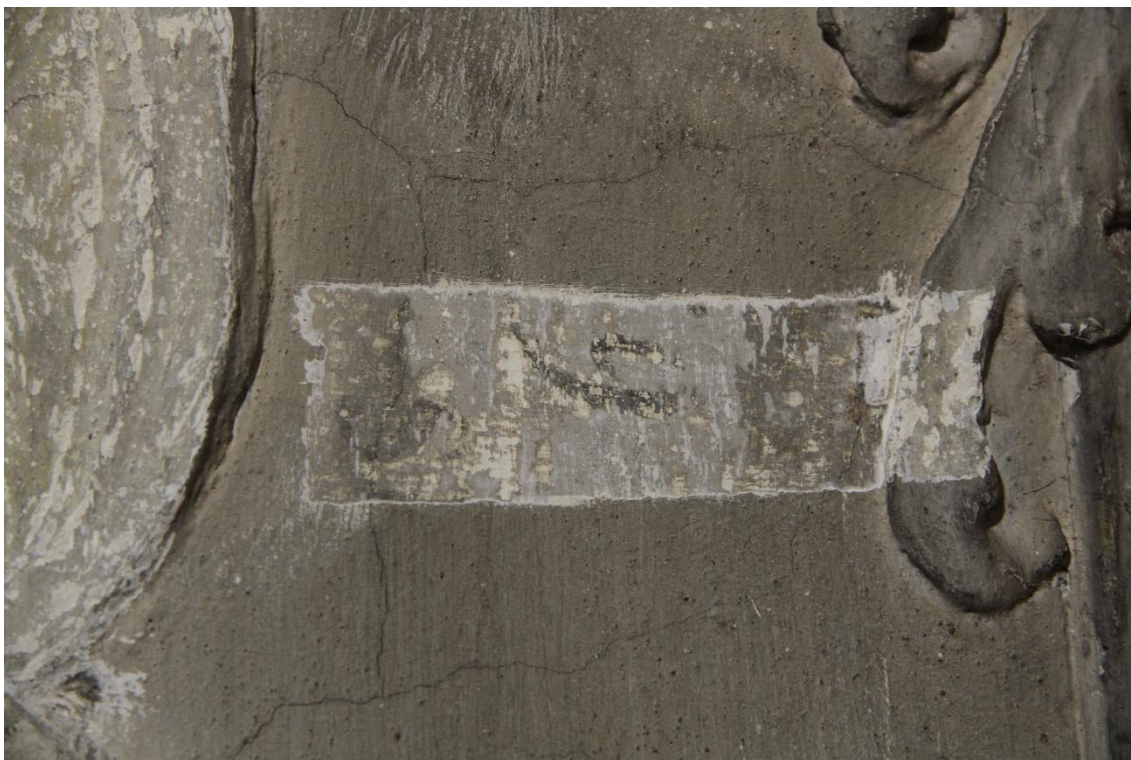
Obr. č. 48 Sonda v nápisové části zrcadla. V místě sondy pozorujeme část původního textu.

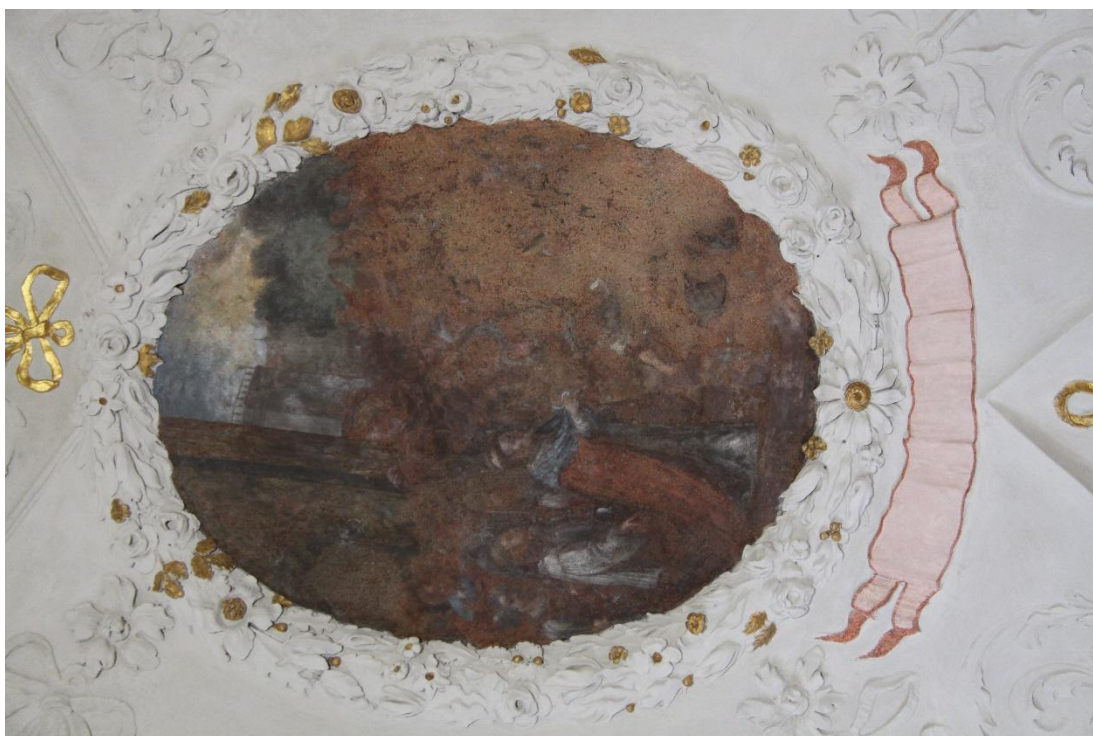
Obr. č. 64 – Centrální výjev v oratoři kostela Nanebevzetí Panny Marie v Klokotech. Celkový pohled.

Výjev je zasazen do místa nacházejícího se v městském prostředí, o čemž napovídá architektura umístěná v levém horním rohu. V této zachovalejší části se v popředí nachází skupina postav, mužů i žen, z nichž vybočuje postava v červeno-modrém plášti. Tento muž svým vzhledem odpovídá klasickému zobrazení sv.

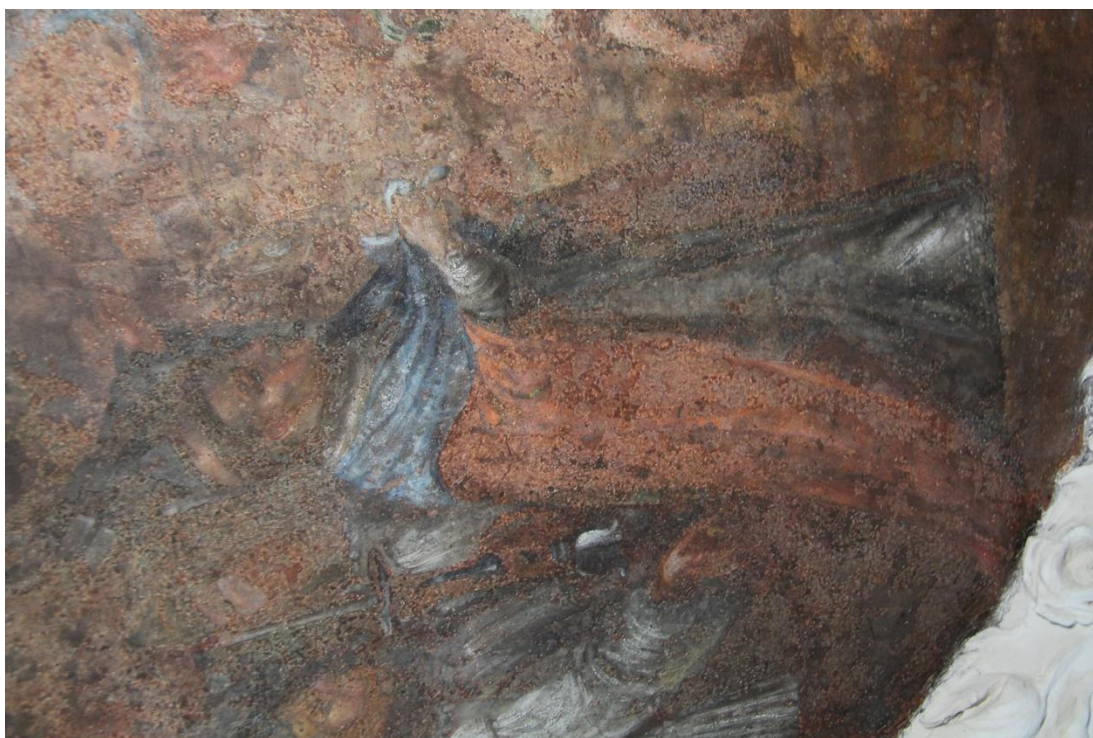
Obr. č. 65 – Centrální výjev v oratoři kostela Nanebevzetí Panny Marie v Klokotech. Detail postavy sv. Antonína Paduánského třímajícího v ruce hostii

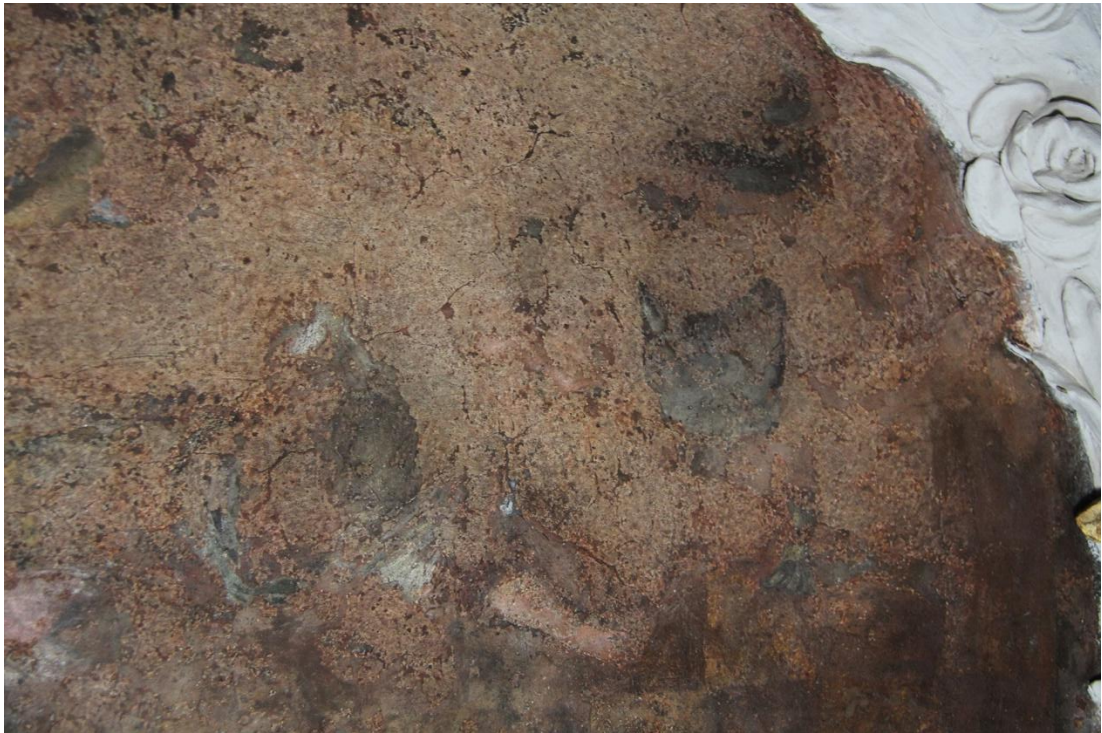
Obr. č. 66 – centrální výjev v oratoři kostela Nanebevzetí Panny Marie v Klokotech. Detail pravé části malby, kde se nachází fragmenty oslice.

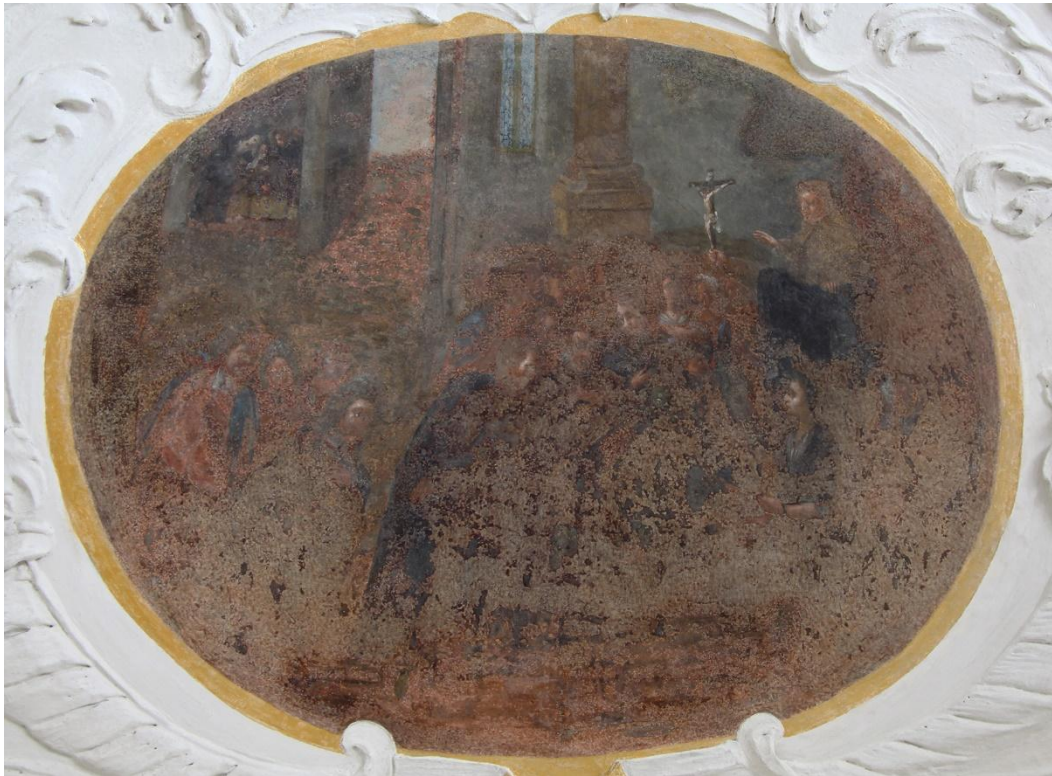
Obr. č. 69 – 2. výjev v oratoři kostela Nanebevzetí Panny Marie v Klokotech. Celkový pohled

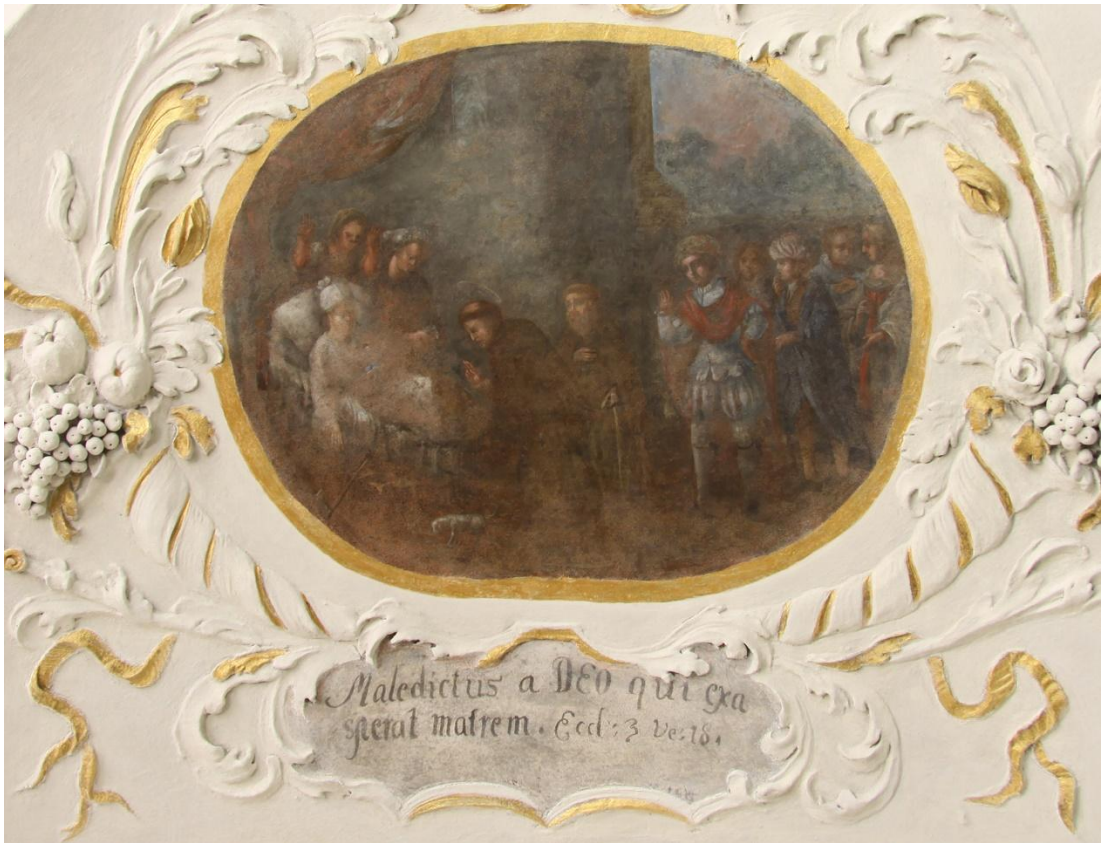
Obr. č. 71 - 3. výjev v oratoři kostela Nanebevzetí Panny Marie v Klokotech. Celkový pohled

Scéna zobrazená na tomto výjevu je zasazena do prostoru architektury a přírodní scenérie. Celkem se zde nachází 10 postav, převážně světského původu. V levé části se odehrává hlavní děj. Zde je zobrazen sv. Antonín (opět rozpoznatelný dle vzhledu tváře, františkánského oděvu a tonzury), který klečí u ležící postavy mužského pohlaví v bílém šatu. Antonín žehná pravou rukou směrem ke končetinám muže. Za ležícím mužem se nachází dvě ženské postavy. Pod výjevem je umístěn následující nápis, konkrétně odkazující na „matku“ (jež by mohla být jednou z postav nacházející se v levé horní části):

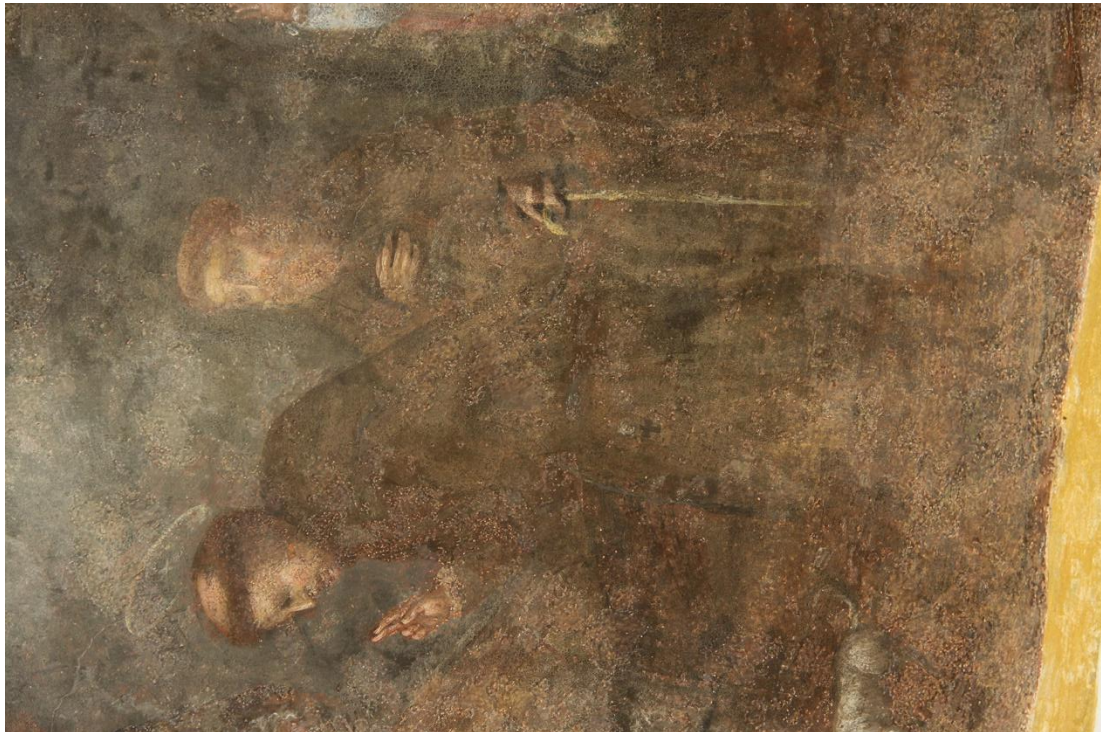
Obr. č. 72 - 3. výjev v oratoři kostela Nanebevzetí Panny Marie v Klokotech. Detail postavy sv. Antonína Paduánského žehnajícího gestem kříže nad nohou mladíka.
