Restaurování nástěnných maleb v prostoru jižní oratoře
kostela Nanebevzetí Panny Marie v Klokotech

Bakalářská práce

Název práce: Restaurování vybraných maleb na klenbě jižní oratoře kostela Nanebevzetí Panny Marie v Klokotech

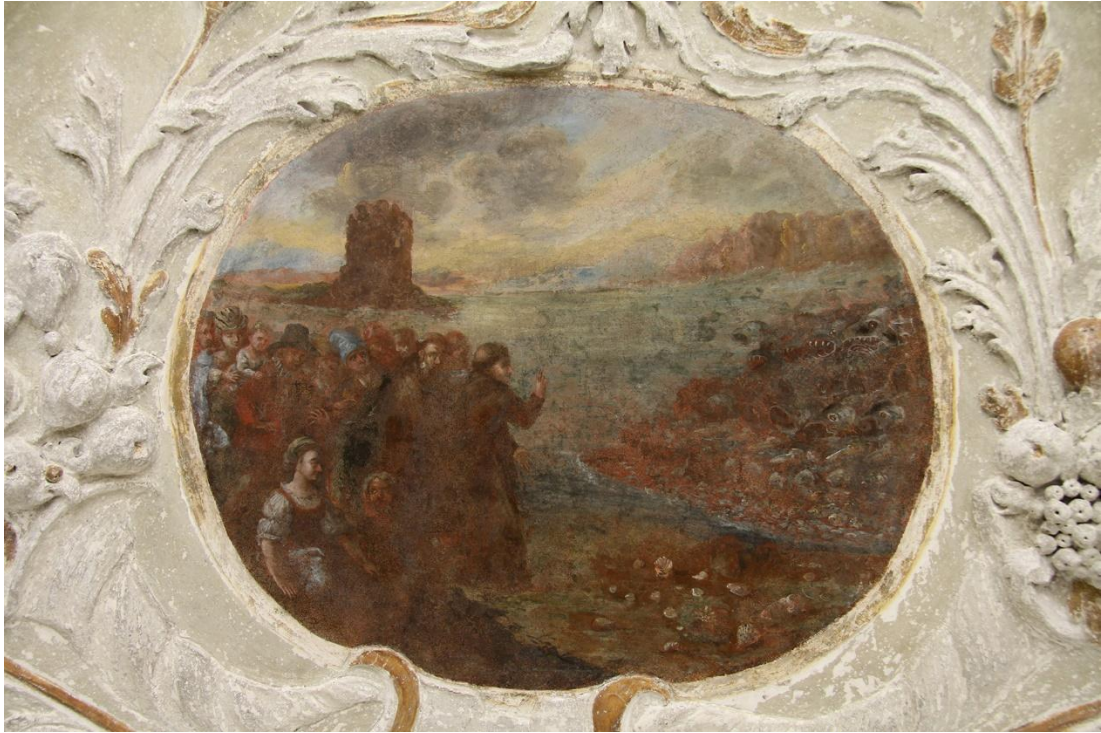
Obr. č. 75 - 4. výjev v oratoři kostela Nanebevzetí Panny Marie v Klokotech. Celkový pohled

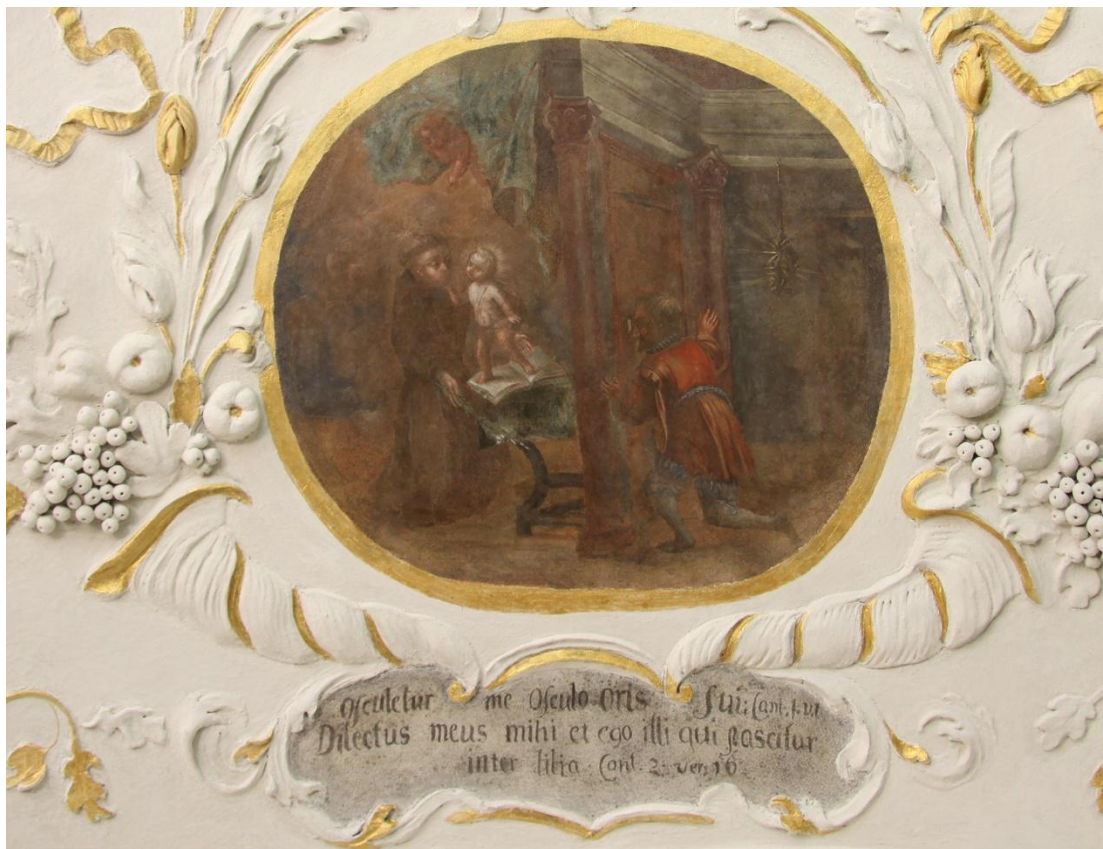
Obr. č. 78 - 5. výjev v oratoři kostela Nanebevzetí Panny Marie v Klokotech. Celkový pohled

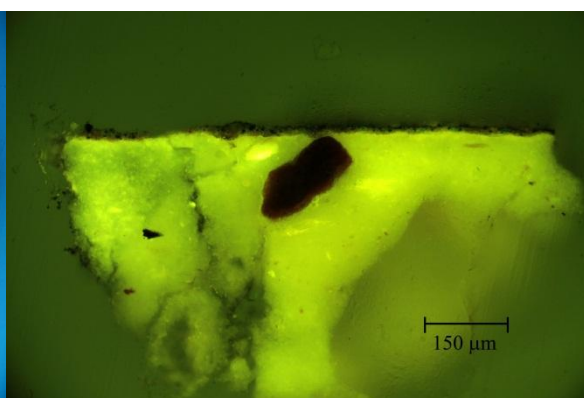
Obr. 3 Optická mikroskopie, modré světlo.

Mikroskopickému průzkumu povrchových úprav byly podrobeny vzorky nástěnné malby s povrchovou vrstvou omítky. Vzorky pocházejí z malby zrcadla centrálního výjevu, který se nalézá na klenbě zadního prostoru kostela Nanebevzetí Panny Marie v Klokotech.
