Porovnání konsolidantů na bázi křemičitých solů pro konsolidaci vápenných omítek

Dokumentace restaurátorského průzkumu a zásahu

Restaurování části nástěnné malby „Obrácení sv. Augustina“ v kostele sv. Lamberta v Subenu
(Rakousko)

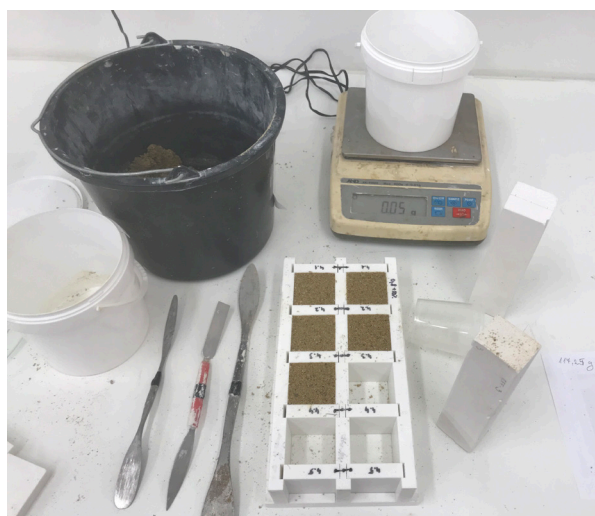
Obr. 04: Příprava modelových těles

Připravená vlhká směs se ve vrstvách dusala do forem ve tvaru krychle o rozměrech 4 x 4 x 4 cm. Vlhká směs byla nejprve navážena (117,3g) a poté postupně vkládána do formy a rovnoměrně stlačena. [Obr. 04]

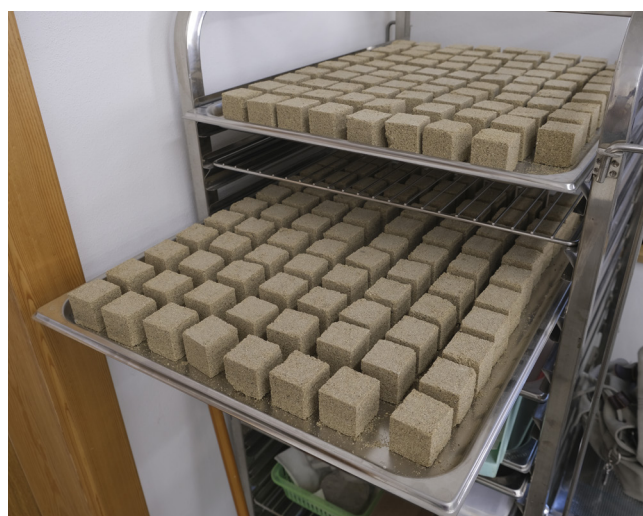
Obr. 05: Homogenní nekonsolidovaná modelová tělesa po výjmutí z forem.

Směs písků se dusala po vrstvách [Obr. 06]. Aby se minimalizovaly rozdíly mezi jednotlivými vrstvami, povrch vlhké směsi byl narušen špachtlí. Na celé ploše v každé vrstvě byly z obou stran vytvořeny drážky, které zajistily rovnoměrné propojení vrstev mezi sebou. Vzorky byly poté vysušeny v laboratorních podmínkách po dobu minimálně 7 dnů. Po této době byly vyjmuty z forem a ponechány v laboratoři až do aplikace konsolidantů. Celkem bylo tímto způsobem připraveno 192 dusaných těles, přičemž průměrná hmotnost jednoho činila 105 g. [Obr. 05]

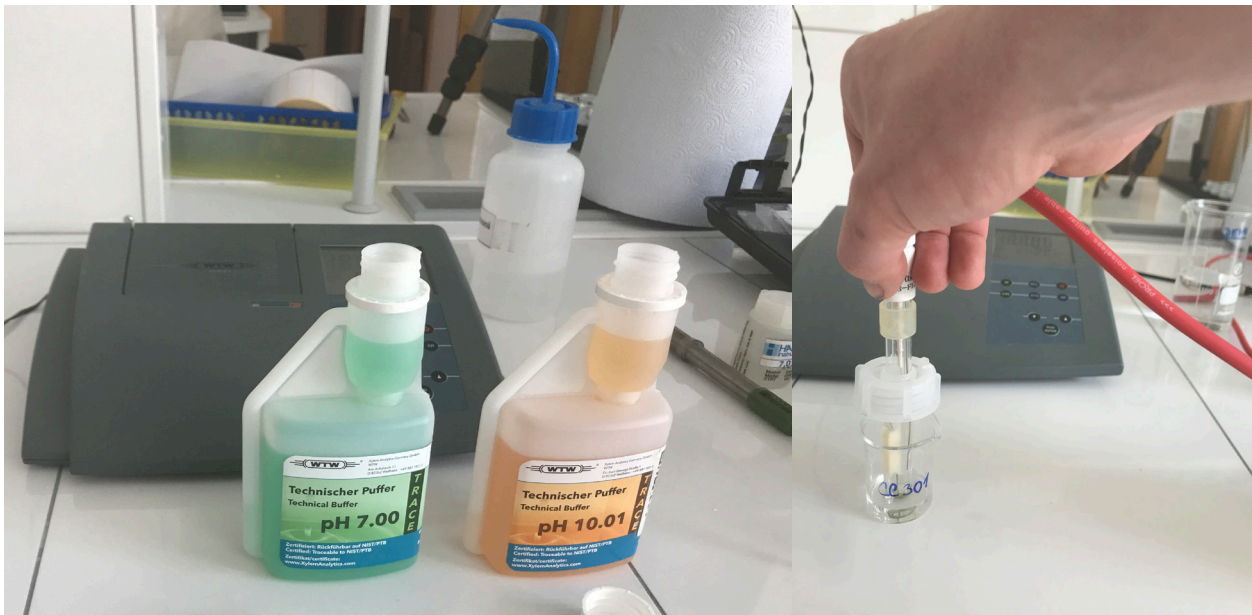
Obr. 08: Měření pH konsolidantu pomocí pH metru WTW, inoLab s kalibrací v rozmezí pH 7,00-10,01.

Přístroj byl kalibrován v rozmezí pH 7,00-10,01 s přesností cca 0,005 při provozní teplotě 15-35 °C, v okolí kalibračního bodu cca 0,01. Ve dvou případech byl přístroj překalibrován do nižší oblasti pH. pH konsolidantů se v obou případech stanovovalo na původních koncentracích. Kombinovaná elektroda byla ponořena do zkoumaného roztoku dokud se hodnota pH nestabilizovala. Poté byla hodnota zaznamenána.

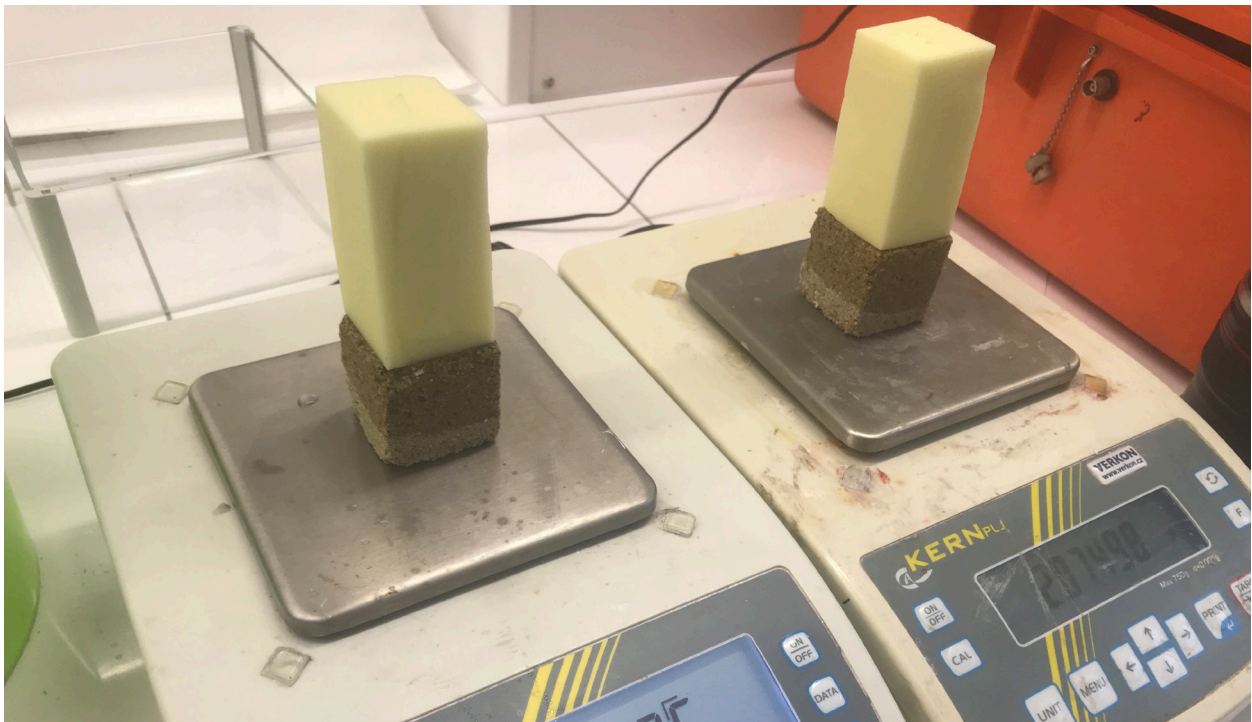
Obr. 11: Měření kapilární nasákavosti, působ aplikace houby na vzorek a průběžná kontrola na váze.

Jako zkušební vzorek bylo nejprve použito nekonsolidované těleso, které nasáklo vodou přibližně za 10–15 min. Opakovaná aplikace houby však narušila částečně strukturální integritu povrchu. Další zkouška byla provedena u tělesa konsolidovaným Sebosilem S, kde nehrozilo narušení povrchu. Těleso vizuálně nasáklo vodou zhruba za 10 min. Z důvodu velkého počtu vzorků byl čas zkrácen na 5 minut. Houbička nasáklá vodou byla aplikována na vzorek každou minutu a poté byl zaznamenán rozdíl hmotnosti. Celkem byl tedy tento postup opakován u každého vzorku v 5 cyklech.

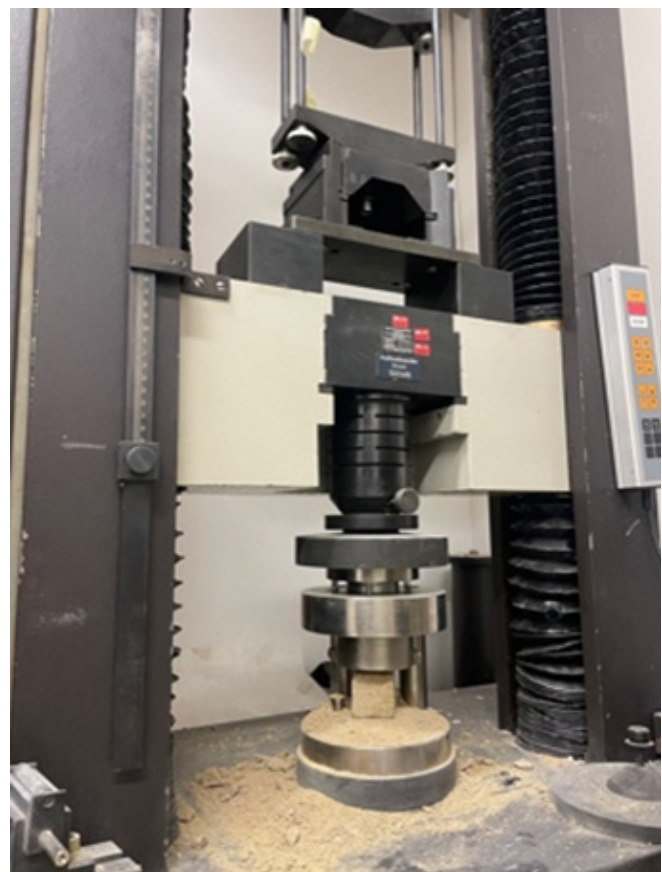
Obr. 14: Trhací stroj FPZ 100/1 s umístěným konsolidovaným tělesem připraveným k měření.

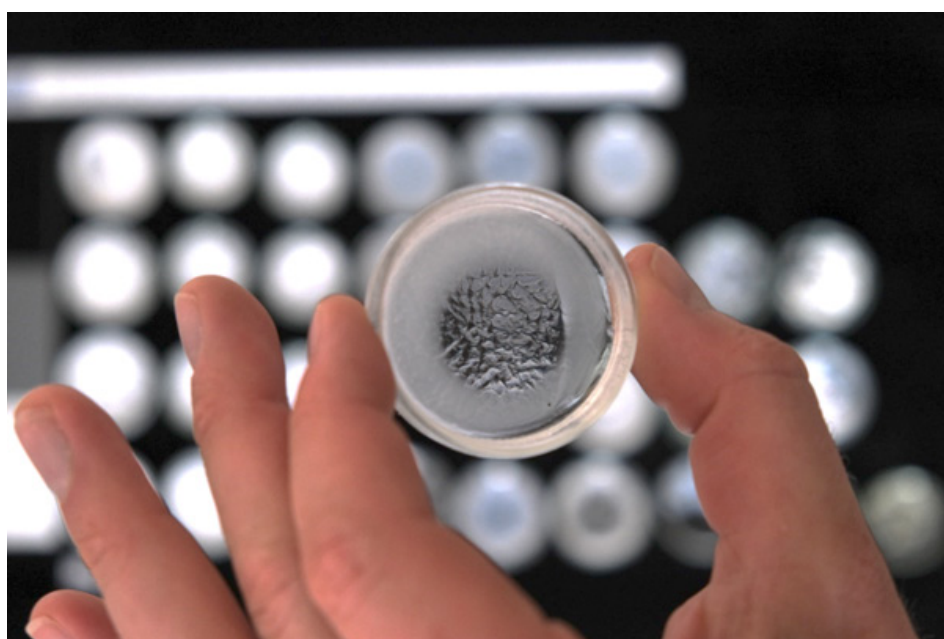
Obr. 22:
Chování gelu Primer Hydro Silicatfestiger při 80% RH, zřetelná hygroskopická vytvořených solí.

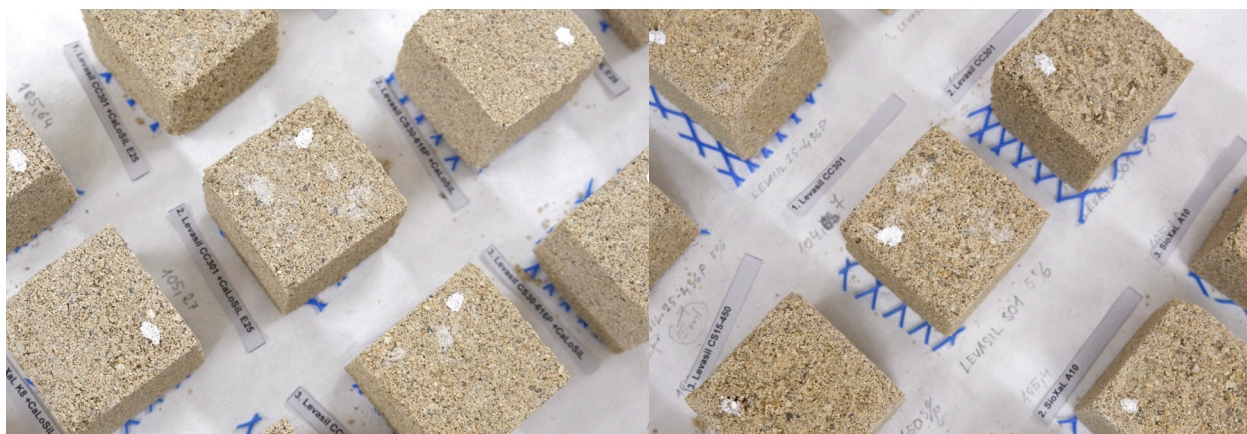
Obr. 23: Pravděpodobně solné výkvěty na povrchu tělesa napuštěného Levasilem CC301

Obr. 24: Stejně výkvěty pozorujeme u kombinaci Levasilu CC301 a CaLoSiLu E25

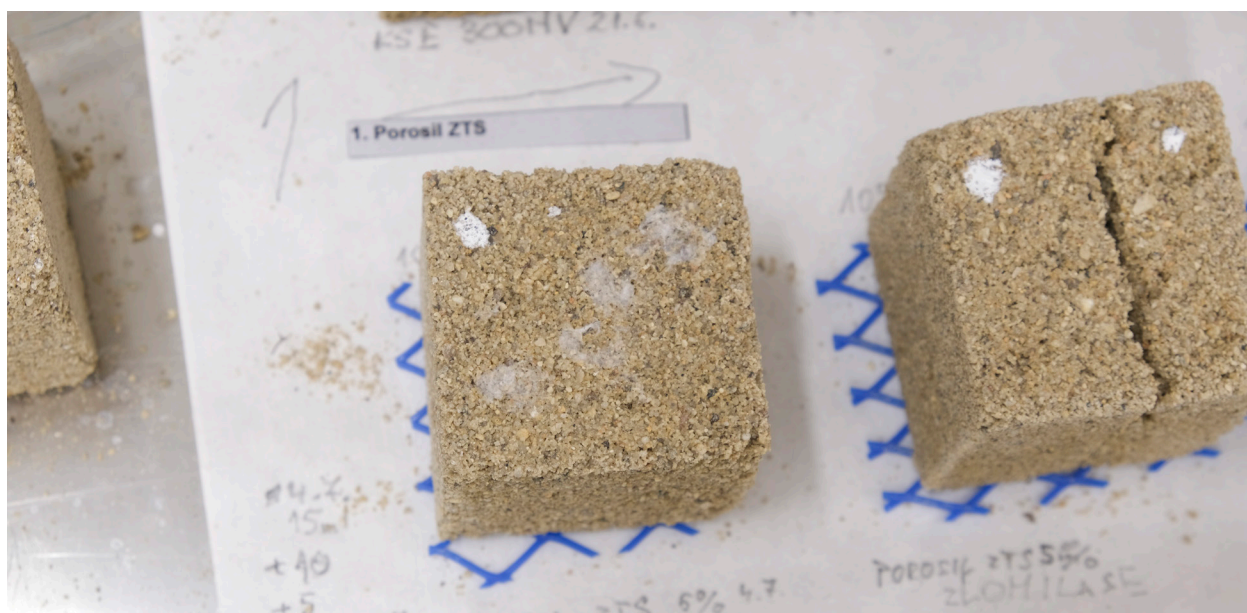
Obr. 25: Pravděpodobně solné výkvěty na povrchu vzorku napuštěného Porosilem ZTS (pouze 1 z 5 vzorků).

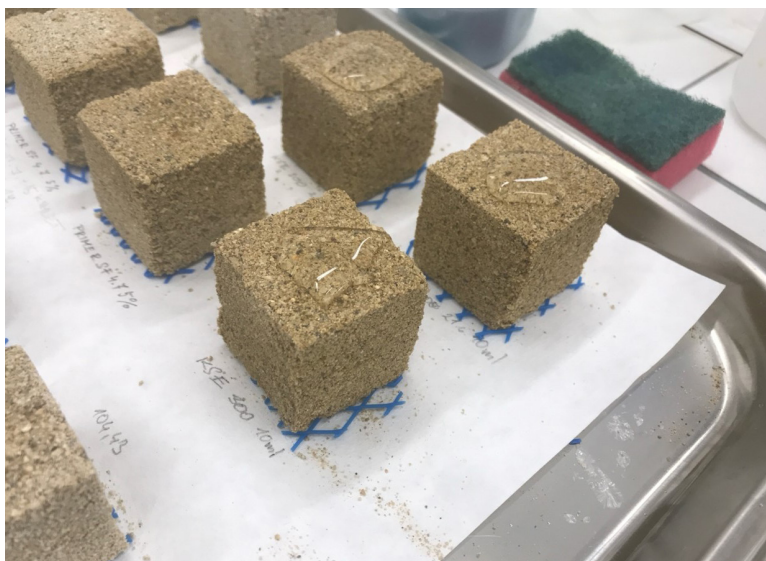
Obr. 26: „Drop test“ – hydrofobitáí povrchu konsolidovaných vzorků KSE 300, po 2 měsících v podmínkách relativní vlhkosti vzduchu $\geq 60\%$.

Základní „Drop test“ potvrdil, že všechna tělíska napuštěná křemičitými soly, vápennou nanosuspenzí jsou stále nasákové a nevykazují žádnou hydrofobitu po konsolidaci. U produktů esterů kyseliny křemičité byla situace komplikovanější. KSE 300HV úplně ztratil hydrofobitu přibližně po čtyřech měsících od aplikace. Pouze KSE 300 ani po čtyřech měsících od aplikace nezreagoval (nebo jen částečně) a stále vykazoval hydrofobní povrch. Voda se vsakovala pouze středem testované plochy, u okrajů se kapky balily do kuliček [Obr. 26]. K tomuto efektu by dle výrobce nemělo docházet a po 1 měsíci v podmínkách s vyšší vzdušnou vlhkostí (RH=60%), by zpevňovač měl úplně zreagovat. Hydrofobitu je možné redukovat aplikací čpavkové vody.

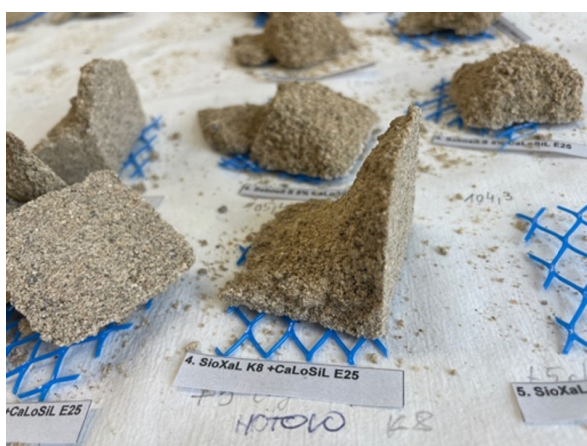
Obr. 27: Úlomky vzorků kombinace křemičitého solu + CaLoSiL E25, pozorování úlomků po pevnosti v tlaku.

Chování vzorků po rozbití: Všechny vzorky zpevněné křemičitými soly se po rozbití chovaly podobně, s výraznějším zpevněním tenké slupky do cca 0,5-1 cm, zatímco střed zůstával sypký viz [Obr. 27]. Pozorování tedy doplnilo informaci ultrazvuku u Sebosilu S a CaLoSiLu, kde se tělesa jevila jako rovnoměrně zpevněná. Zřejmě konsolidant dokázal prosytné celé těleso, avšak následně došlo k migraci částic od středu ke stěnám krychle. Stejný fenomén pozorujeme u vápenné nanosuspenze v kombinaci s křemičtým solem. Velikost částic, voda či ethanol jako nosič je schopen kompletně prosytné porézní materiál. Při odpařování média pak dochází k migraci částic směrem od středu vzorku k povrchu. U křemičitého solu v kombinaci s vápennou nanosuspenzí v porovnání s organokřemičitanem bylo možné mechanicky ověřit, že organokřemičitan dokázal poměrně dobře zpevnit i střed tělesa [Obr. 28]. Naproti tomu křemičité soly a vápenná nanosuspenze (samostatně i v kombinaci) nezpevnily samotný střed tělesa. Zpevňující efekt sahal do hloubky 0,5-1 cm.

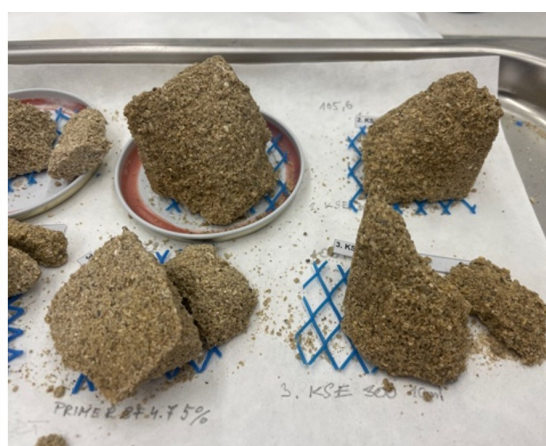
Obr. 28: Úlomky vzorků kombinace organokřemičitanu KSE300, pozorování úlomků po pevnosti v tlaku.

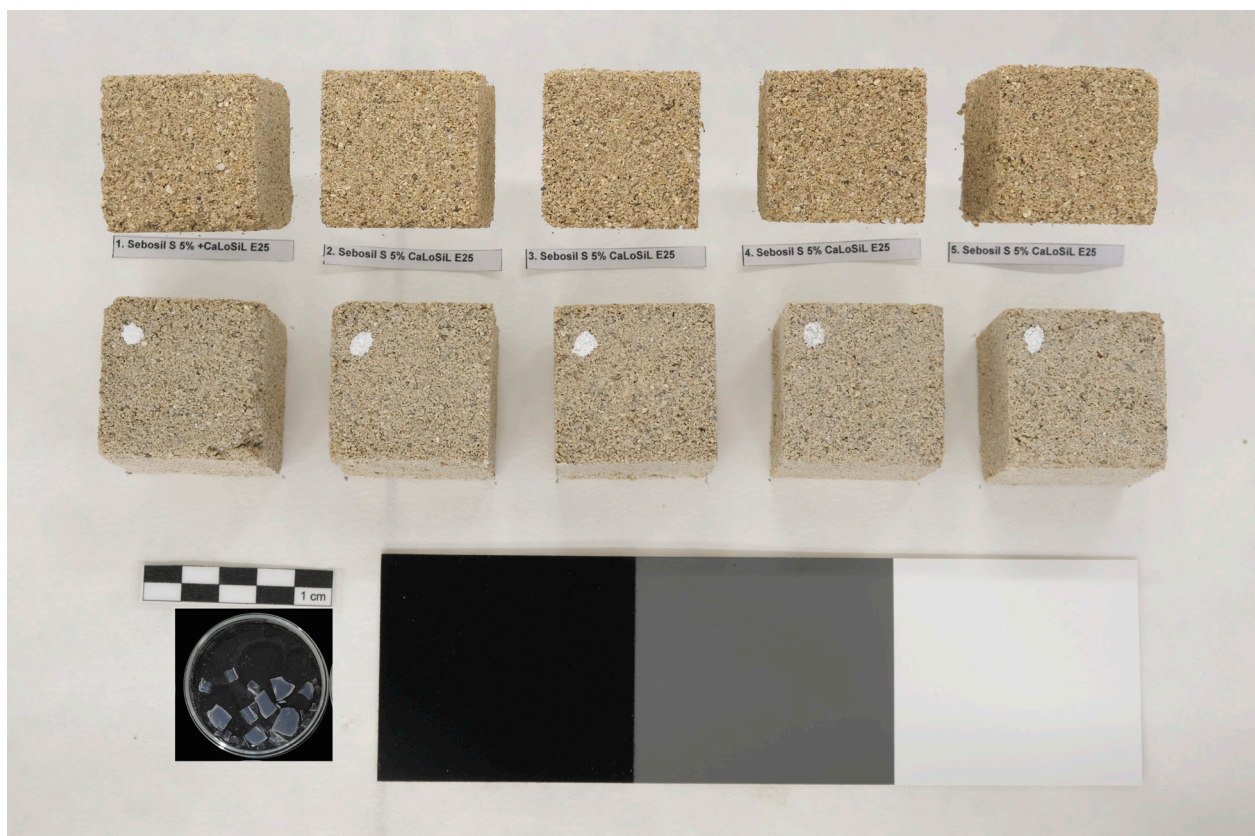
Obr. 31: Sebosil® S – porovnání vzorových nekonsolidovaných těles (horní řada) se vzorky napuštěnými křemičitým solem (spodní řada). V levém rohu gel na Petriho misce.

Obr. 32: Sebosil® S – porovnání vzorových nekonsolidovaných těles (horní řada) se vzorky napuštěnými křemičitým solem a vápennou nanospenzí (spodní řada). V levém rohu gel na Petriho misce.

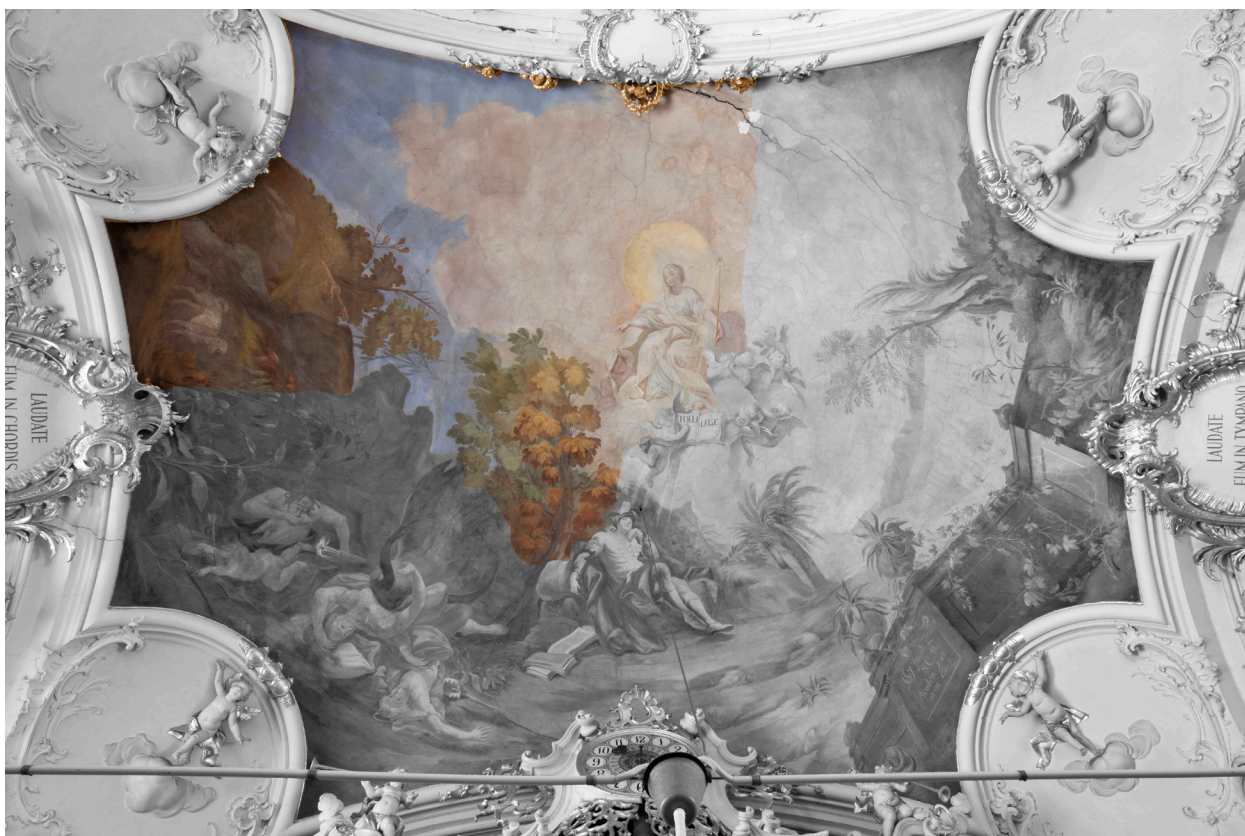
Obr. 01: Grafické vyznačení úseku určeného k provedení komplexního restaurátorského zásahu.

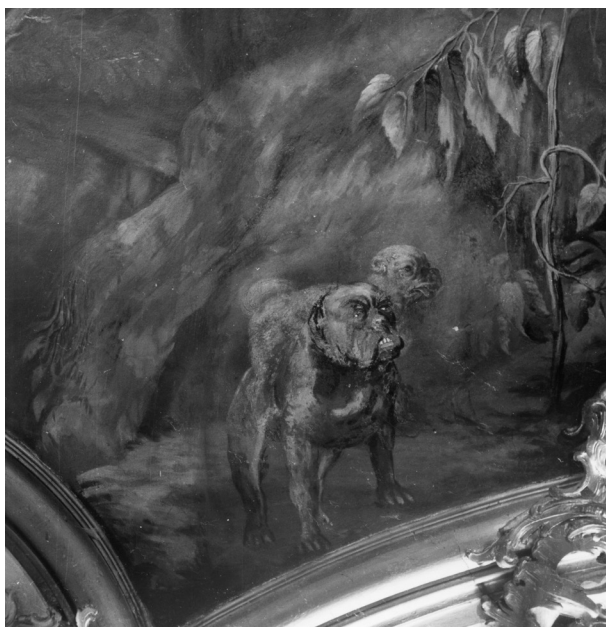
Obr. 14: Dobová fotografie z roku 1951 před odstraněním přemaleb. Na snímku vidíme ojedinělou změnu koncepce z předchozího zásahu mezi lety 1902-194. Před původním psem vyobrazeným z profilu se nacházel pes vyobrazený z anfasu. V rámci zásahu v 50. letech byl odstraněn. Zdroj: archiv BDA.

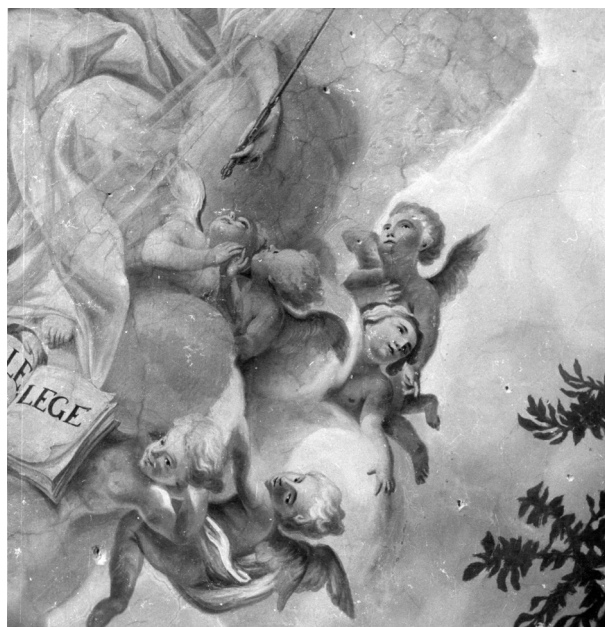
Obr. 15: Dobová fotografie z roku 1951 před odstraněním přemaleb. Skupinka andělů kolem personifikace Boží Moudrosti s nápisem Tolle Lege. Některé přemalby v této oblasti se v rámci zásahu v 50. letech nepodařilo zcela odstranit. Zdroj: archiv BDA.

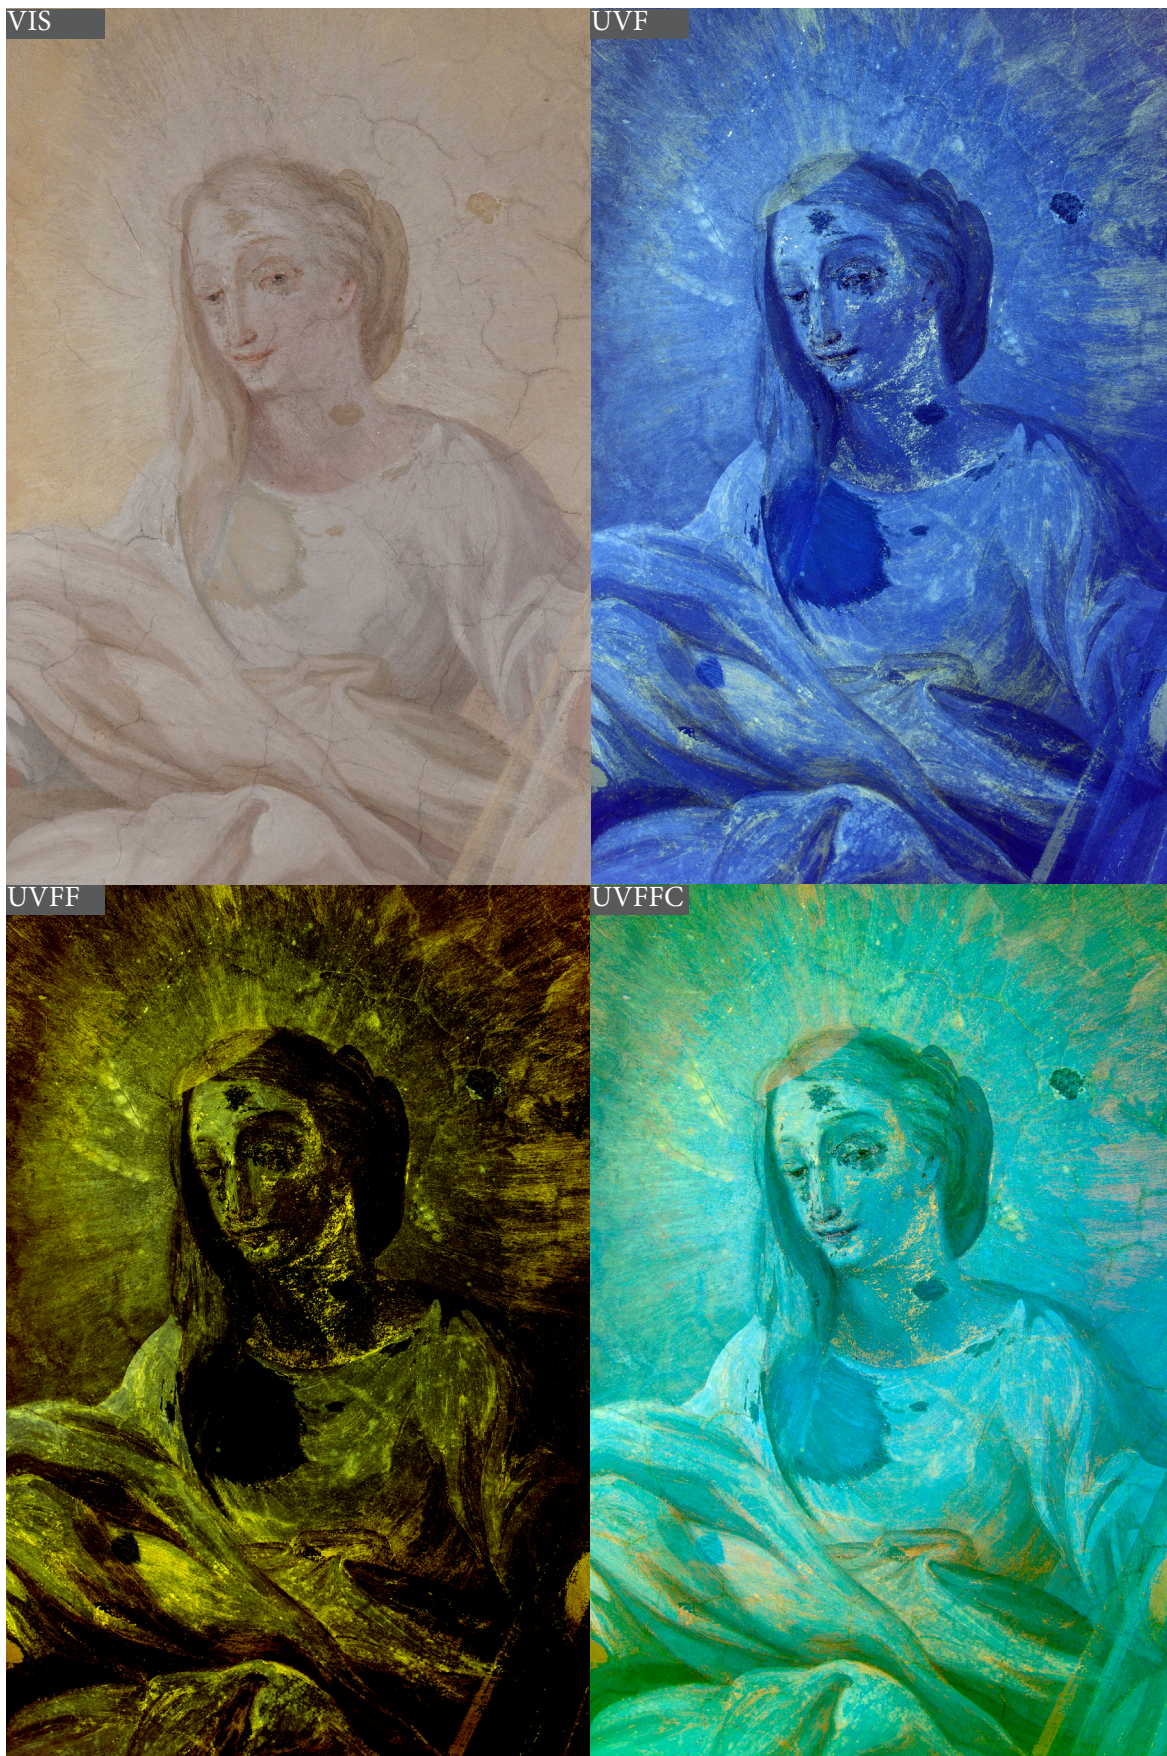
Obr. 24: Porovnání technické fotografie ve viditelném světle (VIS), ultrafialovém světle (UVF), ultrafialové luminescence (UVFF) a ve falešných barvách (UVFFC). Na snímcích UVF a UVFF (po odstranění viditelného světla) můžeme pozorovat luminující zbytky přemaleb. U snímku UVF se nám zvýraznily druhotné vápenné tmely, které se jeví tmavě fialovou barvou. Po převedení do falešných barev (UVFFC) můžeme sledovat červené a žluté zbarvení některých retuší. Tento jev často odděluje od sebe dvě fáze retuší či technik (jiné složení použitých barev při retuši). Zajímavá je také zvýrazněná linie na čele figury, která však ve viditelném světle není patrná.

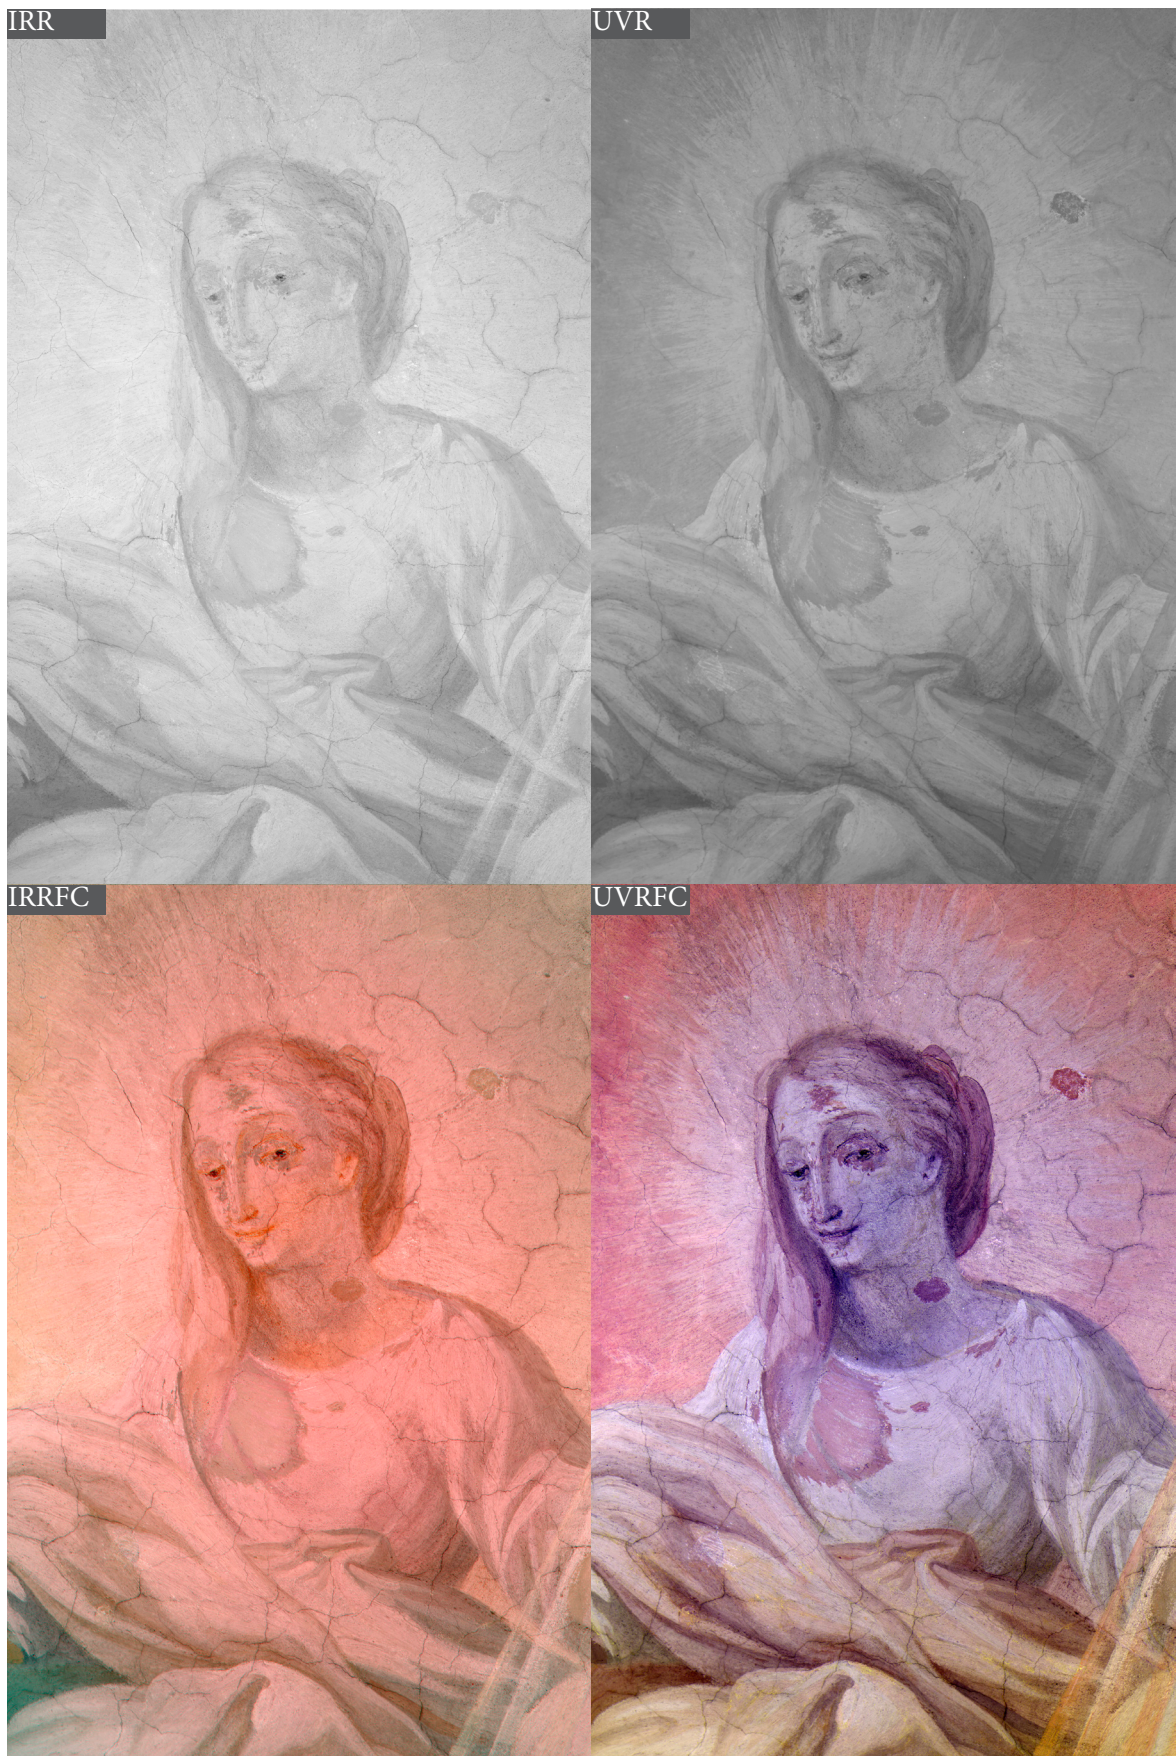
Obr. 25: Porovnání technické reflektografie v infračerveném světle (IRR), ultrafialovém světle (UVR) a po převedení do falešných barev (IRRFC, UVRFC). Snímky potvrzují, že na malba nebyla nijak zásadně přemalována. Na snímku v UVRFC můžeme pozorovat pouze zvýraznění tmelů a větší míru retuše v oblasti očí (fialová barva) a drapérie (žlutooranžová barva).

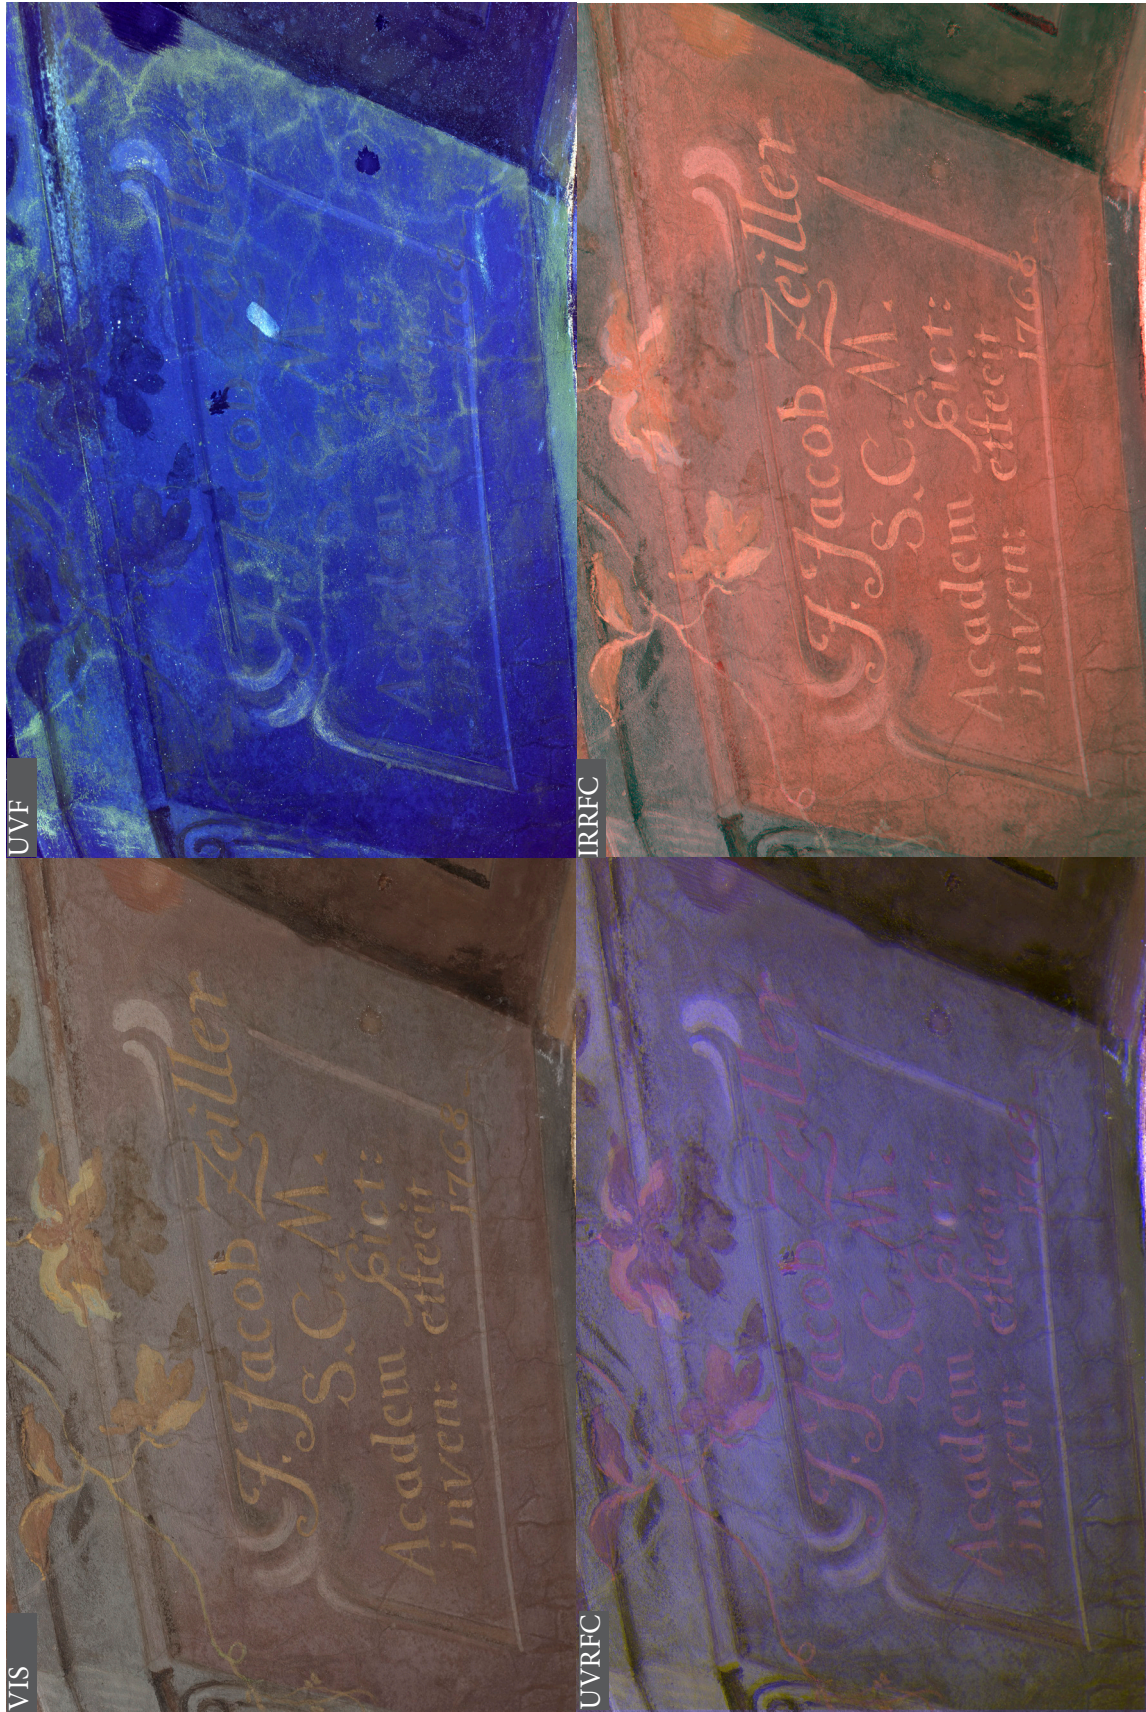
Obr. 26:

Signatura autora v pravé sponí části výjevu (severovýchodní kout). Transkripce: "J. Jakob Zeiller / S.C.M. / Acad. pict. / inven. et fecit 1768". Porovnání technické fotografie a reflektografie ve viditelném světle (VIS), v infračerveném světle (IRR), ultrafialovém světle (UVR) a po převedení do falešných barev (IRRFC, UVRFC). Bylo potvrzeno, že signatura autora je autentická bez druhotných zásahů.

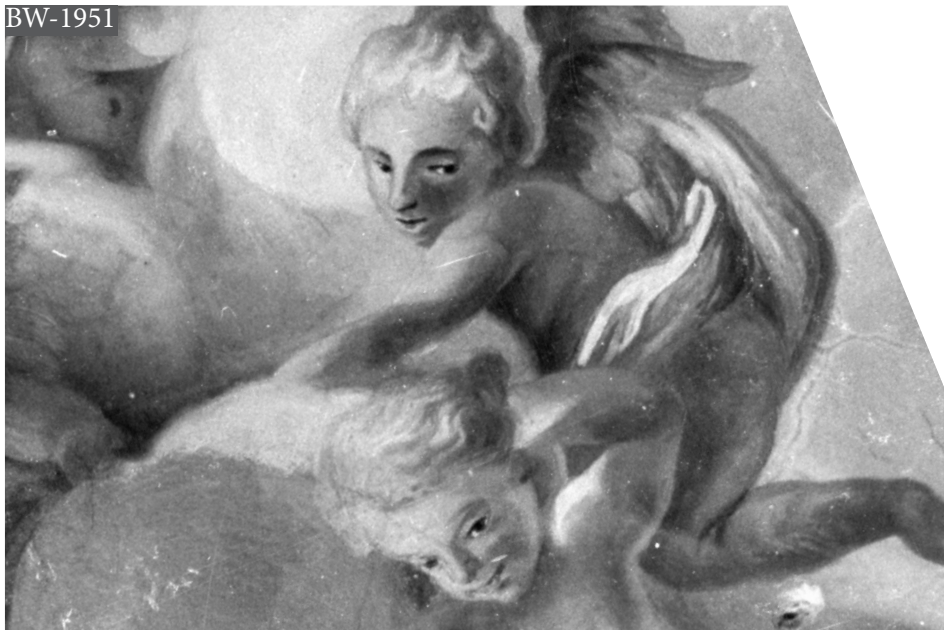
BW-1951

Obr. 27: BW-Černobílá historická fotografiiefotografie z roku 1951, stav před restaurováním. Přemalby z počátku 20. století.

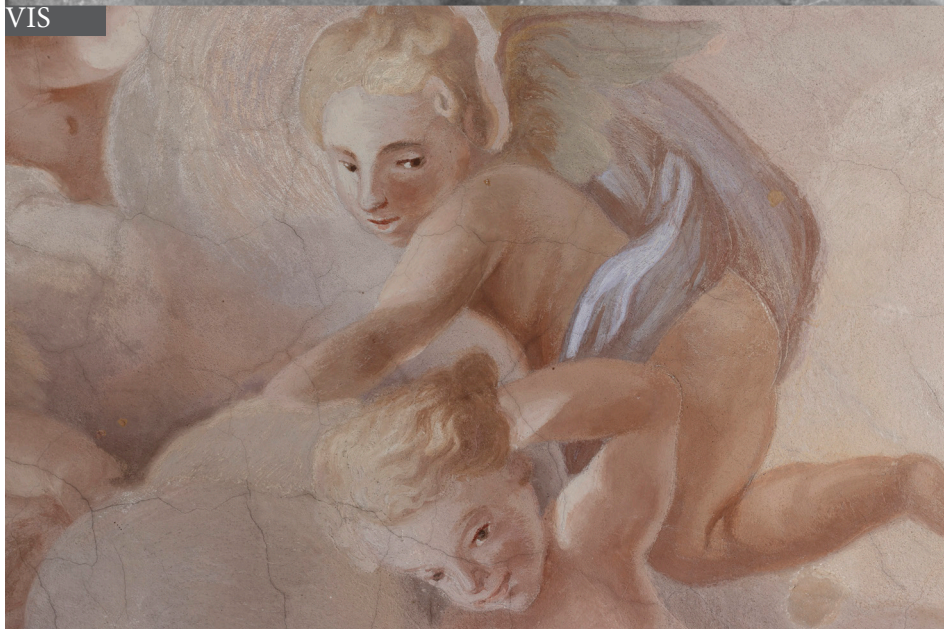
VIS

Obr. 28: Fotografie andílků v pravé spodní části výjevu ve viditelném světle. Úsek s nejvýraznější přemalbou z počátku 20. století.

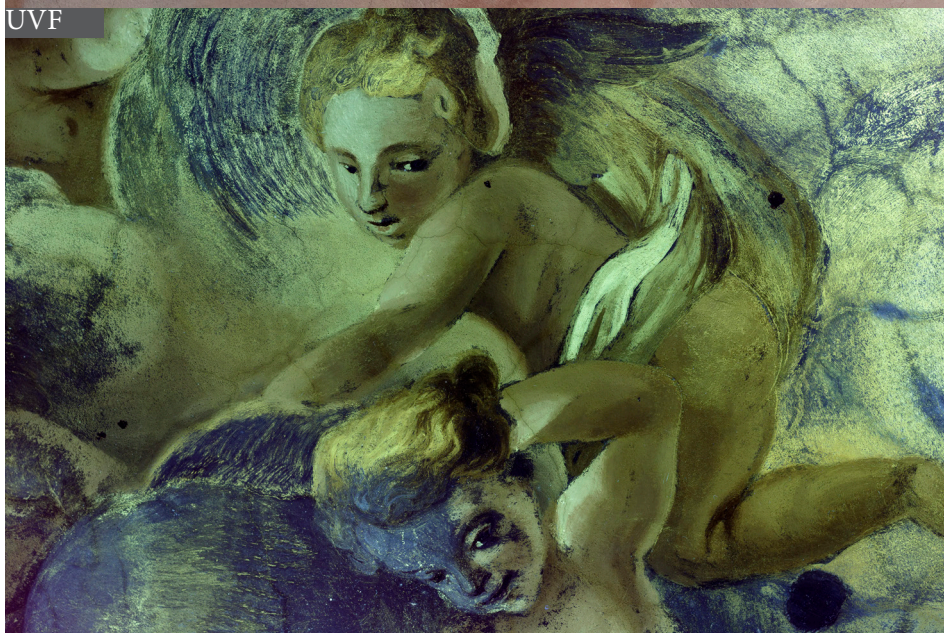
UVF

Obr. 29: Technická fotografie andílků v pravé spodní části výjevu. UV luminiscenční fotografie zobrazuje neodstraněné zbytky přemalby zvýrazněné žlutozelenou luminiscencí z počátku 20. století a druhotnou retuš z poloviny 20. století, která se jeví fialovou barvou z důvodu použití vápenných barev.

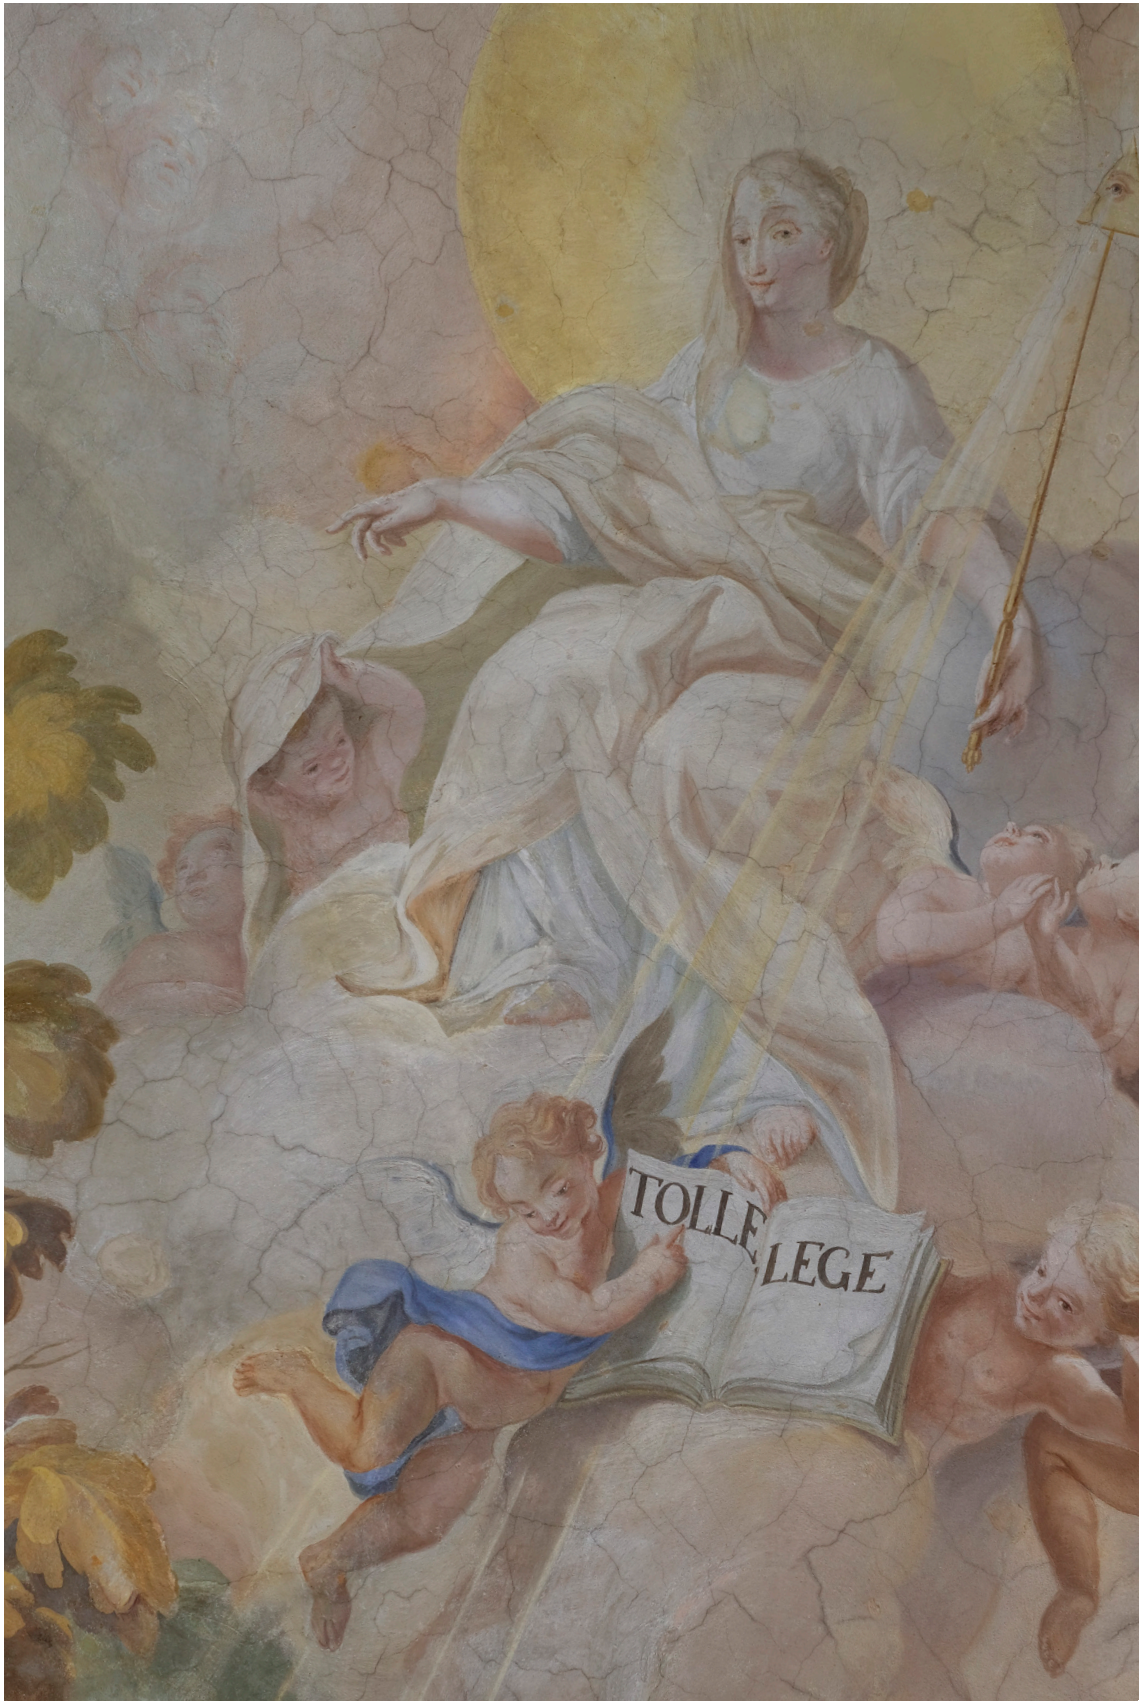
Obr. 30: Personifikace Boží Moudrosti se skupinou andělů nesoucí nápis „Tolle, lege“. Stav před restaurováním.

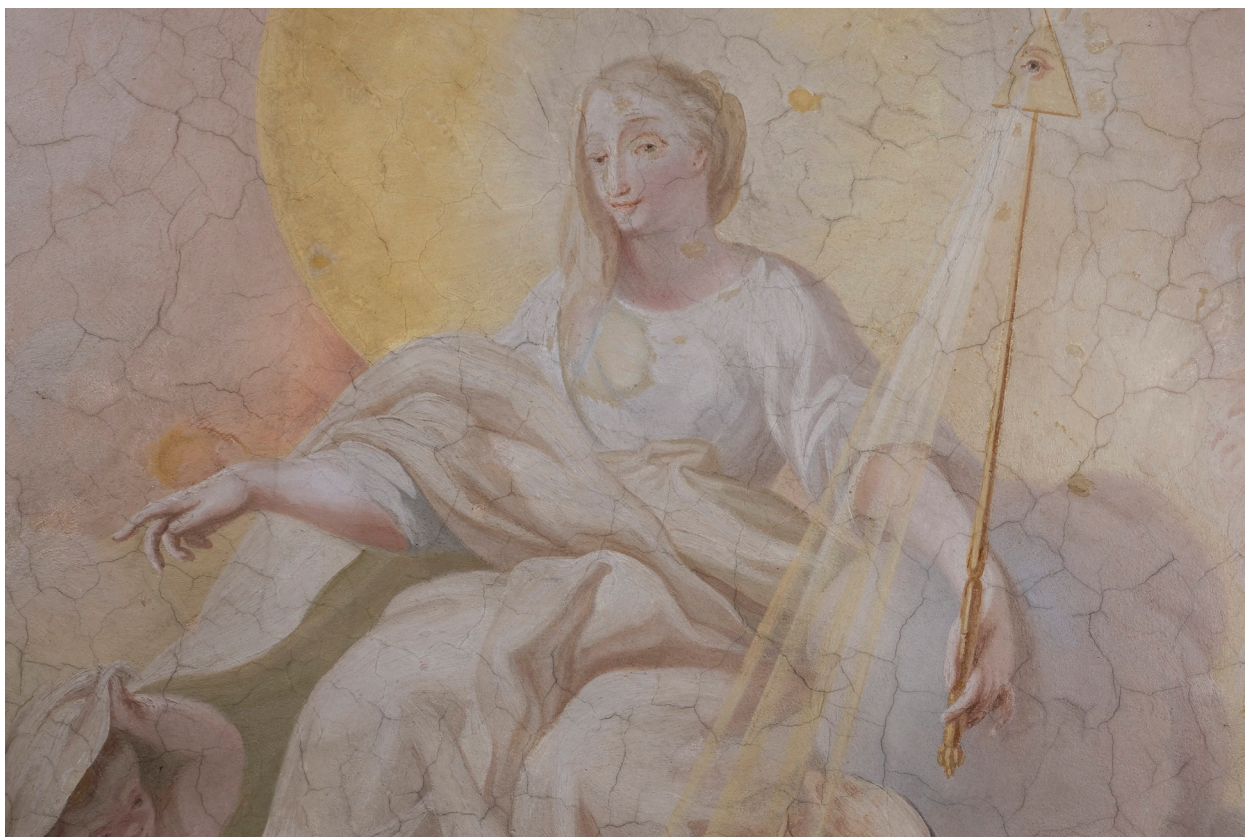
Obr. 31: Personifikace Boží Moudrosti držící symbol boží prozřetelnosti v rozptýleném viditelném světle. Stav před restaurováním.

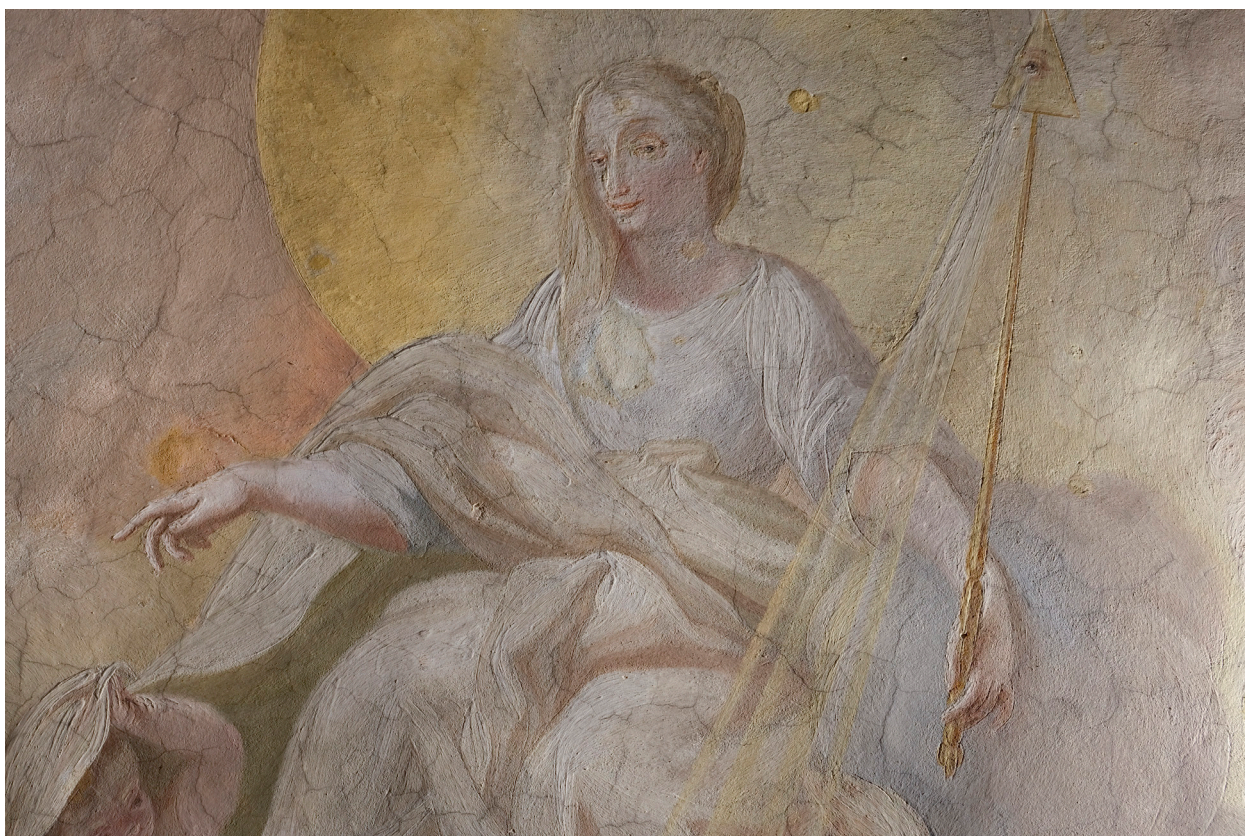
Obr. 32: Personifikace Boží Moudrosti držící symbol boží prozřetelnosti. Ostré boční nasvícení zvýrazňuje druhotné tmely a pastozní charakter malby zejména v oblasti inkarnátu a drapérie. Stav před restaurováním.
