Porovnání konsolidantů na bázi křemičitých solů pro konsolidaci vápenných omítek

Dokumentace restaurátorského průzkumu a zásahu

Restaurování části nástěnné malby „Obrácení sv. Augustina“ v kostele sv. Lamberta v Subenu
(Rakousko)

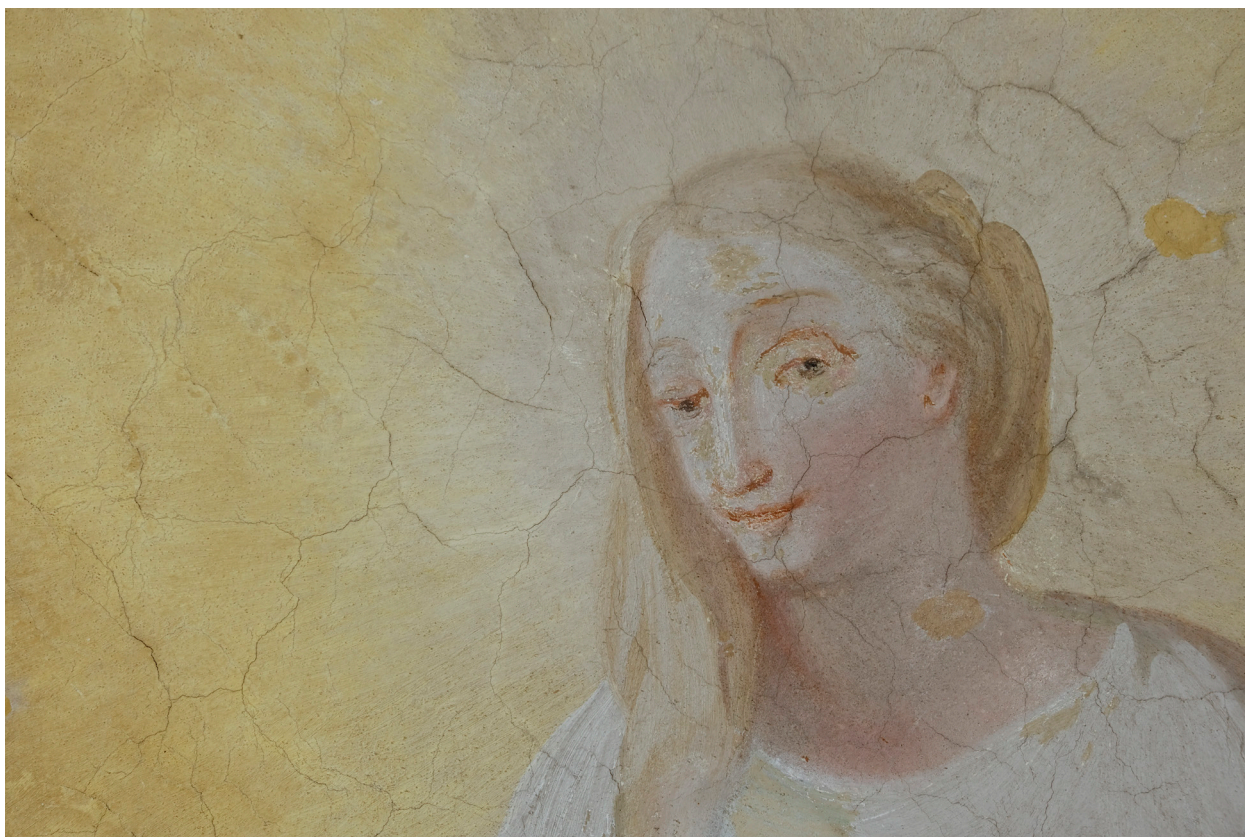
Obr. 33: Detail na tvář Boží Moudrosti v rozptýleném denním světle. Stav před restaurováním.

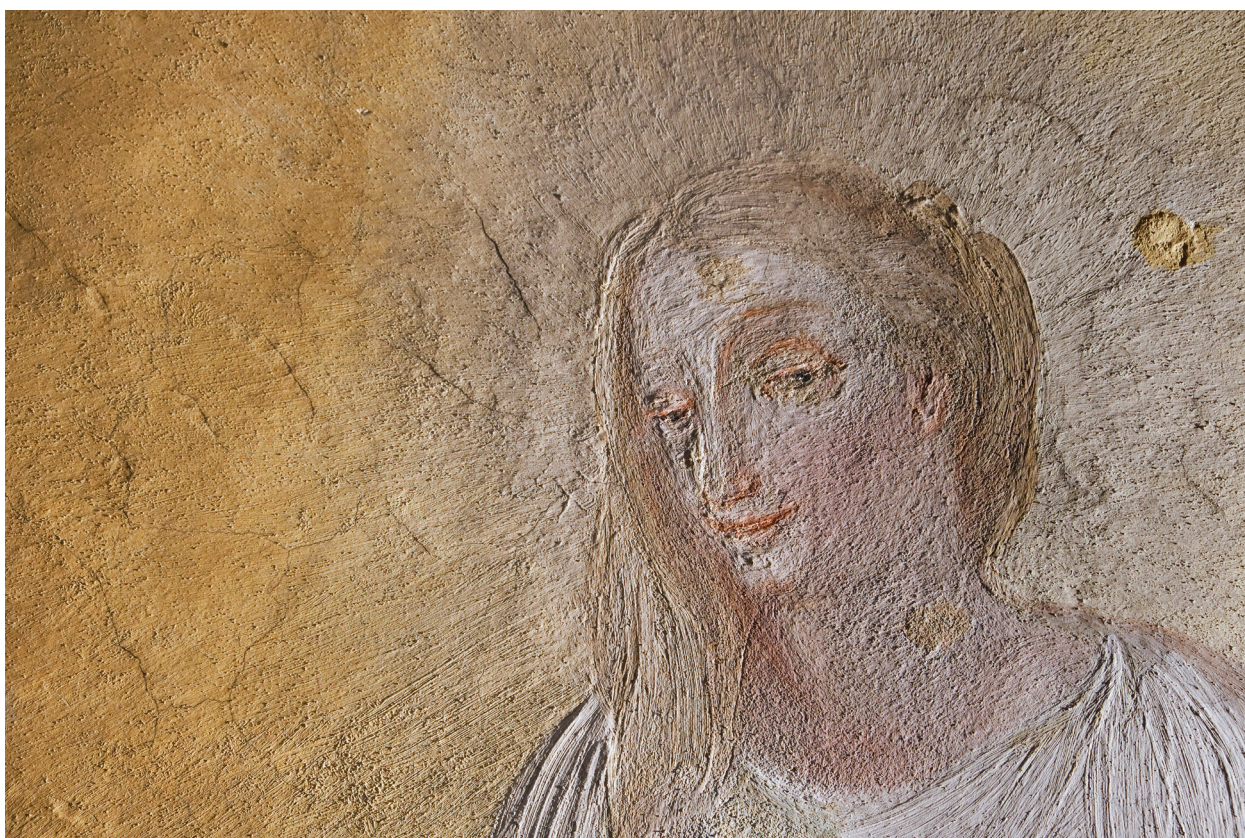
Obr. 34: Detail na tvář Boží Moudrosti. Ostré boční nasvícení zvýrazňuje druhotné tmely a otisky prstů autora po snaze opravit vznikající primární trhliny. Stav před restaurováním.

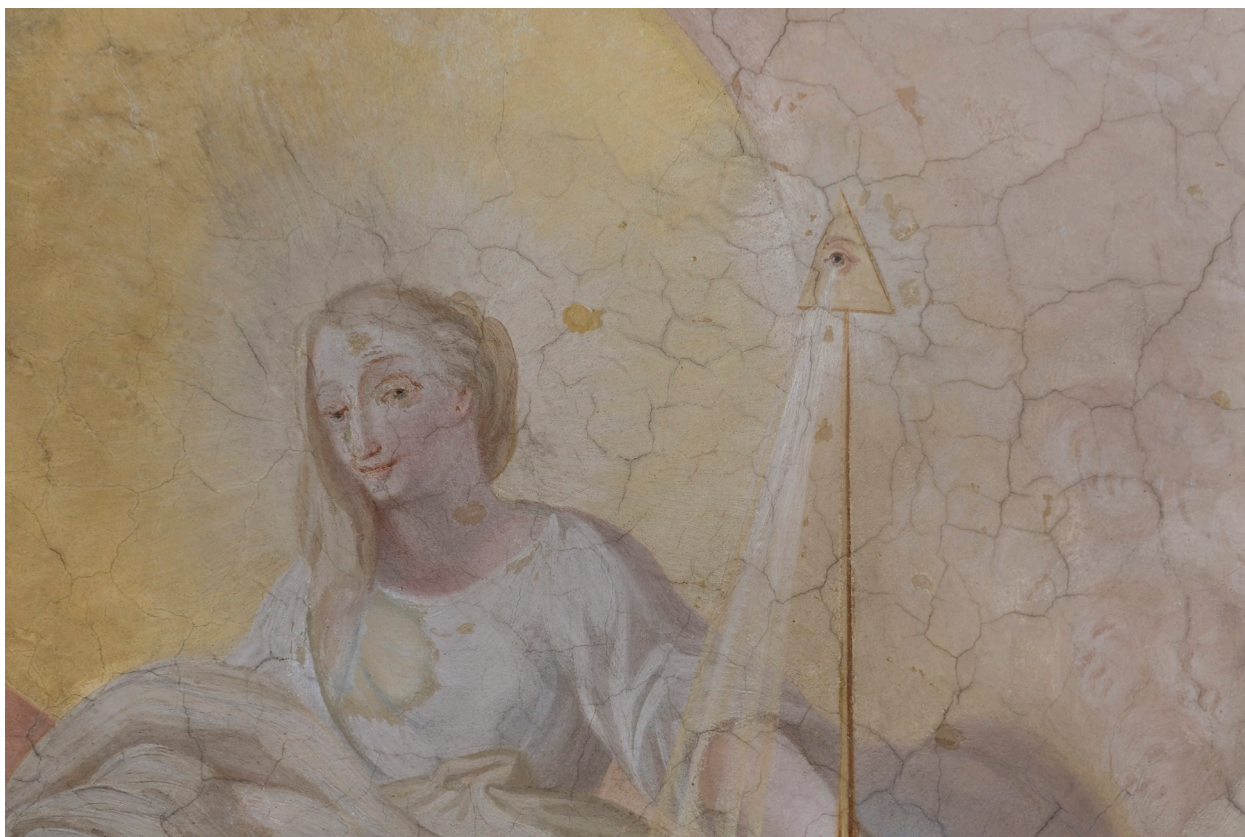
Obr. 35: Boží Moudrost se symbolem boží prozřetelnosti. Na snímku je patrná ztmavlá druhotná retuš a výrazné primární trhliny. Stav před restaurováním.

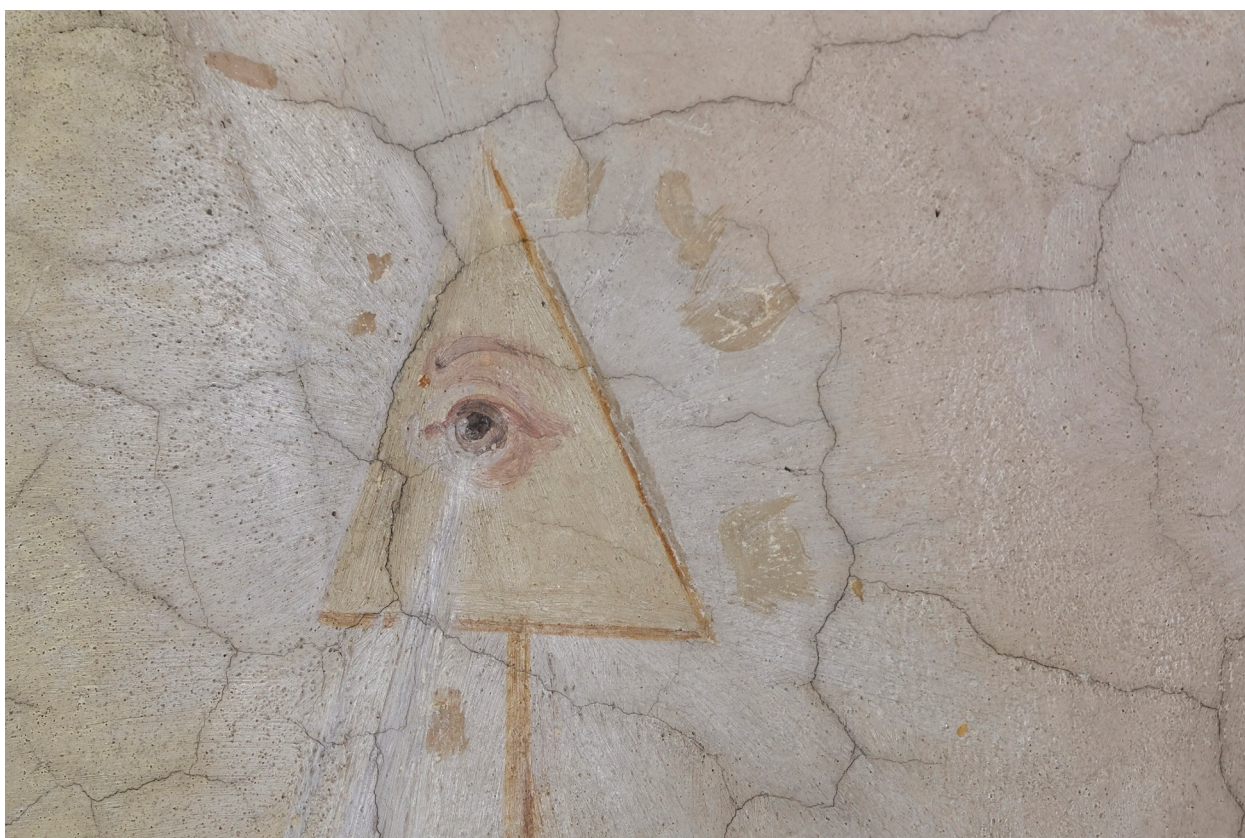
Obr. 36: Detail na symbol boží prozřetelnosti. Nevyhovující ztmavlá barevná retuš.

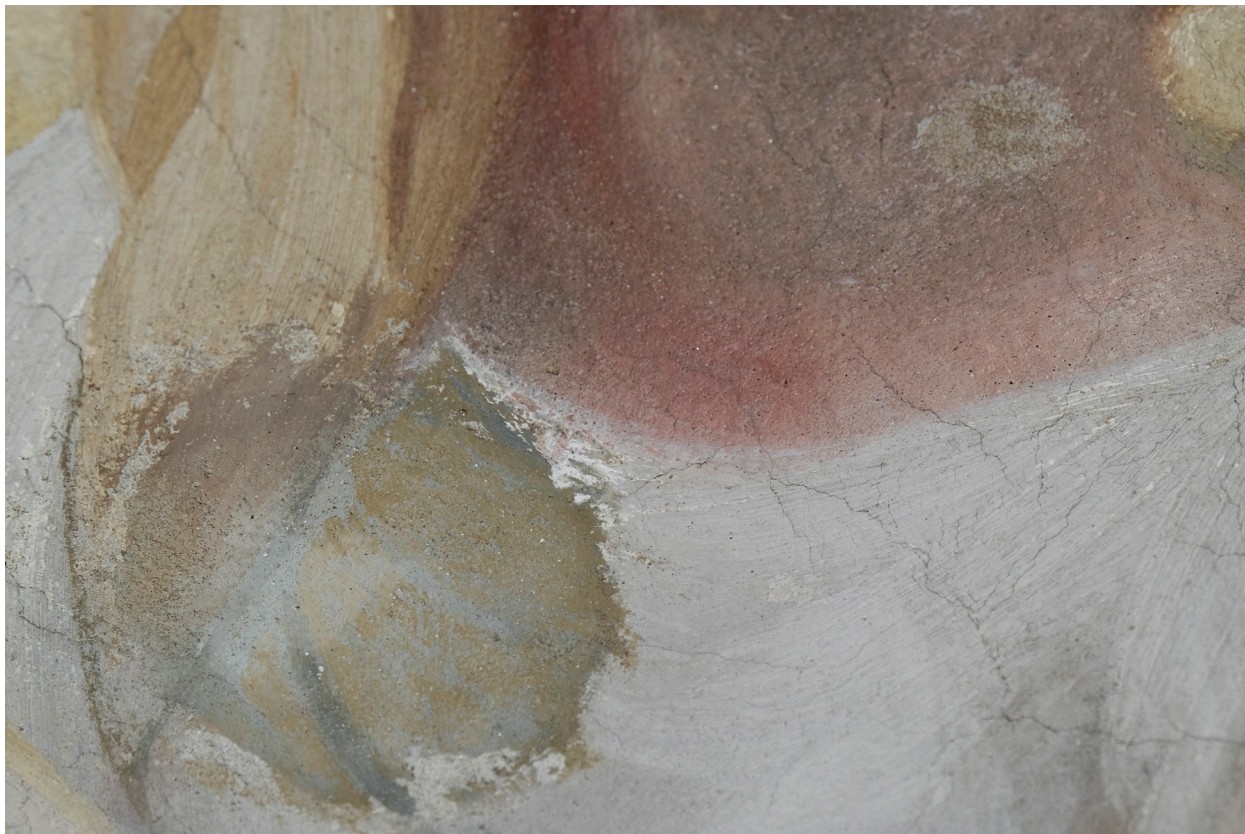
Obr. 37: Nevhodně zapojené druhotné tmely v oblasti hrudi figury. Stav v průběhu odkryvu restaurováním.

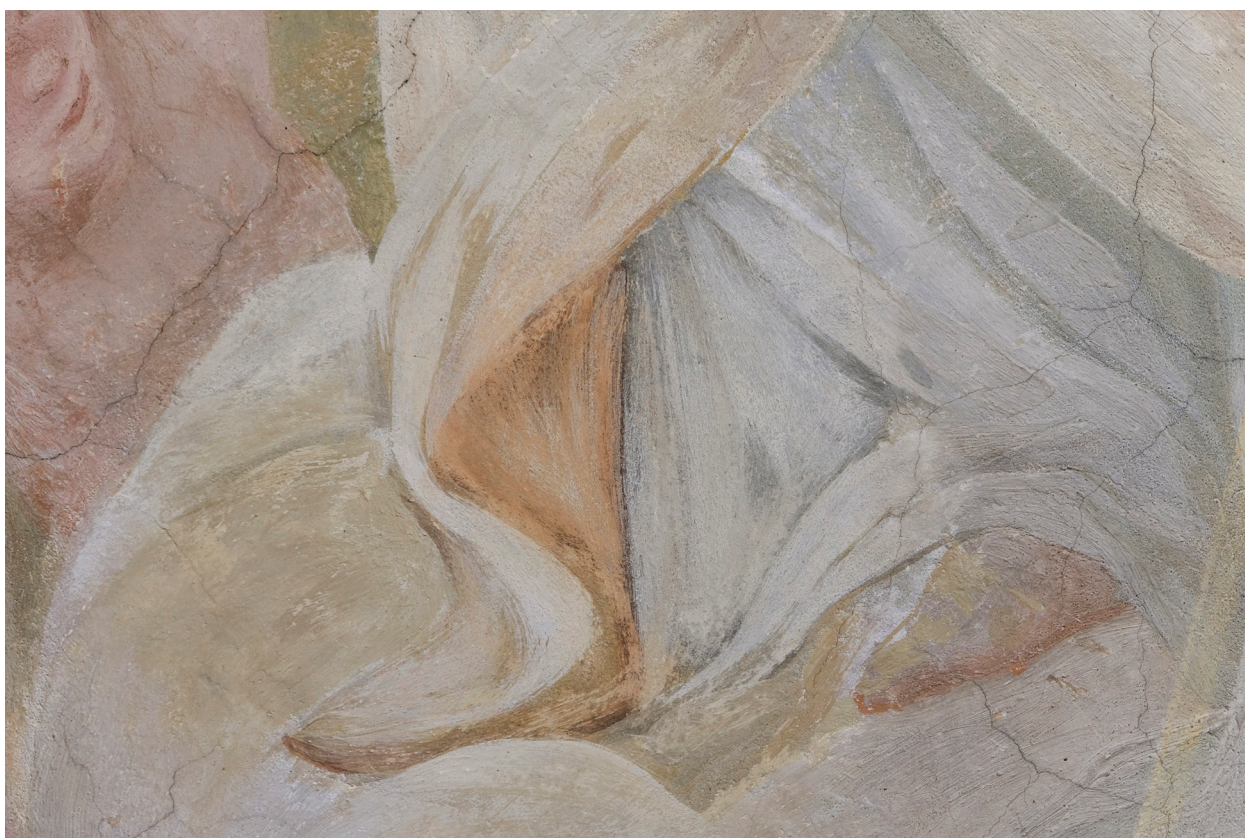
Obr. 38: Druhotný tmel se ztmavlou a barevně posunutou retuší z předešlého zásahu 1951-1953. Pravé chodidlo figury Boží Moudrosti. Stav před restaurováním

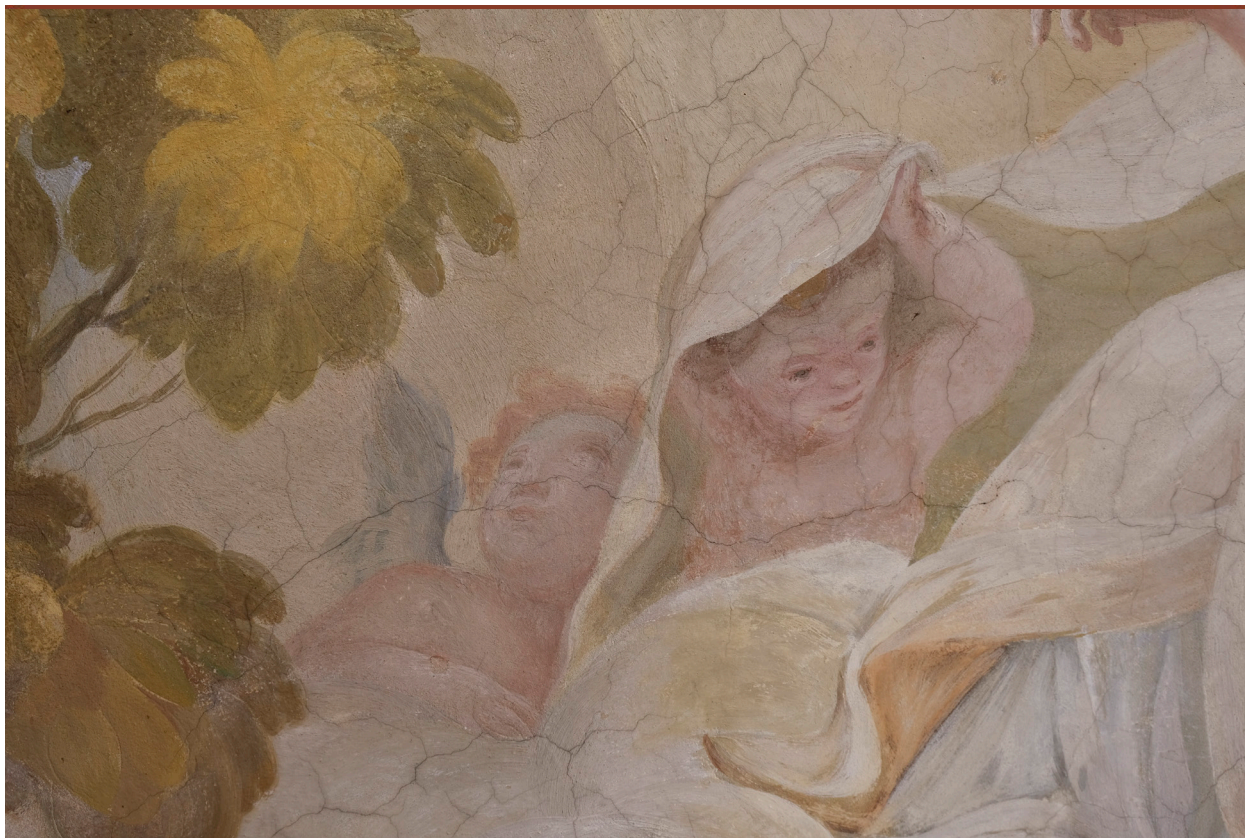
Obr. 41: Detail na anděly v rozptýleném viditelném světle. Stav před restaurováním.

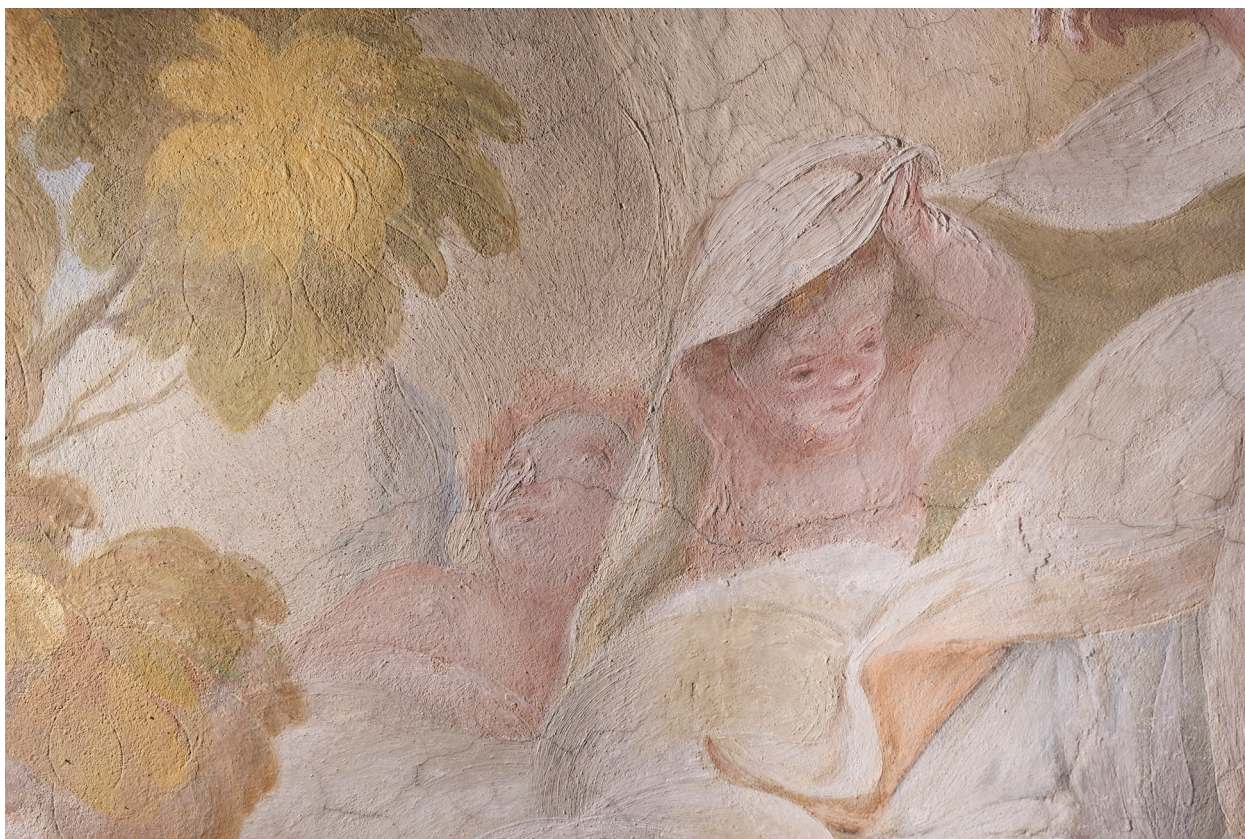
Obr. 42: Detail na anděly v ostrém bočním nasvícení. Zřetelná rytá kresba v oblasti fíkovníku a figur, zároveň pastózní charakter malby v oblasti drapérie. Stav před restaurováním.

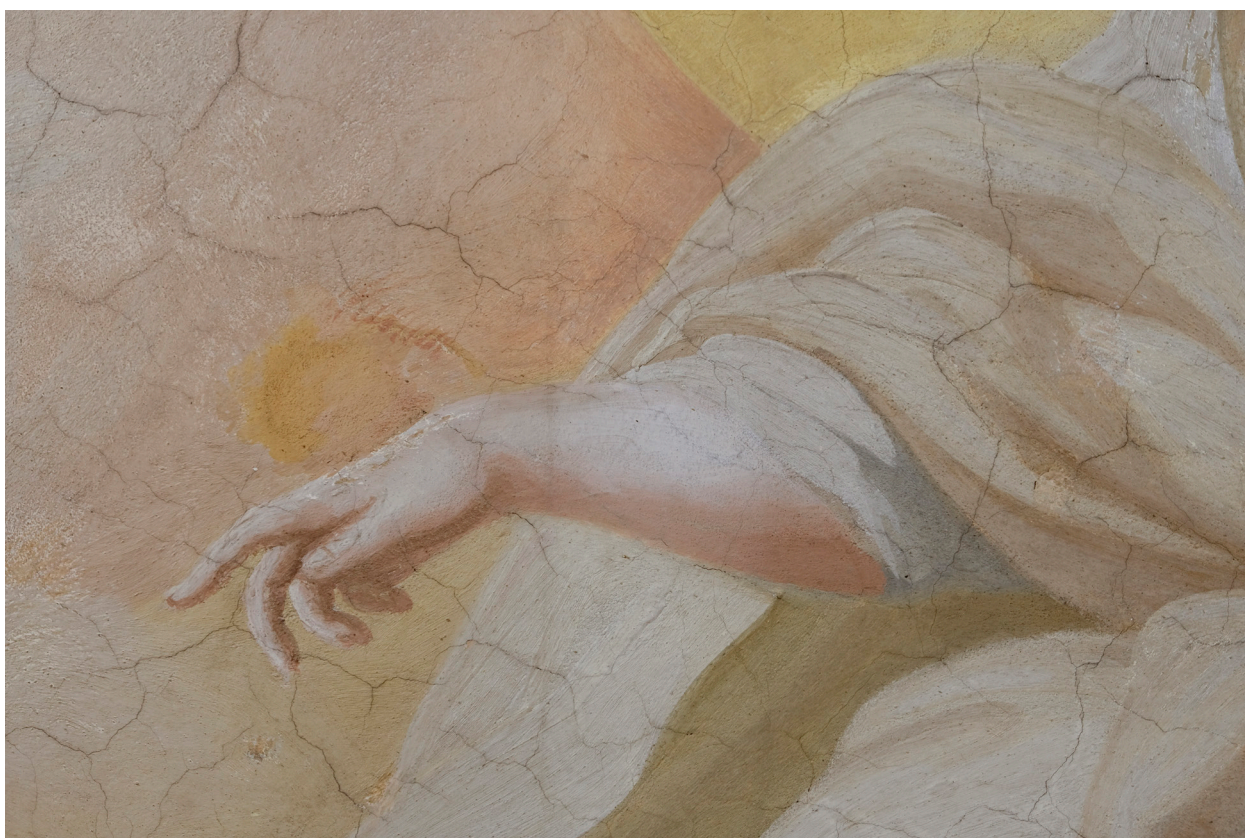
Obr. 44: Detail na zkoušku čištění z předchozích etap zásahů. V oblasti inkarnátu se nachází přemalba z let 1902-1904. Zkouška čištění tuto vrstvu neodstranila. Stav před restaurováním.

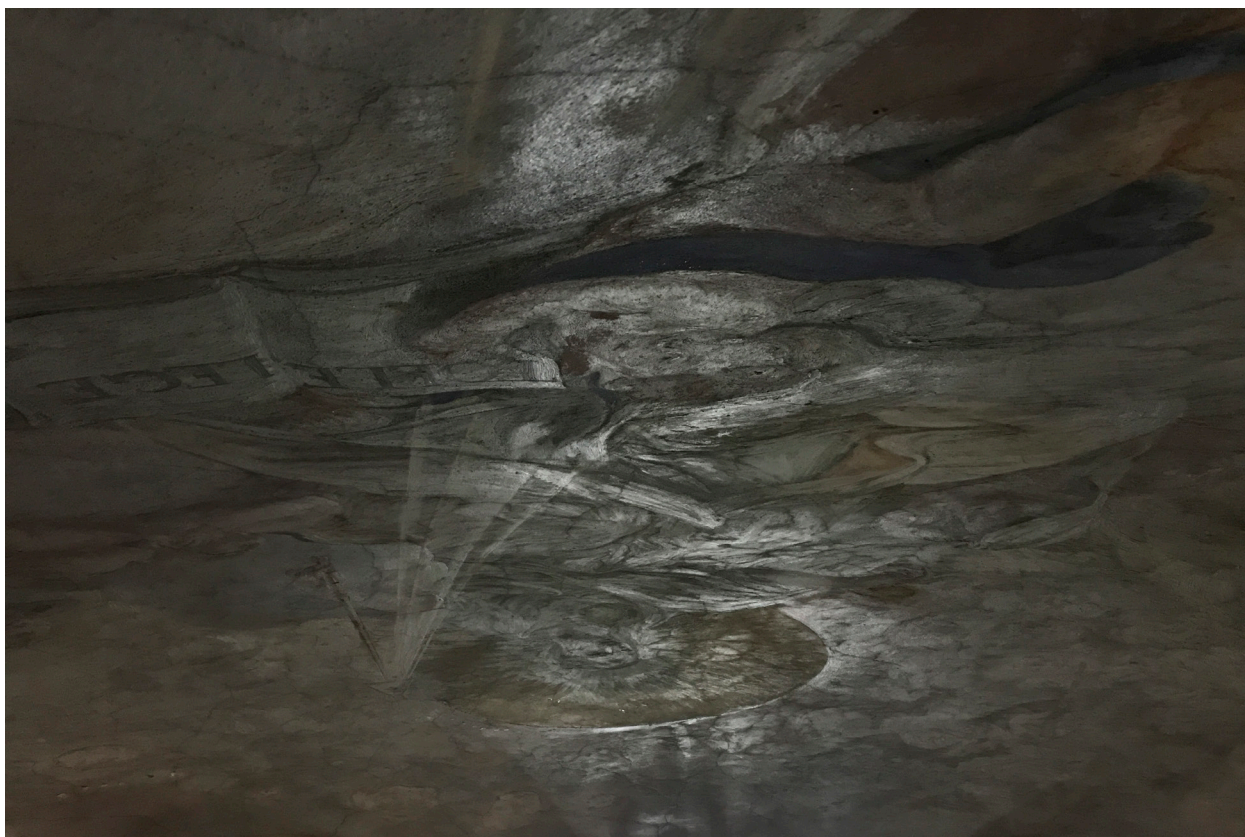
Obr. 45: Silný lesk způsobený fixáží draselným vodním sklem v rámci zásahu mezi lety 1951-1953. Lesk se vyskytoval především v oblasti oblohy a figury s andílky. Pohled na celou figuru. Stav po suchém čištění.

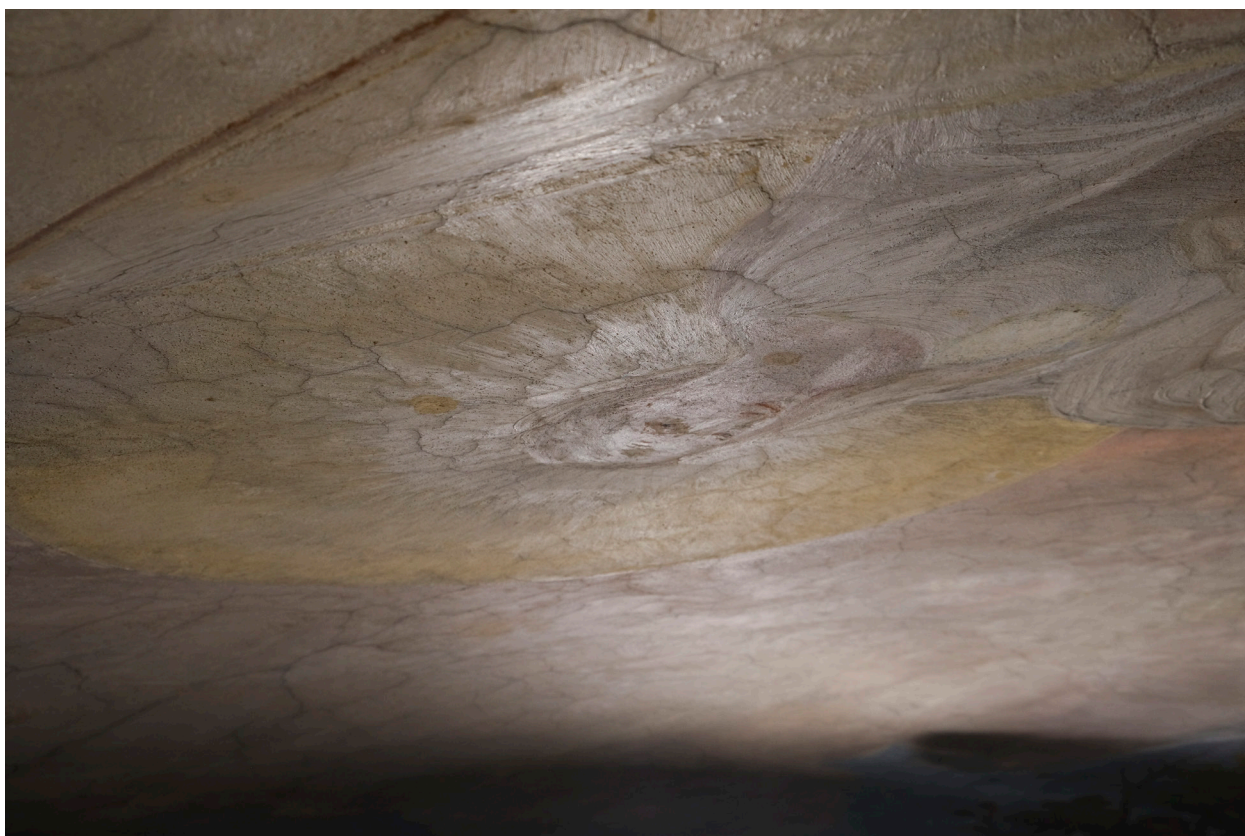
Obr. 46: Dokumentace silného lesku v oblasti hlavy svatozáře Boží Moudrosti. Stav po suchém čištění.

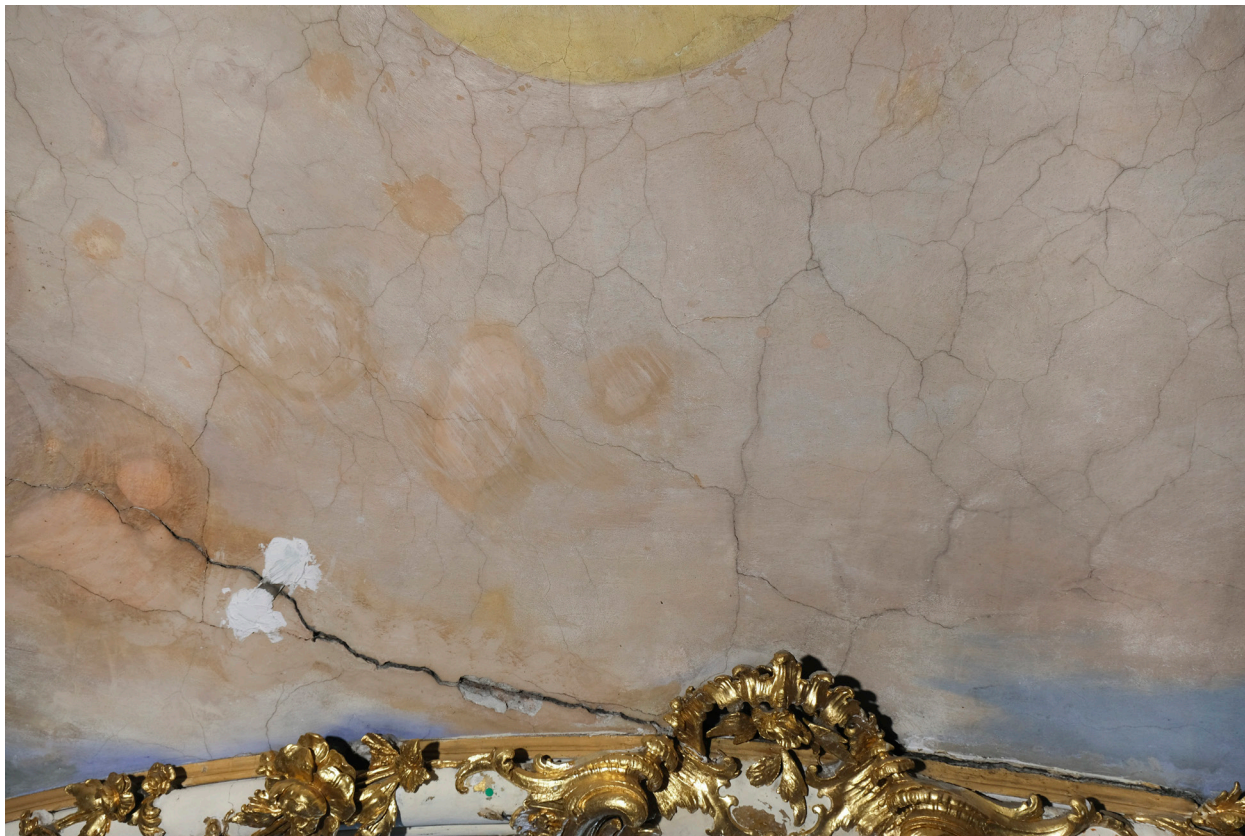
Obr. 47: Esteticky nevyhovující tmely a druhotná retuš společně s neaktivní trhlinou v oblasti oblohy v horní části výjevu. Na snímku jsou patrné také vlasové trhliny zvýrazněné zatečením fixážního prostředku a prachovými depozity.

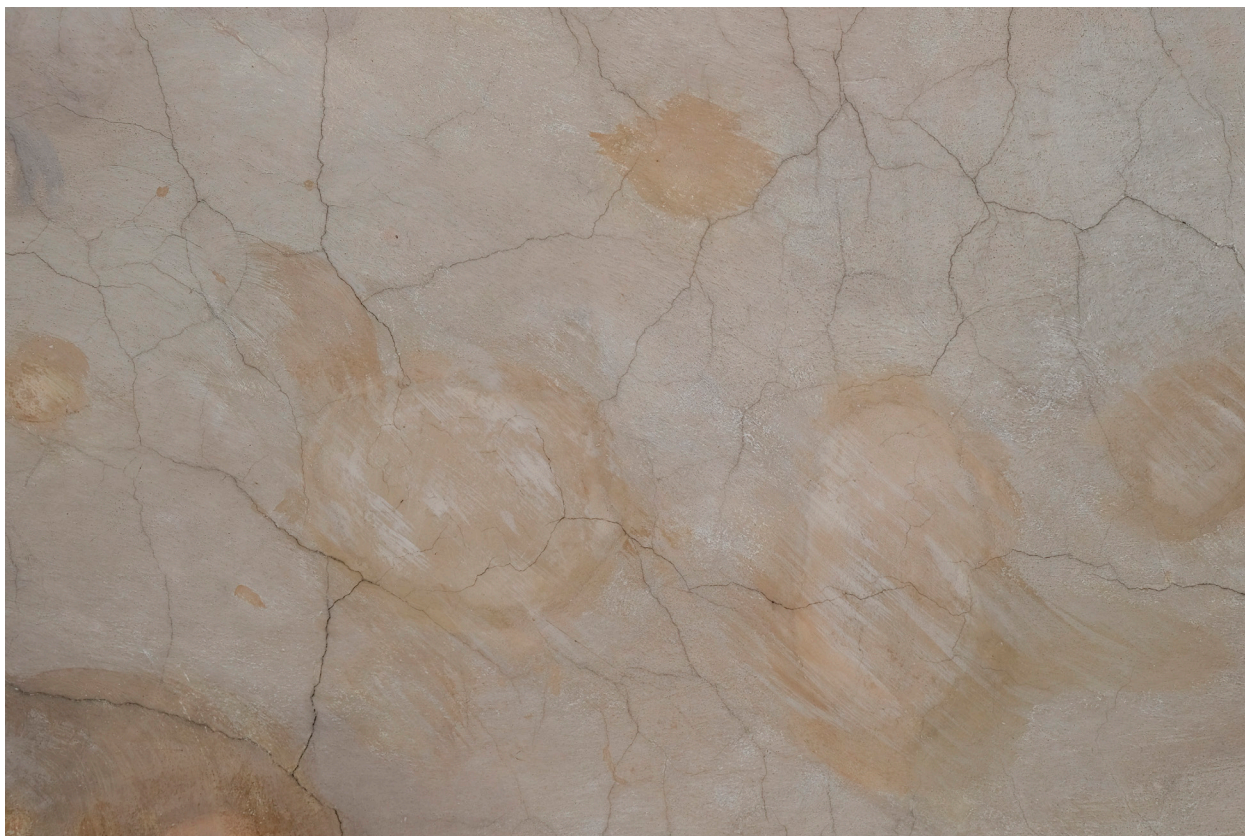
Obr. 48: Detail na nevhodně zapojené tmely.

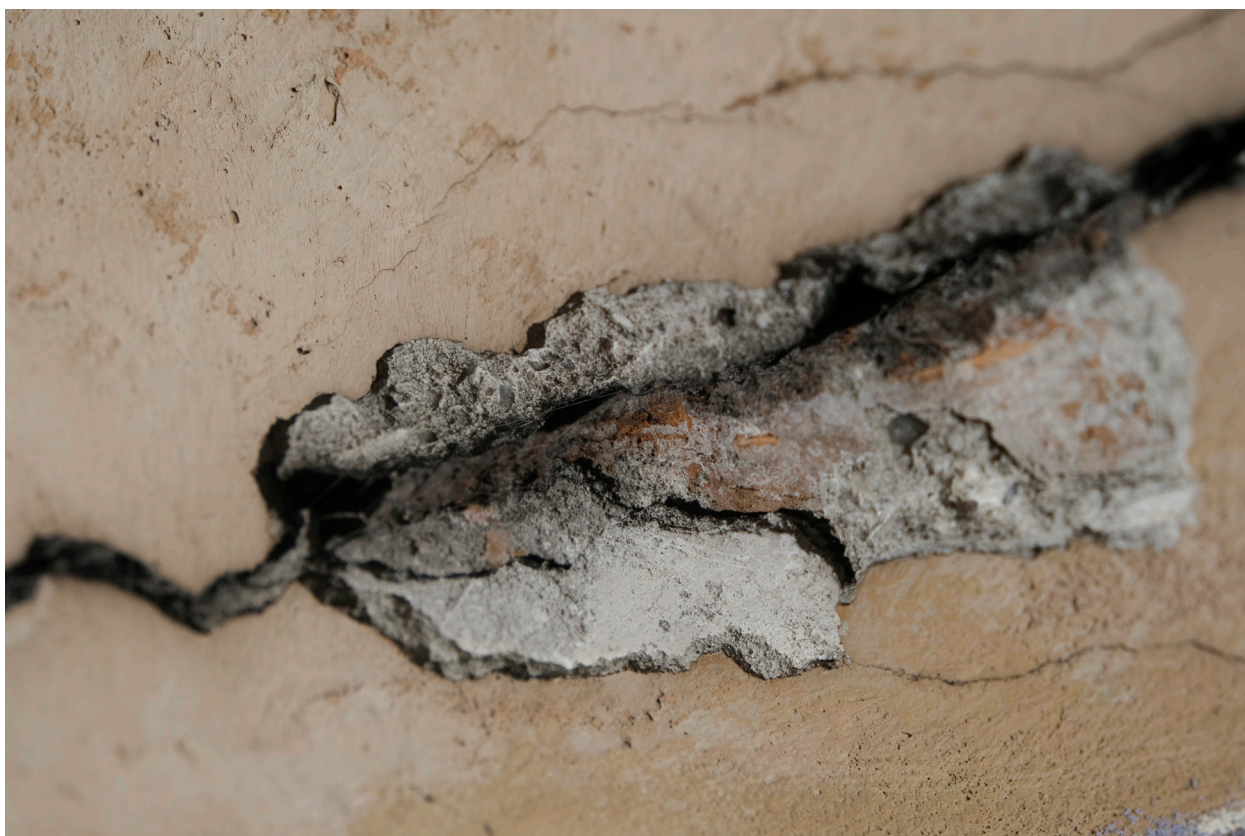
Obr. 50: Detail trhliny dokumentující tloušťku arricia a intonaca na cihlové klenbě. Detail na statickou trhlinu. Stav před restaurováním.

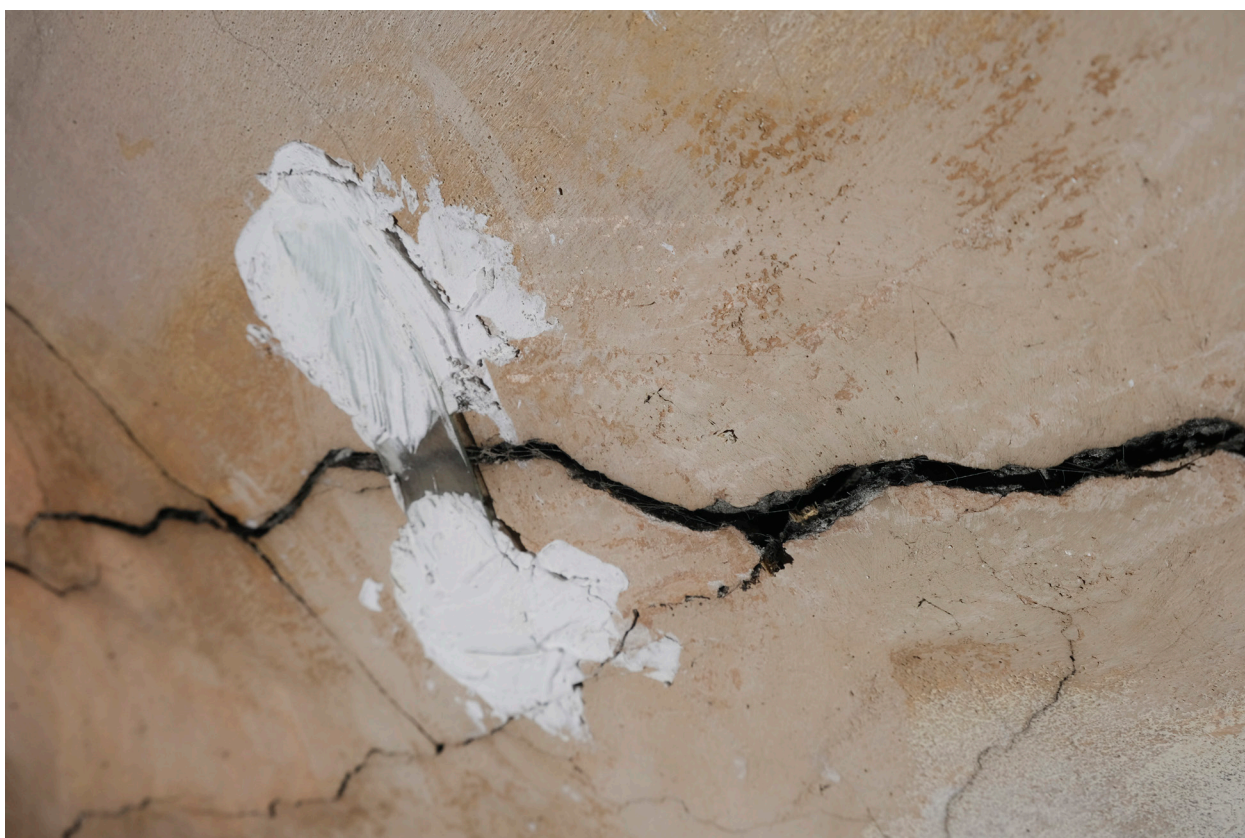
Obr. 52: Skleněný pásek připevněn na sádku sledující aktivitu trhliny v oblasti oblohy. Stav před restaurováním.

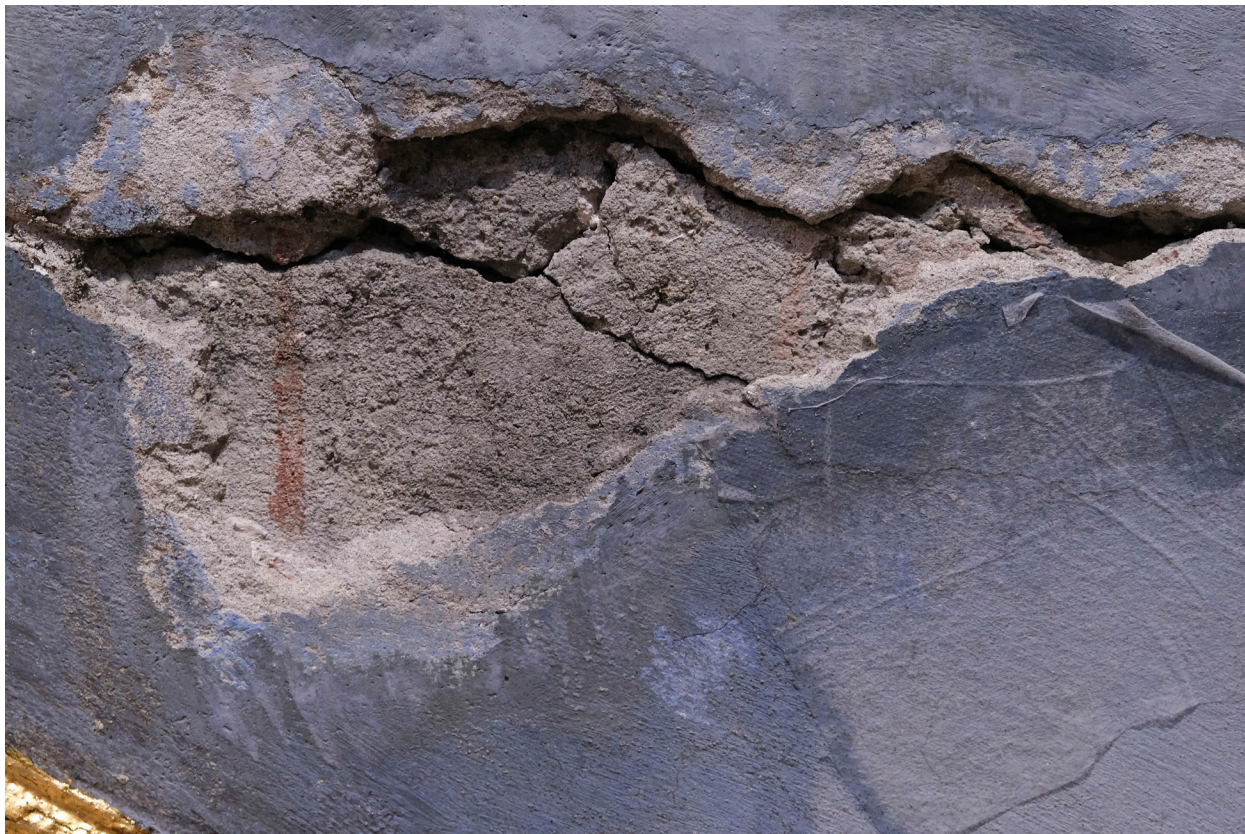
Obr. 53: Odkrytá rozkresba na arriciu tzv. sinopie. Centrální výjev „Glorifikace sv. Augustina“. Stav po odstranění druhotných tmelů.

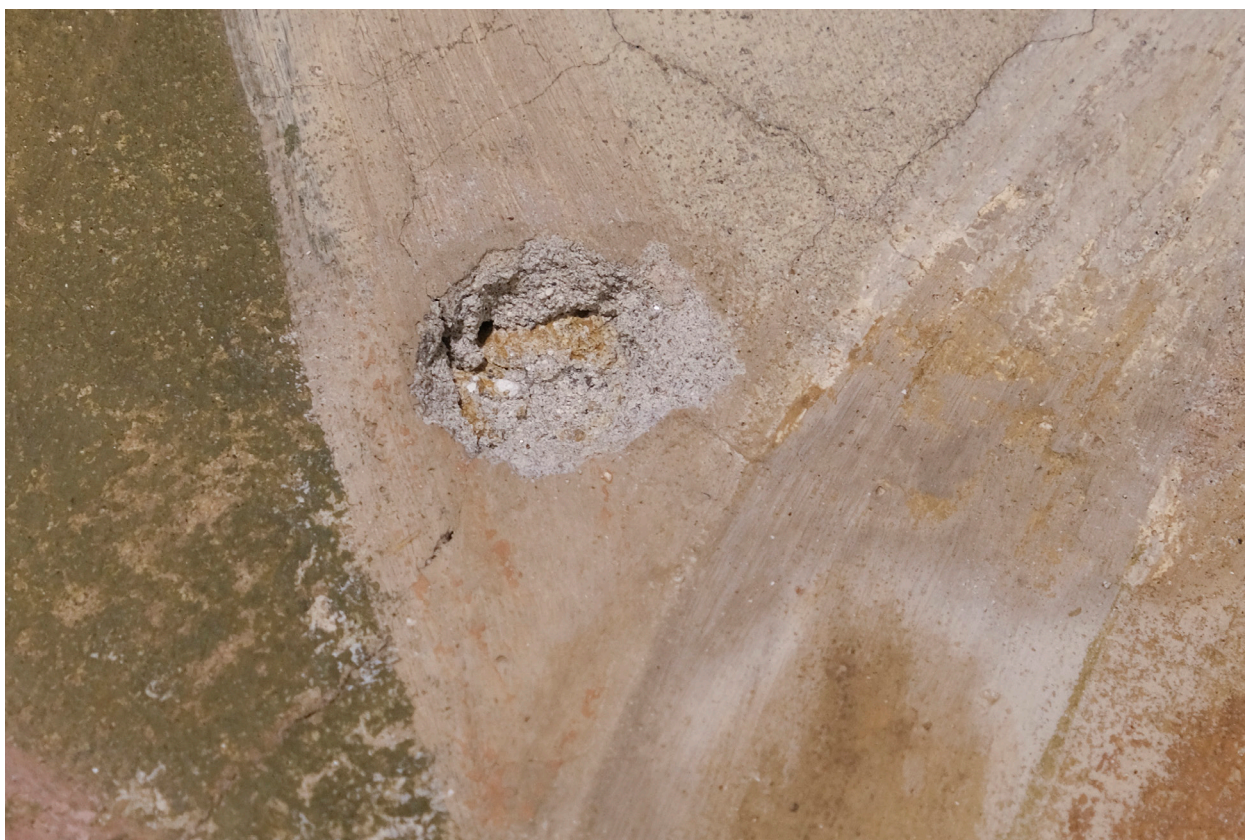
Obr. 54: Po odstranění tmelu v oblasti drapérie u pravé nohy figury byla jádrová omítka (arriccio) zabarvena do okrova. Mohlo by se jednat o část rozkresby na arriciu. Stav po odstranění druhotných tmelů. „Obrácení sv. Augustina“ - západní klenba.

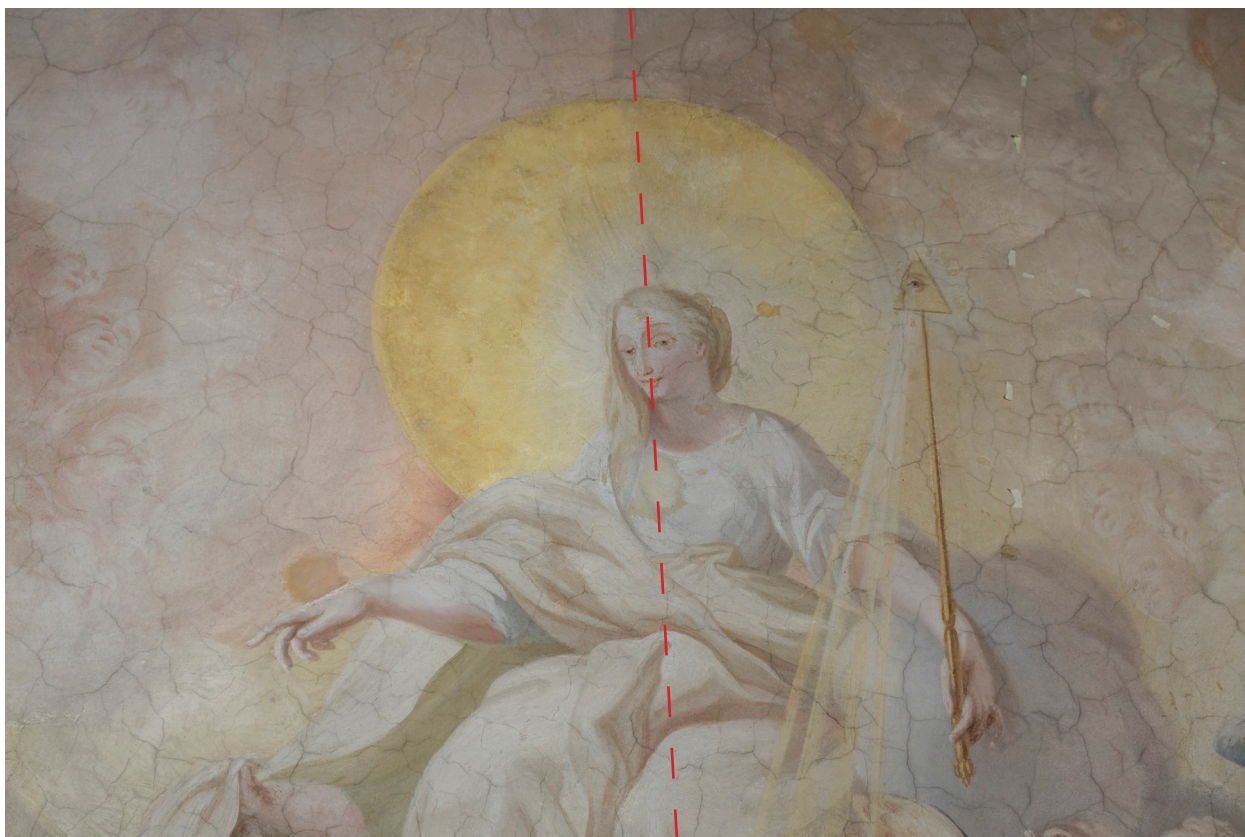
Obr. 61: Zkouška čištění s cílem zjistit charakter lesklé fixační vrstvy. IP-Isopropanol, MXP-Metoxipropanol, MEK-Methylethylketon, AC-Aceton, EA-Ethylacetát, ABB-Abbeizer Extrem. Okraj svatozáře.

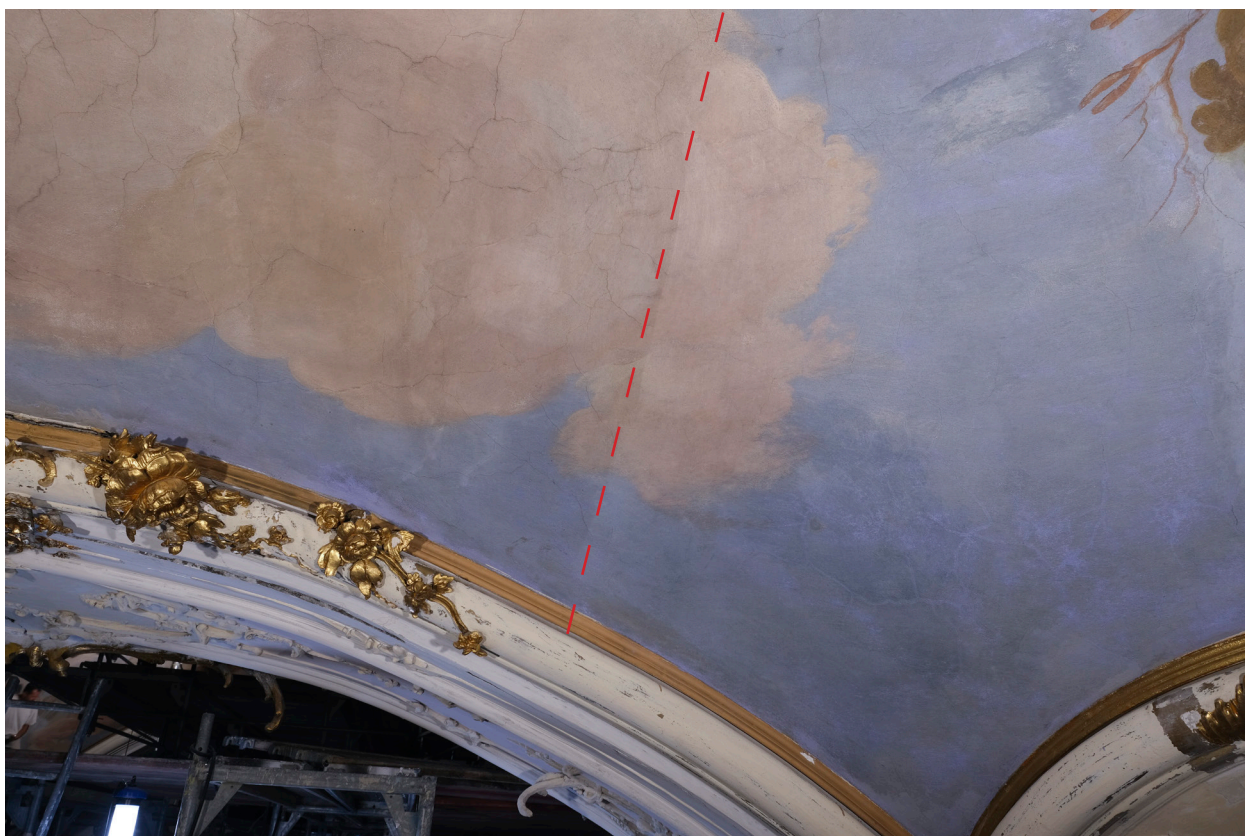
Obr. 62: Kontrola míry lesku v bočním nasvícení. Z důvodu odstranění prachových depositů se povrch zdál lesklejší. Horní okraj svatozáře.

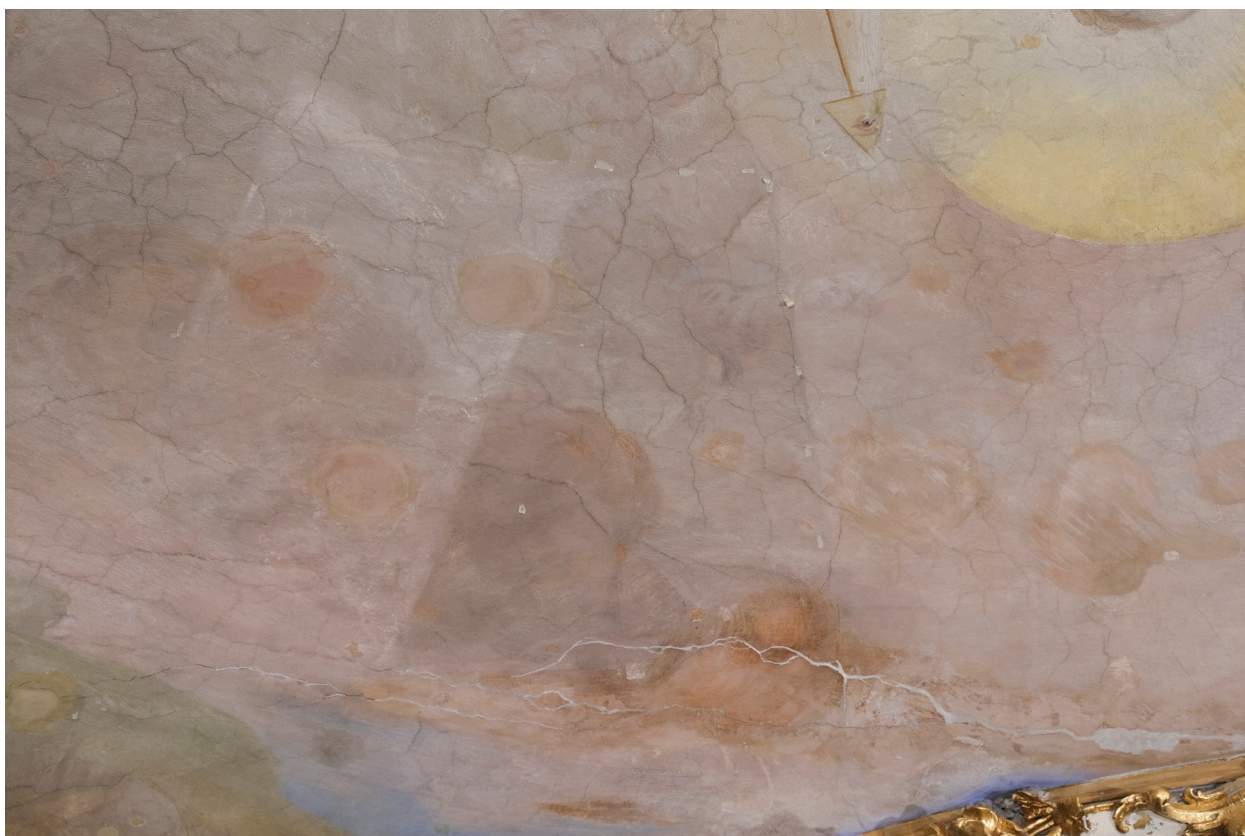
Obr. 64: Průběh suchého pomocí houby Akapad a mokrého čištění pomocí nasyceného roztoku uhličitanu amonného, vody a čistících štětců

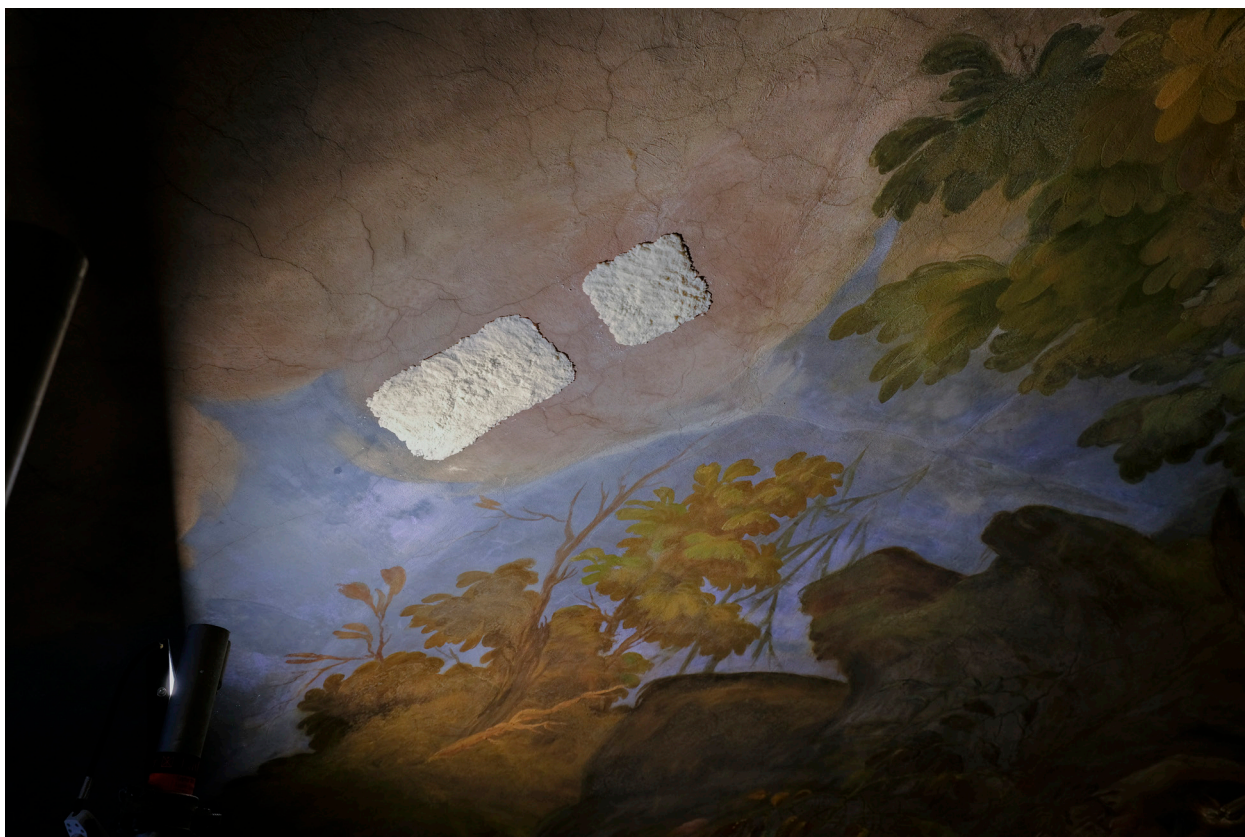
Obr. 65: Průběh mokrého čištění.
