Porovnání konsolidantů na bázi křemičitých solů pro konsolidaci vápenných omítek

Dokumentace restaurátorského průzkumu a zásahu

Restaurování části nástěnné malby „Obrácení sv. Augustina“ v kostele sv. Lamberta v Subenu
(Rakousko)

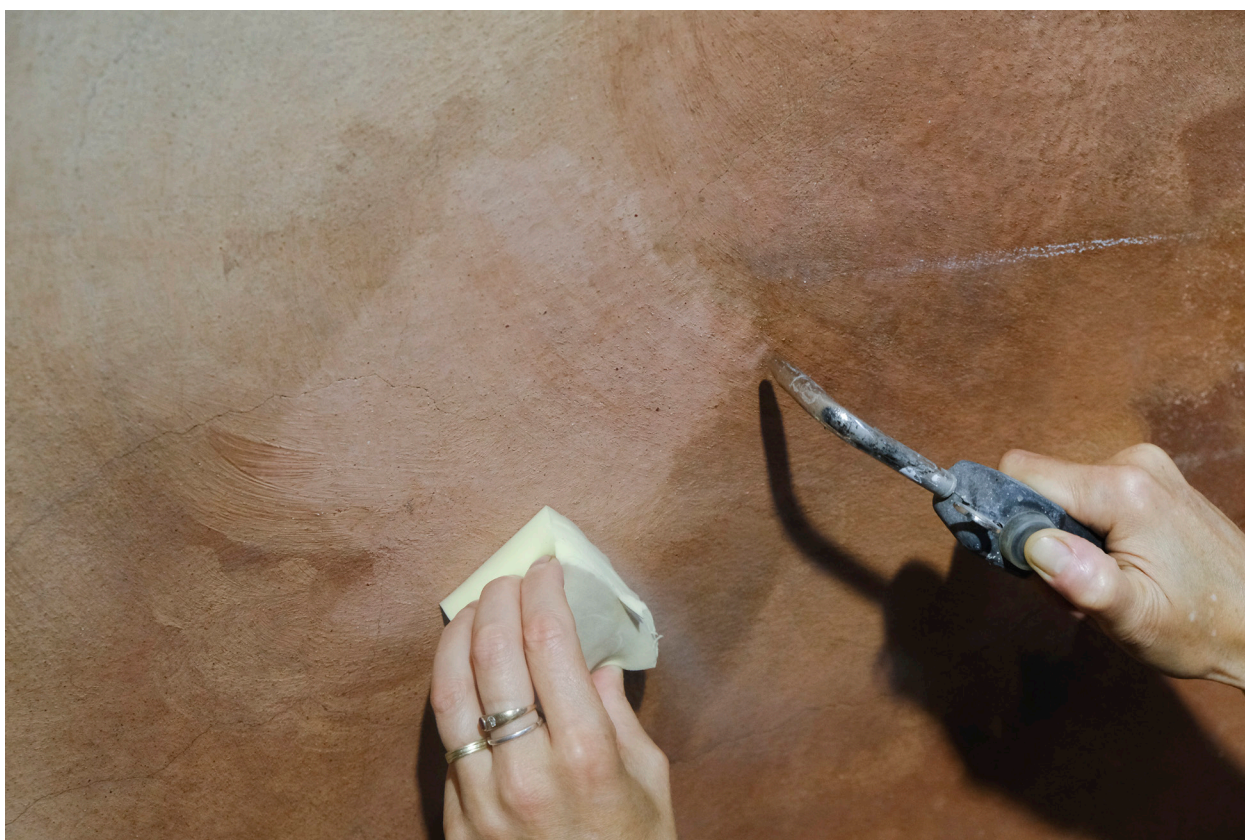
Obr. 66: Průběh mokrého čištění.

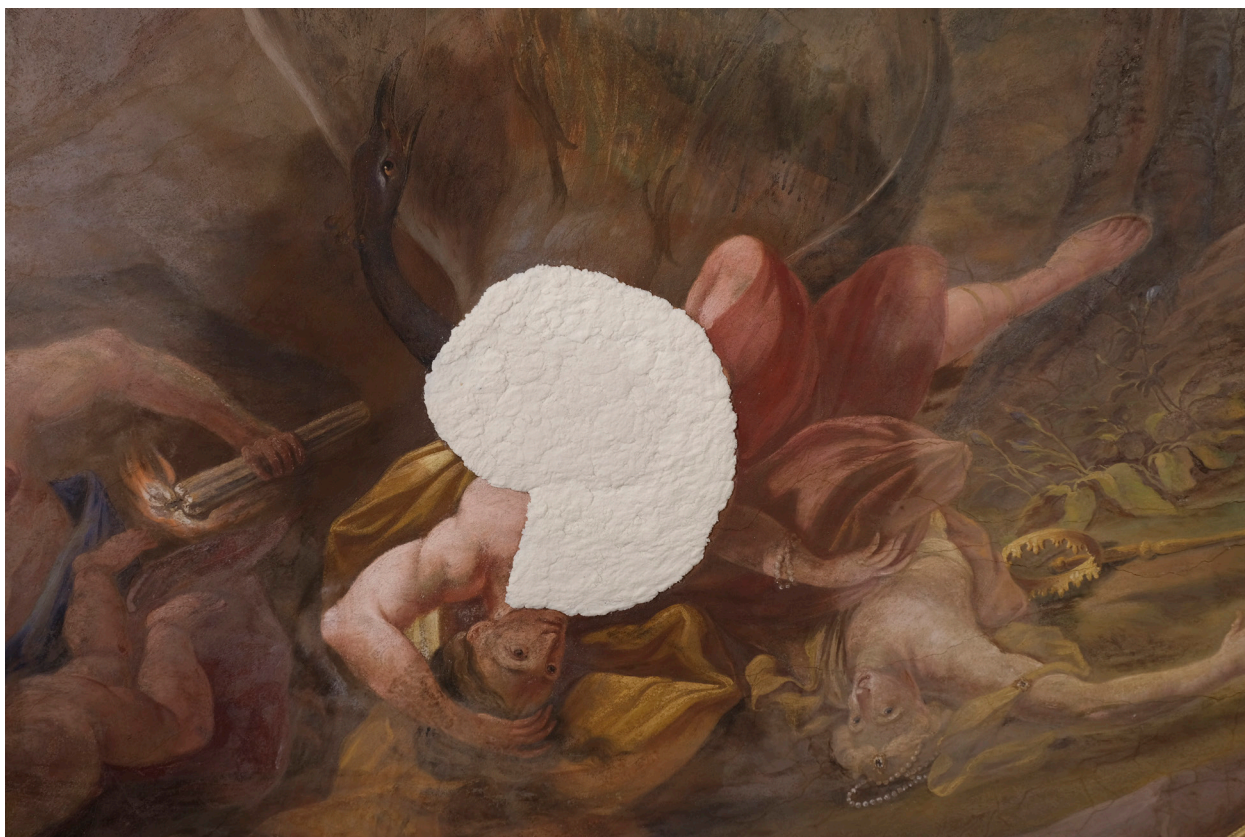
Obr. 67: Zkouška čištění. Zabal s nasyceným roztokem uhličitanu amonného. Zabal byl ponechán nejprve 1 hodinu, 3 hodiny a 10 hodin. Následné dočištění párou.

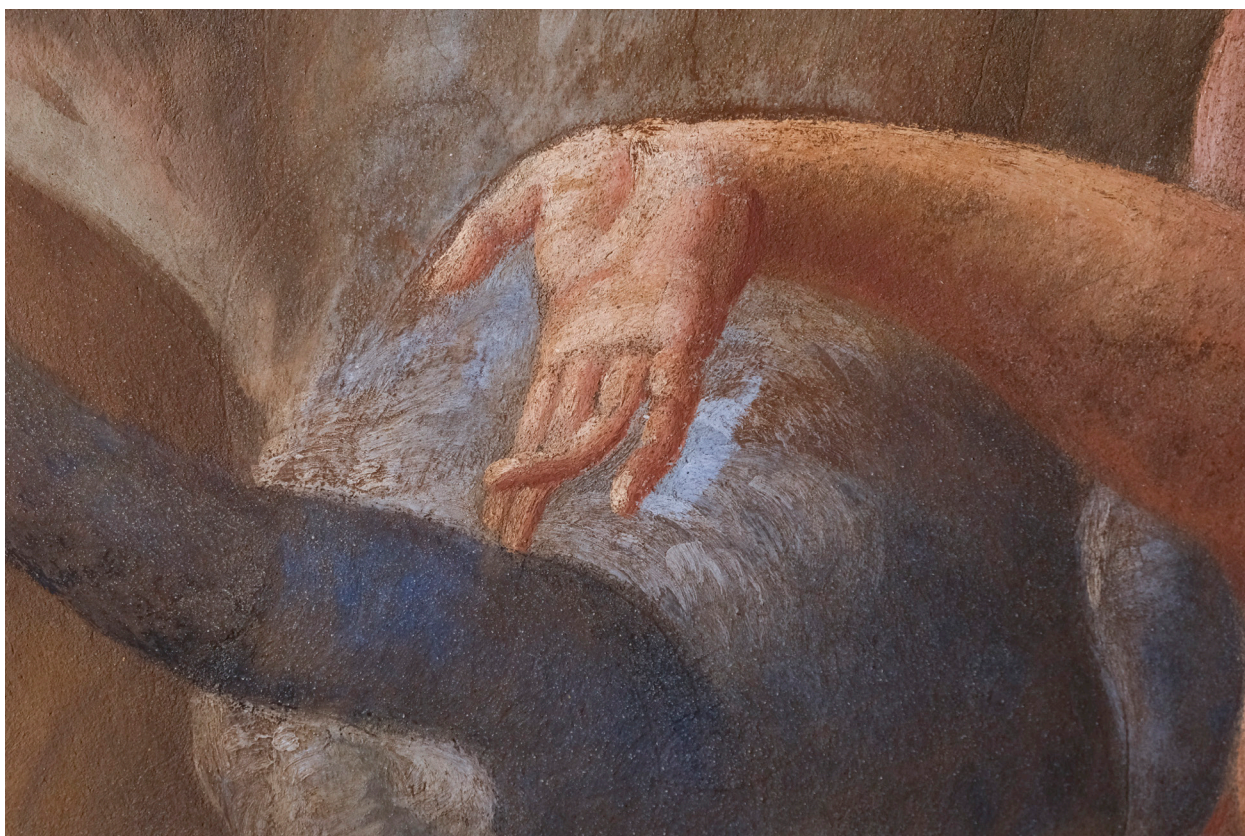
Obr. 68: Dočištění druhotné retuše pomocí vodní páry pod tlakem a postupné odmyváání mikroporézní houbou *Blitz-Fix*.

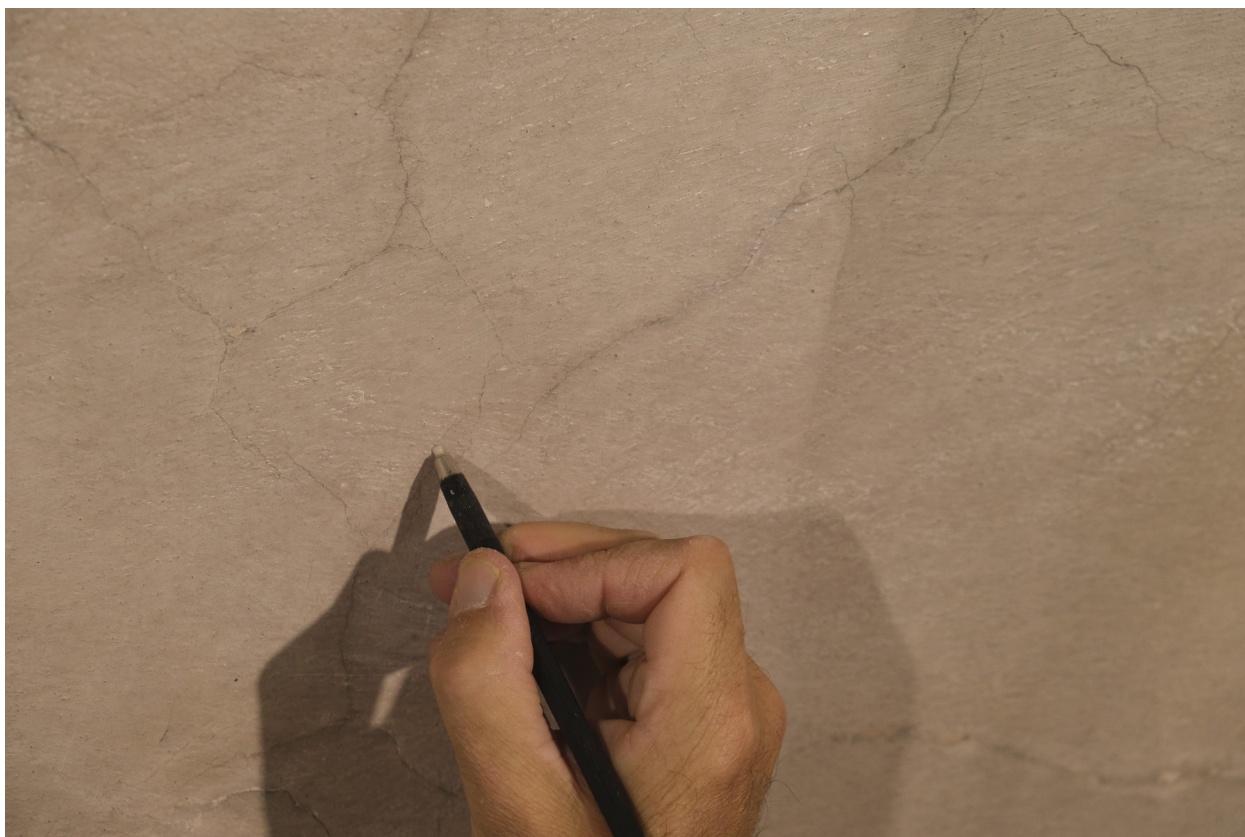
Obr. 69: Zkouška čištění pomocí zábalu s nasyceným roztokem uhličitanu amonného.

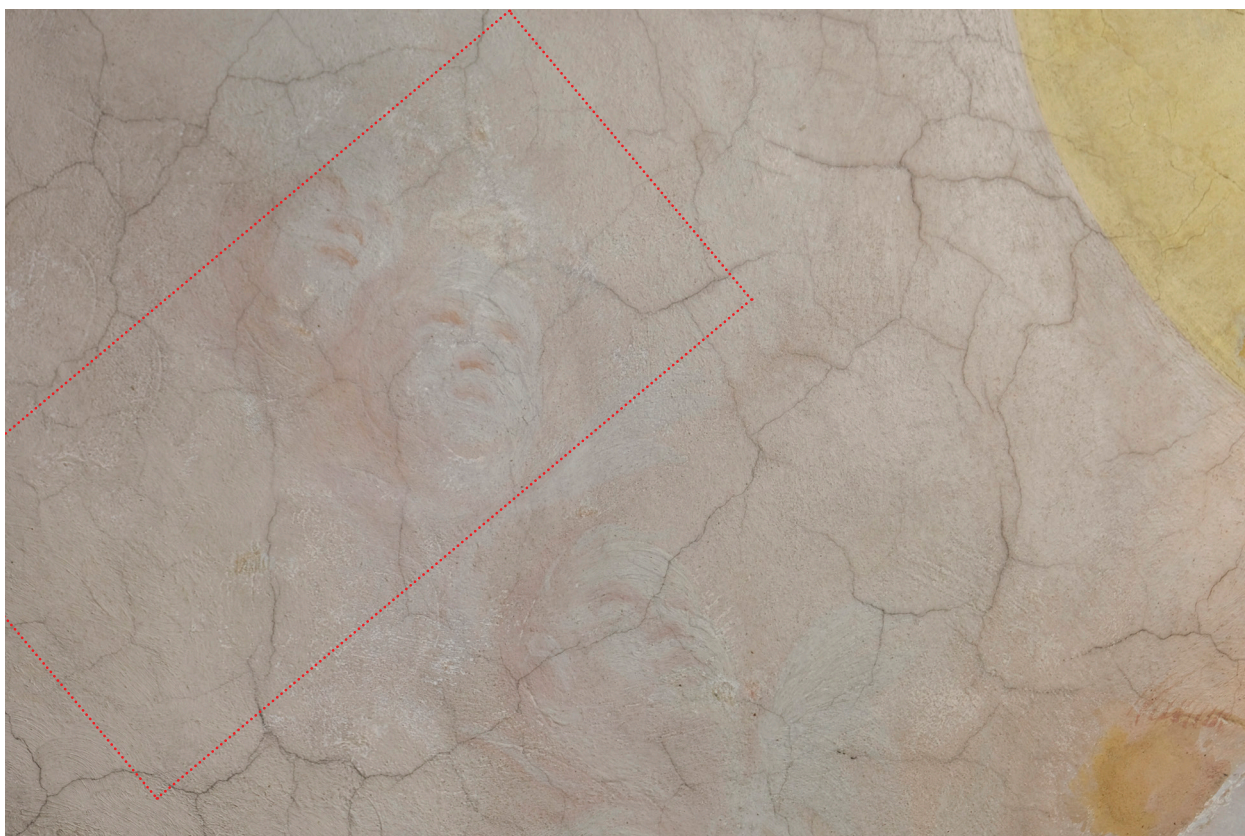
Obr. 70: Odstranění zákalu a přemaleb dočištěním vodní párou.

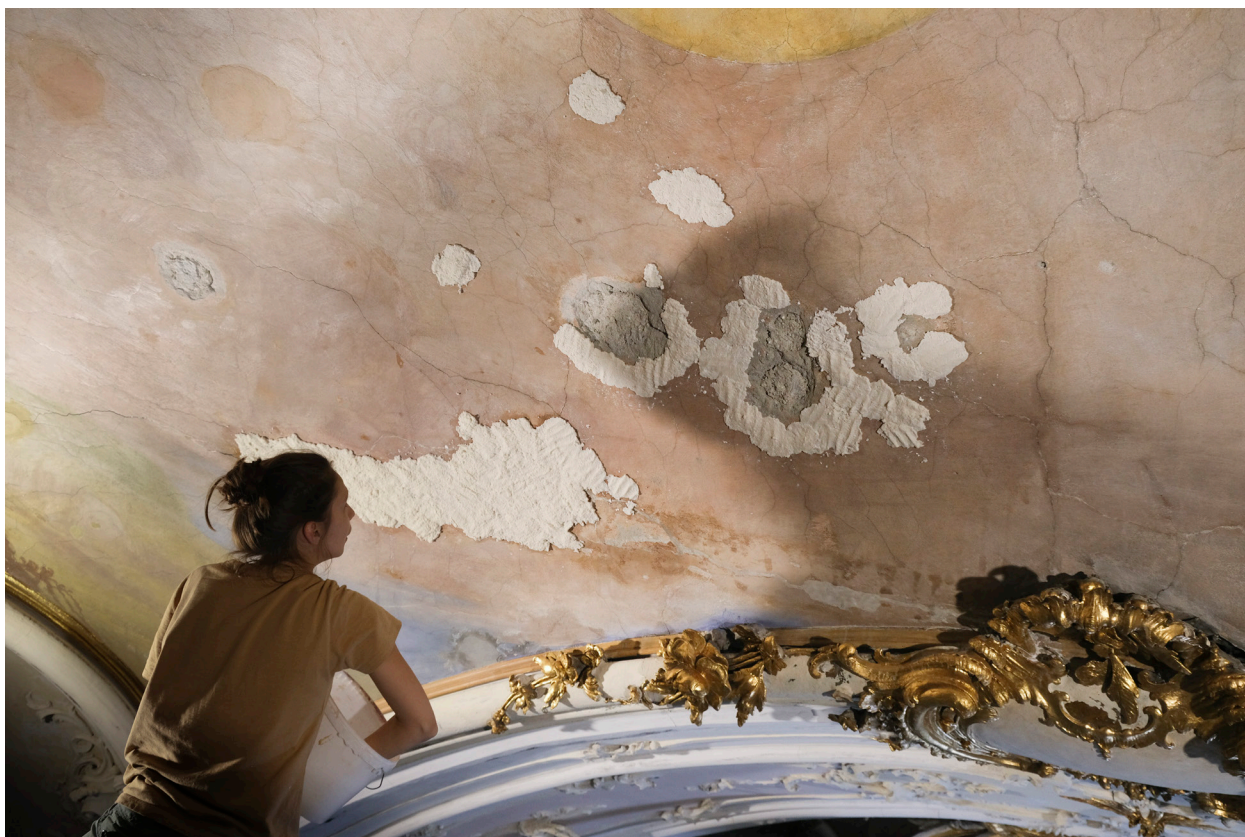
Obr. 73: Průběh redukce nevhodné retuše pomocí zábalů s nasyceným roztokem uhličitanu amonného po odstranění esteticky nevyhovujících tmelů.

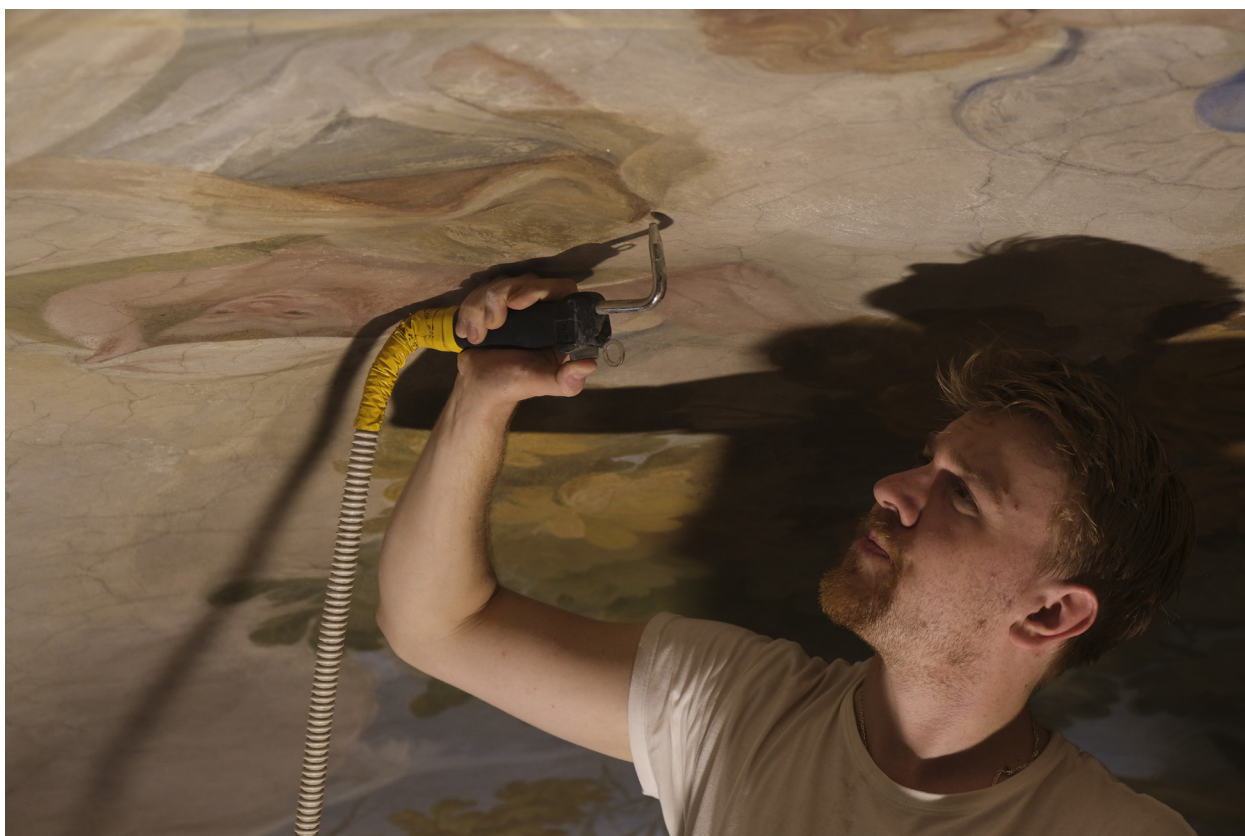
Obr. 74: Dočištění originálu kolem druhotného tmelu v oblasti pravého chodidla figury pomocí vodní páry pod tlakem a mikroporézní houby *Blitz-Fix*.

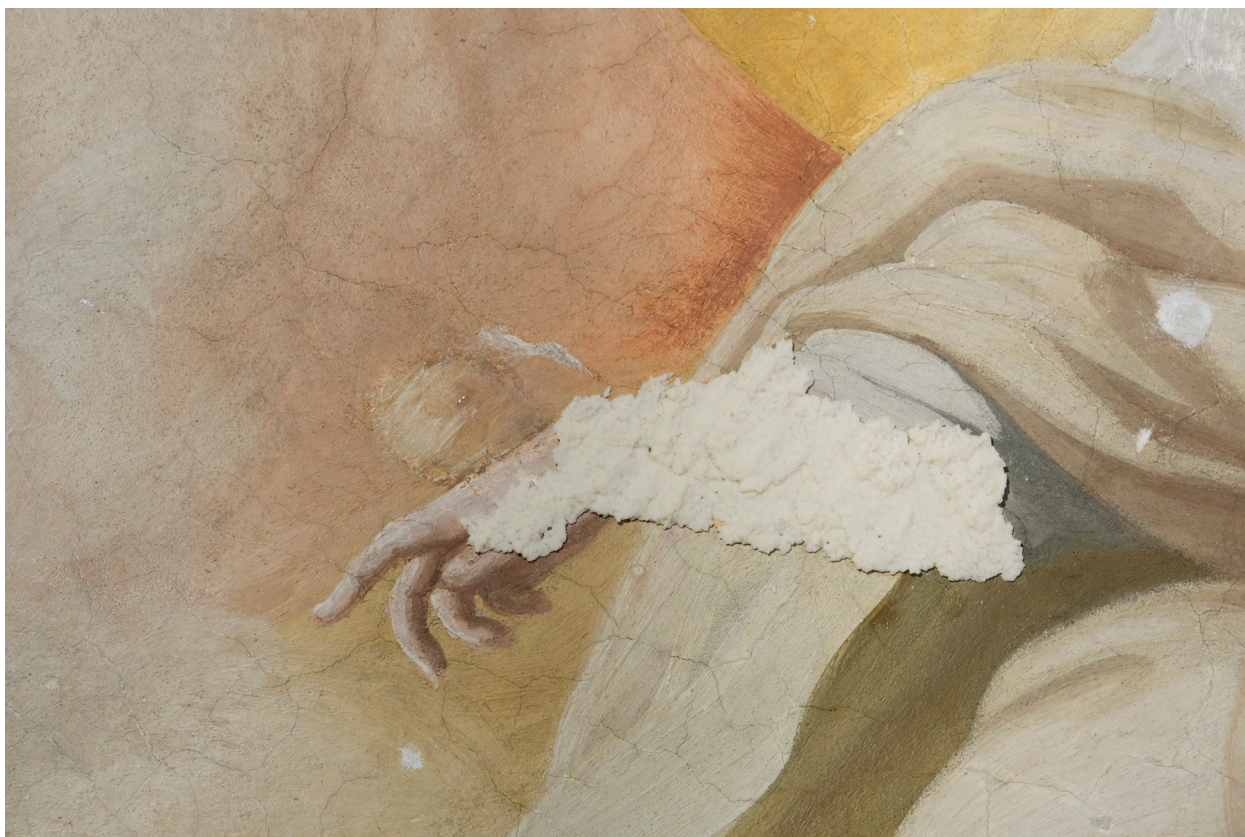
Obr. 75: Arbocelový zábal s nasyceným roztokem uhličitanu amonného. Pravá paže figury.

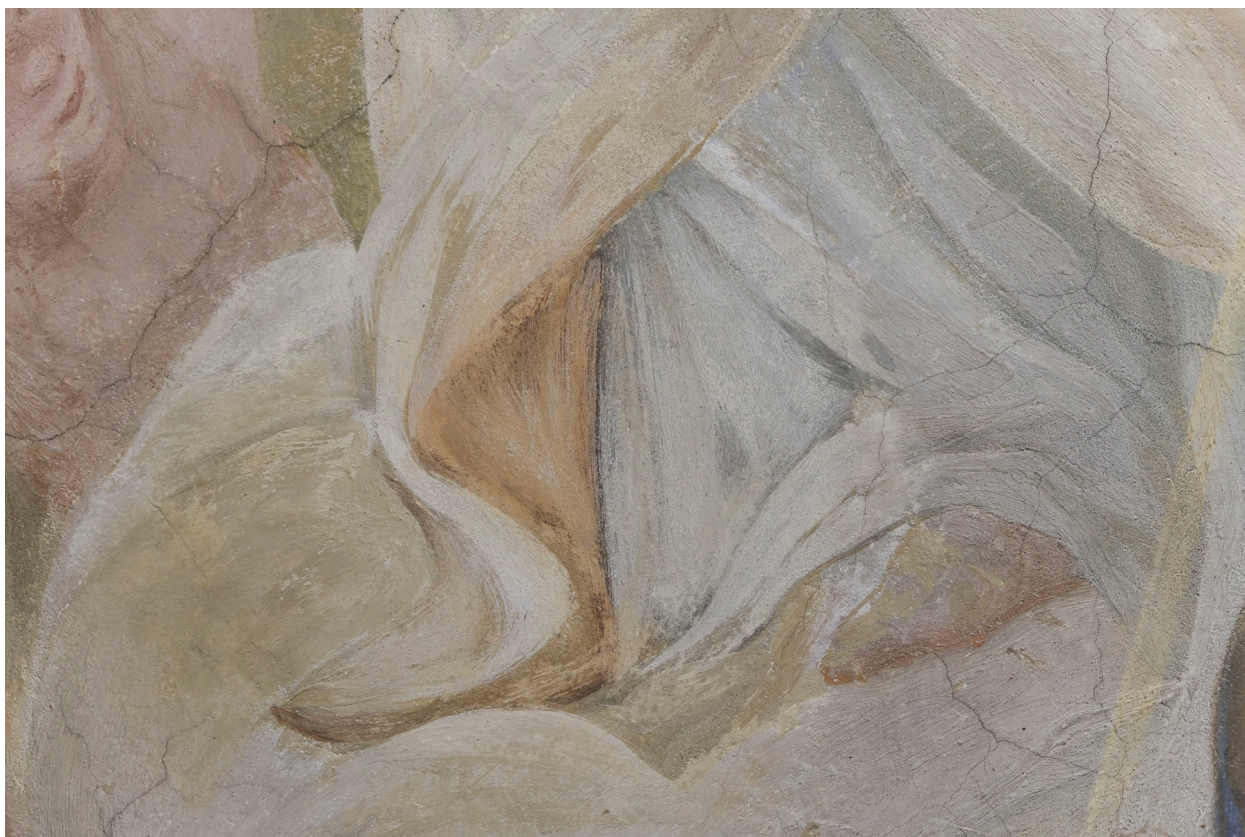
Obr. 79: Druhotná retuš v oblasti pravé nohy figury Boží Moudrosti.

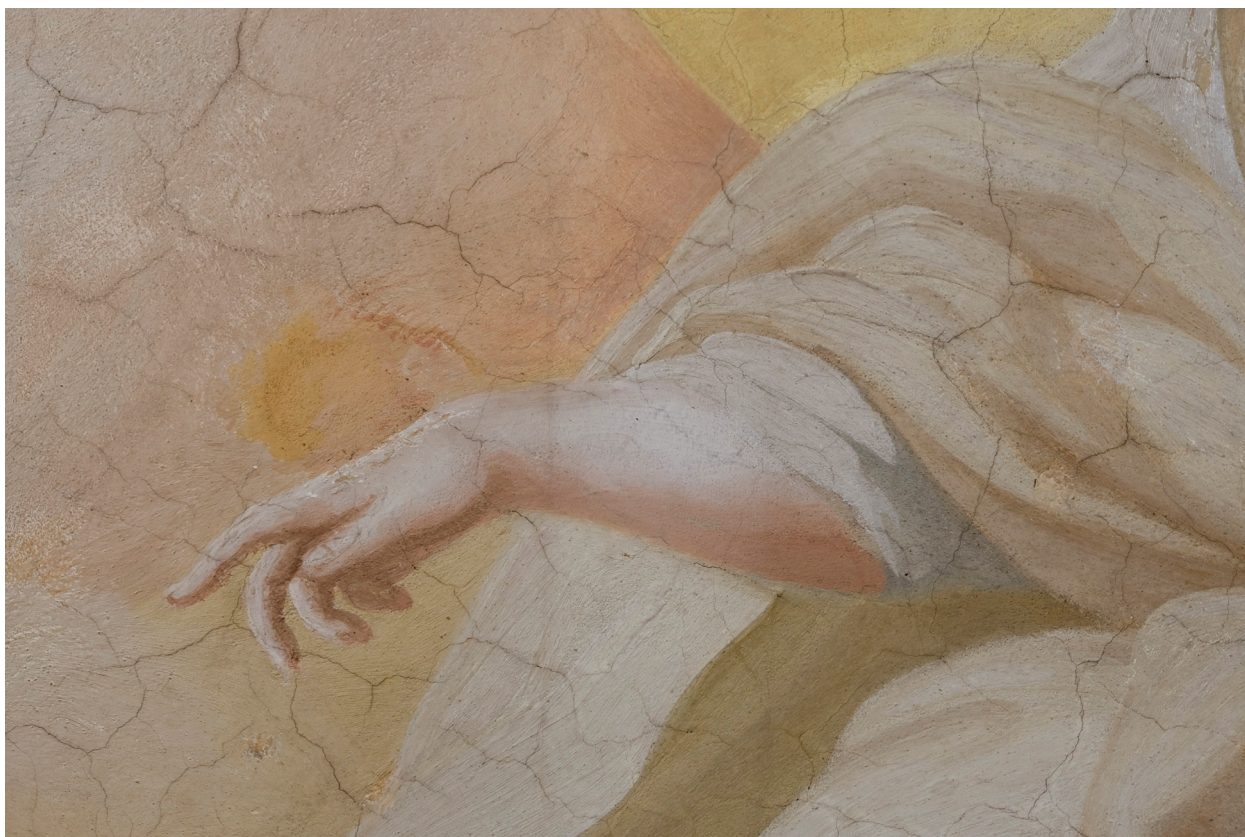
Obr. 83: Pravá paže figury Boží Moudrosti. Stav před restaurováním.

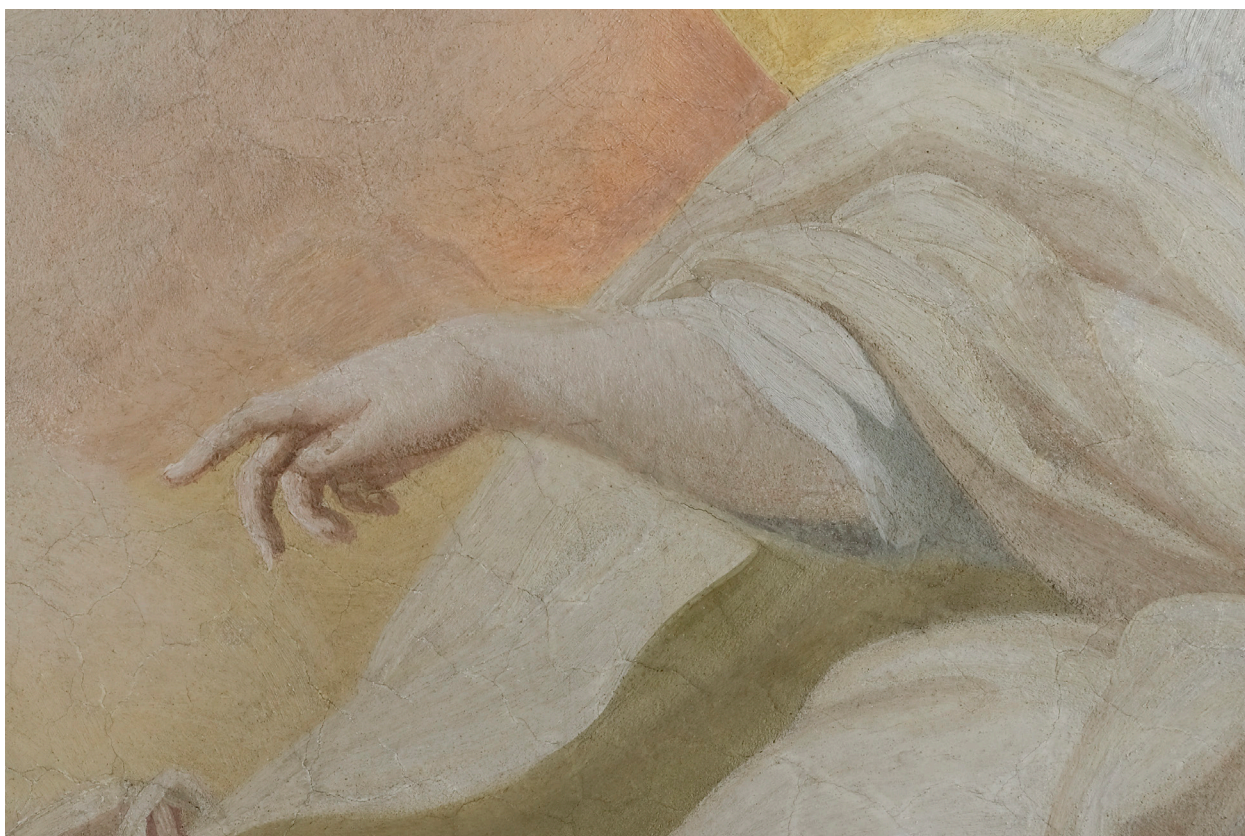
Obr. 84: Pravá paže figury Boží Moudrosti. Stav po restaurování.

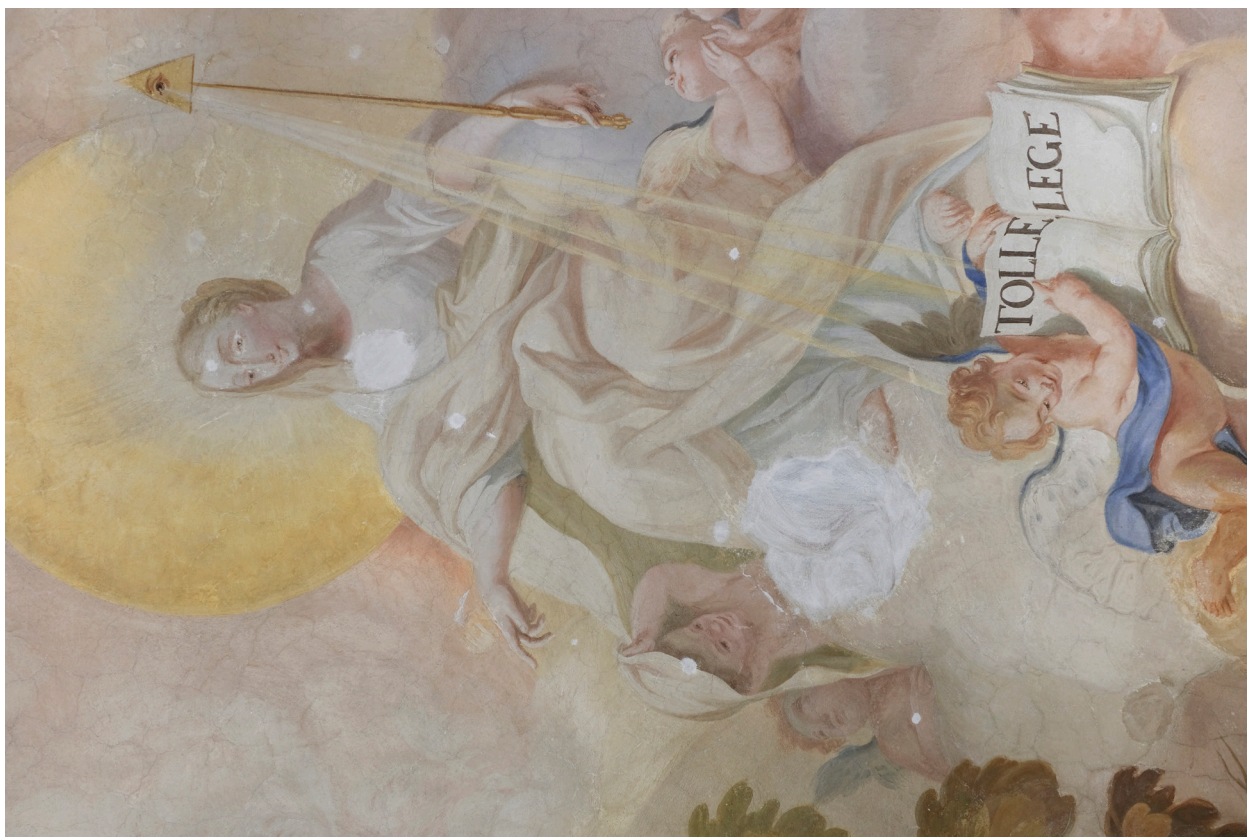
Obr. 86:
Alegorie Boží
Moudrosti
se skupinou
andělů nesoucí
nápis Tolle,
lege. Stav před
restaurováním.

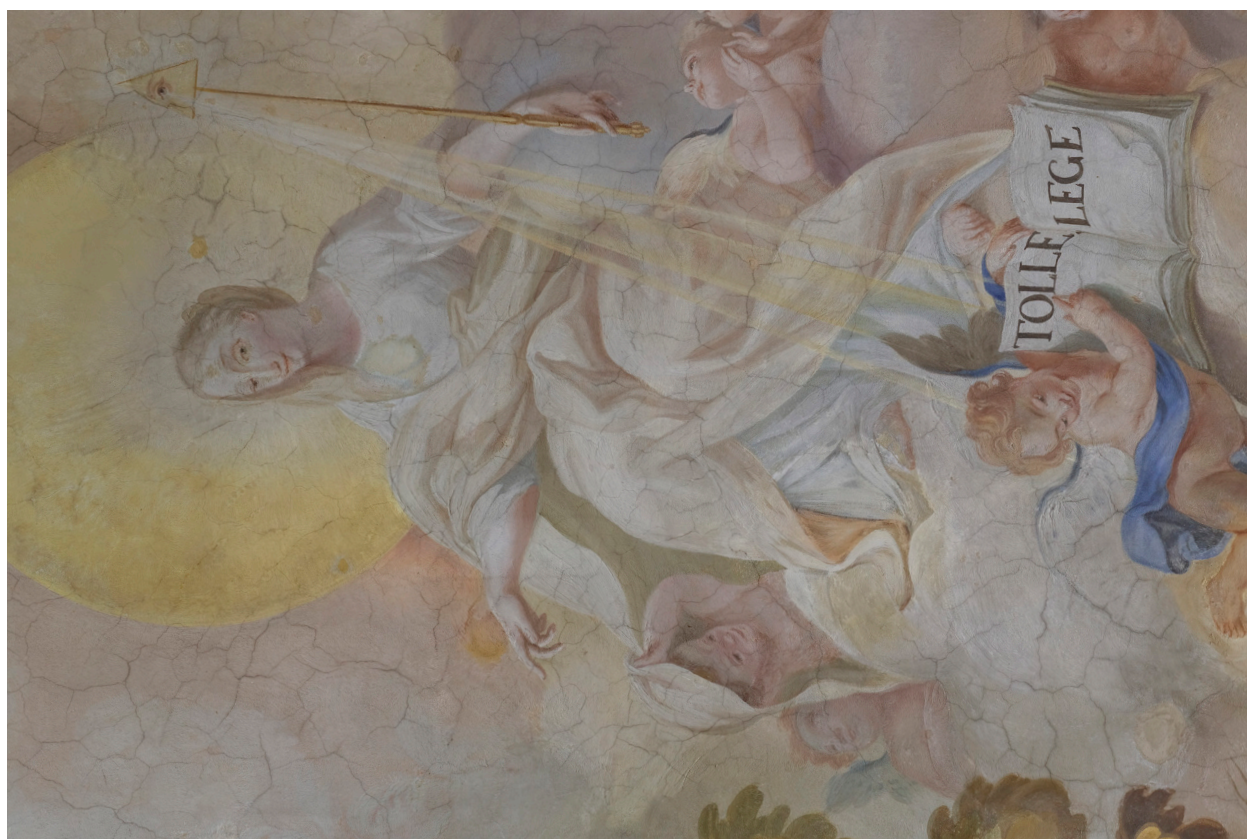
Obr. 87:
Alegorie Boží
Moudrosti se
skupinou andělů
nesoucí nápis
Tolle, lege. Stav
po výtmeření
a docíštění.

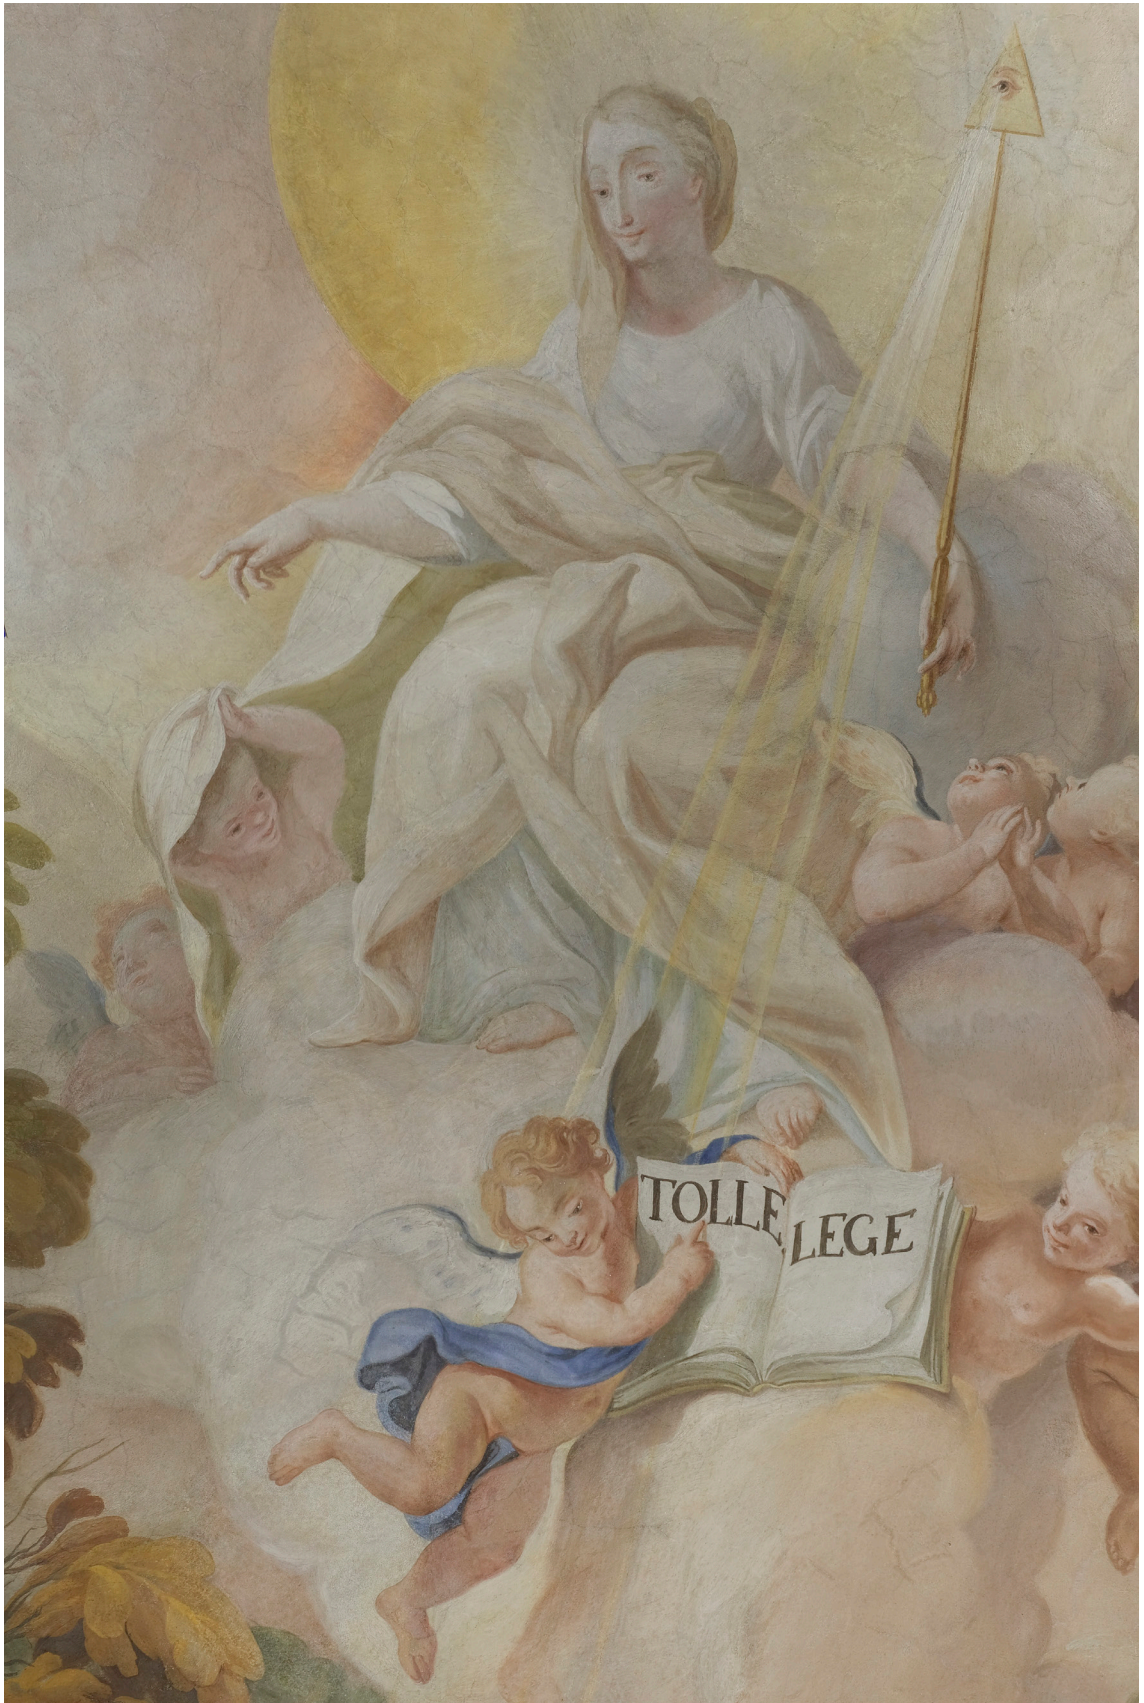
Obr. 88: Boží Moudrost se skupinou andělů nesoucí nápis „Tolle, lege”. Stav po restaurování.

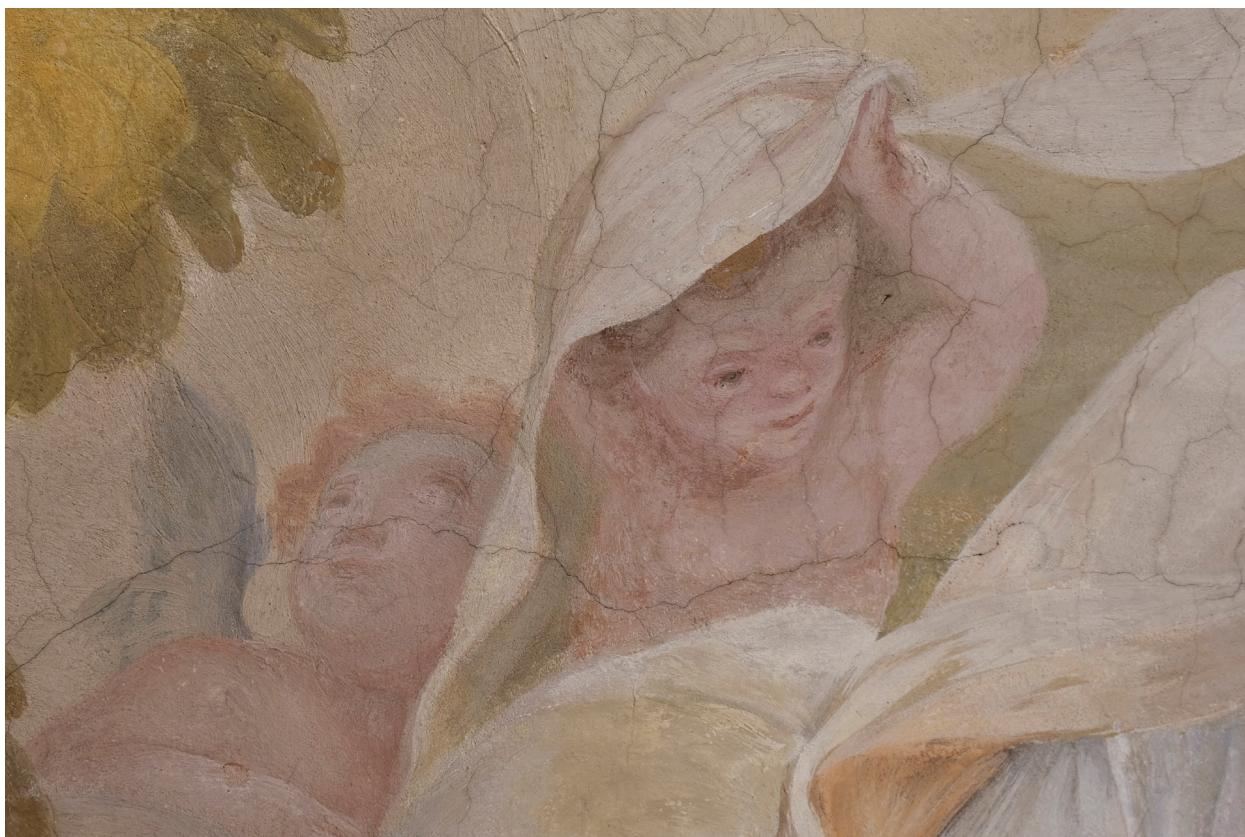
Obr. 90: Dvojice andílků. Stav před restaurováním.

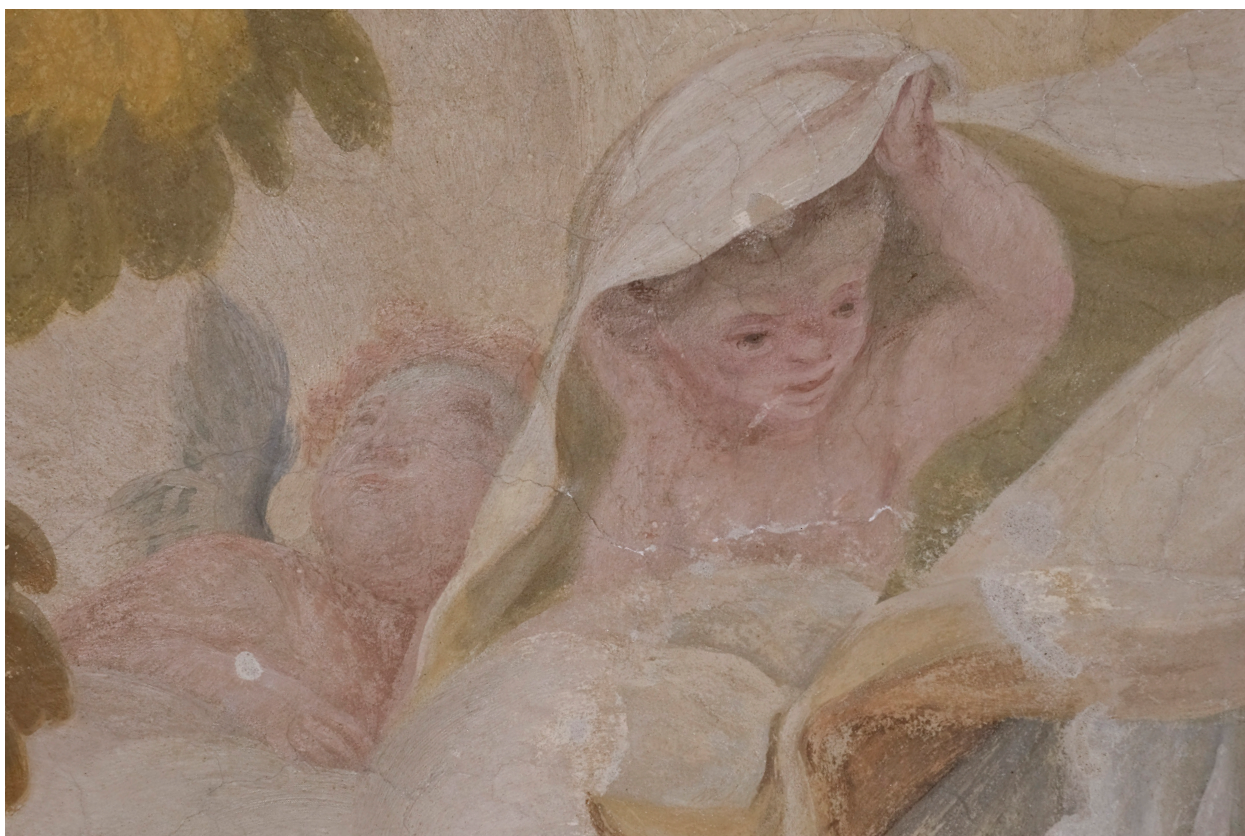
Obr. 91: Dvojice andílků. Stav po dočištění a vytmelení.

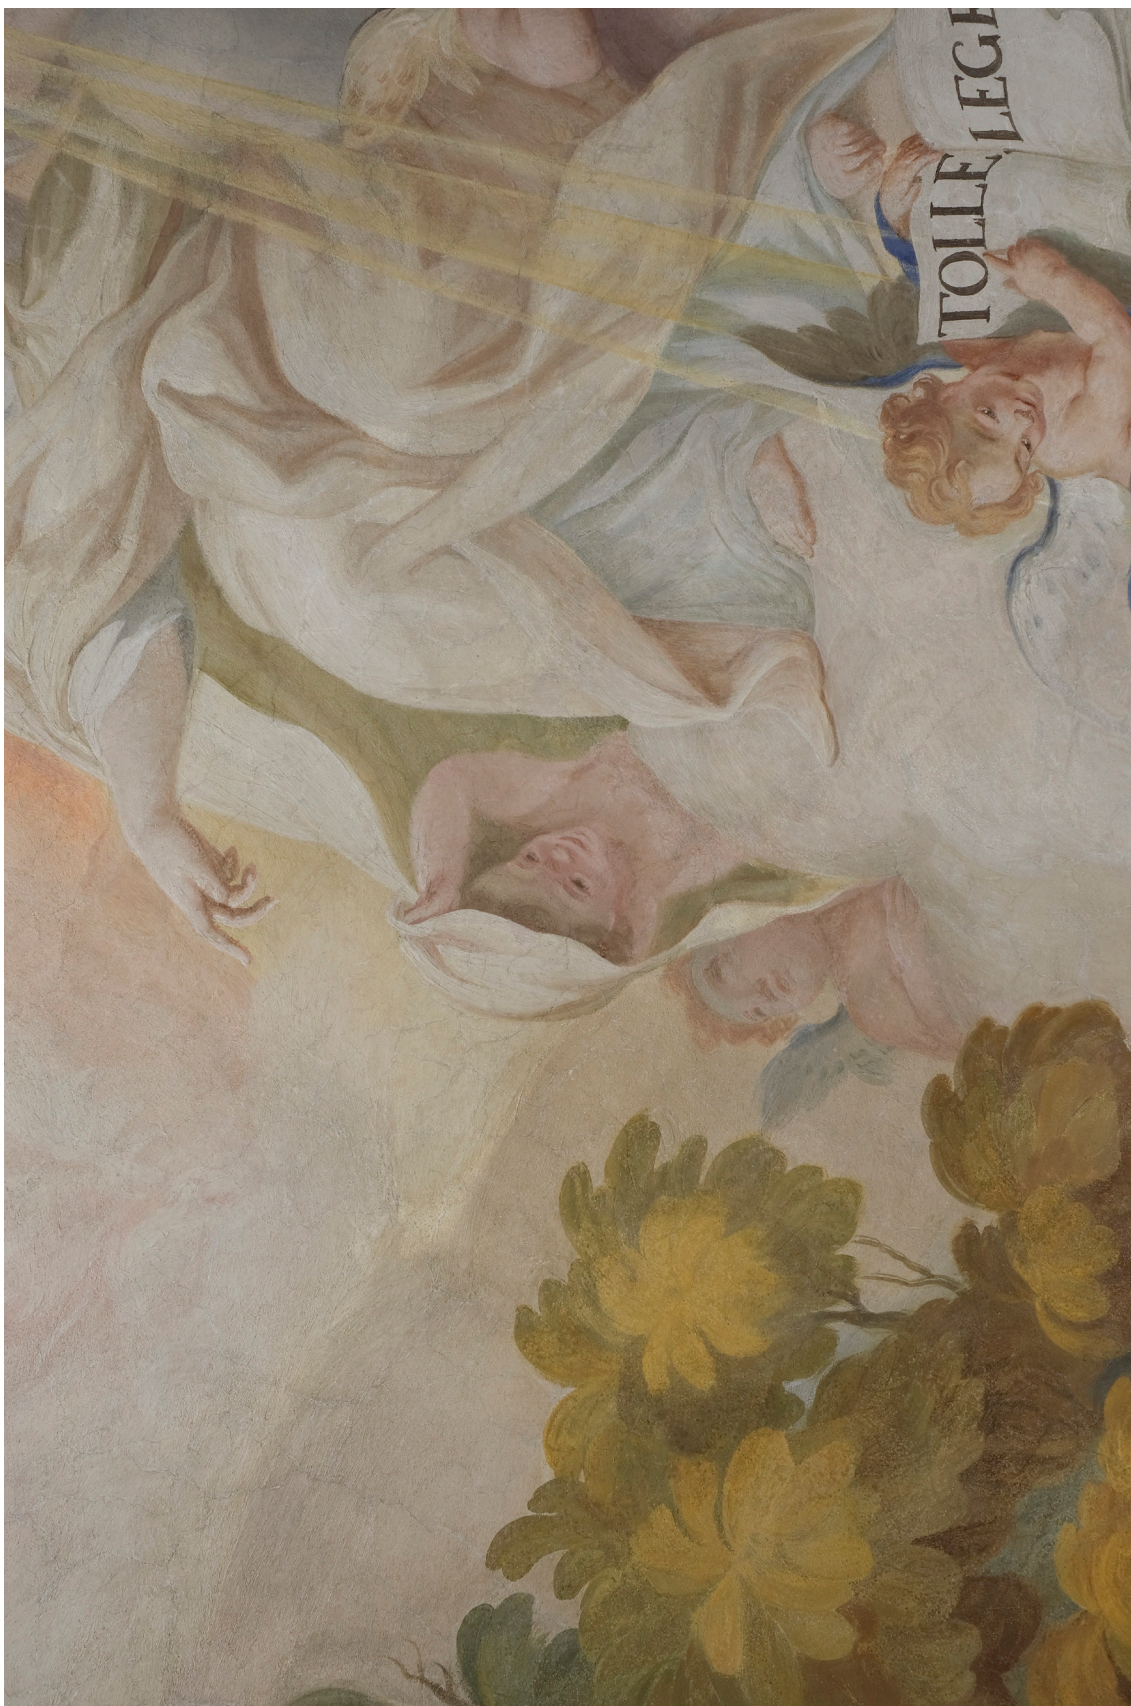
Obr. 92: Dvojce andlíků společně se zapojeným větším tmelem v oblasti pravého chodidla figury. Stav po restaurování.

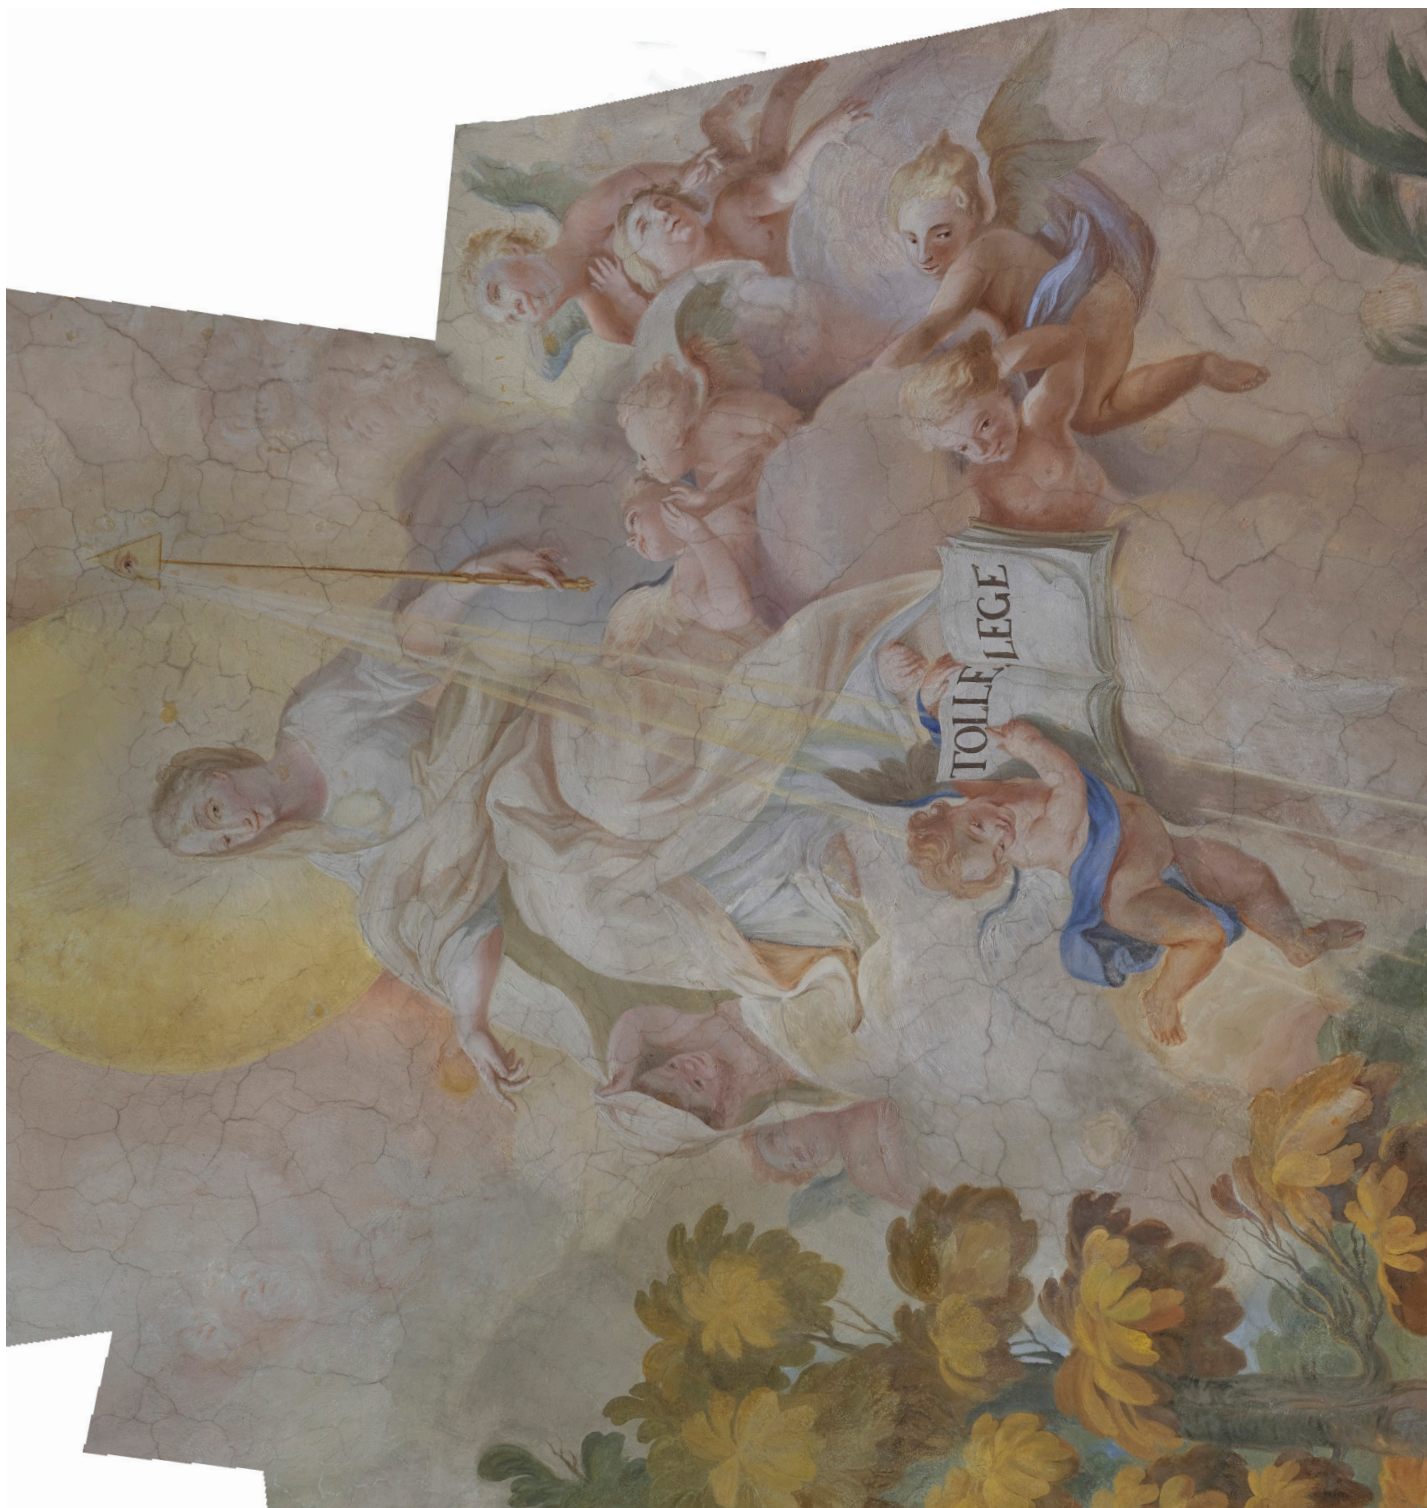
Obr. 93: Celkový pohled na figurální výjev Boží Moudrost se skupinou andělů nesoucí nápis "Tolle, lege". Stav před restaurováním. Složeno z několika snímků v programu Adobe photoshop.
