Porovnání konsolidantů na bázi křemičitých solů pro konsolidaci vápenných omítek

Dokumentace restaurátorského průzkumu a zásahu

Restaurování části nástěnné malby „Obrácení sv. Augustina“ v kostele sv. Lamberta v Subenu
(Rakousko)

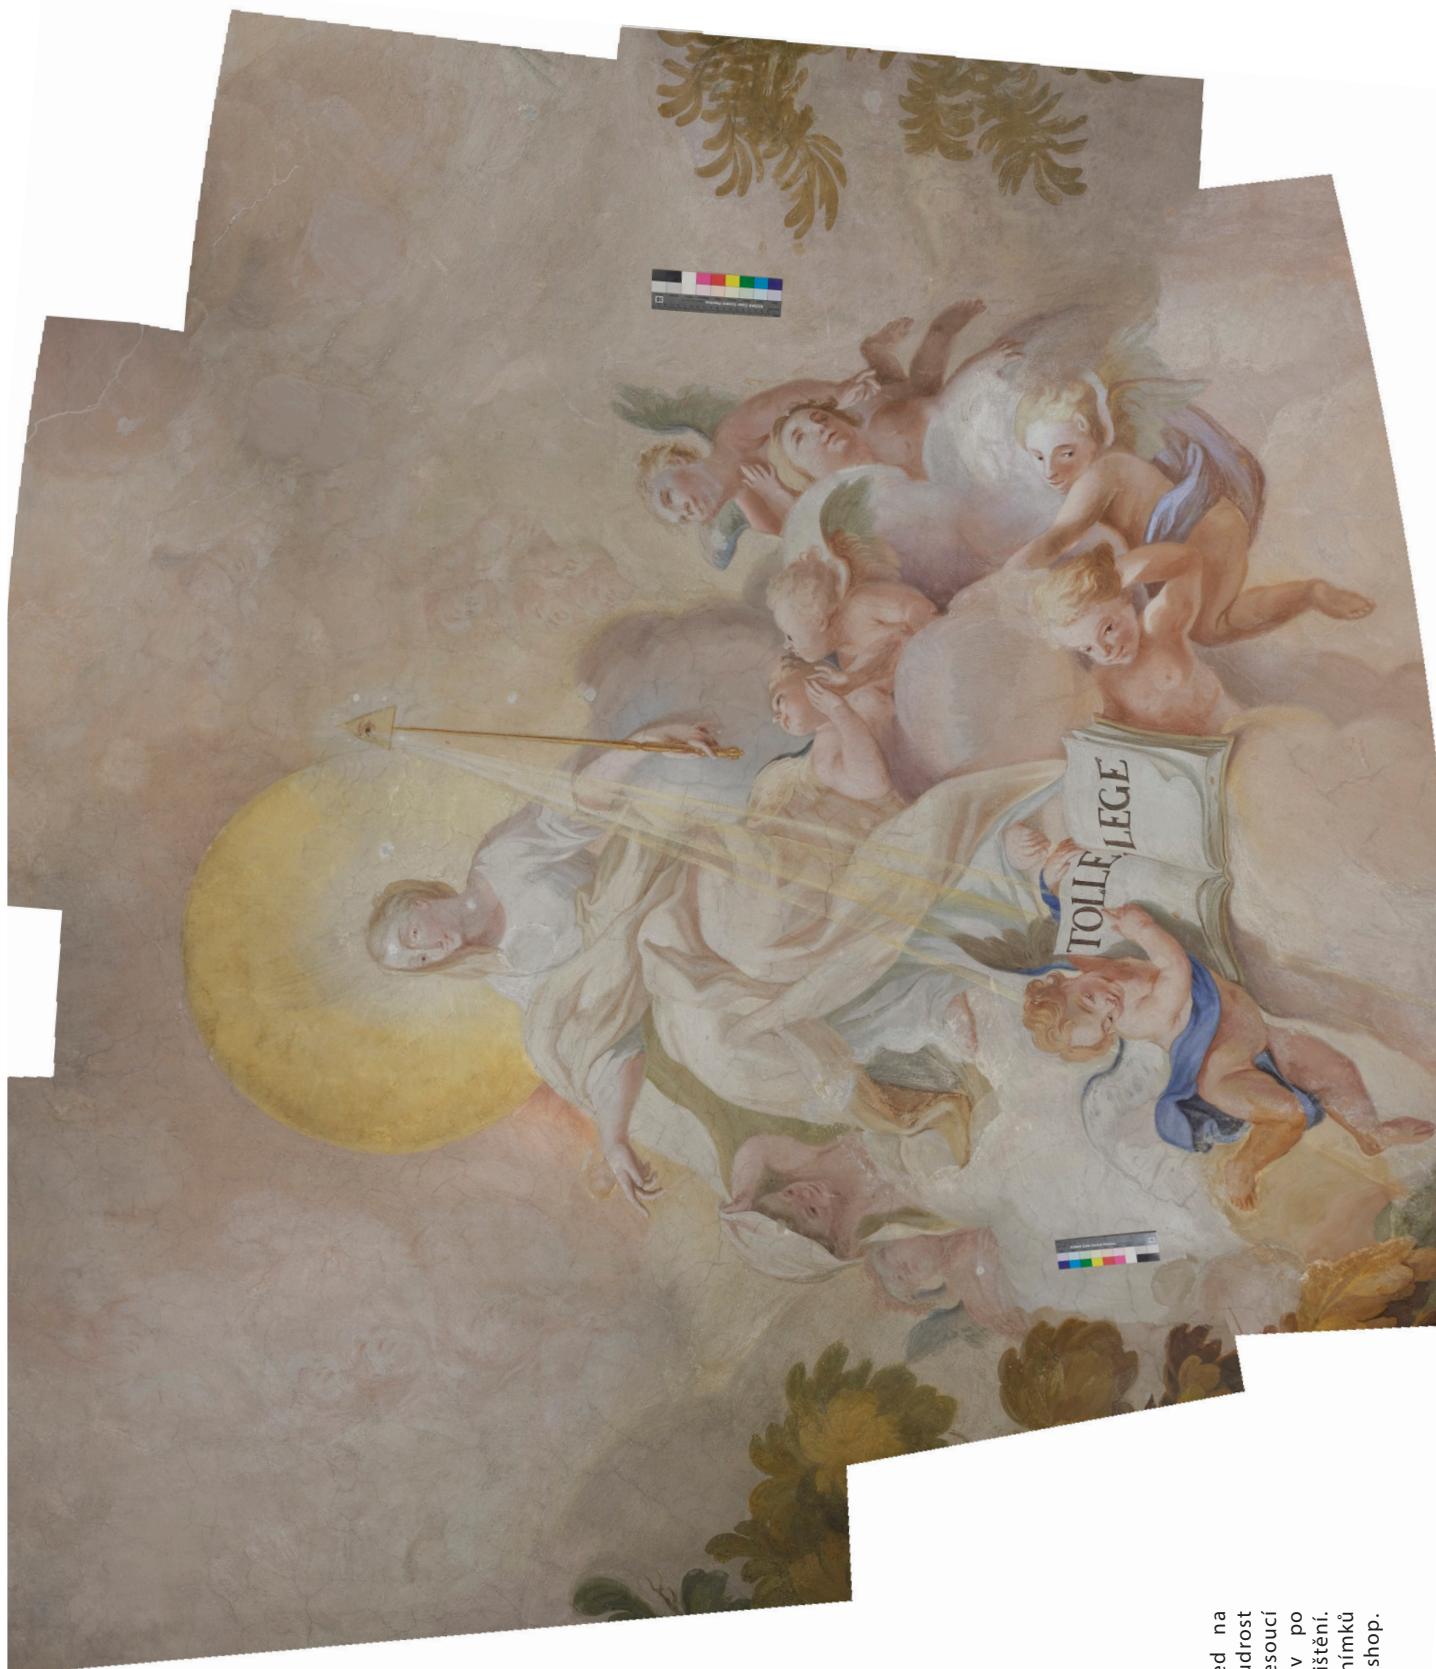
Obr. 94: Celkový pohled na figurální výjev Boží Moudrost se skupinou andělů nesoucí nápis "Tolle, lege". Stav po výtmelení v průběhu čištění. Složeno z několika snímků v programu Adobe photoshop.

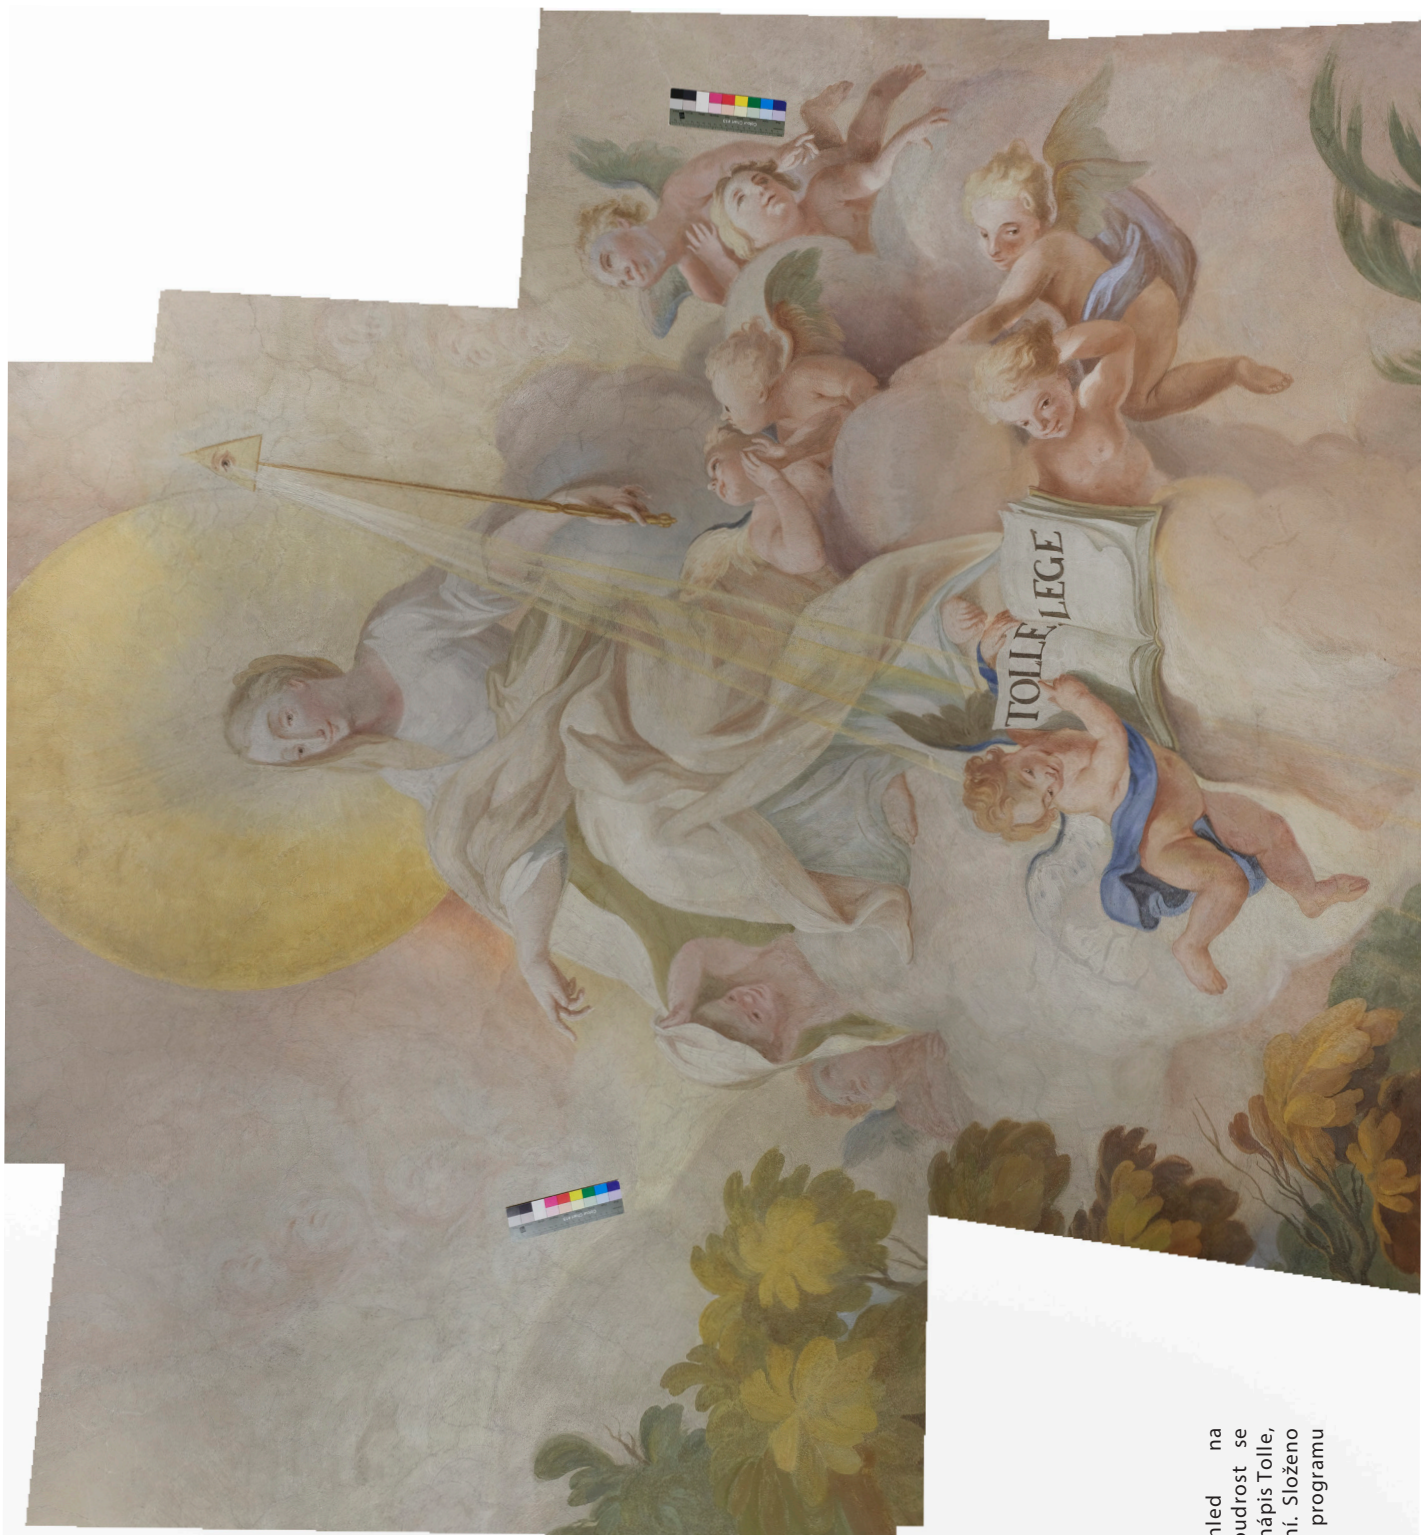
Obr. 95: Celkový pohled na figurální výjev Boží Moudrost se skupinou andělů nesoucí nápis Tolle, lege. Stav po restaurování. Složeno z několika snímků v programu Adobe photoshop.

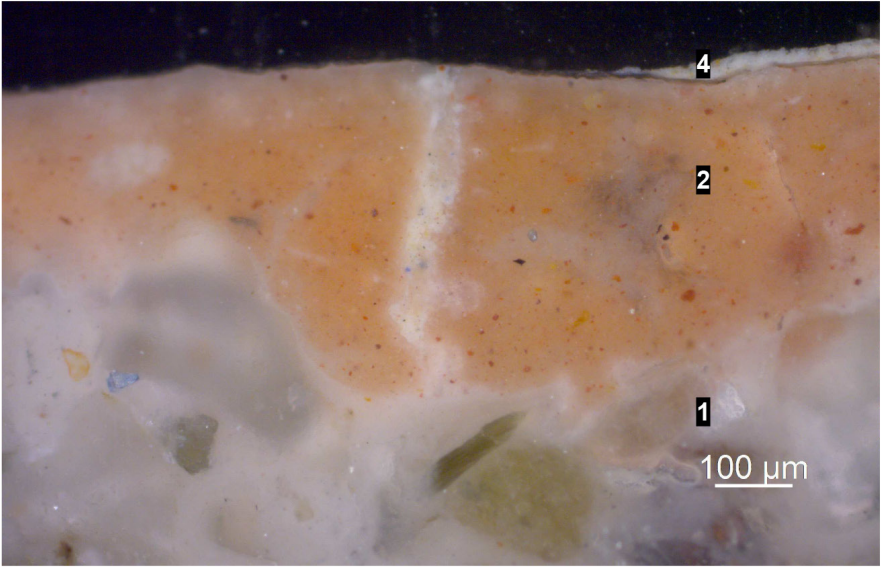
Bei anderen Bereichen der Probe ist die Farbe auch in die Krakeleerisse der originalen Malerei eingedrungen:
