**Restaurování vybraných malovaných výjevů na klenbě kaple  
sv. Václava v kostele Nanebevzetí Panny Marie v Klokotech**

Bakalářská práce

2016

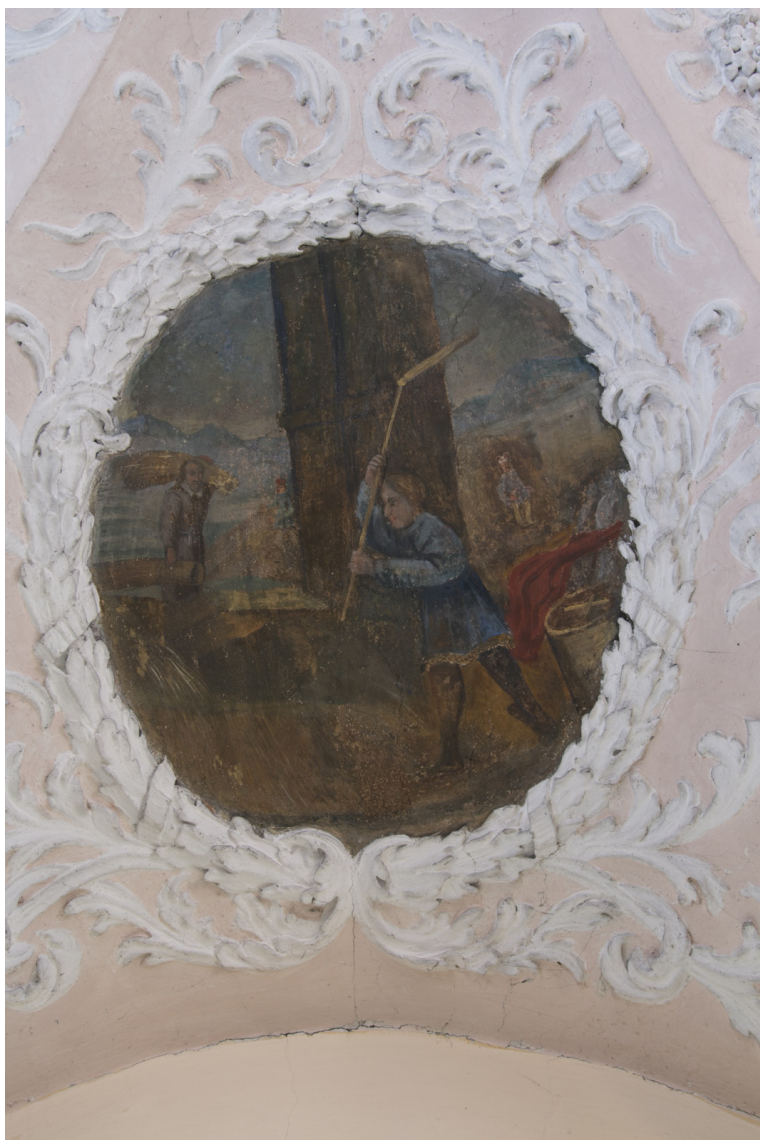
**Obr. 13:** Výjev na klenbě. Stav před restaurováním.

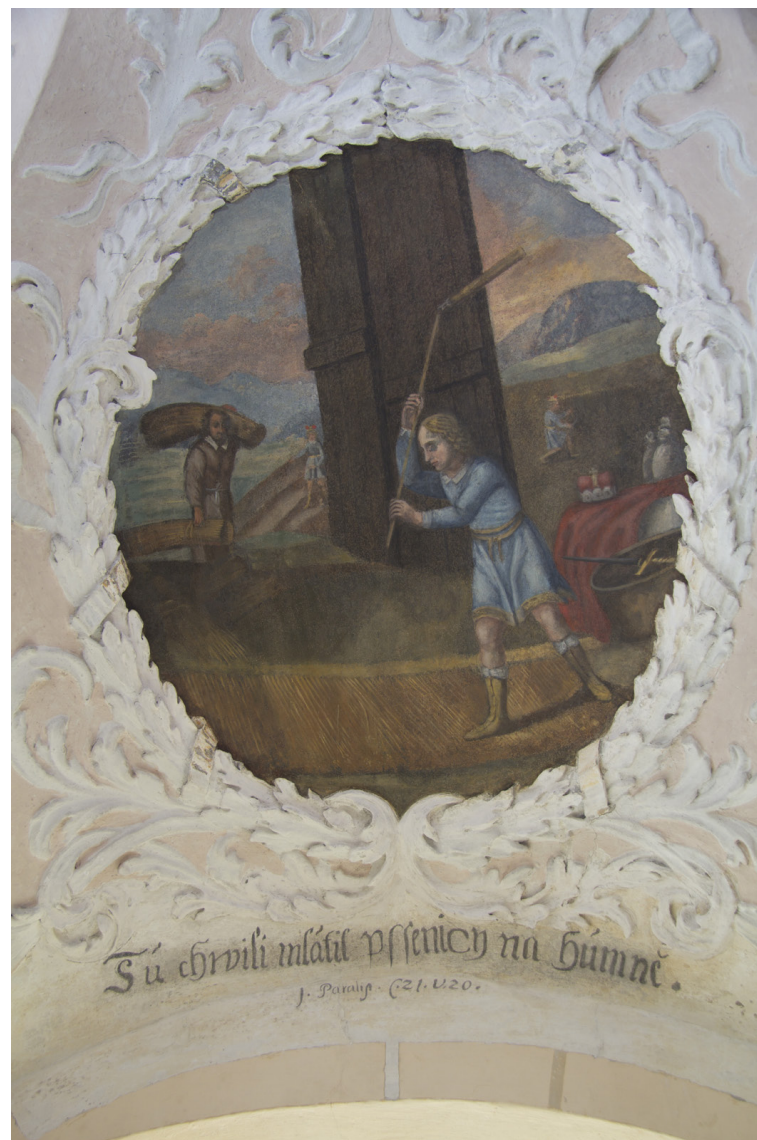
**Obr. 14:** Výjev na klenbě. Stav po restaurování.

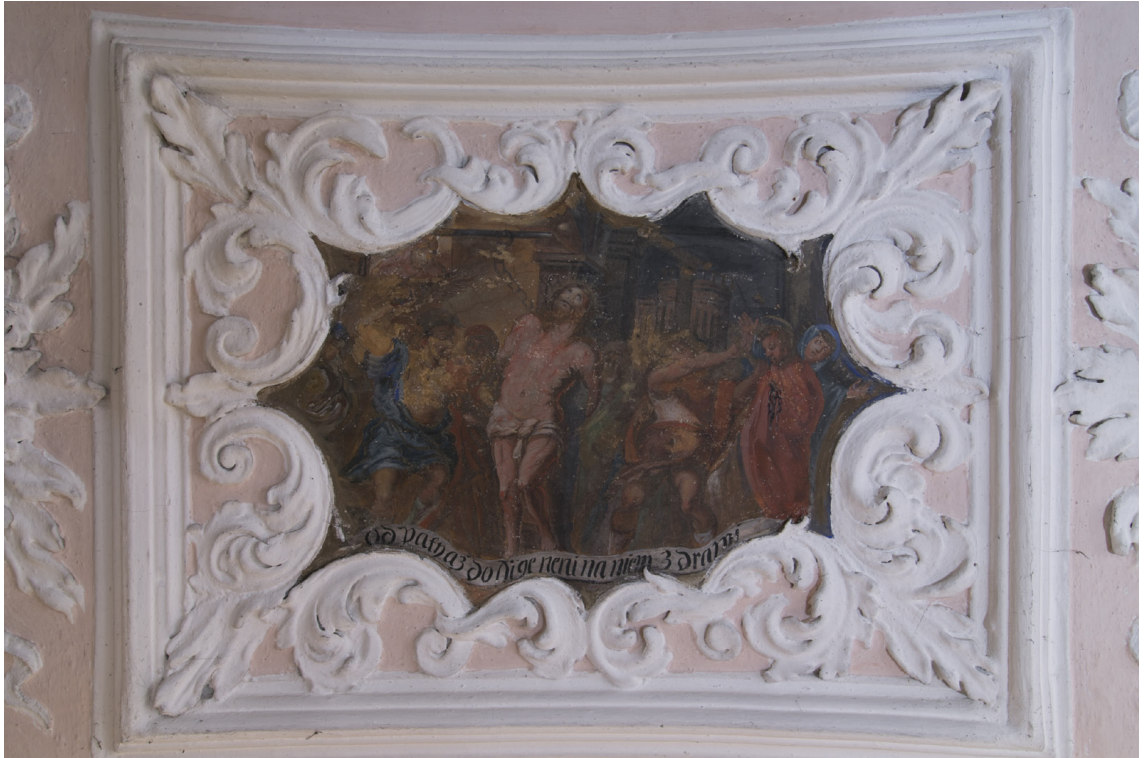
**Obr. 15:** Pašijový výjev na vítězném oblouku. Stav před restaurováním.

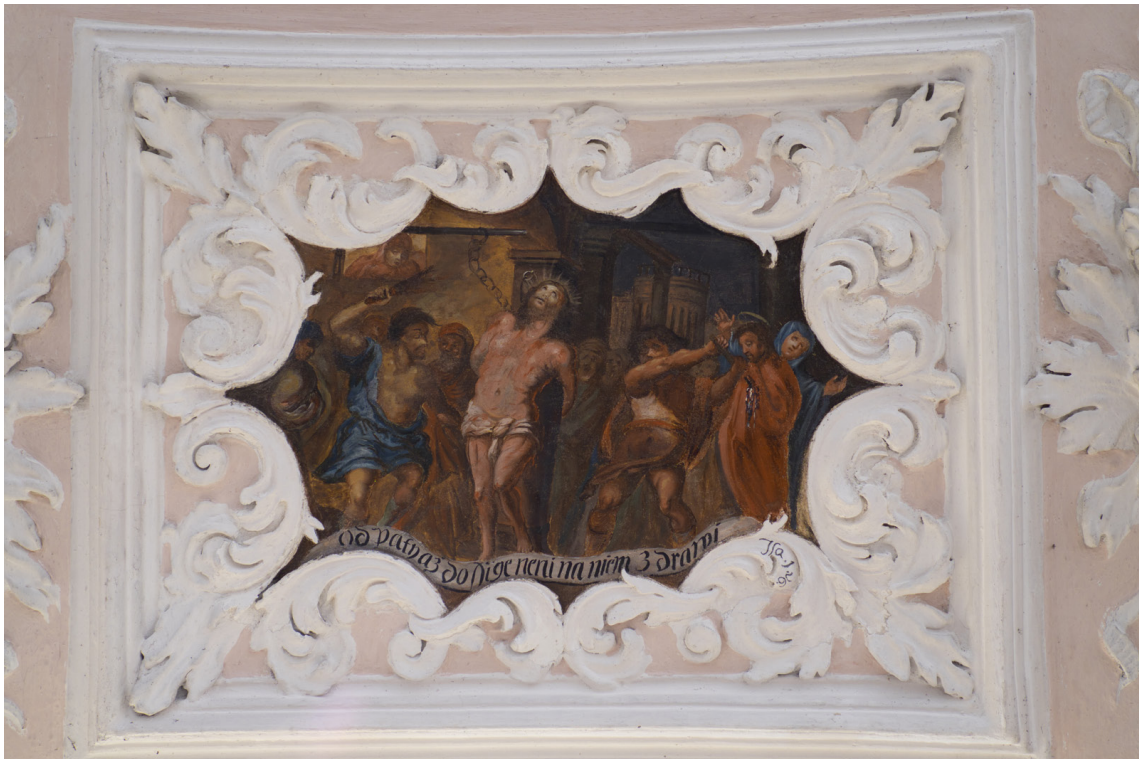
**Obr. 16:** Pašijový výjev na vítězném oblouku. Stav po restaurování.

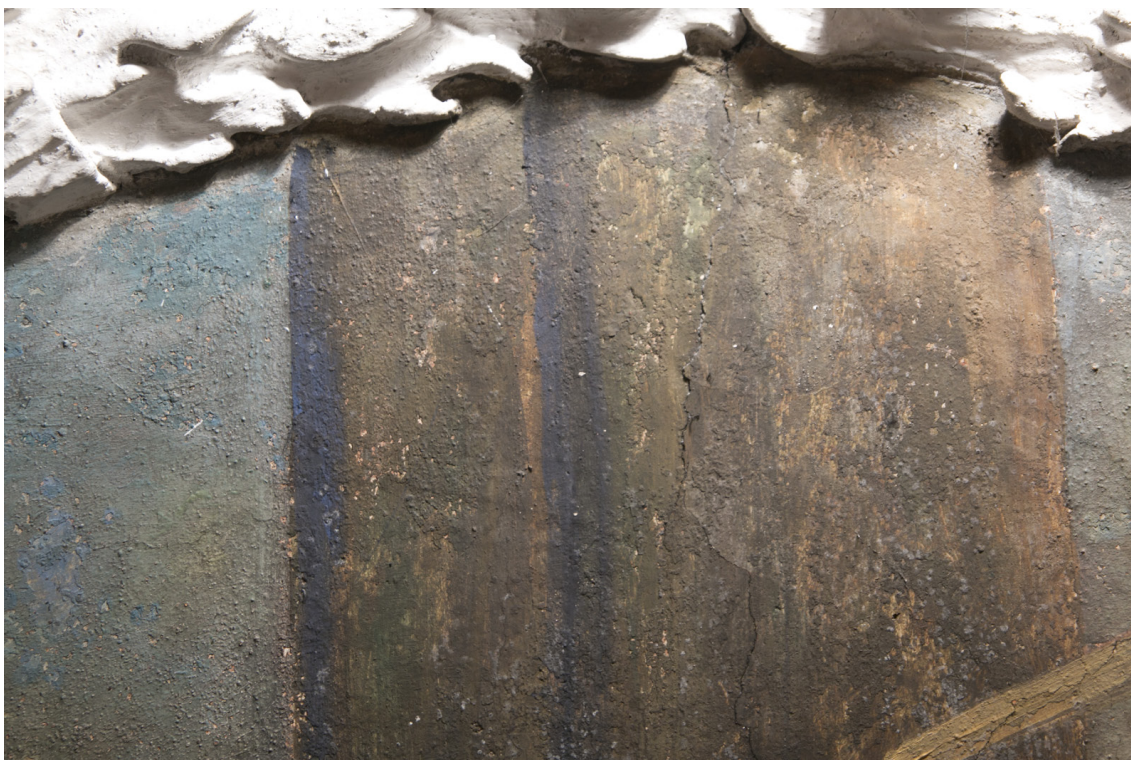
**Obr.21:** Průzkum v bočním nasvícení. Detail malby na klenbě v oblasti horní části výjevu. Stav před restaurováním. V místech větších ztrát původní barevné vrstvy jsou lépe čitelné ostrůvky originálu.

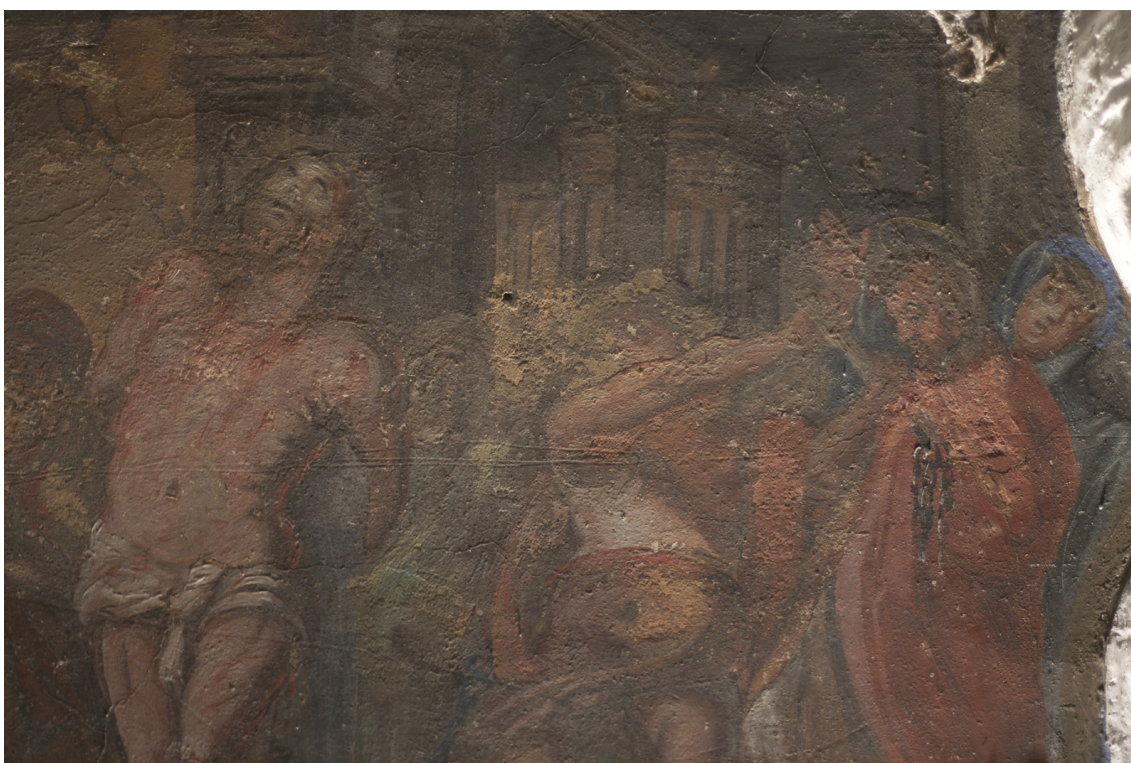
**Obr.22:** Průzkum v bočním nasvícení. Detail pravé části malby na vítězném oblouku. Stav před restaurováním. Patrné zvýraznění struktury podkladové omítky a barevné vrstvy přemaléb.

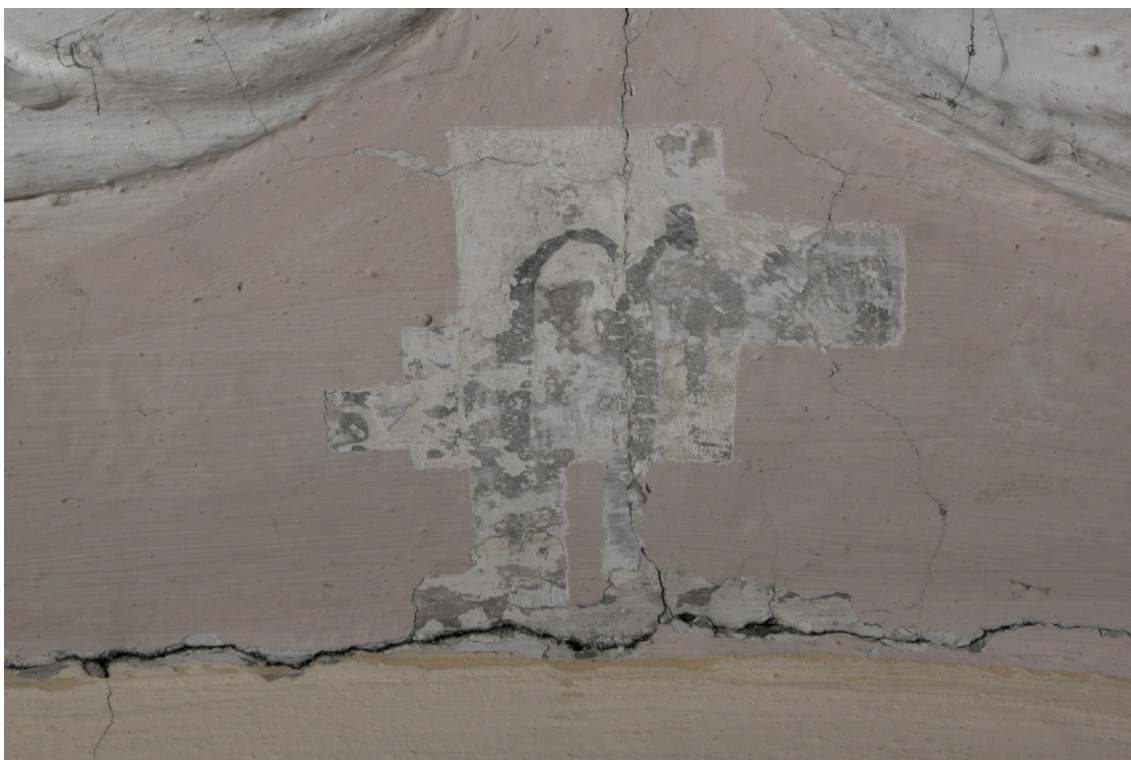
**Obr.23:** Sondážní průzkum. Sonda S1 odhalující zachovalou část nápisu na stěně pod středovou partií štukového zrcadla se svatováclavským výjevem..

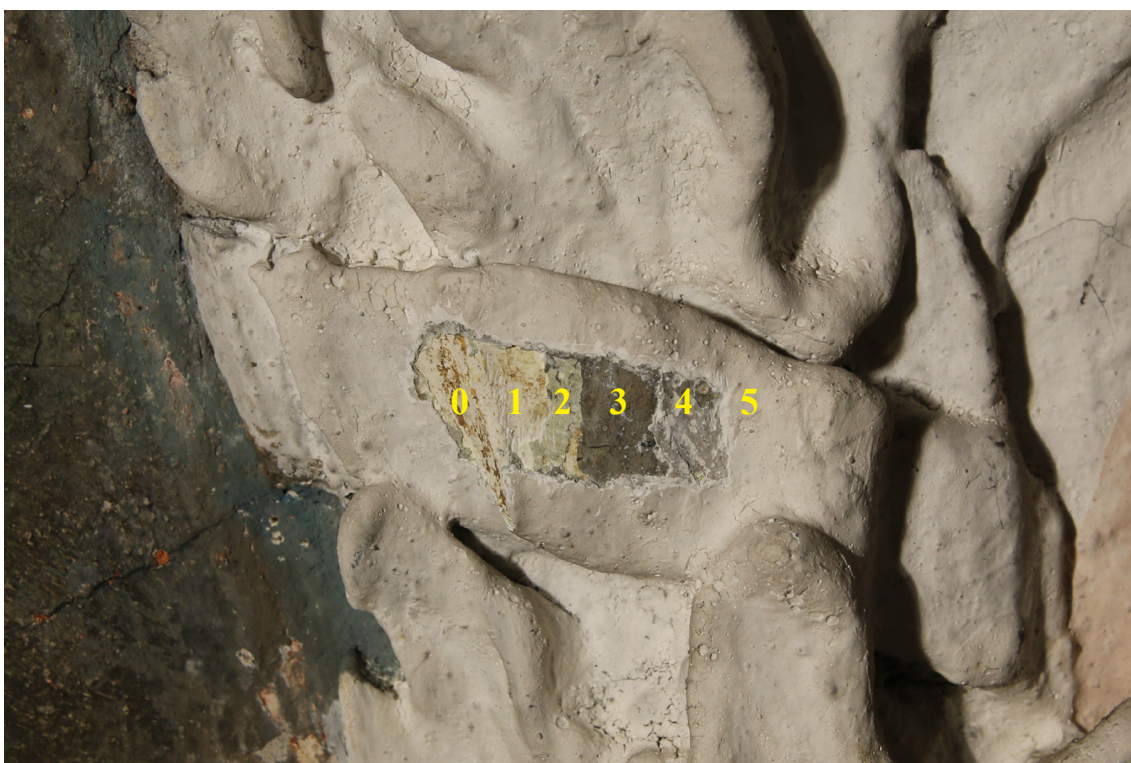
**Obr.24:** Sondážní průzkum. Stratigrafická sonda S2 na štukové stužce vpravo na kartuši okolo svatováclavského výjevu: 0) světlý vápenný štuk, 1) vrstva okrově žluté se zlacením, 2) světle zelený nátěr, 3) tmavě šedý nátěr, 4) světle šedý nátěr, 5) několik vrstev bílého vápenného nátěru.

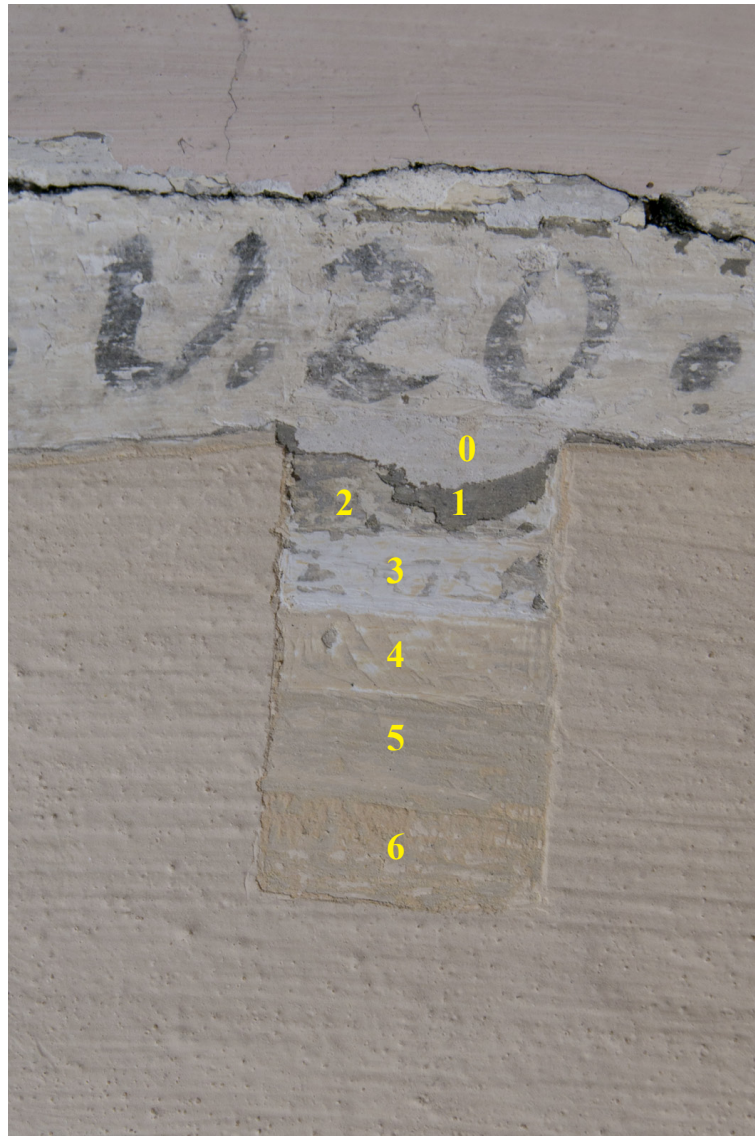
**Obr. 25:** Sondážní průzkum. Stratigrafická sonda S3 na stěně stěně pod středovou partií štukového zrcadla se svatováclavským výjevem: 0) světlý podklad, vápenný nátěr (podklad písma), 1) tmavě šedý nátěr, 2) světle šedý nátěr, 3) 1–2 vrstvy bílého vápenného nátěru, 4) vrstva světlého okrově-oranžového nátěru, 5) vrstva světle šedavého nátěru (nečistoty?), 6) vrstva světlého okrově-oranžového nátěru.

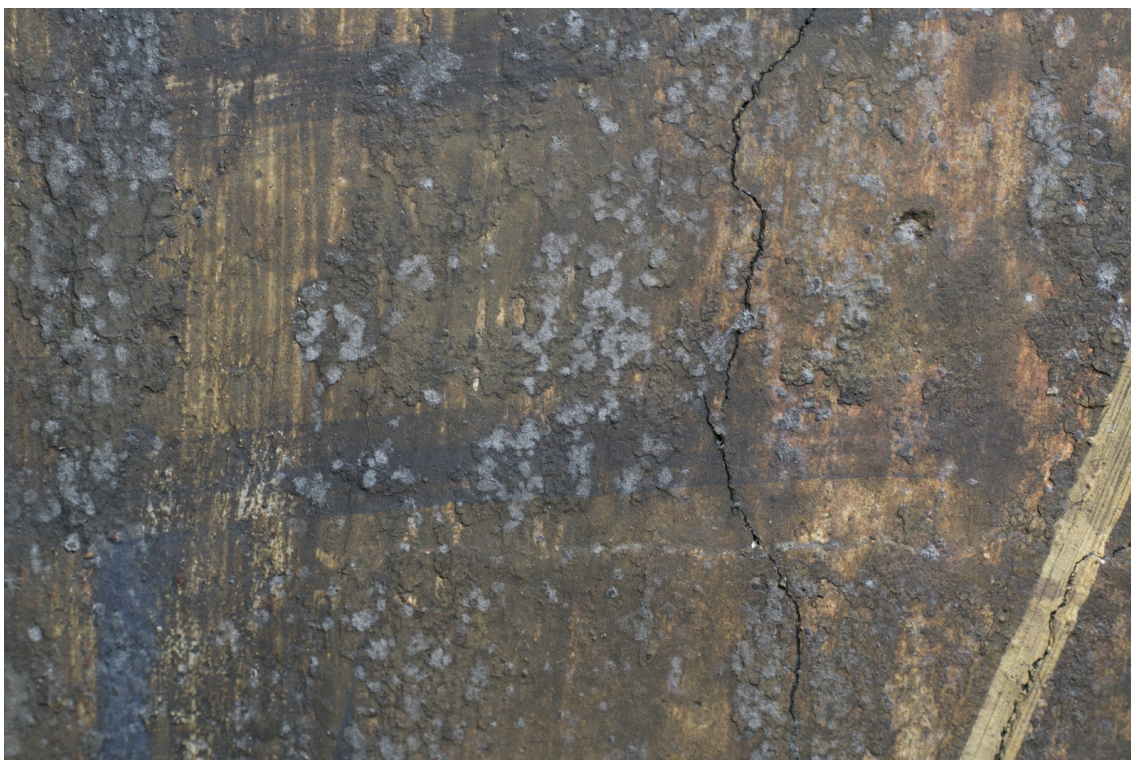
[Obr. 28, s. 89]. Barvená vrstva vykazuje v některých místech změnu barevnosti, a to v podobě šedého povlaku na povrchu. Jde pravděpodobně o biologické napadení, avšak toto poškození nebylo v rámci chemicko-technologického průzkumu dále zkoumáno [Obr. 26, s. 88].

**Obr. 26:** Detail malby na klenbě: střední část výjevu (stěna stodoly). Stav před restaurováním. Detail poškození: biologické napadení.

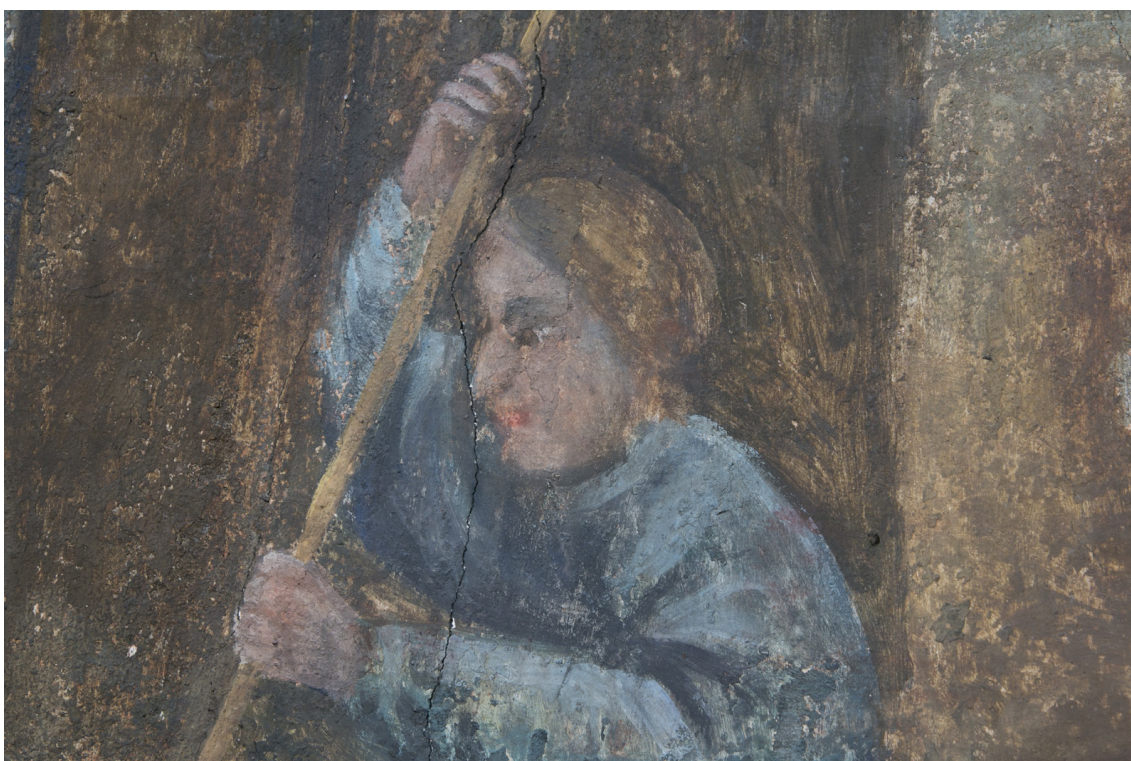
**Obr. 27:** Detail malby na klenbě: část postavy sv. Václava. Stav před restaurováním. Detail poškození: prasklina v omítce.

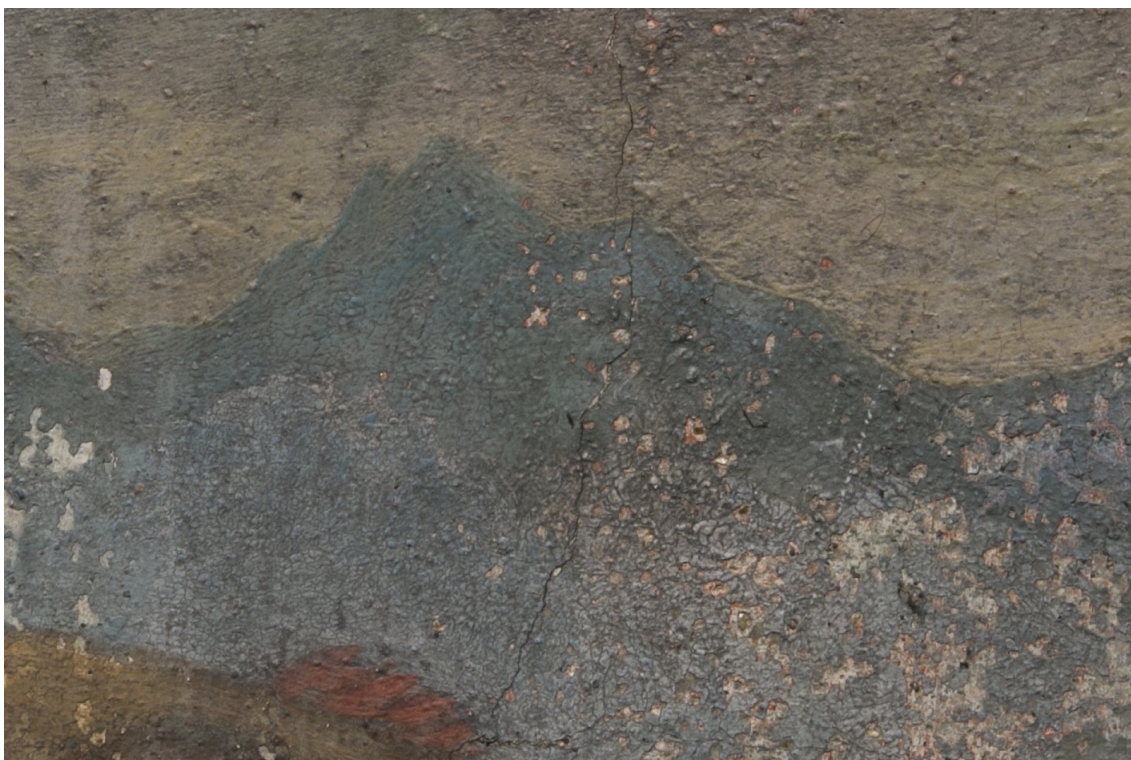
**Obr. 28:** Detail malby na klenbě: oblast pohoří na horizontu v levé části výjevu. Stav před restaurováním. Detail poškození: krakeláž a ztráta adheze původní barevné vrstvy s podkladem.

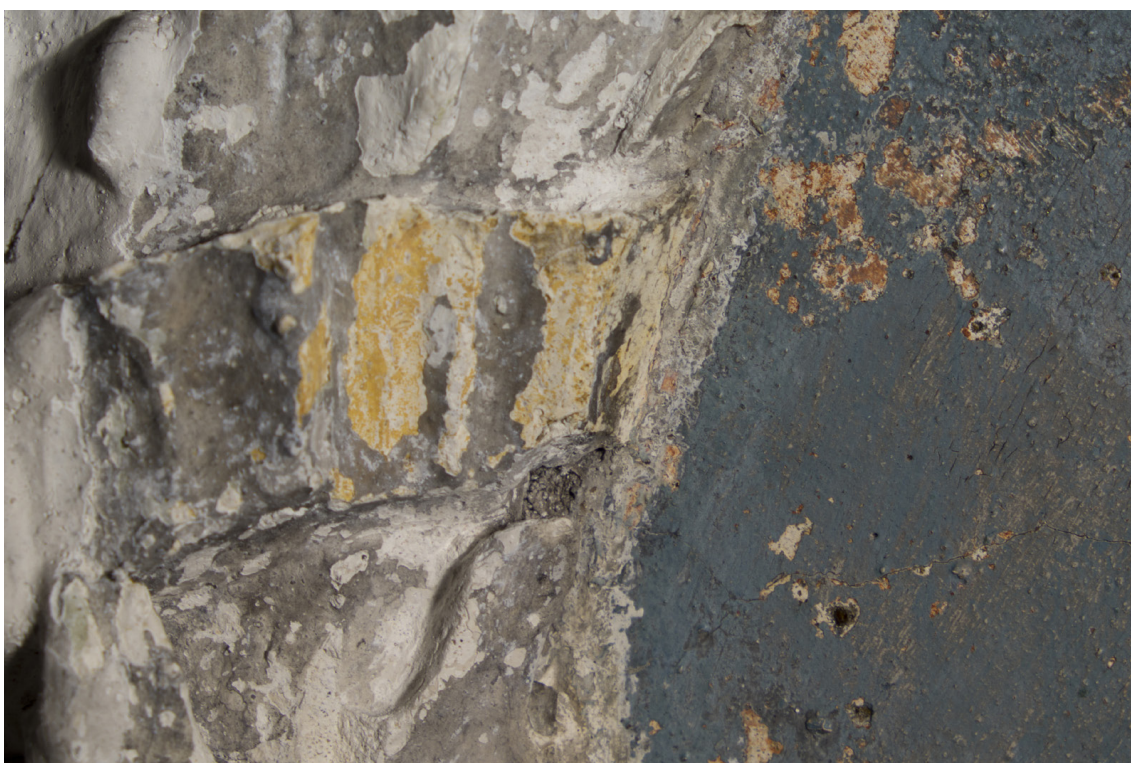
**Obr. 29:** Detail malby na klenbě: levá horní část výjevu v oblasti oblohy, rozhraní mezi malbou a štukem. Stav před restaurováním. Vápenné přetěry vzniklé při druhotných úpravách štuků zasahující do plochy malby.

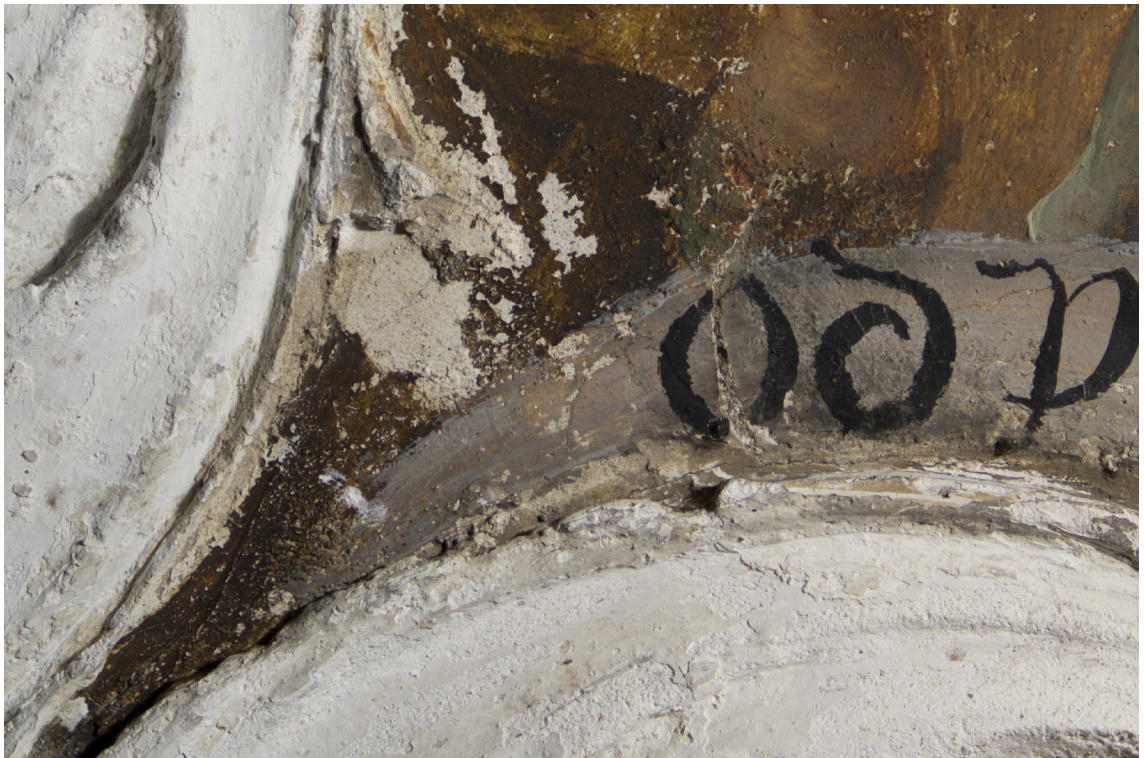
**Obr. 30:** Detail výjevu na vítězném oblouku: levý kraj nápisové stužky ve spodní části výjevu. Stav po očištění a sejmutí přemaleb. Detail poškození: ztráta barevné vrstvy a prasklina způsobující výškový rozdíl.

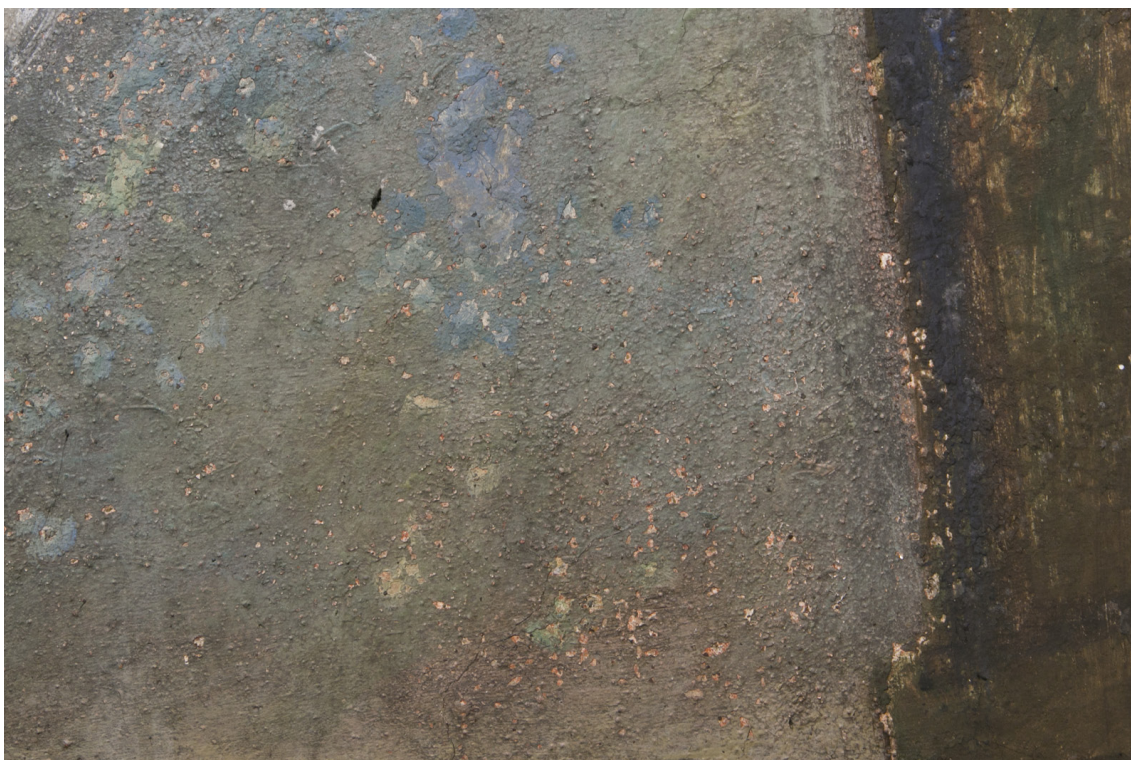
**Obr.31:** Detail výjevu na klenbě: obloha v levé části výjevu. Stav před restaurováním. Souvislejší modrozelená vrstva starší druhotné přemalby mastného charakteru.

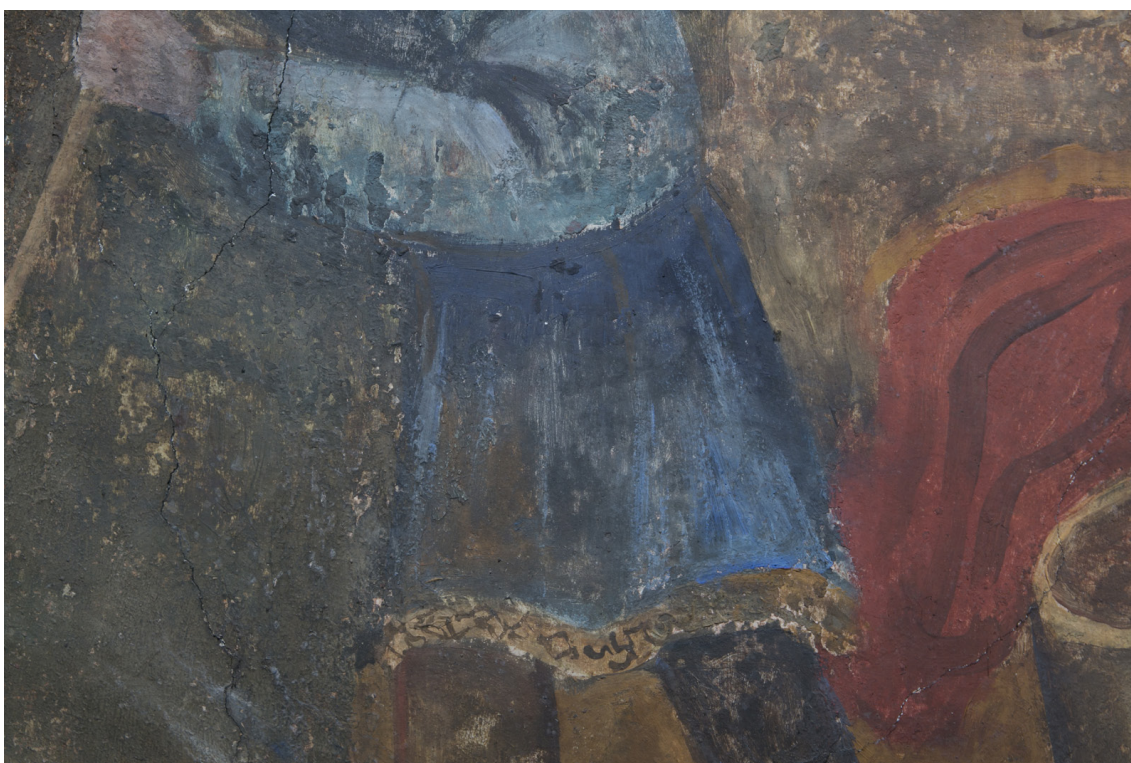
**Obr.32:** Detail výjevu na klenbě: výřez postavy sv. Václava, část červené draperie a dřevěné nádoby v pozadí. Stav před restaurováním. Vrstvy mladší druhotné přemalby provedené pravděpodobně suchou technikou.

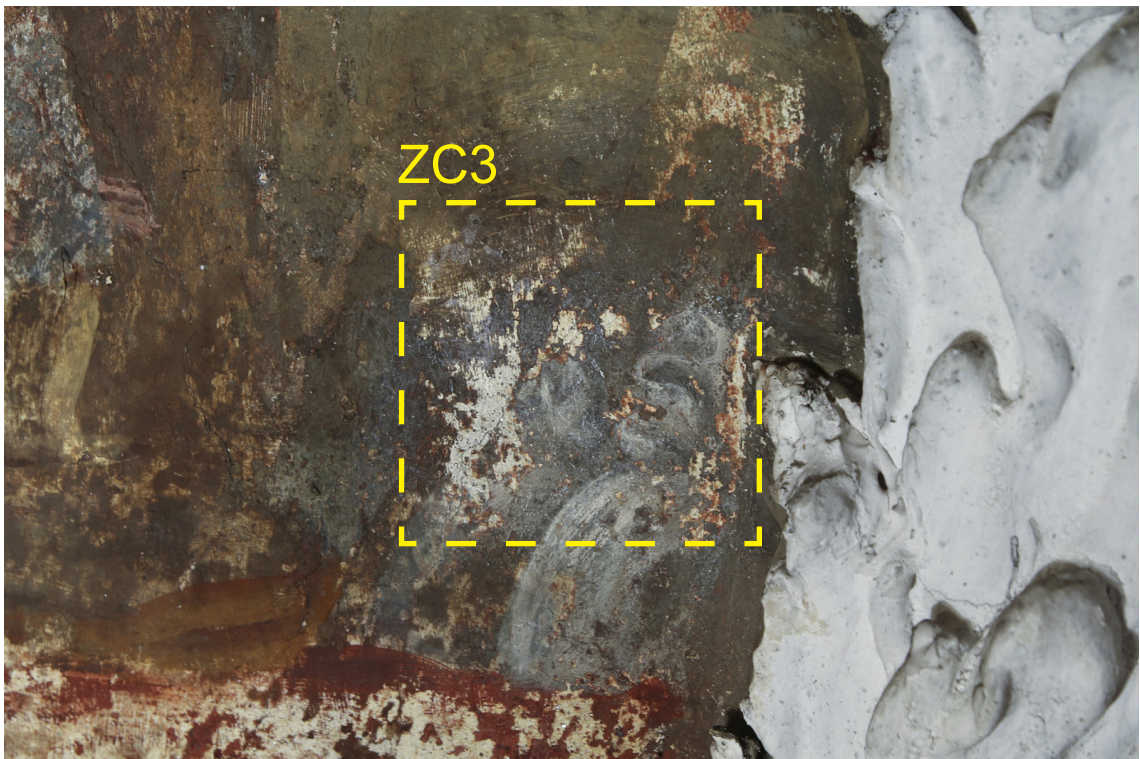
**Obr.34:** Výjev na klenbě. Zkoušky čištění a snímání přemaleb. ZC3: čištění carbopolovým gelem.

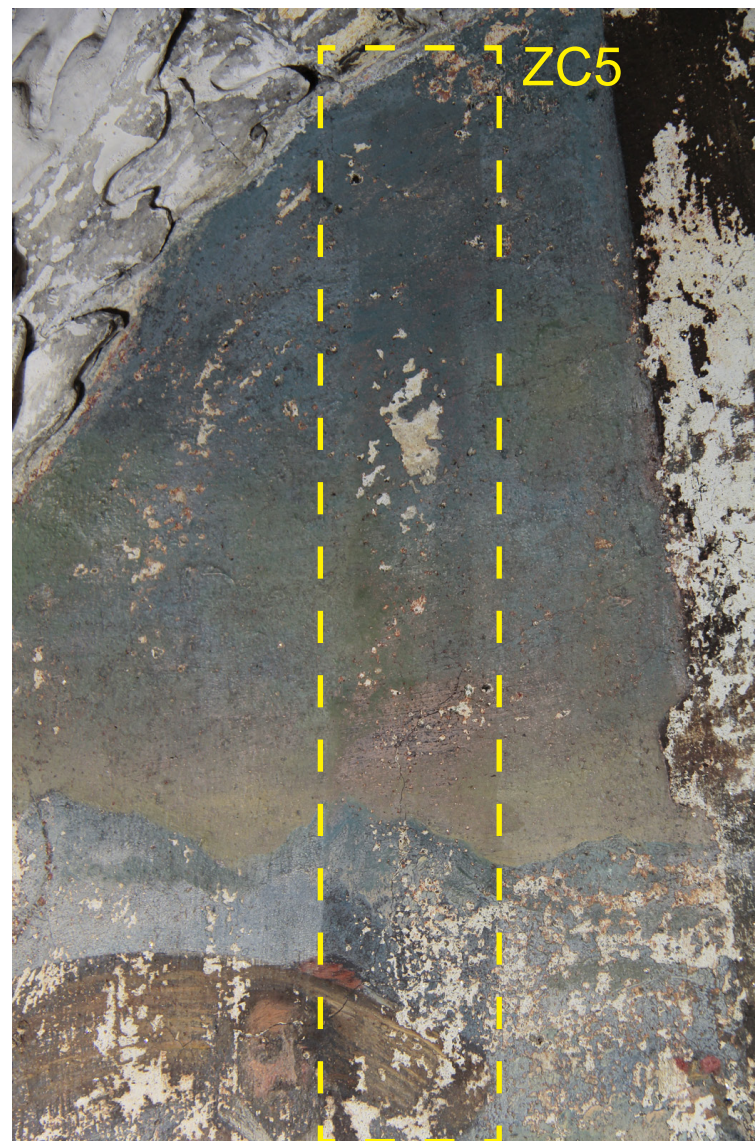
**Obr.36:** Výjev na klenbě. Zkoušky čištění a snímání přemaleb. ZC5: čištění cca 5% (hm.) roztokem citátu amonného ve vodě.

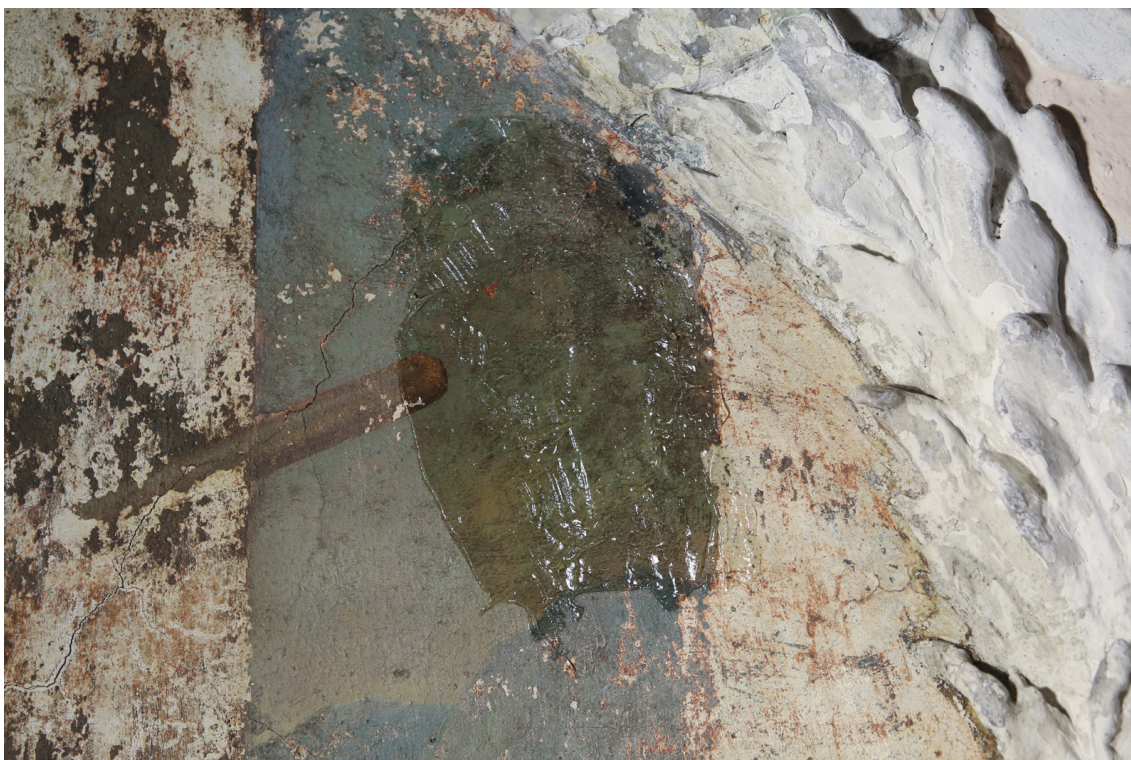
**Obr.41:** Výjev na klenbě: oblast oblohy v pravé části výjevu. Stav v průběhu čištění: nanášení carbopolového gelu.

Jako nejúčinnější způsob odstranění přemaleb s olejovým pojivem se nakonec prokázala kombinace čisticího carbopolového gelu a 10% (hm.) roztoku citrátu amonného ve vodě. Kombinace těchto dvou prostředků způsobila naměkčení a narušení barevné vrstvy přemaleb, která po vyschnutí zkřehla a bylo možné ji bez razantního

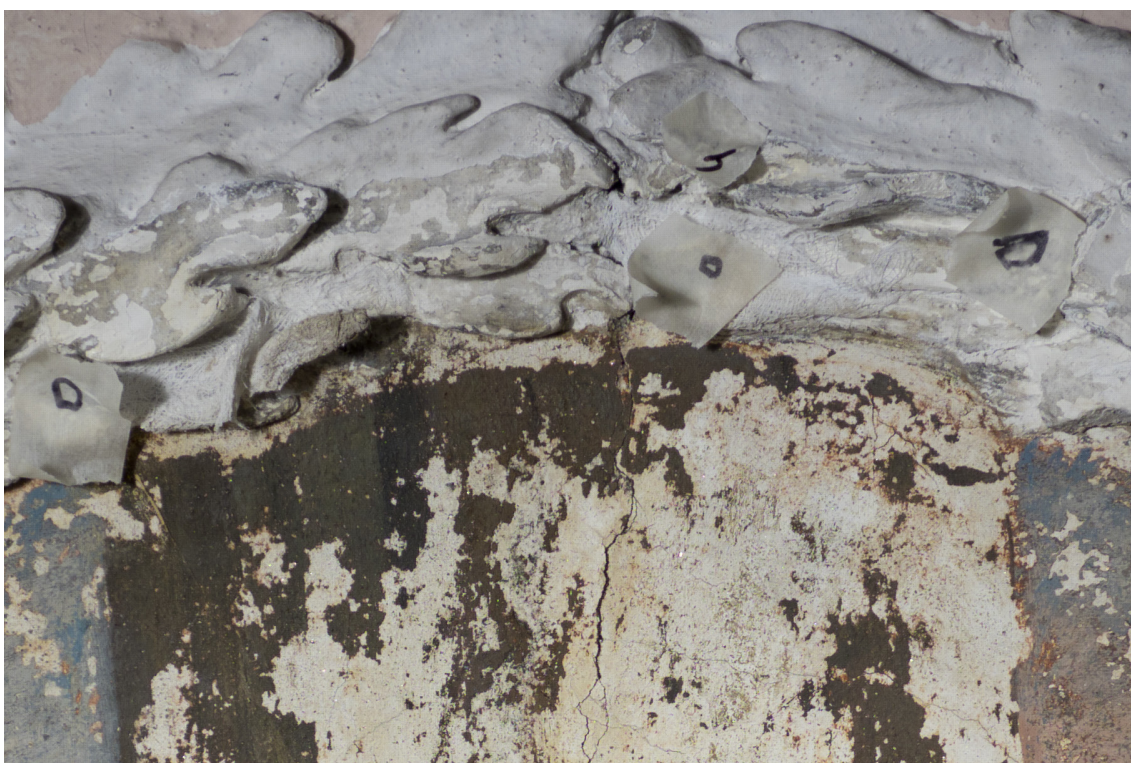
**Obr.42:** Horní část tukové kartuše okolo výjevu na klenbě. Zajištěné odpadávající části pomocí přelepů.

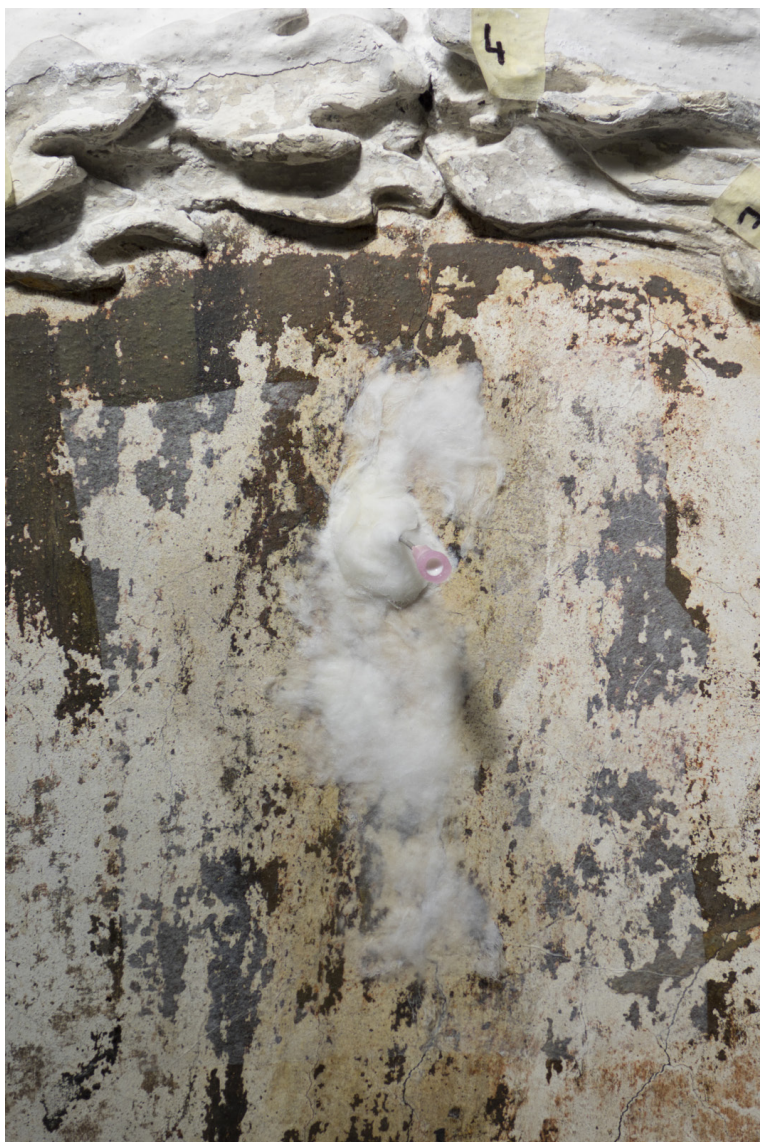
**Obr. 43:** Výjev na klenbě. Stav v průběhu injektáže.

Injektáž byla provedena v místech výskytu hloubkových dutin i menších pohyblivých dutin pod svrchní vrstvou omítky. Oba typy dutin se vyskytovaly zejména v okolí prasklin [Obr.43, s. 97]. Nejprve byla místa pro injektáž předzpevněna koncentrovaným konsolidačním prostředkem na bázi vápna *CaLoSiL® E25* a zastříknuta vodou. Injektáž byla provedena injektážním prostředkem *Ledan TAI* ve směsi s mramorovou moučkou v poměru 2 : 1. Místa byla vždy předvlhčena vodou.

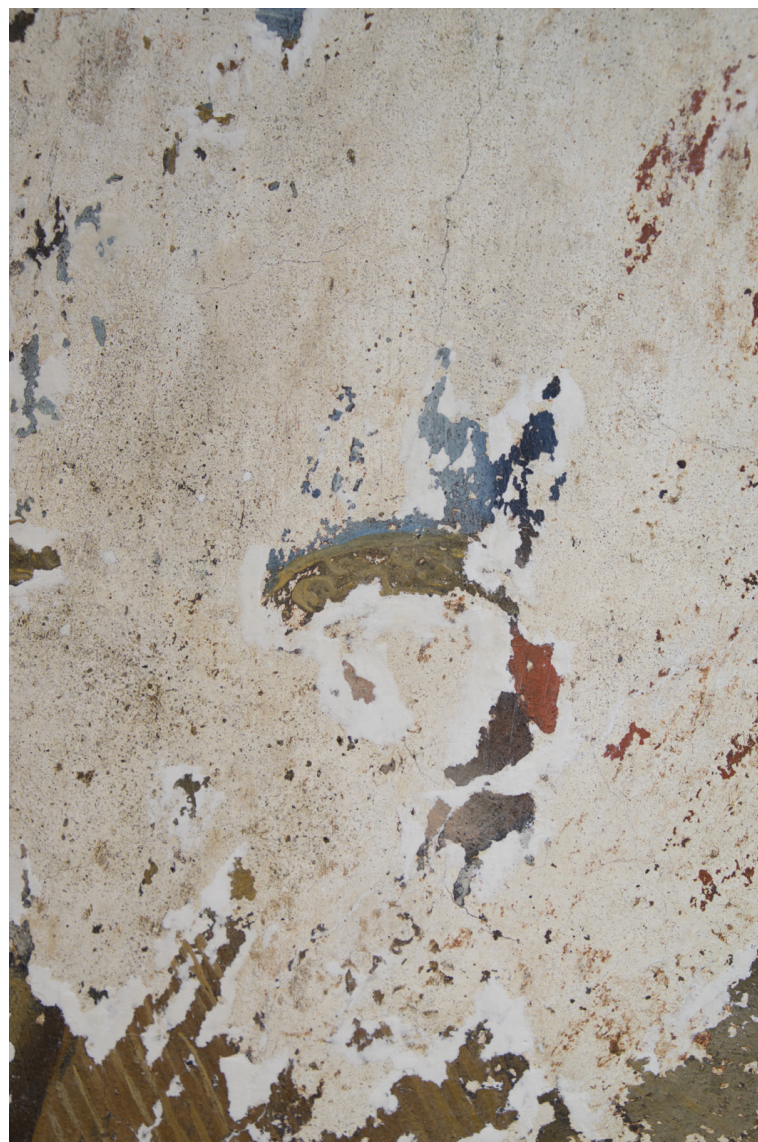
**Obr. 44:** Výjev na klenbě: Fragменты spodní poloviny postavy sv. Václava. Stav v průběhu tmelení: obtmelování fragmentů původní barevné vrstvy.

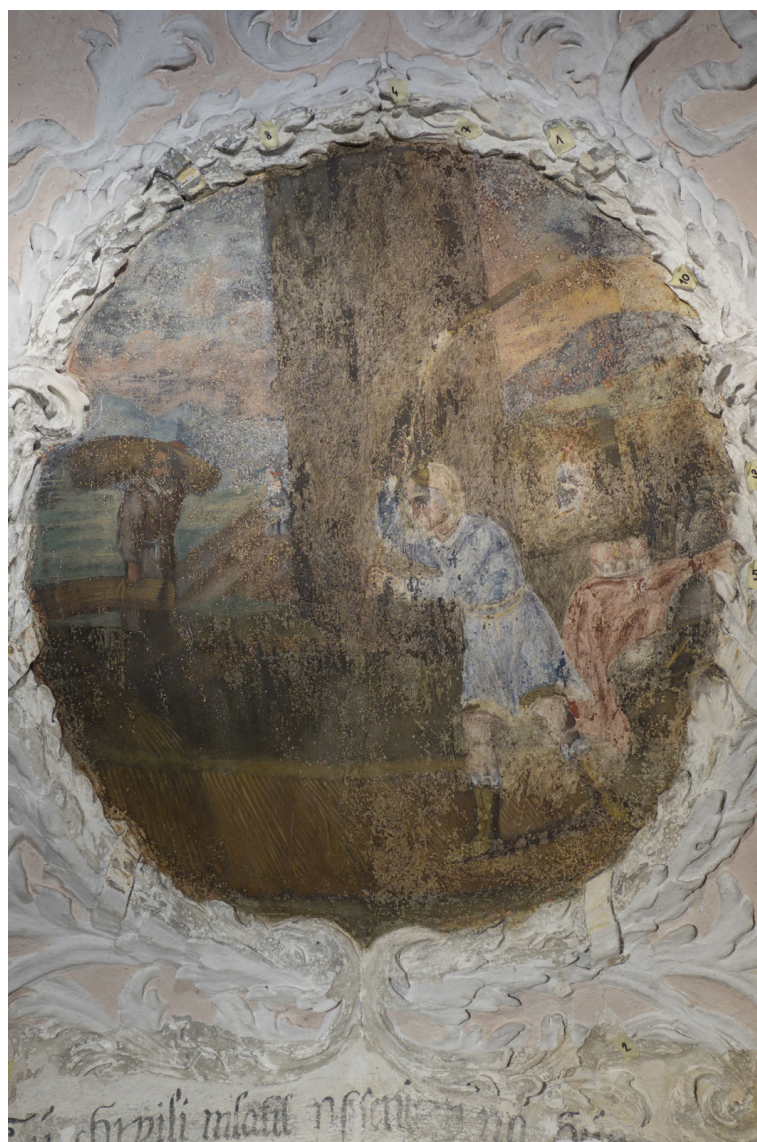
**Obr. 47:** Výjev na klenbě. Stav po první fázi retuší: podložení míst s úplnou ztrátou barevné vrstvy akvarelovými barvami.

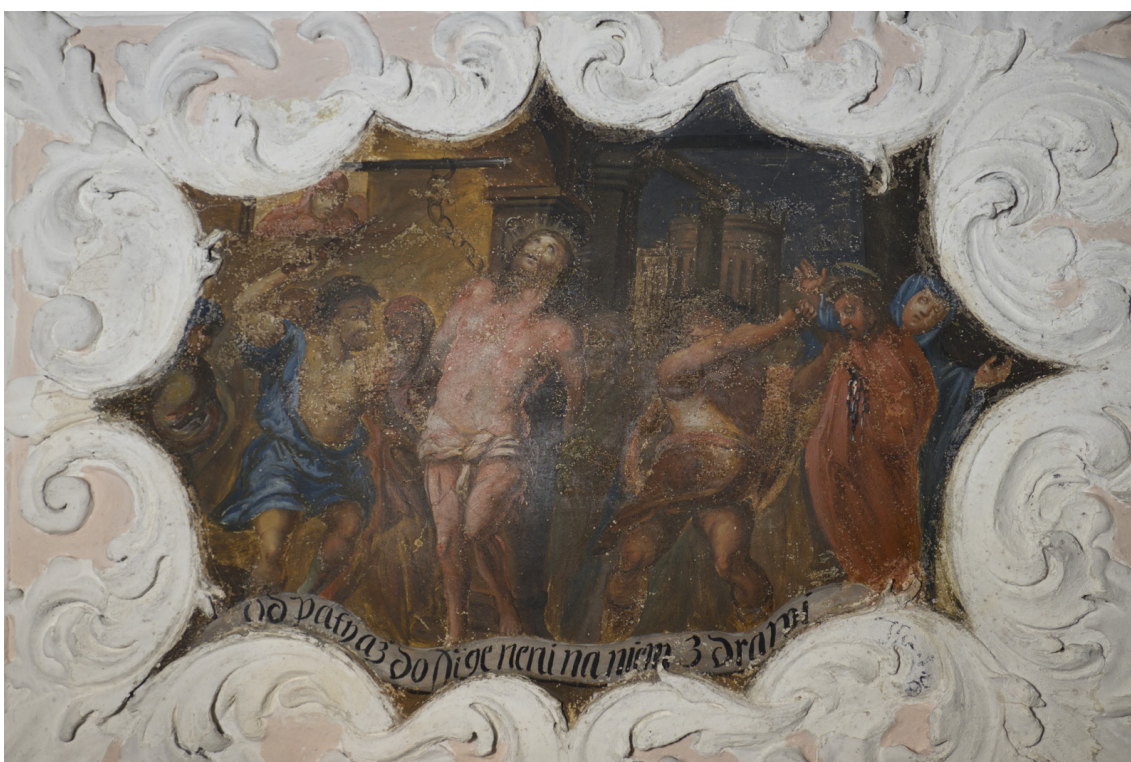
**Obr. 48:** Výjev na vítězném oblouku. Stav po první fázi retuši: podložení míst s úplnou ztrátou barevné vrstvy akvarelovými barvami.

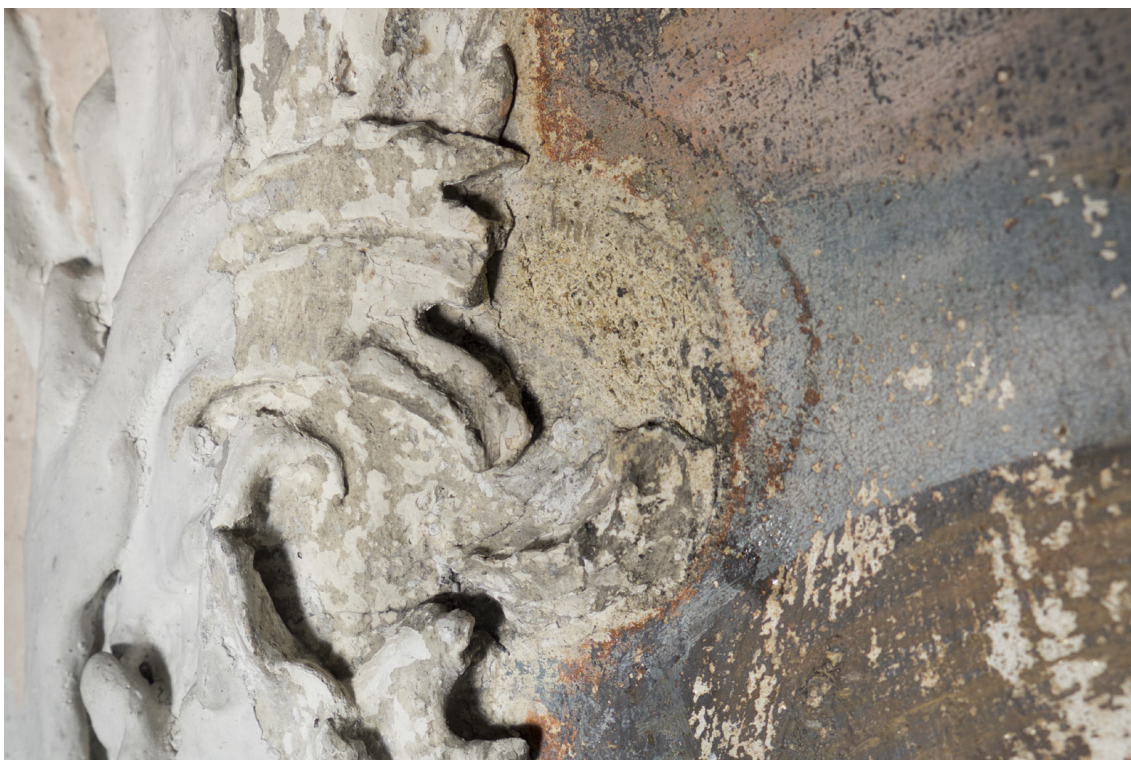
**Obr. 55:** Výjev na klenbě: štuková kartuš vlevo. Stav po očištění. Detail poškození: ztráta části štukového rámu štuk.
