**Restaurování vybraných malovaných výjevů na klenbě kaple  
sv. Václava v kostele Nanebevzetí Panny Marie v Klokotech**

Bakalářská práce

2016

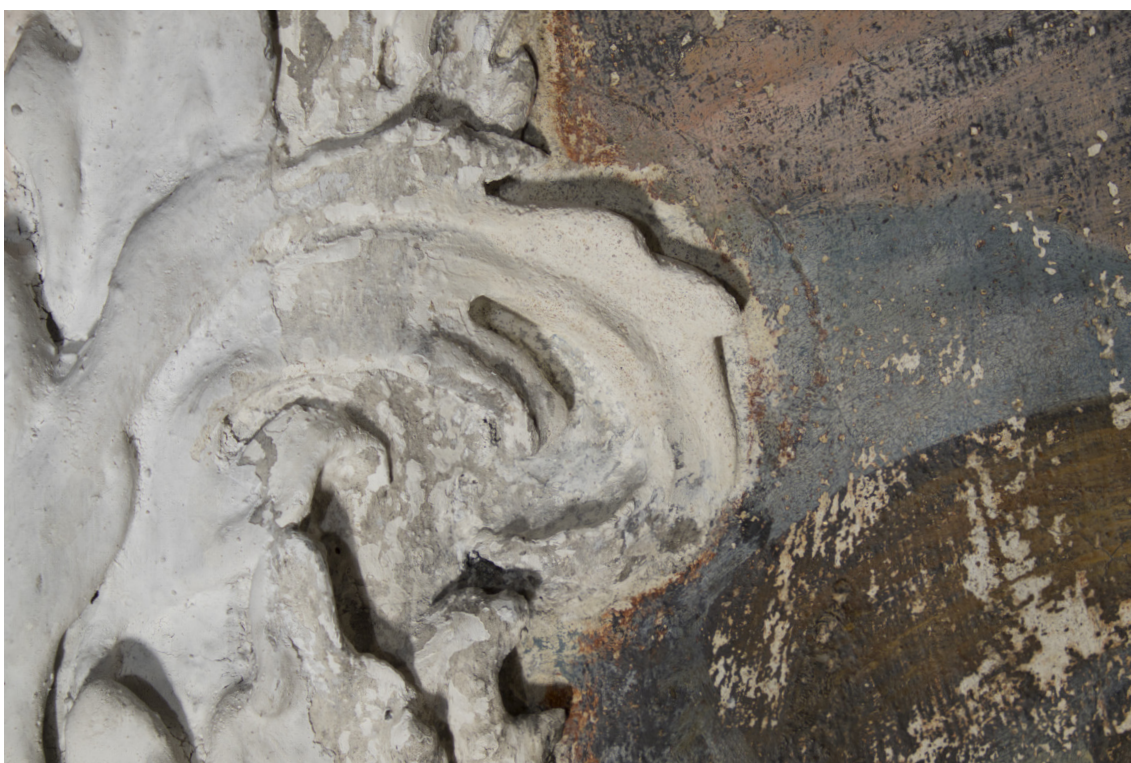
**Obr. 56:** Výjev na klenbě: štuková kartuš vlevo. Stav po dotmelení chybějící části štuk.
