DIPLOMOVÁ PRÁCE

Restaurování sgrafita s výjevem "*Únos Heleny Trojské*" na zámku Litomyšl.

Restaurování levé části výjevu „Únos Heleny Trojské“, který je součástí třetího pásu sgrafitové výzdoby, na severozápadní fasádě II. nádvoří, zámku Litomyšl

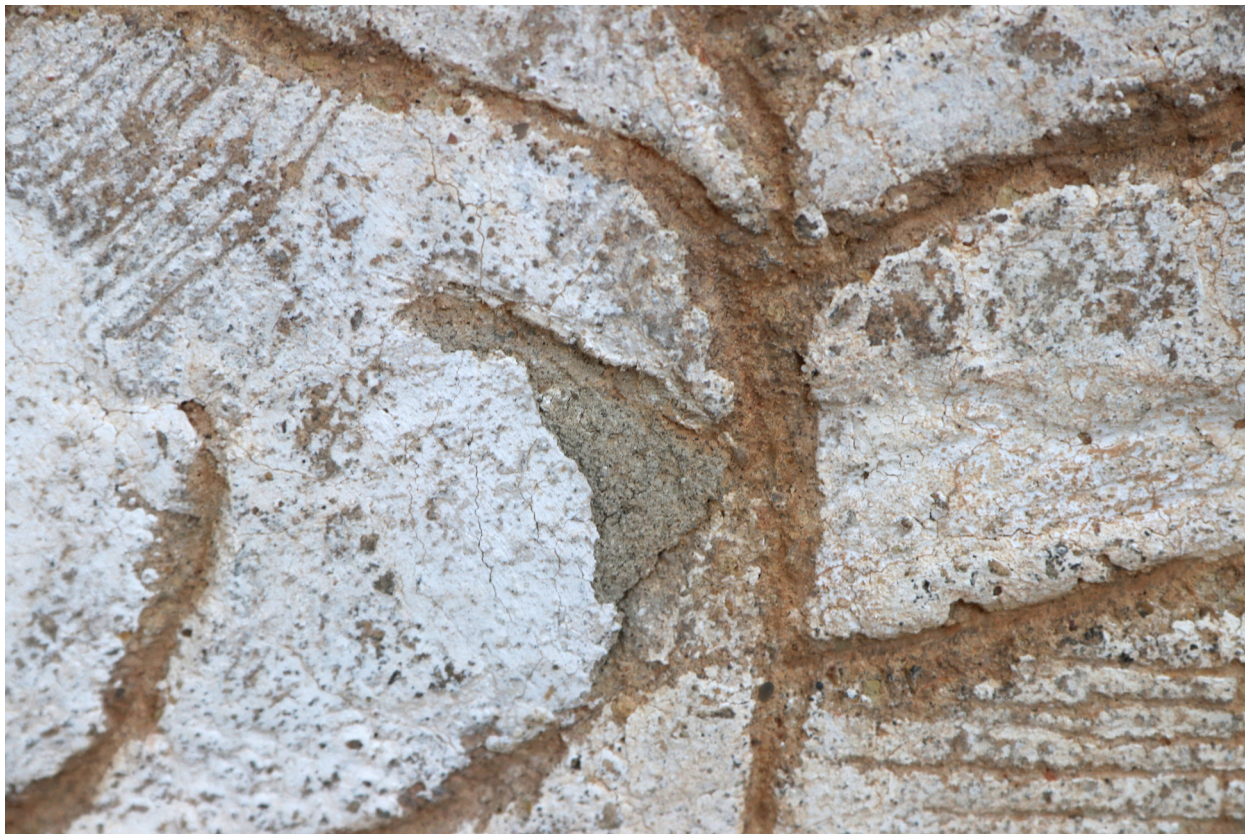
Obr. 13: Ukázka degradujícího druhotného tmelu na postavě stahující plachty v zadní části lodě – Stav před restaurováním

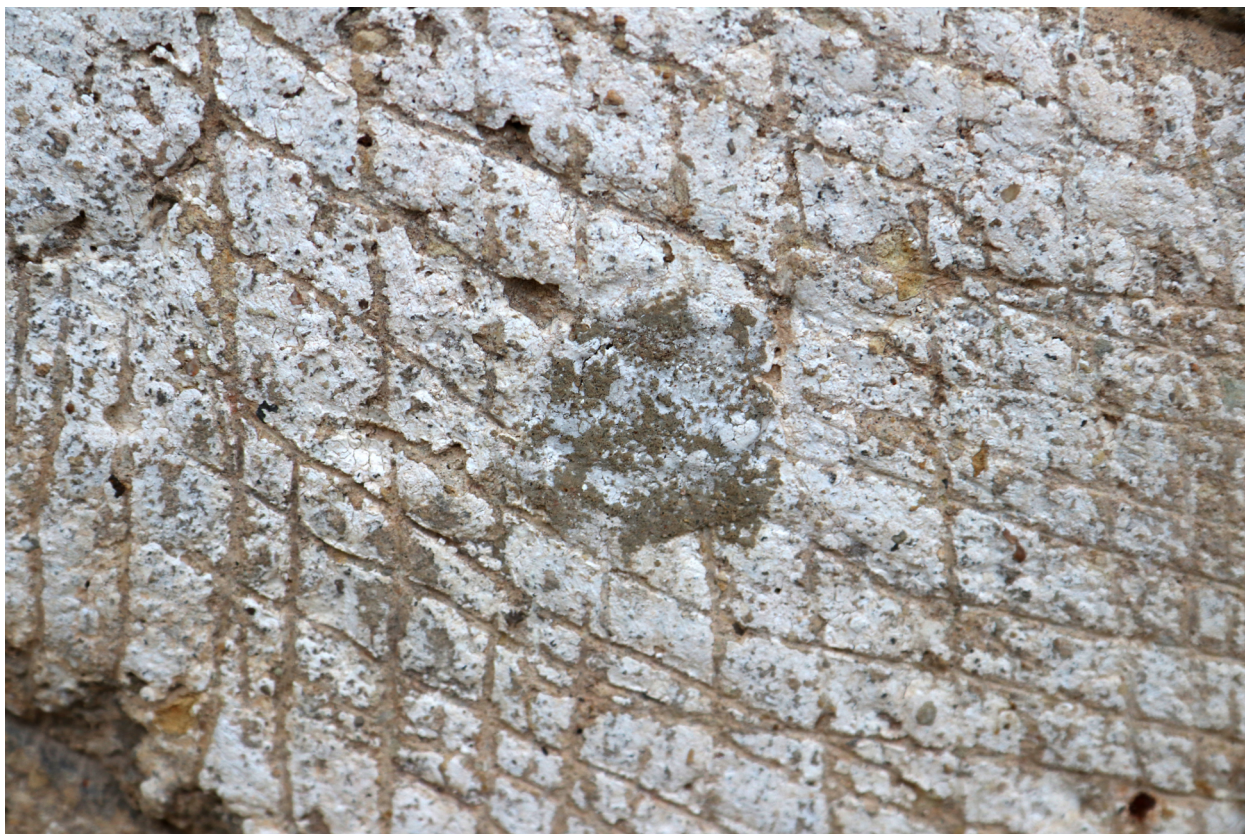
Obr. 14: Ukázka druhotného tmelu na boku lodě – Stav před restaurováním

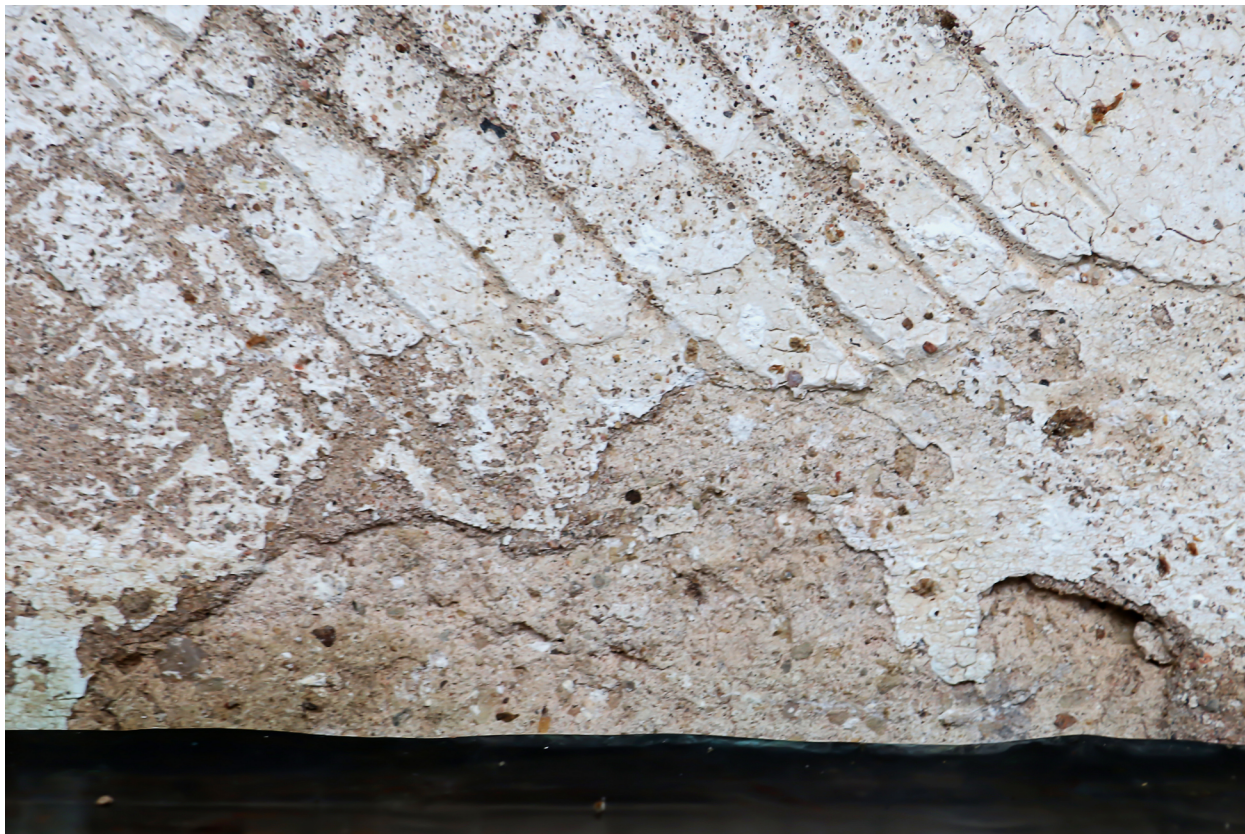
Obr. 15: Ukázka částečné ztráty omítkových vrstev ve spodní části výjevu – Stav před restaurováním

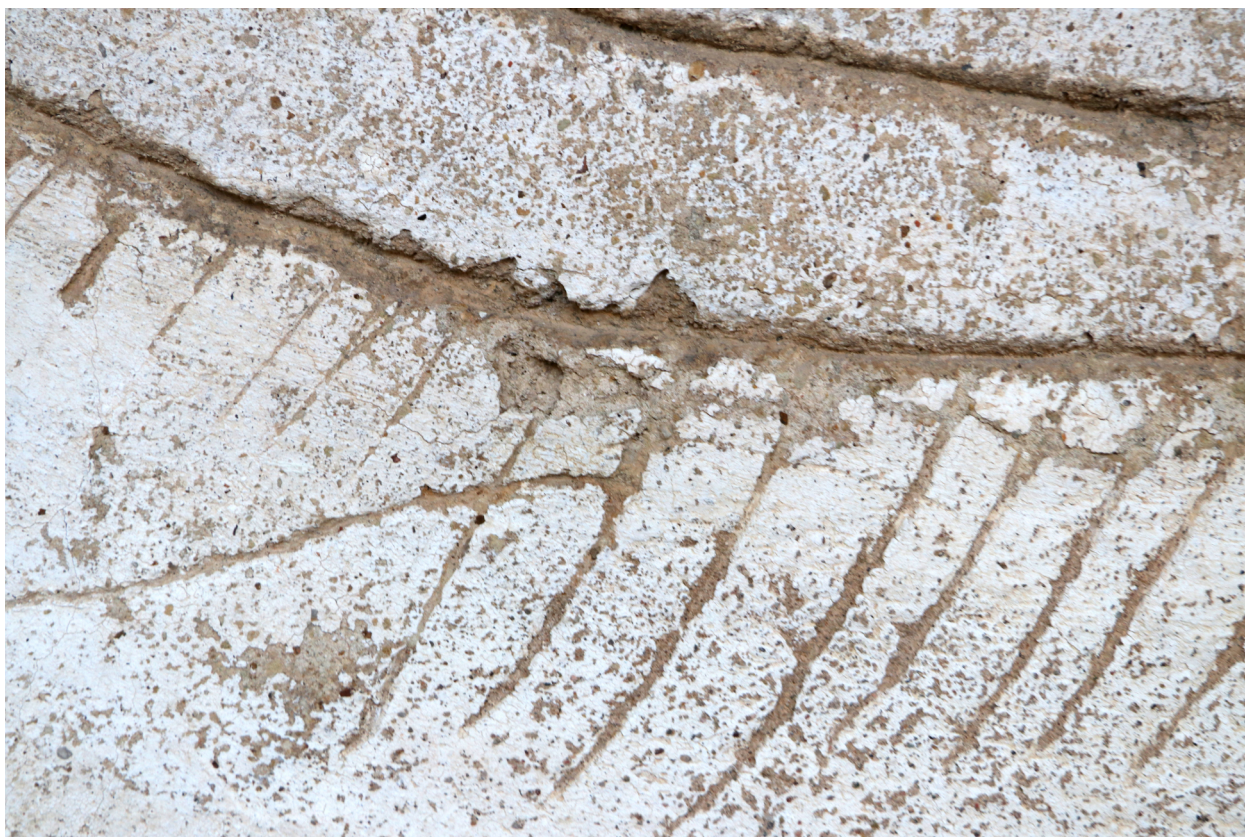
Obr. 17: Ukázka částečné ztráty omítkových vrstev ve spodní části výjevu – Stav před restaurováním.

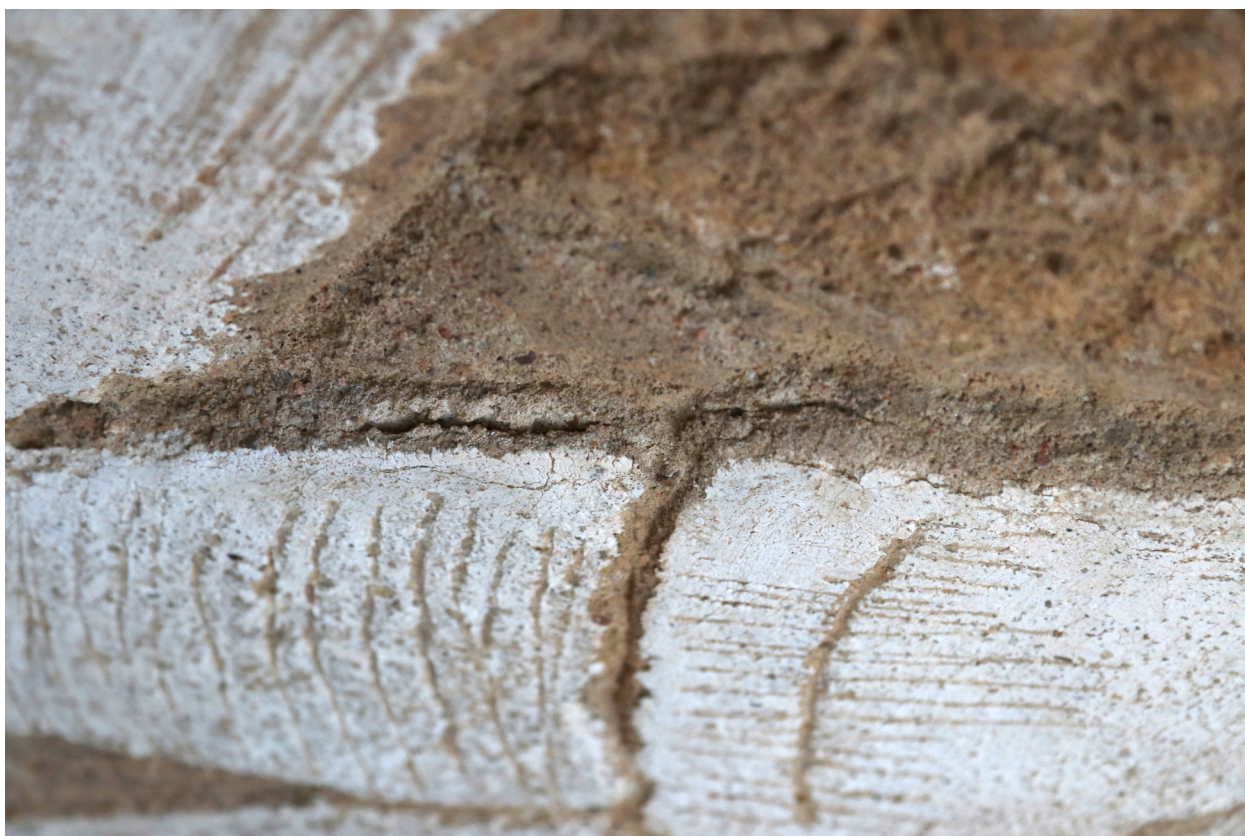
Obr. 18: Ukázka oddělování se omítkových vrstev na hranách prorytí – Stav před restaurováním.

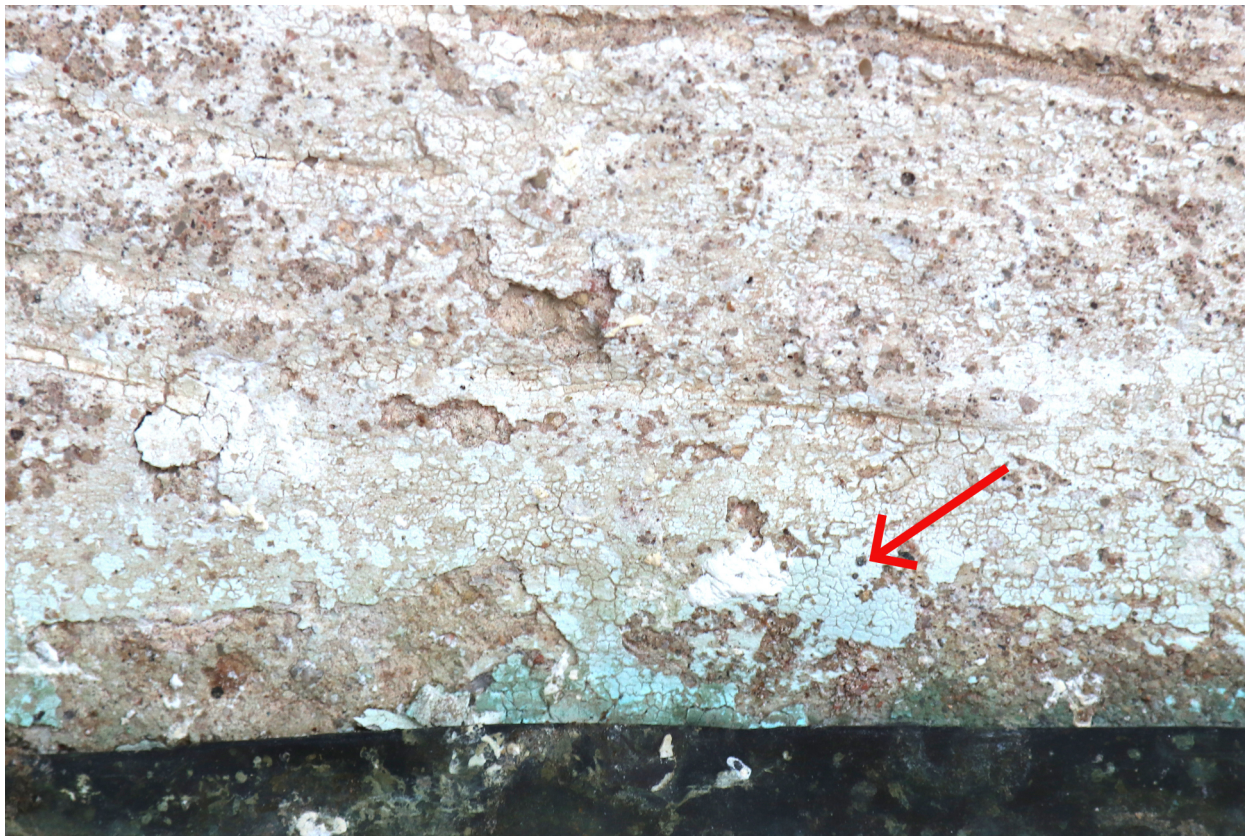
Ve spodních částech výjevu, kde omítkové vrstvy přišly do přímého kontaktu s měděným oplechováním, došlo k lokálnímu zabarvení bílé vápenné vrstvy depozity vzniklými korozi mědi (oxidací). Dalším typem nečistot je zčernalý povlak nacházející se v nejhlubších částech proškrábání a na povrchu omítkových vrstev v levém rohu výjevu. V případě rytých hloubek se může částečně jednat o zbytky předešlé barevné úpravy, zhotovené pro zvýšení kontrastu. V oblasti omítkových vrstev levého rohu, ve srážkovém stínu okenní římsy, jde zřejmě o znečištění způsobené sulfatizací na povrchu omítkových vrstev. Obsah sádrovce byl prokázán chemickotechnologickým průzkumem také na povrchu omítkových a bílých vápenných vrstev. Jeho výskyt lze vysvětlit sulfatizací anebo migrací solí.¹²⁶

Obr. 19: Ukázka znečištění povrchu korodováním měděného oplechování parapetů – Stav před restaurováním.

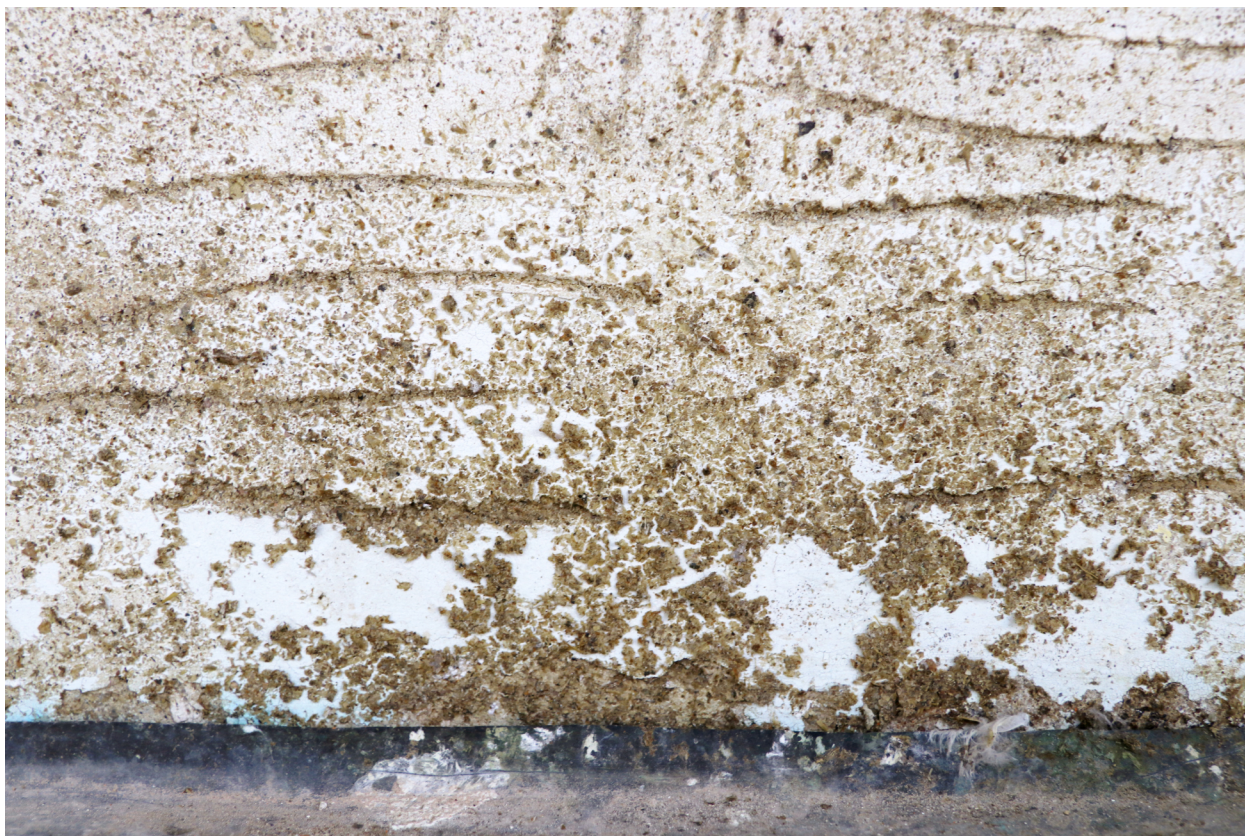
Obr. 20: Ukázka biologického znečištění povrchu ptačím trusem – Stav před restaurováním.

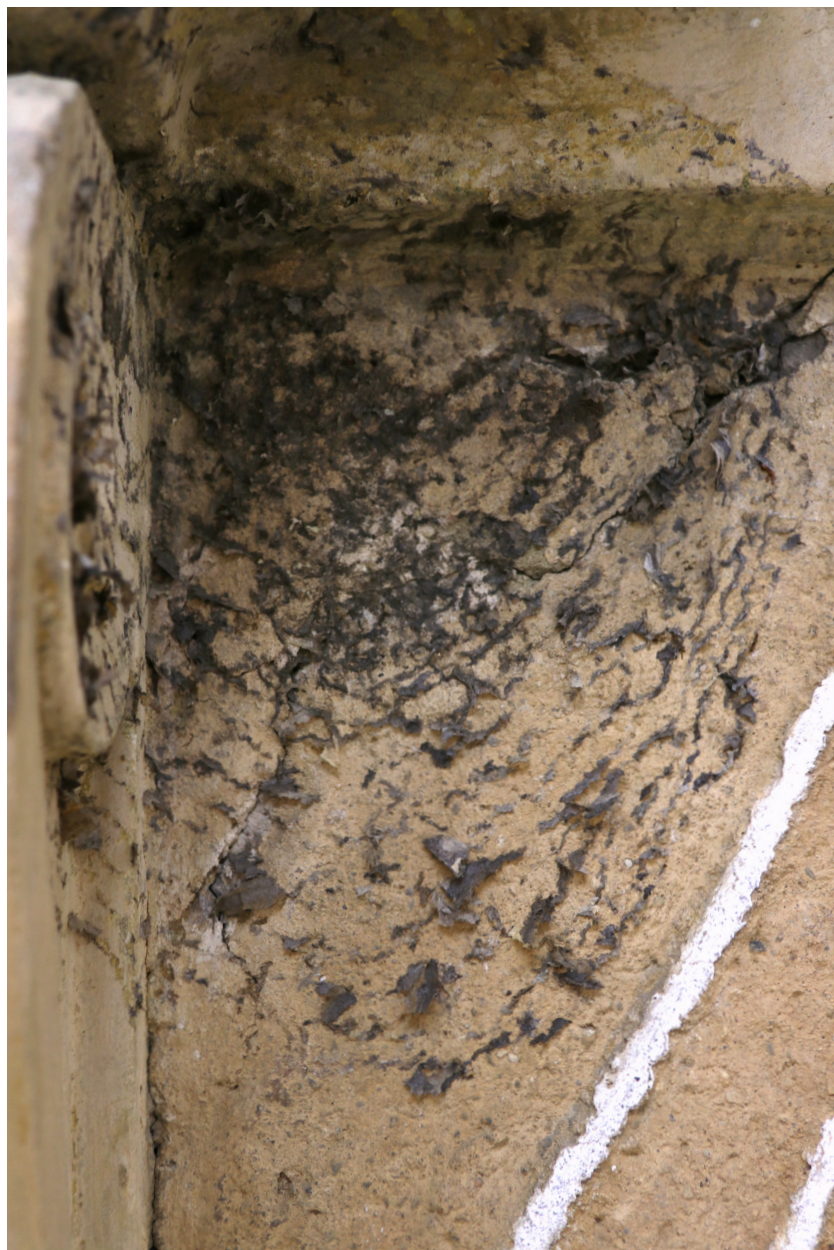
Obr. 21: Ukázka biologického znečištění omítkových vrstev osím hnízdem, v lvevém horném rohu výjevu – Stav před restaurováním.

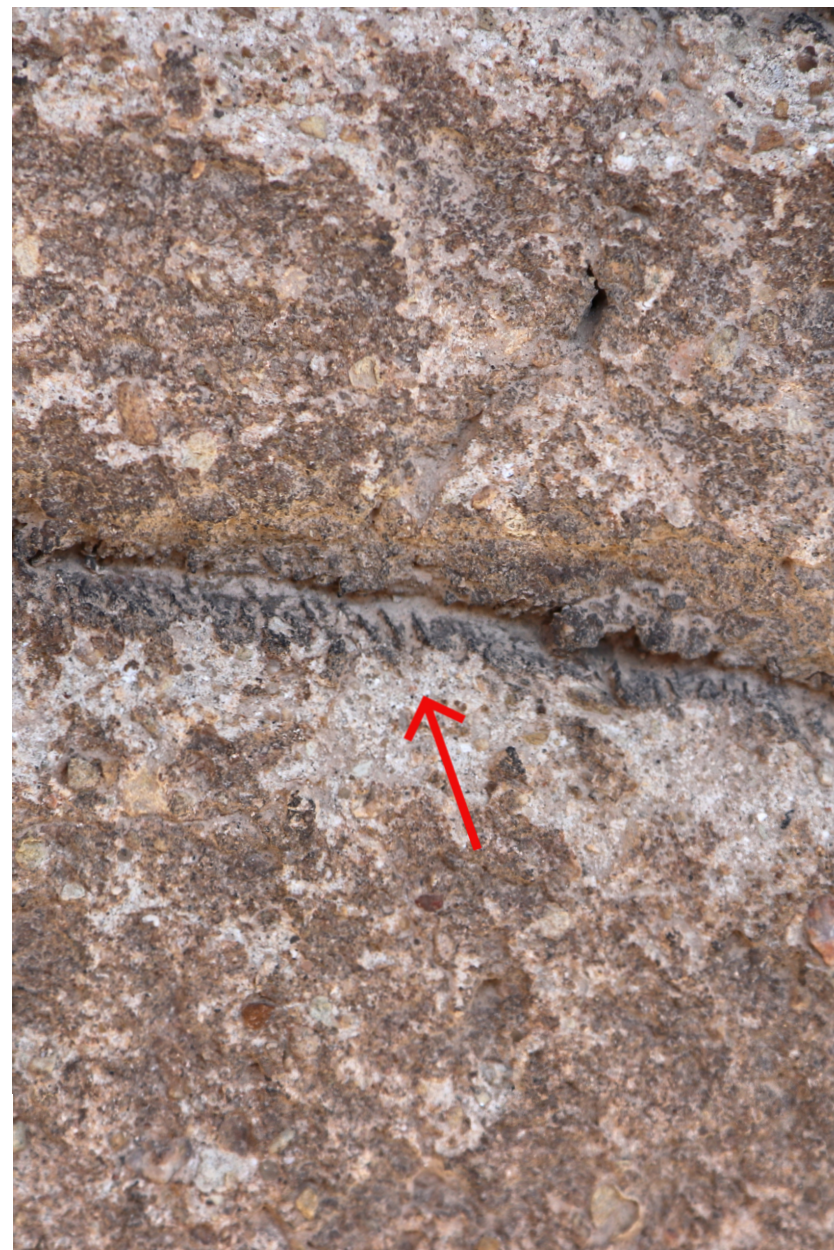
Obr. 22: Ukázka zčernalé síranové krusty v hlubokém prorytí linie – Stav před restaurováním.

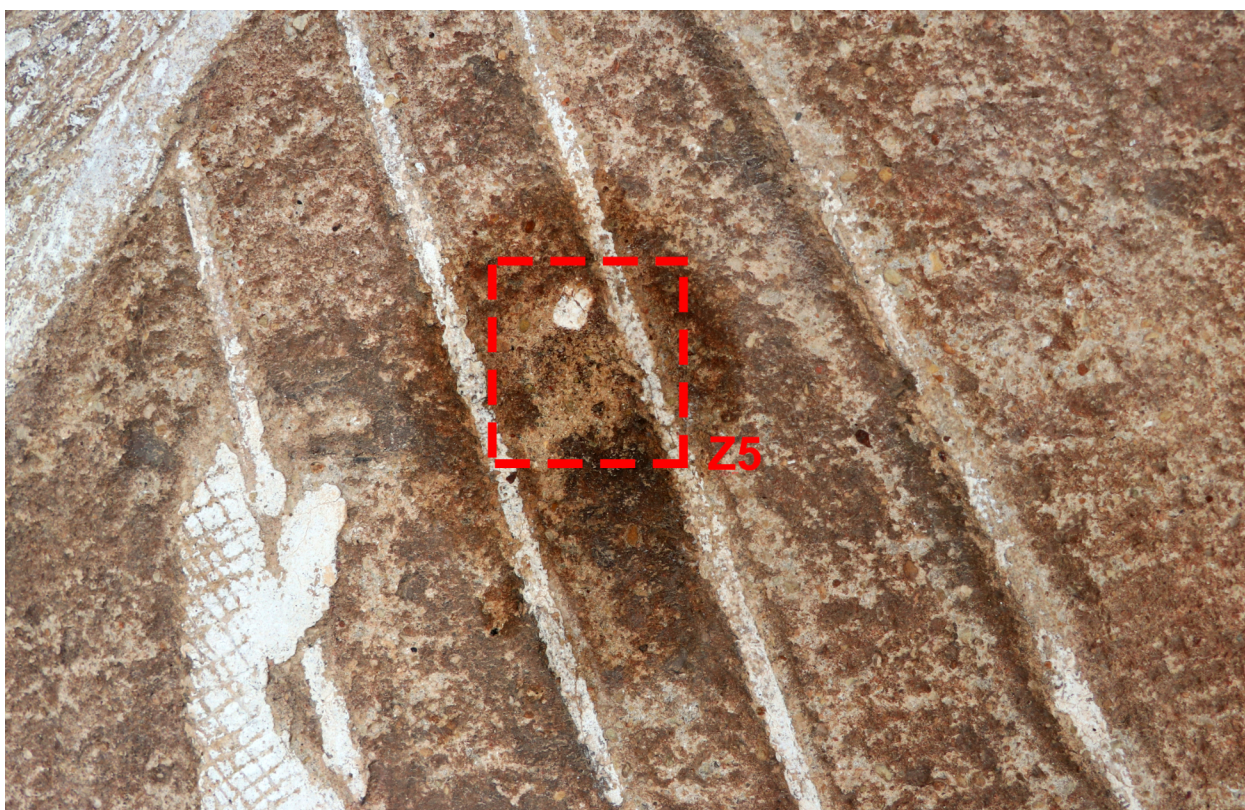
Obr. 24: Výsledek zkoušky čištění síranových krust uhličitanem amonným v koncentraci 20% (hm.), aplikovaném v buničínovém zábalu.

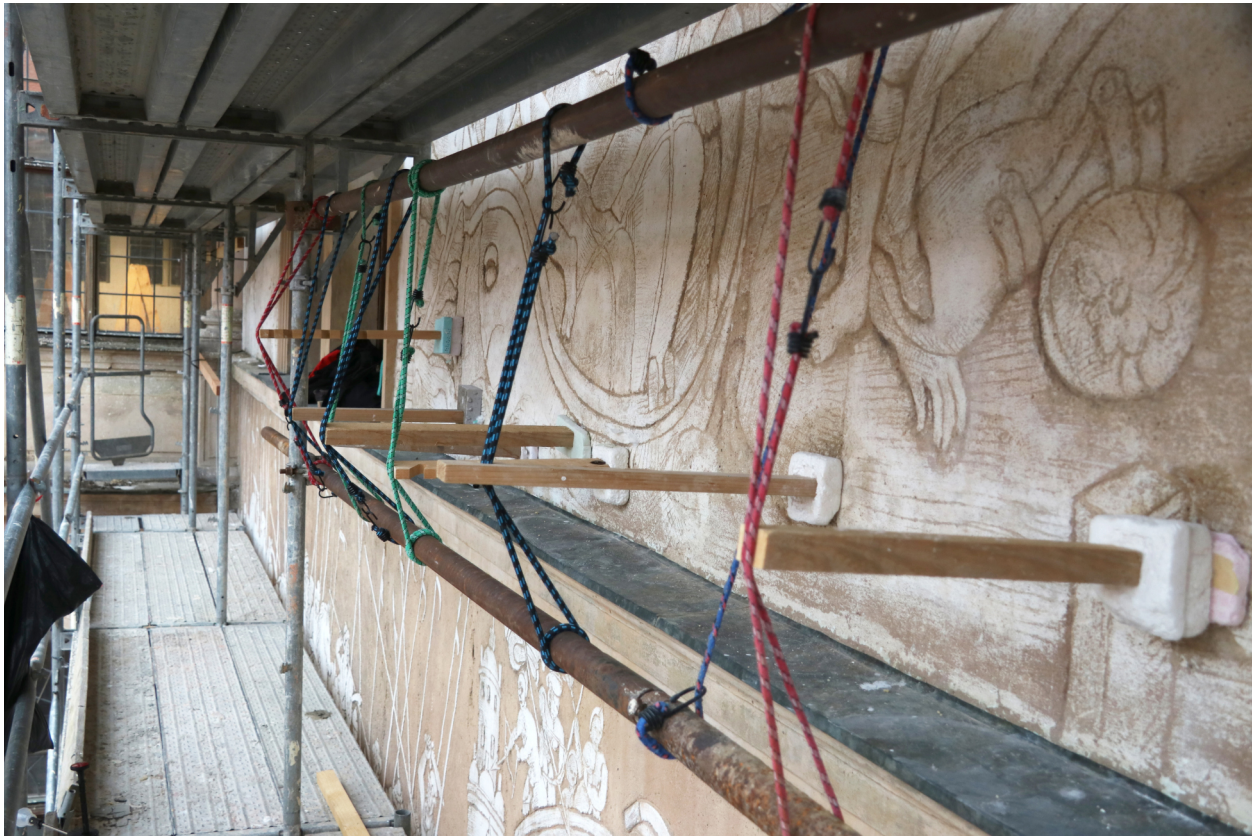
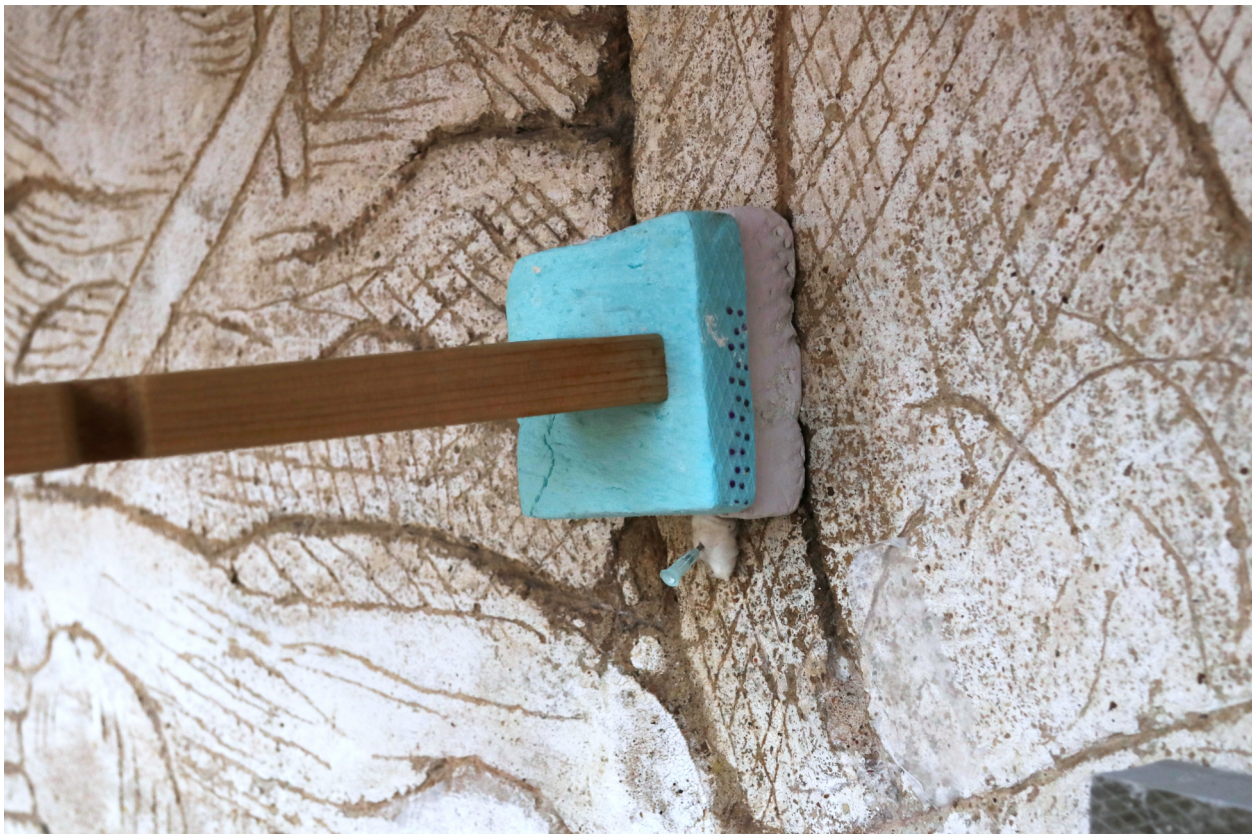
Obr. 29: Injektáž omítkových vrstev, za použití tlakovací konstrukce. Konstrukce zabezpečila omítkové vrstvy kterým hrozilo odpadnutí, nebo vyboulení v procesu injektáže.

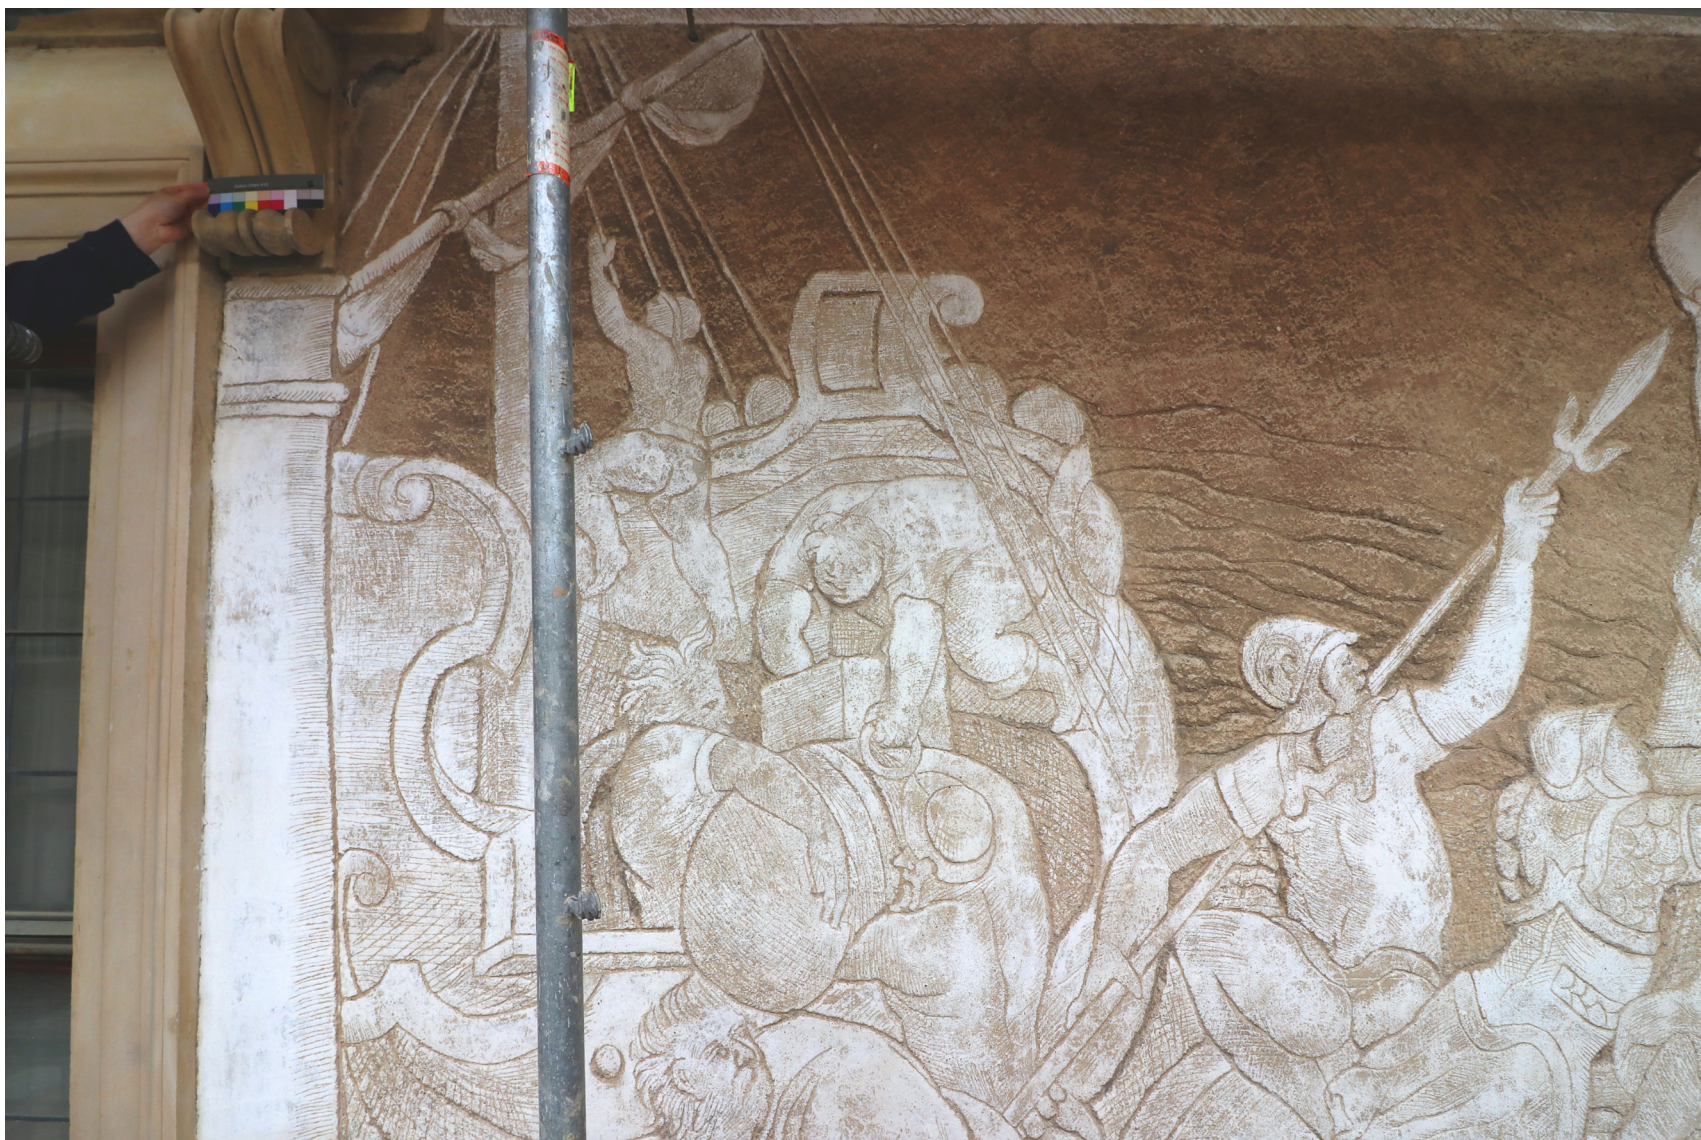
Obr. 31: Horní polovina restaurovaného úseku – Stav po čištění.

Na povrchu výjevu bylo možné nalézt několik různých typů nečistot, které vyžadovaly specifický přístup. Pro čištění prachových depozitů, ptačích exkrementů, biologického znečištění (vosí hnízdo) a zateklin rozpuštěné okrové barvy bylo zvoleno mokré čištění pomocí měkkých kartáčů, které se prokázalo jako dostatečné (Obr.č.35–36). Dočištění povrchu od depozitů barvy, měděných korozních produktů ve spodní části výjevu a nažloutlých fleků, které vznikly louhováním během injektáže (Obr.č.39, 40), bylo provedeno pomocí vodní páry a čisticích štětců a hub (Obr.č.31, 32).

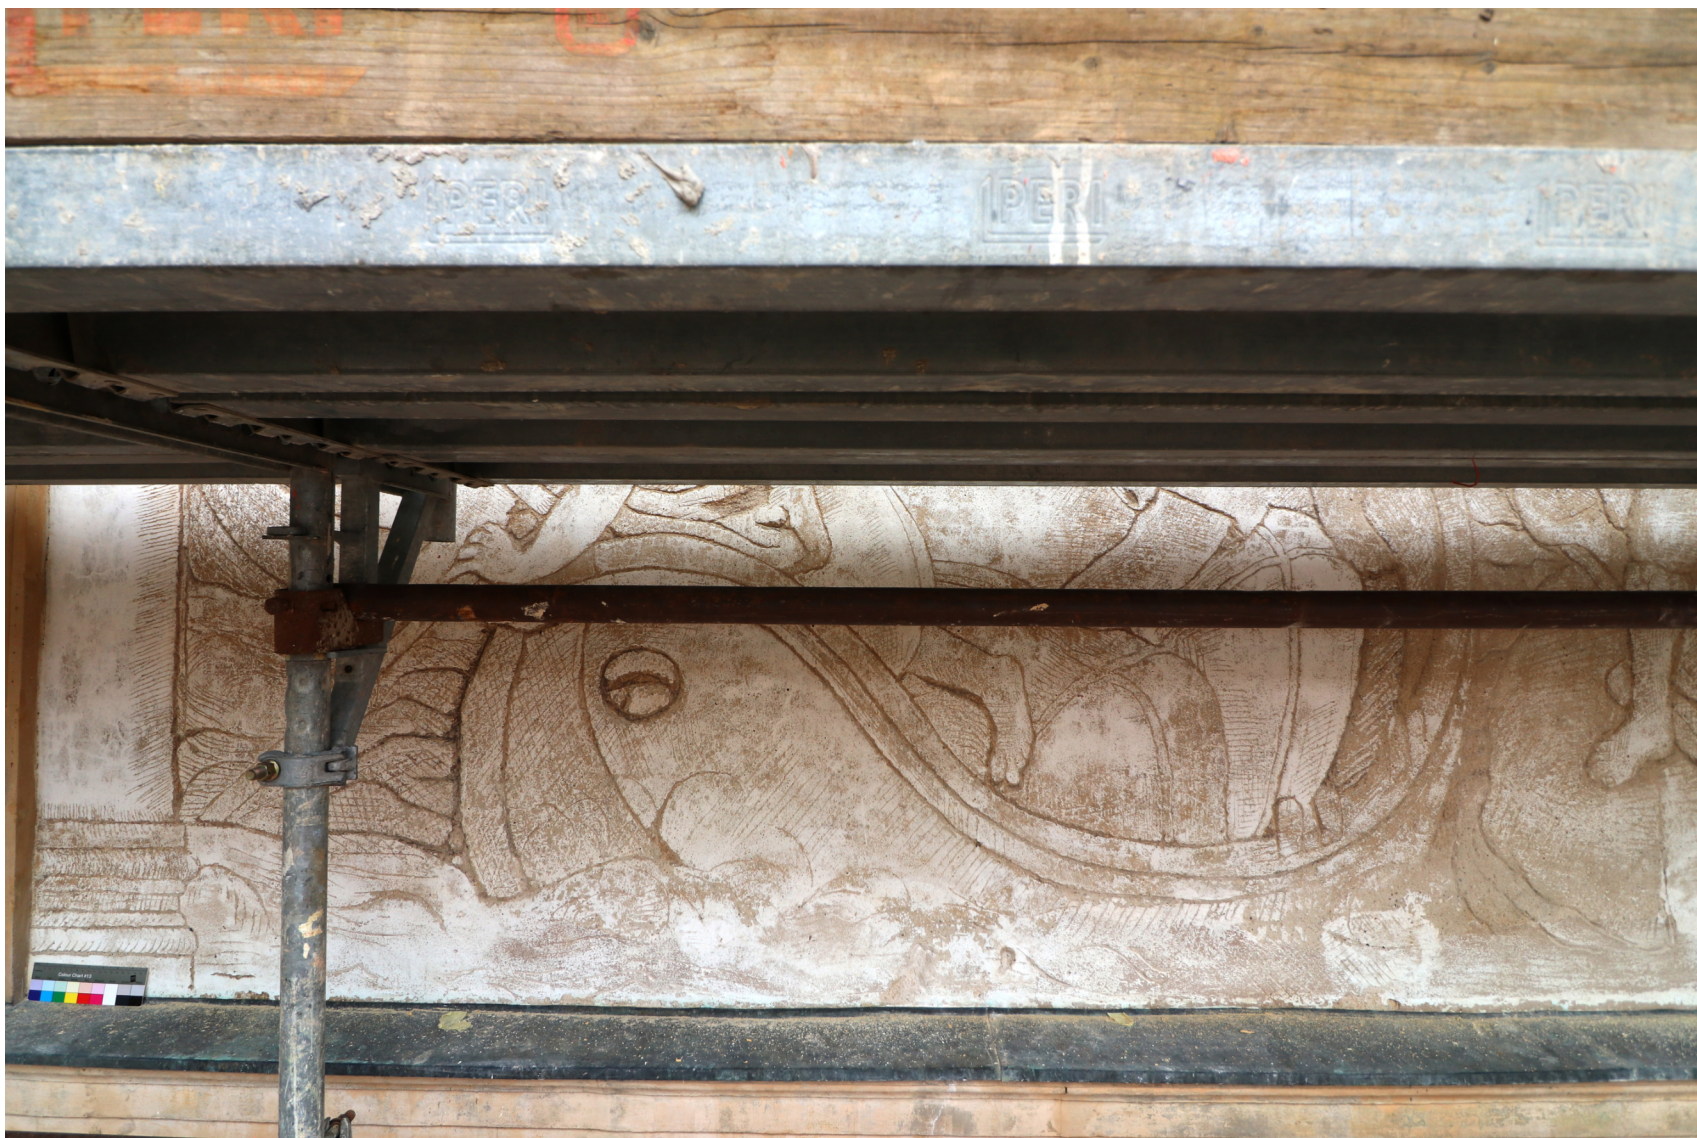
Obr. 32: Dolní polovina restaurovaného úseku – Stav po očištění

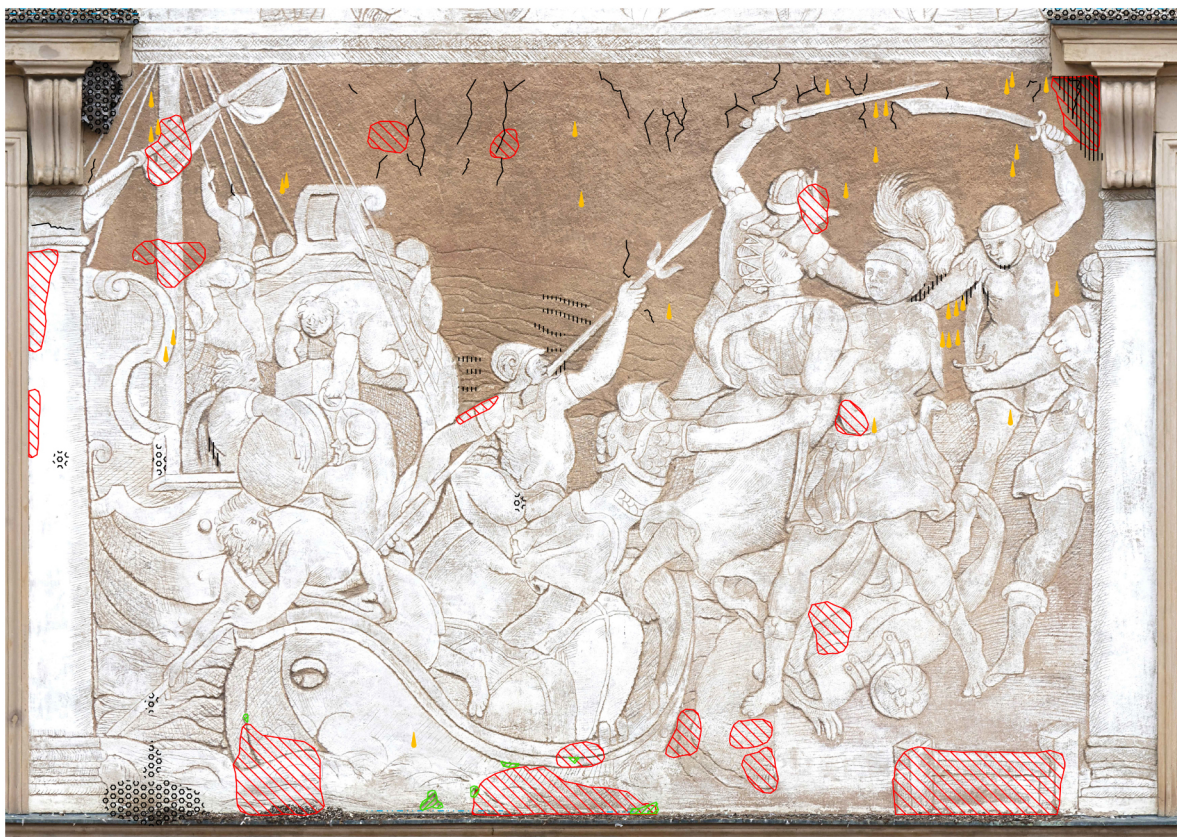
Obr. 58: Grafický zákres poškození na výjevu „Únos Heleny Trojské“ – Zákres zobrazuje poškození nacházející se na restaurovaném díle, včetně ztráty omítkových vrstev, dutin a trhlin. Dále také znečištění povrchu výjevu v podobě cákanců, biologického napadení (ptačí trus, vosí hnízdo), zžemalého povrchu a korozních produktů mědi.

Dílo je v porovnání s jinými výjevy vyskytujícími se na fasádě ve velmi dobrém stavu. Mezi jeho nejvýraznější poškození lze zařadit výskyt dutin, lokální oddělování části omítkových vrstev *intonaca colorata* a ztráta, nebo ztenčení bílé vápenné vrstvy. Výskyt dutin byl zaznamenán především v dolní části výjevu, kde docházelo k nejintenzivnějšímu kontaktu s dešťovou vodou. Římsy s měděným oplechováním byly zhotoveny s nedostatečným sklonem, což zapříčiňovalo odstřík vody. Výskyt obdobných poškození v těchto částech byl zaznamenán již v minulosti (Obr.č.2). Další dutiny se vyskytovaly v omítkových vrstvách navazujících na kamenné ostění oken a v prasklinách v horní části výjevu. Bližší lokalizace, viz *Grafické zákresy*.
