Univerzita Pardubice

**Kritické posouzení možností redukce obsahu sádrovce v degradovaných
povrchových vrstvách sochařských děl z pískovce kombinovanou
s pre-/konsolidací degradovaných vrstev**

Restaurování polychromované sochy mladého rybáře z Červených Janovic

Diplomová práce

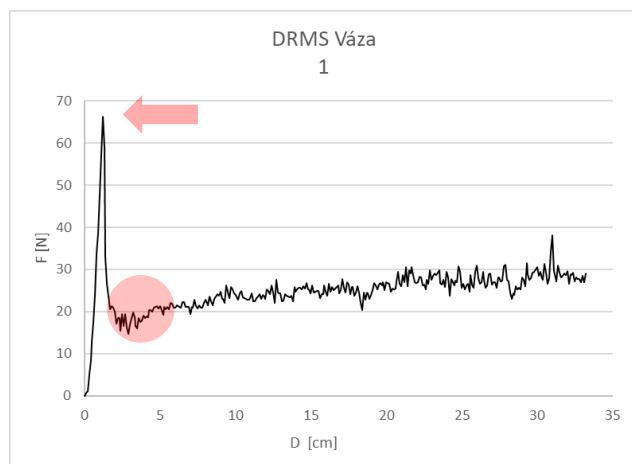
Nehomogenitu takto degradovaného povrchu můžeme vidět na křivce odporového vrtání, která byla zjišťována při restaurování dekorativní vázy ze zámku Litomyšl v roce 2022 (obrázek 2).¹⁶ Je zajímavé, že stejnou křivku vykazuje na váze i místo, kde zdánlivě nedocházelo k viditelné degradaci kamene,

obrázek 2 graf s výsledky z měření DRMS – krusta na povrchu pískovce, povrch je výrazně pevnější než hlubší vrstvy kamene (vyznačeno šipkou); za povrchovou krustou s tloušťkou 2-3 mm následuje degradovaná zóna pískovce s nižší pevností (vyznačeno kroužkem) – graf převzat z Materiálového průzkumu vzorků z dekorativní vázy s podstavcem z ohradní zdi zámku v Litomyšli provedeného na katedře chemické technologie FR UPCE v roce 2021

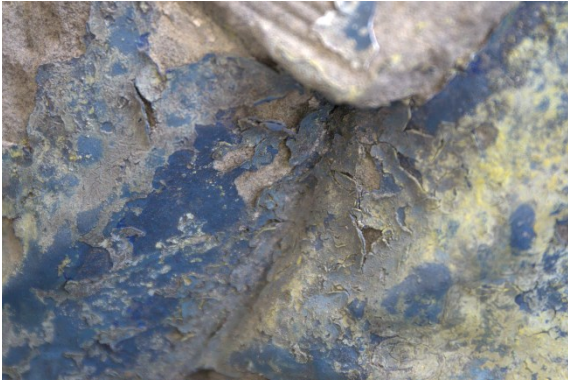
<p><u>Degradace polychromie</u></p> <p>Barevná vrstva je položena v několika různě tlustých vrstvách, které se slévají a překrývají i některé jemné modelace povrchu kamene sochy. Vlivem UV záření a vlhkosti, nebo i různými vlastnostmi materiálů, polychromie krakelovává, miskovitě se prohýbá a odděluje se od podložky, případně celá odpadá.</p>

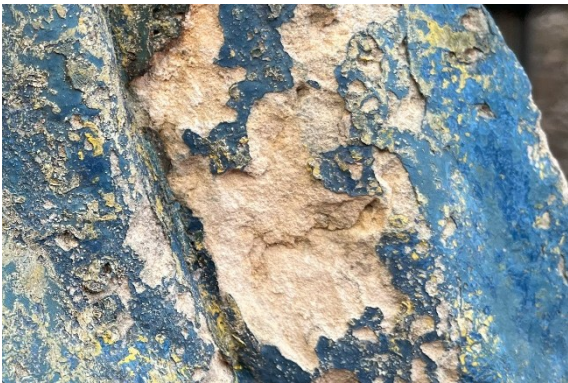
<p><u>Degradace povrchu kamene</u></p> <p>Obnažený kámen na některých místech nese stopy dlouhodobého namáhání povětrnostních vlivů, které způsobily nerovnoměrný úbytek hmoty.</p>

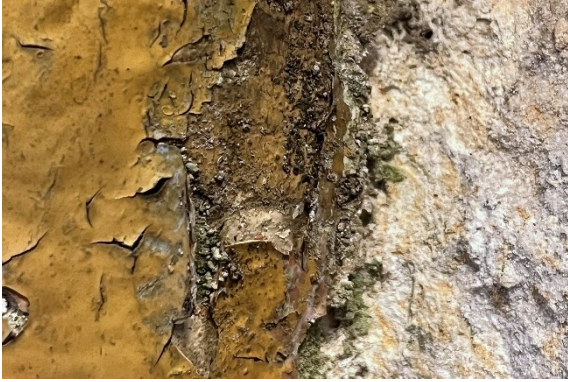
<p><u>Biologické napadení</u></p> <p>Zbytky biologického napadení jsou především v prohlubních modelace a krakelách. Biologické napadení ulpívá na povrchu a vlivem klimatických podmínek a opakovaným zavlhčováním vzniká vhodné prostředí pro jeho růst (mechy, řasy). To pak může způsobovat degradaci vlivem prorůstání kořínků mechtů do struktury kamene a barevné vrstvy, nebo zadržování vlhkosti.</p>

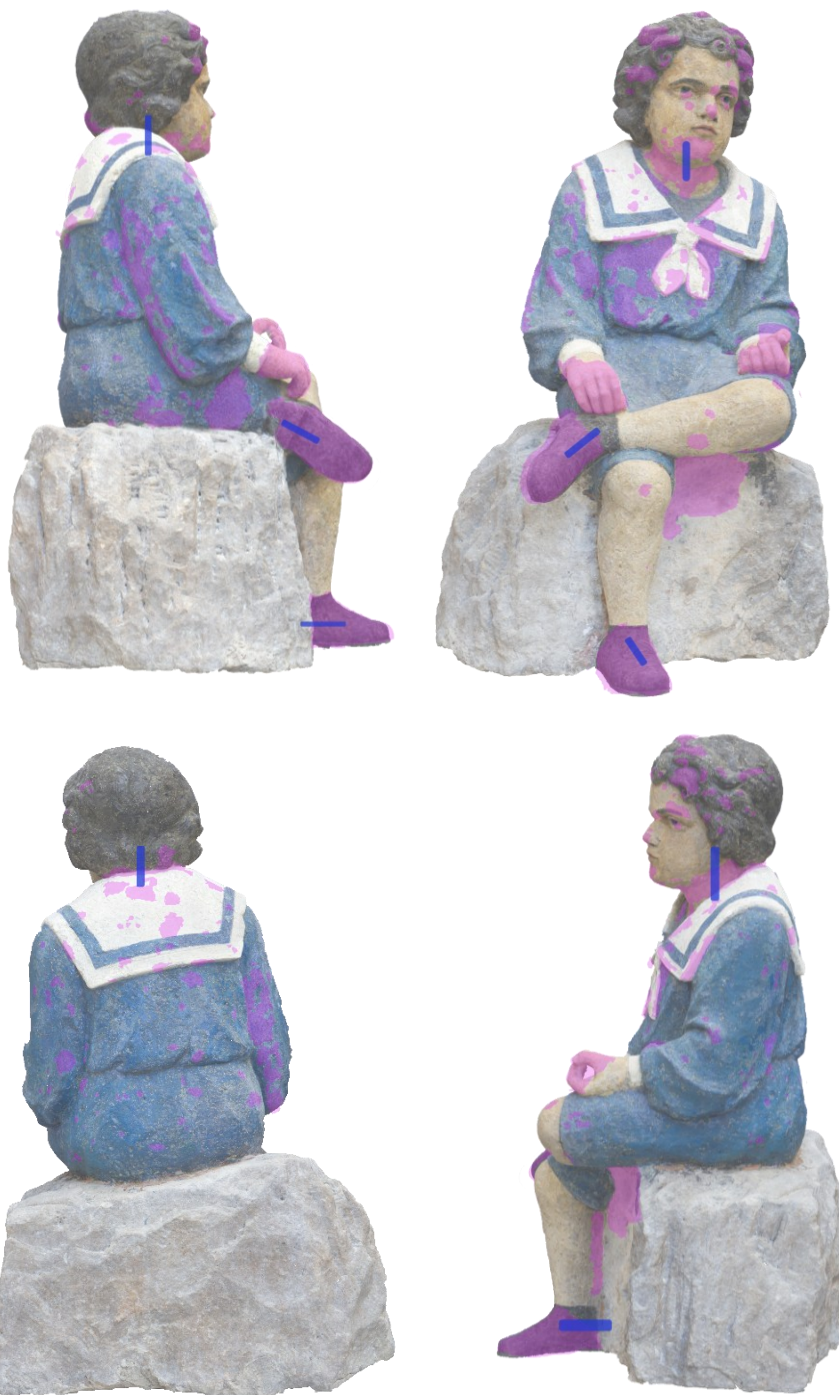
obrázek 10 grafické zákresy, po restaurování

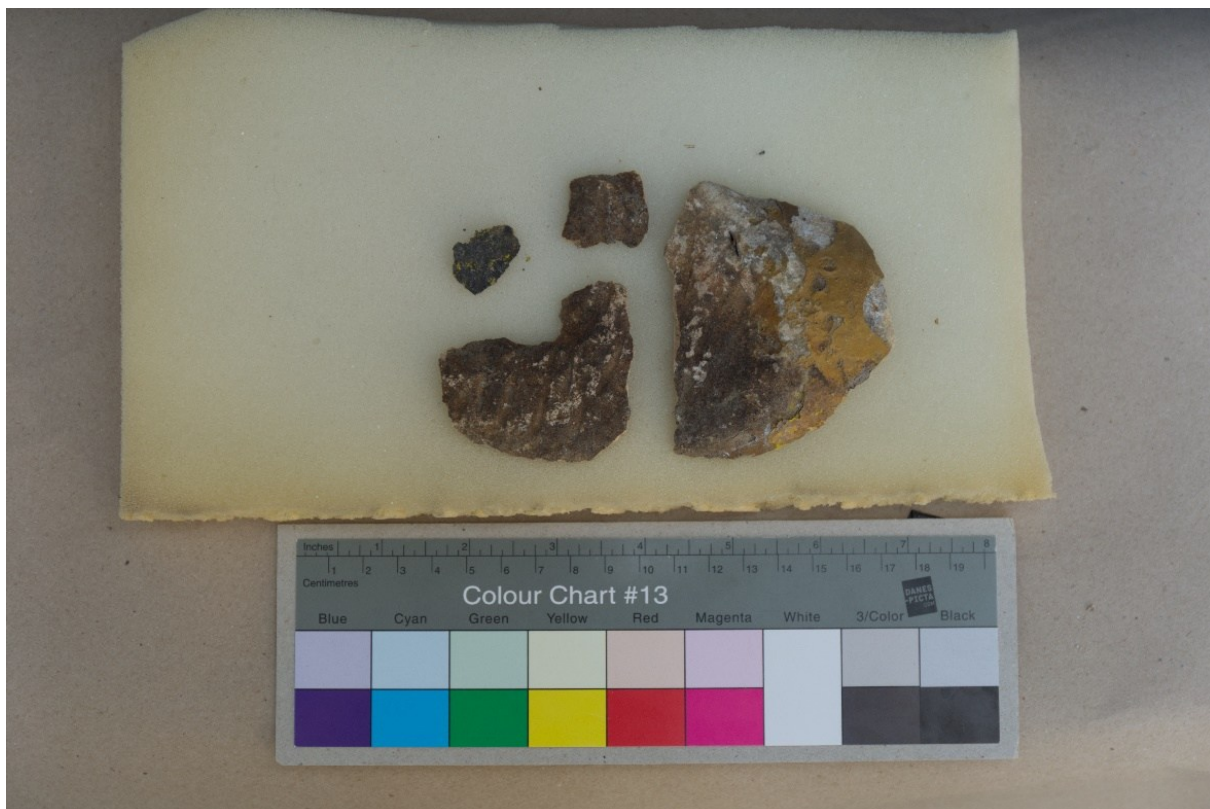
obrázek 19 odlomené fragmenty

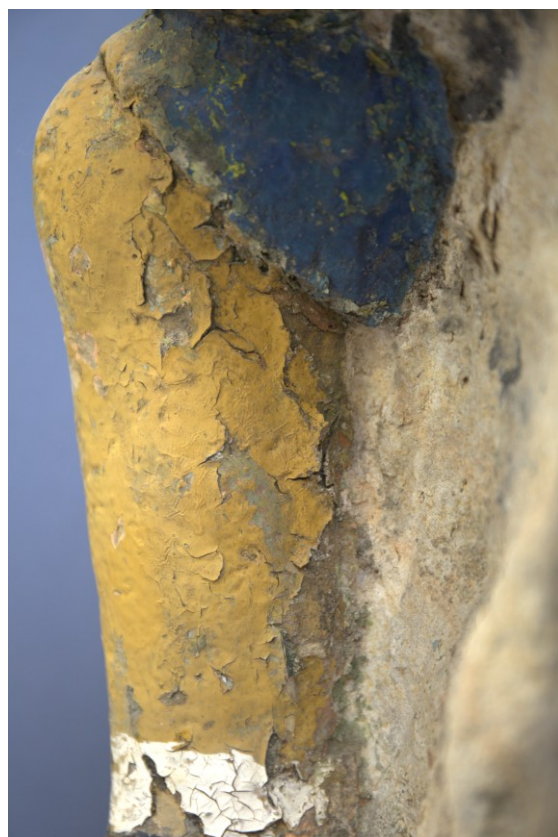
obrázek 21 detail pravé nohy, zkrakelovaná polychromie

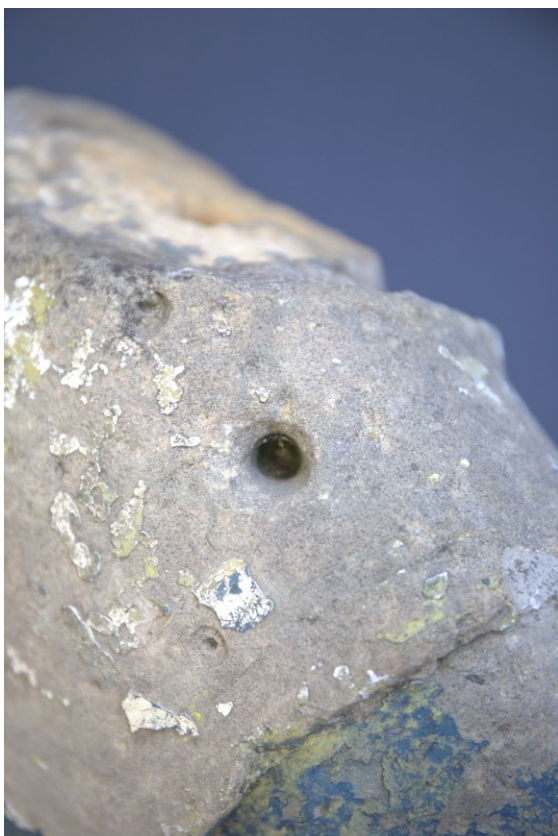
obrázek 23 detail pravého ramene zezadu, chybějící polychromie, pravidelný hlubší kulatý otvor

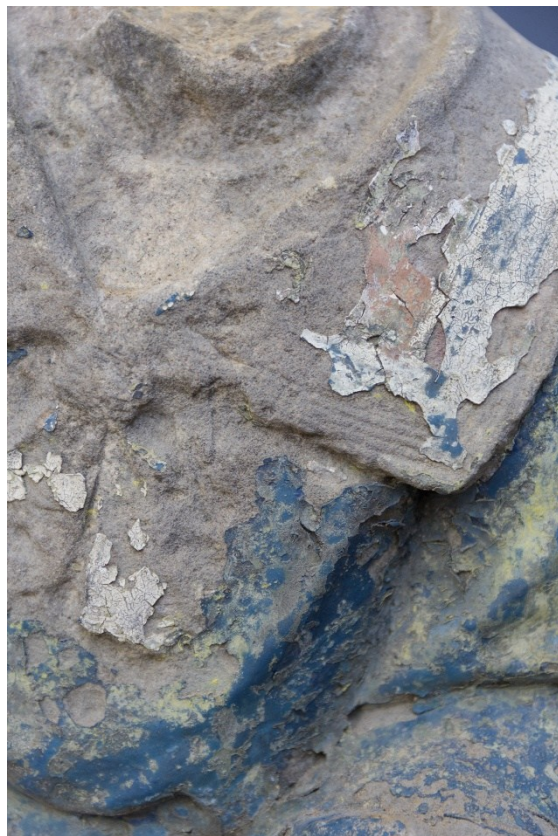
obrázek 22 detail pravé strany těla, límce, degradovaný povrch a povrchové vrstvy, odkrytý detail jemné modelace šátku

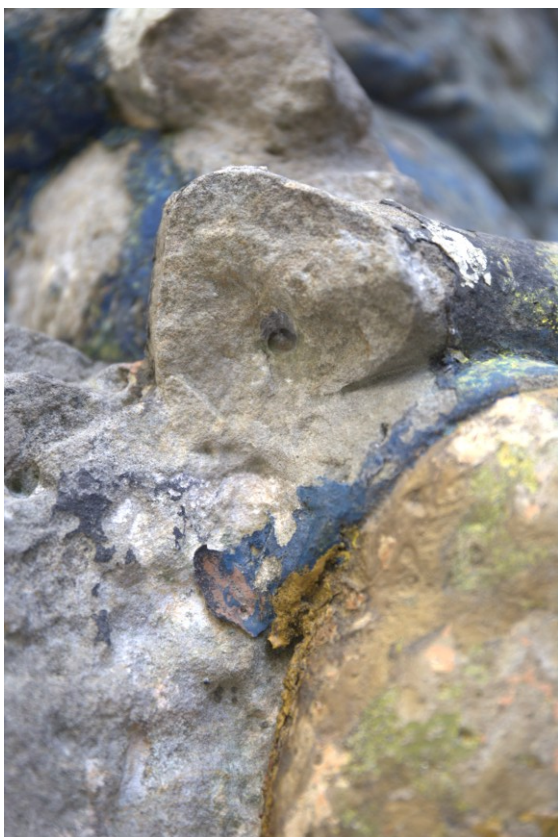
obrázek 24 detail levé nohy, odpadlé chodidlo, otvor po armatuře

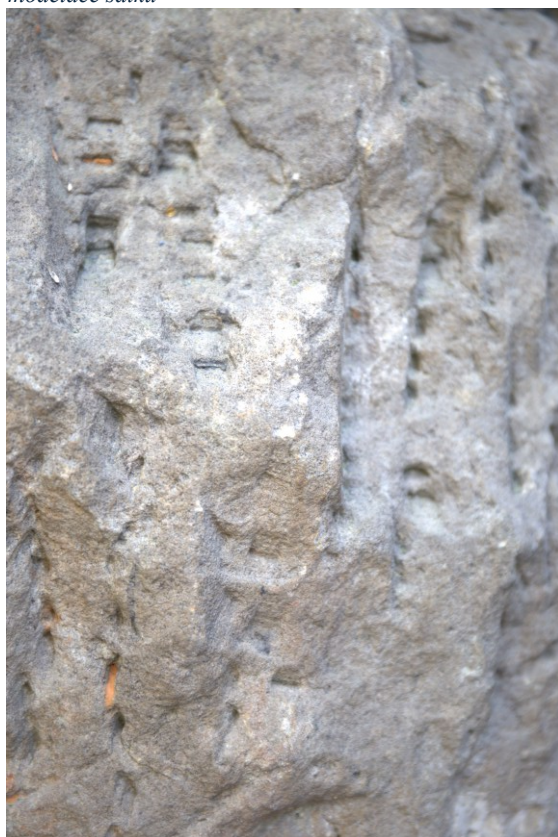
obrázek 25 detail skály, stopy po kamenickém nářadí
