UNIVERZITA PARDUBICE

**RESTAUROVÁNÍ NÁSTROPNÍ OLEJOMALBY „VZKŘÍŠENÍ
LAZARA“ V PROSTORU OŠETŘOVNY V 1. NP NA ZÁMKU
ZBOŽÍ**

BAKALÁŘSKÁ PRÁCE

2015

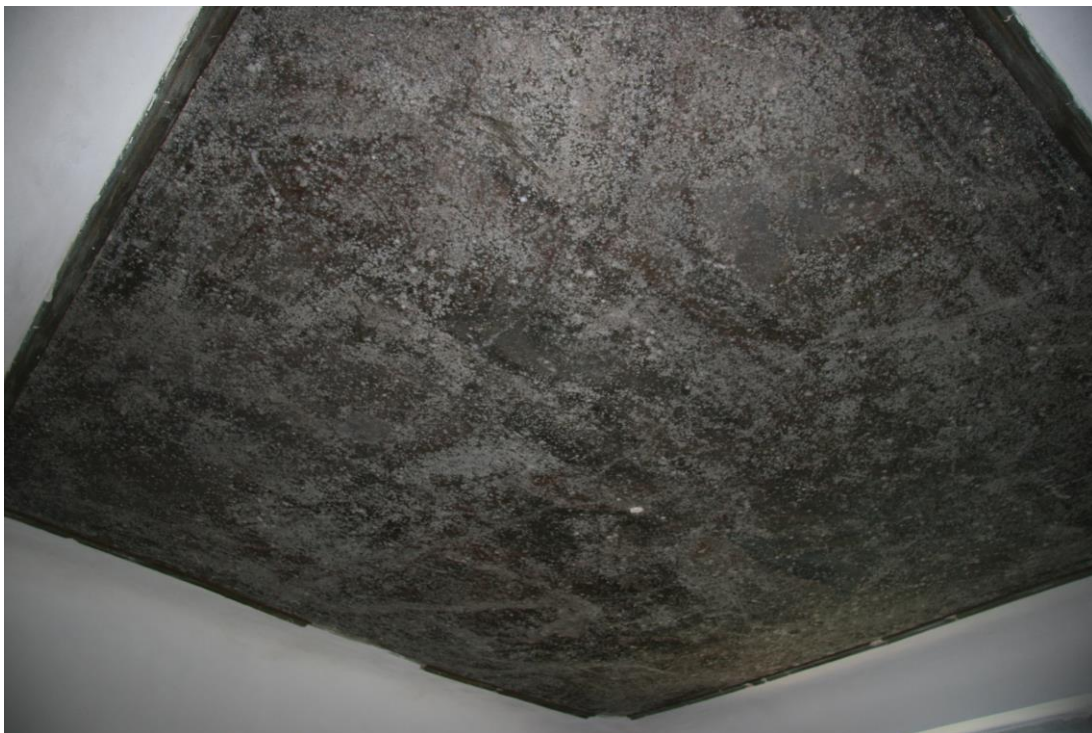
Při zahájení prací bylo zjištěno, že z důvodu probíhajících stavebních úprav v celém objektu a s tím spojenou zvýšenou vzdušnou vlhkostí došlo k poškození malby biologickými činiteli. Celá plocha obrazu byla pokryta plísněmi, které učinily malbu téměř nečitelnou. Z plísní byly odebrány vzorky, u kterých byla laboratorně provedena kultivace. Výsledky průzkumu plísní jsou uvedeny v textové příloze. Vizuální průzkum v rozptýleném denním světle ani razantním bočním osvětlením nebylo možno provést z důvodu silné vrstvy plísní na povrchu obrazu. Rovněž se nepodařilo prosvítit vrstvu plísní UV světlem. Bylo třeba nejprve sejmut z povrchu malby plísně, tak aby nedošlo k poškození barevné vrstvy a bylo možno zhodnotit stav malby a určit poškození a následně navrhnout restaurátorský postup.

Obr. 1 Celkový pohled na nástropní malbu poškozený plísněmi před zahájením restaurování. Povrch barevné vrstvy pokrývala silná vrstva plísní, která činila malbu nečitelnou.

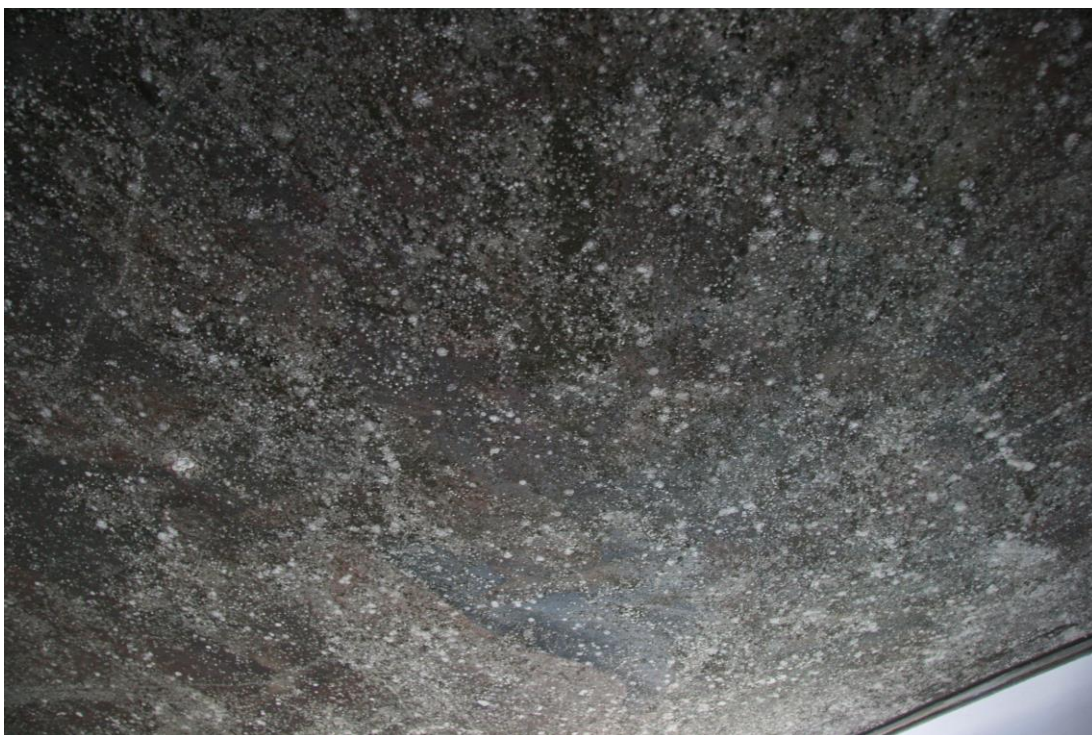
Obr. 2 Část malby před zahájením restaurátorského zásahu. Povrch barevné vrstvy znečistily plísně.

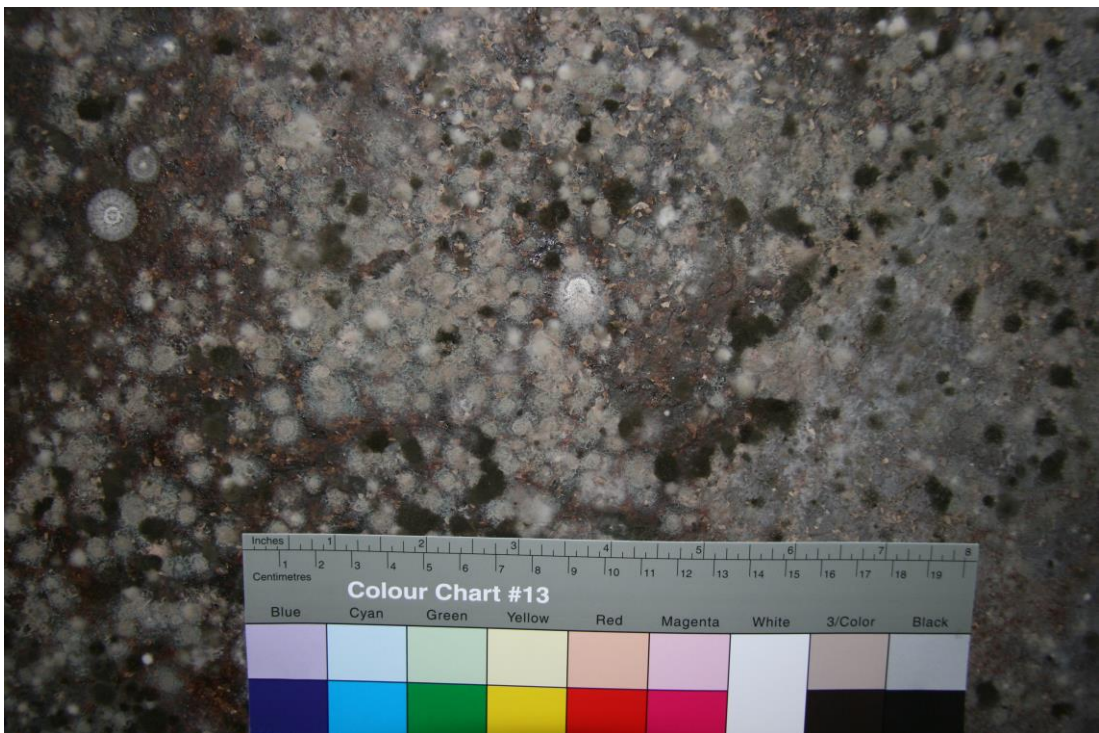
Obr. 4 Různě barevné povlaky a skvrny na povrchu barevné vrstvy-detailní foto jiného místa malby.

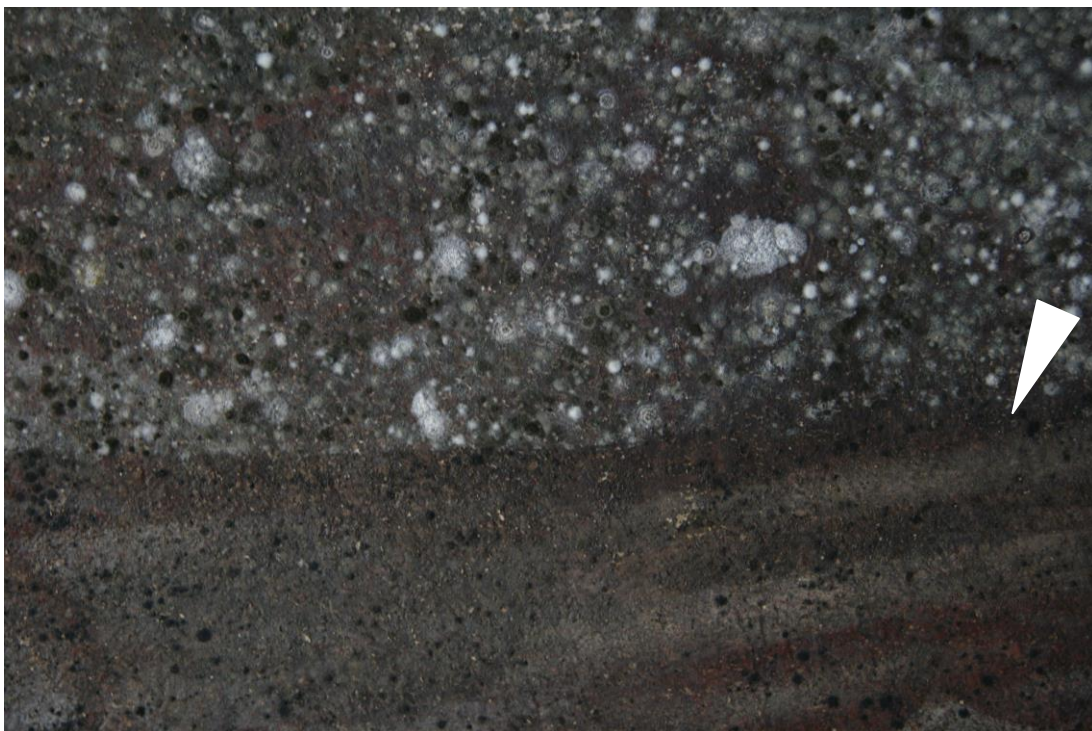
Obr. 5 Zkouška snímání vrstvy plísní z povrchu malby, viz šipka. Zkouška byla provedena destilovanou vodou.

Zkoušky snímání plísní byly provedeny pomocí destilované vody s přídavkem desinfekčního prostředku Pulvispray SF. Hrubé nečistoty a plísňové

kultury byly odstraněny destilovanou vodou. Následně byl na povrch malby aplikován roztok Pulvispray SF pomocí rozprašovače. Postup byl opakován vždy po zaschnutí předcházející aplikace desinfekčního roztoku. Na závěr byl povrch malby omyt destilovanou vodou. Čirý, bezoplachový roztok desinfekčního prostředku působí proti plísním a bakteriím. Před snímáním byla provedena zkouška, zda nedochází k rozpouštění barevné vrstvy.

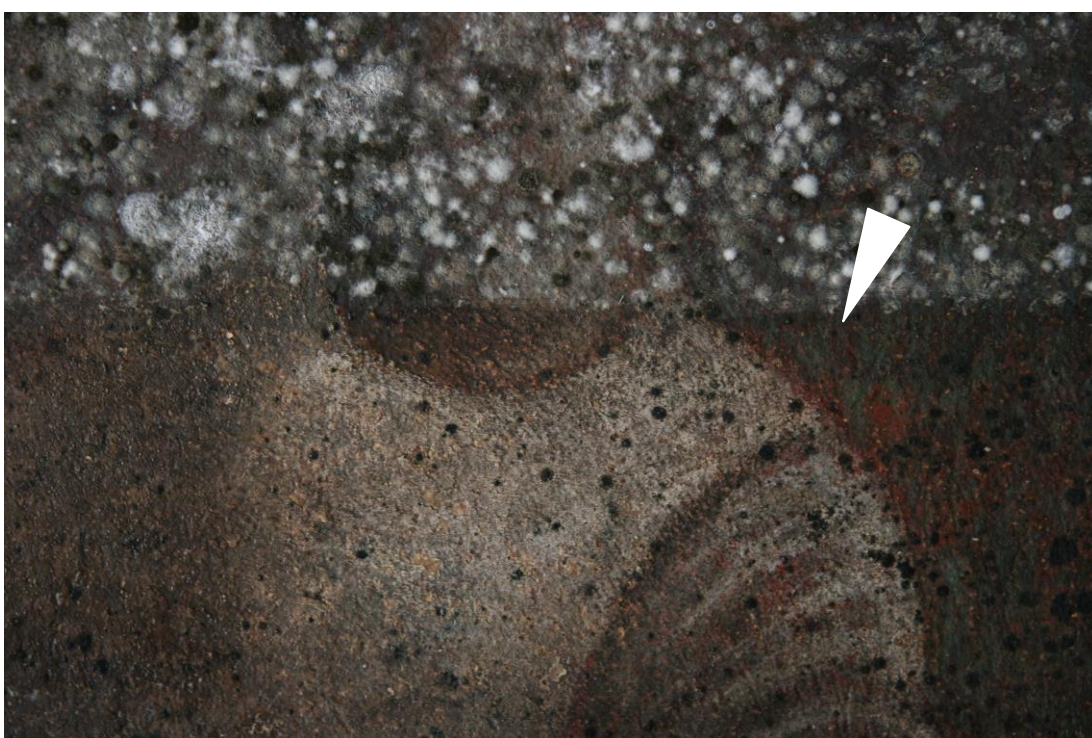
Obr. 6 Zkouška snímání vrstvy plísní z povrchu malby v místě malované ženské postavy viz šipka. Zkouška byla provedena destilovanou vodou.

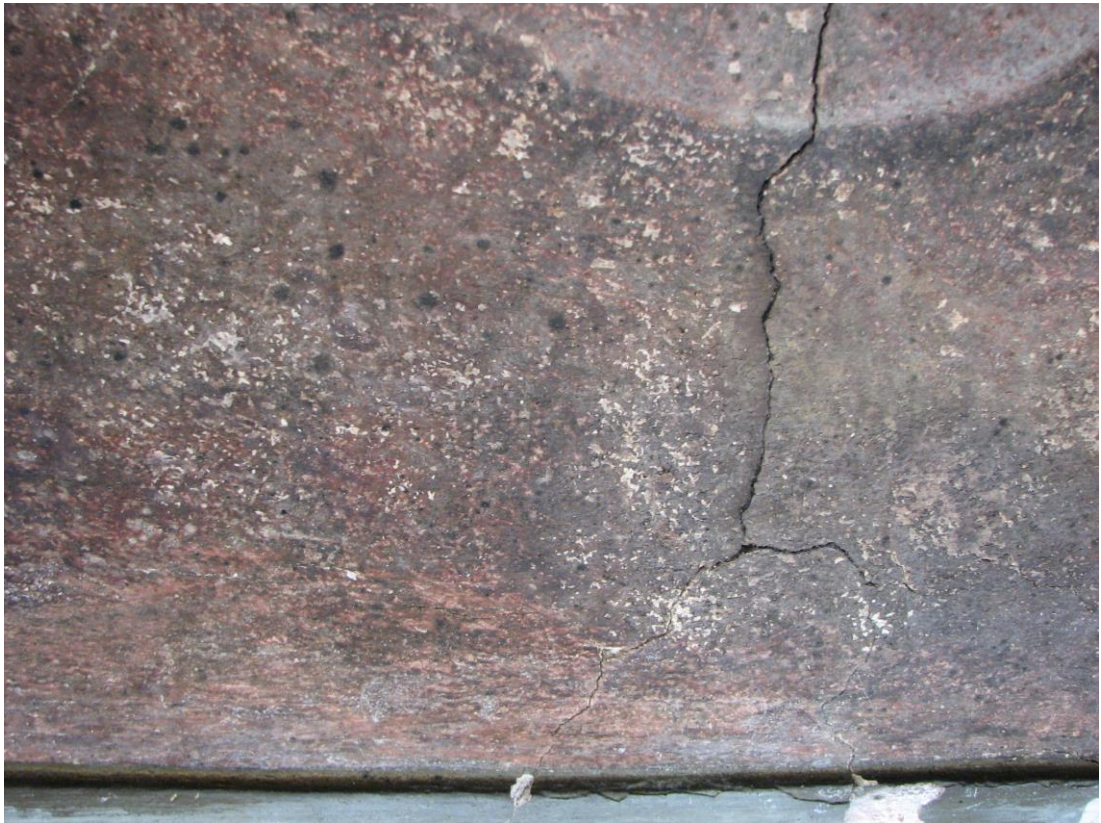
Obr. 9 Prasklina v omítkové vrstvě.

písek o zrnitosti 0,5 mm a vápno v poměru 1,5:1. Vytmelená místa byla opatřena vápenným pačkem namíchaným z vápna a mramorové moučky v poměru 1:2. Vápenným tmelem byl opraven poškozený štukový profil rámu. Větší praskliny byly tmeleny vápenným tmelem, do kterého byla přidána armatura z konopného vlákna. Pro tmelení velmi tenkých prasklin byl použit pružný vysoce šlehaný akrylátový tmel.

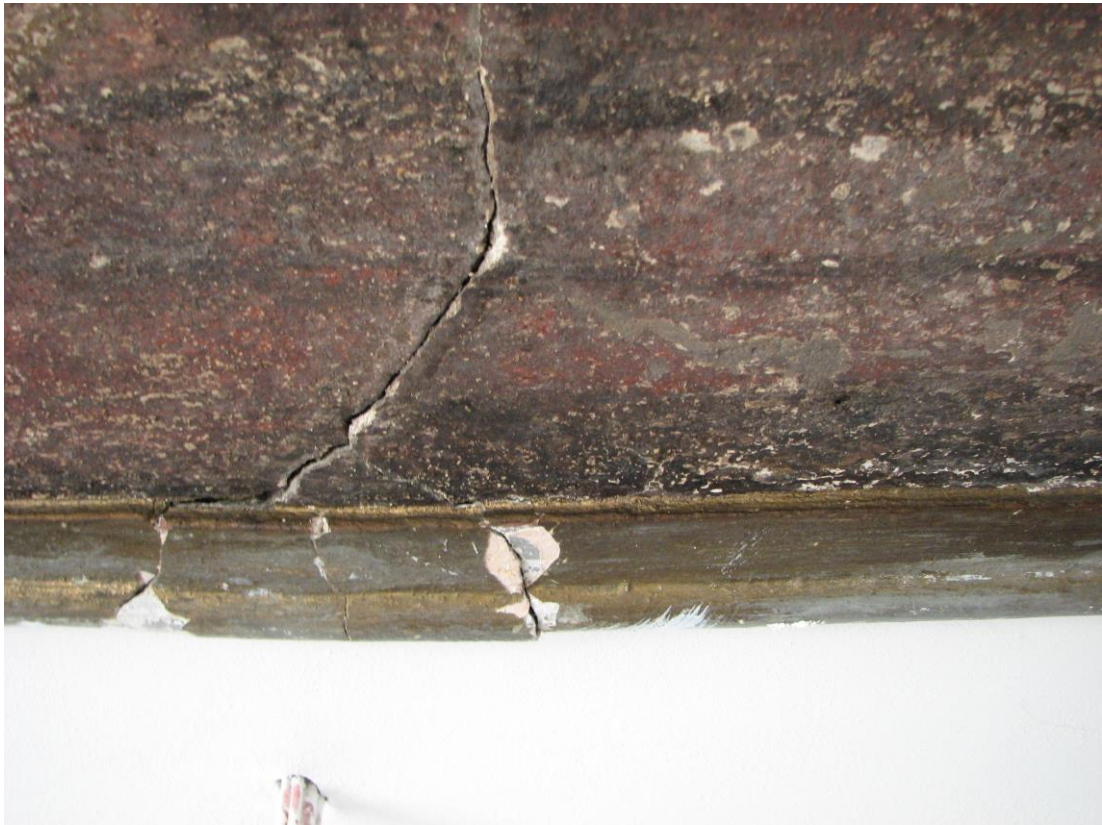
Obr. 10 Detailní foto defektu v ploše obrazu způsobeného statickou trhlinou a zasahujícího přes štukový rám.

Dílo bude reagovat na statické změny objektu. Pokud by došlo k náhlým změnám statiky, nebo její současné zajištění by nebylo účinné, nelze vyloučit opětovný vznik prasklin na stropě a tím následné poškození malby.

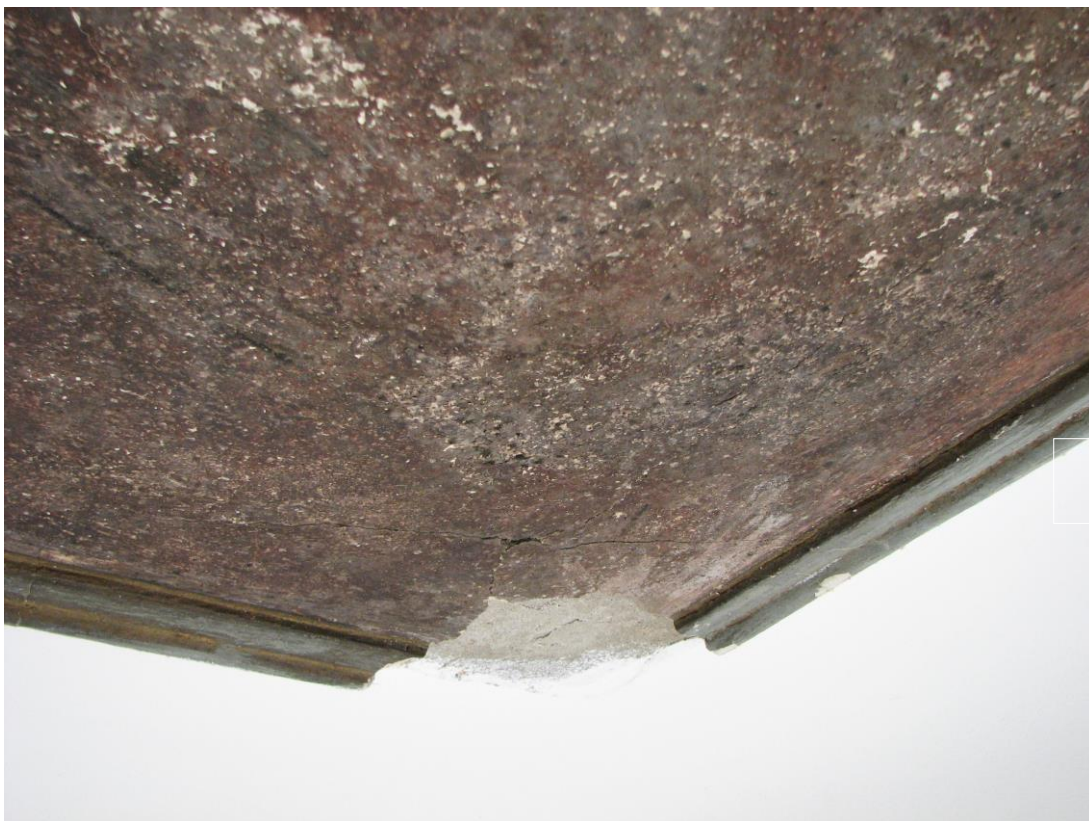
Po prohlédnutí malby v denním světle a razantním bočním nasvícením byla zjištěna následující poškození omítkové a barevné vrstvy. Na několika místech došlo k definitivní ztrátě hmoty štukového profilu rámu. V horních rozích z pohledu od oken místnosti chyběla podkladová omítková vrstva s malbou. V podkladu došlo pravděpodobně z důvodů drobných vibrací a otřesů budovy k mechanickému poškození s následným vznikem jemných prasklin. Perkusním průzkumem byla zjištěna snížená adheze projevující se uvolněním omítky od podkladu zejména v oblasti trhlin. Omítka kolem prasklin byla ve hmotě sypká a uvolněná od podkladu. Lokálně byly v ploše malby nalezeny tmely (druhotné vysprávky), které neodpovídaly svojí strukturou, ani materiálovou skladbou původní omítce.

Obr. 11 Poškození štukového rámu včetně chybějící omítkové vrstvy s malbou v rohu obrazu.

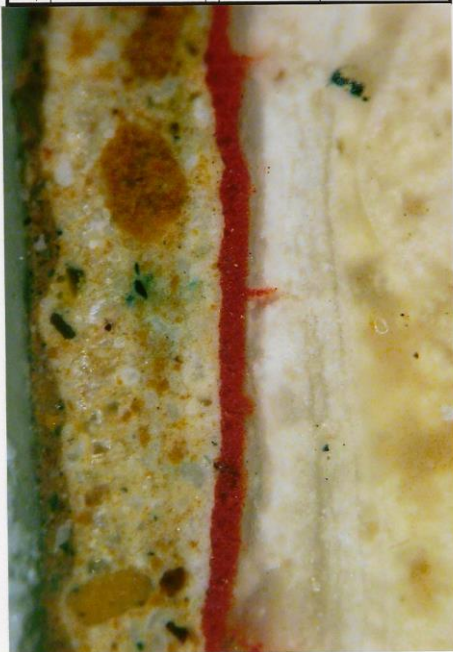
vz. č. 1 – pozadí figurálního výjevu

— hnědá – hnědé a žluté kysličníky železa, kostní černá a olovnatá běloba, 0,025 mm

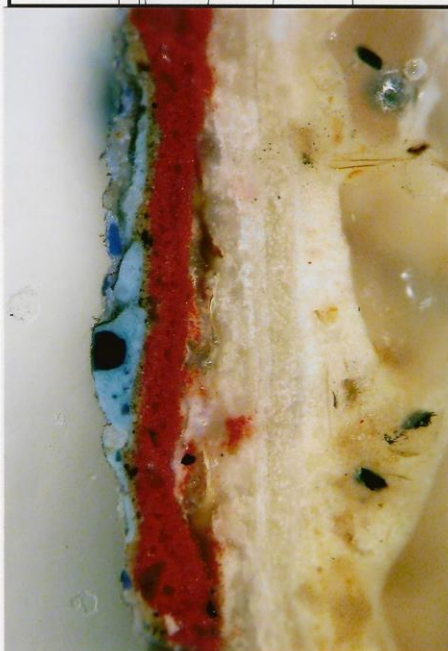
vz. č. 2 – modrá z pláště

- modrá – pruská modř a olovnatá běloba, 0,06 mm
- tenká šedá linka, 0,01 mm
- červená – železitá hlínka s hlinítkřemičitými podíly a olovnatá běloba, 0,06 mm
- bílá vápenná vrstva, 0,13 mm
- bílá vápenná vrstva, 0,15 mm
- omítka, 0,2 mm

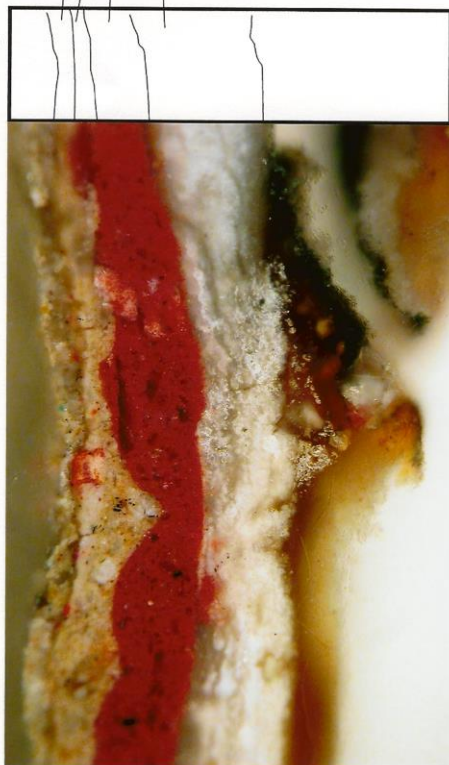
vz. č. 3 – inkarnát, noha

- šedá linka nečistot
- okrová – olovnatá běloba a okry, 0,03 mm
- červená – železitá hlínka s hlinitokřemičitými podíly a olovnatá běloba, 0,15 mm
- bílá vápenná vrstva, 0,012 mm

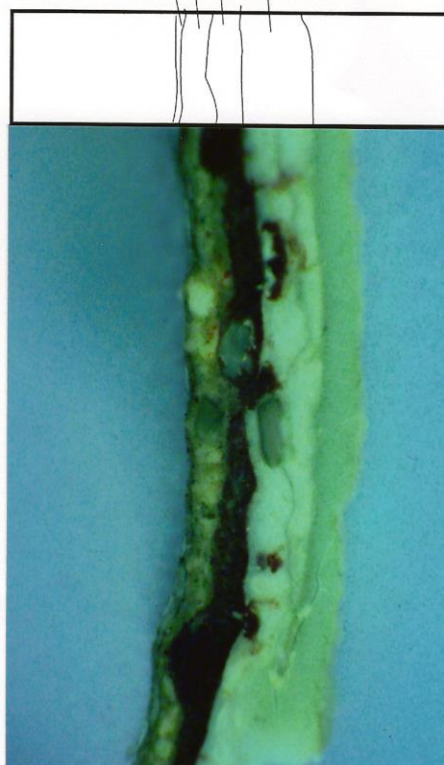
vz. č. 3 – inkarnát, noha, UV světle

- šedá linka nečistot
- okrová – olovnatá běloba a okry, 0,03 mm
- červená – železitá hlínka s hlinitokřemičitými podíly a olovnatá běloba, 0,15 mm
- bílá vápenná vrstva, 0,012 mm

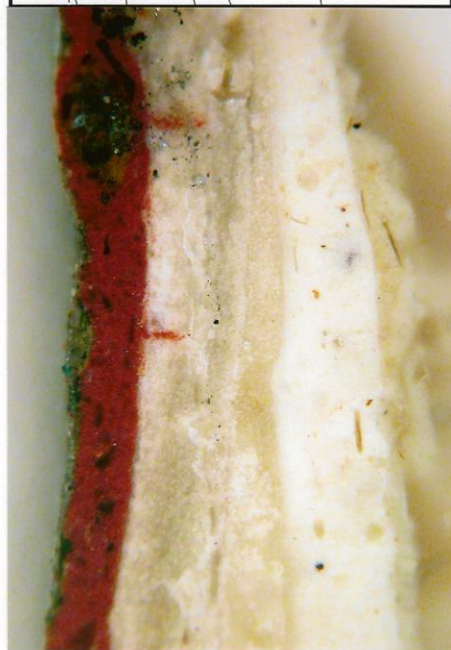
vz. č. 4 – zelená

zelená – zelená hlinka s příměsí olovnaté běloby, 0,02 mm
červená – železitá hlinka s hlinitokřemičitými podíly a olovnatá běloba, 0,06 mm

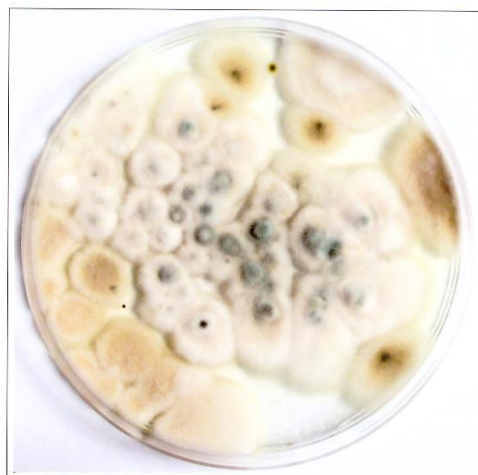
Kolonie plísní na Petriho miskách (vzorek č. 5)

Následná kultivace, která probíhala 14 dní v termostatu při teplotě 21 - 23°C prokázala, že malba obsahuje spory plísní se silnou životaschopností (aktivitou). Na každé Petriho misce narostlo velké (nezpočitatelné) množství kolonií plísní. Z jedné spory vyroste jedna kolonie.

Vzhled a zbarvení vyrostlých kolonií (bez dalšího mikroskopického určení morfologických znaků) ukazuje na plísně rodu *Penicillium* a *Aspergillus*. Rozlišení jednotlivých druhů je velice náročné a v tomto případě myslím nepodstatné, protože účelem tohoto průzkumu bylo pouze zjistit, zda jde o mikroorganismy živé. A to tato kultivace potvrdila. Přesné druhové rozlišení plísní, které je velice důležité pro zachycení zdravotně škodlivých mikroorganismů, je nutno provést na specializovaném pracovišti.

Stav nárůstu byl zdokumentován pátý den inkubace. Kolonie plísní *Aspergillus* jsou většinou zpočátku bílé, pak žluté, okrové až žlutozelené i šedozele. Spodní strana bývá žlutá až žlutohnědá a toto zbarvení proniká i do okolního agaru. Kolonie plísní *Penicillium* vytvářejí modrozelený zrnitý polštářkovitě vyklenutý porost.

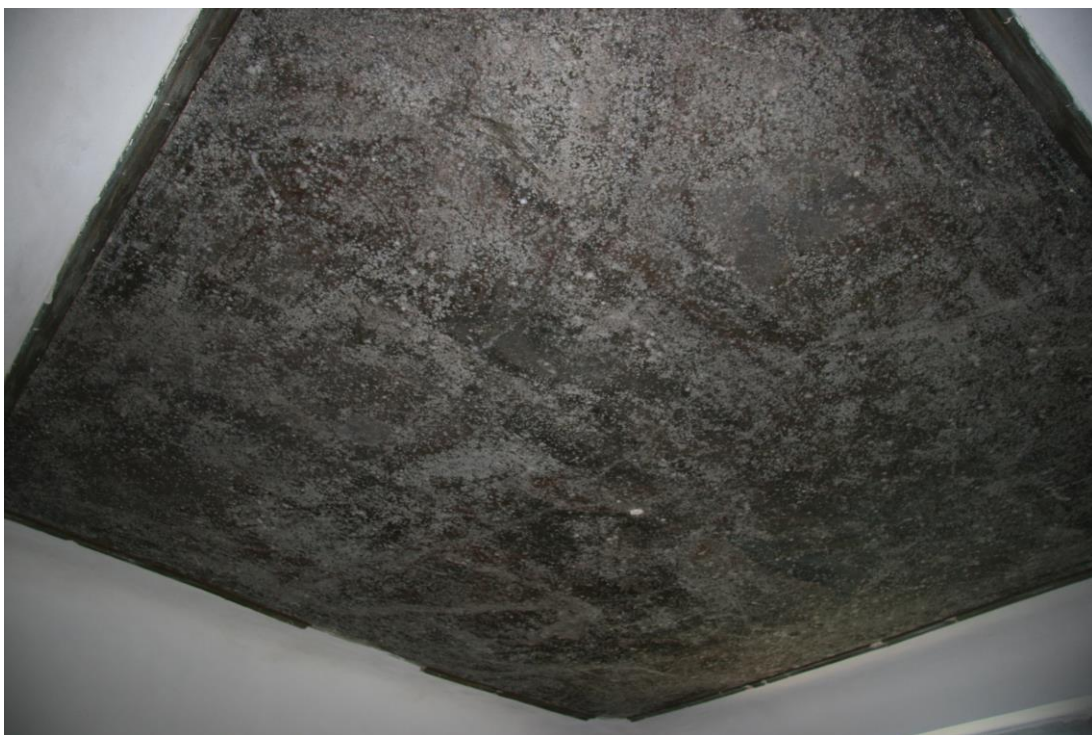
Obr. 1 Celkový pohled na nástropní malbu poškozený plísněmi před zahájením restaurování. Povrch barevné vrstvy pokrývala silná vrstva plísní, která činila malbu nečitelnou.

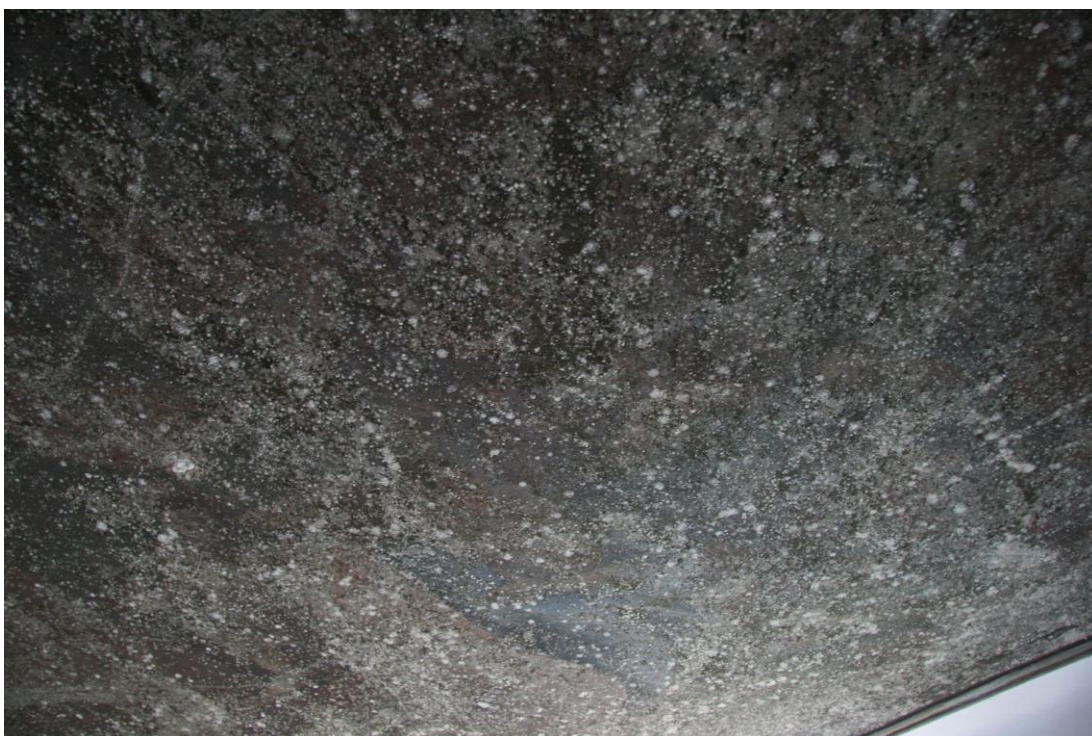
Obr. 2 Část malby před zahájením restaurátorského zásahu. Povrch barevné vrstvy znečistily plísně.

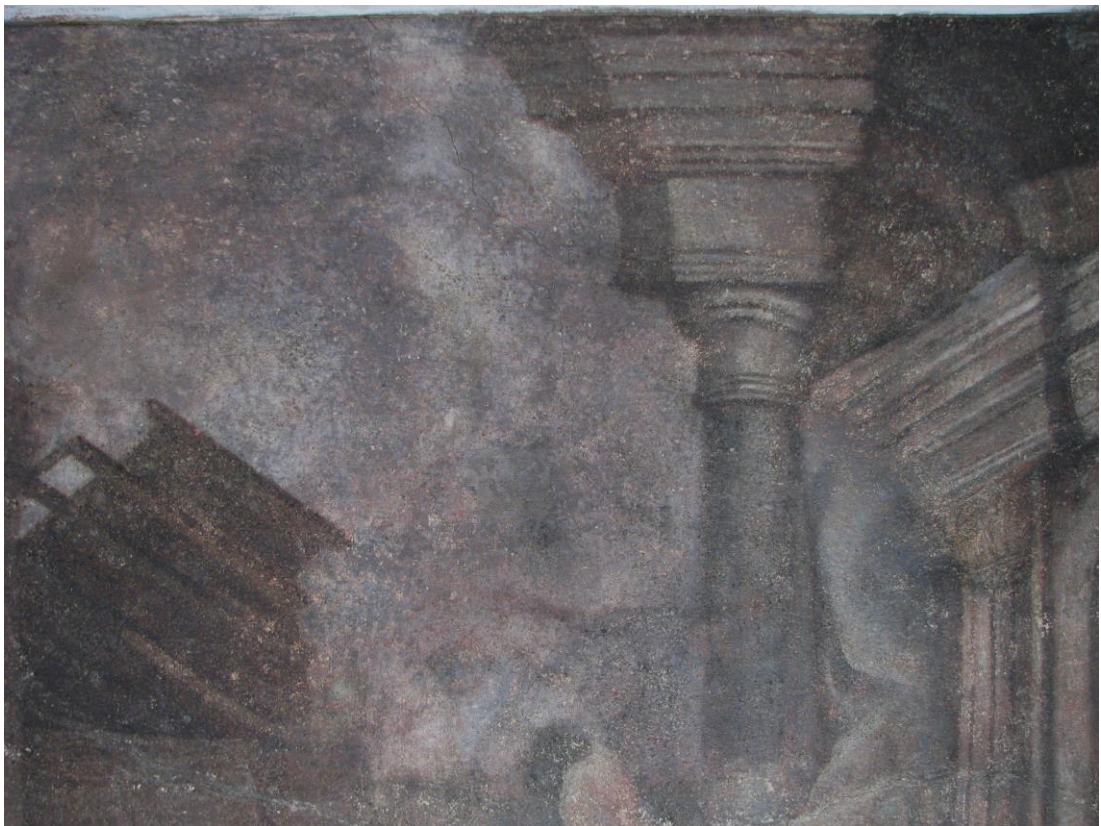
Obr. 3 Stav malby po sejmutí vrstvy plísní.

Hrubé nečistoty a plísňové kultury byly odstraněny destilovanou vodou. Následně byl aplikován roztok Pulvispray SF na povrch malby nástřikem pomocí rozprašovače. Postup byl opakován vždy po zaschnutí předcházející aplikace desinfekčního roztoku, na závěr byl povrch malby omyt destilovanou vodou. Čirý, bezoplachový roztok desinfekčního prostředku působí proti plísním a bakteriím. Před čištěním byla provedena zkouška, zda nedochází k rozpouštění barevné vrstvy.

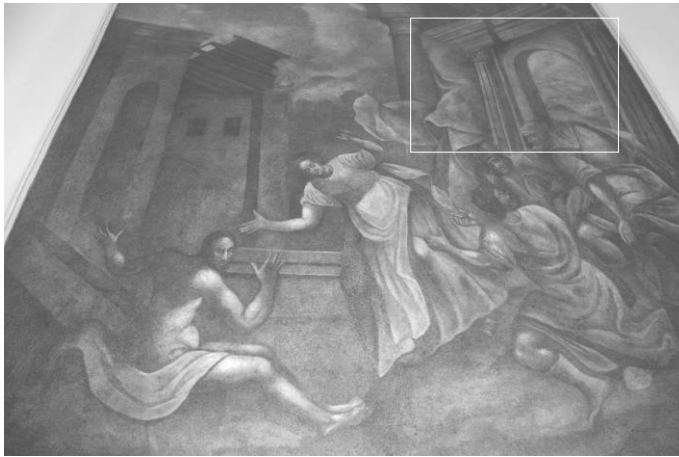
Obr. 4 Stav malby po sejmutí vrstvy plísní.

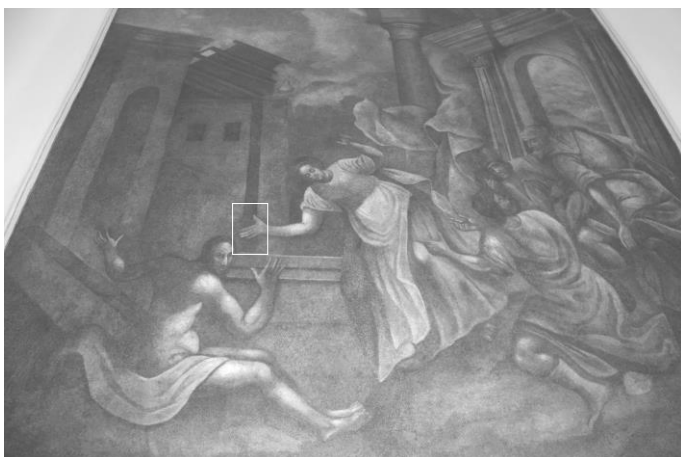
Obr. 5 Stav malby po sejmutí vrstvy plísní.

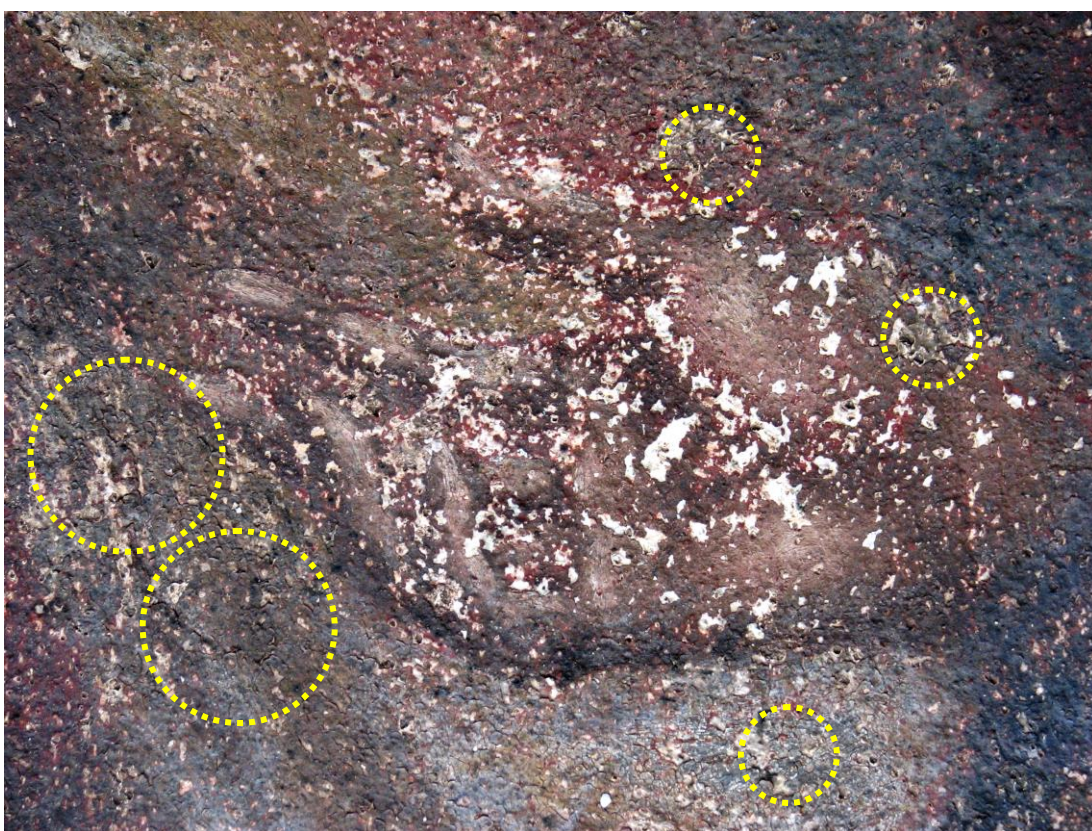
Zkrakelovaná barevná vrstva se oddělovala od podkladu. Jednotlivé krakely byly podinjektovány konsolidačním prostředkem a poté přitlačeny pomocí tampónu zpět k podkladu. Použité konsolidační prostředky a jejich účinnost jsou popsány v tabulce č. 1. Byly použity tři druhy konsolidačních prostředků. U každého prostředku byly použity dvě rozdílné koncentrace. Pro výslednou volbu použitého materiálu byla rozhodující viskozita a s ní související penetrace jednotlivých konsolidantů. Dále byla sledována míra upevnění zkrakelované barevné vrstvy

Obr. 6 Detail malby po sejmutí plísní. Jsou viditelné uvolněné krakely barevné vrstvy (ohraňčeno žlutou přerušovanou čarou na fotografii). Fotografováno v umělém světle.

Na základě provedených zkoušek byl jako optimální prostředek pro upevnění uvolněných krakel barevné vrstvy zvolen Paraloid B72 rozpuštěný v toluenu o koncentraci 5%. Aplikace byla provedena nanesením konsolidačního prostředku pomocí injekční stříkačky a tenké jehly pod šupinu uvolněné barevné vrstvy. Z důvodu dostatečné penetrace zvoleného konsolidačního prostředku, nebylo třeba používat předvlhčení. Následně byly upevněné šupiny přitlačeny pomocí vatového tampónu zpět k podkladu. Přebytečné kapičky fixační látky byly po aplikaci odstraněny odsátím.

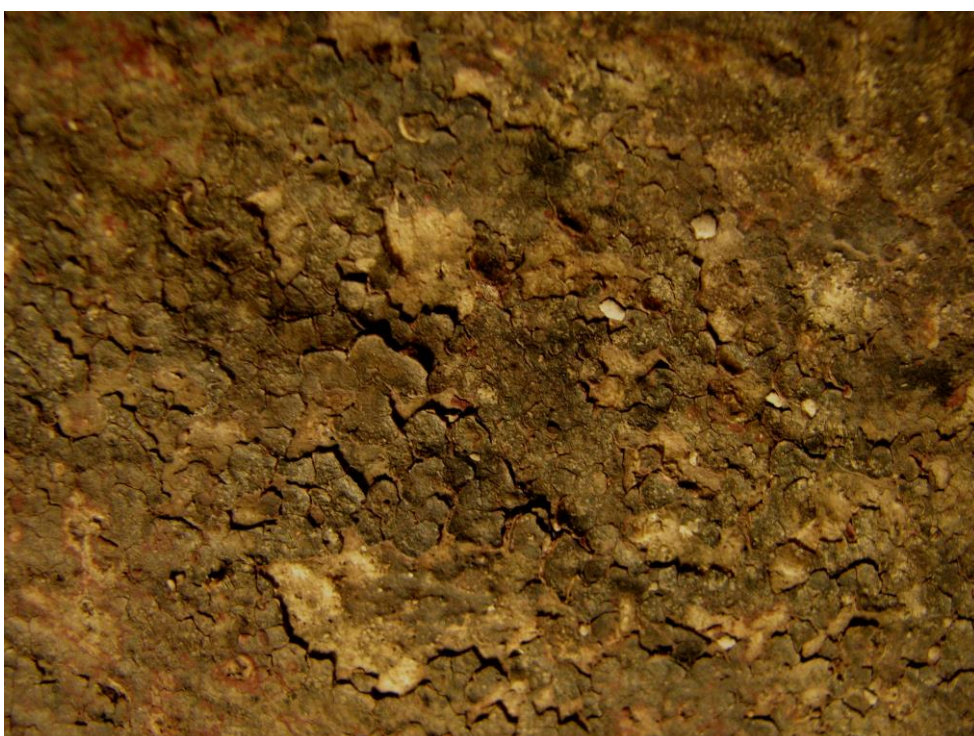
Obr. 7 Detail uvolněných krakel barevné vrstvy v razantním bočním nasvícení.

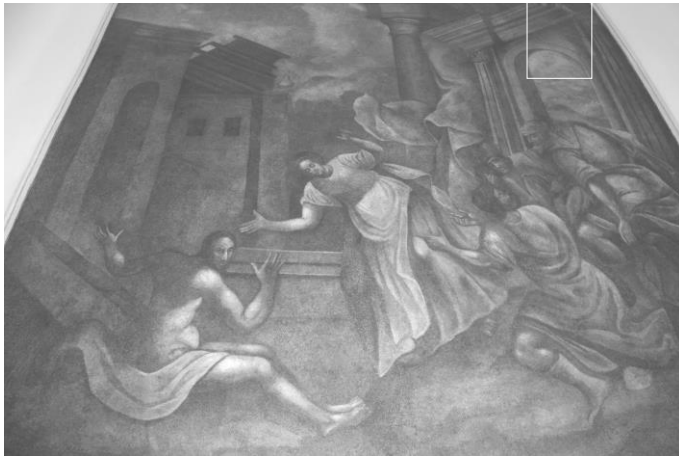
Obr. 8 Stejně místo jako obr. 7 v denním světle.

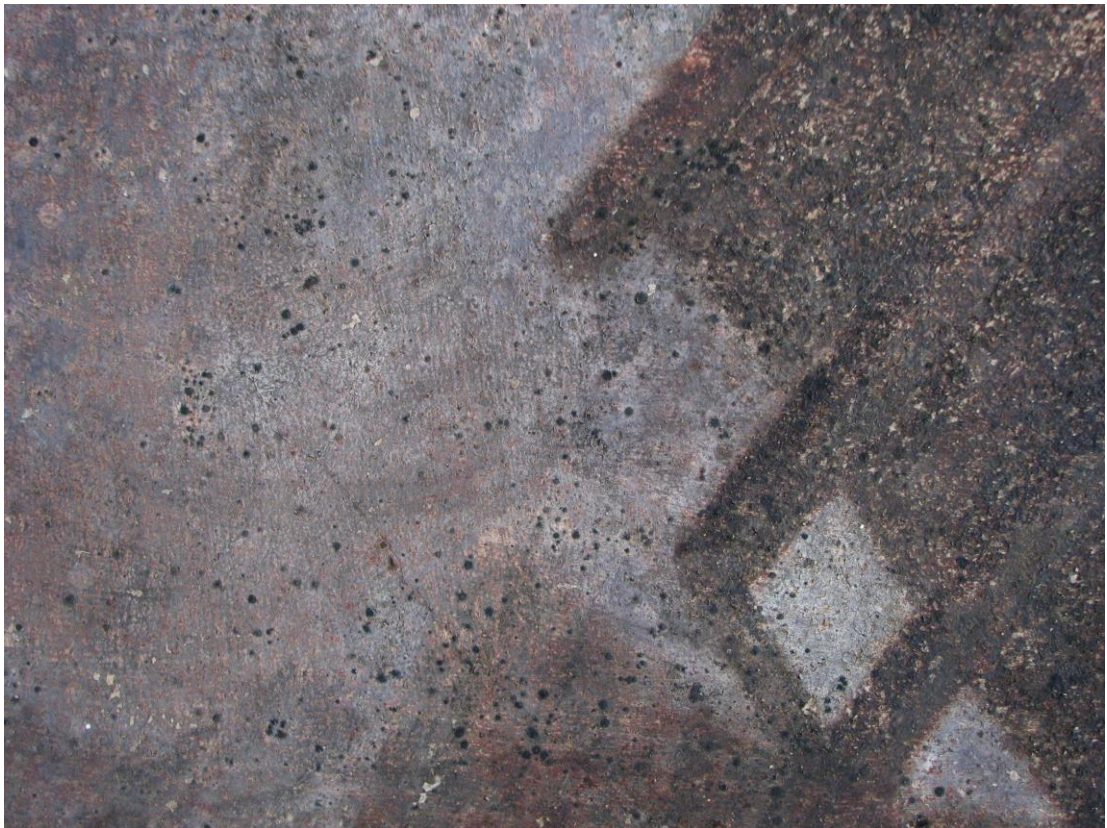
Obr. 12 Detail malby po odmytí vrstvy plísní se zbytky černých reziduů plísní.

Černé tečky (rezidua plísní), které zůstaly na povrchu malby, byly dočištěny mechanicky pomocí tužky se skelným vláknem. Na místech, kde docházelo při odstraňování otisku plísní k poškození barevné vrstvy, bylo provedeno pouze mechanické oslabení černých teček. Tato místa byla následně barevně potlačena při retuši a přeretušována.

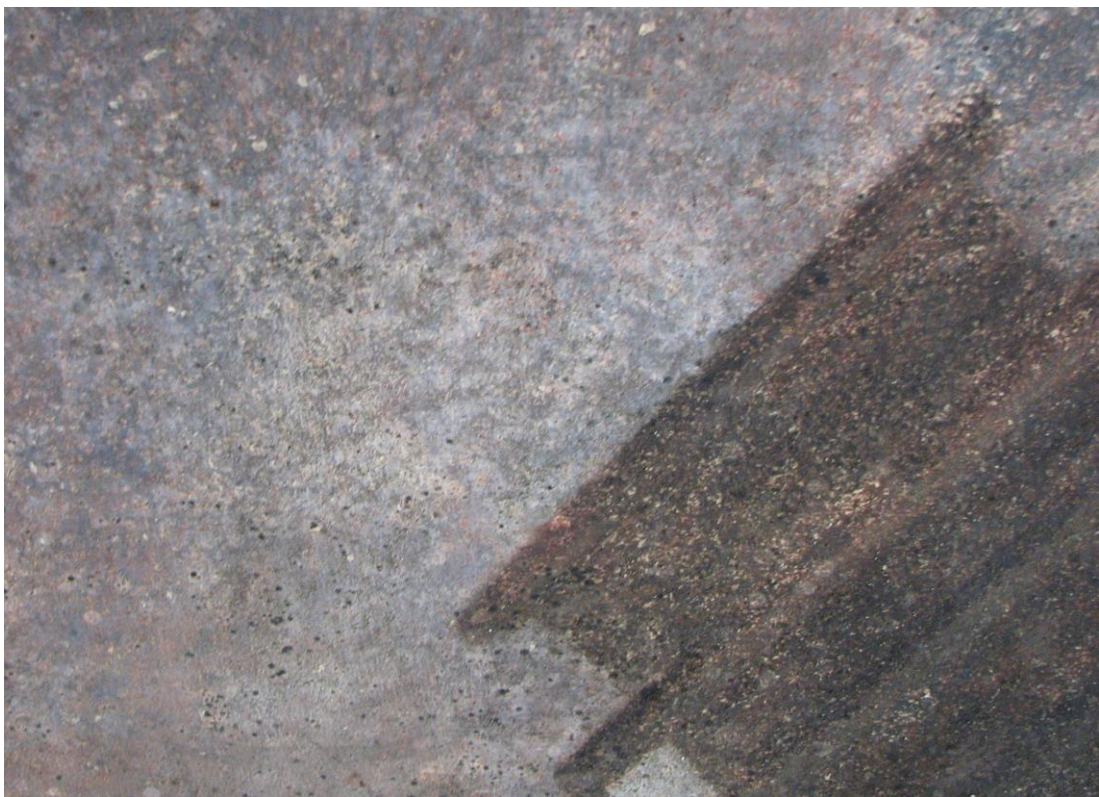
Obr. 13 Detail malby po dočištění a oslabení zbylých reziduí plísní.

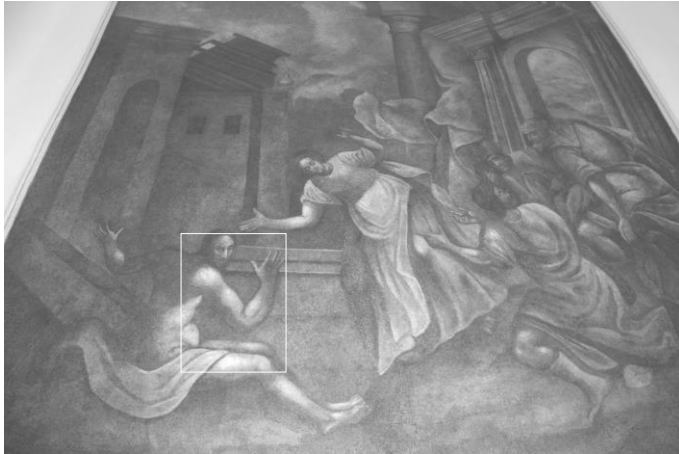
Obr. 14 Detail malby po dočištění.

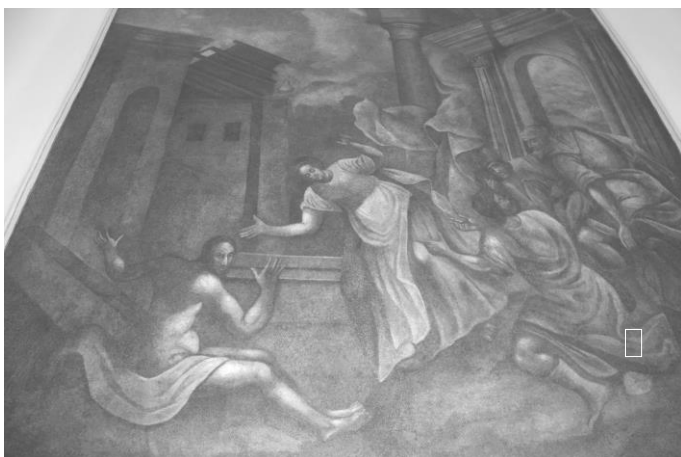
Obr. 15 Detail malby po dočištění.

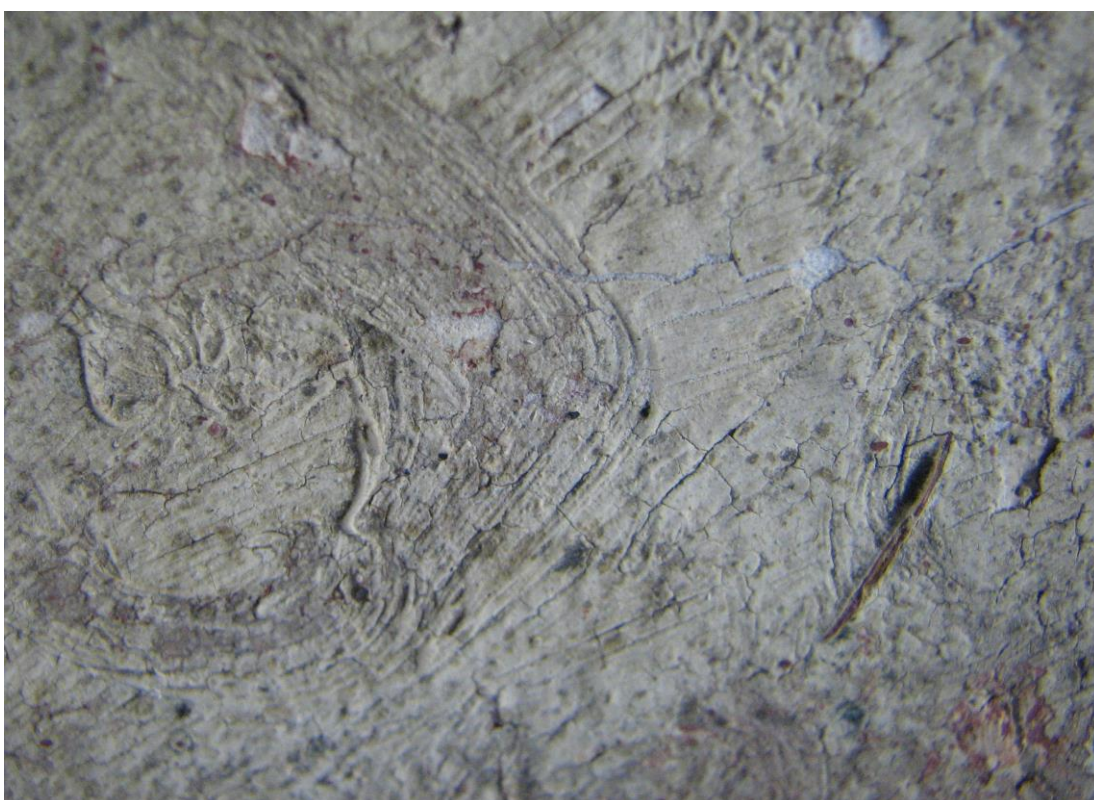
Obr. 16 Na makrosnímku barevné vrstvy (noha Lazarova) je vidět, že barevná vrstva byla nanášena v silné vrstvě. Na fotografii pořízené v razantním bočním nasvícení jsou rozpoznatelné tahy štětce a místy až reliéfní nános barvy.

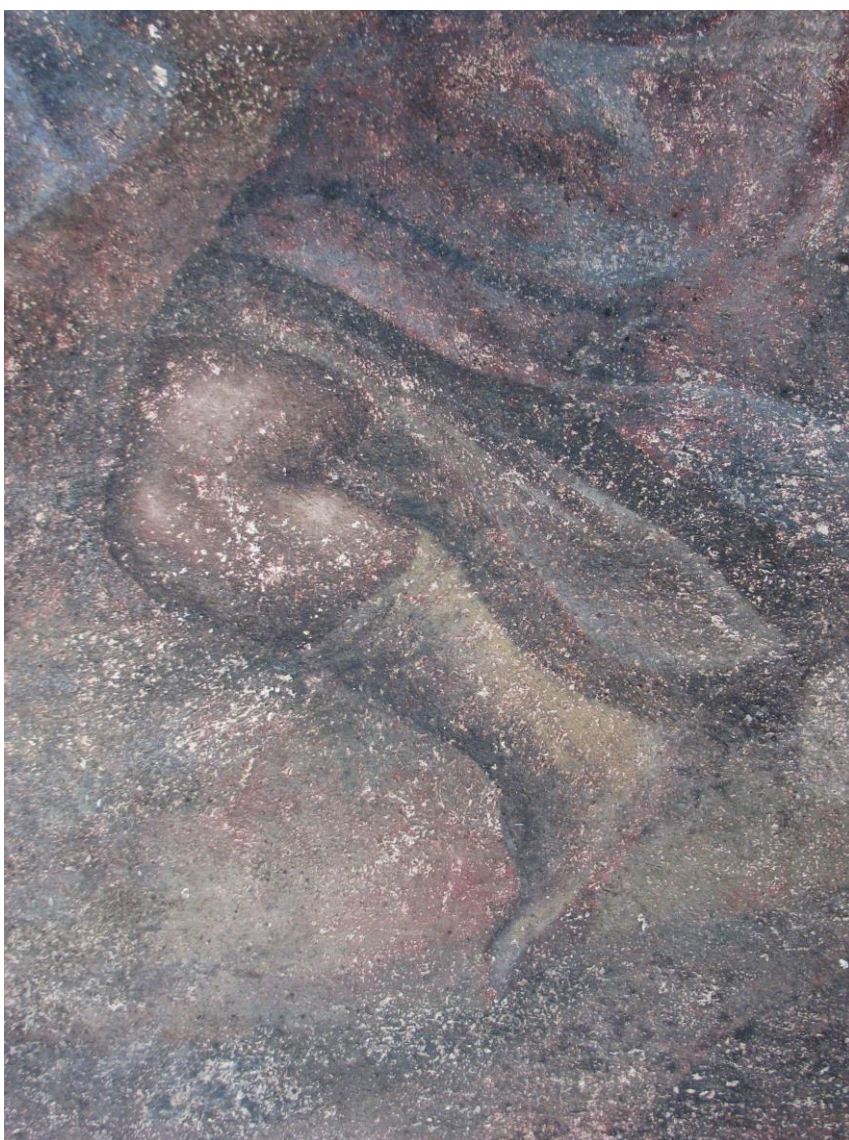
Obr. 17 Detail malby po očištění a upevnění uvolněných krakel barevné vrstvy.

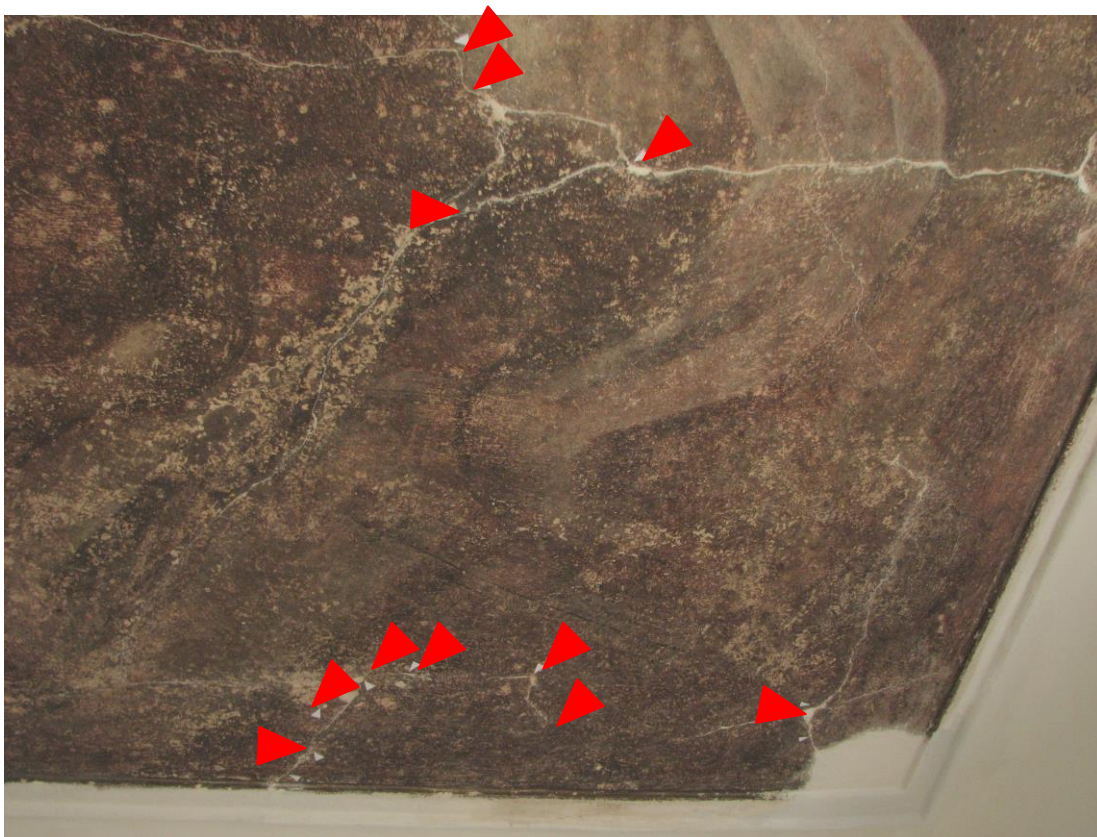
Obr. 21 Detail malby po vytmelení prasklin, defektů v omítkové vrstvě a doplnění profilu štukového rámu. Šípkami jsou označena uvolněná místa v omítkové vrstvě, kde byla aplikována injektážní směs.

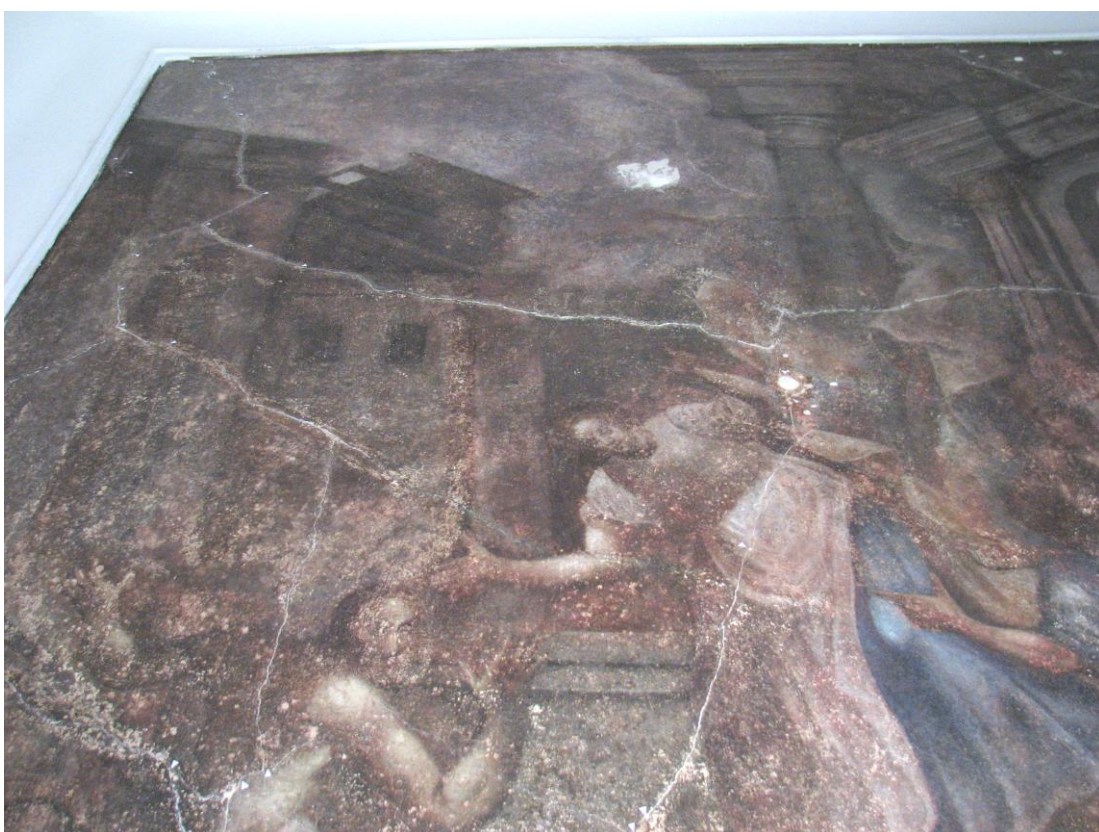
Obr. 22 Malba po vytmelení prasklin a defektů v omítkové vrstvě.

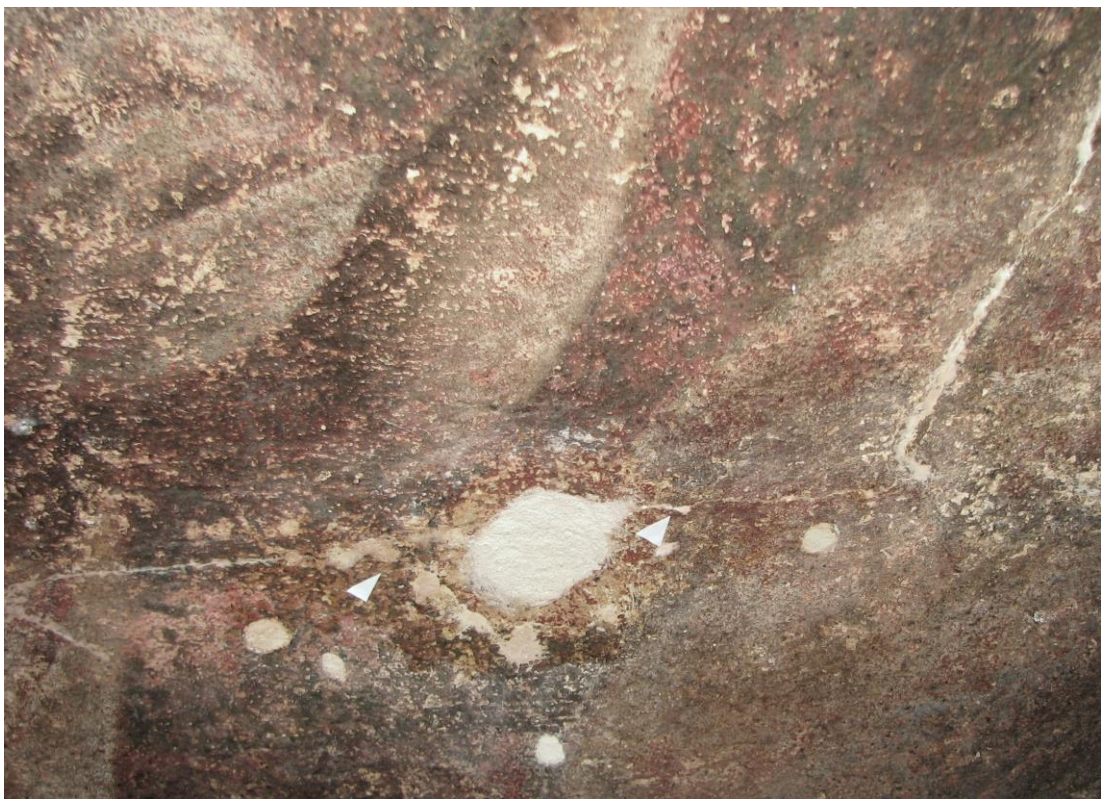
Obr. 24 Detail malby po vytmelení drobných defektů.
