UNIVERZITA PARDUBICE

**RESTAUROVÁNÍ NÁSTROPNÍ OLEJOMALBY „VZKŘÍŠENÍ
LAZARA“ V PROSTORU OŠETŘOVNY V 1. NP NA ZÁMKU
ZBOŽÍ**

BAKALÁŘSKÁ PRÁCE

2015

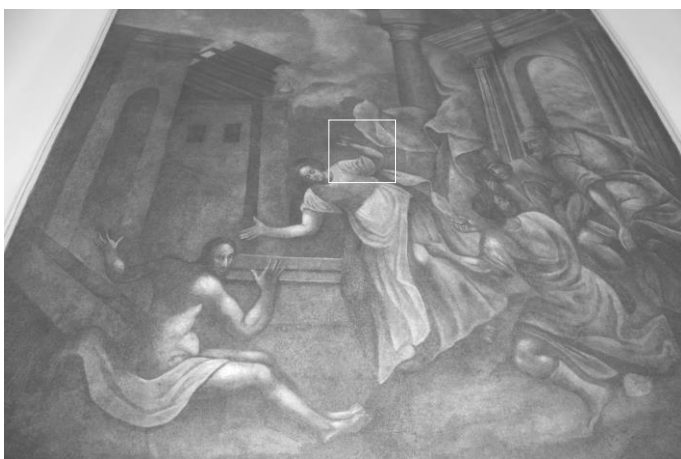
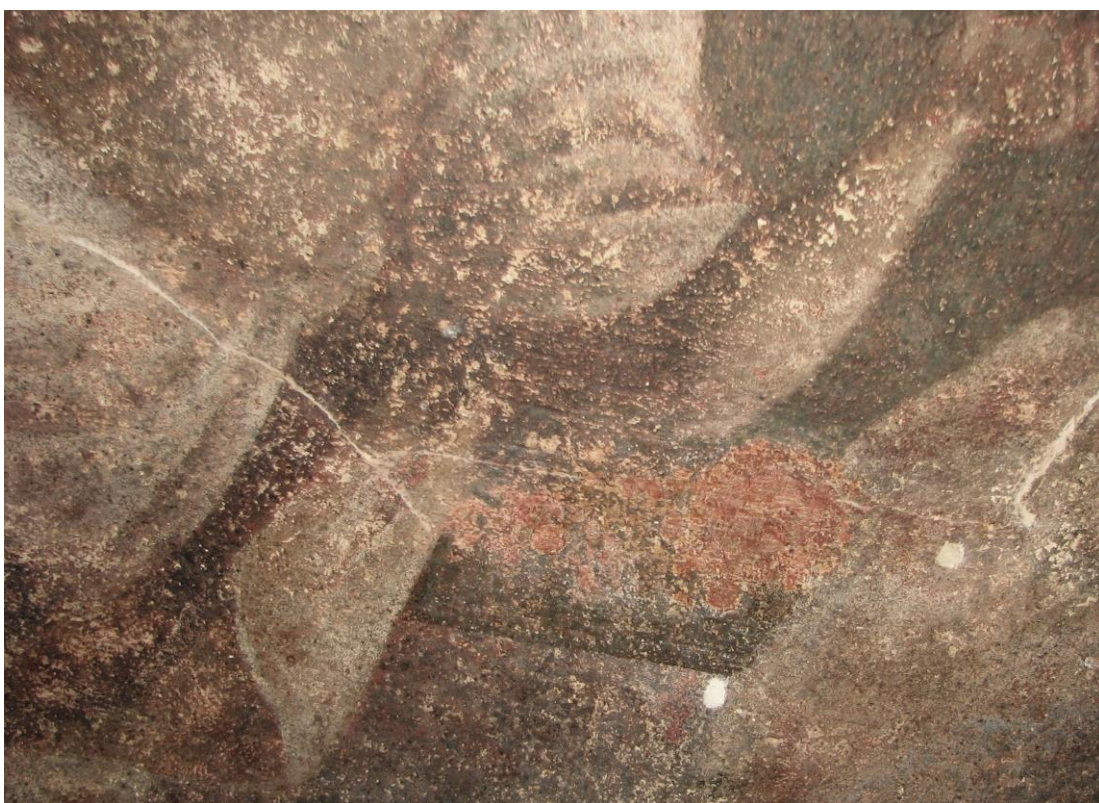
Obr. 25 Zapojování vytmelených a poškozených míst pomocí červené podkladové retuše.

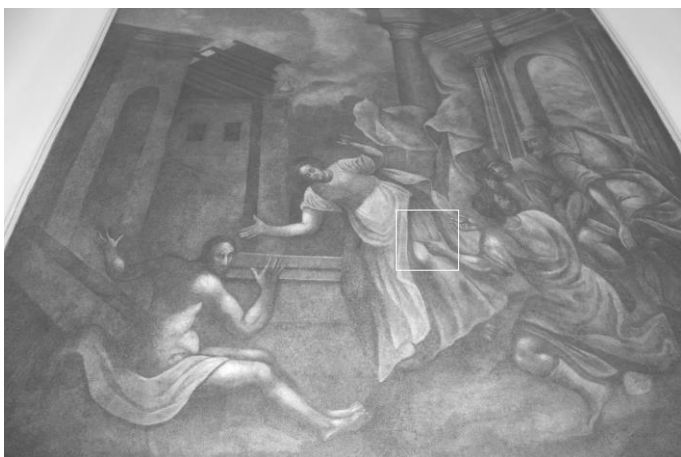
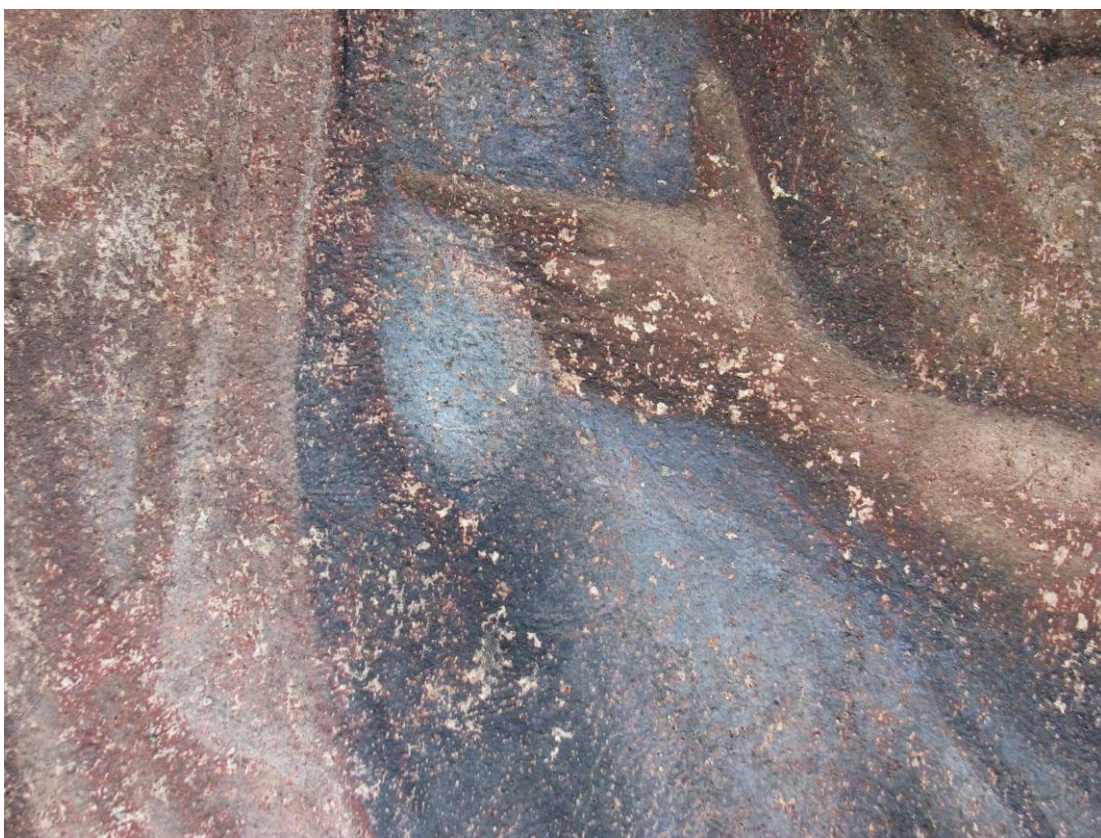
Obr. 26 Detail malby po sejmutí plísní, očištění barevné vrstvy a upevnění krakel uvolněné polychromie.

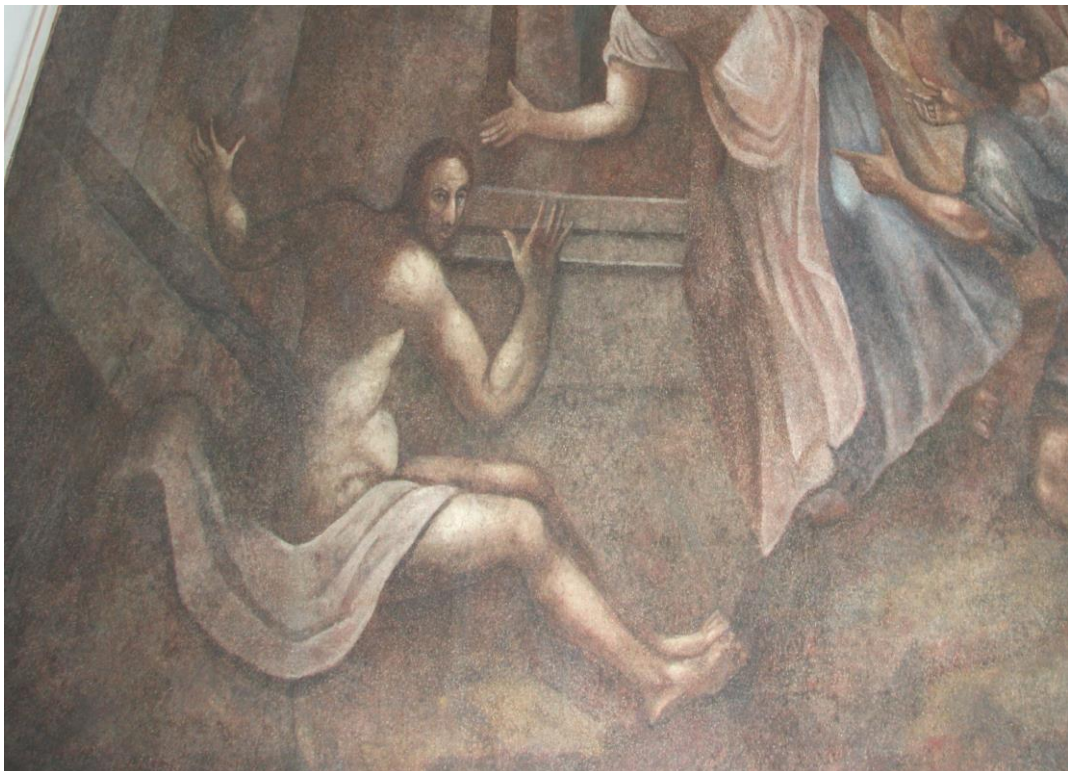
Obr. 29 Stejné místo jako obr. 28 po retuši.

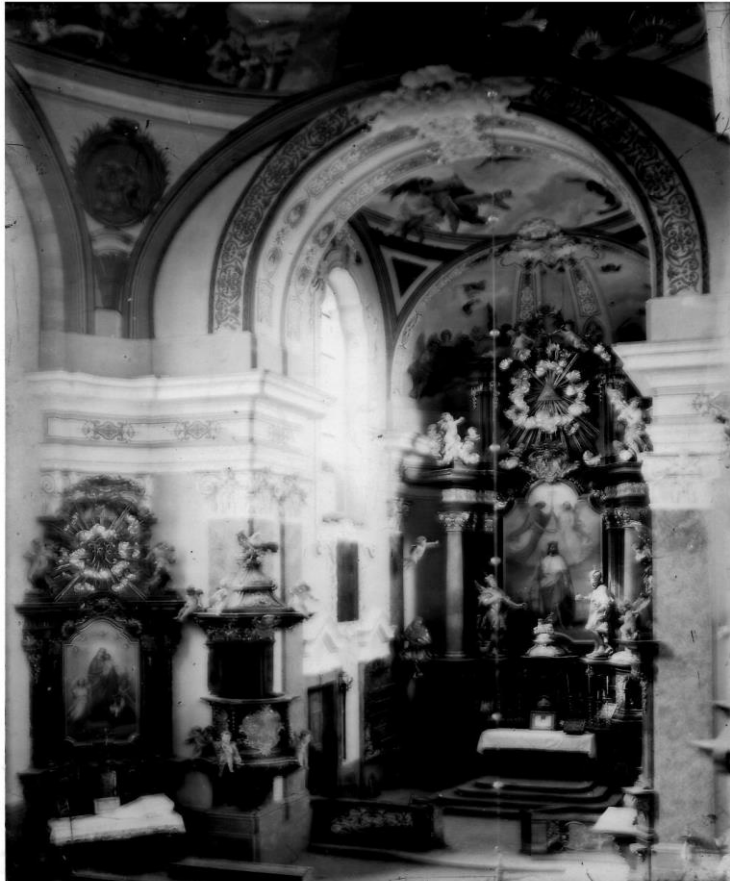
Obr. 9 Pohled do kněžiště kostela, historická fotografie

Pohled do kněžiště barokního kostela na hlavním oltáři obraz sv. Václava s anděli. Veliš u Jičína. Fotografie byla pořízena ze skleněného negativu uloženého pod číslem NG459 ve sbírkách muzea v Novém Bydžově. Fotografie pochází z pozůstalosti Ludvíka Nejedlého. Přesné datum pořízení fotografie není známo. Na fotografii je vidět malovaný stylizovaný rostlinný dekor kolem Vítězného oblouku a v meziklenebních pásech.

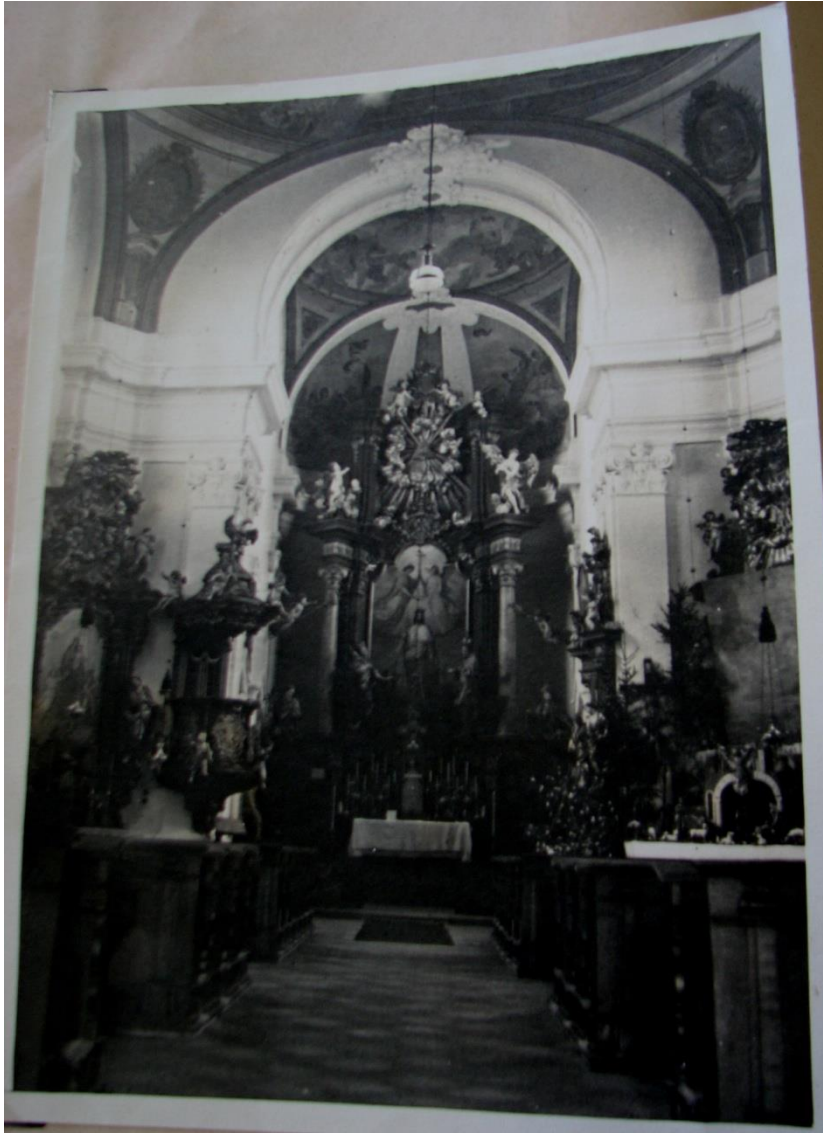
Obr. 11 Pohled do kněžiště kostela, historická fotografie

Vnitřek farního chrámu sv. Václava ve Veliši. Autor fotografie je neznámý. Originál fotografie je uložen v *Kronice velišské farnosti* SOkA Jičín. Fotografie není datována. Na fotografii je zachycen stav bez malovaného dekoru na Vítězném oblouku a v meziklenebních pásech. Malovaný ornament zachycují fotografie pořízené z černobílého negativu (Obr. 2) uloženého pod číslem NG459 ve sbírkách muzea v Novém Bydžově a fotografie (Obr. 3) v *Kronice velišské farnosti* v SOkA Jičín.

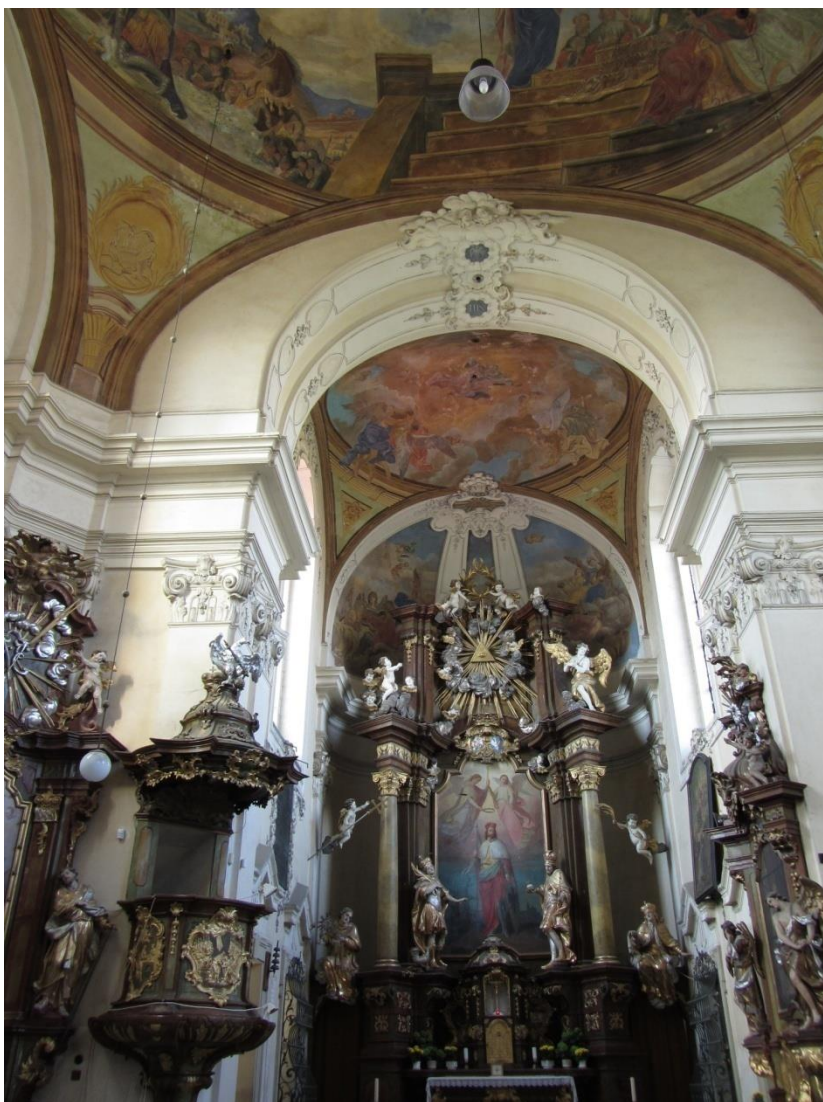
Obr. 12 Pohled do kněžiště kostela, 2012

Pohled do kněžiště barokního kostela na hlavním oltáři obraz sv. Václava s anděli. Veliš u Jičína. Fotografie byla pořízena v říjnu 2012. Na fotografii chybí malovaný stylizovaný rostlinný dekor kolem Vítězného oblouku a v meziklenebních pásech⁸⁵.

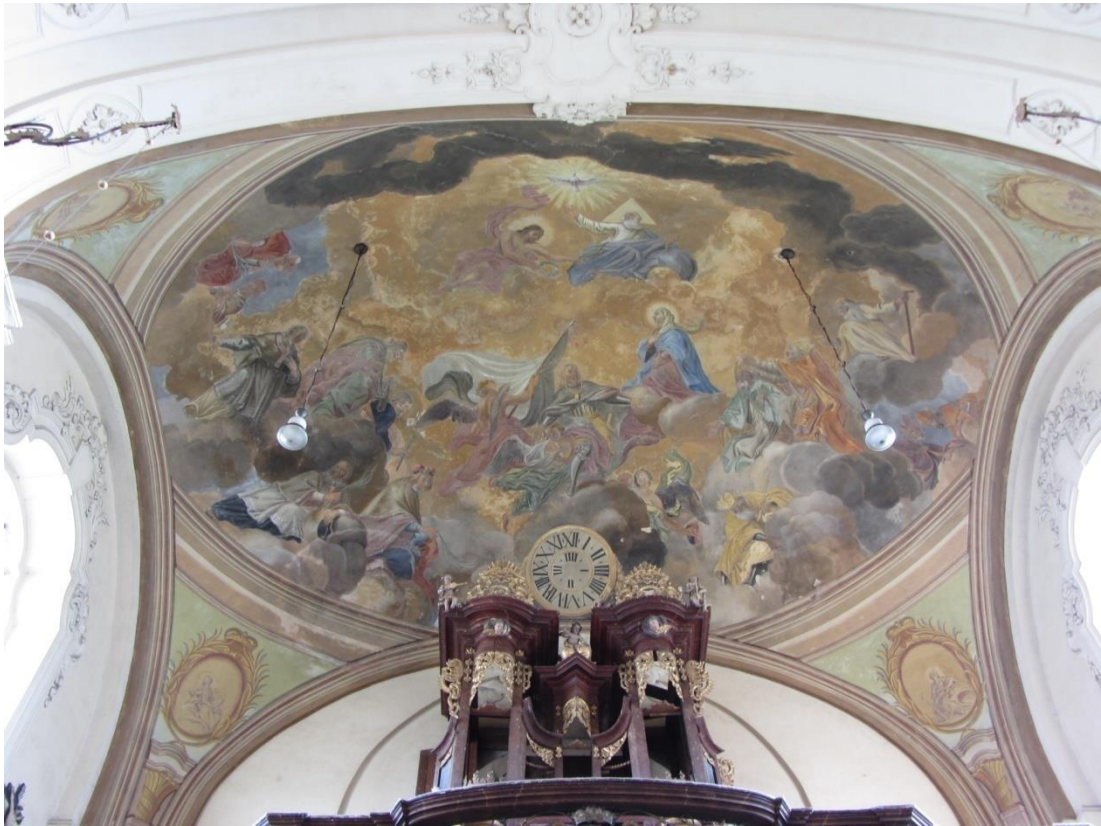
Obr. 14 Kostel sv. Václava ve Veliši, 2012

Detail nástropní barokní výzdoby kostela sv. Václava ve Veliši u Jičína. Fotografie byla pořízena v říjnu 2012. Na fotografii je zachycena malba namalovaná na poli nad kruchtou zachycující Apoteózu sv. Václava. Autorství originální malby je připisováno *Antonínu Smíškovi (Smiche)*. V roce 1894 byla malba opravena novobydžovským malířem Ludvíkem Nejedlým. Po roce 1984 nebyla malba na základě dostupných pramenů nikdy opravována ani podrobně zkoumána.

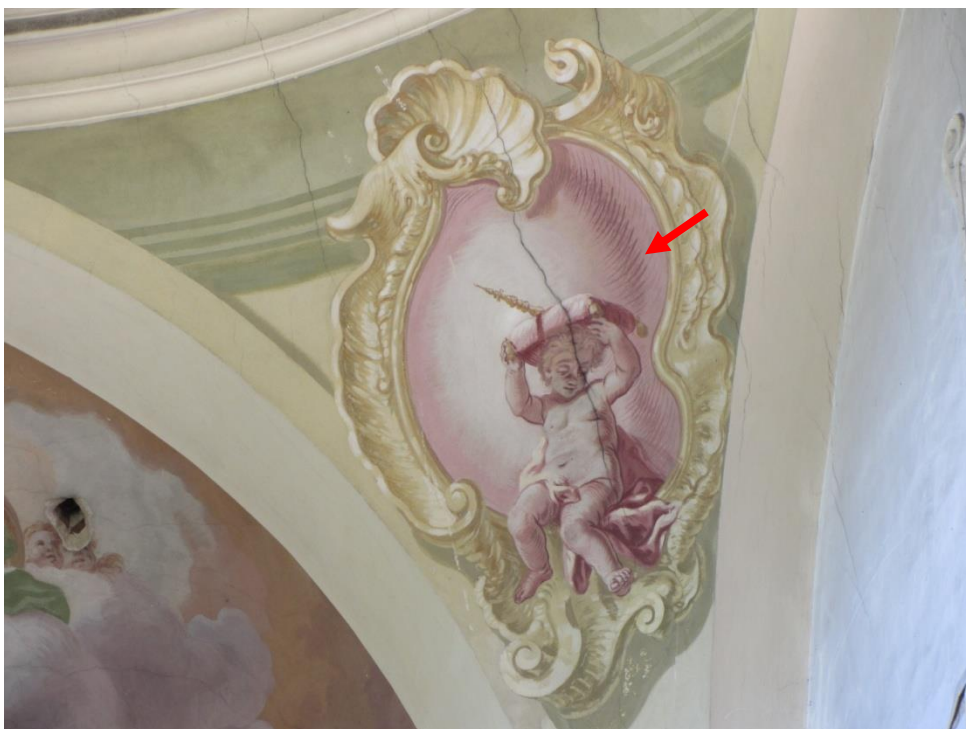
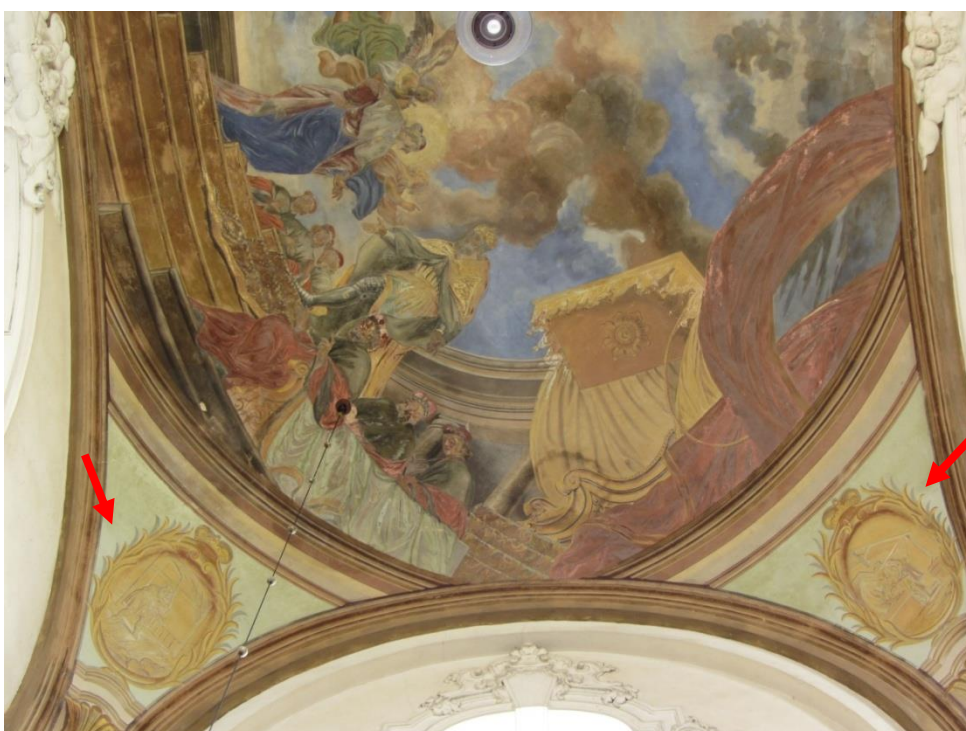
Malba v pandantivech klenebních polí. Námětové spolu výjevy nesouvisí, ale již na první pohled je vidět rozdílný malířský rukopis. Malované pandantivy z velišského chrámu působí rukopisně odlišným dojmem vůči malbě na klenbě. Je otázkou, zda tyto výjevy nebyly přemalovány při opravách v minulosti a kdo je jejich skutečným autorem.

Obr. 39 Kostel Nanebevzetí Panny Marie v Dolním Ročově, 2013

Obr. 40 Kostel sv. Václava ve Veliši, 2013

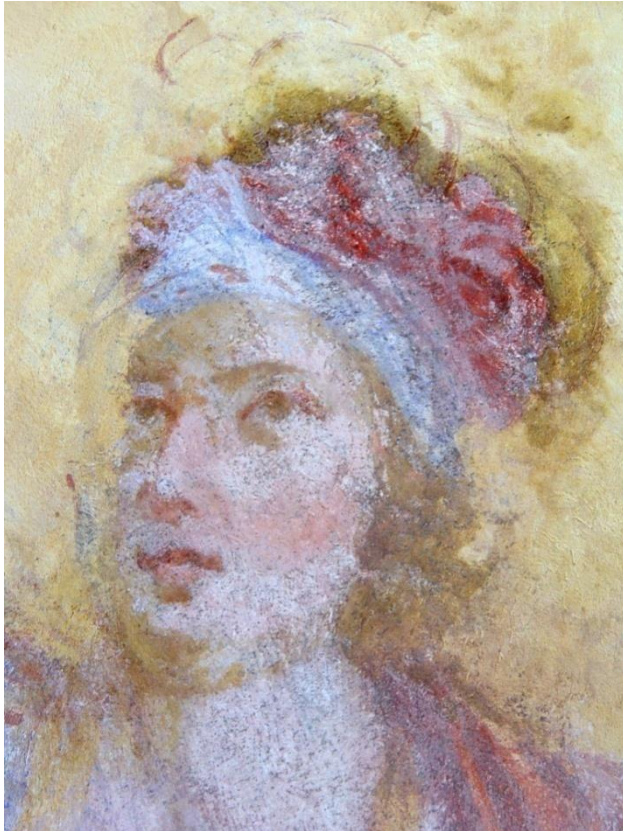
Obr. 42 Kostel Čtrnácti svatých pomocníků v Lounech, Jitka Musilová⁸⁸, 2009

Obličej anděla na klenbě presbytáře, stav po restaurování. Na detailní fotografii je viditelný rukopis malíře a způsob výstavby malby. U hlavy anděla jsou viditelné tahy podkresby provedené štětcem a způsob stínování obličejivých partií.

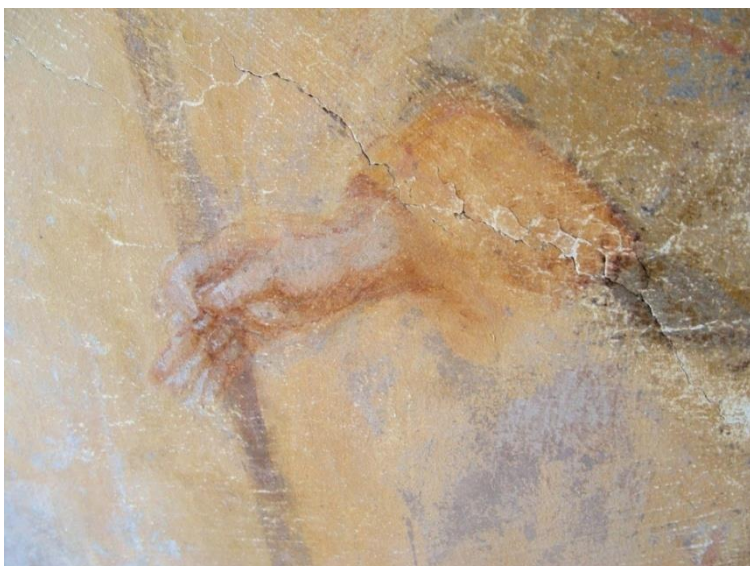
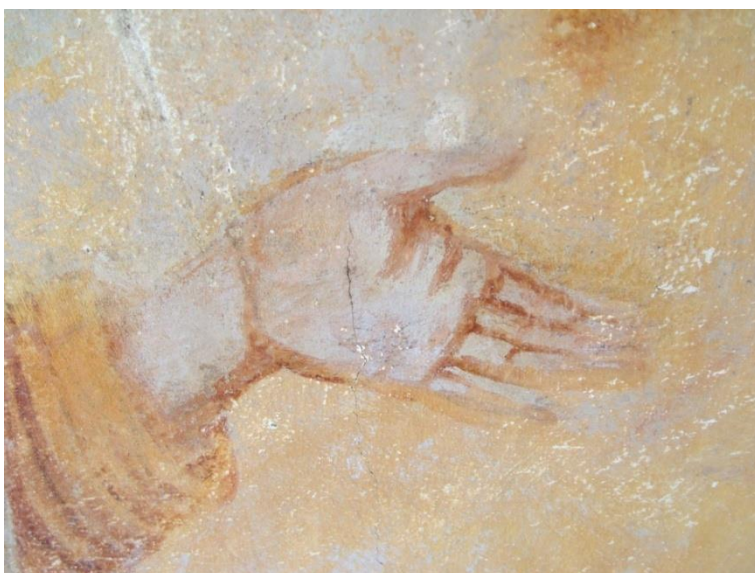
Obr. 43-44 Kostel Čtrnácti svatých pomocníků v Lounech, Jitka Musilová⁸⁹, 2009
Autor originální malby: Antonín Smicheus

Detailní pohled na malbu rukou v průběhu restaurování. Je vidět malířův rukopis. Je rozpoznatelná červenohnědá konturovací linka a způsob stínování. Fotografie byla pořízena po odstranění přemalby, pravděpodobně je originální malba oslabena a není zachována v plné sytosti.
