Sumarizace poznatků a inventarizace výzdobných prvků  
kaple sv. Isidora Křenově

BcA. Hana Čobanová

Magisterská diplomová práce

2016

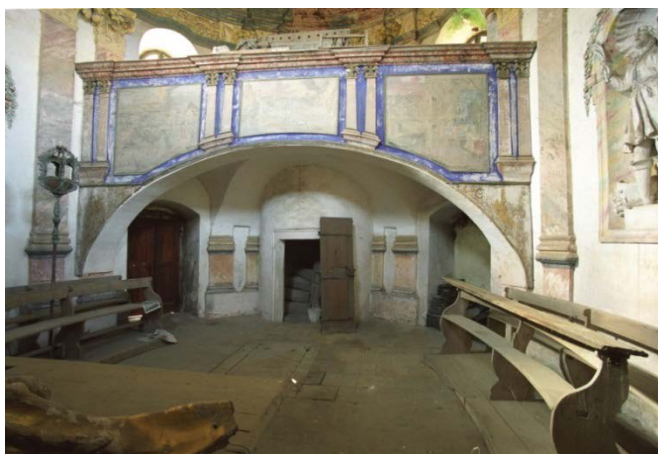
6. Pohled od oltáře na západ – na kruchtu a podkruchtí s trojicí dveřních prostupů, vlevo dnešní jediný vstup z exteriéru do lodi

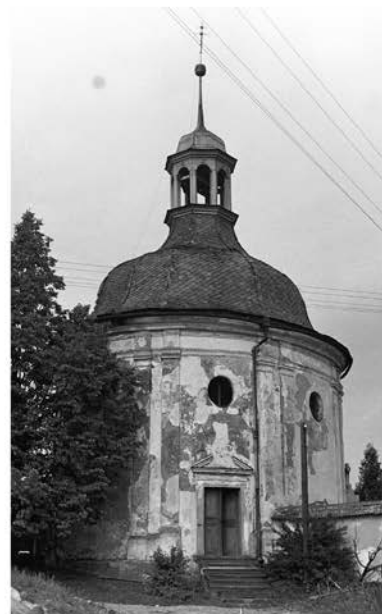
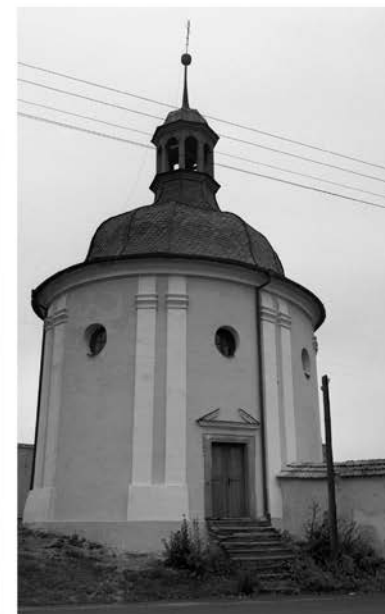
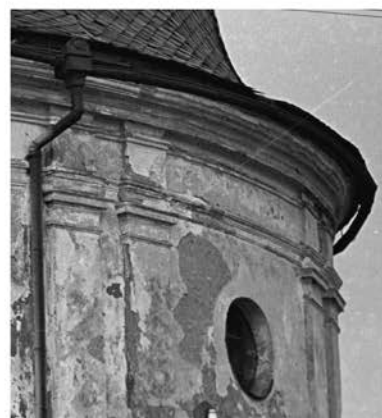
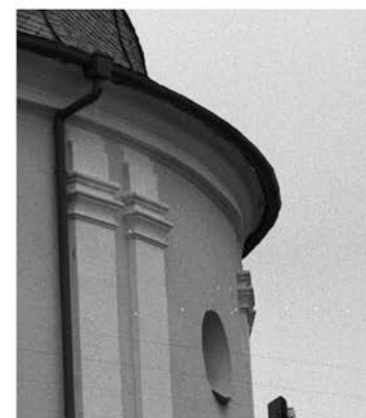
DOKUMENTACE RAZANTNÍ OBNOVY VNĚJŠÍHO PLÁŠTĚ NA ZAČÁTKU 70. LET 20. STOL. A BOHATŠÍ, LOGICKÁ PLASTICKÁ VÝZDOBA FASÁDY PŘED TÍMTO ZÁSAHEM

13.,14. 1964 foto Sacher, NPÚ ÚOP v Pardubicích (snímek nahoře a dole – celek a výřez)

15.,16. 1973 foto Černík, NPÚ ÚOP v Pardubicích (snímek nahoře a dole – celek a výřez)

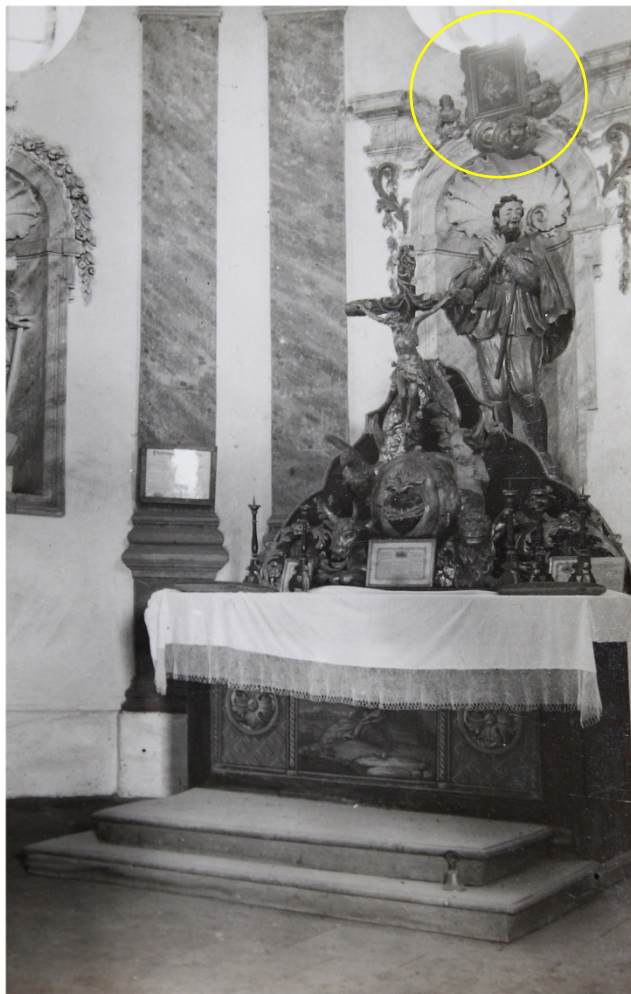
17. 1930 foto Svoboda, NPÚ ÚOP v Brně

ZDOKUMENTOVANÉ ZMĚNY NA OLTÁŘI ZA OBDOBÍ CCA 70 LET – ZPŮSOB ELIMINACE NEJVĚTŠÍHO DEFektu KOMPOZICE V NIKY  
na snímcích chybí součást oltáře nad V oknem – polychromovaná dřevorezba sousoší Boha Otce

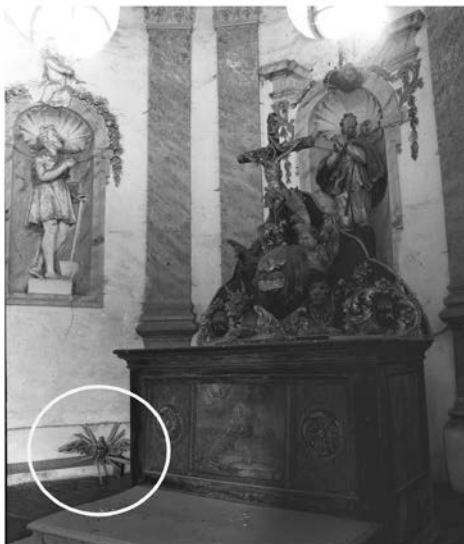
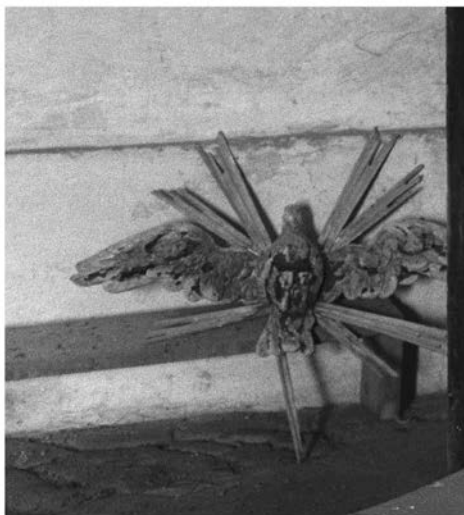
20.,21. Snímek z roku 1977 (foto M. Kolegar, NPÚ ÚOP v Pardubicích), celek a detail s Holubicí Ducha Sv. – její jediná známá fotografie

Str. 329 - DNES NEZVĚSTNÉ ČÁSTI INTERIÉROVÉ VÝZDOBY, UKÁZKA ARTEFAKTU ZÁSADNĚ ALTEROVANÉHO STÁRNUTÍM A POŠKOZENÍM (obr. 20.,21. – celek a výřez z ČB neg. č. 60852, M. Kolegar, NPÚ ÚOP v Pardubicích, obr. 22. – výřez z ČB neg. č. Invent.čís. 9.020-M-19\_131, fotograf Svoboda, 1930, NPÚ ÚOP v Brně, obr. 23.,24.)

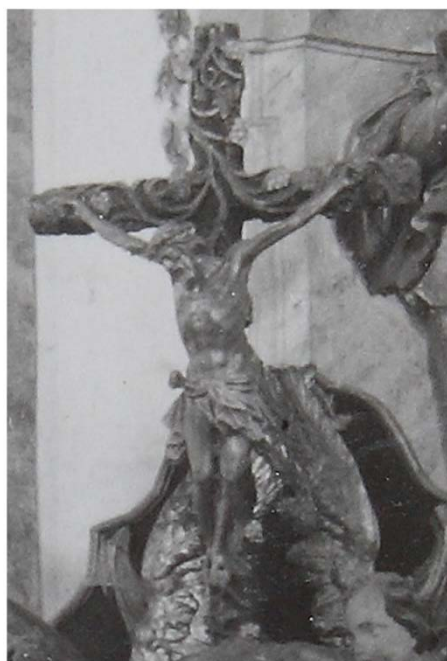
22. Detail snímku z roku 1930 (Svoboda, NPÚ ÚOP v Brně) – neznámá část výzdoby oltáře – celozlacená polychromovaná dřevořezba – Korpus Krista (v kapli naposledy fotograficky zdokumentovaná v letech 1996-7)

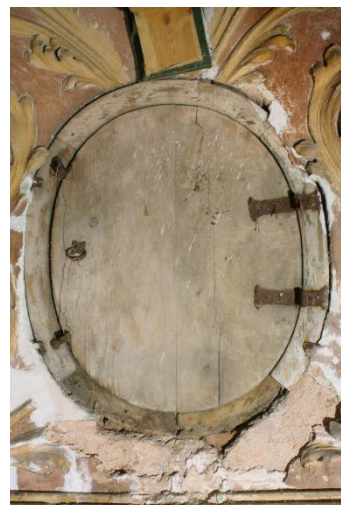
Hladké povrchy dřeva s fragmentárně dochovanou polychromií  
na lícové straně, železné kování se zlomky barevných povrchových úprav

23. Stav dochování servisních dvířek v klenbě, resp. před konzervačním zásahem, snímek z roku 2013

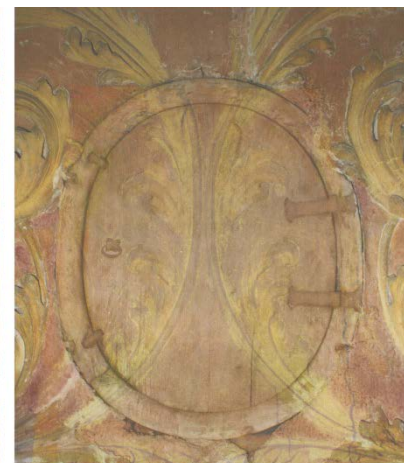
24. Pokus o rekonstrukci původní podoby servisních dvířek – prvek neměl přitahovat pozornost, alterace a míru dochování poměrně choullostivých povrchových úprav negativně ovlivnila četnost používání otvoru a neúdržba střechy nad kupolí

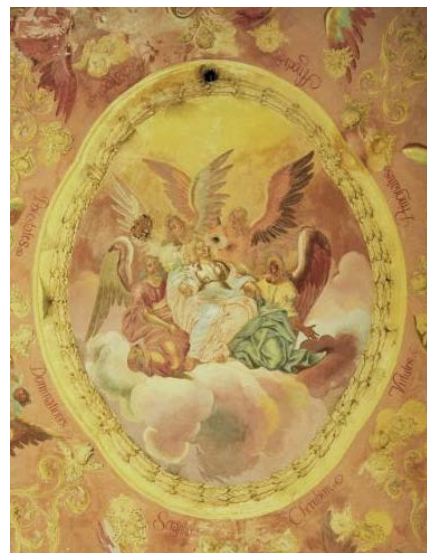
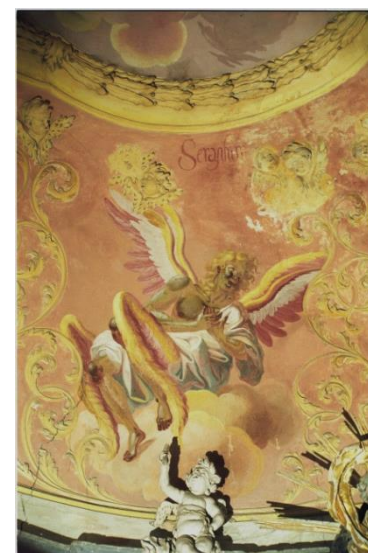
26.,27. Nástěnné malby – centrální pole a ukázky figurální malby (Seraphim na SV) a spodního pásu světlého oblačného nebe v doběhu klenby

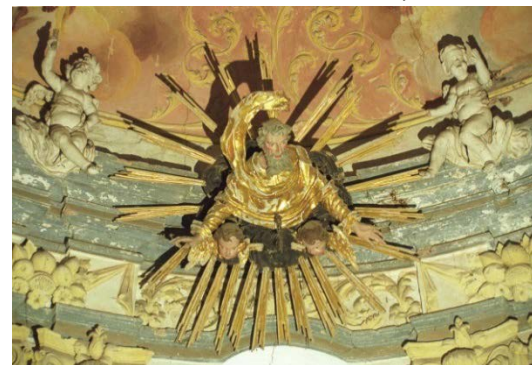
28. Polychromovaná dřevorezba – sousoší Boha Otce a okolní malířsko – sochařská štuková výzdoba

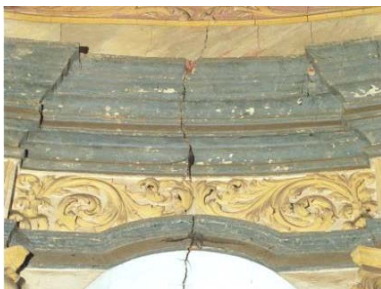
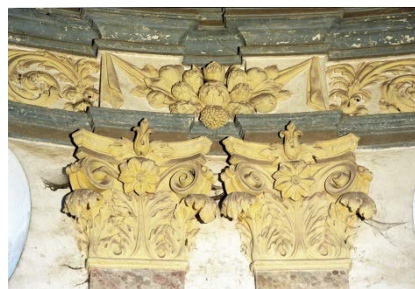
29.,30. Ukázky zpracování kladí - ve vlysu pole s akantovými rozvilinami (vlevo, úsek Na S) a festony nad hlavicemi pilastrů (úsek na SV)

Pilastry nesou dynamické kladí. To se skládá z architrávu, resp. oběžné nadokenní římsy, nad ním probíhá vlys s dekorativní reliéfní štukovou výzdobou, vše ukončuje vyložená korunní římsa. Ve vertikálních osách pilastrů jsou všechny části kladí zvýrazněny - přesunuty do prostoru (předsazeny jsou příslušné partie soklu, společně pro oba sdružené pilastry). Nad nimi se, v týchž liniích pilastrů, koncentrují signifikantní části interiérové dekorace – štuková výzdoby kladí (festony na stuhách, putti na římse) a klenby (nástěnné malby s osmi figurami na doběhu). Obdélné plochy vlysu nad okny a architrávem vyplňují vysoké štukové reliéfy z akantových rozvilin a poupat (dekor se výrazně nemění – identická jsou protilehlá pole na V a Z a příčná na J – S ose stavby). Střídají se s předsazenějšími, téměř čtvercovými, úseky vlysu s centrální zahlobenou partií (viz osy pilastr – vpadlá plocha mezi – pilastr), které okupují plně plasticky rozvinuté štukové festony, umístěné vždy na stuze, před prolukou a hladkými pozadími. Vyznačují se proměnlivým květinovo-ovocným dekorem (v jednom festonu nakombinováno ovoce – granátová jablka, jablka, hrušky nebo tykve), skořápky ořechů a mandlí, artyčoky stylizované květy růží aj. květin). Na masivní bohatě profilované korunní římse se oblamování projevuje nejzřetelněji. Okraje předsazených partií korunní římsy zaujmulý sedící volné štukové plastiky puttů v mírně nadživotní životní velikosti, představující andělskou kapelu. Jejich nahá těla pravidelně v oblasti hrudi nebo břicha ovíjí stuha související s draperií rozloženou převážně pod tělem. Postavy mají deformované obličejové s teatrální mimikou, gesta figur jsou vesměs přehnaně expresivní, zdůrazněné osvětlením z níže položených oken. Tvar hudebních nástrojů je provedený převážně schematicky<sup>50</sup>, nechybí však náznak strun, kolíků apod. Na východě skupinu diriguje dvojice puttů partiturových (?)<sup>51</sup>, na JV a SV jsou umístěni dva trubači, s nimi sousedí na J a S loutnísté, nad kruhovou skupinu uzavírá opět pár trubačů. Sshora ke korunní římse přiléhá pata klenby.

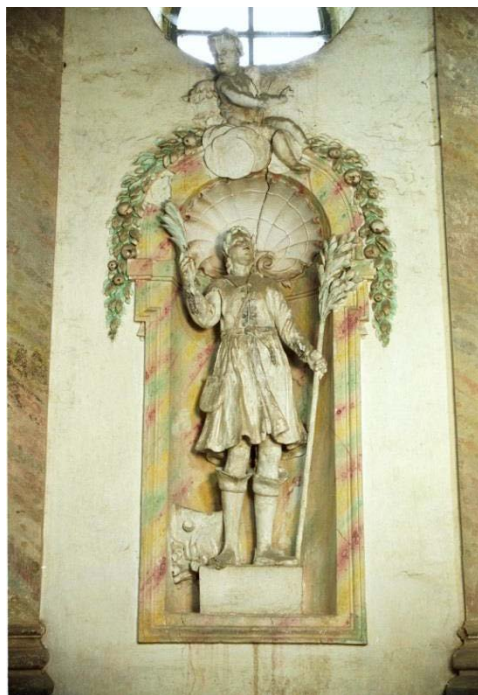
31. SZ nika se štukovou plastikou mučedníka a její doprovodná výzdoba

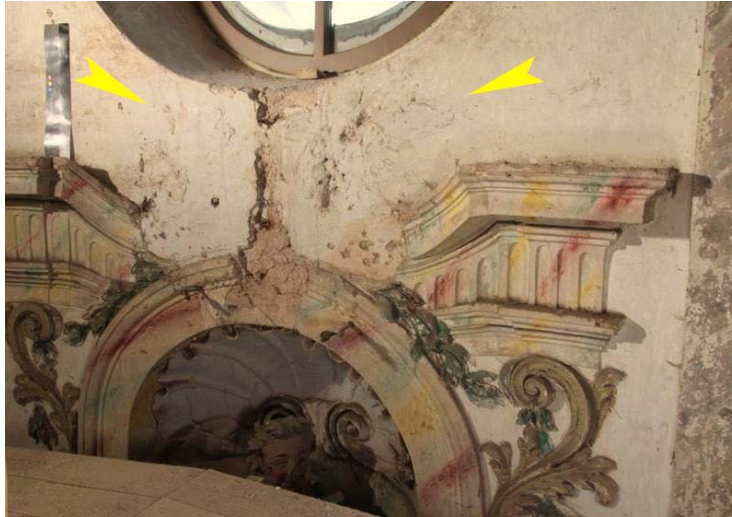
39. Téměř zcela ztracený figurální (?) motiv na východní niku se sv. Isidorem

Není jisté, kdy v minulosti došlo k téměř úplné ztrátě štukové figurální (?) kompozice mezi vrcholem šambrány V niky a pod tamním oknem (nyní je na jejím místě osazena hypotetická rekonstrukce dvou putti z roku 2015). Část motivu mohla být preventivně snesena, aby samovolným pádem nedevastovala níže položené partie výzdoby – hl. sochu titulárního světce. Místo posléze pokryli nesourodým souborem artefaktů (popis výše), dnes nezvěstných. Téměř každá ze štukových figur v interiéru měla před recentním restaurátorským zásahem poškozené části končetin, také draperie, u neznámé pastýřky v JZ nice byl značně poškozený atribut – snad pastýřská hůl (?), vysokou mírou ztrát se vyznačovala kola sv. Isidora (atribut u jeho nohou). U andílků na korunní římse pravidelně ztráta začínala tam, kde končí vnitřní armatura ruky – tj. cca od zápěstí po prsty, u nohou cca od kotníku celé chodidlo. Některá křídla nebo jejich části byly odlomené (část z nich se před recentním restaurováním v kapli našla). Obdobný typ poškození postihl putti ve vrcholech čtyř nik, okolo východní. Chyběla řada křídel, části končetin, a u putto nad Evou bylo možné jednoduše zaregistrovat neumnou opravu celé chybějící levé paže a části hrudi a zajištění poškozené hlavy (beze snahy o rehabilitaci původních tvarů). Ztráta

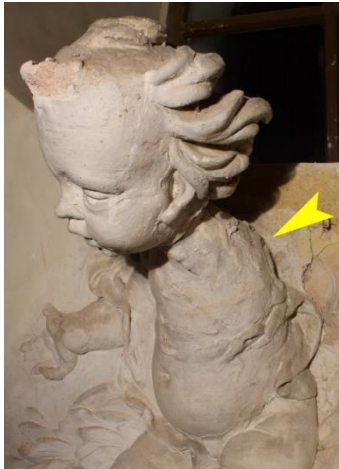
40. Putto nad JV nikou – eliminace ztráty celé jeho paže, křídla a části hrudi

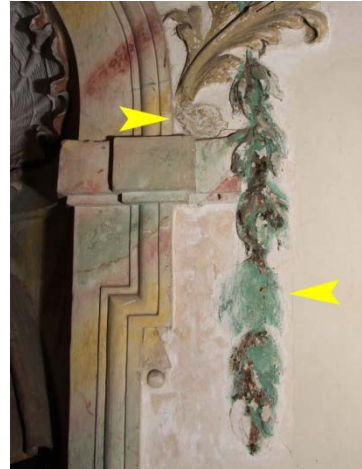
41. Povrchové úpravy na plastické výzdobě vně architekturu V niku provedené i místech ztrát štukového reliéfu

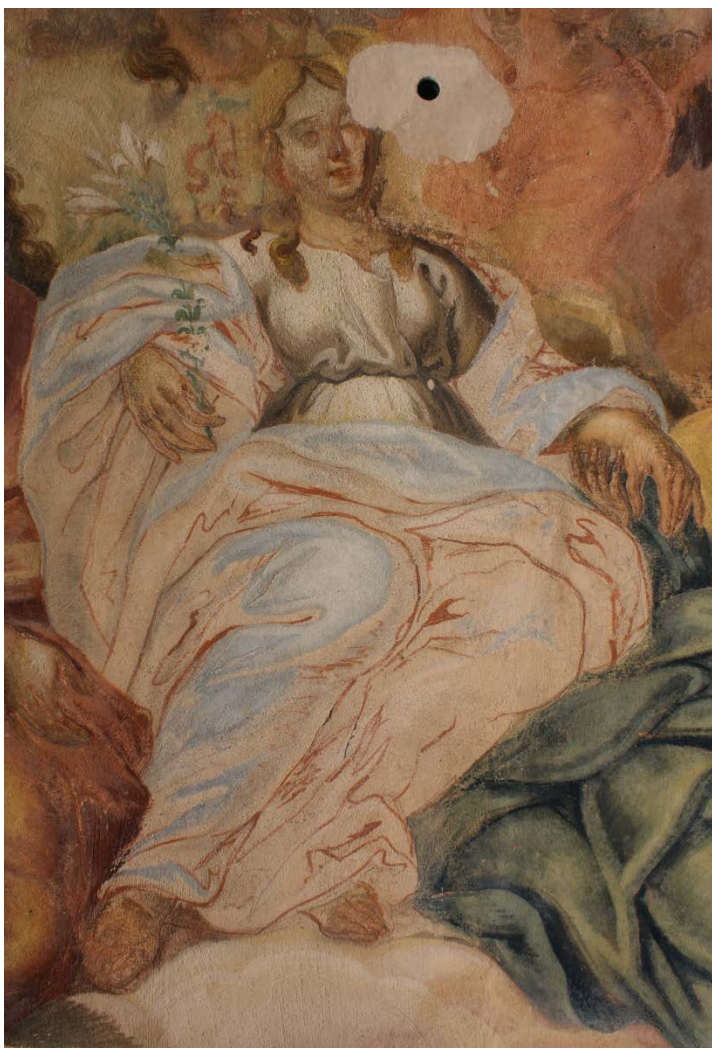
44. Z velké části opadaná malba pláště P. Marie v centrálním poli kupole, barevné vrstvy obsahovaly majoritně smalt – obnažené podkresby umožňují komparaci s rytou kresbou, realizovanou pomocí kartónu.

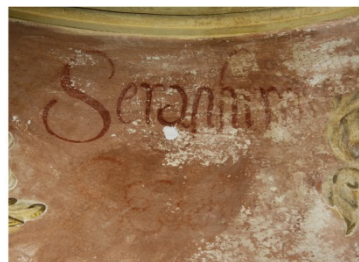
45. Ukázka identifikačního nápisu k nástěnným figurálním malbám v doběhu kupole

Str. 334 - DIFERENCE V MÍŘE A TYPECH POŠKOZENÍ JEDNOTLIVÝCH SLOŽEK INTERIÉROVÉ VÝZDOBY – MOŽNOST ZKOUMAT PŘÍPRAVNÉ FÁZE VZNIKU DÍLA, PRACOVNÍ PROCESY TVŮRČŮ, TECHNIKY AJ. (obr. 44. – 48.)

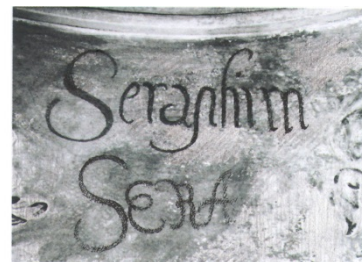
46. Převod snímku 45. na ČB a zvýraznění pentimenti – 1. a patrně nedokončené podoby nápisu Sera ... (phim)

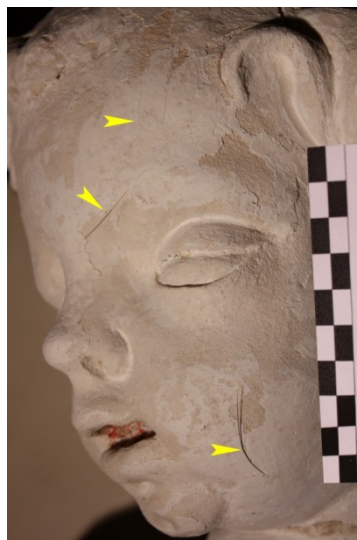
47. Vlasy štětínového štětky zachycené v klišo-křídovém podkladu polychromie (uvolněné při jeho nanášení). Putto nad SZ nikou v průběhu restaurování v r. 2014.

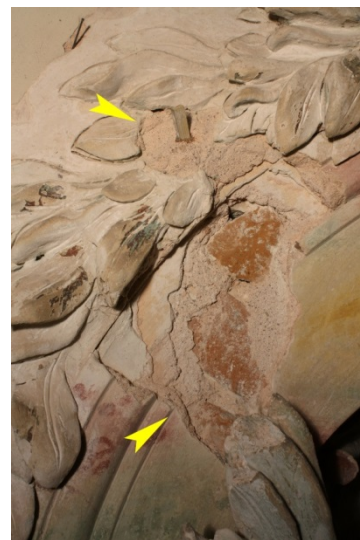
48. Obnažená štuková souvrství v šambráně niky a festonu (na záběru chybí část obvodového profilu, několik listů a celé jablko), ztráty v omítkovém souvrstvích stěny lodi umožňují pozorovat způsob zdění cihelného záklenku této SZ niky.
