Zkoušky restaurátorských postupů

Zčistění vybraných částí restaurovaných nástěnných maleb v presbytáři kostela sv. Víta v Zahrádce

Litomyšl 2023

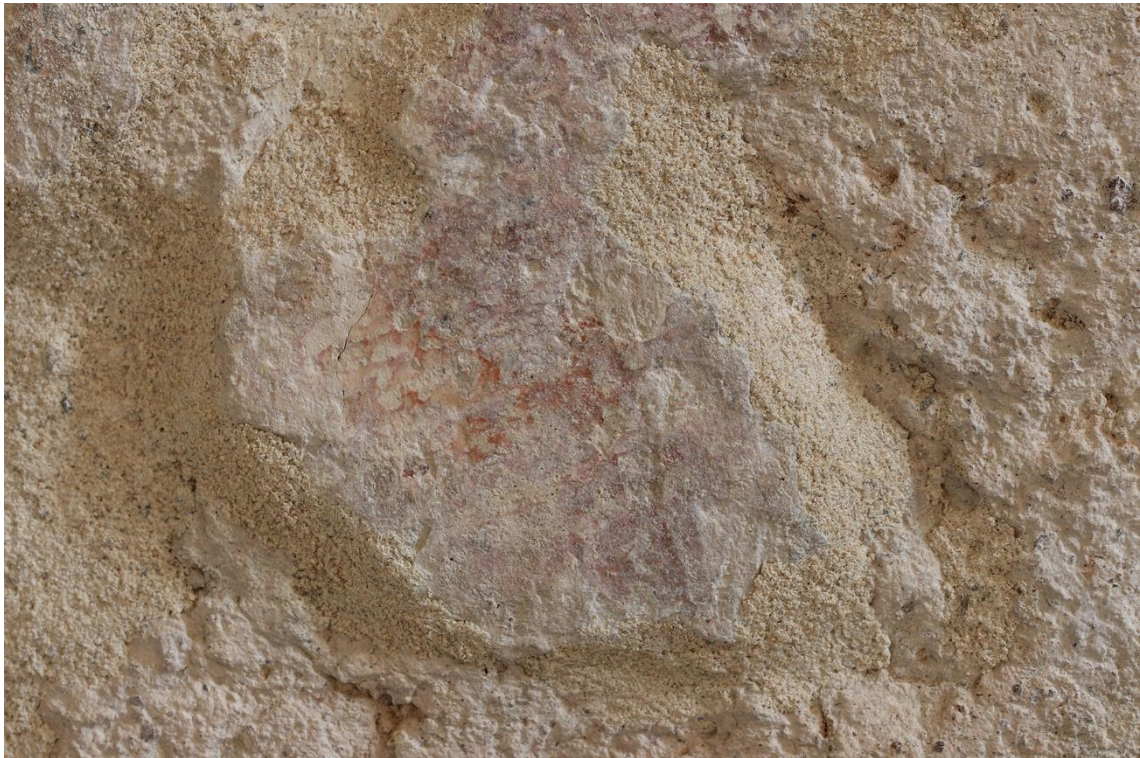
6. Detail barevné vrstvy pokryté zákalem v severní části východní stěny presbytáře.

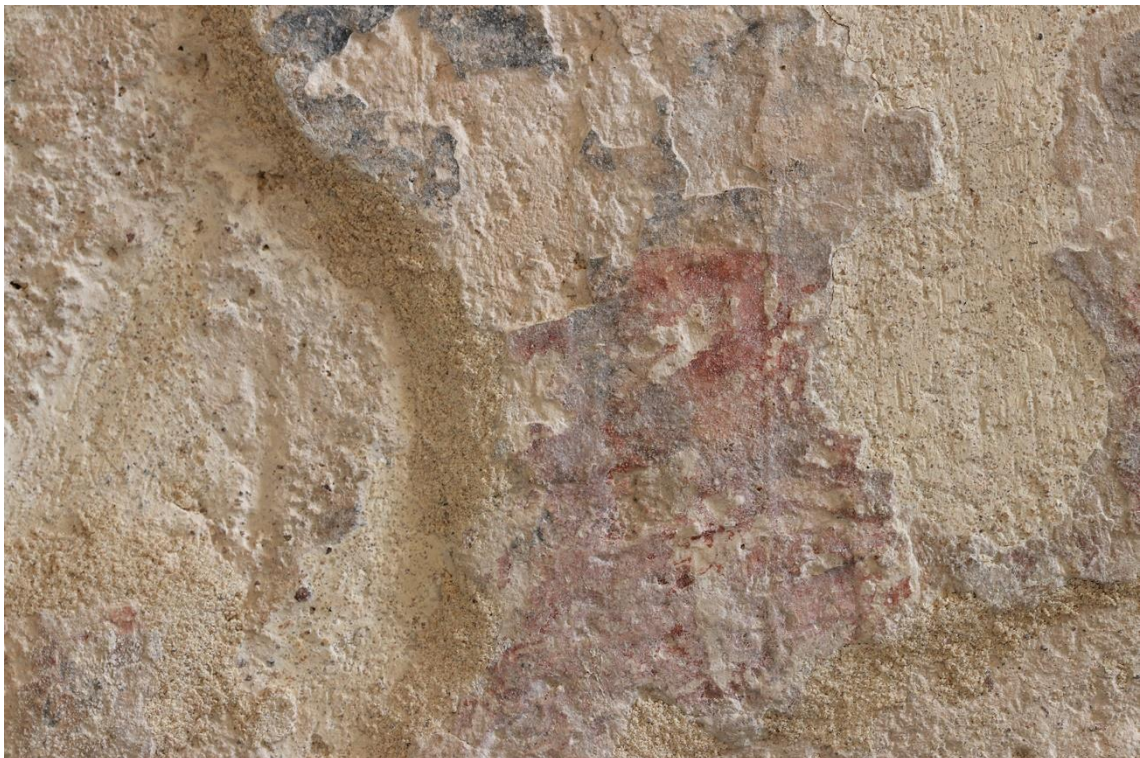
7. Detail barevné vrstvy pokryté zákalem v severní části východní stěny presbytáře.

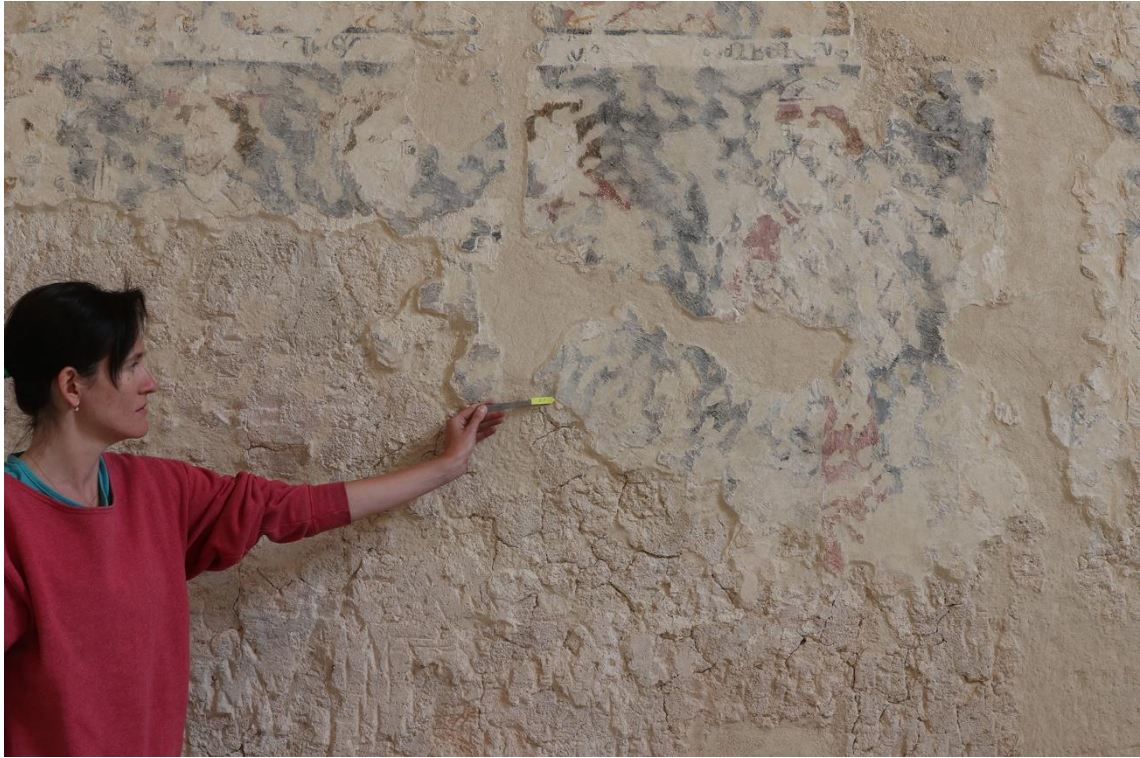
8. Označení místa odběru vzorku Z1 na východní stěně presbytáře.

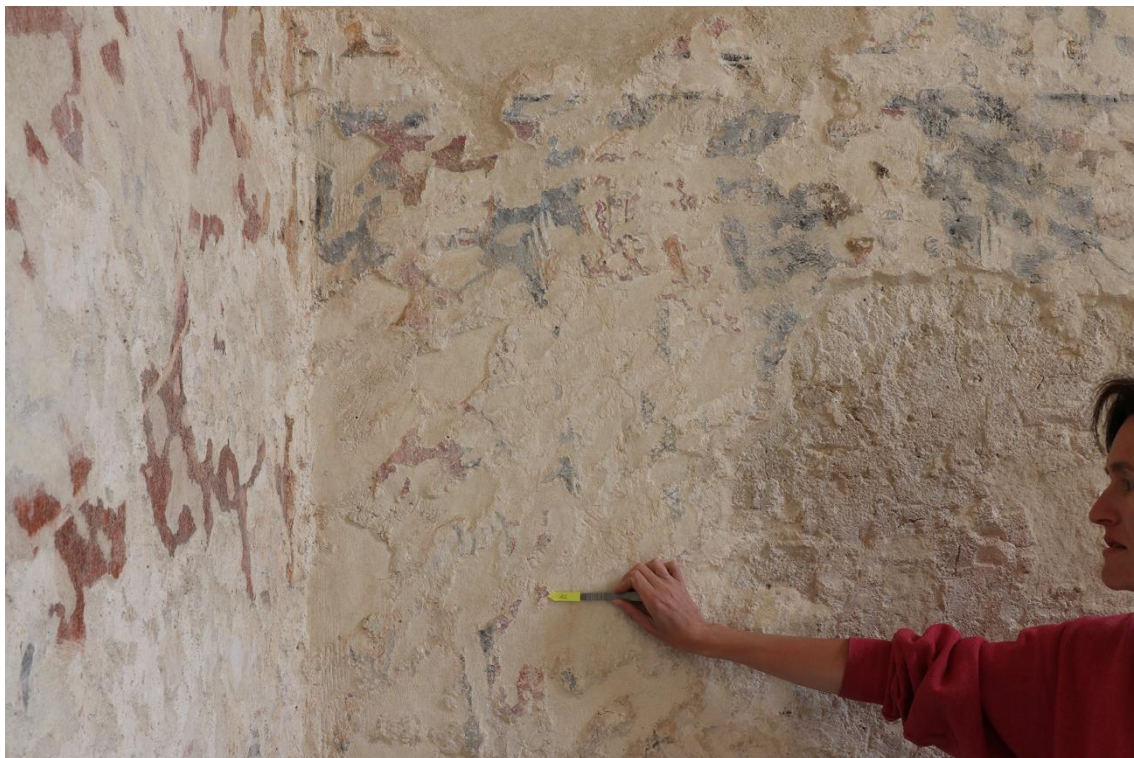
10. Označení místa odběru vzorku Z2 na východní stěně presbytáře.

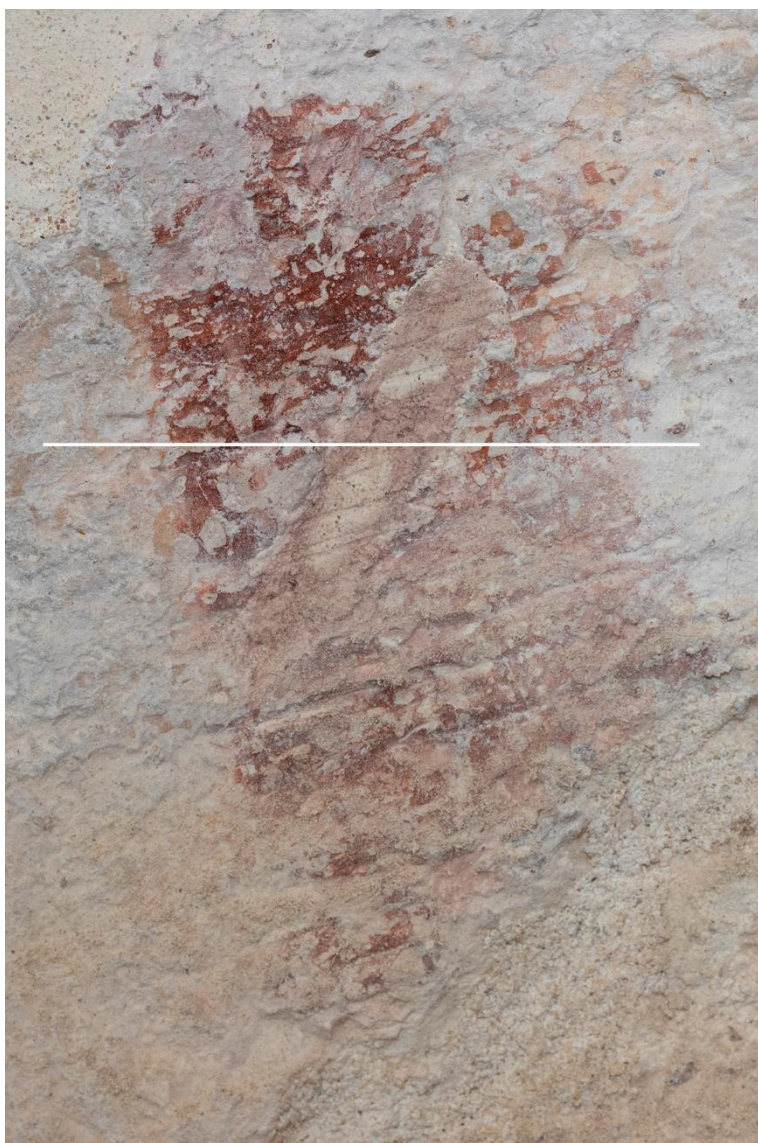
Vzhledem k povaze zákalu byly nejdříve provedeny zkoušky mechanického čištění. Byly provedeny různými čistícími houbami, jako houbami z vulkanizovaného latexu *Wallmaster*, *Akapad Soft*, *Akapad Medium*, *Akapad Hard* a *Akapad White*. Jak neúčinnější a zároveň dostatečně šetrná se ukázala houba *Akapad White*. Dále byly prováděny zkoušky čistícími štětci o různých tvrdostech vlasu. Z nich se osvědčily ty s jemnějším vlasem, protože u tvrdších štětín docházelo místy již k narušení barevné vrstvy. Celkově se ukázaly metody mechanického čištění jako účinné, avšak jen na některých místech (obr. 12 a 13). Čištění bylo úspěšné především tam, kde byla vrstva zákalu tenká.

12. Severní stěna presbytáře – zkouška mechanického čištění.

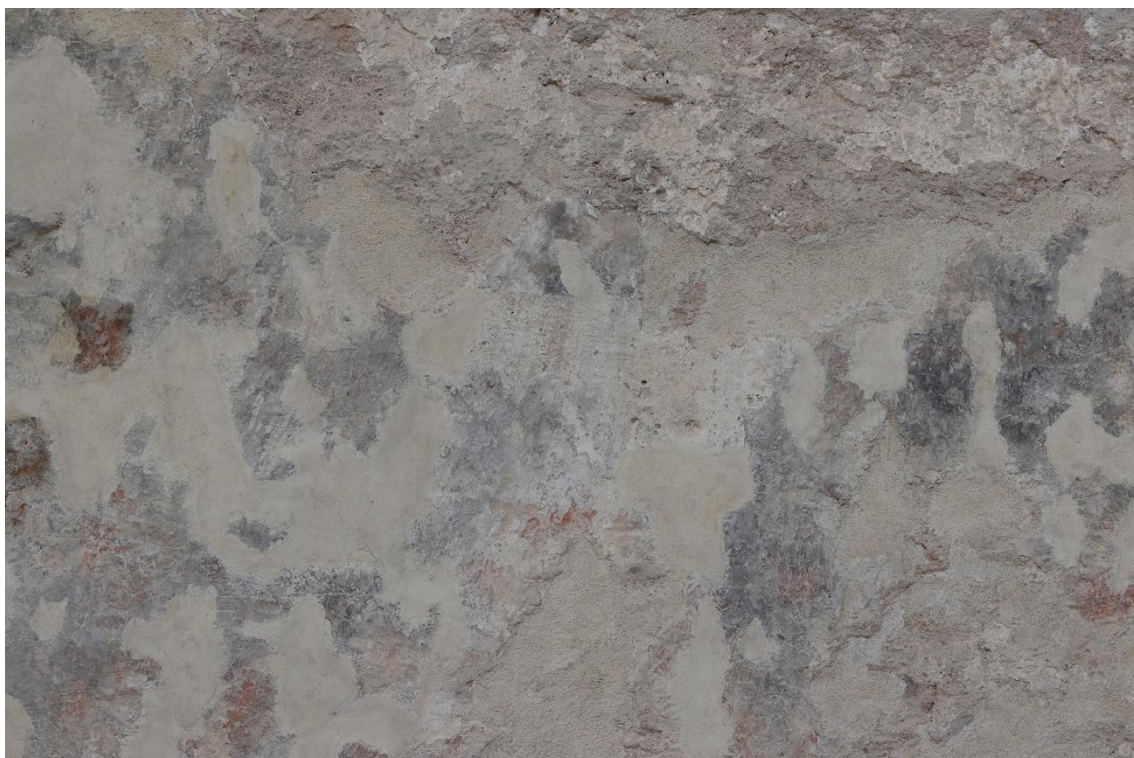
14. Severní stěna presbytáře, dole po sanktuáři – stav malby před zákrokem.

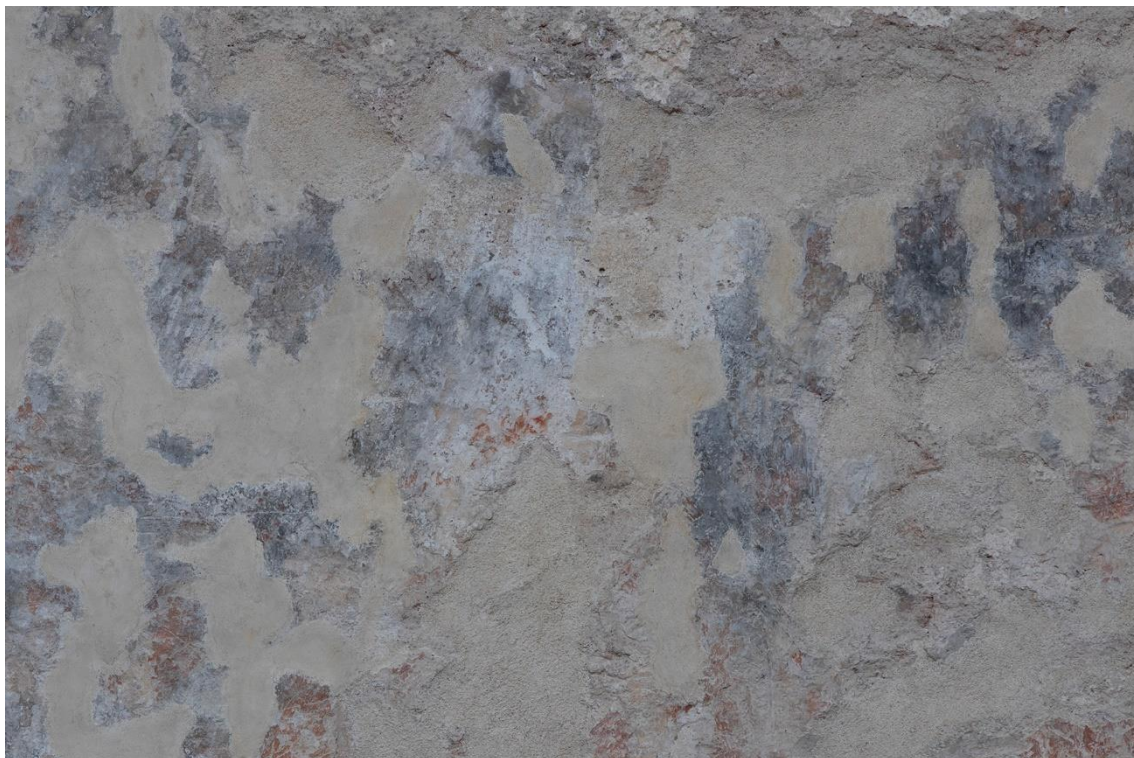
Dále byly provedeny zkoušky čištění obkladem s destilovanou vodou na základě předpokladu částečné vodorozpustnosti povlaků tvořených některými solemi, např. síranem vápenatým. Zkoušky se nicméně neukázaly jako příliš efektivní (obr. 14–16).

16. Severní stěna presbytáře, dole po sanktuářem – výsledek zkoušky obkladu s destilovanou vodou.

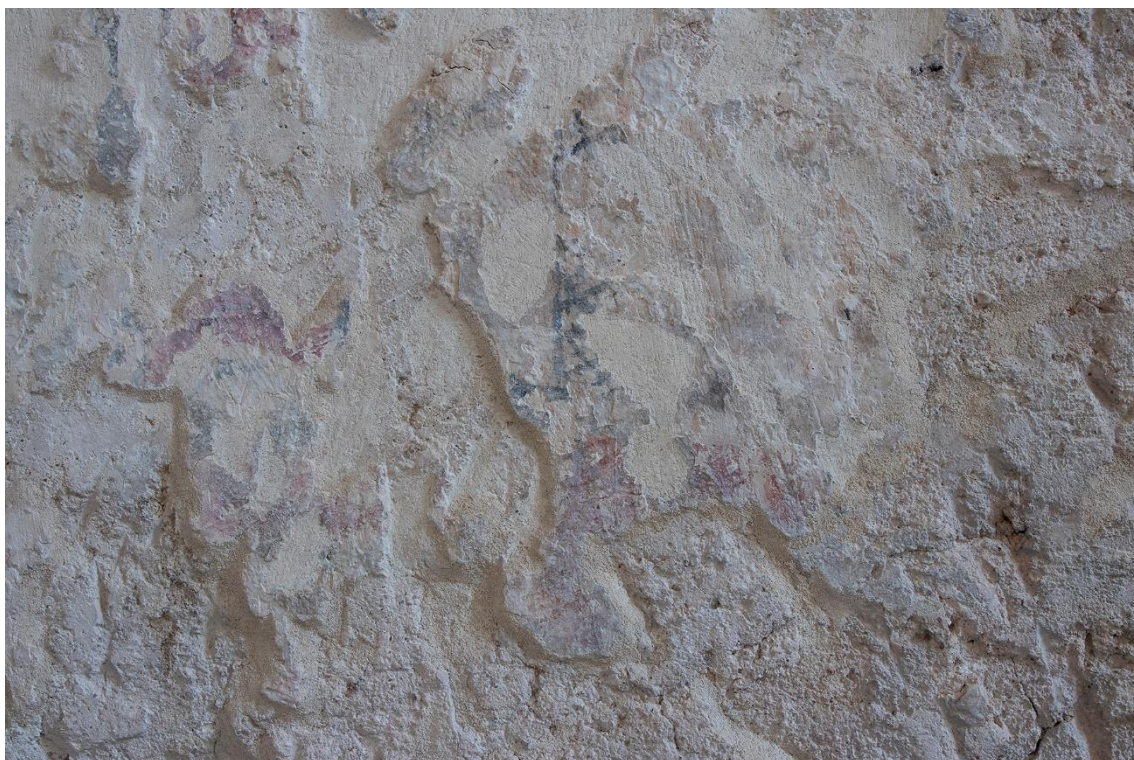
17. *Východní stěna presbytáře, severní kout, střední část dolního pásu s postavami – stav před zákrokem.*

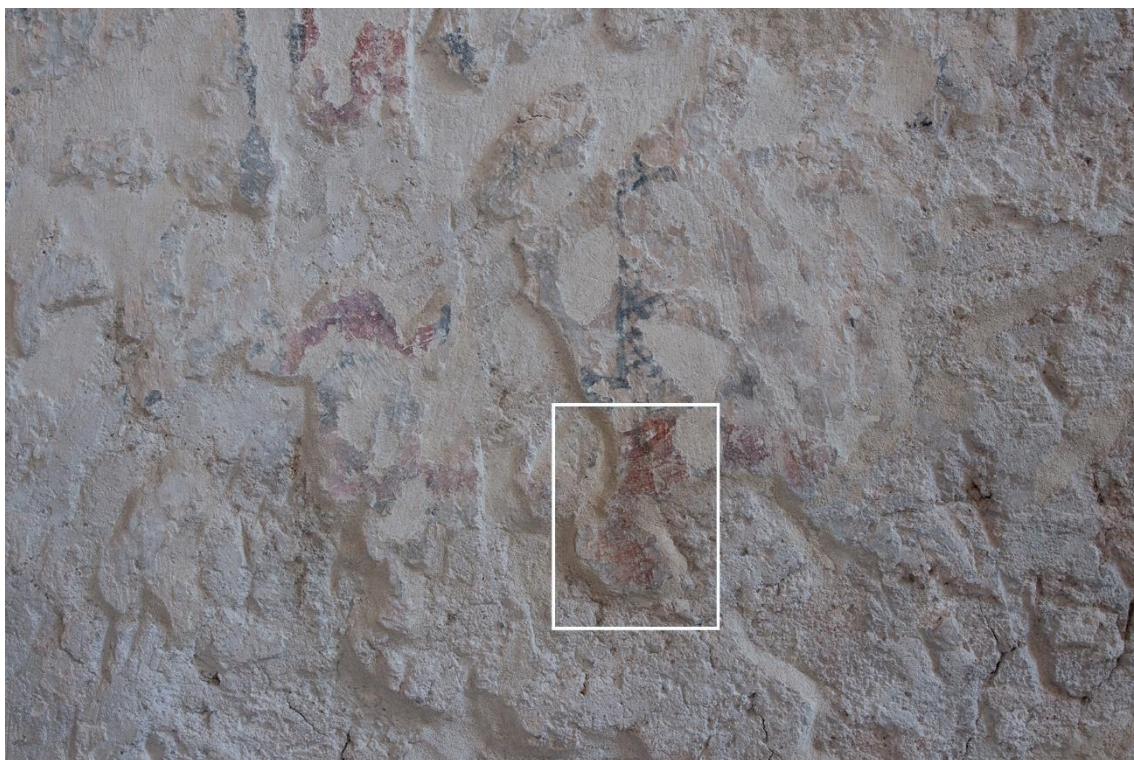
koncentrace působení zvyšována až na nasycený roztok (cca 25% hm.) a doba působení až na 2 hodiny. Při této expozici bylo lokálně dosaženo dobrého čistícího efektu (obr. 19 a 29). Zároveň však již místy docházelo k mírnému narušení barevné vrstvy. Na některých místech navíc neměl tento postup výraznější účinek.

19. *Východní stěna presbytáře, severní kout, střední část dolního pásu s postavami – výsledek zkoušky čištění vodou.*

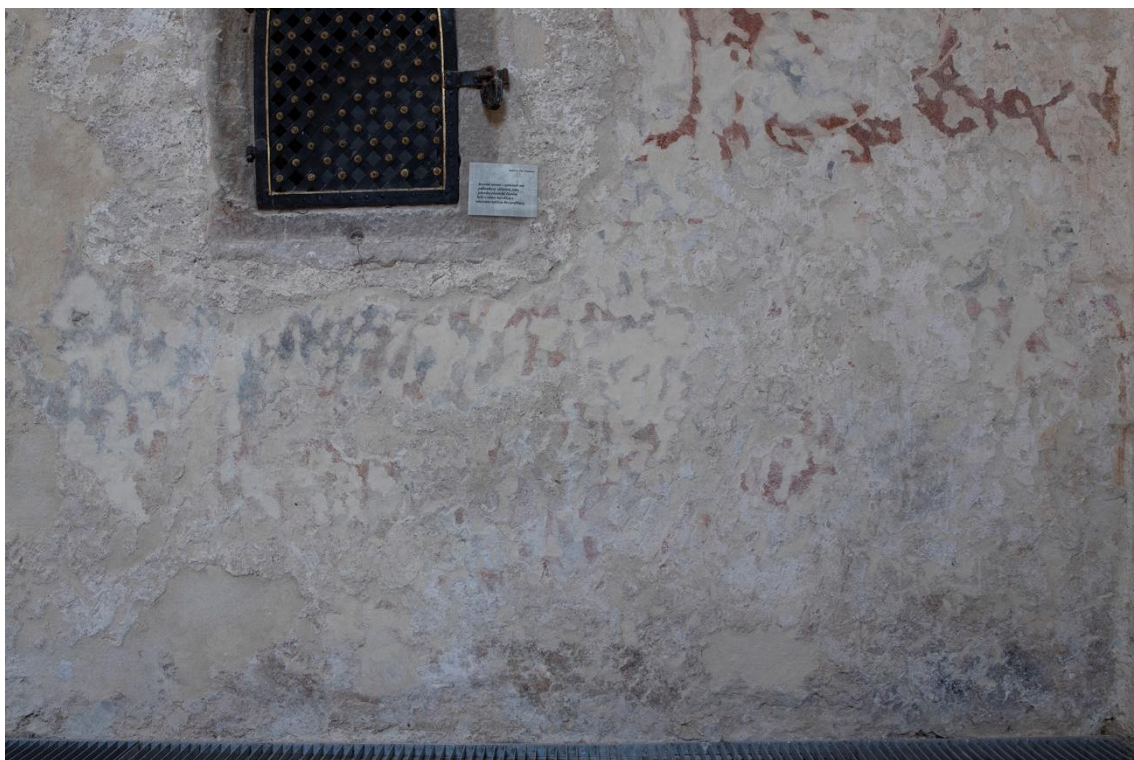
21. Severní stěna presbytáře, východní kout, spodní část – stav před zákrokem.

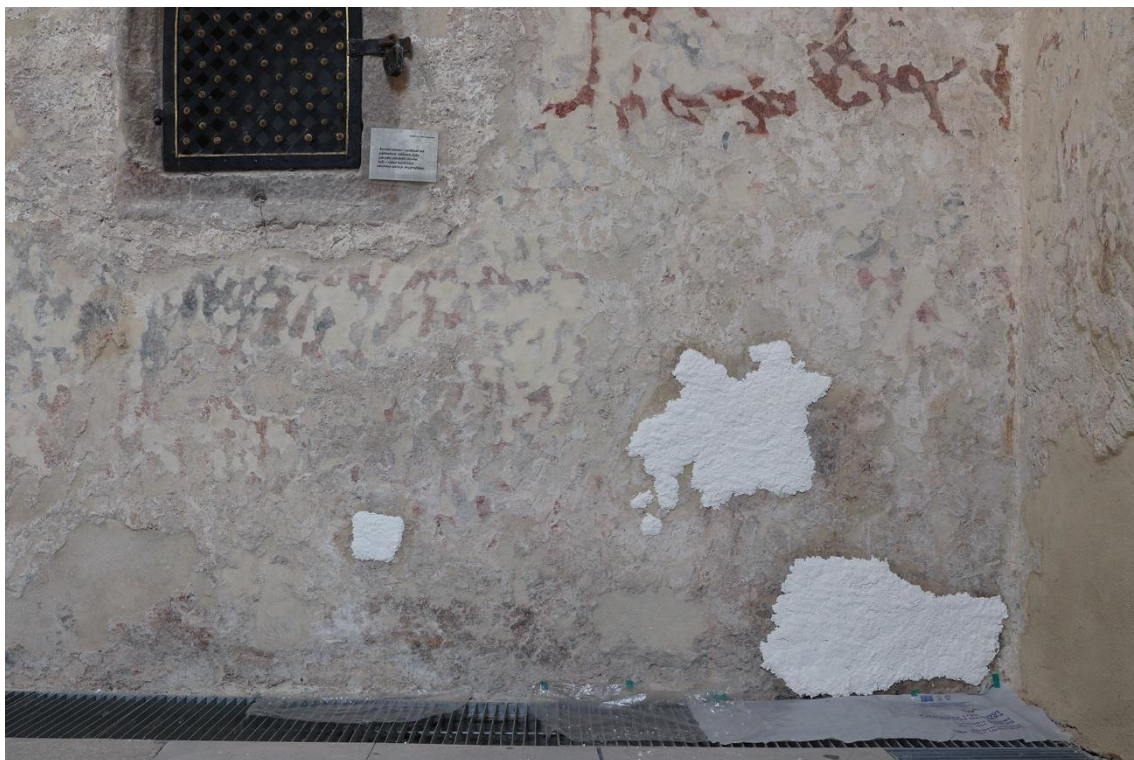
22. Severní stěna presbytáře, východní kout, spodní část – zkoušky zábalů s destilovanou vodou a uhlíčanem amonným.

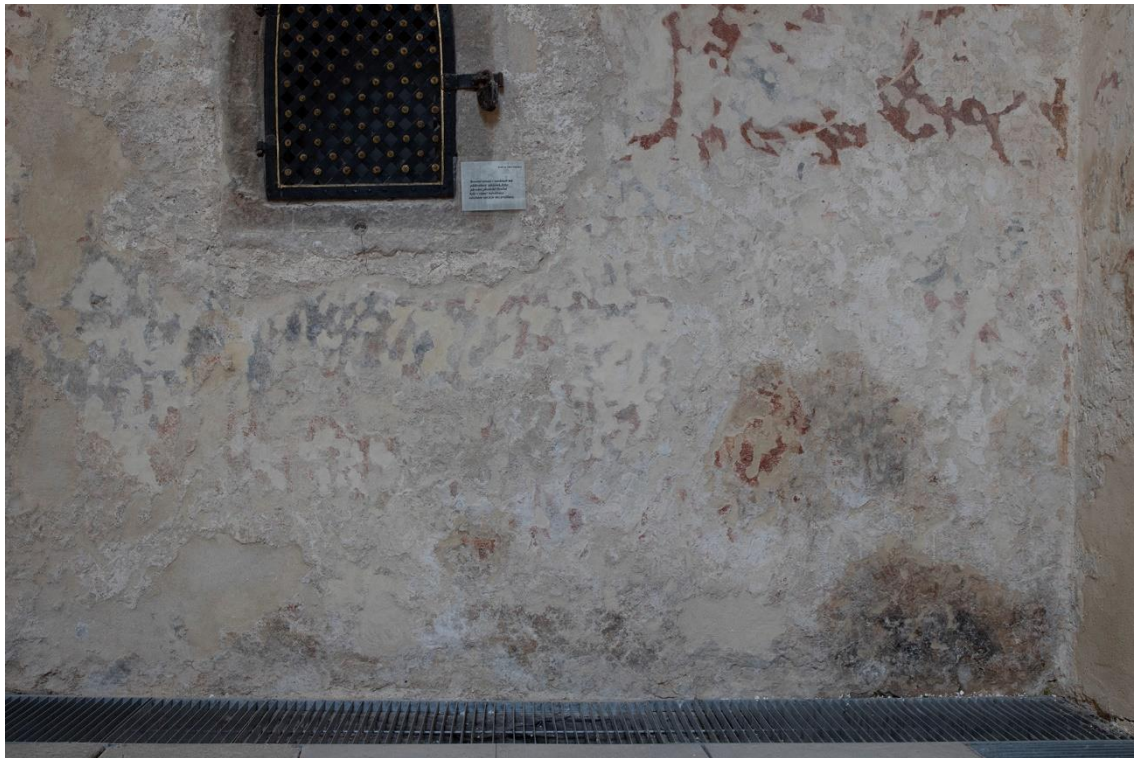
23. Severní stěna presbytáře, východní kout, spodní část – stav po zkouškách zábalů s destilovanou vodou a uhlíčitánem amonným (mokrý stav).

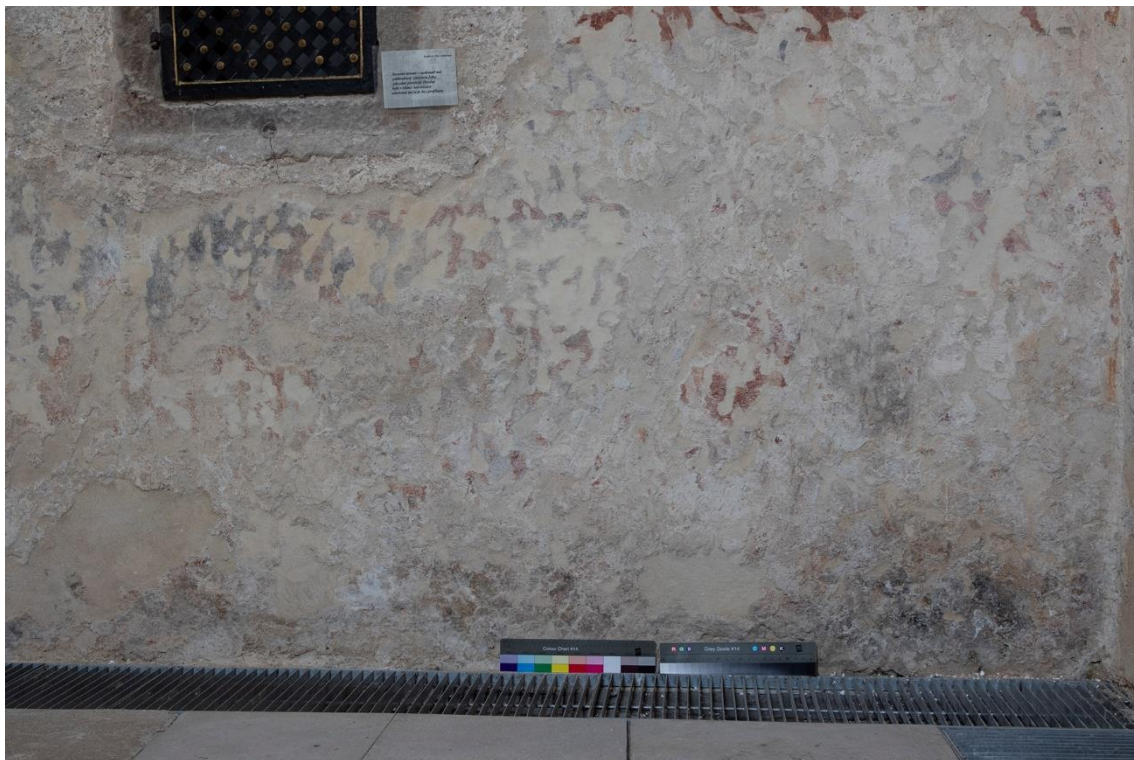
24. Severní stěna presbytáře, východní kout, spodní část – stav po zkouškách zábalů s destilovanou vodou a uhlíčitánem amonným (částečně doschlý stav).

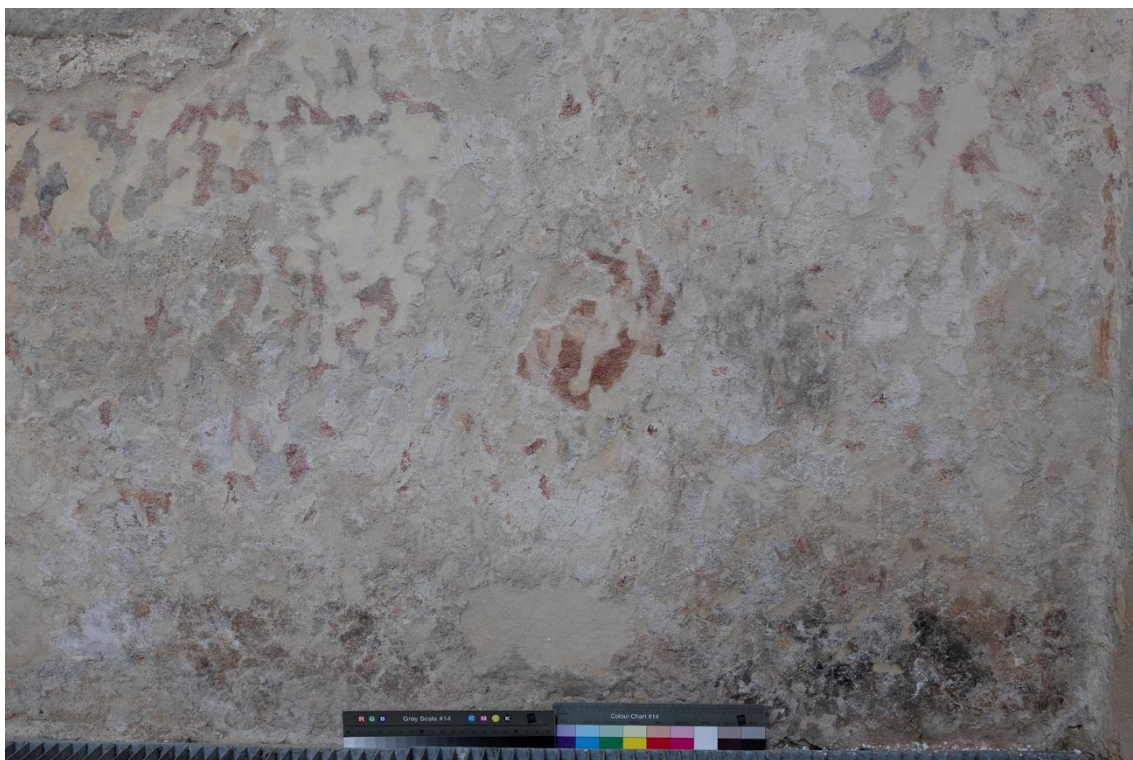
25. Severní stěna presbytáře, východní kout, spodní část – stav po zkoušce retuše ve střední části snímku.

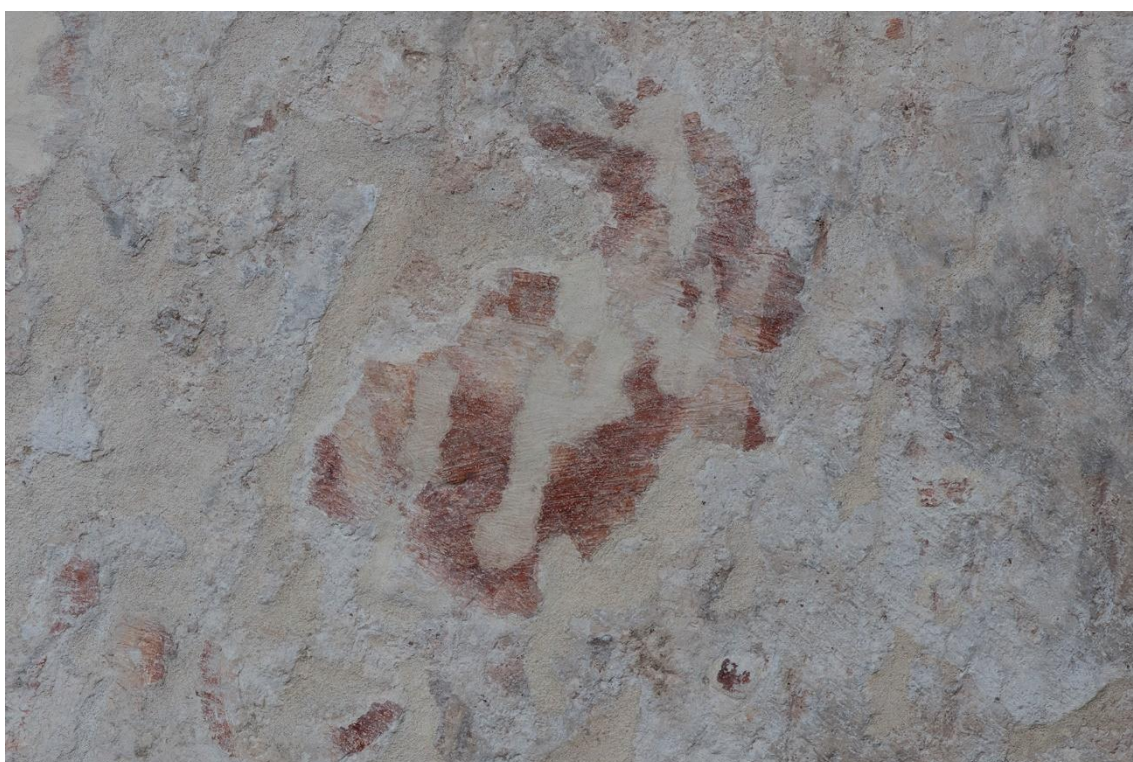
Zkoušky retuší byly provedeny nejen za účelem sjednocení ploch pojednaných při zkouškách čištění, ale rovněž byly hledány možnosti zvýraznění zobrazených motivů bez zásadnější interpretace díla a jakékoli rekonstrukce chybějících partií. Již v rámci zásahu provedeného mezi lety 2009 a 2013 byla nastavena koncepce užití neutrální retuše s mírně přidaným lokálním tónem. Ta byla užitá i v rámci těchto zkoušek, jen s mírně vyšším důrazem na lokální tón. Retuš byla aplikována jak na místa drobných defektů, která byla při posledním zásahu lokálně opomenuta (obr. 20 a 34), tak i na místech menších tmelů obklopených dochovanou vrstvou (obr. 26). Zde však byla záměrně volena nižší intenzita tónu.

26. Severní stěna presbytáře, východní kout, spodní část – stav po zkoušce retuše ve střední části snímku – detail.

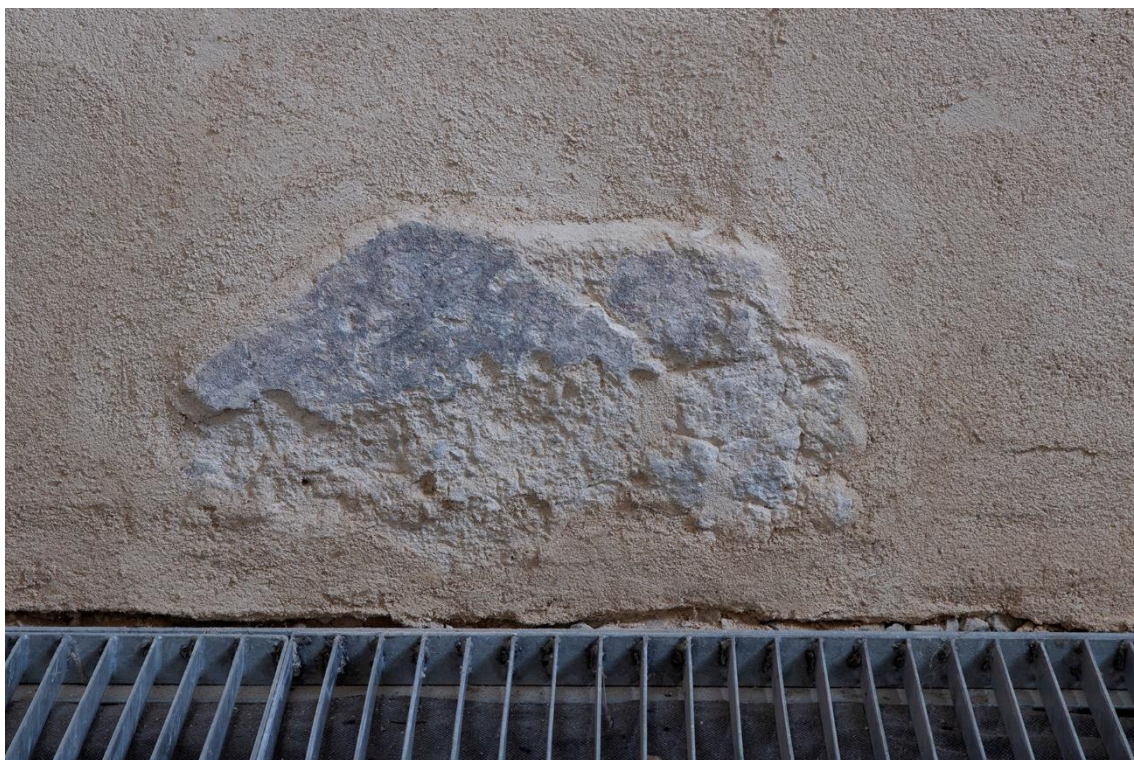
27. *Východní stěna presbytáře, severní strana, spodní část – stav před zákrokem.*

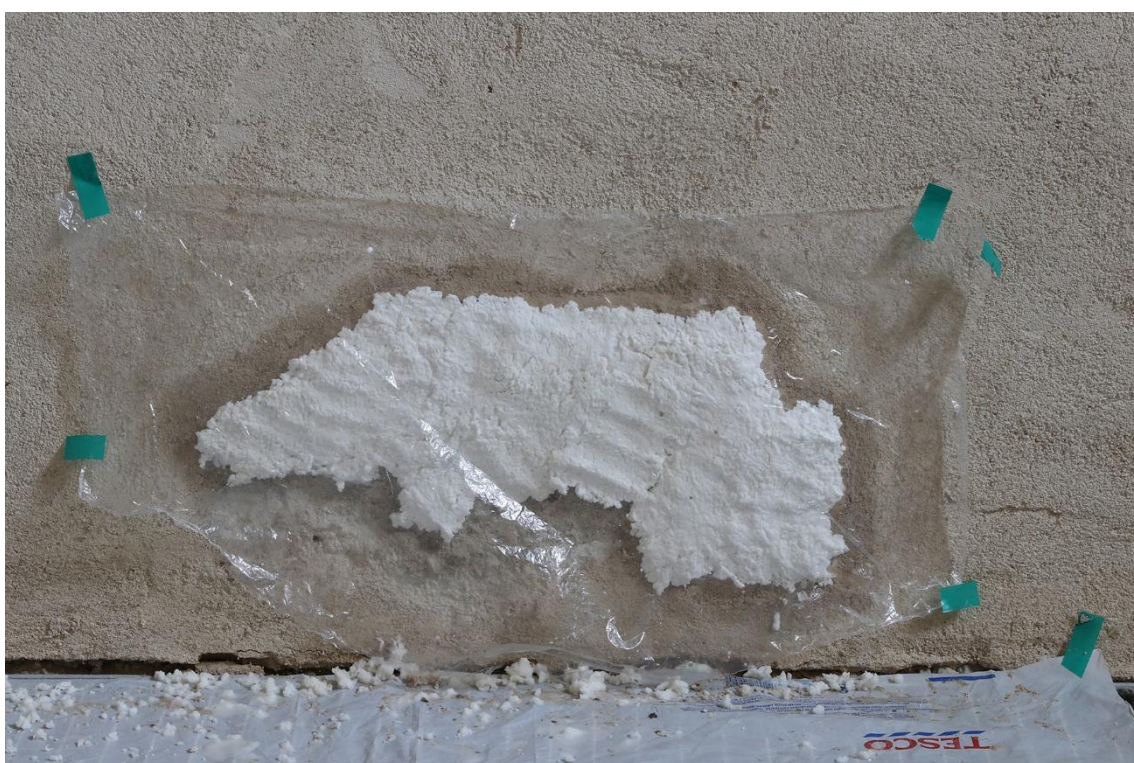
28. *Východní stěna presbytáře, severní strana, spodní část – zábal s uhličitanem amonným.*

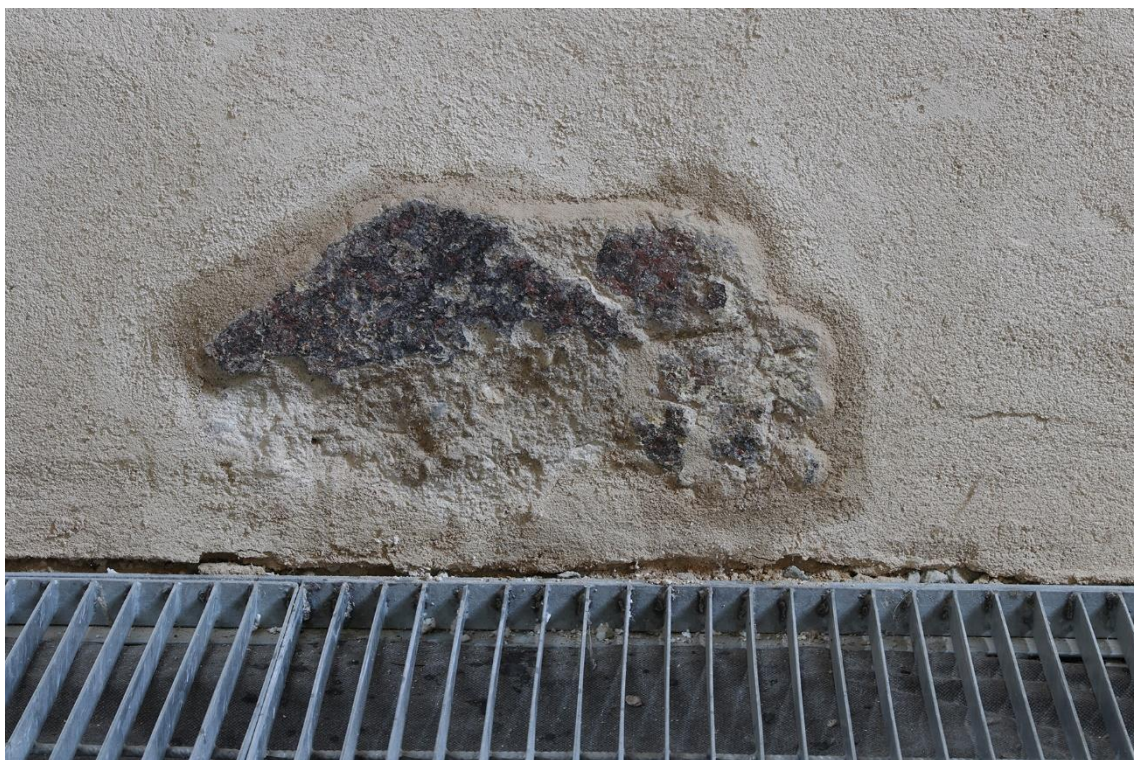
29. *Východní stěna presbytáře, severní strana, spodní část – stav po čištění zábalem s uhličitanem amonným.*

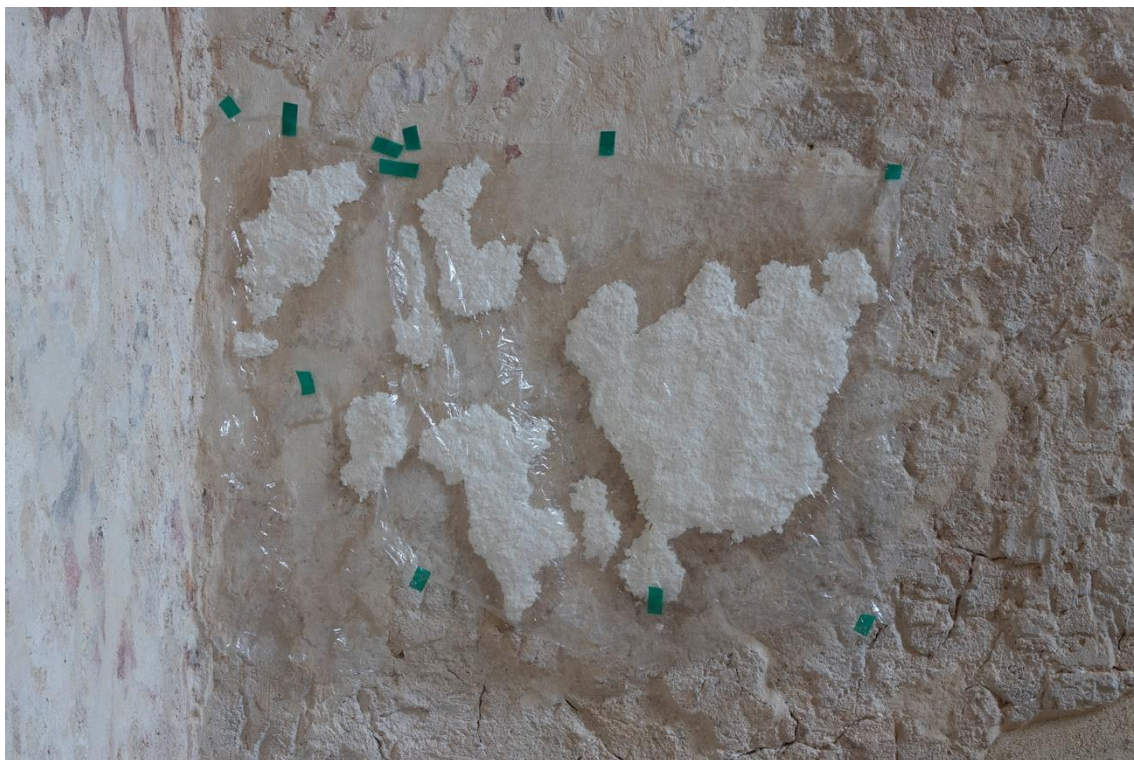
30. *Východní stěna presbytáře, severní kout, spodní část dolního pásu s postavami – zábaly s uhličitanem amonným.*

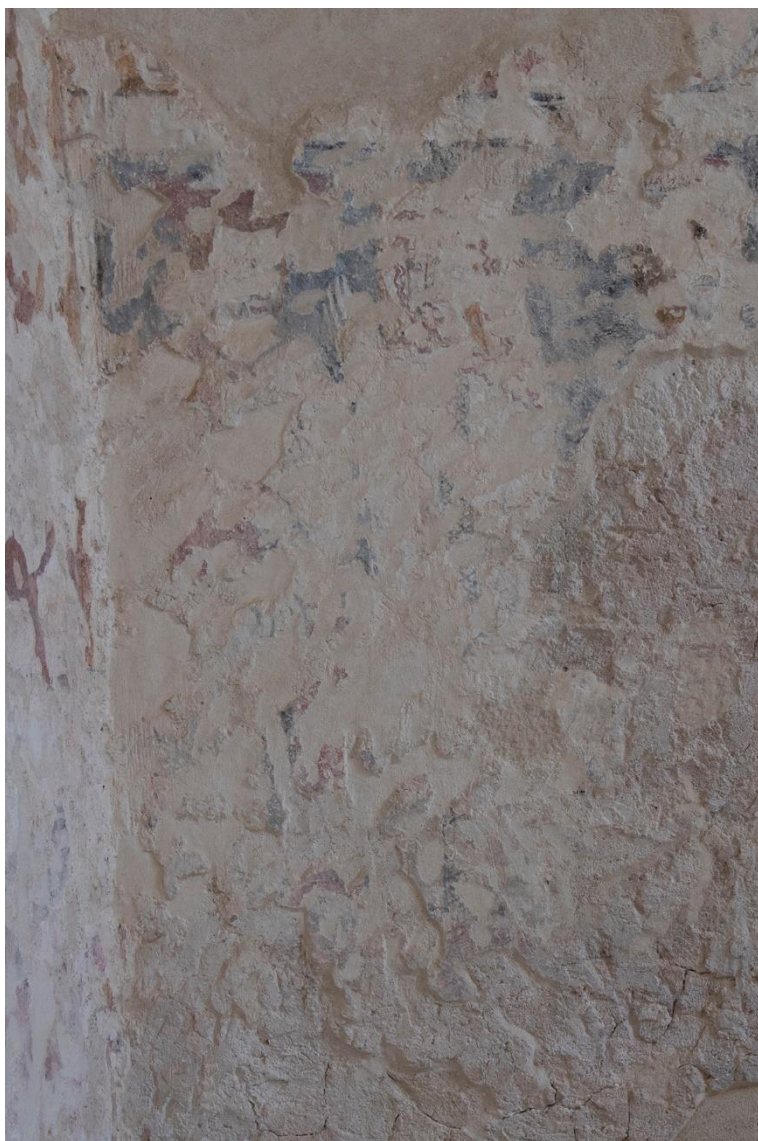
31. Severní část východní stěny presbytáře s dvojicí postav – stav před zákrokem.

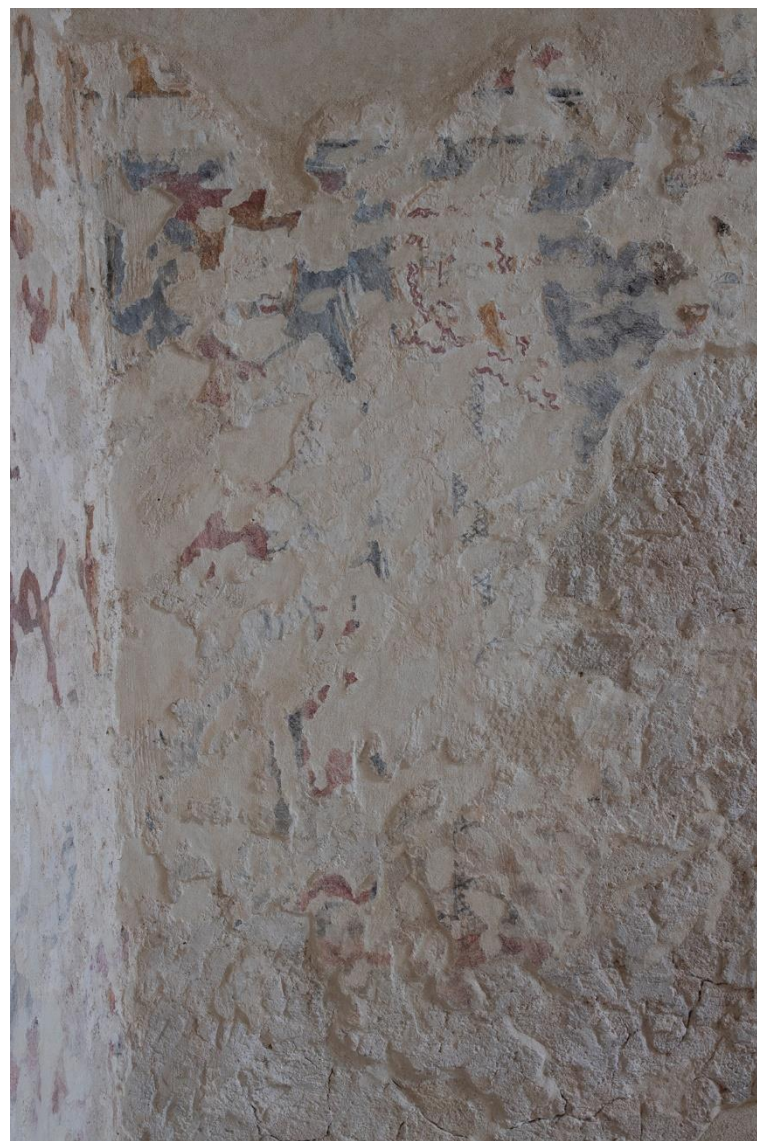
32. Severní část východní stěny presbytáře s dvojicí postav – stav po čištění a retuši.

Vizuální sjednocení malby mírně intenzivnější retuší se ukázalo jako relativně účinná metoda zčistnění malby, respektive jejich detailů. Pokud bude nadále hledána metoda posílení vizuálního účinku a čitelnosti maleb, jeví se tento postup jako vhodný, avšak s omezením příliš výrazného lokálního tónu a jakýchkoli tvarových rekonstrukcí.

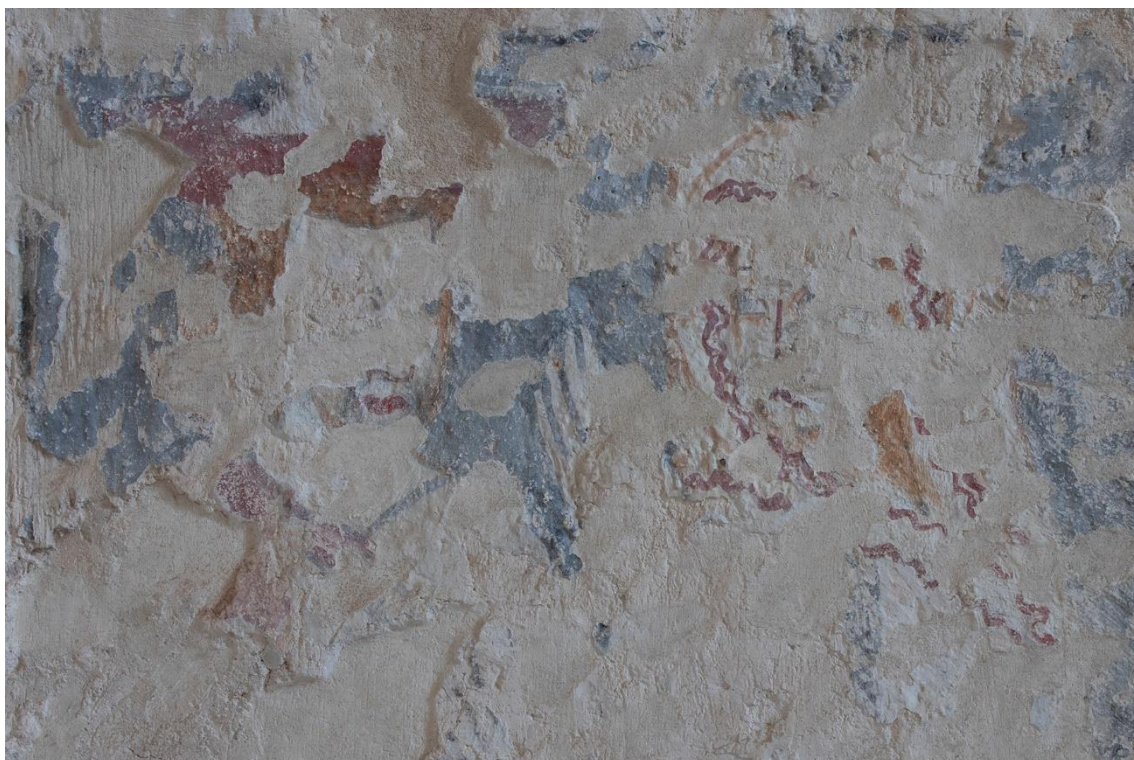
33. Severní část východní stěny presbytáře, detail hlav dvojice postav – stav před zákrokem.

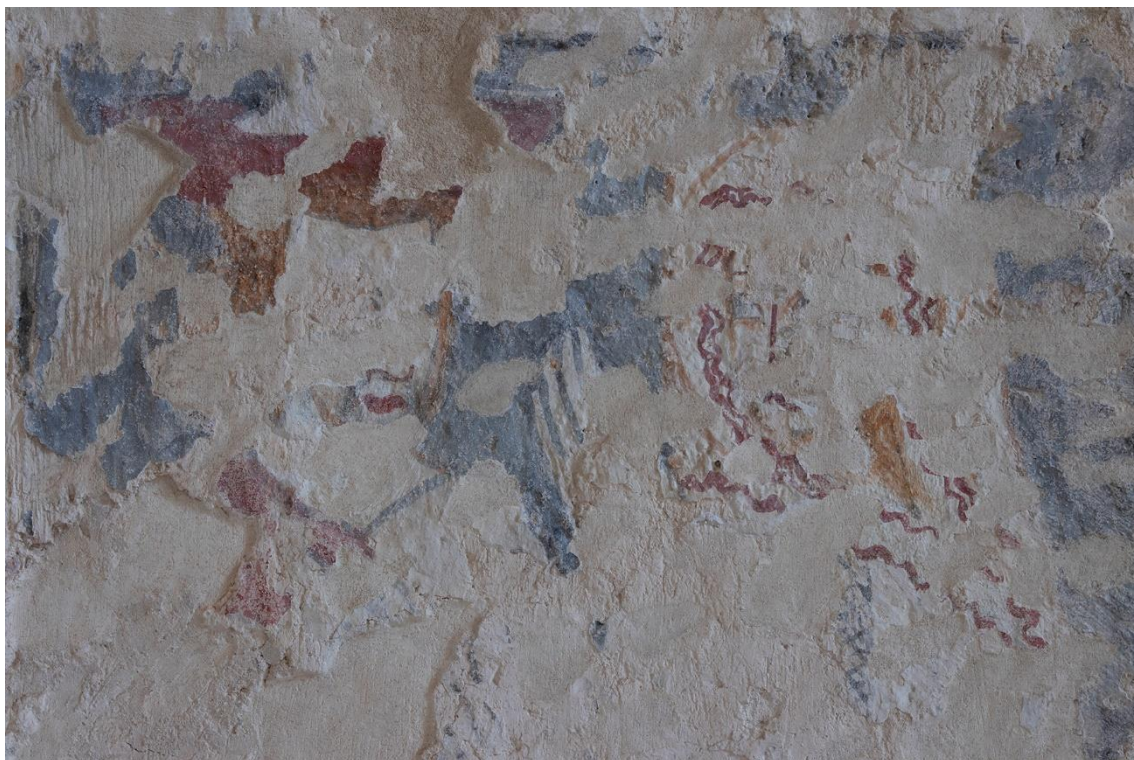
34. Severní část východní stěny presbytáře, detail hlav dvojice postav – stav po čištění a retuši.
