**UNIVERZITA PARDUBICE**  
**FAKULTA RESTAUROVÁNÍ**

**DIPLOMOVÁ PRÁCE**

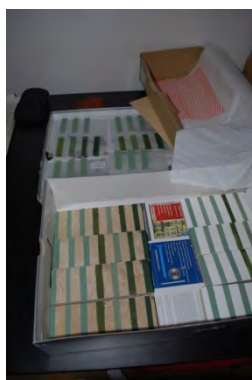
**Obr. 3** : Vzorky pro testování stability retušovacích prostředků.

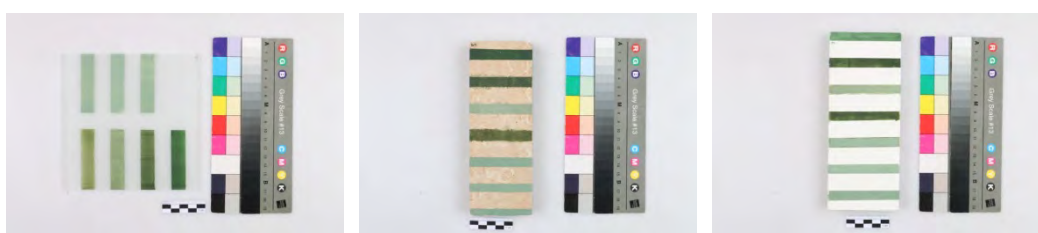
*Obr. 4, 5, 6:* Barevné filmy na různých typech podkladu: (zleva: sklo, kámen, kámen s podkladovou vrstvou akrylátového tmelu).

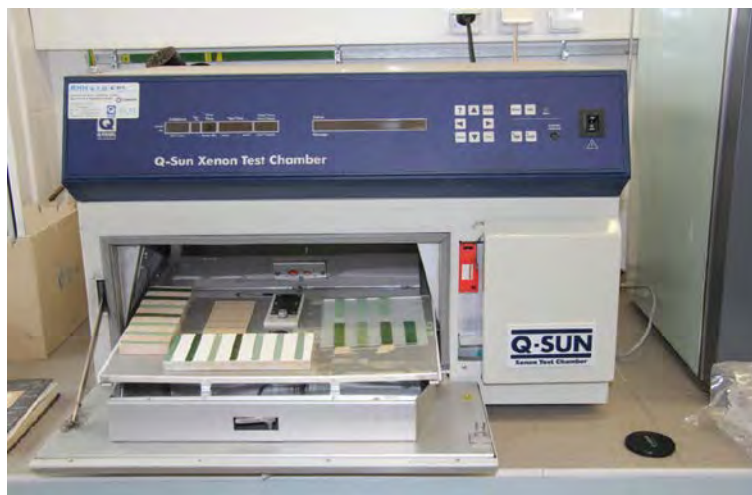
*Obr. 10:* QUV-Sun Xenon Test Chamber (Q-Sun Laboratories).

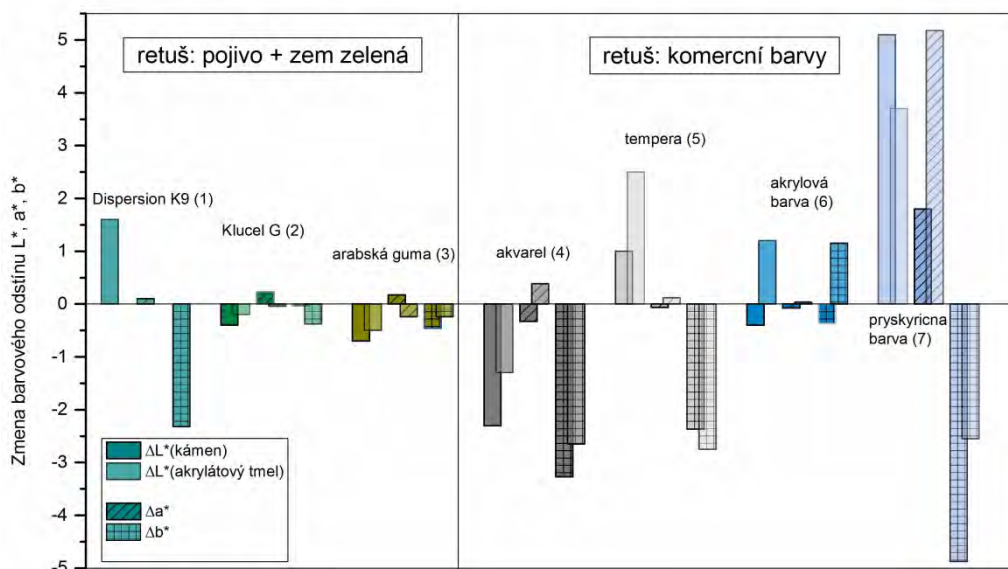
**Graf 1:** Graf kolorimetrie Výsledky změny barvového odstínu po umělém stárnutí světlem. Hodnoty byly vyhodnoceny jako změna dílčích souřadnic barvového prostoru stárnutého vzorku oproti nestárnutému.

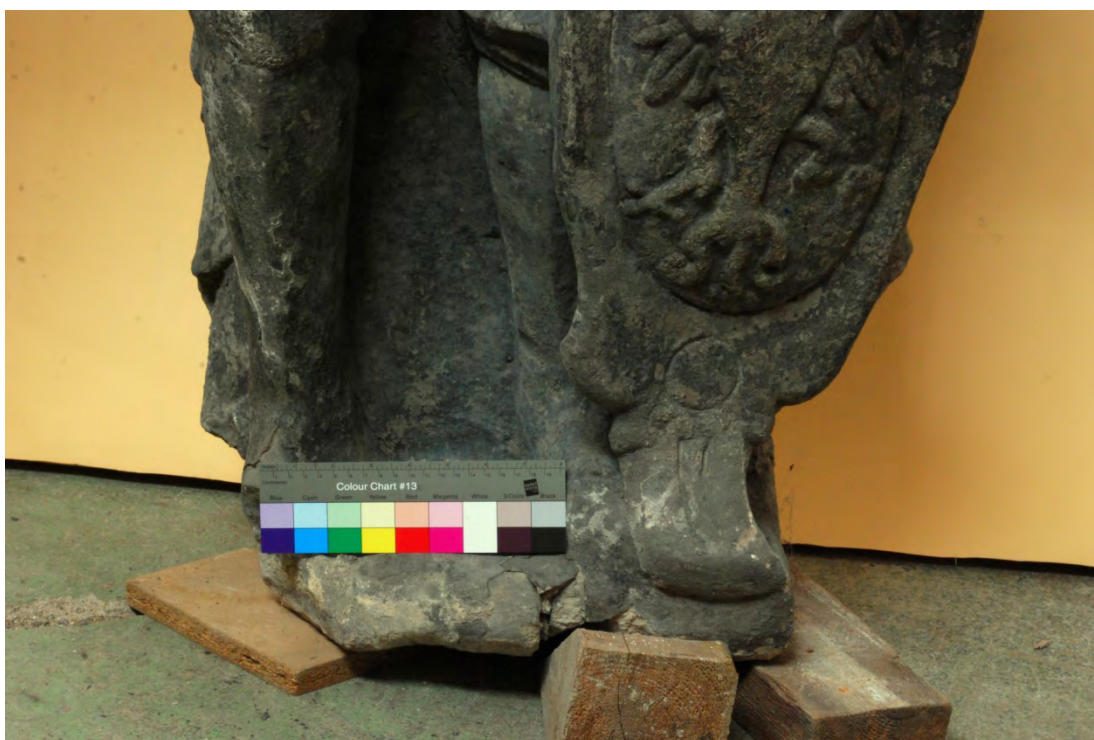
**Obr. 25:** Socha svatého Václava, detail spodní části se statickou trhlinou. Stav před restaurováním.

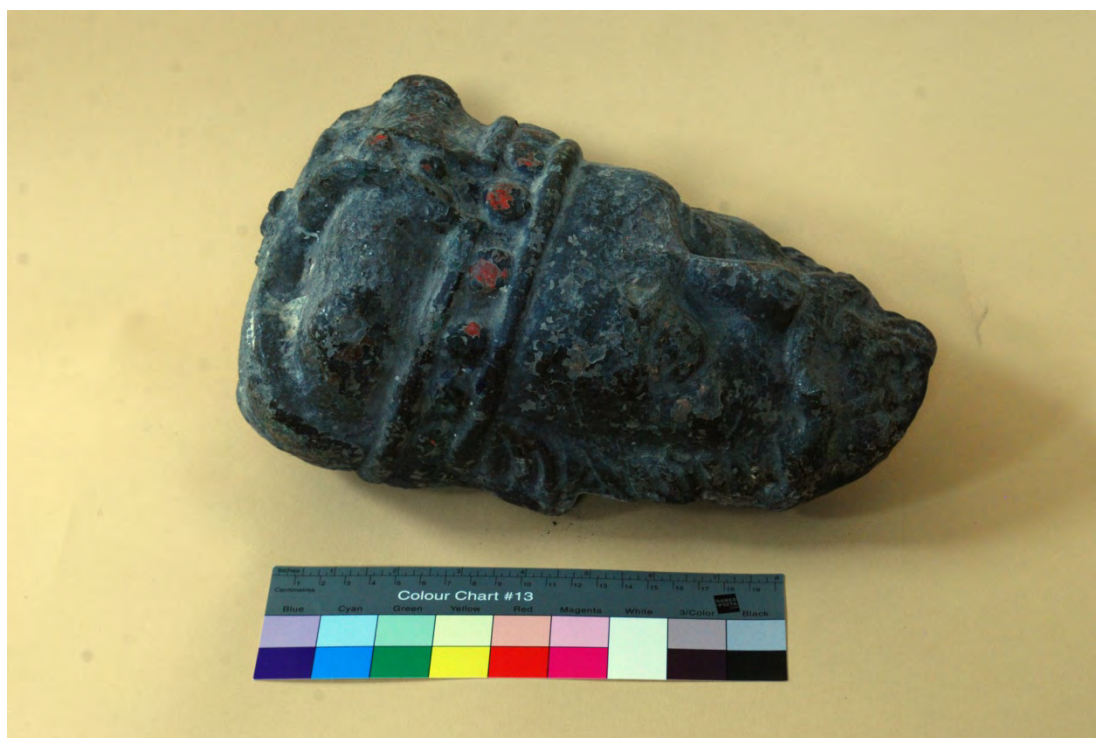
**Obr. 26:** Hlava svatého Václava s povrchovými úpravami. Stav před restaurováním.

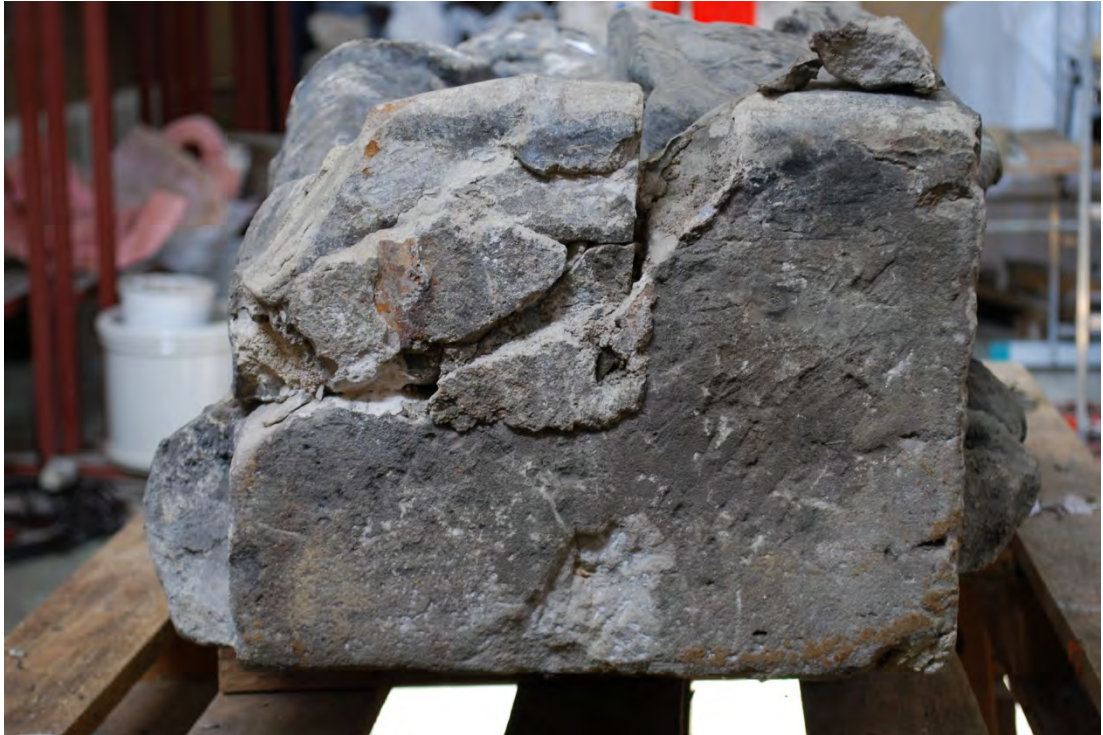
**Obr. 42:** Stav podstavce sochy svatého Václava. Odstranění nevhodných cementových vysprávek v okolí statické trhliny.

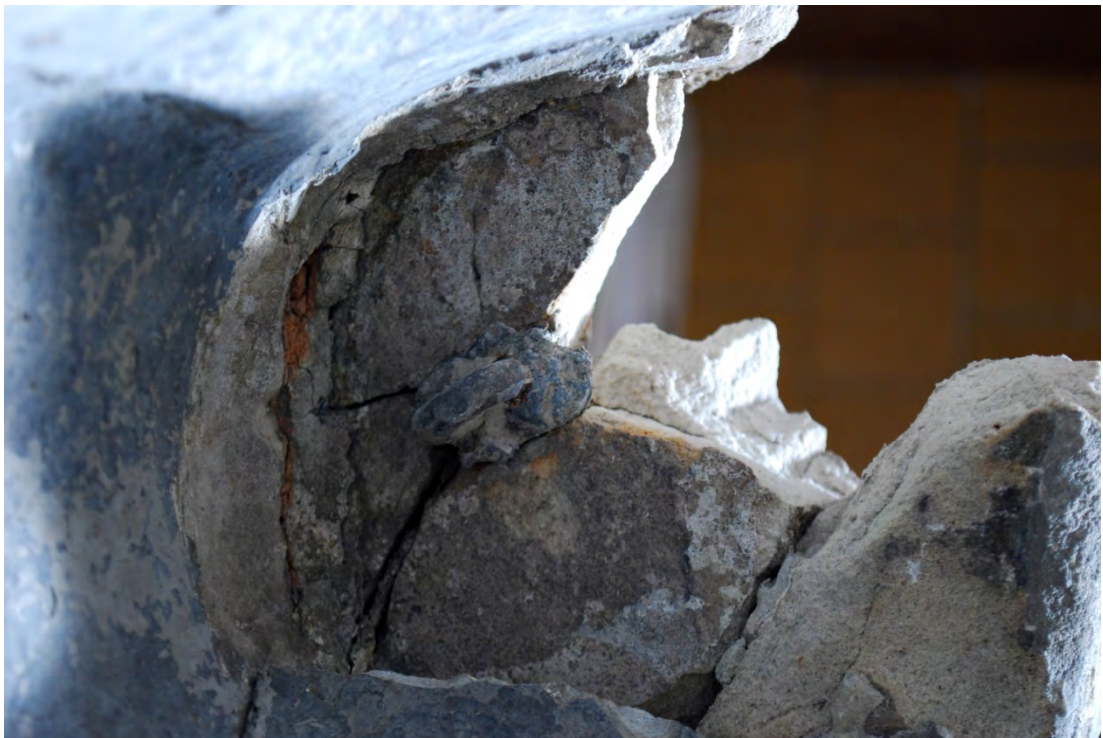
**Obr. 43:** Kovový hák ve střední části podstavce.

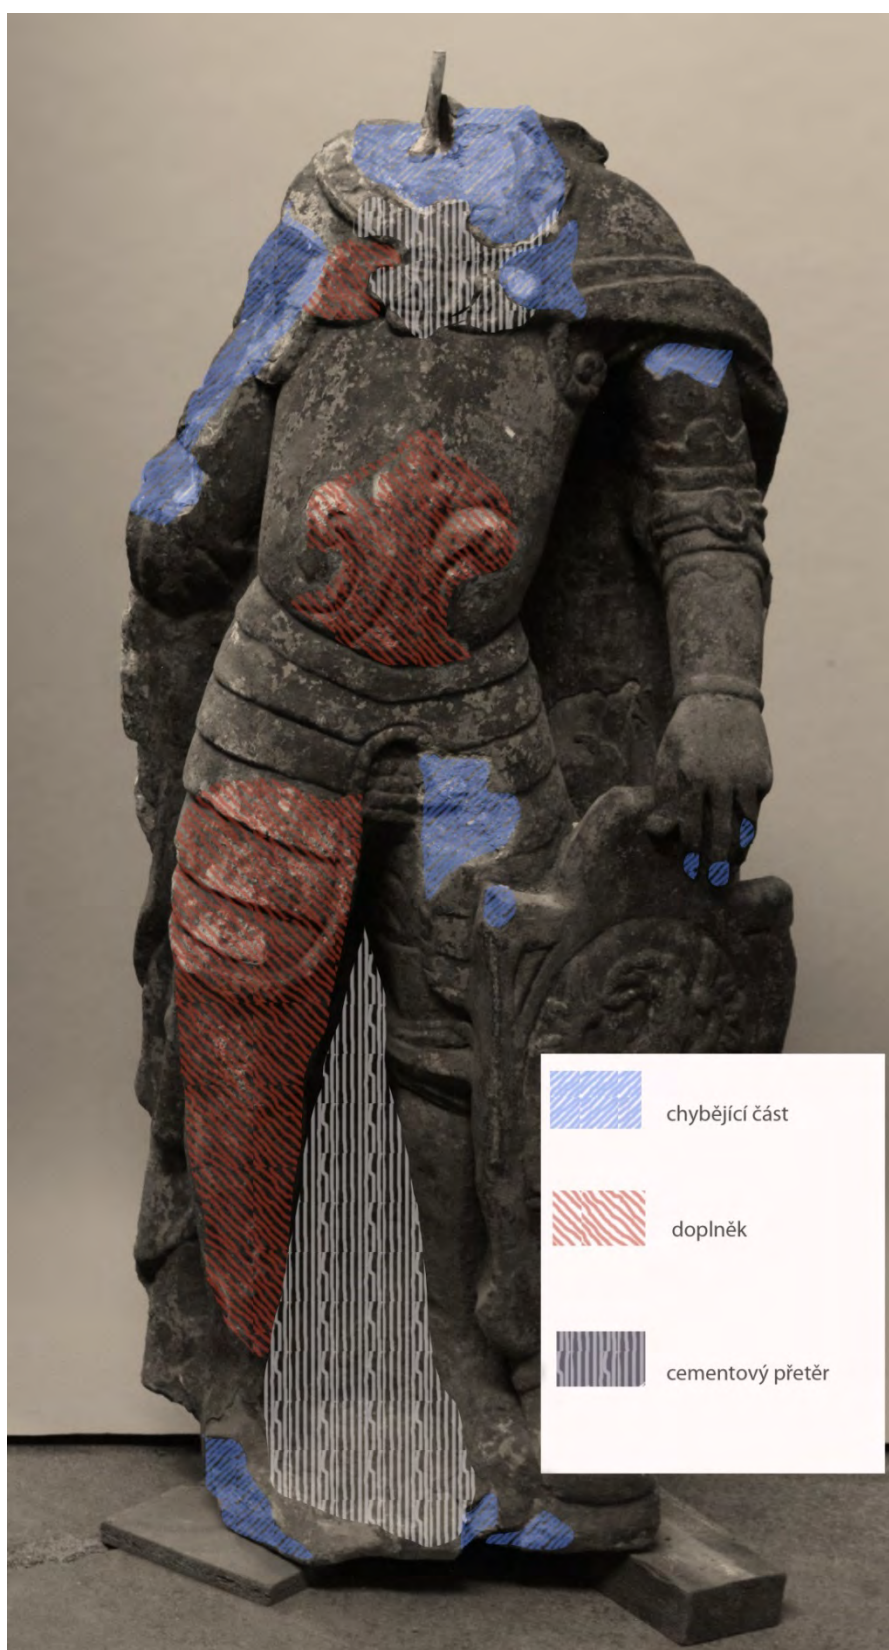
**Obr. 1:** Zakreslení poškození. Stav před restaurováním.

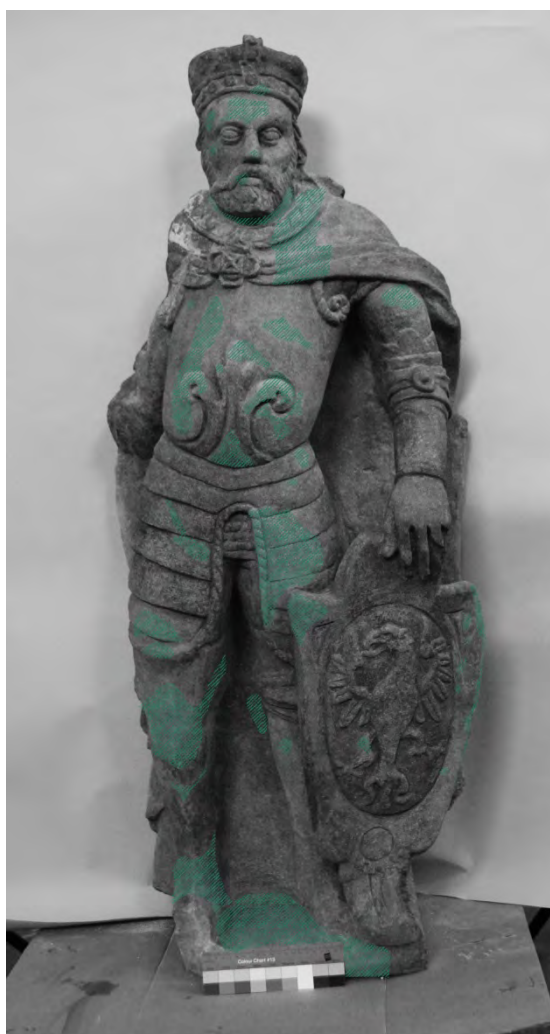
**Obr. 3:** Zakreslení tmelů.
