Univerzita Pardubice  
Dopravní fakulta Jana Pernera

Analýza bezbariérové přístupnosti přechodů pro chodce  
ve městě Žďár nad Sázavou

Bakalářská práce

2012

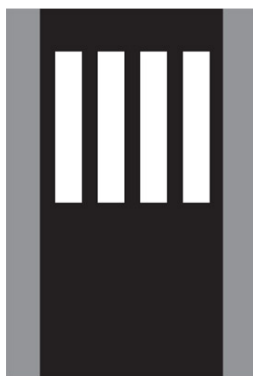
Obrázek 1: Vodorovná dopravní značka „Přechod pro chodce“ (V07)

Kontrolovány byly přechody pro chodce vyznačené vodorovnou dopravní značkou „Přechod pro chodce“ (V07), která vyznačuje místo určené pro přecházení chodců přes pozemní komunikaci dle vyhlášky č. 30/2001 Sb.

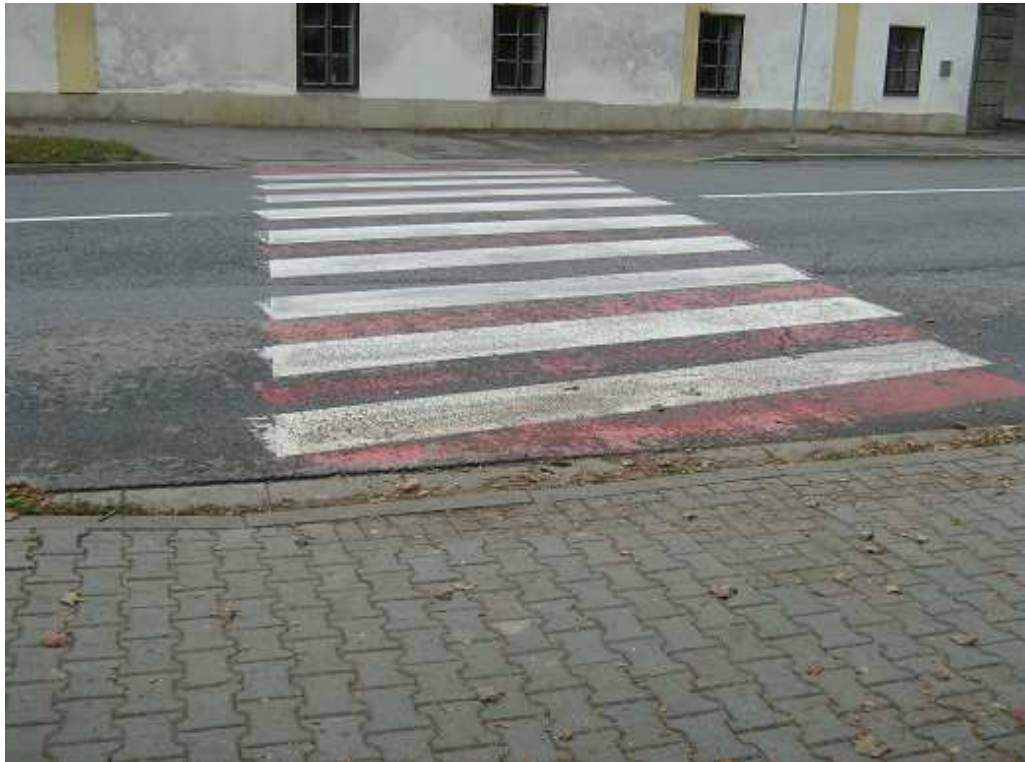
*Obrázek 4: Fotografie SAN2B*

Ze zjištěných nedostatků, je možné vyhodnotit přechod pro chodce s označením SAN2 jako použitelný z hlediska potřeb uživatelů se sníženou schopností pohybu. Snížený obrubník a vyhovující příčný sklon u přístupové plochy umožňuje využití tohoto přechodu pro chodce i vozíčkáře. Tuto skutečnost dokazuje obrázek 4.

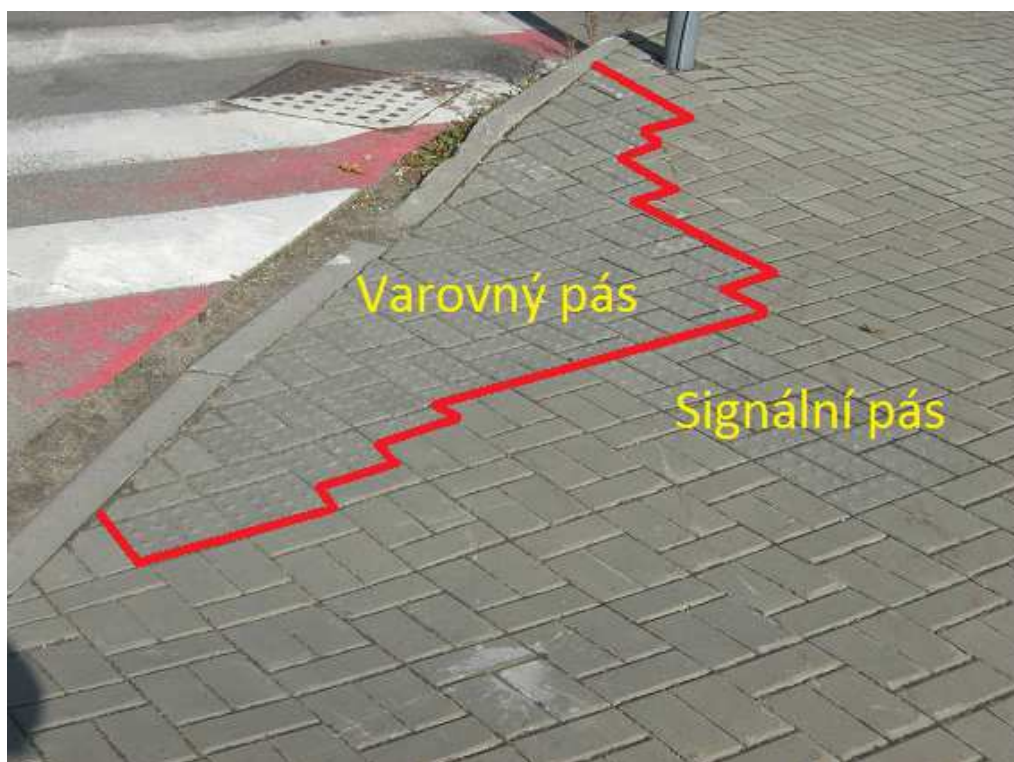
*Obrázek 7: Fotografie SME3A*

Šířka varovného pásu jiná než předepsaných 40 cm (3) se vyskytla u 6 zkoumaných přechodů. Byly naměřeny šířky jak větší tak i menší než je požadováno. Ve 2 případech byla šířka varovného pásu v různých jeho částech rozdílná. Jeden z těchto případů nacházejících se na přechodu pro chodce s označením SME3 je zobrazen na obrázku 7.

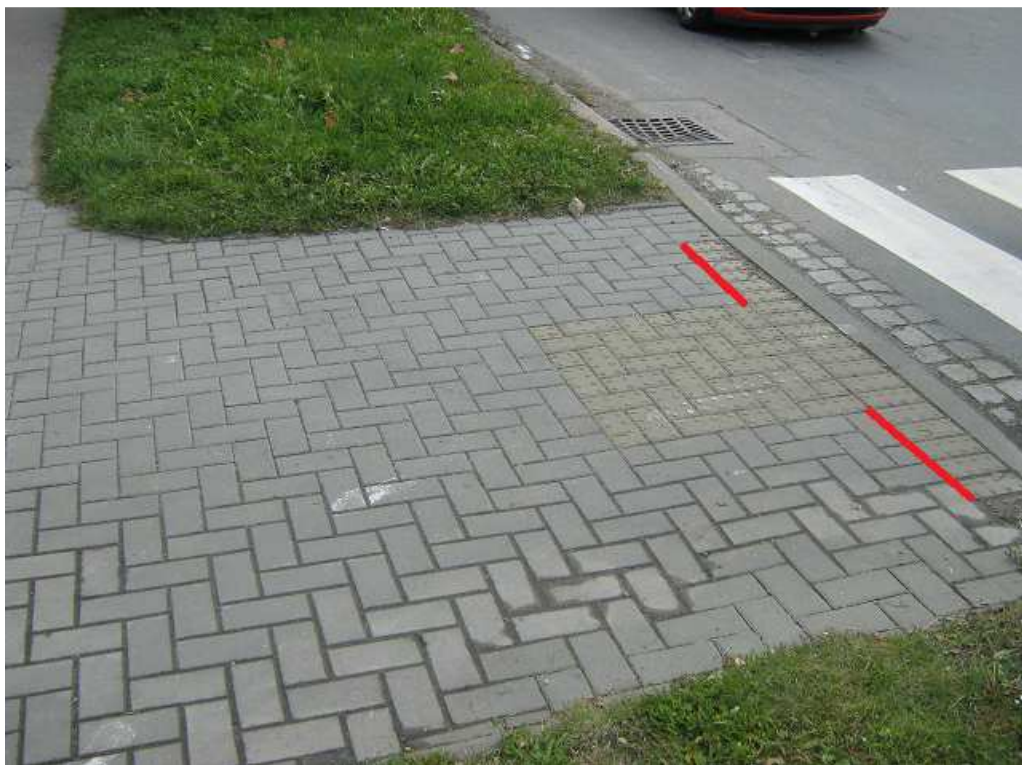
*Obrázek 8: Fotografie WONIA, upravená*

Nedodržení přesahu min 0,8 m (3) varovného pásu (na každé straně) vůči signálnímu pásu nebylo dodrženo ve 2 případech. Při menším přesahu může dlouhá hůl nevidomého chodce varovný pás minout (1). Jedním z přechodů pro chodce, který obsahoval tuto chybu, byl i vzorově zpracovaný přechod s označením SAN2. Druhým přechodem pro chodce s touto chybou je přechod s označením WON1. Tato chyba je vyznačena na obrázku 8, kde je červeně zvýrazněn zmiňovaný rozměr.

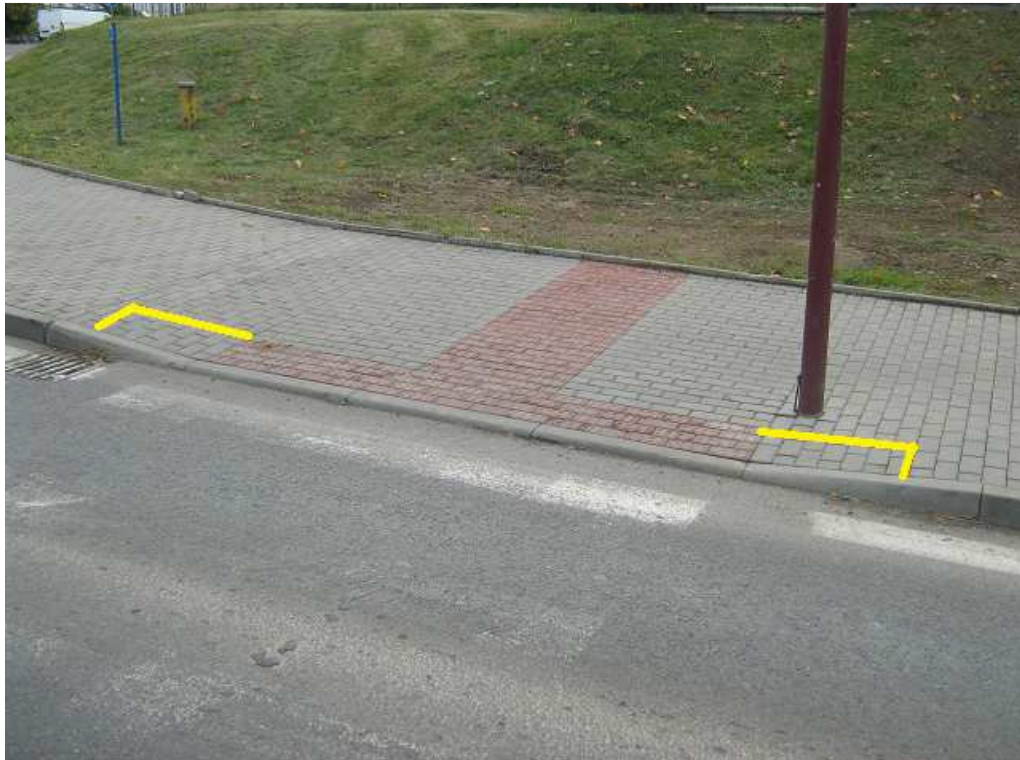
*Obrázek 9: Fotografie BRN2D, upravená*

Chyba nedostatečné délky varovného pásu je nejčastější, celkově 19 případů. Většinou varovný pás je zakončen v místě kde končí snížený obrubník. Bohužel tuto chybu obsahuje i větší počet nově zbudovaných (či rekonstruovaných) přechodů pro chodce, které jsou jinak z hlediska bezbariérové přístupnosti bezchybné. Zbudování (či rekonstrukce) přechodu pro chodce je poměrně finančně náročné, proto je potřeba především u těchto staveb dbát na správné dodržení všech parametrů bezbariérových prvků již při výstavbě. Ukázka této chyby u nových přechodů je vyznačena na obrázcích 9 a 10. Správná velikost délky je naznačena žlutými čarami.

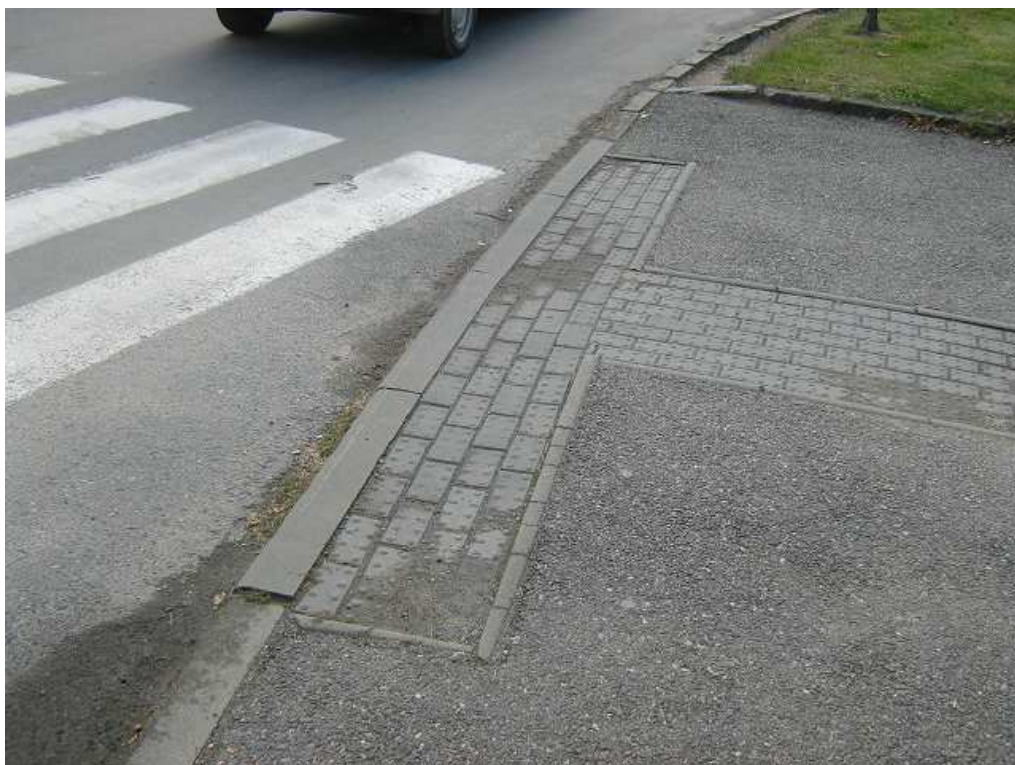
*Obrázek 11: Fotografie NERIB*

Chyba nedodržení barevného kontrastu varovného pásu vůči okolí byla druhou nejčastější. U 16 přechodů pro chodce nebyl varovný pás barevně kontrastní. Barevný kontrast má největší význam především pro slabozraké uživatele. Vede k zaznamenání bezbariérové úpravy a informuje je o přítomnosti sníženého obrubníku. Jedním z takto barevně nekontrastních varovných pásů je i příklad na obrázku 11.

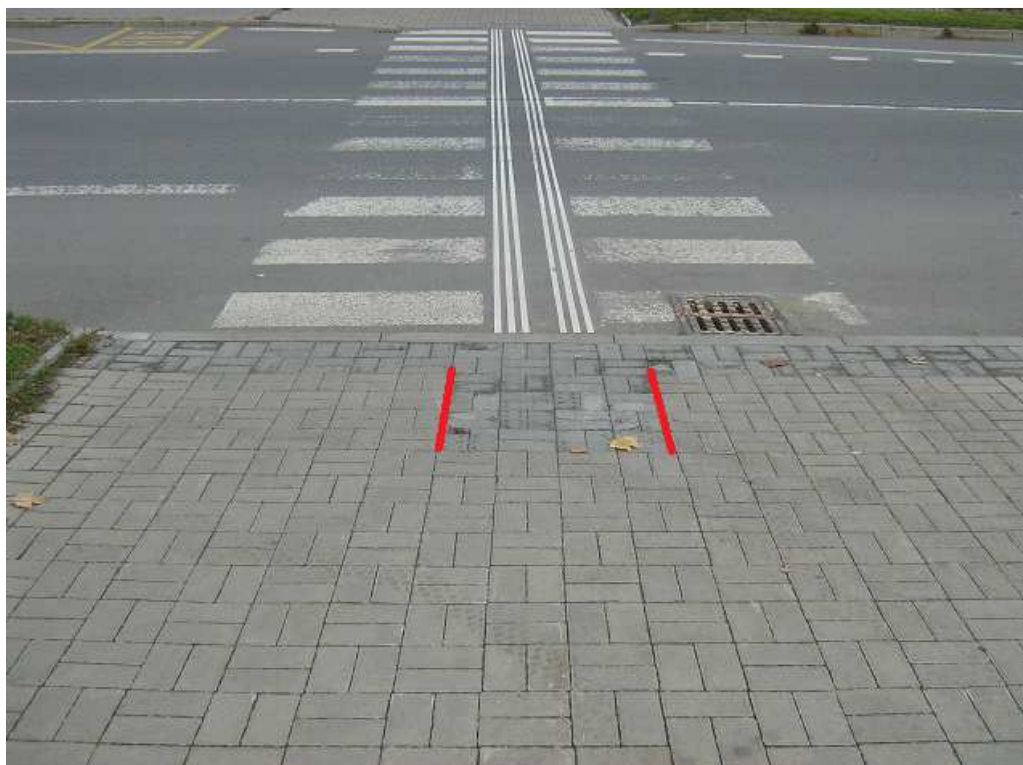
*Obrázek 13: Fotografie NOV3D, upravená*

Minimální délka signálního pásu je 150 cm (3), tento rozměr nebyl dodržen u 7 zkoumaných přechodů pro chodce. Tento rozměr je důležitý ke správnému navedení nevidomého chodce. Na obrázku 13 je červeně zvýrazněna nedostatečná délka signálního pásu u přechodu s označením NOV3.

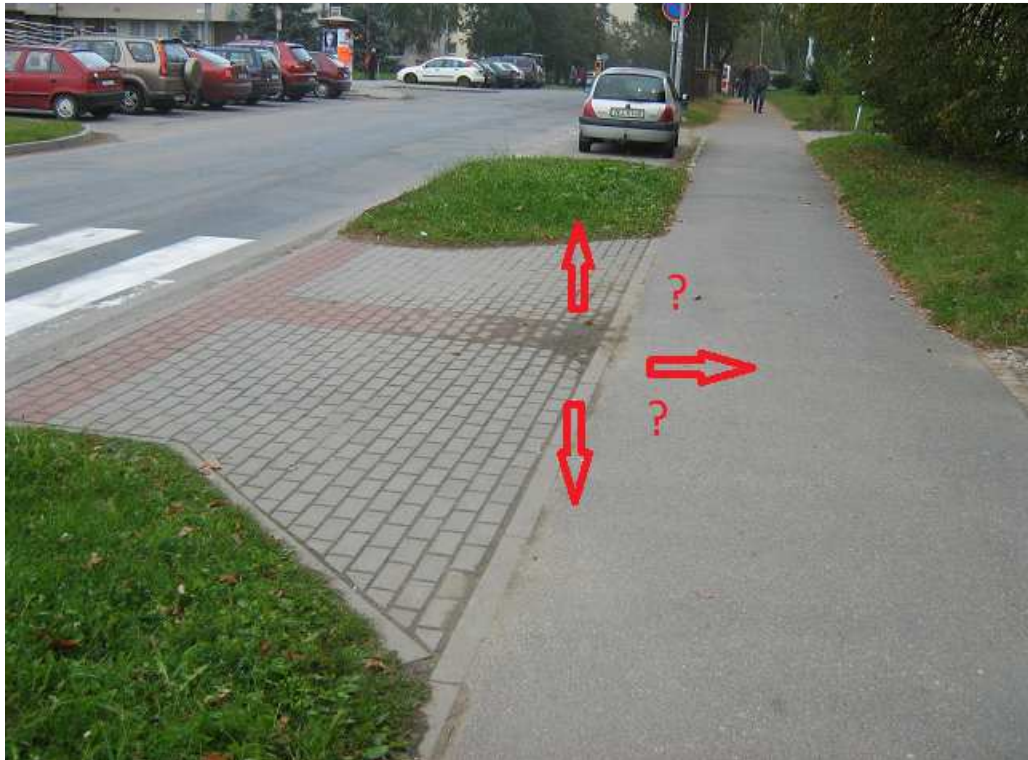
Obrázek 14: Fotografie STU1C, upravená

Nejvíce rozšířenou chybou, a to v celkem ve 14 případech je nedodržení návaznosti signálního pásu na vodící linii (ať již přirozenou či umělou). Dodržení této návaznosti je důležité k tvorbě ucelených cest pro nevidomé. Pokud signální pás nevede k vodící linii anebo je ukončen ve vzdálenosti více jak 30 cm od této linii, může dojít k dezorientaci nevidomého chodce v prostoru. Ten pak má problém s určením správného směru své další cesty. Příklad nenávaznosti je uveden na obrázku 14. Může dojít i k dosti závažné chybě jako je zobrazena na obrázku 15, kdy je nevidomí chodec zaveden sice signálním pásem zaveden k vodící linii, ta se však nachází v pro něj nebezpečném prostoru, v tomto případě pruhu pro cyklisty.

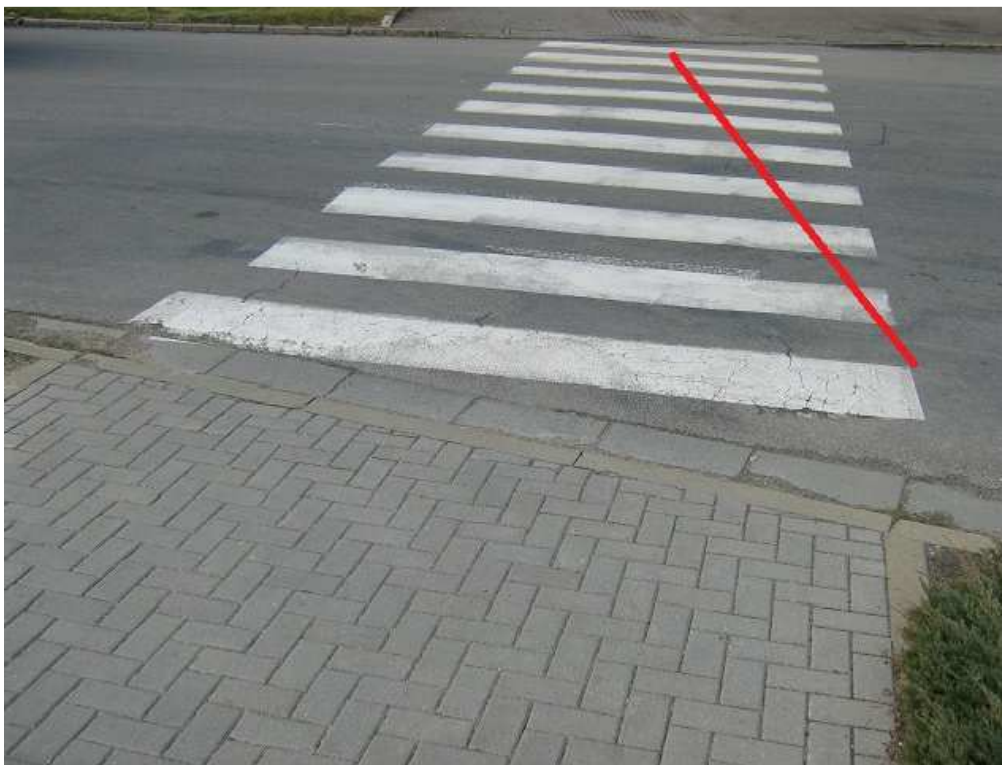
*Obrázek 16: Fotografie NERIC, upravená*

Nesouosost signálního pásu s osou přechodu pro chodce byla zjištěna u 2 případů. Tato chyba je zvláště nebezpečná, pokud se přechod nachází v blízkosti křižovatky. V některých případech může dokonce dojít k navedení nevidomého do tohoto nebezpečného prostoru. Chyba nesouososti je znázorněna na obrázku 16.

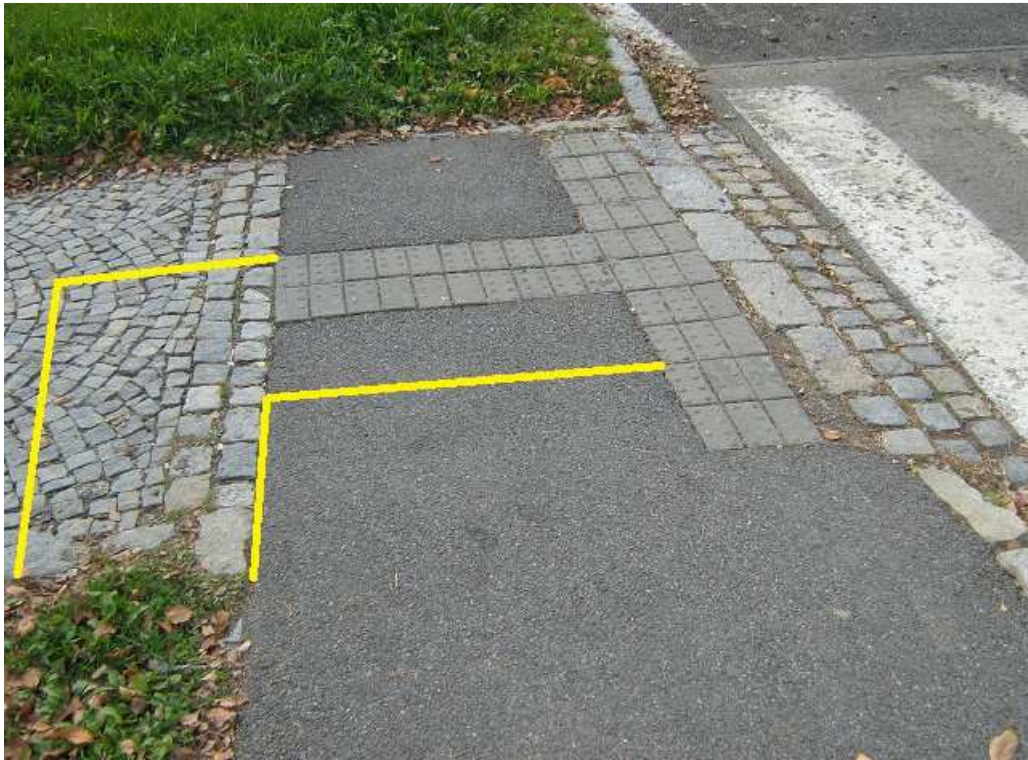
*Obrázek 17: Fotografie OKR1C, upravená*

Nedodržení barevného kontrastu je i v případě signálního pásu poměrně častou chybou. Celkem se vyskytuje v 9 případech. Obrázek 17 zobrazuje i tuto chybu.

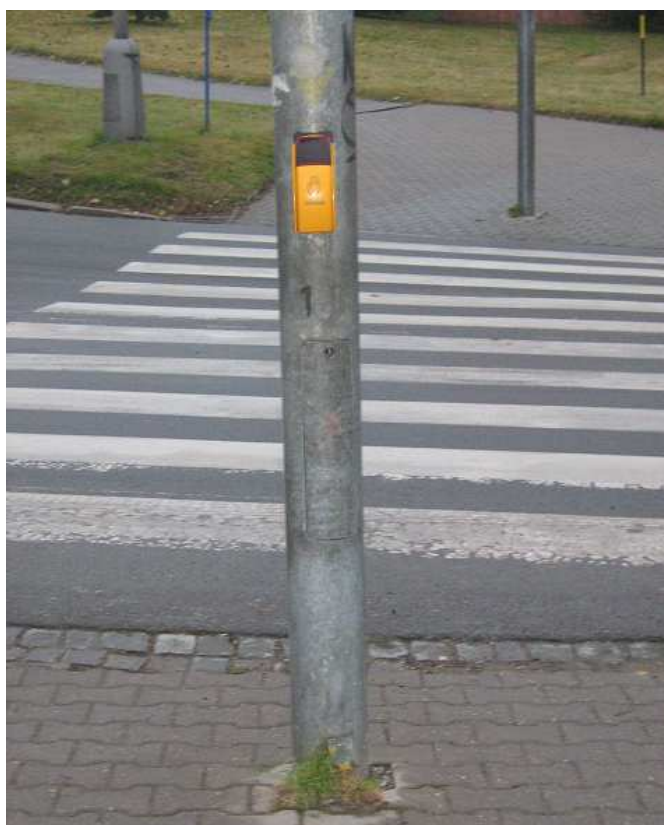
*Obrázek 19: Fotografie ovládacího tlačítka ASP*

Dále byla kontrolována výška ovládacího tlačítka ASP, které je ve Žďáru nad Sázavou umístěno na sloupy SSZ. Ovládací tlačítka jsou umístěna ve výšce 1,2 m. Tato výška je limitní (3), ale stále vyhovující. Osoba na invalidním vozíku je při této poloze ovládacího tlačítka schopna na toto tlačítko dosáhnout. Umístění ovládacího tlačítka ASP je zobrazeno na obrázku 19.

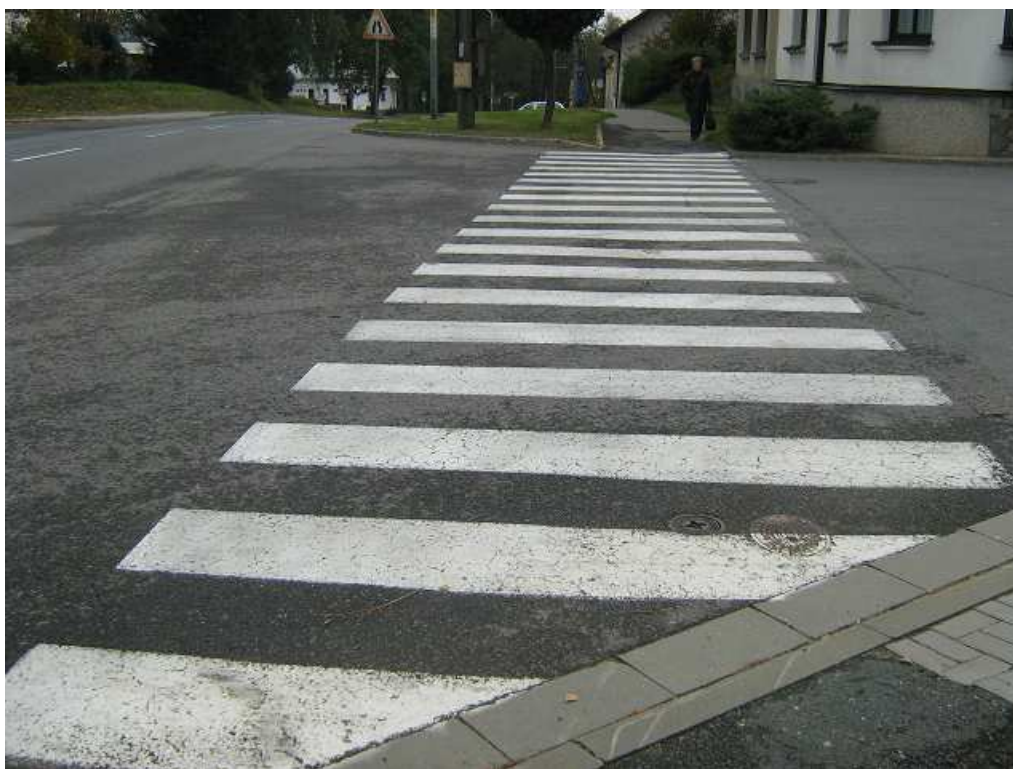
*Obrázek 20: Fotografie SYCIA*

Vodící linii přechodu jsou ve Žďáru nad Sázavou opatřeny pouze dva přechody pro chodce. Jejich potřeba je však vyšší. Minimálně u dalších šesti přechodů pro chodce měla být vodící linie také zbudována. Příkladem je přechod pro chodce na obrázku 20, jež splňuje podmínku pro zbudování vodící linie přechodu z důvodu jeho délky, která je větší než 8 m (3). Jedna z vodící linii byla celistvá, bez opotřebení a bez chyb. Druhá byla poškozena přibližně z 25 % poškozena z důvodu mechanického působení dopravních prostředků. U tohoto přechodu pro chodce je také chybně umístěn signální pás. Signální pás by měl být umístěn tak aby v něm ležel sloupek SZZ, a zároveň byl v jedné ose s vodící linií přechodu. Správné umístění signálního pásu, tak aby docházelo k souososti s vodící linií přechodu, je naznačeno na obrázku 21.

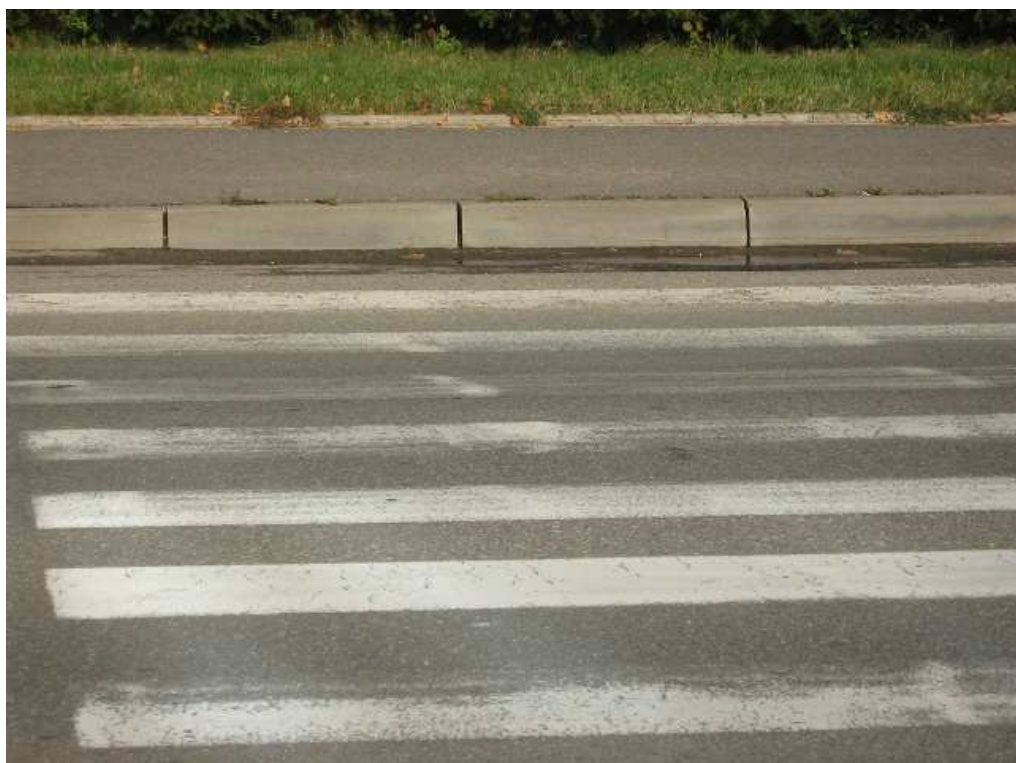
*Obrázek 23: Fotografie BRN5A*

Dodržení správných rozměrů těchto parametrů je důležité pro pohyb osob se sníženou schopností pohybu. Pro tyto osoby nemá význam pouze jednostranná úprava, přechodu pro chodce. Je potřeba opatřit sníženým obrubníkem obě hrany přechodu pro chodce. Ve Žďáru nad Sázavou je celkem u 62 přechodů pro chodce snížený obrubník, 6 přechodů má pouze jednostrannou úpravu a 13 přechodů je bez sníženého obrubníku. Procentuální podíly jsou zobrazeny na obrázku 22. Příklad přechodu pro chodce se zvýšeným obrubníkem je zobrazen na obrázku 23, obrubník má výšku 14 cm.

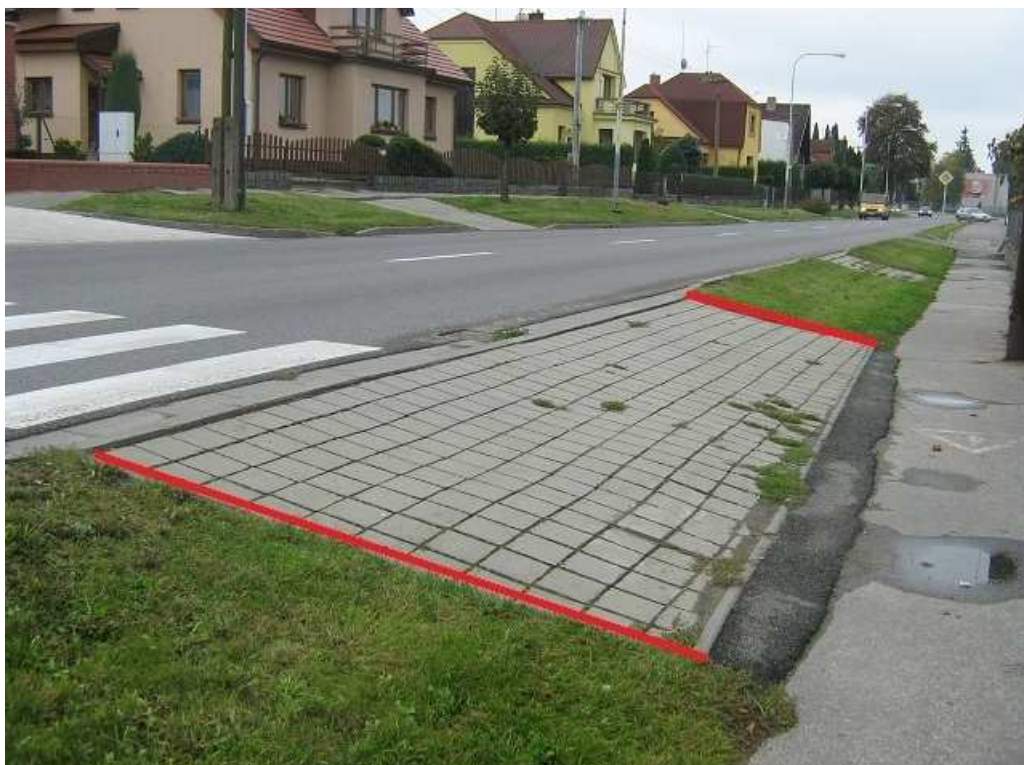
*Obrázek 24: Fotografie BEZ1A, upravená*

Příčný sklon přístupové plochy k přechodu pro chodce, tedy sklon větší než 2%, byl zjištěn u 15 přechodů pro chod. Ukázka přechodu pro chodce s nevyhovujícím příčným sklonem přístupové plochy je zobrazena na obrázku 24.

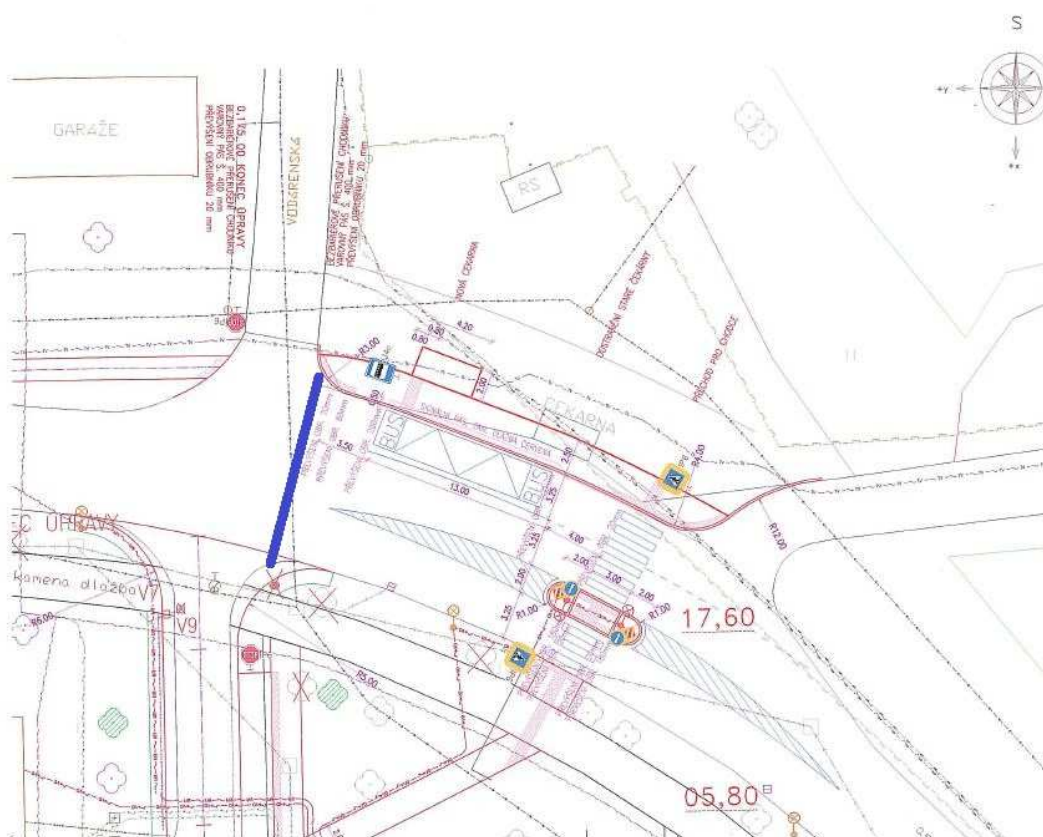
Obrázek 25: Plán projektu přestavby přechodu NEU 5

První z těchto plánovaných rekonstrukcí se bude týkat křižovatky ulice Neumanova s ulicemi Vodárenská a bratří Čapků. Současný stav přechodu, který je v této práci označen zkratkou NEU5, nevyhovuje z hlediska bezbariérové přístupnosti. Nachází se v zatáčce na nepřehledném místě a jeho umístění je nevhodné. Podle nového projektu dojde k přemístění přechodu blíže k autobusové zastávce. Při budování nového přechodu dojde také k vybudování dělicího ostrůvku, čímž se zvýší bezpečnost chodců při přecházení. Nový přechod by měl být kompletně bezbariérový a rekonstruována bude i blízká autobusová zastávka. Projekt by měl být realizován v období na přelomu léta a podzimu roku 2012. Na obrázku 25 je projekt zobrazen a je zde doplněna i současná poloha přechodu pro chodce (vyznačeno modře).
