Vstupní restaurátorský sondážní průzkum

Nástěnná výzdoba interiéru kaple v areálu Trauttmansdorffského paláce v Praze-Hradčanech

Litomyšl 2017

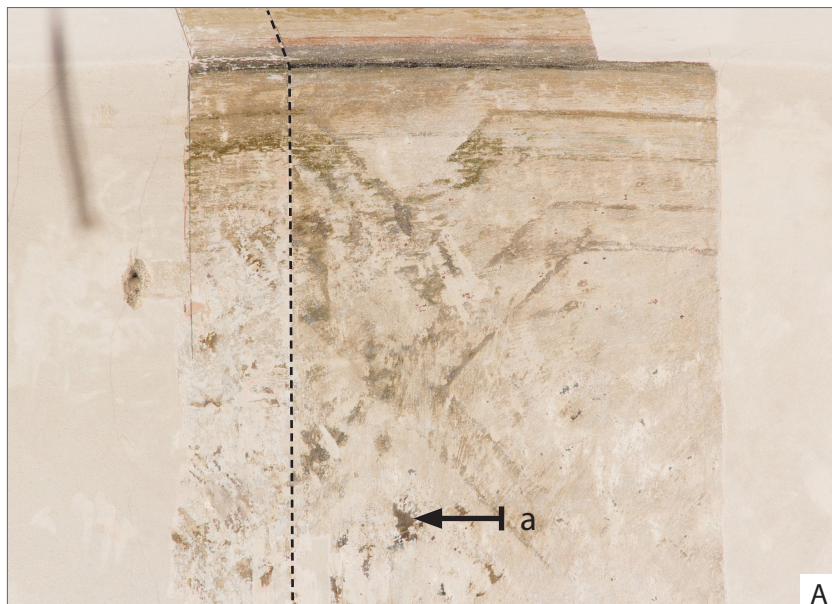
Sonda S1 (A, B)

Umístění: západní oltářní stěna horní část.

Sonda S1 – v horní části oltářní stěny; A – pásový dekor s kosočtvercovými středy provedenými jinou technikou, a – fragment kosočtverného středu pásového dekoru; B – dekorativní výzdoba stropu.

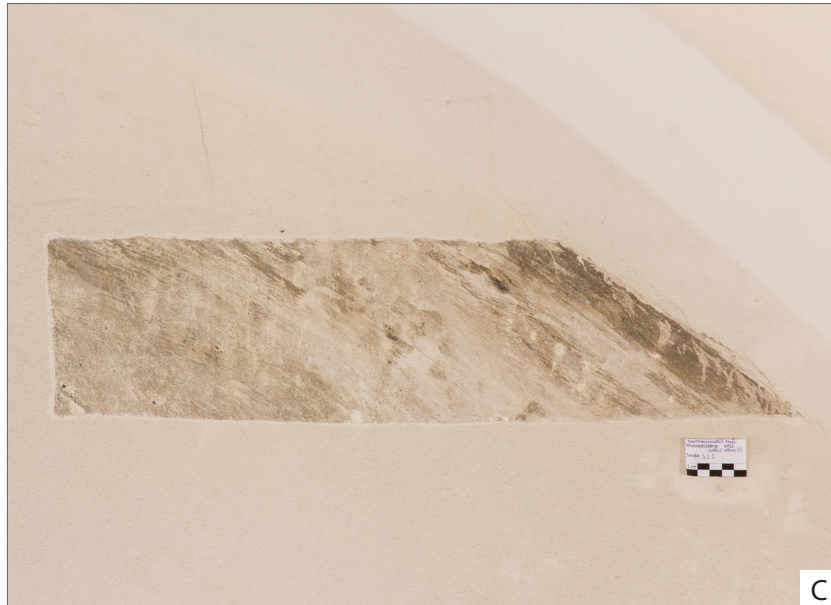
Sonda S2 (A, B, C)

Umístění: západní oltářní stěna horní část.

Sonda S2 – okraj v horní pravé části západní oltářní stěny; A, B – Okrovo-zelené pozadí;
C – fragment pásového dekoru.

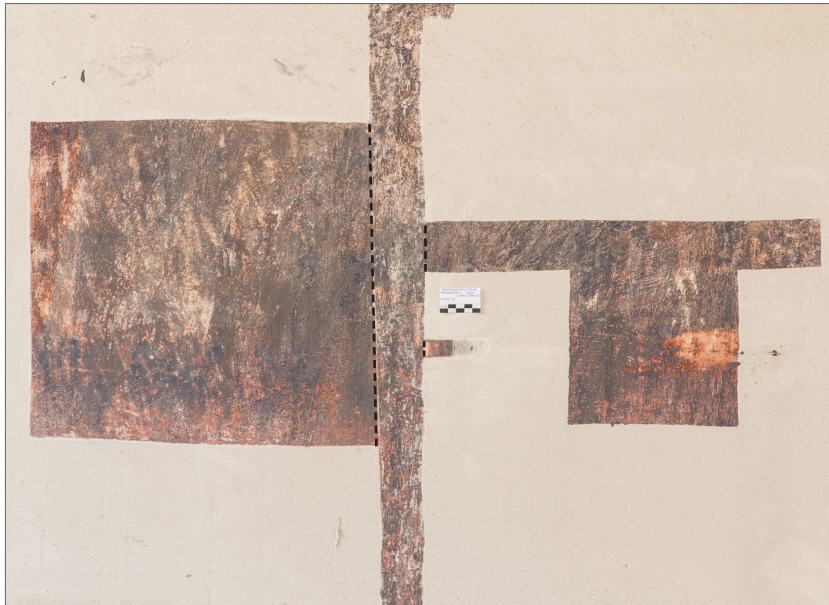
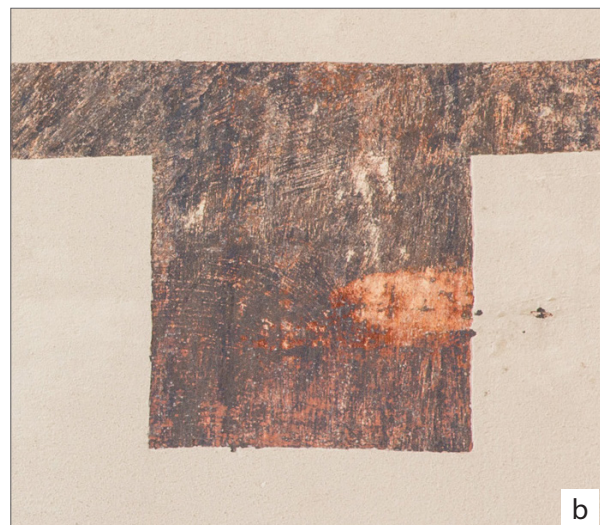
Umístění: západní oltářní stěna horní část.

Sonda S4 – horní střední část oltářní stěny, pole s lokální tmavě modrou barevností (snad iluzivní mramorování?); a, b – detail.

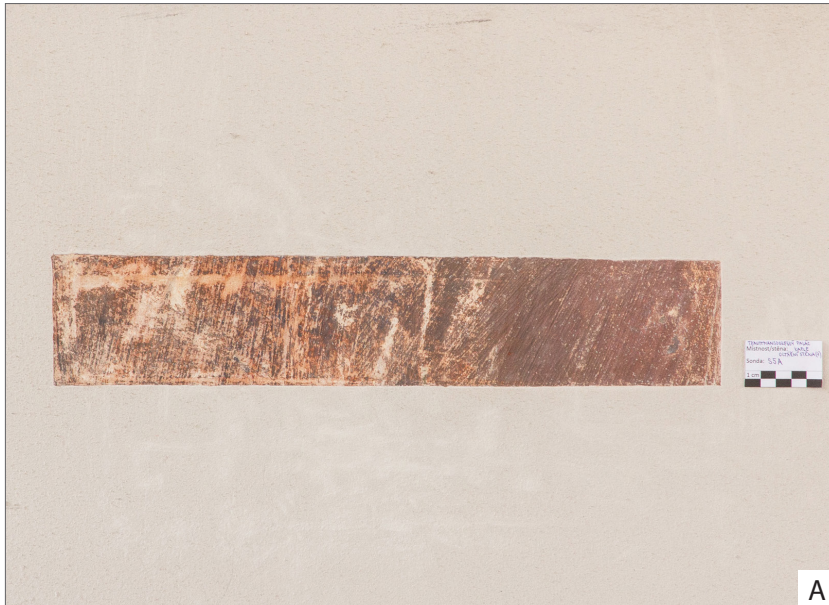
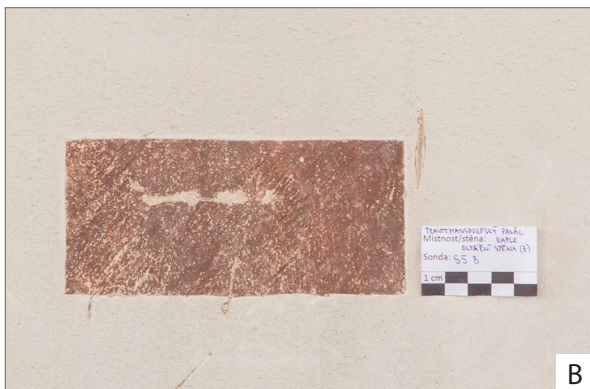
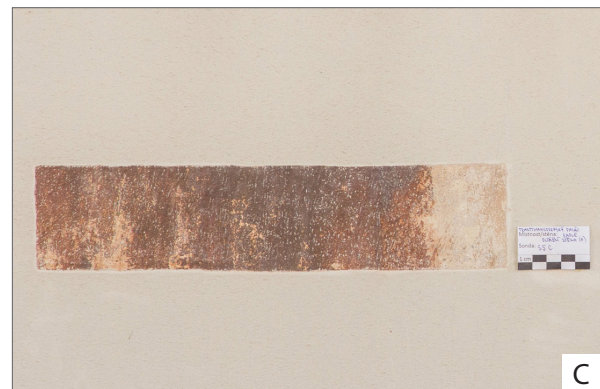
Sonda S5 (A, B, C, D)

Umístění: západní oltářní stěna horní část.

Sonda S5 – horní pravá strana oltářní stěny, odhalení středového pole; C – okraj středového pole a začátek zaoblčení; D – hnědo-zelené (khaki) pozadí.

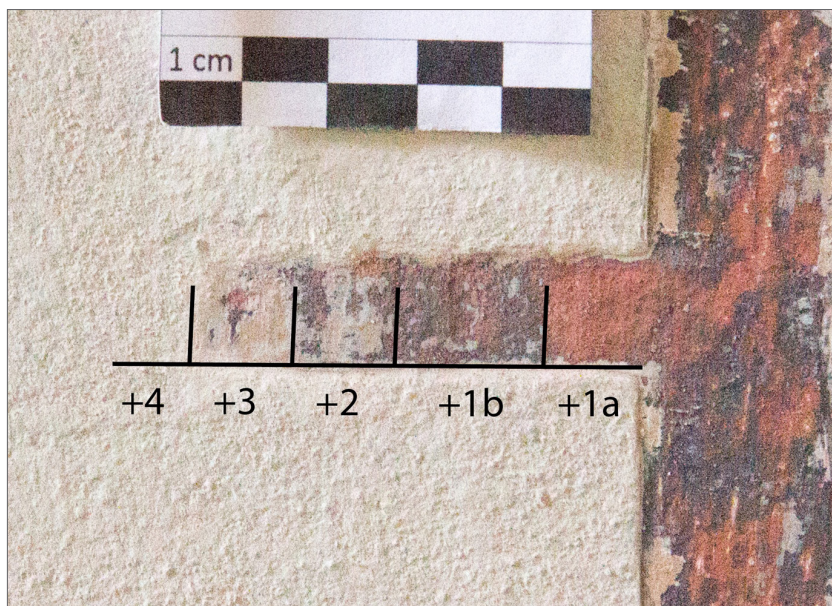
Stratigrafická sonda S6

Umístění: západní oltářní stěna střední část.

0	podkladová vrstva jemného vápenného štku
+1	nejstarší dochovaná barevná úprava se skládá ze souvrství – mohlo se jednat např. o iluzivní mramorování, nebo šlo jen o vrstvení mnochromných ploch a – spodní podkladovou vrstvu tvoří hnědo-červená barva b – druhou vrstvu tvoří tmavě modrá až fialová barva
+2	slabý bílý nátěr (separační vrstva) pravděpodobně na hlinkové bázi
+3	vrstva růžovo-okrového celoplošného nátěru, vrstva má sníženou kohezi (práškovatí)
+4	souvrství dvou bílých celoplošných hlinkových nátěrů, povrch silně zpráškovatělý a pokryt vrstvou prachového depozitu

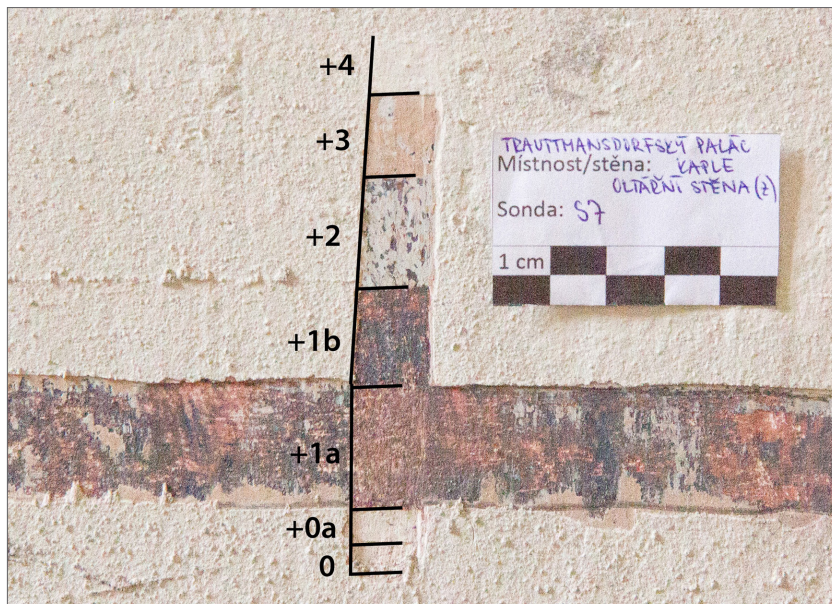
Stratigrafická sonda S7

Umístění: západní oltářní stěna střední část.

0	podkladová vrstva z jemného vápenného štuky a – povrch jemného štuky
+1	nejstarší dochovaná barevná úprava se skládá ze souvrství – mohlo se jednat např. o iluzivní mramorování, nebo šlo jen o vrstvení mnochromných ploch a – spodní podkladovou vrstvu tvoří hnědo-červená barva b – druhou vrstvu tvoří tmavě modrá až fialová barva
+2	slabý bílý nátěr (separační vrstva) pravděpodobně na hlinkové bázi
+3	vrstva růžovo-okrového celoplošného nátěru, vrstva má sníženou kohezi (práškovatí)
+4	souvrství dvou bílých celoplošných hlinkových nátěrů, povrch silně zpráškovatělý a pokryt vrstvou prachového depozitu

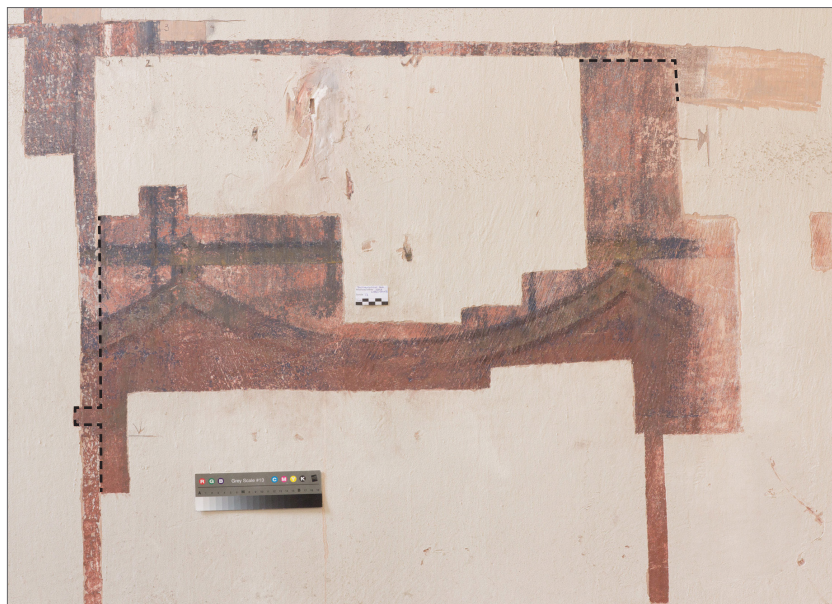
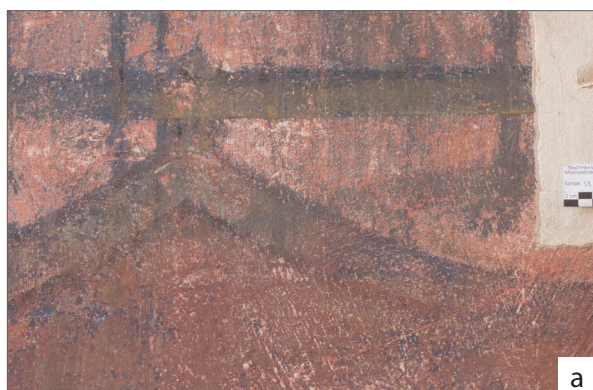
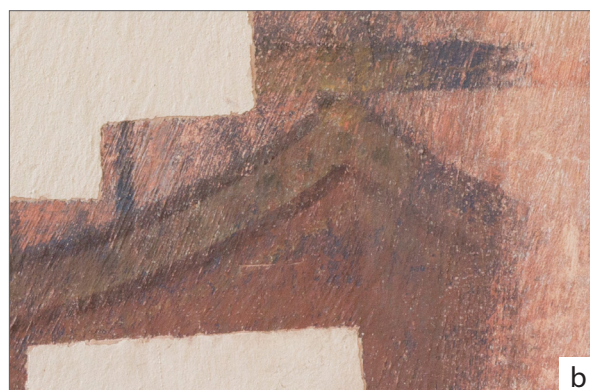
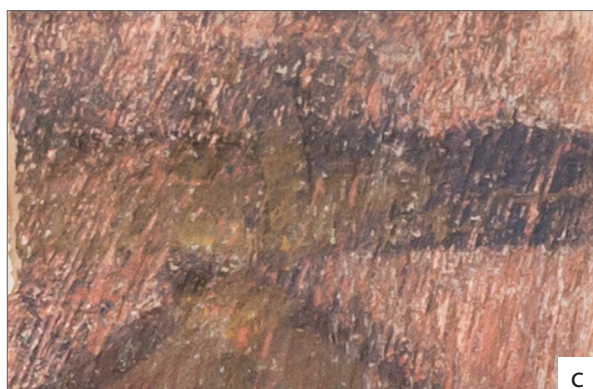
Umístění: západní oltářní stěna střední část.

Sonda S8 – střed oltářní stěny, odhalení iluzivního závěsu, a, b – detail zavěšení, c – detail „spony“; d – pravděpodobné pokračování závěsu až k okraji (odstraněno při předchozích zásazích?).

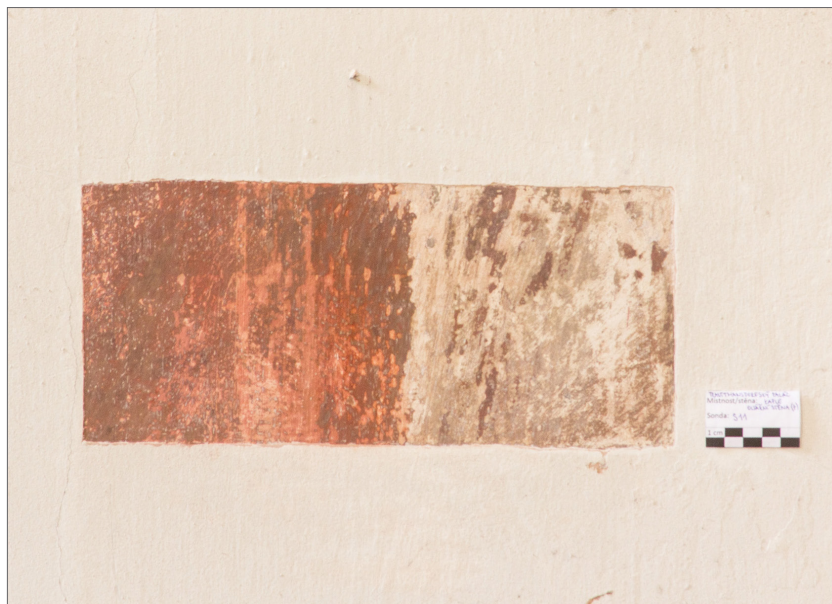
Umístění: západní oltářní stěna spodní část.

Sonda S11 – spodní pravá část oltářní stěny, odhalení okraje středového pole.

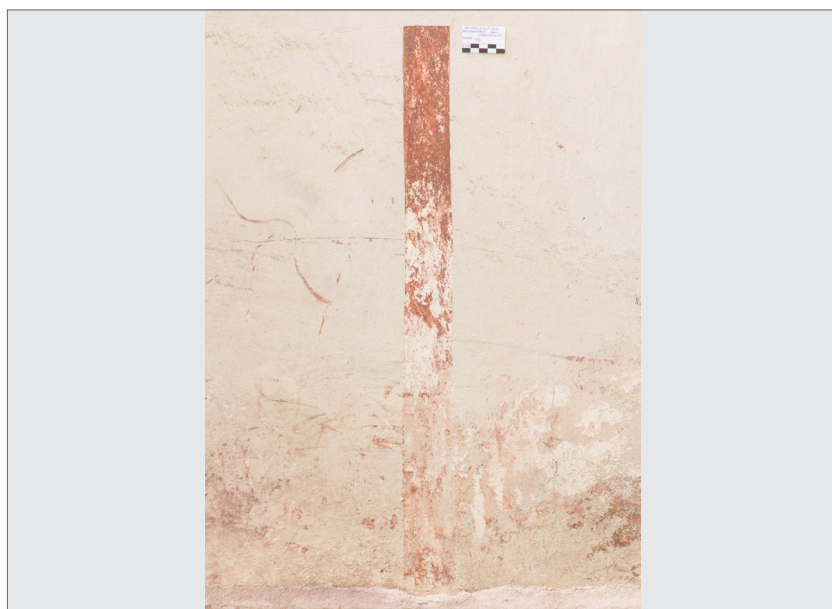
Umístění: západní oltářní stěna spodní část.

Sonda S13 – spodní část oltářní stěny, odhalení spodní části středového pole.

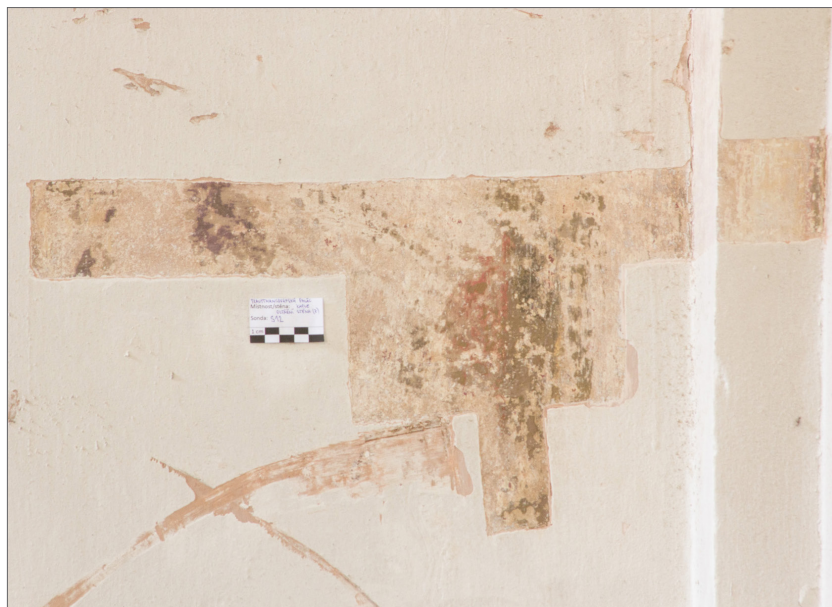
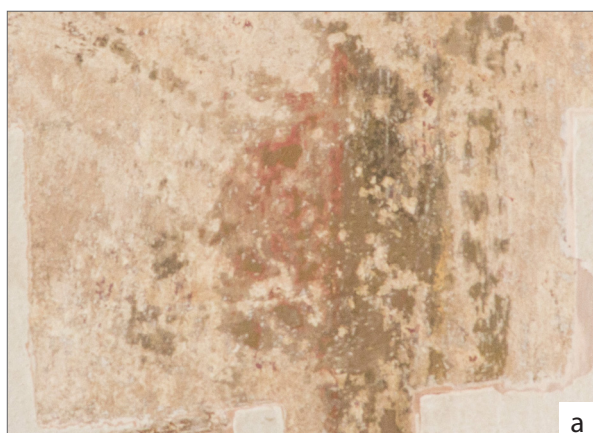
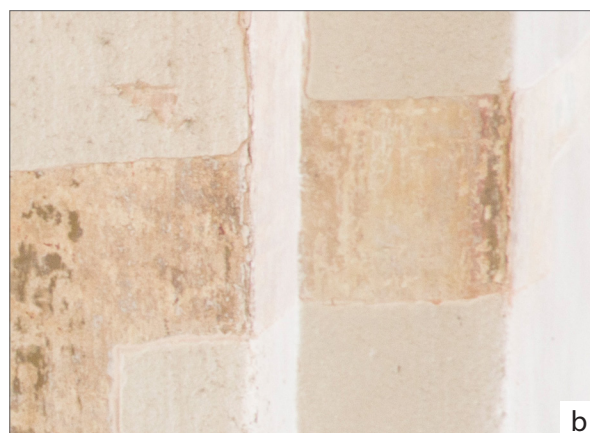
Umístění: západní oltářní stěna střední část vpravo.

Sonda S12 – pravá část oltářní stěny, pásový dekor s kosočtvercovým středem, a – detail barevných fragmentů kosočtvercového dekoru, b – detail iluzivní linky z vnitřní strany oblouku nad vchodem – západní stěna.

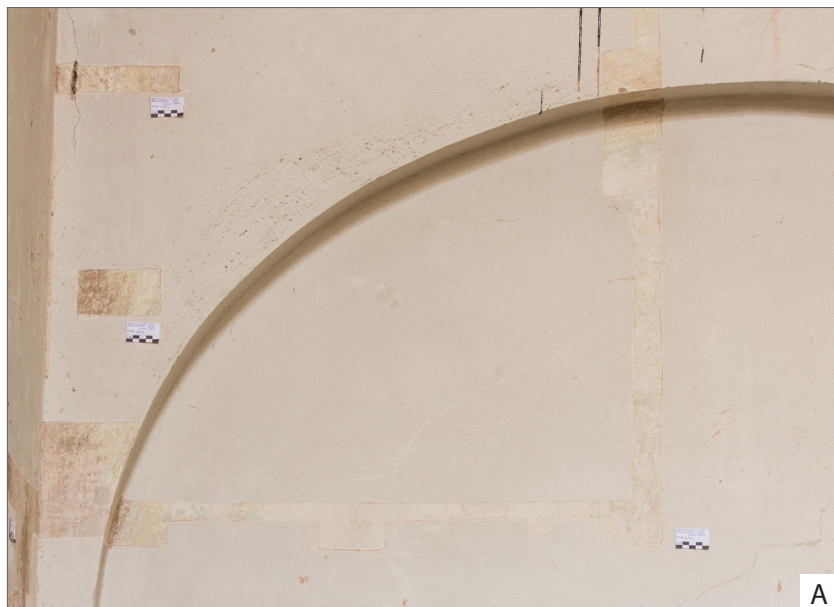
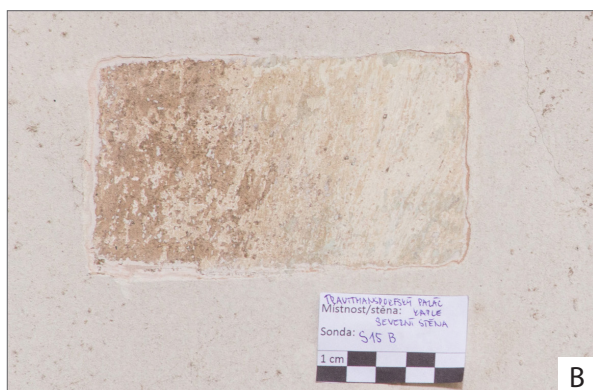
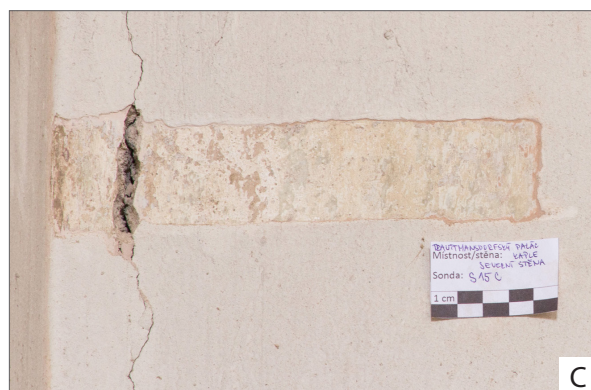
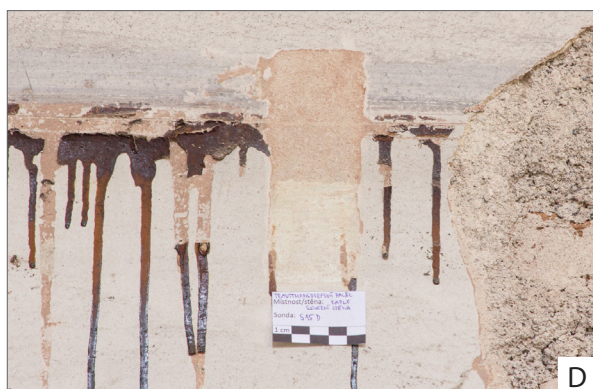
Sonda S15 (A, B, C, D)

Umístění: severní stěna.

Sonda S15 – severní stěna nad vchodem do „sakristie“; A – Světle zelené pole s iluzivní linkou;
D – odhalení novější omítky (patrně i zdiva) tvořící zábradlí.

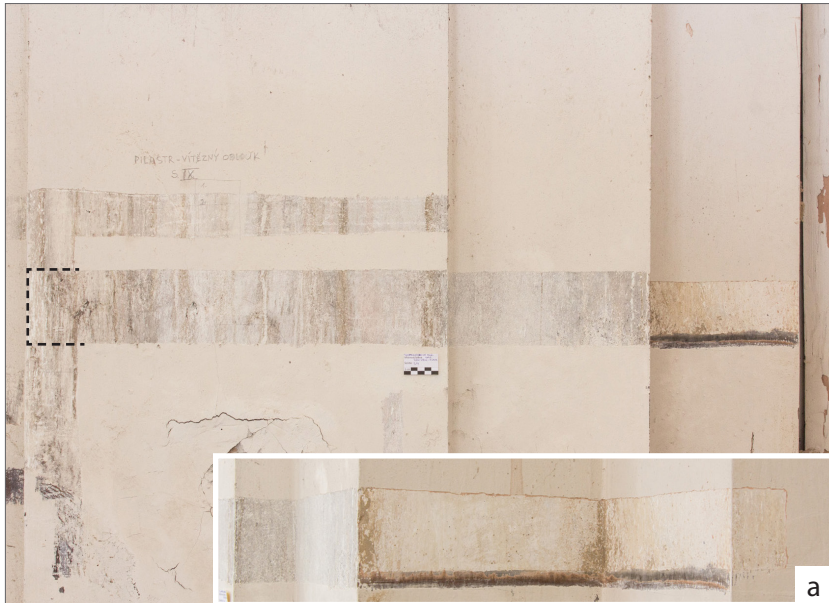
Umístění: jižní stěna levý pilastr prvního pole.

Sonda S14 – jižní stěna první pilastr spodní část, odhalení linek (iluzivní „kanelování“?).

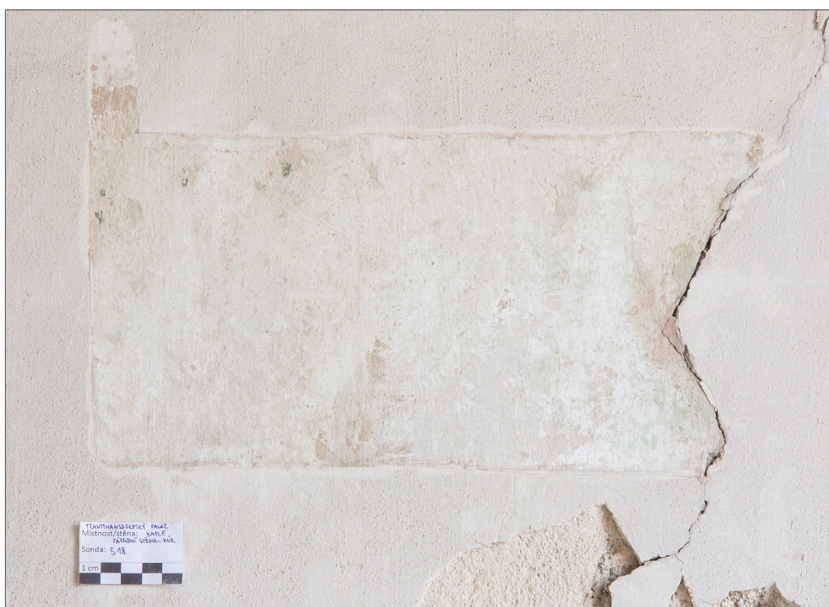
Umístění: západní stěna vpravo, spodní část (empora).

Sonda S18 – západní stěna, patro empory – fragmenty světle země zelené výmalby s tmavě zeleným šablonovým dekorem.

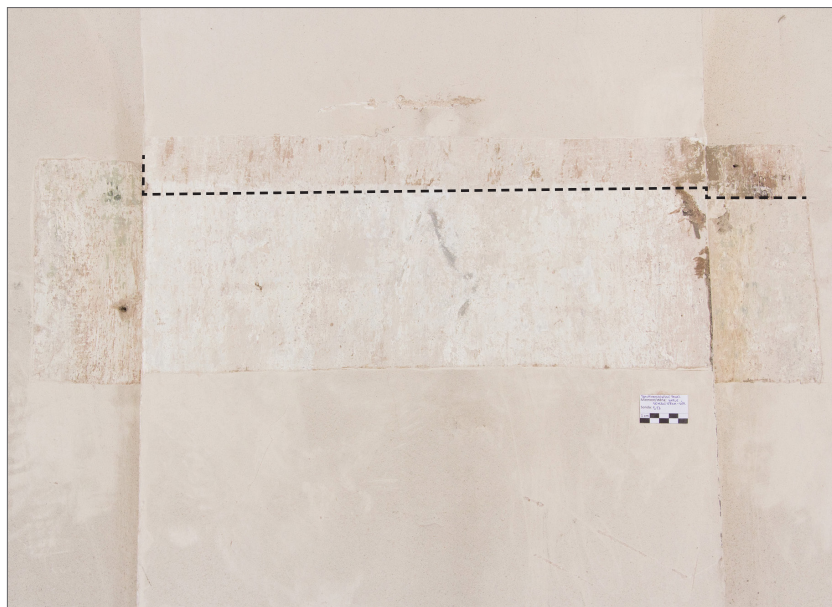
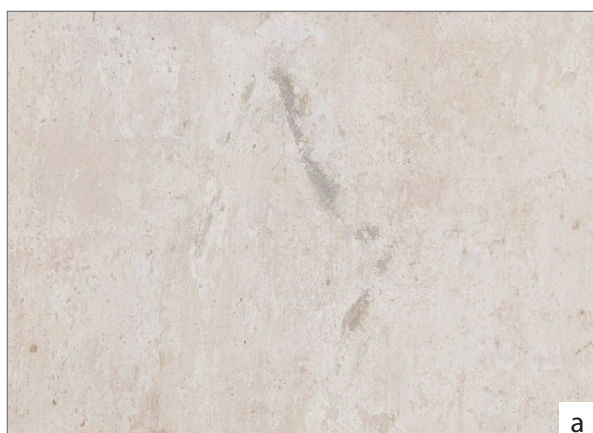
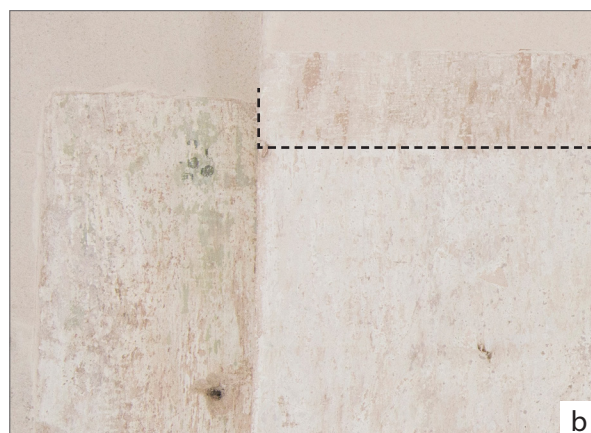
*Umístění: západní stěna
empory, střední část vpravo.*

Sonda S17 – severní stěna, patro empory, fragmenty barevné výzdoby, a – detail fragmentu kosočtvercového dekoru ve střední části pilastru, b – detail tmavě zeleného šablonového dekoru

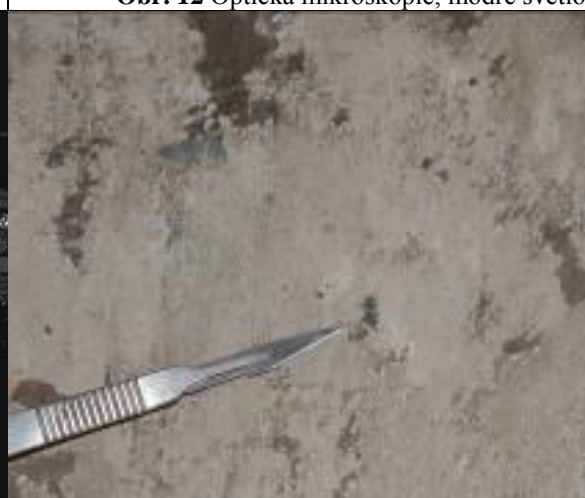
Obr. 14 Lokalizace místo odběru vzorku, detail.

Vzorek 8605B / V2B modro-hnědá vrstva v horní části západní oltářní stěny

Průzkum vzorku V2 prokázal podkladovou bílou vrstvou na bázi vápna. Na ní se nachází tenká modrá vrstva obsahující pigmenty jako zinkovou bělobu, umělý ultramarín, baryt a železitou červeň. Následuje hnědá vrstva okrového a železitého pigmentu s ojedinělými zrny barytu a uhlíkatou černí. Na této vrstvě se na transparentní okrové organické vrstvě nachází šupinky s obsahem mědi, může se jednat o pozůstatky vrstvy práškového bronzu, či degradovaného měďnatého pigmentu. Malba byla provedena v technice secco, organickým pojivem s obsahem lipidů a proteinů, a to v obou odebraných vzorcích. Pojivo se nepodařilo přesně analyzovat, avšak na základě vizuálního charakteru obou odebraných vzorků lze usuzovat, že malba v oblasti, kde byl odebrán vzorek V1 byla provedena odlišným pojivem (či jiným poměrem a koncentrací jednotlivých složek), než malba v oblasti, kde byl odebrán vzorek V2.

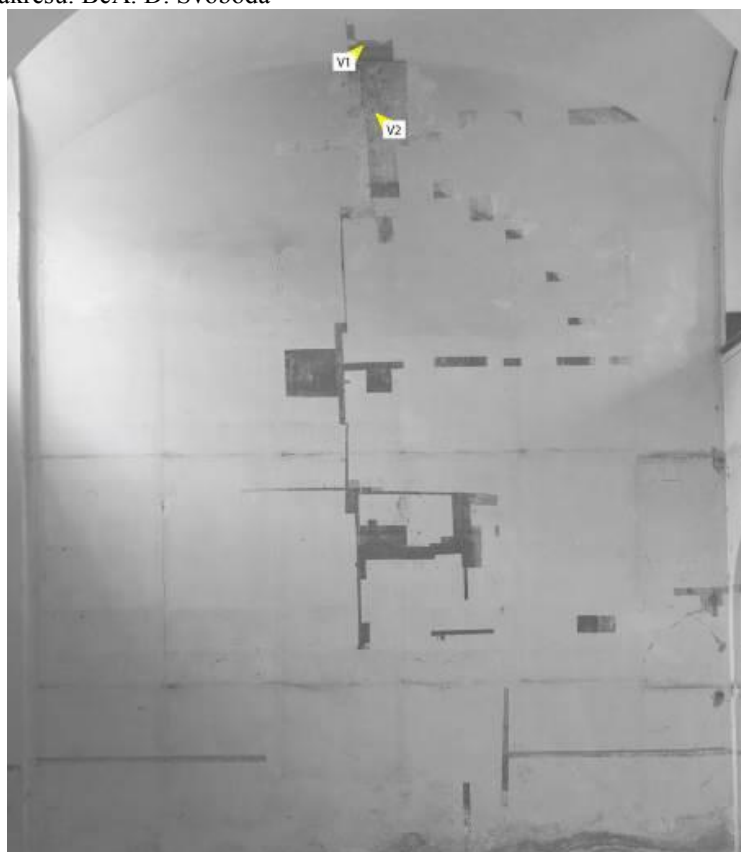
Obr. 21 Lokalizace míst odběrů vzorků – západní oltářní stěna.

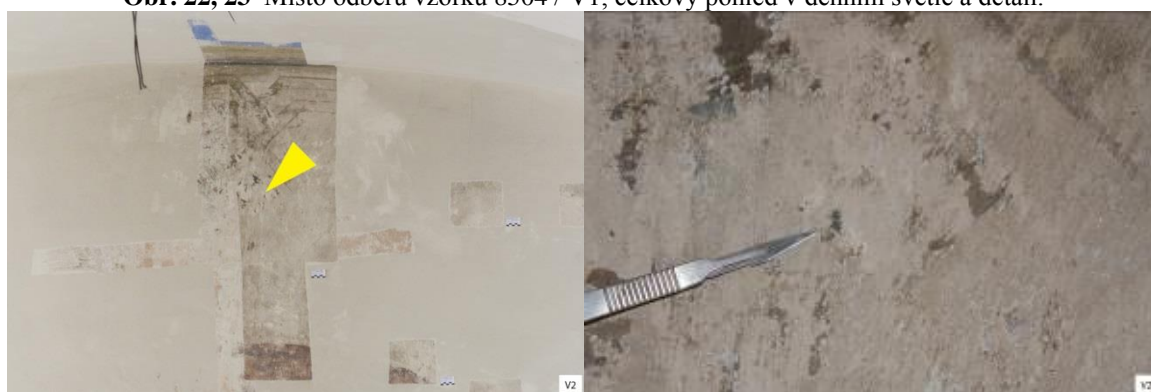
Obr. 24, 5 Místo odběru vzorku 8505 / V2, celkový pohled v denním světle a detail.

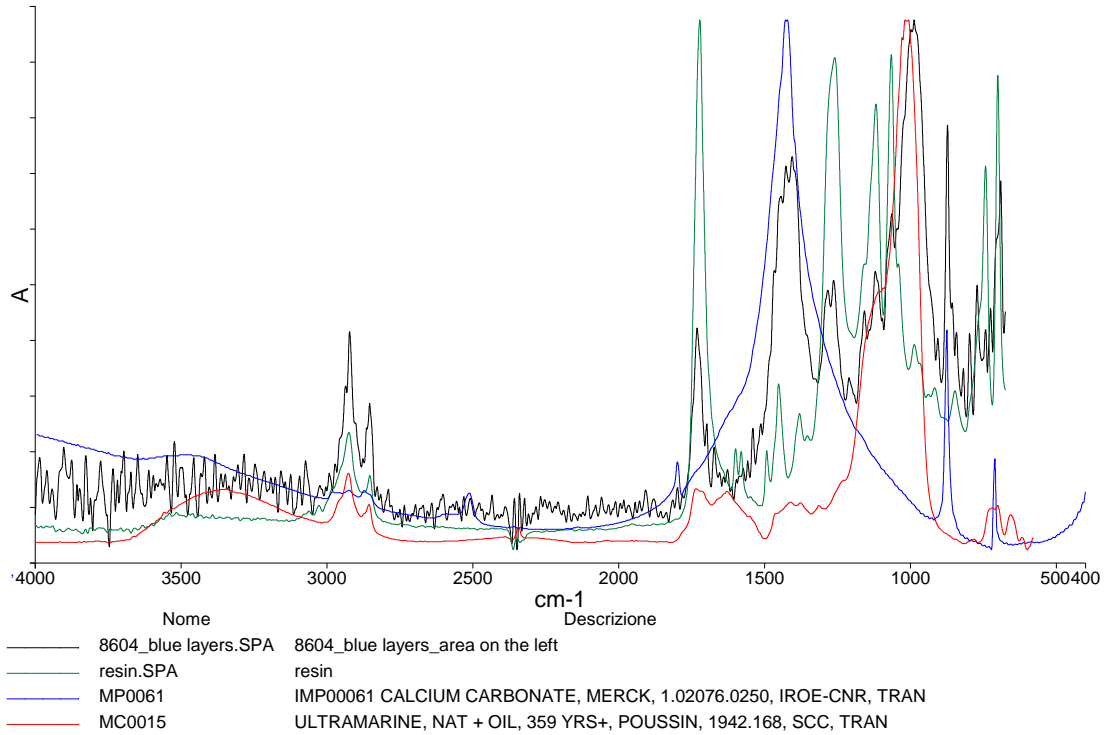
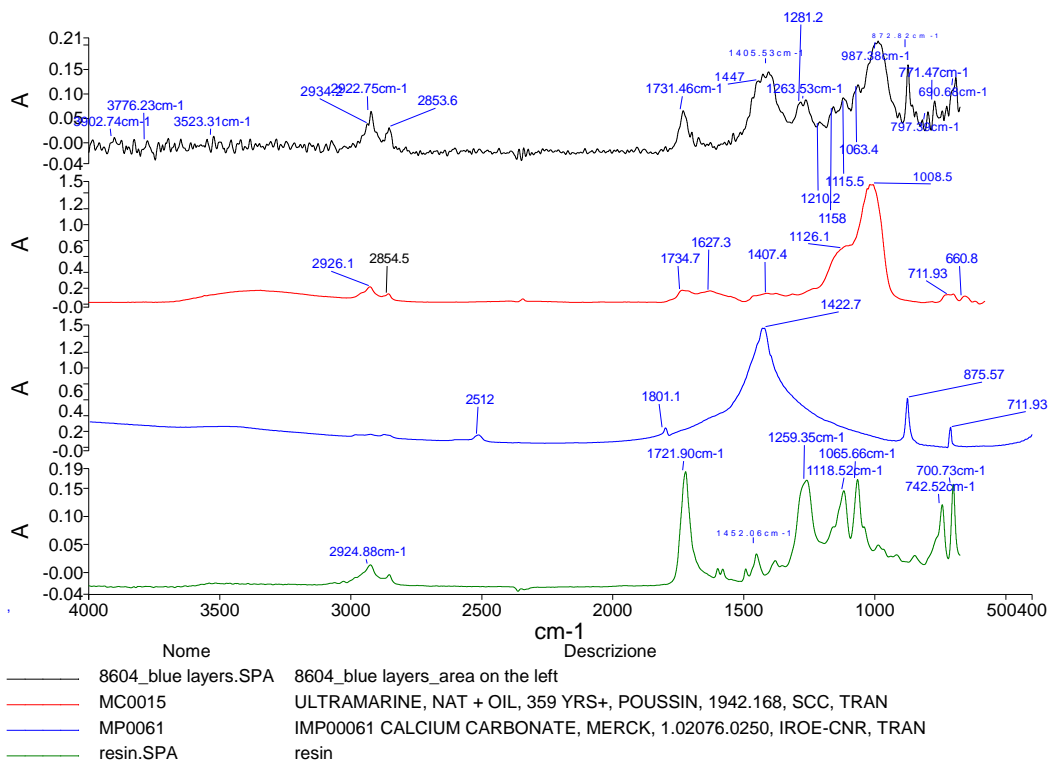
The spectra of blue layers show the presence of calcium carbonates due to the characteristic CO frequencies (1403, 871 and 700 cm^{-1}) and ultramarine due to Si-O stretching in the range of 1100 and 1000 cm^{-1} (Fig. 2 and 3). Moreover, the presence of lipids is confirmed by the peaks at 1731 cm^{-1} (C=O str.); 1620 cm^{-1} (C=C str.); 1119 cm^{-1} (CO str. ester). Unfortunately, it is not possible to say if there were other organic components and within which layer.

Figure 2: Overlapped spectra of sample 8604 (black), embedding resin (green), calcium carbonate (blue) and ultramarine with oil (red)

Figure 3: Spectra of sample 8604 (black), embedding resin (green), calcium carbonate (blue) and ultramarine with oil (red)

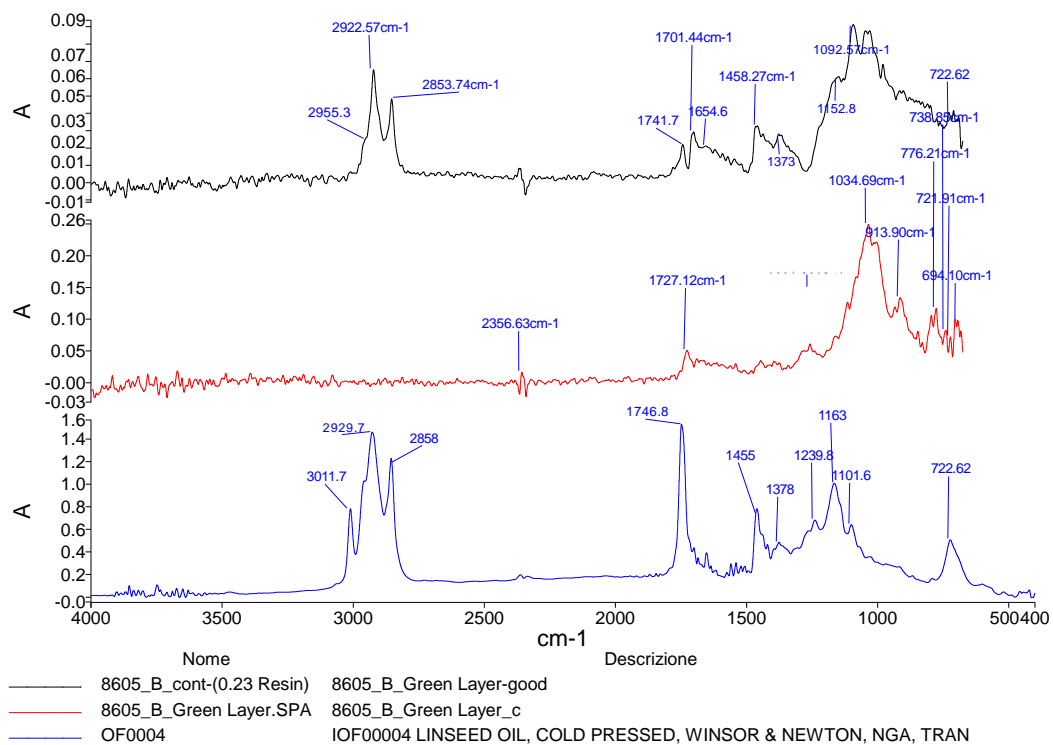
Another spectrum was obtained analysing a bigger area of the green layer and the spectrum of the embedding resin was subtracted obtaining the spectrum *8605 B cont - (0.23 resin)*. This spectrum was used to identify the organic component

Figure 5 and 6: subtractive spectrum (black); 8605 green layer (red) and reference oil spectrum (blue).

The subtractive spectrum *8605 B cont-(0.23 resin)* shows peaks between 2955 and 2853 cm^{-1} (CH str.); at 1741 cm^{-1} (C=O str.); at 1701 and 1654 cm^{-1} (C=C str.); at 1458, 1373 and 1152 cm^{-1} (COC ester str.); between 1092 and 973 cm^{-1} (Si-O str. and CH def.); at 722 cm^{-1} (CH bending).
