**Složení šedého intonaca renesančních sgrafit a možnosti jeho
rekonstrukce**
&
**Restaurování vybraných částí sgrafitové výzdoby na fasádě domu
čp. 538 na Horním náměstí ve Slavonicích**

Diplomová práce

2025

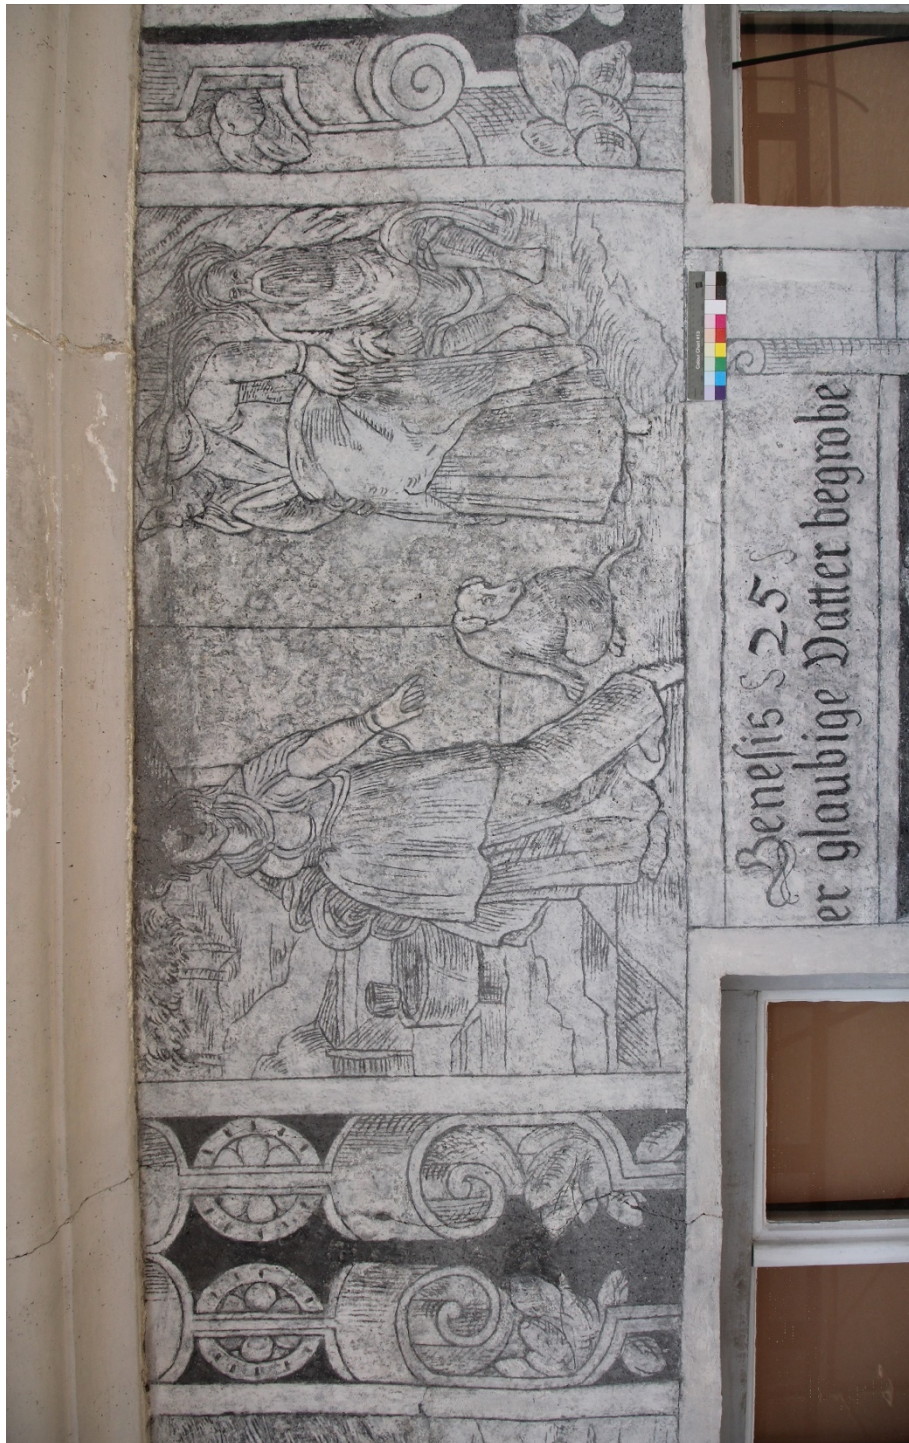
Obrázek 13 Celkový pohled na výjev č. 16 "Sára vyhání Hagar". Stav díla před restaurováním.

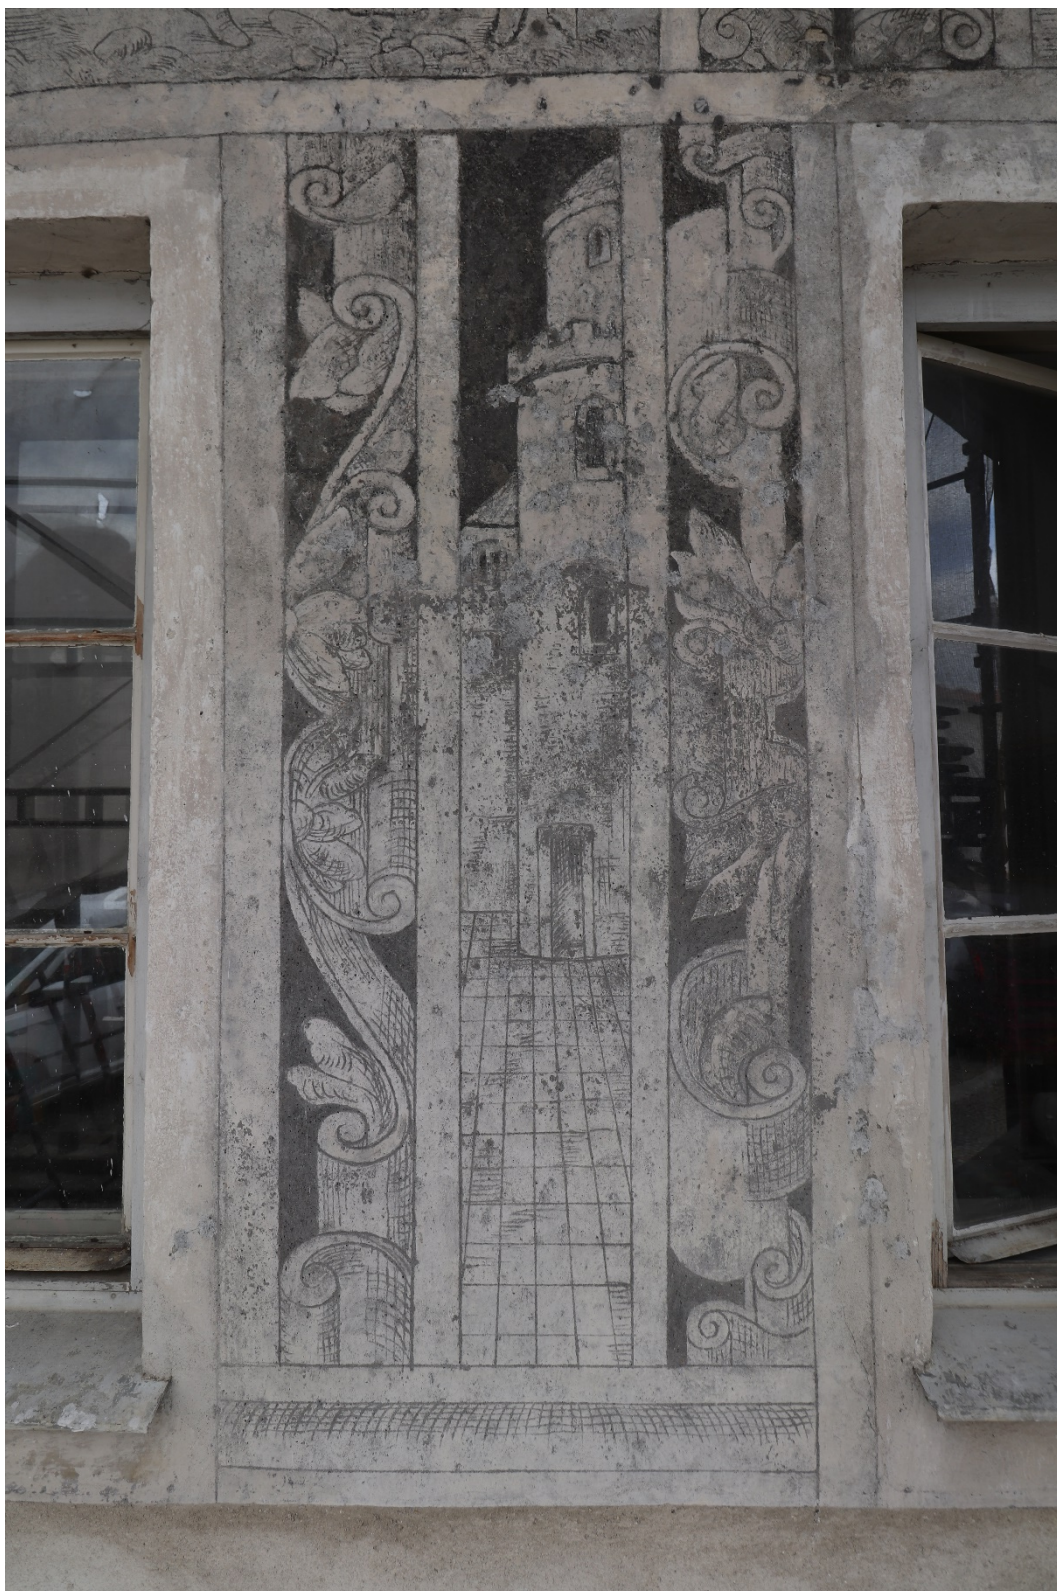
Obrázek 15 Celkový pohled na restaurovaný úsek s iluzivní architekturou. Stav díla před restaurováním.

Výjevy pod korunní římsou jsou povrchově méně poškozené než výjev s iluzivní architekturou. Spodní část fasády je více exponovaná, a tedy více náchylná na různá poškození, včetně krupobití. Bílá vrstva na výjevu s iluzivní architekturou je ve větší míře poškozena ve formě odřenin – nátěr zcela chybí, byl odprýsknut. U výjevu G16 je rovněž pozorována ztráta bílého nátěru. Konkrétně jde o oblast hlavy Hagar a částečně oblast volné plochy architektury směrem ke středu obrazu. Patrně zde dochází k opakovanému problému se zatékáním vody nebo zasolením, které způsobuje postupnou degradaci materiálu.

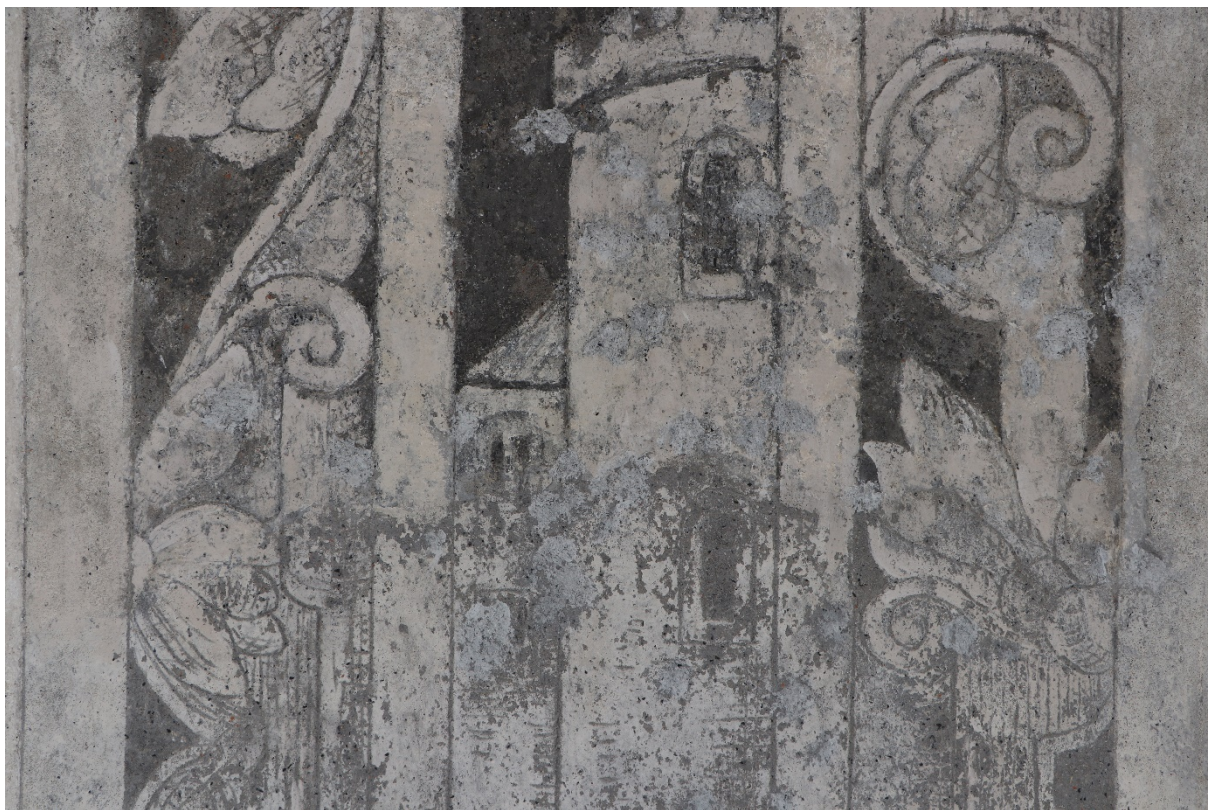
Obrázek 21 Detail horní části iluzivní architektury. V horní části detailu jsou zachyceny fragmenty originální omítky s druhotným pekováním. Dolní část je druhotným doplňkem. V celé ploše jsou patrné stopy poškození povrchu,

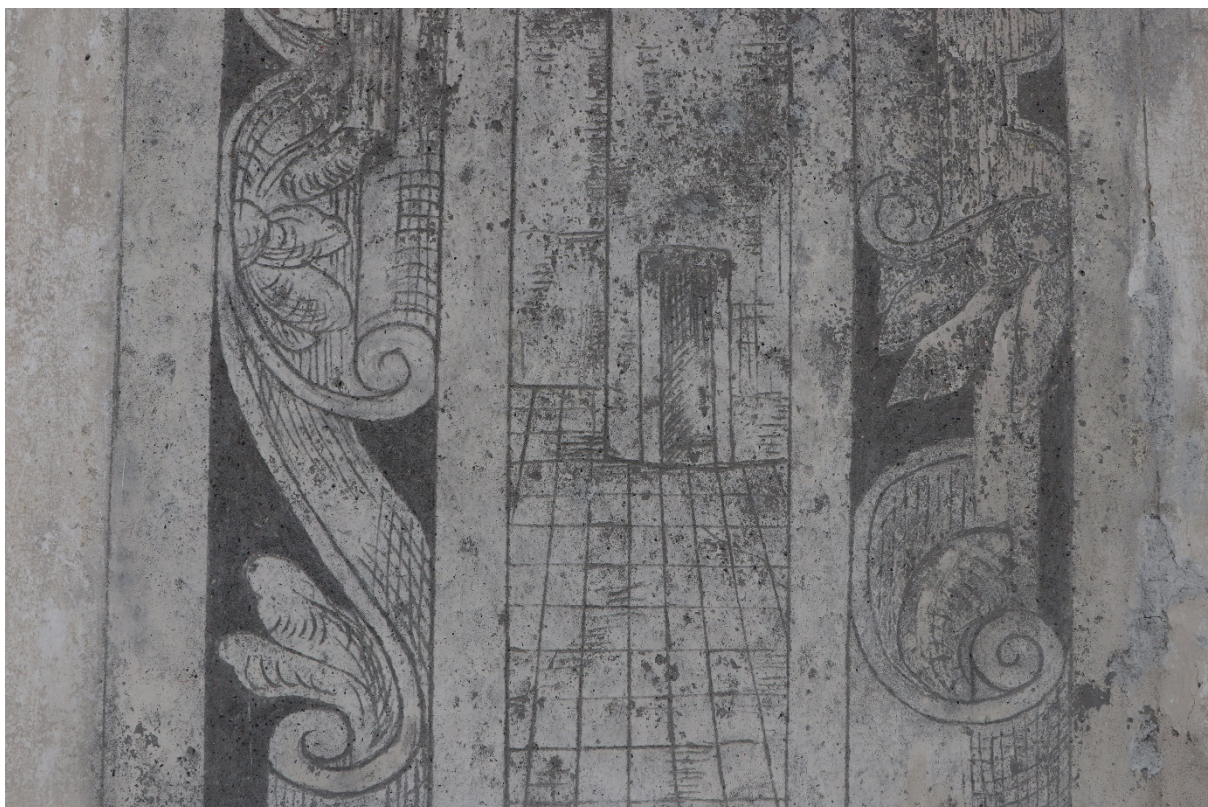
Obrázek 22 Detail spodní části iluzivní architektury s povrchovým poškozením. V pravé části je patrné provizorní zajištění otevřených defektů způsobených krupobitím. Stav díla před restaurováním.

Prvotním důvodem k obnově sgrafitové výzdoby objektu bylo především jeho poškození následkem krupobití ze dne 6.6.2020.

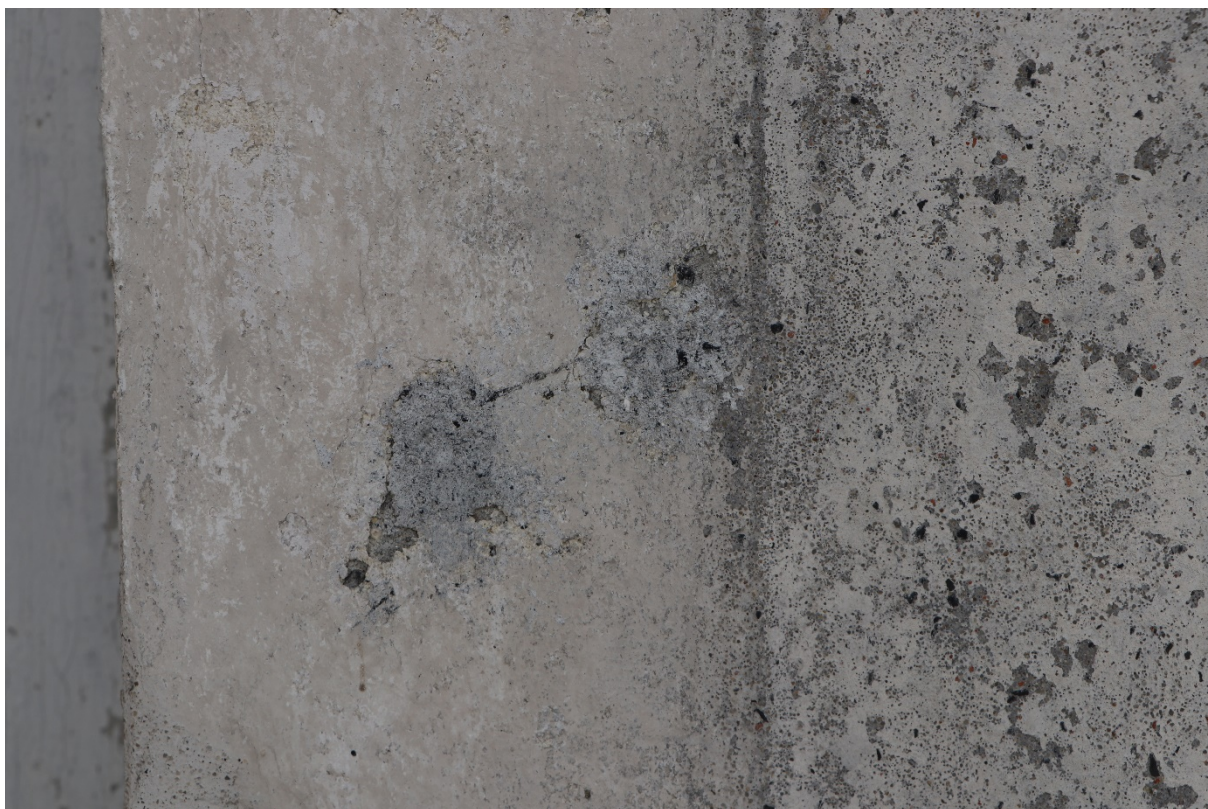
Obrázek 23 Detail zajišťovacích tmelů na špaletě okna. Stav díla před restaurováním.

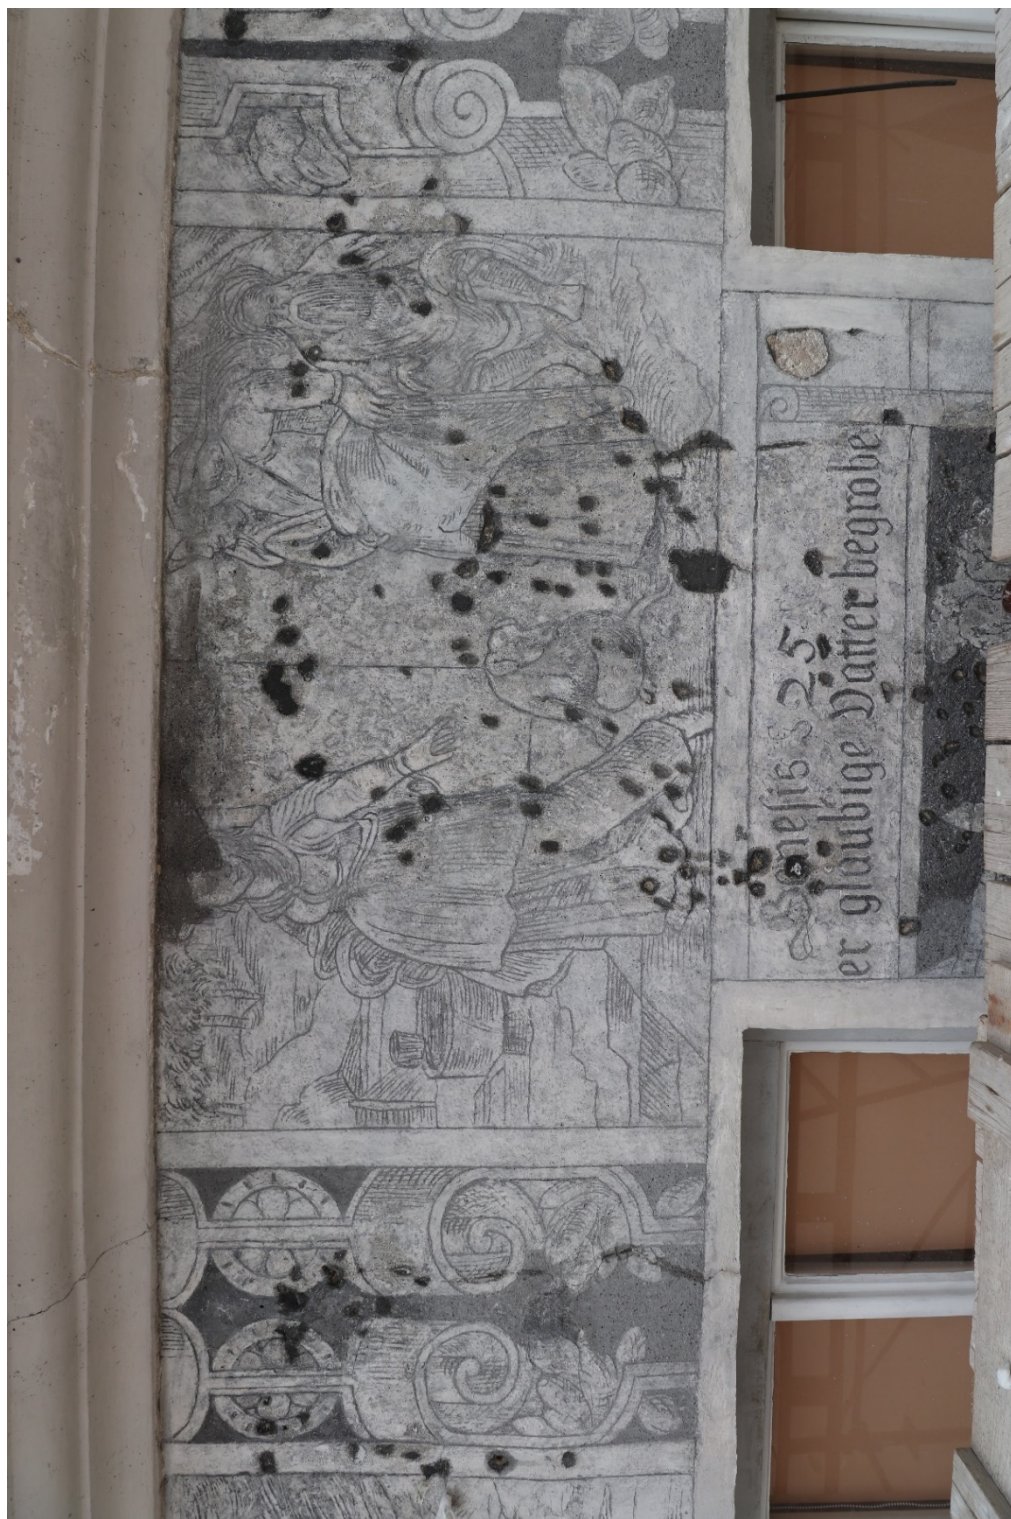
Obrázek 35 Sekvence výjevu č. 16 – "Sára vyhání Hagar". Stav díla po odstranění nevyhovujících druhotných tmelů a po konsolidaci otevřených defektů.

ze vzniklých otvorů vyfoukána degradovaná omítková vrstva za pomoci vyfukovacího balonku. Poté byly dutiny předvlhčeny vodou, která zajišťovala ověření průchodnosti a snadnější aplikaci injektážní směsi. Za účelem obnovy soudržnosti omítkových materiálů byla injektčně vpravena směs vápenné nanosuspenze *CaLoSiL E 25* a ethanolu v poměru 1:4 (obj.). V poslední fázi byla opět injektčně vpravena injektážní směs na bázi hydraulického pojiva – *Ledan TCI Plus* a vápencové moučky – *Omyocarb 5 VA* v poměru 2:1 (obj.). Konzistence směsi byla upravována podle potřeby zpevňovaného místa.

Po fázi hloubkového zpevňování omítkových vrstev bylo přistoupeno k revizi stávajících druhotných tmelů a doplňků z předchozích restaurátorských zásahů. Nevyhovující druhotné tmely byly redukovány mechanicky za použití restaurátorských kladívek a skalpelů. Odstraňovány byly hlavně technicky a esteticky nevyhovující tmely. Jako rizikové se jevíly hlavně tmely s narušeným spojením okraje tmelu s originální omítkou. Hrozilo tedy zatékání vody do struktury omítkových vrstev, která by podporovala další nežádoucí degradaci sgrafitové výzdoby.

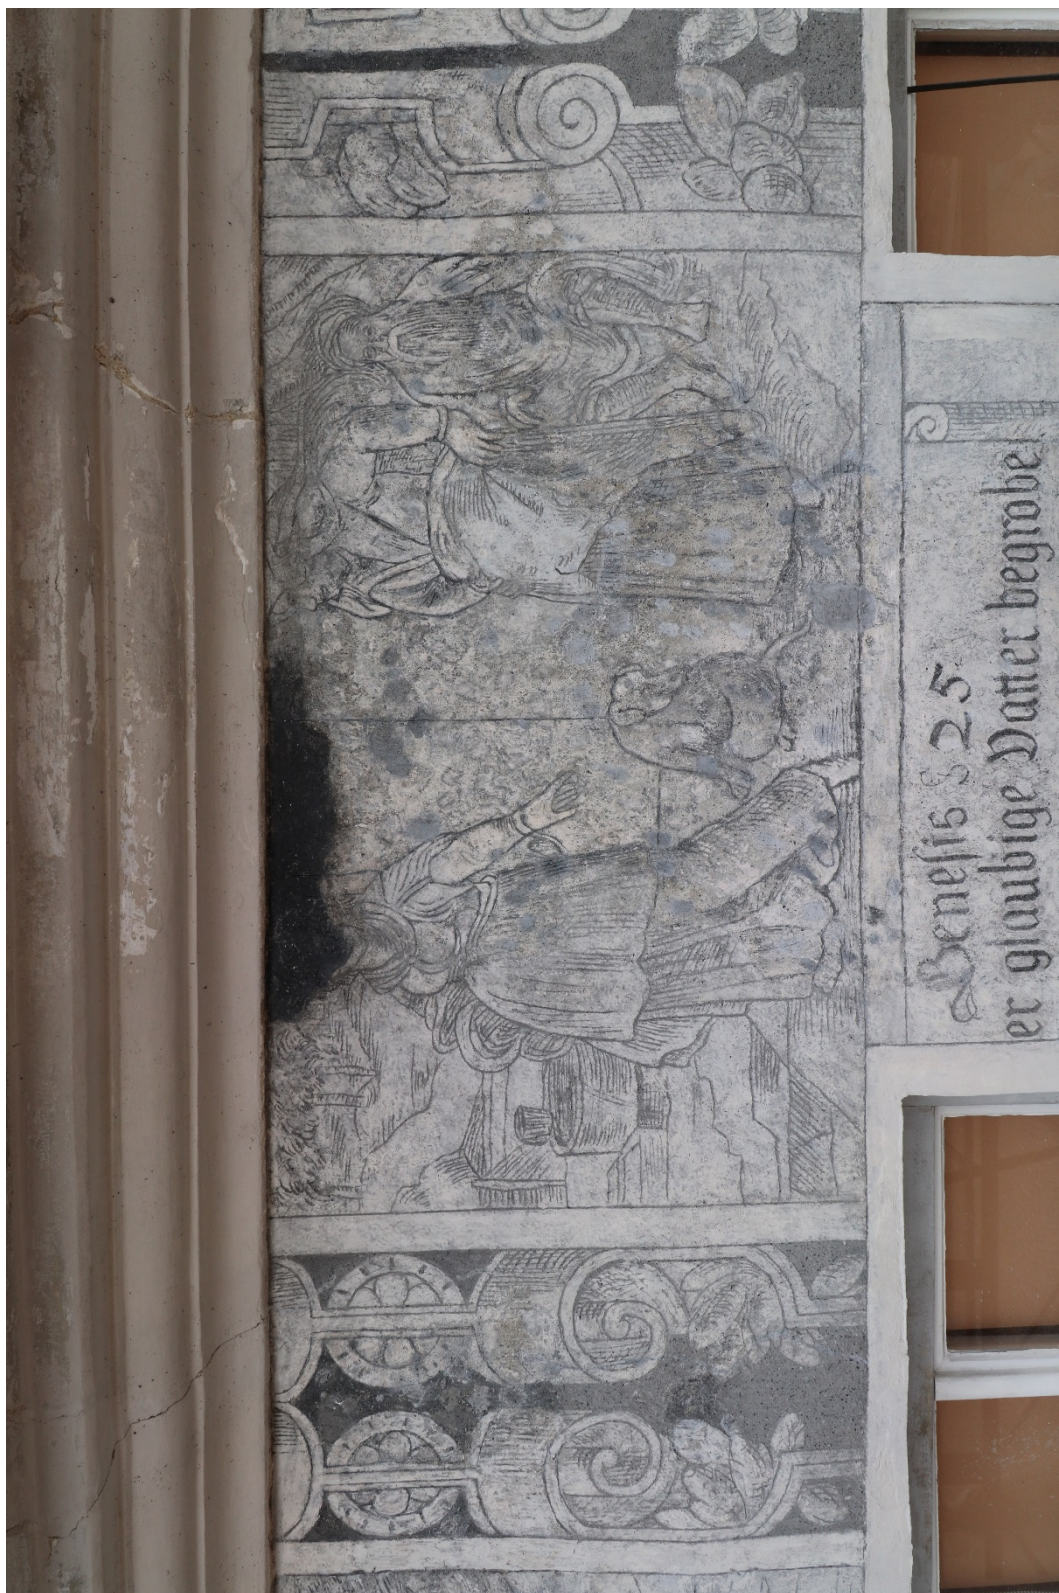
Obrázek 36 Sekvence výjevu č. 16 - „Sára vyháni Hagar“. Stav díla po tmelení.

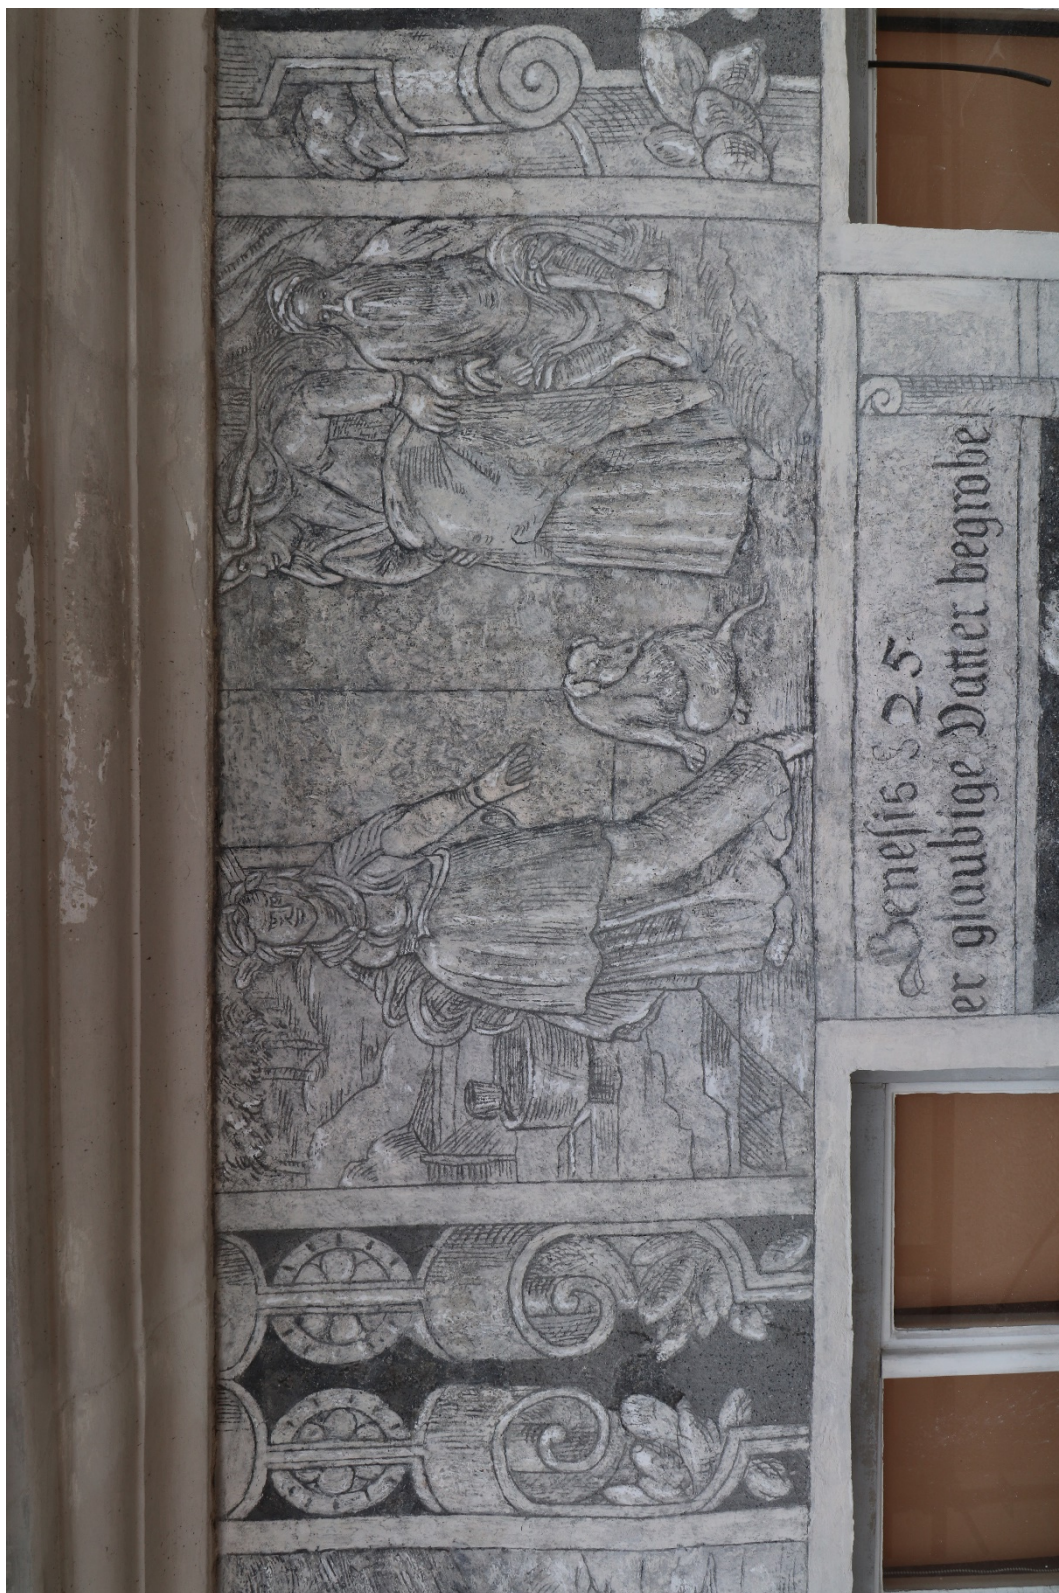
Obrázek 37 Sekvence výjevu č. 16 – "Sára vyháňá Hagar". Stav díla po tmelení a rekonstrukci.

Rekonstrukce byla provedena na postavě Hagar, konkrétně bylo nutné provést rekonstrukci v oblasti její hlavy pod korunní římsou. V důsledku různého poškození (úprava střechy, možné zatékání, zasolení) byla její hlava poškozena.

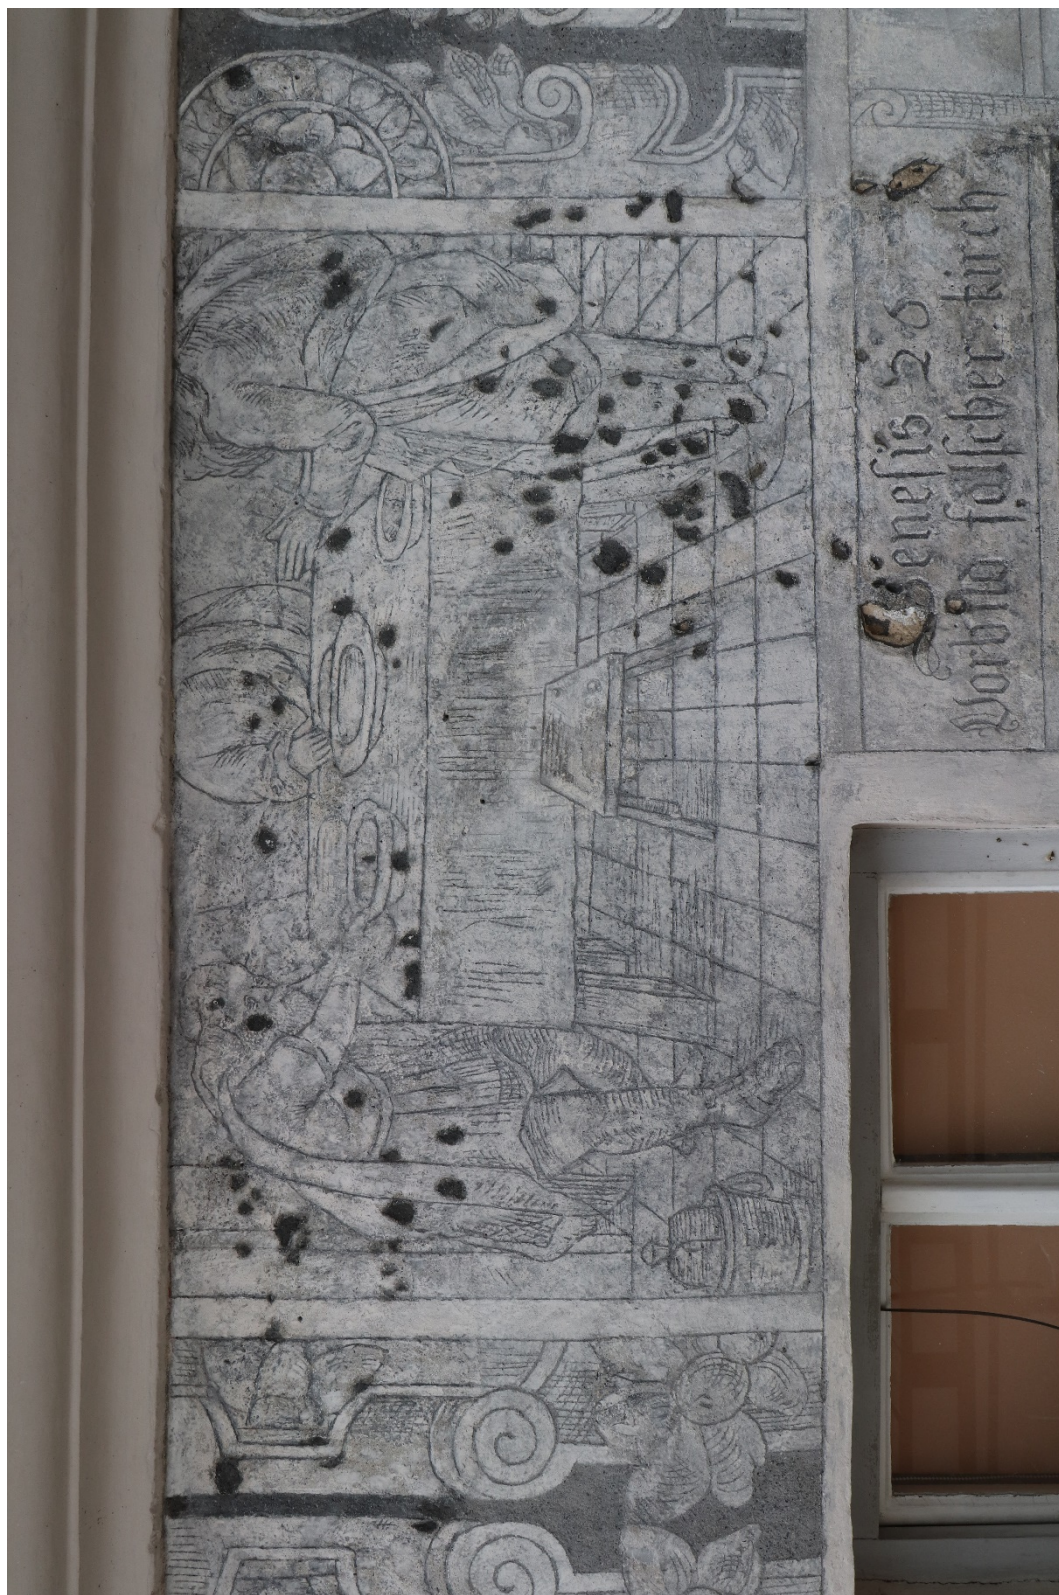
Obrázek 39 Sekvence výjevu č. 18 – "Andělé u Abraháma". Stav díla po odstranění nevyhovujících druhotných tmelů a konsolidaci otevřených defektů.

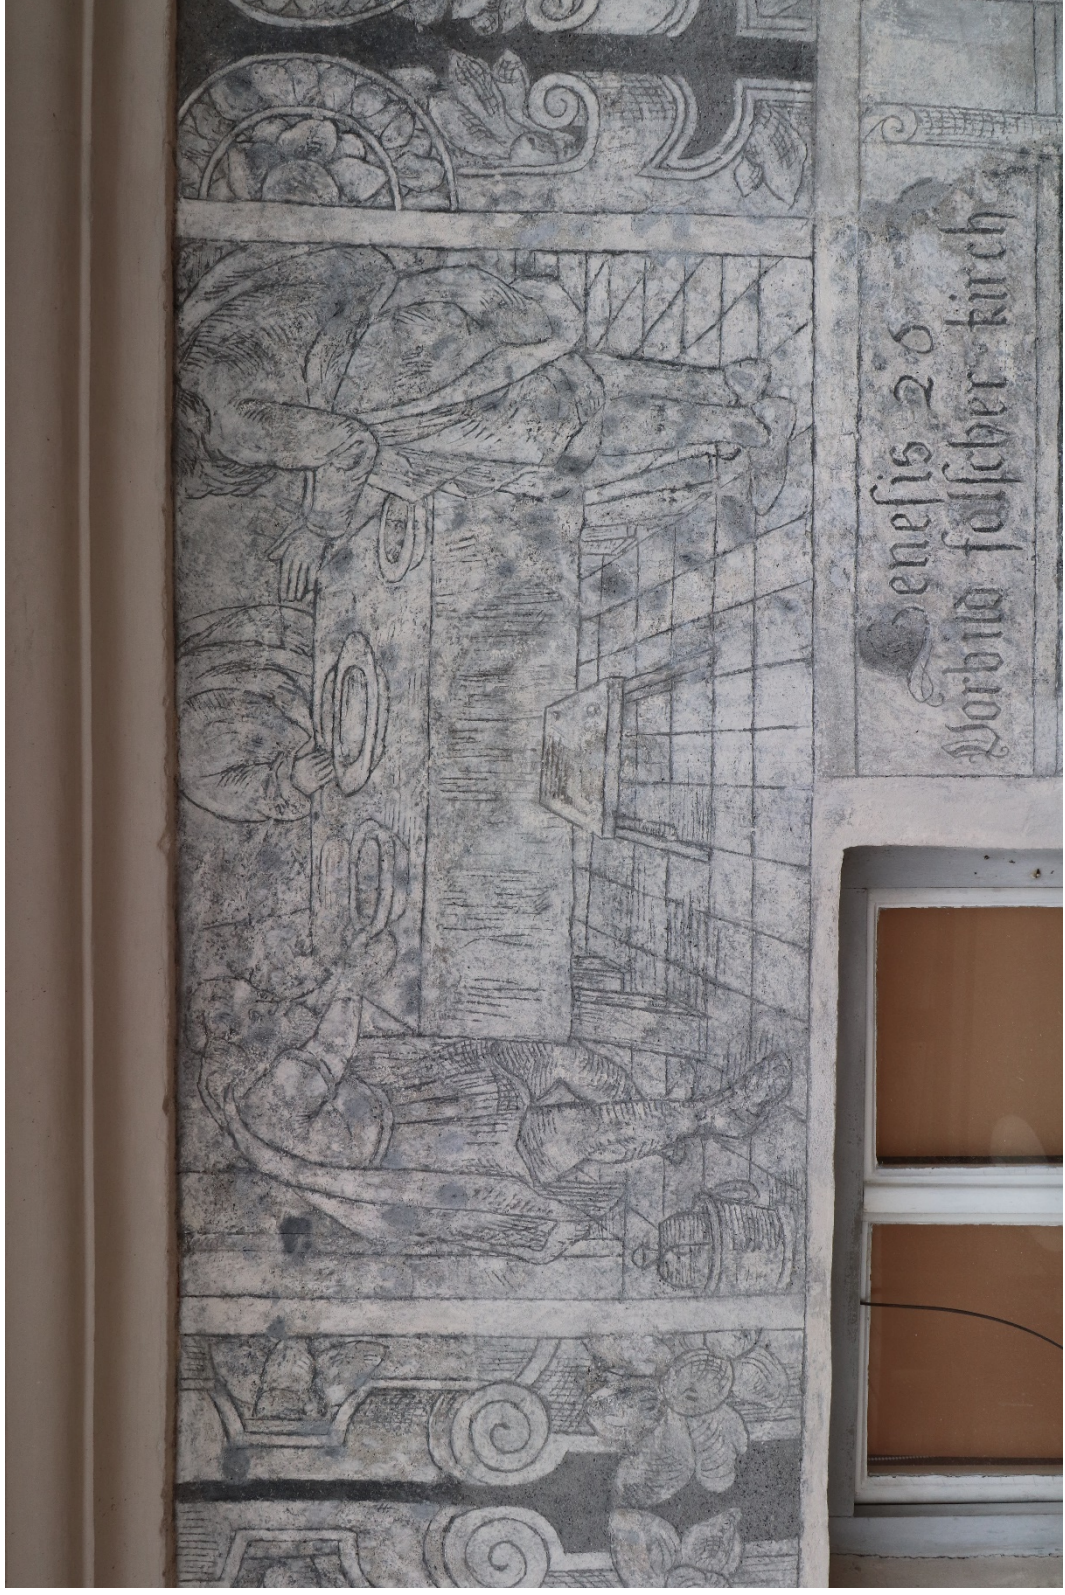
Obrázek 40 Sekvence výjevu č. 18 – "Andělé u Abraháma". Stav díla po tmelení.

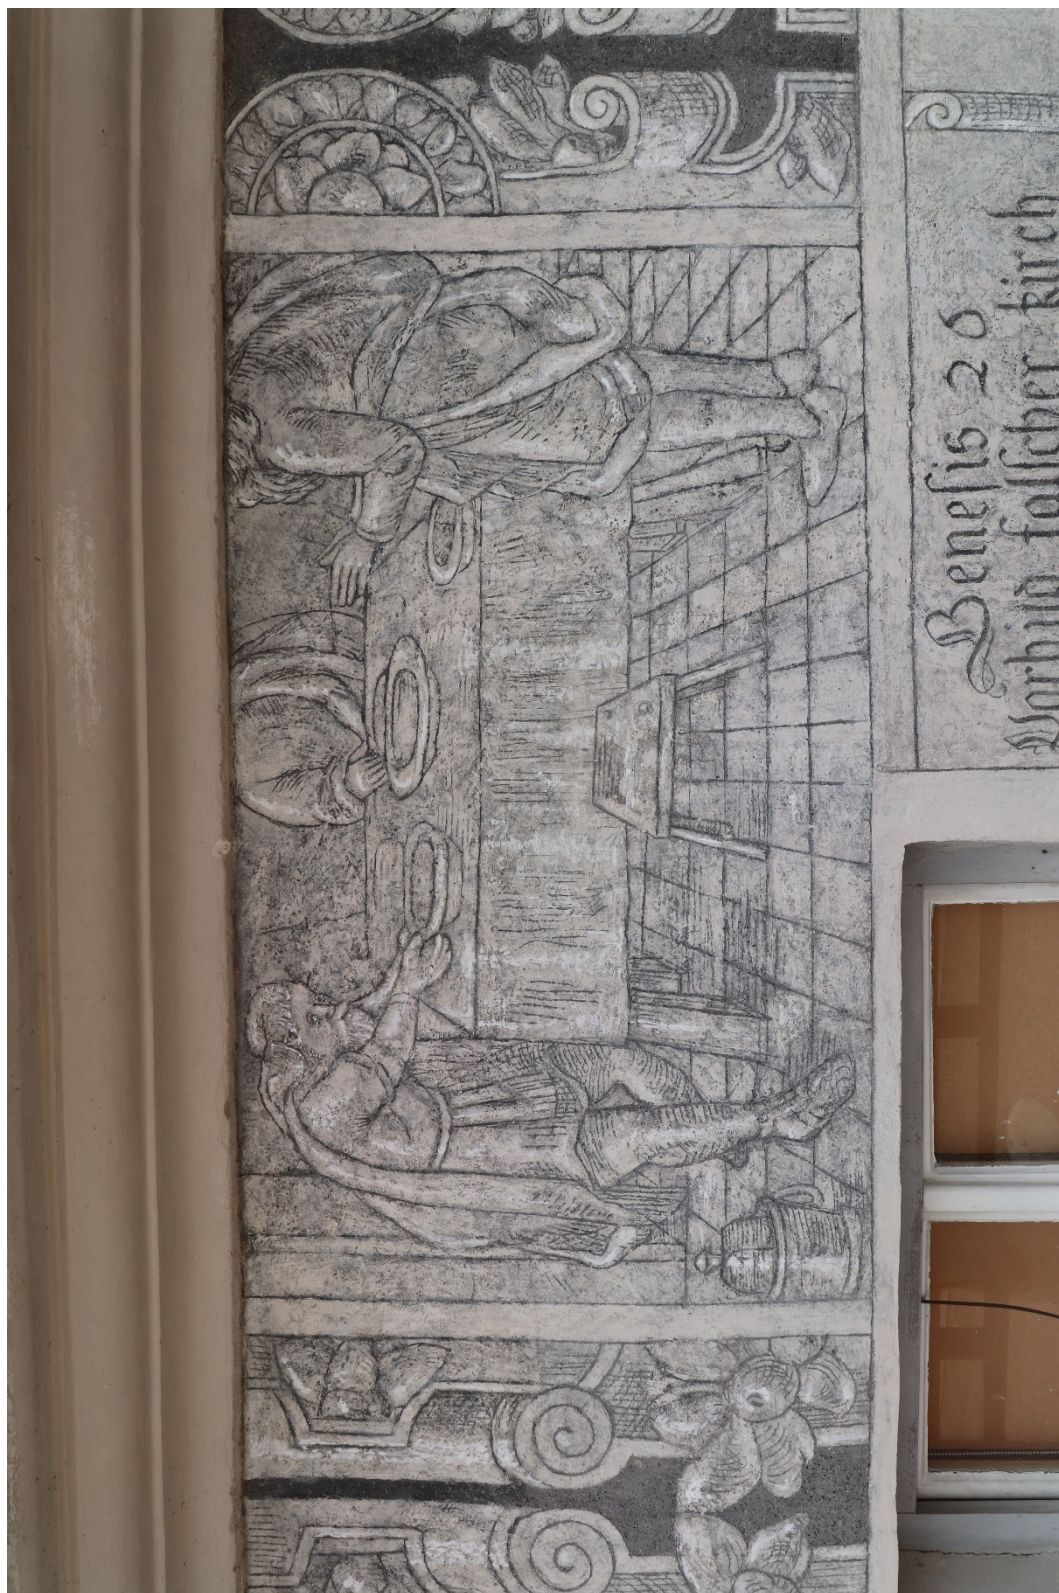
Obrázek 41 Sekvence vyjevu č. 18 – "Andělé u Abraháma". Stav díla po restaurování.

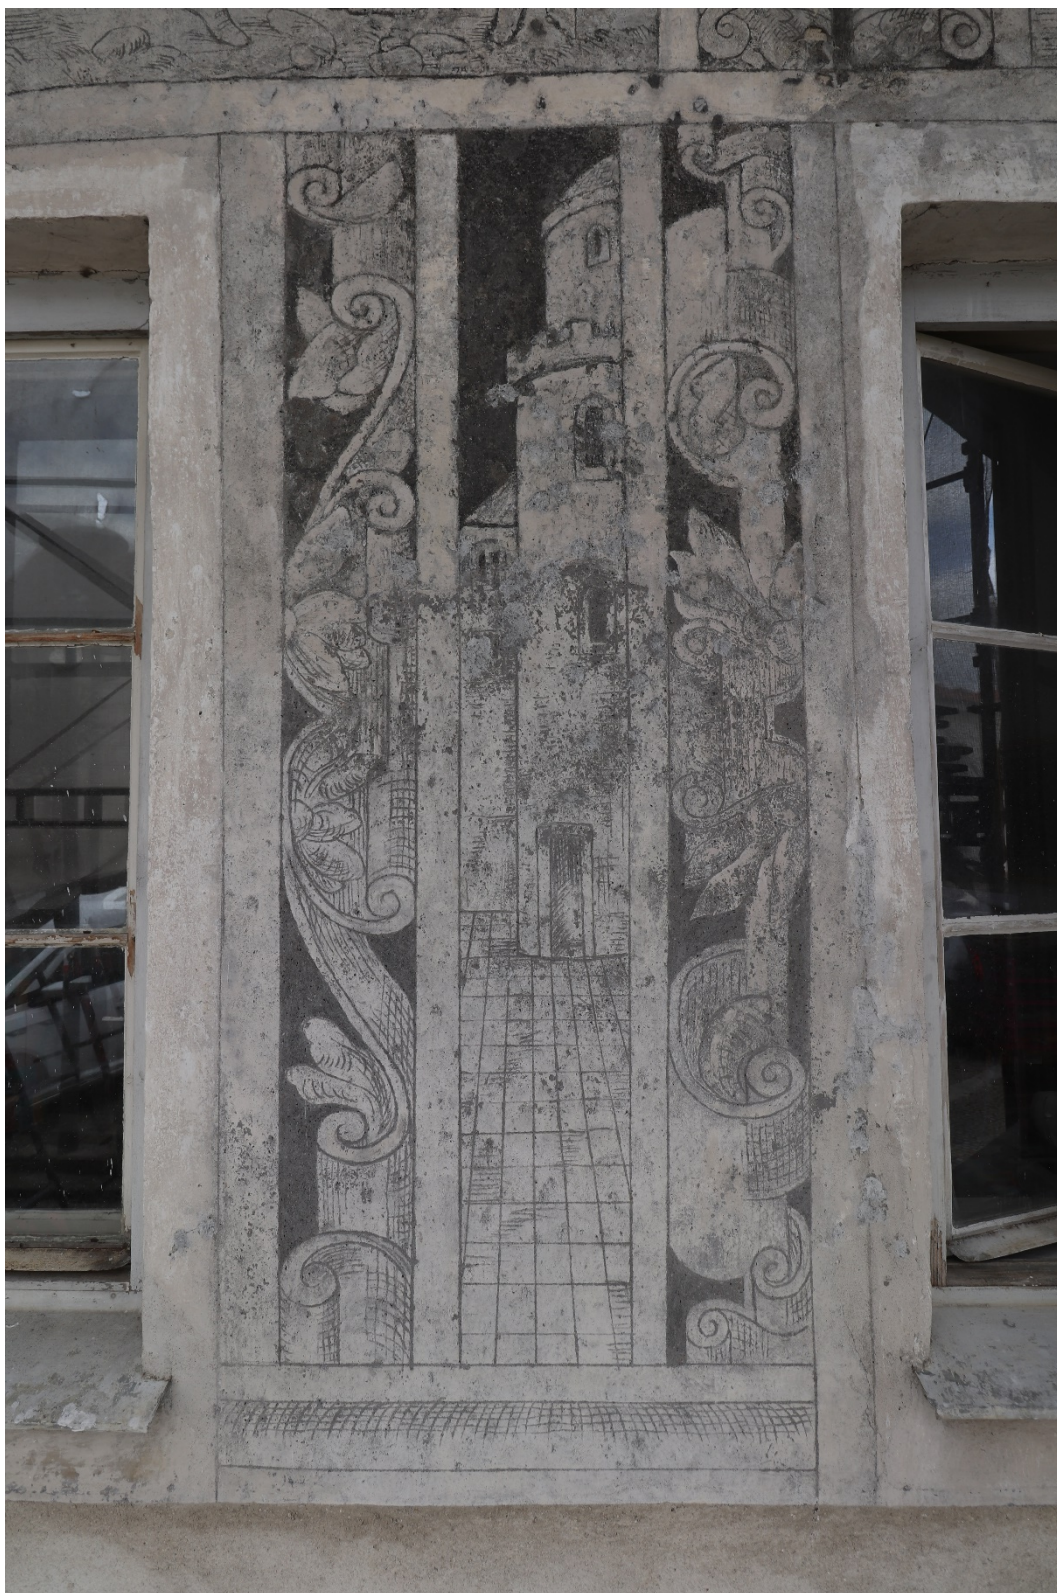
Obrázek 42 Sekvence výjevu s iluzivní architekturou. Stav díla před restaurováním.

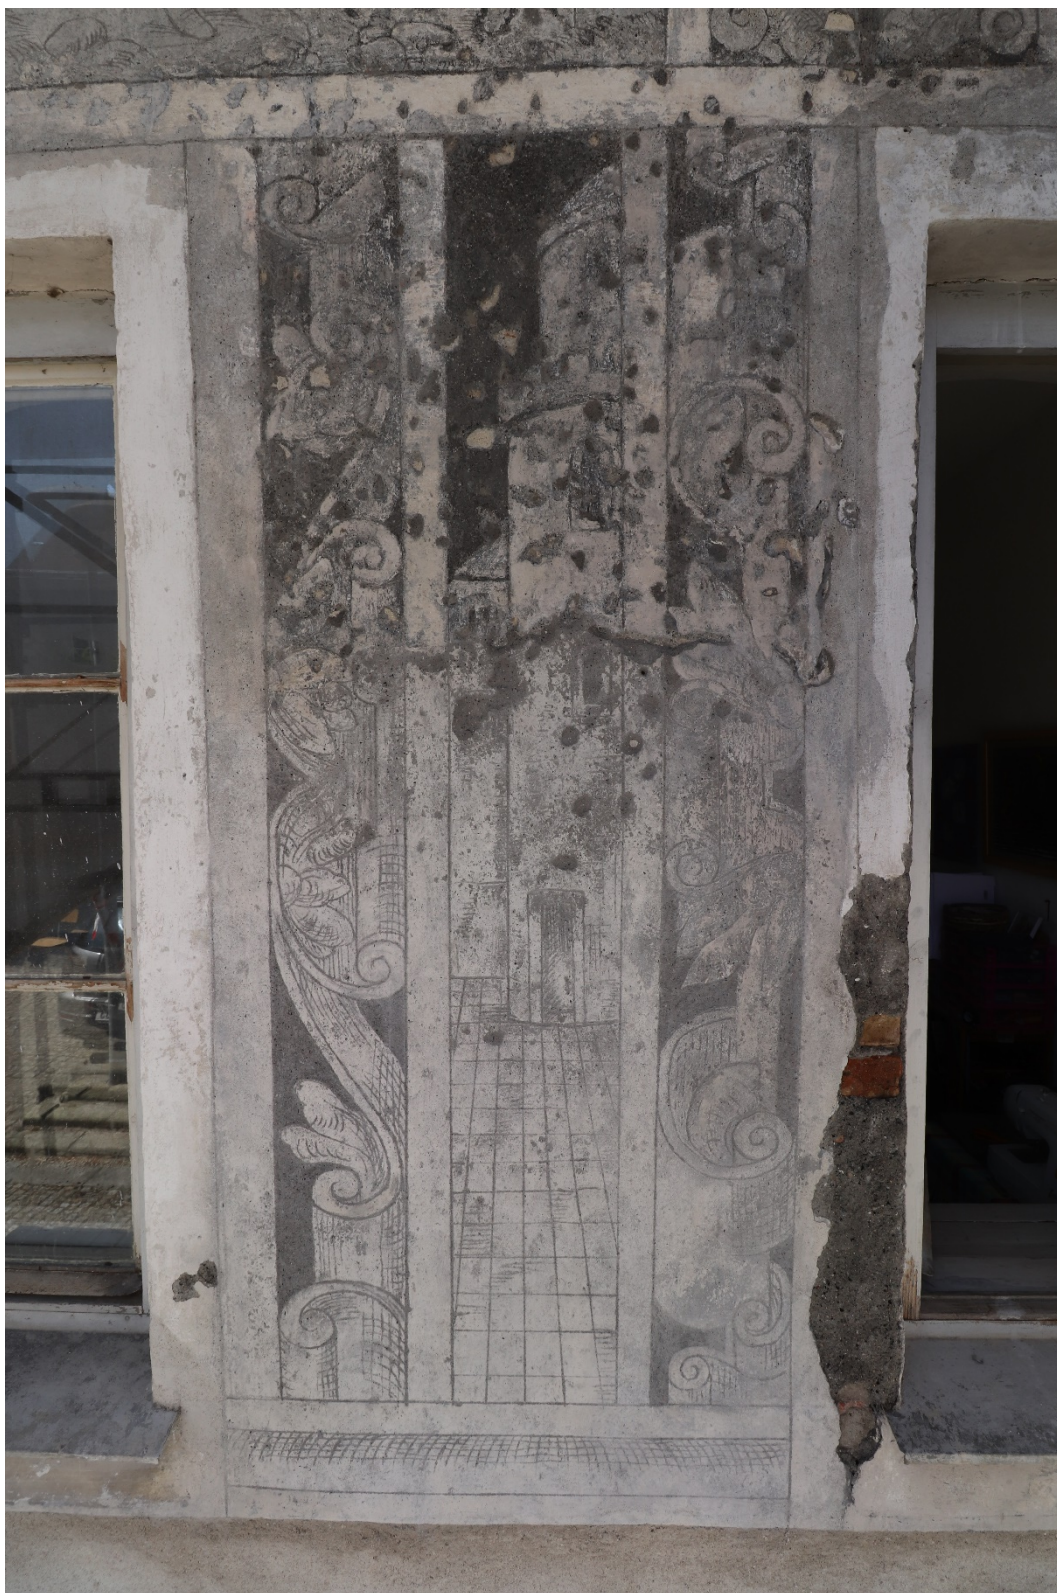
Obrázek 43 Sekvence výjevu s iluzivní architekturou. Stav díla po odstranění nevhovujících druhotných tmelů a konsolidaci otevřených defektů.

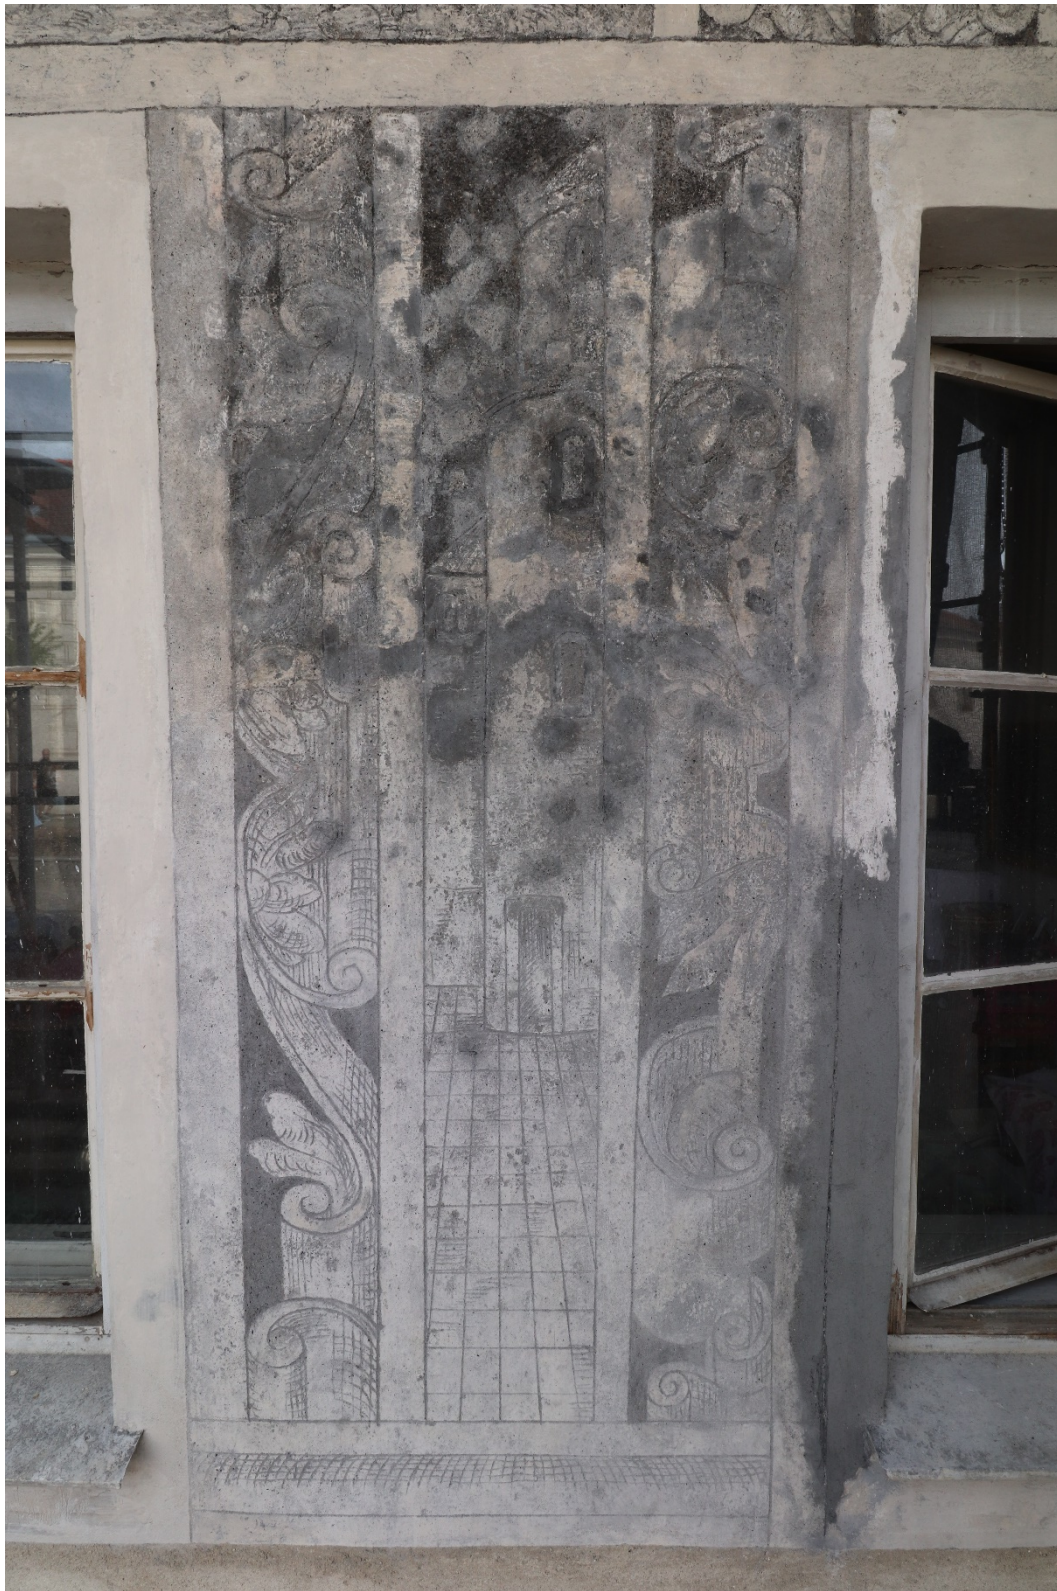
Obrázek 44 Sekvence vyjevu s iluzivní architekturou. Stav díla po tmelení.
