**Složení šedého intonaca renesančních sgrafit a možnosti jeho
rekonstrukce**
&
**Restaurování vybraných částí sgrafitové výzdoby na fasádě domu
čp. 538 na Horním náměstí ve Slavonicích**

Diplomová práce

2025

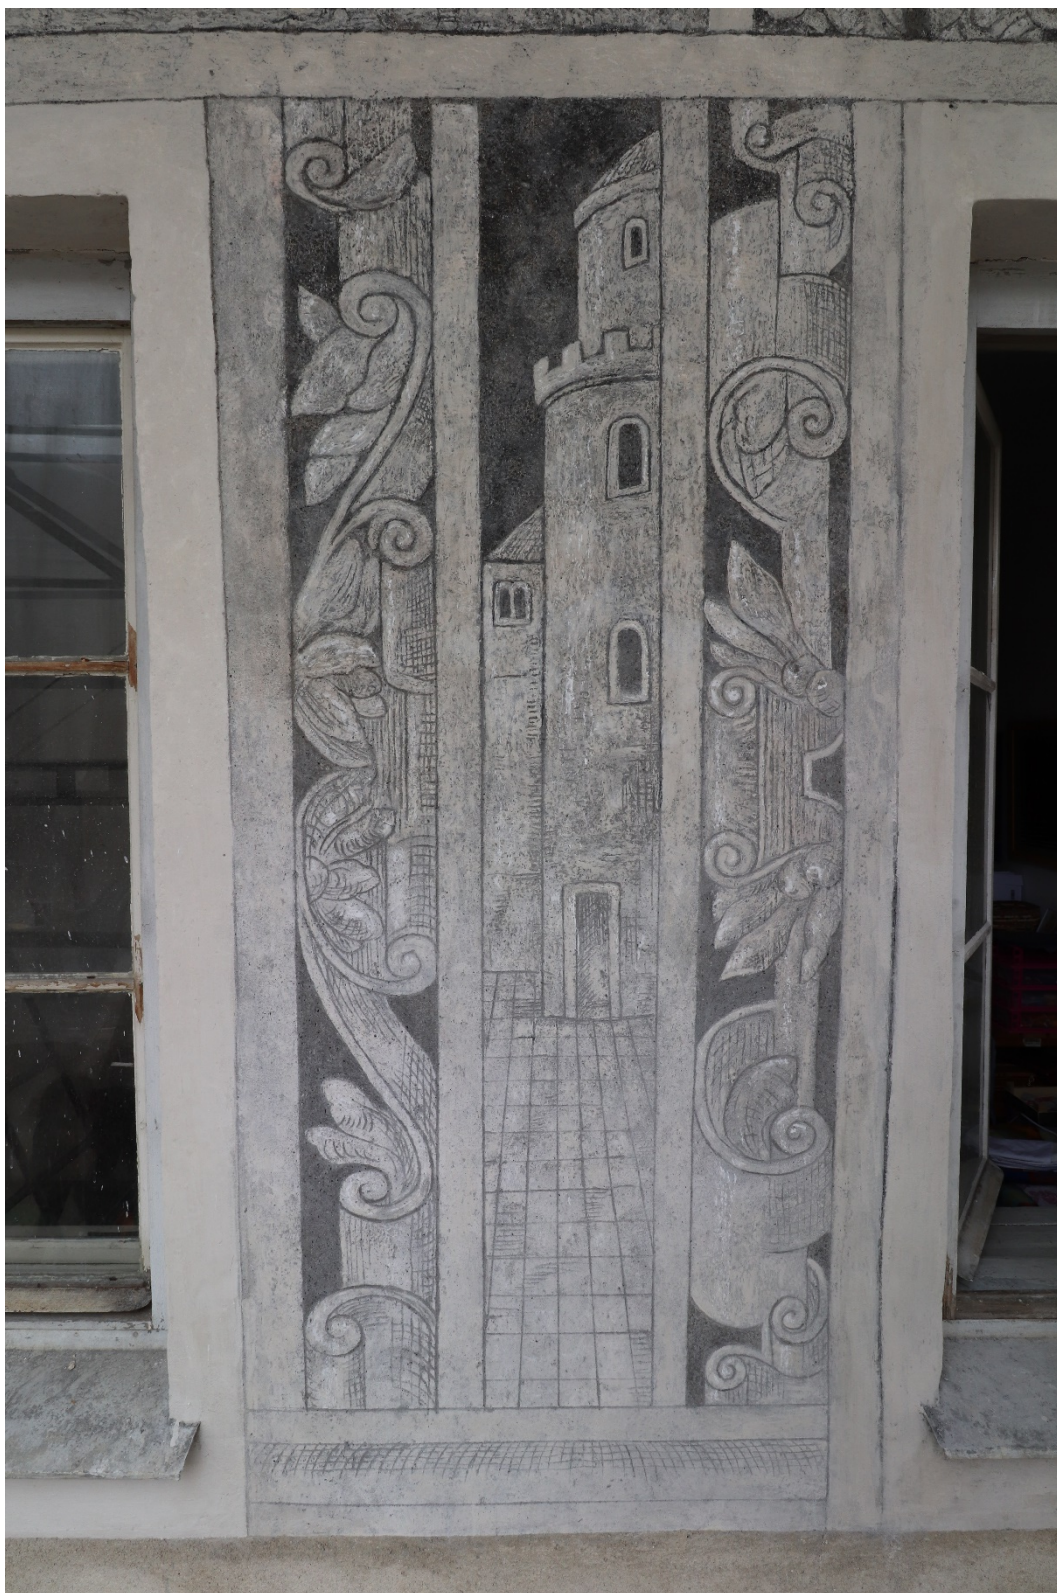
Obrázek 45 Sekvence výjevu s iluzivní architekturou. Stav díla po restaurování.

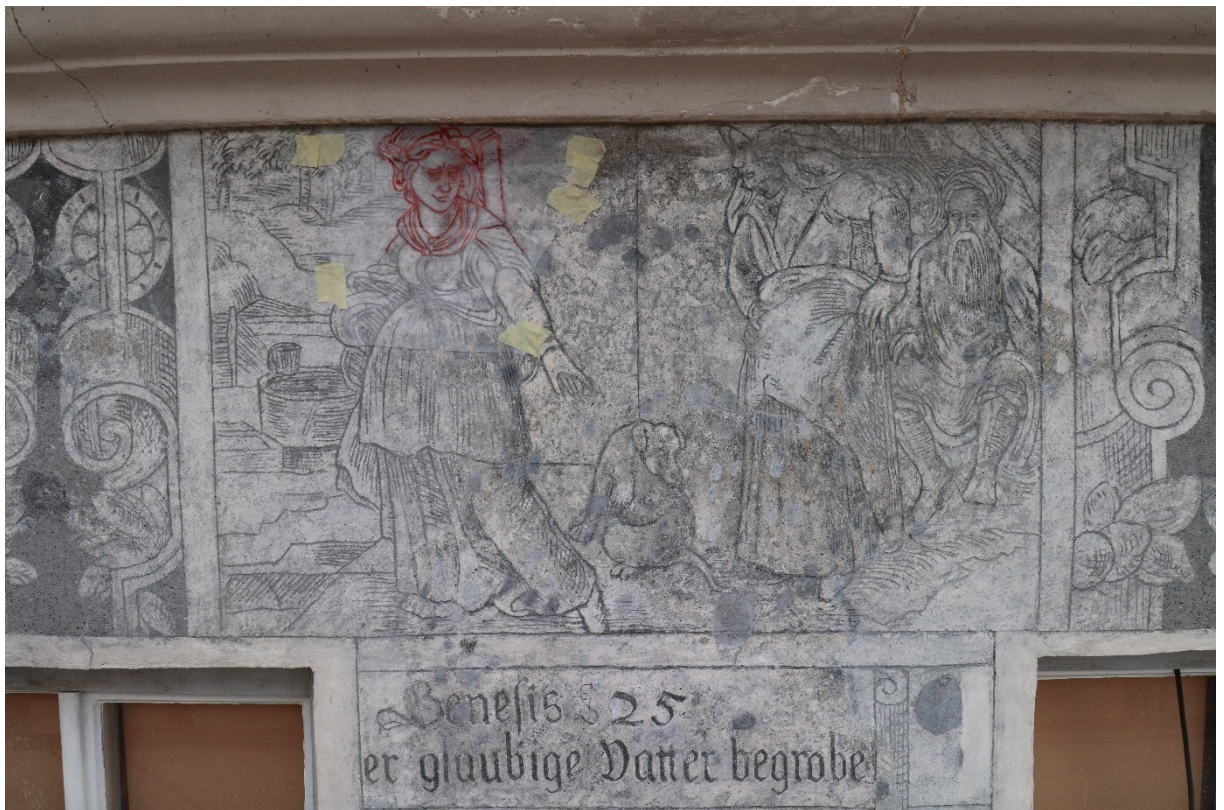
Obrázek 58 Celkový pohled na výjev č. 16 s přiloženou fólií s návrhem hlavy Hagar.

Rekonstrukce byla provedena na postavě Hagar, konkrétně bylo nutné provést rekonstrukci v oblasti její hlavy pod korunní římsou. V důsledku různého poškození (úprava střechy, možné zatékání, zasolení) byla její hlava poškozena.

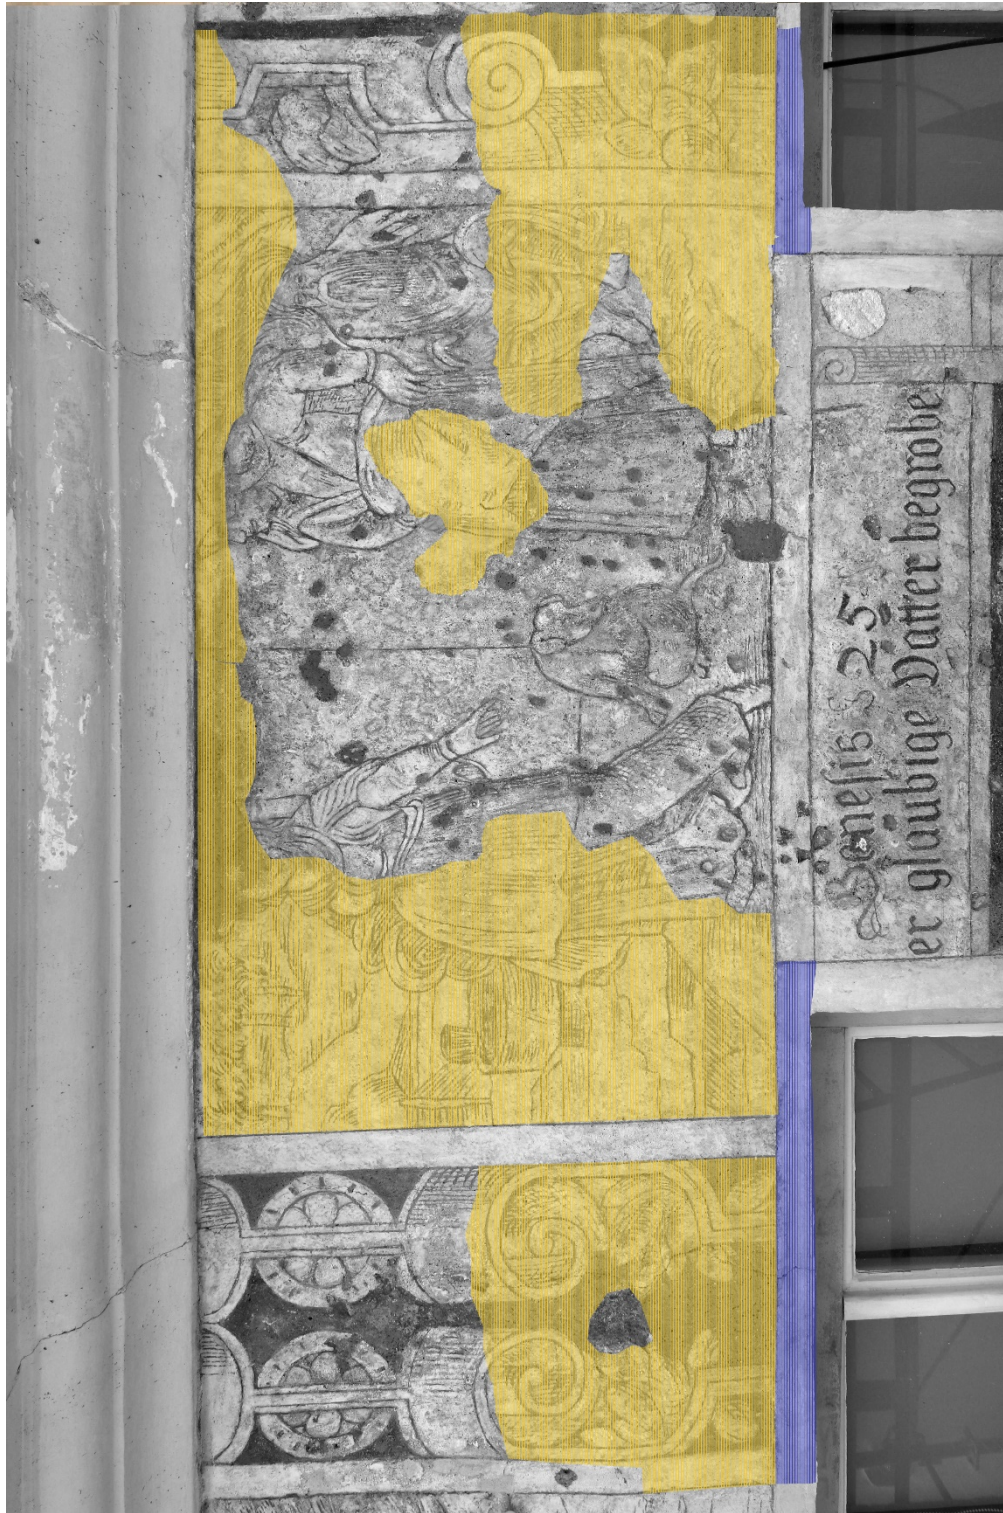
Obrázek 64 Grafický zakres druhomých zásahů, výjev Sára vyhání Hagar.

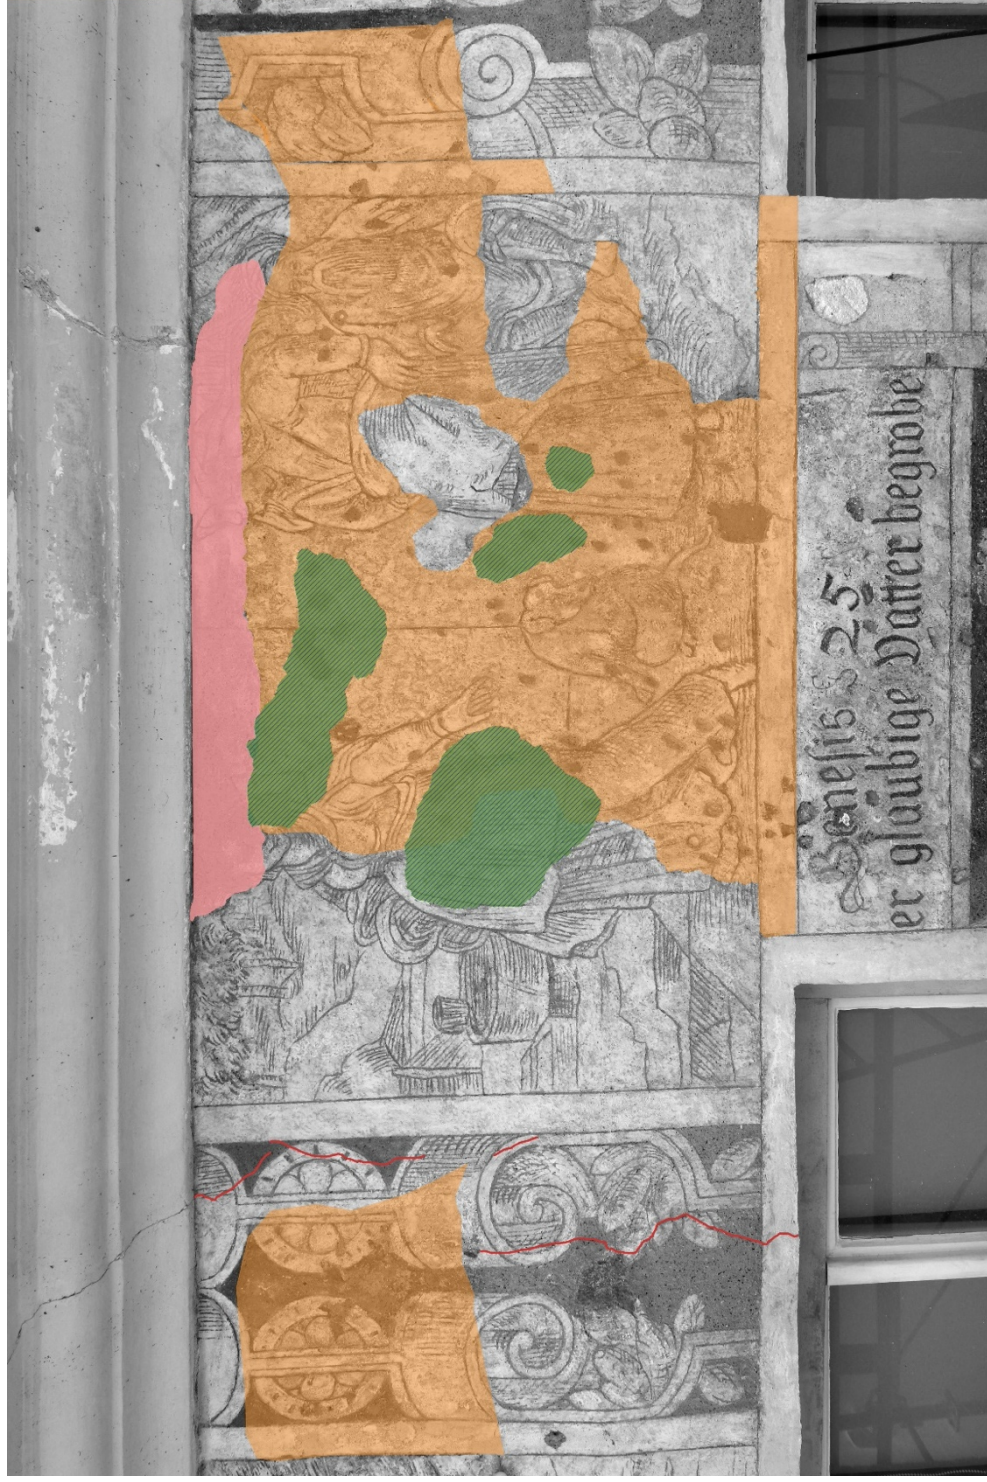
Obrázek 65 Grafický zakres poškození, výjev Sára vyhání Hagar.

K vytipování dutin byl proveden nedestruktivní perkusní průzkum poklepem. Všechny předmětné úseky vykazovaly dutá místa především v oblastech doplňků z předchozích zásahů. Přehled poškozených oblastí je vyznačen v grafické dokumentaci. [viz *Grafická dokumentace*]

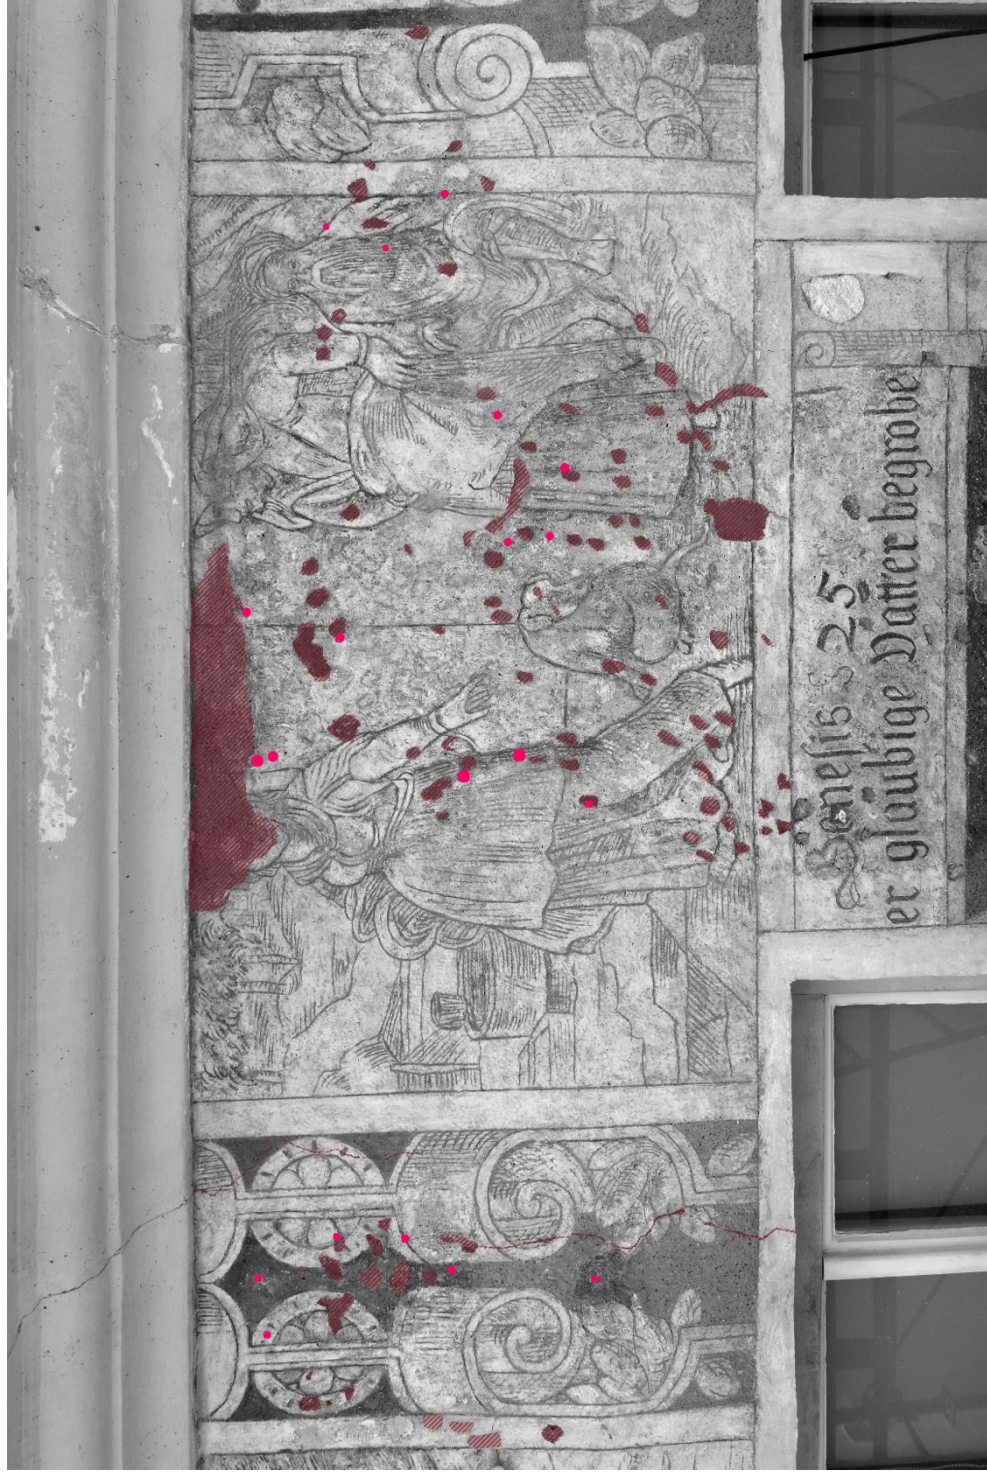
Obrázek 66 Grafický zákes vlastního zásahu, výjev Sára vyhání Hagar.

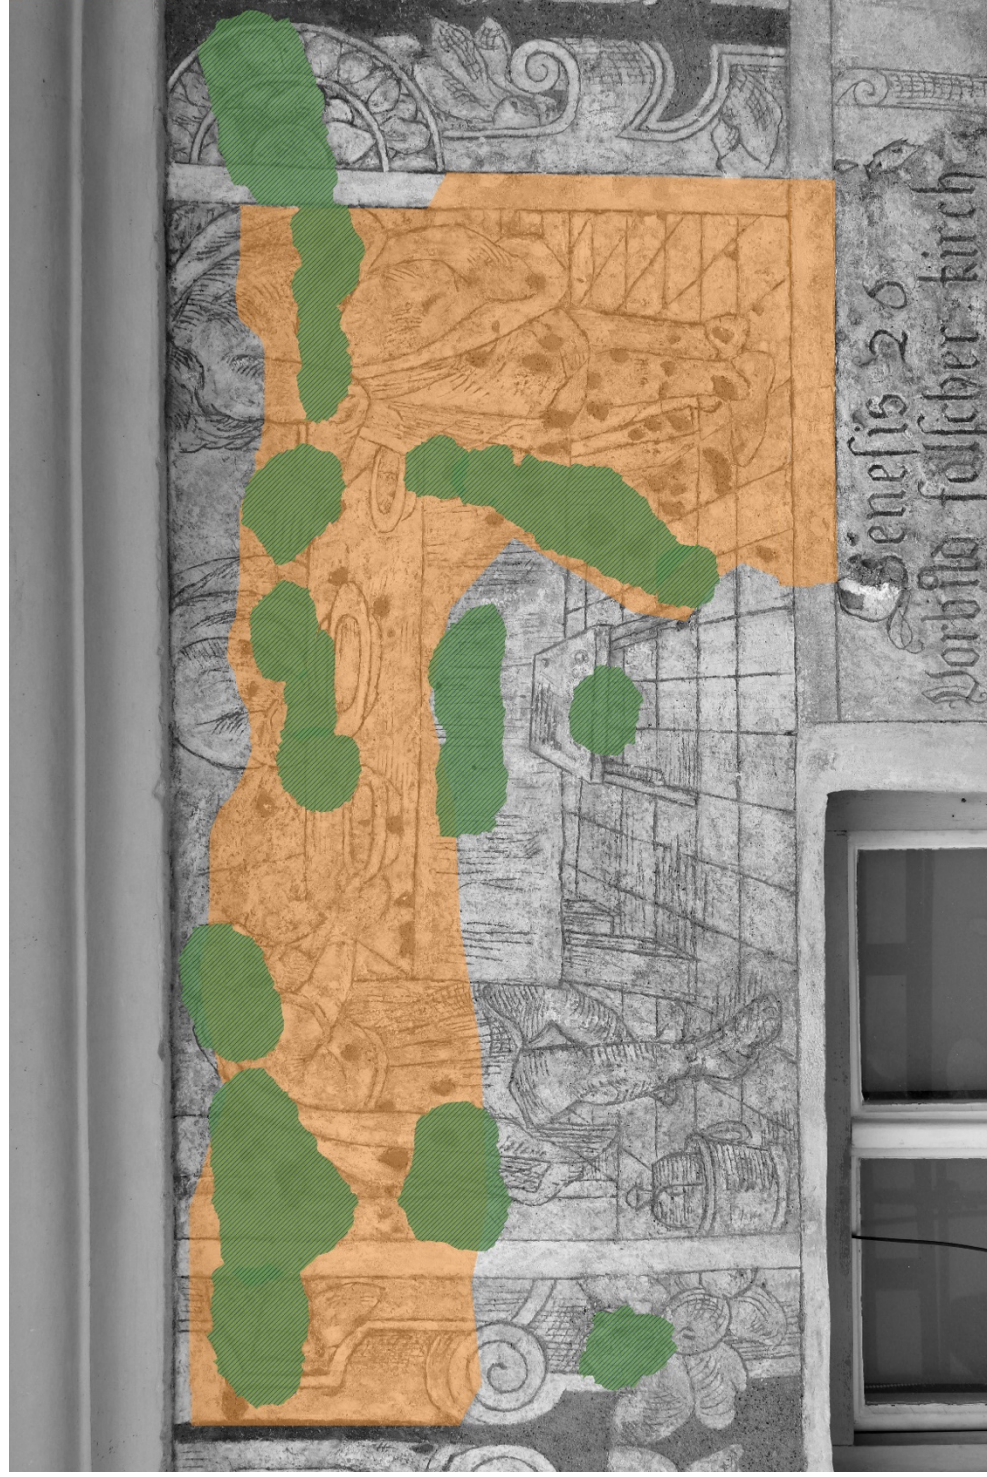
Obrázek 68 Grafický zakres poškození, výjev Andělé u Abraháma.

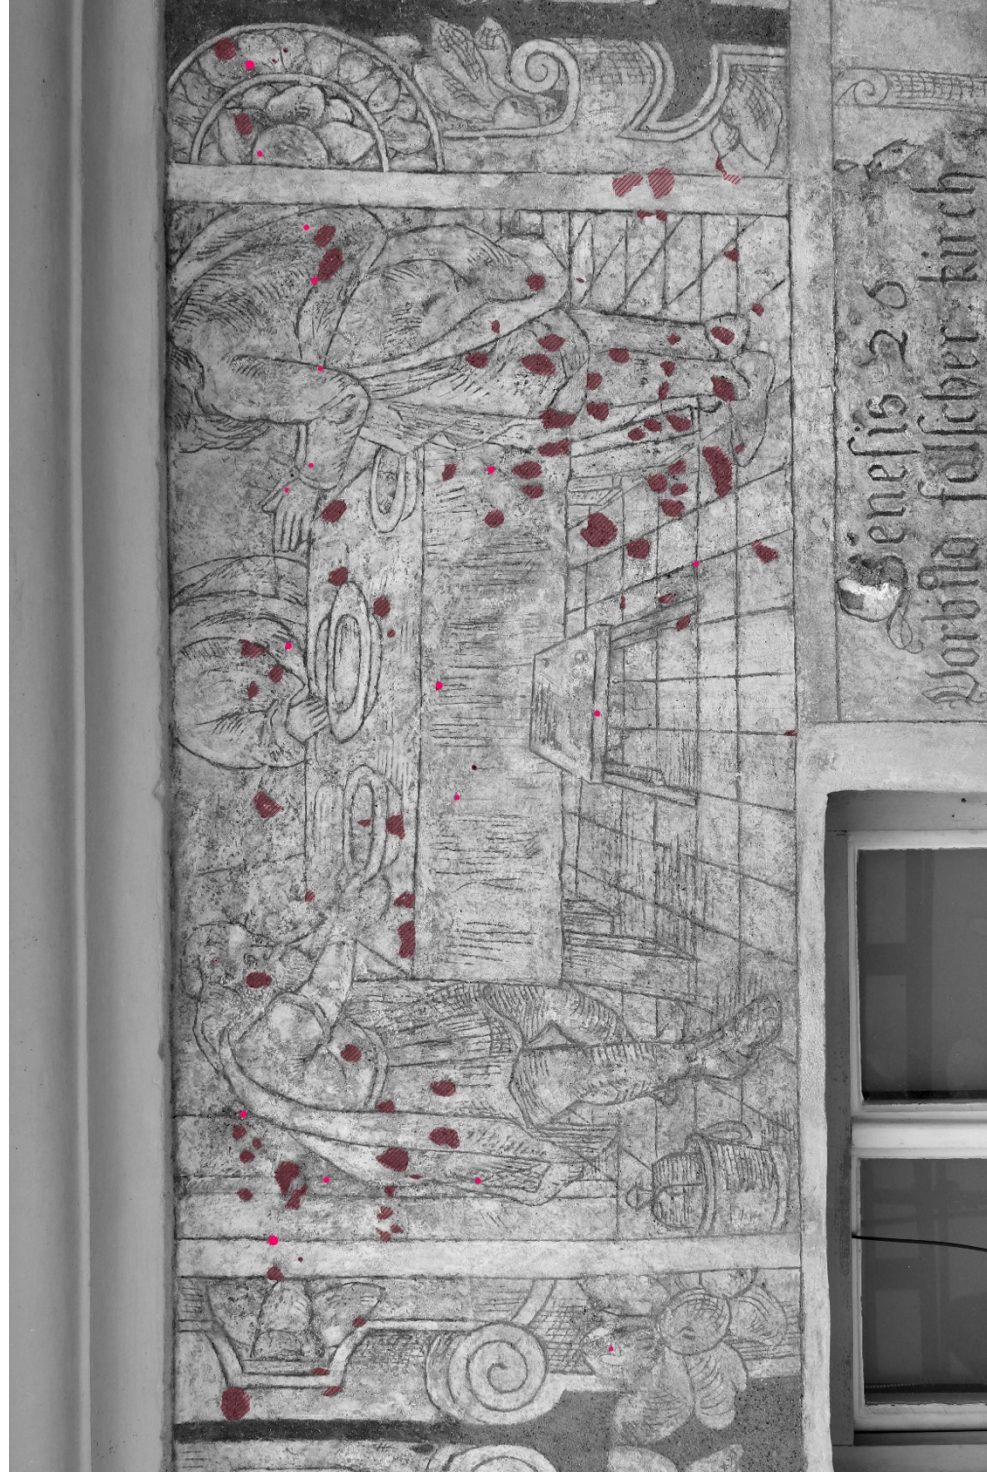
Obrázek 69 Grafický zářez vlastního zásahu, výjev Anděle u Abraháma.

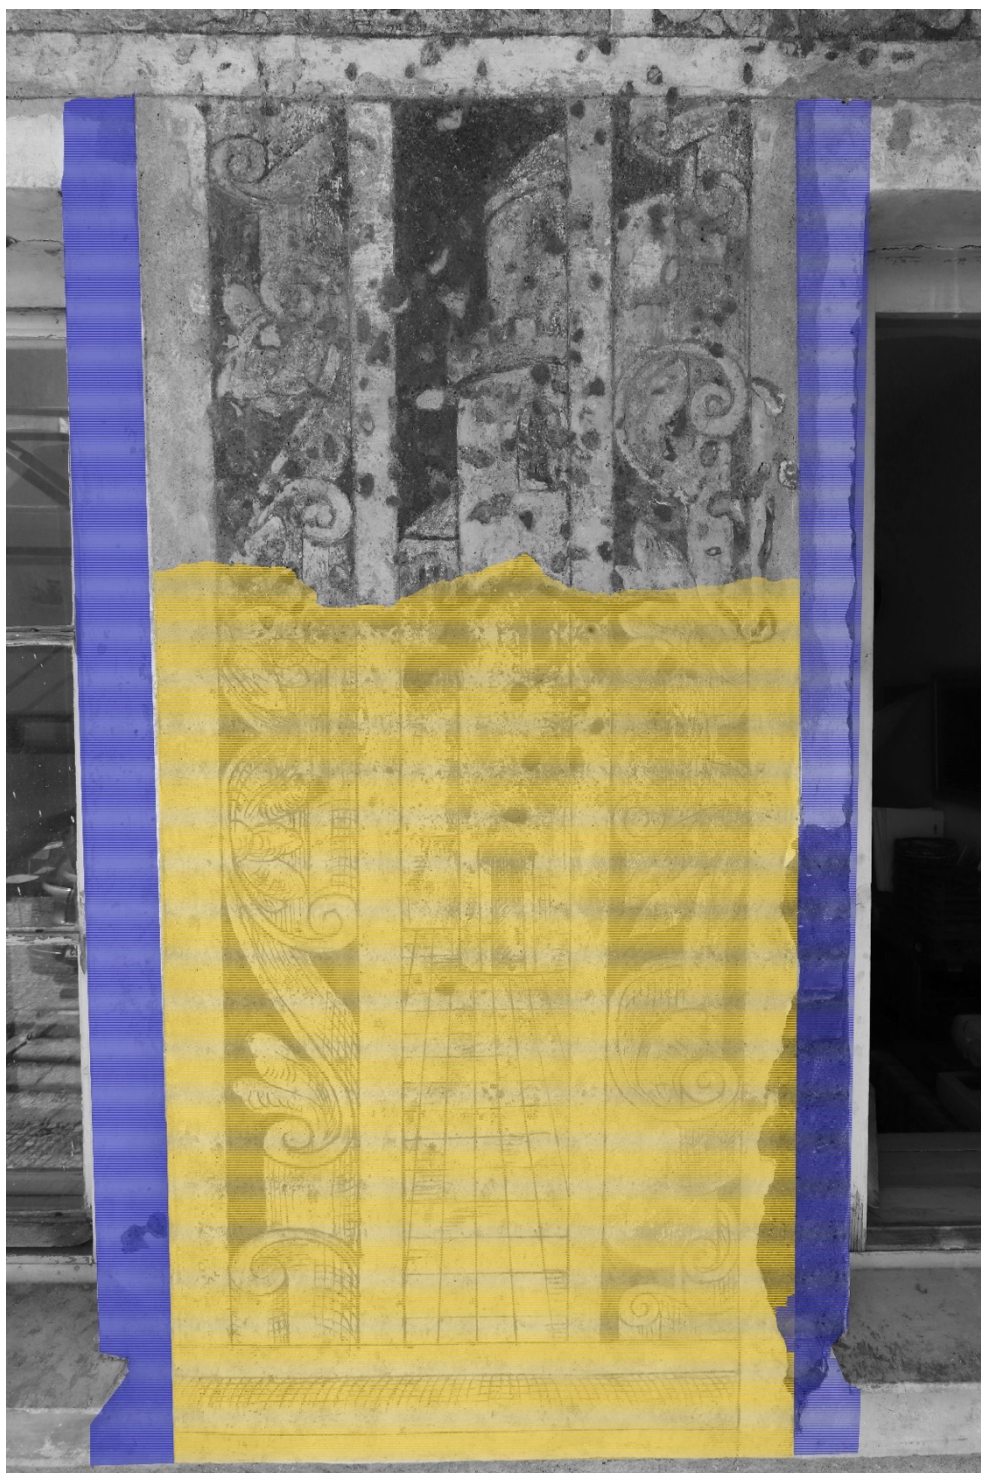
Obrázek 70 Grafický zakres druhotných zásahů, iluzivní architektura.

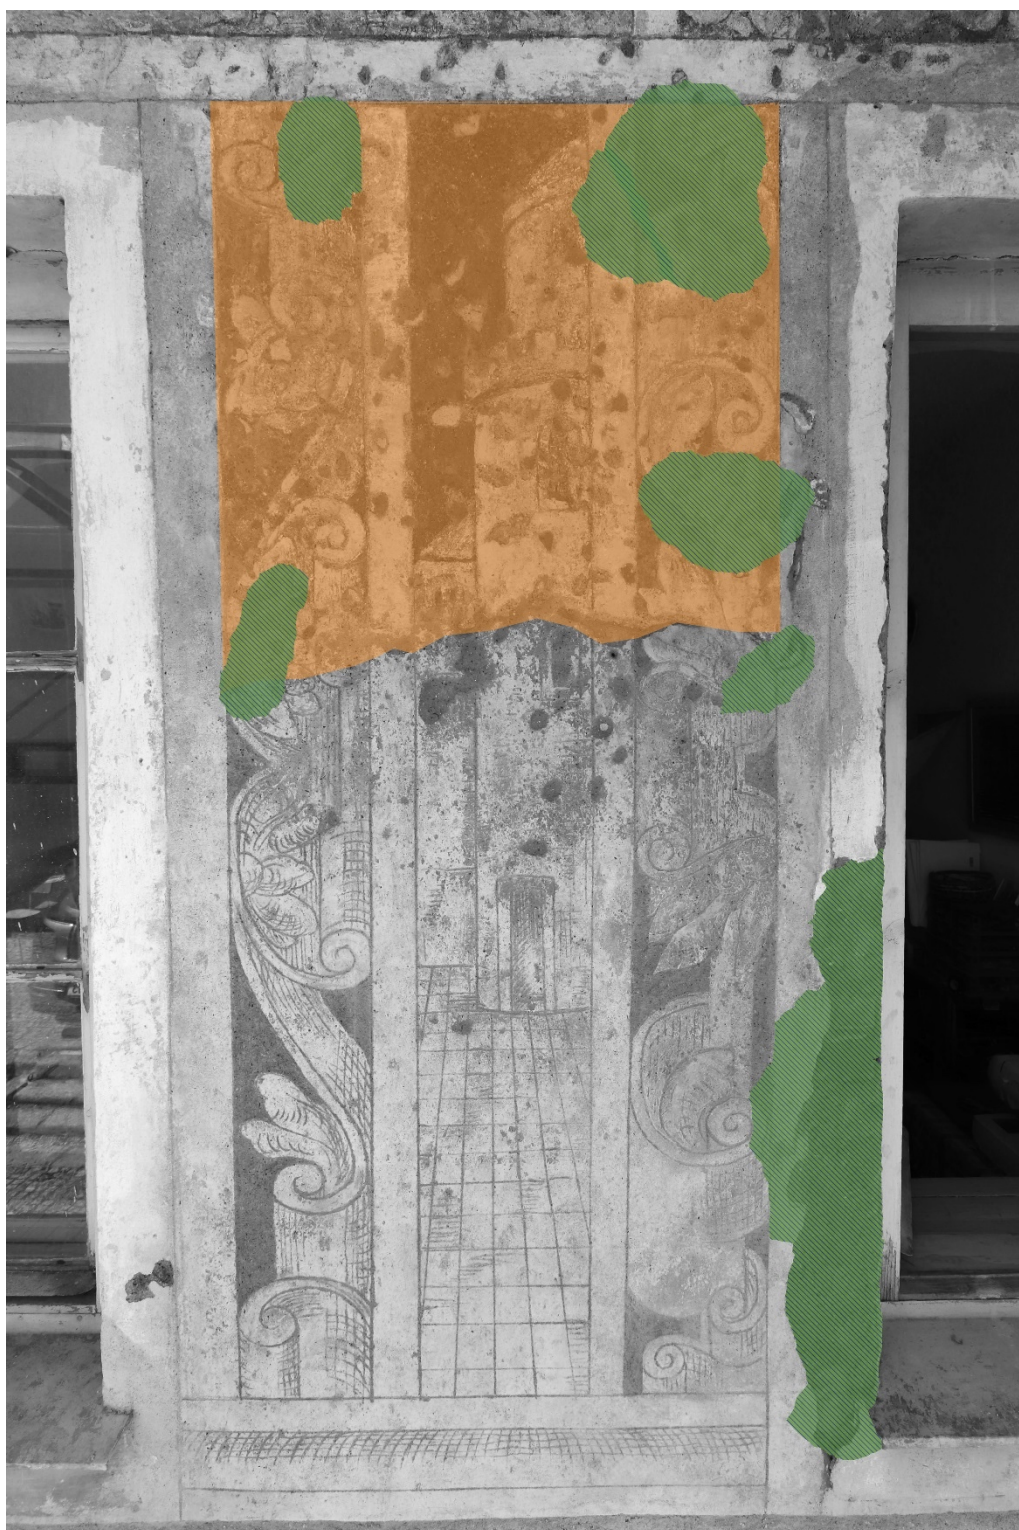
Obrázek 71 Grafický zakres poškození, iluzivní architektura.

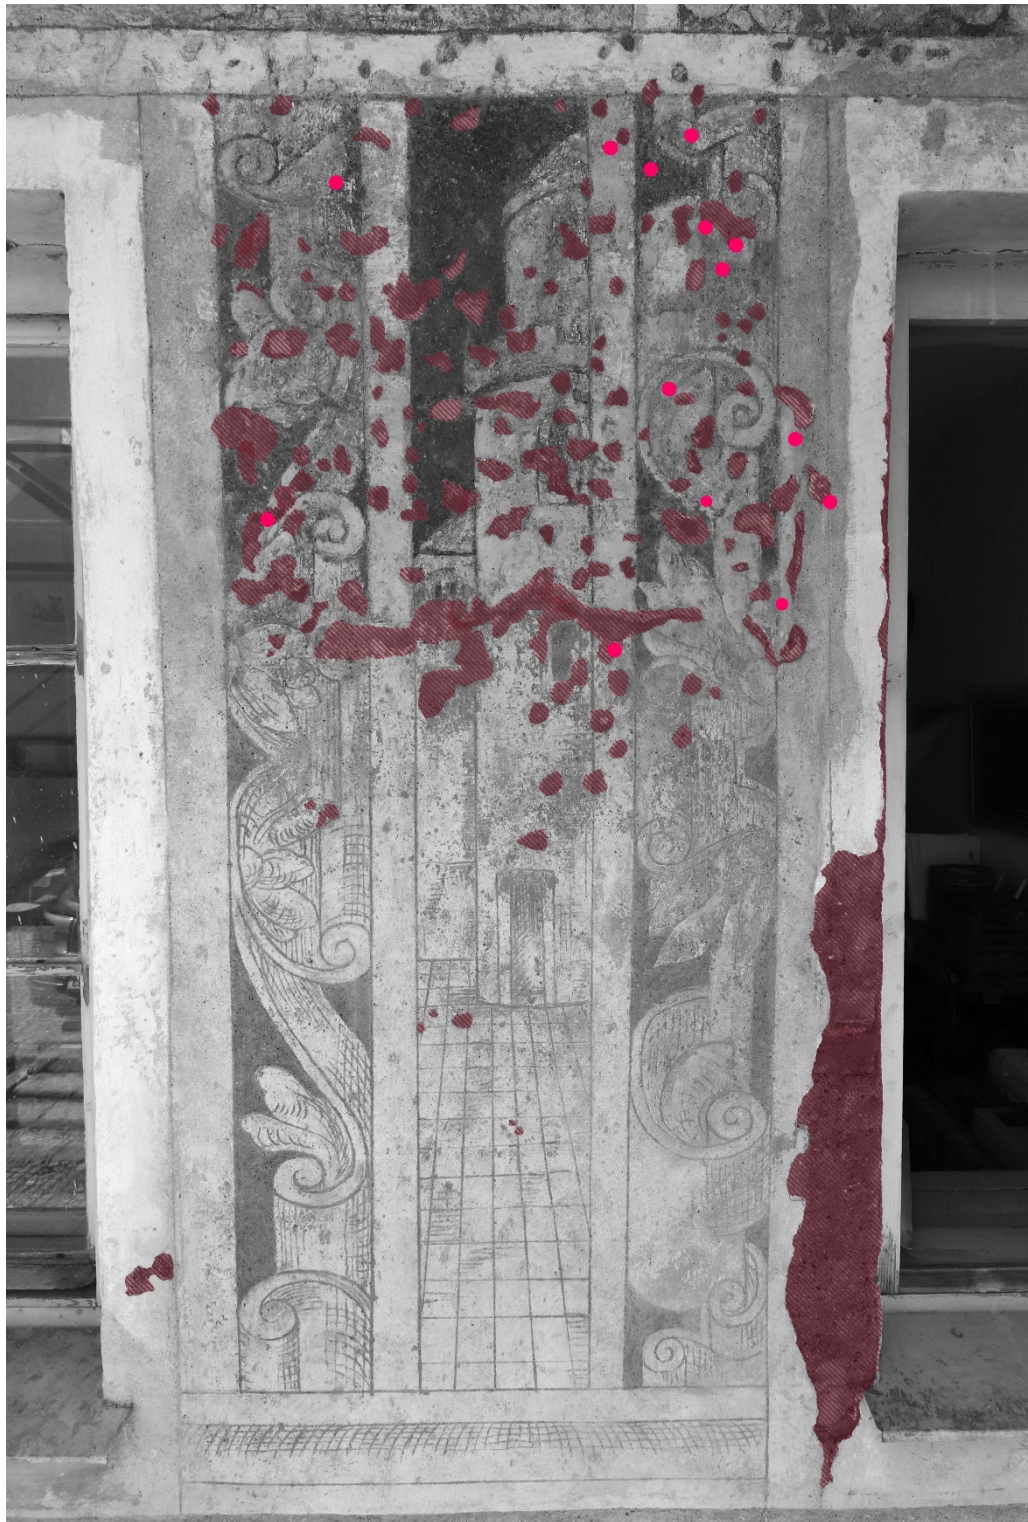
Obrázek 72 Grafický zakres vlastního zásahu, iluzivní architektura.
