Restaurování levé části sgrafita s výjevem „Hektorovo loučení“ na zámku
Litomyšl
Bakalářská práce

Univerzita Pardubice
Fakulta restaurování
Akademický rok: 2024/2025

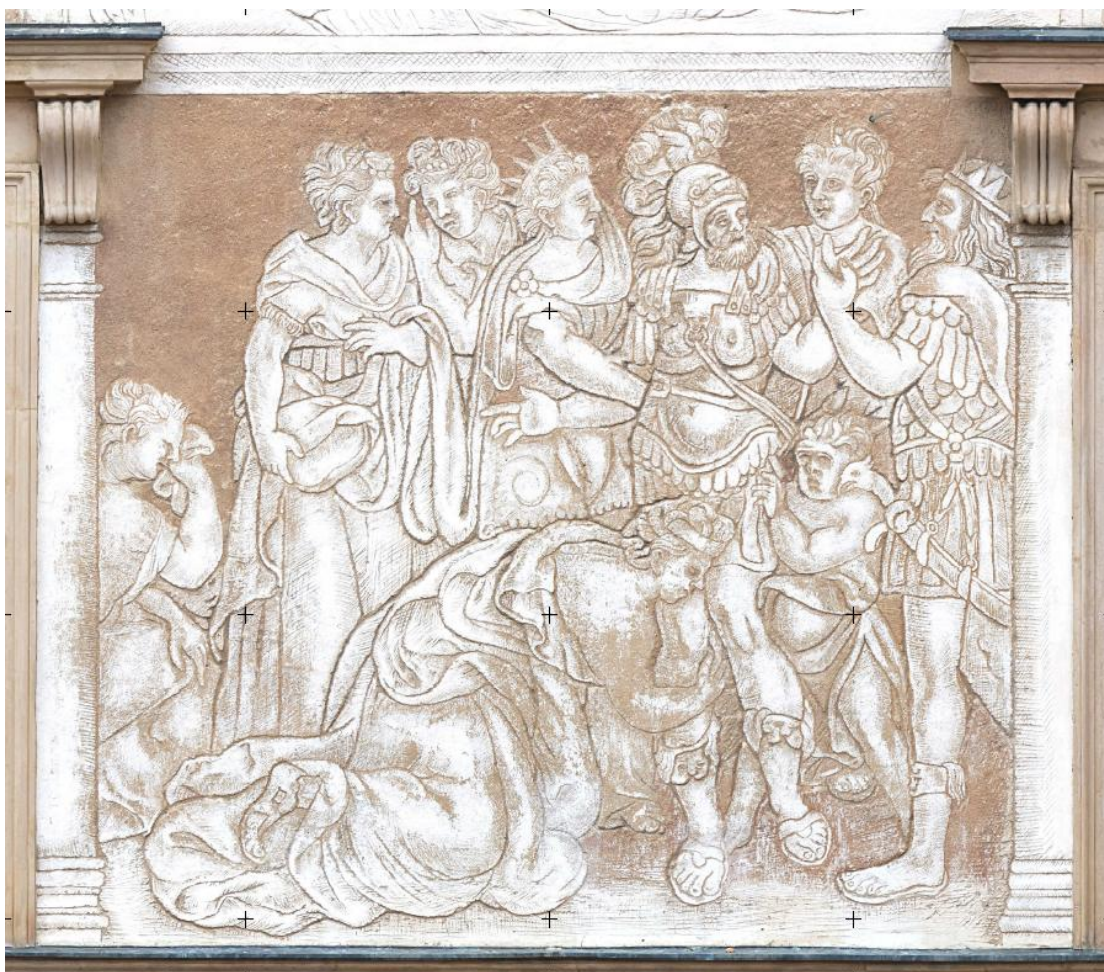
Obr. 1 - Výjev B5, stav před restaurováním, výřez z fotogrammetrie – autor: Ing. Jiří Vidman.

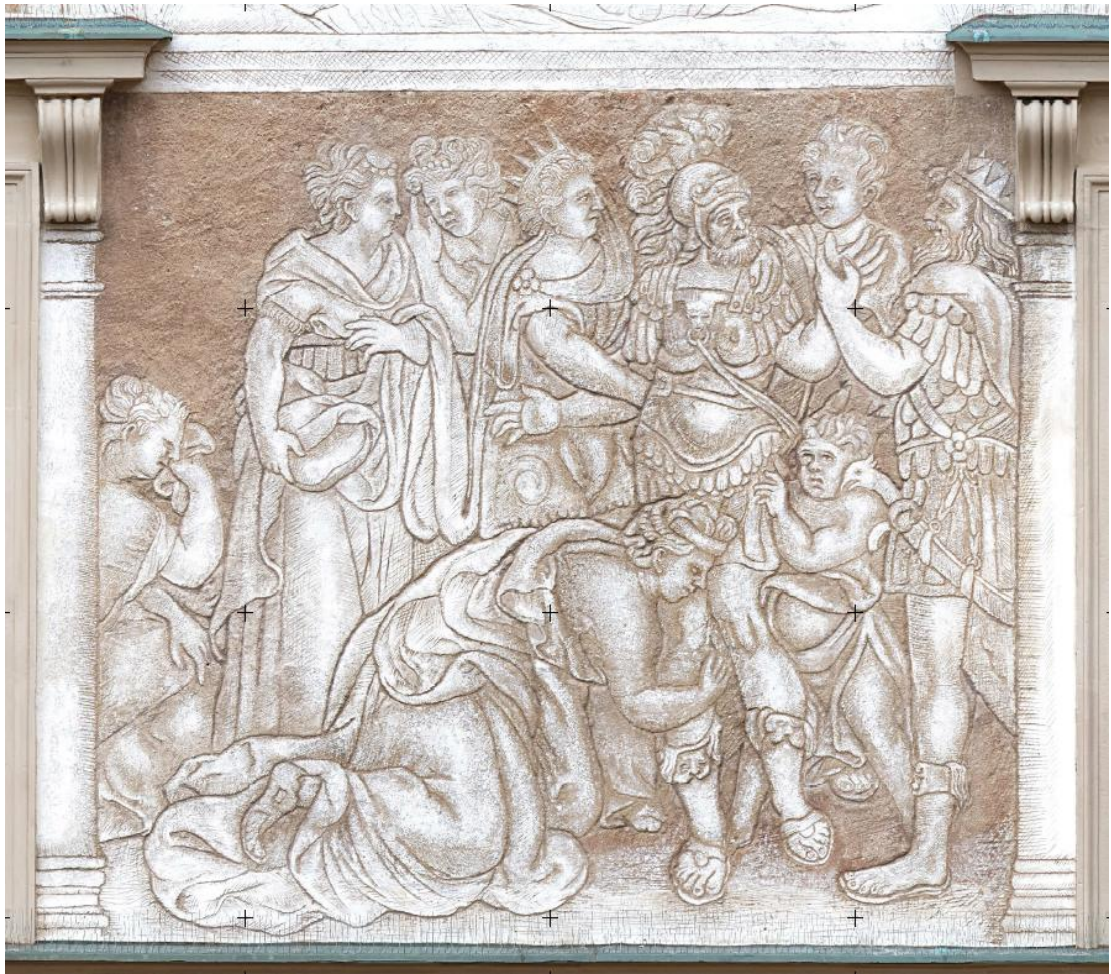
Obr. 2 - Výjev B5, stav po restaurování, výřez z fotogrammetrie – autor: Ing. Jiří Vidman.

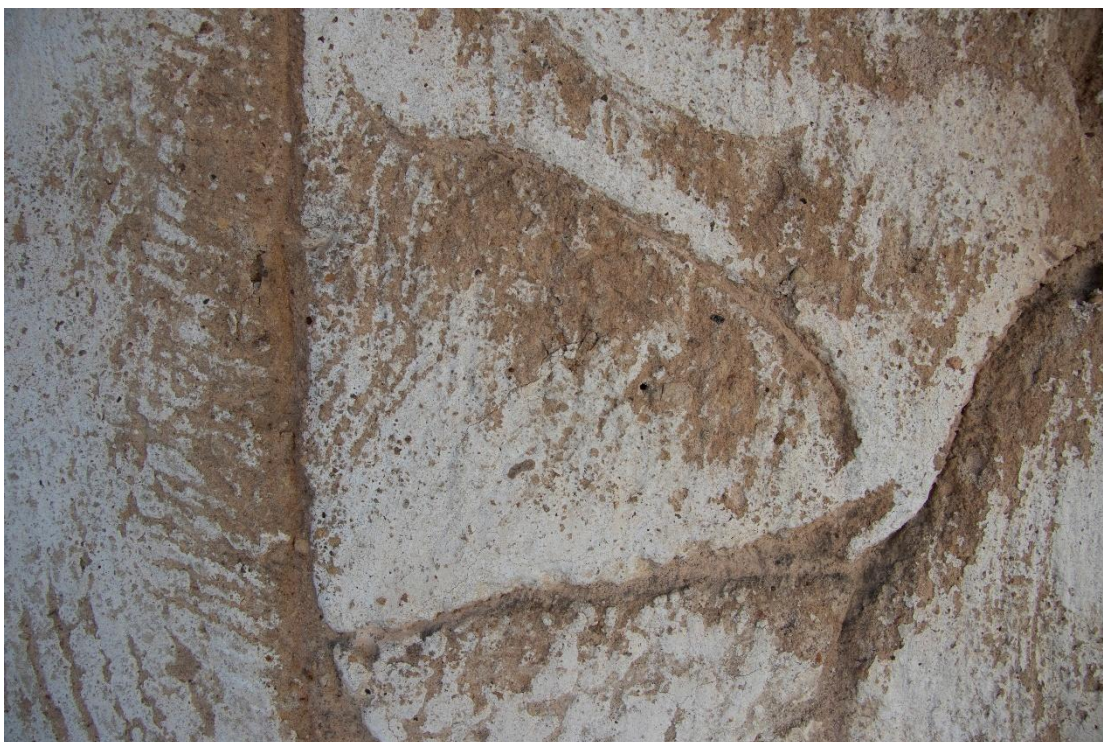
Obr. 4 – Ukázka poškození – duina na rozhraní rekonstrukce z 80. let a původního intonaca, stav před restaurováním, denní světlo.

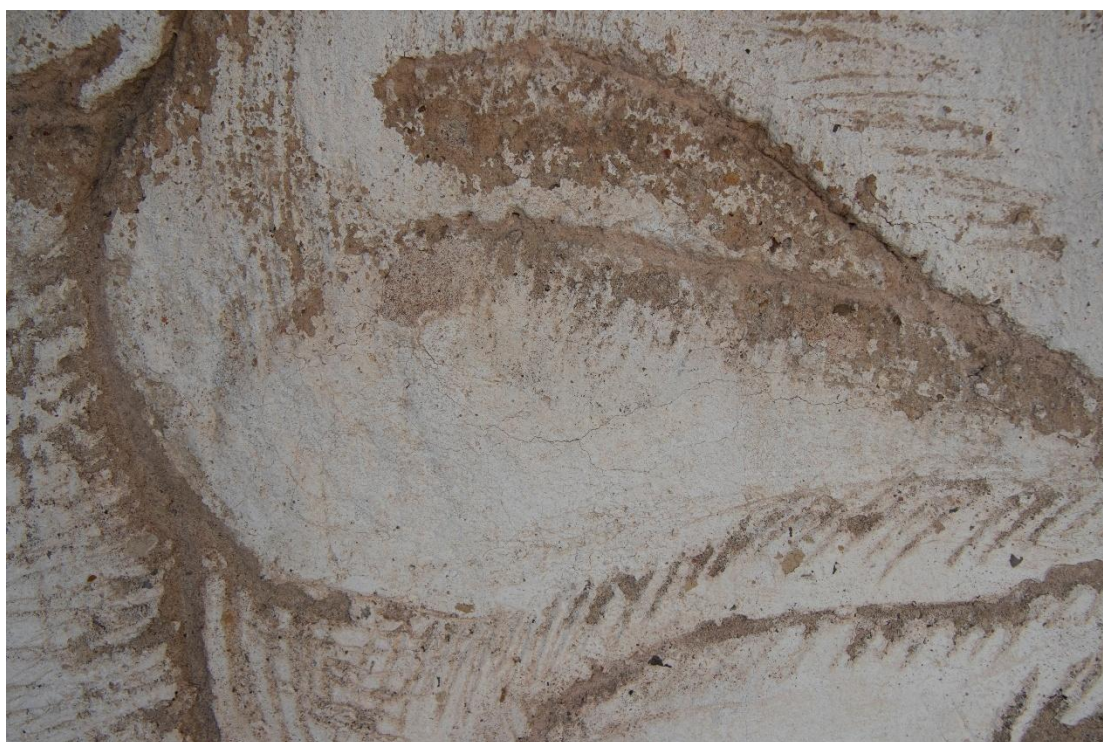
Obr. 3 - Ukázka poškození a druhotného zásahu – vysprávky z roku 2012 na rozhraní rekonstrukce z 80. let a původní vrstvy intonaca, stav před restaurováním, denní světlo.

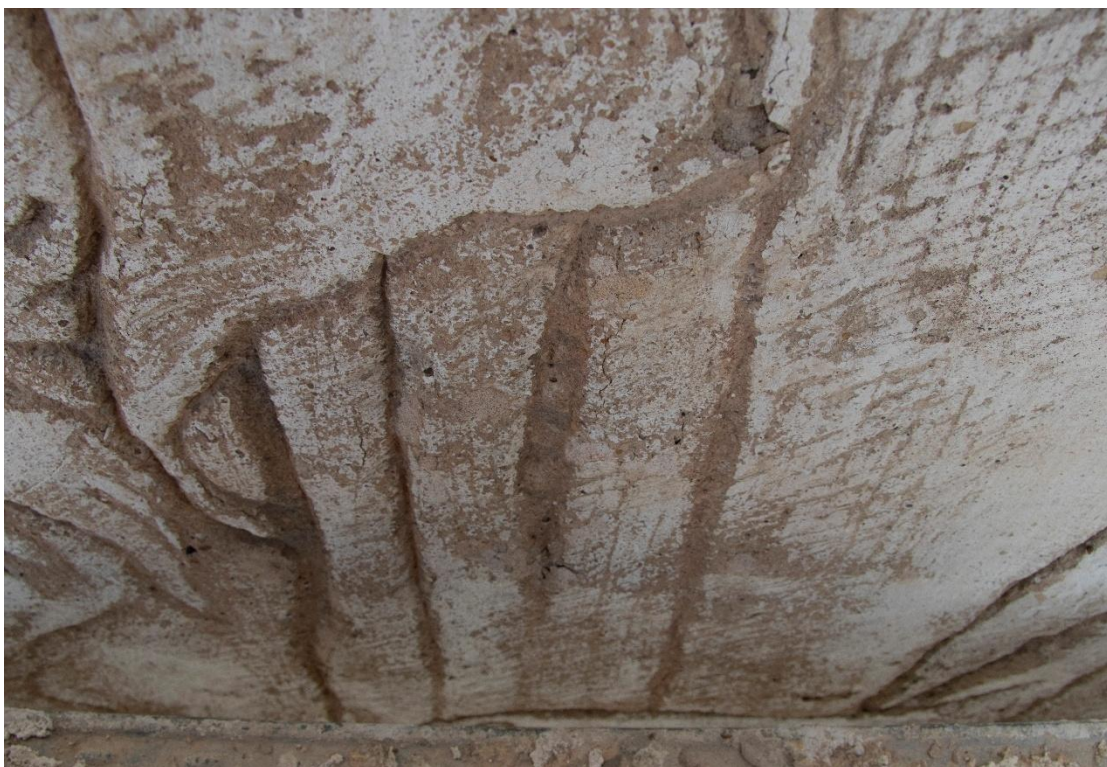
Obr. 6 - Ukázka poškození a druhotného zásahu – chybějící intonaco, vysprávký z roku 2012, stav před restaurováním, denní světlo.

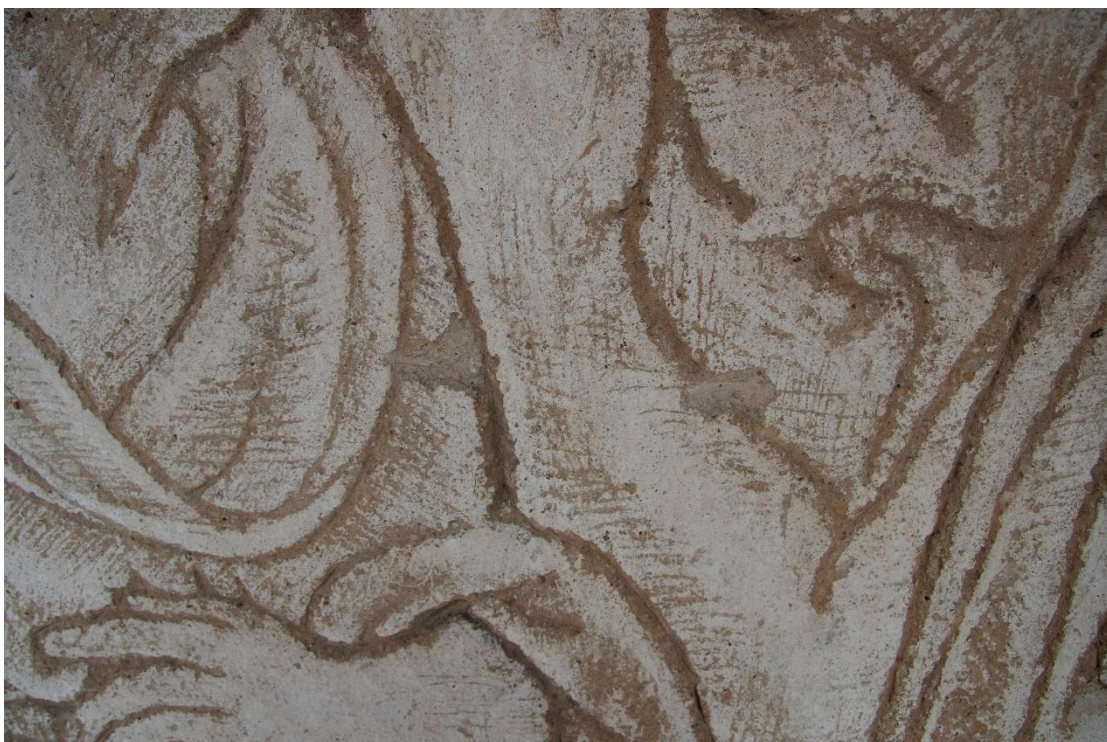
Obr. 5 - Ukázka poškození – odpadlé části intonaca, stav před restaurováním, denní světlo.

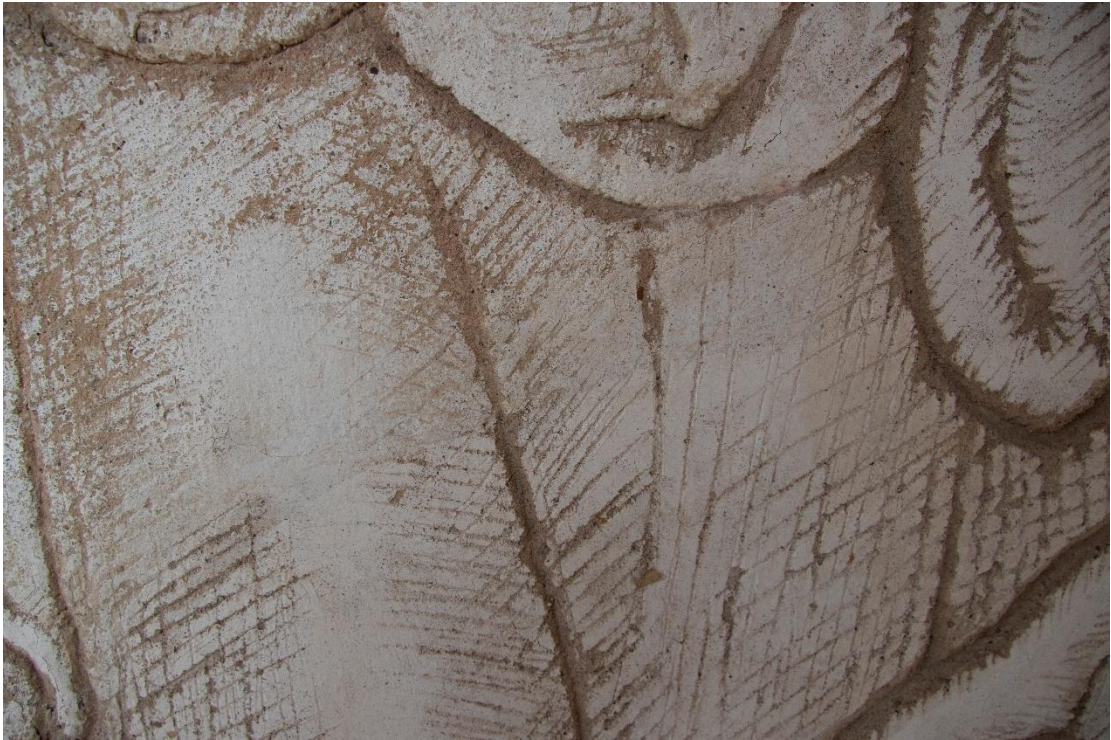
Obr. 8 - Ukázka druhotného zásahu – rozhraní rekonstrukce z 80. let a původní vrstvy intonaca, odlišná šrafura, stav před restaurováním, denní světlo.

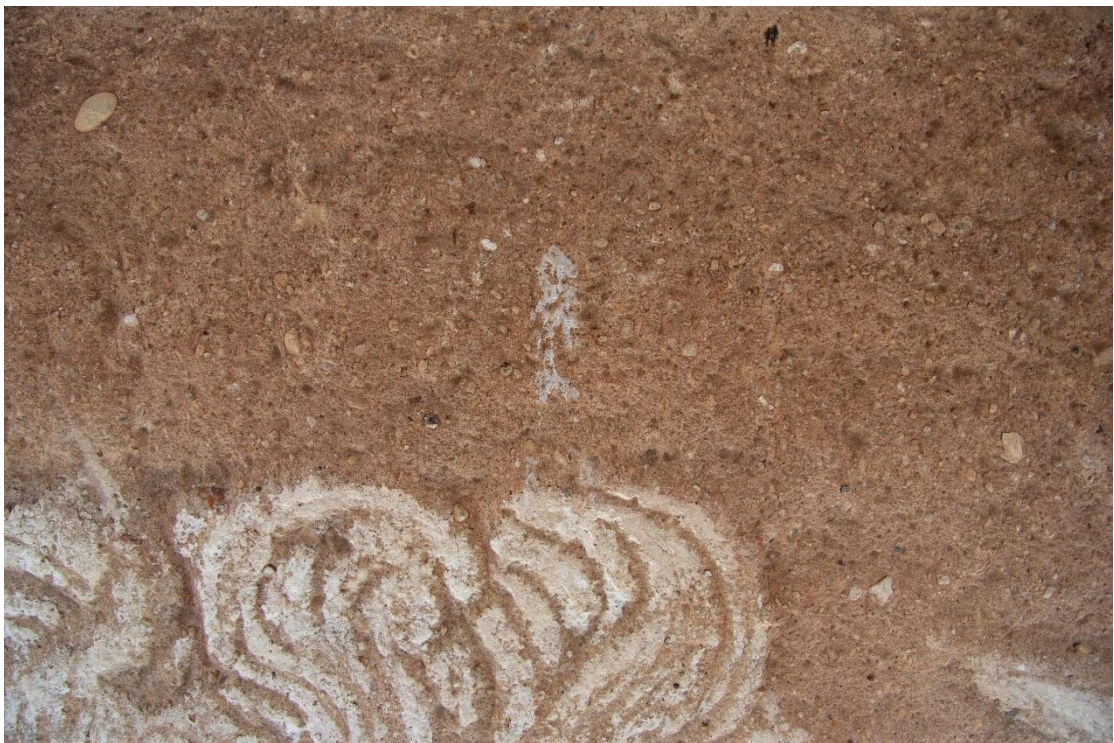
Obr. 7 - Ukázka poškození – cákanec, stav před restaurováním, denní světlo.

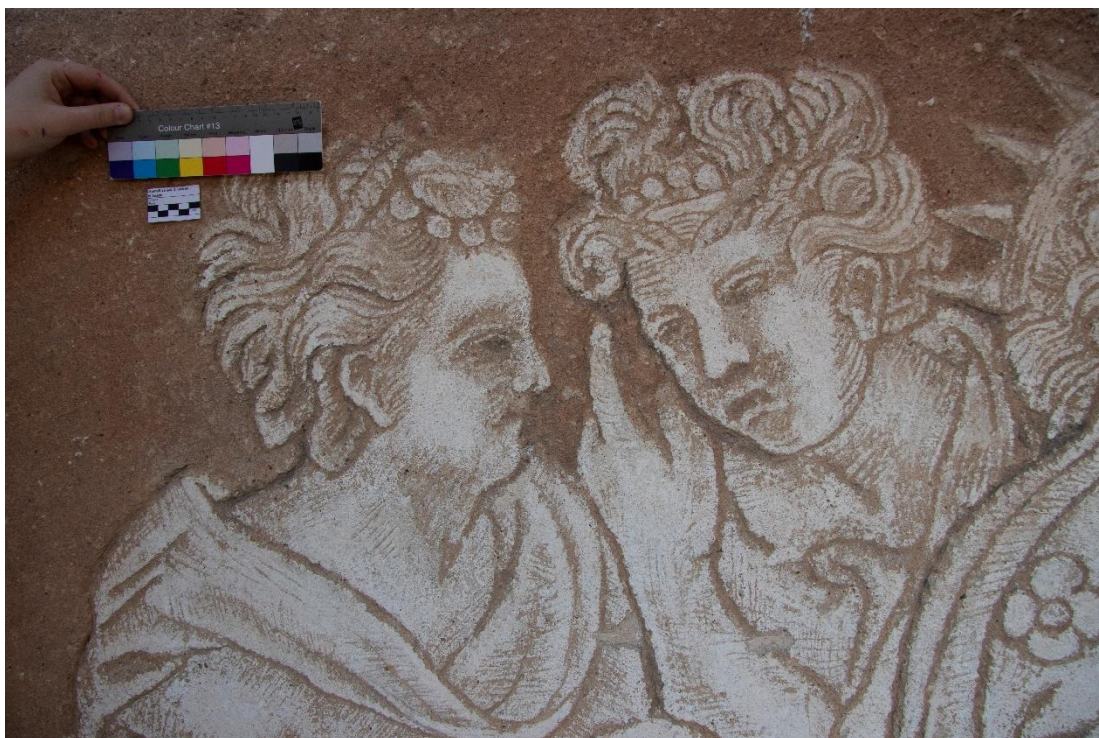
Obr. 10 - Horní partie (hlavy postav), levý úsek, výjev B5, stav před restaurováním, denní světlo.

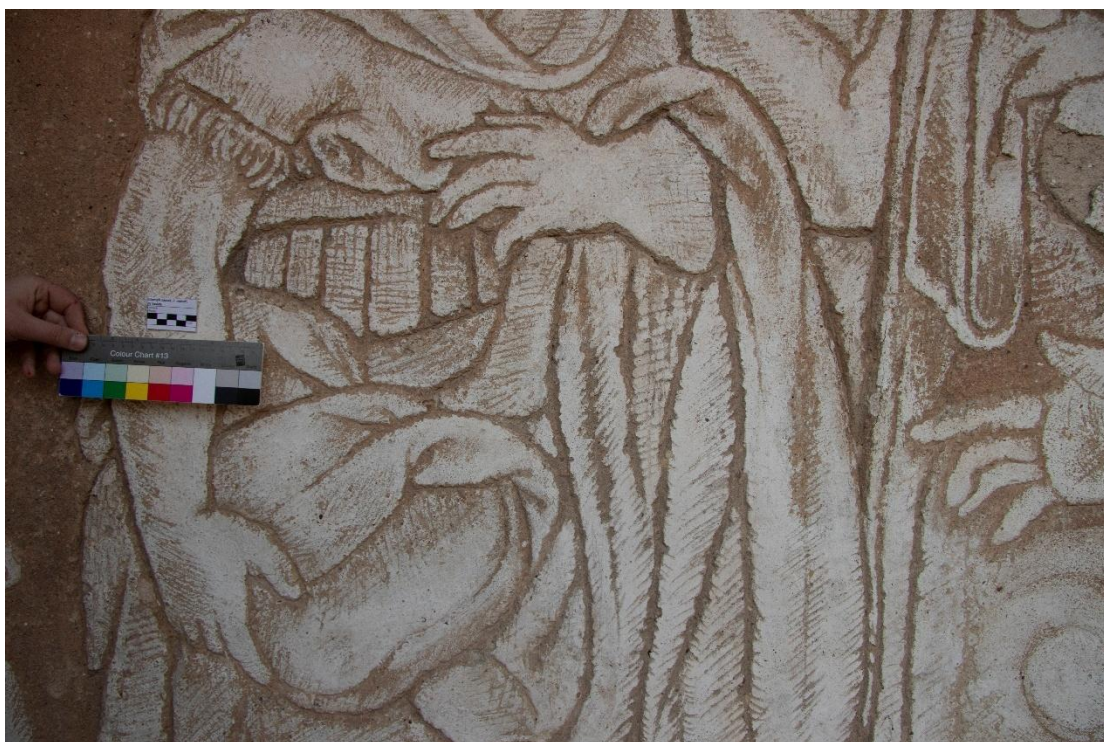
Obr. 9 - Horní partie (ruce a draperie), levý úsek, výjev B5, stav před restaurováním, denní světlo.

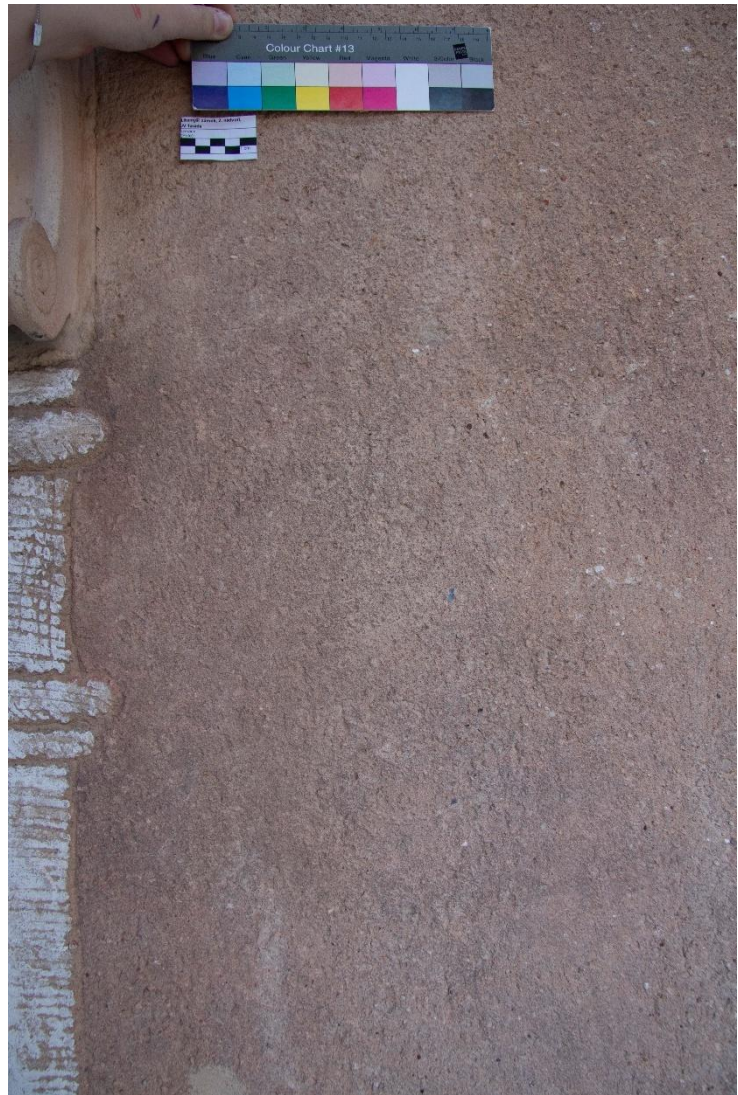
Obr. 13 - Horní partie (pozadí), levý úsek, výjev B5, stav před restaurováním, denní světlo.

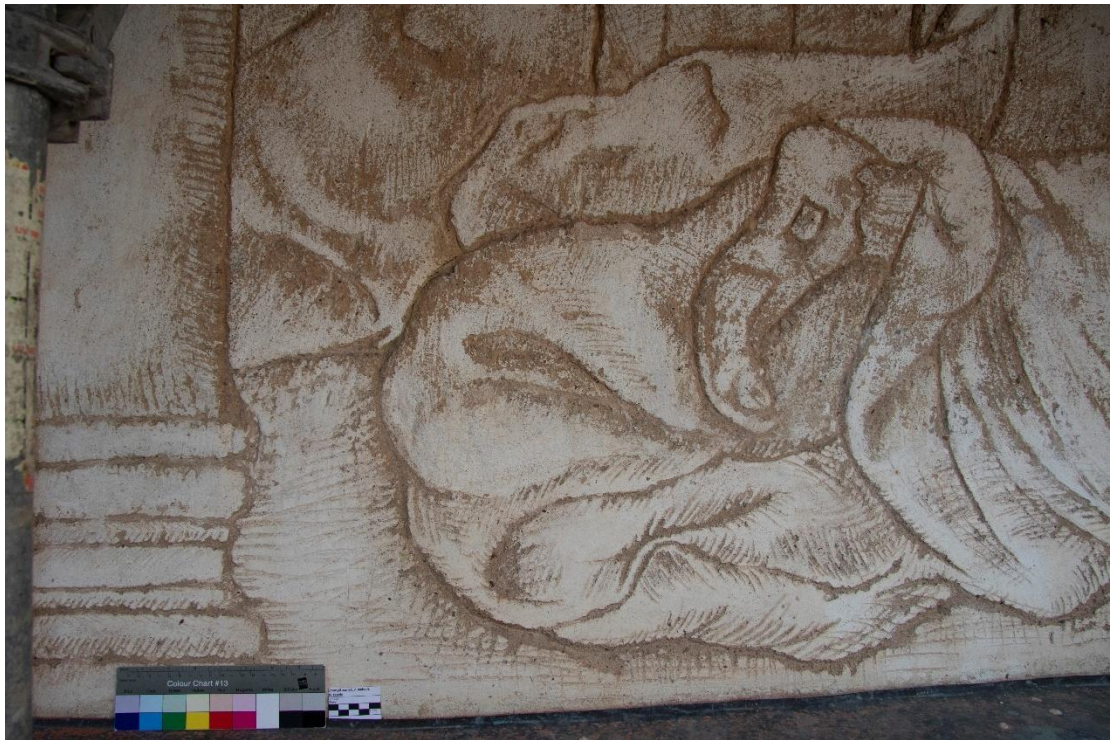
Obr. 14 - Spodní partie (draperie a sloup), levý úsek, výjev B5, stav před restaurováním, denní světlo.

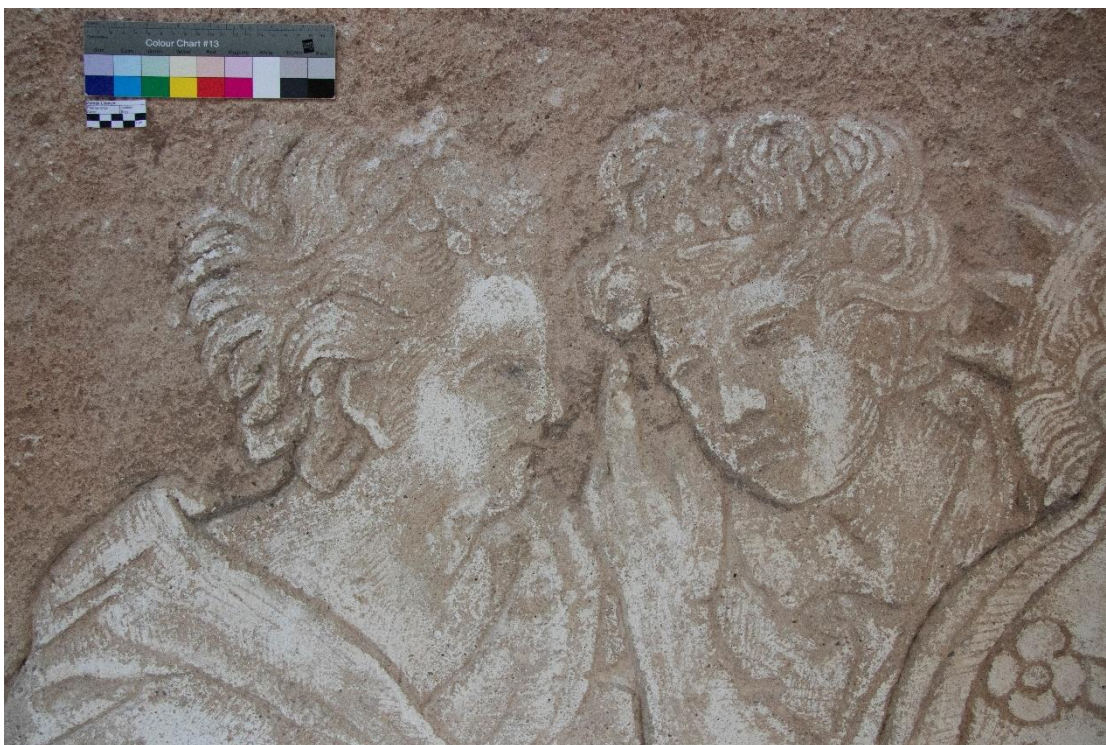
Obr. 16 - Horní partie (hlavy postav), levý úsek, výjev B5, stav po injektáži a čištění, denní světlo.

Žluté skvrny výluhů z injektáže hloubkových dutin, byly vyčištěny čistícím štětcem pomocí a 30–35 % (hm.) vodného roztoku peroxidu vodíku aplikovaný skrz *japonský papír Kashmir 11 g* a to pouze na bílých plochách vápenného nátěru. Po vyčištění byla residua čistícího prostředku omyta vodou. Čistící účinek byl viditelný až druhý den.

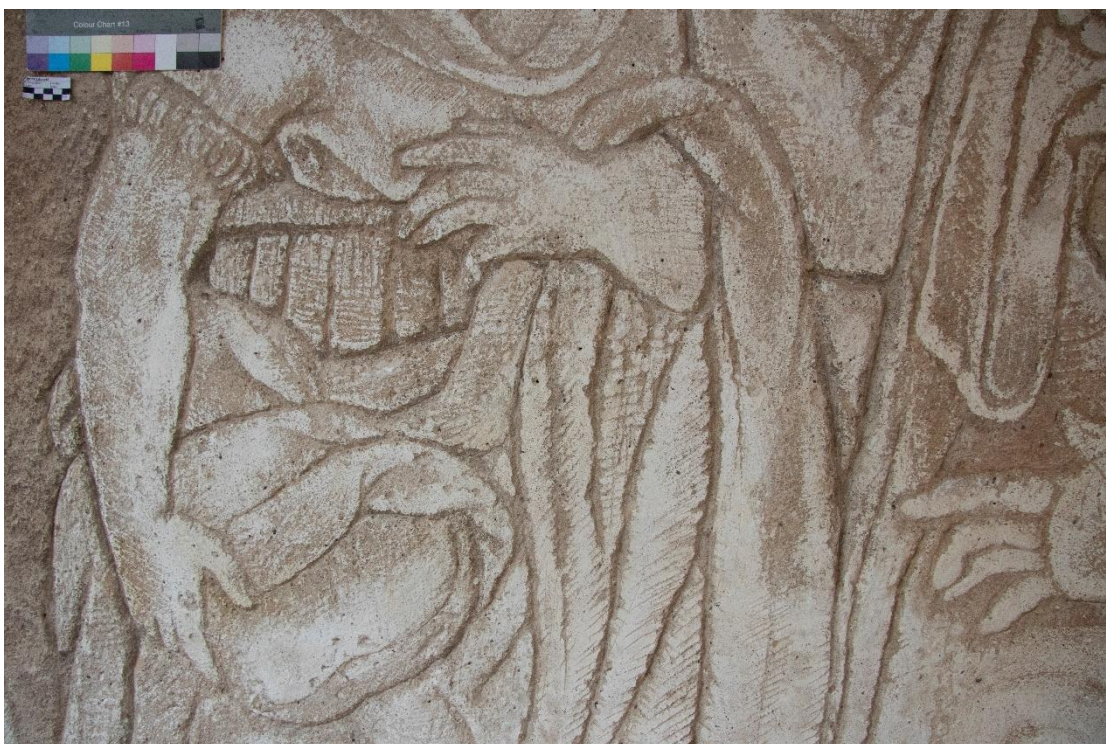
Obr. 15 - Horní partie (ruce a draperie), levý úsek, výjev B5, stav po injektáži a čištění, denní světlo.

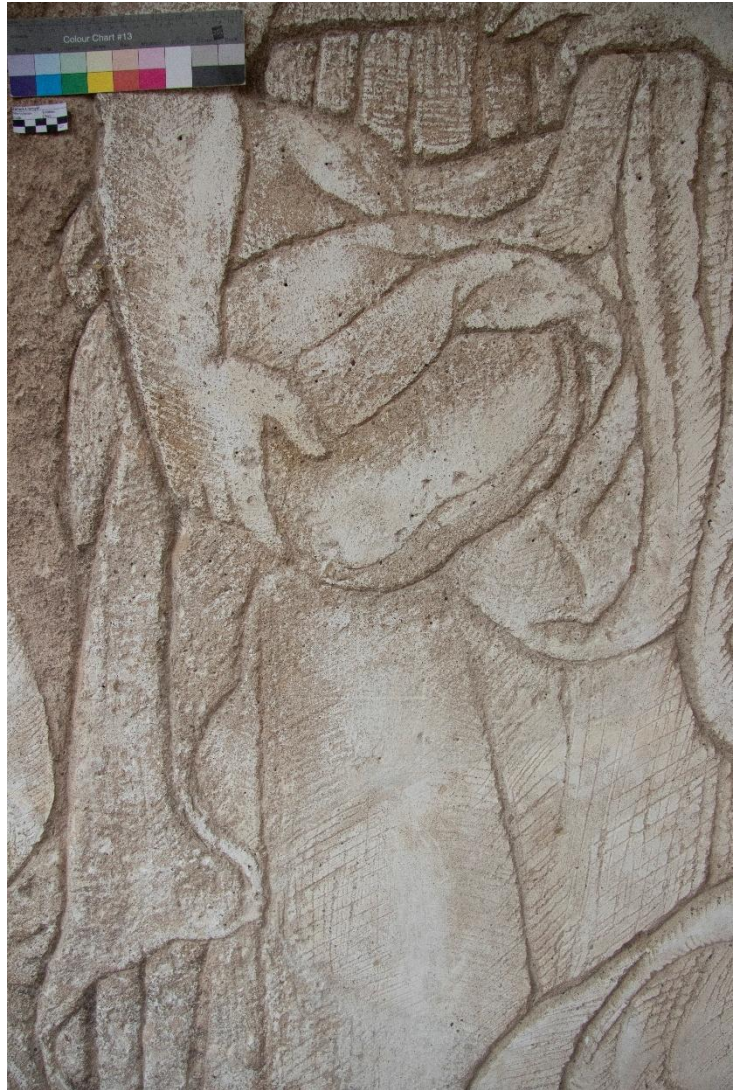
Obr. 17 - Střední partie (ruce a draperie), levý úsek, výjev B5, stav po injektáži a čištění, denní světlo.

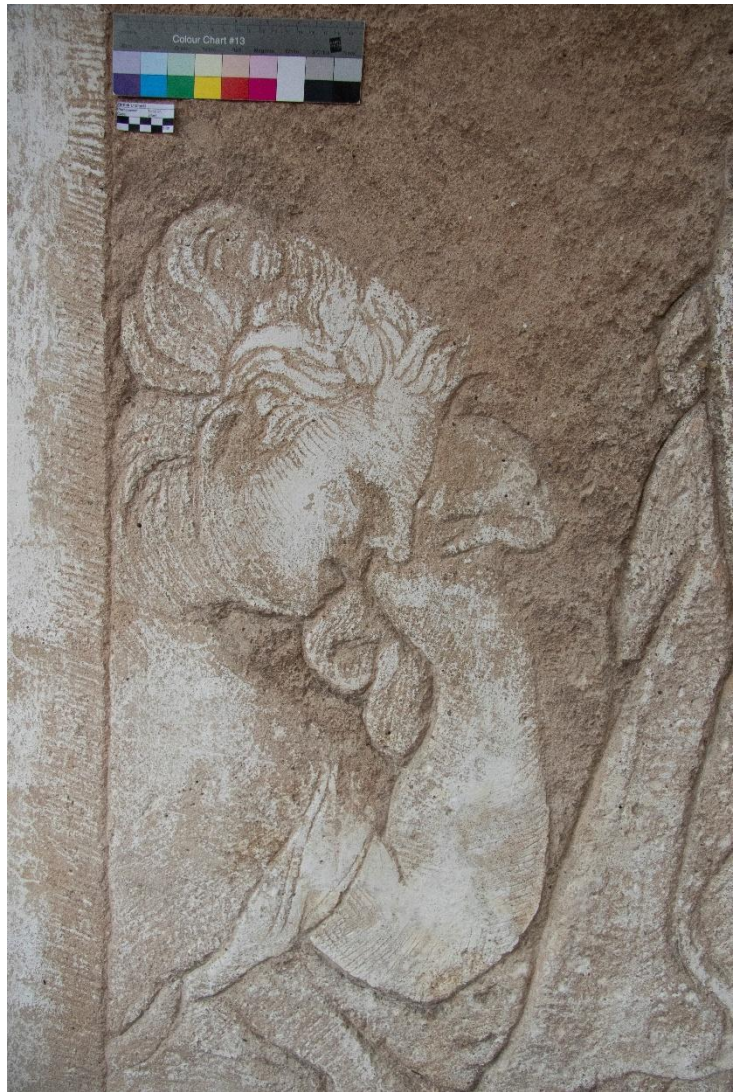
Obr. 18 - Střední partie (klečící postava), levý úsek, výjev B5, stav po injektáži a čištění, denní světlo.

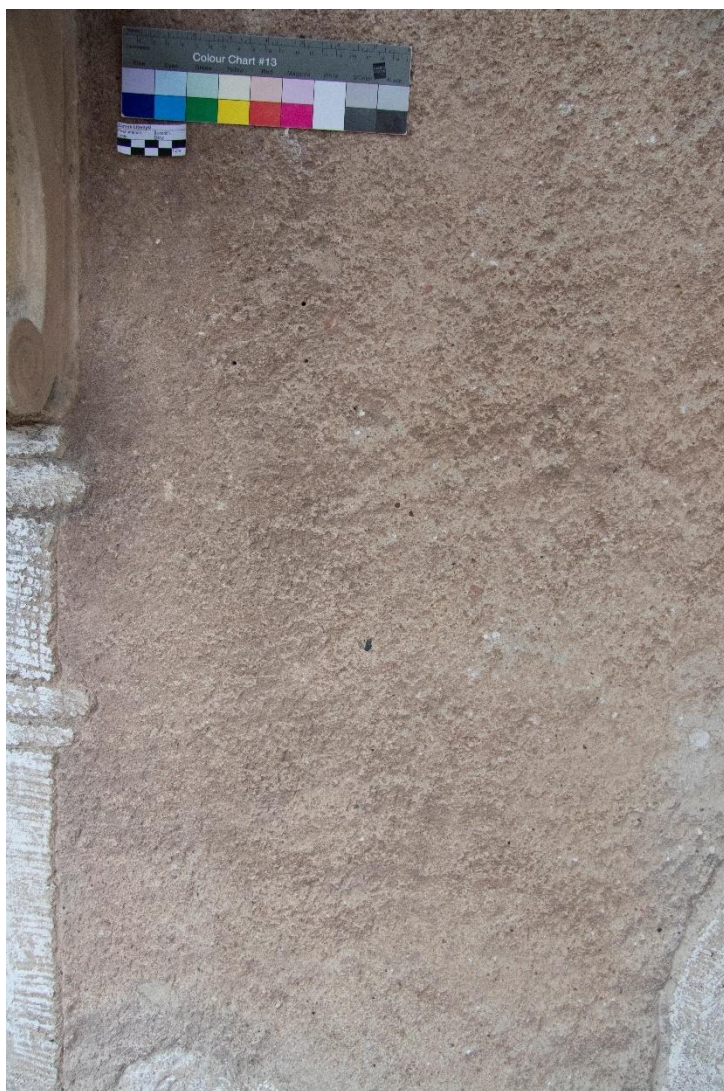
Obr. 19 - Horní partie (pozadí), levý úsek, výjev B5, stav po injektáži a čištění, denní světlo.

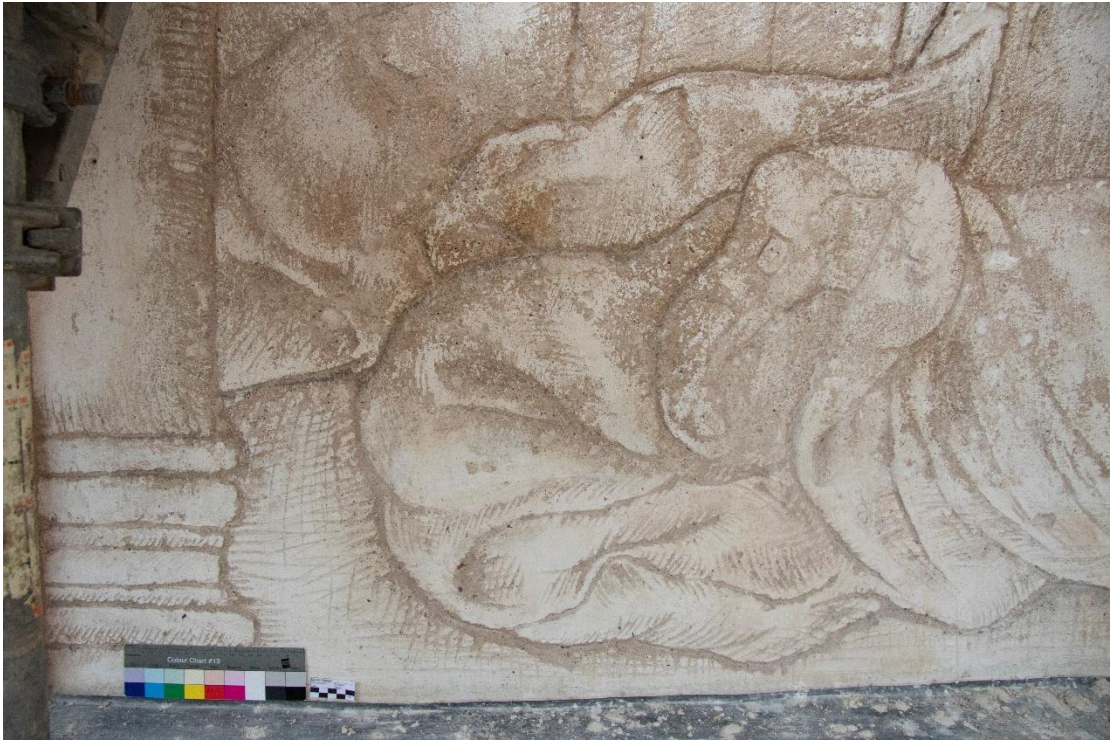
Obr. 20 - Spodní partie (draperie a sloup), levý úsek, výjev B5, stav po injektáži a čištění, denní světlo.

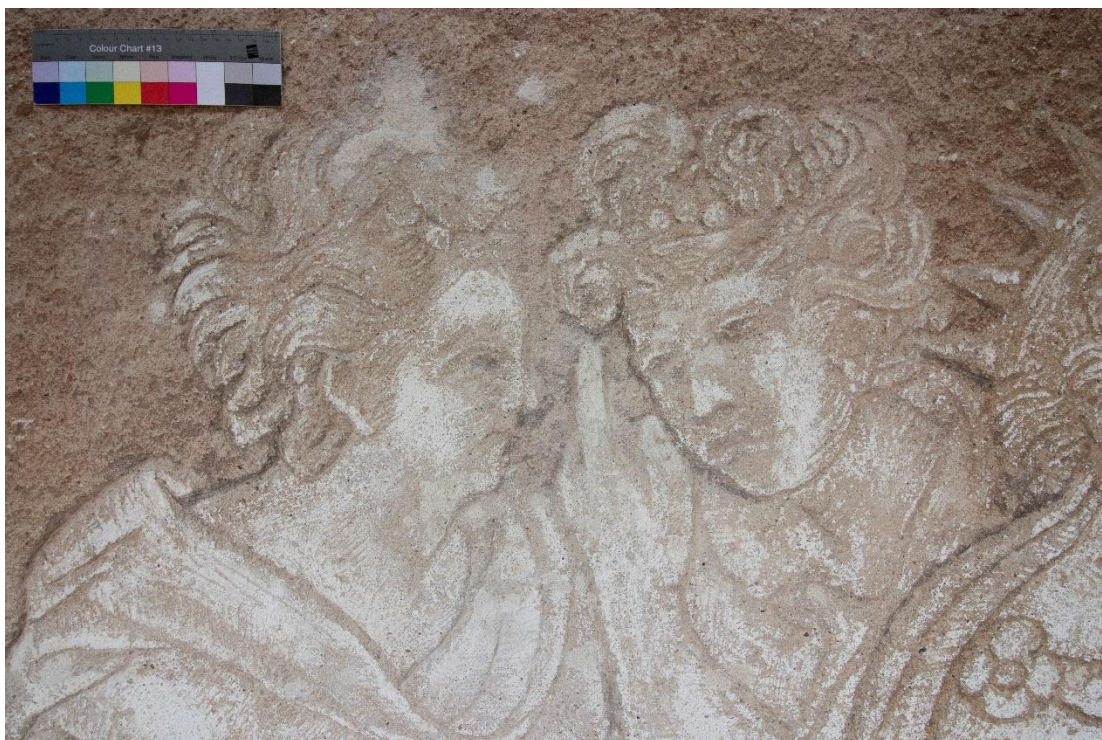
Obr. 22 - Horní partie (hlavy postav), levý úsek, výjev B5, stav po tmelení, denní světlo.

Tmelení probíhalo v několika etapách: obtmelování rizikových míst a injektážních otvorů, tmelení injektážních otvorů a defektů, a rekonstrukce chybějících či poškozených částí. Obtmelování probíhalo už částečně před injektáží, kdy určitá rizikovější místa byla zajištěna tmelem, aby během injektáže neodpadla. Po injektáži byly injektážní otvory zatmeleny hrubším obtmelovacím tmelem (receptura: 1 obj. díl písku (1 obj. díl Poříčí 2/AB 0–2 mm + 1 obj. díl Dolany 0–2 mm) : 1 obj. díl vápenného hydrátu) tak aby bylo dané místo dostatečně zajištěno a připraveno pro následující rekonstrukční tmelení. Tento tmel byl aplikován pomocí špachtle do hloubky otvoru a následně stržen po zavadnutí špachtlí tak aby zanechal hrubý povrch pro lepší přilnavost tmelem o střední hrubosti (receptura: 1 obj. díl písku (1 obj. díl Poříčí 2/AB 0–4 mm + 1 obj. díl Dolany 0–4 mm) : 1 obj. díl vápenného hydrátu). Tmel se následovně nechal vytuhnout.

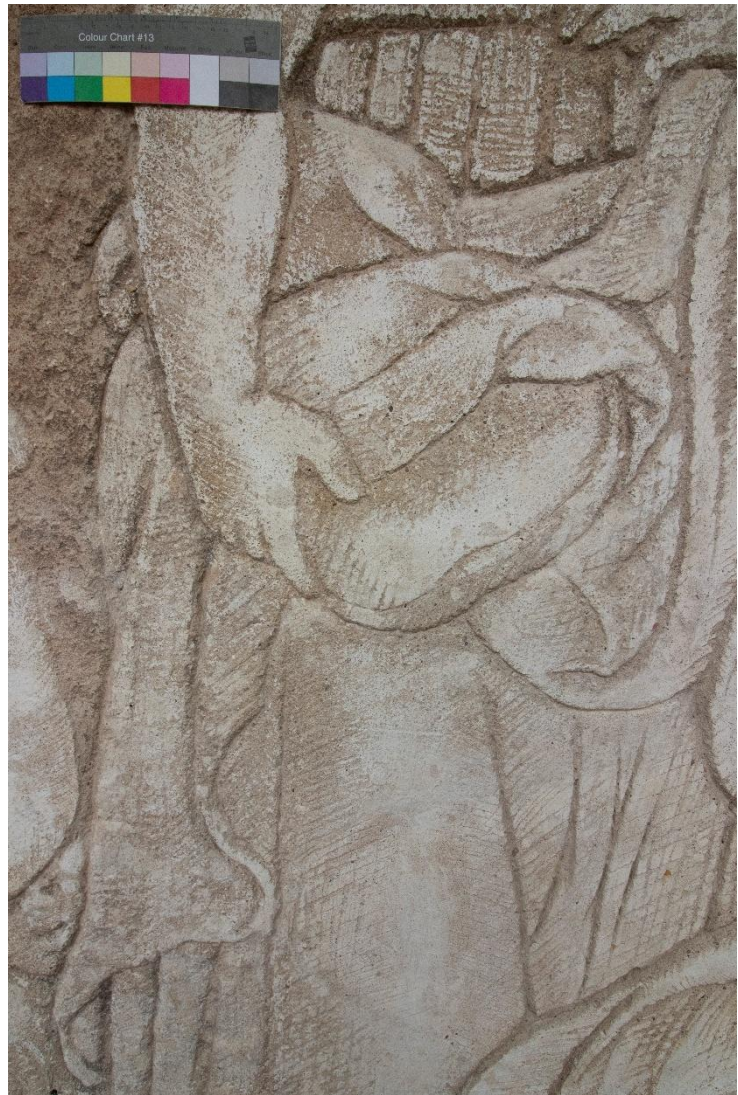
Obr. 23 - Střední partie (ruce a draperie), levý úsek, výjev B5, stav po tmelení, denní světlo.

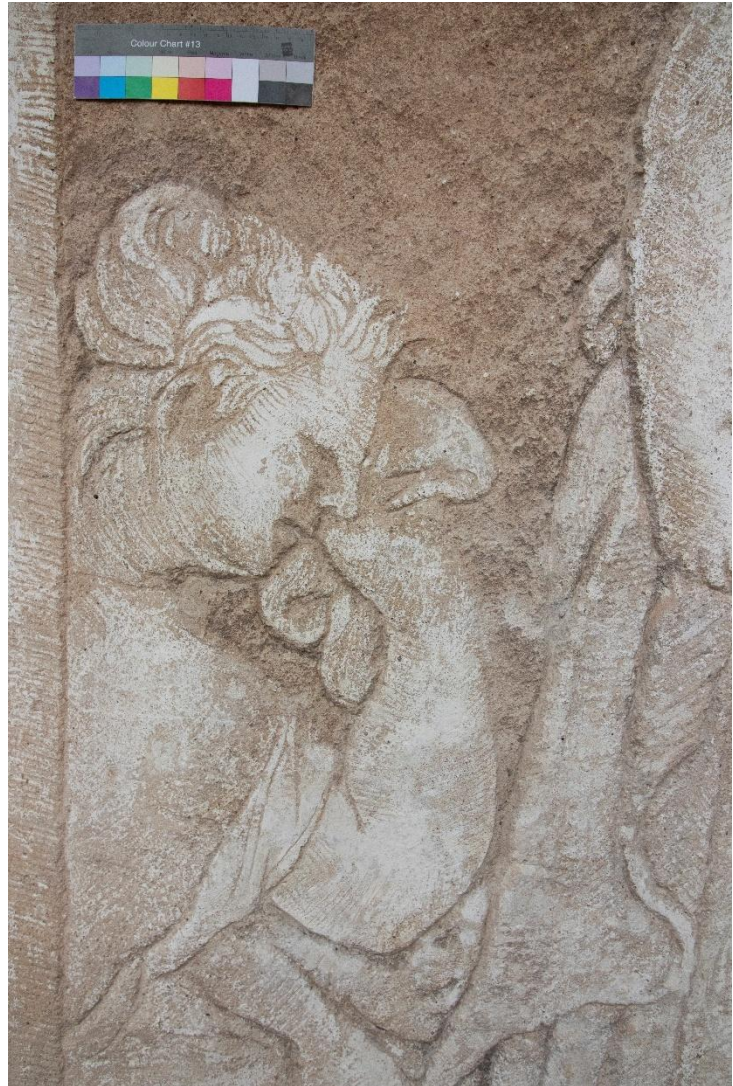
Obr. 24 - Střední partie (klečící postava), levý úsek, výjev B5, stav po tmelení, denní světlo.

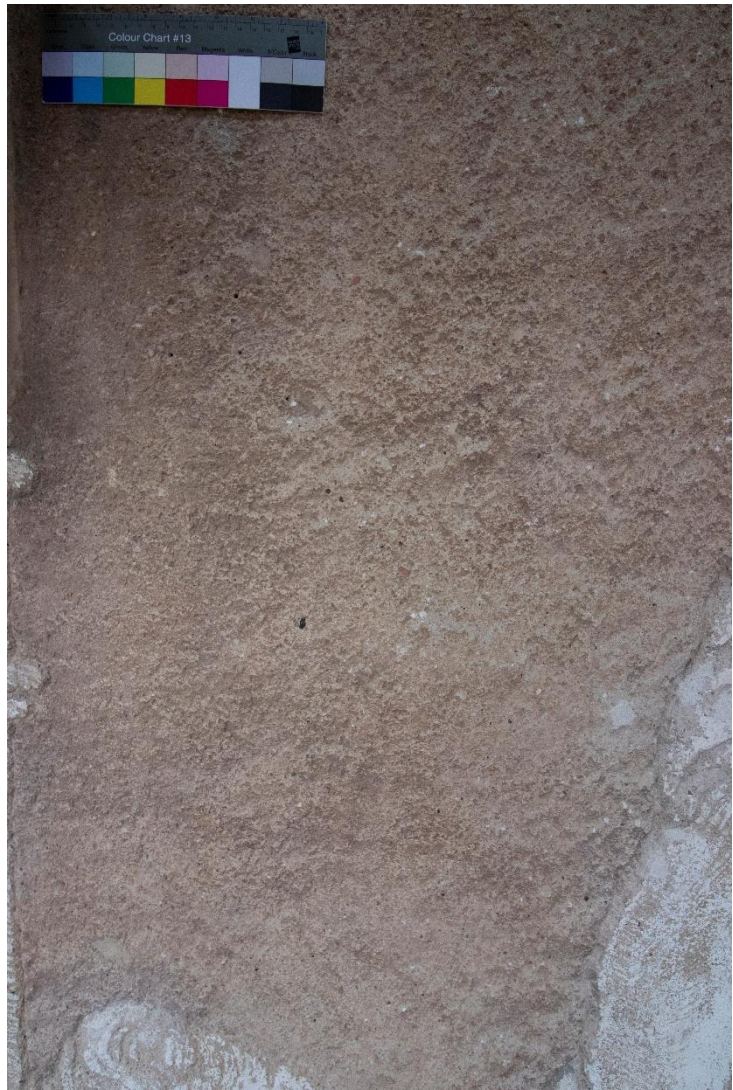
Obr. 25 - Horní partie (pozadí), levý úsek, výjev B5, stav po tmelení, denní světlo.

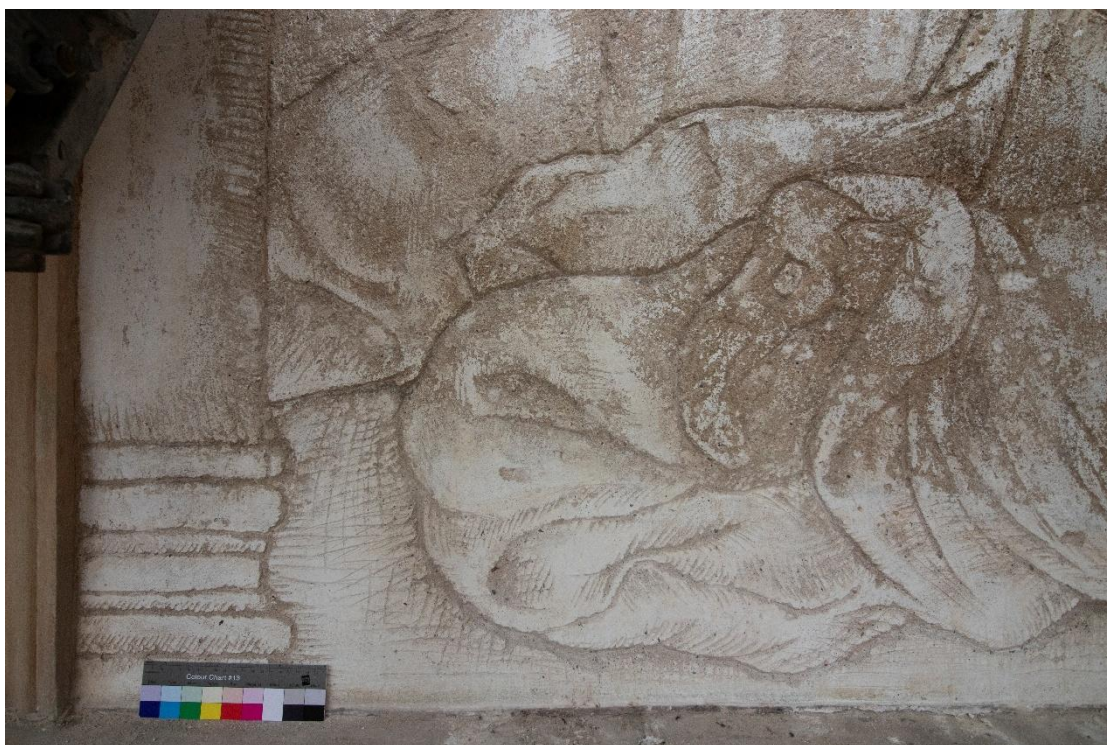
Obr. 26 - Spodní partie (draperie a sloup), levý úsek, výjev B5, stav po tmelení, denní světlo.

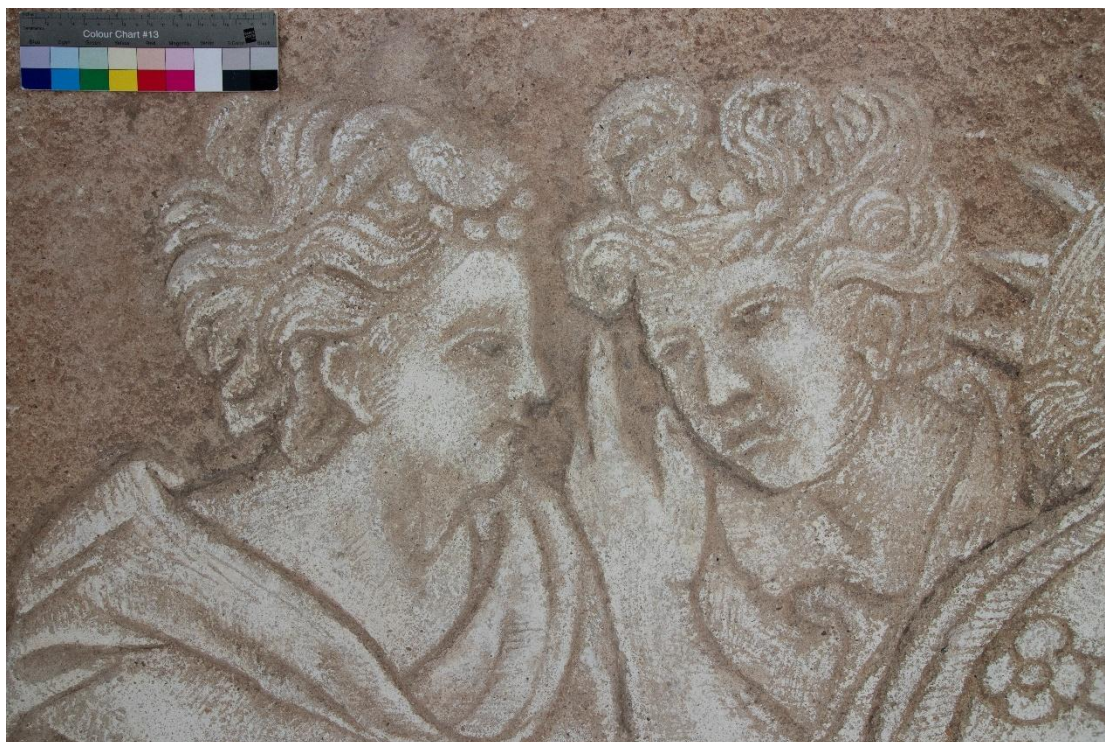
Obr. 28 - Horní partie (hlavy postav), levý úsek, výjev B5, stav po restaurování, denní světlo.

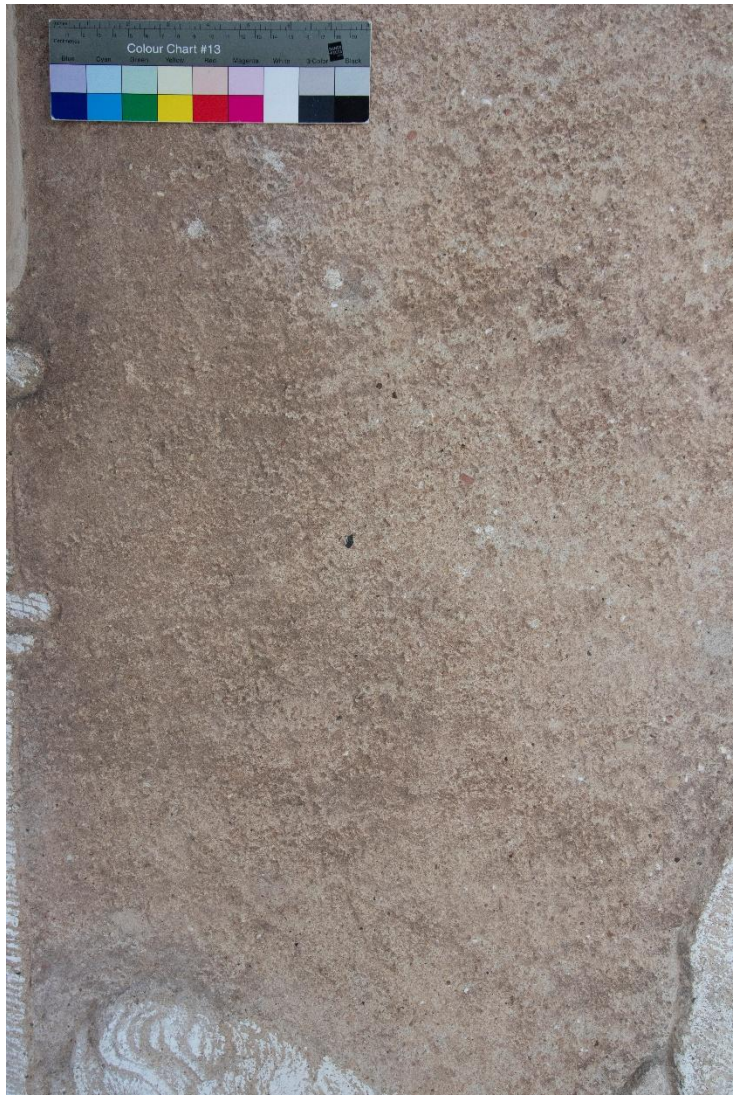
Obr. 31 - Horní partie (pozadí), levý úsek, výjev B5, stav po restaurování, denní světlo.

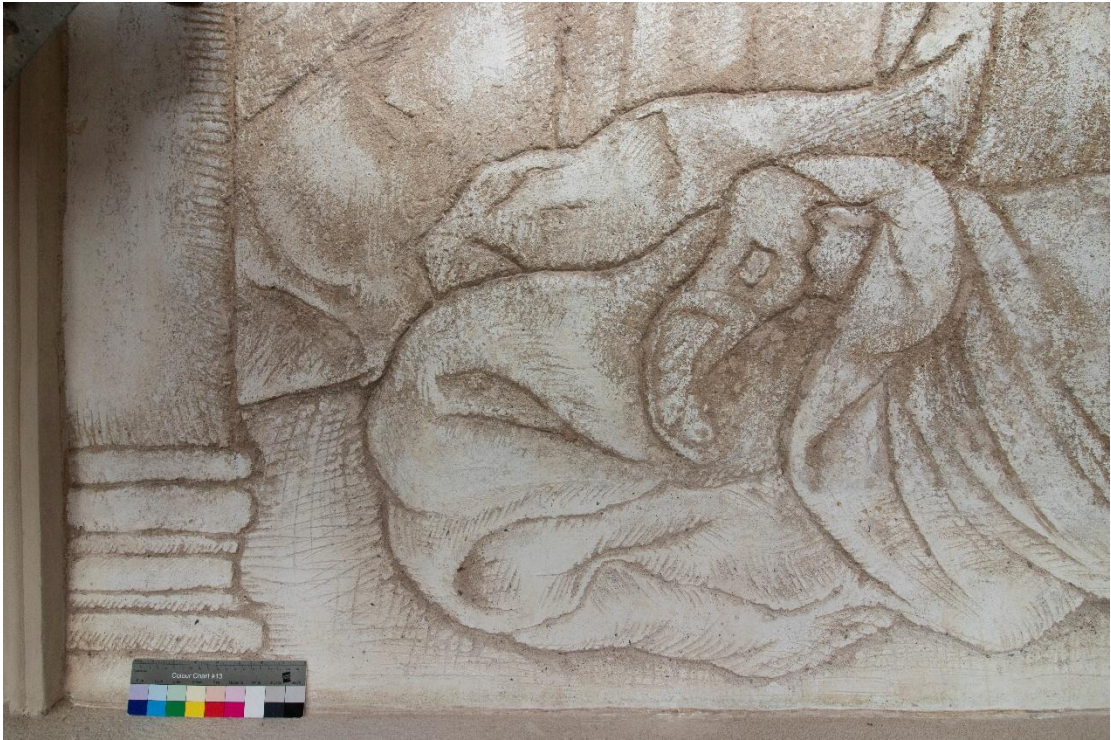
Obr. 32 - Spodní partie (draperie a sloup), levý úsek, výjev B5, stav po restaurování, denní světlo.
