Restaurování levé části sgrafita s výjevem „Hektorovo loučení“ na zámku
Litomyšl
Bakalářská práce

Univerzita Pardubice
Fakulta restaurování
Akademický rok: 2024/2025

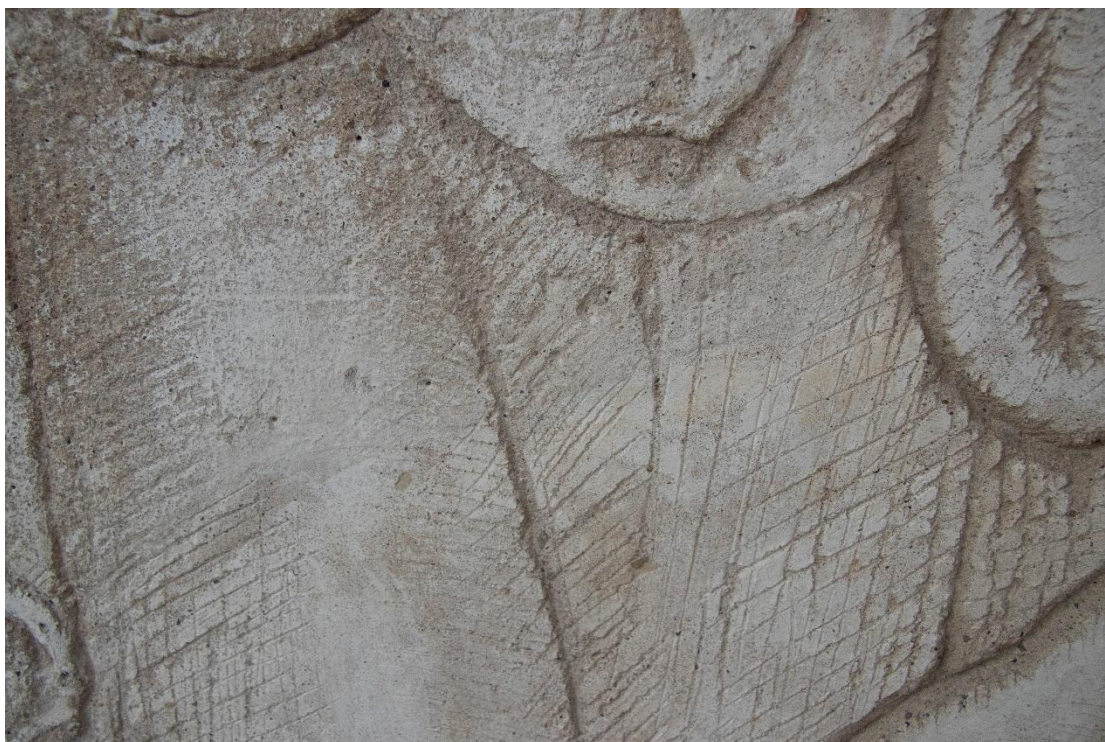
Obr. 34 - Střední partie (detail draperie), levý úsek, výjev B5, stav před proškrabáním, denní světlo.

Dále byly v rámci rytí pomocí skalpelu odstraněny přebytečné druhotné bílé přelivy, vytvořené filcem na hranách ryté kresby během předchozího restaurátorského zásahu v 80. letech 20. stol., které narušovaly ostrost šrafury originálního sgrafita.

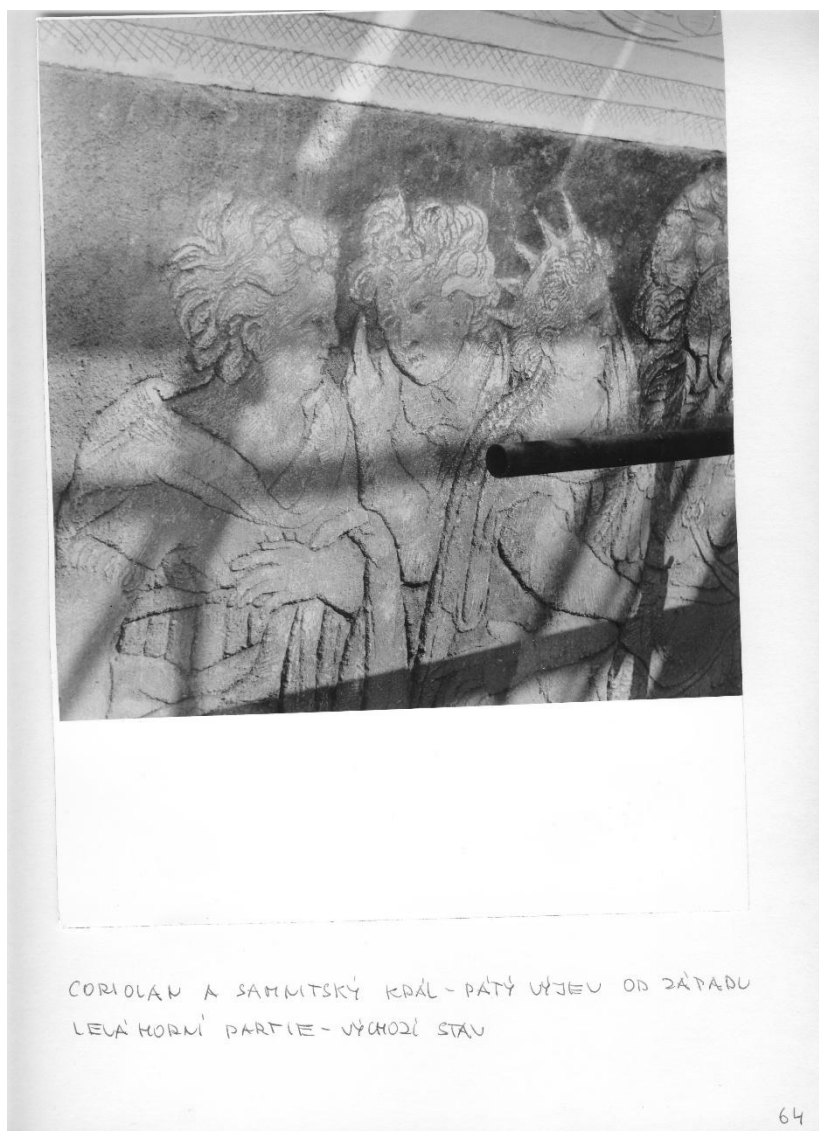
Obr. 35 - Fotografie z 80. let, popisek: Coriolan a samnitský král - pátý výjev od západu levá horní let - výchozí stav.

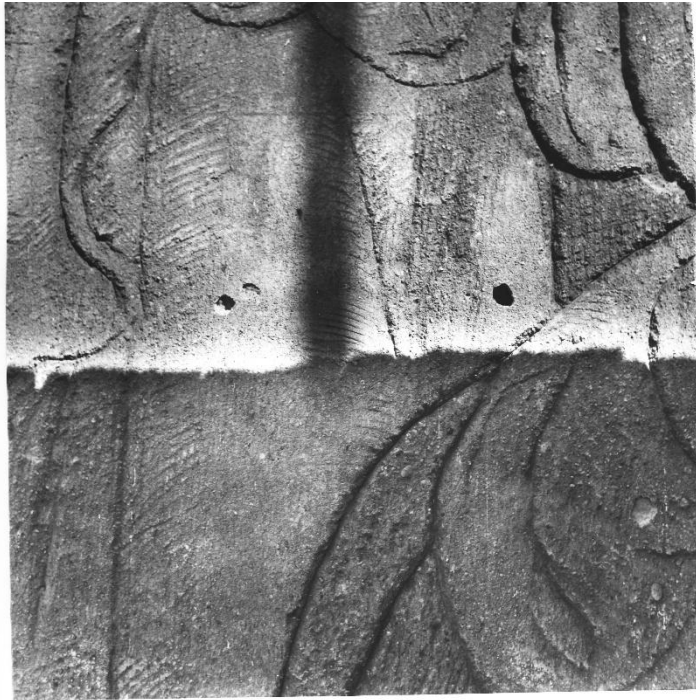
CORIOLAN - STŘEDNÍ PARTIE - LOKALITA OMIŤKY ZCELA
ODPOJENÉ OD ZDIVA

Obr. 38 - Fotografie z 80. let, popisek: Coriolan – střední partie s lokalitou omítky zcela odpojené od zdiva.

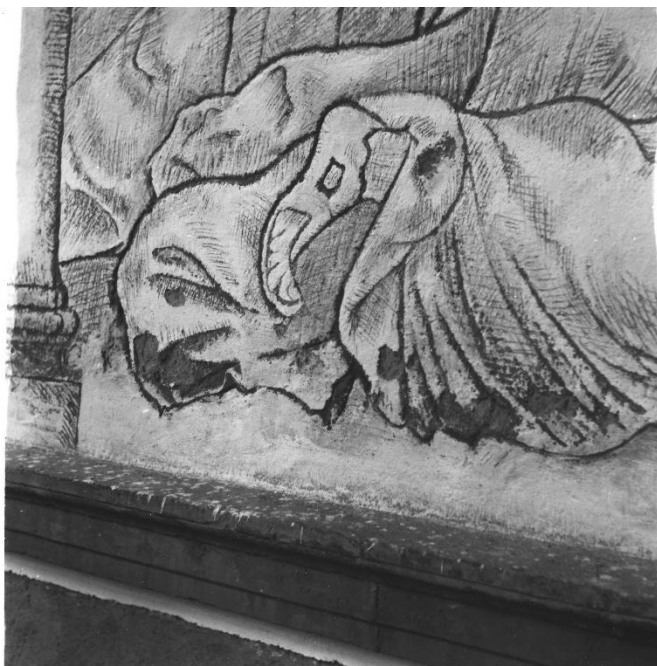
CORIOLAN - LEVÁ DOLNÍ PARTIE S POZDĚJŠÍMI CEMENTOVÝMI
DOPLNĚKY A DALŠÍMI DESTRUKCEMI

Obr. 39 - Fotografie z 80. let, popisek: Coriolan – levá dolní partie s pozdějšími cementovými doplňky a dalšími destrukcemi.

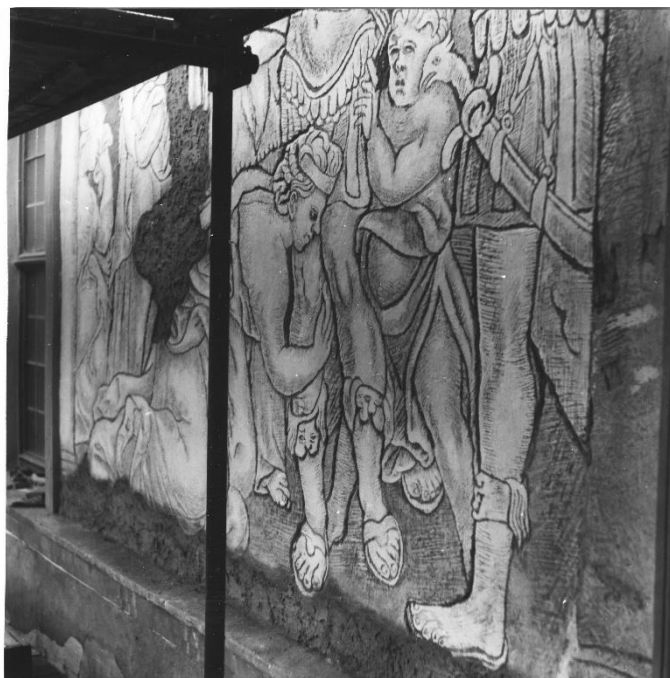
CORIOLAN - DOLNÍ ČÁST - PŘÍPRAVA PRO REKONSTRUKCI STŘEDNÍ
ODPOJENÉ PARTIE A DOLNÍHO CEMENTOVÉHO DOPLNĚKU

*Obr. 40 - Fotografie z 80. let, popisek: Coriolan – dolní část - příprava pro
rekonstrukci střední odpojené partie a dolního cementového doplňku.*

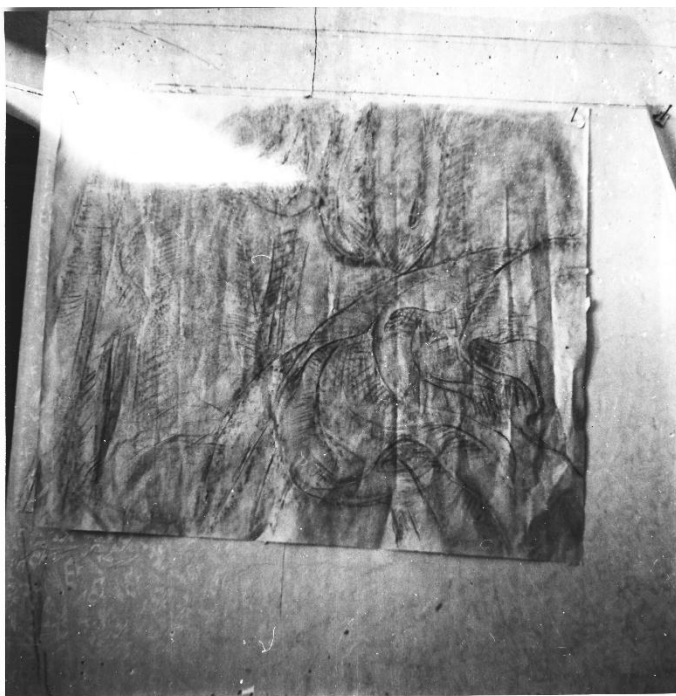
DOPLNĚNÁ FROTÁŽ STŘEDNÍ PARTIE

Obr. 41 - Fotografie z 80. let, popisek: Doplněná frotáž střední partie.

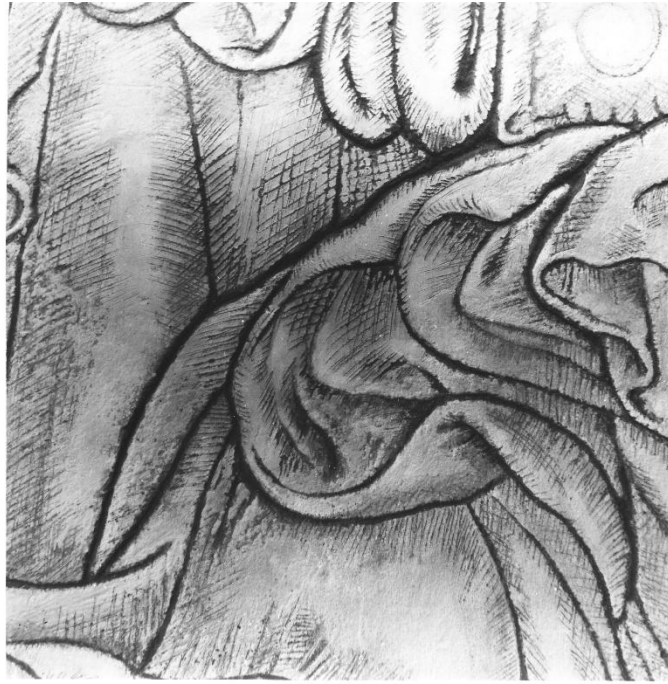
DETAIL REKONSTRUKCE STŘEDNÍ PARTIE

Obr. 42 - Fotografie z 80. let, popisek: Detail rekonstrukce střední partie.

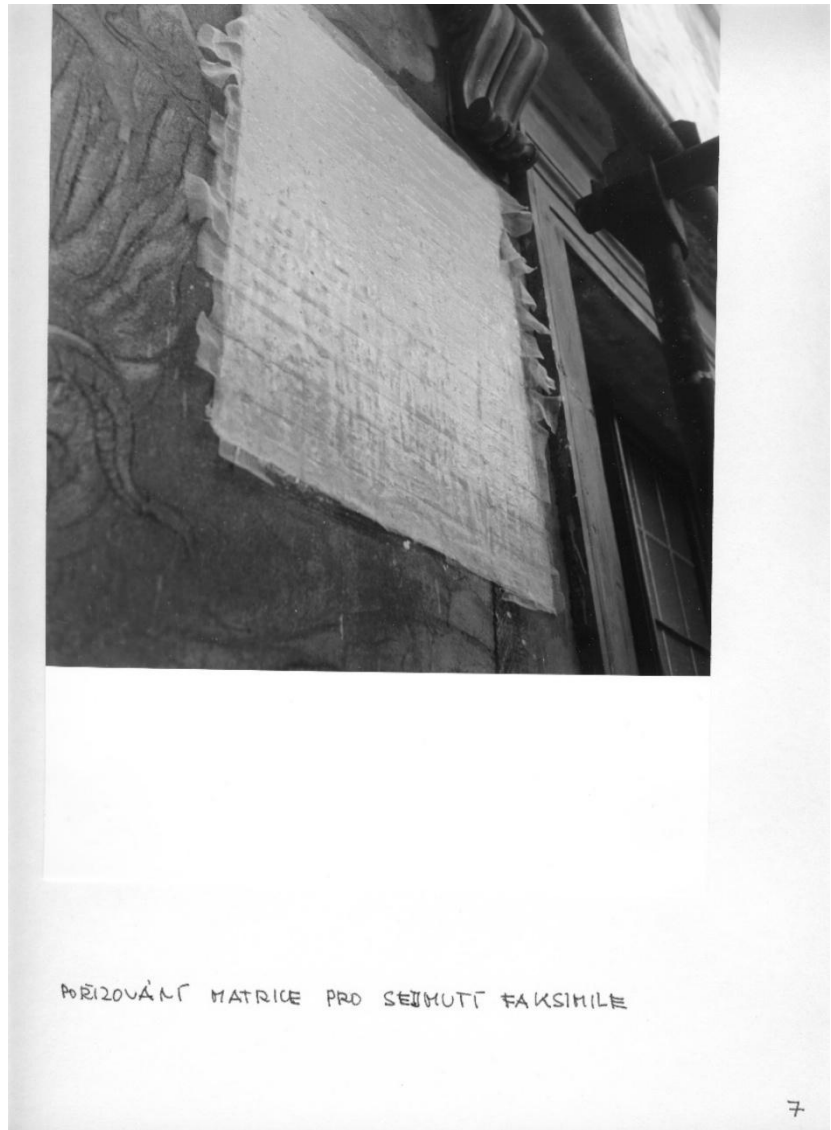
Obr. 50 - Fotografie z 80. let, popisek: Pořizování matrice pro sejmutí faksimile.

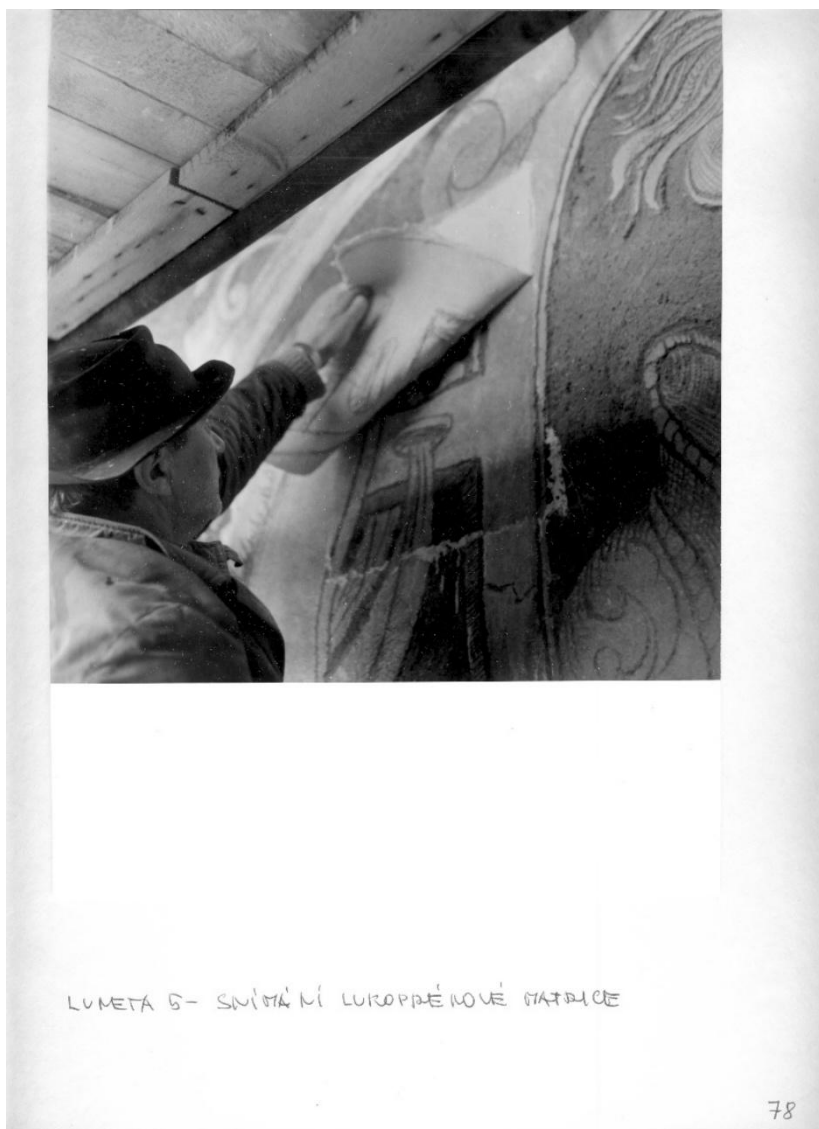
Obr. 51 - Fotografie z 80. let, popisek: Luneta 5 - snímání Lukoprénové matrice.

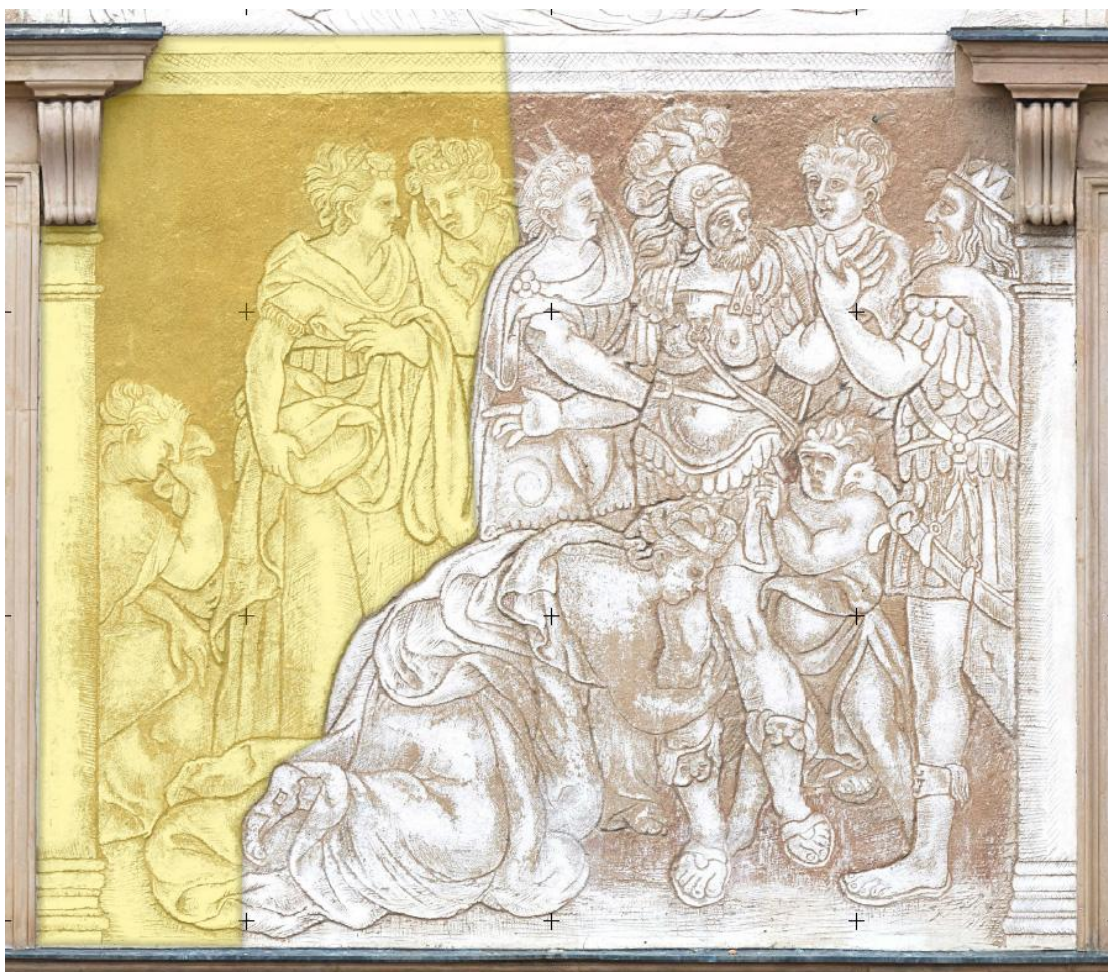
Obr. 57 - Zákres restaurovaného úseku.

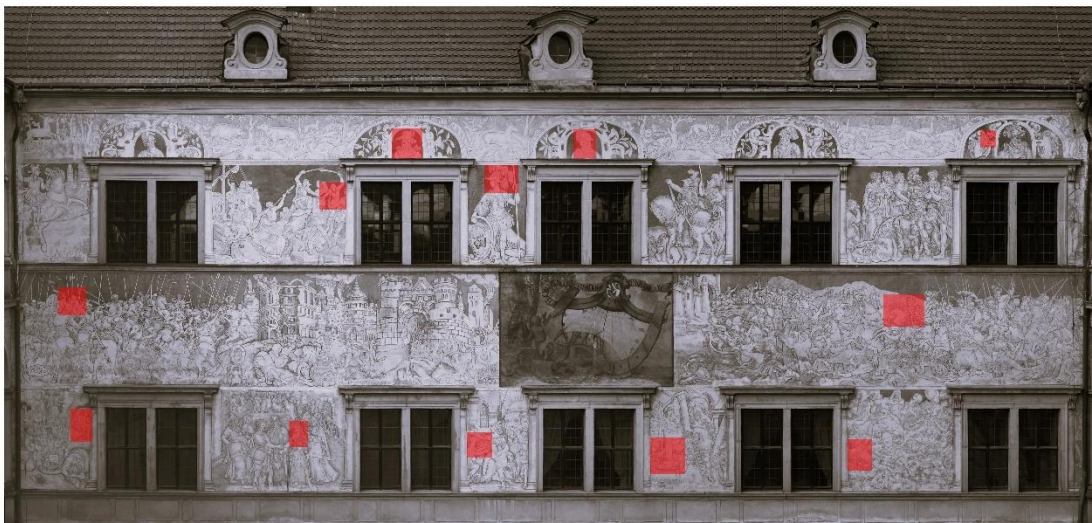
Zákres lokalizace odlitků v rámci druhého zámeckého nádvoří

Obr. 63 - Zákres lokalizace odlitků, druhé zámecké nádvoří.

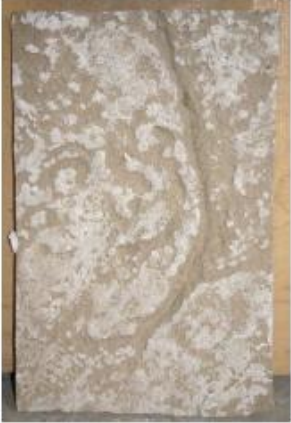
<p>Odlitek č. 12 Zdroj: restaurátorská zpráva z roku 1979 Autor: Olbram Zoubek a spol. Lokalizace sgrafita: jihozápadní fasáda zámku, 2. sgrafitový pás nad lunetovou římsou, výjev uprostřed 1. štítu napravo (menší detail hlavy dětské postavy s orlem) Počet vyhotovení: neuvedeno Materiál: sádra, bez rámu Typ vyhotovení: tónované (barvené, imitace intonaca colorata a bianca) Současné umístění: zámecký depozitář v Litomyšli Zdroj obrázku: poskytnuto Mgr. Veronikou Cinkovou (ÚOP Pardubice), fotozáznam z revize depozitáře z roku 2010</p>

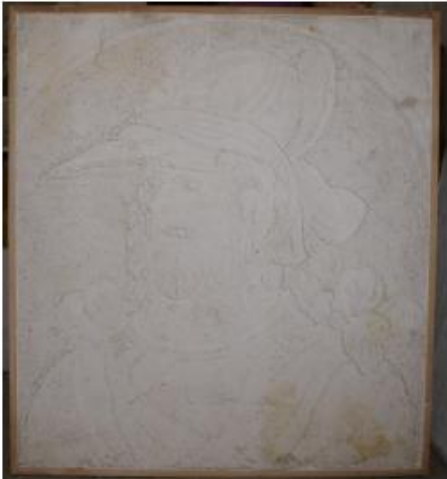
<p>Odlitek č. 1 Zdroj: restaurátorská zpráva z roku 1984 Autor: Olbram Zoubek a spol. Lokalizace sgrafita: lunetový sgrafitový pás (barokní), 2. výjev zleva (výjev A3, pás A) Počet vyhotovení: zřejmě 1 ze 2 (přesný počet neuveden) Materiál: sádra, dřevěný rám Typ vyhotovení: netónované (v barvě sádry bez barevných povrchových úprav) Současné umístění: zámecký depozitář v Litomyšli Zdroj obrázku: poskytnuto Mgr. Veronikou Cinkovou (ÚOP Pardubice), fotozáznam z revize depozitáře z roku 2010</p>

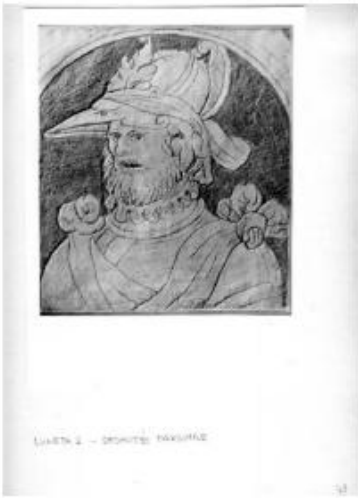
<p>Odlitek č. 2 Zdroj: restaurátorská zpráva z roku 1984 Autor: Olbram Zoubek a spol. Lokalizace sgrafita: lunetový sgrafitový pás (barokní), 2. výjev zleva (výjev A3, pás A) Počet vyhotovení: zřejmě 2 ze 2 (přesný počet neuveden) Materiál: sádra, dřevěný rám Typ vyhotovení: tónované (barvené, imitace intonaca colorata a bianca) Současné umístění: nedohledáno Zdroj obrázku: fotodokumentace z 80. let</p>

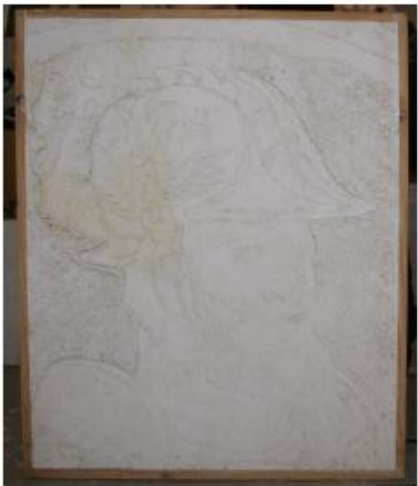
<p>Odlitek č. 3 Zdroj: restaurátorská zpráva z roku 1984 Autor: Olbram Zoubek a spol. Lokalizace sgrafita: lunetový sgrafitový pás (barokní), 3. výjev zleva (výjev A4, pás A) Počet vyhotovení: zřejmě 1 ze 2 (přesný počet neuveden) Materiál: sádra, dřevěný rám Typ vyhotovení: netónované (v barvě sádry bez barevných povrchových úprav) Současné umístění: zámecký depozitář v Litomyšli Zdroj obrázku: poskytnuto Mgr. Veronikou Cinkovou (ÚOP Pardubice), fotozáznam z revize depozitáře z roku 2010</p>

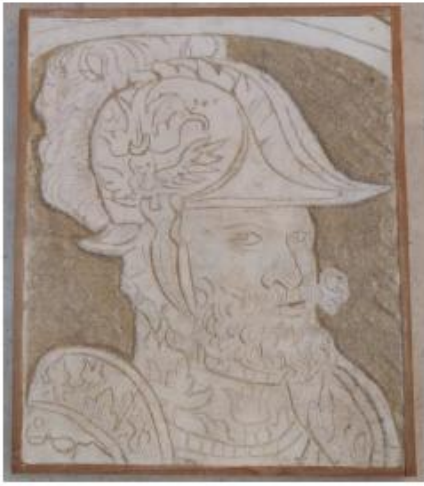
<p>Odlitek č. 4 Zdroj: restaurátorská zpráva z roku 1984 Autor: Olbram Zoubek a spol. Lokalizace sgrafita: lunetový sgrafitový pás (barokní), 3. výjev zleva (výjev A4, pás A) Počet vyhotovení: zřejmě 2 ze 2 (přesný počet neuveden) Materiál: sádra, dřevěný rám Typ vyhotovení: tónované (barvené, imitace intonaca colorata a bianca) Současné umístění: vystaven v zámeckém Infocentru v Litomyšli Zdroj obrázku: nafotil George Višněvský</p>

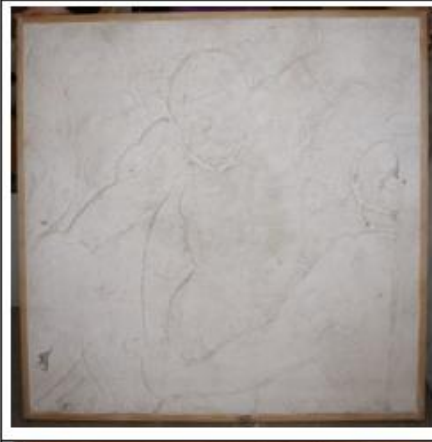
<p>Odlitek č. 7 Zdroj: restaurátorská zpráva z let 1984–1985 Autor: Olbram Zoubek a spol. Lokalizace sgrafita: antický sgrafitový pás, 2. výjev zleva (výjev B2, pás B) Počet vyhotovení: zřejmě 1 ze 2 (přesný počet neuveden) Materiál: sádra, dřevěný rám Typ vyhotovení: netónované (v barvě sádry bez barevných povrchových úprav) Současné umístění: zámecký depozitář v Litomyšli Zdroj obrázku: poskytnuto Mgr. Veronikou Cinkovou (UOP Pardubice), fotozáznam z revize depozitáře z roku 2010</p>

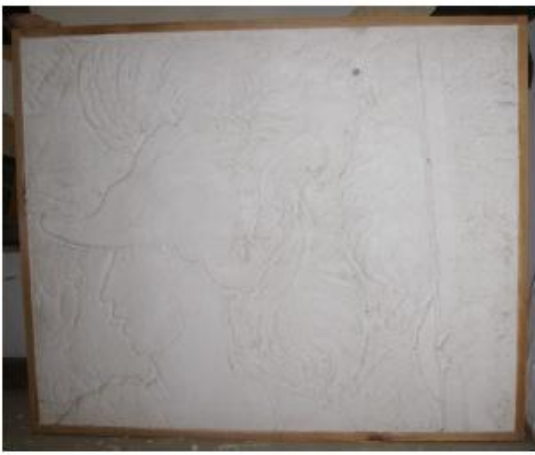
<p>Odlitek č. 9 Zdroj: restaurátorská zpráva z let 1984–1985 Autor: Olbram Zoubek a spol. Lokalizace sgrafita: antický sgrafitový pás, 3. výjev od leva (výjev B3, pás B) Počet vyhotovení: 1 ze 2 (přesný počet neuveden) Materiál: sádra, dřevěný rám Typ vyhotovení: netónované (v barvě sádry bez barvených povrchových úprav) Současné umístění: zámecký depozitář v Litomyšli Zdroj obrázku: poskytnuto Mgr. Veronikou Cinkovou (ÚOP Pardubice), fotozáznam z revize depozitáře z roku 2010</p>

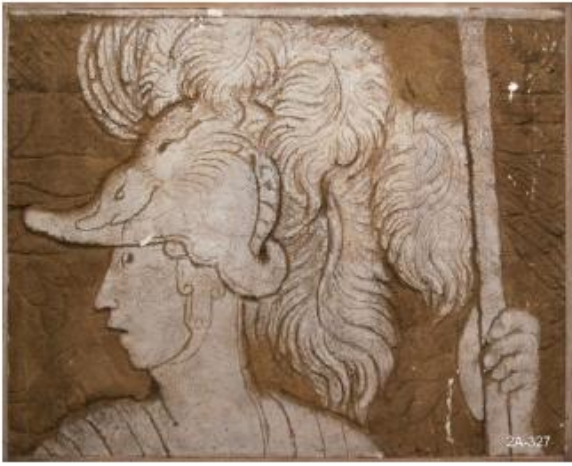
<p>Odlitek č. 10 Zdroj: restaurátorská zpráva z let 1984–1985 Autor: Olbram Zoubek a spol. Lokalizace sgrafita: antický sgrafitový pás, 3. výjev od leva (výjev B3, pás B) Počet vyhotovení: 2 ze 2 (přesný počet neuveden) Materiál: sádra, dřevěný rám Typ vyhotovení: tónované (barvené, imitace intonaca colorata a bianca) Současné umístění: historické sbírky regionálního muzea v Litomyšli Inv. číslo: 2A-327 Zdroj obrázku: poskytnuto kurátorem Mgr. Reném Klímešem, fond historických sbírek regionálního muzea v Litomyšli</p>

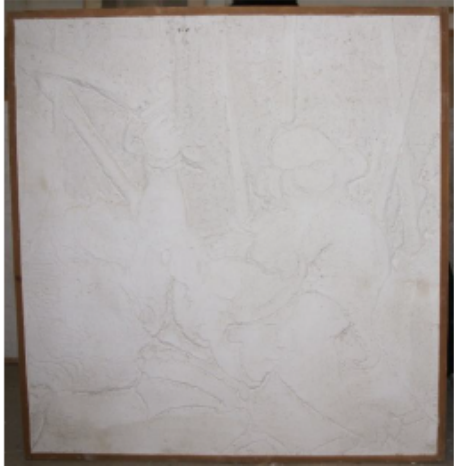
<p>Odlitek č. 13 Zdroj: restaurátorská zpráva z let 1985–1986 Autor: Olbram Zoubek a spol. Lokalizace sgrafita: bitevní sgrafitový pás, výjev bitvy proti Turkům a obléhání města (výjev C1a pás C) Počet vyhotovení: 1 ze 2 Materiál: sádra, dřevěný rám Typ vyhotovení: netónované (v barvě sádry bez barevných povrchových úprav) Současné umístění: zámecký depozitář v Litomyšli Zdroj obrázku: poskytnuto Mgr. Veronikou Cinkovou (ÚOP Pardubice), fotozáznam z revize depozitáře z roku 2010</p>
Bez obrázku	<p>Odlitek č. 14 Zdroj: restaurátorská zpráva z let 1985–1986 Autor: Olbram Zoubek a spol. Lokalizace sgrafita: bitevní sgrafitový pás, výjev bitvy proti Turkům a obléhání města (výjev C1a pás C) Počet vyhotovení: 2 ze 2 Materiál: sádra Typ vyhotovení: zřejmě tónované (barvené, imitace intonaca) Současné umístění: nedohledáno</p>

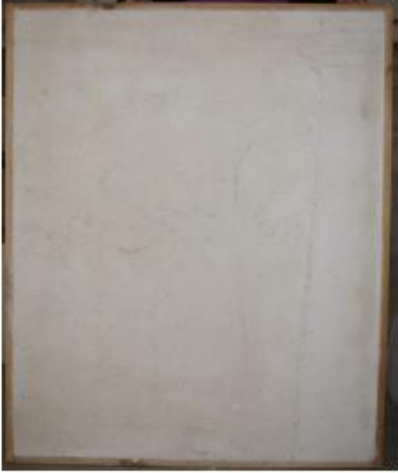
<p>Odlitek č. 17 Zdroj: restaurátorská zpráva z let 1986–1987 Autor: Olbram Zoubek a spol. Lokalizace sgrafita: Samsonův sgrafitový pás, 1. výjev zleva (výjev D1, pás D) Počet vyhotovení: 1 ze 3 Materiál: sádra, dřevěný rám Typ vyhotovení: netónované (v barvě sádry bez barevných povrchových úprav) Současné umístění: zámecký depozitář v Litomyšli Zdroj obrázku: poskytnuto Mgr. Veronikou Cinkovou (ÚOP Pardubice), fotozáznam z revize depozitáře z roku 2010</p>

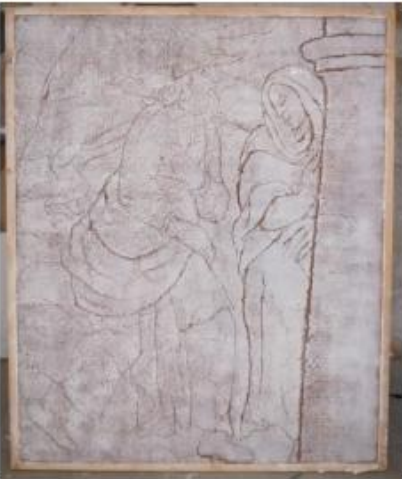
<p>Odlitek č. 18 Zdroj: restaurátorská zpráva z let 1986–1987 Autor: Olbram Zoubek a spol. Lokalizace sgrafita: Samsonův sgrafitový pás, 1. výjev zleva (výjev D1, pás D) Počet vyhotovení: 2 ze 3 Materiál: sádra, dřevěný rám Typ vyhotovení: tónované (barvené, imitace intonaca colorata a bianca) Současné umístění: zámecký depozitář v Litomyšli Zdroj obrázku: poskytnuto Mgr. Veronikou Cinkovou (ÚOP Pardubice), fotozáznam z revize depozitáře z roku 2010</p>
<p>Bez obrázku</p>	<p>Odlitek č. 19 Zdroj: restaurátorská zpráva z let 1986–1987 Autor: Olbram Zoubek a spol. Lokalizace sgrafita: Samsonův sgrafitový pás, 1. výjev zleva (výjev D1, pás D) Počet vyhotovení: 3 ze 3 Materiál: sádra, dřevěný rám Typ vyhotovení: zřejmě tónované (barvené, imitace intonaca) Současné umístění: nedohledáno</p>
 	<p>Odlitek č. 20 Zdroj: restaurátorská zpráva z let 1986–1987 Autor: Olbram Zoubek a spol. Lokalizace sgrafita: Samsonův sgrafitový pás, 2. výjev zleva (výjev D2, pás D) Počet vyhotovení: 1 ze 3 Materiál: sádra, dřevěný rám Typ vyhotovení: netónované (v barvě sádry bez barevných povrchových úprav) Současné umístění: zámecký depozitář v Litomyšli Zdroj obrázku: poskytnuto Mgr. Veronikou Cinkovou (ÚOP Pardubice), fotozáznam z revize depozitáře z roku 2010</p>

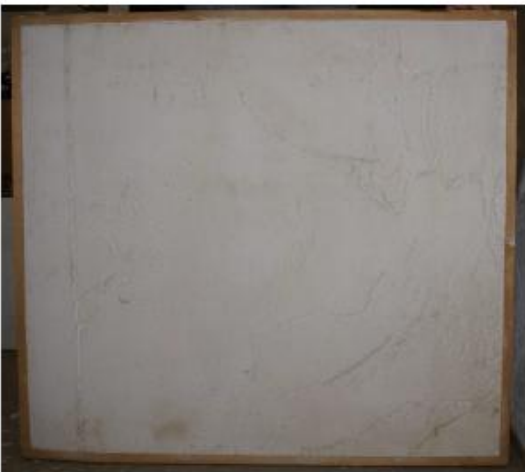
<p>Odlitek č. 23 Zdroj: restaurátorská zpráva z let 1986–1987 Autor: Olbram Zoubek a spol. Lokalizace sgrafita: Samsonův sgrafitový pás, 3. výjev zleva (výjev D3, pás D) Počet vyhotovení: 1 ze 3 Materiál: sádra, dřevěný rám Typ vyhotovení: netónované (v barvě sádry bez barevných povrchových úprav) Současné umístění: zámecký depozitář v Litomyšli Zdroj obrázku: poskytnuto Mgr. Veronikou Cinkovou (ÚOP Pardubice), fotozáznam z revize depozitáře z roku 2010</p>

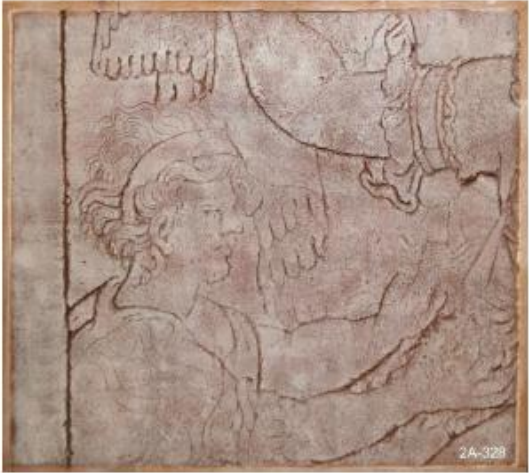
<p>Odlitek č. 24 Zdroj: restaurátorská zpráva z let 1986–1987 Autor: Olbram Zoubek a spol. Lokalizace sgrafita: Samsonův sgrafitový pás, 3. výjev zleva (výjev D3, pás D) Počet vyhotovení: 2 ze 3 Materiál: sádra s barevnou povrchovou úpravou, dřevěný rám Typ vyhotovení: tónované (barvené, imitace intonaca colorata a bianca) Současné umístění: historické sbírky regionálního muzea v Litomyšli Inv. číslo: 2A-328 Zdroj obrázku: poskytnuto kurátorem Mgr. Reném Klimešem, fond historických sbírek regionálního muzea v Litomyšli</p>
<p>Bez obrázku</p>	<p>Odlitek č. 25 Zdroj: restaurátorská zpráva z let 1986–1987 Autor: Olbram Zoubek a spol. Lokalizace sgrafita: Samsonův sgrafitový pás, 3. výjev zleva (výjev D3, pás D) Počet vyhotovení: 3 ze 3 Materiál: sádra Typ vyhotovení: zřejmě tónované (barvené, imitace intonaca) Současné umístění: nedohledáno</p>

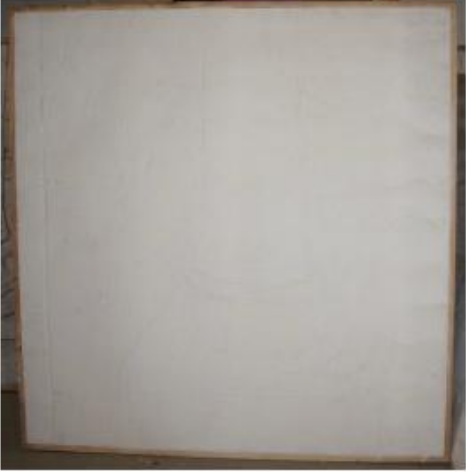
<p>Odlitek č. 26 Zdroj: restaurátorská zpráva z let 1986–1987 Autor: Olbram Zoubek a spol. Lokalizace sgrafita: Samsonův sgrafitový pás, 4. výjev zleva (výjev D4, pás D) Počet vyhotovení: 1 ze 3 Materiál: sádra, dřevěný rám Typ vyhotovení: netónované (v barvě sádry bez barevných povrchových úprav) Současné umístění: zámecký depozitář v Litomyšli Zdroj obrázku: poskytnuto Mgr. Veronikou Cinkovou (ÚOP Pardubice), fotozáznam z revize depozitáře z roku 2010</p>

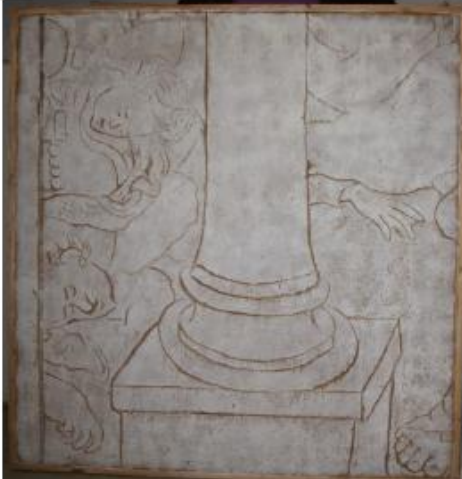
<p>Odlitek č. 27 Zdroj: restaurátorská zpráva z let 1986–1987 Autor: Olbram Zoubek a spol. Lokalizace sgrafita: Samsonův sgrafitový pás, 4. výjev zleva (výjev D4, pás D) Počet vyhotovení: 2 ze 3 Materiál: sádra s barevnou povrchovou úpravou, dřevěný rám Typ vyhotovení: tónované (barvené, imitace intonaca colorata a bianca) Současné umístění: zámecký depozitář v Litomyšli Zdroj obrázku: poskytnuto Mgr. Veronikou Cinkovou (ÚOP Pardubice), fotozáznam z revize depozitáře z roku 2010</p>

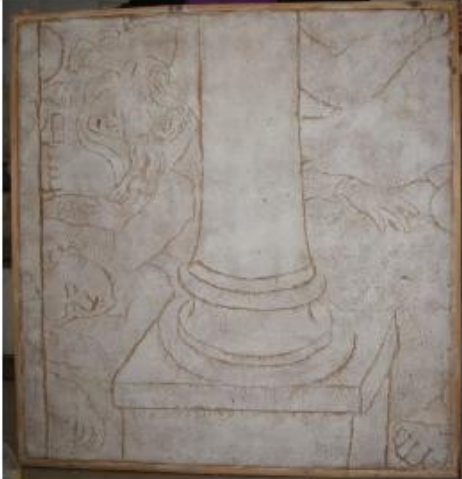
<p>Odlitek č. 28 Zdroj: restaurátorská zpráva z let 1986–1987 Autor: Olbram Zoubek a spol. Lokalizace sgrafita: Samsonův sgrafitový pás, 4. výjev zleva (výjev D4, pás D) Počet vyhotovení: 3 ze 3 Materiál: sádra s barevnou povrchovou úpravou, dřevěný rám Typ vyhotovení: tónované (barvené, imitace intonaca colorata a bianca) Současné umístění: zámecký depozitář v Litomyšli Zdroj obrázku: poskytnuto Mgr. Veronikou Cinkovou (ÚOP Pardubice), fotozáznam z revize depozitáře z roku 2010</p>

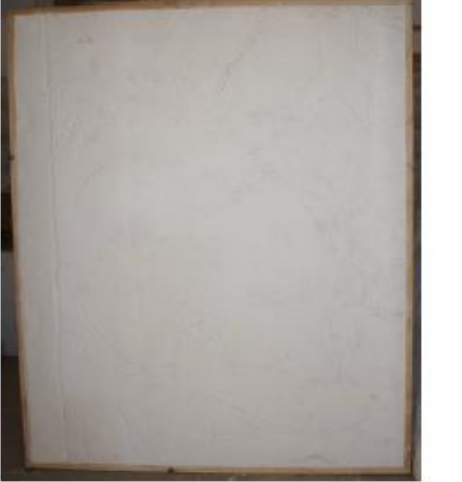
<p>Odlitek č. 29 Zdroj: restaurátorská zpráva z let 1986–1987 Autor: Olbram Zoubek a spol. Lokalizace sgrafita: Samsonův sgrafitový pás, 5. výjev zleva (výjev D5, pás D) Počet vyhotovení: 1 ze 3 Materiál: sádra, dřevěný rám Typ vyhotovení: netónované (v barvě sádry bez barevných povrchových úprav) Současné umístění: zámecký depozitář v Litomyšli Zdroj obrázku: poskytnuto Mgr. Veronikou Cinkovou (ÚOP Pardubice), fotozáznam z revize depozitáře z roku 2010</p>

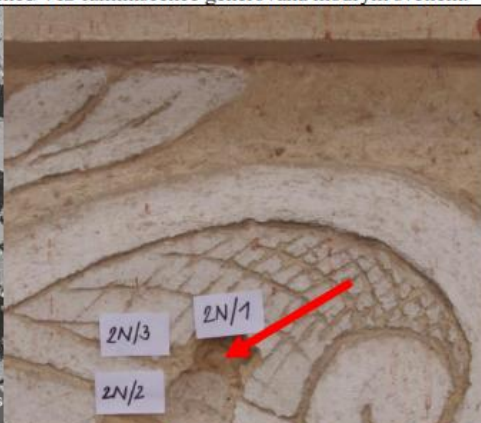
Obr. 6 Místo odběru vzorku, detail.

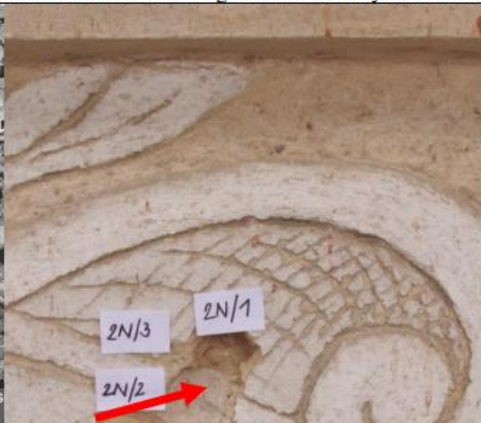
Obr. 15 Místo odběru vzorku, detail.

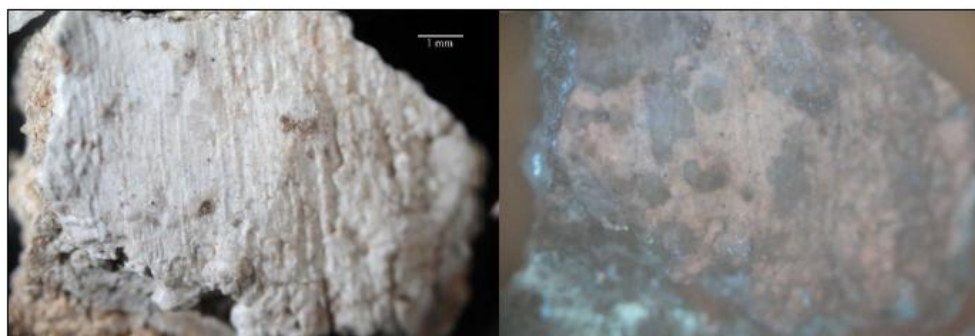
Obr. 26, 27 Optická mikroskopie, vzorek z pohledové strany, bílé světlo, UV luminiscence.

Shrnutí: Vzorek sestává z fragmentů dvou vrstev omítek (vrstvy 0A, 0B) a povrchových úprav (vrstvy 1 až 4). Předpokládána **původní omítka** 0A (intonaco colorato) obsahuje bílé vzdušné vápno. Kamenivo sestává z křemenných a jiných silikátových zrn, včetně podlouhlých silikátových zrn a oblých okrových a méně často šedých horninových úlomků. **Omítka** 0B dosahuje na nábrusu tloušťky asi 1,5 mm. Obsahuje struskoportlandský cement a bílé vzdušné vápno, u jejího povrchu byl zjištěn zvýšený obsah sádrovce. Kamenivo je křemičité, převládají křemenná zrna. Na povrchu omítky 0B se nalézá tenká nesouvislá **žlutá povrchová úprava** (vrstva 1) s uhličitanem a síranem vápenatým. Úprava je probarvená železitou žlutí, blíže nebyla charakterizována. Následují **tři bílé vrstvy** 2 až 4 **intonaca bianca**. Vrstva 2 obsahuje síran a uhličitan vápenatý, titanovou¹ a barytovou bělobu a karbonátové plnivo, blíže nebyla specifikována. Je srovnatelné s vrstvami 6 vzorku 11306, 1 vzorku 11307, 2 vzorku 11308 a 3 vzorku 11309. Vrstvy 3 a 4 jsou na bázi bílého vzdušného vápna, obsahují malé množství drobných zrn plniva uhličitanu vápenatého. Povrch vzorku je sulfatizován. Dále se vyznačuje oranžovo-růžovou UV luminiscencí, jejíž zdroj nebyl zjištěn.

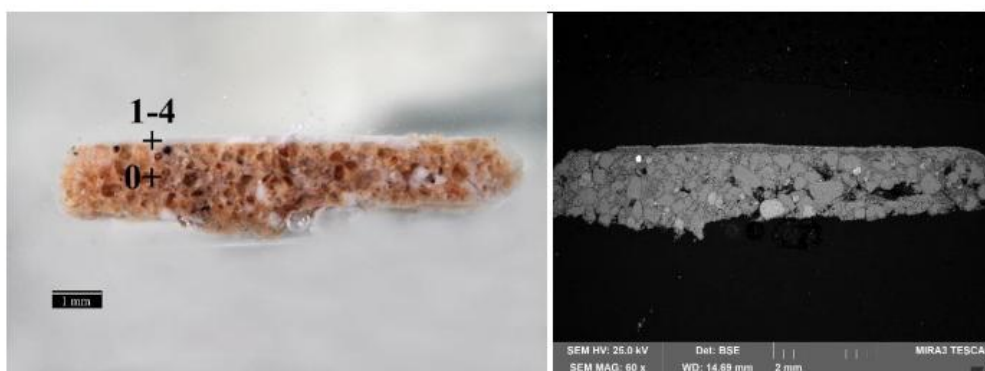
Obr. 39, 40 Mikrosnímky nábrusu v menším zvětšení, optická a skenovací elektronová mikroskopie.

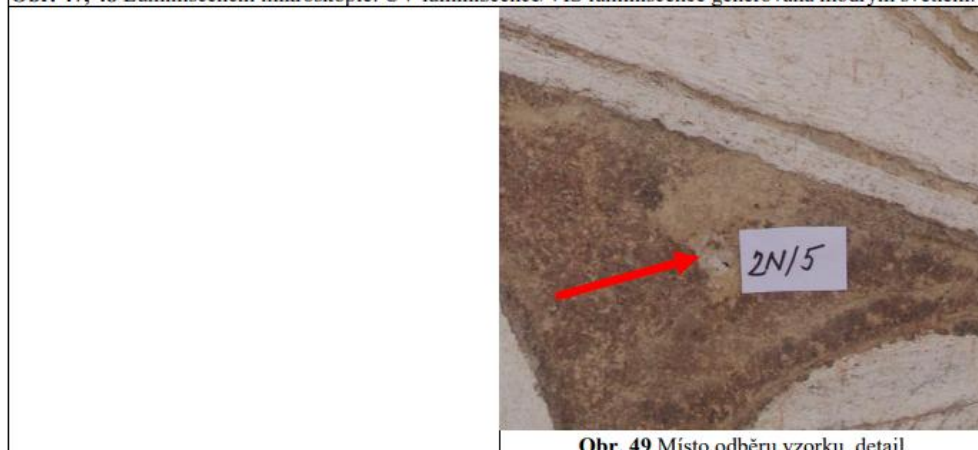
Obr. 49 Místo odběru vzorku, detail.

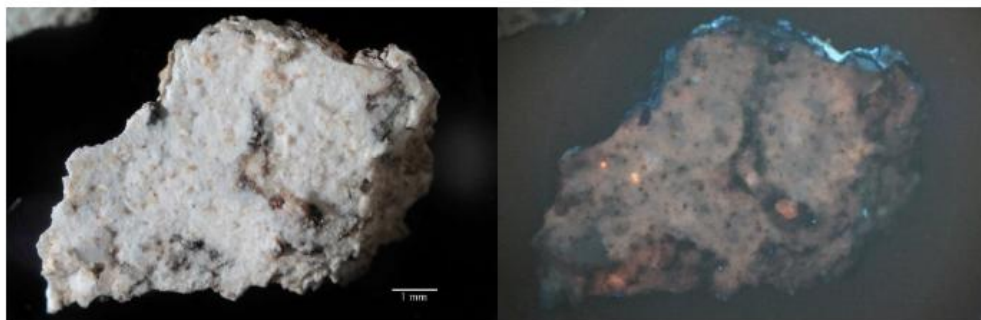
Obr. 59, 60 Optická mikroskopie, vzorek z pohledové strany, bílé světlo, UV luminiscence.

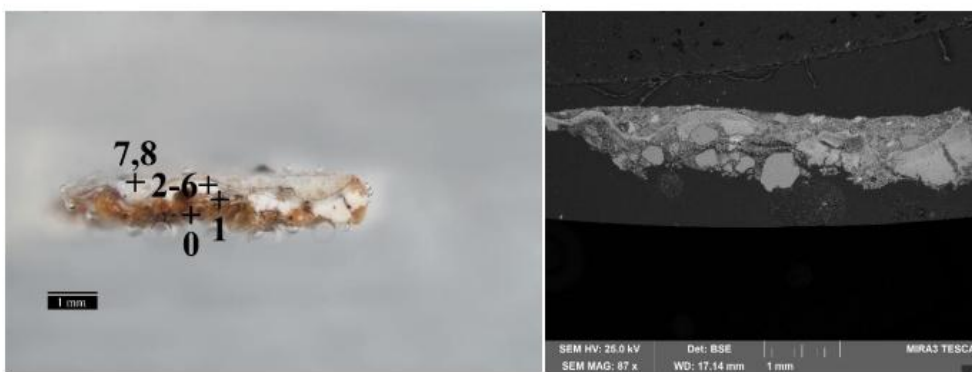
Obr. 63, 64 Mikrosnímky nábrusu v menším zvětšení, optická a skenovací elektronová mikroskopie.

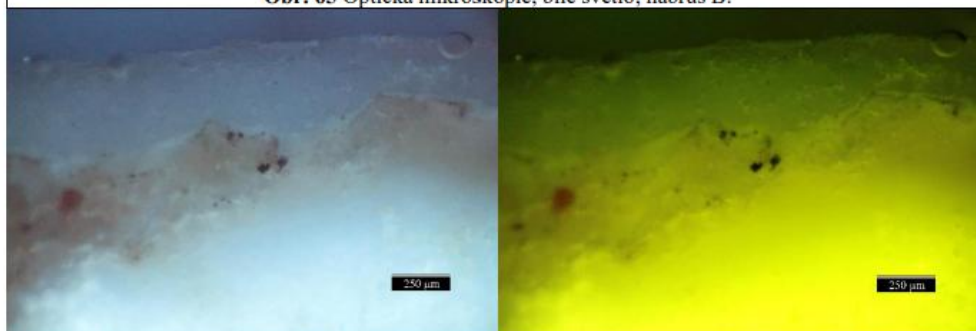
Obr. 66, 67 Luminiscenční mikroskopie: UV luminiscence/VIS luminiscence generovaná modrým světlem.

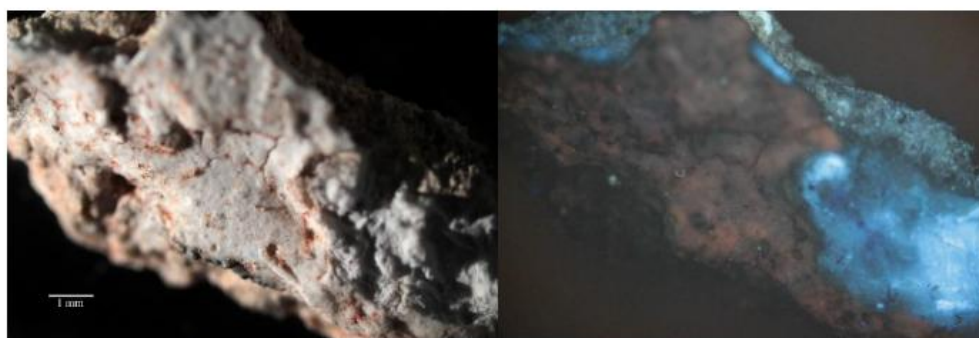
Obr. 70, 71 Optická mikroskopie, vzorek z pohledové strany, bílé světlo, UV luminiscence.
