Univerzita Pardubice

Fakulta restaurování

**Změna vlastností vápenné kaše po zmrazení. Restaurování sgrafita
s výjevem *Únos Heleny Trojské* na zámku Litomyšl**

Diplomová práce

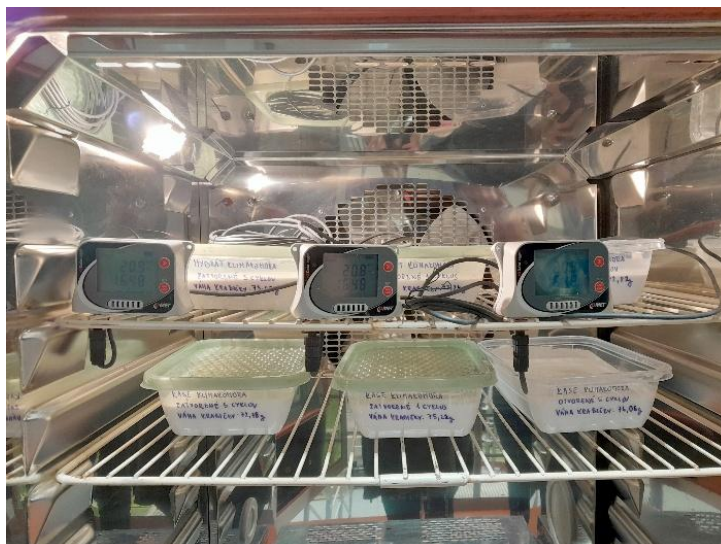
Obr. 2: Vzorky H a K v klimatické komoře před procesem mrazení. Sondy měřiče dataloggeru byly vloženy do nádob se vzorky s vápenným hydrátem.

Do vzorků s vápenným hydrátem byly umístěny sondy měřiče teploty datalogger značky *Comet U3631* (Obr. 2). Sondy byly ponořeny do středu nádobek. Měřič teploty snímal zároveň teplotu v klimatické komoře.

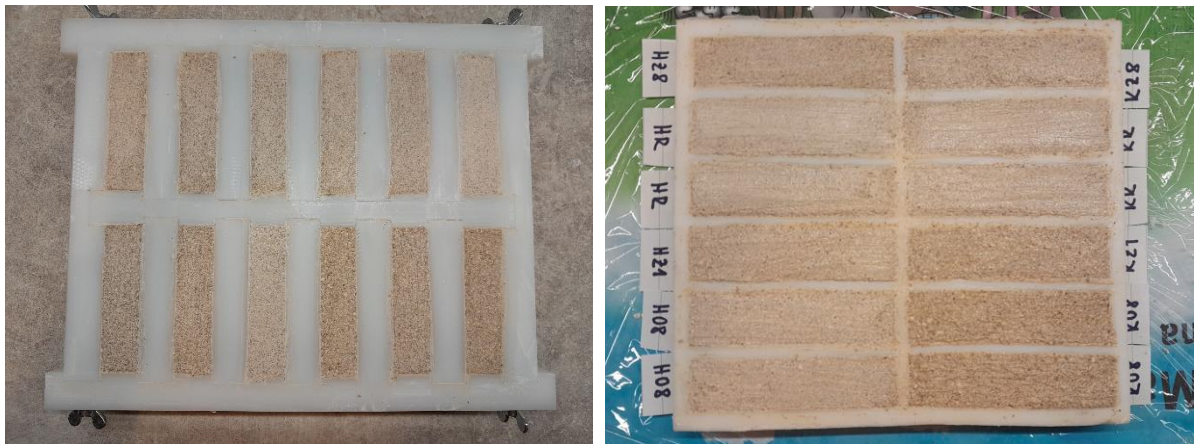
Obr. 4, 5: Vlevo plastová, vpravo silikonová forma na maltové trámky.

rozmělněné vápenné shluky. Výsledné malty byly vloženy do forem o rozměru 2x2x8 cm, aby došlo k vytvoření shodných trámek (Obr. 4, 5). Byly použity dvě menší formy, než uvádí norma, které byly vytvořeny z různých materiálů. Jedna forma s 12 prohlubněmi byla plastová, přičemž druhá forma s 12 prohlubněmi byla silikonová. Výsledné trámky byly po 5 dnech odformovány a ponechány volně na vzduchu ke karbonataci.

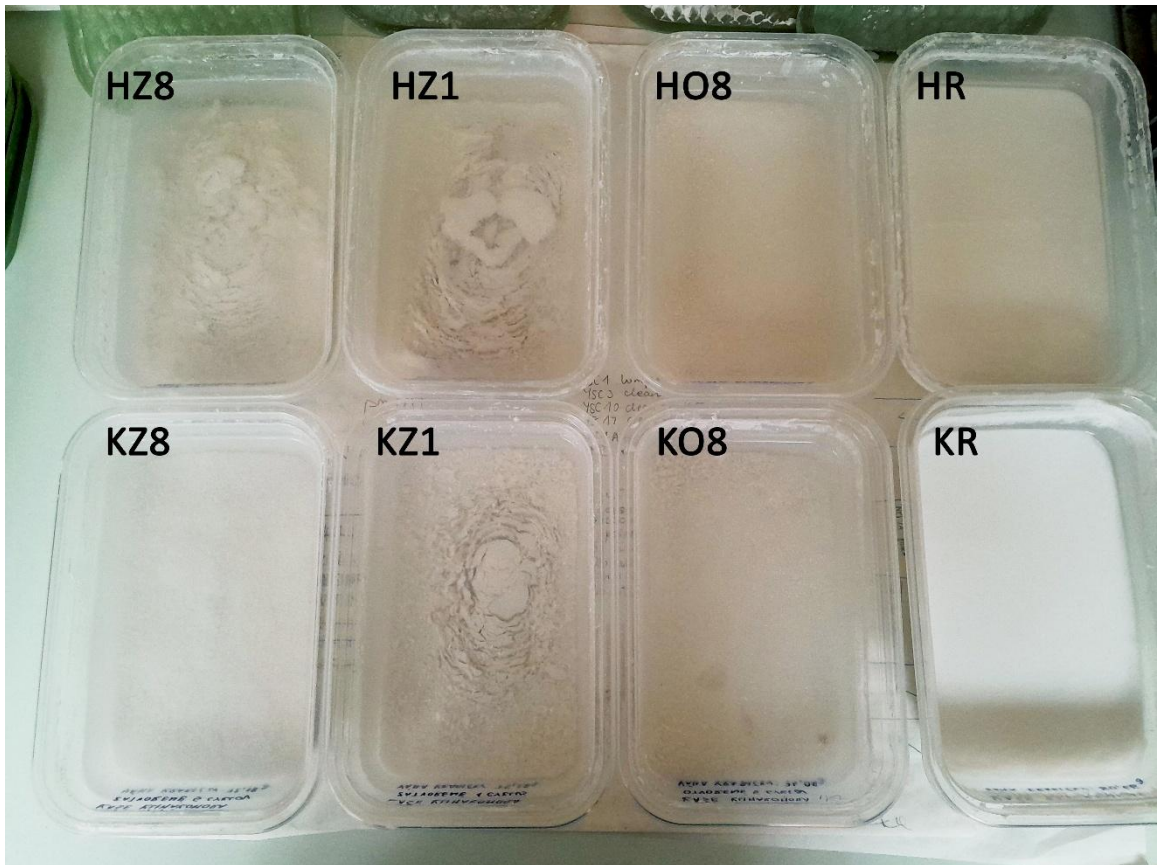
Obr. 7: Vzorky 8 dní po ukončení cyklů v klimatické komoře. Na vzorcích HZ8, HZ1 a KZ1 jsou viditelné krátery uprostřed nádoby, a to z důvodu úniku vzduchu ze dna nádoby po rozmrznutí.

U zavřené vápenné kaše *K* zmrazené jedním cyklem a u zavřených vápenných kaší *H* zmrazených 1 a 8 cykly došlo k vytvoření kráteru (Obr. 8) uprostřed nádoby. Ten vznikl v důsledku vzduchu, který po prvním rozmrazení vzorků unikl ze spodu nádoby směrem nahoru ven. Při pozorování vzorků nebyly na spodu nádoby viditelné bubliny vzduchu (jako při přípravném experimentu). Kráter na povrchu vzorků ovšem napovídal, že zde bubliny přítomné byly, ovšem po prvním roztátí vzduch patrně vybublal, díky nižší viskozitě (většímu naředění) směsi. Vzorky, u kterých došlo k vzniku kráterů, došlo k vytvoření větších vápenných shluků. Velikost částic byla posouzena pouze vizuálně.

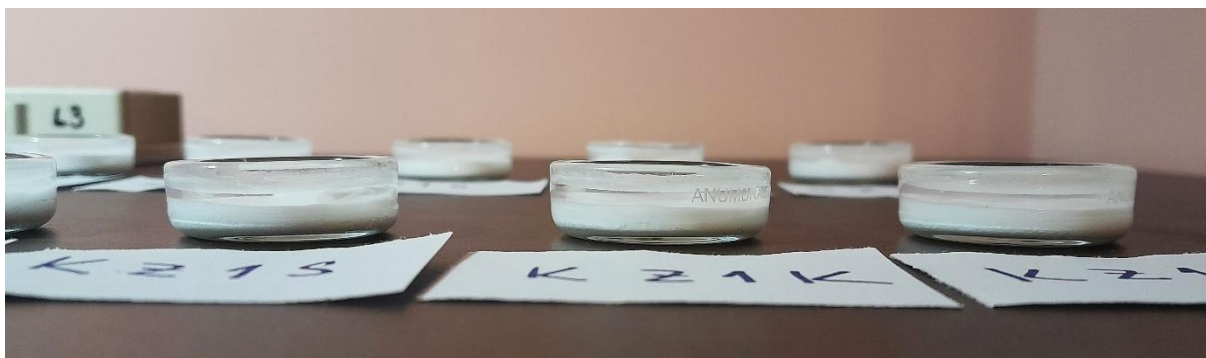
Obr. 9: Sedimentace vzorků vápenné kaše K mražené 1 cyklem v uzavřené nádobě. Viditelná úplná sedimentace vápenného materiálu, přičemž na povrchu zůstala oddělená voda. K sedimentaci došlo přibližně po 10 minutách od vložení materiálu do misky.

Následně byla pozorována rychlost sedimentace u jednotlivých vzorků. Bylo zjištěno, že všechny vzorky, které prošly procesem mrznutí, sedimentovaly poměrně stejně rychle (Obr. 9). Sedimentace vápenného materiálu u každého vzorku trvala přibližně 10 minut. U referenčních vzorků došlo k sedimentaci výrazně později, nejdéle však u referenční vápenné kaše K. Referenční vápenná kaše H sedimentovala po několika hodinách. U referenční vápenné kaše došlo po několika hodinách k částečné sedimentaci, nicméně k celkové sedimentace došlo až po několika dnech.

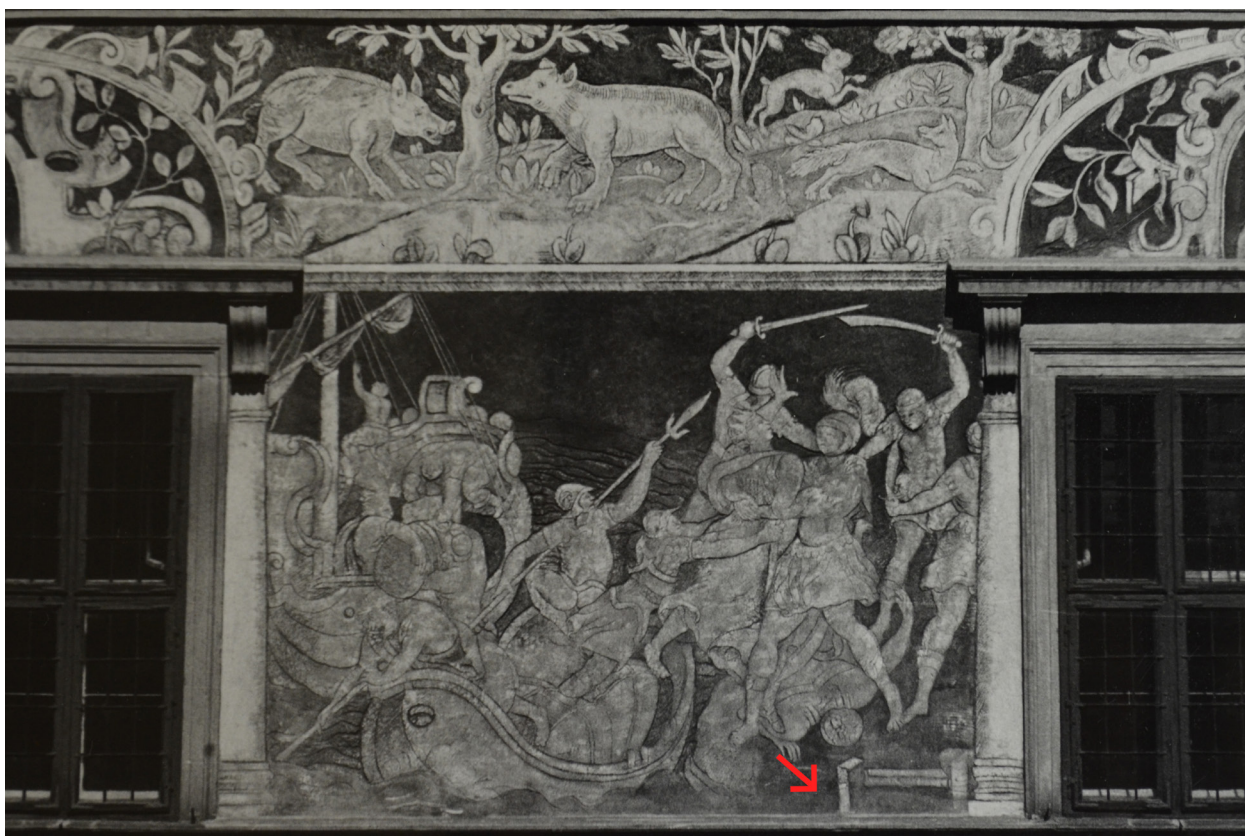
Obr. 04: Fotografie z roku 1958. Severozápadní fasáda II. nádvoří. Spodní část výjevu ještě bez druhotného tmelení.

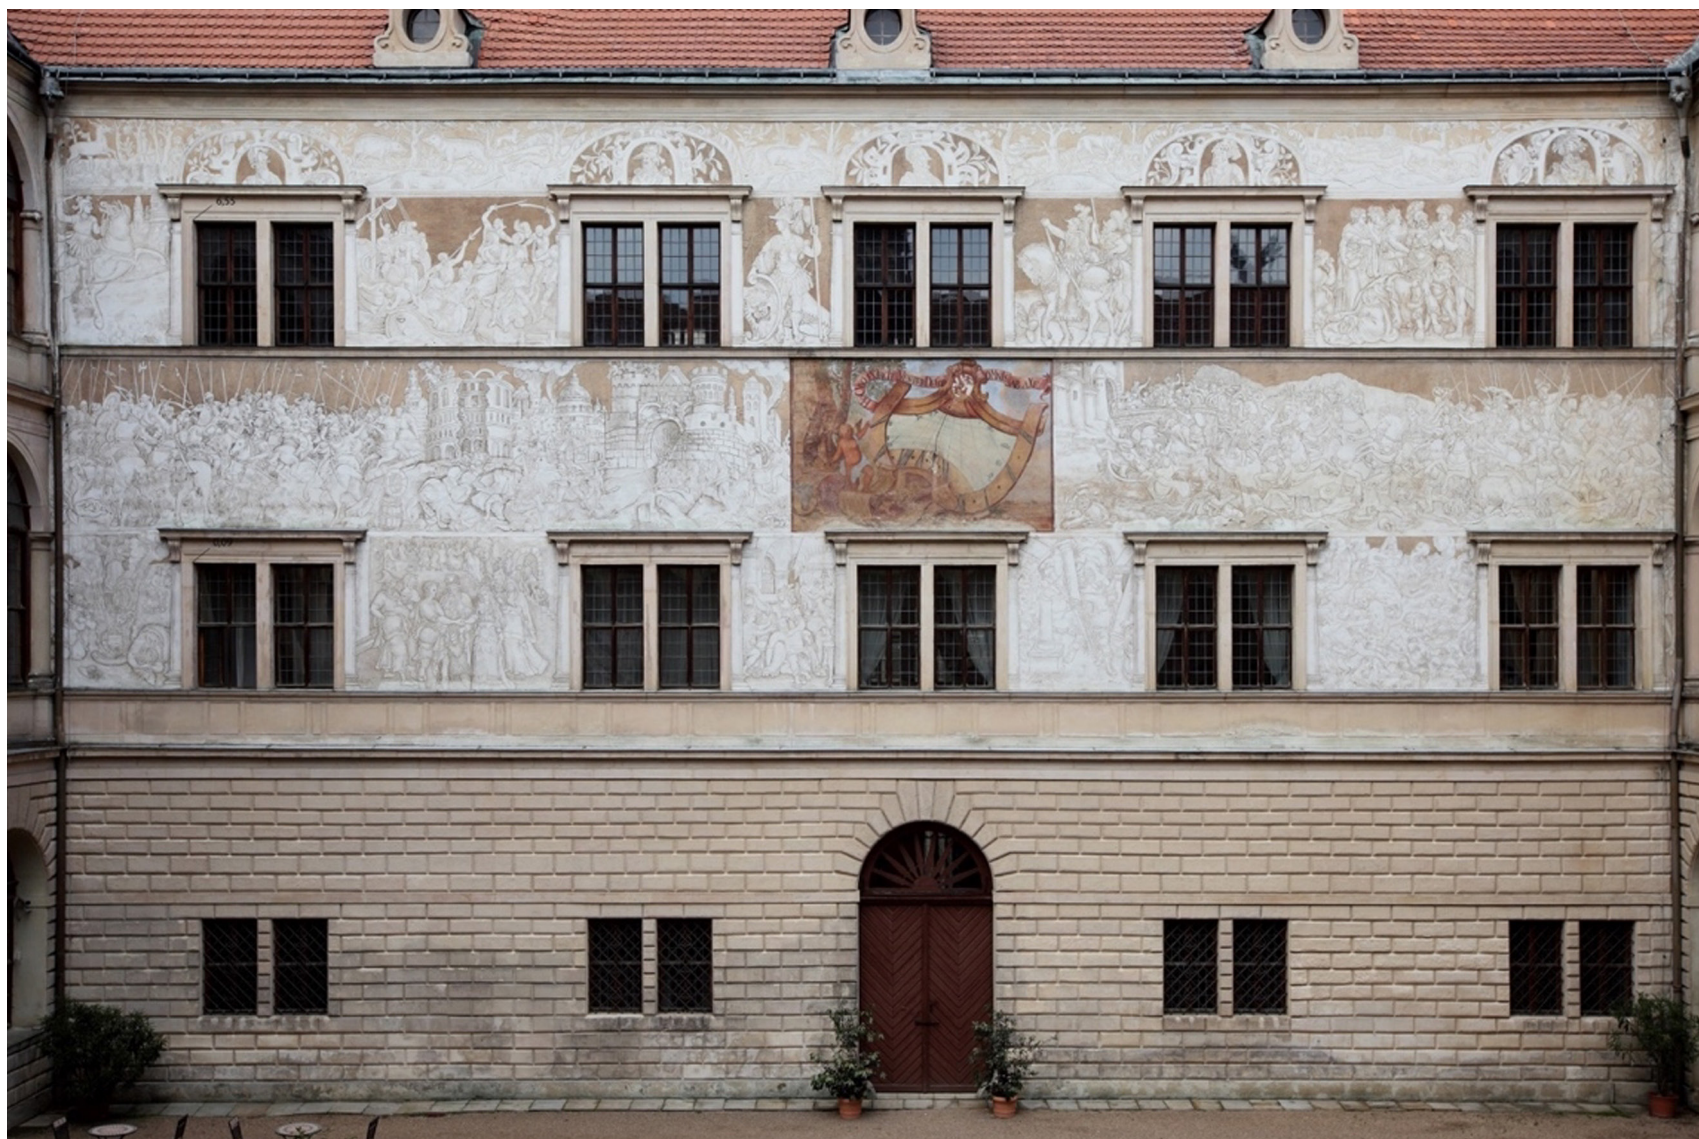
Obr. 08:

Fasáda severozápadní stěny II. nádvoří na zámku v Litomyšli. Stav před restaurováním.

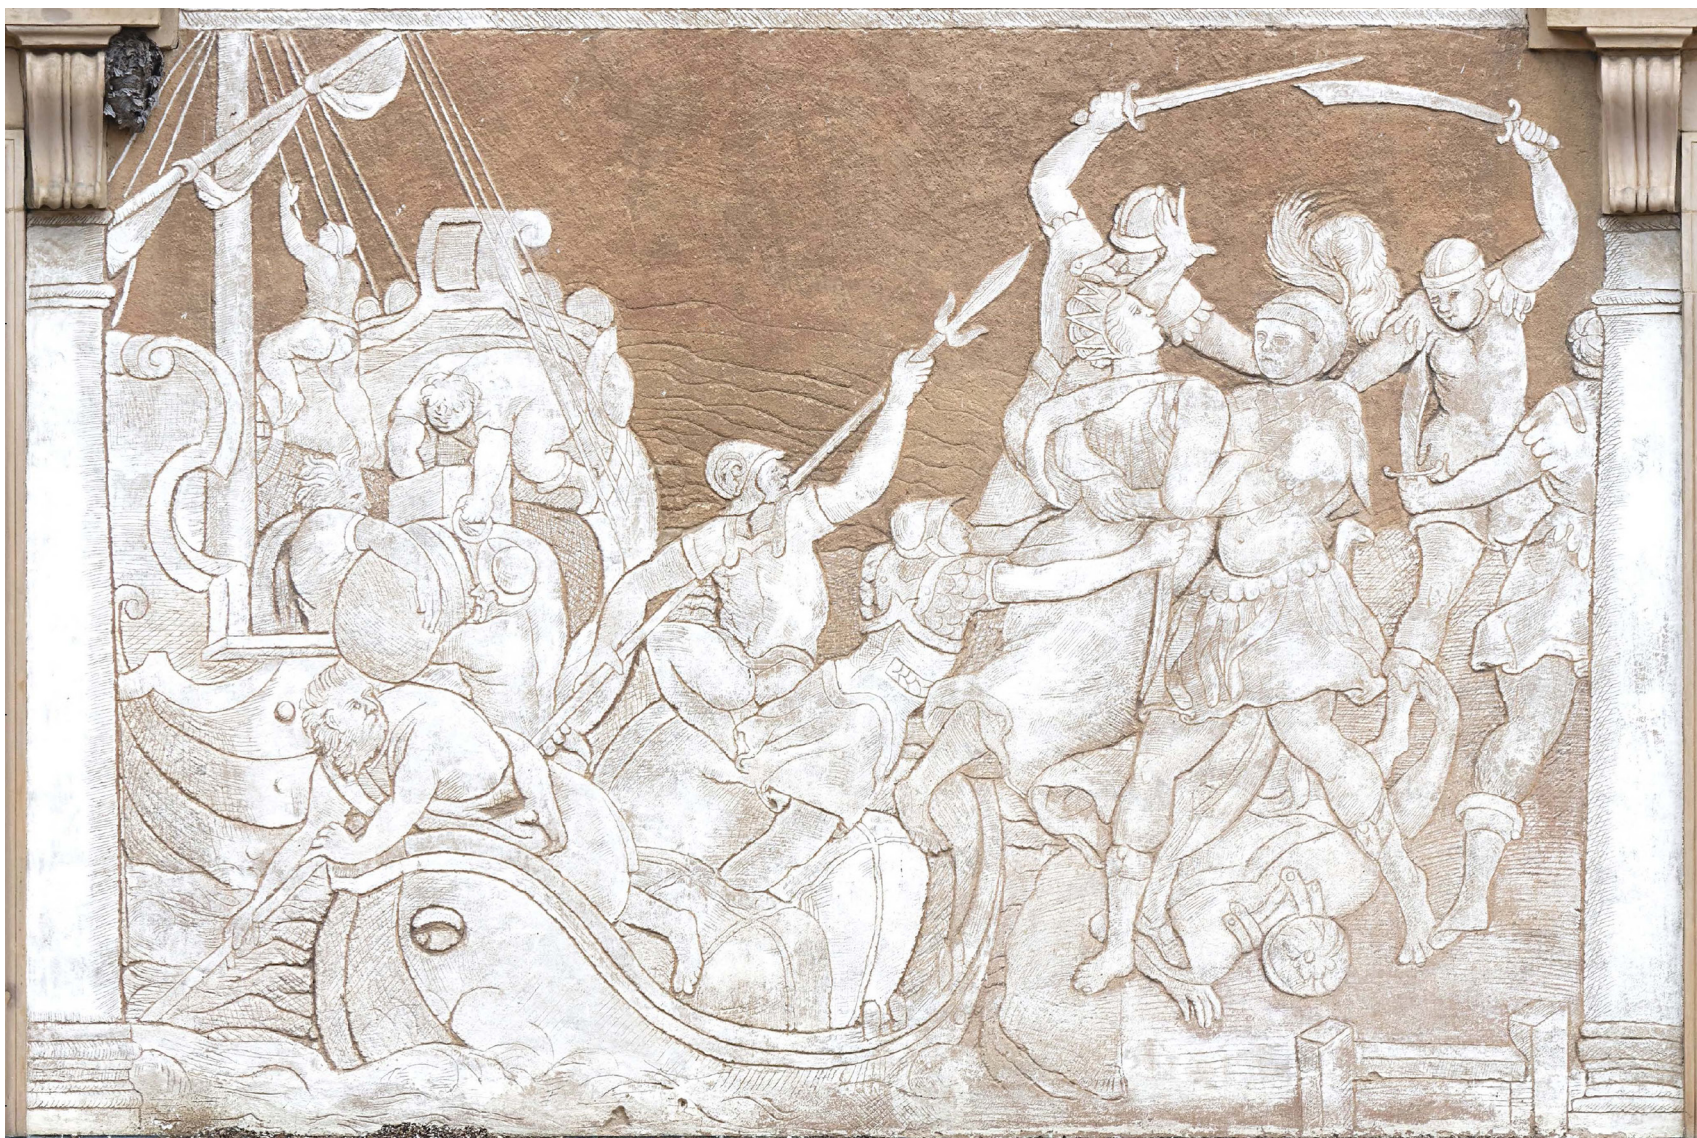
Obr. 09: Výjev Únos Heleny Trojské ve třetím figurálním pase severozápadní fasády II. nádvoří zámku Litomyšl. Stav před restaurováním.

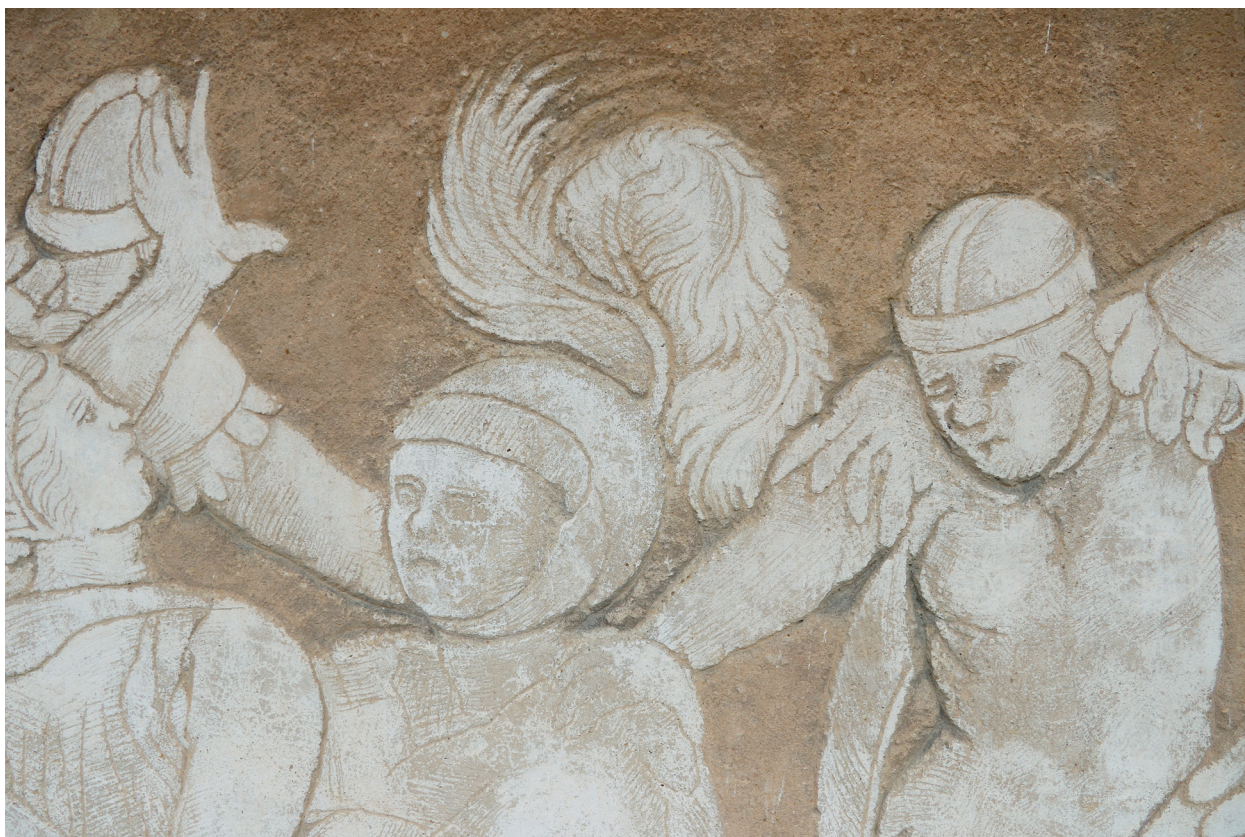
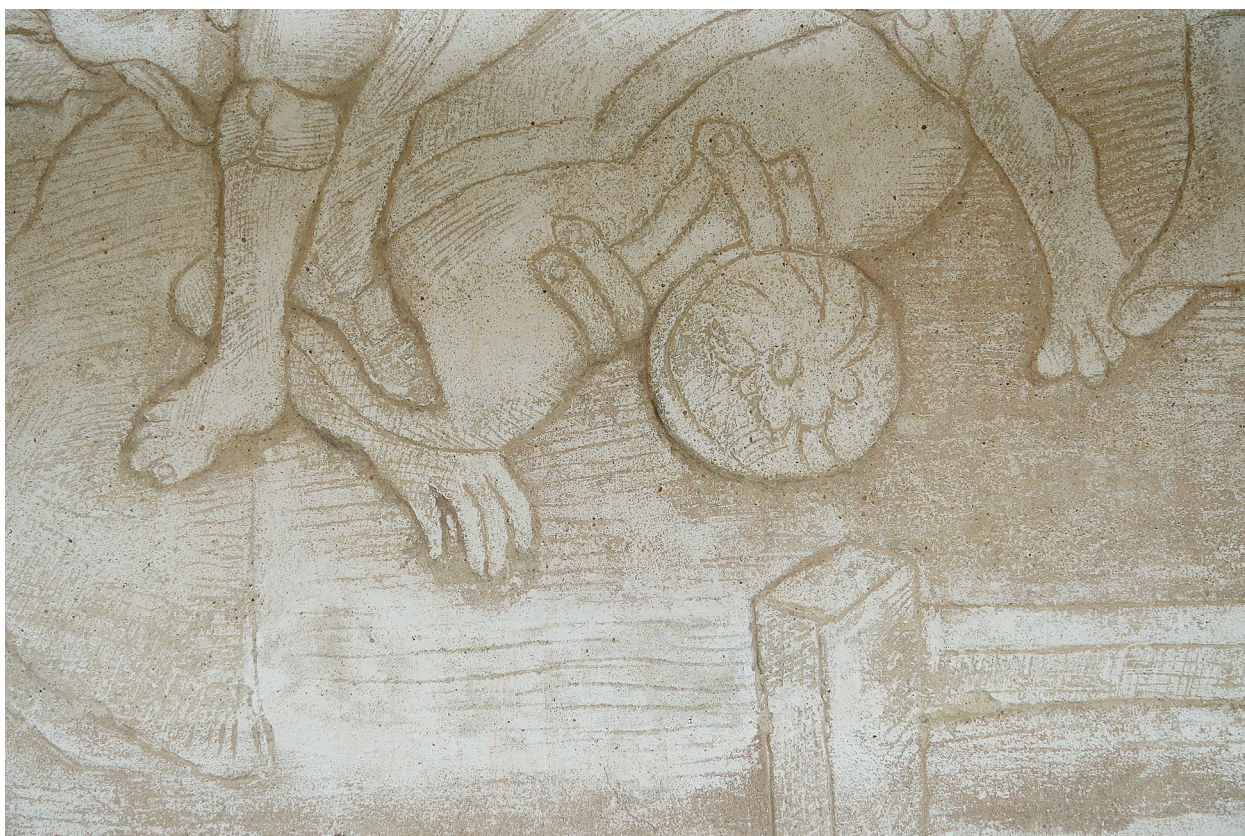
Obr. 10: Detail výjevu Únos Heleny Trójské. Horní část výjevu. Obrysy jednotlivých postav a prvků jsou provedeny protřím, ovšem jemnější šrafury jsou pouze vtlačeny do omítky. Stav před restaurováním.

Obr. 11: Detail výjevu Únos Heleny Trójské. Spodní část výjevu. Poměrně dobře dochované omítkové vrstvy. Původní bílá povrchová vrstva není patrná. Stav před restaurováním.

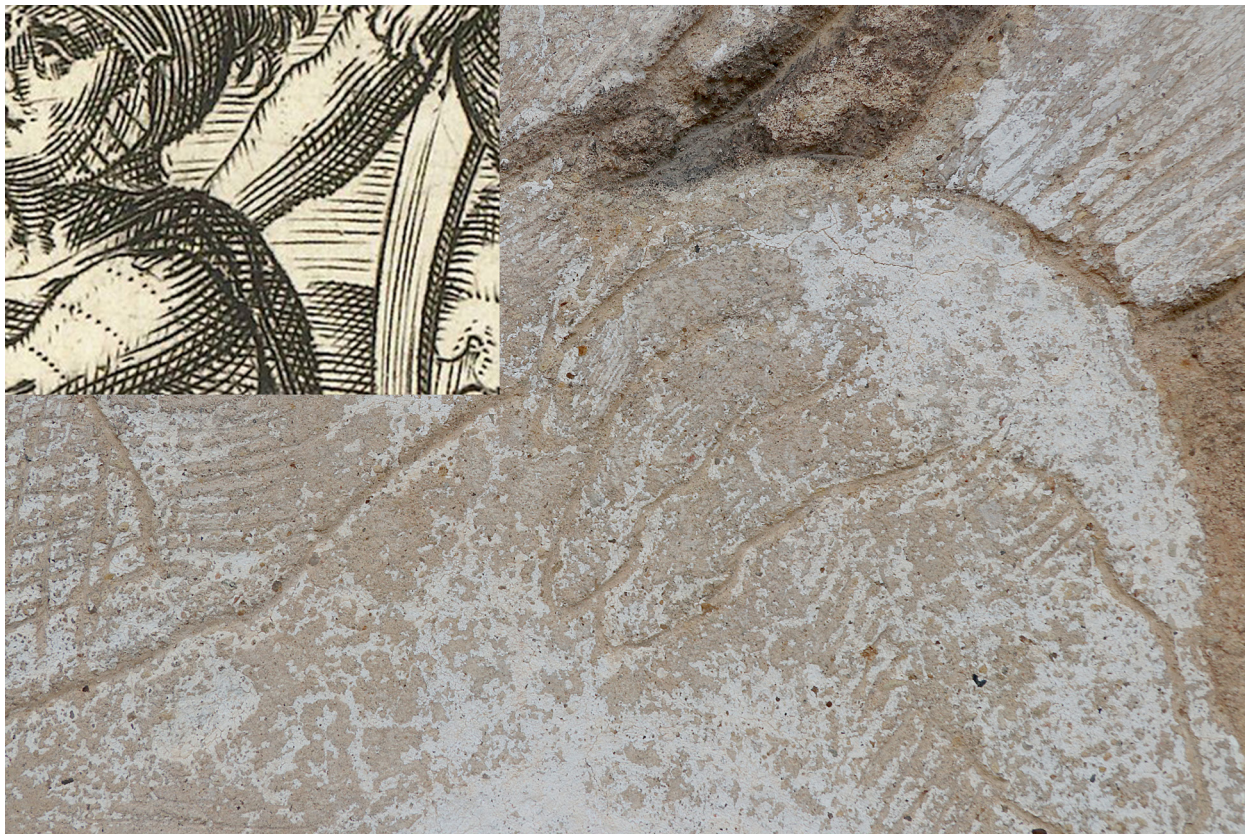
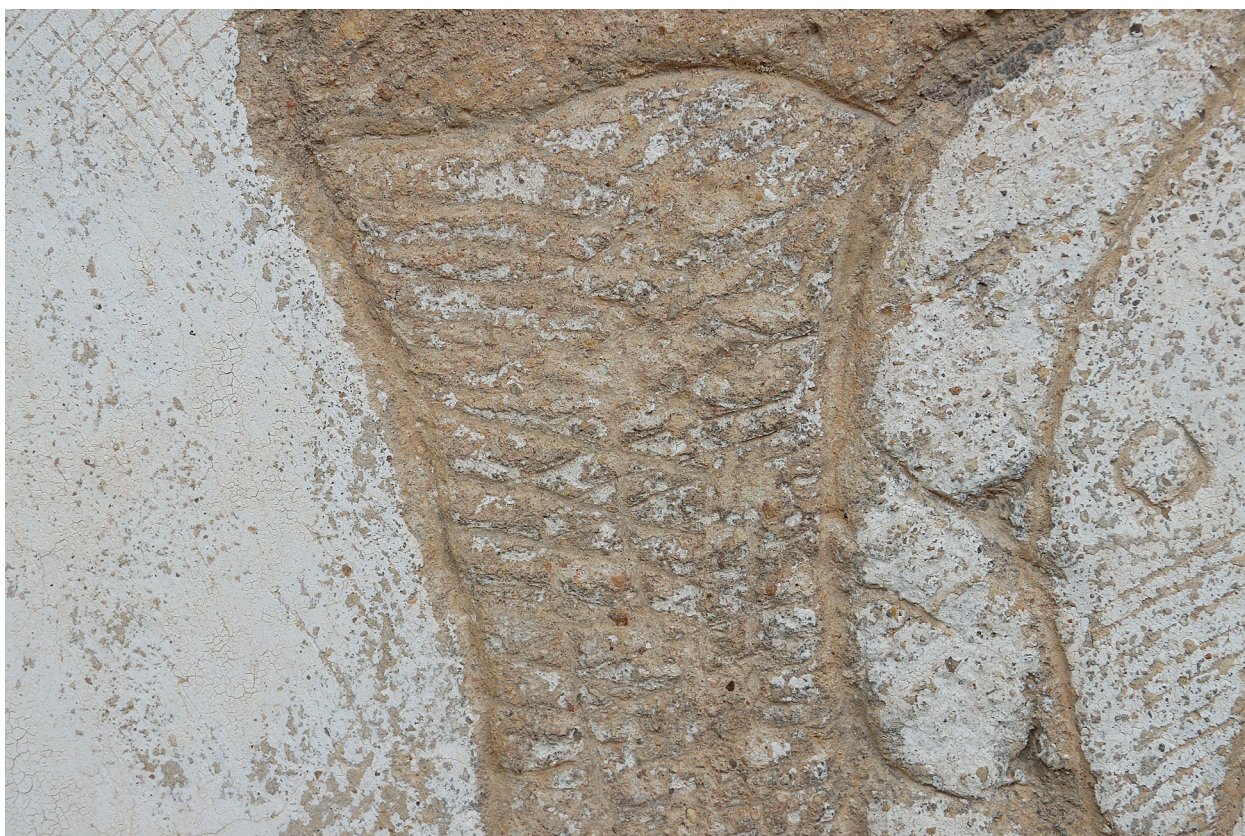
Obr. 13: Detail výjevu Únos Heleny Trójské. Viditelná změna v kompozici oproti grafické předloze. Ruka muže spočívá na rameni Parida, přičemž u grafické předlohy se ruka ztrácí za zády Parida. Stav před restaurováním.

Obr. 14: Detail výjevu Únos Heleny Trójské. V původní technice bylo pozadí výjevu provedeno pouze odrytím, nikoli nanesením bílé povrchové vrstvy. Stav před restaurováním.

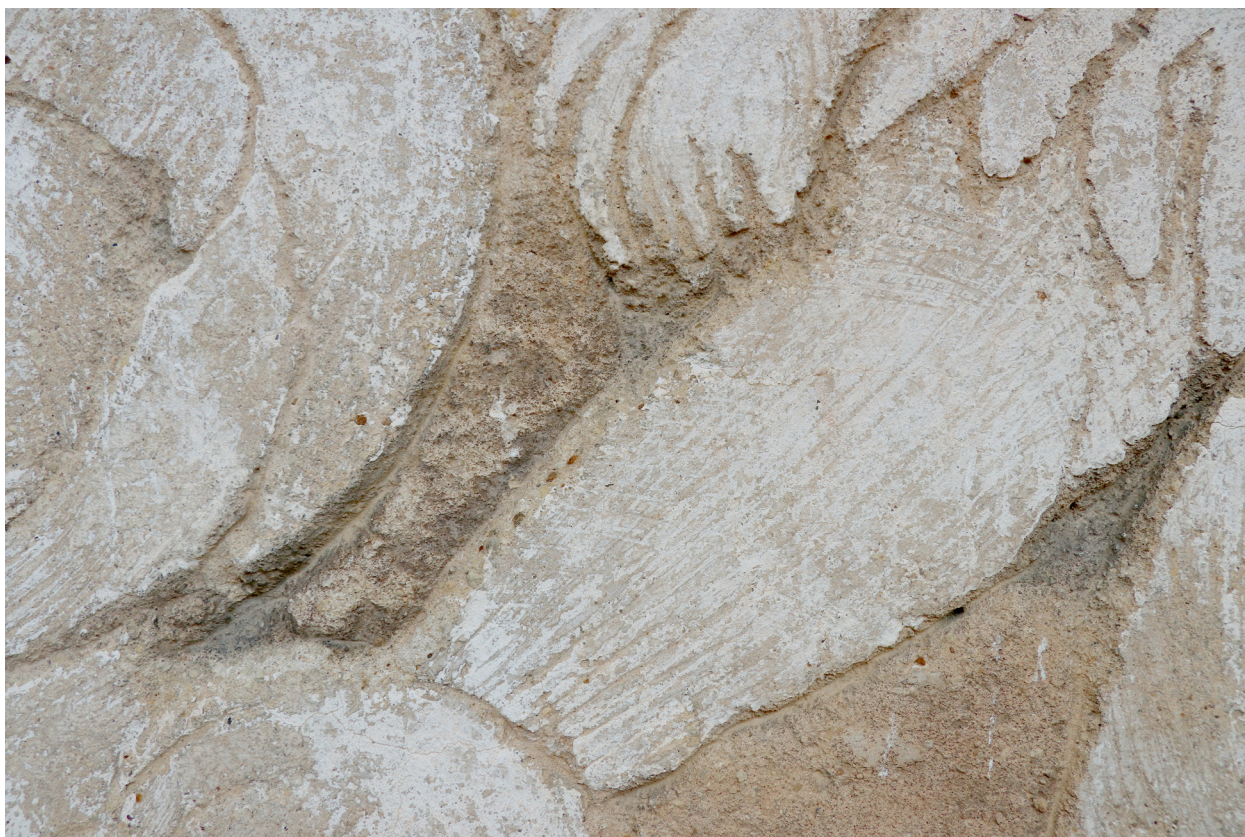
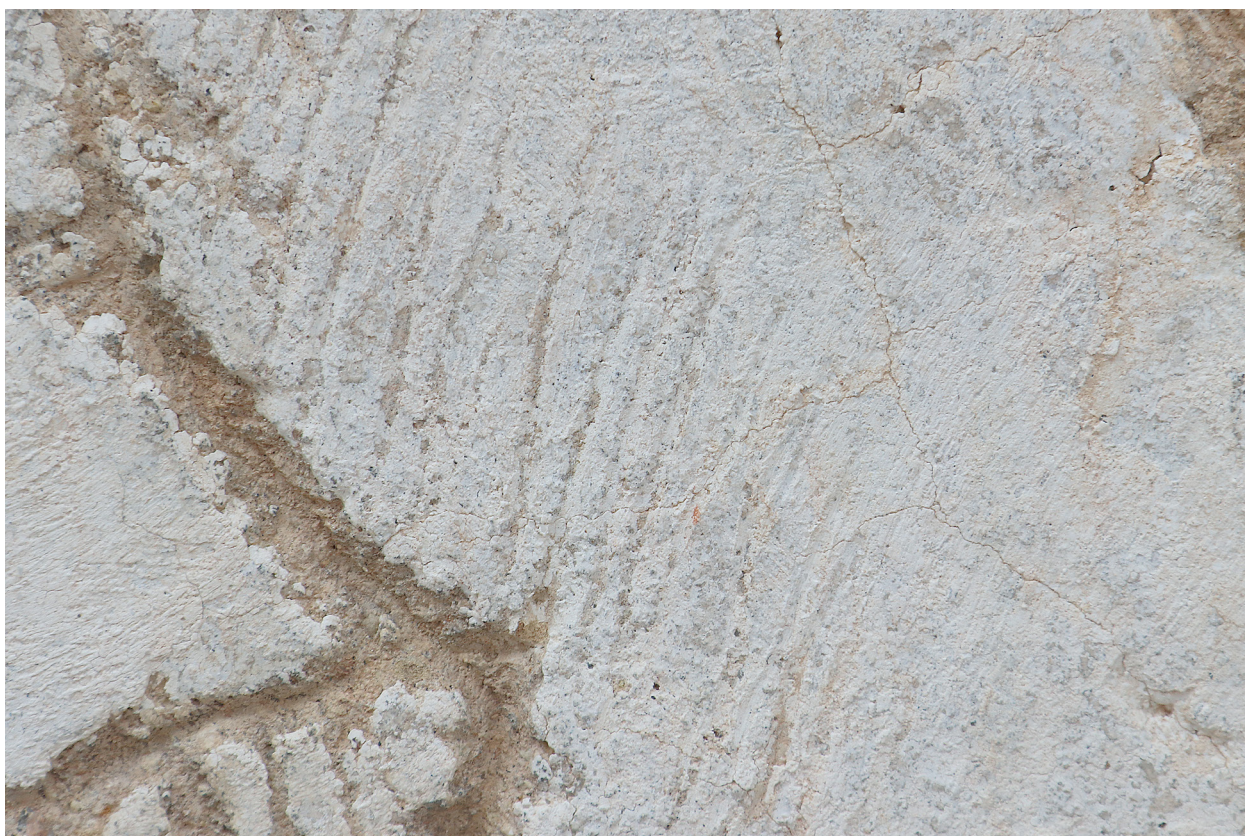
Obr. 15: Detail výjevu Únos Heleny Trójské. Viditelná druhotná bílá povrchová vrstva. Stav před restaurováním.

Obr. 16: Detail výjevu Únos Heleny Trójské. Druhotná bílá povrchová vrstva na mnoha místech zalila šrafování, čímž byla potlačena plasticita díla. Stav před restaurováním.

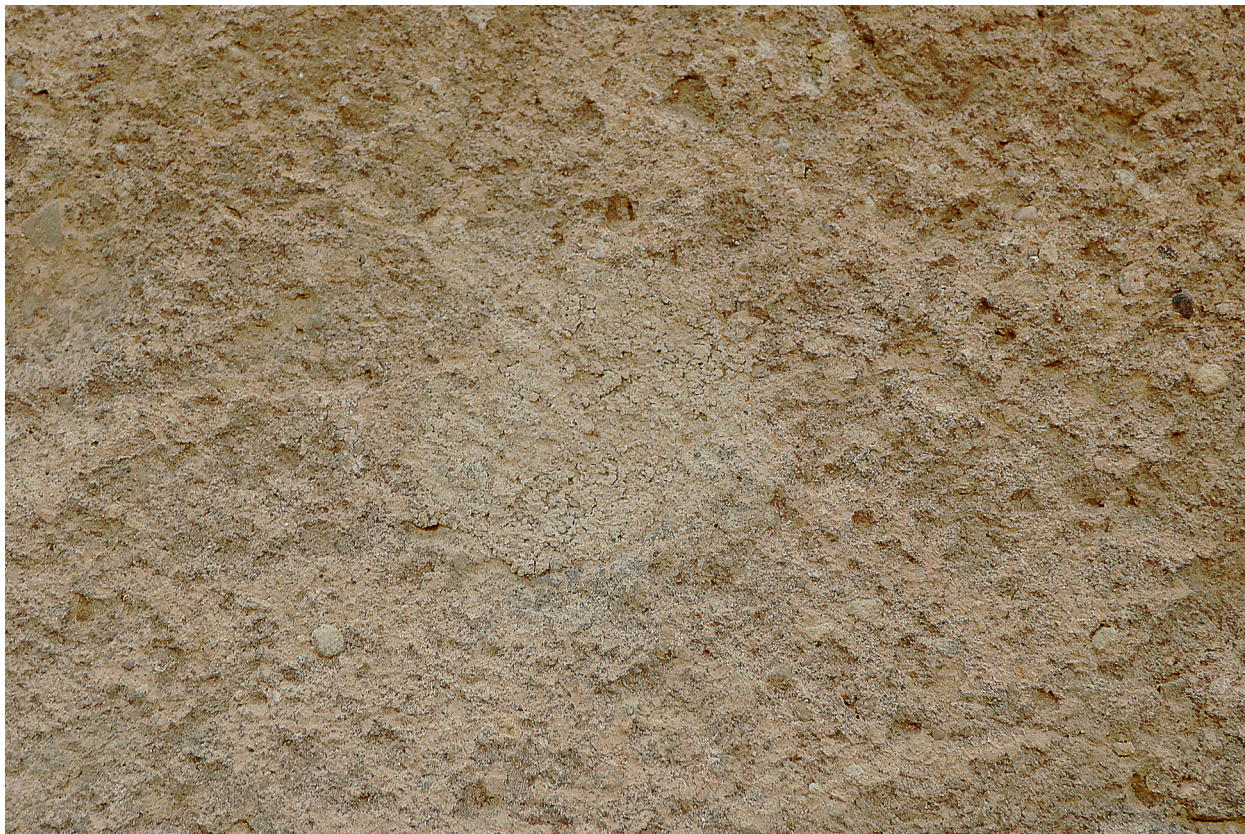
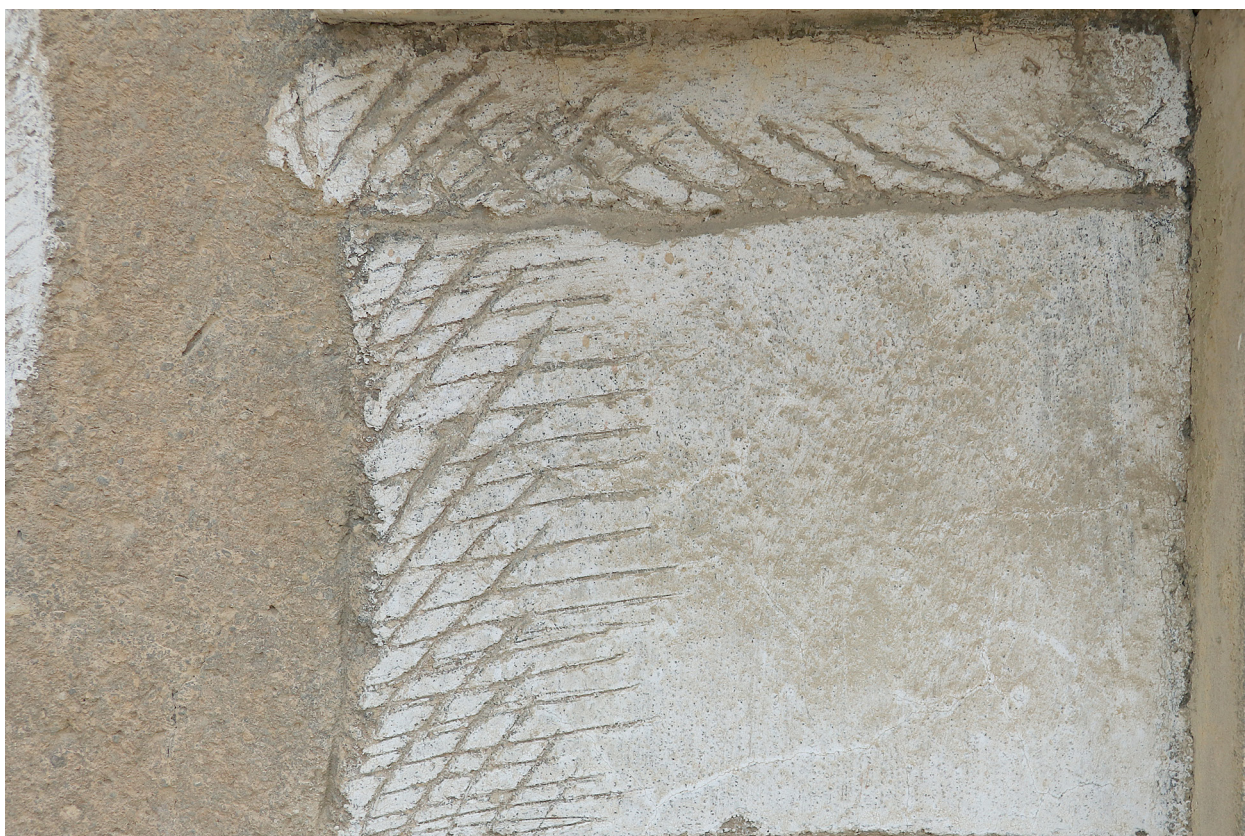
Obr. 17: Druhotný tmel v pozadí výjevu Únos Heleny Trójské. Stav před restaurováním.

Obr. 18: Druhotná bílá povrchová vrstva, která je zde nanesena v poměrně tlusté vrstvě. Stav před restaurováním.

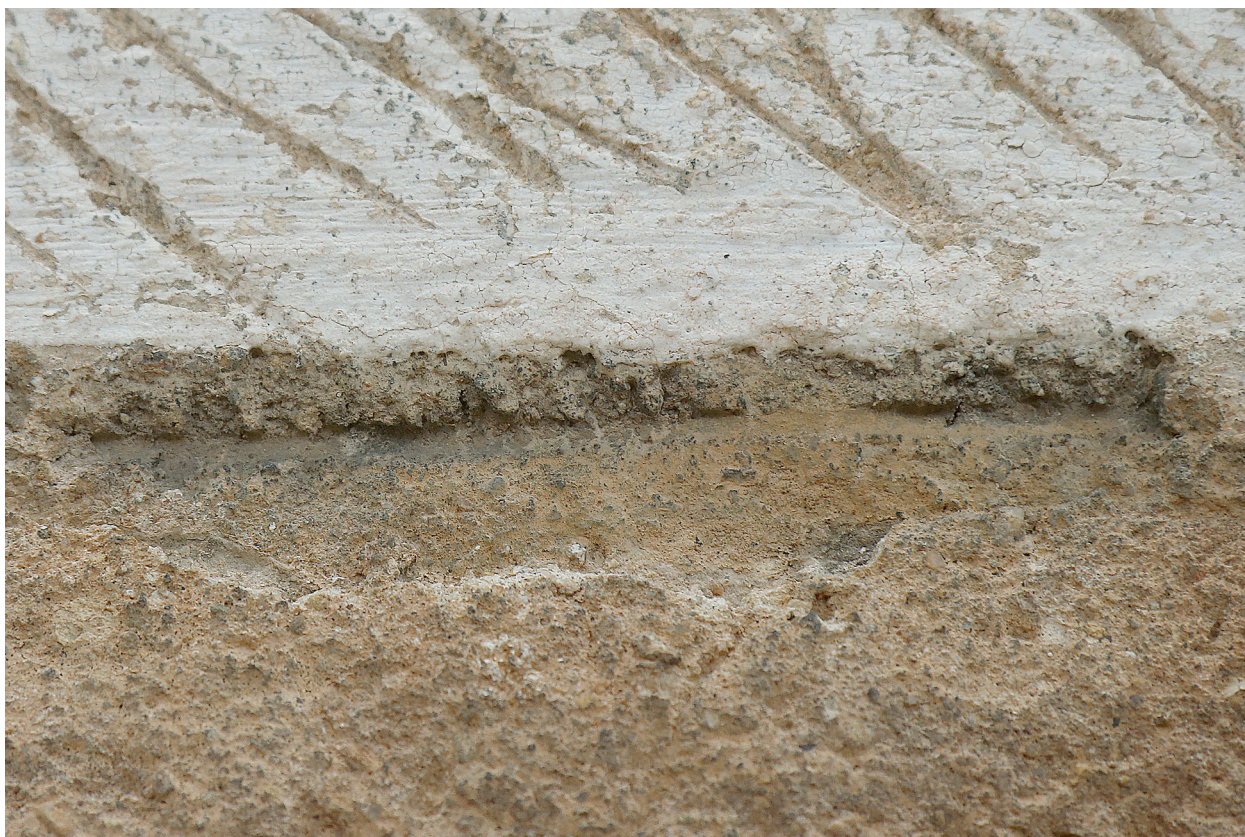
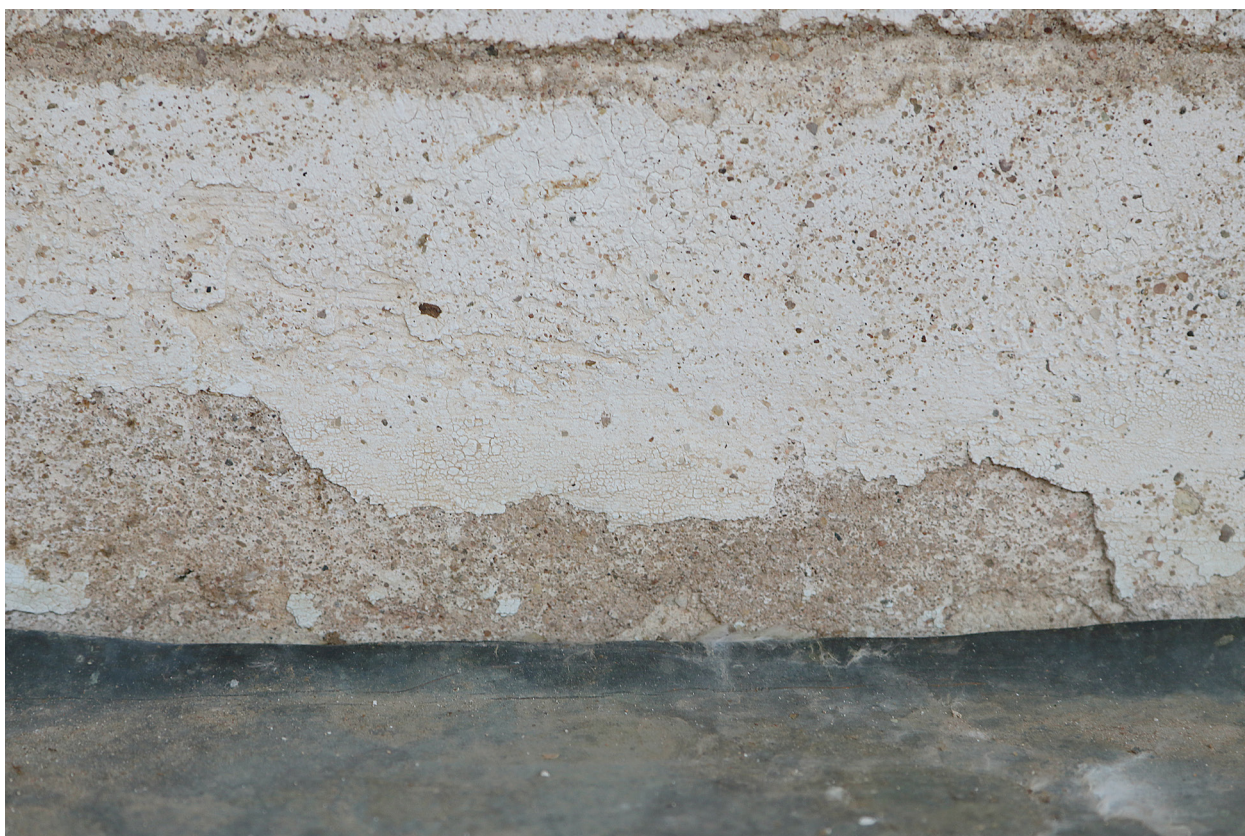
Obr. 19: Poškození v původní omítce. Odřena omítková vrstva. Stav před restaurováním.

Obr. 20: Poškození druhotného tmelu ze 70. let 20. století v oblasti oplechování okenní římsy. Stav před restaurováním.

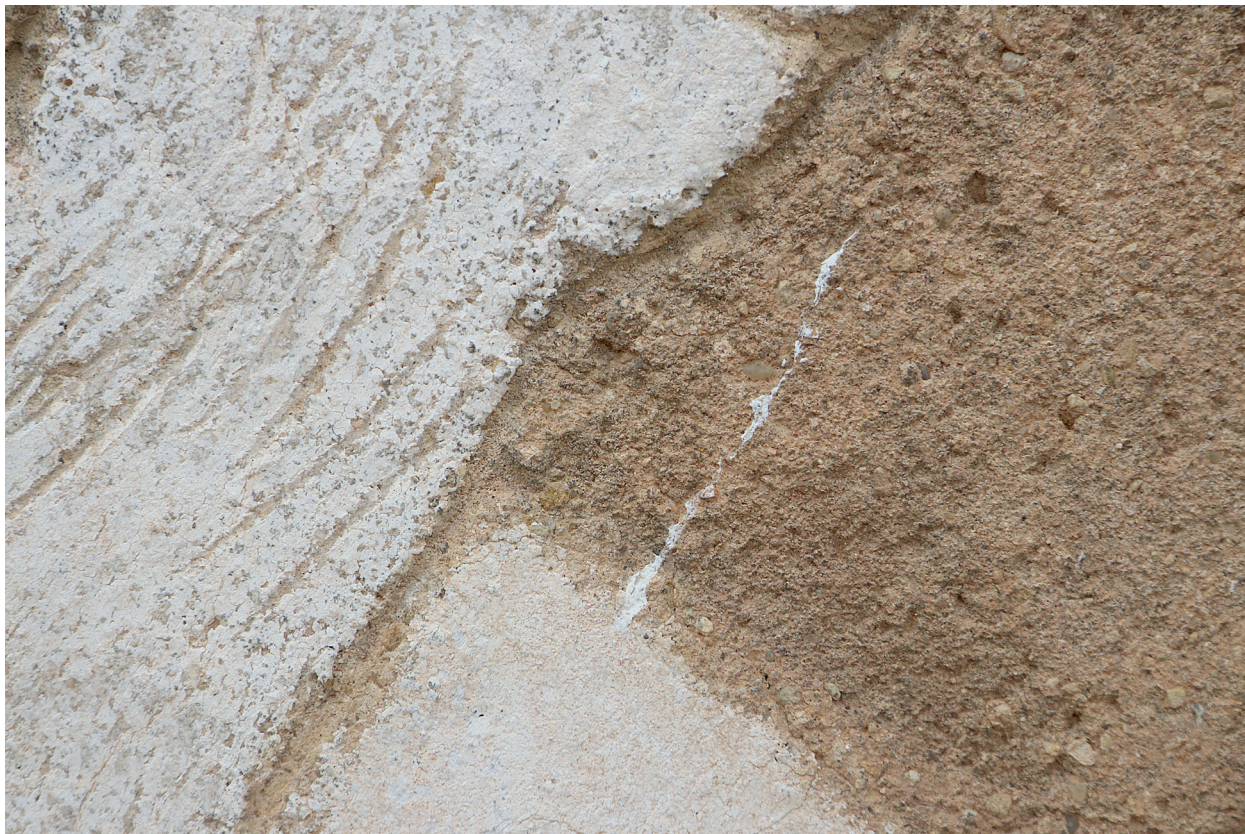
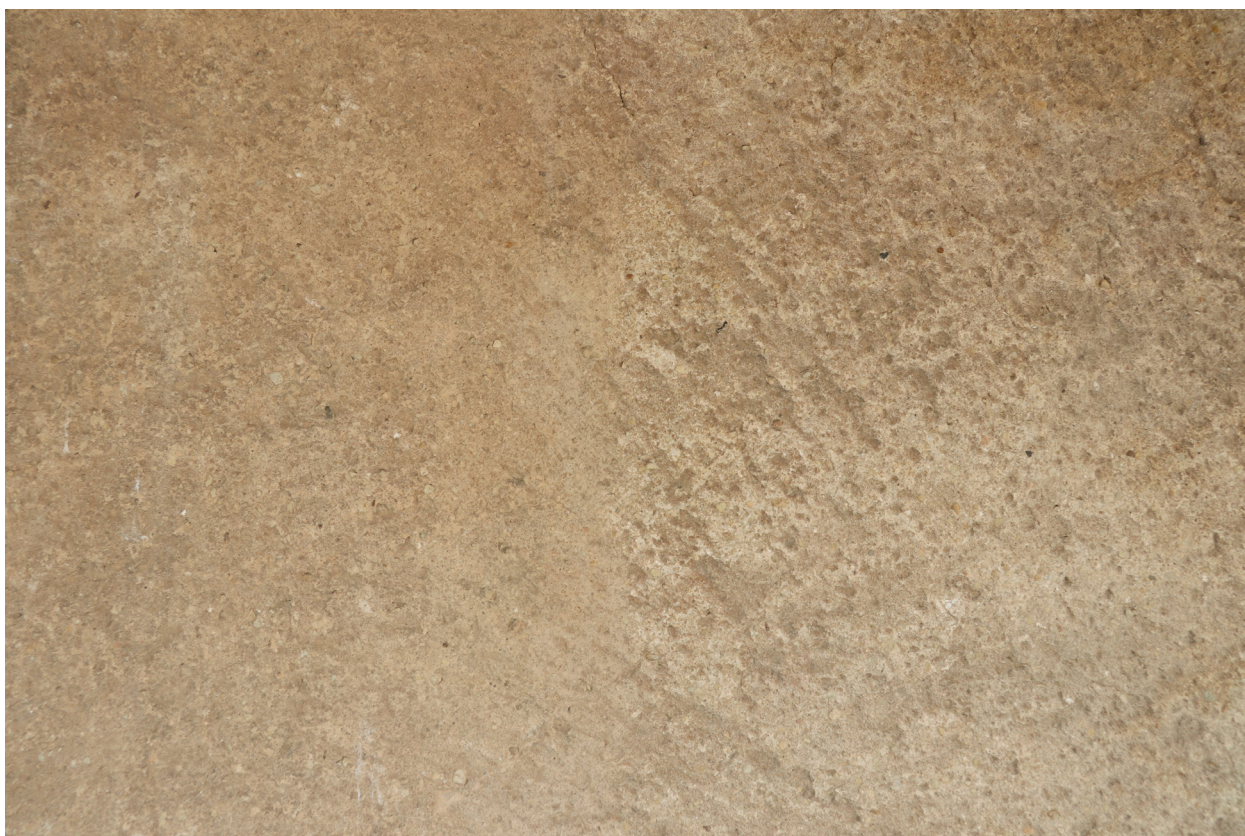
Obr. 21: Zašpinění výjevu ptačím trusem. Stav před restaurováním. **Obr. 22:** Zkouška čištění pozadí výjevu horkou párou a následným smytím vlhkou houbou.

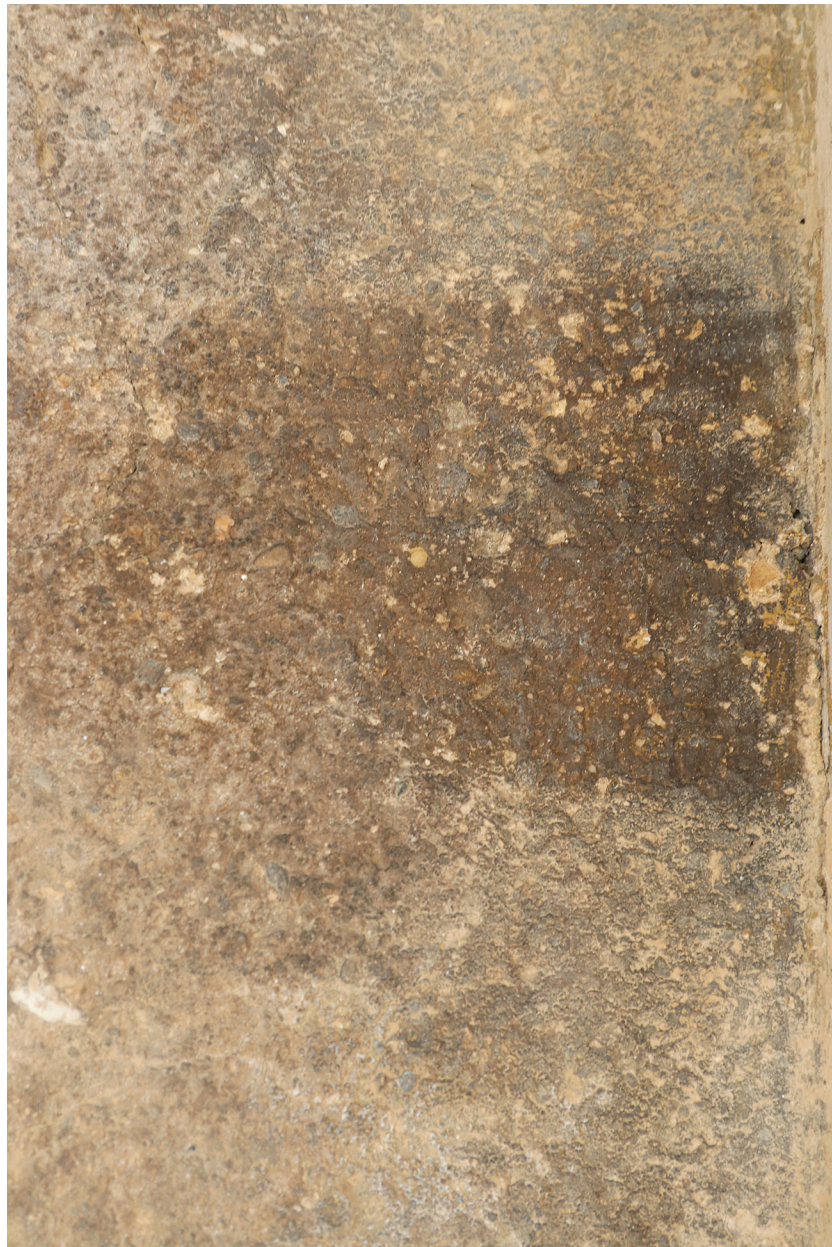
Obr. 23:

Zkouška čištění sádrovcové krusty horkou párou. Pára efektivně odstranila druzhotný okrovohnědý nátěr, ovšem tlak páry odstranil krustu spolu s kousky omítky.

Nejdříve bylo vyzkoušeno redukovat krusty pomocí horké páry (Obr. 23). Působením páry byla odstraněna vrstva okrovohnědého nátěru, ovšem tlak páry způsobil odstřelování kousků krusty spolu s omítkou, čím došlo k poškození omítky. Proto bylo rozhodnuto redukovat krustu jiným způsobem.
