Univerzita Pardubice

Fakulta restaurování

**Změna vlastností vápenné kaše po zmrazení. Restaurování sgrafita
s výjevem *Únos Heleny Trojské* na zámku Litomyšl**

Diplomová práce

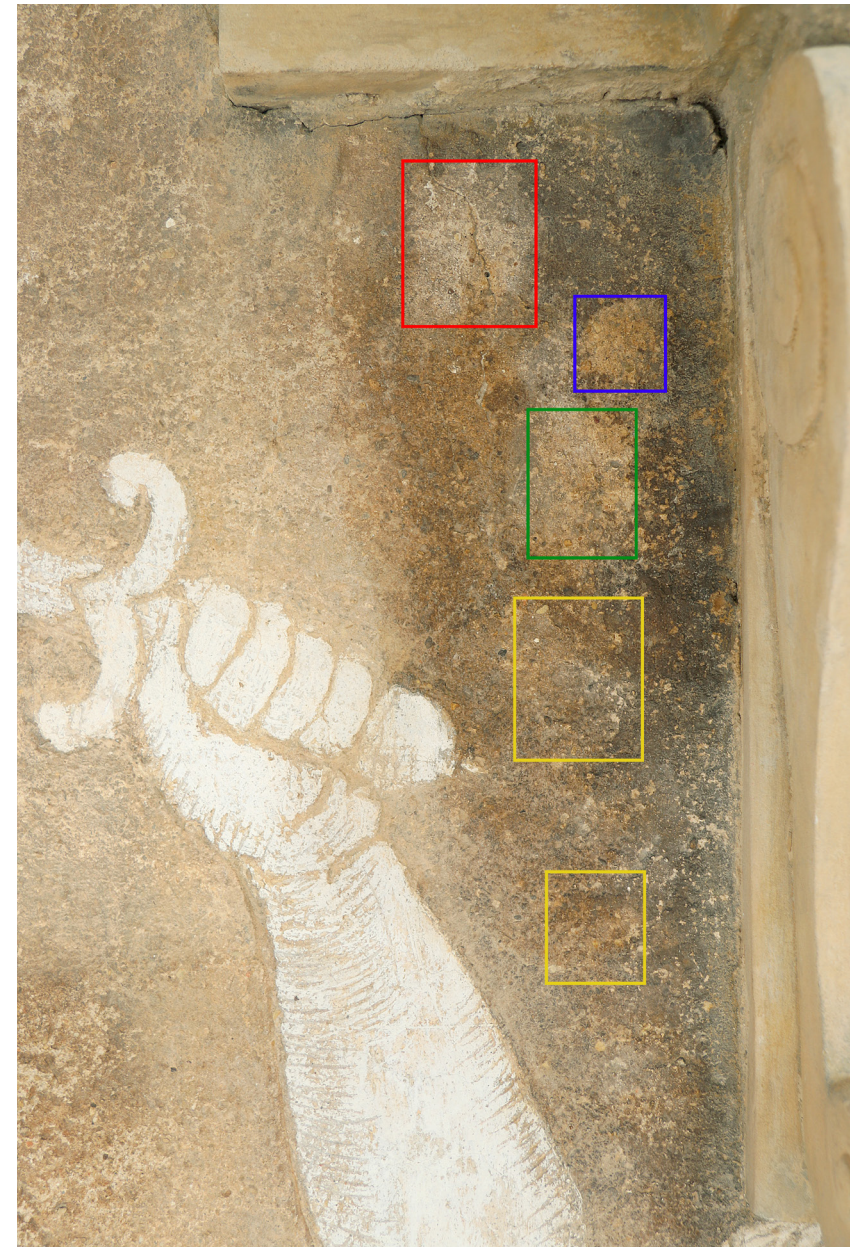
Obr. 24:

Zkouška čištění iontoměničem Powdex GX 113 a 20% uhličitanem amonným. Červený čtverec zobrazuje zkoušku uhličitanem amonným, který působil 45 minut, u modrého a zeleného čtverce 30 minut. Žluté čtverce vyznačují oblasti zkoušky čištění iontoměničem Powdex GX 113, kdy doba působení byla 15 minut.

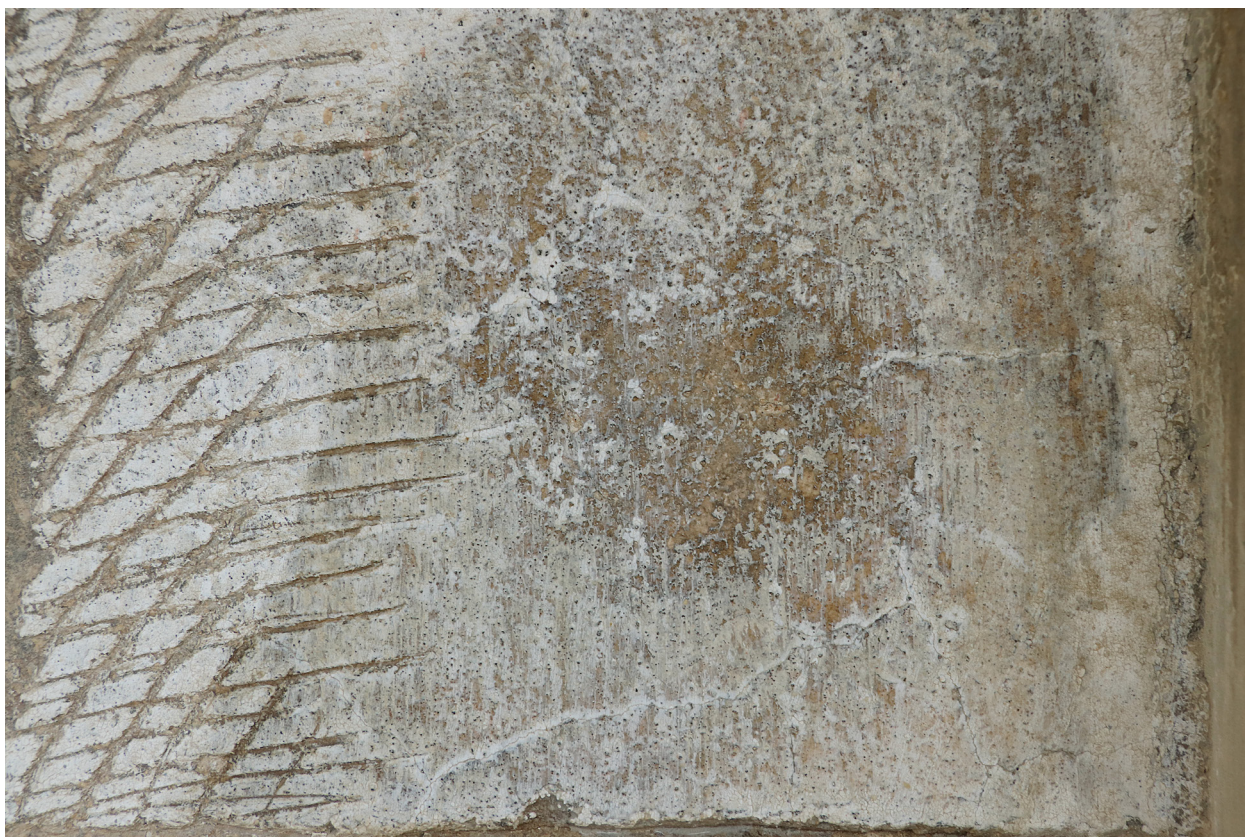
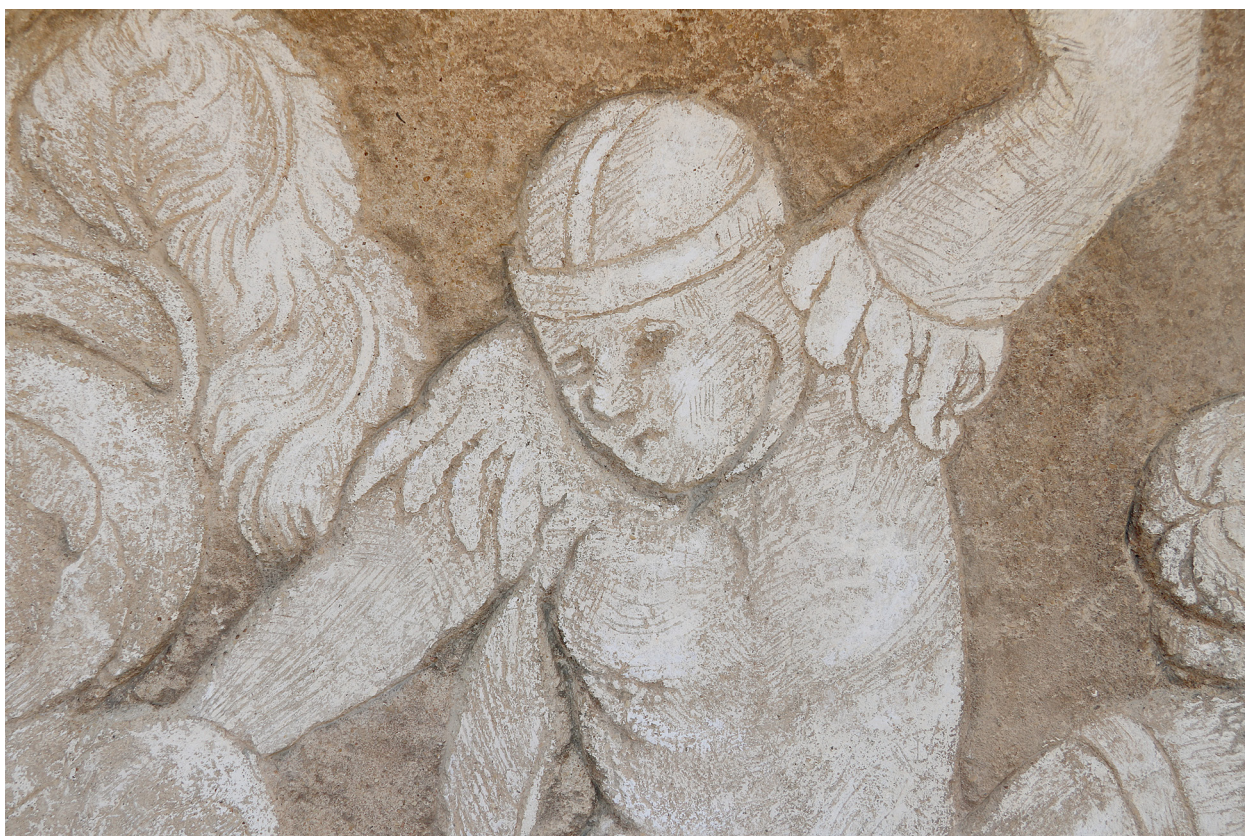
Obr. 25: Zkouška čištění sádrovcové krusty iontoměničím Powdex GX 113. Iontoměnič po 15 minutách působení částečně redukoval sádrovcovou kustu spolu s bílou povrchovou vrstvou.

Obr. 26: Zkouška retuše bílé povrchové vrstvy. Barva nebyla nanášena plošně, pouze na vybraná místa pro docílení lepší plasticity díla.

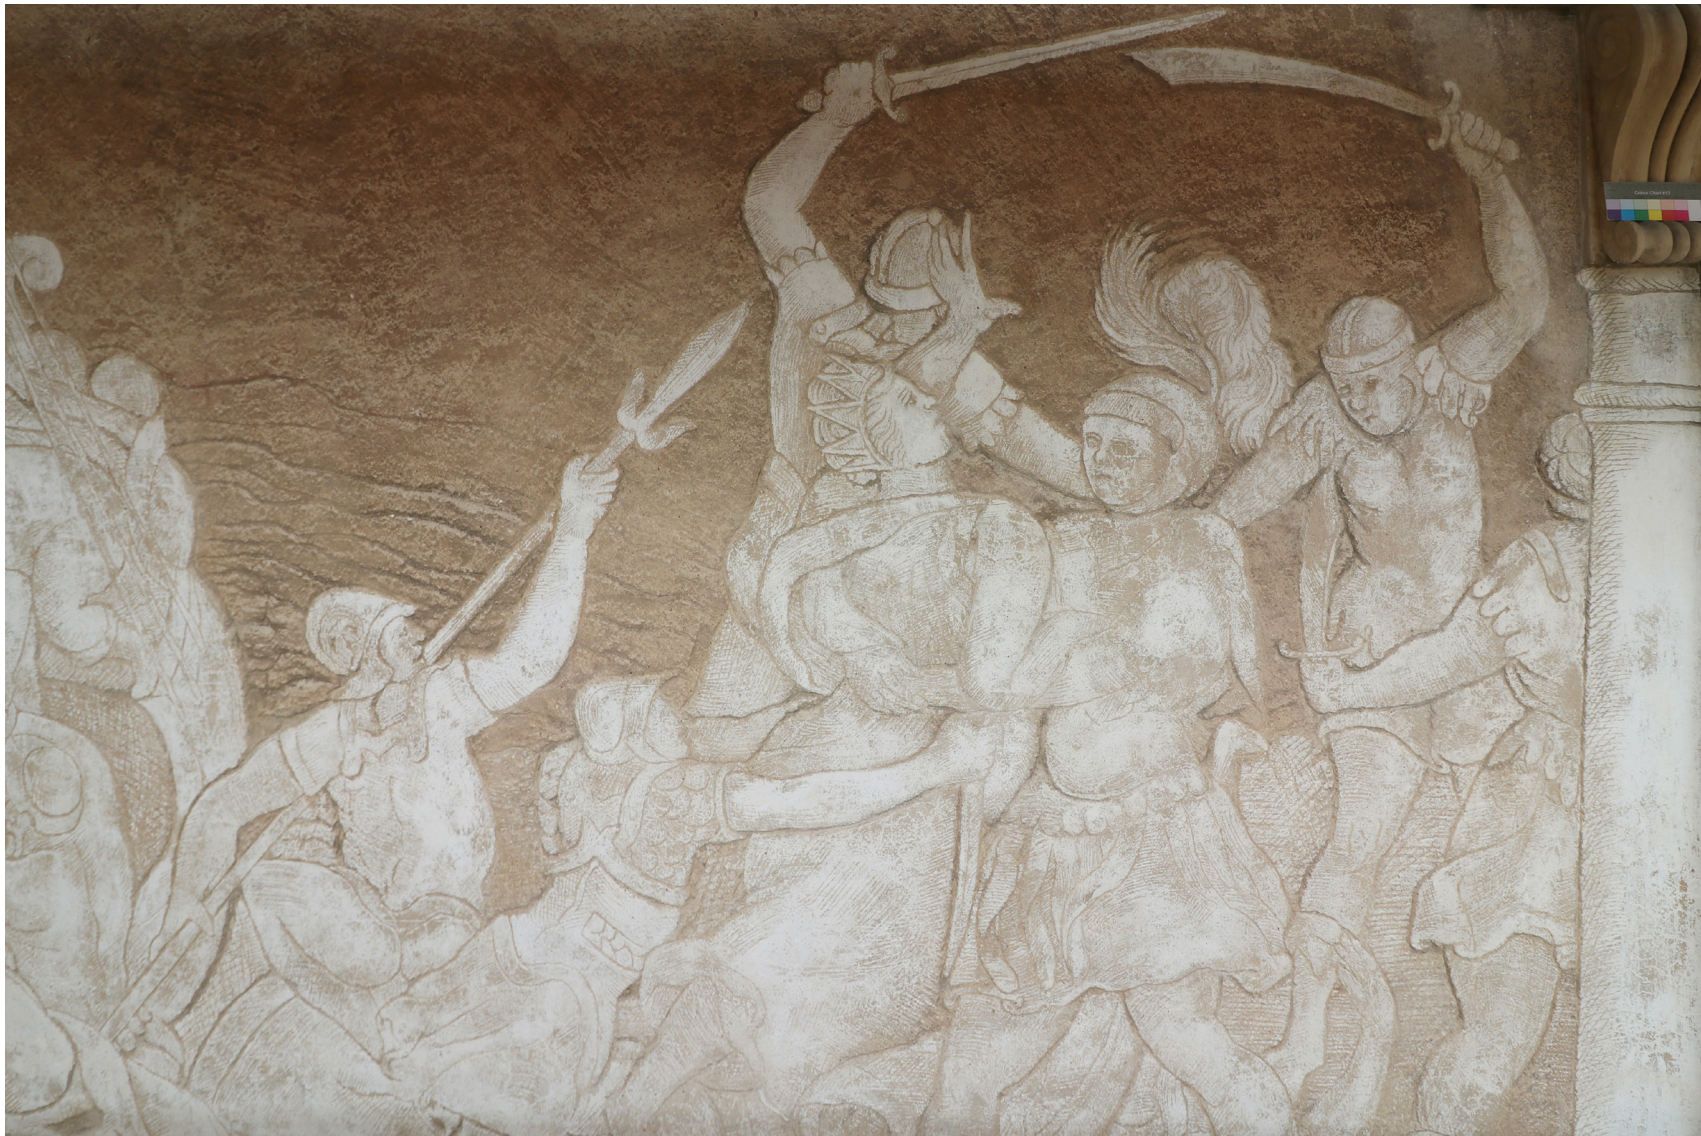
Obr. 27: Horní část výjevu Únos Heleny Trójské. Stav po očištění.

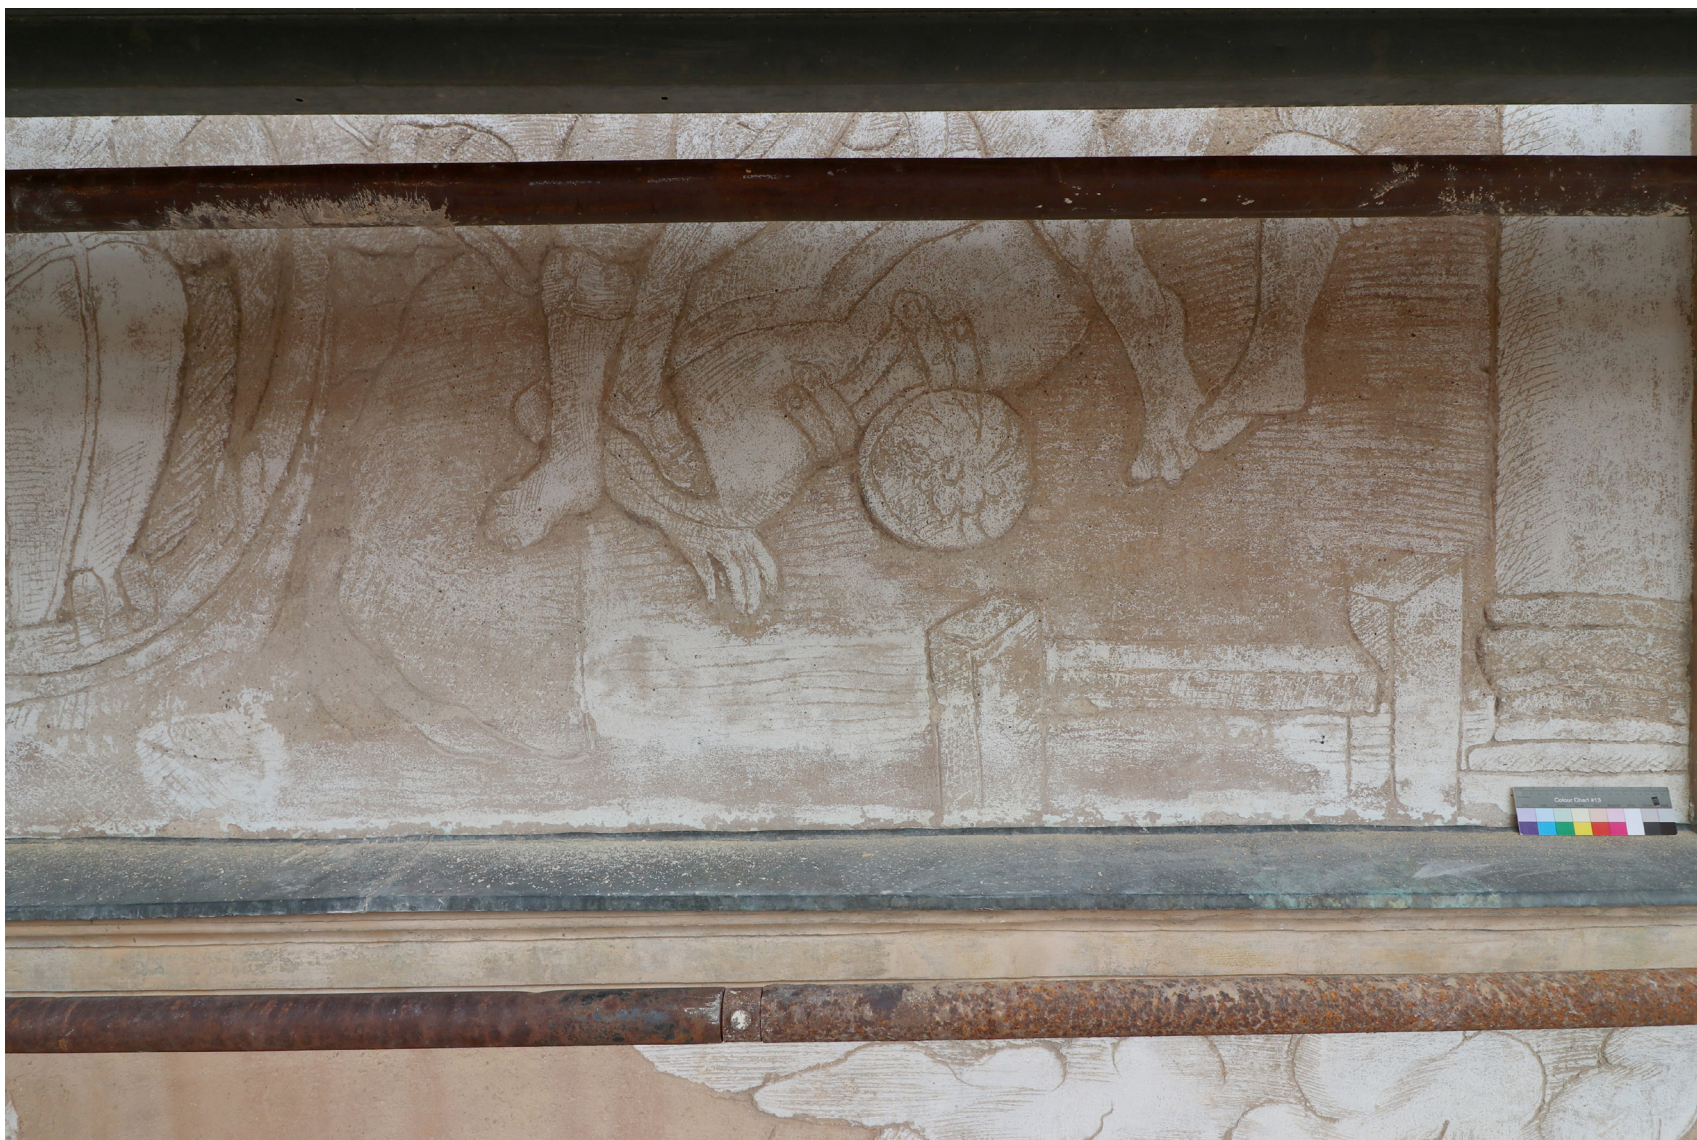
Obr. 28:
Spodní část výjevu Únos Heleny Trójské. Stav po očištění.

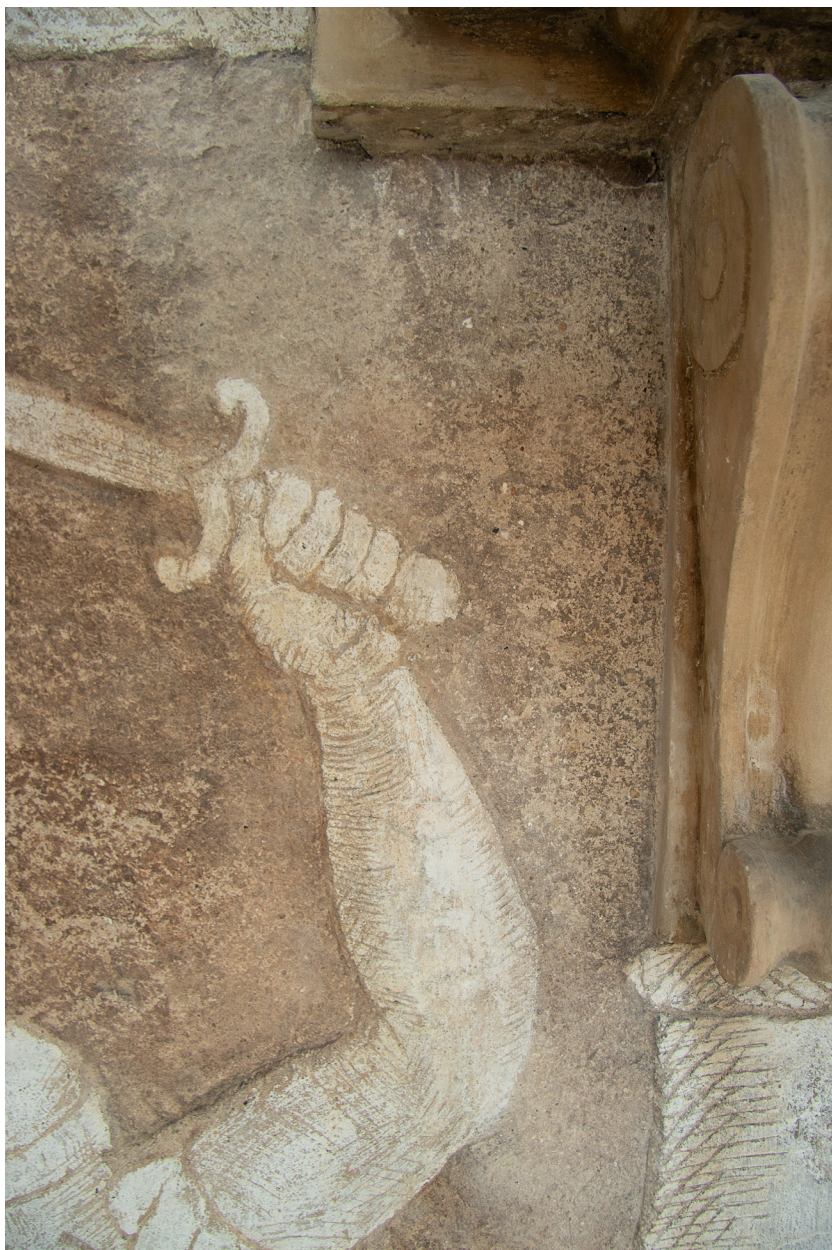
Obr. 29: Část výjevu v oblasti dešťového stínu. Stav po očištění sádrovcové krusty u hličitane mamonným.

Nejdříve byl z místa, kde byla sádrovcová krusta, pomocí horké páry očištěný okrovohnědý nátěr. K čištění sádrovcových krust byl následně použit uhličitán amonný v 20% koncentraci s vodou. Povrch byl předvlhčen vodou a následně byl aplikován zábal z 20% uhličitánu amonného a buničiny *Arbocel BC200*. Zábal byl sundán po 30 minutách a povrch byl následně dočištěn pomocí čistícího štětce a vody, aby se docílilo úplného odstranění naměkčené krusty. Po čištění byly na povrch aplikovány 3 odsolovací zábaly z buničiny *Arbocel BC200* a demineralizované vody, a to s přesahem 10 cm před okraj čištěné plochy uhličitánem amonným. Každý zábal byl sundán po úplném vyschnutí. Povrch byl dočištěn pomocí čistícího štětce a horké páry, aby byla buničina z povrchu úplně odstraněna (Obr. 29).

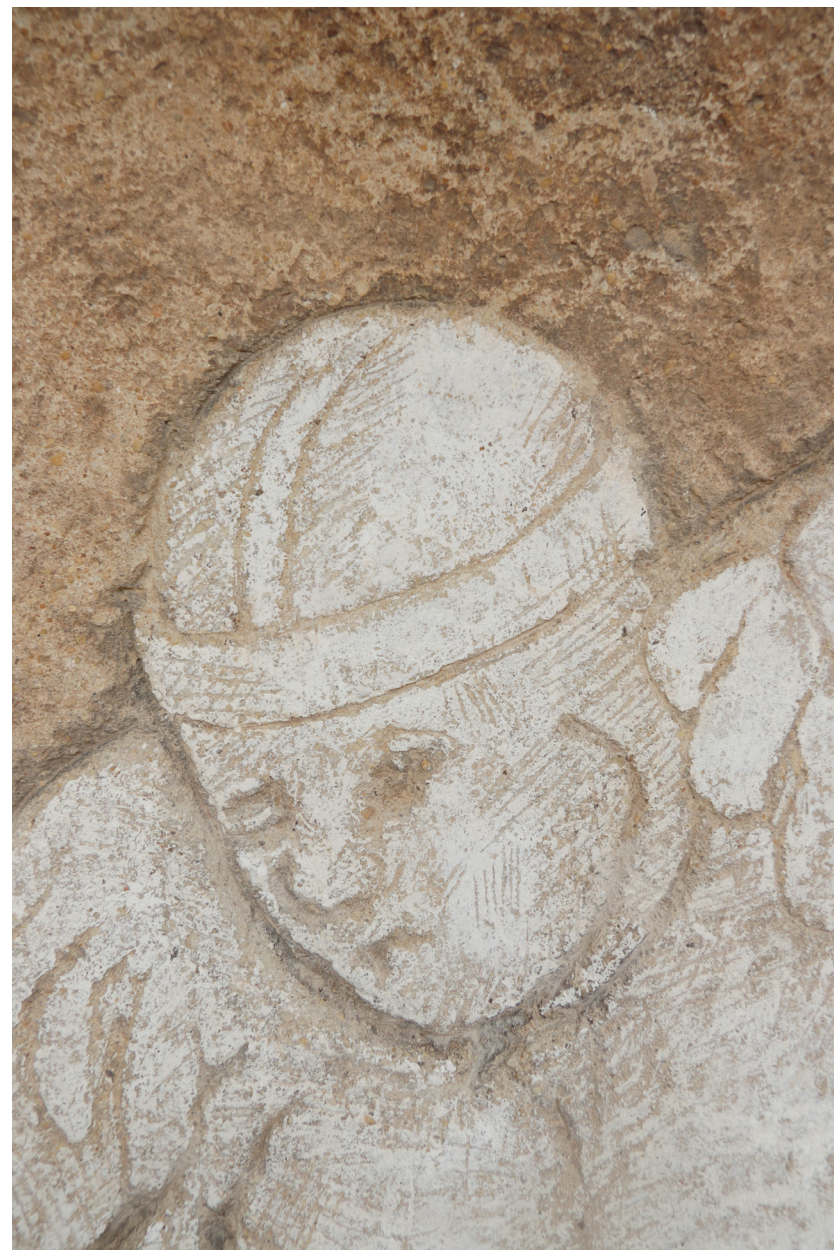
Obr. 30: Detail retuše výjevu Únos Heleny Trójské. Stav v průběhu restaurování.

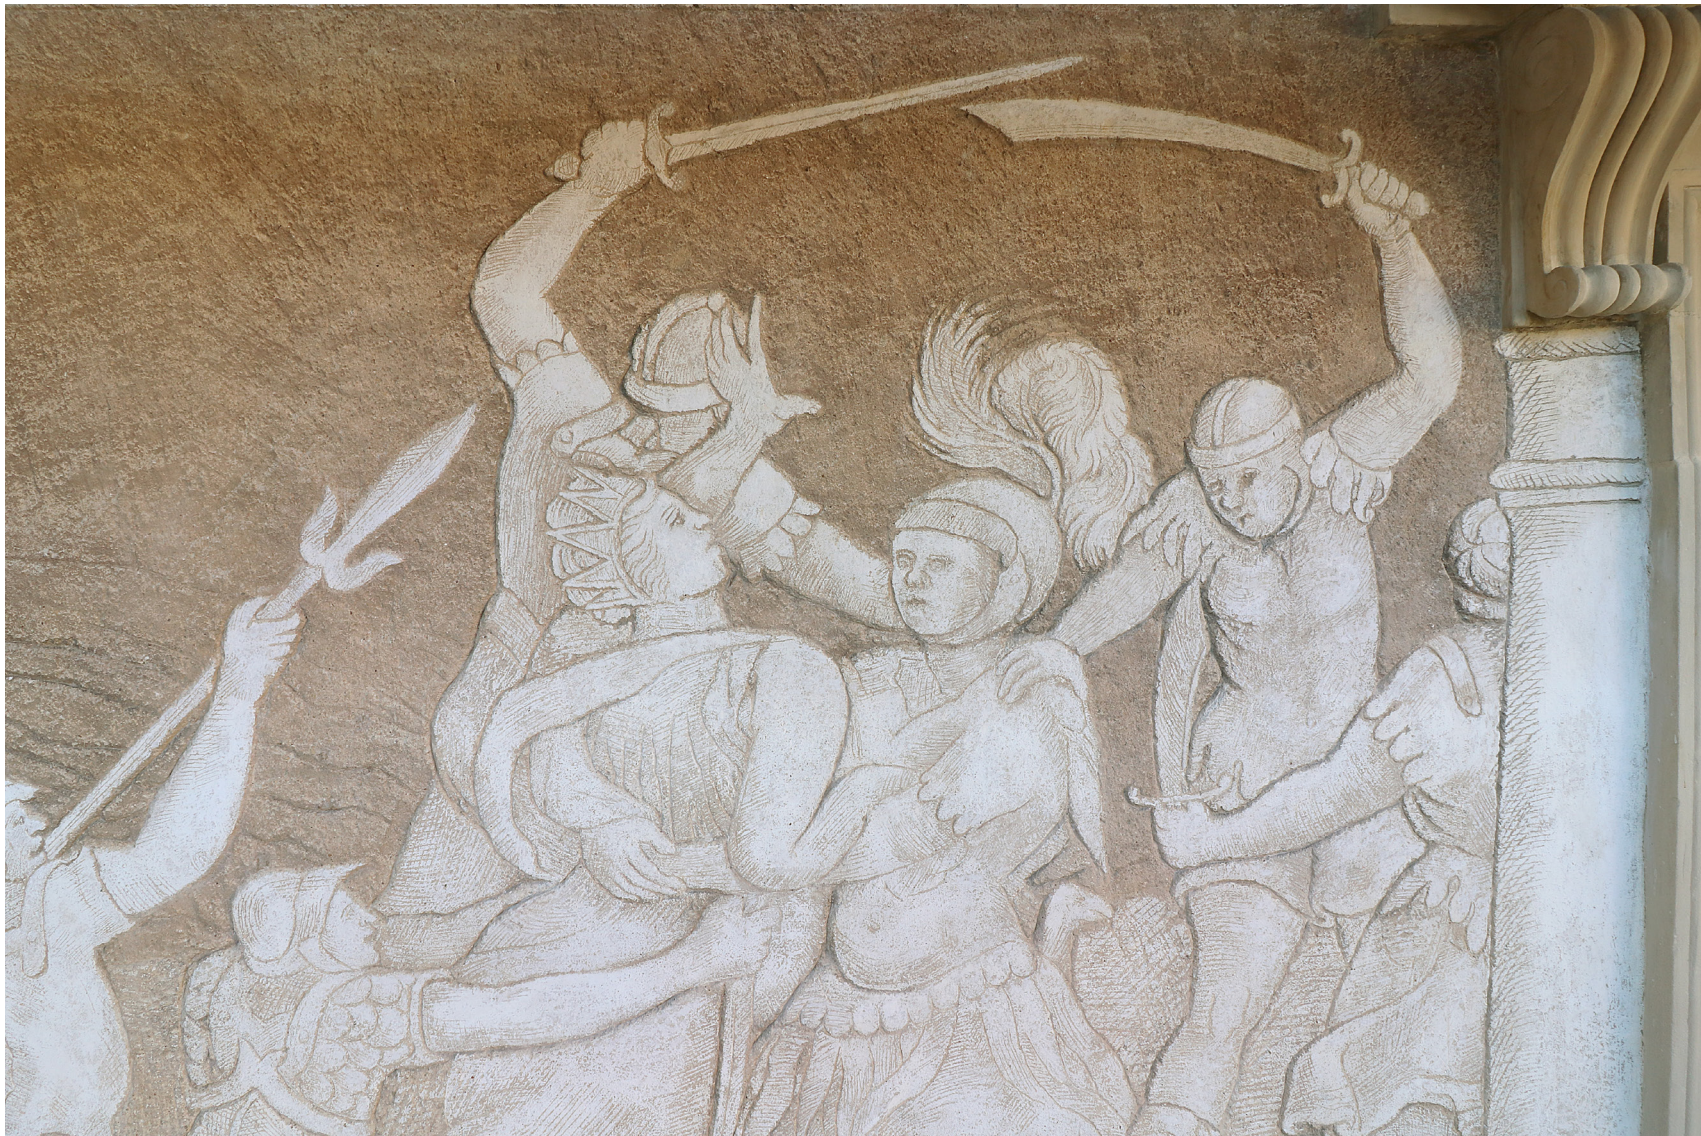
Obr. 31:
Vrchní část výjevu
Únos Heleny
Trójské. Stav po
restaurování.

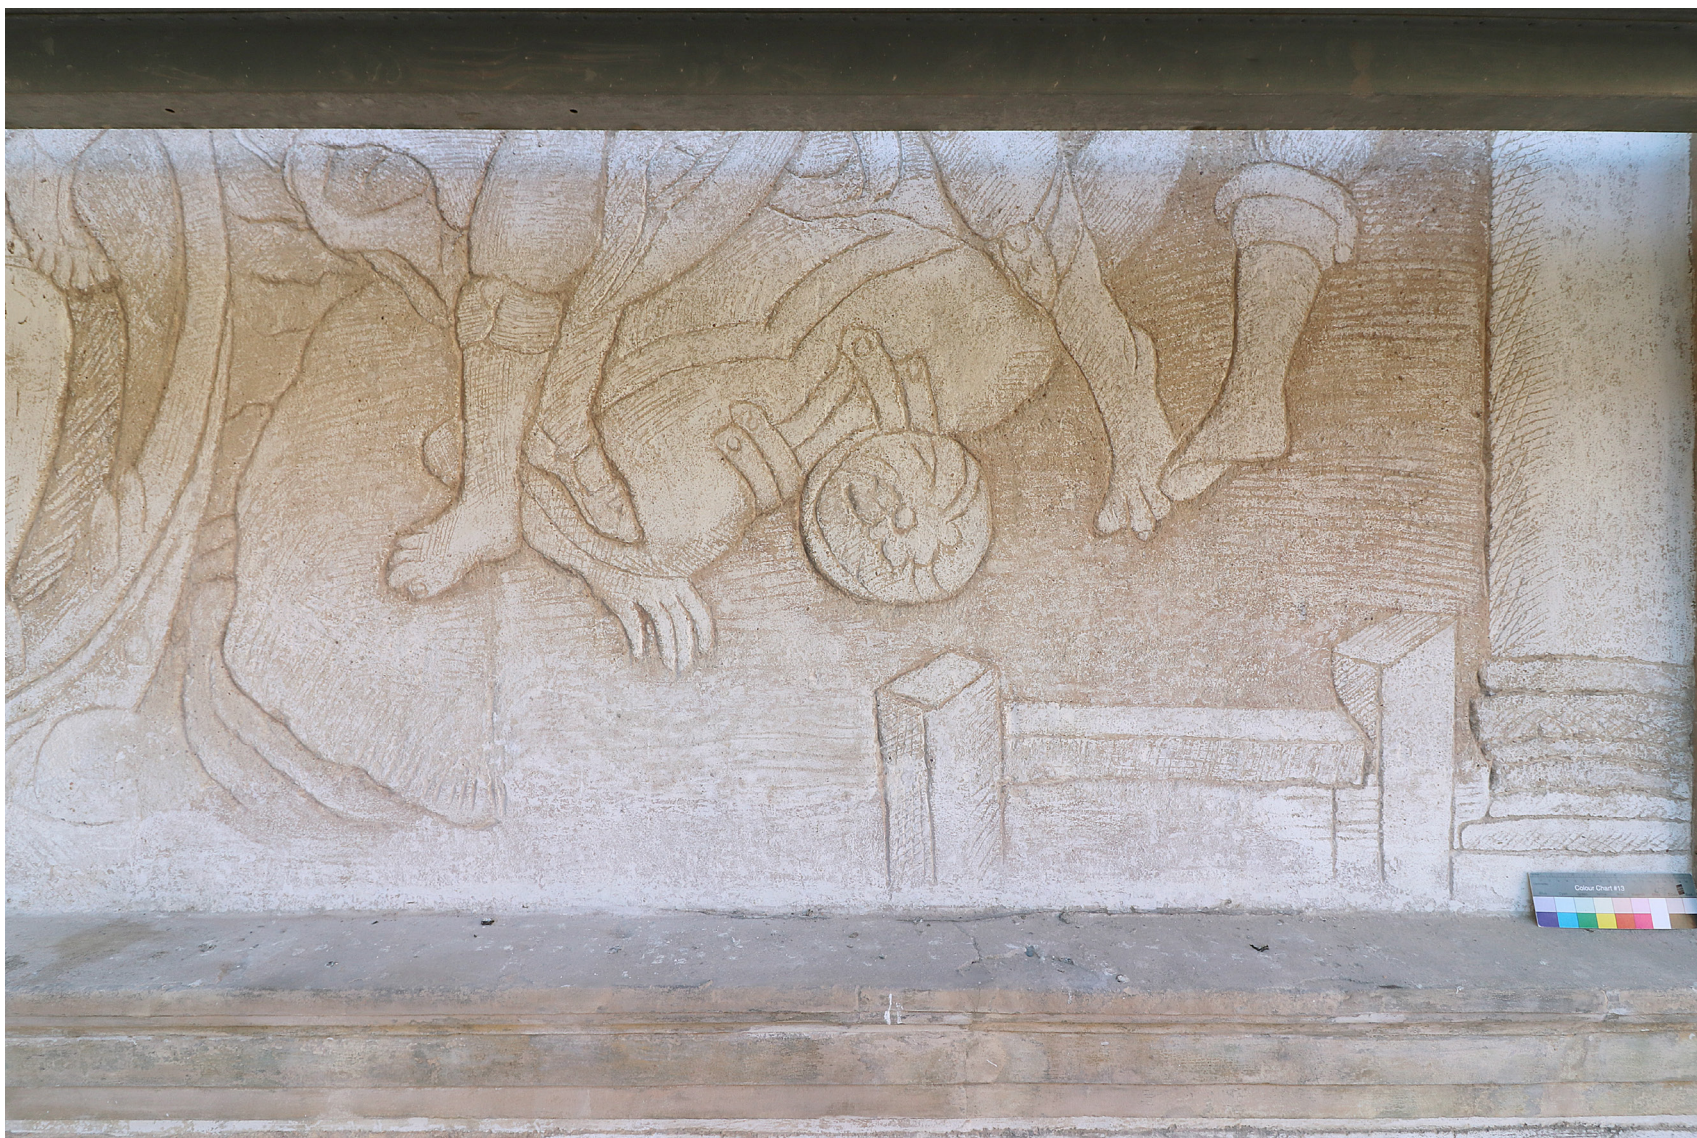
Obr. 32:
Spodní část výjevu Únos Heleny Trójské. Stav po restaurování.

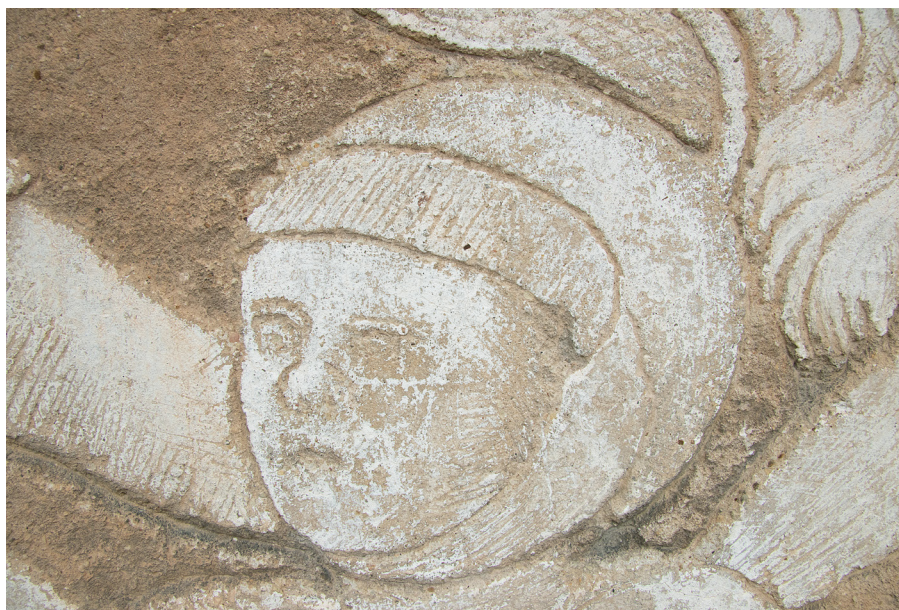
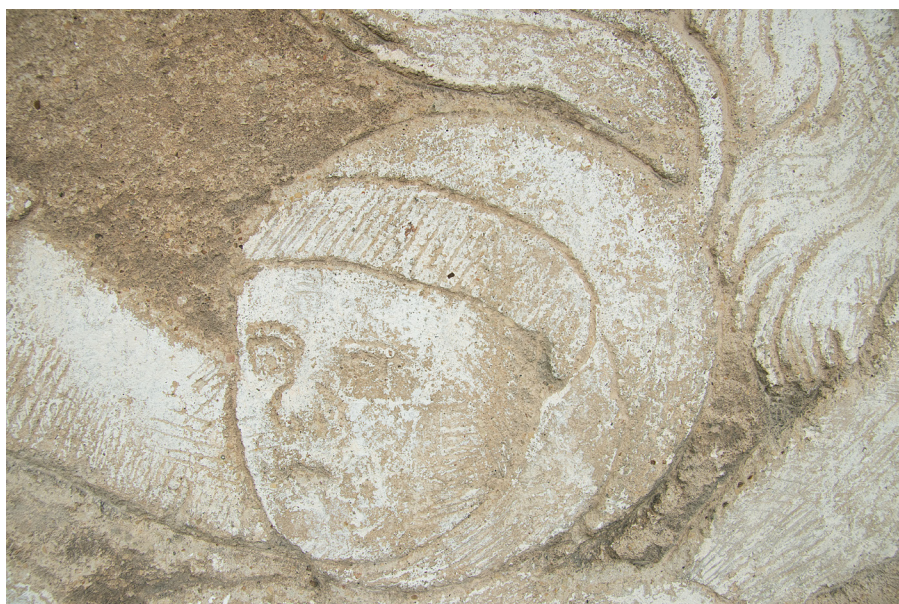
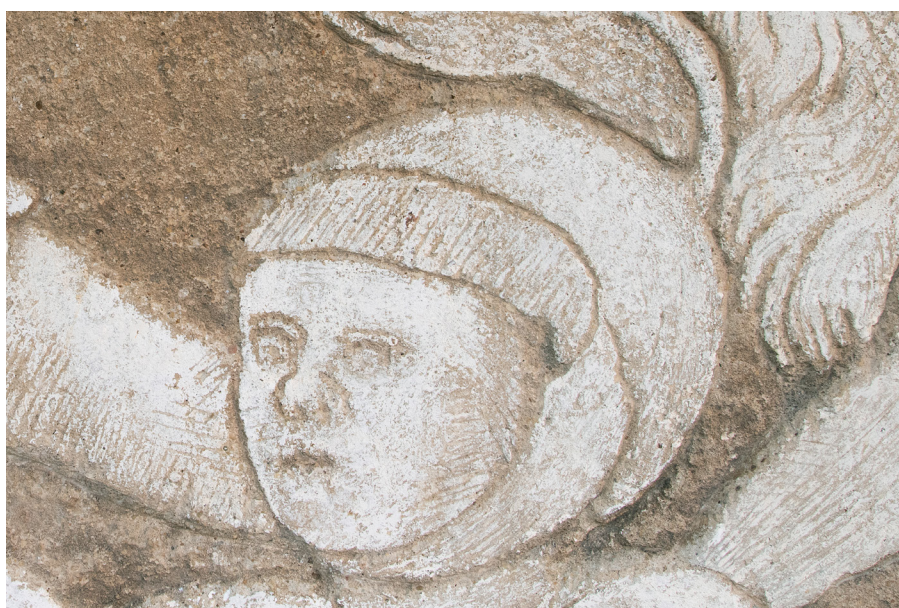
Obr. 45: Hlava Parida na výjevu Únos Heleny Trójské. Od hora dolů: stav před restaurováním, stav po očištění a stav po restaurování. Sekvence.

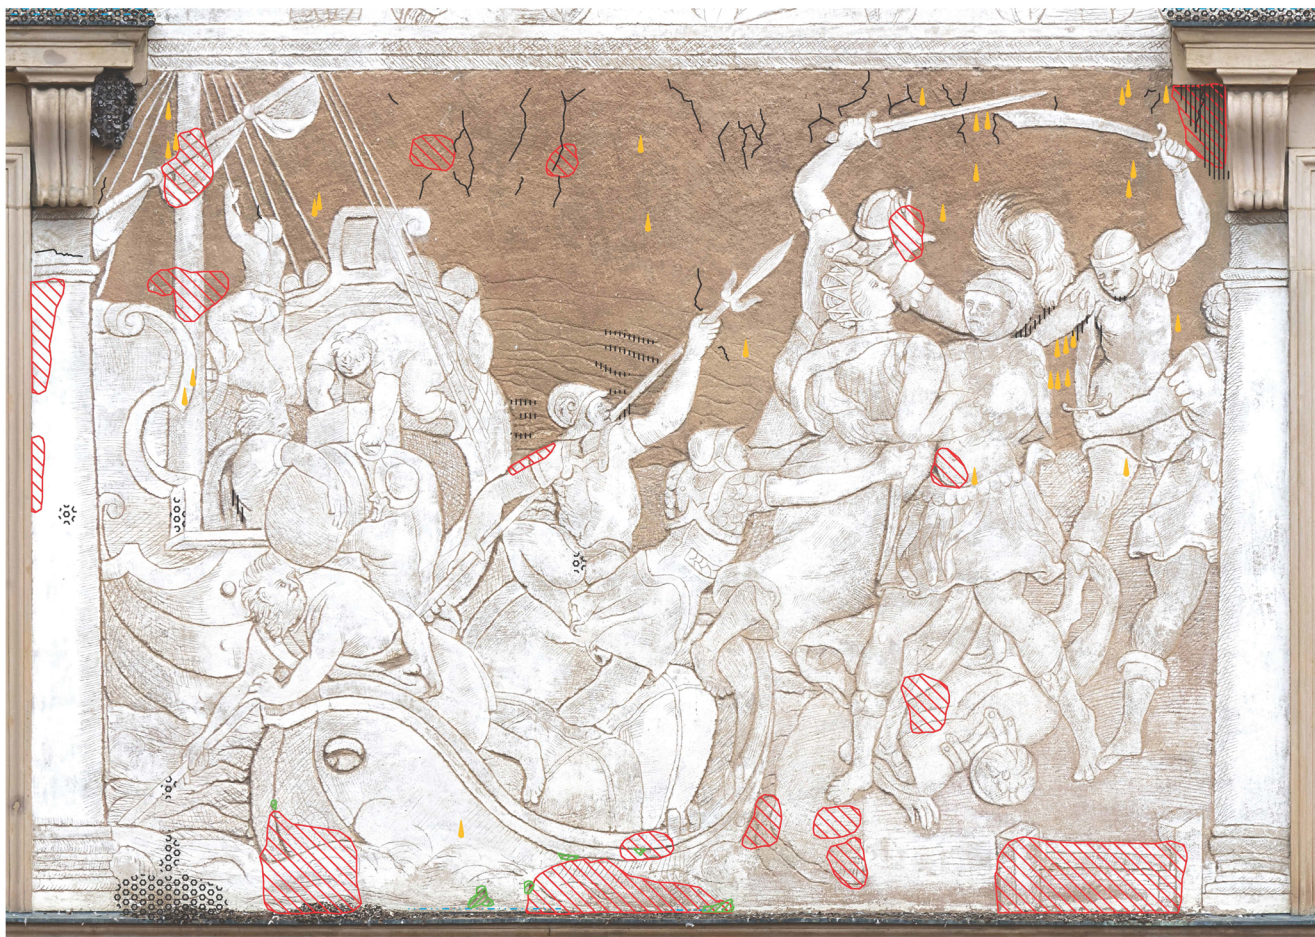
Obr. 48: Grafické zakreslení poškození na výjevu Únos Heleny Trójské.
Zdroj: ARCHMENU s.r.o., zákresy: Bc. Silvia Havlíková
