Univerzita Pardubice

Fakulta restaurování

Restaurování pravé části sgrafita s výjevem „Hektorovo loučení“ na zámku
Litomyšl

Bakalářská práce

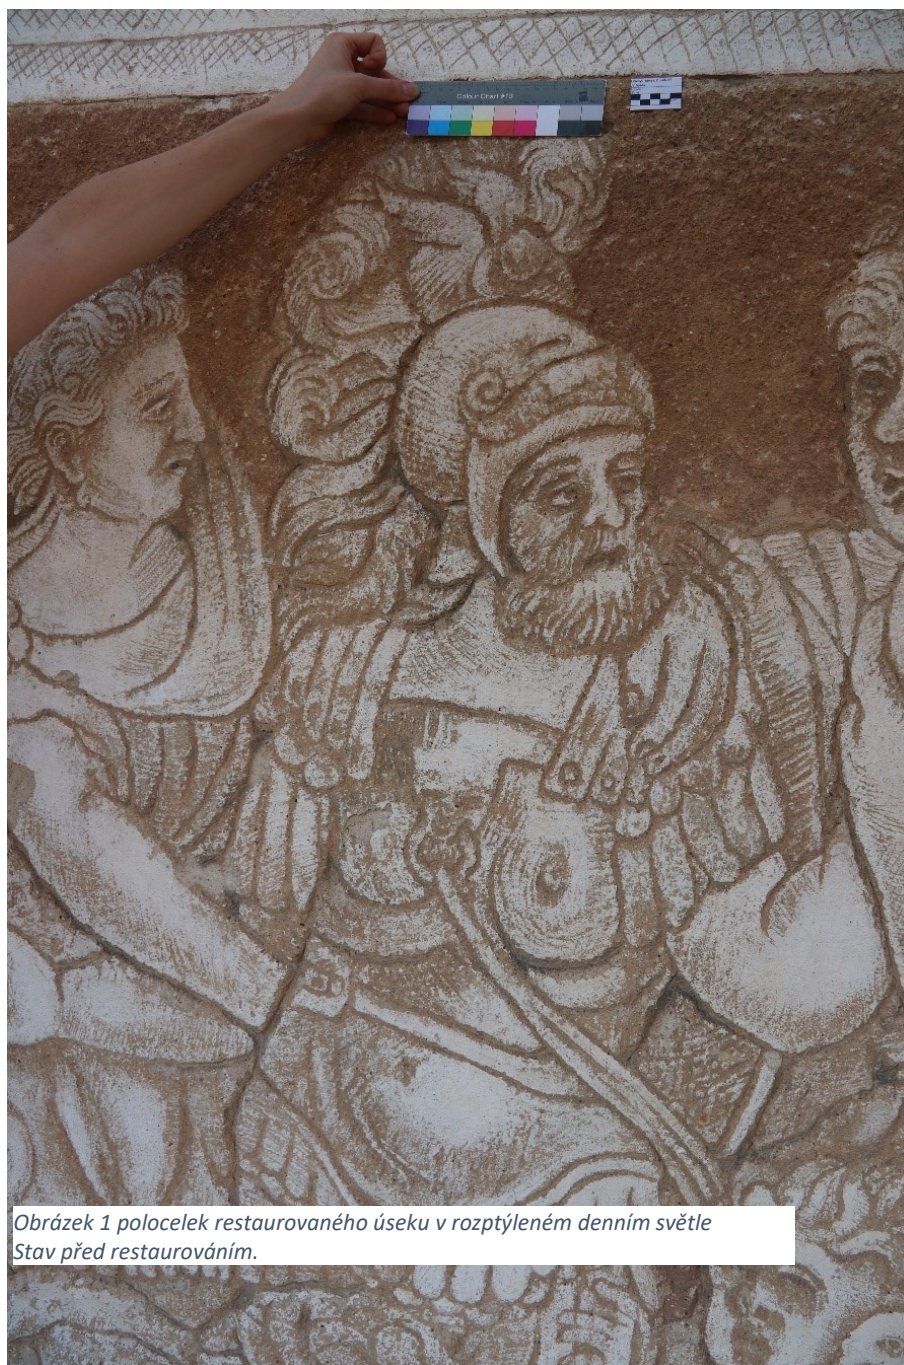
Obrázek 1 polocelek restaurovaného úseku v rozptýleném denním světle
Stav před restaurováním.

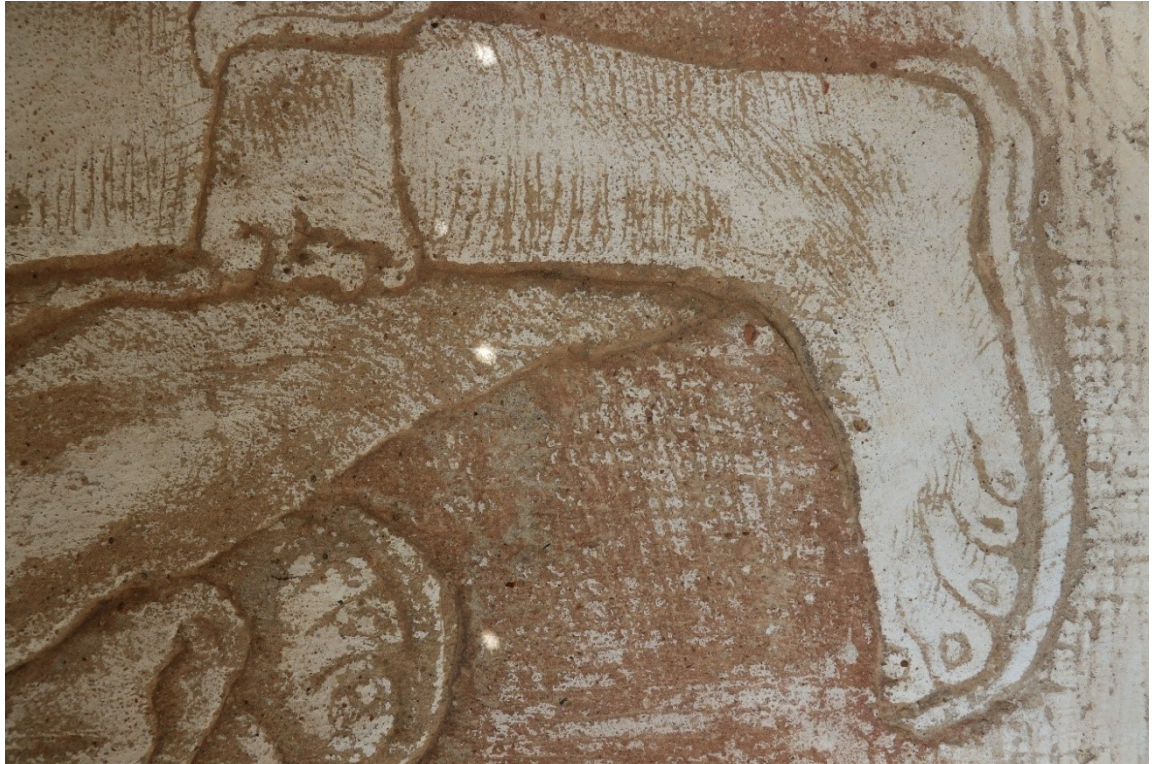
Obrázek 2 Spodní část restaurovaného úseku v rozptýleném denním světle. Stav před restaurováním.

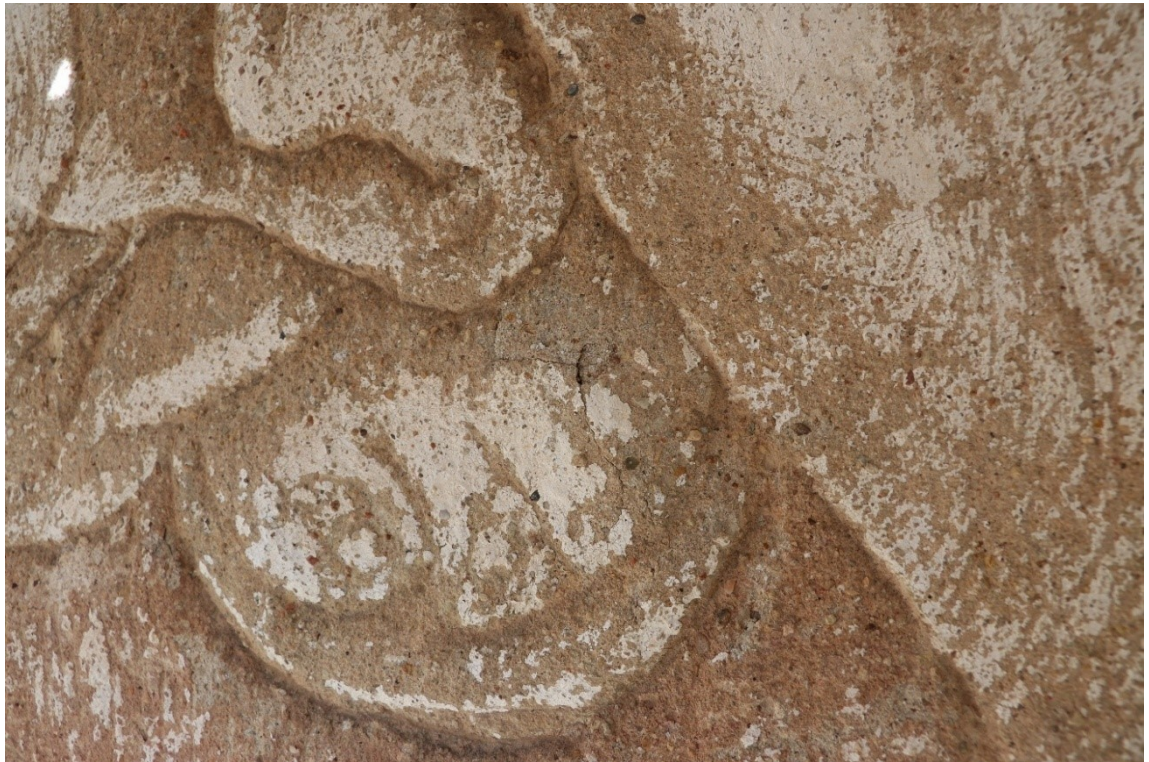
Obrázek 3 Detail poškození dolní části restaurovaného úseku. Stav před restaurováním.

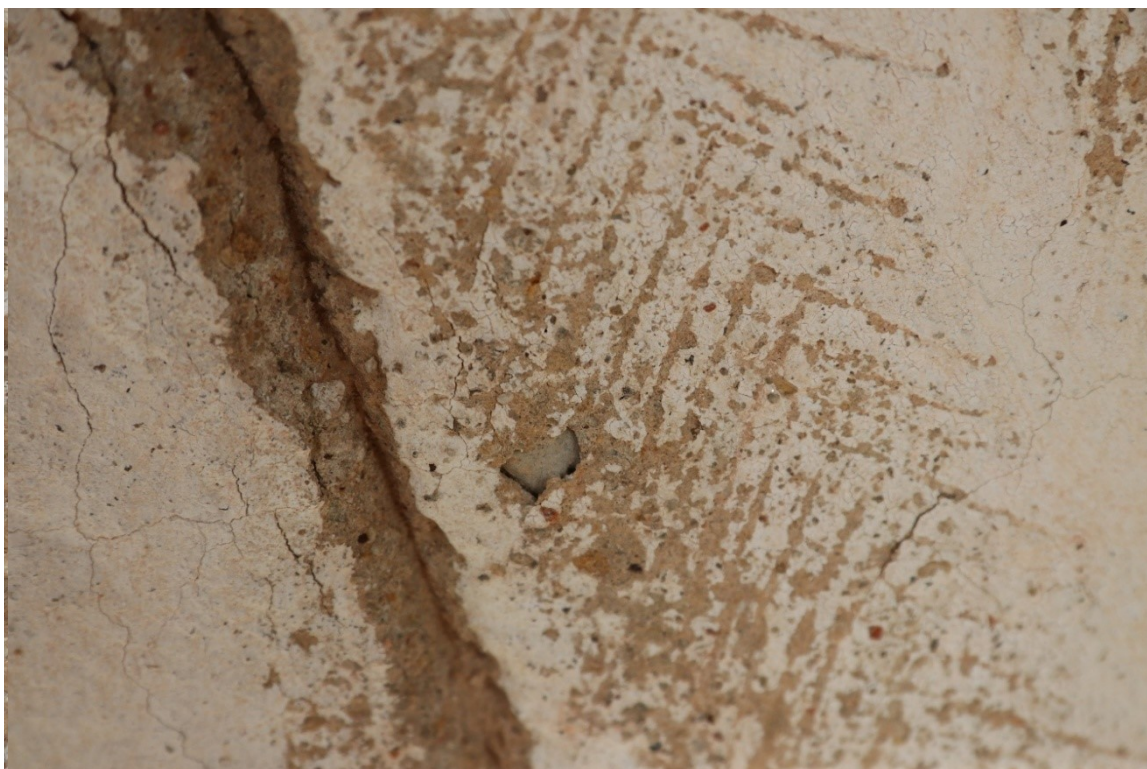
Obrázek 5 Detail ztráty koheze v spodní části restaurovaného úseku. Stav před restaurováním.

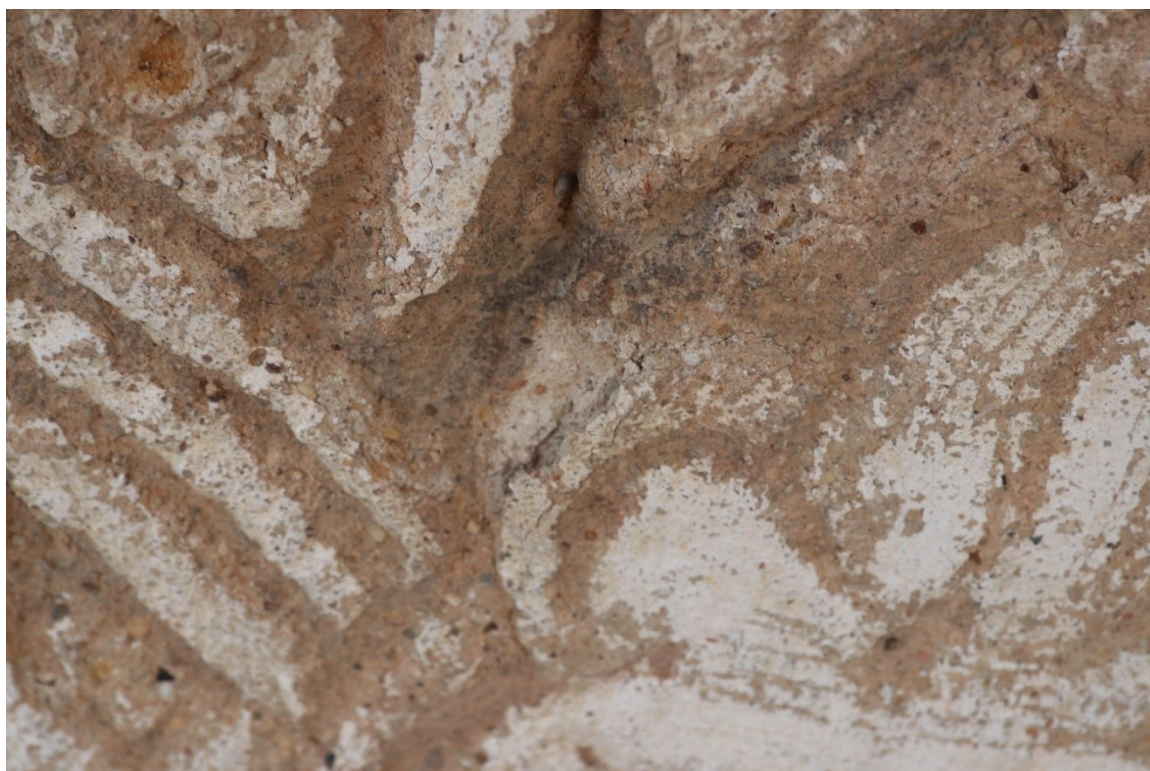
Obrázek 4 Detail zerodovaného povrchu restaurovaného úseku. Stav před restaurováním.

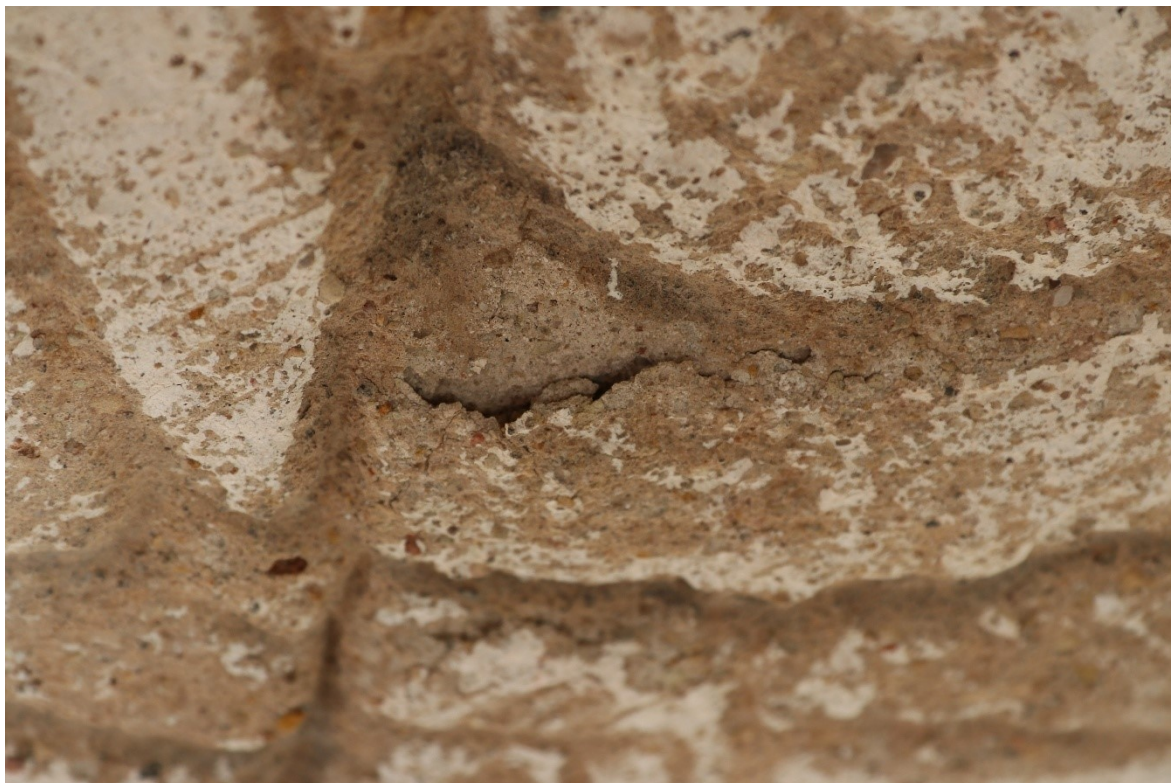
Obrázek 7 Detail ztráty koheze omítkových vrstev. Stav před restaurováním.

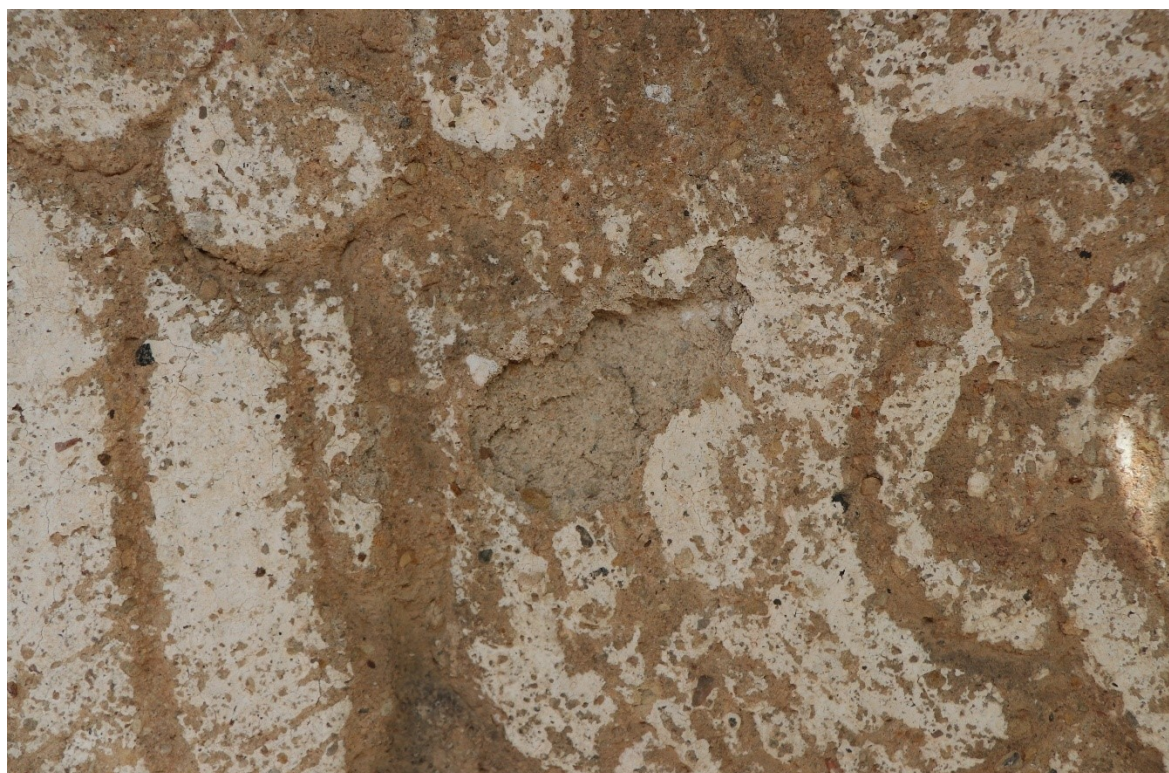
Obrázek 6 Detail defektu v torzální části postavy Hektora. Stav před restaurováním.

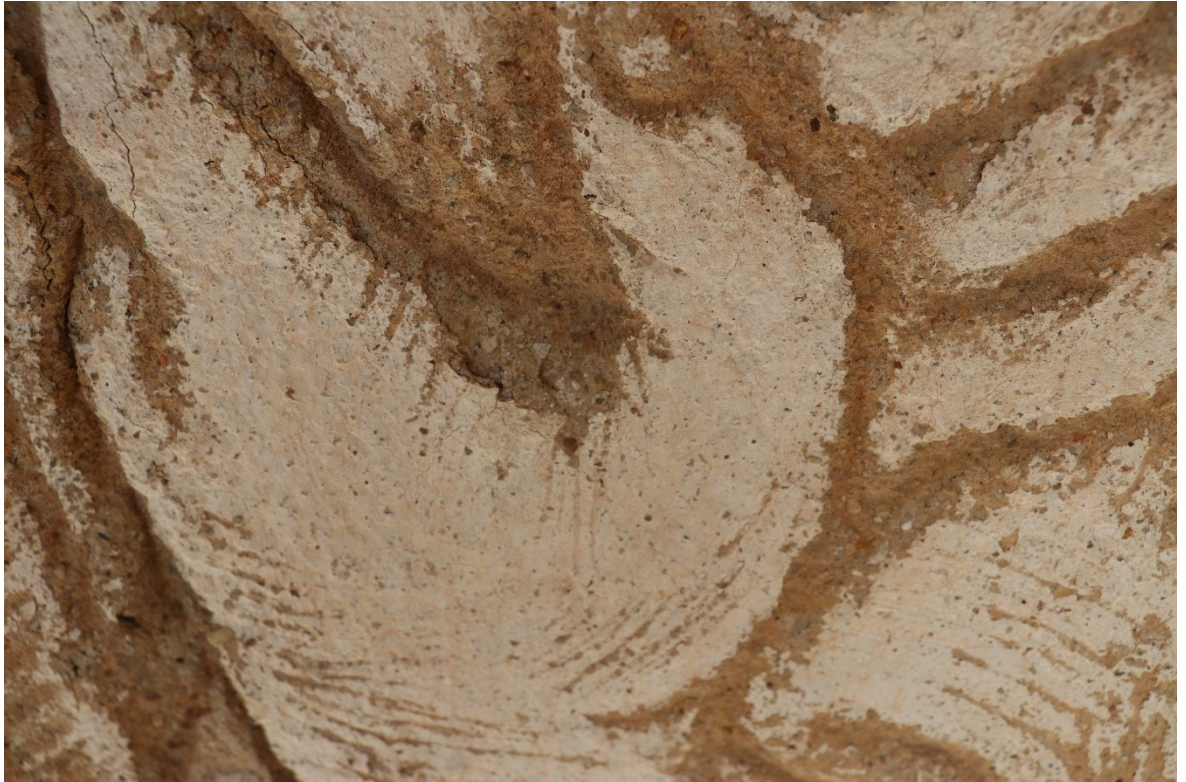
Obrázek 9 Detail defektu-prasklin v horní části restaurovaného úseku. Stav před restaurováním.

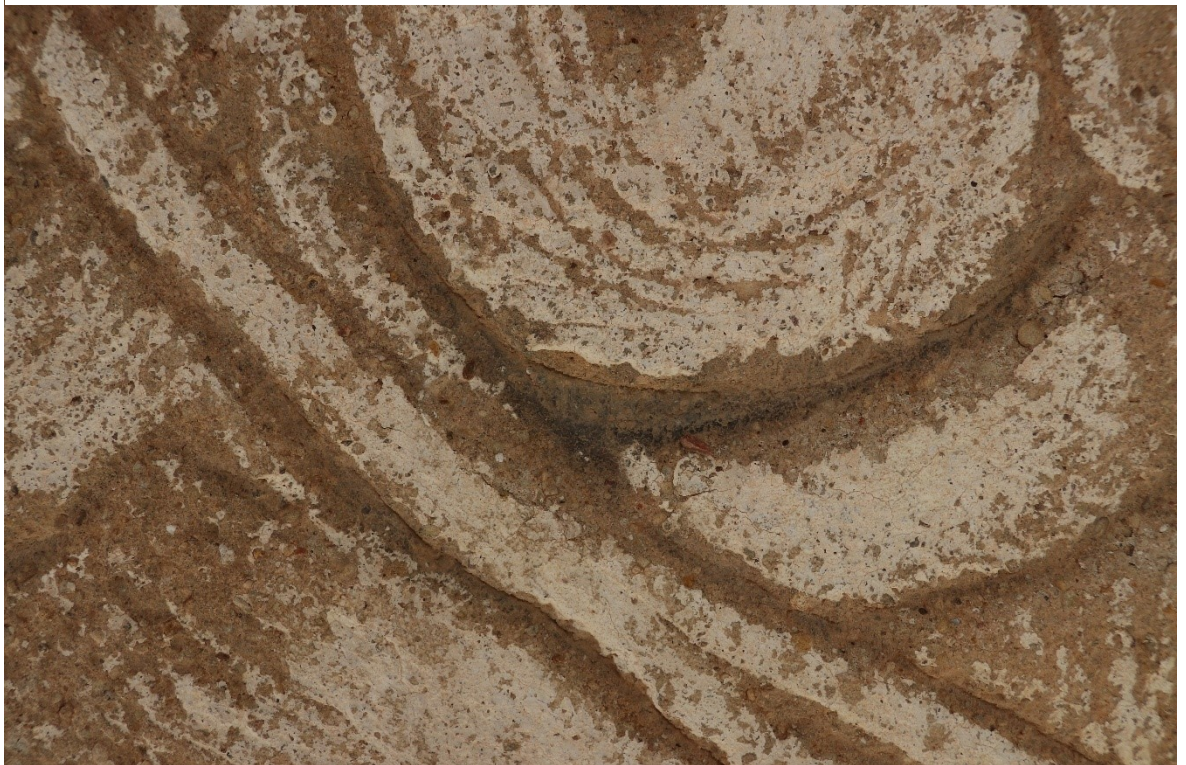
Obrázek 8 Detail defektu- černé depozity

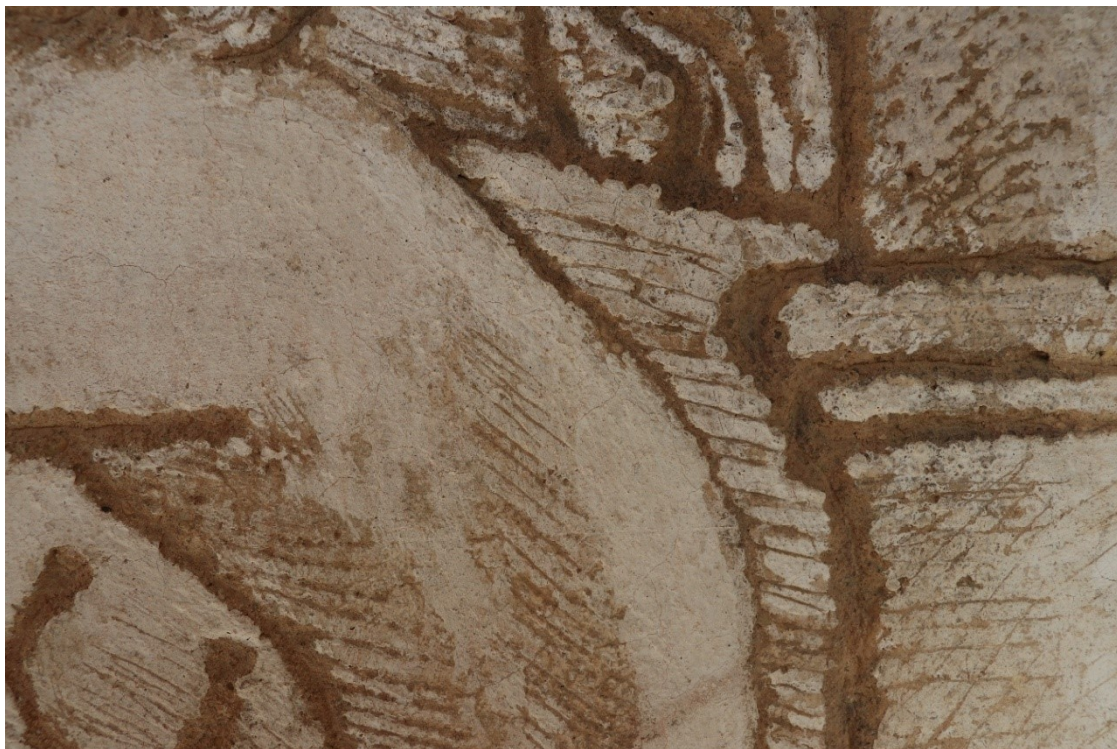
Obrázek 10 Detail-pozůstatek čtvercové sítě

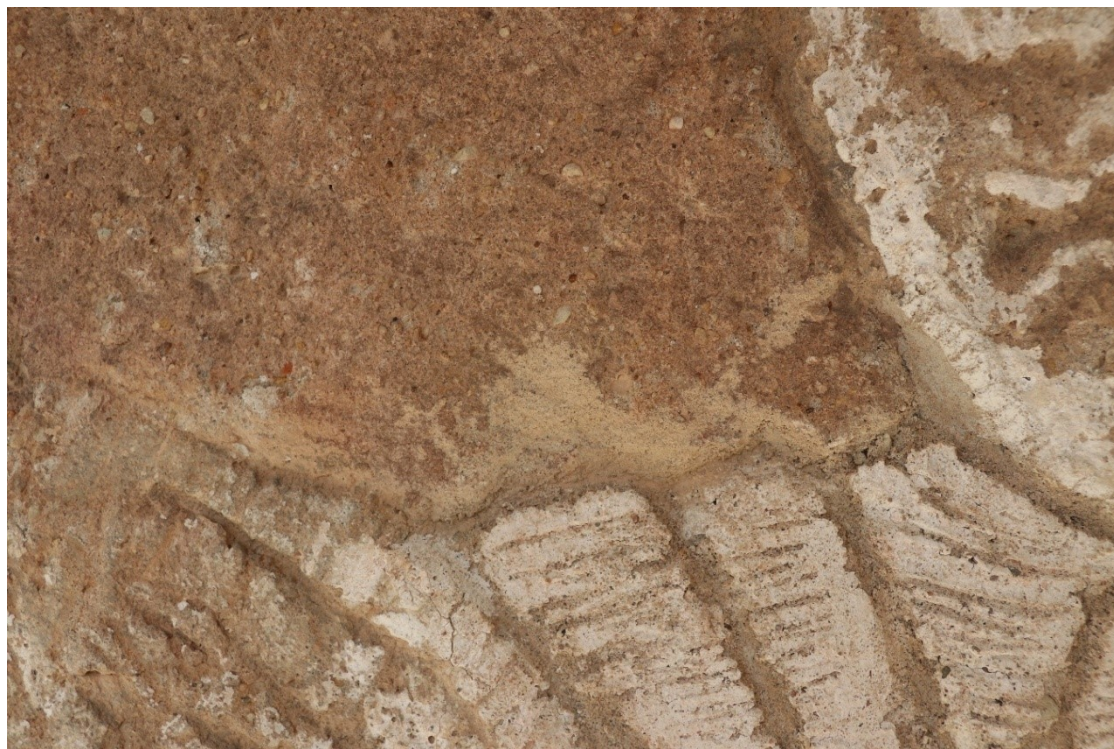
Obrázek 11 Detail- druhotný zásah, tmel

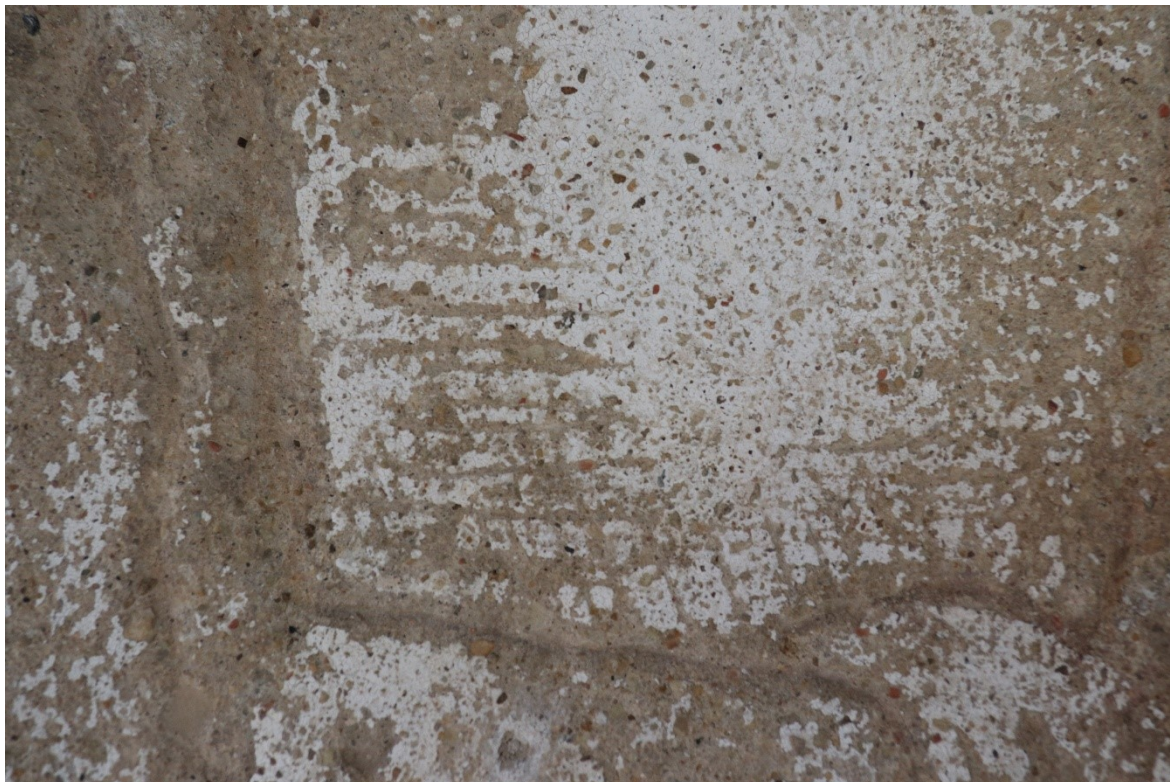
Obrázek 12 Detail spodní části úseku. Stav po očištění a konsolidaci.

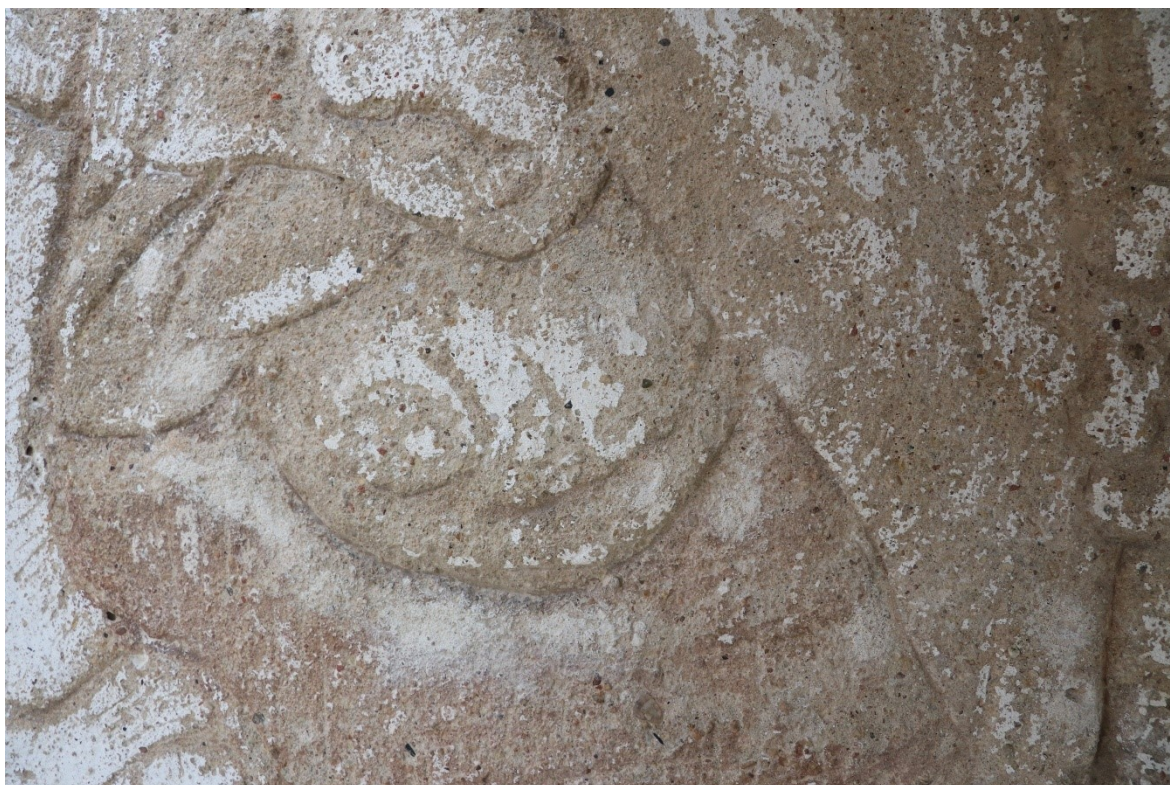
Obrázek 13 Detail spodní části úseku. Stav po očištění a konsolidaci.

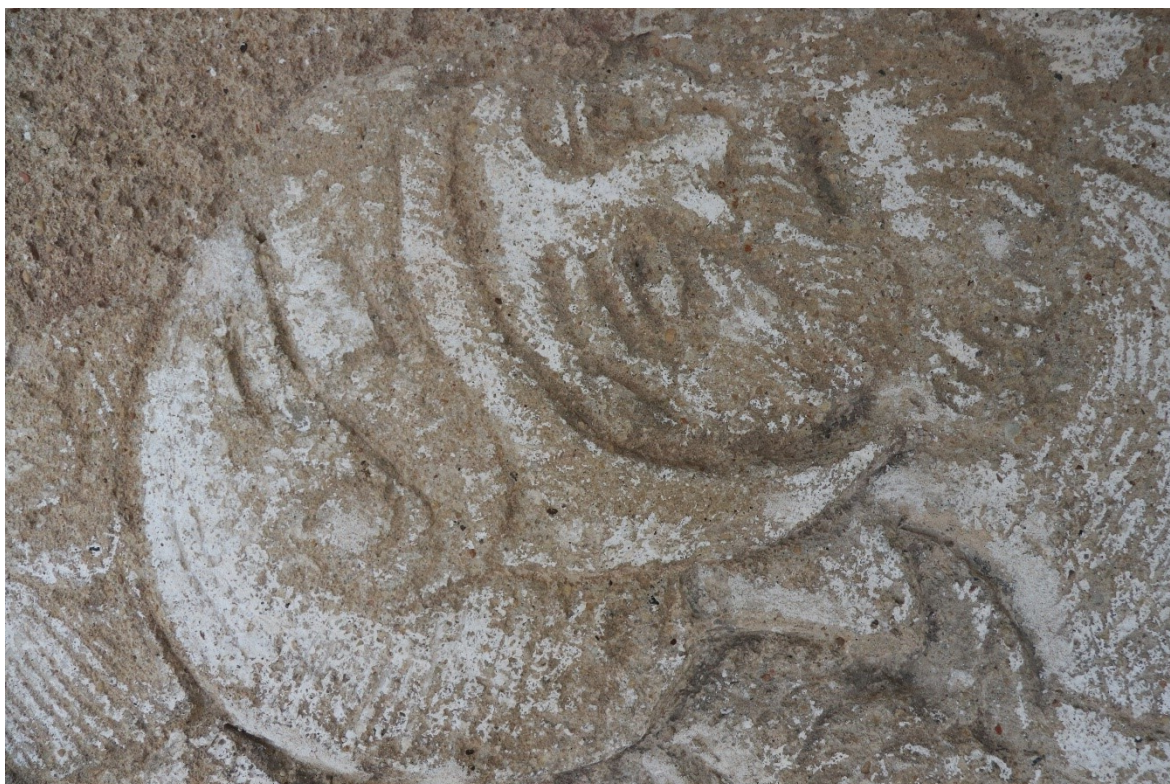
Obrázek 14 Detail hlavy Hektora. Stav po očištění a konsolidaci.

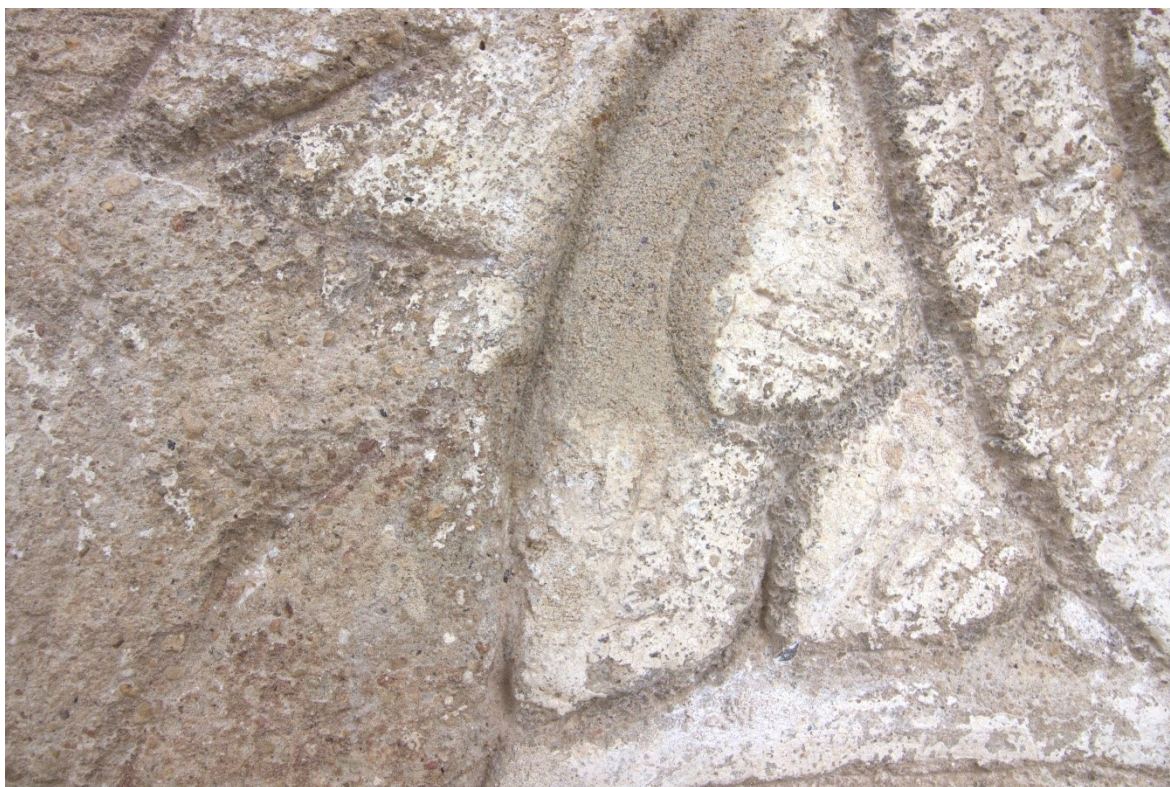
Obrázek 15 Detail spodní části restaurovaného úseku. Stav po vytmelení.

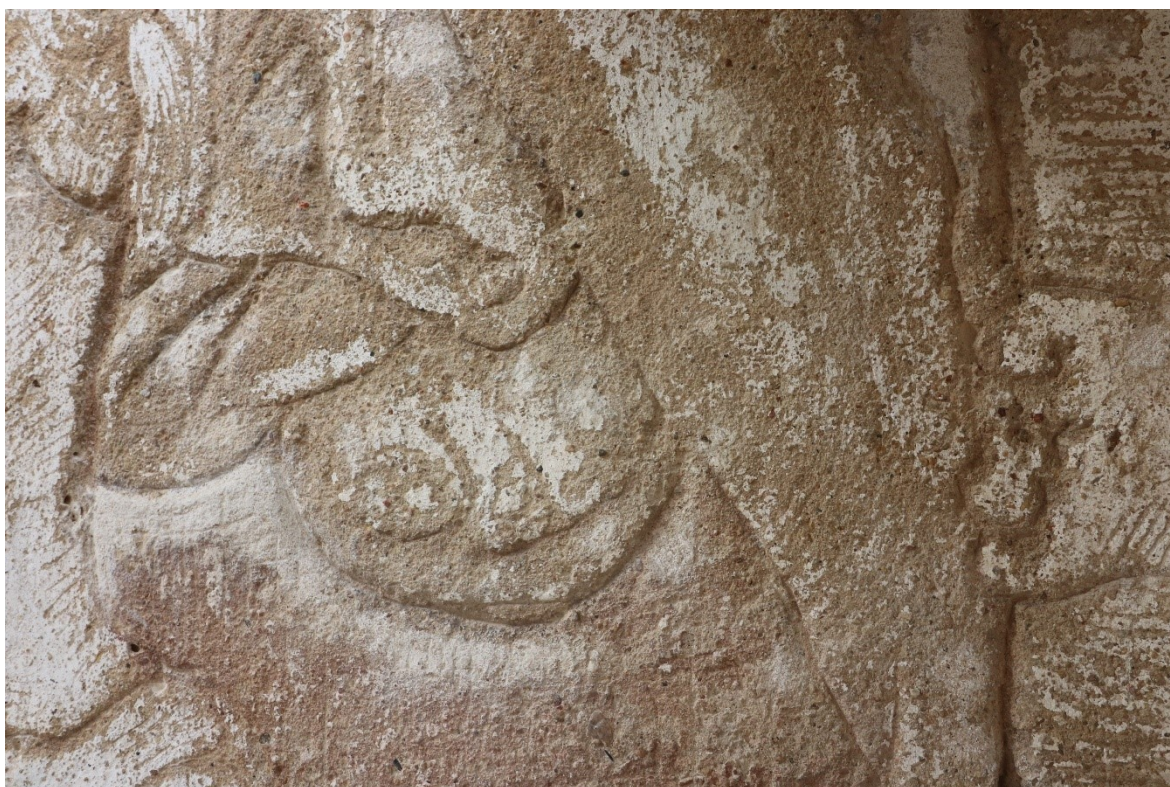
Obrázek 16 Detail spodní části restaurovaného úseku. Stav po vytmelení.

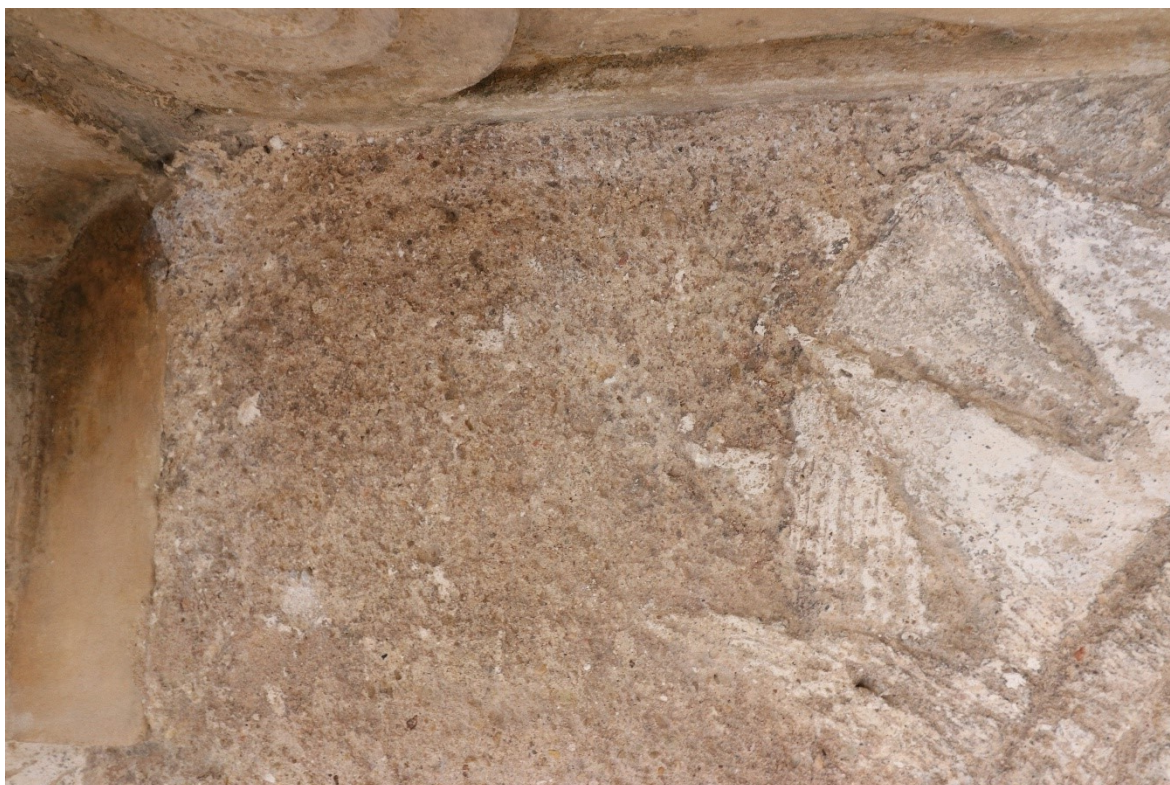
Obrázek 17 Odstranění síranových krust 20 % (hm.) roztokem uhličitanu amonného.

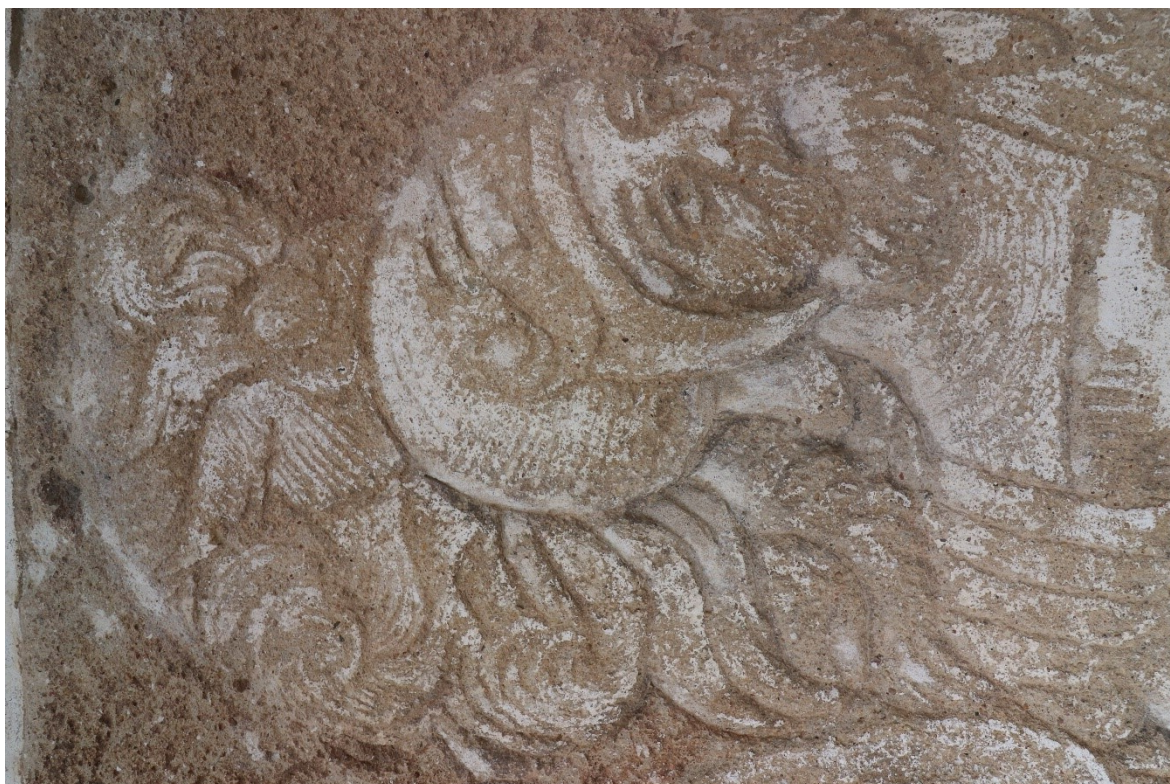
Obrázek 18 Detail hlavy Hektora. Stav po vytmelení.

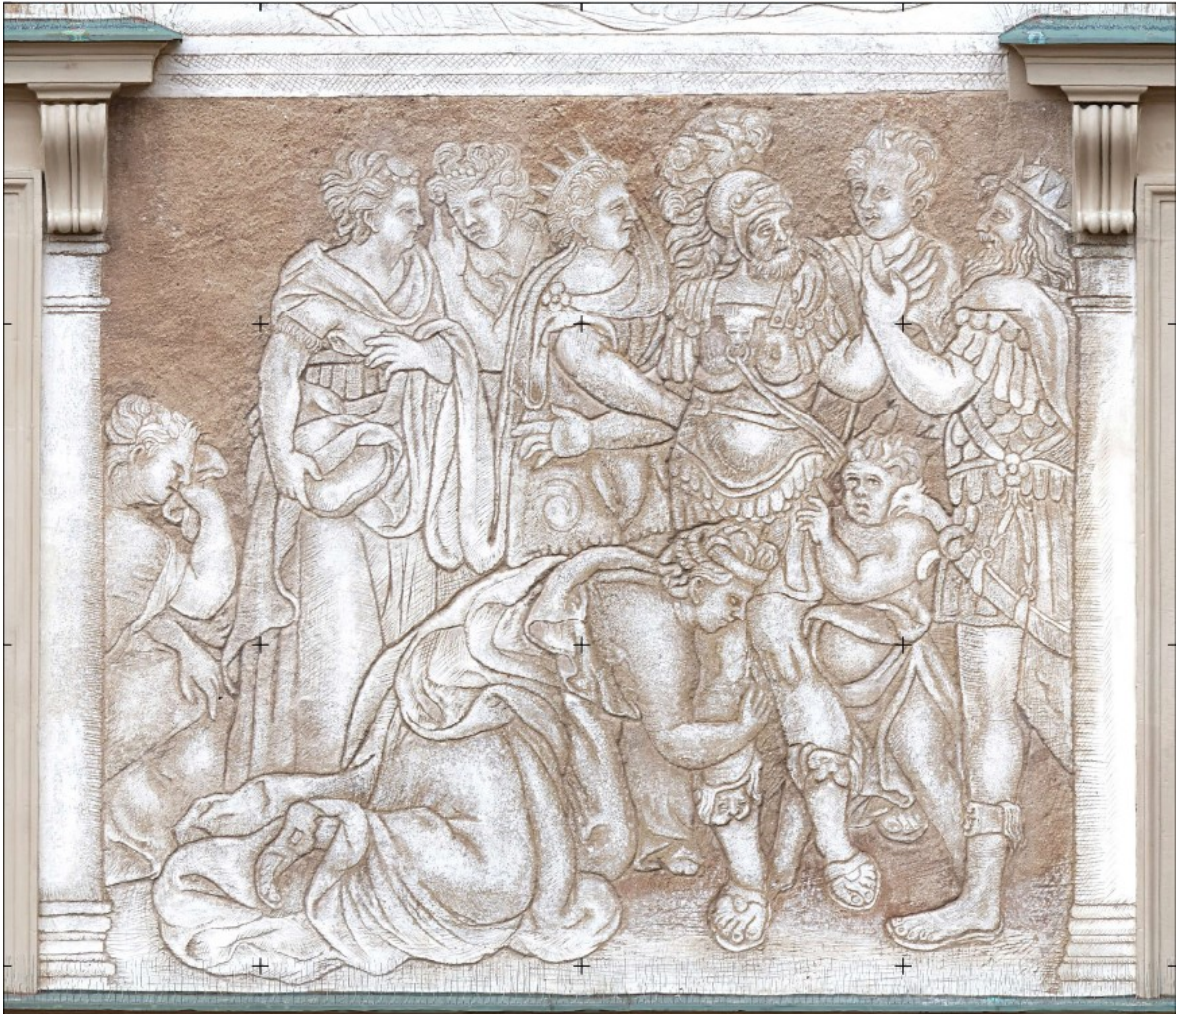
Obrázek 19 Celkový pohled na sgrafito nesoucí název Hektorovo loučení. Fotogrammetrická dokumentace (ortofoto plán), stav k 26.11.2024. Zpracoval: Ing. Pavel Hlavenka,

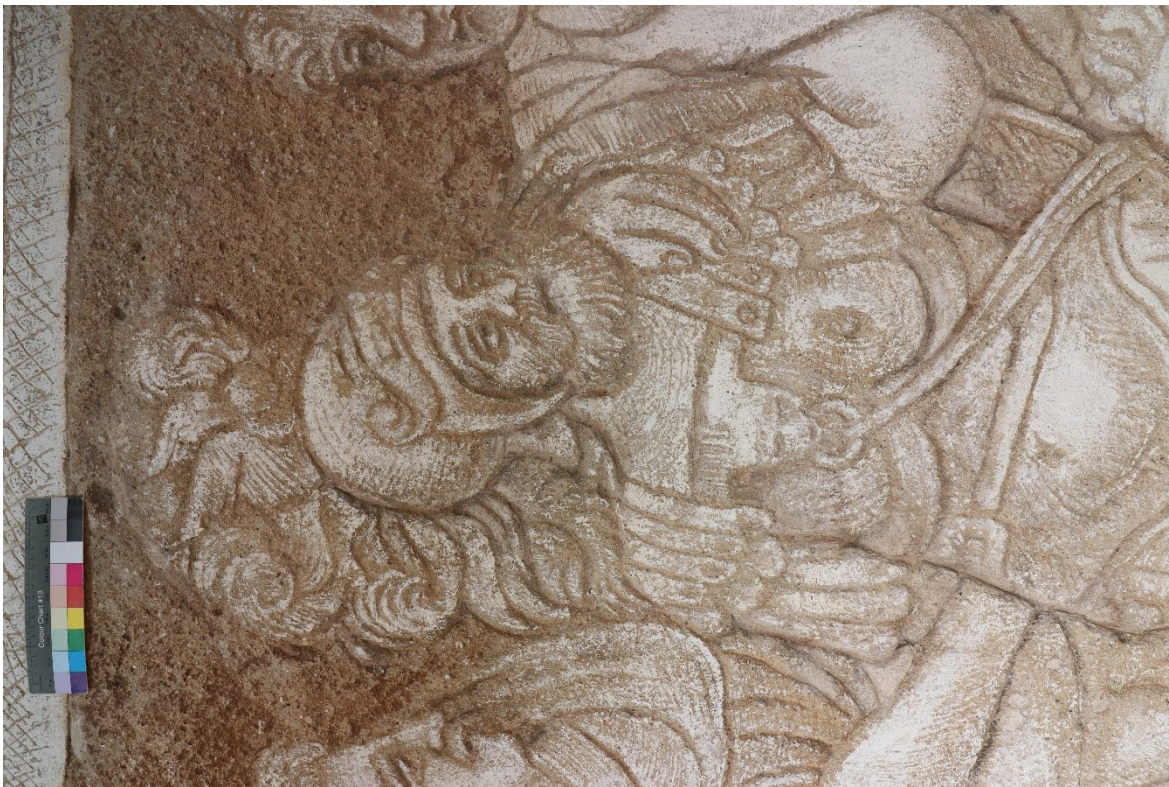
Obrázek 21 Polocelek restaurovaného úseku v rozptýleném denním světle. Stav po restaurování.

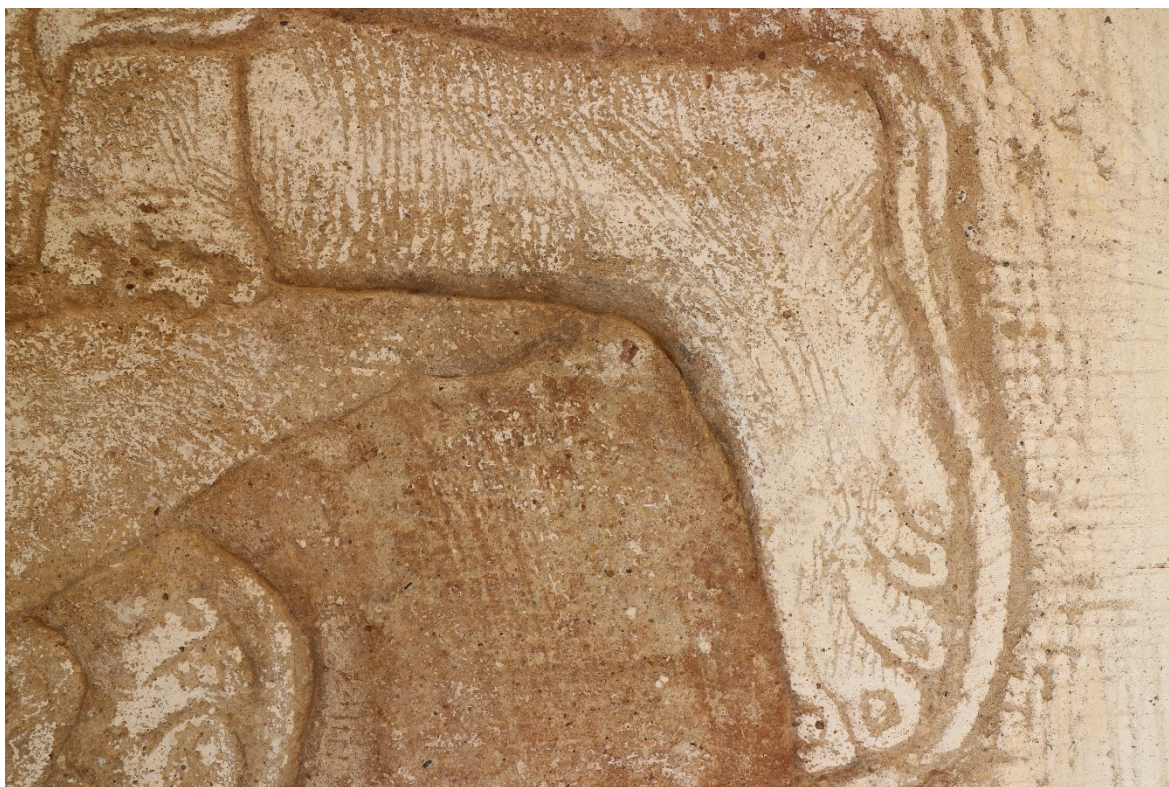
Obrázek 20 Spodní část restaurovaného úseku v rozptýleném denním světle. Stav před restaurováním.

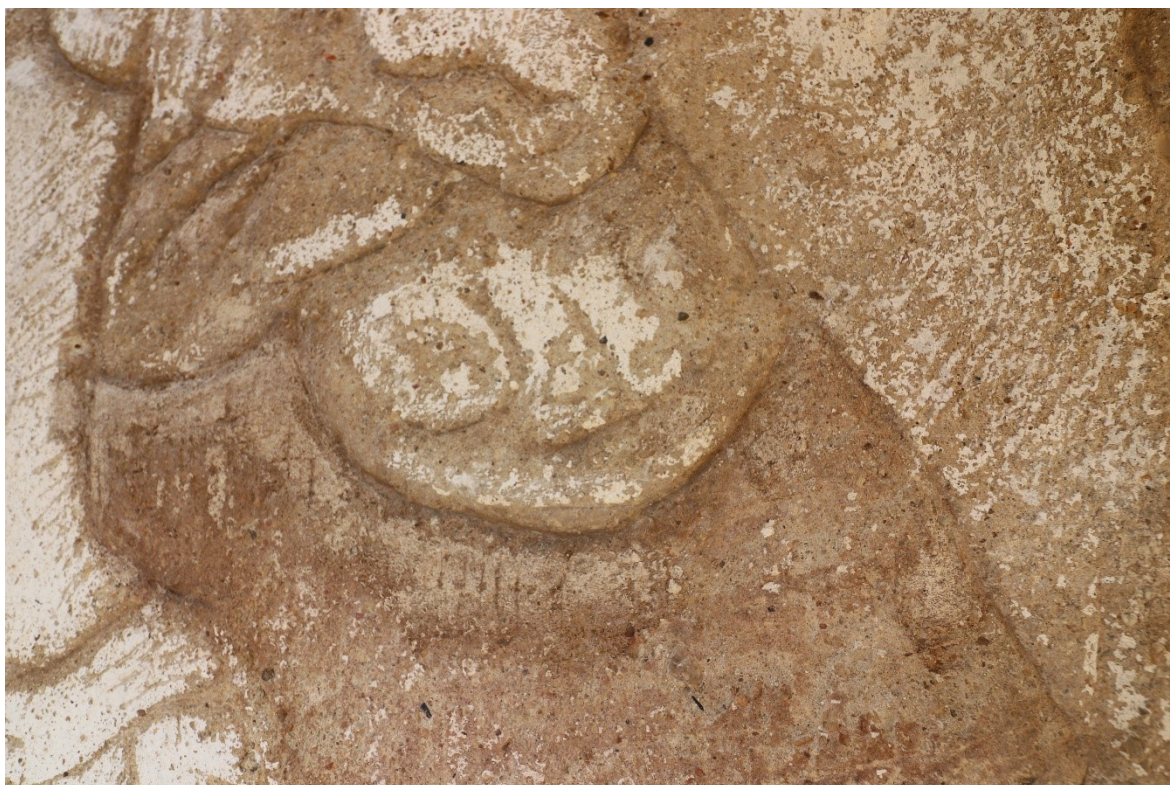
Obrázek 23 Detail spodní části restaurovaného úseku. Stav po restaurování.

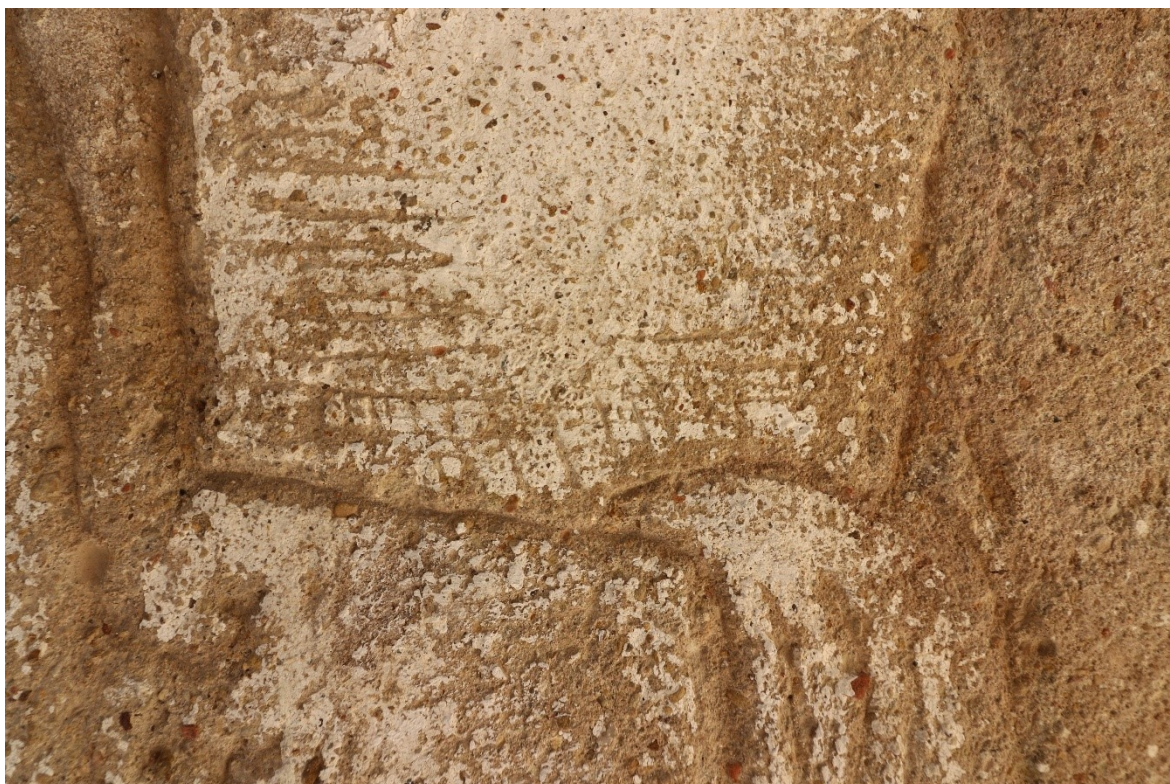
Obrázek 24 Detail techniky retušování. Dolní část restaurovaného úseku.

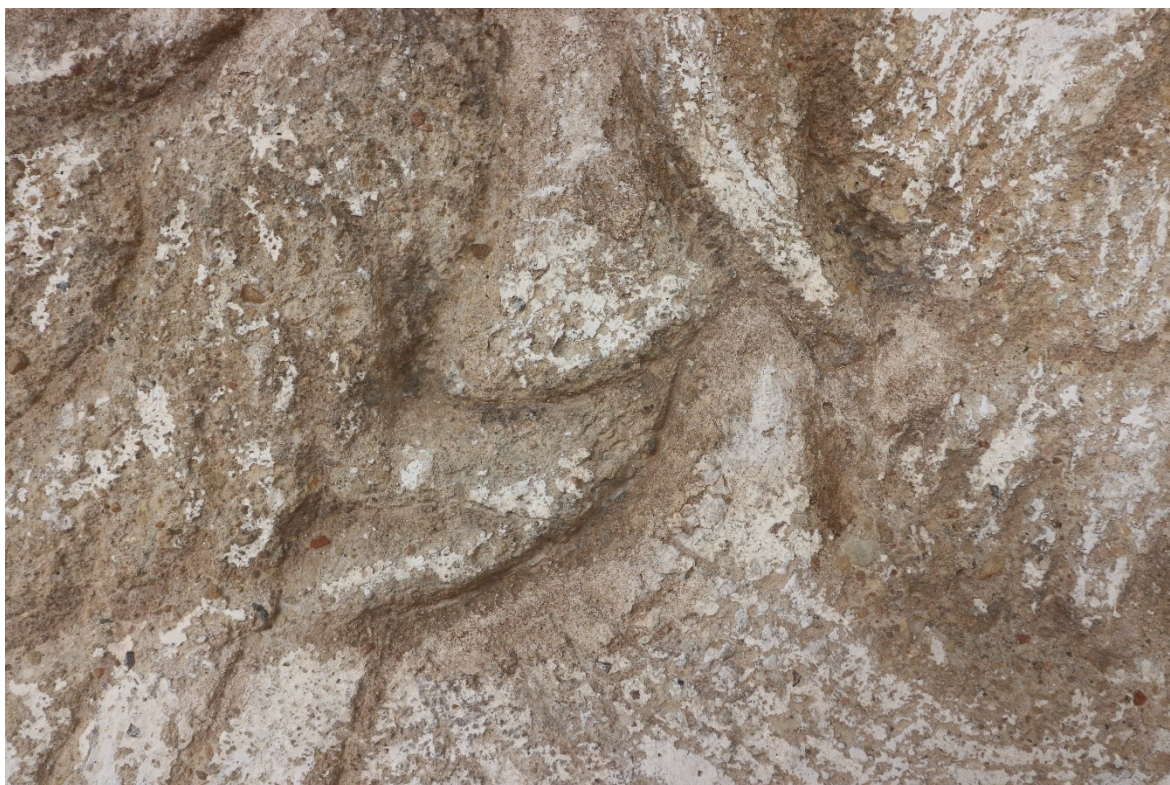
Obrázek 25 23 Detail techniky retušování. Horní část restaurovaného úseku, hlava Hektora.
