Univerzita Pardubice

Fakulta restaurování

Restaurování pravé části sgrafita s výjevem „Hektorovo loučení“ na zámku
Litomyšl

Bakalářská práce

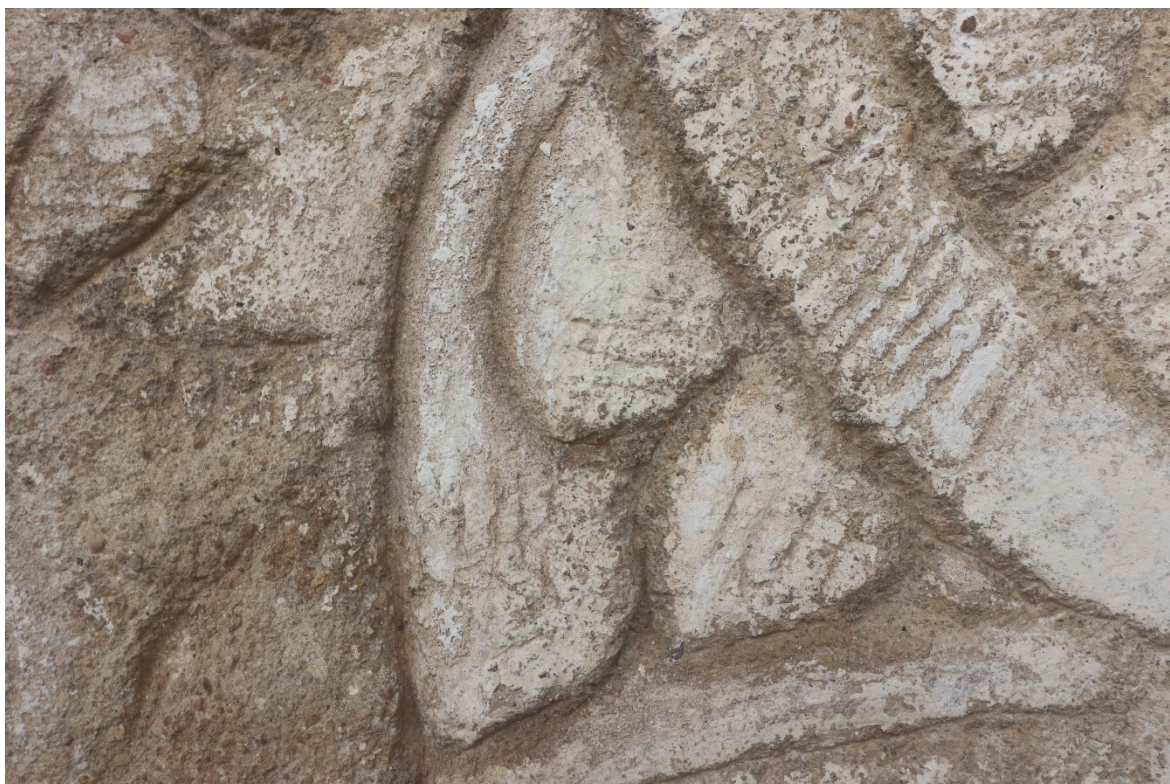
Obrázek 26 Detail tmelu a techniky retušování. Stav po restaurování.

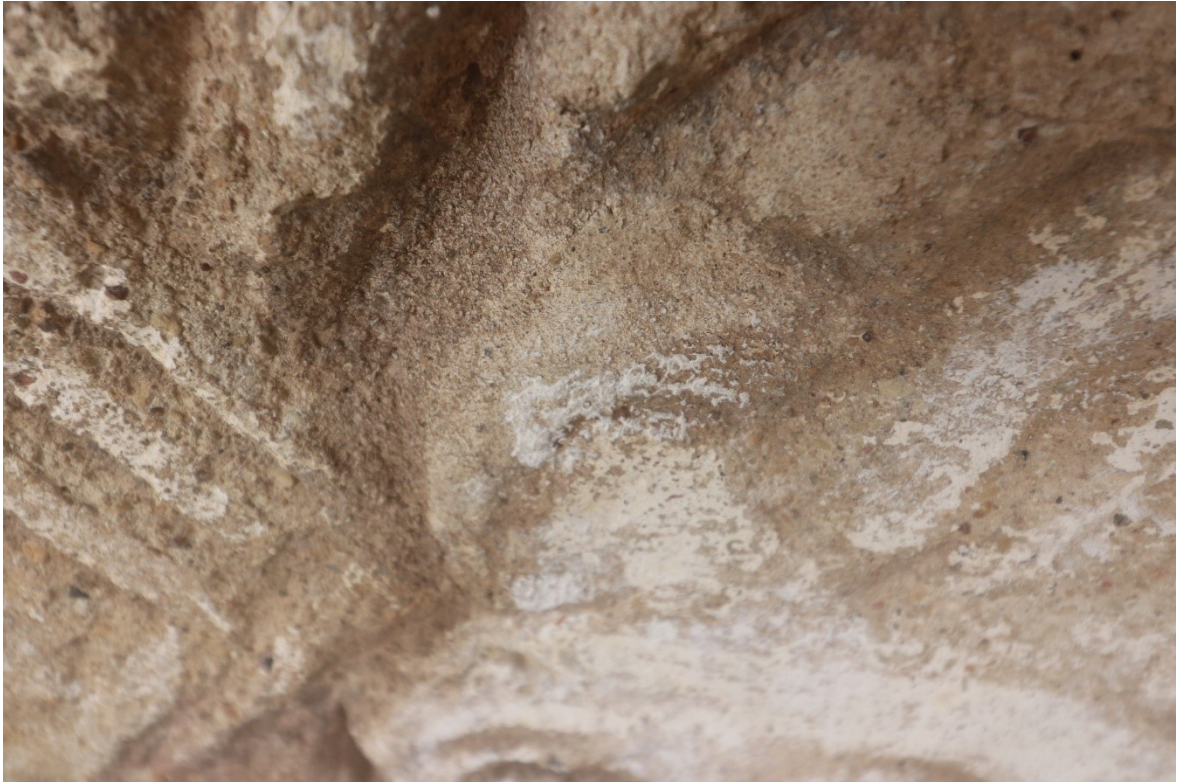
Obrázek 27 Detail spodní části restaurovaného úseku. stav po restaurování.

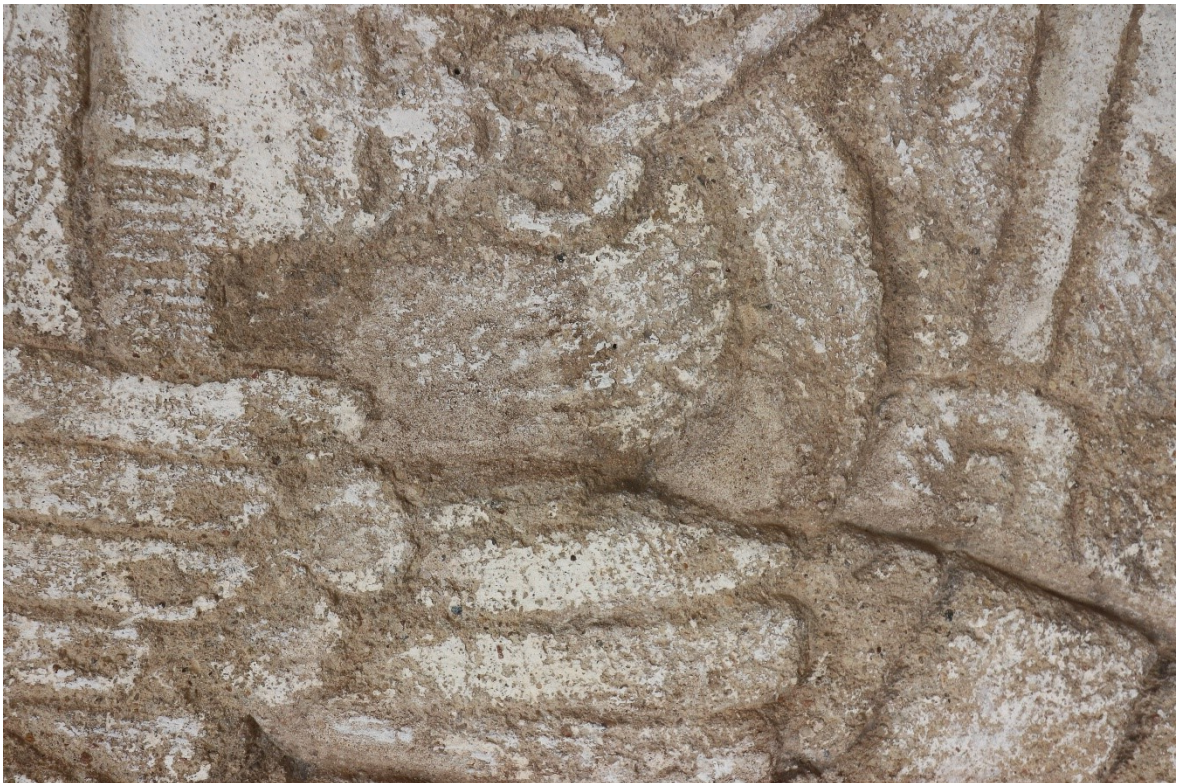
Obrázek 28 Detail torzální části postavy Hektora. Stav po restaurování.

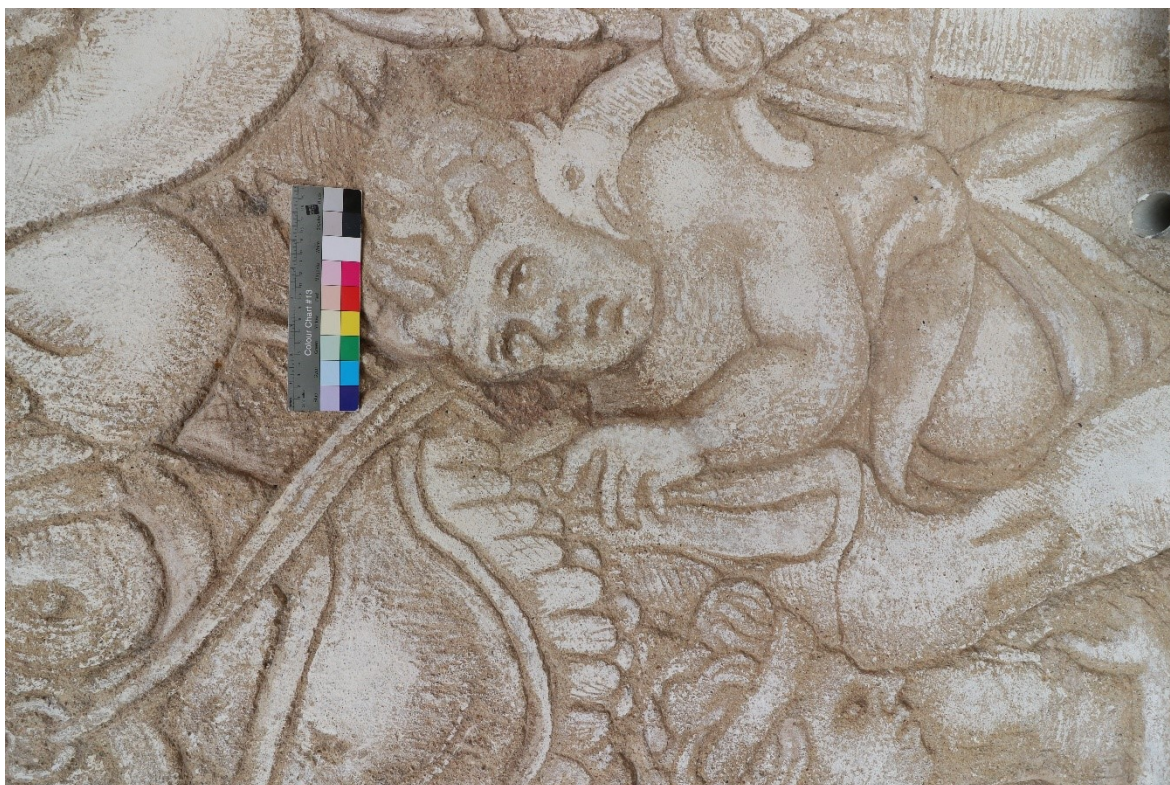
Obrázek 29 Polocelek zachycující postavu Hektorova syna, Astyanaxe. Stav po restaurování.

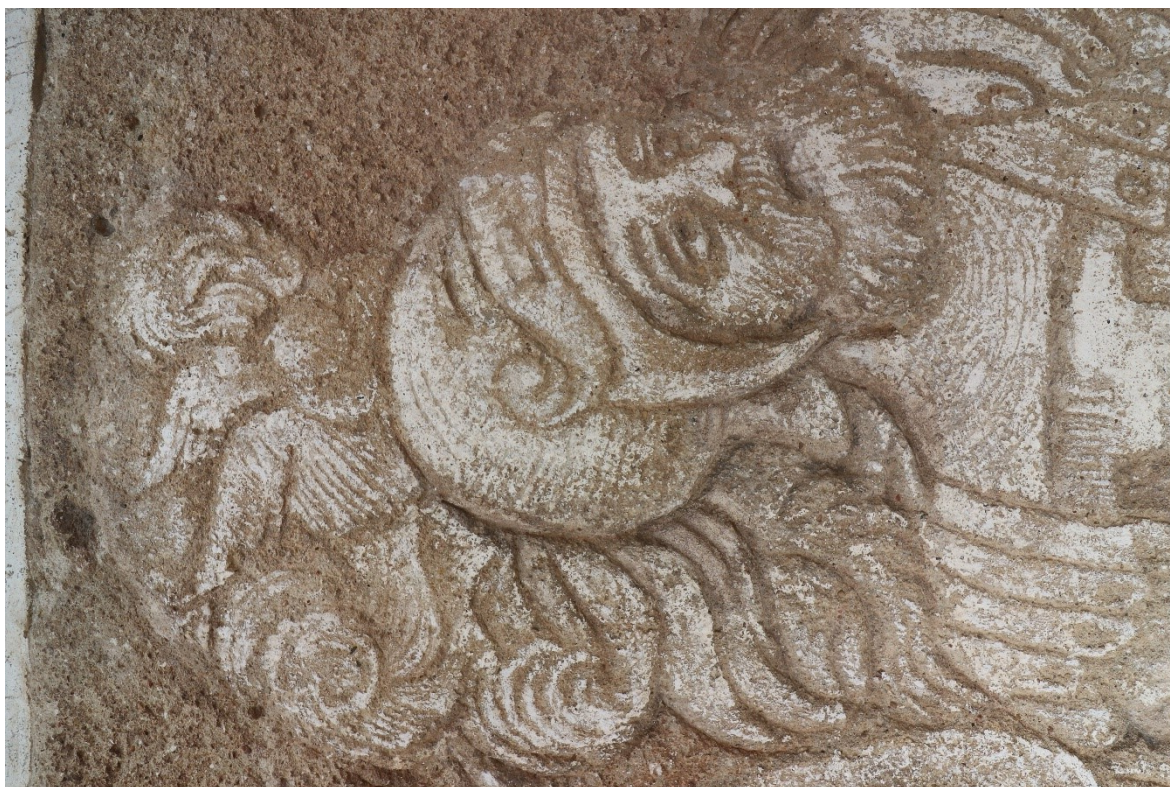
Obrázek 30 Detail hlavy Hektora. Stav po restaurování.

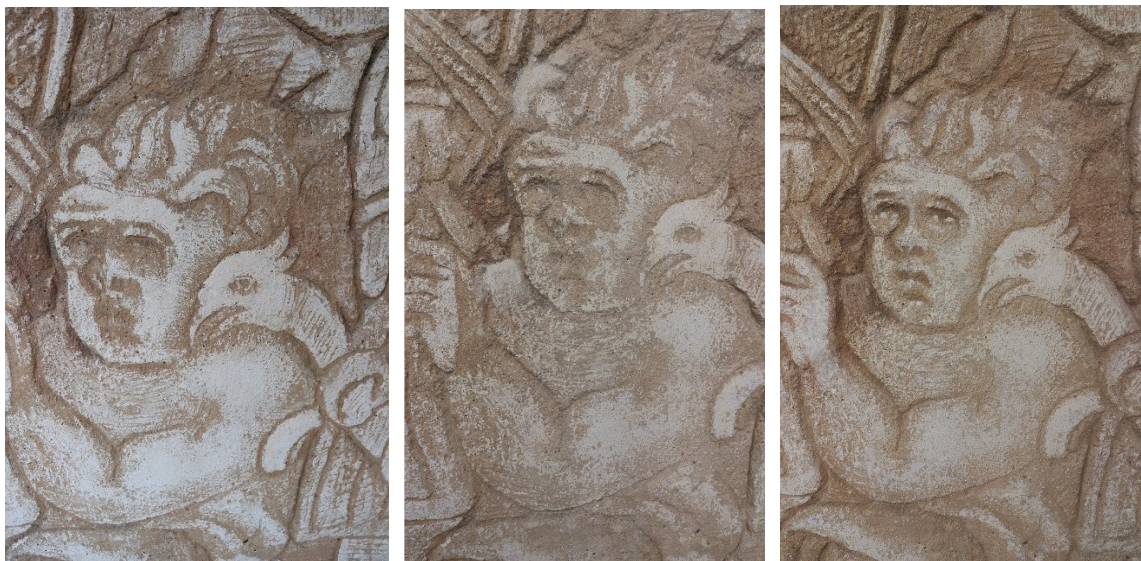
Obrázek 31 Sekvenční pásmo věnující se hlavové části Hektorova syna, Astyanaxe. Úsek nebyl pozměněn během fáze tmelení, veškeré úpravy proběhly v procesu retušování.

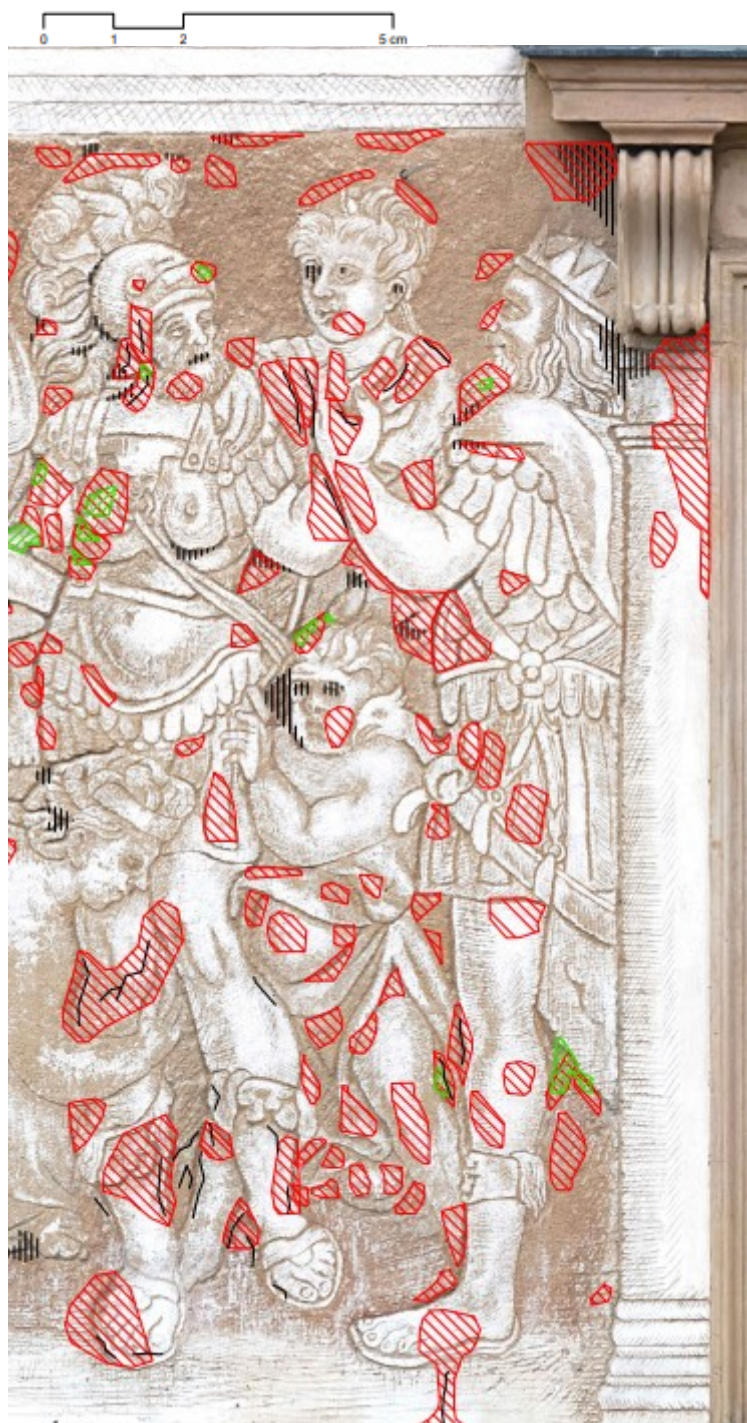
Zákres 1 Poškození

Poškození - sgrafito

Sgrafitová vrstva vykazovala různorodé poškození, včetně prasklin, vyboulenin a lokálních ztrát intonace. V několika úsecích, zejména v původních partiích, byl bílý nátěr výrazně degradovaný. V horních rozích, v blízkosti okenního rámu, bylo pozadí zčernalé, pravděpodobně v důsledku usazených nečistot z vody.

Při perkusním průzkumu prováděném šetrným poklepáváním byly odhaleny četné povrchové dutiny, soustředěné především v oblastech s poškozenou omítkou a na styčných plochách mezi renesančními vrstvami a pozdějšími rekonstrukcemi z 80. let 20. století či vysprávkami z roku 2012.

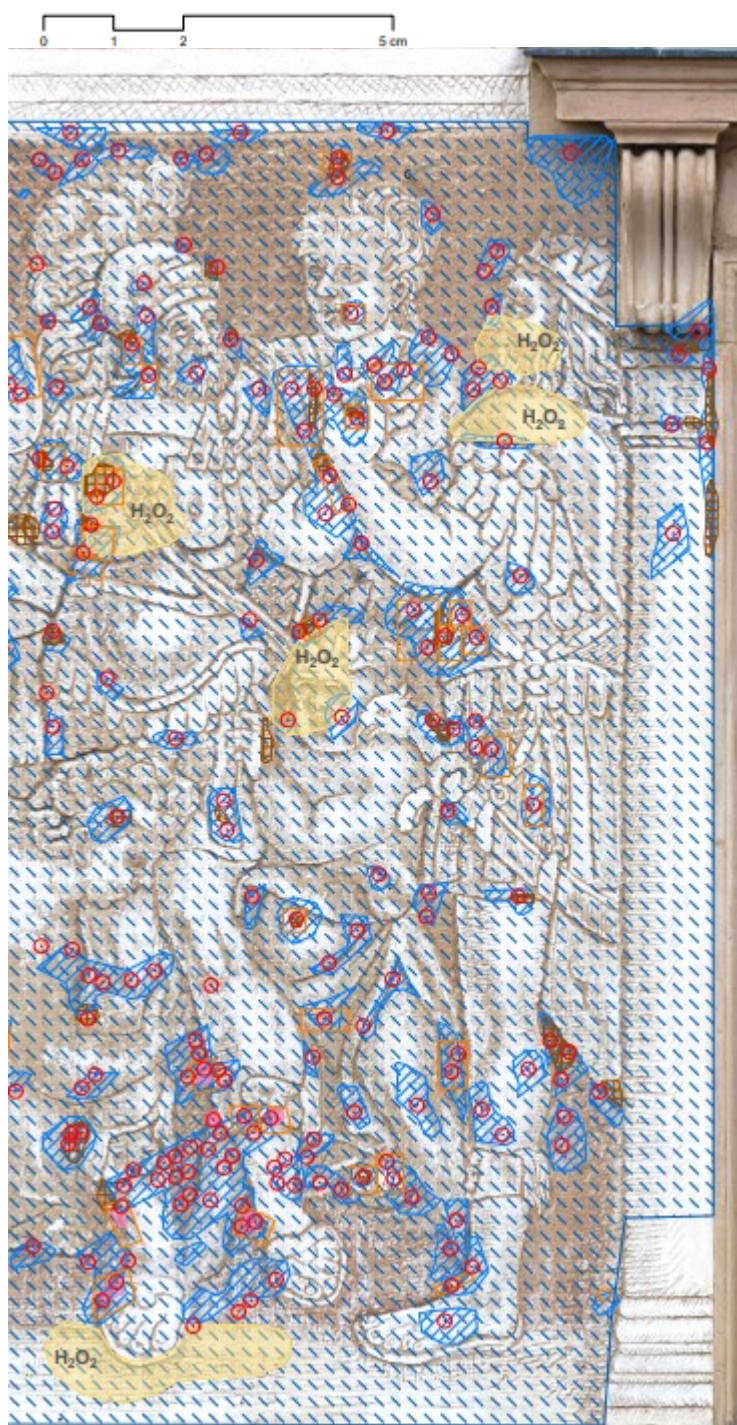
Restaurátorské zásahy

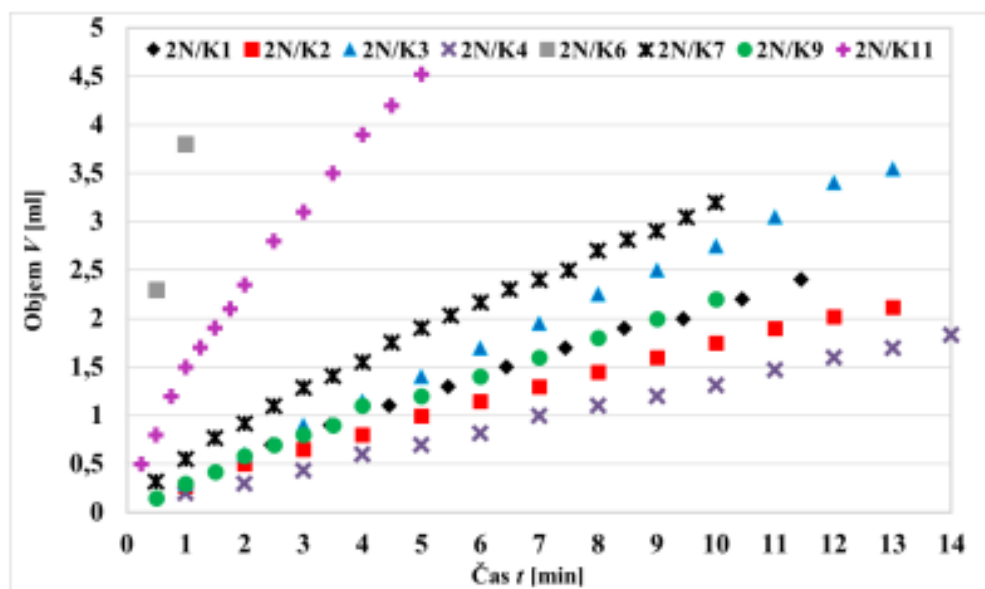
Naměřené hodnoty jsou uvedeny v Příloze II. Graf 1 uvádí závislosti vsáknutých objemů demineralizované vody V [ml] na čase t [min]. Graf 2 uvádí závislosti množství vsáknuté demineralizované vody danou plochou W [kg/m^2] na odmocnině z času T [$\text{h}^{0,5}$] se zjištěnými koeficienty nasákovosti w [$\text{kg}/(\text{m}^2 \cdot \text{h}^{0,5})$] z lineárního spojnic trendu (Microsoft Excel). V následující tabulce jsou potom uvedeny hodnoty koeficientů nasákovosti získané z lineárních spojnic trendu vytvořených z naměřených dat (Microsoft Excel).

Graf 1. Závislost objemů vsáknuté demineralizované vody V [ml] na čase t [min] pro jednotlivá měření.
