**Restaurování a konzervace sochy sv. Anny a Panny Marie z Poličan u
Kutné Hory**

Praktická bakalářská práce

Autor: Lukáš Černý

2009

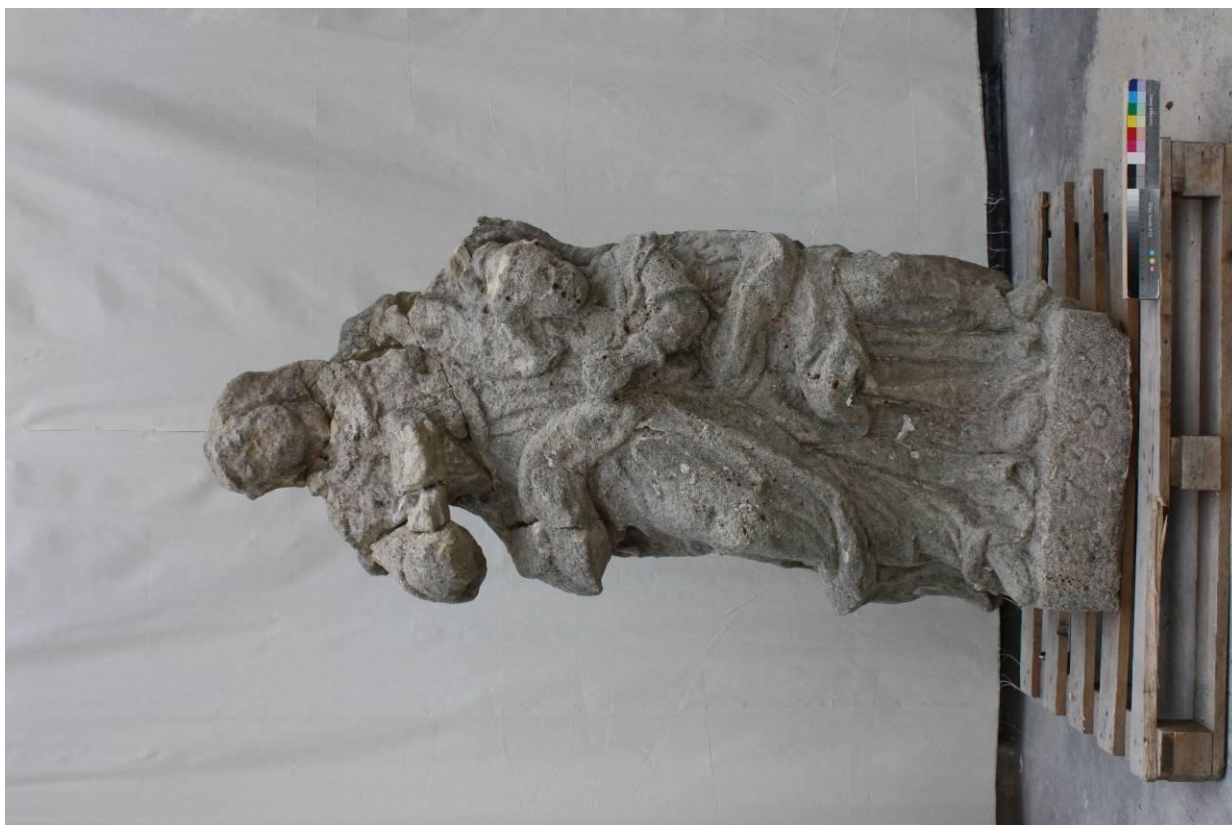
Obr. 61: Stav po zkompletování, srovnání.

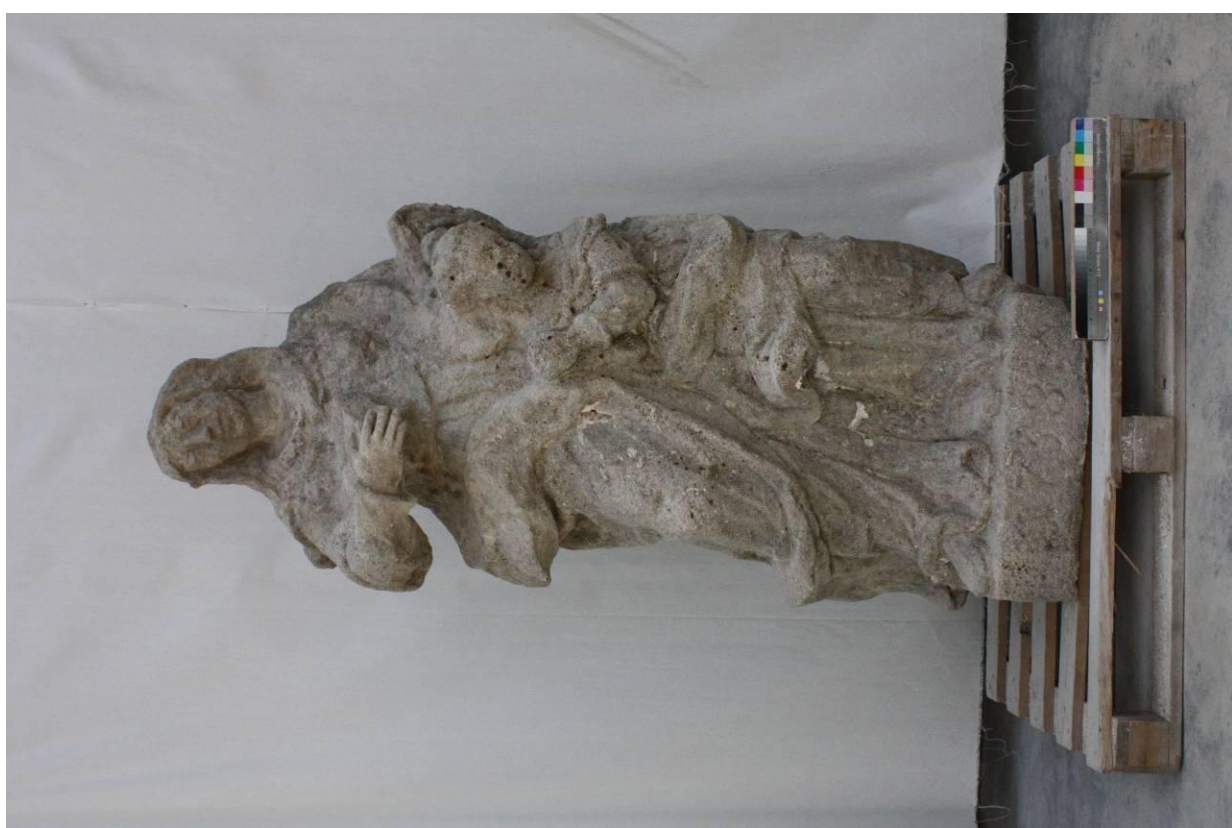
Obr. 62: Stav po restaurování, srovnání.
