**BAKALÁŘSKÁ PRÁCE**

**RESTAUROVÁNÍ NÁSTĚNNÉ MALBY V KAPLI  
SV. BARBORY NA SH GRABŠTEJN A  
RESTAURÁTORSKÝ ZÁSAH NA SEJMUTÉM  
FIGURÁLNÍM TRANSFERU ZE ZANIKLÉHO KOSTELA  
V DOUPOVĚ**

PRAKTICKÁ BAKALÁŘSKÁ PRÁCE

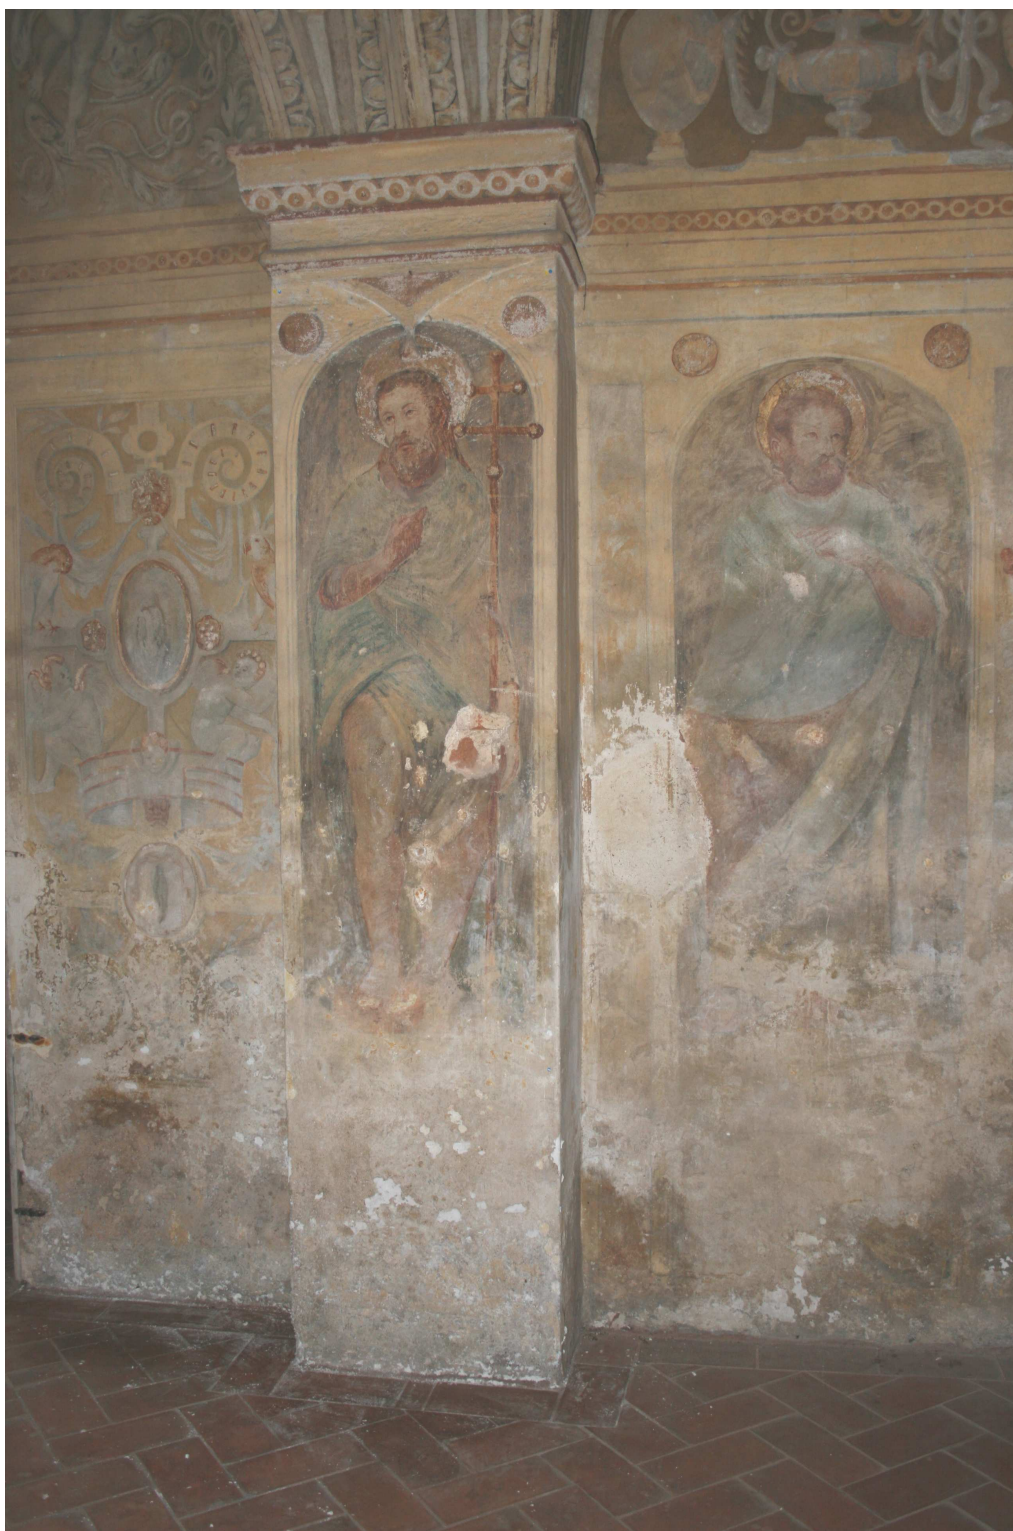
**Obr. č. 4** Stav před restaurátorským zásahem – celkový pohled na restaurovanou část maleb

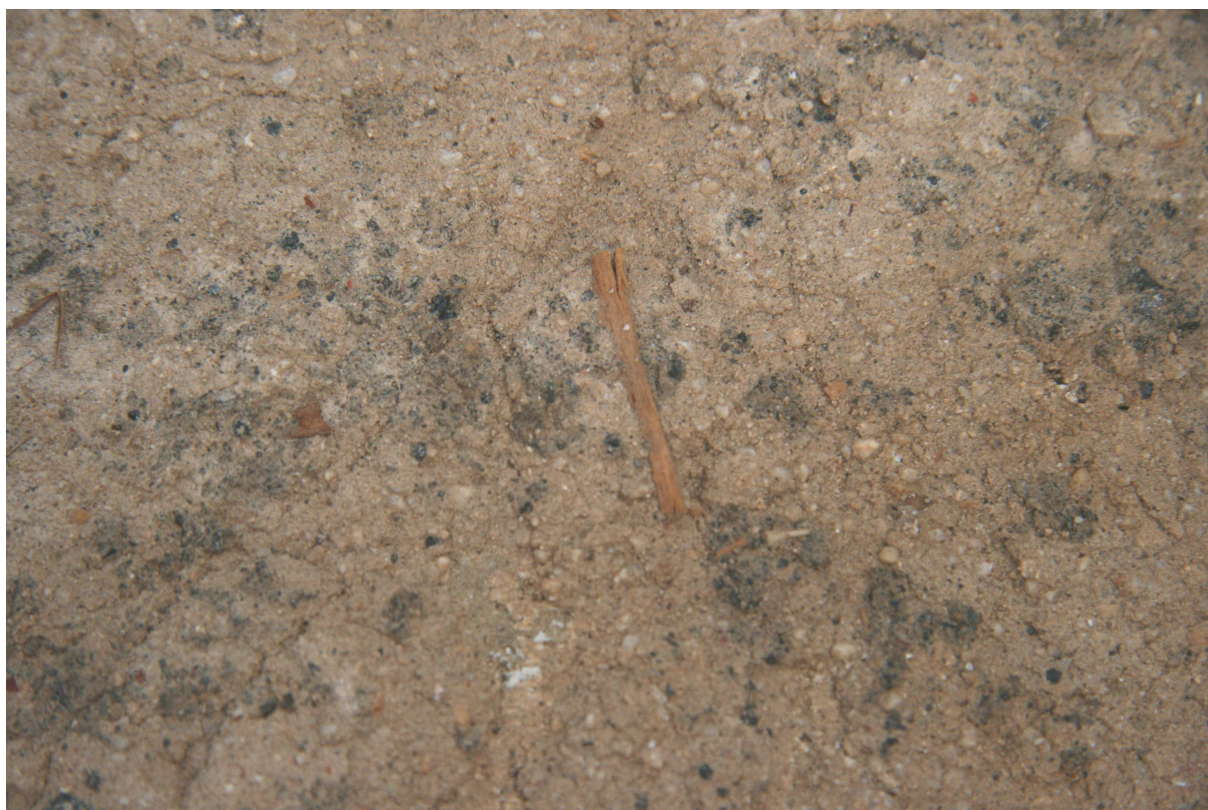
**Obr. č. 6** Makro snímek omítkové vrstvy ukazuje strukturu omítky transferu a příměsi v omítkové vrstvě

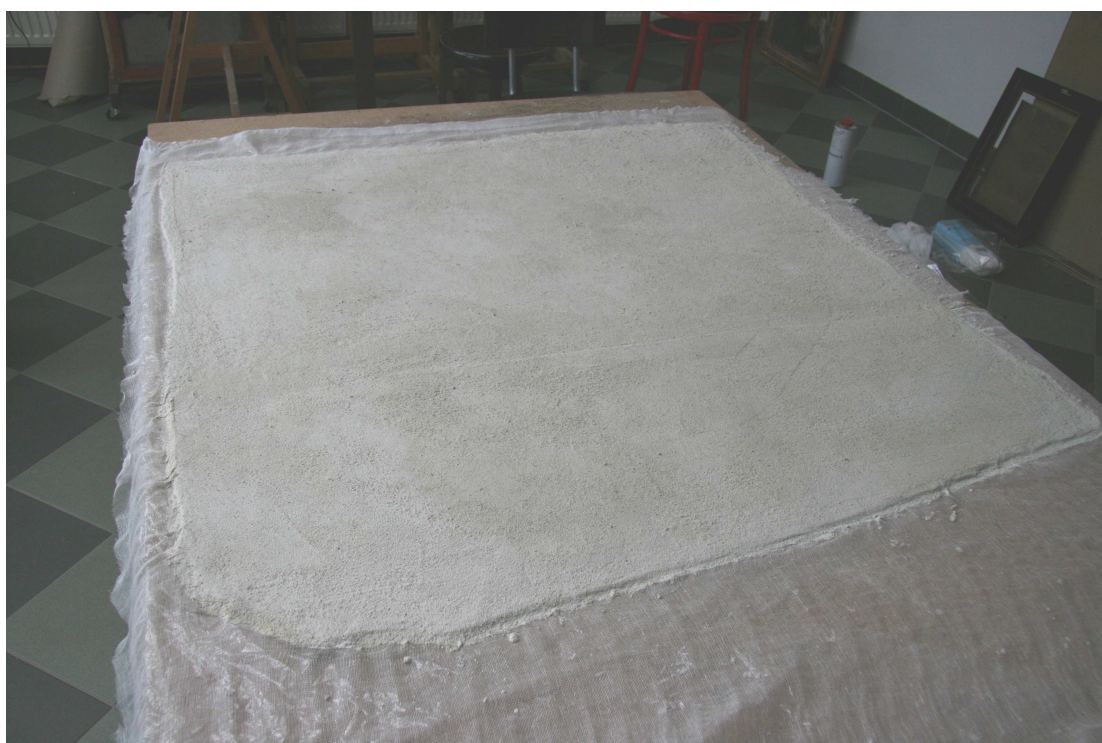
**Obr. č. 9** Pohled na zadní stranu po vyrovnání a vyztužení rubové strany textilní vrstvou

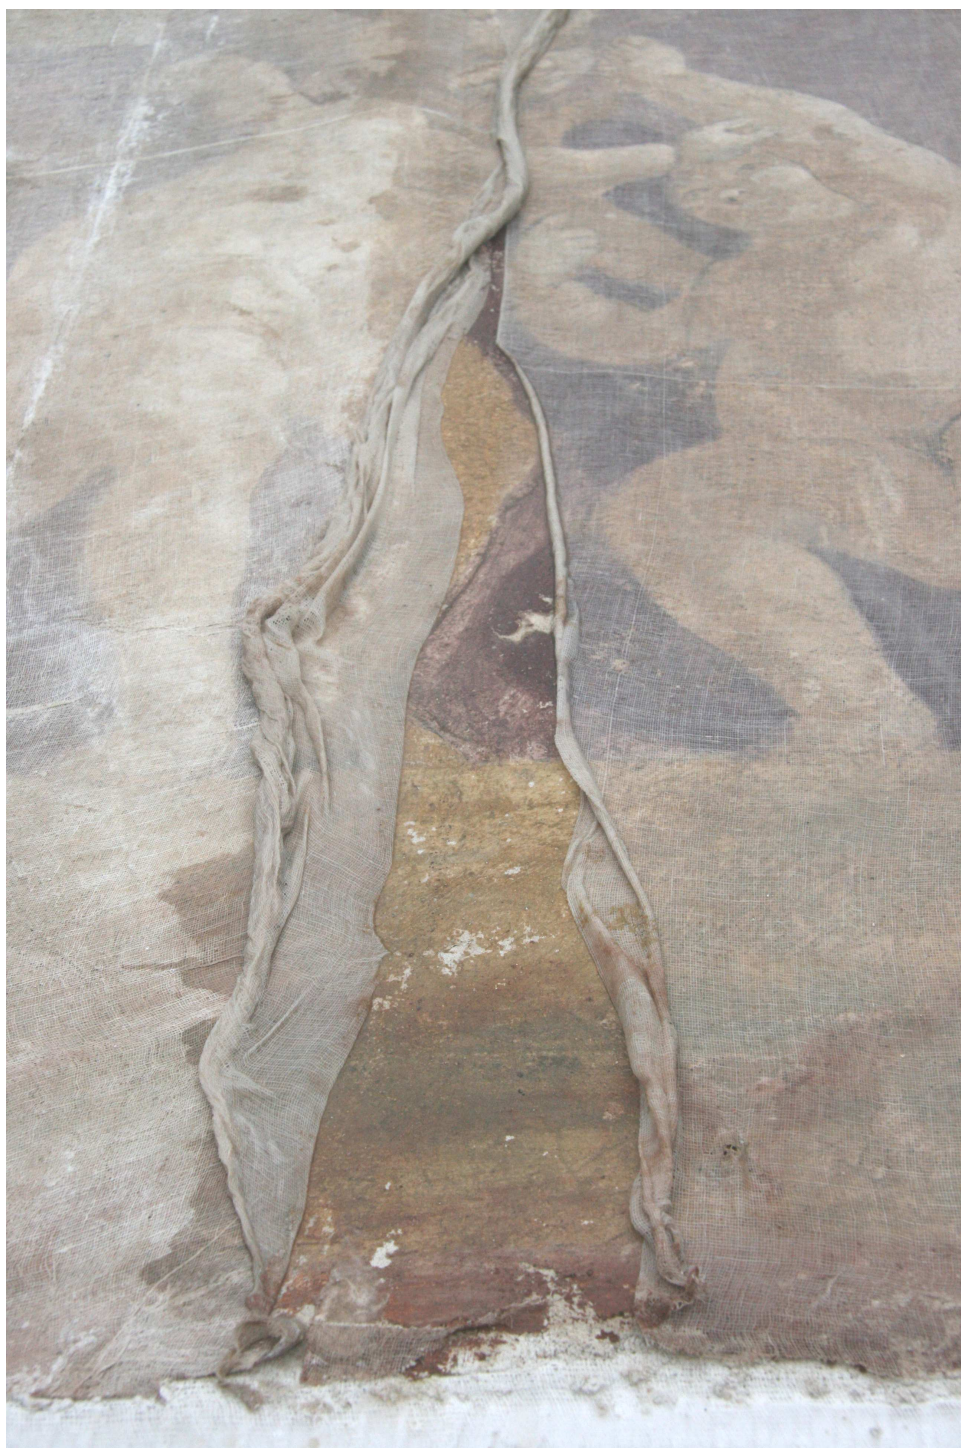
**Obr. č. 10** Průběh snímání textilního přelepu z povrchu barevné vrstvy po osazení transferu

Nejlepšího výsledku bylo dosaženo kombinací aplikace teplé vody a buničiny nasycené toluenem, kdy došlo k uvolnění přelepu bez ztráty a poškození barevné vrstvy.

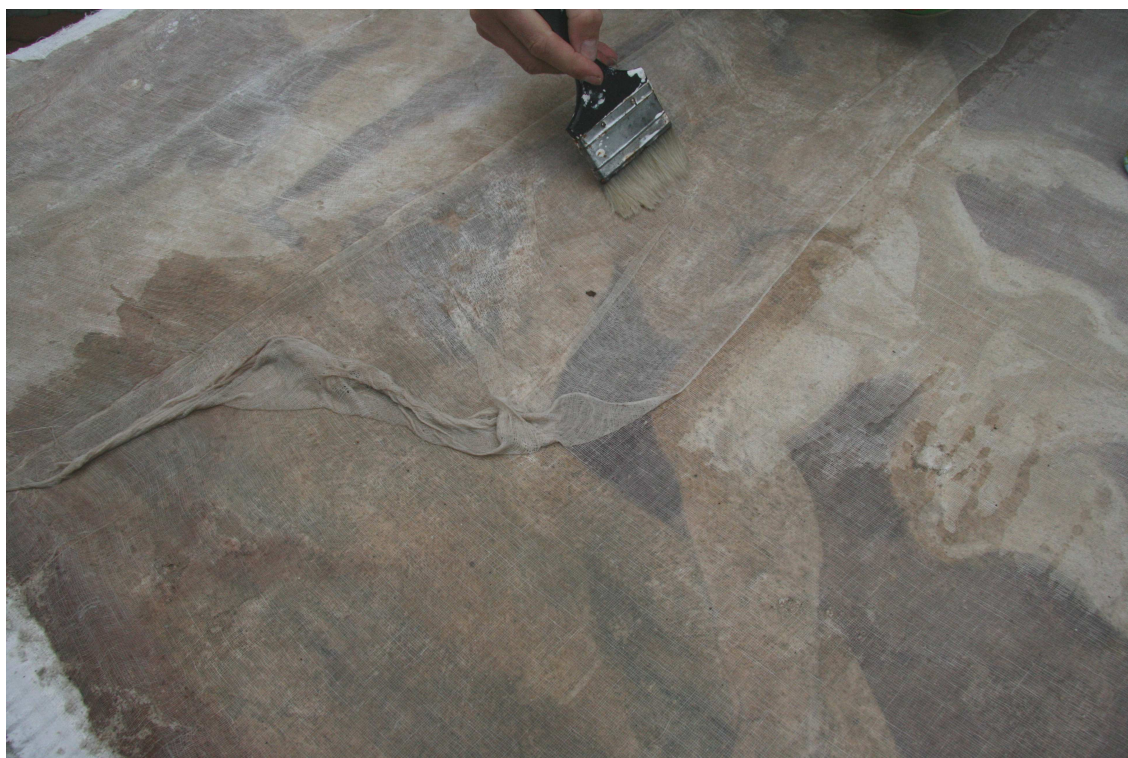
**Obr. č. 11** Snímek ukazuje provlhčování textilního přelepu

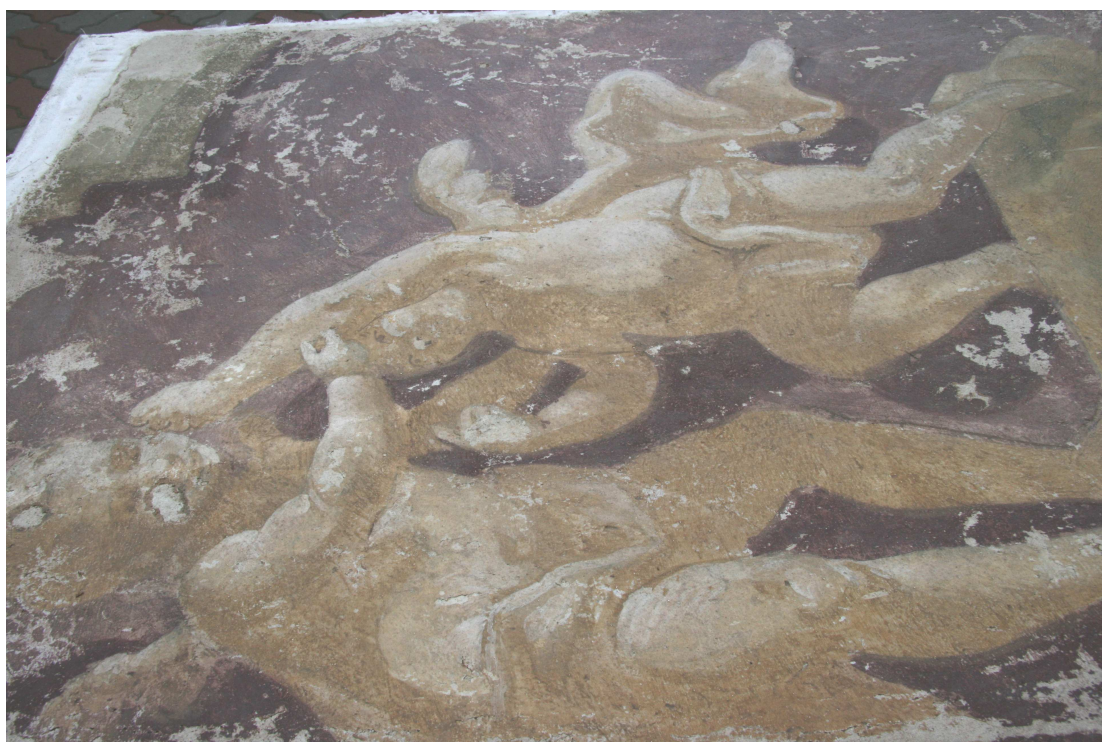
**Obr. č. 14** Stav po odstranění textilního přelepu

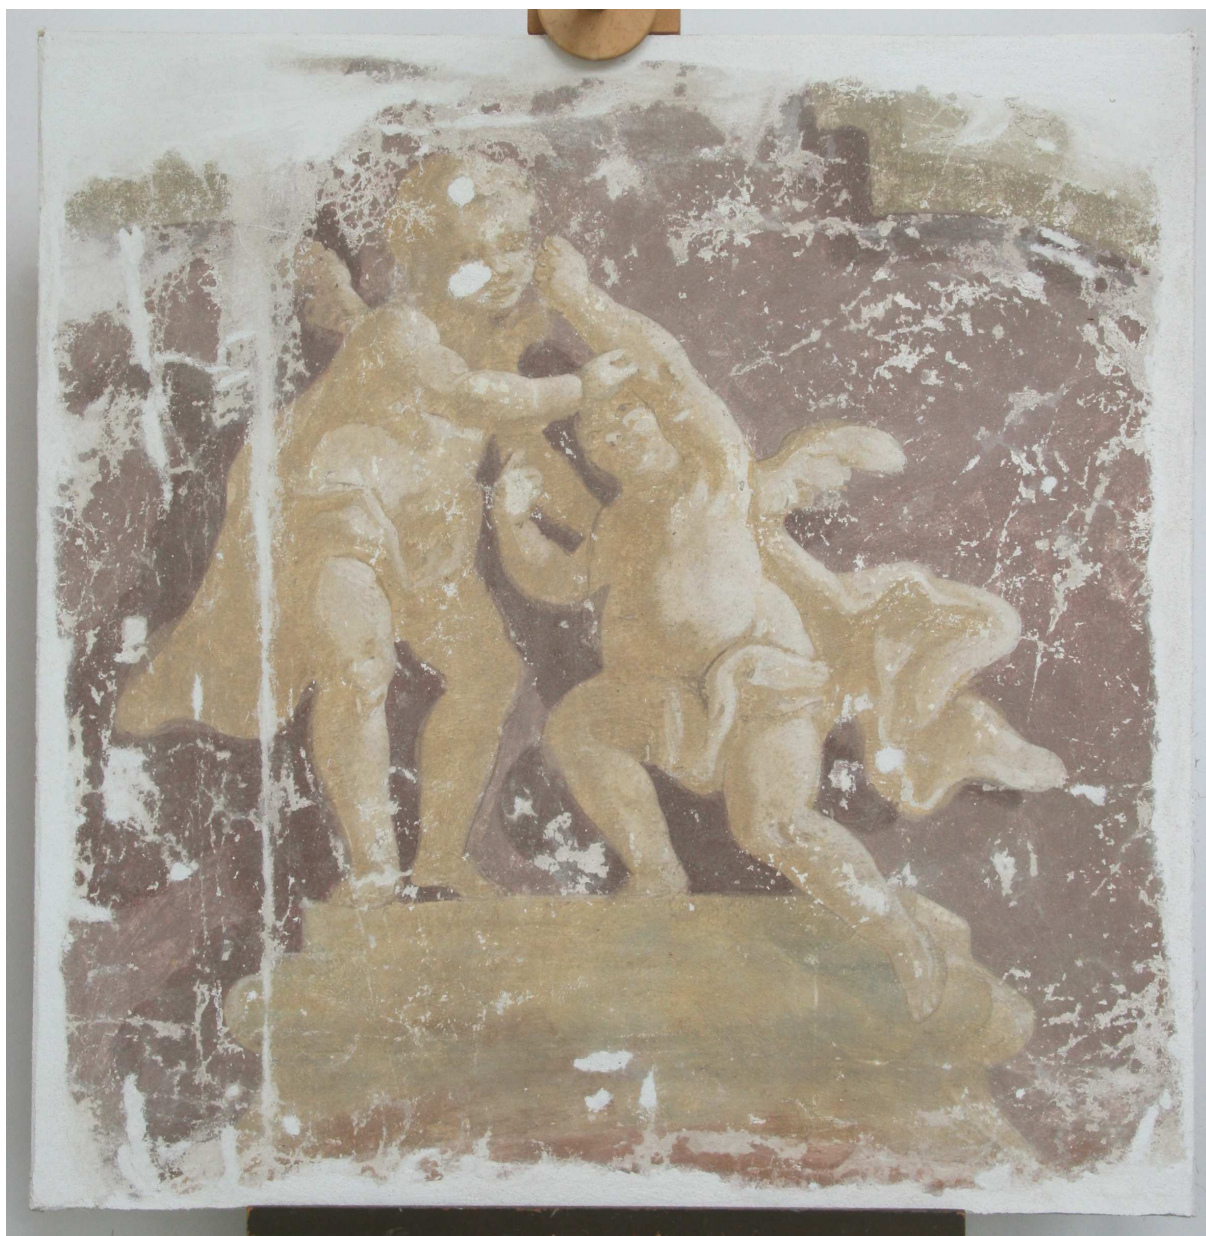
**Obr. č. 15** Stav po vytmelení barevné vrstvy transferu – celkový pohled

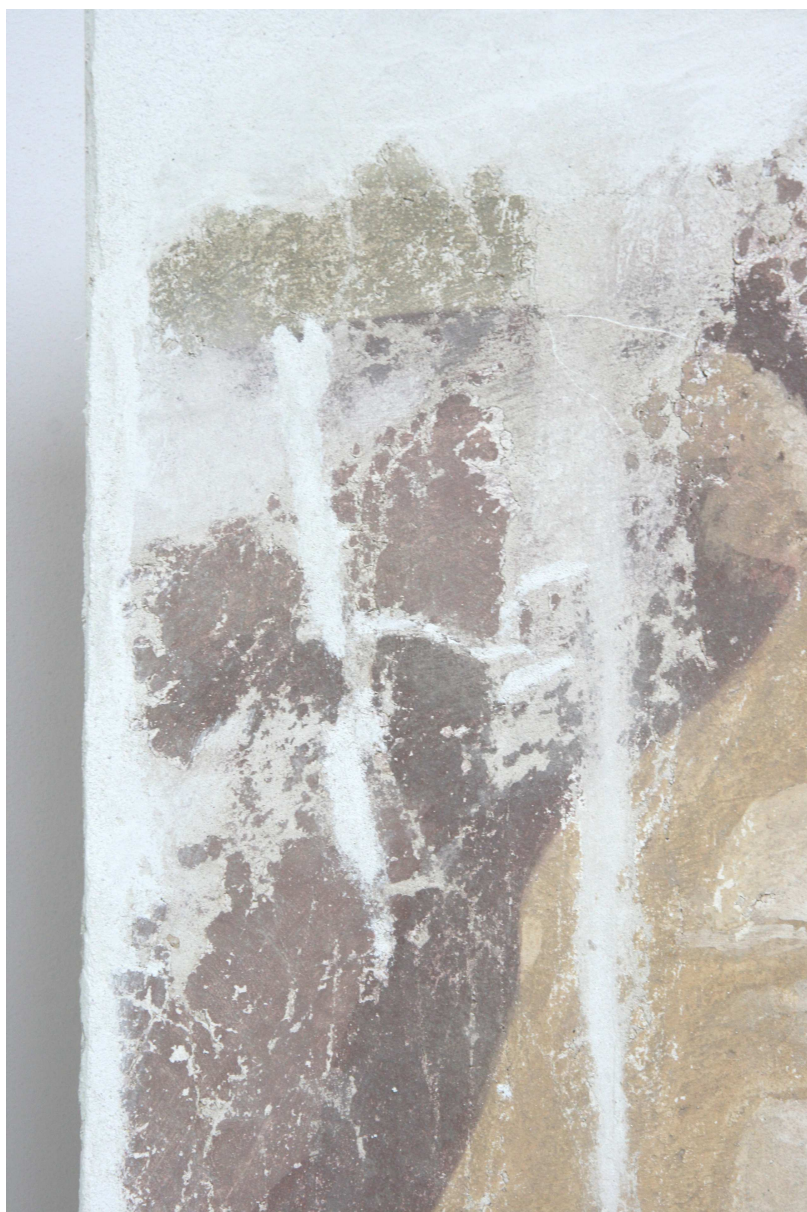
**Obr. č. 16** Stav po vytmelení defektů v barevné vrstvě – detail provedených tmelů

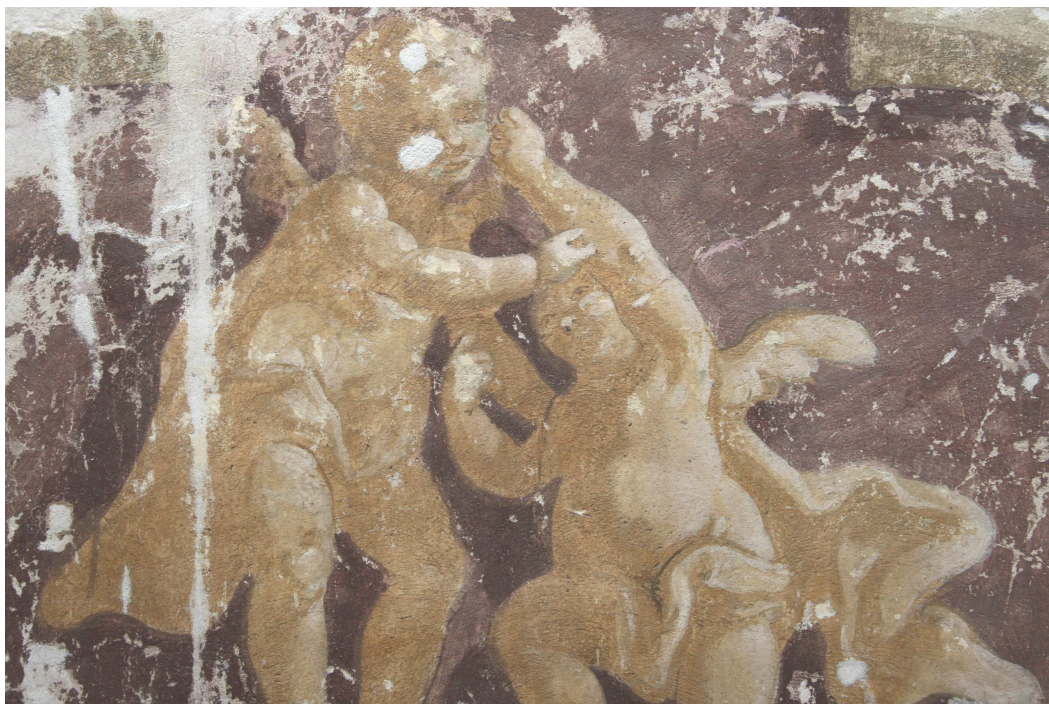
**Obr. č. 17** Stav po vytmelení defektů v barevné vrstvě – detail provedených tmelů

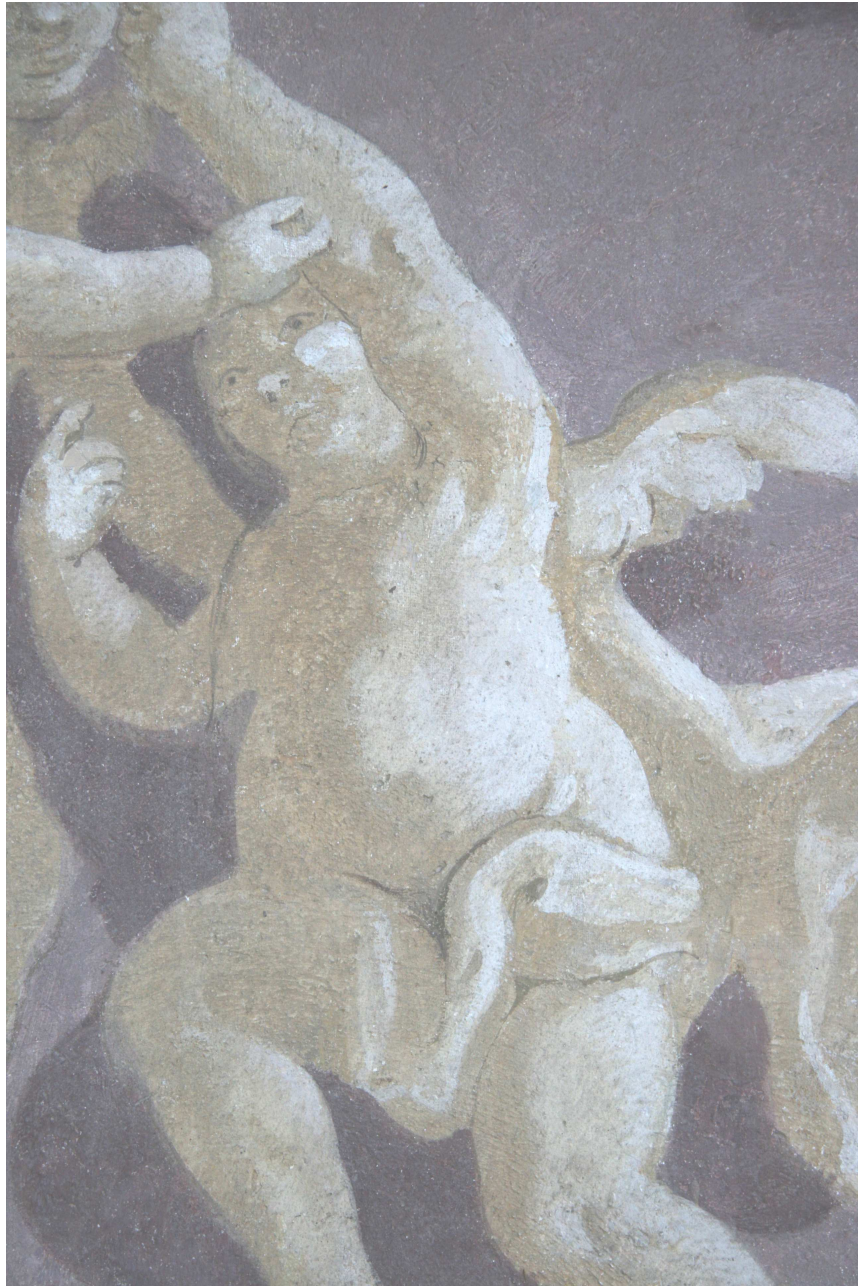
**Obr. č. 20** Stav po restaurátorském zásahu – detail středové části
