Restaurování vybraných malovaných výjevů na klenbě kaple sv. Václava
v kostele Nanebevzetí Panny Marie v Klokotech

Restaurování dvou transferů nástěnných maleb Bůh Otec na oblaku a
Kristus s křížem z depozitáře Národního muzea v Praze

Eliška Miklovičová

Bakalářská práce

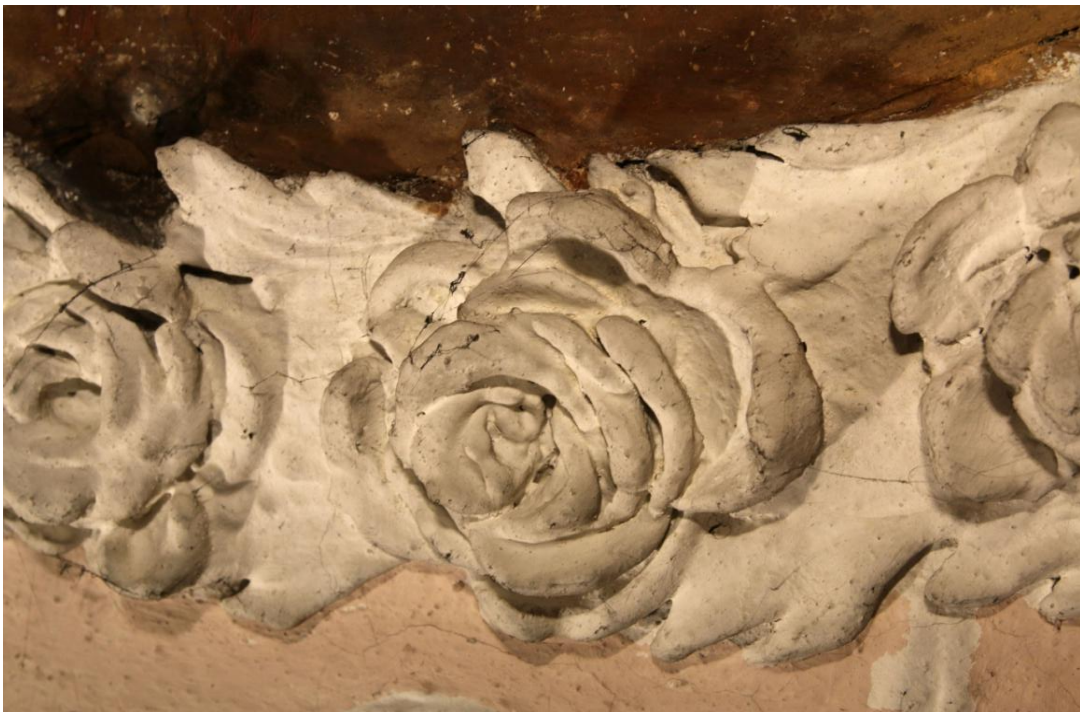
Obr. 12: Detail štukového rámu kolem výjevu *Vyučování sv. Václava*. Štuk je pokryt prachovým depozitem a pavučinami. V minulosti byl natřen silnou vrstvou vápenných nátěrů, ve kterých se ztrácí modelace růží a jednotlivých lístků. Stav před restaurováním.

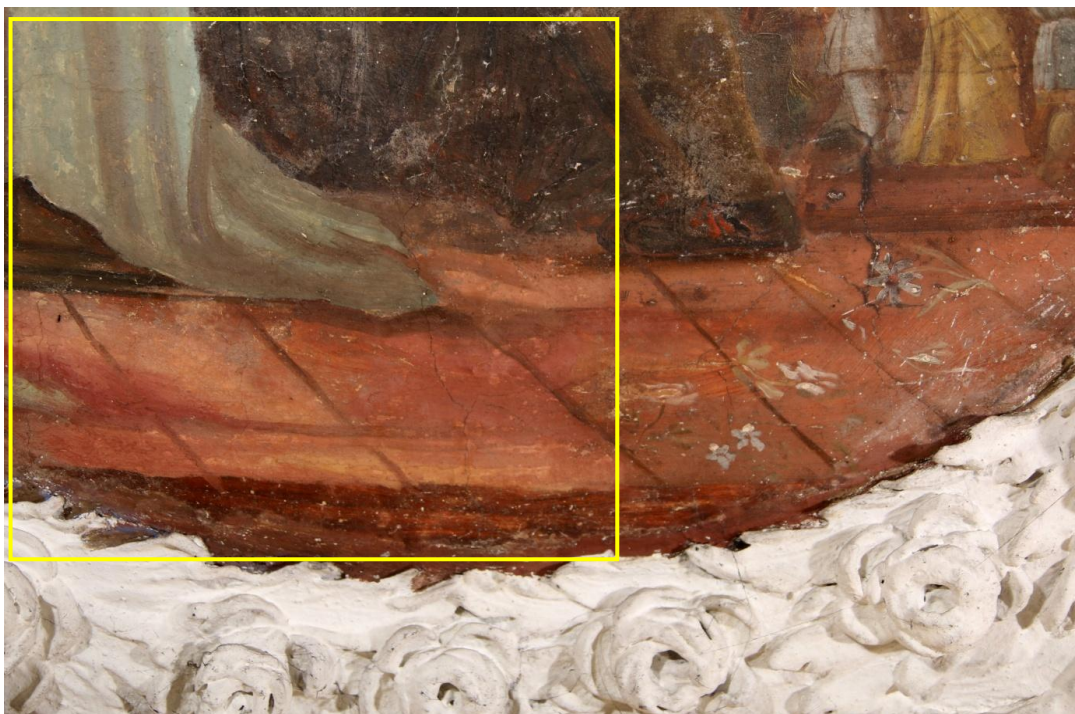
Obr. 15: Spodní část výjevu, *Vyučování sv. Václava*. Zde se nachází převážně přemalby provedené v tempeře (levá polovina). Přemalby působí matným dojmem.

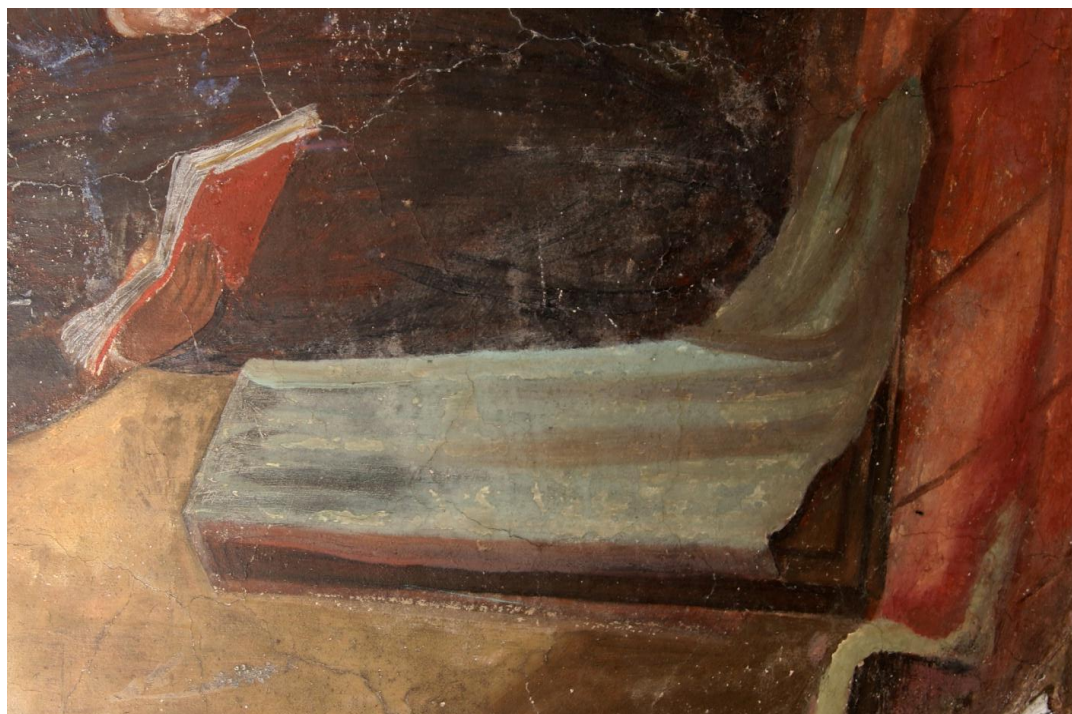
Obr. 18: Detail zelenomodré drapérie. Jedná se o druhotnou přemalbu. Od originálu se liší malířským rukopisem, který není na tak vysoké úrovni jako malba originálu. Stav před restaurováním.

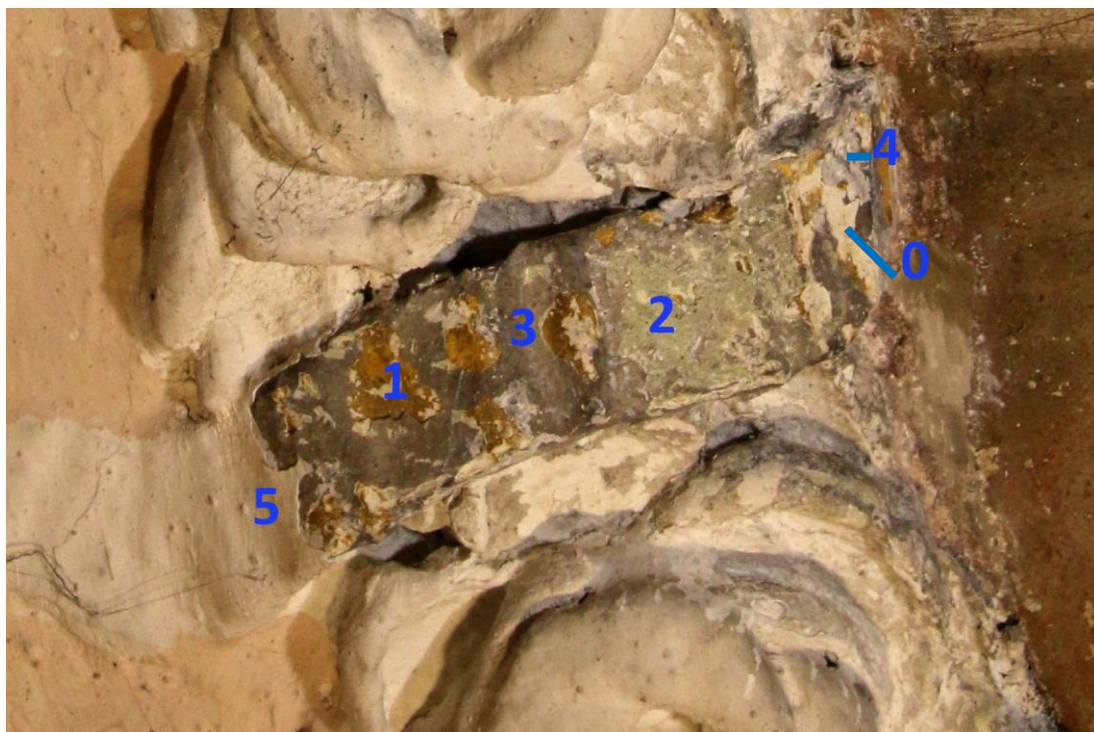
Obr. 22: Sondážní průzkum. Sonda S1. Popis jednotlivých vrstev. 0) světlý vápenný štuk, 1) vrstva okrově žluté se zlacením, 2) světle zelený nátěr, 3) tmavě šedý nátěr, 4) světle šedý nátěr, 5) několik vrstev bílého vápenného nátěru.

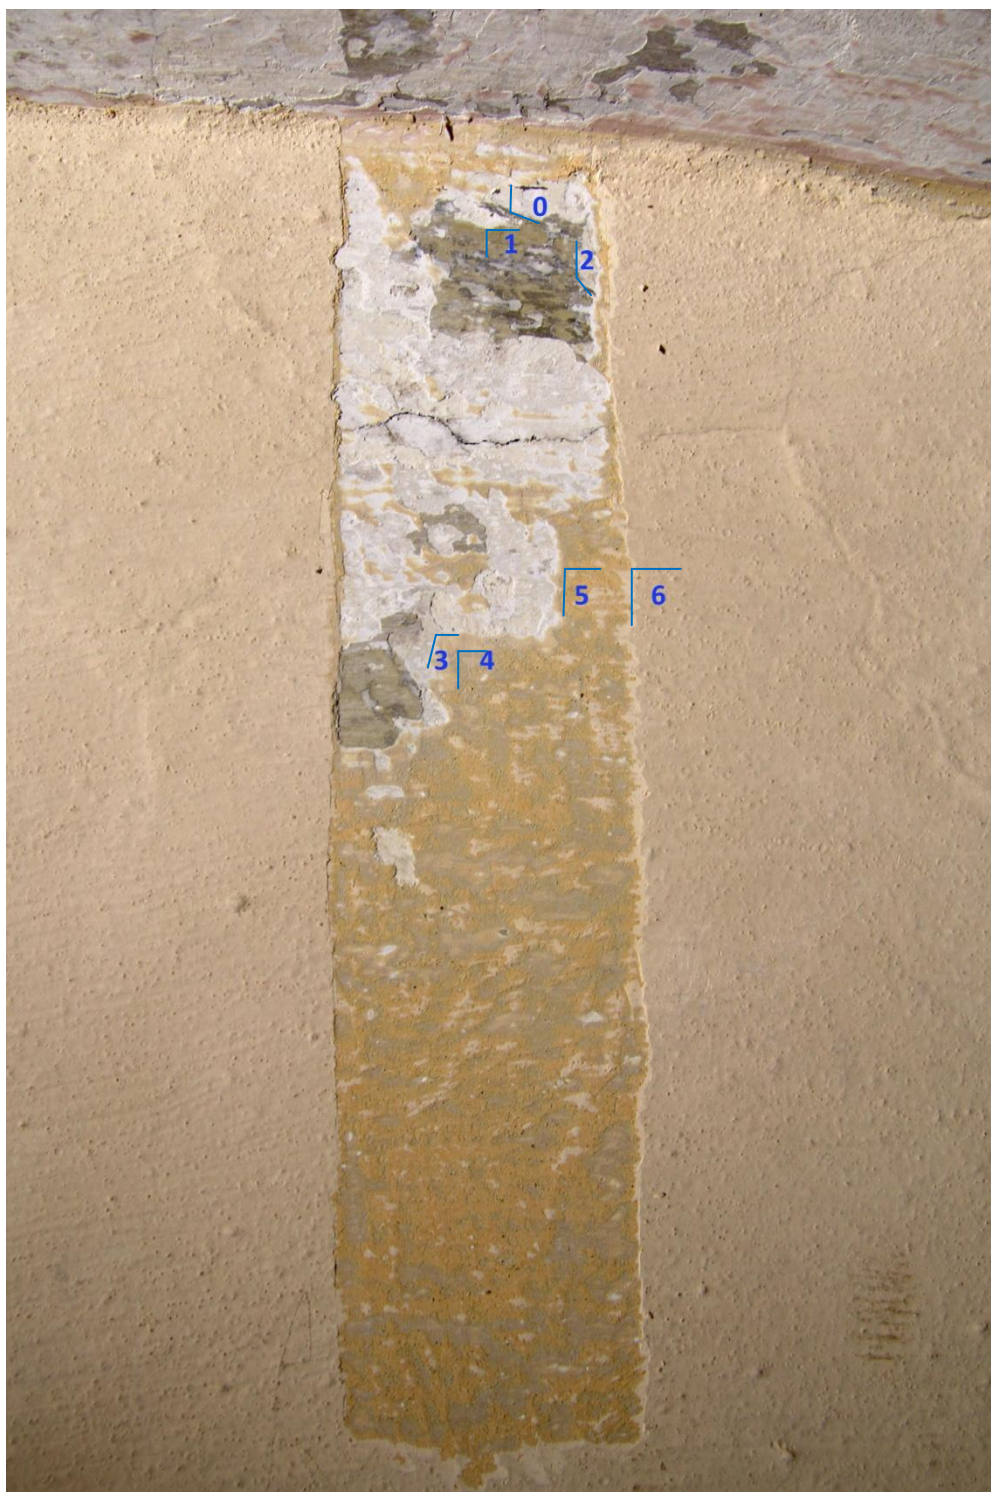
Obr. 23: Sondážní průzkum. Sonda S2. Na čelní stěně pod svatováclavským výjevem. 0) světlý vápenný nátěr (podklad), 1) šedo-hnědý nátěr, 2) 1-2 vrstvy bílého vápenného nátěru, 3) světle oranžový nátěr, 4) světle šedý nátěr, 5) oranžový nátěr, 6) světle oranžovo-béžový nátěr.

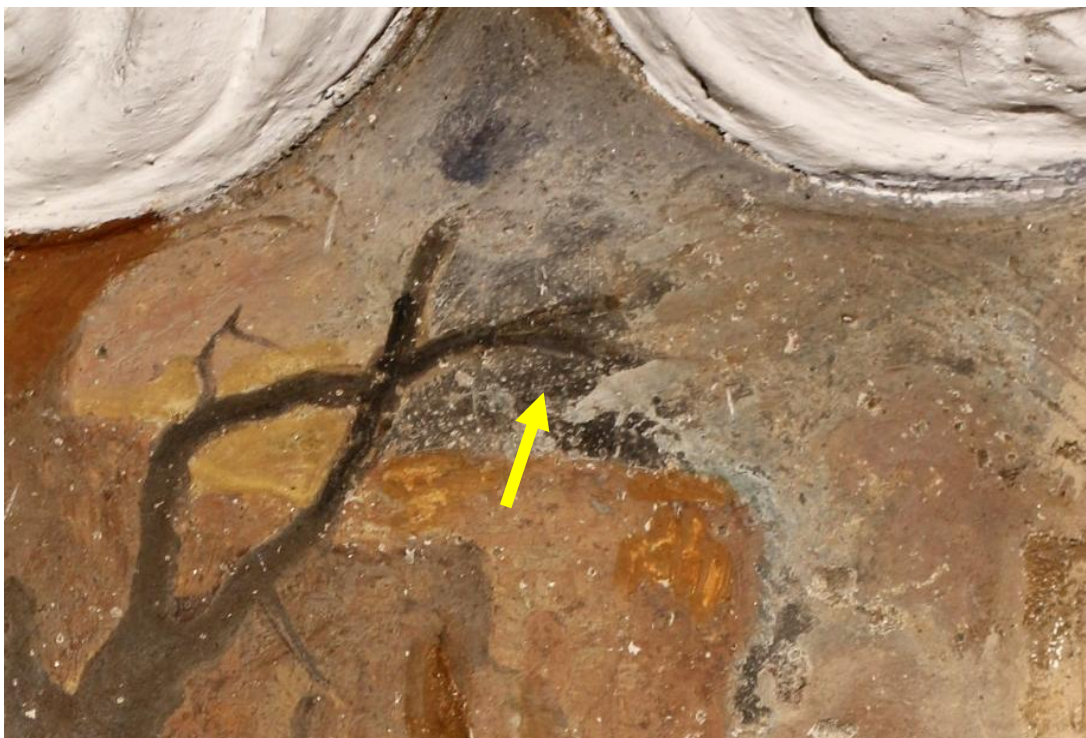
Obr. 45: Kromě prachového depozitu a přemaléb, se na malbě vyskytuje poměrně silná vrstva nanesené špíny a mastnoty. Stav před restaurováním.

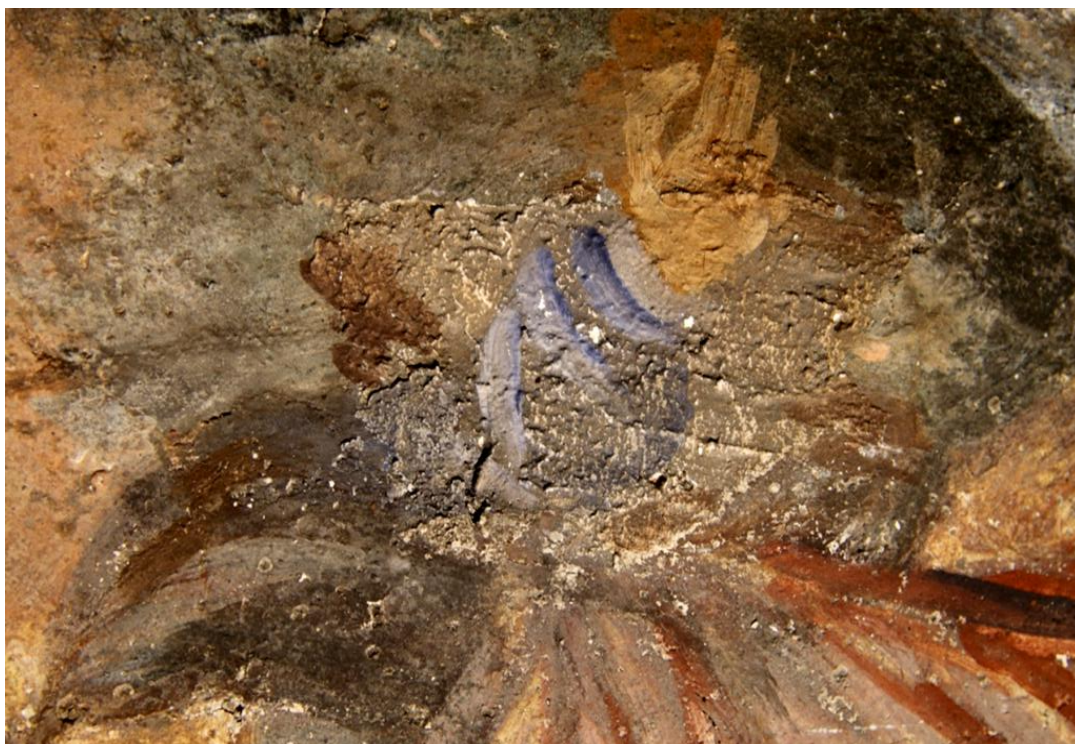
Obr. 47: Detail malby v bočním nasvícení. Došlo ke zviditelnění struktury malby. Lze především pozorovat defekty a vrypy v povrchu malby a také špatnou strukturu a zarovnání tmelu vůči povrchu originálního povrchu. Stav před restaurováním.

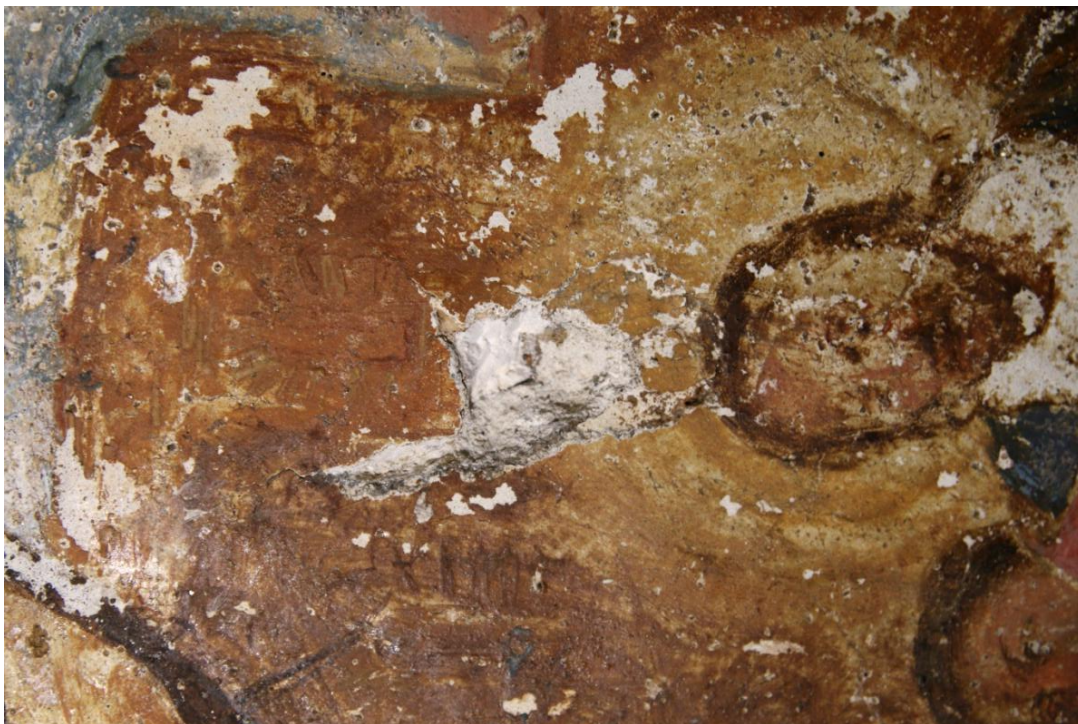
Obr. 50: Detail odstranění druhotného tmelu, který nevyhovoval předešlým esteticky. Okraje tmelu přesahovaly anebo naopak byly pod úrovní malby.

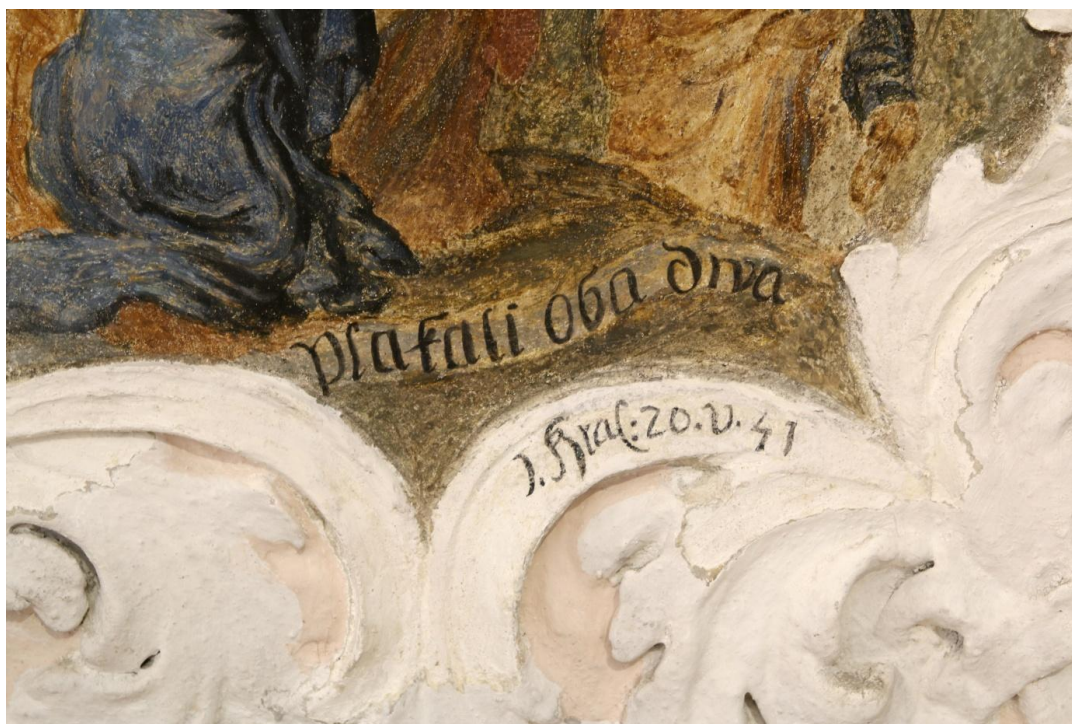
Obr. 59: Stav po celkové retuši a rekonstrukci obou nápisových pásek, které doplňují význam malby.

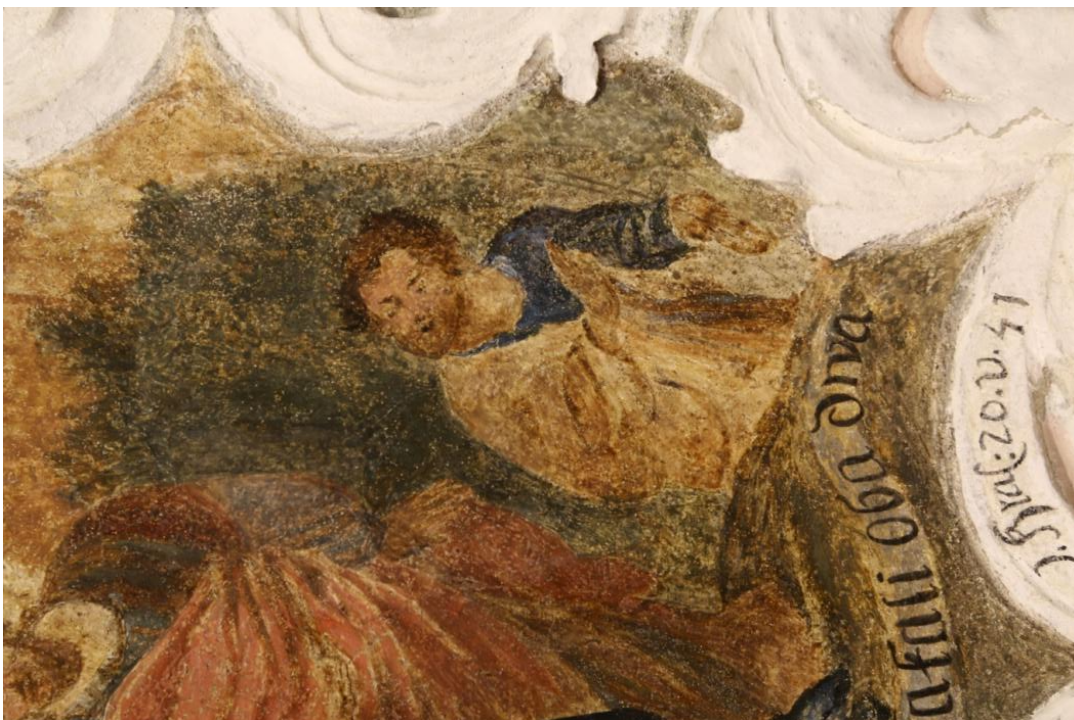
Obr. 61: Postava Jidáše. Stav po restaurování.

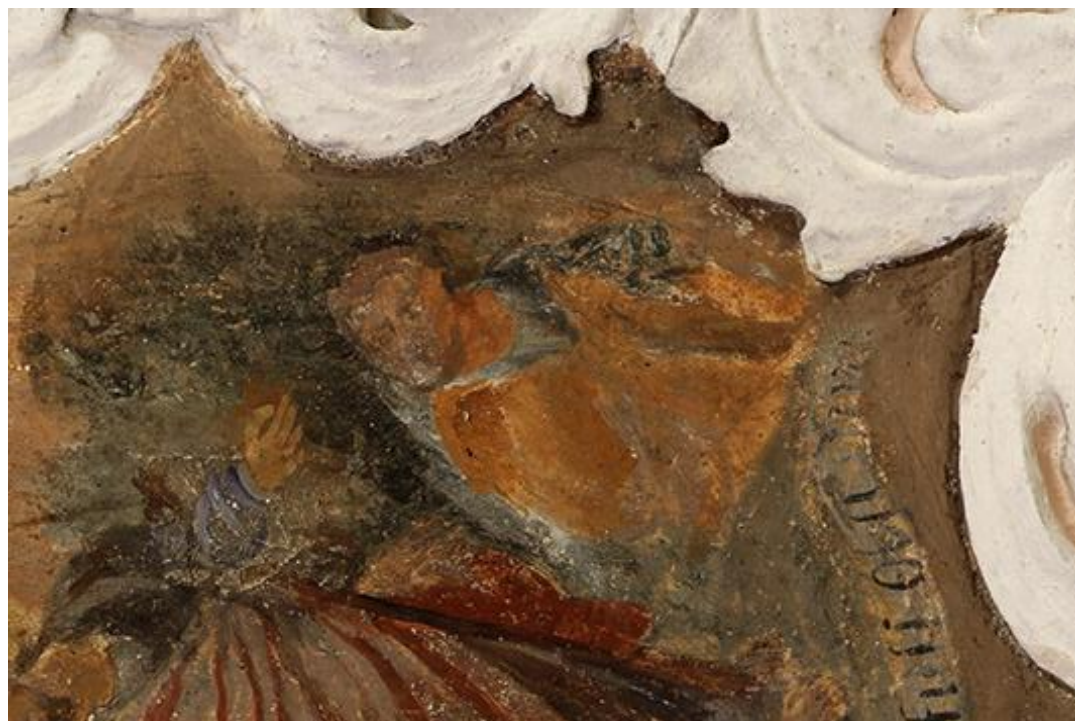
Obr. 60: Postava Jidáše. Stav před restaurováním.

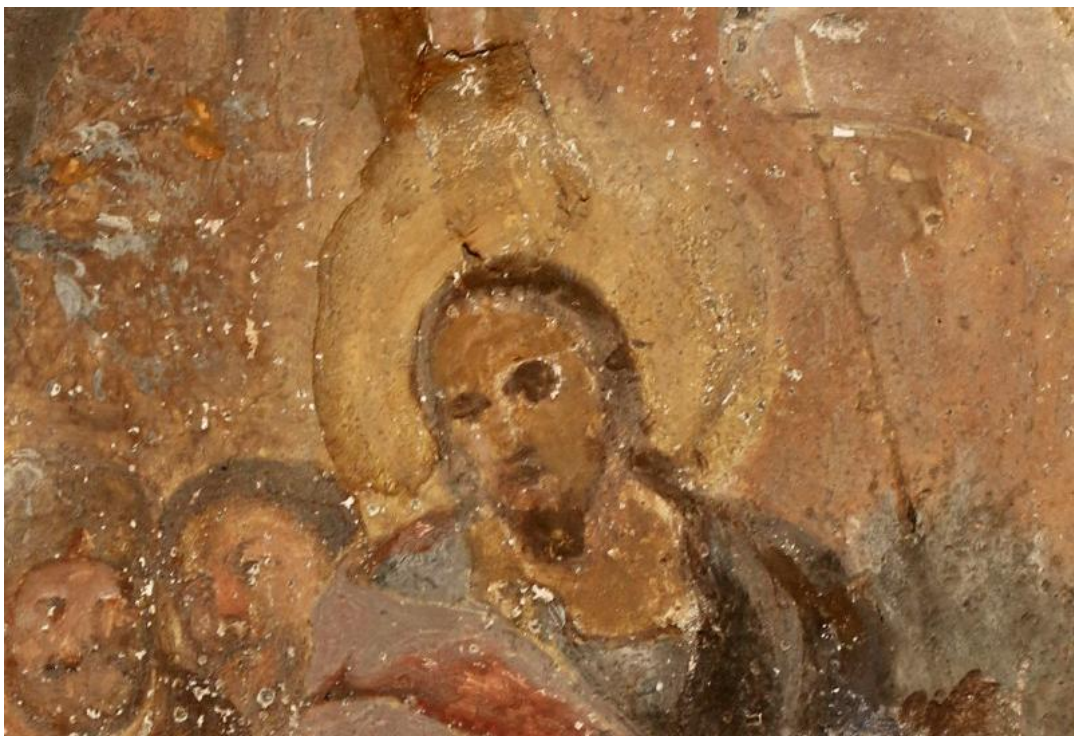
Obr. 62: Stav před restaurováním.

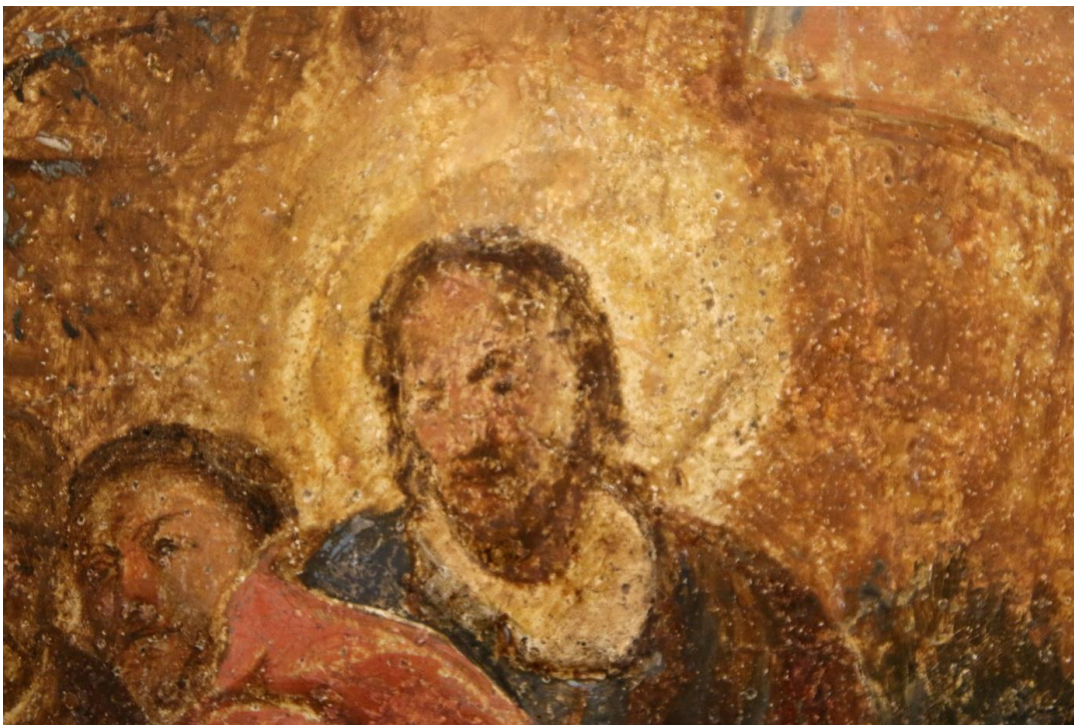
Obr. 63: Stav po restaurování.

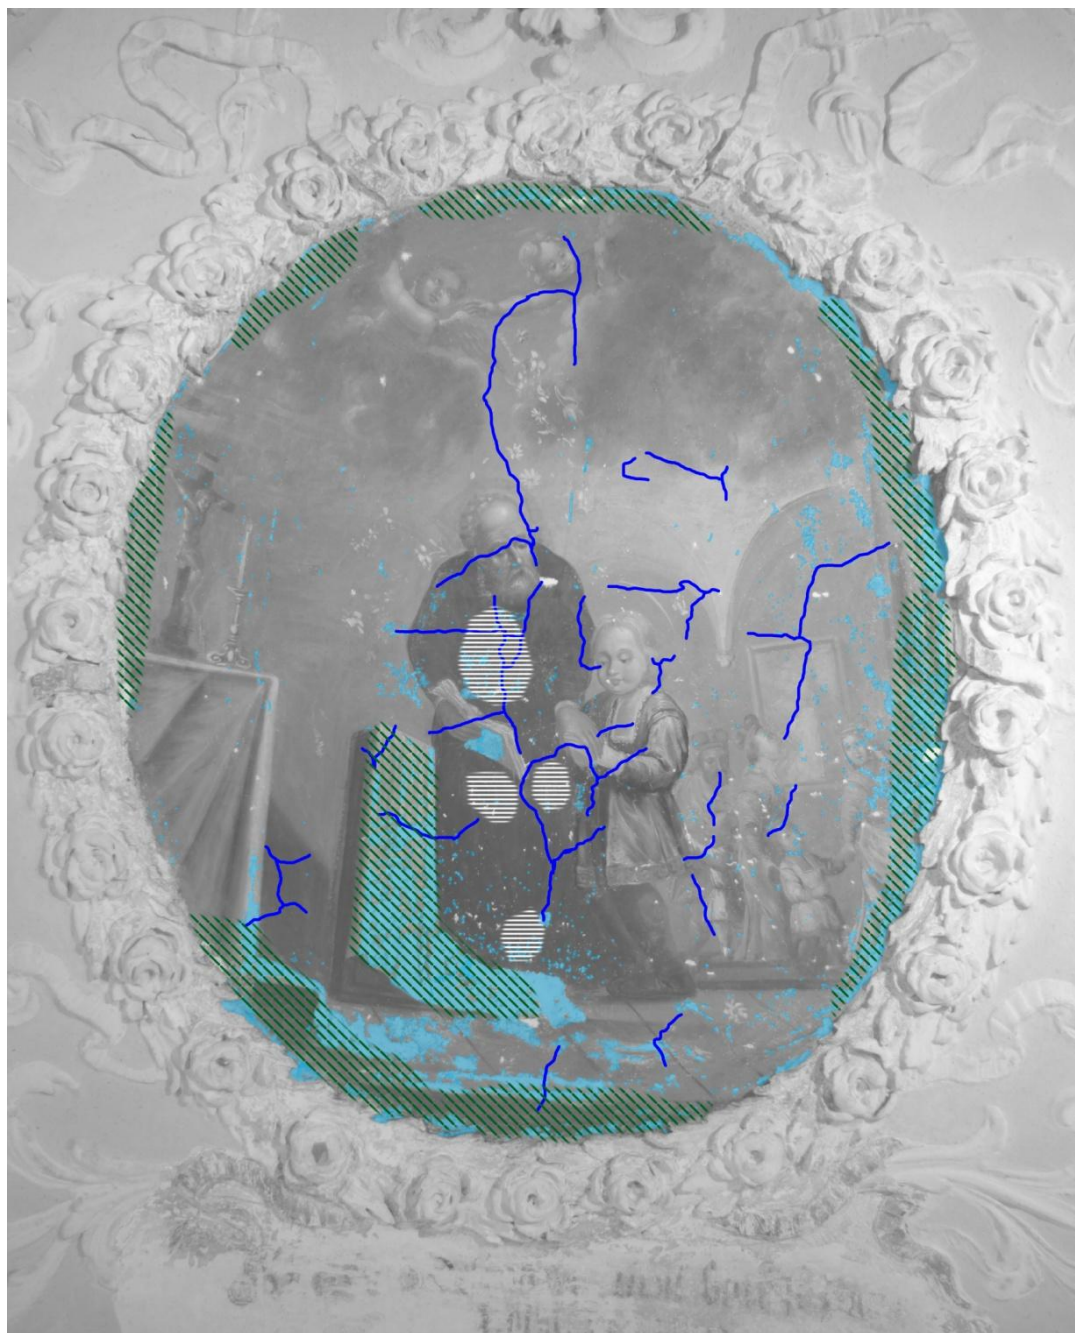
Výjev Vyučování sv Václava– Poškození

ztráta barevné vrstvy

mikrobiologické napadení

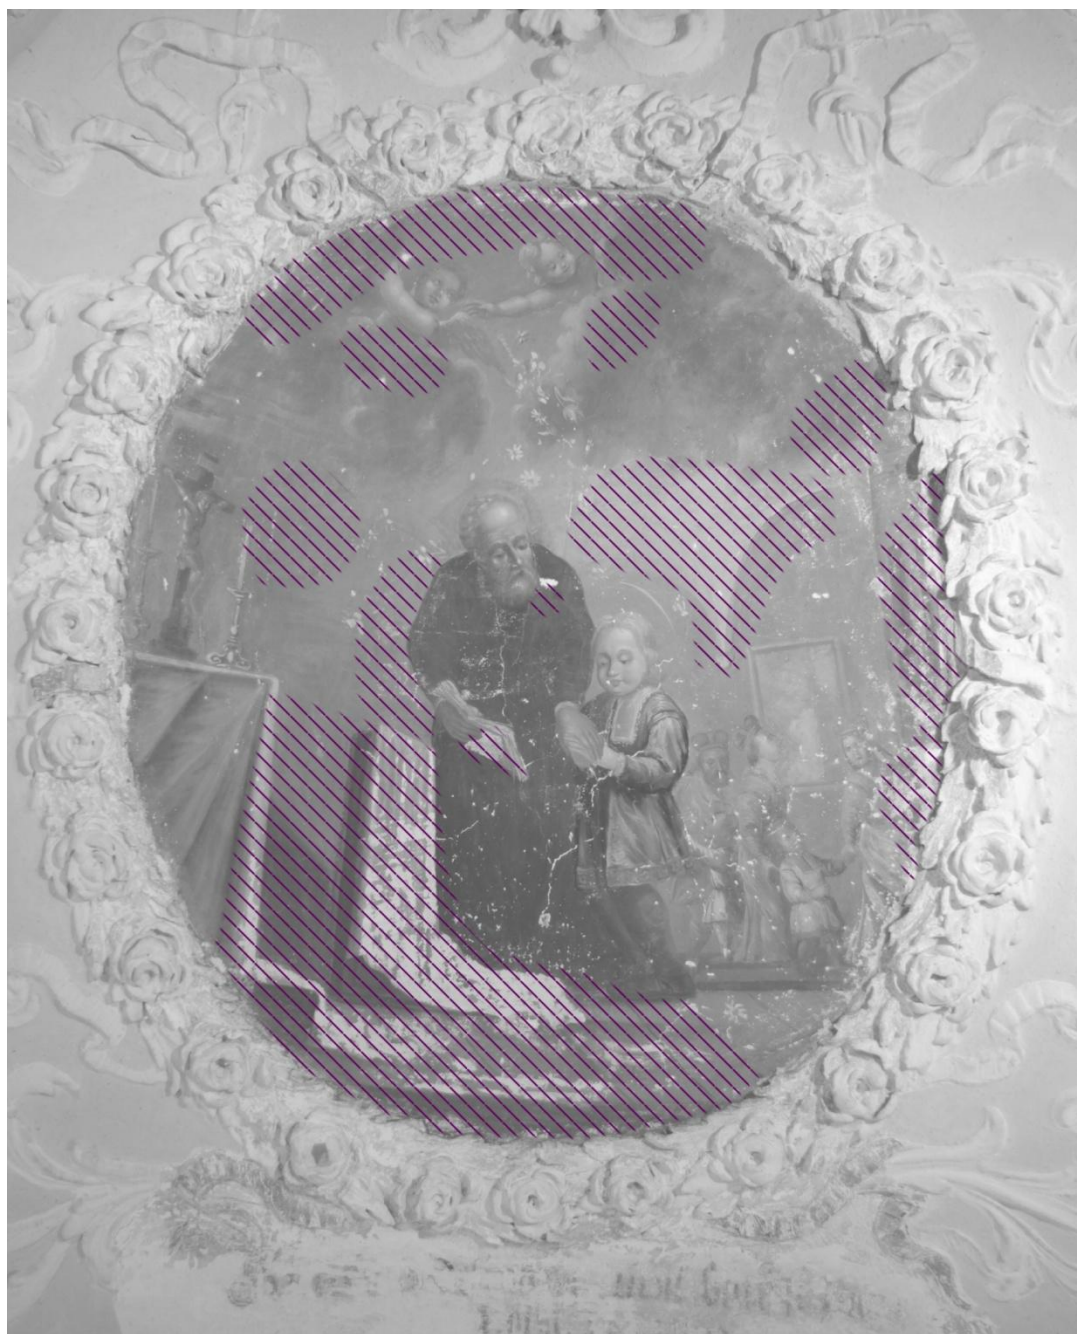
Výjev *Vyučování sv Václava*– Druhotné zásahy

přemalby

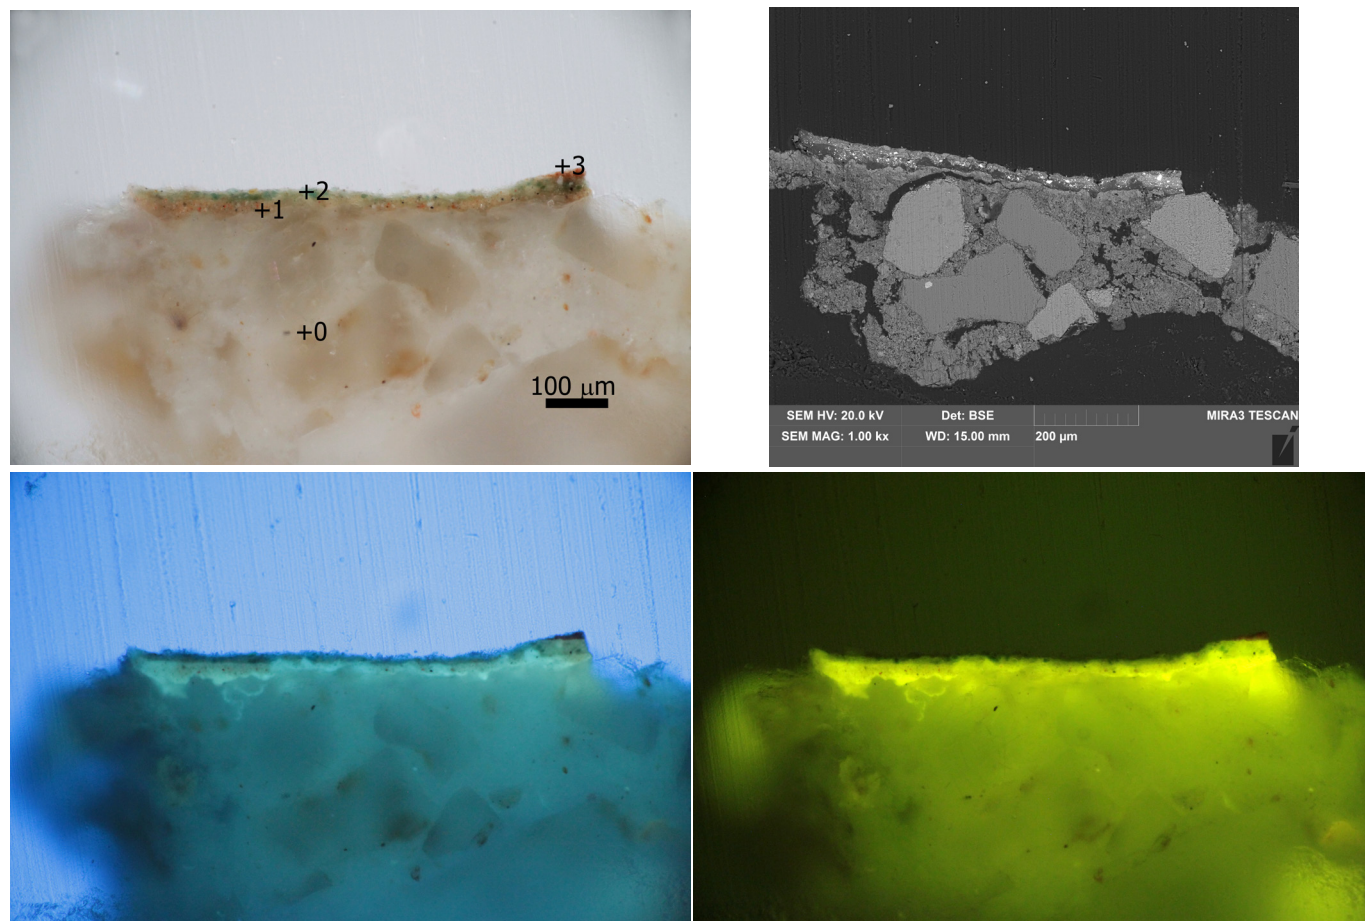
V1/8227: modrá na hnědém podkladu se zelenou přemalbou

Obr. 3 a-d: Stratigrafie povrchových úprav vzorku V1 (8227). Popis: a) snímek v odraženém světle z optického mikroskopu Nikon LV100 při zvětšení na mikroskopu 200x. b, c) snímky v UV a modrém světle. b) snímek ze skenovacího elektronového mikroskopu SEM MIRA3-LMU (Tescan) v režimu zpětně odražených elektronů (BSE), 20 kV.

V1/8227	Popis	složení dle SEM-EDX	Popis
0	podklad - vápenná omítka	Ca, Si, (Mg, S), kamenivo: <u>Si</u>	podklad; tvořený vápennou omítkou s vápenným typem pojiva. Kamenivo ve vzorku je křemen, nelze vyloučit ostatní složky kameniva (silikáty s obsahem železa (Fe)). Na povrchu je patrné rozhraní tvořené zkarbonatizovanou vrstvou vápna. Povrch omítky silně žluto-zeleně luminuje (viz. snímek v UV světle), patrně se jedná o penetraci povrchu před nanesením podkladu (barva luminiscence po excitaci UV světlem je identická s luminiscencí vrstvy 1).
1	hnědá (spíše okrovo-červená)	<u>org.</u> , Ca, Si, Fe (Al, Mg, Na)	hlinkový podklad nebo barevná úprava; vrstva obsahuje vysoký podíl organického pojiva (v UV světle zeleno-žlutá luminiscence), uhlíčen vápenatý, žlutou a červenou hlinku. Nelze vyloučit ani použití olovnaté běloby nebo jiného olovnatého pigmentu (druhou možností je kontaminace vrstvy olovem z vrstvy 2, kde byla olovnatá běloba jednoznačně prokázána). Ve vrstvě byla analyzována přítomnost vodorozpuštěných solí (síranů a chloridů).

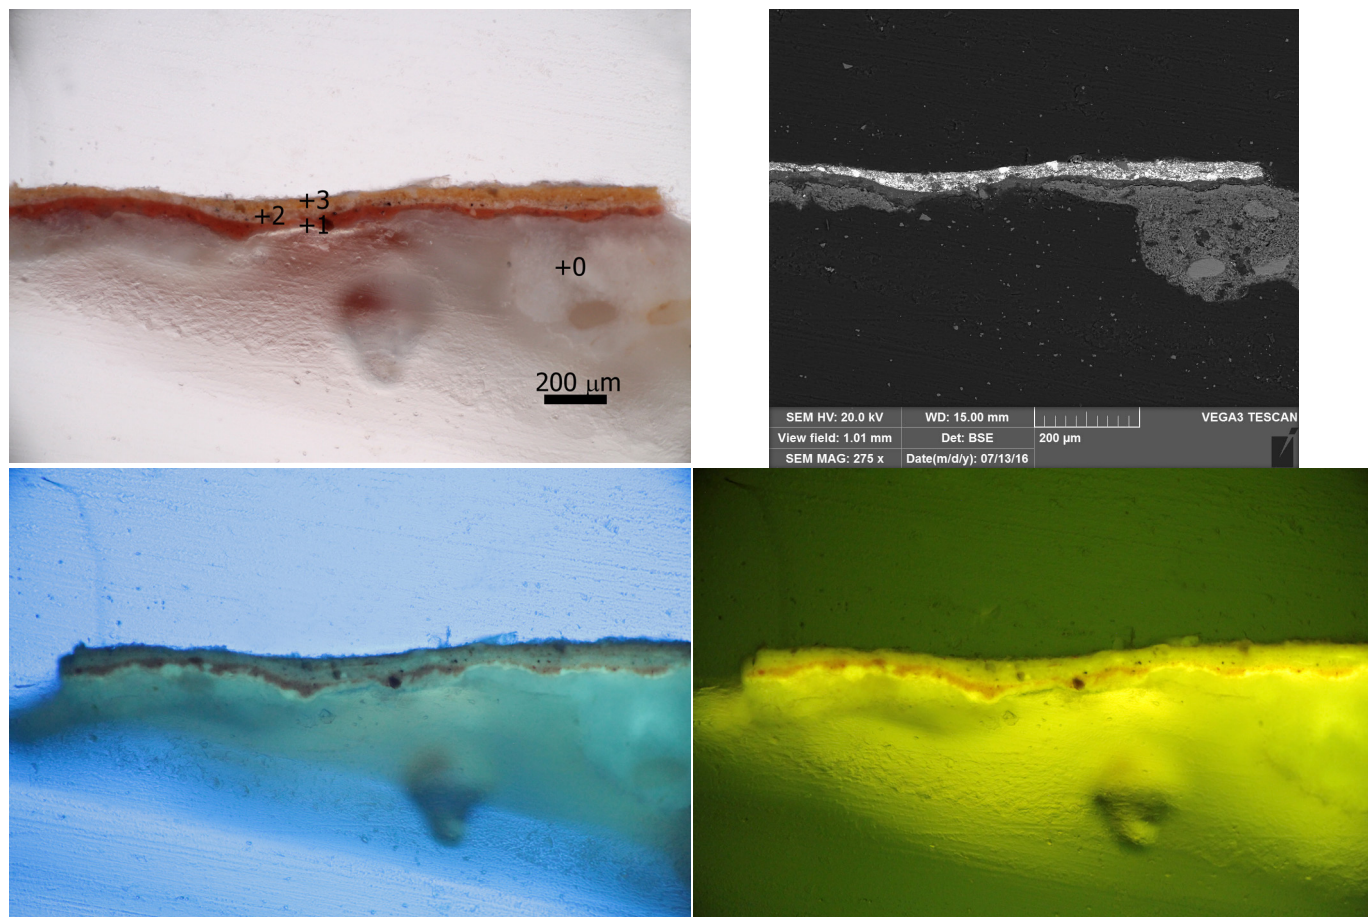
V2/8228: žlutá na červeném podkladu

Obr. 4 a-d: Stratigrafie povrchových úprav vzorku V2 (8228). Popis: a) snímek v odraženém světle z optického mikroskopu Nikon LV100 při zvětšení na mikroskopu 200x. b, c) snímky v UV a modrém světle. b) snímek ze skenovacího elektronového mikroskopu SEM VEGA3-SG (Tescan) v režimu zpětně odražených elektronů (BSE), 20 kV.

V2/8228	Popis	složení dle SEM-EDX	Popis
0	podklad - vápenná omítka	<u>Ca</u> , (Si, Al)	podklad; tvořený vápennou omítkou s vápenným typem pojiva. Na povrchu je patrné rozhraní tvořené zkarbonatizovanou vrstvou vápna. Povrch omítky byl patrně napenetrován pojivem podkladu (vrstva 1) (v UV světle patrná výrazná zeleno-žlutá luminiscence povrchu).
1	červená	<u>org.</u> , <u>Si</u> , Al, Fe, Ca, Pb, Zn (K, Ti) zrna červená hlínka: Si, Al, Fe, K	hlínkový podklad; s vysokým podílem organického pojiva (s identickou luminiscencí jako má vrstva penetrace). Obsahuje červenou hlínku, malou příměs uhličitanu vápenatého. Ve vrstvě byla také prokázána přítomnost titanu (Ti) a zinku (Zn), které jsou patrně znečišťujícími příměsí složek vrstev (vázány na hlínkové pigmenty?). Ve vrstvě byla také prokázána přítomnost olovnatého pigmentu - na snímku z optického mikroskopu jsou patrná ojedinělá zrna olovnaté běloby (nelze však vyloučit ani kontaminaci z vrstvy 2).

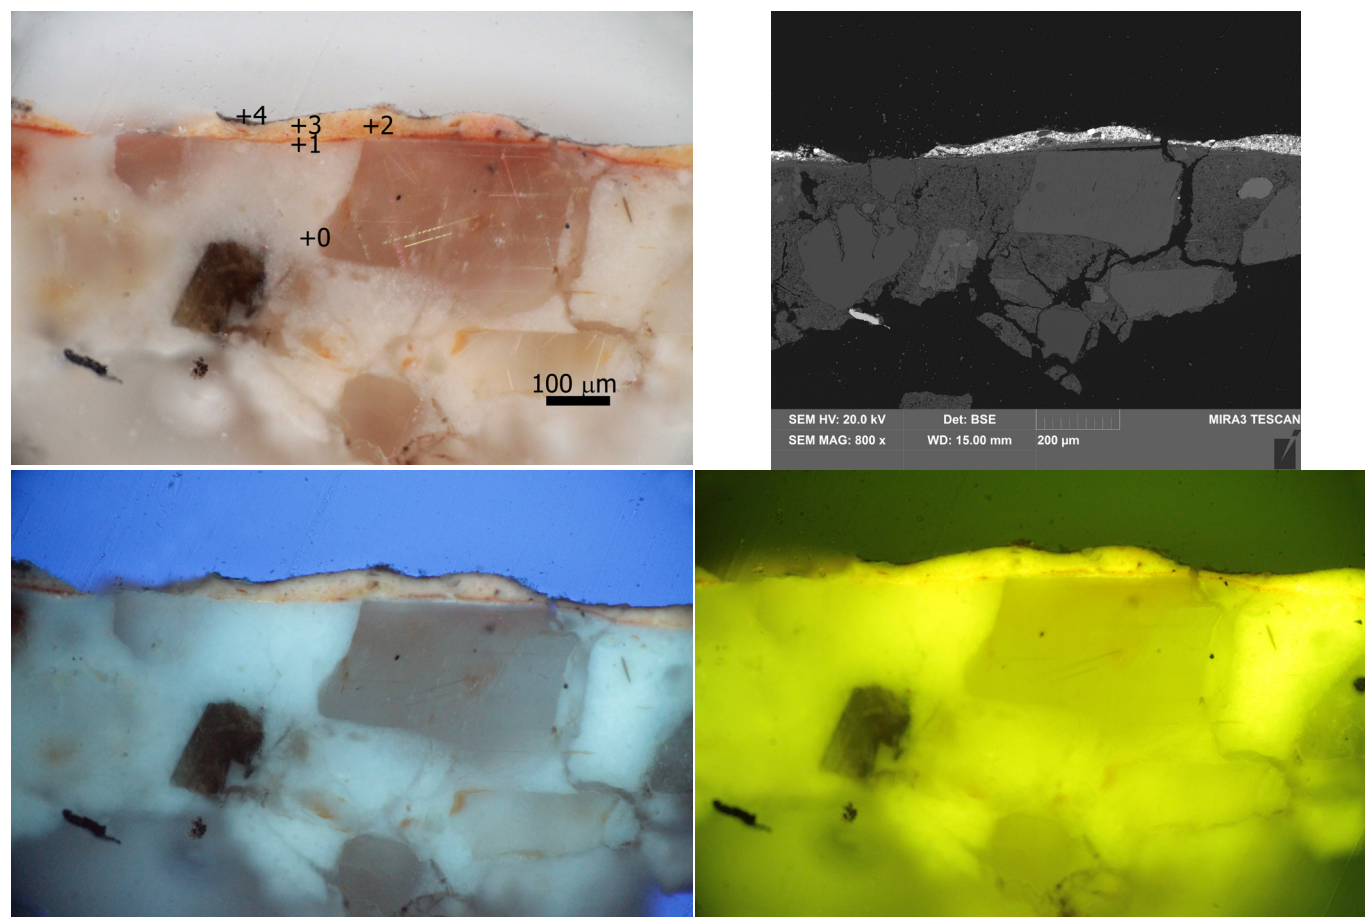
V3/8229: okrová na červeném podkladu s hnědou přemalbou

Obr. 5 a-d: Stratigrafie povrchových úprav vzorku V3 (8229). Popis: a) snímek v odraženém světle z optického mikroskopu Nikon LV100 při zvětšení na mikroskopu 200x. b, c) snímky v UV a modrém světle. b) snímek ze skenovacího elektronového mikroskopu SEM MIRA3-LMU (Tescan) v režimu zpětně odražených elektronů (BSE), 20 kV.

V3/8229	Popis	složení dle SEM-EDX	Popis
0	podklad - vápenná omítka	matrice: <u>Ca</u> , (Si, Al, S)	podklad; tvořený vápennou omítkou s vápenným typem pojiva. Na povrchu je patrné rozhraní tvořené zkarbonatizovanou vrstvou vápna.
1	červená	<u>org.</u> , Si, Al, Ca, (Mg, Na, S, Fe)	hlinkový podklad; velmi tenký. Vzhledem k tloušťce vrstvy není patrná luminiscence. Obsahuje červenou hlinku, malou příměs uhličitanu vápenatého.
2	žlutá (spíše oranžový tón vrstvy)	<u>org.</u> , Si, Al, Ca, Fe (Na, Al). zrna hlinky: <u>Si</u> , Al, Fe (Na, Mg) zrna transparentní: <u>Si</u>	barevná úprava; pouze lokálně dochovaná, podobného optického charakteru s vrstvou 3. Obsahuje uhličitán vápenatý a příměs žluté a červené hlinky a olovnatého pigmentu. Oproti vrstvě 3 obsahuje více organického pojiva. Transparentní zrna tvoří křemen. Na povrchu pomocí SEM identifikováno rozhraní (?).
3	žlutá	<u>Pb</u> , Si, Al, Fe, Ca, Mg, S, K (Na) zrna olovnatá běloba: Pb zrna žluté hlinky: <u>Si</u> , Al, Fe (Na, Mg)	barevná úprava; charakterem i skladbou identická s vrstvou 2. Rozdíl spočívá ve vyšším obsahu bělob a žluté a malé příměs červené hlinky, které ovlivňují barevný tón vrstvy do světlejšího žlutého odstínu. Obsahuje olovnatou bělobu, směs hlinek a příměs uhličitanu vápenatého.

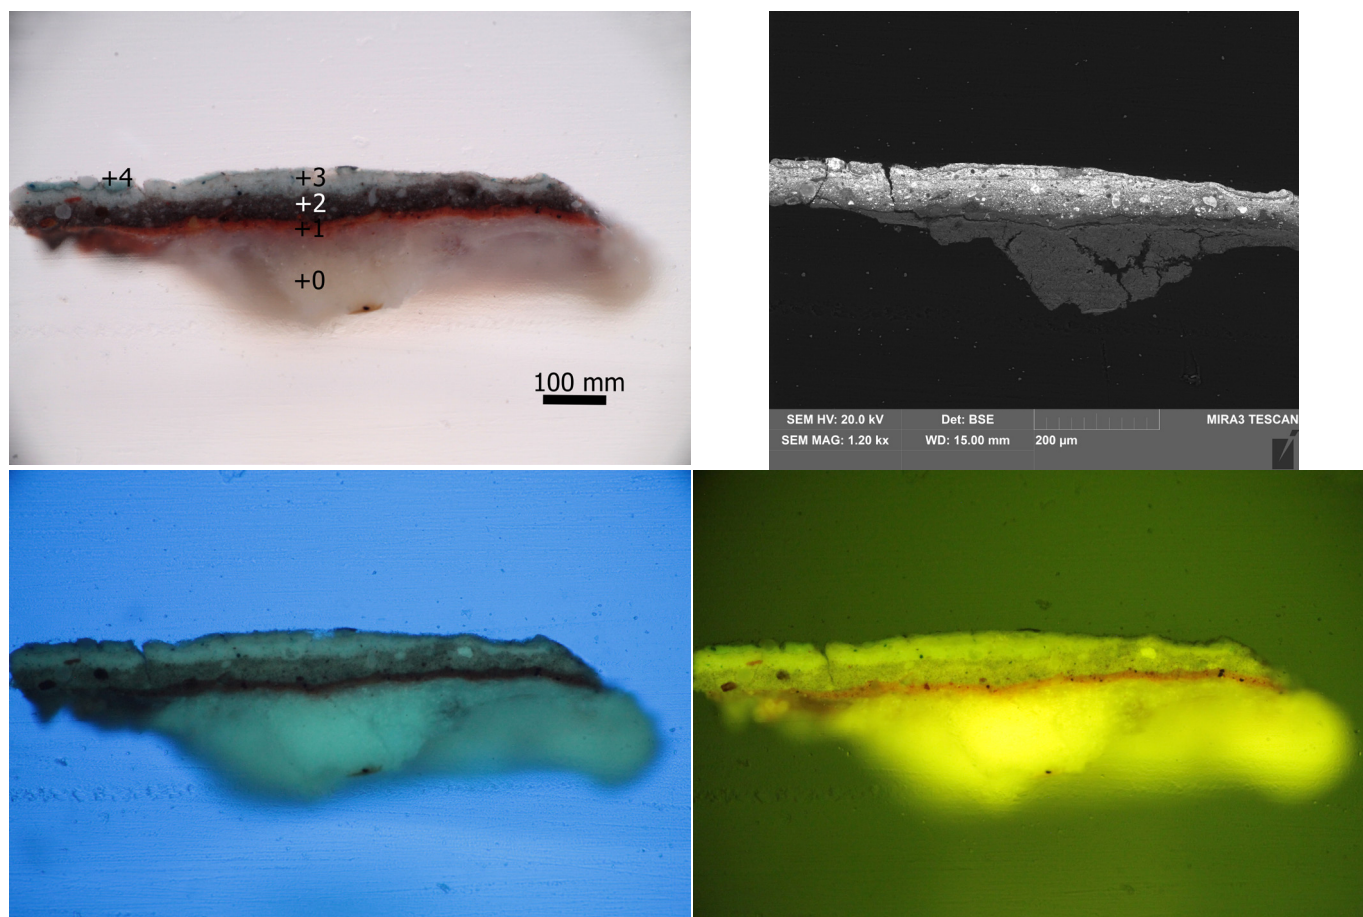
V4/8230: modro-zelená na červeném podkladu s modro-zelenou přemalbou

Obr. 6 a-d: Stratigrafie povrchových úprav vzorku V4 (8230). Popis: a) snímek v odraženém světle z optického mikroskopu Nikon LV100 při zvětšení na mikroskopu 200x. b, c) snímky v UV a modrém světle. b) snímek ze skenovacího elektronového mikroskopu SEM MIRA3-LMU (Tescan) v režimu zpětně odražených elektronů (BSE), 20 kV.

V4/8230	Popis	složení dle SEM-EDX	Popis
0	podklad - vápenná omítka	matrice: Ca , (Si, Al, S)	podklad ; tvořený vápennou omítkou s vápenným typem pojiva. Na povrchu je patrné rozhraní tvořené zkarbonatizovanou vrstvou vápna.
1	červená	org. , Si, Al, Ca, (Mg, Na, S, Fe) zrna červené hlínky: Si , Al, Fe, (Na, z okolí Pb)	hlínkový podklad ; obsahuje červenou hlínku, nelze vyloučit také příměs žluté hlínky. Ve vrstvě lokálně patrná zrna žlutého olovnatého pigmentu (masikotu). Pojivo podkladu je patrně organického původu, na snímku v UV světle však není patrná barva luminiscence.
2	hnědo-červená	Pb , Si, Al, Fe, Ca (Mg, Mn) zrna umbry: Si , Al, Fe (Na, Mg, Mn, z okolí Pb) zrna červené hlínky: Si , Al, Fe (Na, Mg) olovnatá běloba: Pb	barevná úprava ; s olovnatou bělobou (sférické částice), umbrou a hlínkami. Hnědá je umbra, lokálně vrstva obsahuje zrna červené hlínky. Ve vrstvě dále přítomna příměs běloby na bázi uhličitanu vápenatého. Charakterem identická s vrstvou 3.

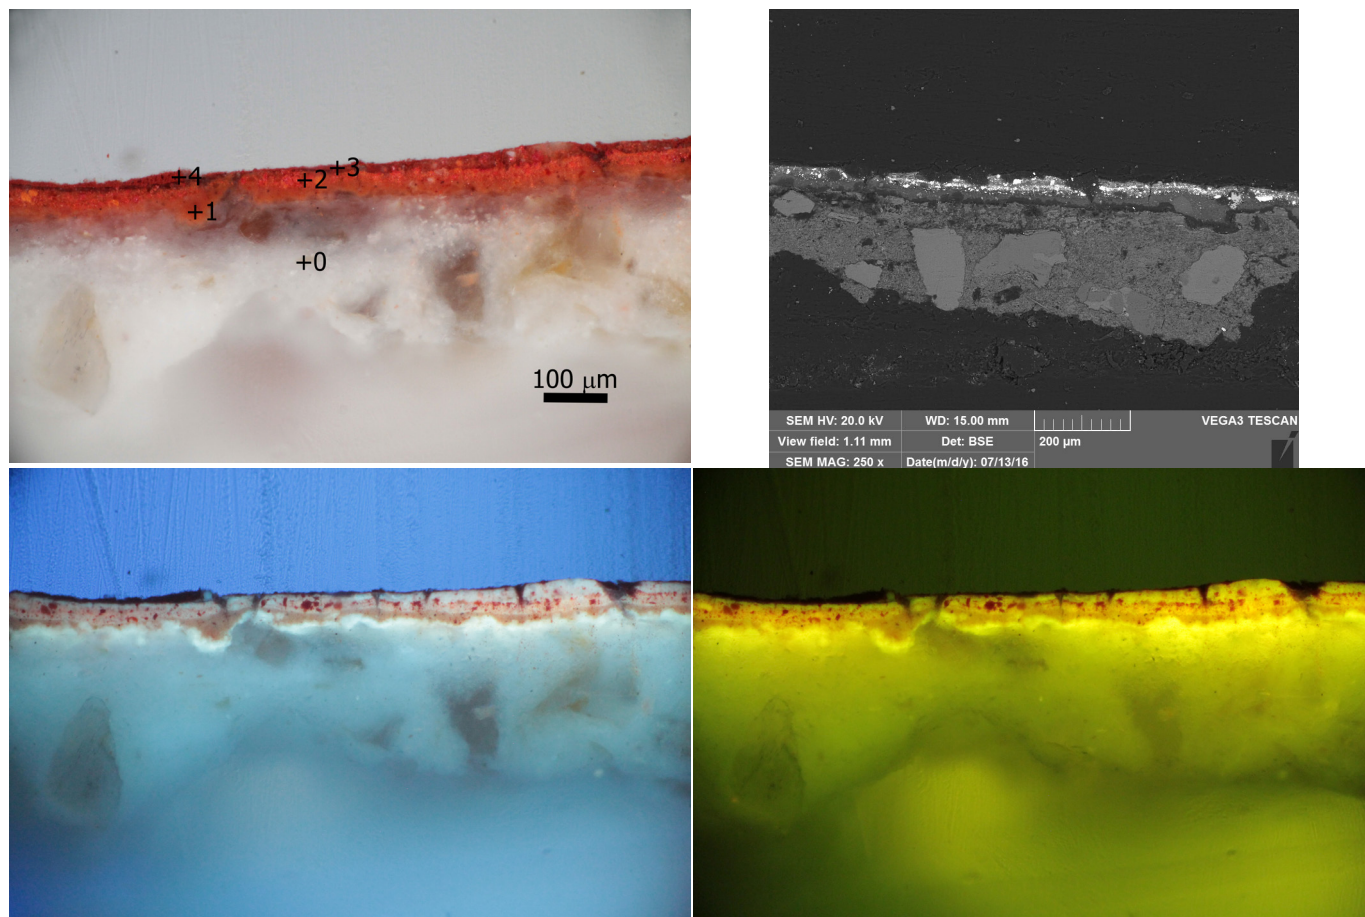
V5/8231: červená s červenou přemalbou

Obr. 7 a-d: Stratigrafie povrchových úprav vzorku V5 (8231). Popis: a) snímek v odraženém světle z optického mikroskopu Nikon LV100 při zvětšení na mikroskopu 200x. b, c) snímky v UV a modrém světle. b) snímek ze skenovacího elektronového mikroskopu SEM MIRA3-LMU (Tescan) v režimu zpětně odražených elektronů (BSE), 20 kV.

V5/8231	Popis	složení dle SEM-EDX	Popis
0	podklad - vápenná omítka	matrice: Ca , (Si, Al, S)	podklad ; tvořený vápennou omítkou s vápenným typem pojiva. Na povrchu je patrné rozhraní tvořené zkarbonatizovanou vrstvou vápna a penetrace s výraznou luminiscencí do zeleno-žluté (viz. snímek v UV světle).
1	oranžovo-červená	org. , Si, Al, Fe, Ca, Pb (K, Na, P, Ti) zrna masíkot: Pb , z okolí Si, Al, Fe, Ca (Na) zrna červené hlinky: Si , Al, Fe, (Na, Ti, z okolí Pb)	hlinkový podklad ; obsahuje červenou hlinku a příměs běloby na bázi uhličitanu vápenatého. Pojivo je patrně organického původu (silná luminiscence vrstvy), ve vrstvě byla zjiště přítomnost fosforu, který mohl být součástí například proteinové složky pojiva. Nelze vyloučit také malou příměs žluté hlinky. Ve vrstvě na snímku z optického mikroskopu lokálně patrná zrna červeno-oranžového olovnatého pigmentu (minia).
2	červená	org. , Si, Al, Fe, Pb, Hg, S (Ti, K) zrna červené hlinky: Si , Al, Fe (Na, Mg, Ti, z okolí Pb) rumělka: Hg, S minium: Pb , (z okolí ostatních prvků)	barevná úprava ; s olovnatými pigmenty, rumělkou a červenou hlinkou. Vrstva obsahuje směs červených pigmentů (rumělky, minia a červené hlinky), jako běloba byly použity olovnatá běloba (bílé sférické částice) a malá příměs běloby na bázi uhličitanu vápenatého. Pojivo je patrně organického původu (v UV světle žluto-bílá luminiscence). Na snímku z optického mikroskopu je patrné rozhraní s následující barevnou úpravou.
