Restaurování vybraných malovaných výjevů na klenbě kaple sv. Václava
v kostele Nanebevzetí Panny Marie v Klokotech

Restaurování dvou transferů nástěnných maleb Bůh Otec na oblaku a
Kristus s křížem z depozitáře Národního muzea v Praze

Eliška Miklovičová

Bakalářská práce

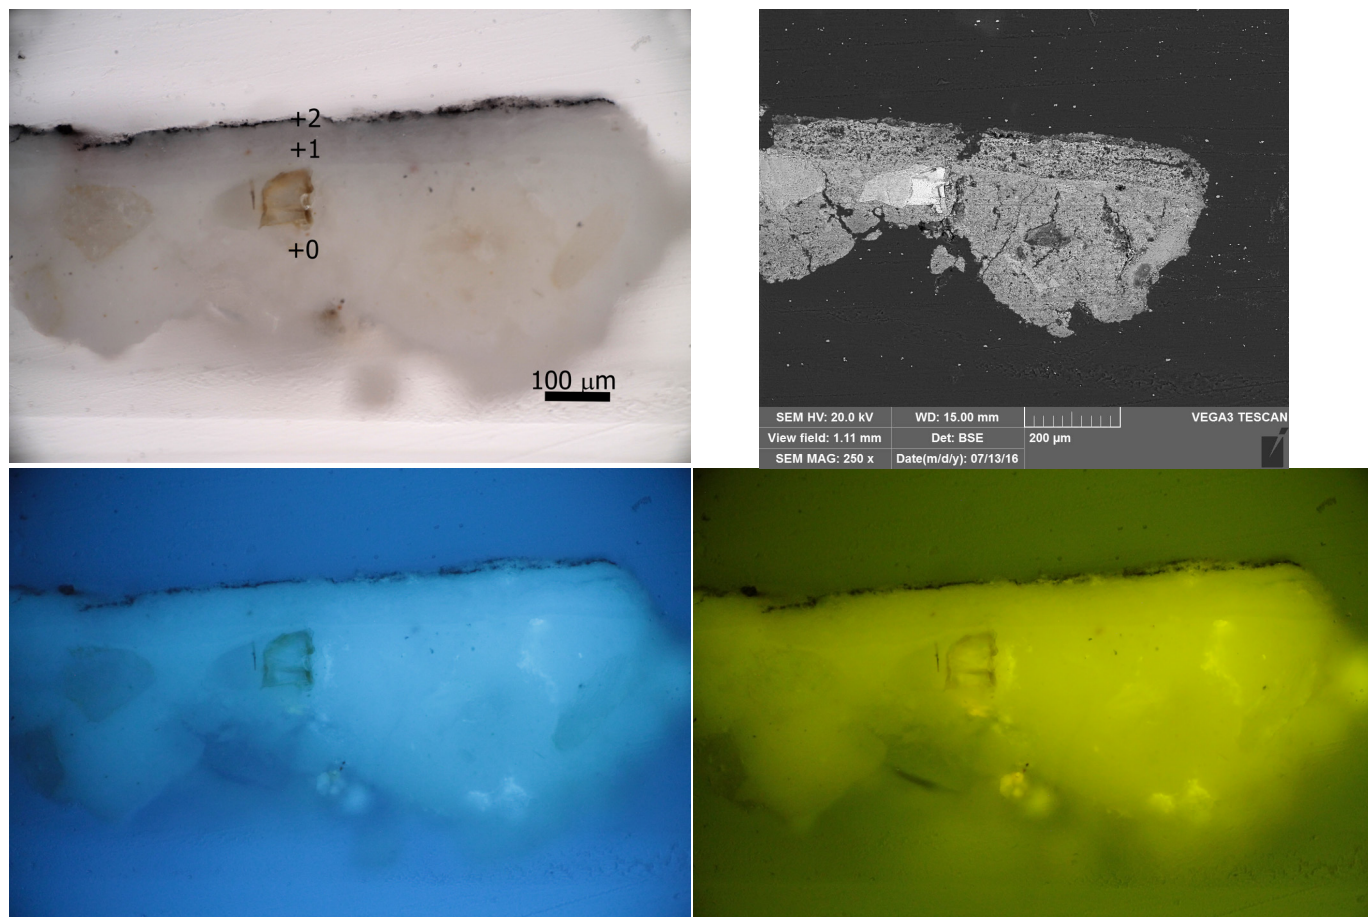
V6/8232: černá, suchého charakteru

Obr. 8 a-d: Stratigrafie povrchových úprav vzorku V6 (8232). Popis: a) snímek v odraženém světle z optického mikroskopu Nikon LV100 při zvětšení na mikroskopu 200x. b, c) snímky v UV a modrém světle. b) snímek ze skenovacího elektronového mikroskopu SEM VEGA 3-SG (Tescan) v režimu zpětně odražených elektronů (BSE), 20 kV.

V6/8232	Popis	složení dle SEM-EDX	Popis
0	podklad - vápenná omítka	matrice: <u>Ca</u> , (Si, Al, stopy S, Cl)	podklad ; tvořený vápennou omítkou s vápenným typem pojiva. Na povrchu je patrné nevýrazné rozhraní tvořené částečně vyzrálou vrstvou vápna. Vrstva omítky (celé souvrství je kontaminované patrně solemi - chloridy a sírany).
1	bílá	<u>Ca</u> , ((Si, Al))	bílý podklad ; vápenný nátěr bez kameniva nanesený po částečném vyzrání podkladu (na rozhraní mezi vrstvou omítky a vápenným nátěrem se nachází nevýrazné rozhraní). Matrice obsahuje prakticky pouze uhličitán vápenatý.
2	černá	<u>Ca</u> , Mg (Na, Si, stopy Cl, S)	barevná úprava suchého charakteru ; vrstva barevné úpravy s vápenným pojivem. Černý pigment je drobnozrnný bez zřetelné morfologie. Patrně se jedná o jemnozrnný typ černi patrně uhlikatého původu (saze?). Přítomnost černí rostlinného či živočišného původu lze vyloučit.

jediný vzorek byl odebrán z písma pod štukovým zrcadlem na vítězném oblouku. Oproti ostatním vzorkům se vyznačoval zcela odlišnou stratigafií vrstev - černá barevná vrstva je nanесena na bílém vápenném nátěru, který byl nanесen na částečně vyzrálou vápennou omítku. Pojivem barevné úpravy je vápno, jako černý pigment byl použit černý jemnozrnný uhlíkatý pigment, jehož původ nelze přesně určit. Domníváme se, že se může jednat o saze, s jistotou lze vyloučit uhlíkaté černě rostlinného i živočišného původu.

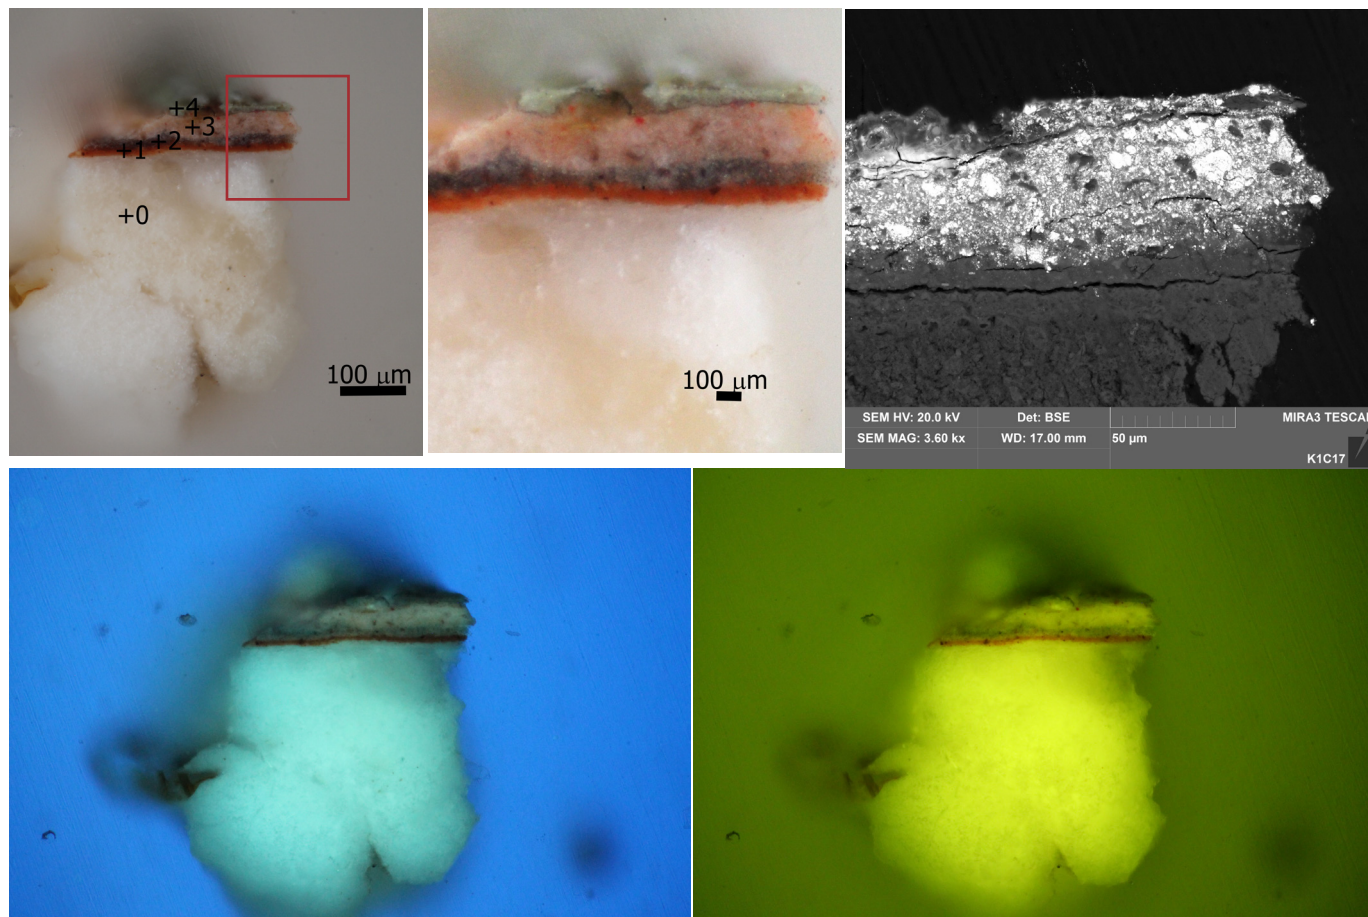
V7/8233: zeleno-modrá na souvrství barevných vrstev

Obr. 9 a-d: Stratigrafie povrchových úprav vzorku V7 (8295). Popis: a) snímek v odraženém světle z optického mikroskopu Nikon LV100 při zvětšení na mikroskopu 200x. b, c) snímky v UV a modrém světle. b) detailní snímek ze skenovacího elektronového mikroskopu SEM MIRA3-LMU (Tescan) v režimu zpětně odražených elektronů (BSE), 20 kV. Na snímku patrné rozhraní mezi vrstvami 0-I, 3-4.

V7/8295	Popis	složení dle SEM-EDX	Popis
0	podklad - vápenná omítka	neanalyzováno	podklad; tvořený vápennou omítkou s vápenným typem pojiva. Na povrchu je patrné rozhraní tvořené zkarbonatizovanou vrstvou vápna. Na povrchu není zřetelná luminující vrstva.
1	červená	neanalyzováno	hlínkový podklad; popis viz. např. vzorek V4 nebo V8, s nímž má vzorek V7 velmi podobný charakter i výstavbu vrstev.
2	hnědo-červená	neanalyzováno	barevná úprava; identické složení i optický charakter s vrstvou 2 u vzorku V4.
3	sv. okrová	neanalyzováno	barevná úprava; barevná vrstva patrně součástí původního souvrství. Povrch je ztmavlý (možná alterace olovnaté běloby?). Na povrchu patrné <u>rozhraní</u> tvořené vrstvou nečistot nebo vrstvou alterovaných olovnatých pigmentů.
4	zelená	neanalyzováno	barevná úprava; barevná úprava na vrstvě nečistot. Nejsou patrná ohraničená zrna zeleného pigmentu.

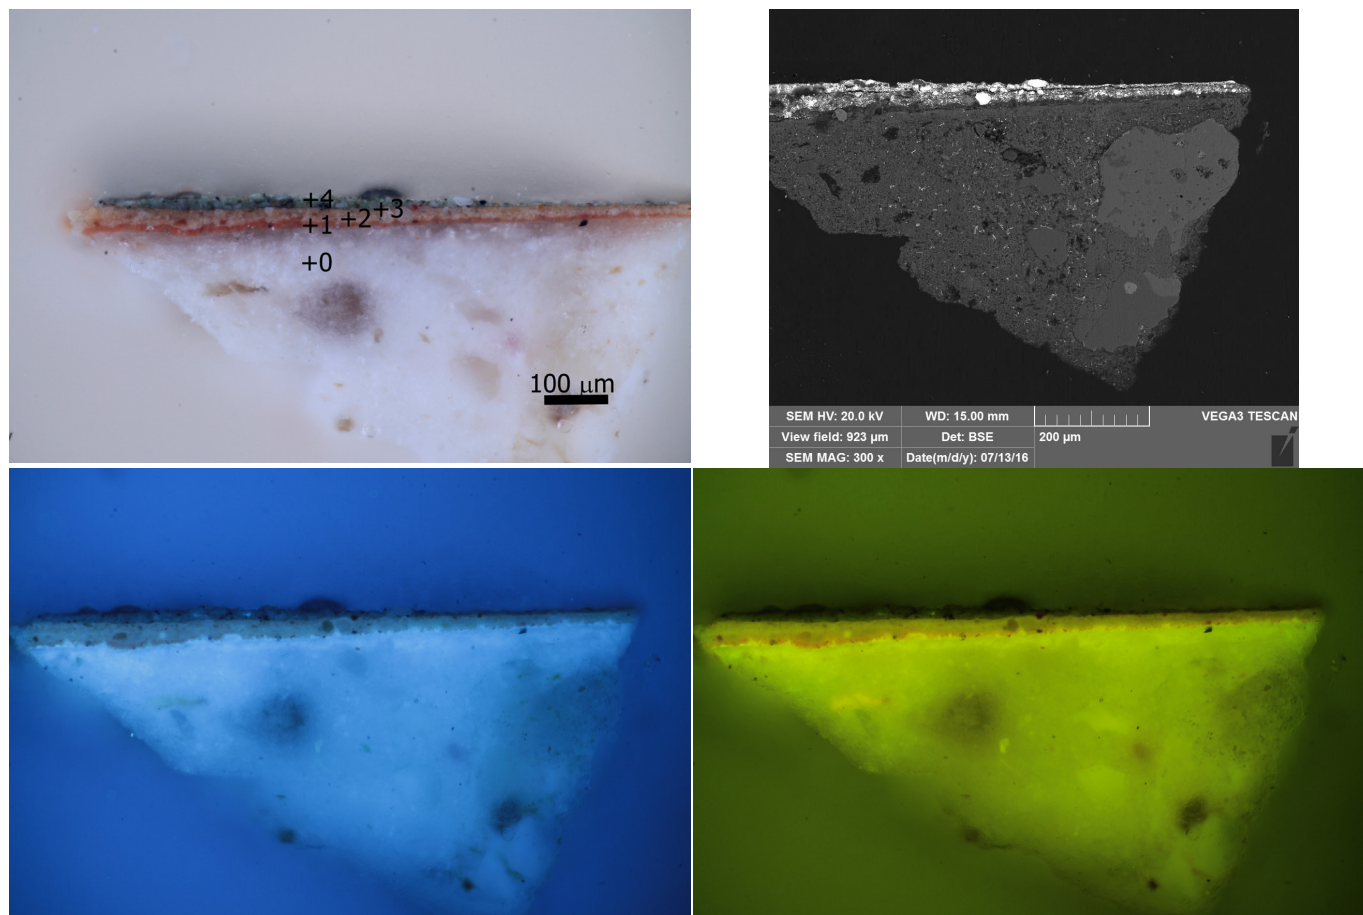
V8/8298: zeleno-modrá s červeným podkladem
Místo odběru vzorku: pozadí, výjev 'sv. Václav s kurfiřtama'

Obr. 10 a-d: Stratigrafie povrchových úprav vzorku V8 (8298). Popis: a) snímek v odraženém světle z optického mikroskopu Nikon LV100 při zvětšení na mikroskopu 200x. b, c) snímky v UV a modrém světle. b) snímek ze skenovacího elektronového mikroskopu SEM VEGA3-SG (Tescan) v režimu zpětně odražených elektronů (BSE), 20 kV.

V4/8230	Popis	složení dle SEM-EDX	Popis
0	podklad - vápenná omítka	matrice: <u>Ca</u> , Si, Al (stopy Na, Pb)	podklad; tvořený vápennou omítkou s vápenným typem pojiva, obsahuje zrna křemíčitěho kameniva. Na povrchu je patrné rozhraní tvořené zkarbonatizovanou vrstvou vápna. Na snímku v UV světle je viditelná luminiscence na povrchu. Patrně se jedná o vrstvu penetrace před nanesením podkladu.
1	červená	<u>org.</u> , Ca, Si, Al, Fe (Zn, Cl, S, Mg) částice obsahující uhlíčitán vápenatý: <u>Ca</u> (Cl, Zn, Si)	hlínkový podklad; tenká vrstva podkladu s organickým pojivem (viz. snímek v UV světle). Obsahuje červenou hlinku, bělobu na bázi uhlíčitanu vápenatého (oproti ostatním vzorkům se v podkladu vyskytuje více vápna). Ve vrstvě byla identifikována příměs sloučenin obsahující zinek (znečišťující příměsí), nebyla prokázána přítomnost olovnatých pigmentů.
2	žluto-červená (světlejší)	<u>Pb</u> , Si, Al, Fe, Zn, Ca, K (Mg) zrna hlínky: <u>Si</u> , Al, Fe (K, z okolí Zn, Pb) olovnatá běloba: <u>Pb</u> některá zrna jen Si	barevná úprava; optickým charakterem i složením identická s vrstvou 3. Obsahuje více bělob - převážně olovnaté běloby (charakteristické sférické útvary), žluté a červené hlínky. Vzhledem k obsahu olova nelze vyloučit ani přítomnost dalších olovnatých pigmentů (masikotu nebo minia). Ve vrstvě je dále přítomna příměs běloby na bázi uhlíčitanu vápenatého a shodně jako v podkladu příměs zinku.

3	žluto-červená (tmavší)	viz. vrstva 2	barevná úprava; složení viz. vrstva 2, obsahuje více hlinek. Na povrchu <u>rozhraní</u> (viz. snímek SEM).
4	zelená	<u>Pb</u> , Si, Al, Fe, Ca (Zn) zrna zem zelená: <u>Si</u> , Al, Fe (K, stopy Mg, z okolí Zn, Pb)	barevná úprava; obsahuje olovnatou bělobu. Zelený pigment je patrně zem zelená, ale nelze vyloučit ani použití organického barviva. Ve vrstvě jsou patrná ojedinělá zrna žluté a červené hlínky a černého jemnozrnného pigmentu. Charakteristická je opět malá příměs uhlíčitanu vápenatého a znečišťujících příměsí sloučenin obsahující zinek.

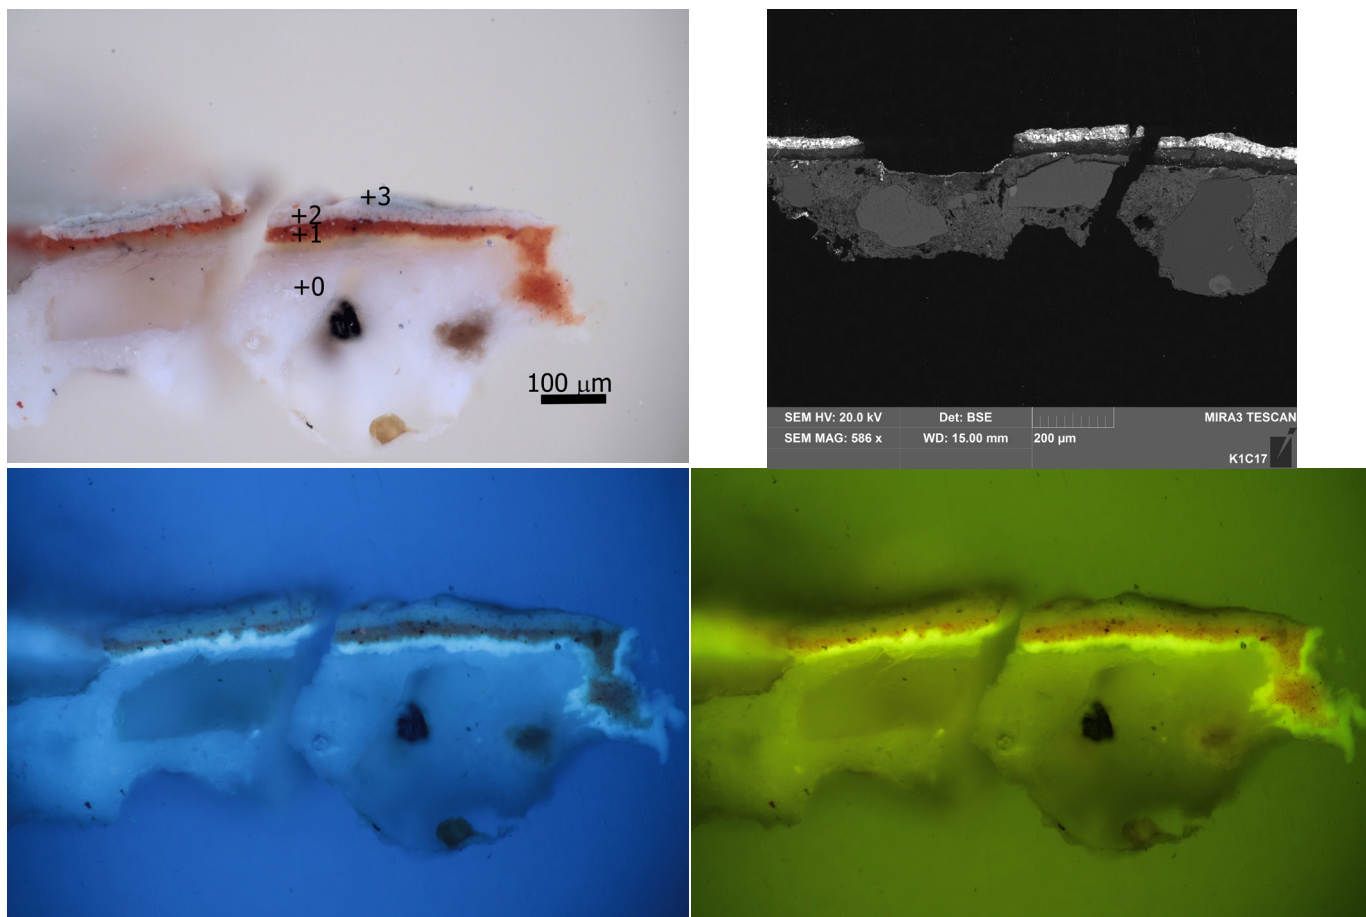
V9/8299: zeleno-modrá s červeným podkladem
Místo odběru vzorku: drapérie, výjev 2 z klenby, postava za Václavem

Obr. 11 a-d: Stratigrafie povrchových úprav vzorku V9 (8299). Popis: a) snímek v odraženém světle z optického mikroskopu Nikon LV100 při zvětšení na mikroskopu 200x. b, c) snímky v UV a modrém světle. b) snímek ze skenovacího elektronového mikroskopu SEM MIRA3-LMU (Tescan) v režimu zpětně odražených elektronů (BSE), 20 kV.

V9/8299	Popis	složení dle SEM-EDX	Popis
0	podklad - vápenná omítka	matrice: <u>Ca</u> , (Si, Al, S)	podklad; tvořený vápennou omítkou s vápenným typem pojiva. Na povrchu je patrné rozhraní tvořené zkarbonatizovanou vrstvou vápna. Na snímku v SEM jsou patrné fragmenty vrstvy obsahující olovnatý pigment (lemuje povrch omítky), patrně bělobu, na snímku v optickém mikroskopu nejsou tyto fragmenty patrné.
1	červená	<u>org.</u> , Si, Al, Fe, Ca, Zn, (Pb, K, Ti, S, Cl, Mg) zrna žlutá: <u>Pb</u> , Si, Al, Fe, Ca (Na) zrna červené hlínky: <u>Si</u> , Al, Fe, Zn (Ti)	hlínkový podklad; skládá se ze dvou vrstev. Spodní obsahuje více organických složek, vápna a méně pigmentu, svrchní je naopak bohatší na červenou hlínku. Celkové prvkové spektrum odpovídá skladbě podkladu u ostatních vzorků - obsahuje červenou hlínku, proměnlivé množství uhlíčitanu vápenatého. Charakteristická je přítomnost zinku a titanu, které jsou patrně znečišťující příměsi hlínky. Ve vrstvě jsou ojediněle přítomná zrna olovnatého pigmentu.

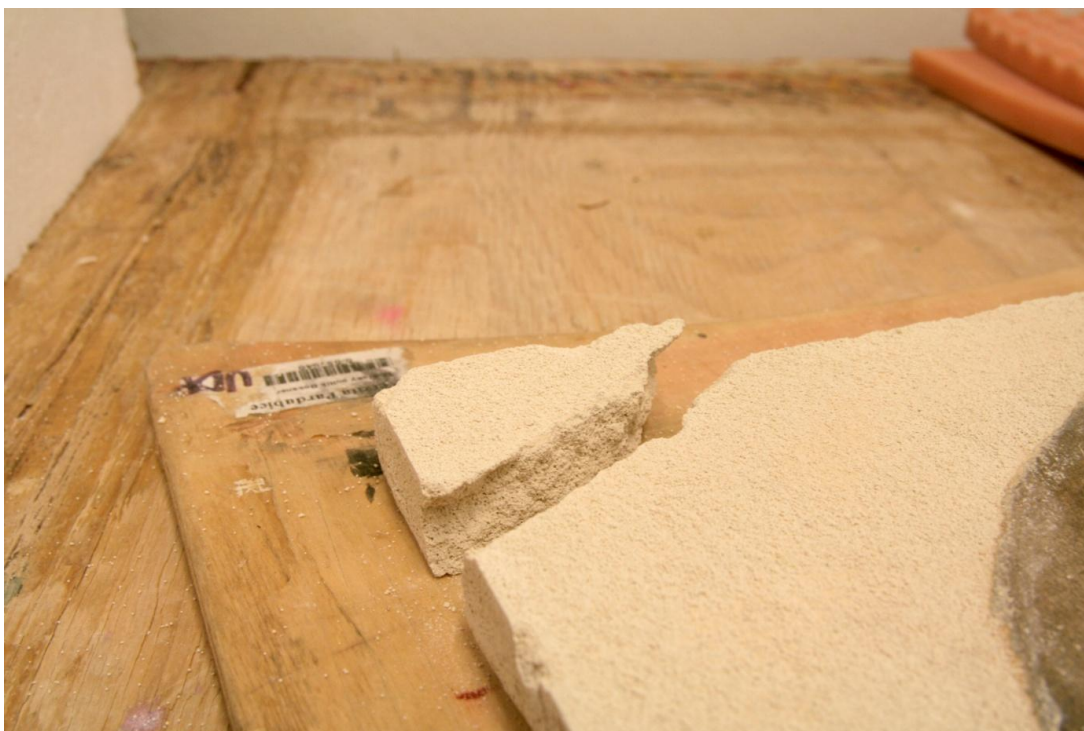
Obr. 66: Okolí malby je obtmeleno omítkou zhotovenou z *Poraveru* (expandované sklo). Místy je tato omítka zcela rozlámaná, je velmi křehká. Stav před restaurováním.

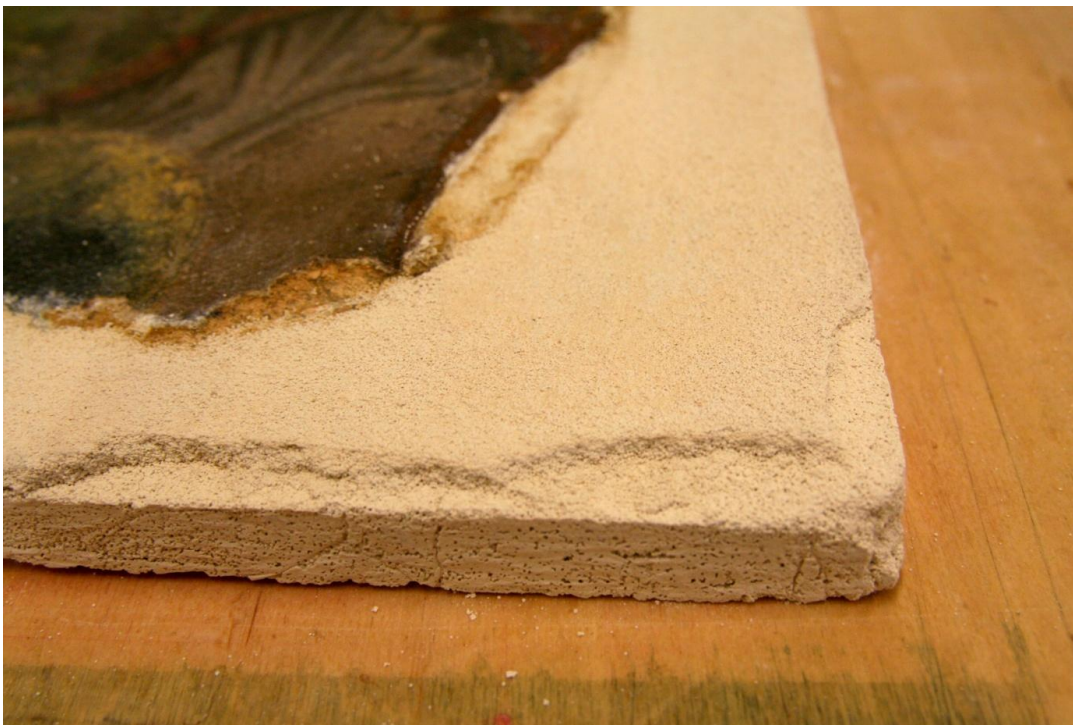
Obr. 67: Zde opět chybí části okolní omítky. Největší problém je tloušťka této omítky, která nedovoluje, aby se transfer vešel do hliníkového rámu, ve kterém má být vystaven v muzeu. V tomto stavu by malba velmi výrazně přesahovala přes okraj rámu, což je esteticky nevyhovující.

Nejdříve bylo nutné odstranit lehčenou omítku nanesenou v rámci zásahu v letech 2014-15, Důvodem byla především nevyhovující tloušťka celého souvrství, ale i stav nové omítkové vrstvy, která byla poškozena vlivem manipulace. Následně byl povrch malby opatřen ochranným přelepem z japonského papíru (*Kashmir 11g*). K přilepení byla použita 5% (hm.) *Tylosa MH300*.

Primárním cílem bylo co nejvíce ztenčit tloušťku transferu tak, aby bylo možné osadit celé souvrství do nově vyrobeného hliníkového rámu. Zároveň nesmělo dojít k poškození nebo prasknutí originálního souvrství omítky a malby. K odstranění nově nanesené vápenné omítky z rubové strany transferu byl použit skalpel. Pod touto vrstvou omítky se nacházela ještě poměrně silná vrstva starší omítky, zřejmě s přídavkem cementu. Ztenčení této omítky za pomoci brusného kamene bylo neúčinné, proto bylo přistoupeno k užití úhlové brusky s brusným hrcem (konický-kámen), která se ukázala nejen jako účinnější, ale ve výsledku i citlivější, neboť tlak brusného kamene způsoboval transferu velké otřesy.

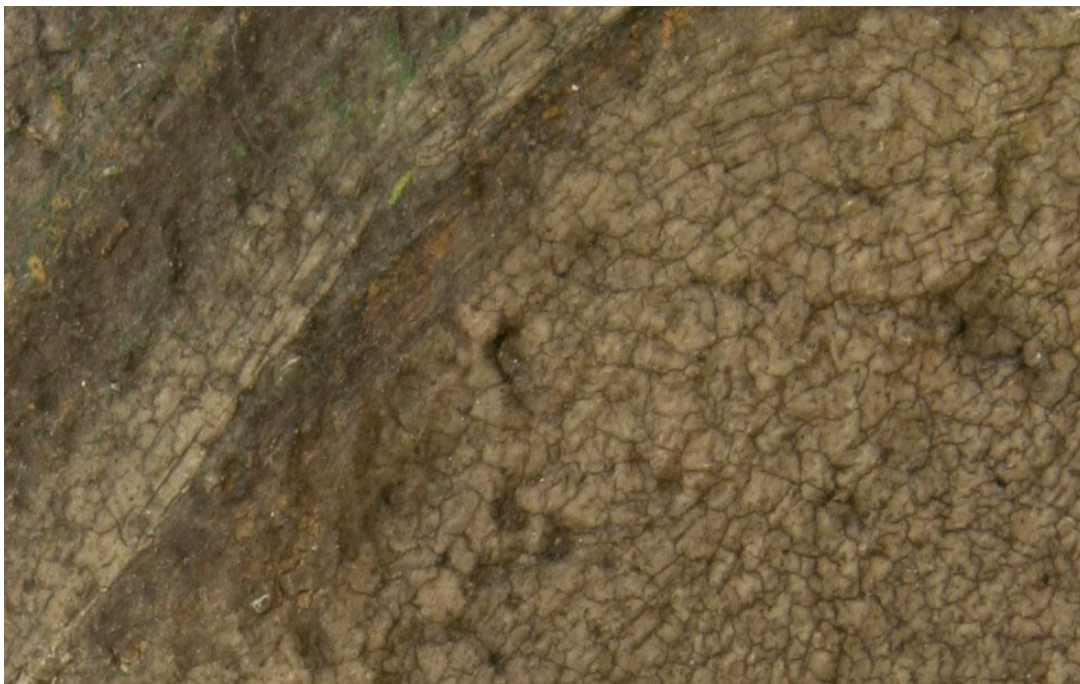
Na obou malbách se vyskytuje stejný typ poškození. Povrch maleb je pokryt silnou vrstvou prachového depozitu a mastnoty. Dle typu znečištění lze předpokládat, že malby mohly být umístěny v exteriéru. Tato špína ulpěla především v hloubkách reliéfu barevné vrstvy a struktury vzniklých krakel. Povrch maleb je nerovný. Nachází se v něm značné množství vrypů, a dalších mechanických defektů.

Obr. 70: Silný nános špíny a mastnoty ulpěl i ve struktuře malby. Její povrch je silně zkrakelován.

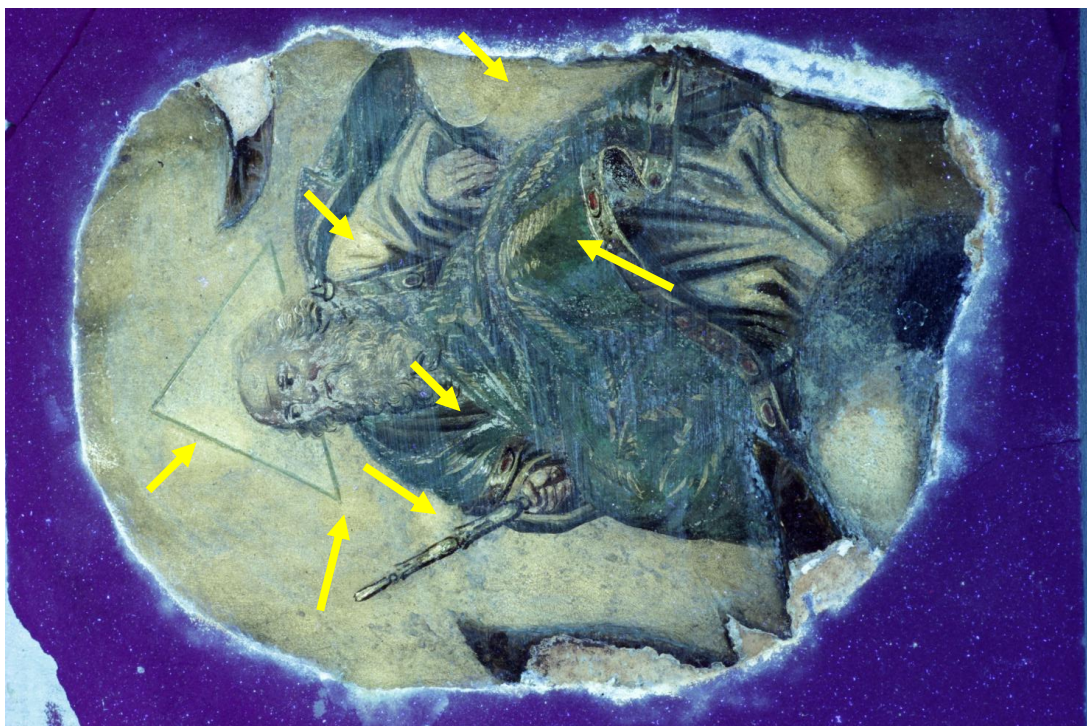
Obr. 72: Pohled na malbu v UV světle. Tento snímek byl pořízen v průběhu zkoušek čištění. Můžeme tak velmi dobře porovnat účinek jednotlivých prostředků. Na povrchu malby můžeme pozorovat zákal v podobě světle modrých skvrn. Očištěná místa se vyznačují zářivě čistým odstínem. Při malbě byla do barev přimíchávána zinková běloba, tato místa mají jasně zářivý tón (jde především o okrové odstíny jako např. pozadí malby).

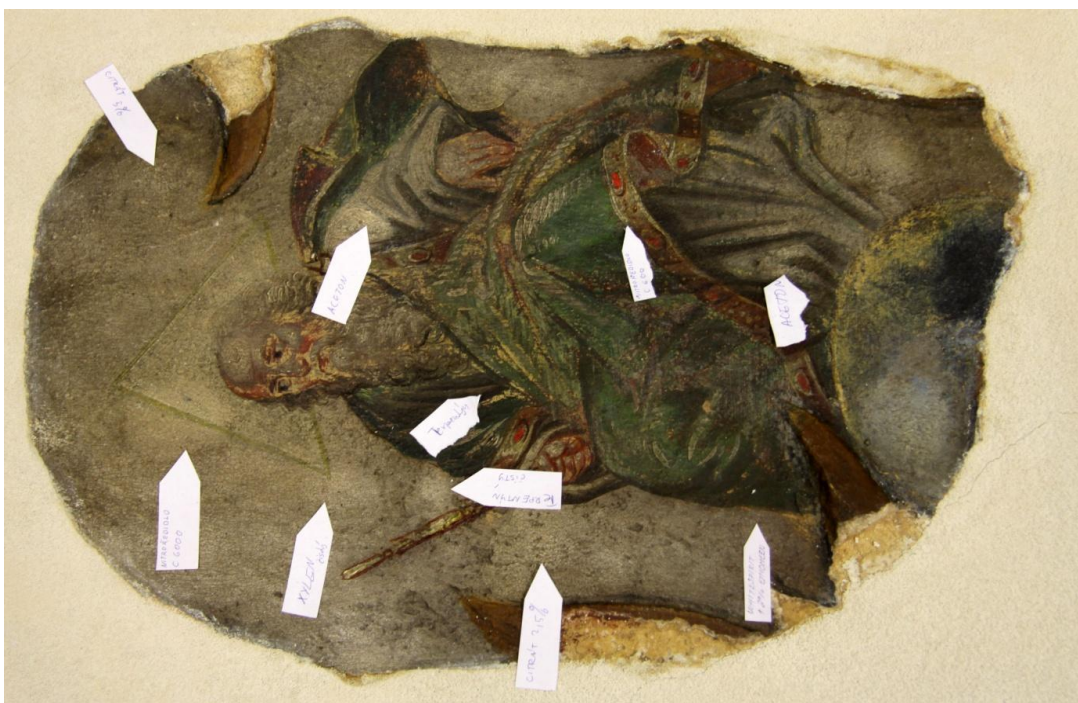
Obr. 71: Pohled na malbu v umělém bílém světle. Průběh zkoušek. Stav před restaurováním. Zkoušené prostředky: Zleva: Citrát amonný 5%, Nitroředidlo C 6000, Aceton, Xylen, Terpentýn, Terpentýn čistý, Citrát amonný 2,5%, Nitroředidlo C 6000, Aceton Whitespirit + 2% Ethomeen (z předešlé etapy restaurování).

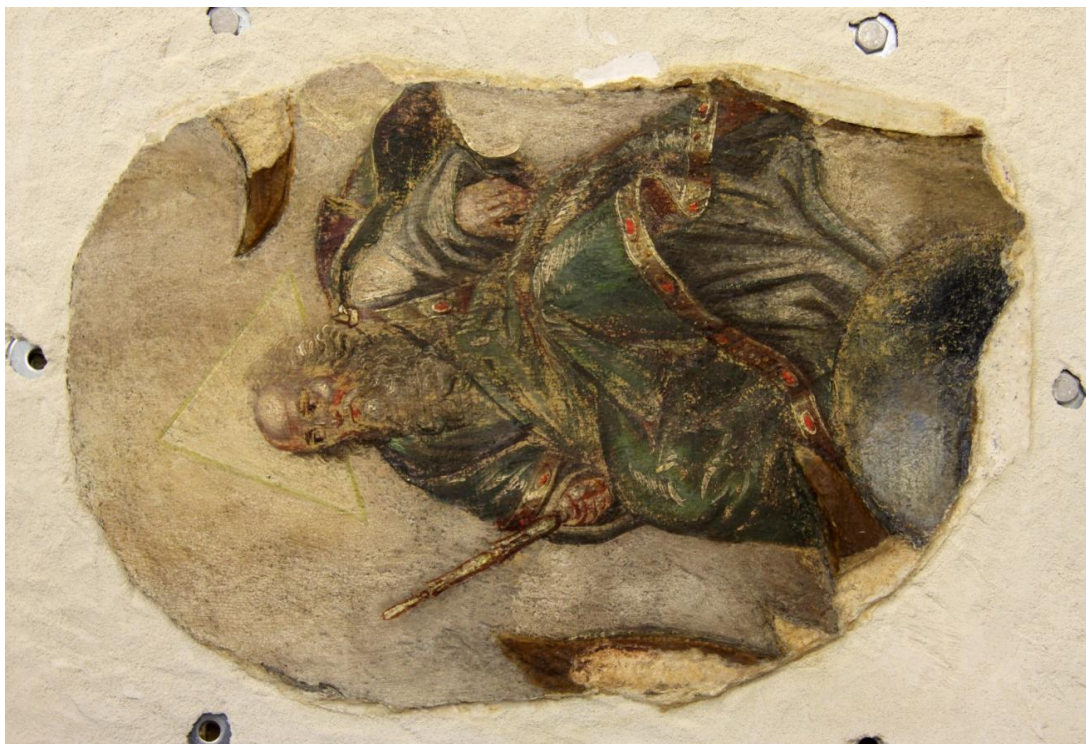
Obr. 79: Stav malby po očištění. Došlo ke zvýraznění drobných detailů, které byly pod nánosem špíny skryty. Lze pozorovat širokou barevnou škálu použitých odstínů. V detailech a především v největších světlech jsou použity čisté a zářivé tóny.

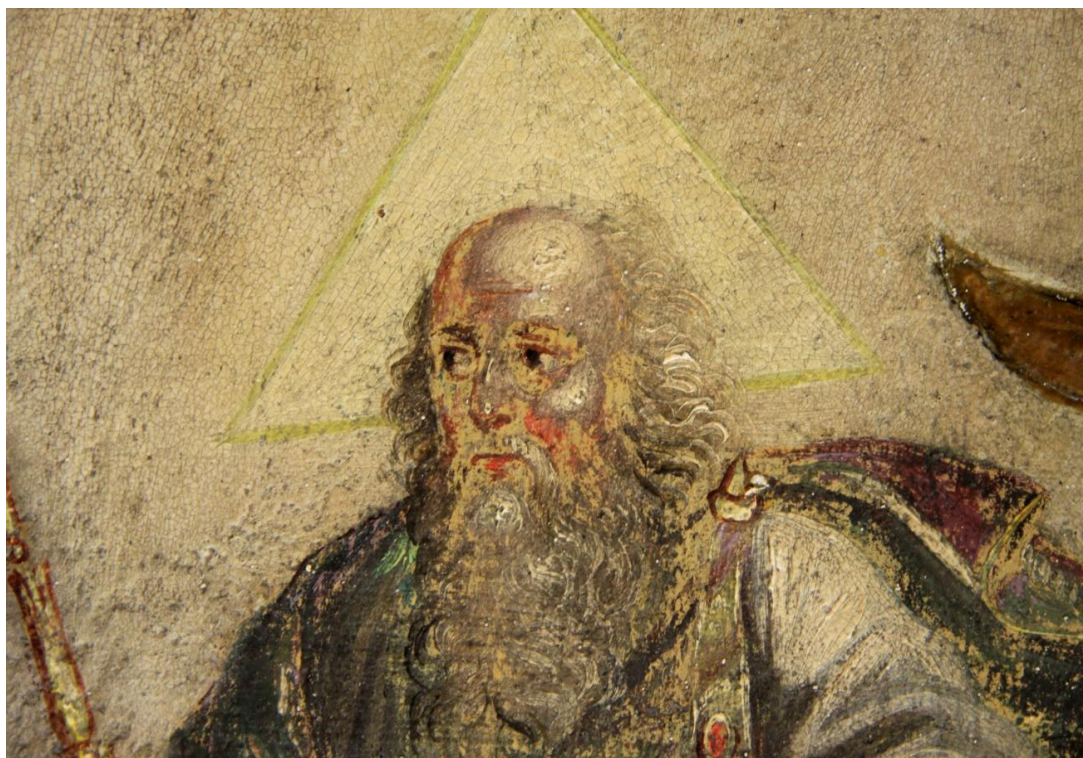
Obr. 80: Stav malby po očištění. Detail.

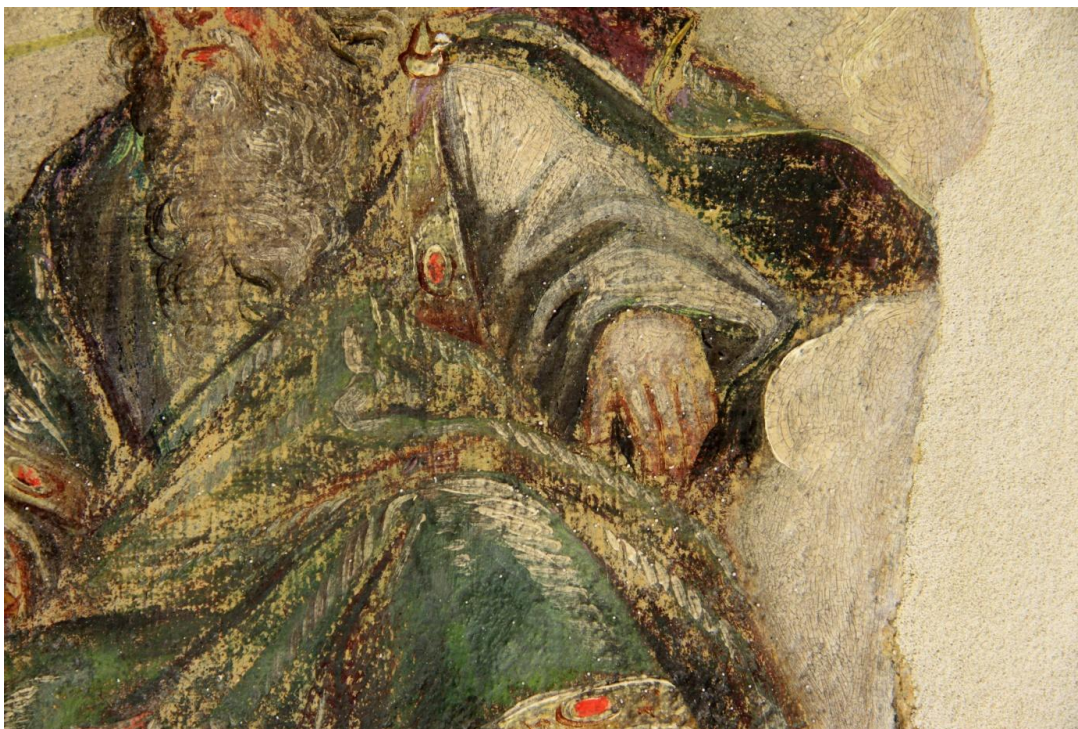
Obr. 81: Stav malby po očištění. Detail.

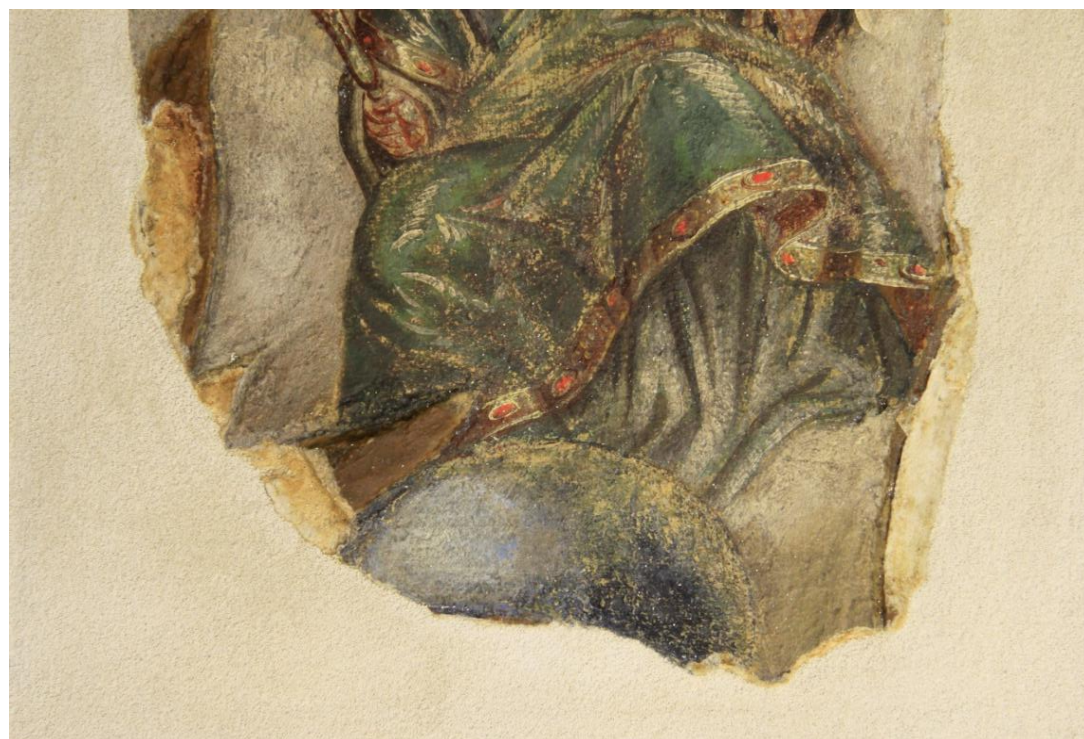
Obr. 82: Stav malby po očištění. Detail.

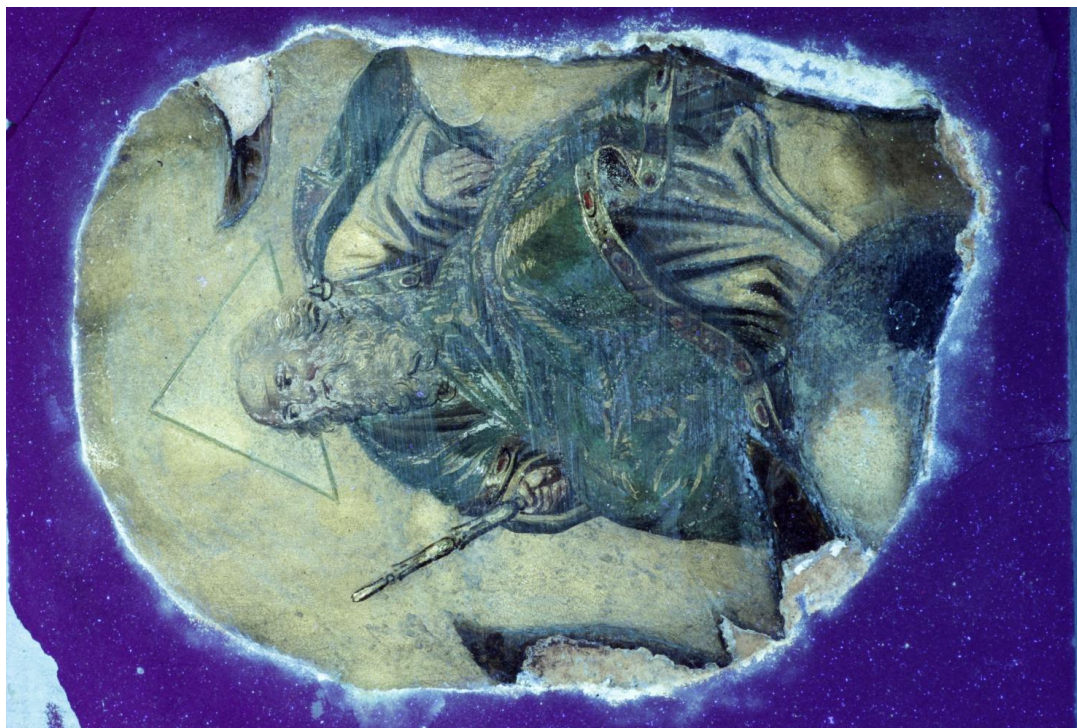
Obr. 83: Pohled na malbu v UV světle. Stav před restaurováním. Můžeme vidět ztmavlý a zakalený povrch malby, který se projevuje světle modrými skvrnami.

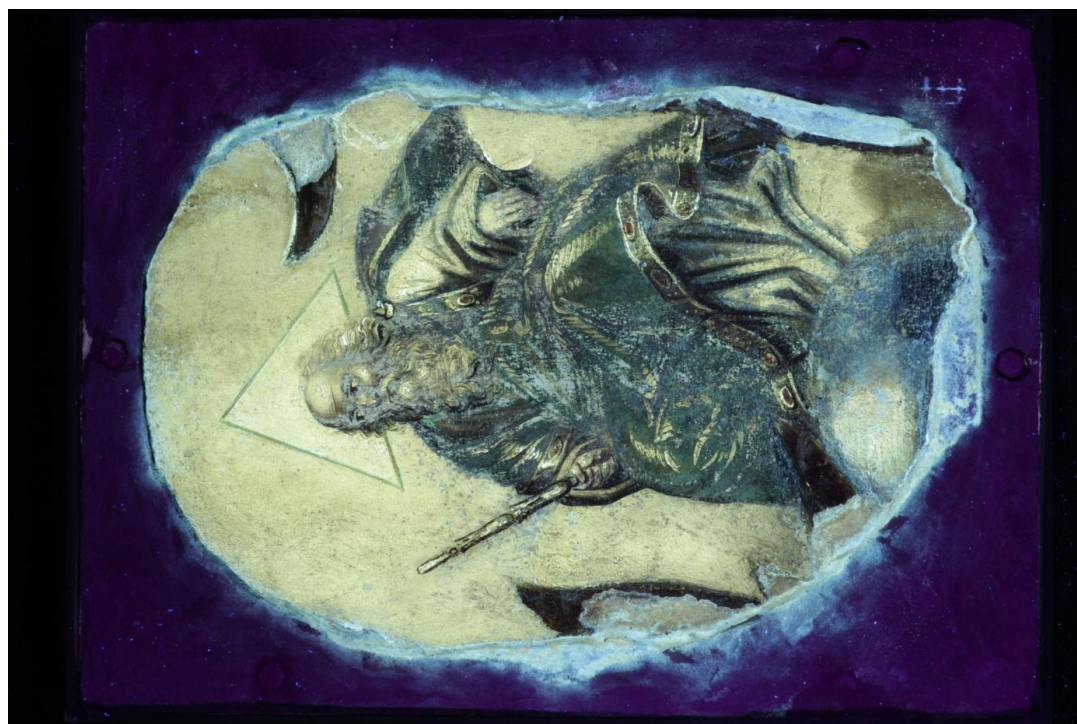
Obr. 84: Pohled na malbu v UV světle po očištění. Oproti předchozímu snímku můžeme vidět jasné a rozzářené barvy zřejmě olejomalby. Zátivost barev je také dána tím, že při malbě byla do barev přidávána zinková běloba.

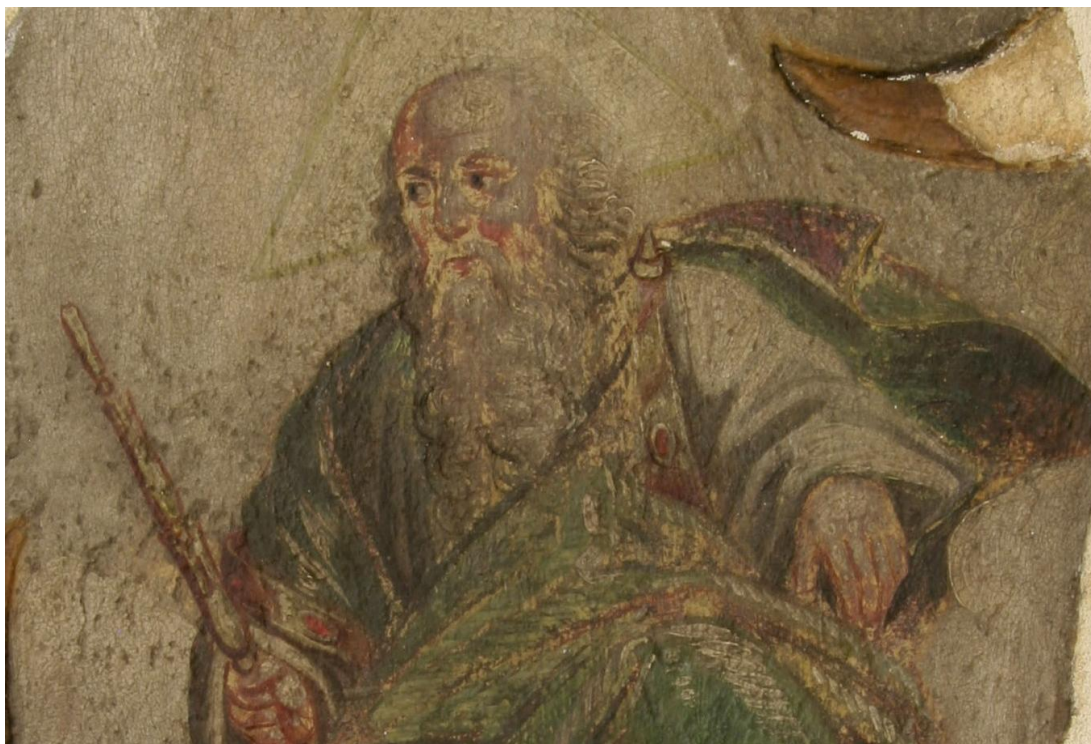
Obr. 87: Stav před restaurováním.

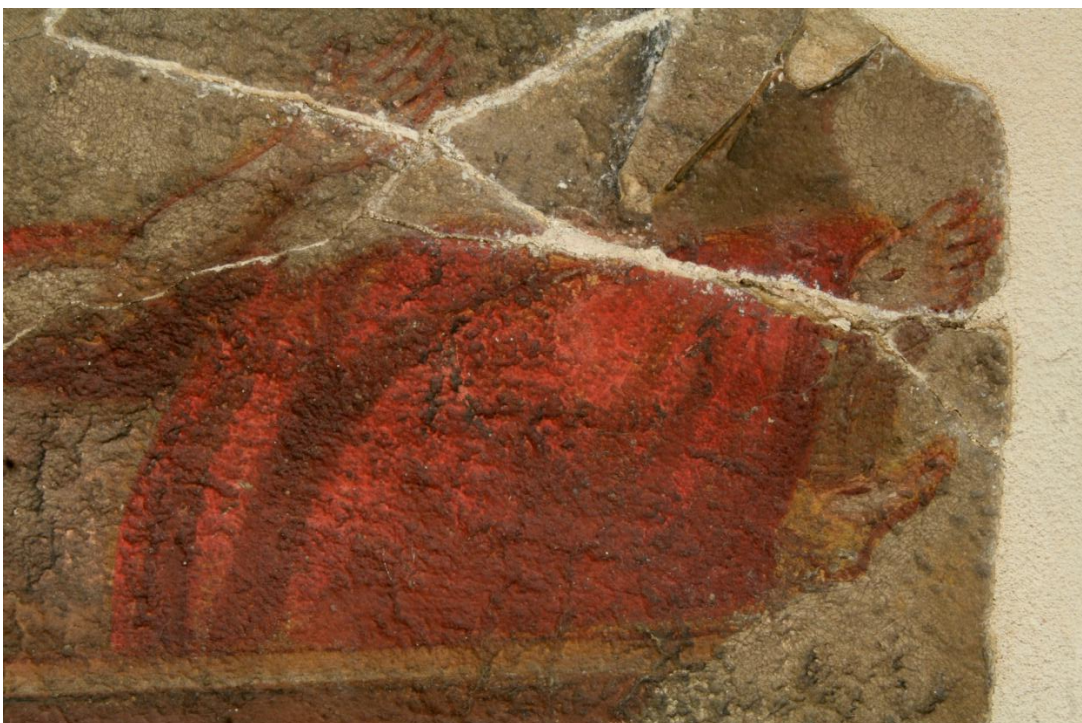
Obr. 94: Z předchozí etapy restaurování byly některé praskliny již vytmeleny, avšak nevyhovovaly především esteticky.

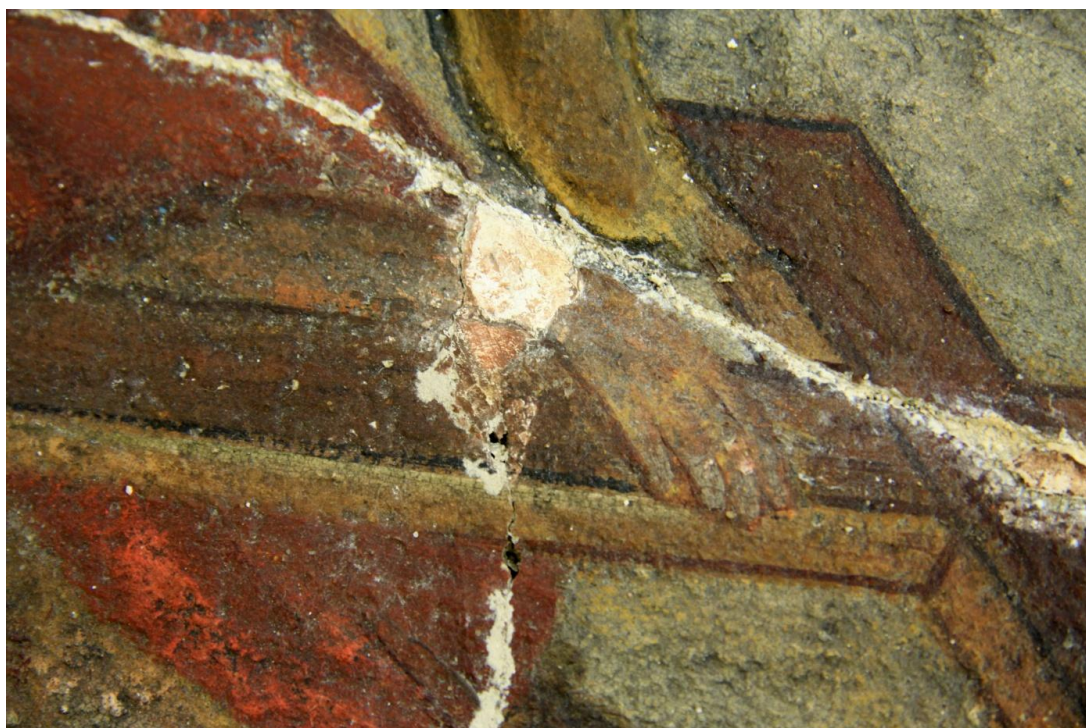
Obr. 97: Detail druhotně zhotoveného tmelu. Tmel převyšuje povrch originální malby. Esteticky zcela nevyhovuje včetně retuše, která je provedena ve špatném barevném odstínu. Stav před restaurováním.

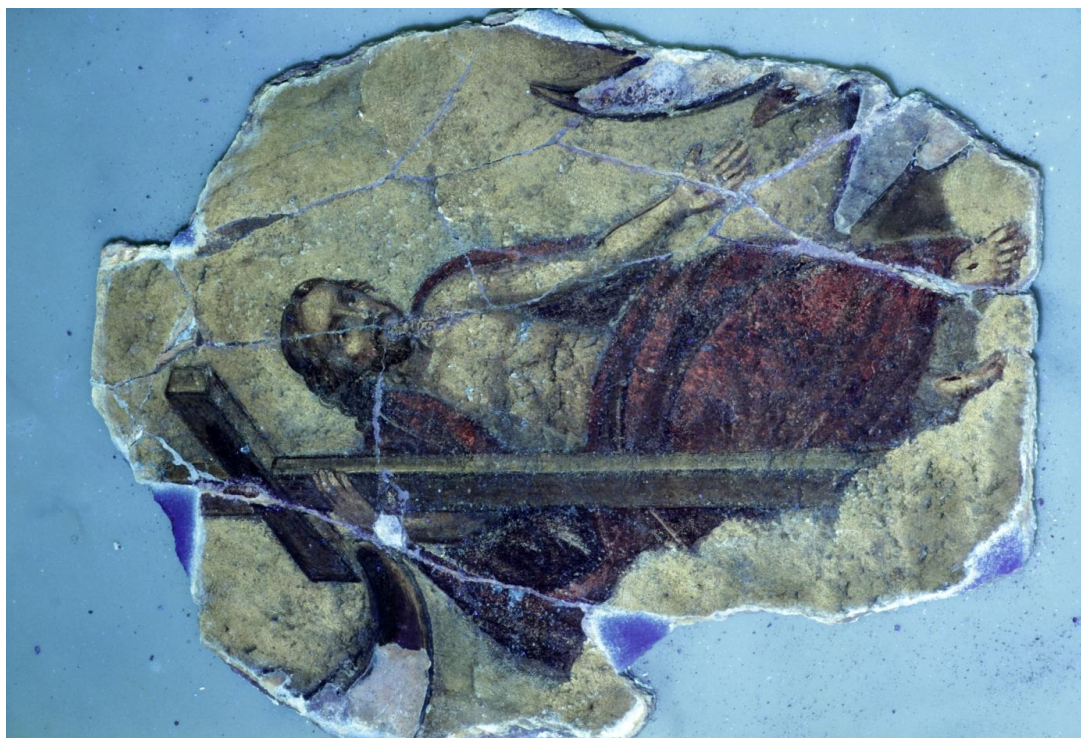
Obr. 99: Průzkum v UV světle. Stav před restaurováním. Stejně jako v předchozím výjevu, můžeme pozorovat zakalený a ztmavlý povrch malby. Zářivě modrou barvou luminují ještě neodstraněné zbytky okolní omítky zhotovené ze směsi *Poraveru* (expandované sklo) a *Calciduru NHL 2*, přírodně hydraulické vápno. Zářivý okrový odstín je způsoben přimícháním zinkové běloby.

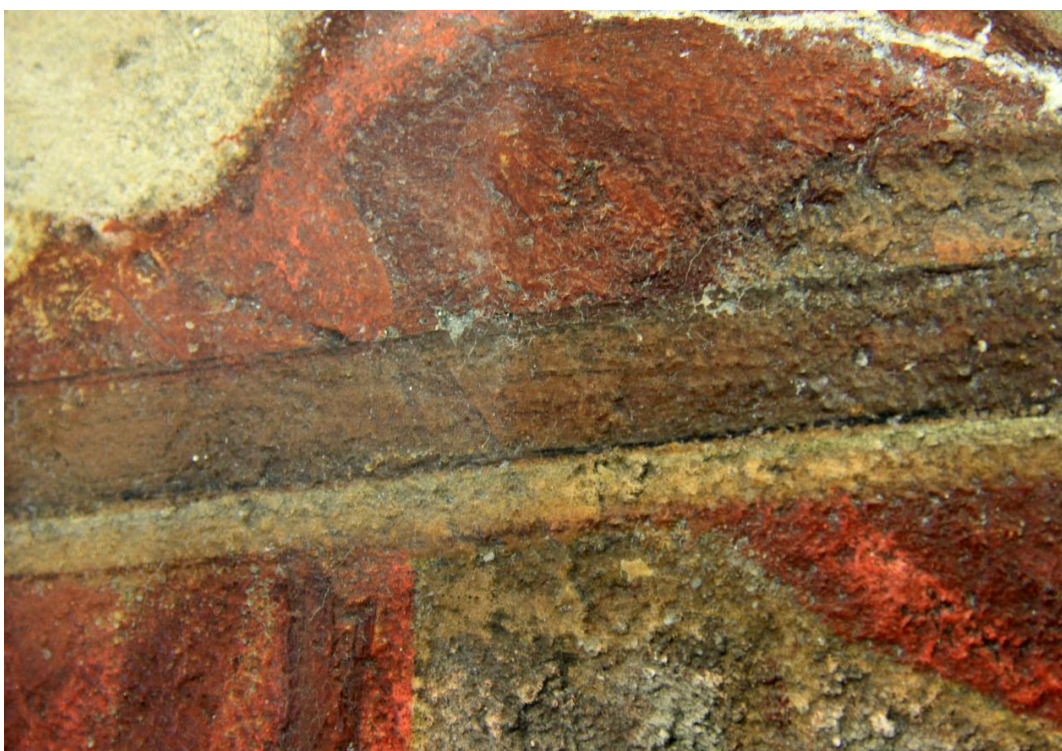
Obr. 103: Čištění povrchu malby Acetonem. Pravá polovina je již po očištění. Vlevo můžeme vidět ještě zakalený povrch malby. Z důvodu větší rozpustnosti okrových a červených pigmentů, zde nebylo možné použít mýdlovou emulzi s terpentýnem, tak jako v ostatních částech malby.

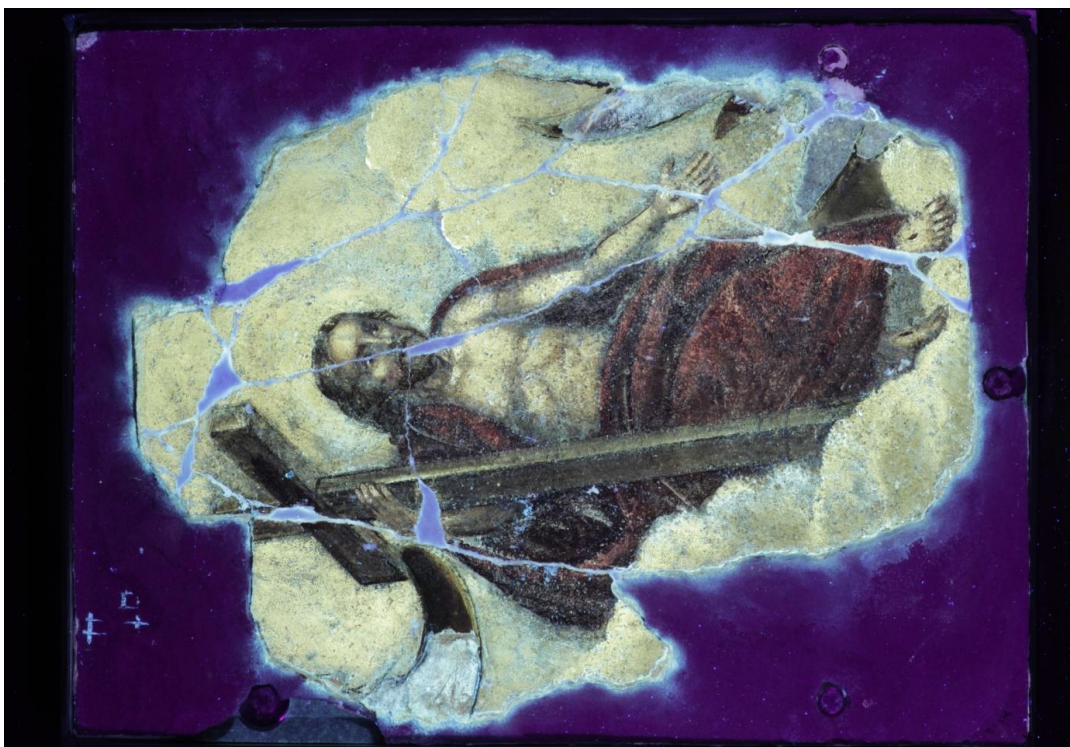
Obr. 111: Pohled na malbu v UV světle po očištění a vytmelení. Oproti předchozímu snímku můžeme vidět jasné a rozzářené barvy zřejmě olejomalby.

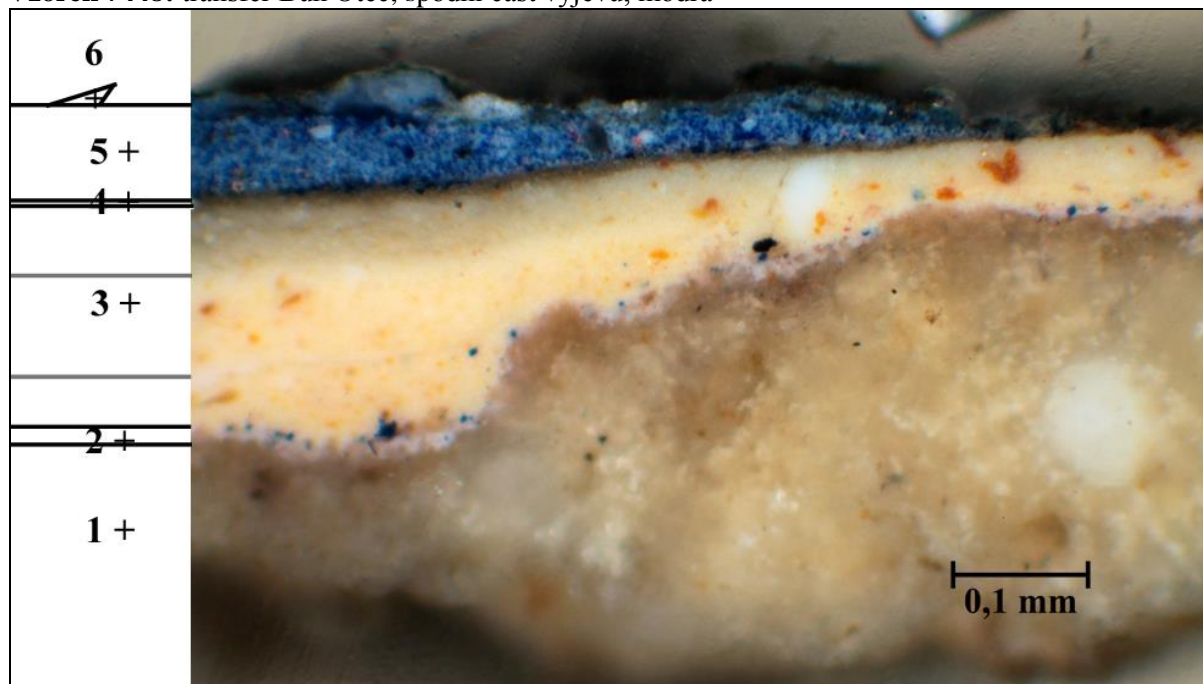
Obr. 1 Optická mikroskopie, bílé světlo.

Vzorek obsahuje podklad s uhličitanem vápenatým (1) a barevné vrstvy (2-5). Tenká narůžovělá vrstva 1 je pravděpodobně propojená s následujícími žlutými vrstvami. Vrstva 1 obsahuje zinkovou bělobu, lze tedy předpokládat, že nevznikla dříve než po první třetině 19. stol. Žluté souvrství (2) sestávající ze tří žlutých vrstev je probarvené zejména zinkovou bělobou a žlutým okrem. Následuje tenčí okrová vrstva 4. Na pohledové modré vrstvě 5 s ultramarínem byl zaznamenán malý fragment tmavé a žluté vrstvy se zinkovou bělobou (6).
