Restaurování vybraných malovaných výjevů na klenbě kaple sv. Václava
v kostele Nanebevzetí Panny Marie v Klokotech

Restaurování dvou transferů nástěnných maleb Bůh Otec na oblaku a
Kristus s křížem z depozitáře Národního muzea v Praze

Eliška Miklovičová

Bakalářská práce

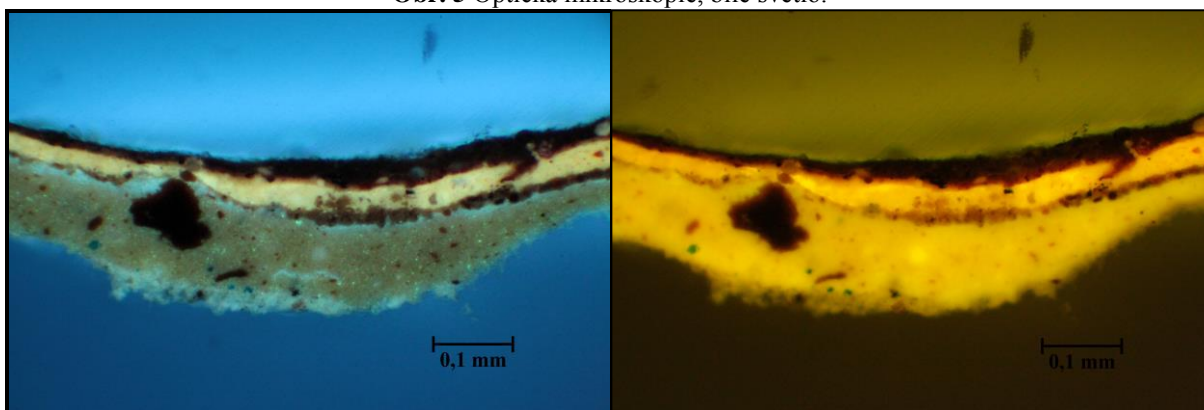
Obr. 6 Optická mikroskopie, UV záření.

Obr. 7 Optická mikroskopie, modré světlo.

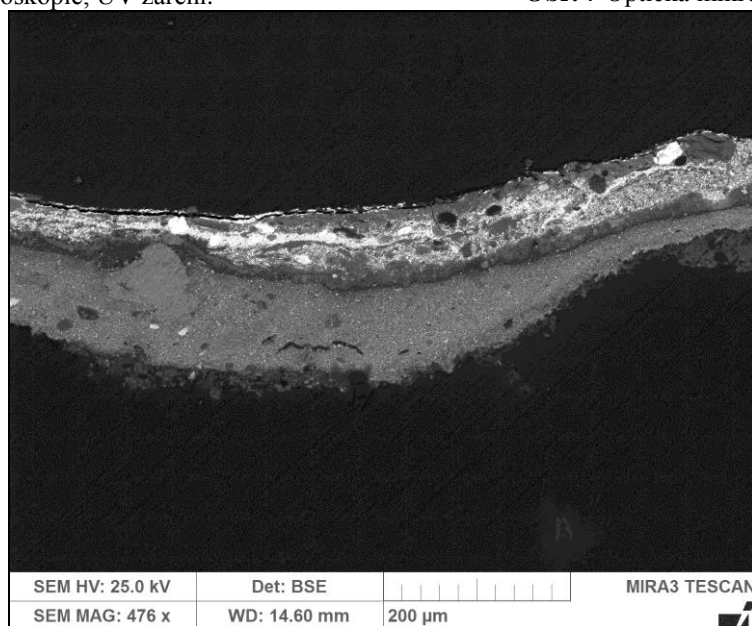
Obr. 8 Elektronová mikroskopie, BSE.

Číslo vrstvy	Popis vrstvy, světelná mikroskopie	Složení vrstvy, SEM/EDX
9.	nesouvislá tmavá vrstva	<u>Pb</u> , <u>Fe</u> , <u>S</u> (<u>Ca</u> , <u>Si</u>): pigment na bázi sloučenin olova, ojediněle zrna rumělky (<u>Hg</u> , <u>S</u>), ojediněle baryt

Vzorek obsahuje fragment našedlé vrstvy 1 s uhličitánem vápenatým. Následuje tenká světlá vrstva 1 s ultramarínem a rumělkou dobře propojená se souvrstvím žlutého odstínu (2). Vrstvy 1 a 2 obsahují zinkovou bělobu, nevznikly tedy pravděpodobně dříve než po první třetině 19. stol. Následují vrstvy žlutých/okrových (3-5) a červených (6,7) odstínů. Na povrchu se nachází nesouvislá tmavá vrstva 8.

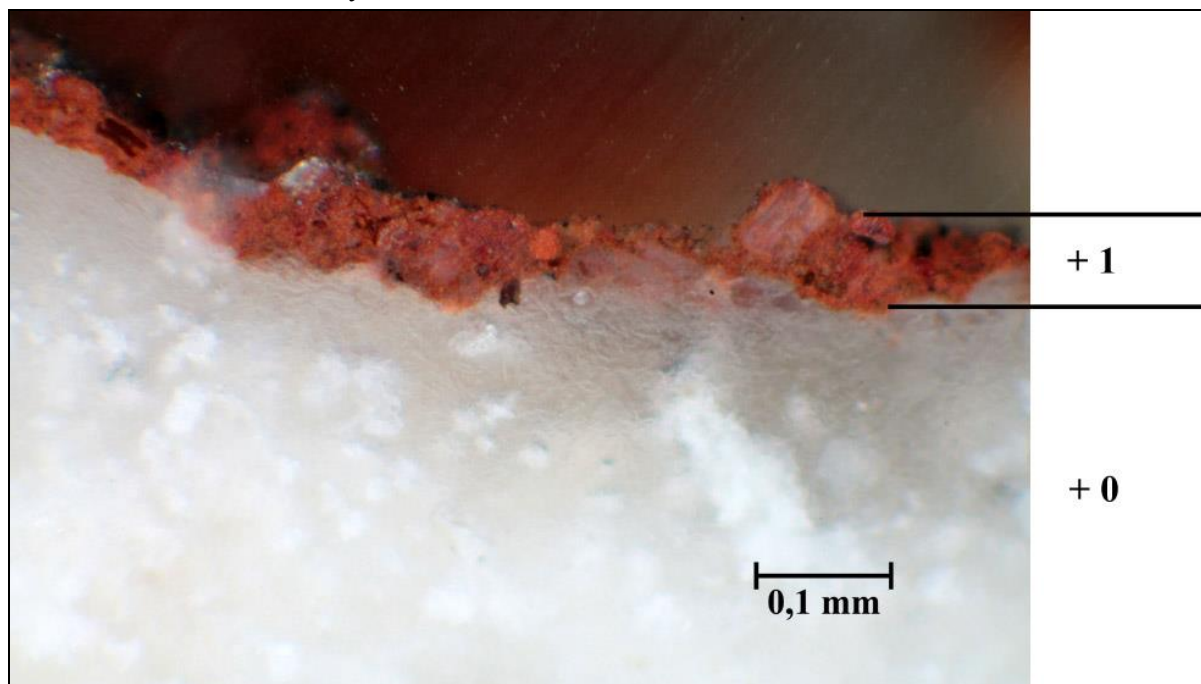
Vzorek 7450: transfer Bůh Syn, tmel, červená

Obr. 9 Optická mikroskopie, bílé světlo.

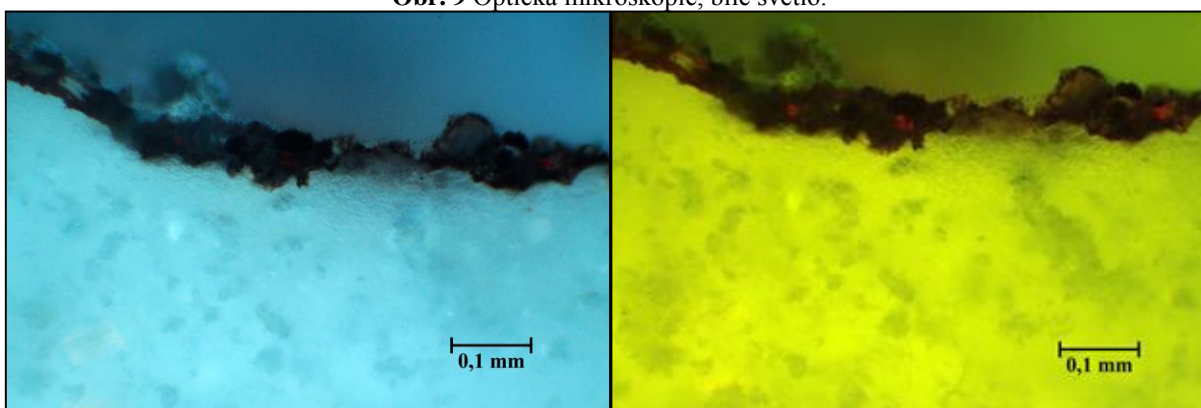
Obr. 10 Optická mikroskopie, UV záření.

Obr. 11 Optická mikroskopie, modré světlo.

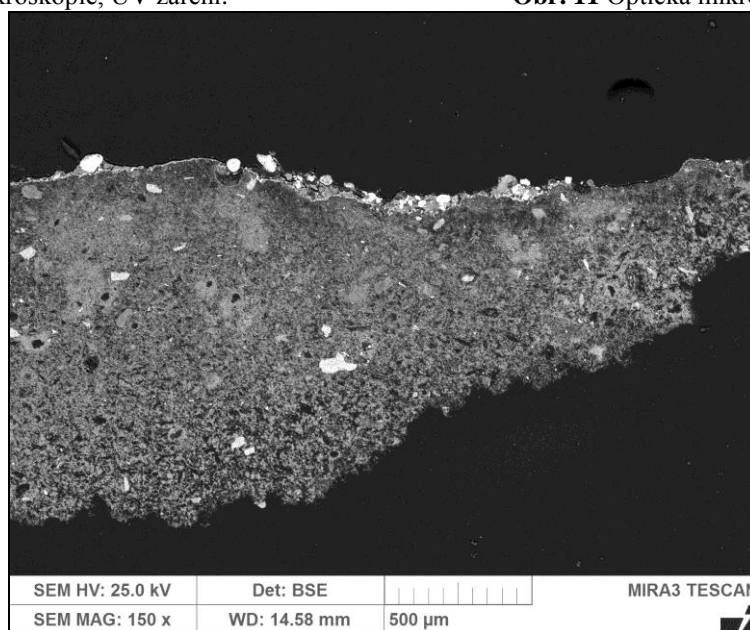
Obr. 12 Elektronová mikroskopie, BSE.

Číslo vrstvy	Popis vrstvy, světelná mikroskopie	Složení vrstvy, SEM/EDX
2.	fragmenty tenké tmavé vrstvy – depozity nebo povrchová úprava (lak?)	
1.	červená vrstva s většími červenými, ojediněle žlutými částicemi	<u>Fe</u> , <u>Ca</u> , (<u>Si</u> , <u>Al</u> , <u>Mg</u> <u>Ti</u> , <u>S</u>): zrna dolomitu (<u>Ca</u> , <u>Mg</u>), uhličitan vápenatý, zrna zřejmě mletého barytu (<u>Ba</u> , <u>S</u>), křemenná zrna (<u>Si</u>), železitá červeně a žlutě, silikáty, chromová červeně (1809), přítomnost malého množství <u>Ti</u> se nepodařilo interpretovat, tmavé zrno s vysokým obsahem <u>N</u> , <u>C</u> neinterpretováno
0.	silná bílá vrstva zřejmě tmelu	<u>Ca</u> , <u>S</u> : síran vápenatý, v menším množství uhličitan vápenatý a zrna dolomitu, křemenná zrnka

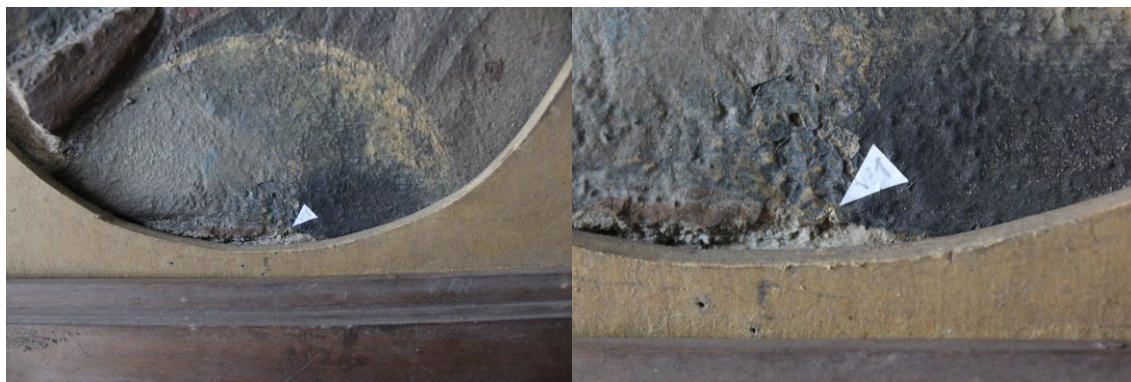
Obr. 14 Transfer Bůh Otec – místo odběru vzorku 7448, detail.

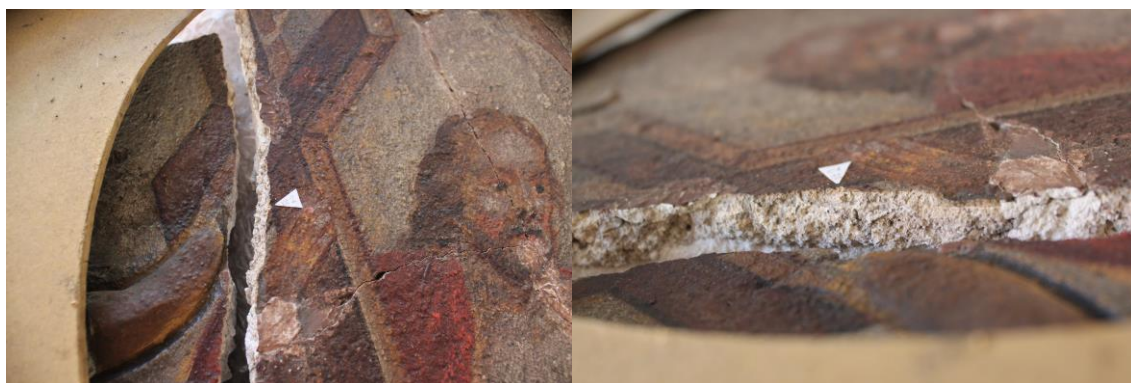
Obr. 16 Transfer Bůh Syn – místo odběru vzorku 7449, detail.

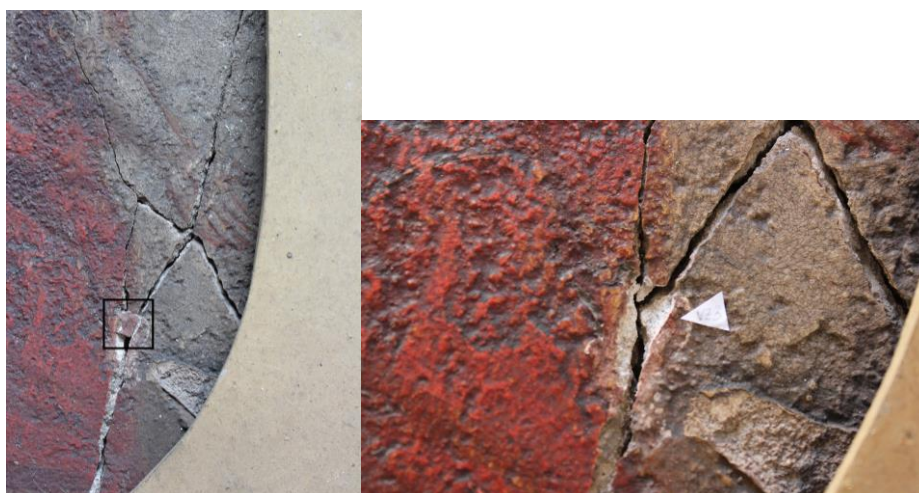
Obr. 17 Transfer Bůh Syn – místo odběru vzorku 7450, detail.
