**Restaurování části nástěnné malby „Nanebevstoupení Krista“ v interiéru
kaple Bolestné Panny Marie v Broumově, Olivětině**

Bakalářská práce

2018

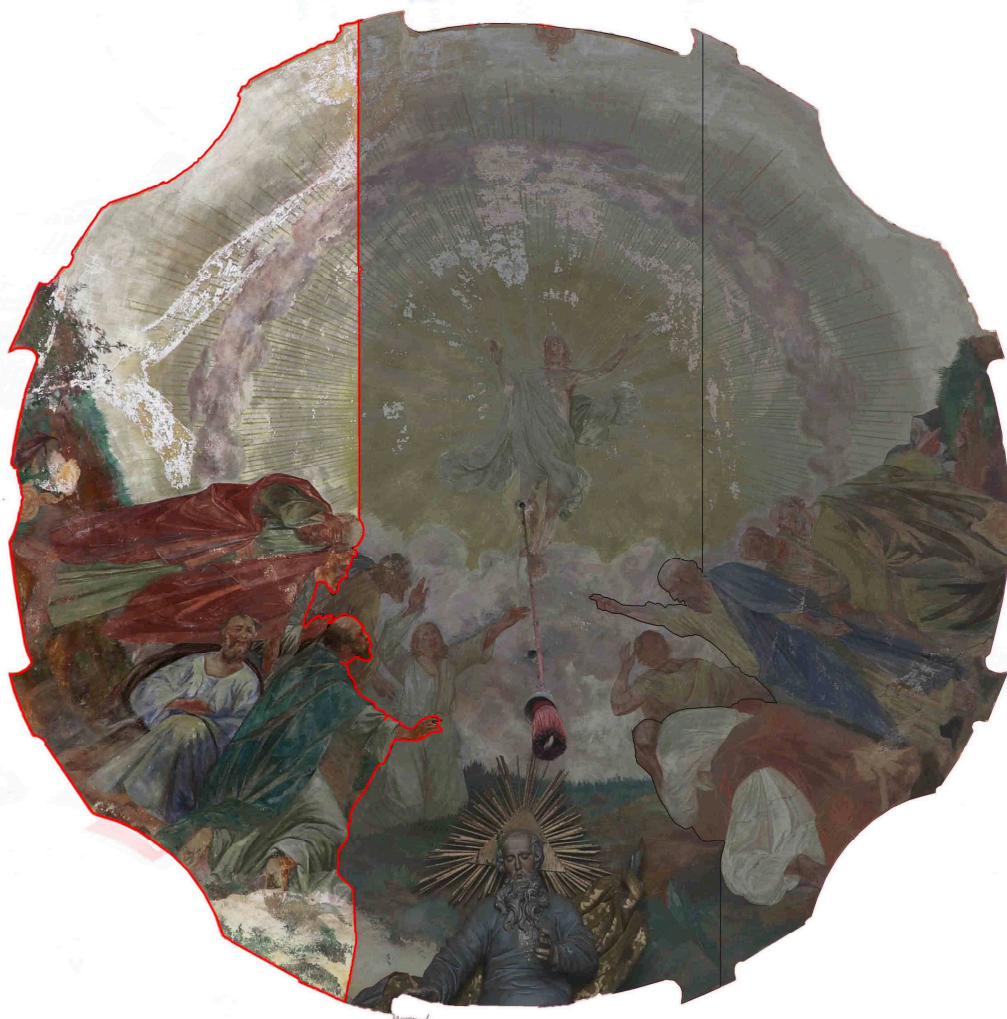
Obr. 1: Červeně je vyznačen restaurovaný úsek, o kterém pojednává tato bakalářská práce.

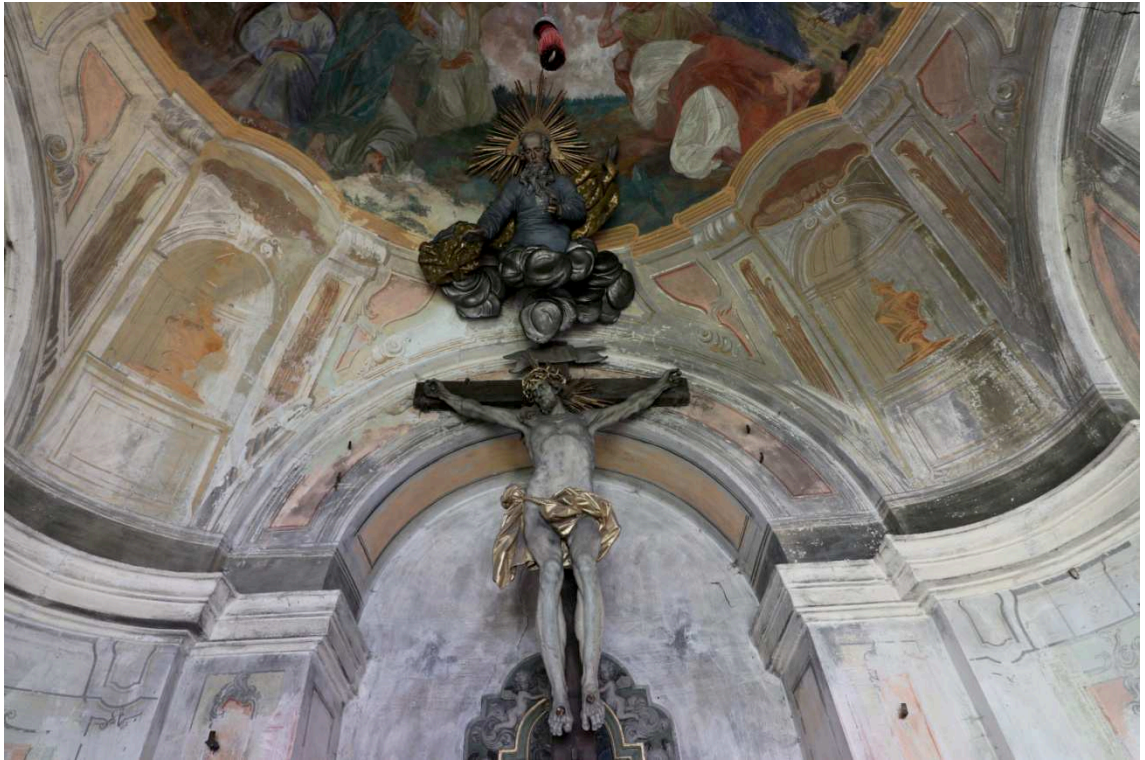
Obr. 14: Interiér kaple – pohled na oltářní niku včetně sochařské výzdoby. Je zde zobrazen dřevěný polychromovaný kříž s postavou Ježíše Krista, nad nímž je polychromovaná polopostava Boha Otce v oblacích. Na fotografii je pozorován potměnlý charakter nástěnných maleb. Na levé straně v oblasti iluzivní architektury je patrná oblast, kde došlo k zatékání a kde byla malba z 19. století již v minulosti mechanicky částečně odstraněna ometením. Stav před restaurováním.

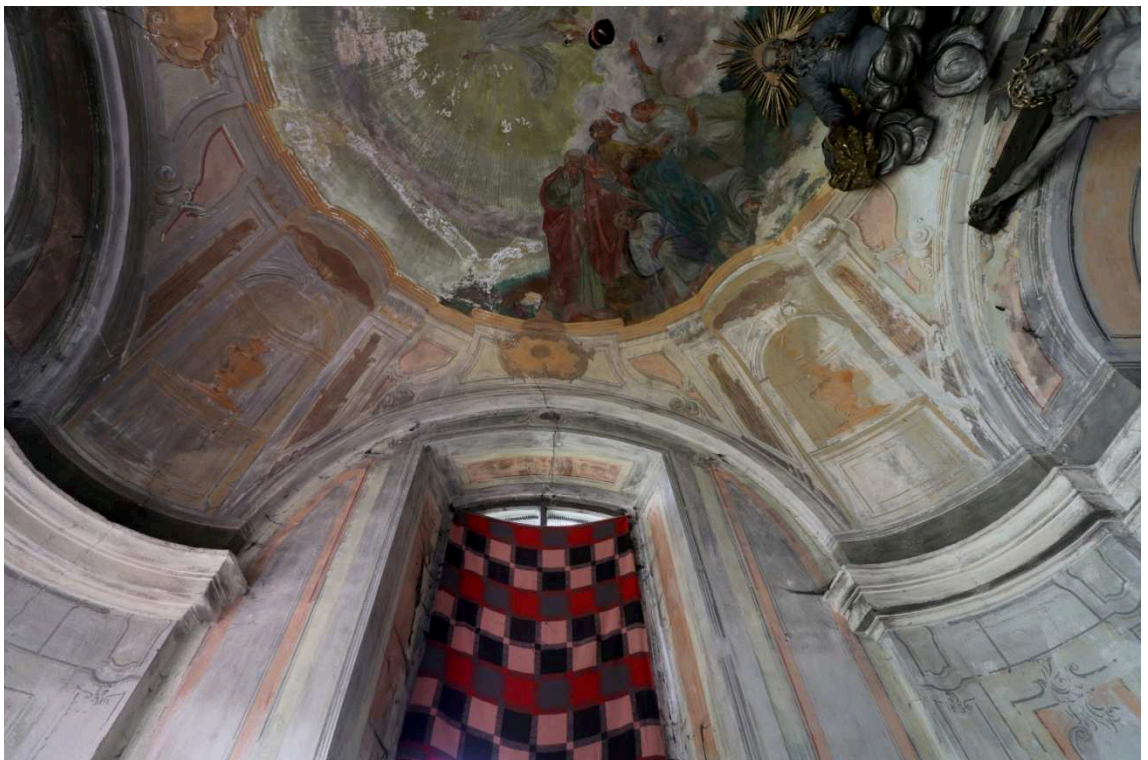
Obr. 15: Interiér kaple – pohled na stěnu se špaletovým oknem. Na nástěnných malbách je patrný potměnlý charakter výmalby z 19. století.

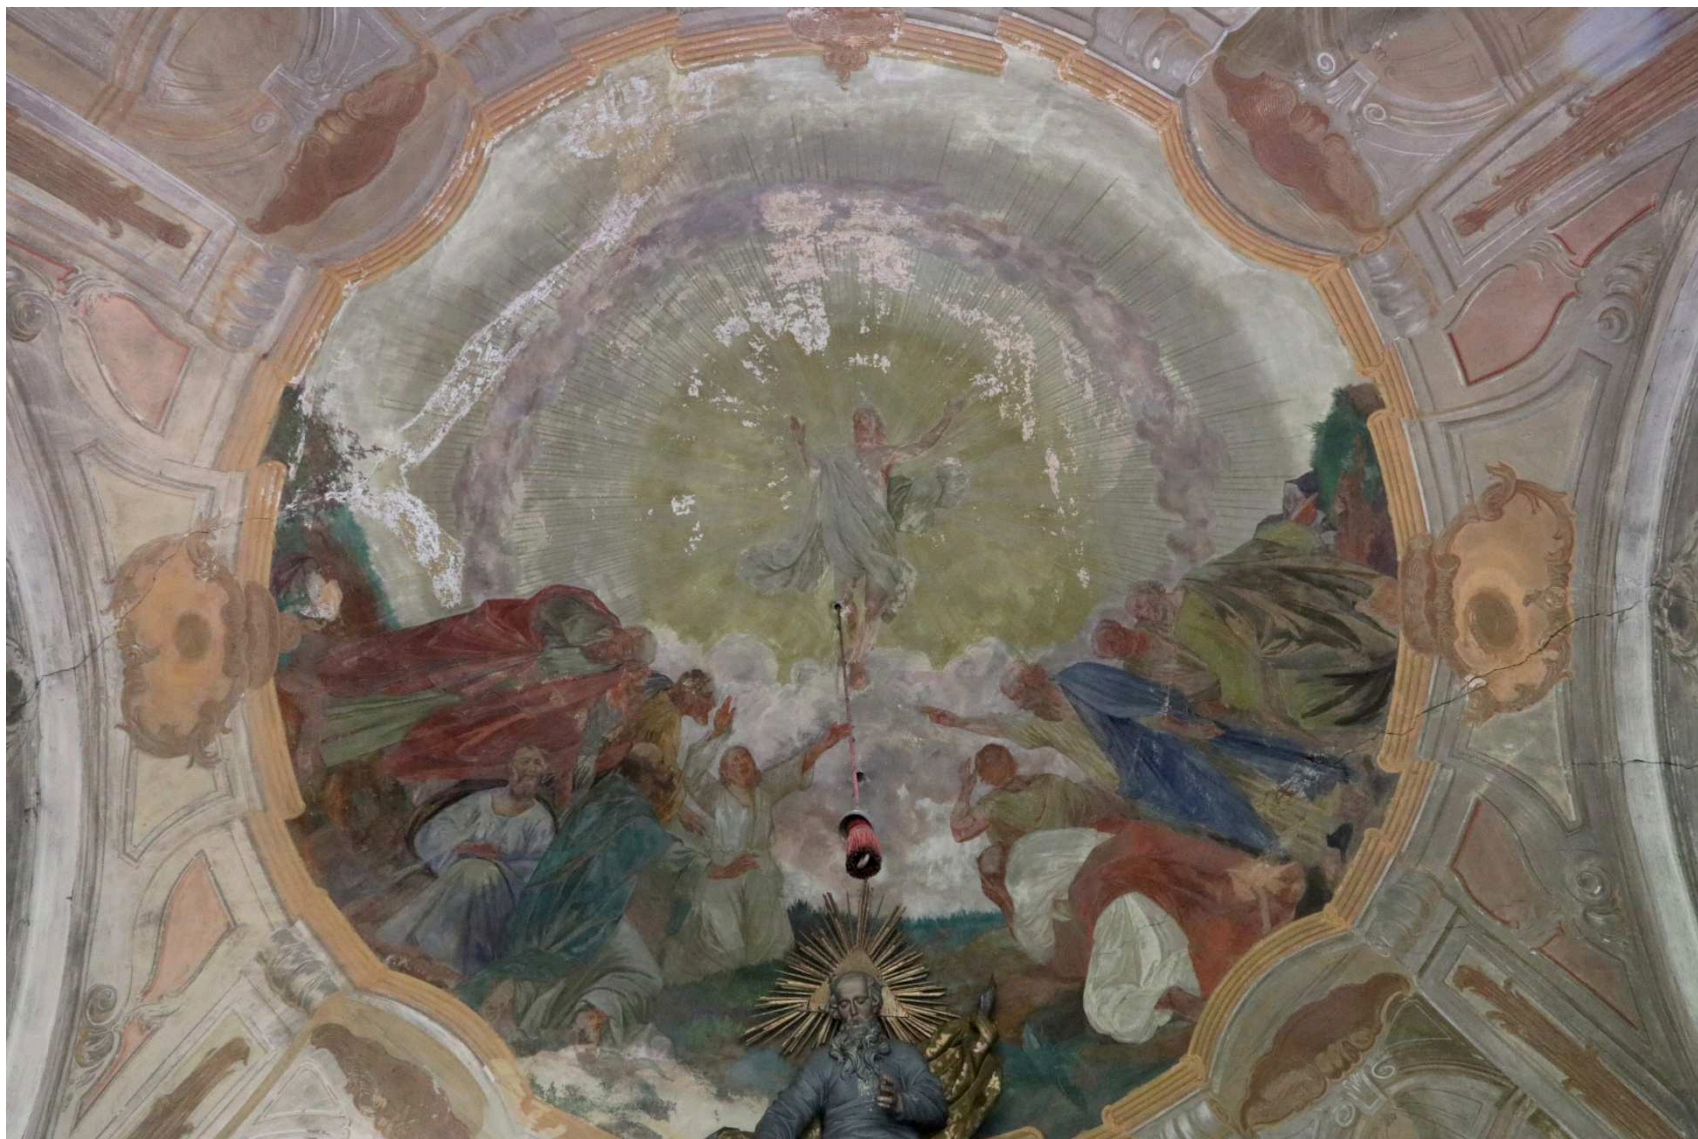
Nástropní malba *Nanebevstoupení Krista* vyobrazovala žehnajícího Krista umístěného ve středu výjevu oděného do bílého rozevlátého roucha. Kristus byl obklopen paprscitou září a vznášel se v oblacích nad apoštoly. Pod ním byla zobrazena krajina, v níž stály nebo klečely dvě skupiny apoštolů. Na levé straně se nacházela skupina šesti apoštolů a na pravé straně skupina pěti apoštolů [obr. 16].

Obr. 16: Nástropní malba *Nanebevstoupení Krista* ohraničená profilovanou okrovou římsou, na kterou navazuje nástěnná iluzivní architektura s rokajovým dekorem. Stav před restaurováním.

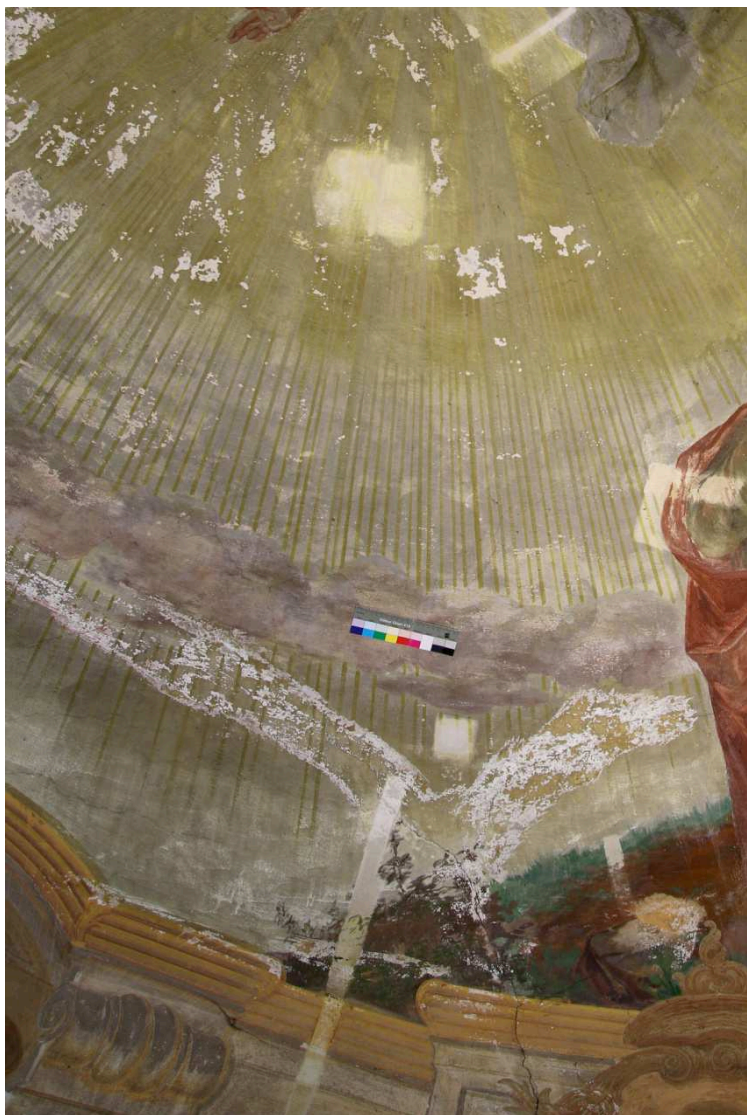
Obr. 18: Oblast nebe v restaurovaném úseku. Na obrázku jsou pozorována místa, na kterých byl proveden sondážní průzkum v roce 2017. Taktéž je zde pozorován druhotný zásah v podobě sádrových tmelů, které se nacházejí v okolí trhlin. Stav před restaurováním.

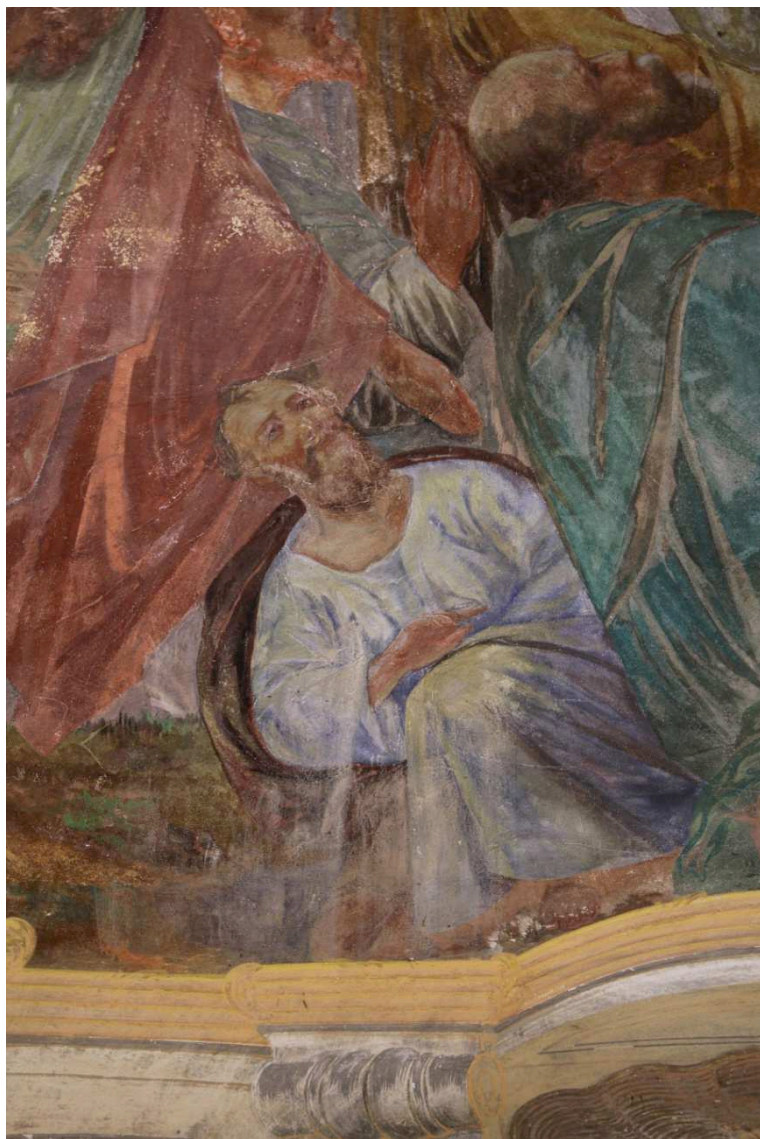
Během 20. století došlo k neodbornému mechanickému čištění povrchu (zřejmě smetáčkem či velkým štětcem) [obr. 35]. Toto poškození se vyskytovalo zejména v dolní části restaurovaného úseku a dále pokračuje níže na stěny.

Obr. 20: Detail ze skupiny šesti apoštolů umístěné vlevo. Je zaměřen na klečícího apoštola ve světle modrém rouchu a hnědém plášti. U jeho nohou je pozorováno neodborné čištění zřejmě koštětem či smetákem v průběhu 20. století. Stav před restaurováním.

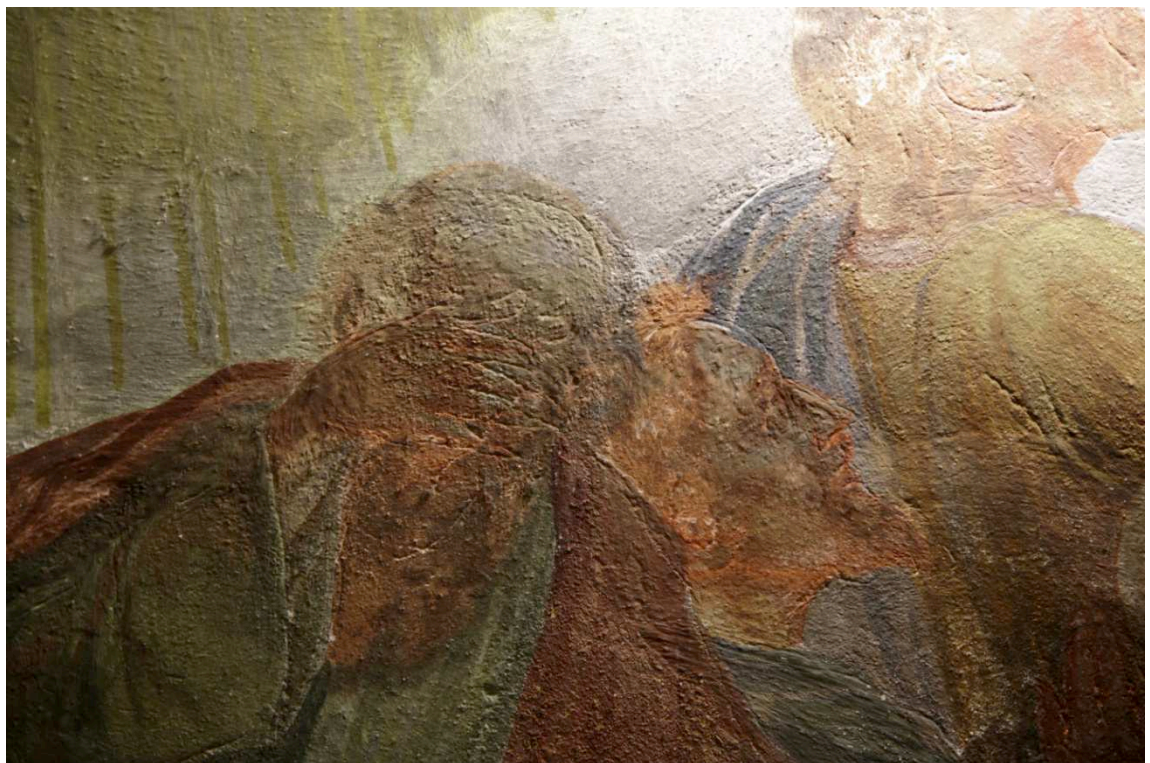
vrstvy, zejména v místech draperií světců, v umístění jednotlivých končetin i v některých detailech obličejů [obr. 22, 23]. Ještě před odkryvem bylo možné usuzovat, že tato rytá kresba pravděpodobně sloužila jako rozvrh kompozice originální barokní malby. Ostré boční nasvícení v oblasti figur markantně zvýraznilo puchýřkovatění a zároveň poškození povrchu přemalby z 19. století.

Obr. 23: Na fotografii je pozorována rytá podkresba v oblasti obličejů figur, kde jsou vyryty základní obrysy postav včetně některých detailů, např. ušní boltce, nos a ústa. Stav před restaurováním.

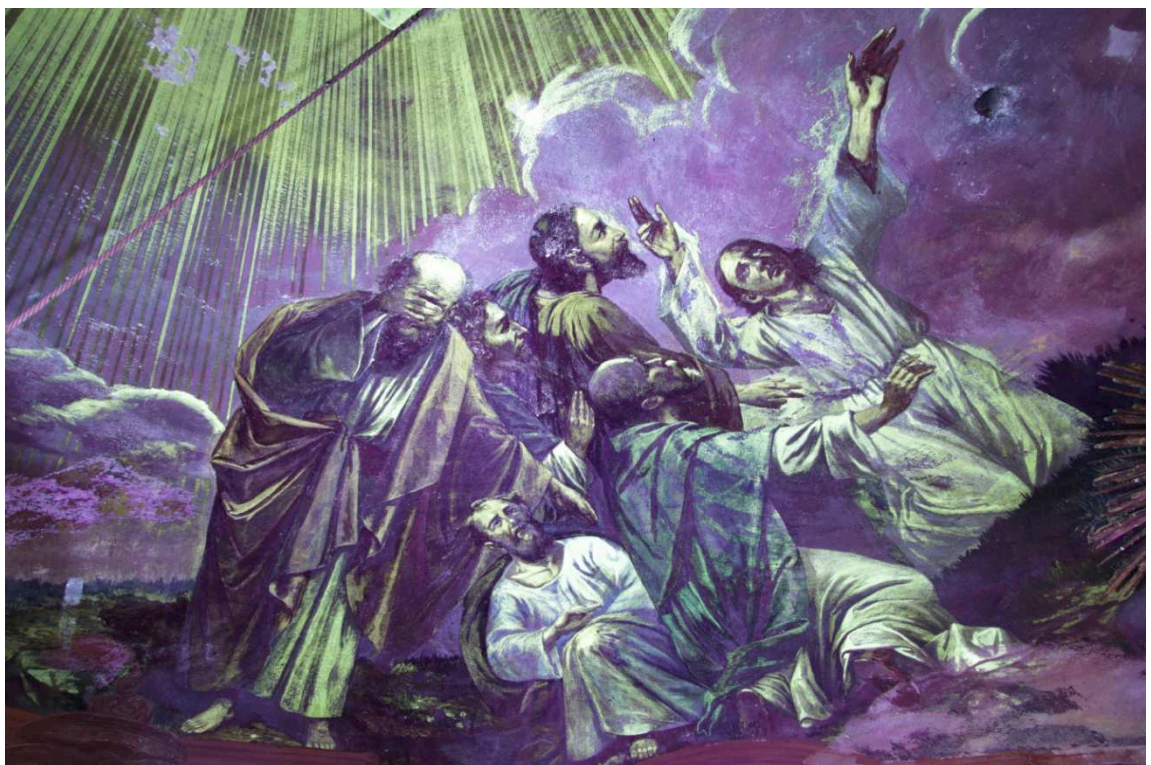
provedení přemalby z 19. století, která po nasvícení začala vykazovat mnohem větší známky plastičnosti způsobenou modelací pomocí světla a stínů (např. obličejů a končetiny světců) [obr. 25].

Obr. 25: Průzkum v UV záření v oblasti levé skupiny apoštolů. V UV záření se projevila kvalita provedení malby z 19. století, která vykazovala větší známky plastičnosti jak v oblasti obličejů, tak v drapériích. Tato plastičnost byla způsobena přidaným pigmentem zinkové běloby, který výrazně luminuje žluto-zelenou luminiscencí. Stav před restaurováním.

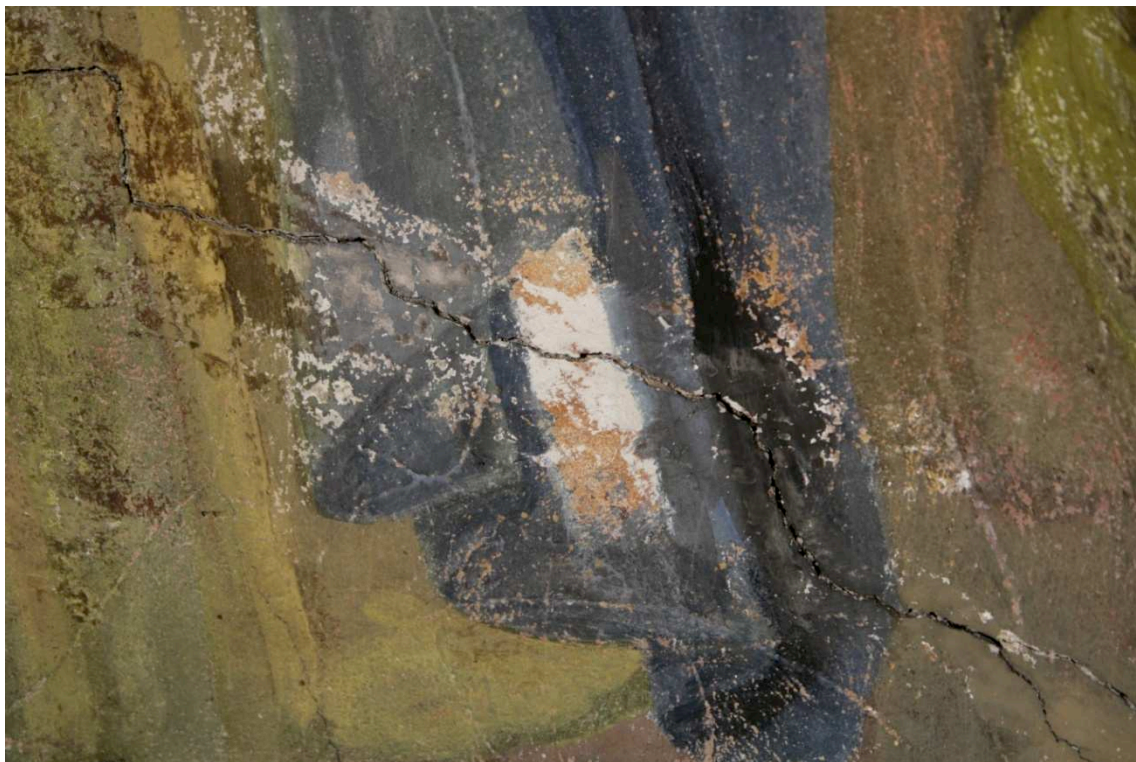
Obr. 26: Zkoušky odstraňování přemalby z 19. století v oblasti trhlin, kde jsou pozorovány druhotné sádrové tmely, které se nacházely pod přemalbou 19. století. Zejména v těchto oblastech docházelo k puchýřkovatění barevné vrstvy z 19. století.

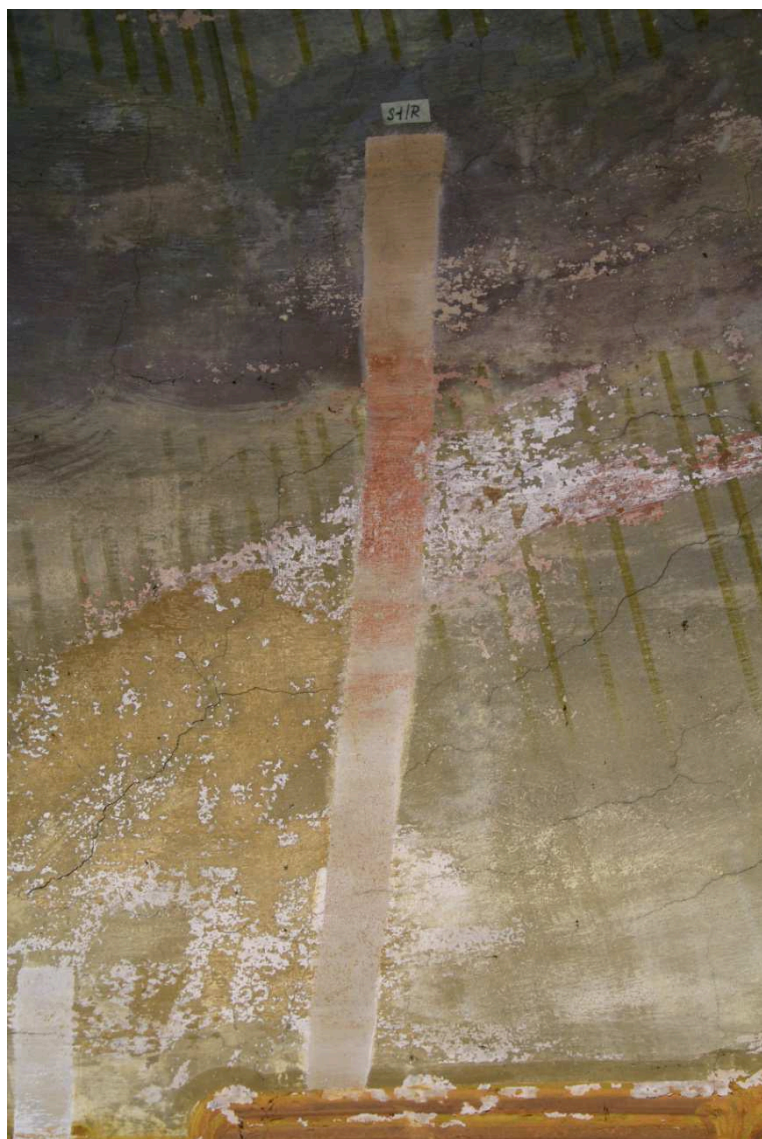
Sondážní průzkum byl proveden při průzkumu maleb v celém interiéru kaple v roce 2017, kdy byly provedeny orientační pásové sondy na konkrétní vrstvu [obr. 28, 29]. Tento průzkum potvrzuje, že se pod současnou přemalbou nachází starší barokní výmalba. Na základě průzkumu bylo rozhodnuto provést odstranění přemalby z 19. století a následné očištění originální barokní vrstvy.

Obr. 28: Pásové orientační sondy na barokní vrstvu v oblasti nebe a sádrových tmelů. Je zde pozorována odlišná barevnost jednotlivých etap výmalby interiéru.

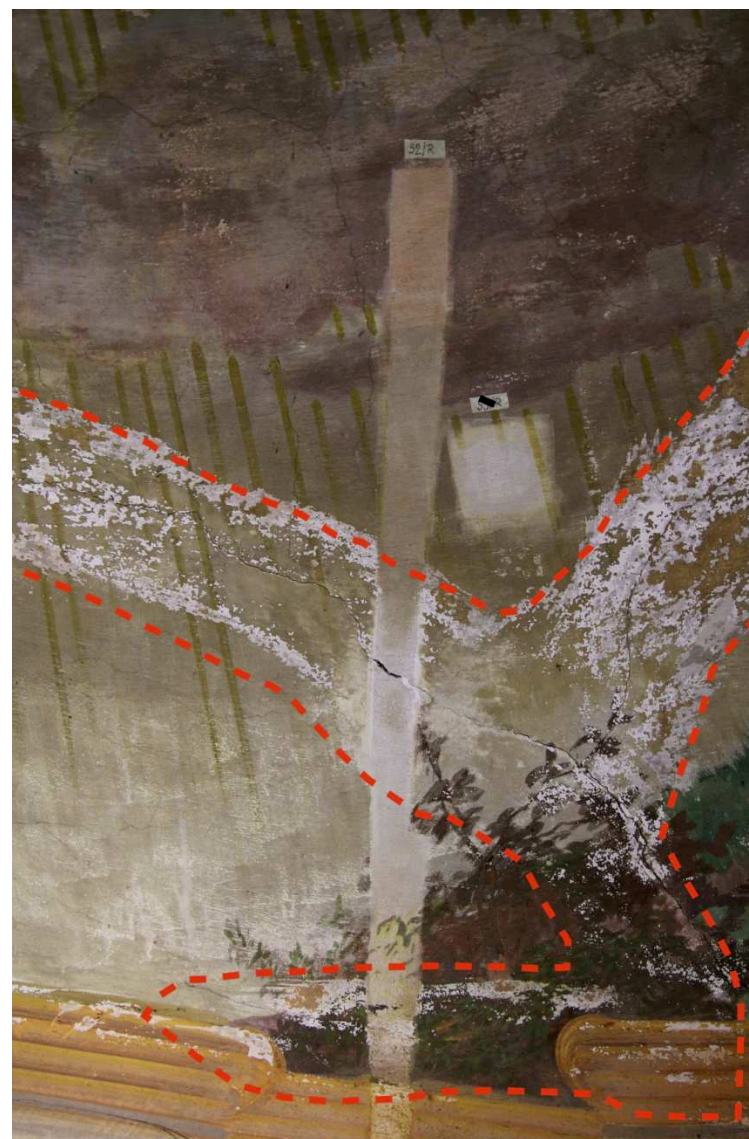
Obr. 29: Pásové orientační sondy na barokní vrstvu v oblasti nebe, kde je červeně vyznačena oblast sádrových tmelů.

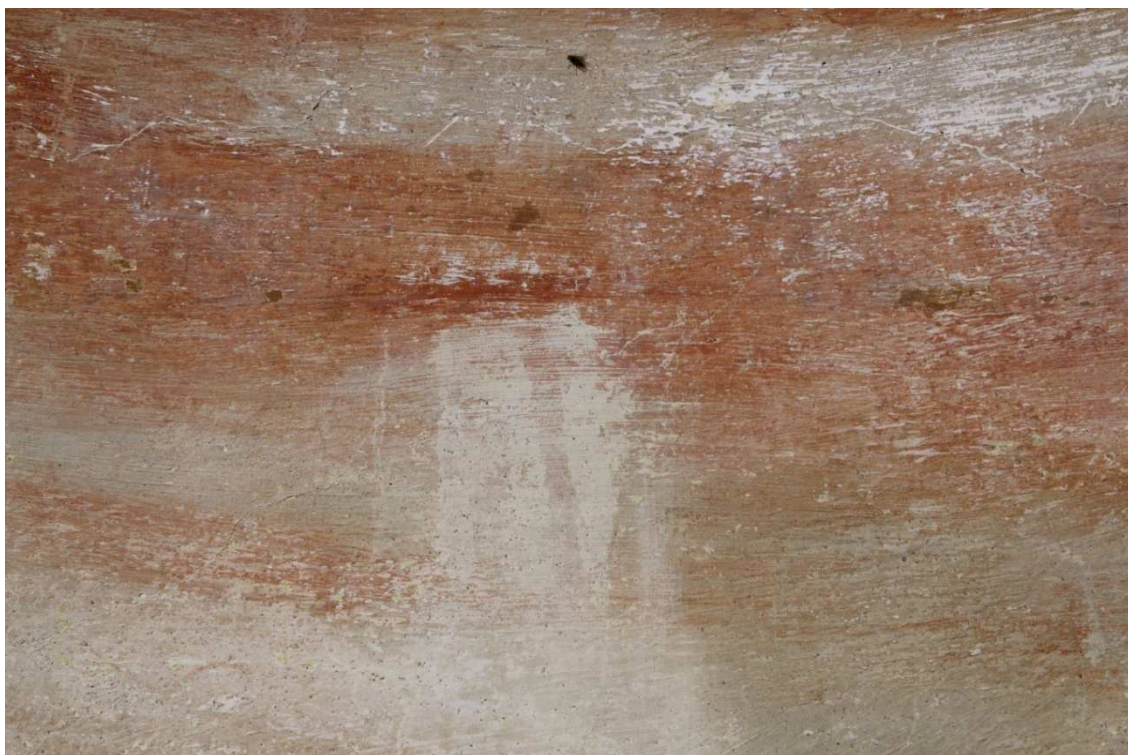
Obr. 34: Po aplikaci zábalu z buničiny a iontoměniče *Amberlitu 4400 OH* na určité odstíny malby (zejména červené oblaka na nebi) docházelo k jejímu odstranění a pročištění se na podkladovou vrstvu, proto před jeho aplikací musely být správně určená místa, aby k tomuto již nedocházelo.

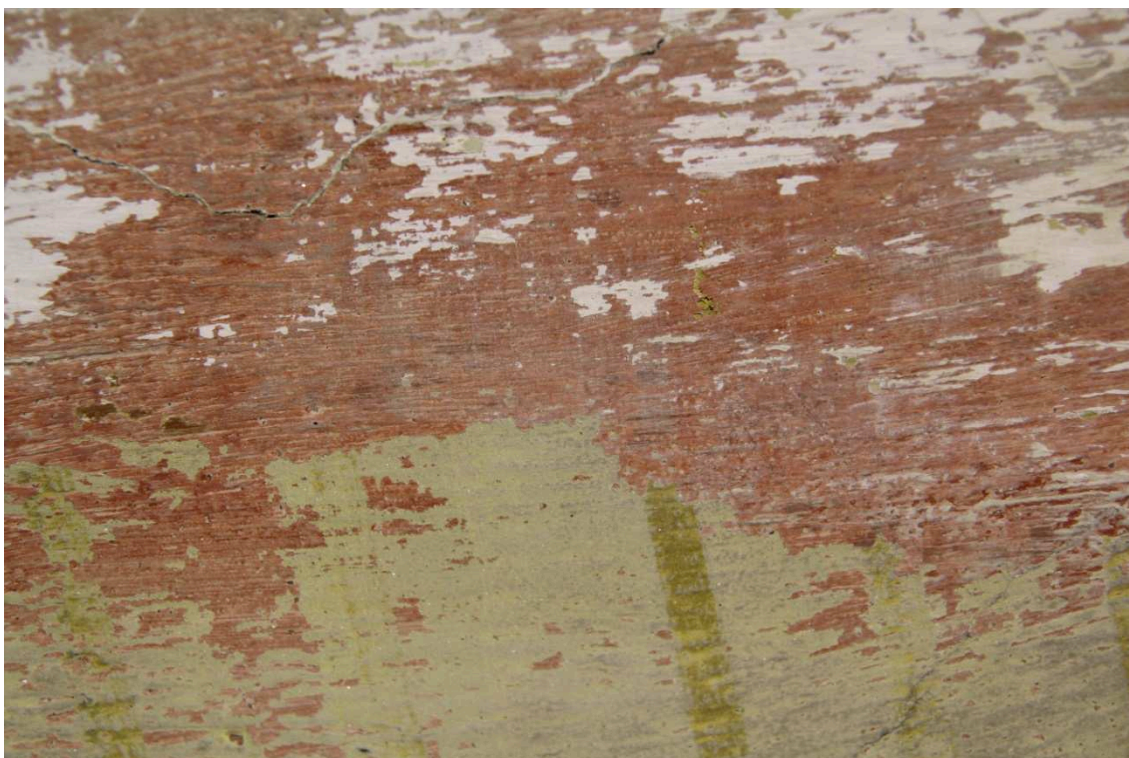
Obr. 43: V průběhu odkryvu originální barokní malby byla pozorována přítomnost bílých tmelů v trhlinách a jejich okolí. Tyto těžko odstranitelné tmely byly redukovány pomocí zábalů z buničiny s iontoměničem *Amberlitem OH* působícího cca 15 minut a posléze zcela odstraněny mechanicky skalpelem.

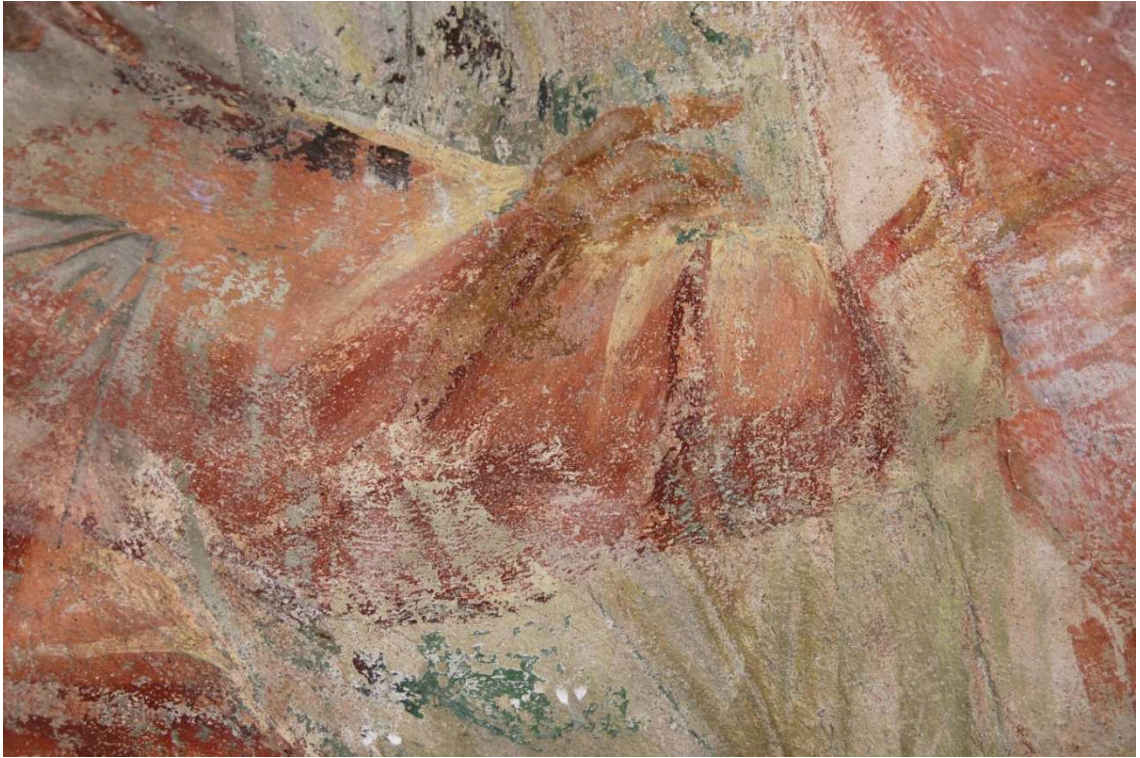
Po celoplošném odstranění vrstvy z 19. století bylo zjištěno, že výjev *Nanebevstoupení Krista* je v obou fázích výmalby téměř totožný [obr. 61]. Byly pozorovány zejména barevné a v menším měřítku i kompoziční změny v jednotlivých etapách výzdoby [obr. 48]. Došlo zejména ke změnám v barevnosti drapérií. Například vlevo stojící postava původně v červeném plášti má v originální barokní vrstvě světle okrový plášť s hnědými konturami a červené roucha [obr. 58]. Další výraznou změnu barevnosti lze pozorovat na klečící postavě umístěné vpravo restaurovaného dílu, která měla původně plášť i roucha v zelených odstínech. V originální barokní vrstvě je však

Obr. 48: Detail při postupu odstraňování přemalby z 19. století v oblasti figur. Na fotografii je pozorována kompoziční změna mezi dvěma etapami výmalby, kdy je patrná rozdílná poloha ruky apoštola. Uprostřed umístěná ruka je součástí přemalby, kdežto ruka pozorována vpravo fotografie je již součástí originální barokní malby.

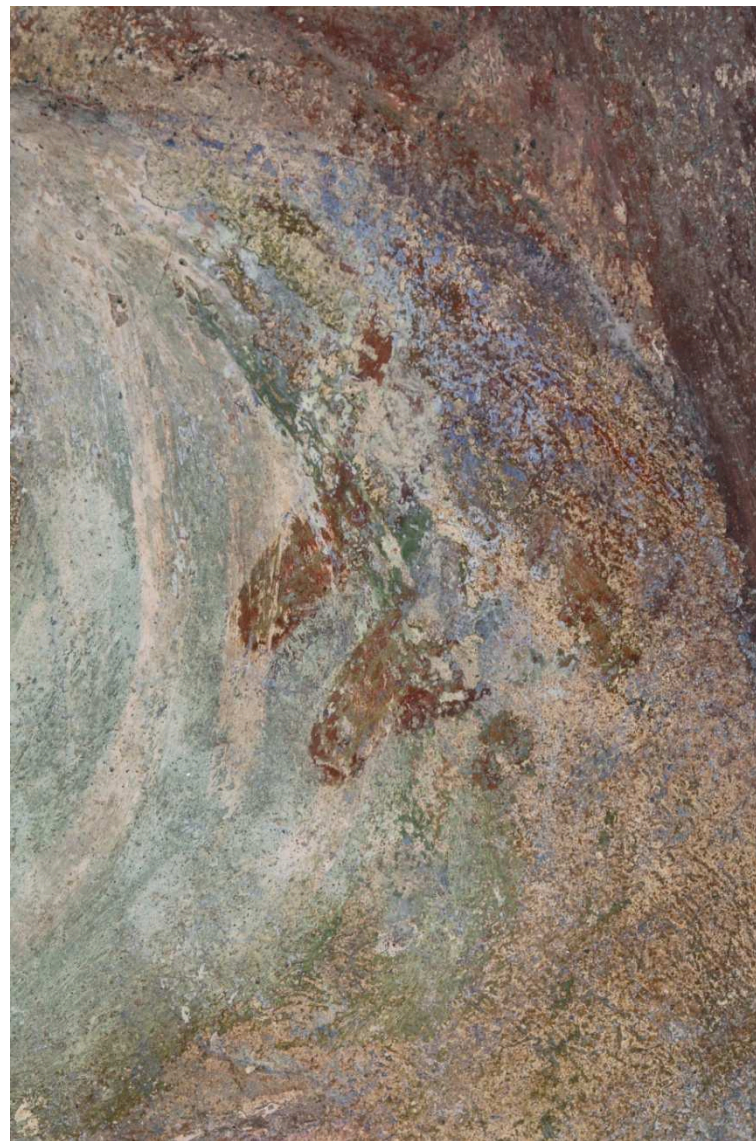
oděn do červených draperií [obr. 49]. Co se týče změn kompozičních, lze je pozorovat u těže postavy v oblasti umístění hlavy, která je v barokní vrstvě podstatně menší. Tomuto světci v barokní kompozici vyobrazili levou ruku, která se v přemalbě nenacházela [obr. 53]. Taktéž došlo u některých postav ke změně vizuálního vzhledu. Mezi tyto změny lze zařadit změnu podoby apoštolů zejména v barevnosti a přítomnosti vlasů a vousů světců. Světec, který se zdál v přemalbě poměrně mladý a bezvousý, má v původní barokní vrstvě bílé stařecké vlasy a šedivý plnovous [obr. 52].

Obr. 53: Stav po odstranění barevné vrstvy z 19. století. Detail nalezených fragmentů ruky na rameni klečícího apoštola.

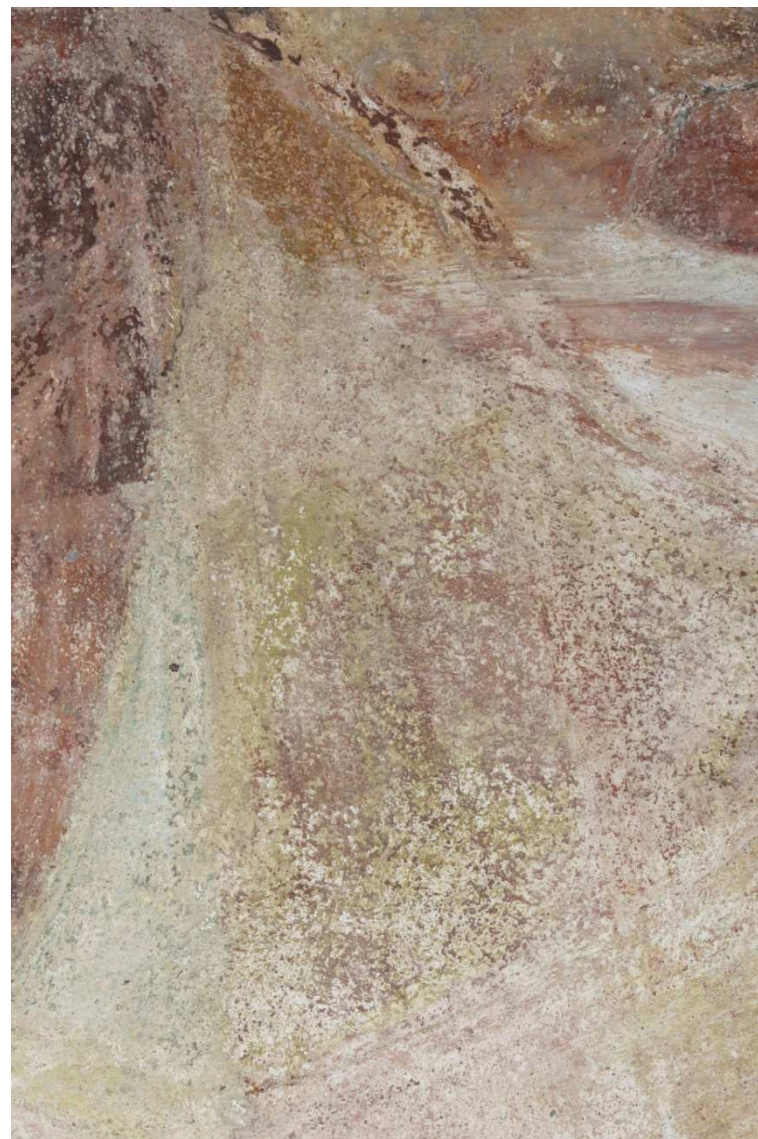
Obr. 56: Detail zpráškovatěné barevné vrstvy 19. století, pod kterou se nachází též zpráškovatěná okrová barokní malba.

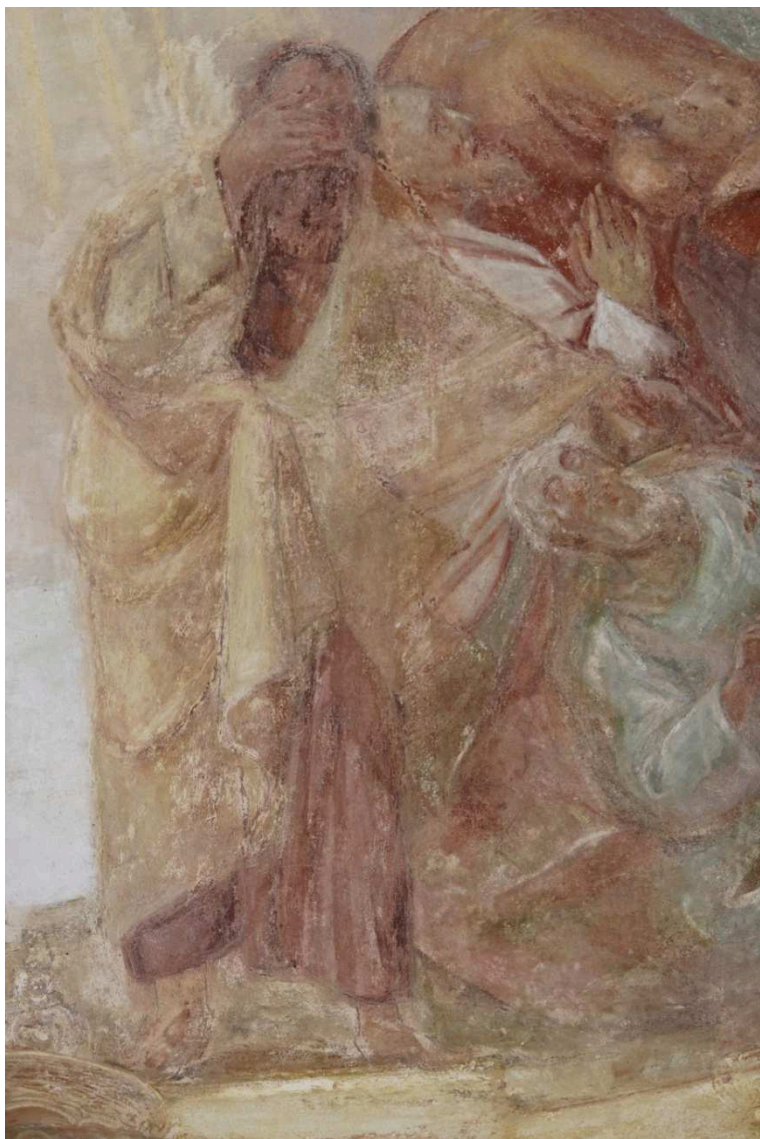
Přes využití mnoha metod a jejich kombinací se na několika místech nepodařilo zcela odstranit přemalbu z 19. století. Lokálně musela být rezidua ponechána, aby nedošlo ke ztrátě originální barokní malby [obr. 57]. Tato místa jsou vyznačena v grafické dokumentaci [grafický zákres 2].

Obr. 57: Detail po odstranění červené zpráškovatěné vrstvy z 19. století v oblasti vlevo stojícího apoštola. Na fotografii jsou patrné ponechané červené fragmenty přemalby z 19. století.

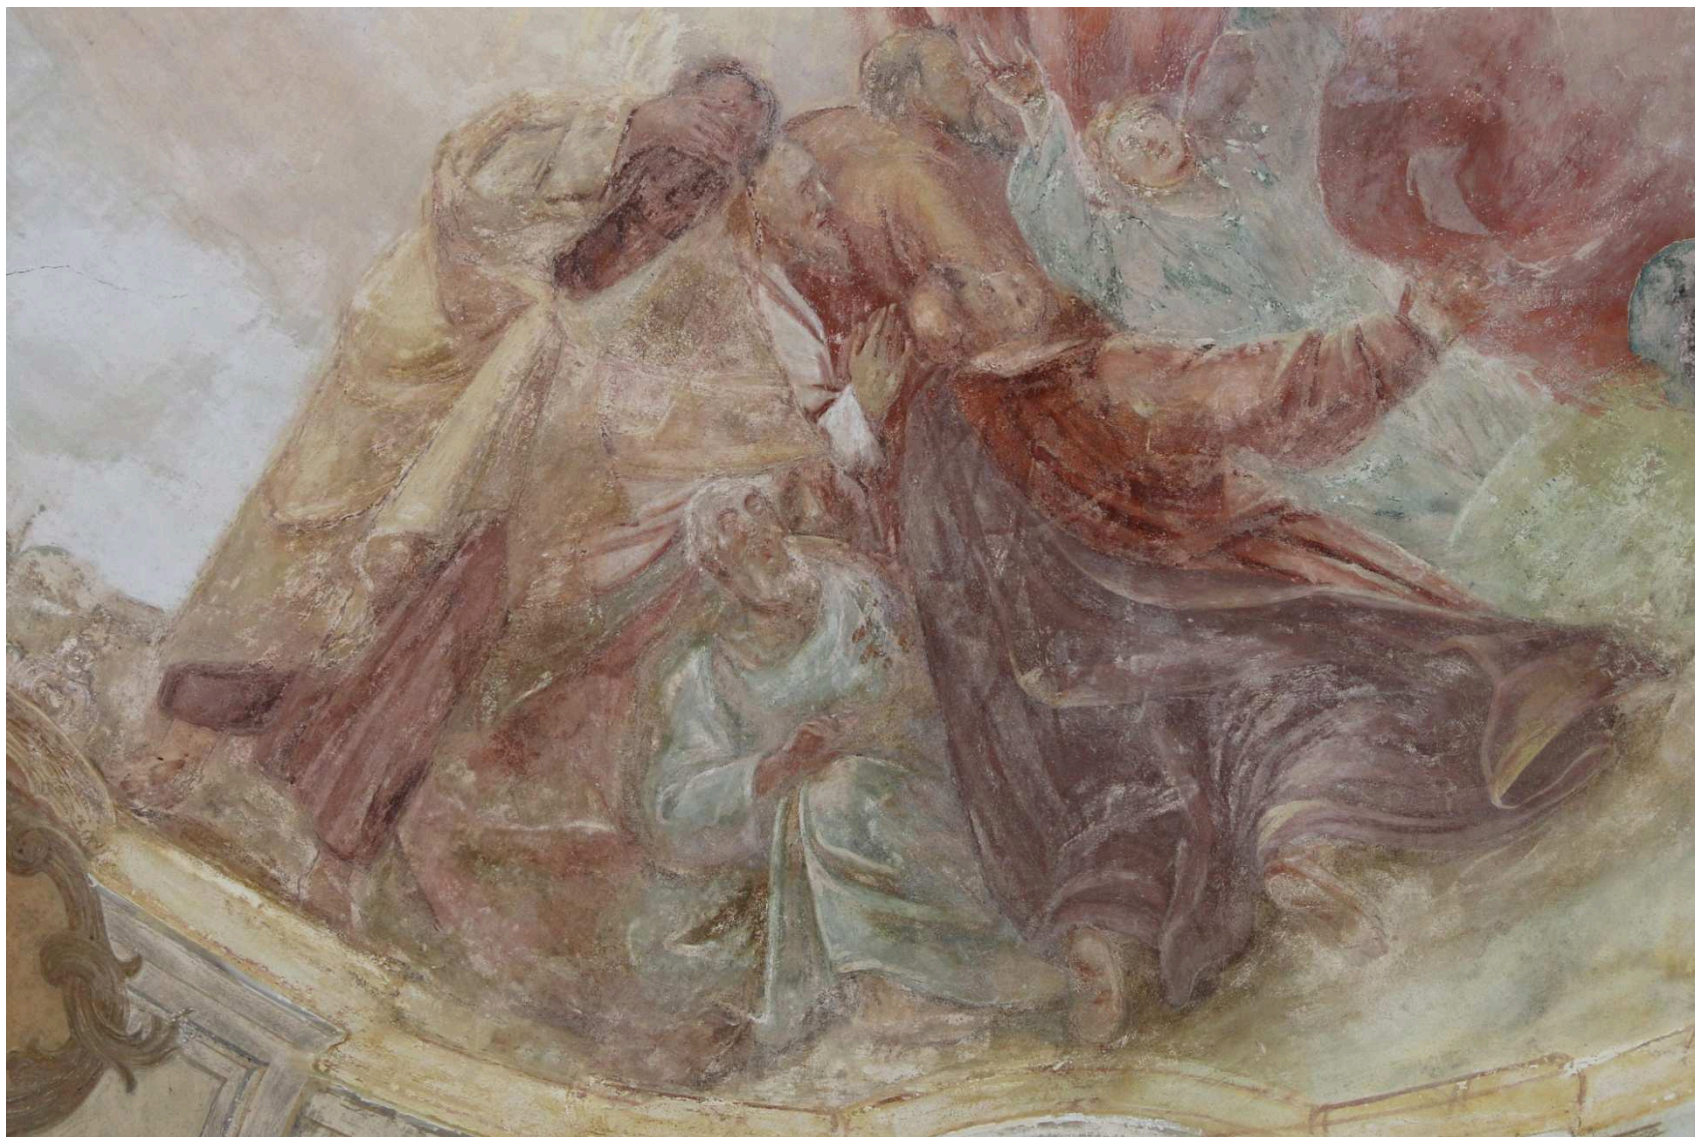
Po celoplošném odstranění vrstvy z 19. století lze posoudit stav originální barokní vrstvy [obr. 60]. Celkový stav dochování barokní malby je relativně dobrý. V oblasti nebe je malba velmi zachovalá a nevykazuje takřka žádné poškození barevné vrstvy vyjma šedých zákalů, které se v restaurovaném úseku nacházejí v neznatelném množství. Oblast figur jeví známky zpráškovatění a odlupování originální barevné vrstvy převážně v oblastech okrových pigmentů, či tmavých tónů [obr. 56]. V těchto místech musely být lokálně ponechány fragmenty přemalby, neboť by jejich odstranění poškozovalo původní barevnou vrstvu [obr. 57]. V restaurovaném dílu se jedná především o stojícího světce zcela vlevo, jenž má okrový plášť a o tmavě zelené stíny v záhybech drapérie uprostřed klečícího světce. Dále jsou velmi často pozorovány částečné, lokálně i úplné ztráty barevné vrstvy zejména v místech, kde malíř při malbě překročil hranici denního dílu omítky a pracoval tak na suchý povrch (např. ruce vpravo klečícího světce, okrová římsa) [obr. 66]. Čitelnost některých detailů malby je místy obtížná např. obličej je parciálně znemožněn částečnou ztrátou barevné vrstvy [obr. 47]. V oblastech, kde docházelo k zatékání dešťové vody (spodní partie světců – nohy) se původní malba nedochovala. Pravděpodobně mohla být smyta před nanášením přemalby. V oblastech trhlin a jejich okolí je odkryt patrně sádrový tmel, který byl aplikován v poměrně rozsáhlém měřítku tak, že překrýval originální barevnou vrstvu zhruba v pásu 10 cm okolo praskliny [obr. 45]. Tento tmel byl aplikován pravděpodobně v 19. století před nanesení přemalby. Díky těmto tmelům lze posoudit rychlost statického pohybu zdiva, který se nezdá být nijak rizikový. Detailní zakreslení poškození barokní vrstvy a jeho rozsahu je zaznamenané v grafické dokumentaci [grafický zákres 2].

Obr. 60: Celkový pohled na restaurovaný úsek po odkryvu originální barokní malby.

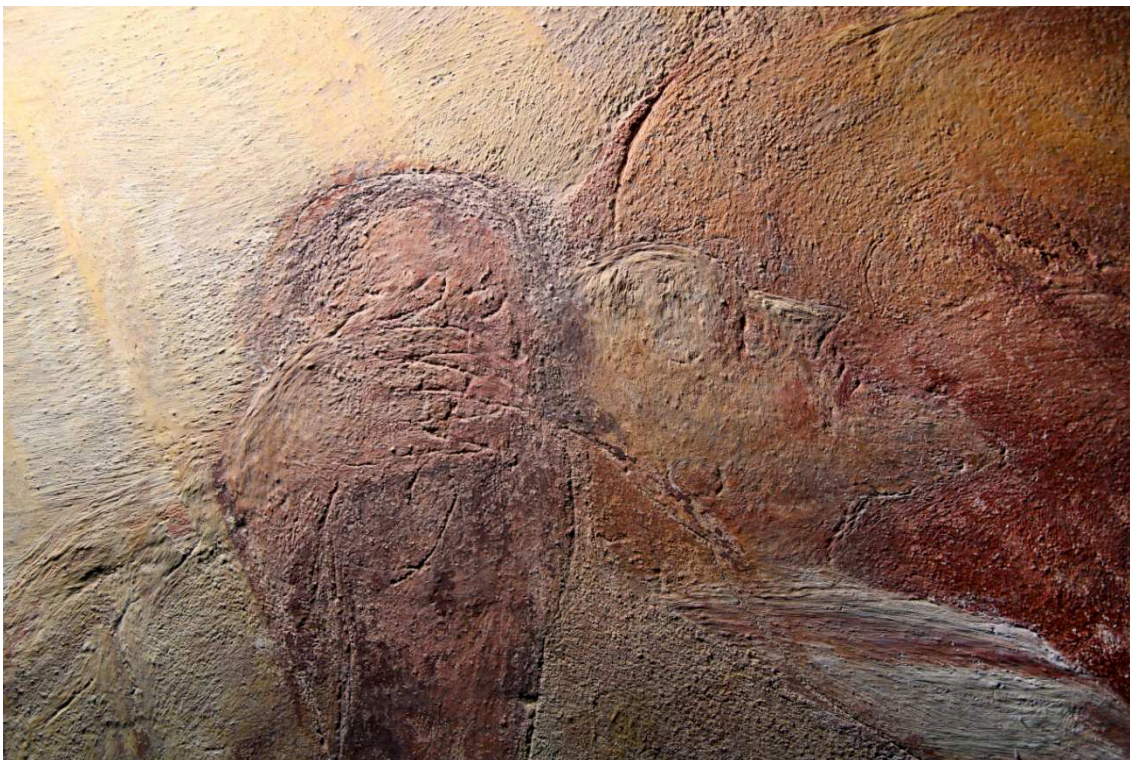
Obr. 61: Detail z celkového pohledu zaměřený na levou skupinu apoštolů.

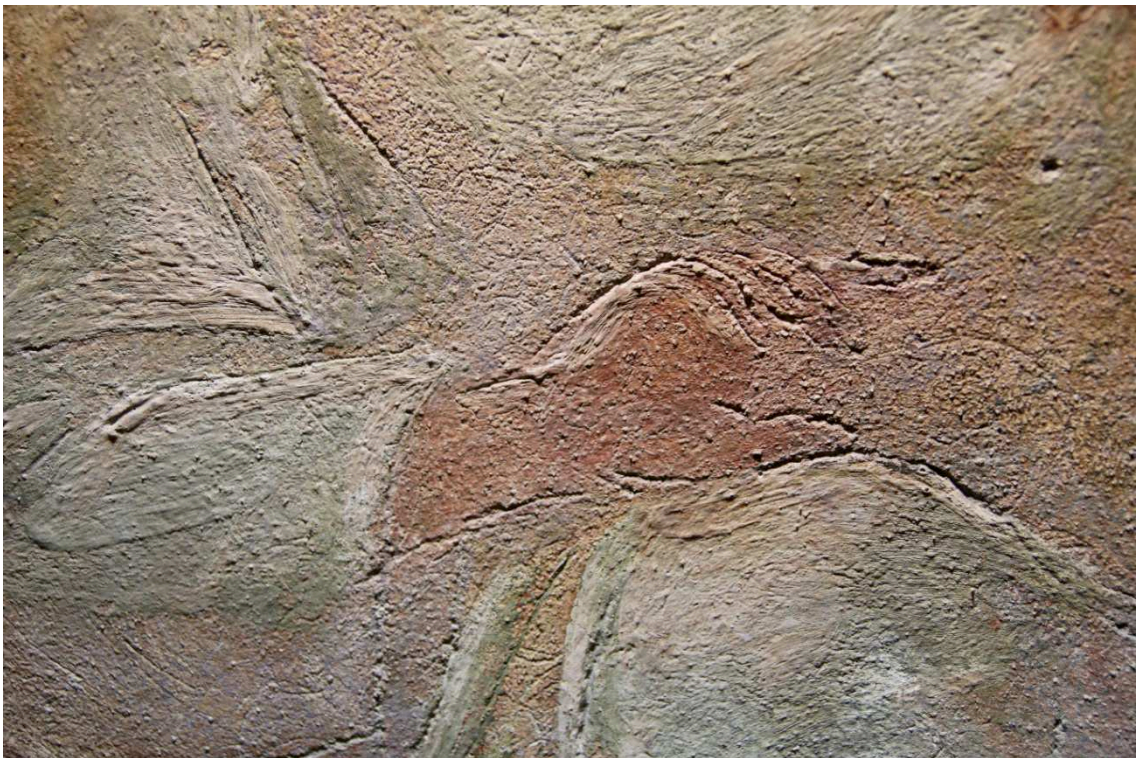
Vizuální průzkum v ostrém bočním nasvícení byl proveden následně po odstranění vrstvy z 19. století. Ryté linie již lépe odpovídají barokní kompozici [obr. 62, 64]. Přípravná rytá kresba má v různých částech malby rozdílnou míru propracovanosti, například obličejové figur jsou relativně detailně rozkresleny včetně ušních boltců, nosů a očí. Naopak v iluzivní architektuře jsou pouze naznačeny základní linie. Místy dochází k odchýlení ryté kresby zhruba o pár centimetrů. Taktéž jsou pozorovány autorské korektury nebo přetahy, kdy dochází např. ke zdvojené ryté linii nebo k jinému umístění paže či nohy.

Obr. 64: Vizuální průzkum v ostrém bočním nasvícení po odstranění přemalby z 19. století. Na fotografii je pozorována rytá kresba odpovídající malovaným liniím originální barokní malby.
