**Restaurování části nástěnné malby „Nanebevstoupení Krista“ v interiéru
kaple Bolestné Panny Marie v Broumově, Olivětině**

Bakalářská práce

2018

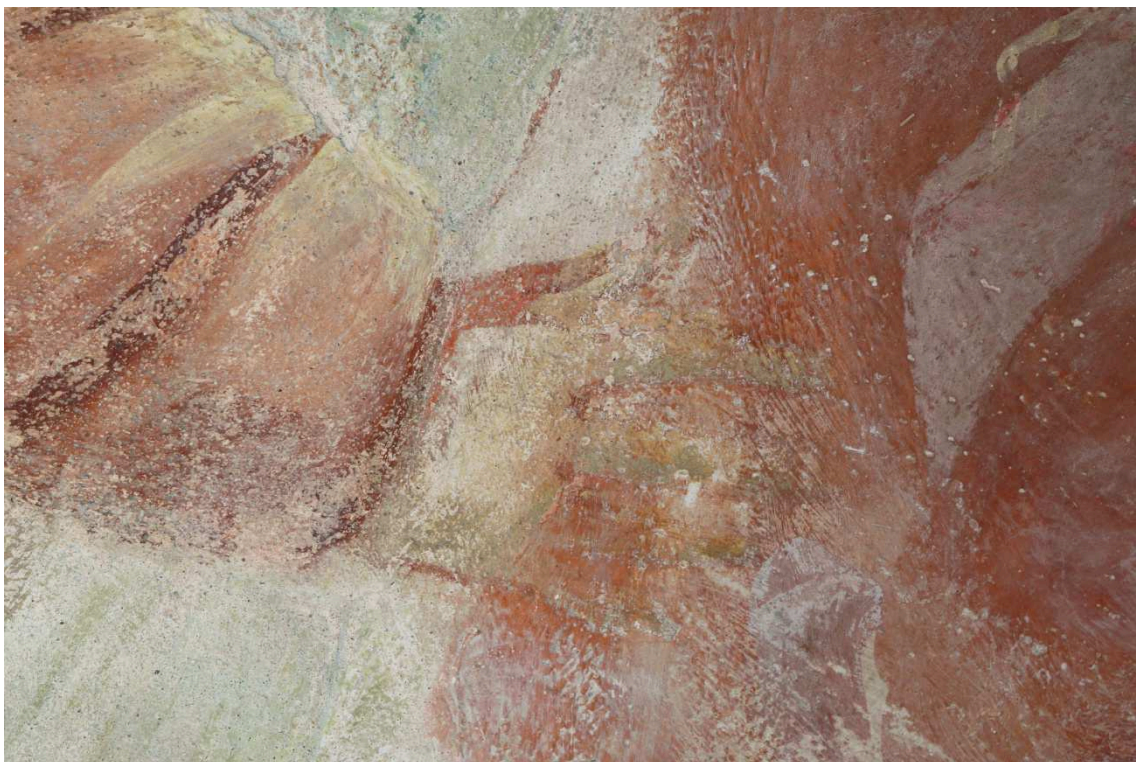
Ostré boční nasvícení též zvýraznilo strukturu barokního povrchu malby [obr. 65]. Převážně v oblastech světel jsou viděny pastózní nátěry při nanášení barev, jak v pozadí za světci, tak v postavách samotných světců. Tyto pastózní nátěry se vyskytují např. v bílé drapérii a ve žlutých světlech na končetinách. V oblasti tmavších tónů (např. záhyby drapérií) převládá hrubá struktura povrchu malby způsobená pravděpodobně jak hrubou strukturou omítky, tak nanášením lazurních nátěrů. Naopak je tomu v oblasti nebe, kde převládá hladký povrch malby.

Technika malby se v různých částech výjevu poměrně liší. V oblasti nebe je úprava povrchu poměrně hladší, než se jeví v oblasti figur. Malíř zde pracoval svižněji tahy provedenými pravděpodobně velkým štětcem. Místy je pozorován pastózní nános barvy. Propracovanost malby je ve figurách mnohem větší. Autor zde pracoval precizněji a pravděpodobně i pomaleji v několika vrstvách. Prvně byla nanесena podkladová barva (místy nanесena ještě do vlhké omítky) a následně byly modelovány jednotlivé prvky (drapérie, obličejе, končetiny) pravděpodobně již na suchý podklad. I v některých těchto detailech se nacházejí pastóznější nánosy zejména v místech světel, naopak jsou zde pozorovány i místa s lazurními nátěry [obr. 65].

Obr. 65: Vizuální průzkum v ostrém bočním nasvícení po odstranění přemalby z 19. století. Na fotografii je pozorována jak rytá kresba odpovídající malovaným liniím originální barokní malby, tak rozdílná struktura povrchu v oblastech světel a stínů. V oblasti světel je patrný pastózní nános barvy, naopak ve stínech, kde se barevná vrstva nezachovala, je pozorována hrubá struktura omítky.

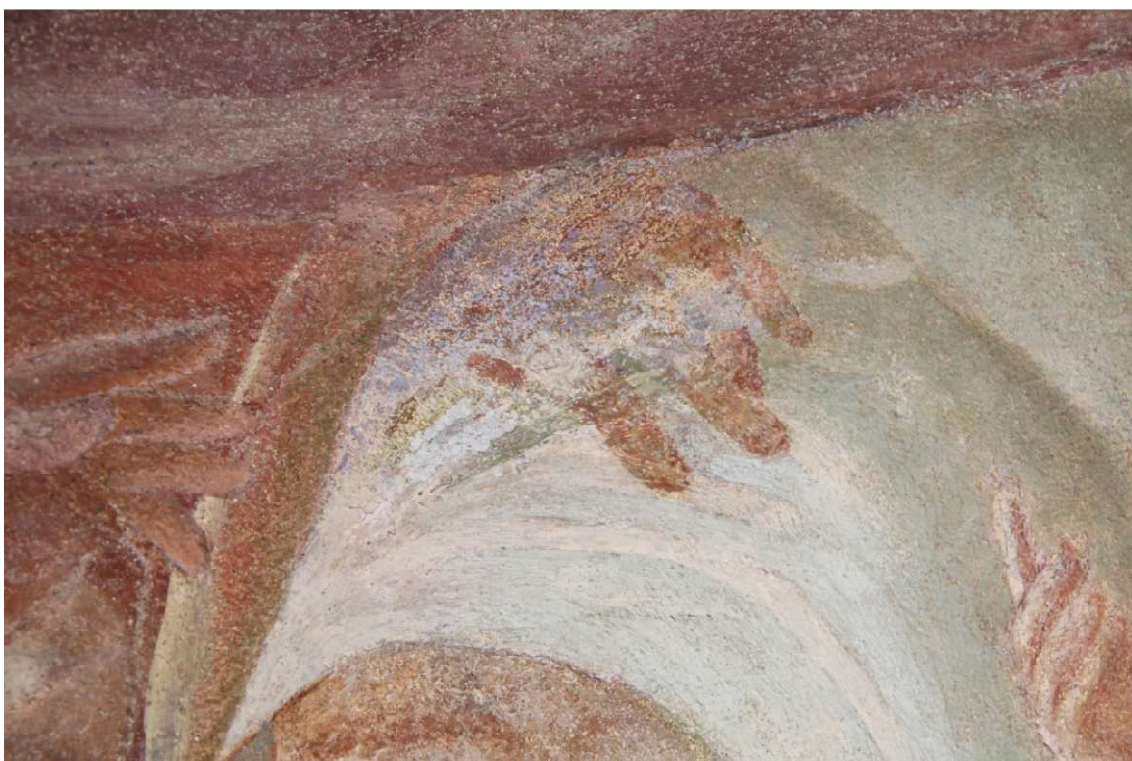
Obr. 66: Fragmenty pravé ruky vpravo klečícího apoštola. Stav po očištění originální barokní vrstvy.

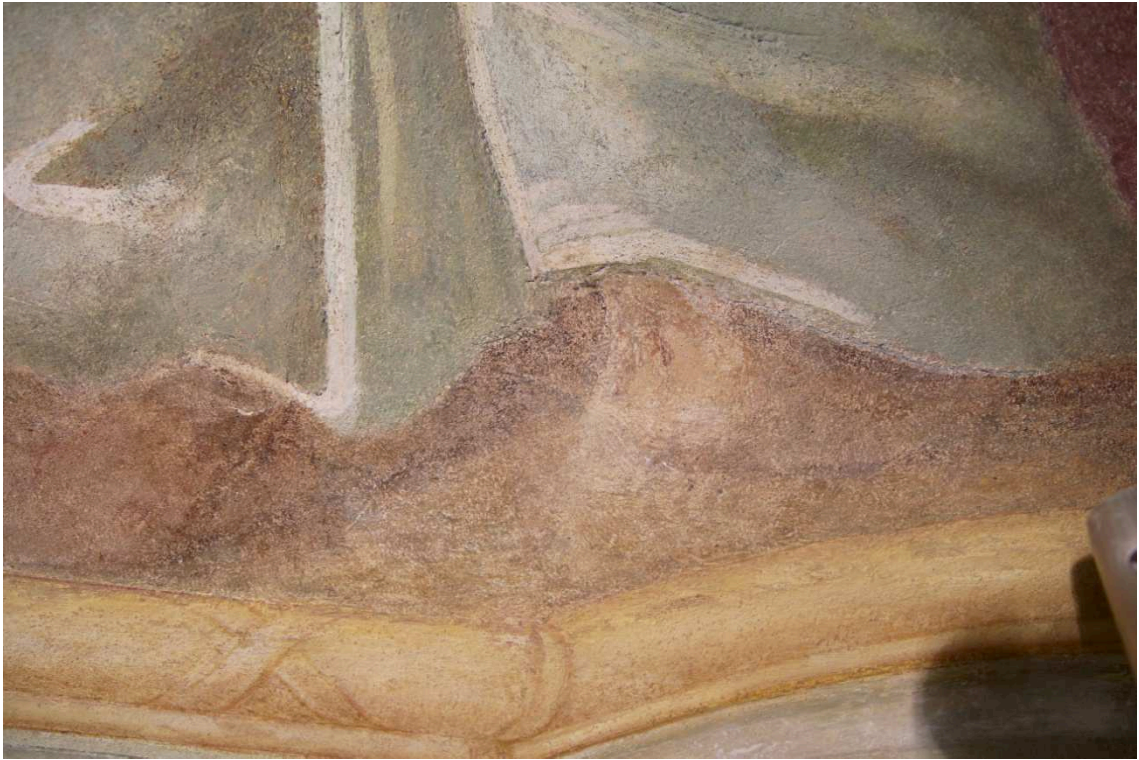
Obr. 67: Fragmenty levé ruky vpravo klečícího apoštola. Stav v průběhu retušování originální barokní vrstvy. Před rekonstrukcí levé ruky.

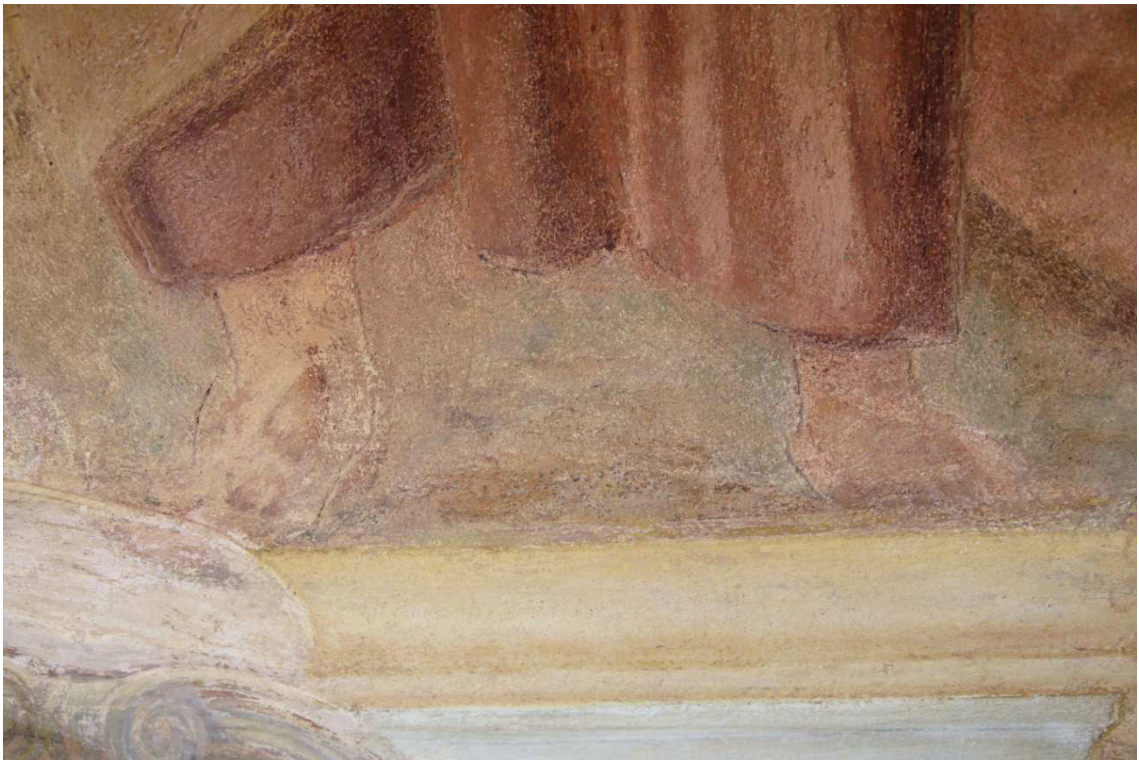
Obr. 68: Detail uprostřed klečícího apoštola. Stav v průběhu retušování. Před rekonstrukcí levé nohy.

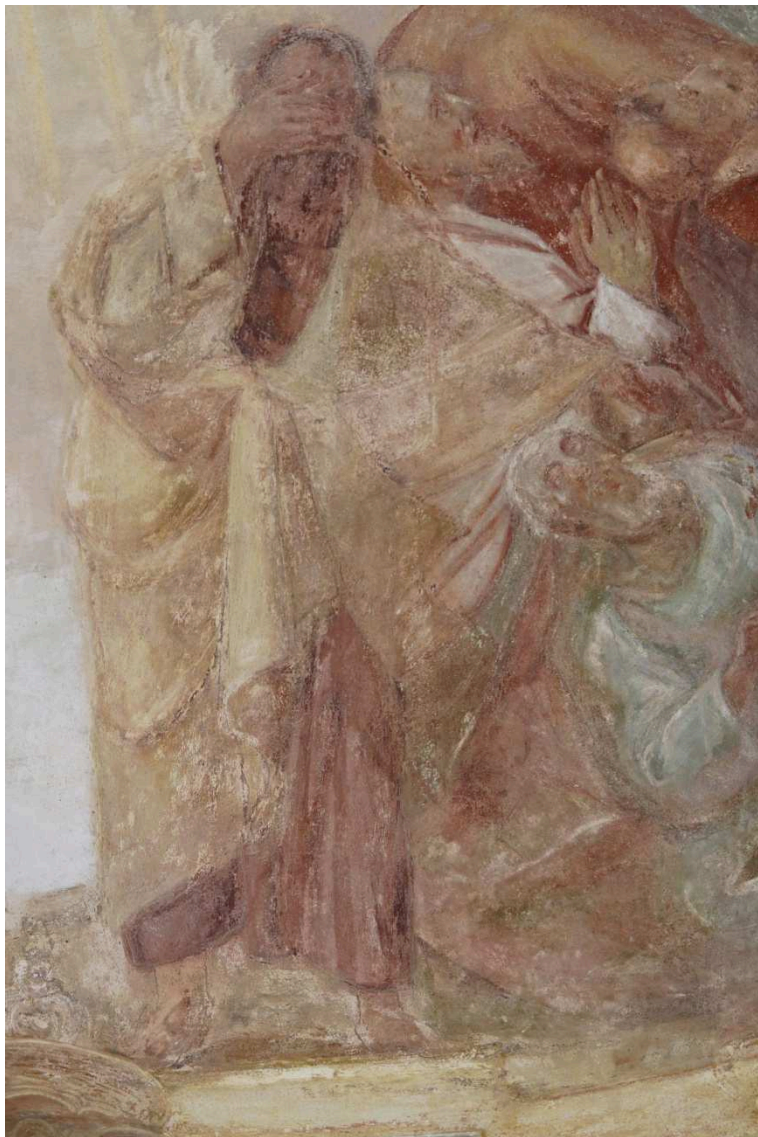
V oblasti figur se v některých oblastech původní barokní malba nedochovala. Po odkryvu je patrné, že původní barevná vrstva byla poškozena již před provedením přemalby. Ztráta barevné vrstvy lokálně znemožňovala čitelnost malby např. v oblasti nohou světců [obr. 69], rukou vpravo umístěného světce v červeném plášti [obr. 66], či v drapériích světců oděných do světle zeleného nebo okrového pláště. Malba taktéž jeví známky zpráškovatění a částečného odlupování barevné vrstvy převážně v oblastech okrových pigmentů a tmavších tónů. V těchto místech musely být ponechány fragmenty přemalby, neboť by jejich odstranění poškozovalo původní barevnou vrstvu [obr. 57]. Jde především o partie okrového pláště vlevo stojícího apoštola či tmavě zelených stínů v drapérii uprostřed klečícího světce. Samotná čitelnost malby, zvláště v partiích hlav a končetin se jeví podstatně horší než v odstraněné přemalbě. V oblastech, kde docházelo k zatékání dešťové vody (spodní partie světců – nohy) se původní malba nedochovala. Pravděpodobně taktéž mohla být smyta před nanášením přemalby, či poškozena v důsledku neodborného mechanického čištění.

Obr. 69: Detail dolních končetin vlevo stojící apoštola. Stav v průběhu retušování. Před rekonstrukcí nohou.

dochovaných fragmentů originální malby. Pro výstavbu rekonstrukcí byla primárním podnětem dochovaná rytá kresba především pro oblast rekonstruovaných drapérií a nohou světců. Rekonstrukce byla provedena v okrové drapérii vlevo stojícího světce [obr. 96] a v zelené drapérii uprostřed klečícího světce. U těchto dvou postav byly taktéž rekonstruovány dolní končetiny [obr. 86, 87]. Vpravo klečícímu světci byly rekonstruovány obě ruce, které se dochovaly pouze fragmentárně [obr. 89, 93]. V této části se rytá kresba nedochovala, a proto zdrojem rekonstrukce byly reálné fotografie gest rukou a studium anatomie.⁷⁵ K rekonstrukci bylo přistoupeno i v oblasti iluzivní okrové římsy, jež lemovala nástropní zrcadlo [obr. 94]. Tato rekonstrukce byla provedena pouze částečně s naznačením základních linií a plasticitou pomocí světel a stínů. Bylo rozhodnuto, že konečná míra rekonstrukce okrové římsy bude stanovena při restaurování iluzivní architektury na stěnách kaple. Inspirací pro rekonstrukci římsy byla částečně dochovaná rytá kresba [obr. 63] a reálné studie dochovaných říms vyhotovené potencionálním autorem nástropní malby Josefem Hagerem (např. iluzivní římsy na hlavním schodišti prelatury v Broumovském klášteře).

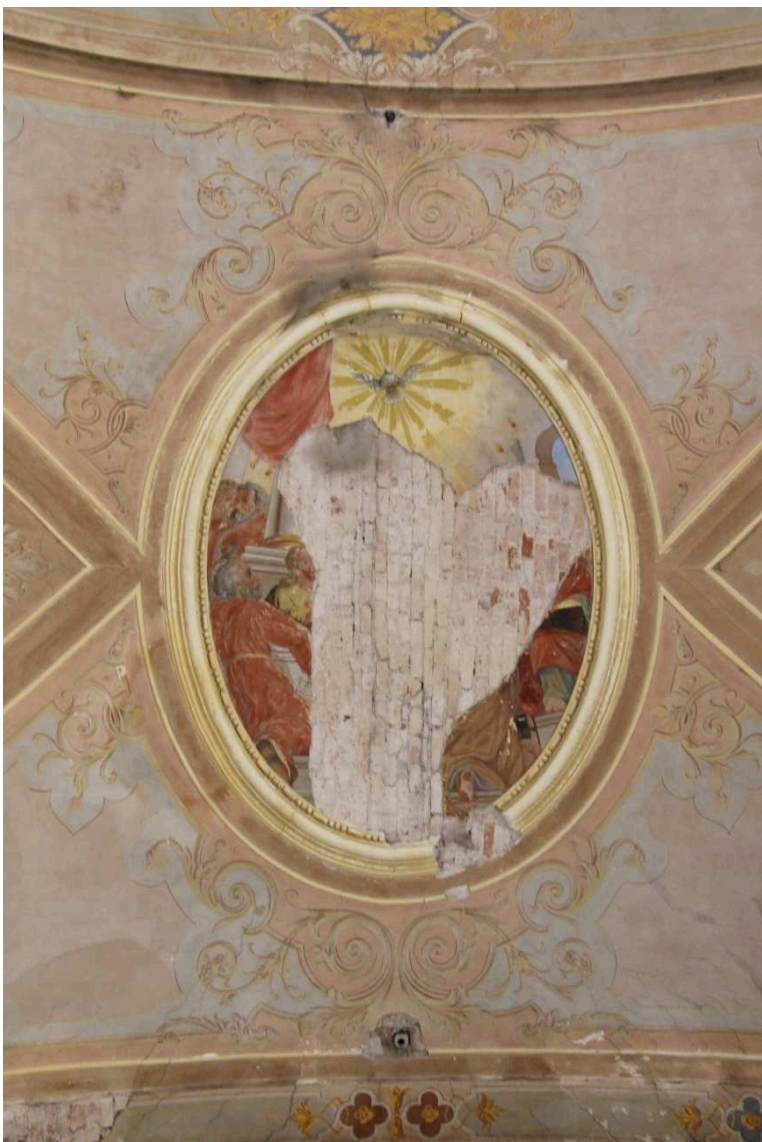
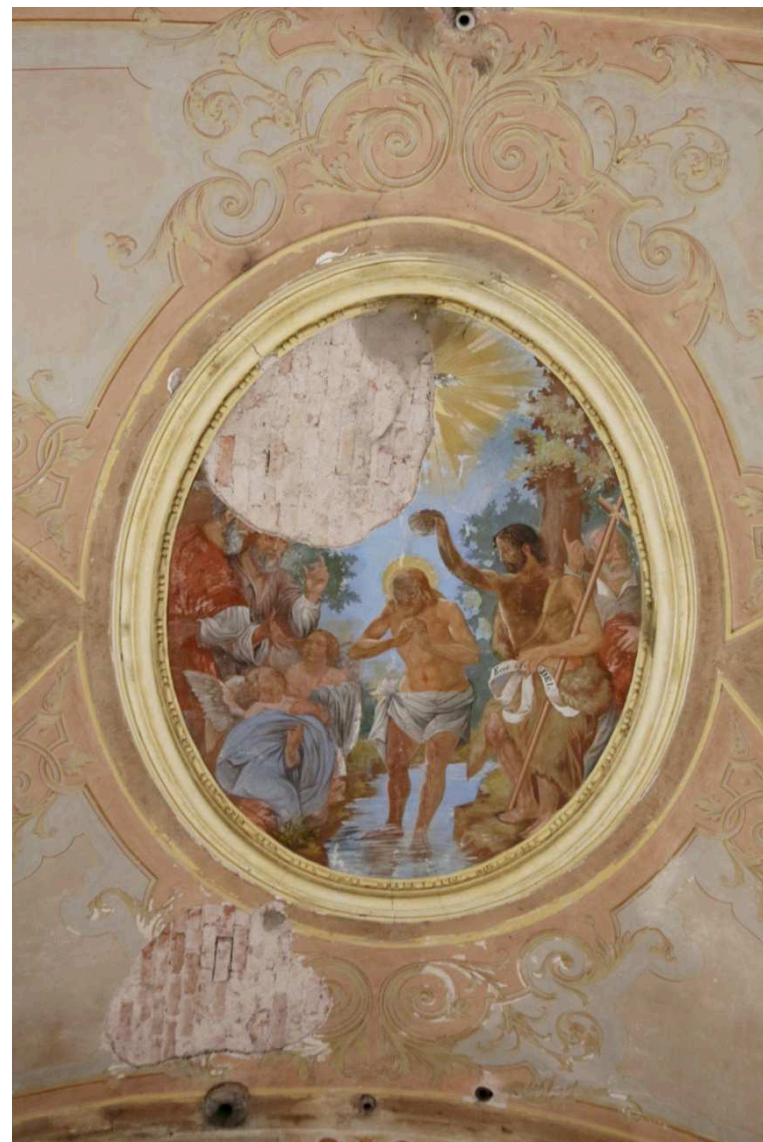
V kostele sv. Ducha se dekorativní malířská výzdoba značně podobá interiérové malířské výzdobě v kostele sv. Petra a Pavla [obr. 102]. Taktéž ani zde není pozorován potměný charakter malby, tudíž zde pravděpodobně nedochází k přeměně pigmentů. Malby jsou zde silně poničeny, což mohlo být způsobeno celkově zanedbaným stavem celého kostela. Jsou zde pozorovány zatekliny v podobě okrových či bílých stékanců přes malby [obr. 105]. V centrálních výjevech na stropě, které Tinzmann patrně restauroval, ve velké míře dochází ke ztrátě barevné a omítkové vrstvy až na samotnou cihlovou klenbu [obr. 106, 107].

Obr. 106: Steinfelsovy fresky v klenbách kaple, které byly patrně zrestaurovány Adolfem Tinzmannem starším, či jeho synem při úpravě kostela v roce 1898. Na fotografii je patrný chátrající stav maleb.

Obr. 107: Steinfelsovy fresky v klenbách kaple, které byly patrně zrestaurovány Adolfem Tinzmannem starším, či jeho synem při úpravě kostela v roce 1898. Na fotografii je patrný chátrající stav maleb

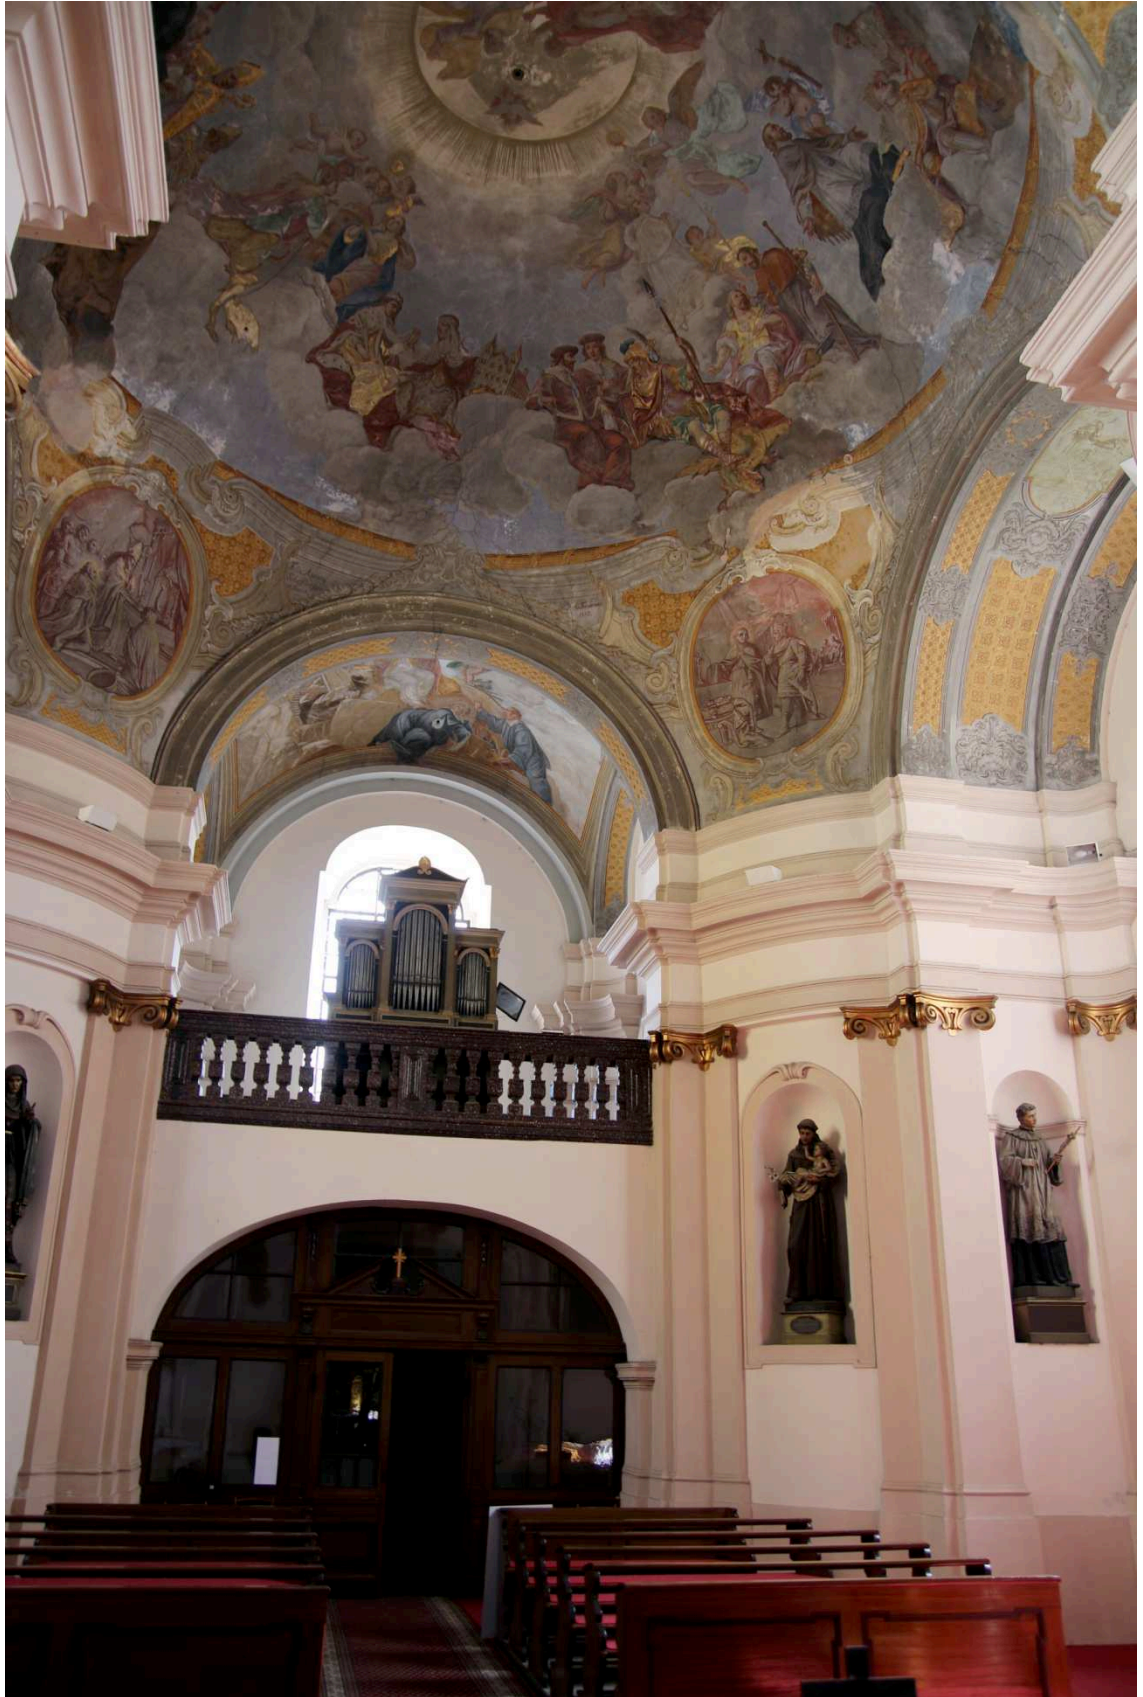
Charakter malby v olivětínské kapli je potměný po celé ploše nástěnných maleb. Chemicko-technologickým průzkumem bylo potvrzeno, že na malbě došlo k přeměně pigmentů tak, že celkový vzhled malby působil tmavě. Tento potměný charakter malby vykazuje pouze jediná Tinzmannova přemalba v kostele sv. Václava [obr. 116]. Přesto, že interiér kostela je mnohem více prosvětlen než interiér olivětínské kaple, i tak malba působí ztmavle. Na nástropní malbě v klenbě kostela dochází k lokální ztrátě Tinzmannovy přemalby [obr. 119]. V těchto místech se originální malba jeví podstatně světlejší. Dle logického uvažování můžeme předpokládat, že Tinzmann jistě nezamýšlel vytvořit mnohem tmavší přemalbu. Proto lze usuzovat, že i v tomto objektu mohlo pravděpodobně dojít k přeměně pigmentů. Tuto teorii bohužel nijak nelze potvrdit, neboť v kostele sv. Václava nebyl proveden žádný rozšířenější průzkum.

Obr. 116: Interiér kostela sv. Václava v Broumově, kde se nachází přemalba z roku 1882 signovaná Adolfem Tinzmannem. Původní malba byla vytvořená F. A. Schefflerem roku 1748. Na fotografii je patrný potměňlý charakter maleb.

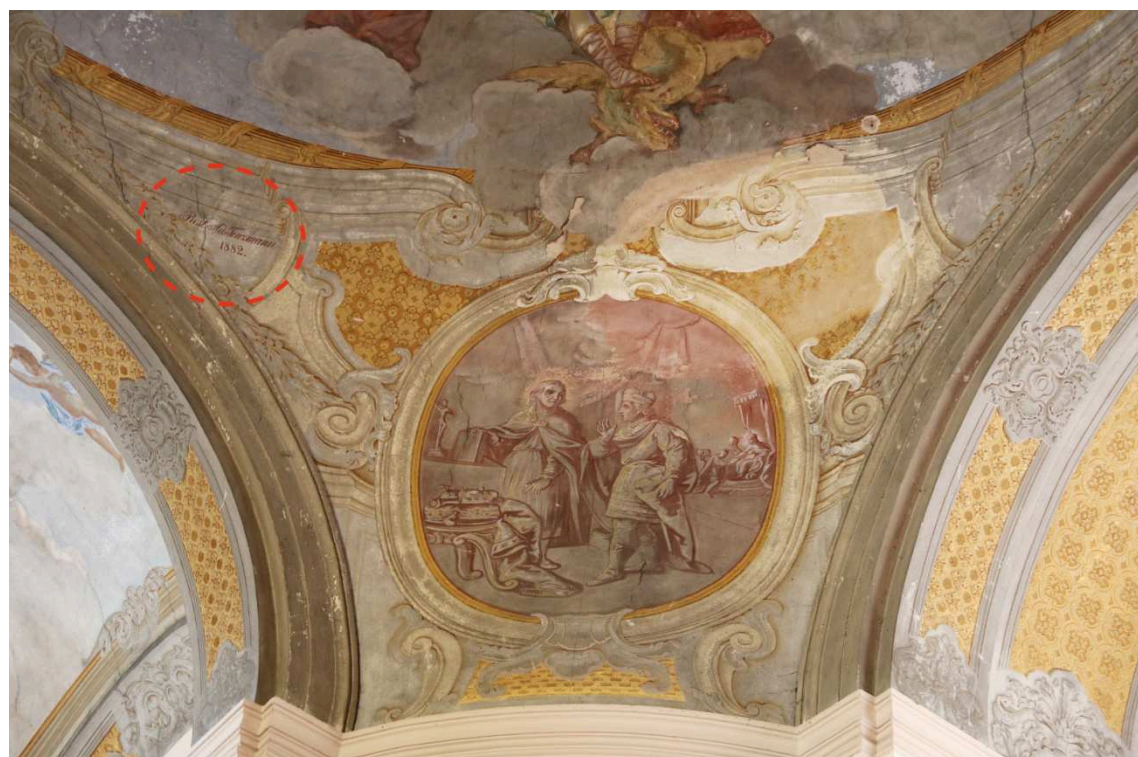
Obr. 119: Detail nástěnné malby v kostele sv. Václava v Broumově. Červeně je vyznačeno umístění signatury „Rest. A. Tinzmann 1882“. Na fotografii je taktéž patrná lokální ztráta Tinzmannovy přemalby. V těchto místech je pozorován výrazně světlejší charakter původní malby od F. A. Schefflera.

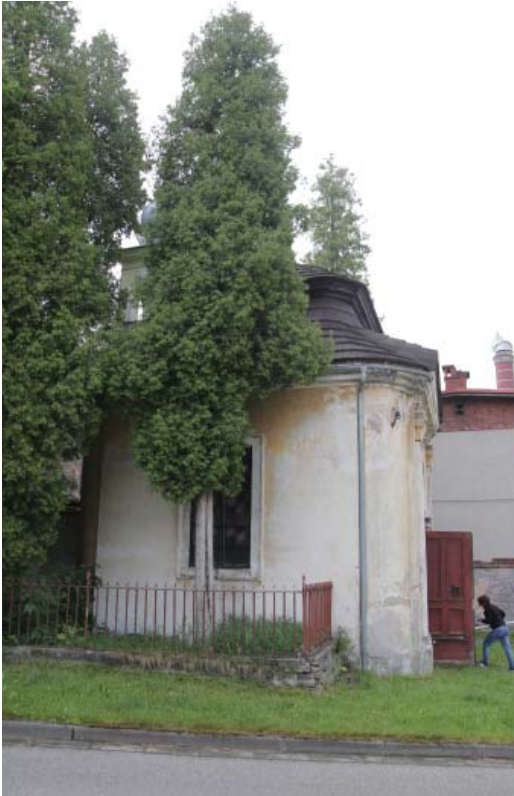
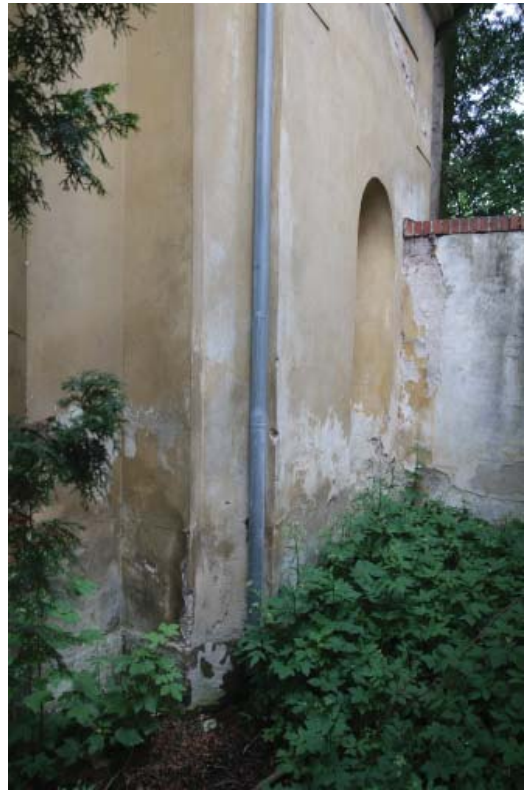
Vnější terén je zvýšený a odvodnění vnější paty zdi kaple není dořešeno. Okapové svody jsou nainstalovány nevhodně a odvádějí dešťovou vodu přímo do základů stavby. Zeleň okolo kaple je přerostlá. V soklových partiích jsou malby i omítky poškozeny vzlínající vlhkostí. Spolu s vlhkostí jsou do omítky zanášeny vodorozpustné soli, které rekrystalizují a omítku i malbu poškozují. Omítky soklu jsou nesoudržné, místy oddělené od zdiva, opadané na zdivo.

Exterier kaple - přerostlá zeleň, zvýšený terén, nevhodné zaústění okapů, poškození omítek na soklových partiích v interieru (vlhkost, zasolení).

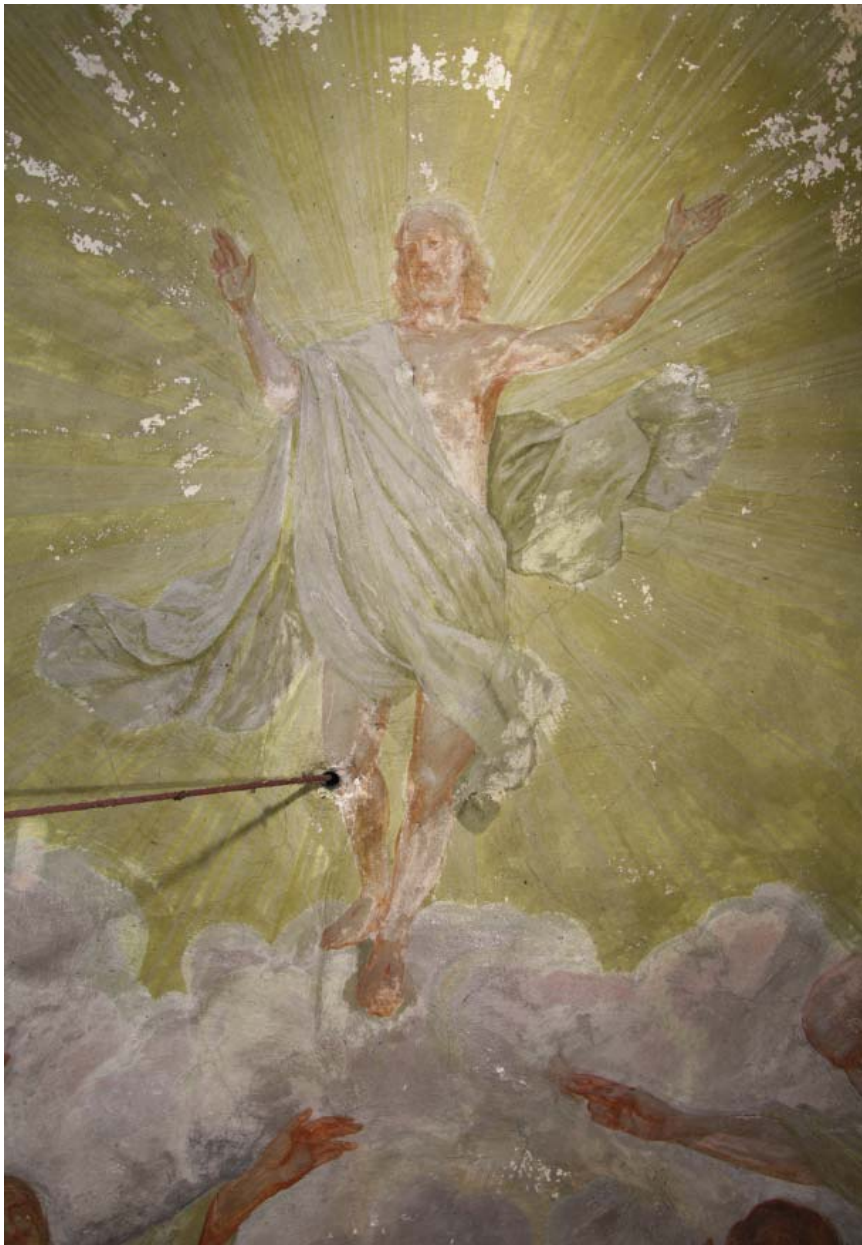
Nanebevstoupení krista - barokní malba s přemalbami z 19. století.

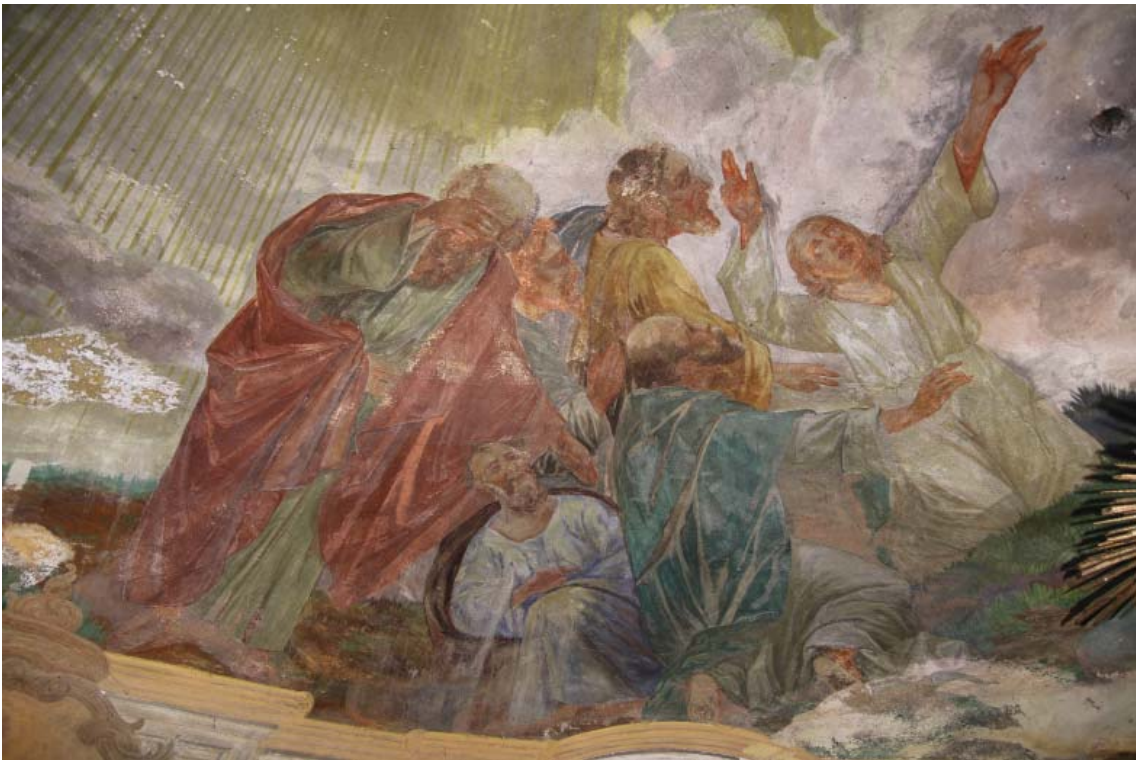
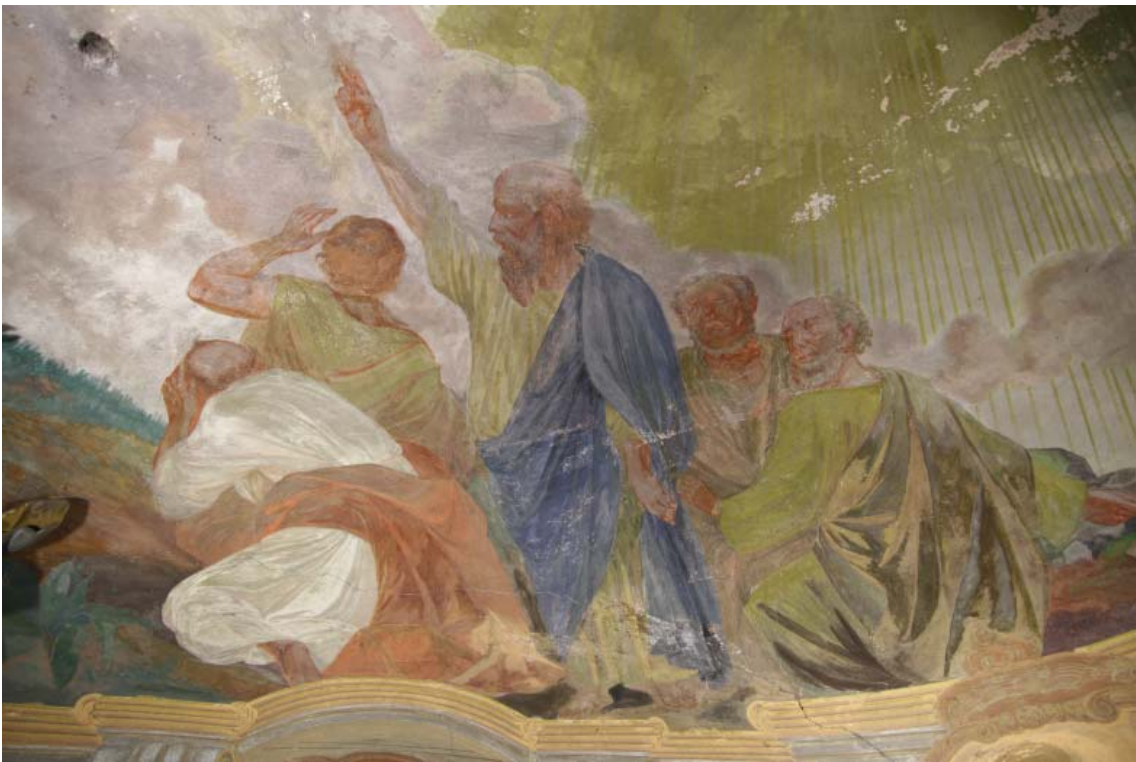
Figury apoštolů pod Kristem - barokní malba s přemalbami z 19. století.

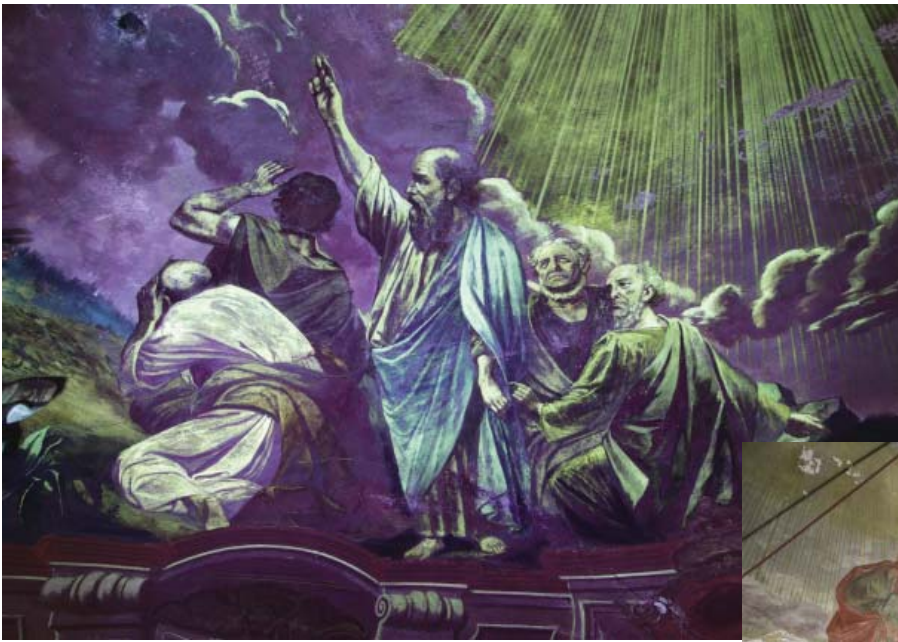
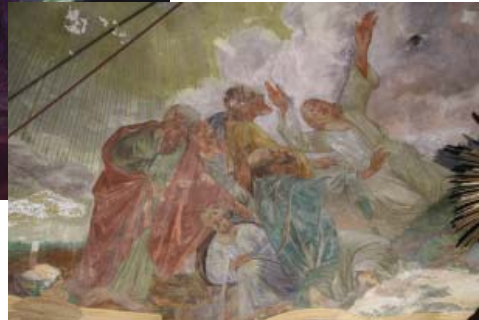
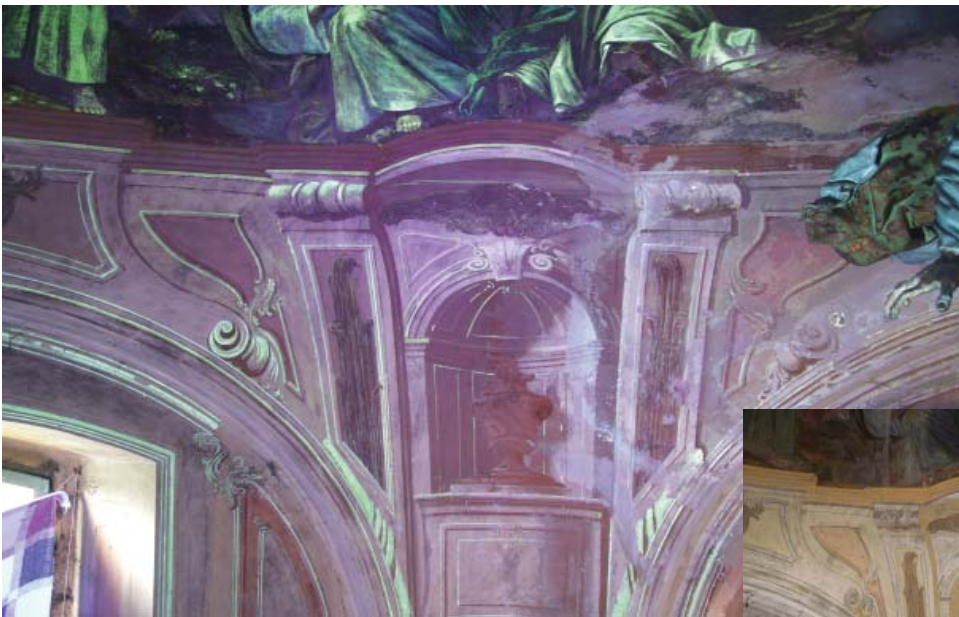
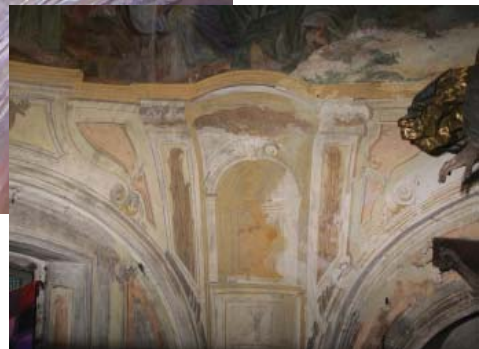
Figurální kompozice a iluzivní architektura v UV záření.
Ve snímcích v UV záření je patrná původní kvalita malby z 19. století, dnes poškozená znečištěním a nevratnou přeměnou pigmentů. Luminiscence jednotlivých barevných vrstev mohou napomoci při redukci přemaleb.

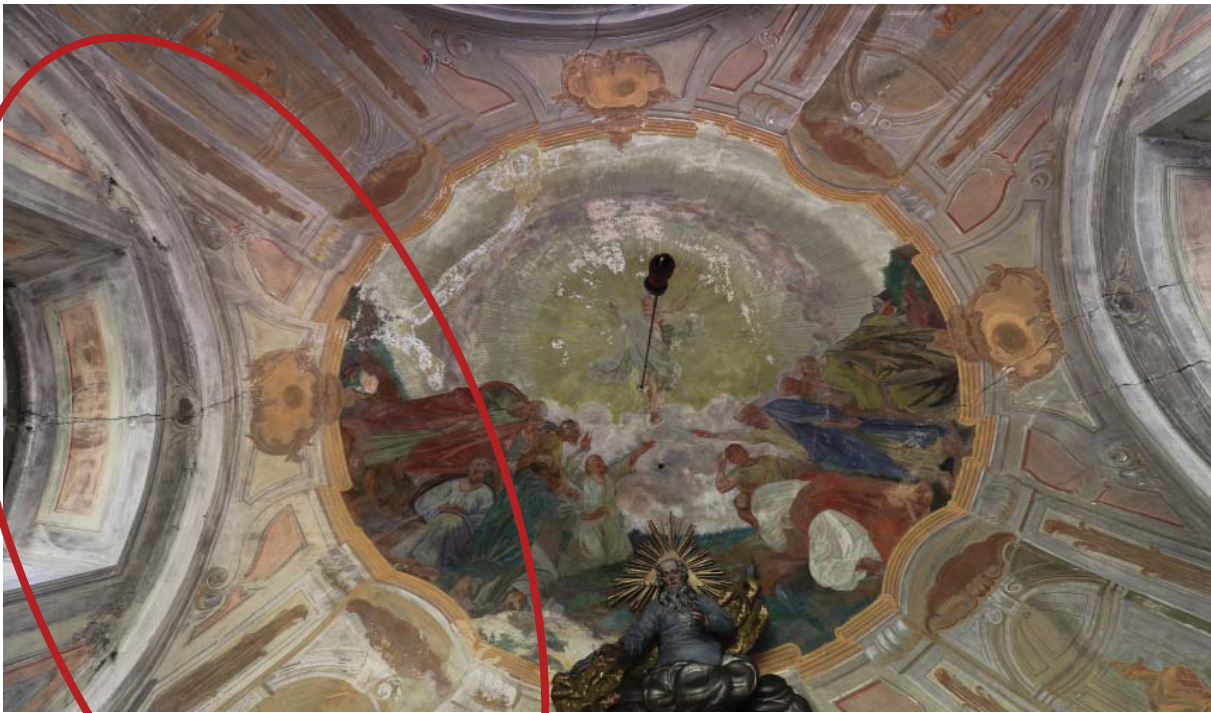
Na některých částech, konkrétně na všech zdech po výšku římsy, v oltářní nice a na celé levé straně kaple až nahoru po nástrovní malbu (včetně zásahu do spodní části levé skupiny), jsou patrné stopy mechanického suchého čištění (asi smetáčkem/štetcem). Výmalba z 19. století je zde poškozená, v plochách světlejší (čištěny pouze plochy, tak, aby nedošlo při čištění k odstranění dekorů). Místy jsou patrné stopy (škrábance) po čištění.

Architektura okolo figurální kompozice - barokní malba s přemalbou z 19. století. Ta je z části poškozená od mechanického čištění, které bylo provedené patrně ve 20. stol. (označená oblast).

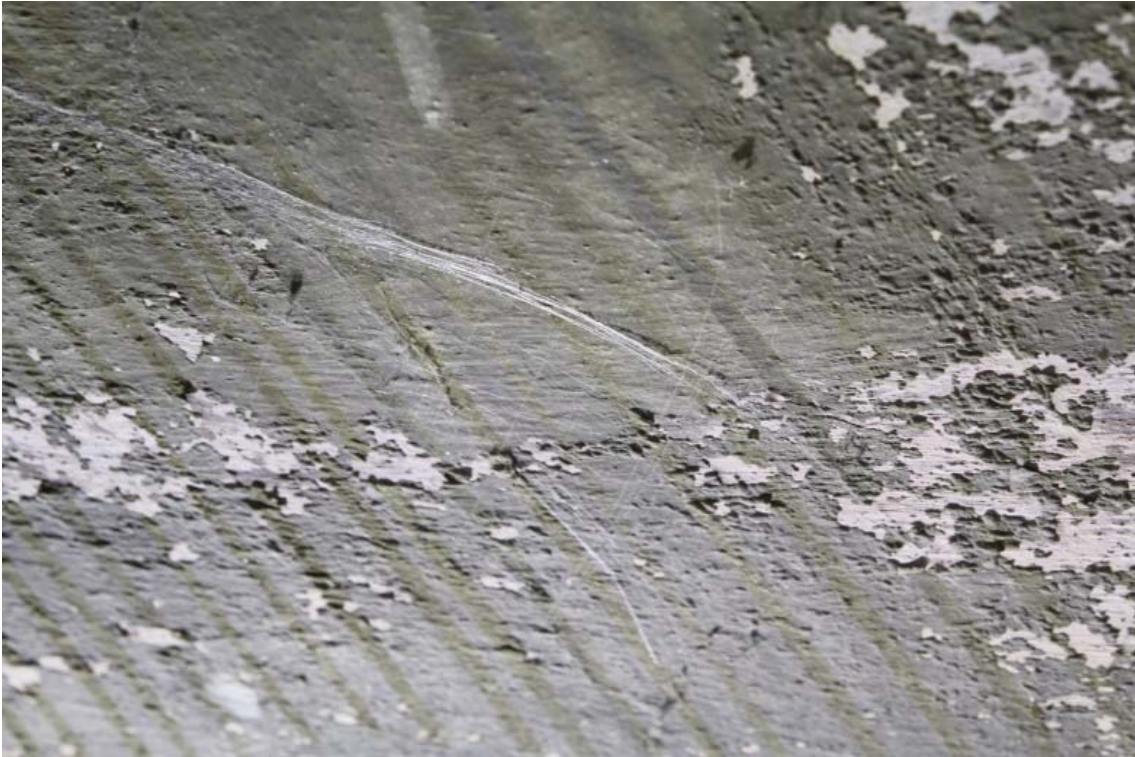
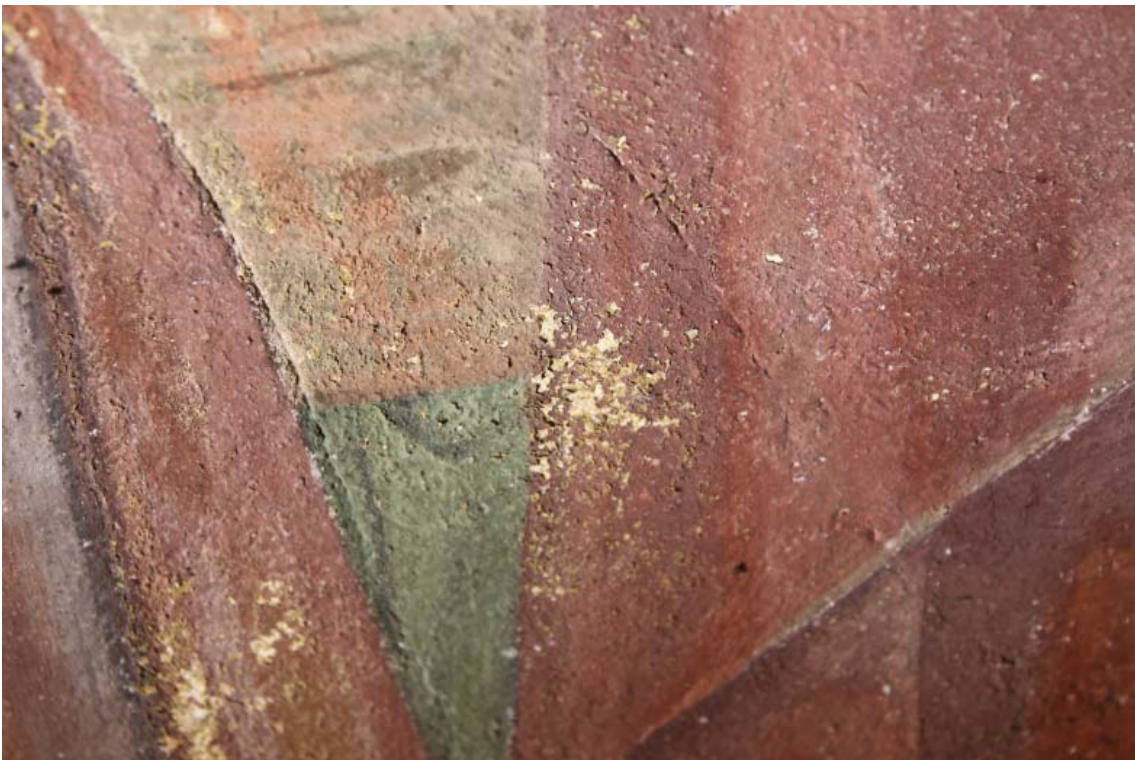
Současná výmalba z 19. století je místy zpráškovatělá a zpuchýřovatělá. K poškození samotné barevné vrstvy přispěla pravděpodobně i kondenzující vlhkost. Nejvýraznější zpráškovatění je patrné na okrových pigmentech, které jsou na změny vlhkosti nejcitlivější (botnají).

Stav přemalby na vybraných místech - detaily puchýřovatení a zpráškovatění.

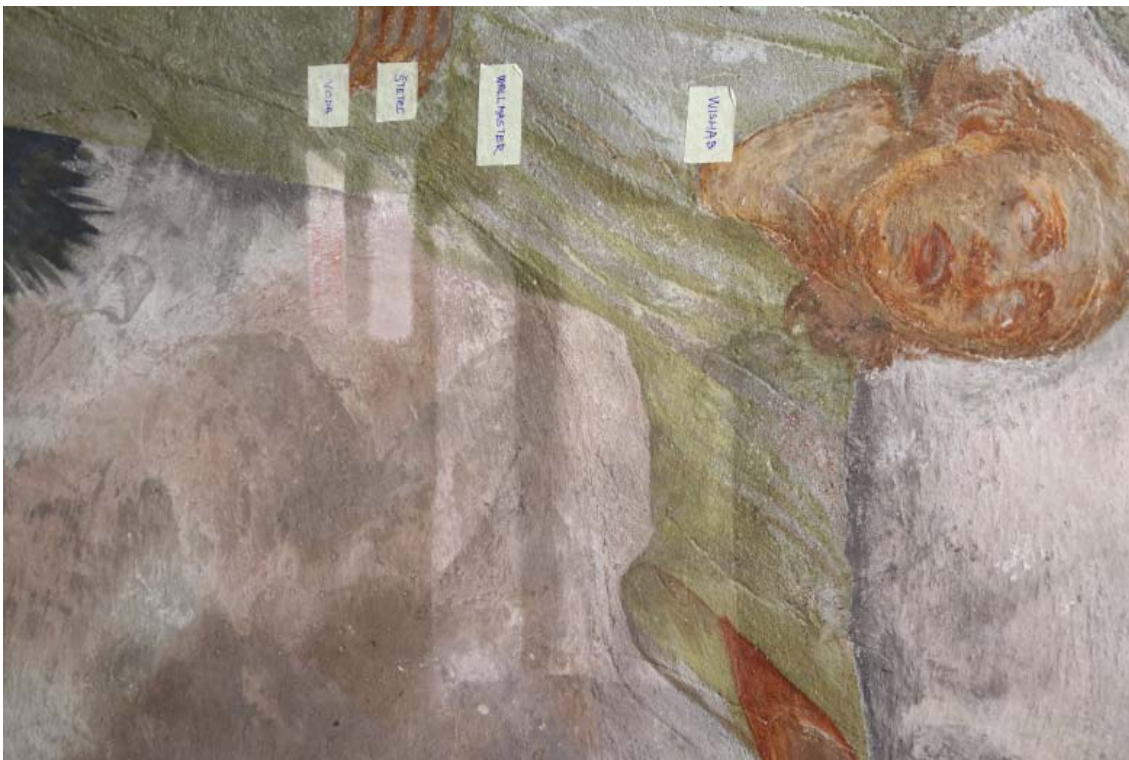
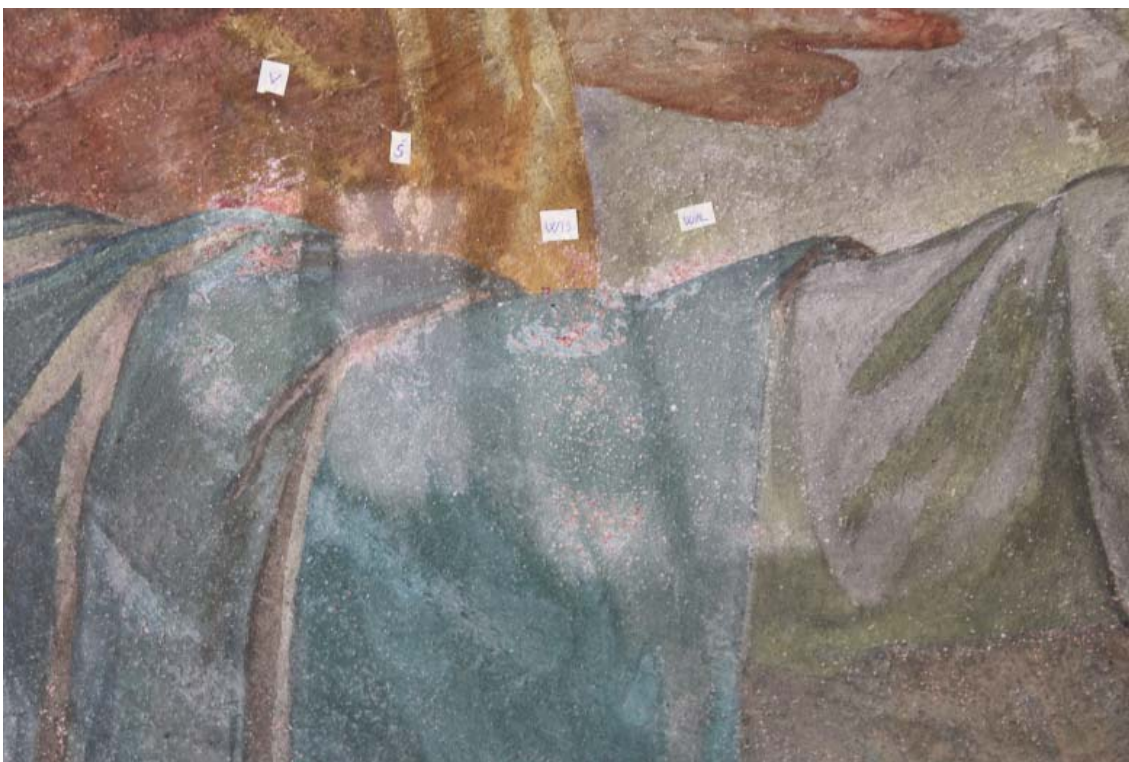
Zkoušky čištění malby z 19. století suchými metodami a vodou. Efekt je pouze částečný, přesto dochází ke ztrátám barevné vrstvy. Nejvýraznější ztráty při čištění vodou.

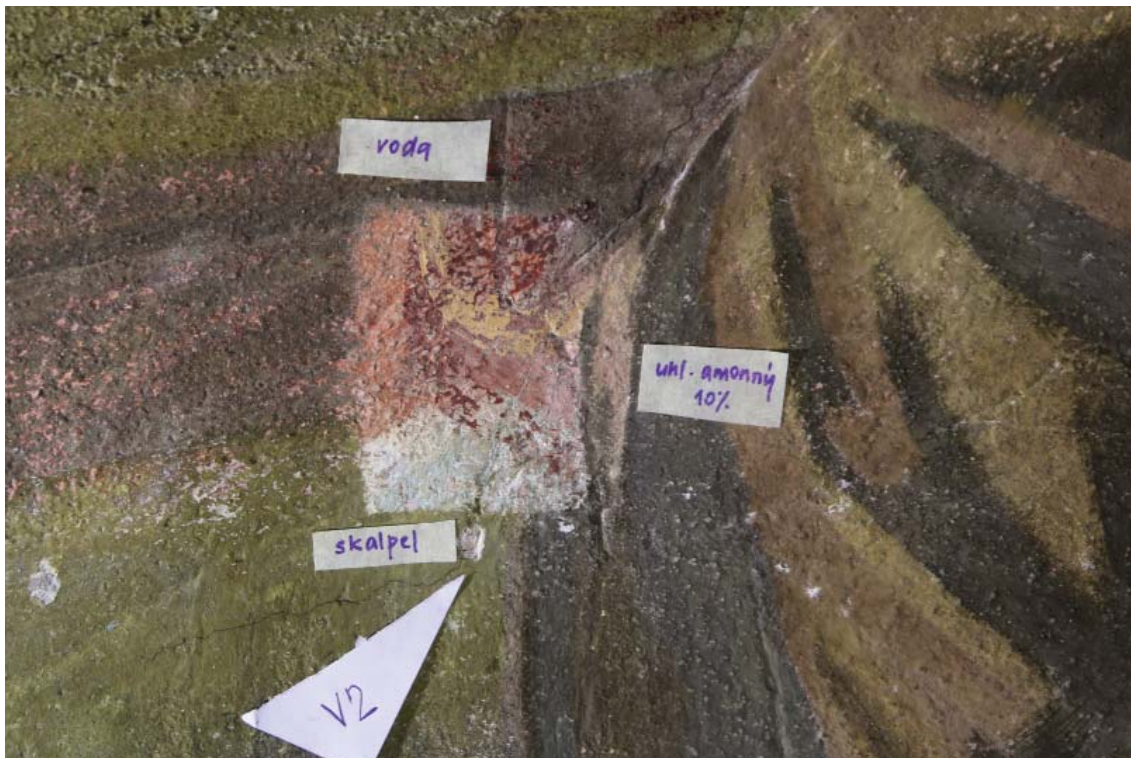
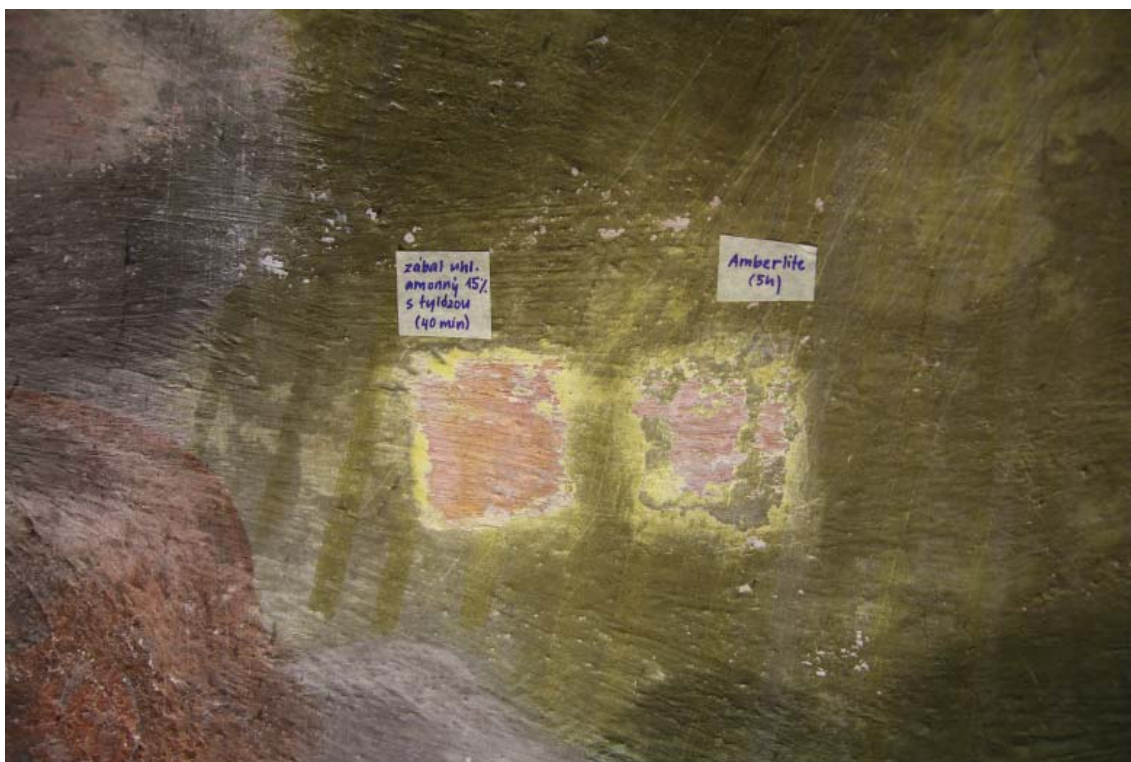
Zoušky odstranění přemalby z 19. století vodou a doplňkovými metodami (anionaktivním iontoměničem Amberlite 4400 OH, uhličitánem amonným a skalpelem).
