**Restaurování části nástěnné malby „Nanebevstoupení Krista“ v interiéru
kaple Bolestné Panny Marie v Broumově, Olivětině**

Bakalářská práce

2018

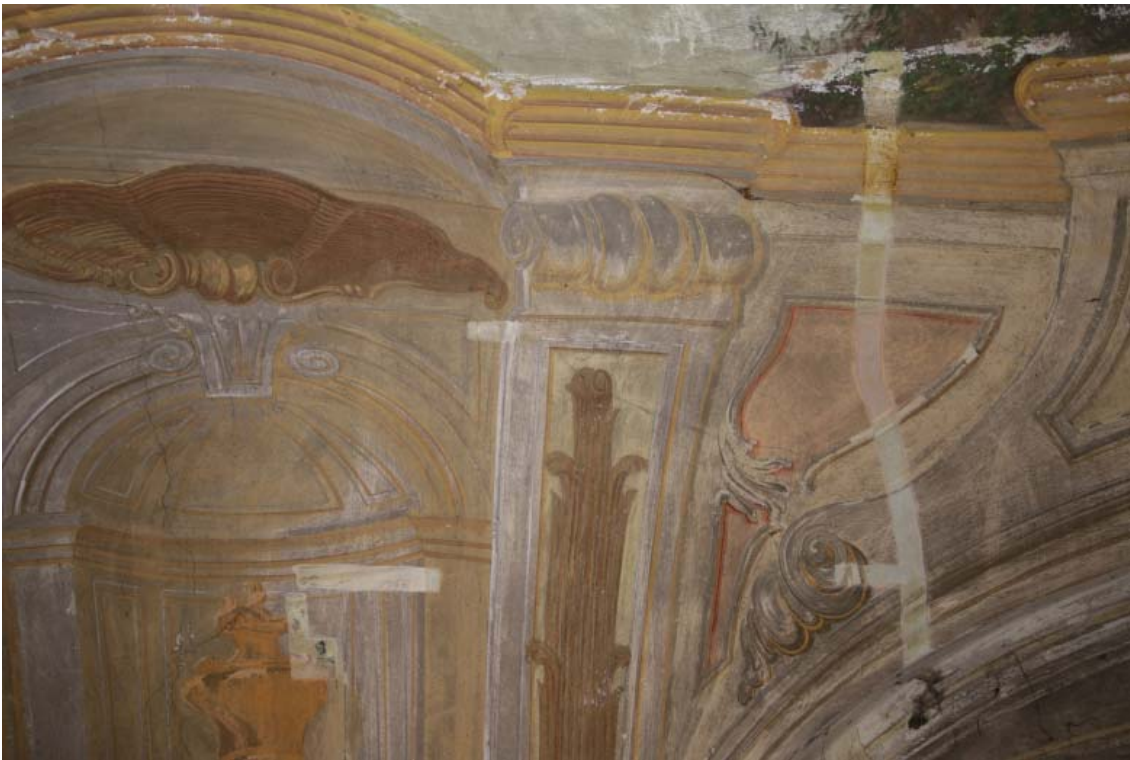
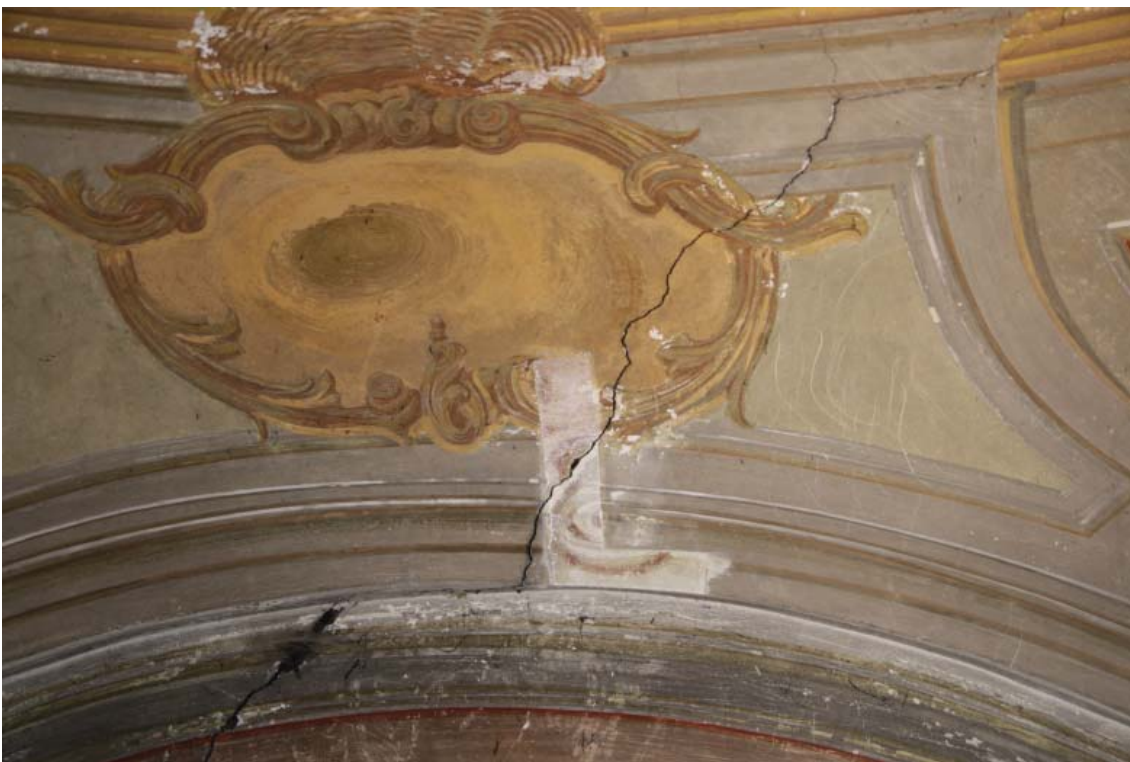
Sondy - odstranění přemaleb z iluzivní architektury - v sondách patrné barokní malby.

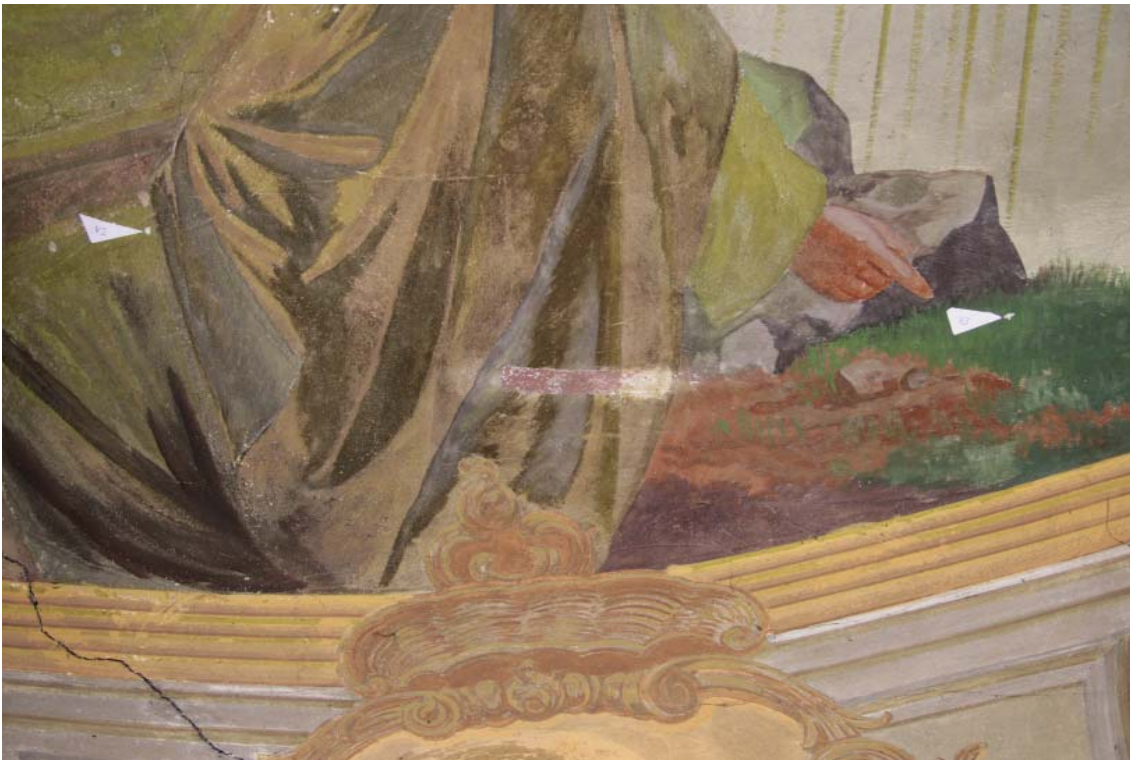
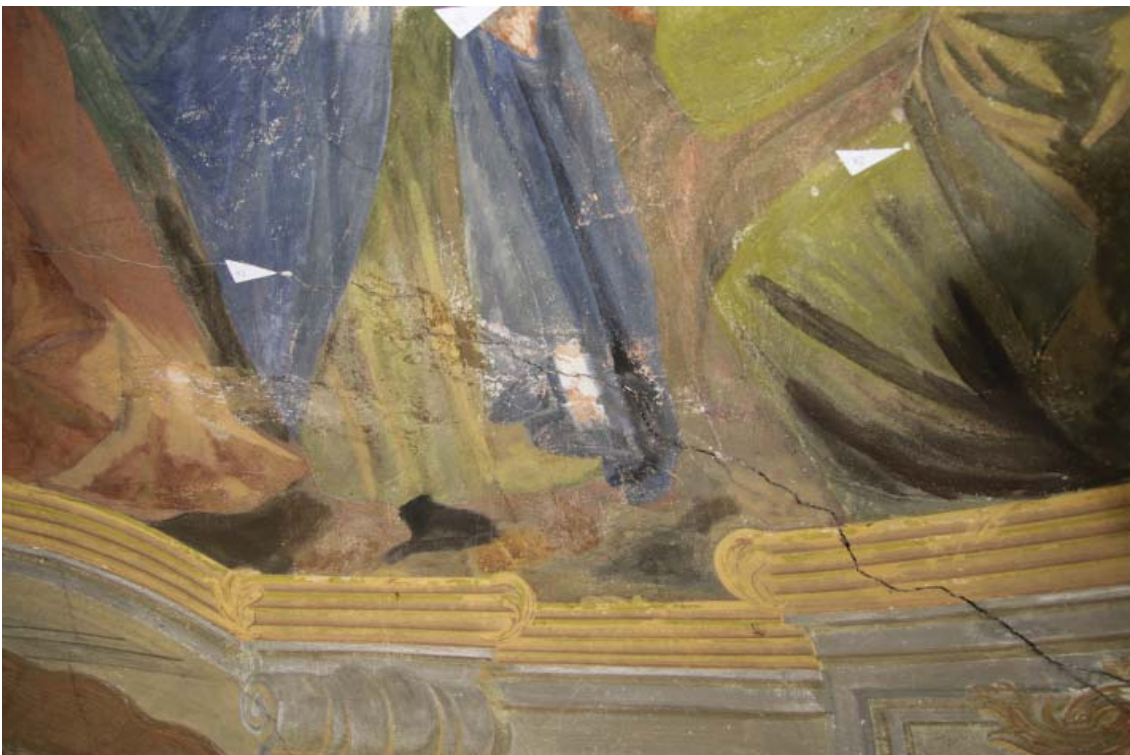
Sondy - odstranění přemalob z figurální kompozice - v sondách patrné barokní malby,.
Lokalizace odebraných vzorků. Dole - okolo praskliny je pod přemalbou bílý tmel statické trhliny, barokní malba až pod ním.

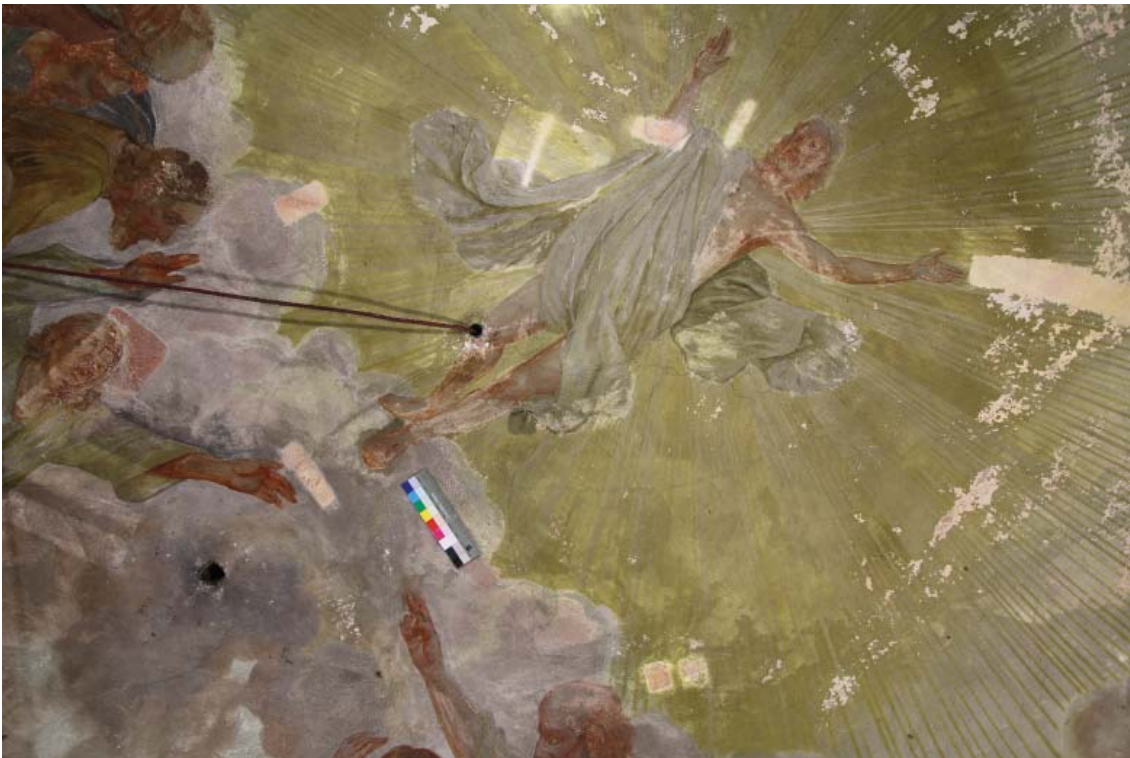
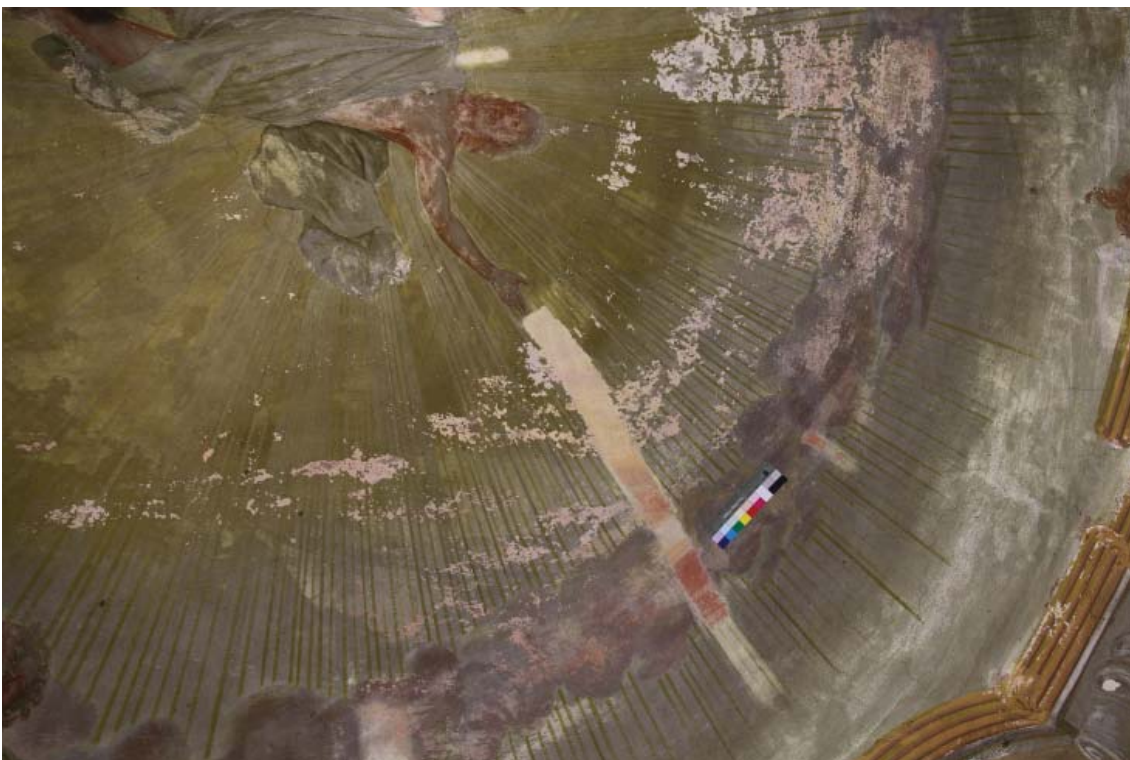
Sondy - odstranění přemaleb z figurální kompozice - v sondách patrné barokní malby,. U Krista je v sondách zřetelná původní větší velikost postavy (loket, noha).

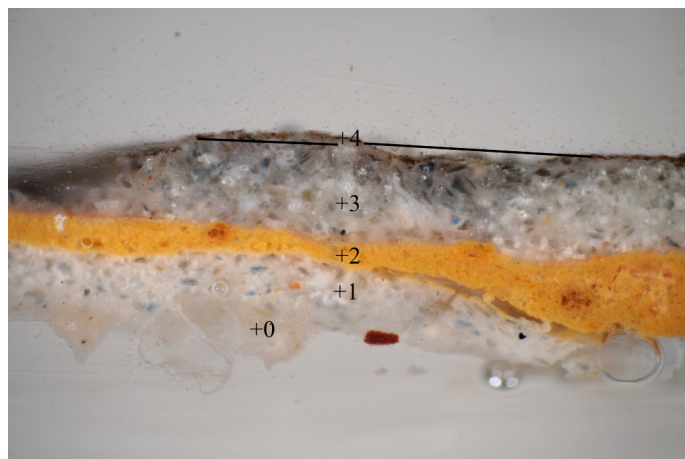
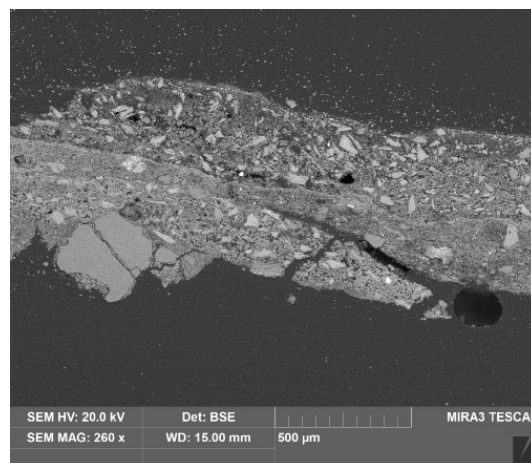
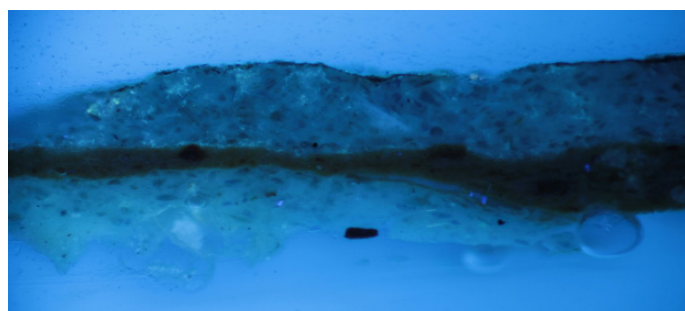
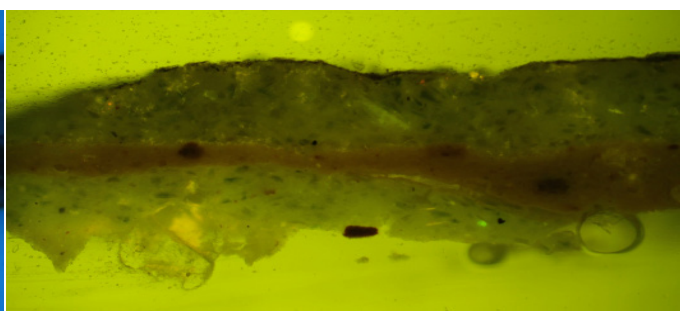
V6/8834: šedá na modré a okrové

Obr. 3 a-d: Stratigrafie povrchových úprav vzorku V6 (8834). Popis: a) snímek v odraženém světle z optického mikroskopu Nikon LV100 při zvětšení na mikroskopu 100x. b, c) snímky v UV a modrém světle. b) snímek ze skenovacího elektronového mikroskopu SEM MIRA3-LMU (Tescan) v režimu zpětně odražených elektronů (BSE), 20 kV.

Popis vrstev: na bílé vrstvě (0) (pravděpodobně se jedná o omítkovou vrstvu) se nachází sv. modrá barevná úprava nebo podkladu (1). Na ní následuje žlutá barevná vrstva (2). Zbytek souvrství tvoří další vrstva sv. modré (3) podobného optického charakteru i složení jako vrstva (1).

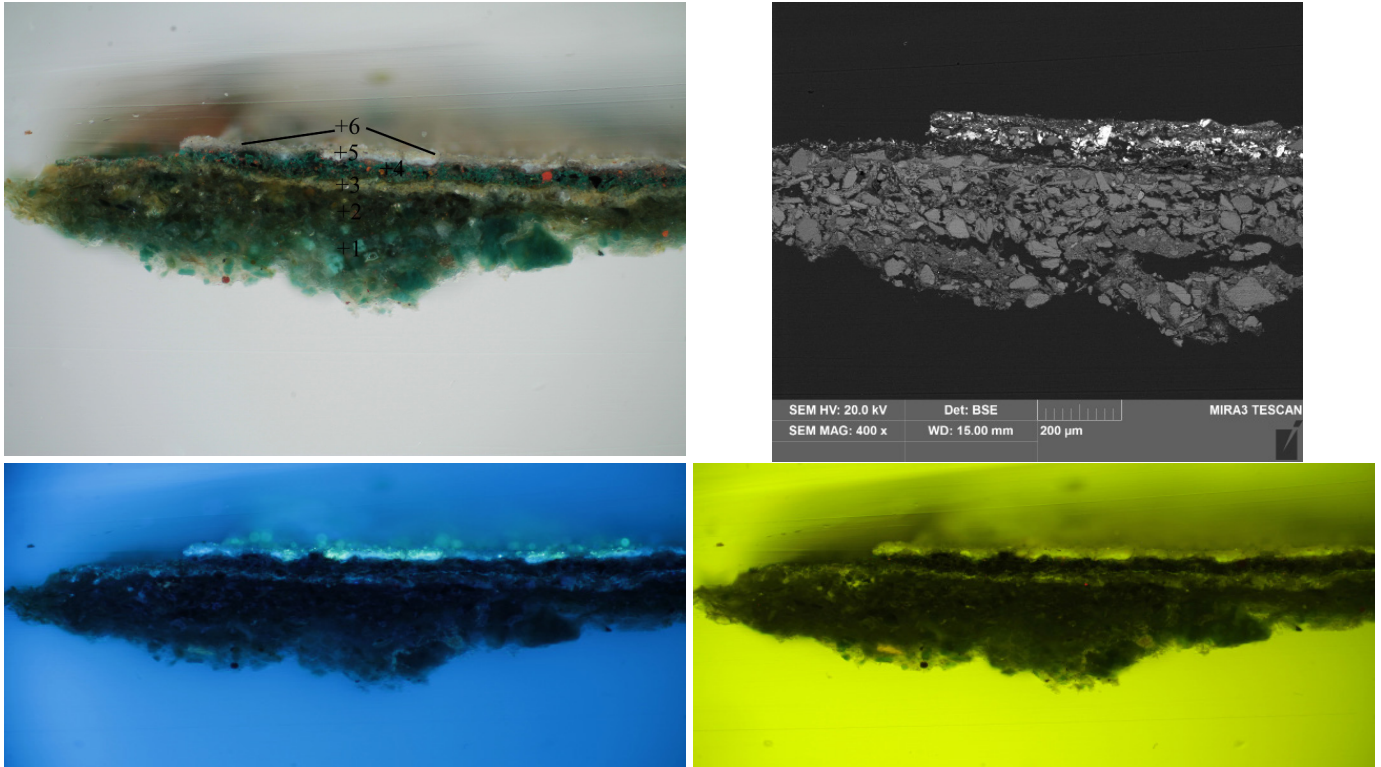
V7/8835: zelená s tmavou povrchovou úpravou

Obr. 4 a-d: Stratigrafie povrchových úprav vzorku V7 (8835). Popis: a) snímek v odraženém světle z optického mikroskopu Nikon LV100 při zvětšení na mikroskopu 100x. b, c) snímky v UV a modrém světle. b) snímek ze skenovacího elektronového mikroskopu SEM MIRA3-LMU (Tescan) v režimu zpětně odražených elektronů (BSE), 20 kV.

Popis stratigrafie: omítková vrstva u vzorku chybí. První vrstvu tvoří zelená úprava (1), na níž následuje tmavě zelená (2), s vrstvou 1 velmi dobře propojená. Obě vrstvy se vyznačují podobným složením, základ tvoří země zelená a uhlíčan vápenatý. Vrstva 2 obsahuje navíc ještě příměs modrého smaltu (zrna nelze na snímku v optickém mikroskopu rozlišit), obě vrstvy obsahují malou příměs červené hlíny.

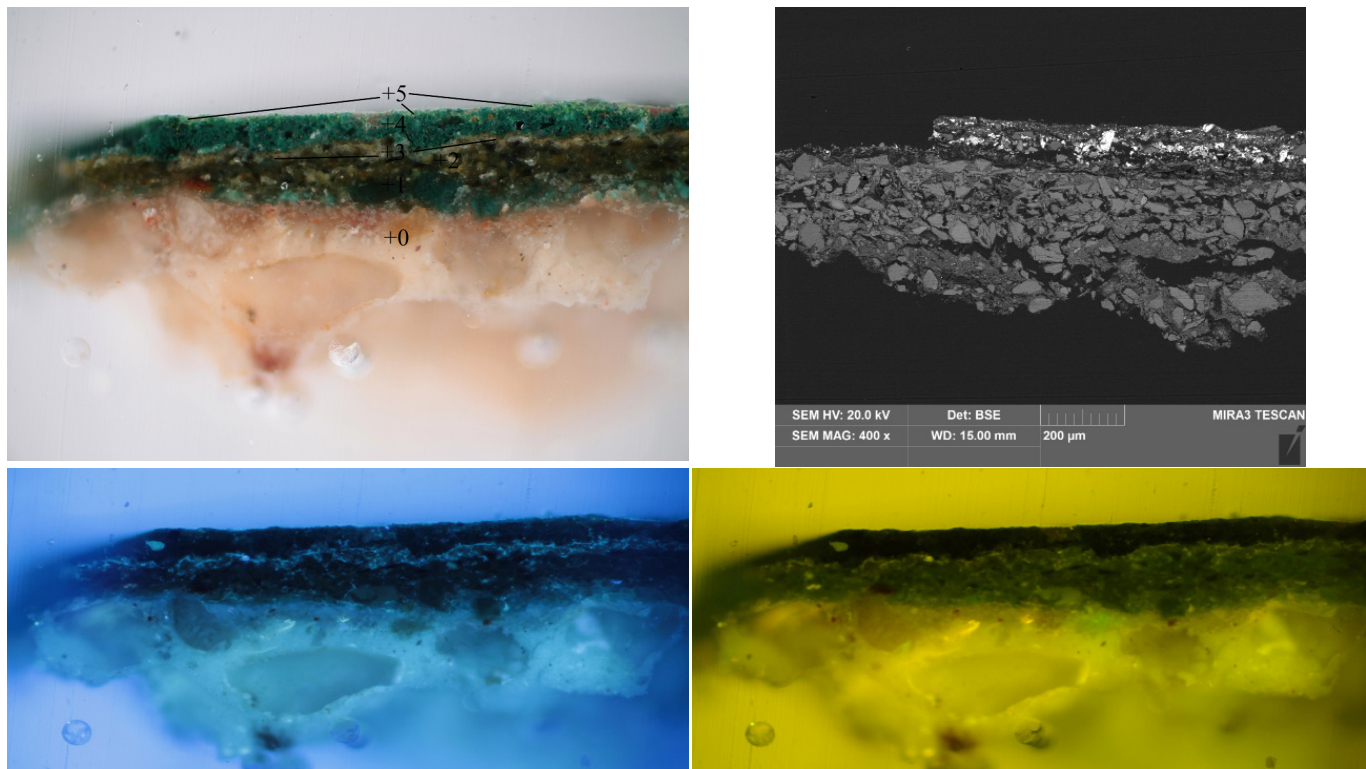
V7b/8835b: zelená s tmavou povrchovou úpravou (druhý vzorek)

Obr. 5 a-d: Stratigrafie povrchových úprav vzorku V7b (8835b). Popis: a) snímek v odraženém světle z optického mikroskopu Nikon LV100 při zvětšení na mikroskopu 100x. b, c) snímky v UV a modrém světle. b) snímek ze skenovacího elektronového mikroskopu SEM MIRA3-LMU (Tescan) v režimu zpětně odražených elektronů (BSE), 20 kV.

Popis stratigrafie: Na omítkové vrstvě (0) se vyskytuje zelená úprava (1), na níž následuje tmavě zelená (2), s vrstvou 1 velmi dobře propojená. Obě vrstvy se vyznačují podobným složením, materiálový základ vrstev tvoří země zelená a uhličitán vápenatý. Vrstva 2 obsahuje navíc ještě příměs modrého smaltu (zrna nelze na snímku v optickém mikroskopu rozlišit), obě vrstvy obsahují malou příměs červené hlíny.

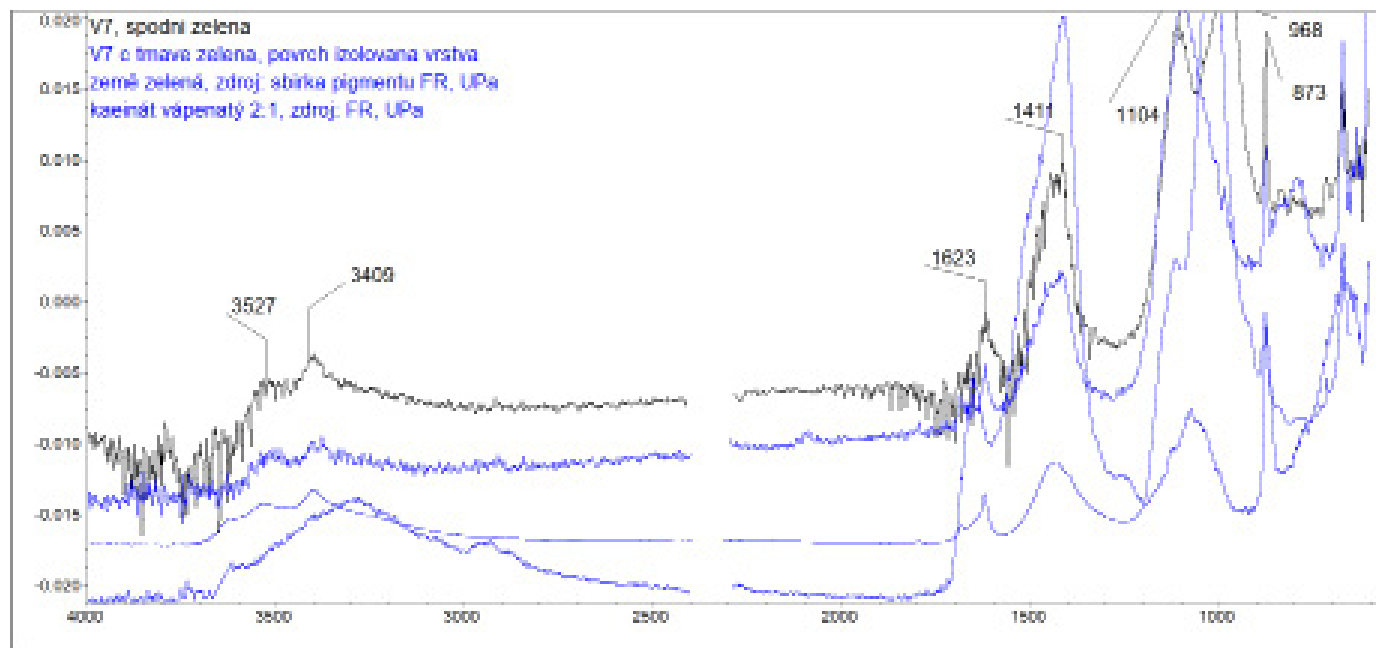
Obr. 6: FTIR spektrum vzorku V7b (8835b) a srovnávací spektra vybraných organických a anorganických látek. Spektrum spodní vrstvy vzorku odpovídá s největší pravděpodobností kaseinátu vápenatému, pro nějž je určující přítomnost intenzivních pásů při 1623 a 1411 cm⁻¹, které lze přiřadit vazbě -N-H typické pro proteiny. Další typické pásy pro bílkoviny (široké středně silné pásy 3600-3400 cm⁻¹ odpovídají vibraci vazby C-H v uhlovodíkovém řetězci. Silný pás okolo 1100 cm⁻¹ lze přisoudit vibraci vazby C-O, další méně intenzivní pásy se vyskytují okolo 1000 cm⁻¹.

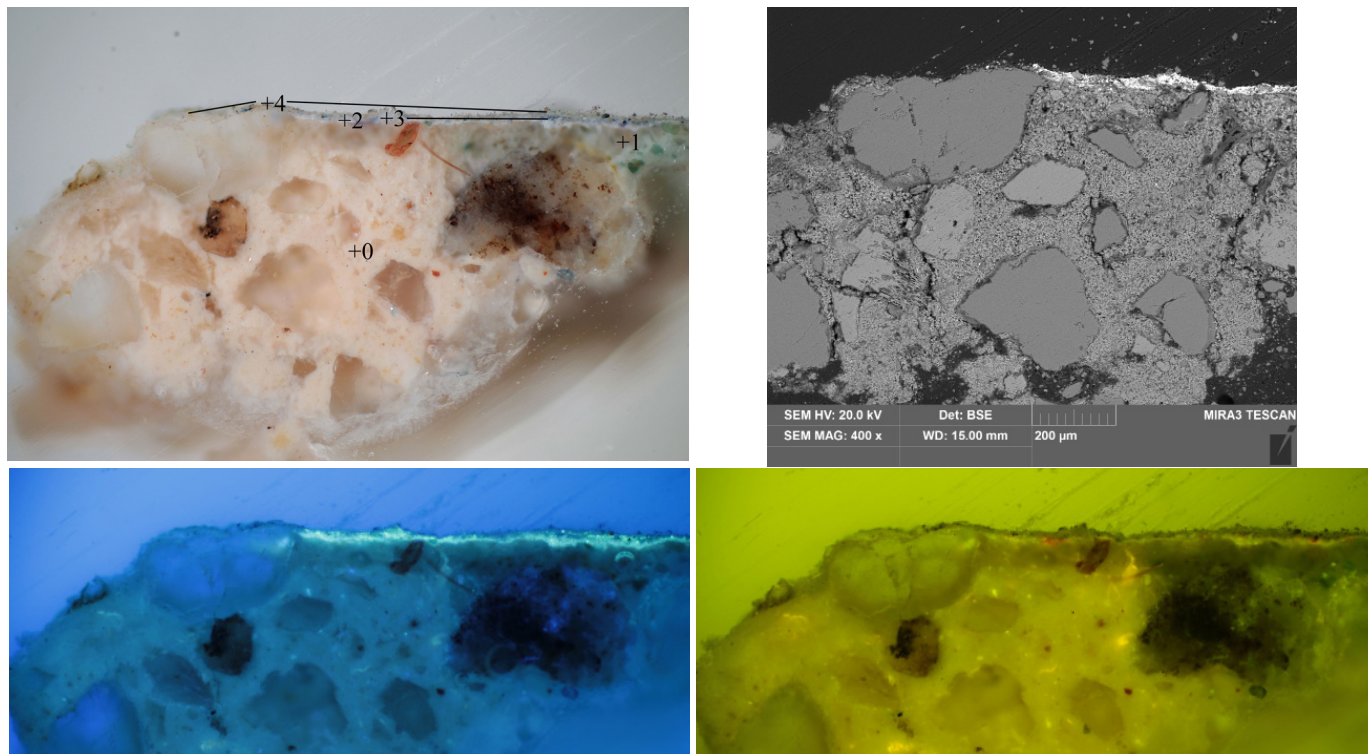
V8/8836: modrá

Obr. 7 a-d: Stratigrafie povrchových úprav vzorku V8 (8836). Popis: a) snímek v odraženém světle z optického mikroskopu Nikon LV100 při zvětšení na mikroskopu 200x. b, stratigrafie) snímky v UV a modrém světle. b) snímek ze skenovacího elektronového mikroskopu SEM MIRA3-LMU (Tescan) v režimu zpětně odražených elektronů (BSE), 20 kV.

Popis stratigrafie: Na omítkové vrstvě (0) se nachází na větší části vzorku sv. modrá barevná úprava (3) nanesená na bílém podkladu s obsahem zinkové běloby (2). Barevná úprava a podklad jsou přemalbou, původní souvrství pravděpodobně reprezentuje pouze vrstva omítky, na níž je místně dochována zelená vrstva (1), jejíž složení odpovídá například vrstvě 2 u vzorku V7/8835. Na povrchu se dále vyskytuje sv. okrová velmi tenká vrstva lazurního charakteru (4), která je pravděpodobně součástí modré vrstvy přemalby (na snímku z optického mikroskopu nebo SEM nelze vrstvy modrou a okrovou rozlišit).

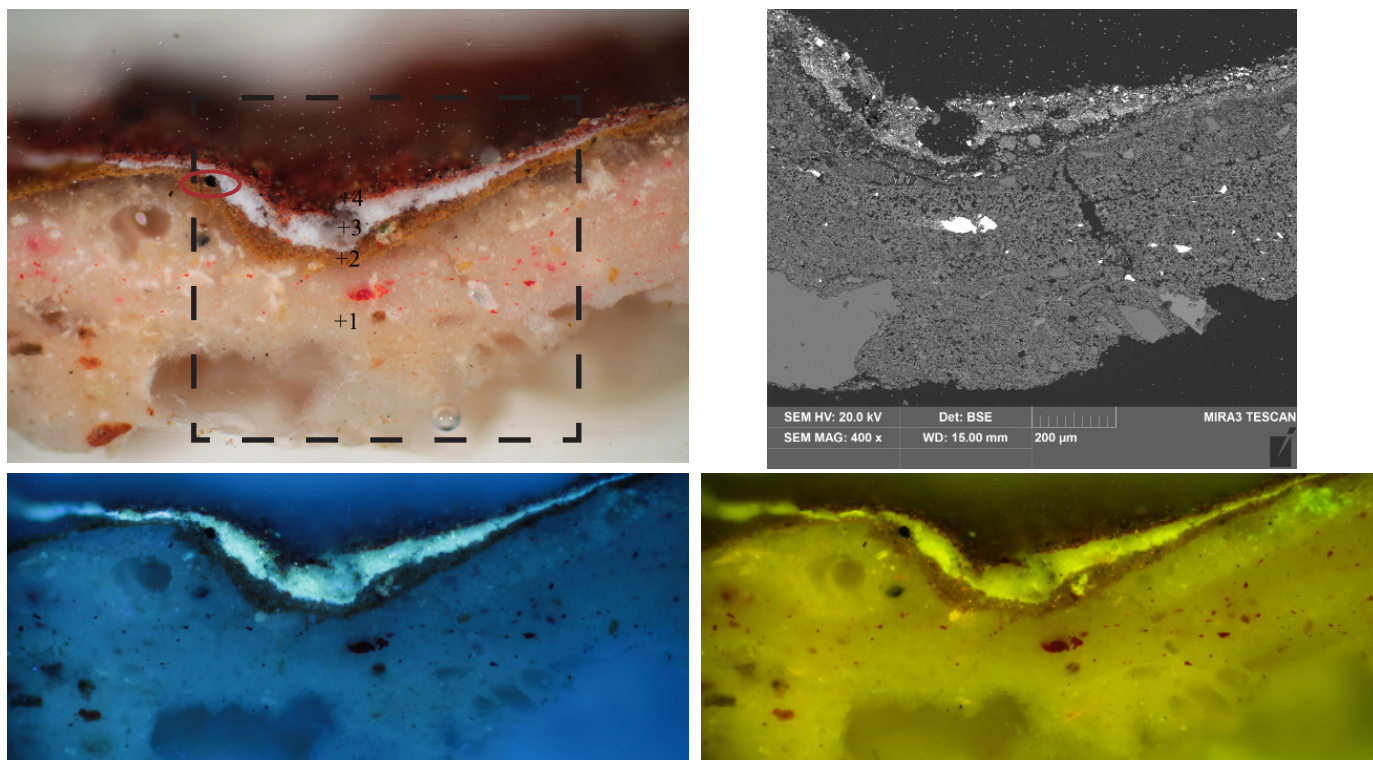
V9/8837: červená

Obr. 8 a-d: Stratigrafie povrchových úprav vzorku V9 (8837). Popis: a) snímek v odraženém světle z optického mikroskopu Nikon LV100 při zvětšení na mikroskopu 100x. b, c) snímky v UV a modrém světle. b) snímek ze skenovacího elektronového mikroskopu SEM MIRA3-LMU (Tescan) v režimu zpětně odražených elektronů (BSE), 20 kV.

Popis stratigrafie: U vzorku chybí omítková vrstva. První vrstvu tvoří bílá až sv. načervenalá vrstva s ojedinělým obsahem červených a okrových zrn (1), na níž následuje barevně výrazná okrová barevná úprava s přítomností jemnozrnného okrového pigmentu (2). U popsáných vrstev nelze jednoznačně určit, zda jsou součástí nejstaršího souvrství nebo mladší barevnou úpravou malby.

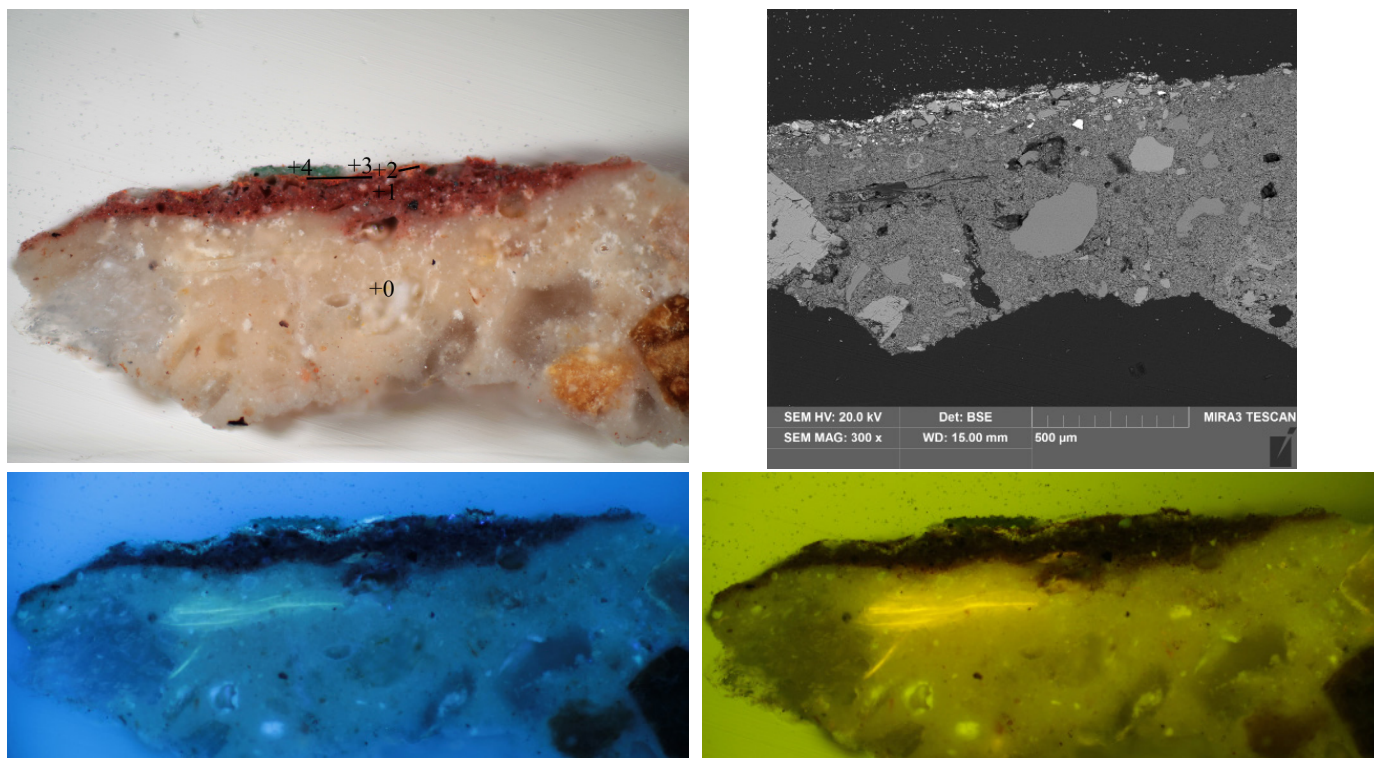
V10/8838: modro-zelená

Obr. 9 a-d: Stratigrafie povrchových úprav vzorku V10 (8838). Popis: a) snímek v odraženém světle z optického mikroskopu Nikon LV100 při zvětšení na mikroskopu 100x. b, c) snímky v UV a modrém světle. b) snímek ze skenovacího elektronového mikroskopu SEM MIRA3-LMU (Tescan) v režimu zpětně odražených elektronů (BSE), 20 kV.

Popis stratigrafie: Nejstarší souvrství představuje vrstva omítky (0), na níž následuje červená barevná úprava (poměrně hrubé tloušťky) (1). Na povrchu je lokálně dochována další červená barevná úprava v oranžovo-červené barevnosti (2), u které nelze jednoznačně určit zda již není přemalbou (bílo-zelená fluorescence vrstvy, zvýšený obsah zinkové běloby, i když zinková běloba může být kontaminací).

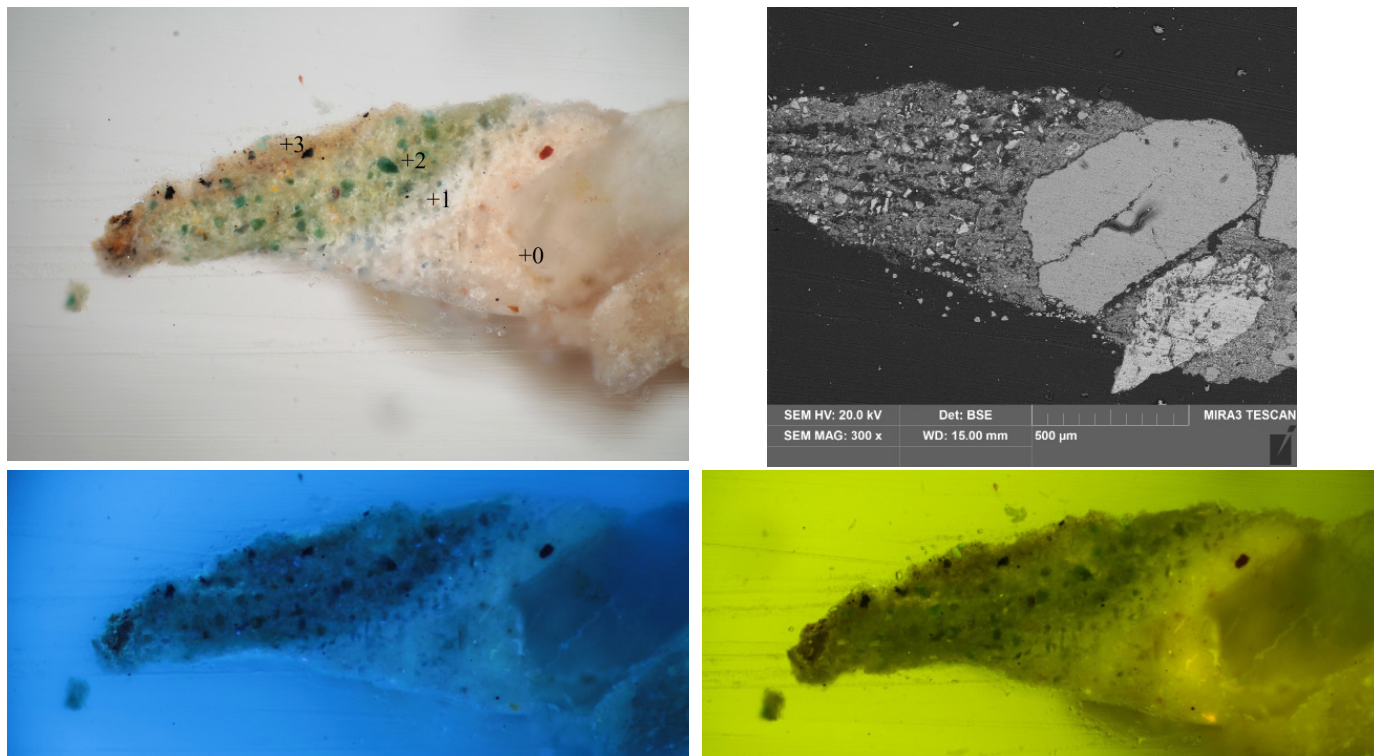
V11/8839: zelená

Obr. 10 a-d: Stratigrafie povrchových úprav vzorku V11 (8839). Popis: a) snímek v odraženém světle z optického mikroskopu Nikon LV100 při zvětšení na mikroskopu 100x. b, c) snímky v UV a modrém světle. b) snímek ze skenovacího elektronového mikroskopu SEM MIRA3-LMU (Tescan) v režimu zpětně odražených elektronů (BSE), 20 kV.

Popis stratigrafie: Na vrstvě omítky (0) je nerovnoměrně dochována modrá vrstva se smaltem (1), na níž následují patrně dva nánosy zelené barevné úpravy (2). Součástí původního souvrství by mohla být i hnědo-okrová na povrchu (3).

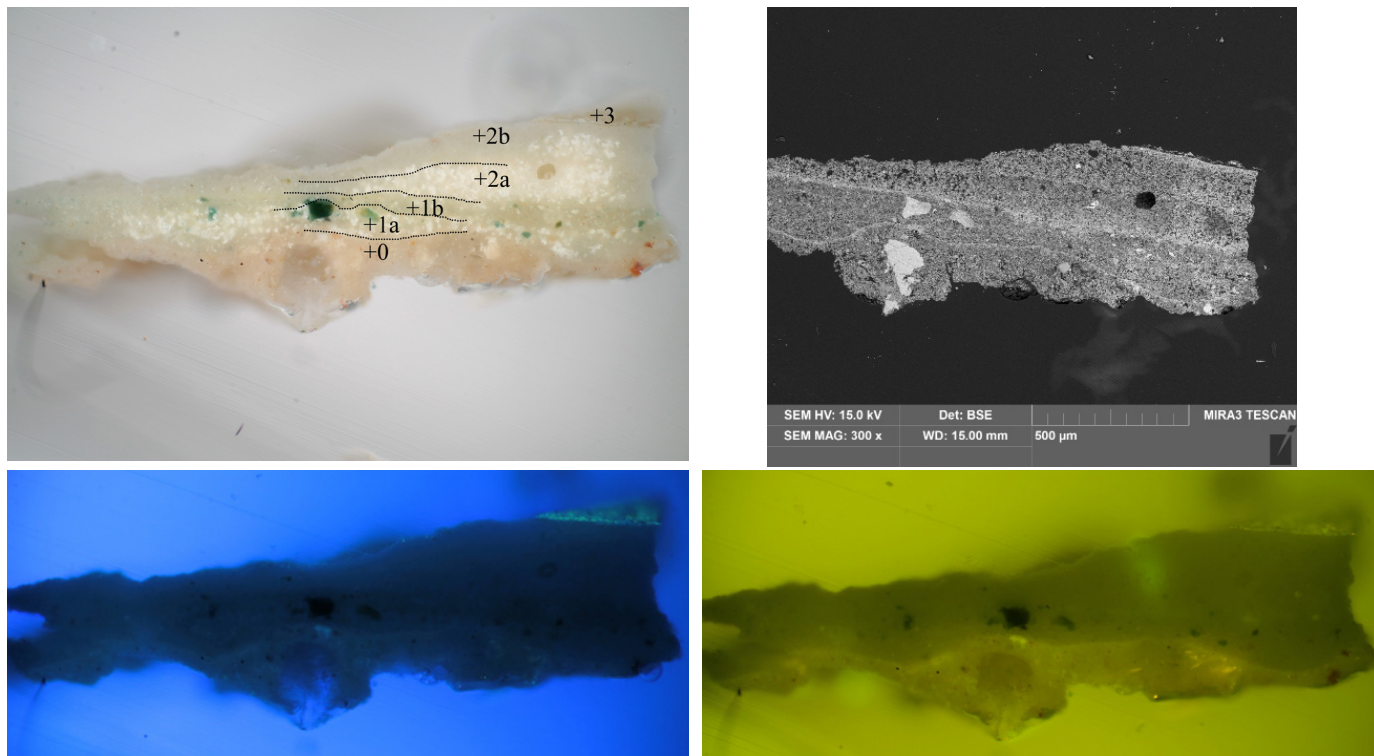
V12/8840: sv. modrá (spíše bílá)

Obr. 11 a-d: Stratigrafie povrchových úprav vzorku V12 (8840). Popis: a) snímek v odraženém světle z optického mikroskopu Nikon LV100 při zvětšení na mikroskopu 100x. b, c) snímky v UV a modrém světle. b) snímek ze skenovacího elektronového mikroskopu SEM MIRA3-LMU (Tescan) v režimu zpětně odražených elektronů (BSE), 20 kV.

Popis stratigrafie: Na bílé až sv. okrové vrstvě omítky (0) se vyskytují sv. zelená (1, dva nánosy) s bílou překryvnou vrstvou (2, dva nánosy). Na povrchu je ojedinelé přítomna vrstva bílého nátěru s obsahem zinkové běloby (3).

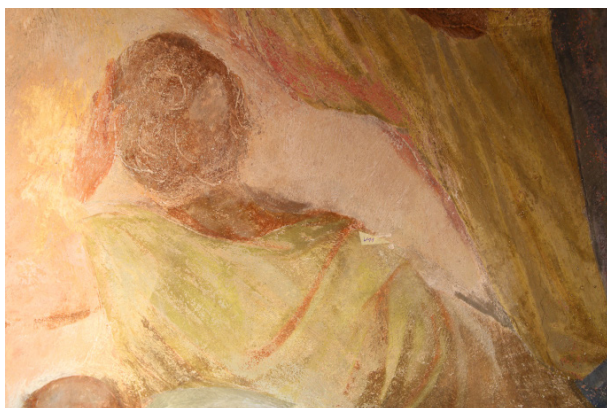
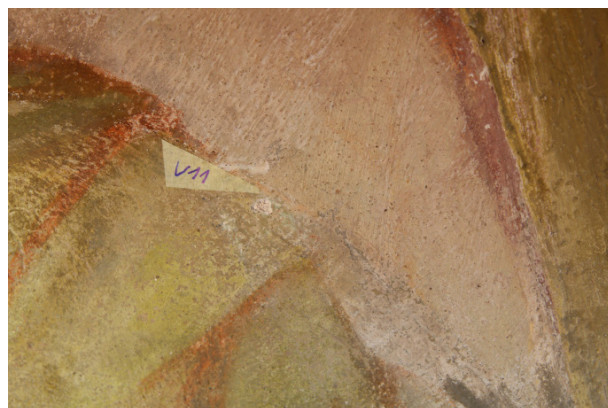
Obr. 17 Místo odběru vzorku VI 1/8839 pro chemicko-technologický průzkum, světle modrý plášť. (vpravo) Detail místa odběru vzorku.

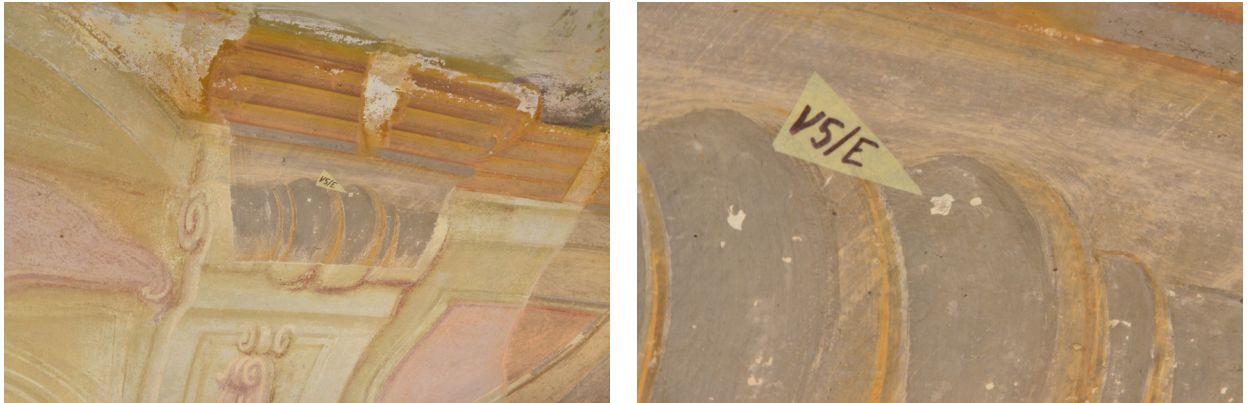
Obr. 18 Místo odběru vzorku V12/8840 pro chemicko-technologický průzkum, voluta, iluzivní architektura. (vpravo) Detail místa odběru vzorku. Vzorek je na fotografiích označen V5/E, v chemicko-technologickém průzkumu je zpracováván pod označením V12.
