**BAKALÁRSKA PRÁCA**  
**REŠTAUROVANIE ČASTI NÁSTENNEJ MAĽBY**  
**„NANEBOVSTÚPENIE KRISTA“ V INTERIÉRI**  
**KAPLNKY BOLESTNEJ PANNY MÁRIE V**  
**BROUMOVE, OLIVĚTÍNE**

Autor zásahu: Marián Grančák

Vedúci práce: MgA. Zuzana Wichterlová

Litomyšl 2018

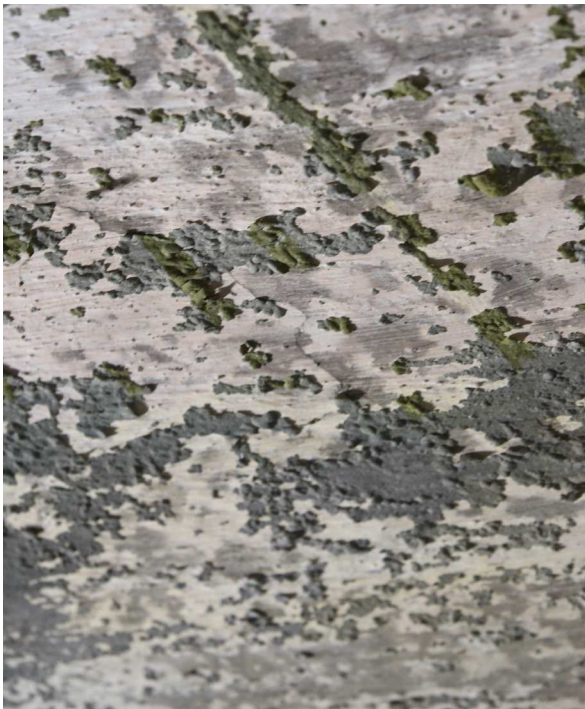
Puchierovatenie – strata farebnej vrstvy z 19. storočia		
Popis	Úplná, alebo čiastočná strata farebnej vrstvy z 19. storočia.

Rozsah	Rozsiahlejšia strata nad postavou Ježiša Krista v stredovej oblasti neba. Malé časti po celej ploche maľby. Pod drevenou plastikou boha otca v ľavej časti a na úseku iluzívnej rímsy.	
Príčina	Strata adhéznosti medzi vrstvami. Spráškovatý povrch barokovej vrstvy. Spôsobené kondenzujúcou vlhkosťou.

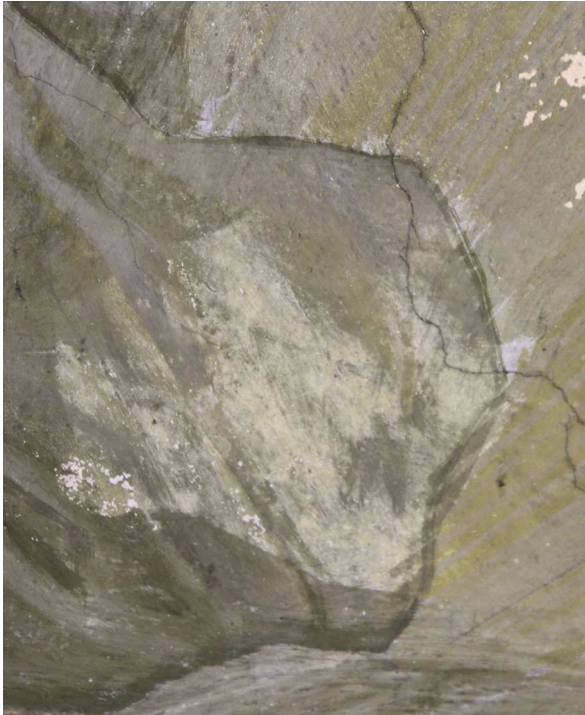
Práškovatenie – čiastočná strata farebnej vrstvy z 19. storočia		
Popis	Čiastočná strata farebnej vrstvy z 19. storočia na barokovú vrstvu.

Rozsah	Úplná strata v ľavej spodnej časti pod sochou boha otca. V úseku iluzívnej rímsy, kde je použitý okrový pigment. Čiastočná strata v drapériach postáv a lokálne vo vrchnej časti neba.	
Príčina	Kondenzujúca vlhkosť. Zatekajúca voda od poškodenej strechy.

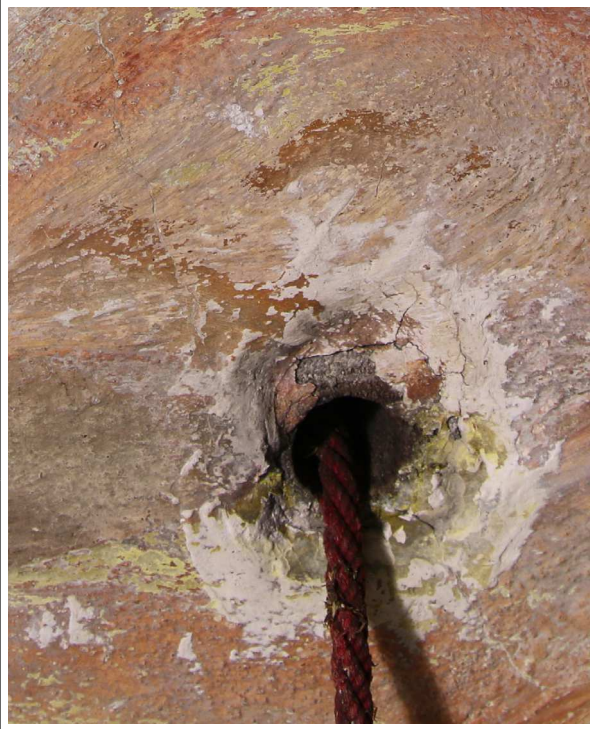
Druhotné tmely z 19. storočia		
Popis	Na klenbe sa nachádzajú sadrové tmely pravdepodobne z 19. storočia.

Rozsah	Výskyt v miestach otvorov v klenbe a v okolí prasklín.	
Príčina	Vyrovnanie povrchu omietky pre vizuálne účely a pre prípravu na ďalšiu omietkovú vrstvu.

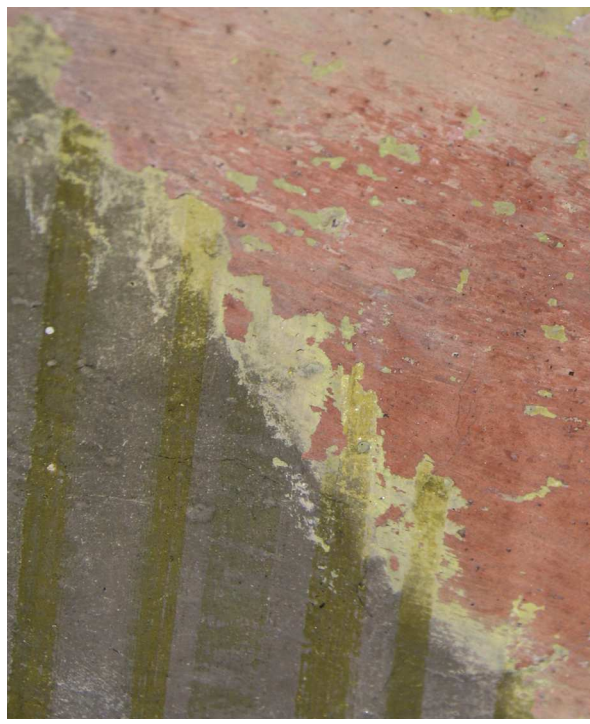
Premenené pigmenty z 19. storočia		
Popis	Na úseku maľby sa nachádzajú miesta s prímiesou pigmentu olovnatej bieloby a chrómovej žlte.

Rozsah	Celý rozsah maľby. Miesta svetlých tónov, lúčov, detaily tváre a drapérie.	
Príčina	Jednou z možností je tmavnutie chrómovej žlte fotochemickou reakciou, pri ktorej sa mení na hnedý, zelený odtieň (premena chromanu na chromitan).

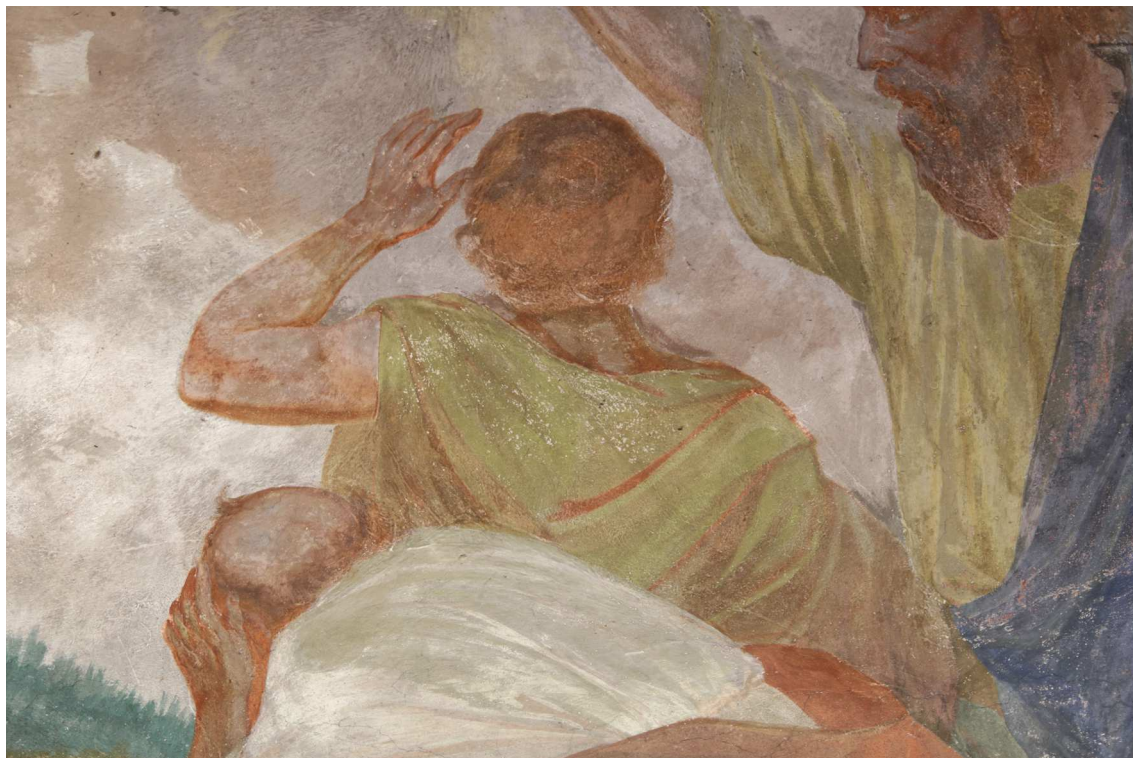
Obr. 09 Pravú stranu môjho úseku vyplňa figúra otočená chrbtom, dívajúca sa na Ježiša Krista. Farebná vrstva premalby z 19. storočia na drapérii postavy vykazuje nízku adhezivitu a práškovateje. Stav pred reštaurovaním.

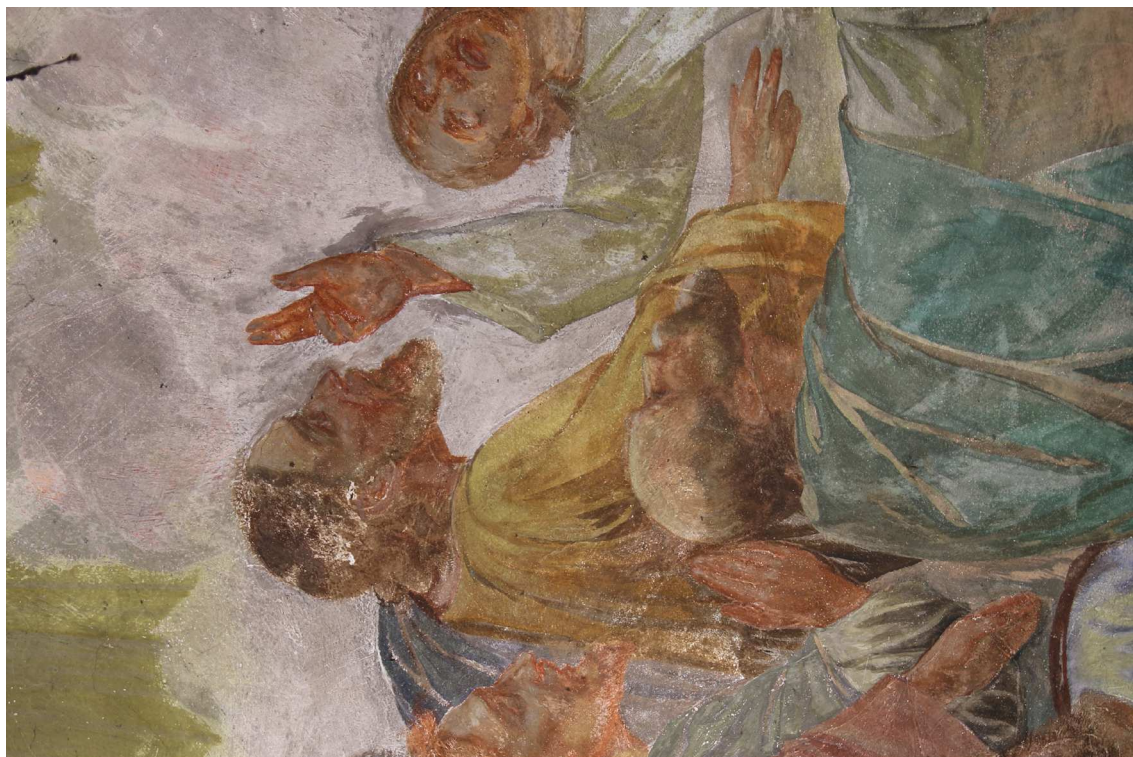
Obr. 10 Ľavá figúra, ktorá niesla najmenšie poškodenia premalby z 19. storočia. Stav pred reštaurovaním.

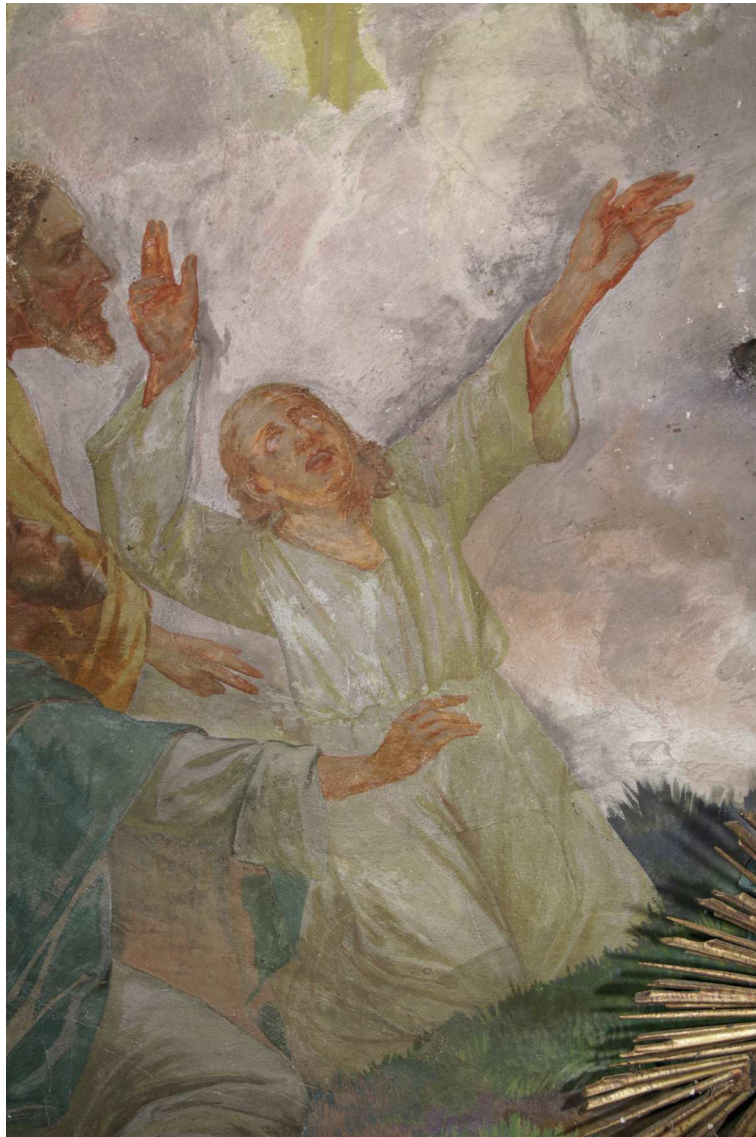
Obr. 11 Z ľavej kompozície figúr je v mojom úseku začlenená aj kľačiaci figúra, bez výrazného poškodenia premaľby z 19. storočia. Stav pred reštaurovaním.

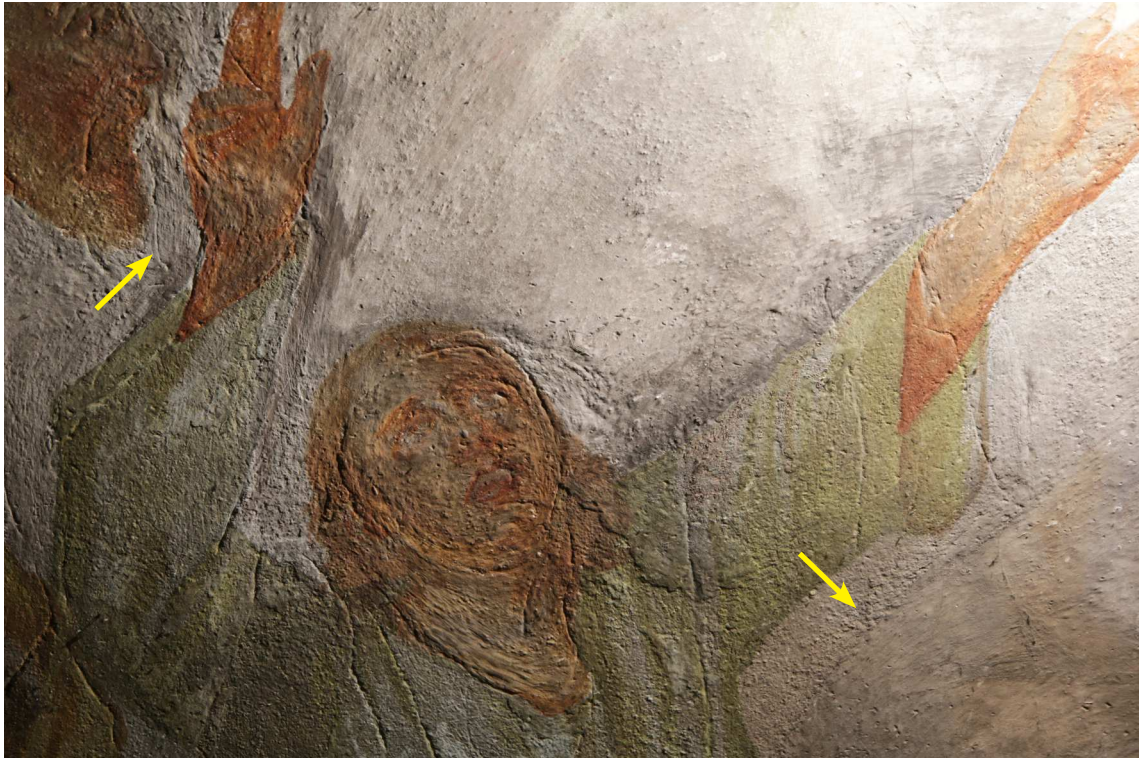
Obr. 13 Prieskum v ostróm bočnom nasvietení podporil rytú podkresbu, ktorá bola prevedená pred nanosením farebnej vrstvy. Táto rytá podkresba nie vždy kopíruje barokovú maľbu a premaľba z 19. storočia sa tejto podkresby nedržala, hlavne v drapériách postáv. Rytá podkresba je detailnejšia v tvárach figúr. Ďalej je možné pozorovať denný diel, ten je viditeľný v úprave povrchu omietky, žltými šípkami je naznačení prechod denného dielu. Stav pred reštaurovaním.

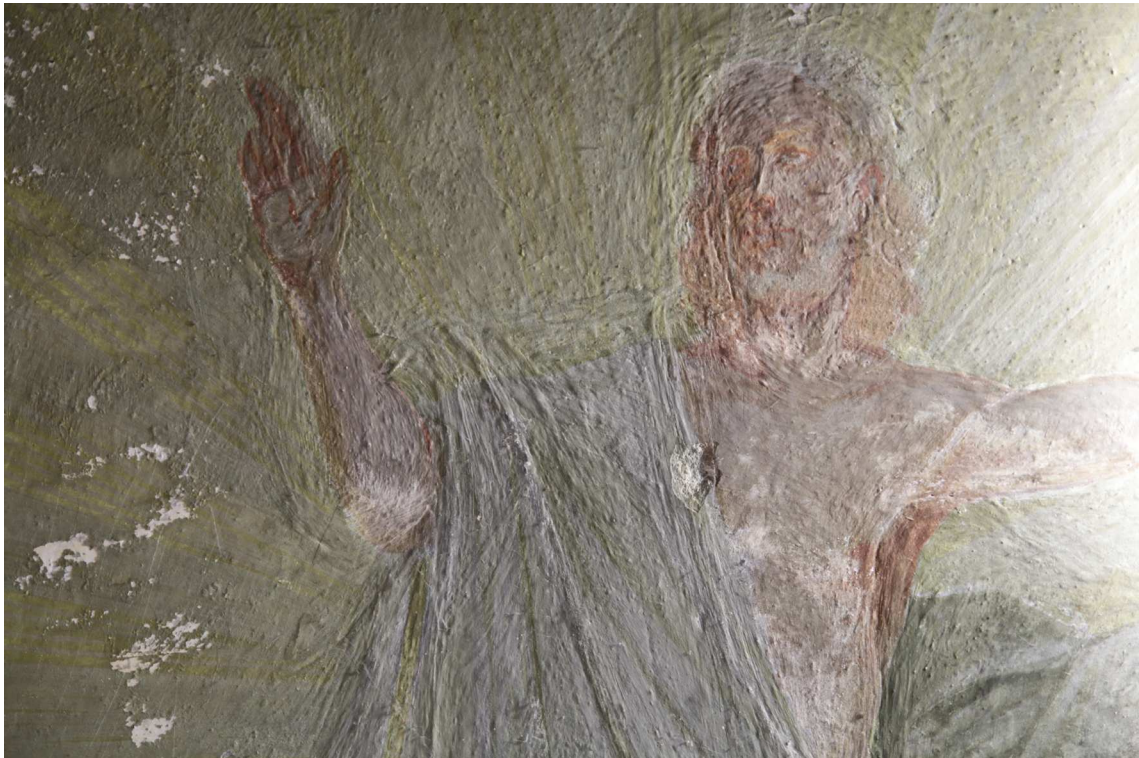
Obr. 14 Detail na figúre Ježiša Krista. V ostróm bočnom nasvietení je možné pozorovať originálnu barokovú maľbu, ktorá je nanosená pastóznejšie na a pri nasvietení sa jej modelácia preukazuje. Táto baroková maľba je o niečo väčšia ako premaľba z 19. storočia. Stav pred reštaurovaním.

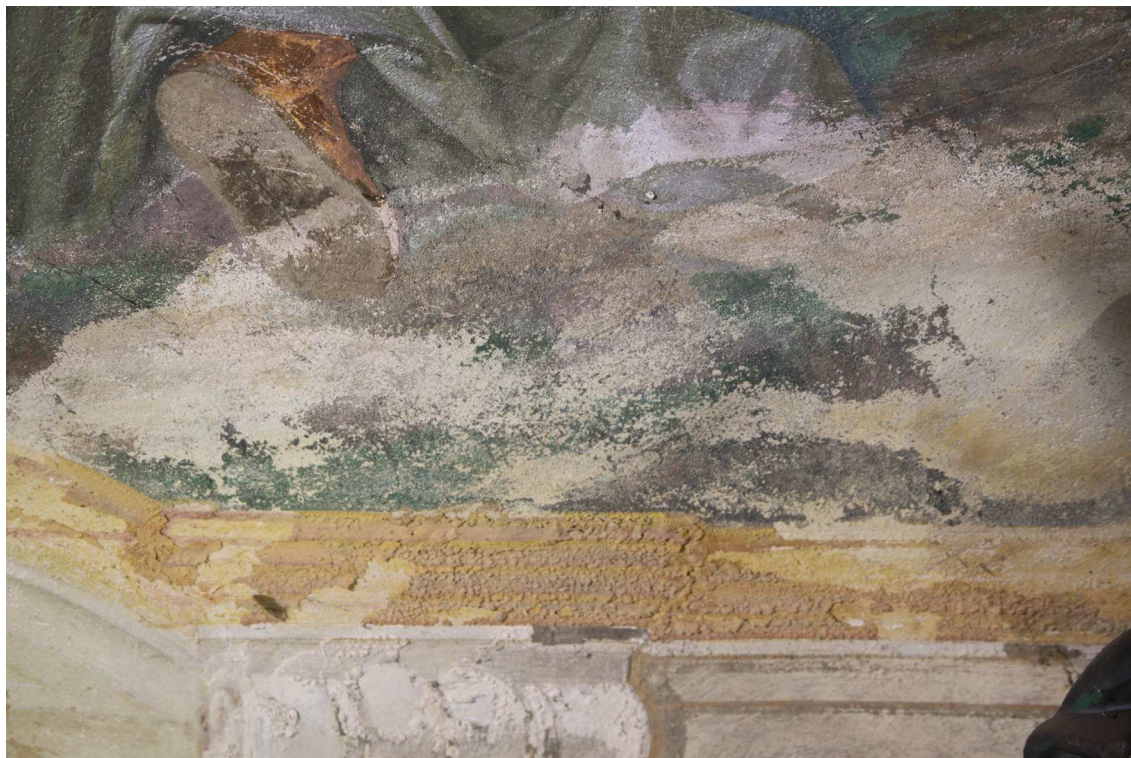
Obr. 15 Ľavý spodný roh maľby poškodený zatekajúcou vodou zo strechy a následnou kondenzáciou. Stav pred reštaurovaním.

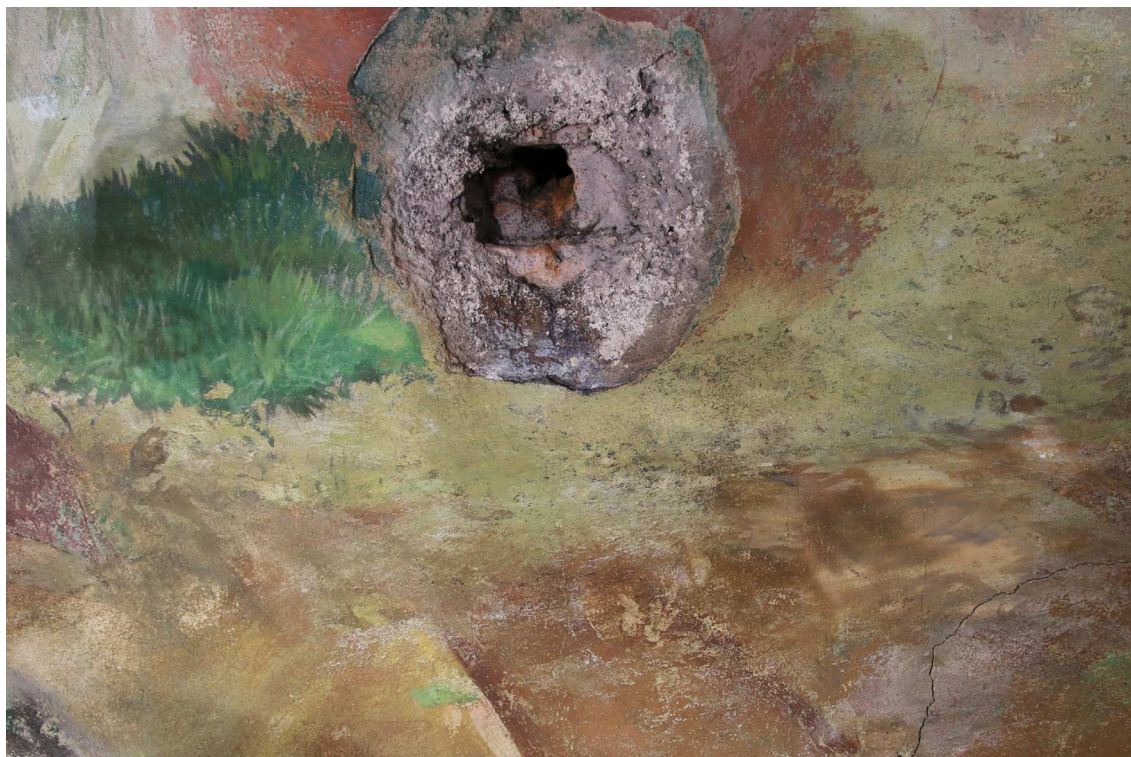
Po zložení Boha Otca bolo viditeľné ďalšie poškodenie omietkovej vrstvy v oblasti dier, ktoré boli už pred nanosením maľby z konca 19. storočia (obr. 16). Odstránenie maľby z konca 19. storočia odhalilo maľbu, ktorej vznik datujeme približne do 60. rokov 18. storočia. Premal'ba do veľkej miery kopírovala staršiu barokovú maľbu. Farebne baroková maľba pôsobí omnoho svetlejším dojmom. Prevažne je v červeno-ružových a svetloružových tónoch (obr. 84). Veľkosti niektorých postáv sú zmenené, ako aj veľkosti a polohy rúk, nôh a drapériách, ktoré majú prevažne inú farebnosť.

Obr. 16 Chýbajúca omietková vrstva na klenbe. V jej strede sa nachádza otvor do podkrovia kaplnky, cez ktorý bola istená drevená plastika polpostavi Boha Otca. Na chýbajúcej omietke je viditeľný nános farebnej vrstvy z premaľby. To preukazuje, že toto poškodenie bolo spôsobené ešte pred nanosením premaľby z 19. storočia. Stav v priebehu odstraňovania premaľby z 19. storočia.

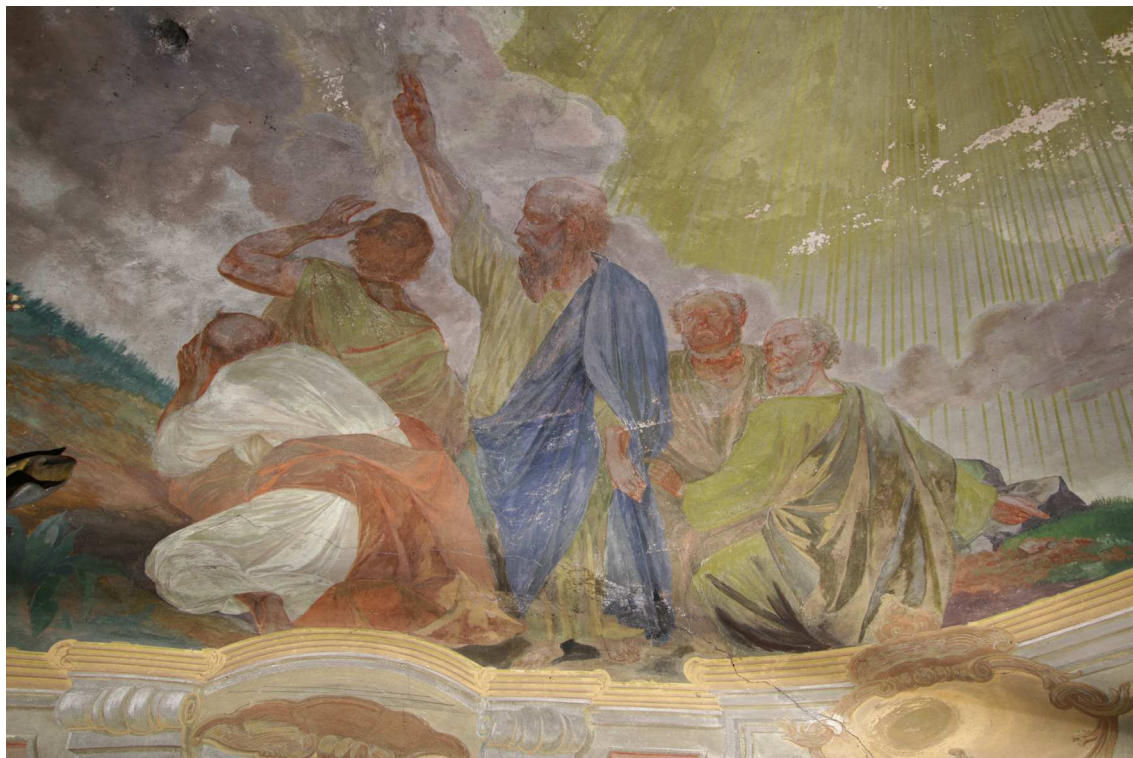
Obr. 17 Prává strana skupín figúr nasvietená plošne denným svetlom. Potlačená plasticita premeneným pigmentom. Stav pred reštaurovaním.

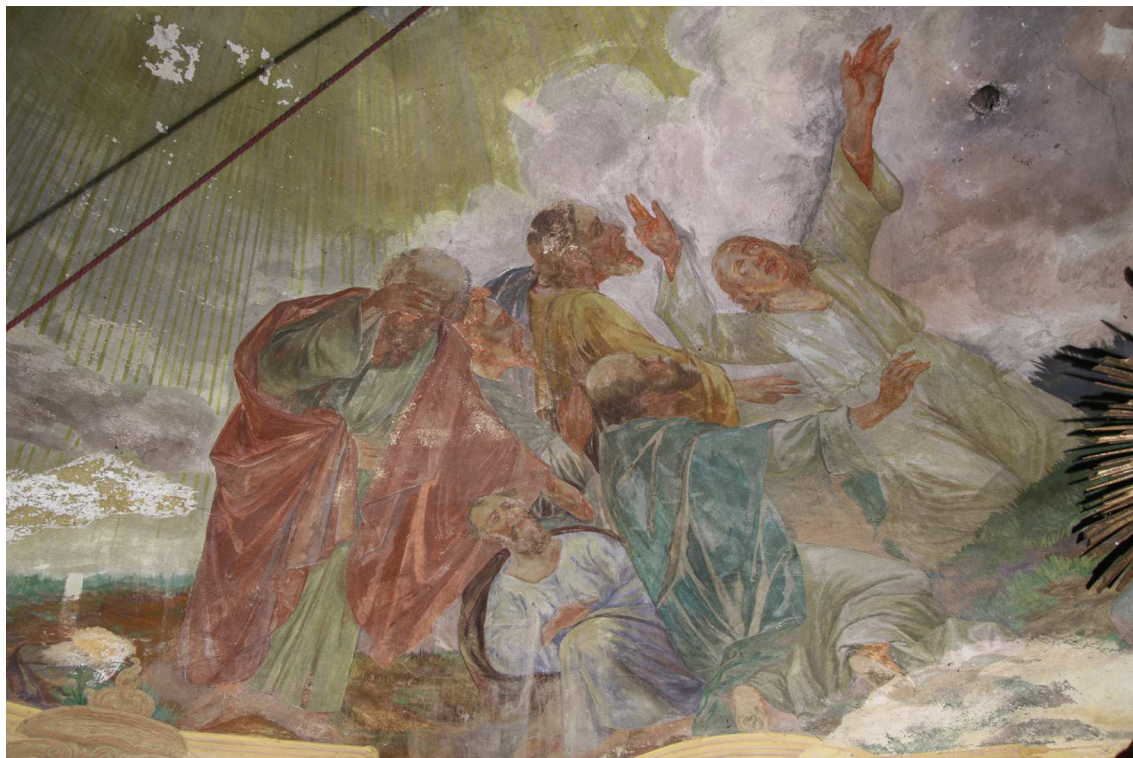
Obr. 19 Ľavá skupiny figúr v pravom dolnom rohu je viditeľná chýbajúca farebná vrstva baroka aj premalby. Prevedenie detailov na maľbe je potlačené premenením pigmentov. Stav pred reštaurovaním.

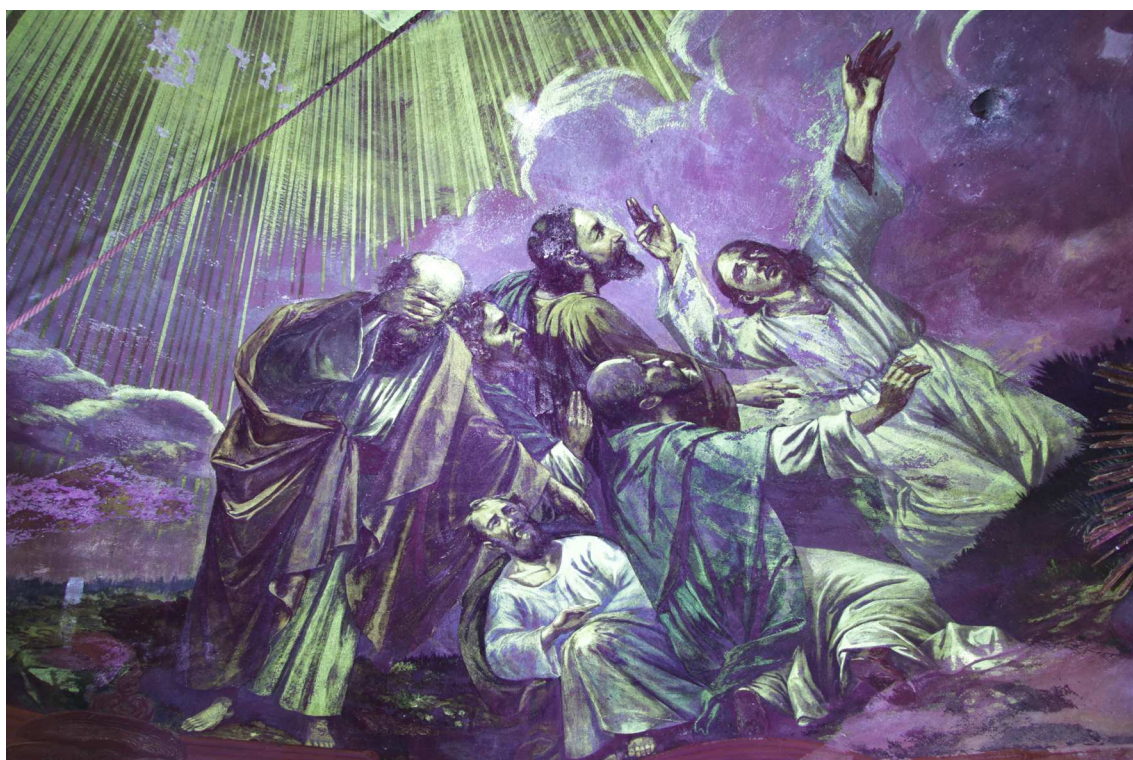
Obr. 20 UV žiarenie zdôrazňuje detailné prevedenie maľby a to pridaním zinkovej bieloby hlavne v svetlách. Tá luminuje žlto-zelene. Svetlejšie miesta s modrým odtieňom môže spôsobovať organické spojivo. Stav pred reštaurovaním.

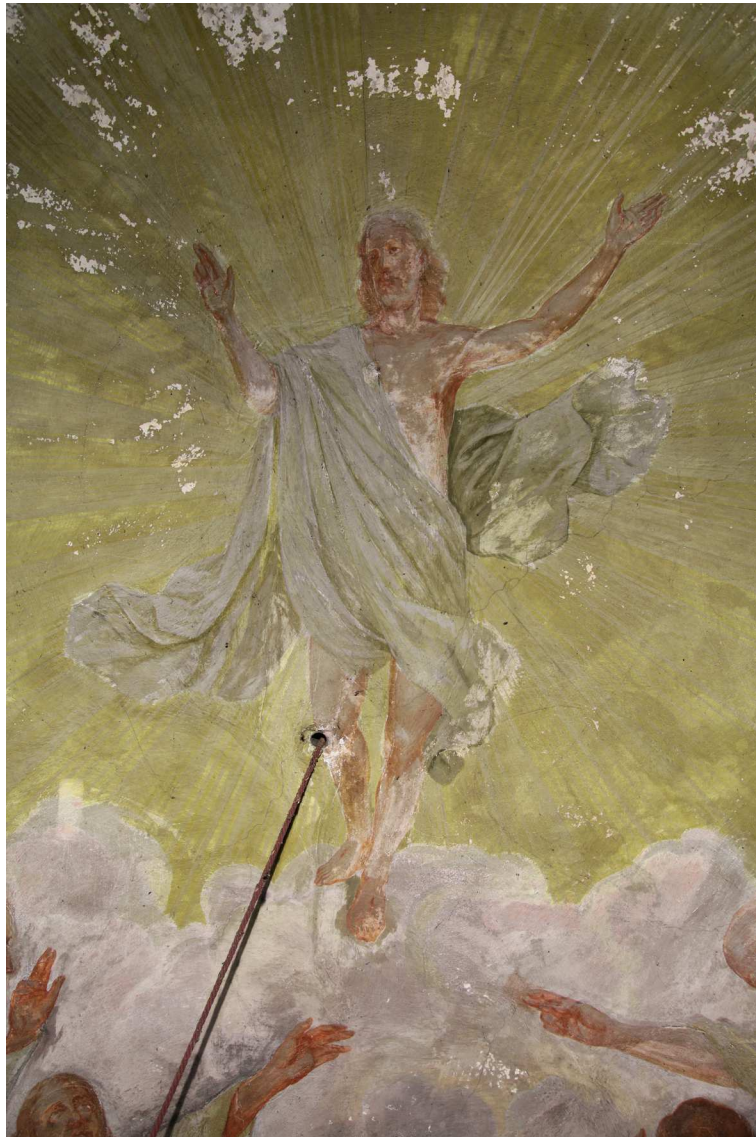
Obr. 21 Výrazné premenenie pigmentov môžeme pozorovať v drapérii Ježiša Krista a v lúčoch svetla vychádzajúcich spoza neho. Stav pred reštaurovaním.

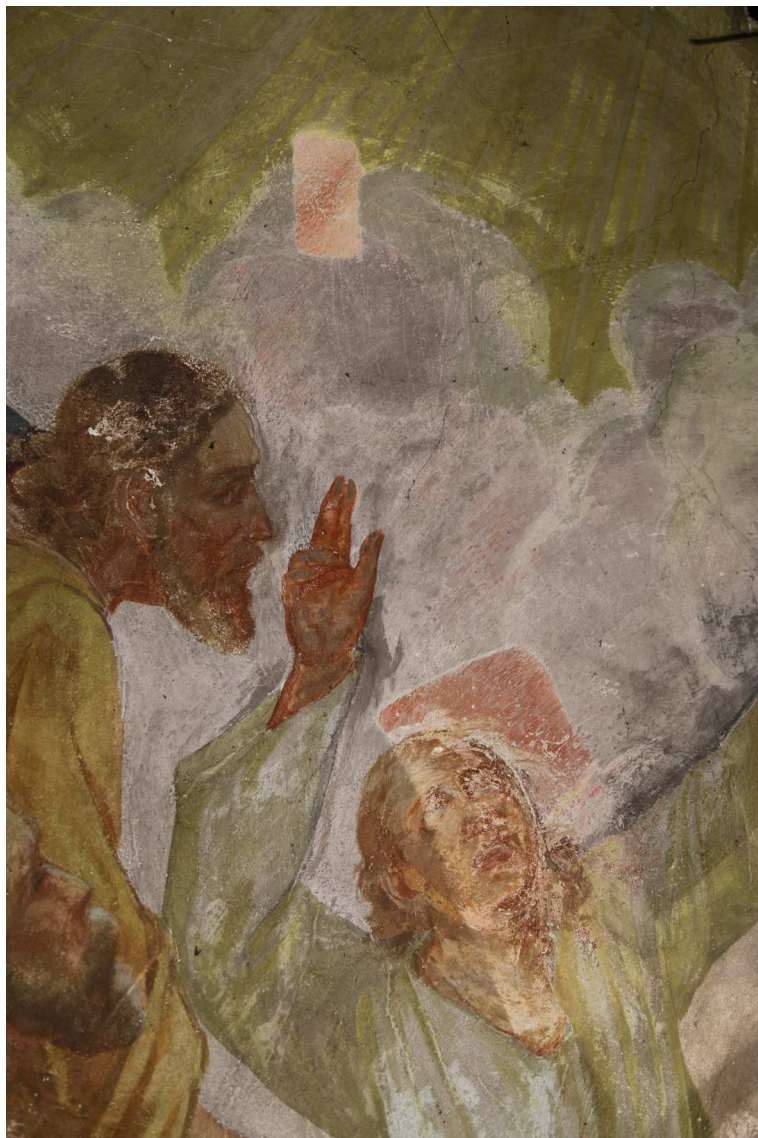
Obr. 25 Tak ako na predošlých fotografiách pod denným nasvietením. Aj tu môžeme pozorovať potlačenú modeláciu vďaka premeneným pigmentom v detailoch tváre a drapériách figúr. Na fotografii sú viditeľné skúšky odstraňovania premalby z 19. storočia, ktoré odhaľujú naružovelú farebnosť barokovej vrstvy.

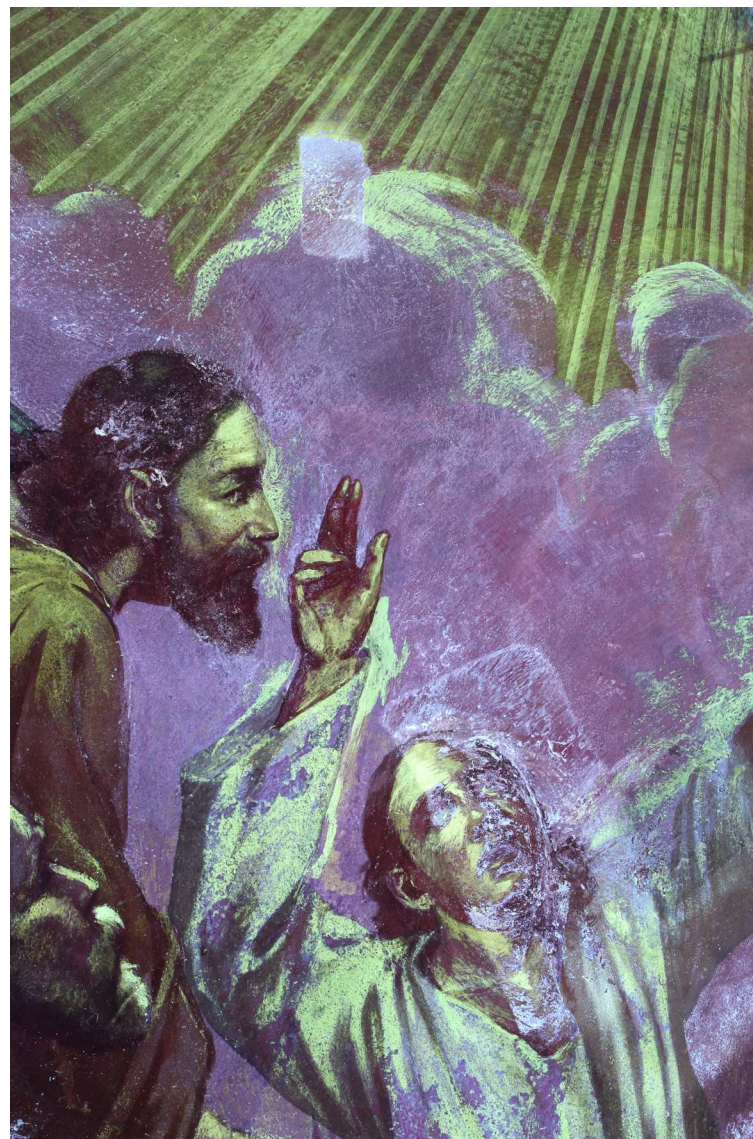
Obr. 26 UV žiarenie nám pomohlo odhaliť neodstránené miesta premalby z 19. storočia v pásovej sonde na barokovú farebnú vrstvu.

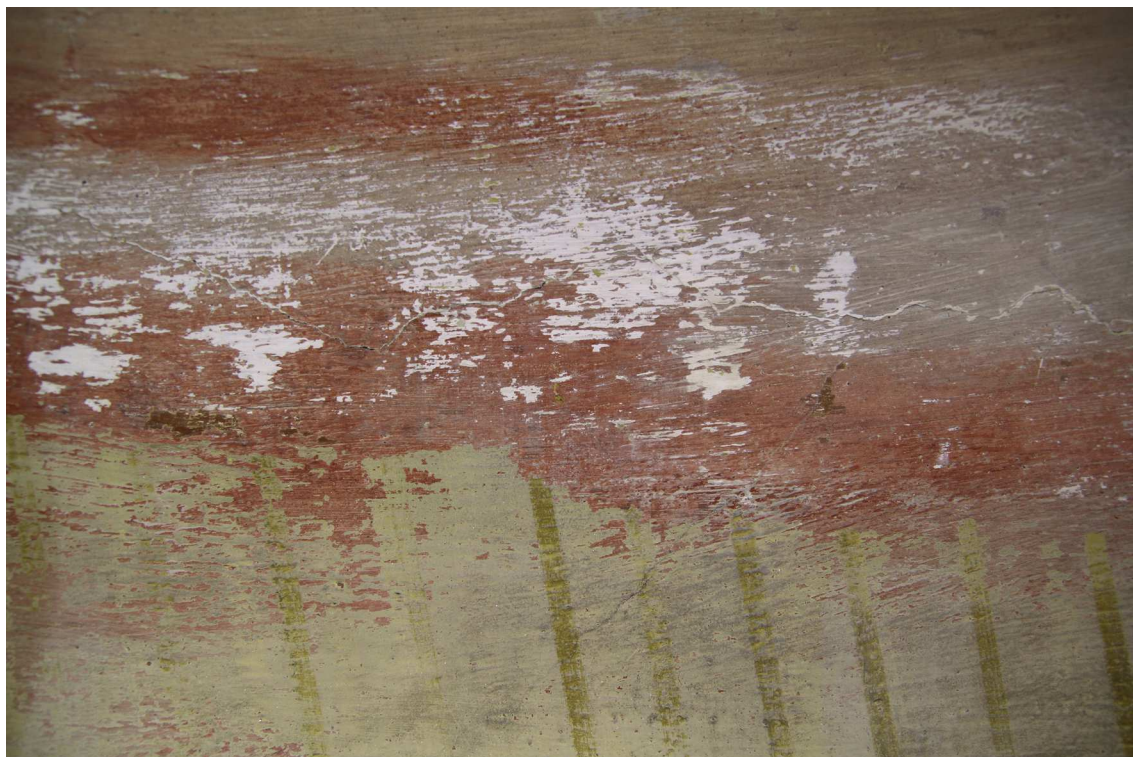
Obr. 28 Sadrový tmel v okolí praskliny je rozťahnutý na úsek maľby pravdepodobne pre upravenie povrchu pred nanesením premaľby z 19. storočia. Stav v priebehu odstraňovania premaľby z 19. storočia.

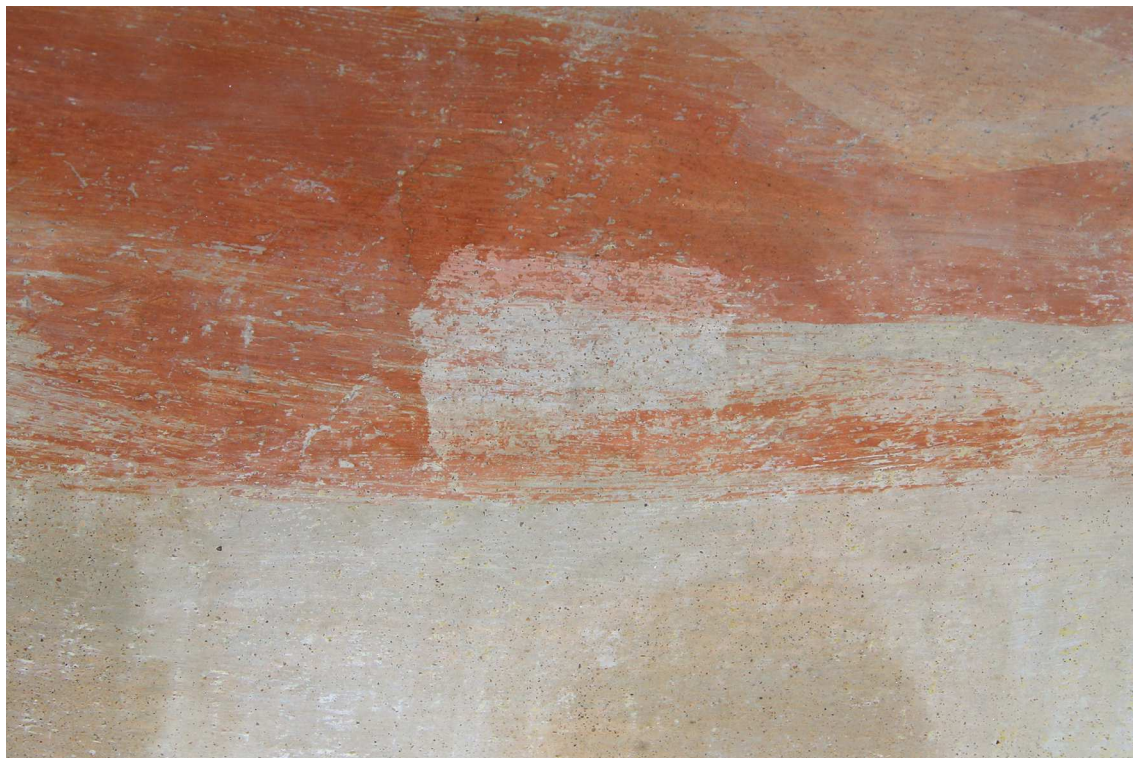
Obr. 33 V úseku neba, kde sa nachádzala červená vrstva na barokovej maľbe, použitie iontomeniča *Amberjet 4400 OH* v zábale z buničiny v 5 hodinovom pôsobení, pôsobilo pridlho. Tým začalo pôsobiť aj na barokovú farebnú vrstvu cez premaľbu z 19. storočia. Stav v priebehu odstraňovania premaľby z 19. storočia.

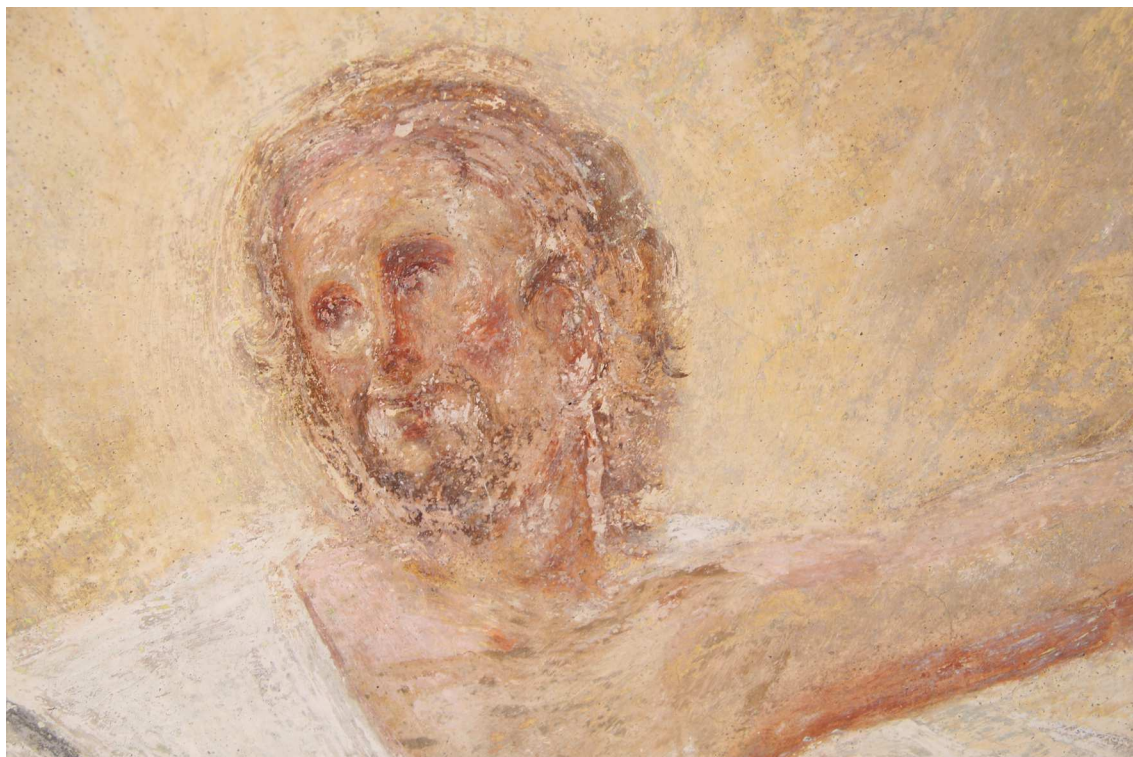
Obr. 38 Hlava Ježiša Krista po odstránení premaľby z 19. storočia. .S lokálnym poškodením povrchovej chýbajúcej barokovej farebnej vrstvy.

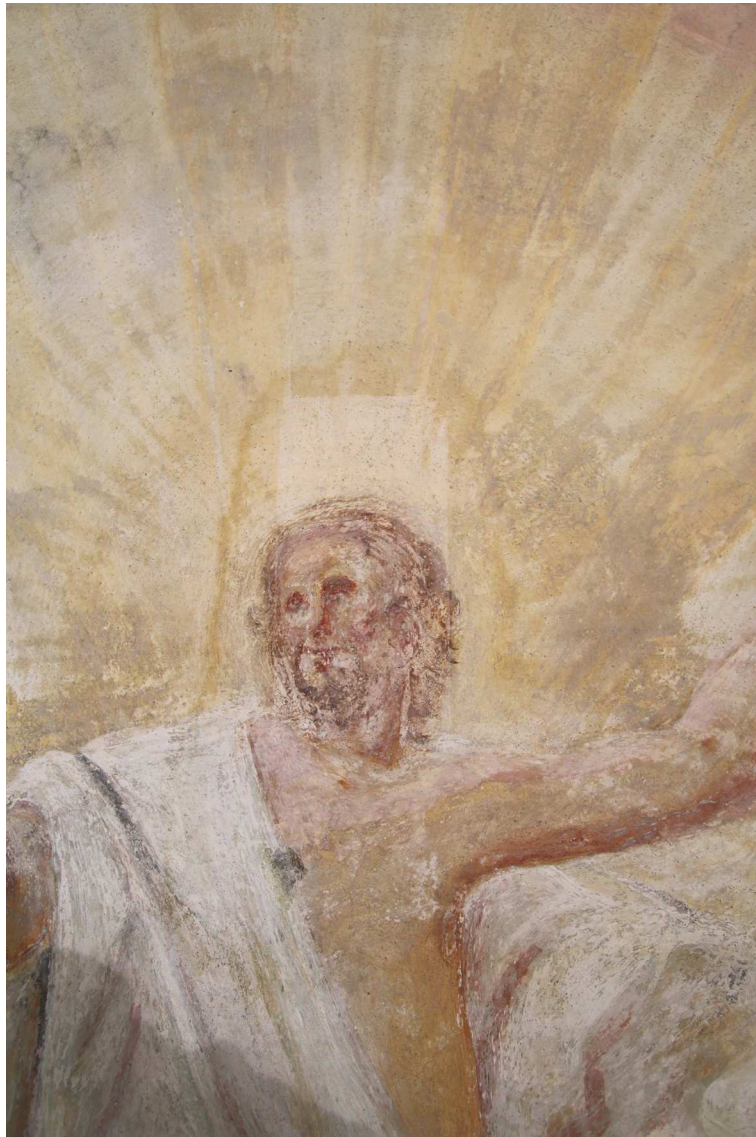
Použitie zábalu všetkých typov bolo vyhodnotené ako efektívne, ale rizikové a to z dôvodu, že sa u nich objavuje riziko vyluhovania máp v okolí, alebo že poškodia pôvodnú farebnú vrstvu (obr. 42). Preto bolo doporučené ich použitie v prípade, keď ostatné metódy zlyhajú. Pri ich pôsobení bude potrebné s veľkou opatrnosťou priebežne kontrolovať priebeh efektu.

a pozostávala z *Ledanu TAI* v pomere 2 : 1 s vápencovou múčkou. Dutiny sme nemohli priveľmi prevlhčovať, pretože nadmerné prevlhčenie omietky spôsobovalo tvorbu máp (obr. 42). Následným poklepaním sme zistili úspešnosť zákroku.

Obr.42 Poškodenie v okolí hlavy Ježiša Krista pri dočisťovaní barokovej vrstvy vodou a nosiča z buničiny. Poškodenie v tvorbe máp zapríčinené vyšším prevlhčením vodou pred aplikáciou zábalu a tým predĺžením jeho pôsobenia na dané miesto.

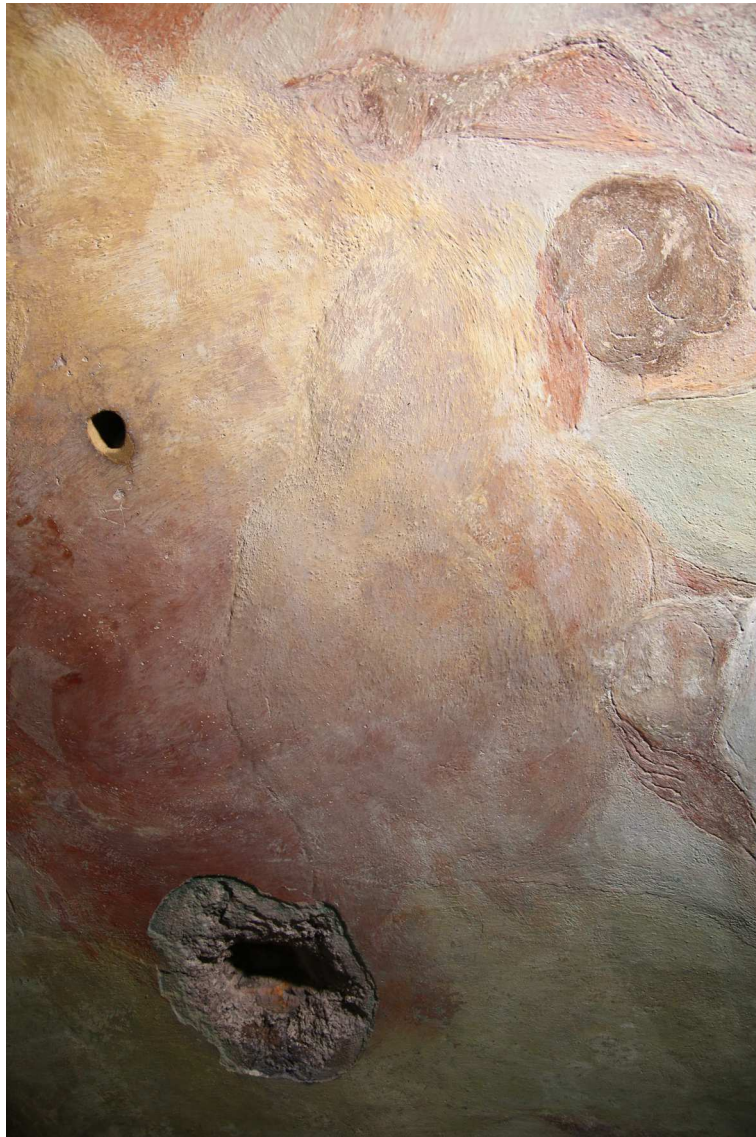
Denné diely boli ďalej skúmané po odstránení premaľby z 19. storočia a sú zakreslené v kapitole 11. Grafická dokumentácia (obr. 91). Po odstránení premaľby z 19. storočia je možné pozorovať časť *giornata* v ľavom úseku pravej skupiny figúr, kde sa nachádza denný diel, ktorý je dobre viditeľný v ostrom bočnom nasvietení (obr. 43) a jeho tvar pripomína siluetu postavy. Keďže denne diely prevažne kopírujú postavy, alebo určité úseky, je možné sa domnievať, že autor plánoval umiestnenie ďalšej postavy pravdepodobne figúry Panny Marie.

Obr. 43 Denní diel v ostrom bočnom nasvietení, kde je možné pozorovať prípravnú vrstvu omietky pre pravdepodobne ďalšiu postavu (pravdepodobne chýbajúca Panna Mária) naznačenou siluetou, ktorá pokrýva ruku figúry v pravo. Stav po odstránení premaľby z 19. storočia.

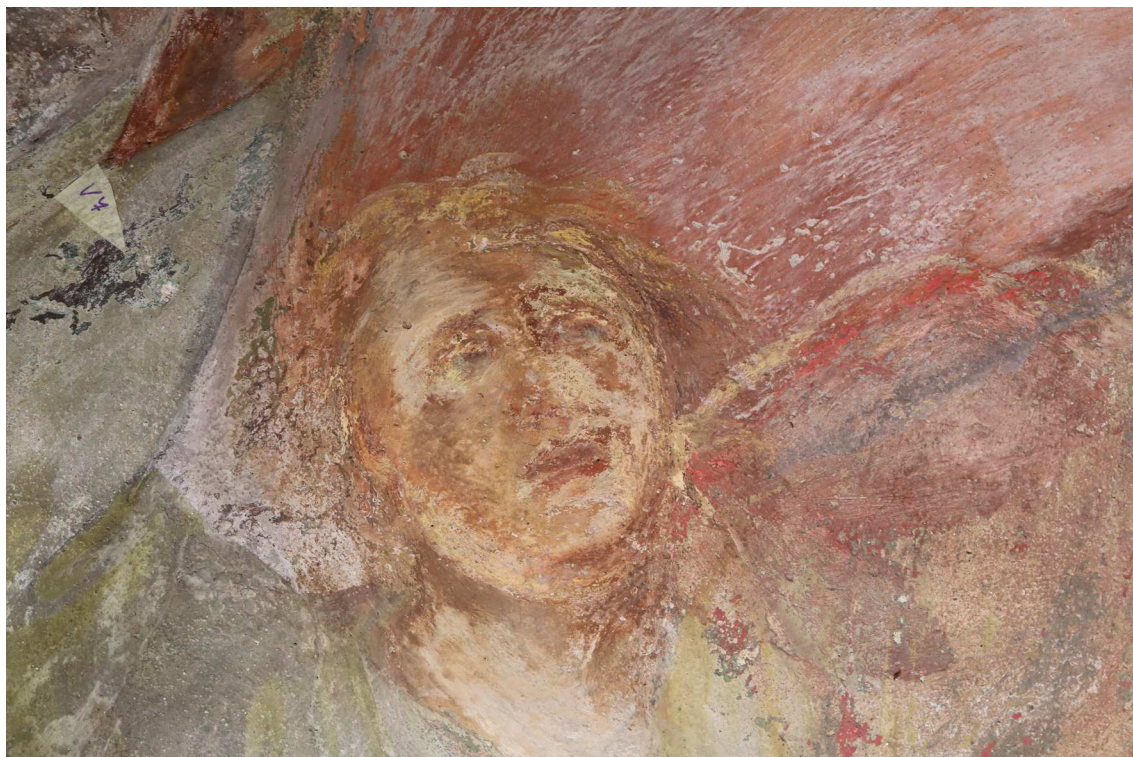
Obr. 46 Priebek odstraňovania premaľby z 19. storočia. Na tvári figúry a drapérii. Táto figúra niesla najväčšie povrchové straty barokovej farebnej vrstvy. V ľavom hornom rohu fotografie je štítok so značením miesta odberu vzorky pre chemicko-technologickú analýzu, ktorá daný fragment farebnej vrstvy preukázala na dodatočnú farebnú úpravu (premaľbu) medzi barokovou maľbou a premaľbou z konca 19. storočia.

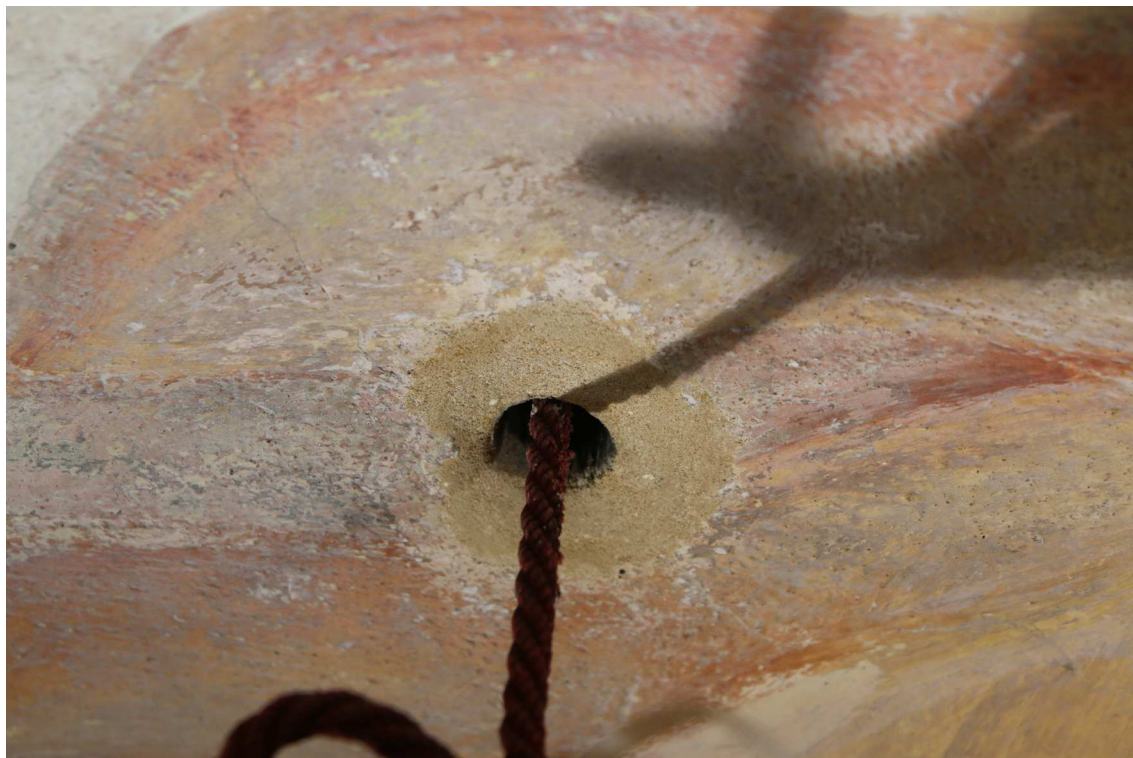
Obr.50 Odstránený tmel sádrového typu a nahradený vápenno pieskovým tmelom, povrchovo upraveným pomocou filcovania. Stav po odstránení premaľby z 19. storočia.

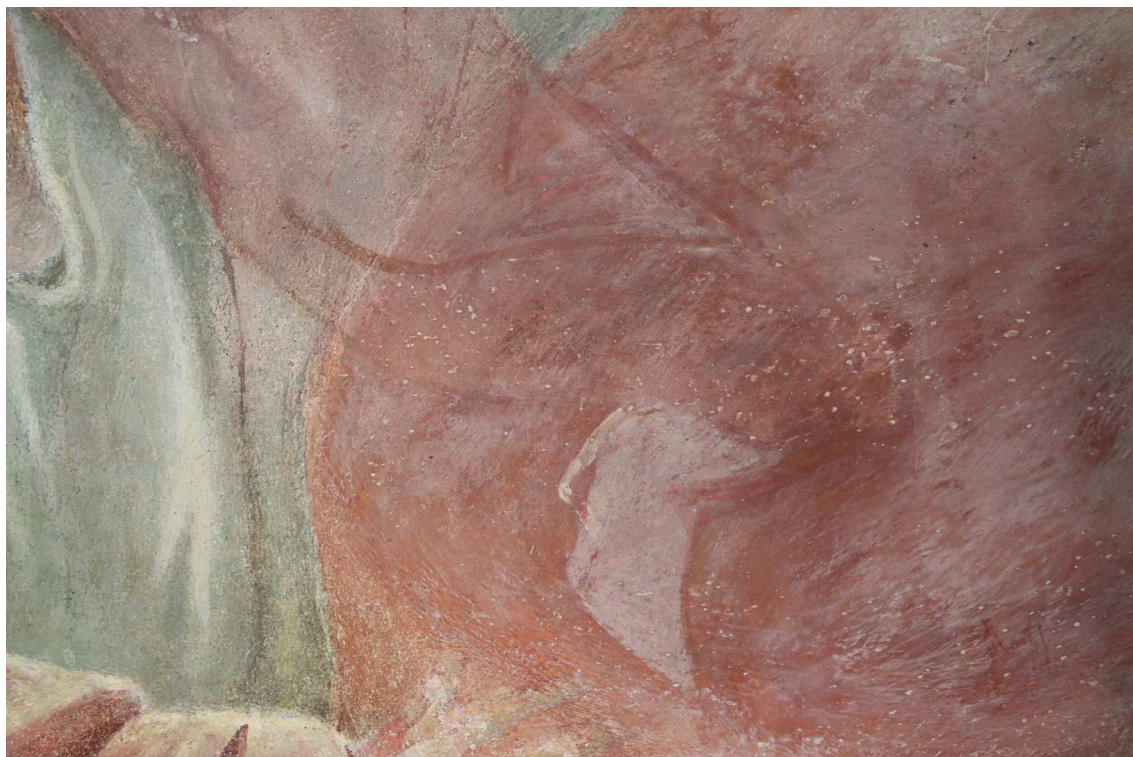
Obr.51 Priebeh retušovania/rekonštrukcie červeného plášt'a podľa dochovaných línií viditeľných po navlhčení povrchu maľby.

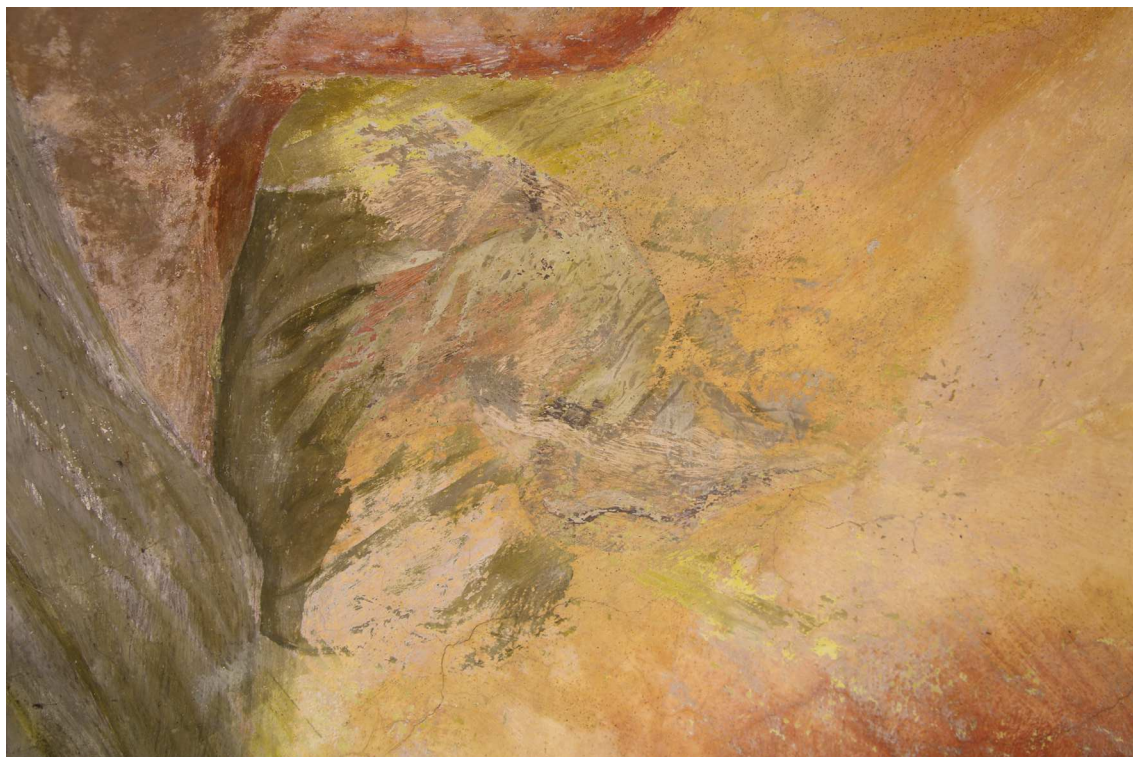
Obr. 53 Detail drapérie v priebehu odstraňovania premaľby z 19. storočia. Viditeľný rozdiel vo farebnosti, drapéria z premaľby nekopíruje pôvodnú barokovú drapériu.
