**BAKALÁRSKA PRÁCA**  
**REŠTAUROVANIE ČASTI NÁSTENNEJ MAĽBY**  
**„NANEBOVSTÚPENIE KRISTA“ V INTERIÉRI**  
**KAPLNKY BOLESTNEJ PANNY MÁRIE V**  
**BROUMOVE, OLIVĚTÍNE**

Autor zásahu: Marián Grančák

Vedúci práce: MgA. Zuzana Wichterlová

Litomyšl 2018

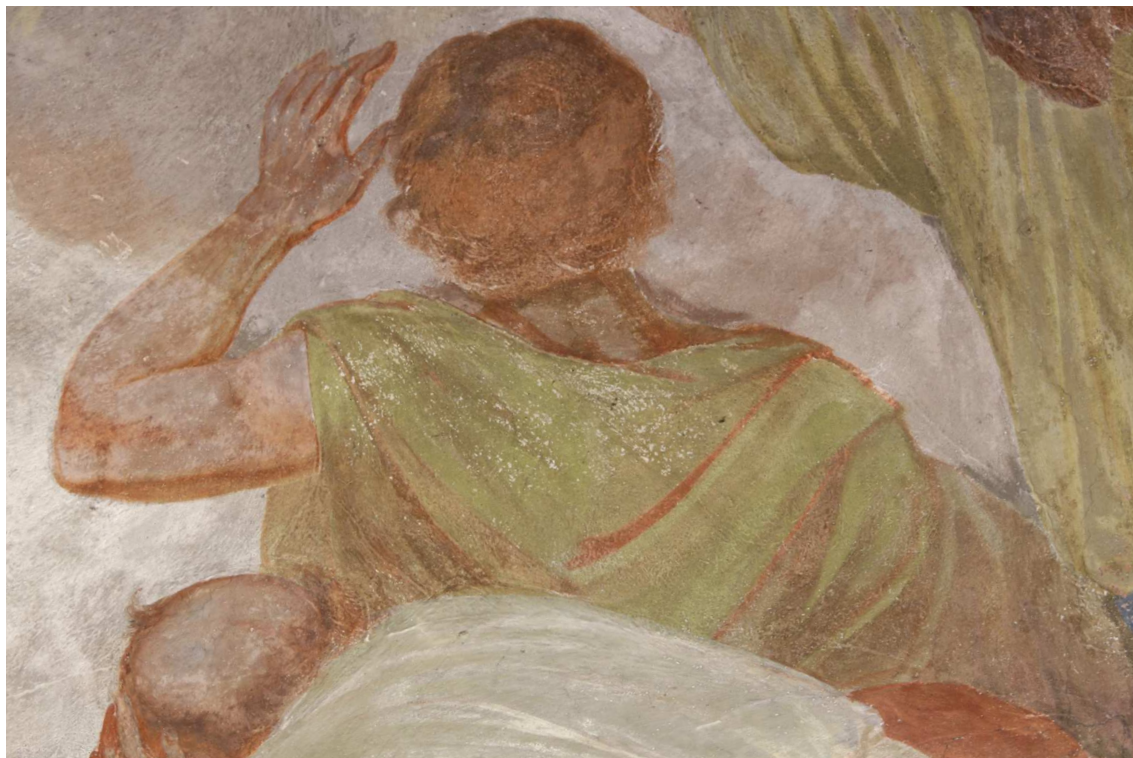
Obr. 56 Detail figúry z pravej skupiny figúr. Pred odstránením premaľby z 19. storočia. Povrch zelenej drapérie bol čiastočne spráškovaný.

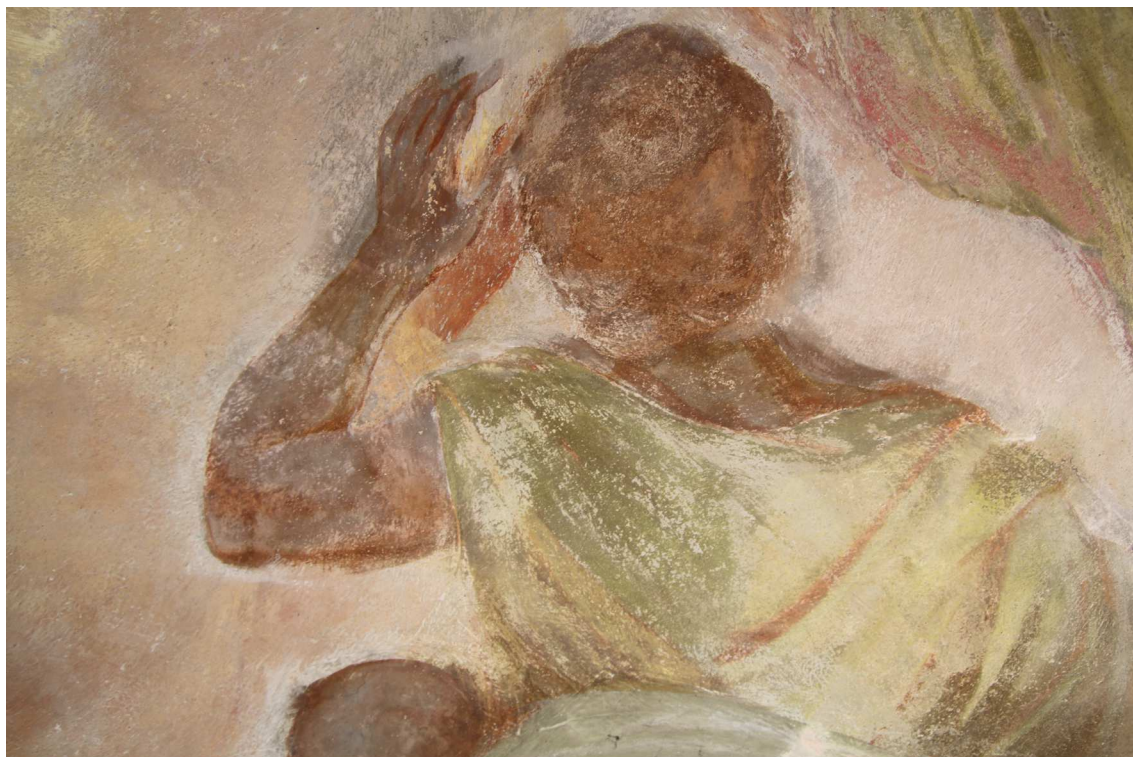
Obr. 57 Detail figúry z pravej skupiny figúr. V priebehu odstraňovania premaľby z 19. storočia. Viditeľný posun rúk v etapách malieb. Povrch zelenej drapérie bol umytý vodou a následne dočistený uhličitanom amónnym.

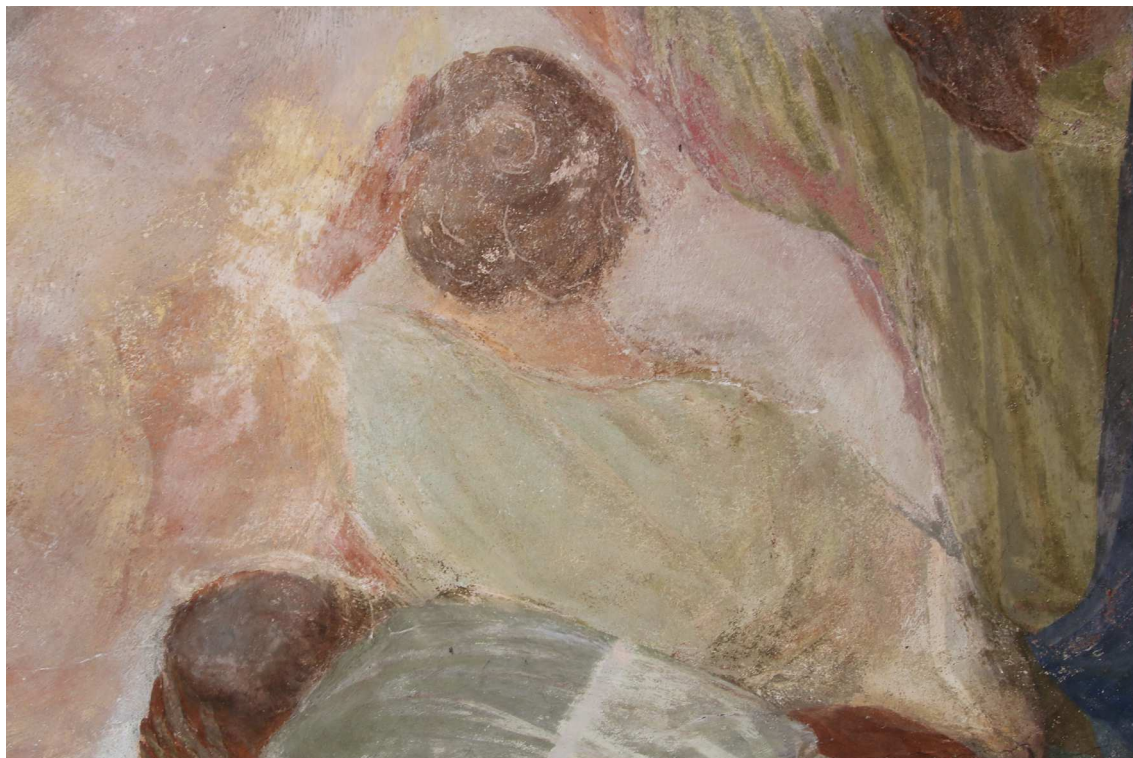
Obr. 58 Detail figúry z pravej skupiny figúr. Po odstránení premalby z 19. storočia. Povrch drapérie stratil plasticitu. Čiastočne ľavú stranu figúry kryje šedý zákal.

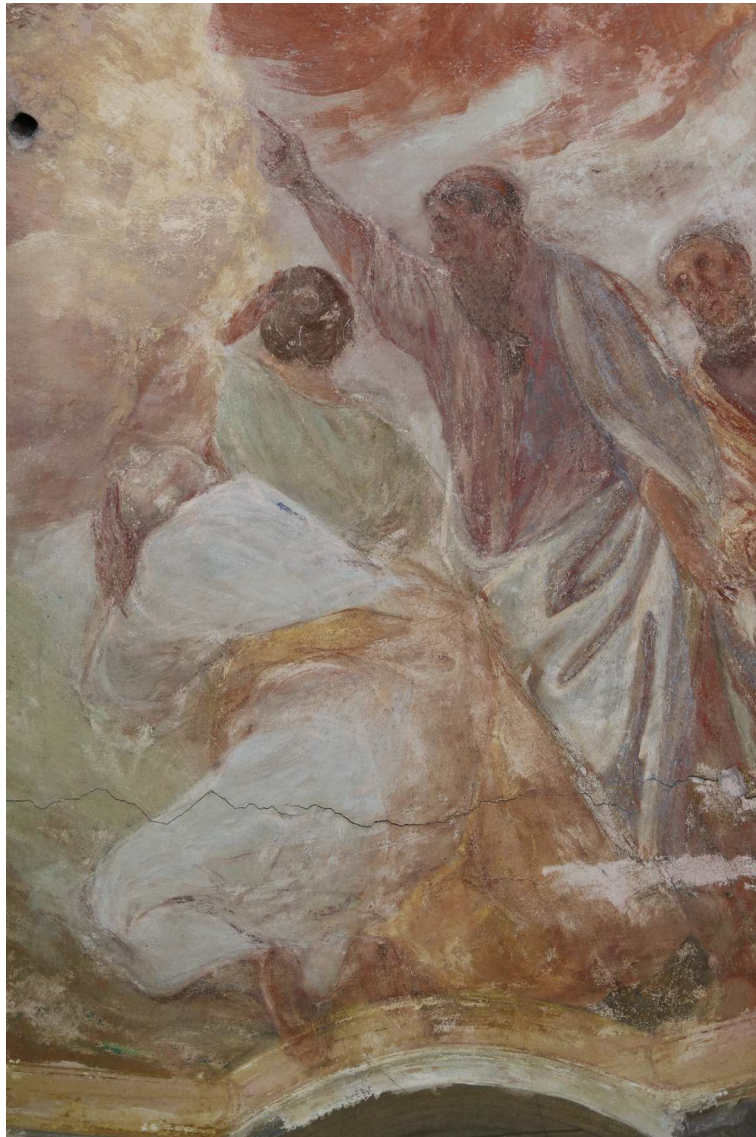
Obr. 68 Stav po odstránení premalby z 19. storočia. Pohľad na ľavú polovicu figúr z pravej skupiny. Na tomto obrázku je možné pozorovať poškodenia, akými sú praskliny čiastočná a úplná strata barokovej farebnej vrstvy.

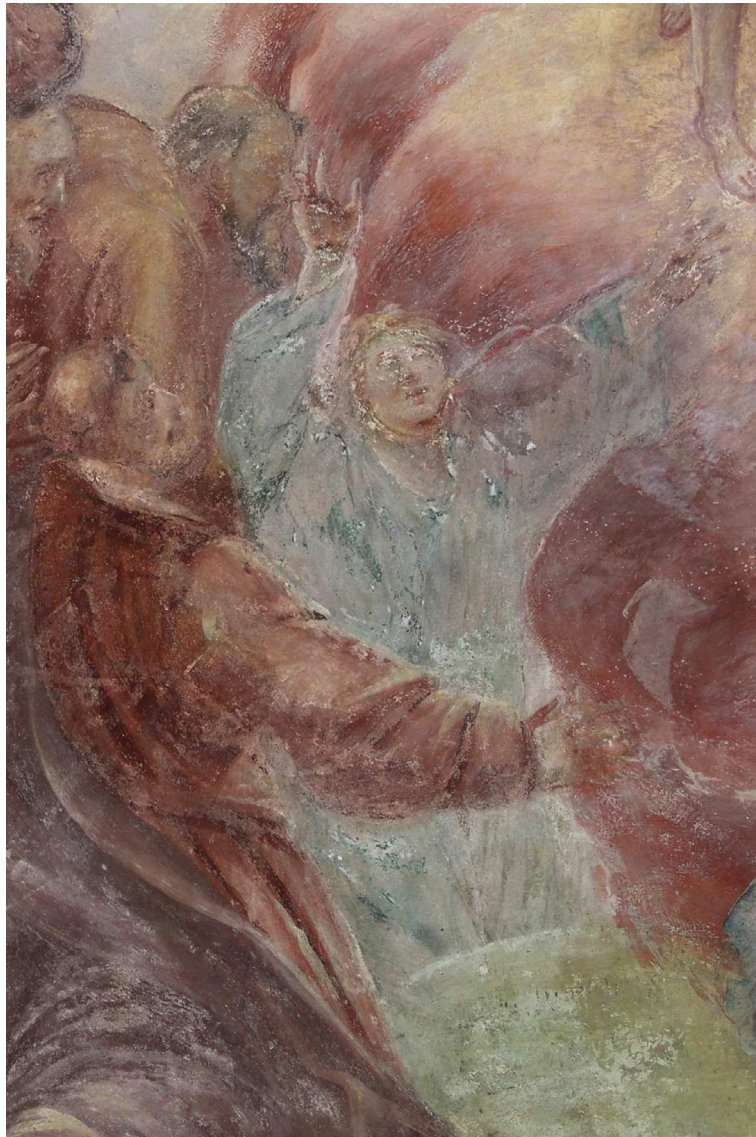
Obr. 70 Stav po odstránení premal'by z 19. storočia. Otvor v pravom hornom rohu slúžil pravdepodobne k zaveseniu holubice.

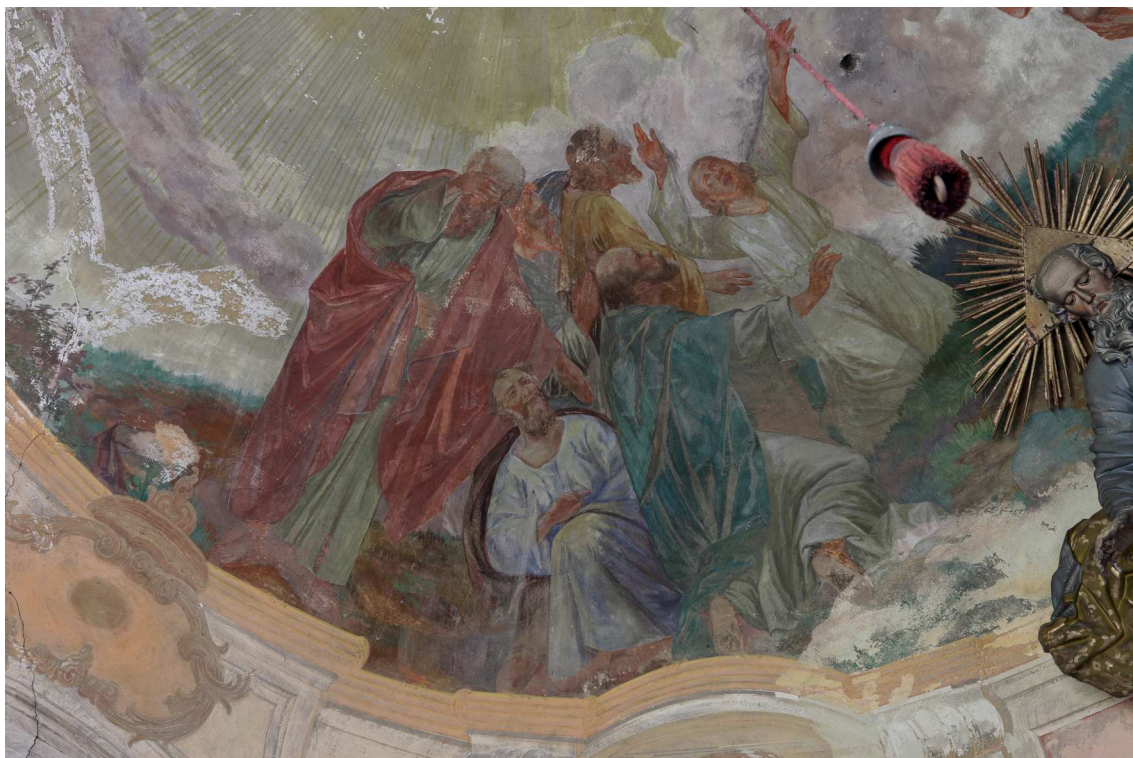
- Ďalší zásah na diele je viditeľný neodborný zásah čistenia povrchu premal'by na ľavej skupine figúr, jedná sa o lokálne miesto v spodnej polovici svetlomodrej kľáčiacej postavy (obr. 72).

Po vizuálnej stránke je najväčším problémom puchierovatenie, práškovenie a premenené pigmenty premal'by z 19. storočia. V ľavom rohu na klenbe kaplnky v minulosti týmto poškodeniam prispela zatekajúca voda od strechy. Tento problém je v súčasnosti vyriešený. Na severnej časti kaplnky sú viditeľné stopy po neodbornom čistení povrchu mal'by, pravdepodobne ide o nahrubo ometenú mal'bu nejakou kefou (metlou) (obr. 72). Všetky poškodenia sú zakreslené v kapitole 11. Grafická dokumentácia (obr. 85, 86).

Obr. 72 Stav pred reštaurátorským zásahom. Ide o figurálnu skupinu šiestich postáv na ľavej polovici nástropnej maľby. Viditeľné poškodenia premaľby ako aj neodborný zásah čistenia povrchu premaľby na ľavej skupine figúr, jedná sa o lokálne miesto v spodnej polovici svetlomodrej kľáčiacej postavy

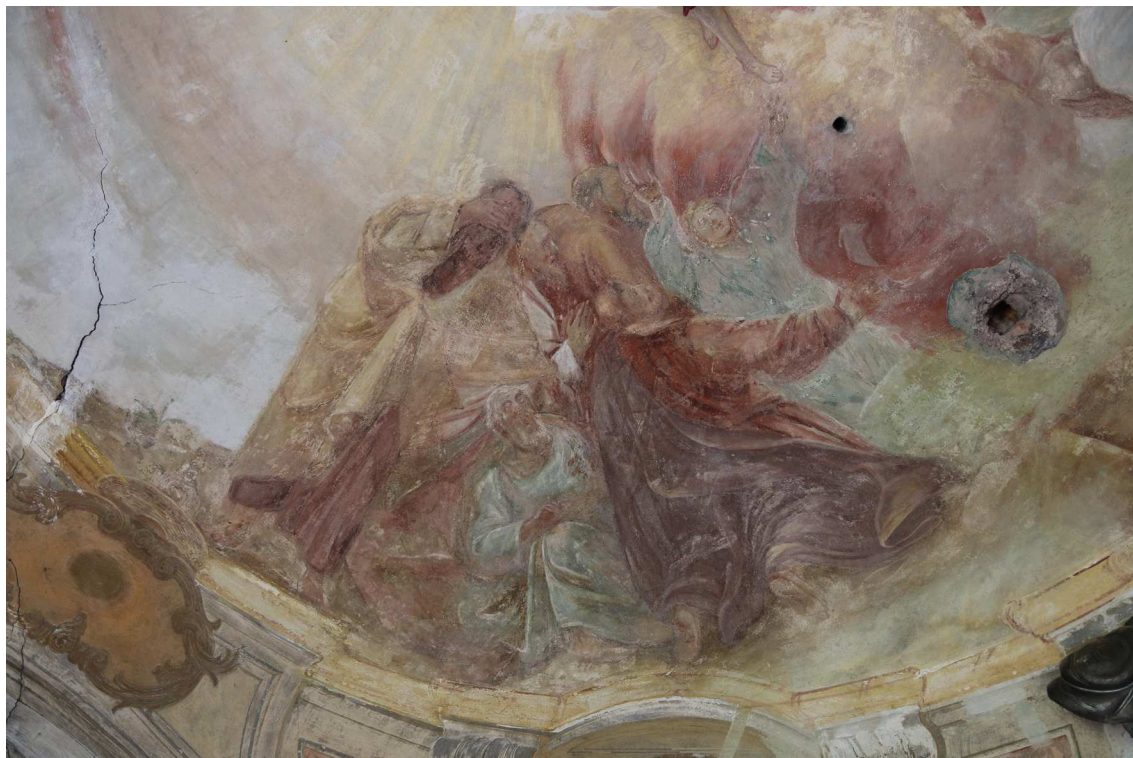
Obr. 73 Stav po odstránení premalby z 19. storočia. V ľavo od figúr je viditeľné poškodenie v podobe prasklín v omietkovej vrstve, ktoré vedie od okna k dverám.

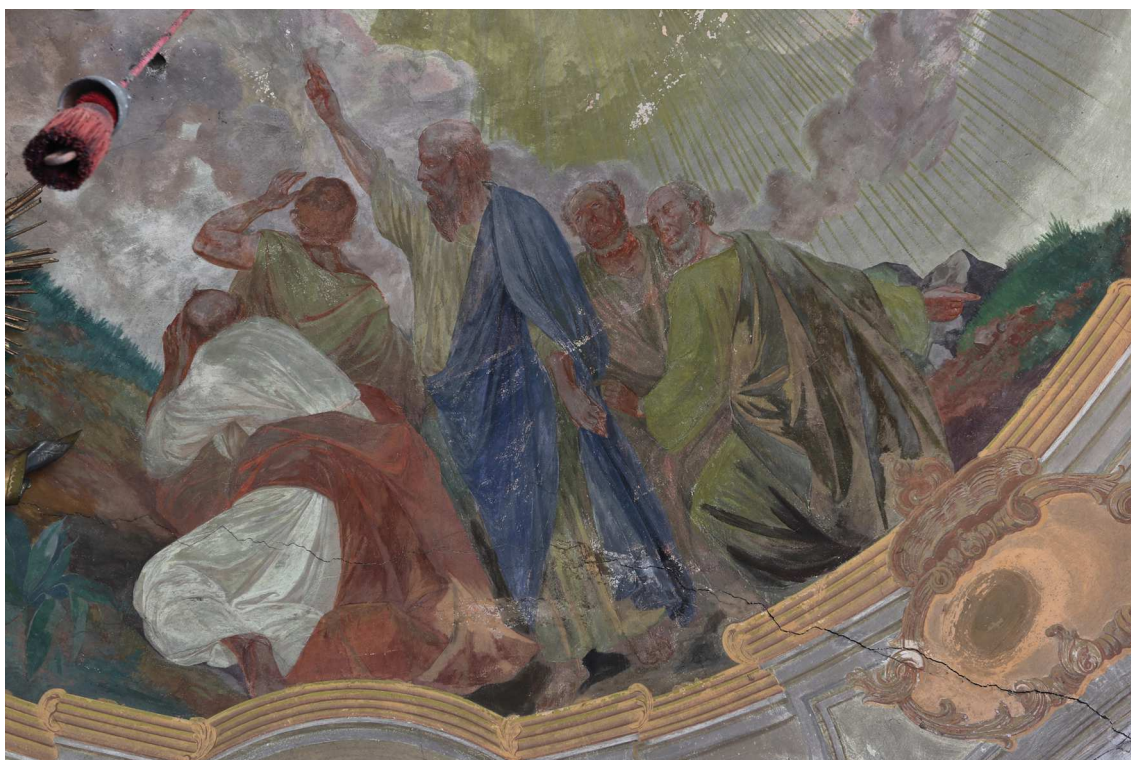
Obr. 75 Stav pred reštaurátorským zásahom. Ide o figurálnu skupinu piatich postáv na pravej polovici nástropnej maľby. Prasklina v spodnej časti obrázka vedie od okna k nike, v ktorej je zasadený polychrómovaný kamenný reliéf.

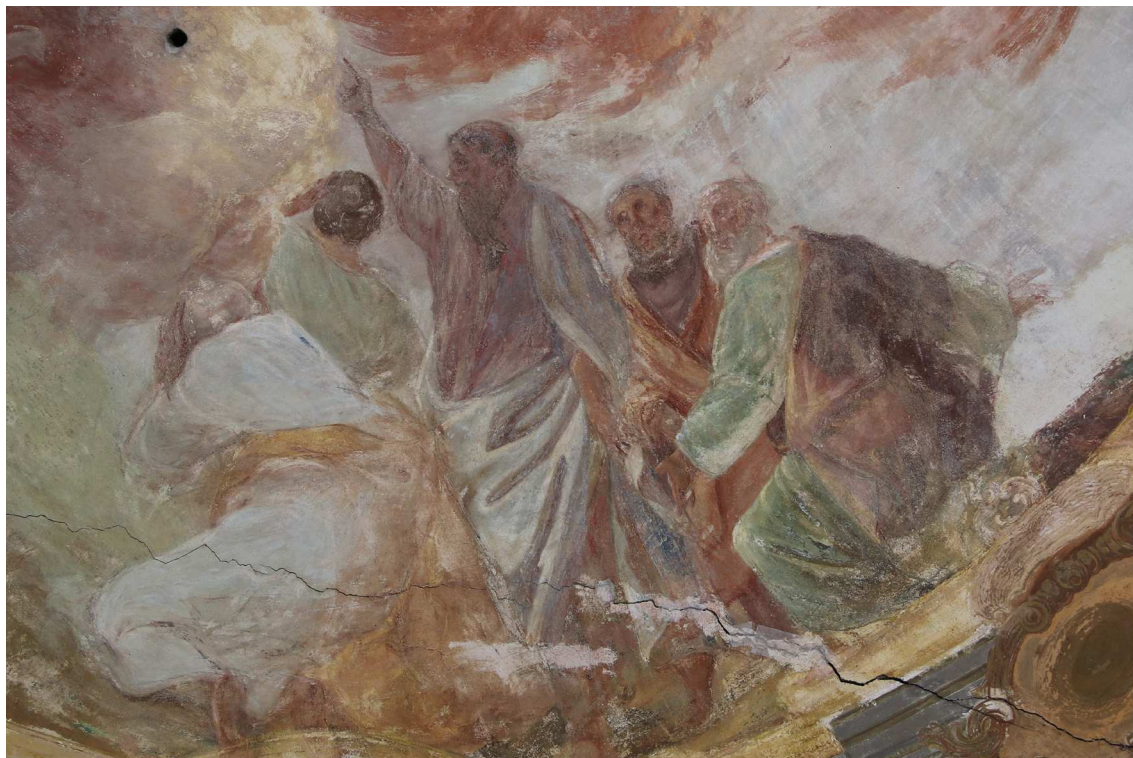
Obr. 76 Stav po odstránení premaľby z 19. storočia. Lokálne redukované sivého zákalu v oblasti neba a v ľavom hornom rohu obrázka.

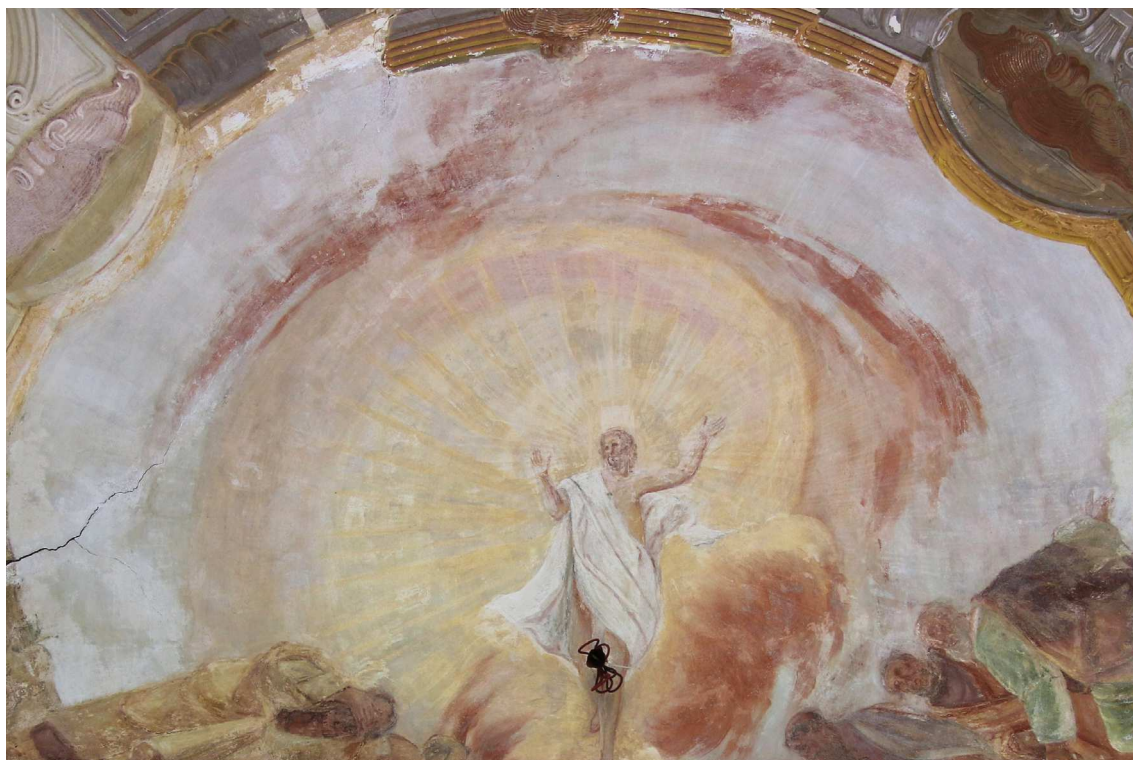
Obr. 78 Stav pred reštaurátorským zásahom. Horná polovica nástropnej maľby. Na tomto obrázku je viditeľné najväčšie poškodenie puchierovatením, ktoré sa nachádzalo práve v oblasti neba. Ježiš Kristus ako centrálna figúra na nástropnej maľbe vďaka alterácii pigmentov pôsobí tmavo a nevýrazne a s pozadím skoro splýva.

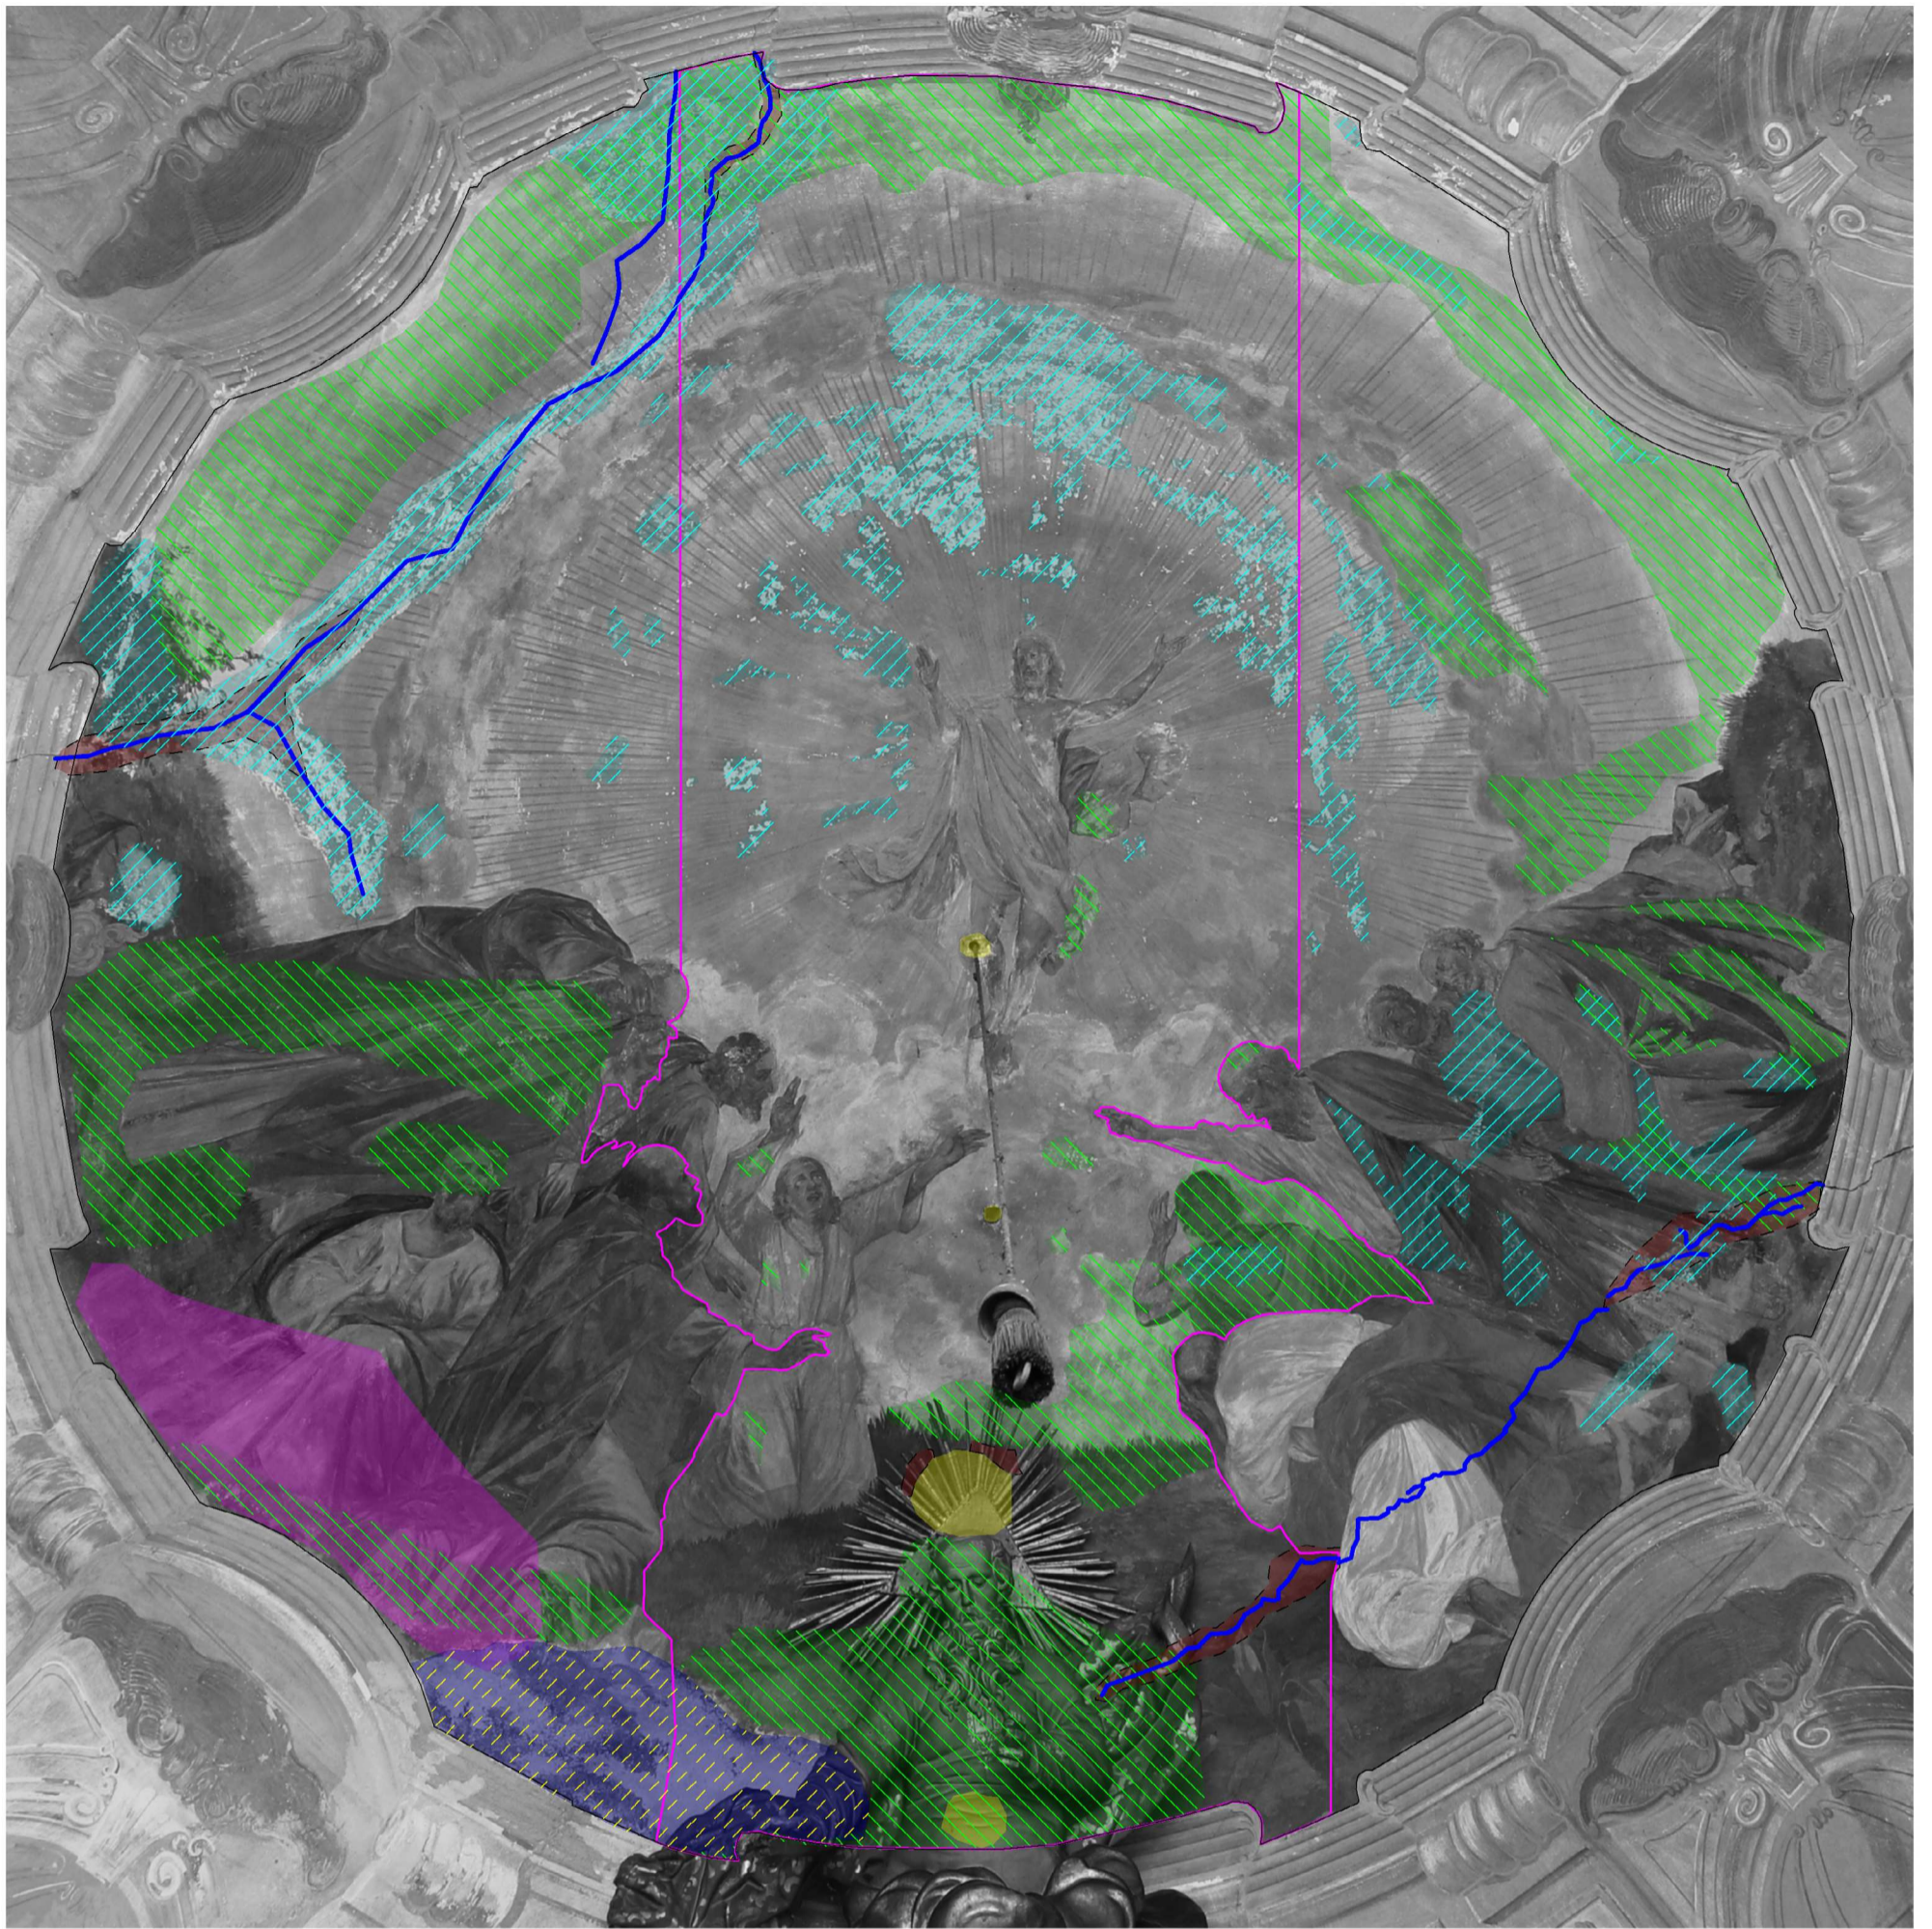
Prieskum poklepom sme prevádzali postupným jemným poklopaním pomocou drevených nástrojov po celej ploche výmal'by Nanebovstúpenia Ježiša Krista. Poklepom bola zisťovaná súdržnosť omietkovej vrstvy a muriva. Zistené poškodenia sú vyznačené v kapitole 11. Grafická dokumentácia (obr. 85, 89).

Obr. 85 Grafický zákres – stav premaľby pred odstránením.

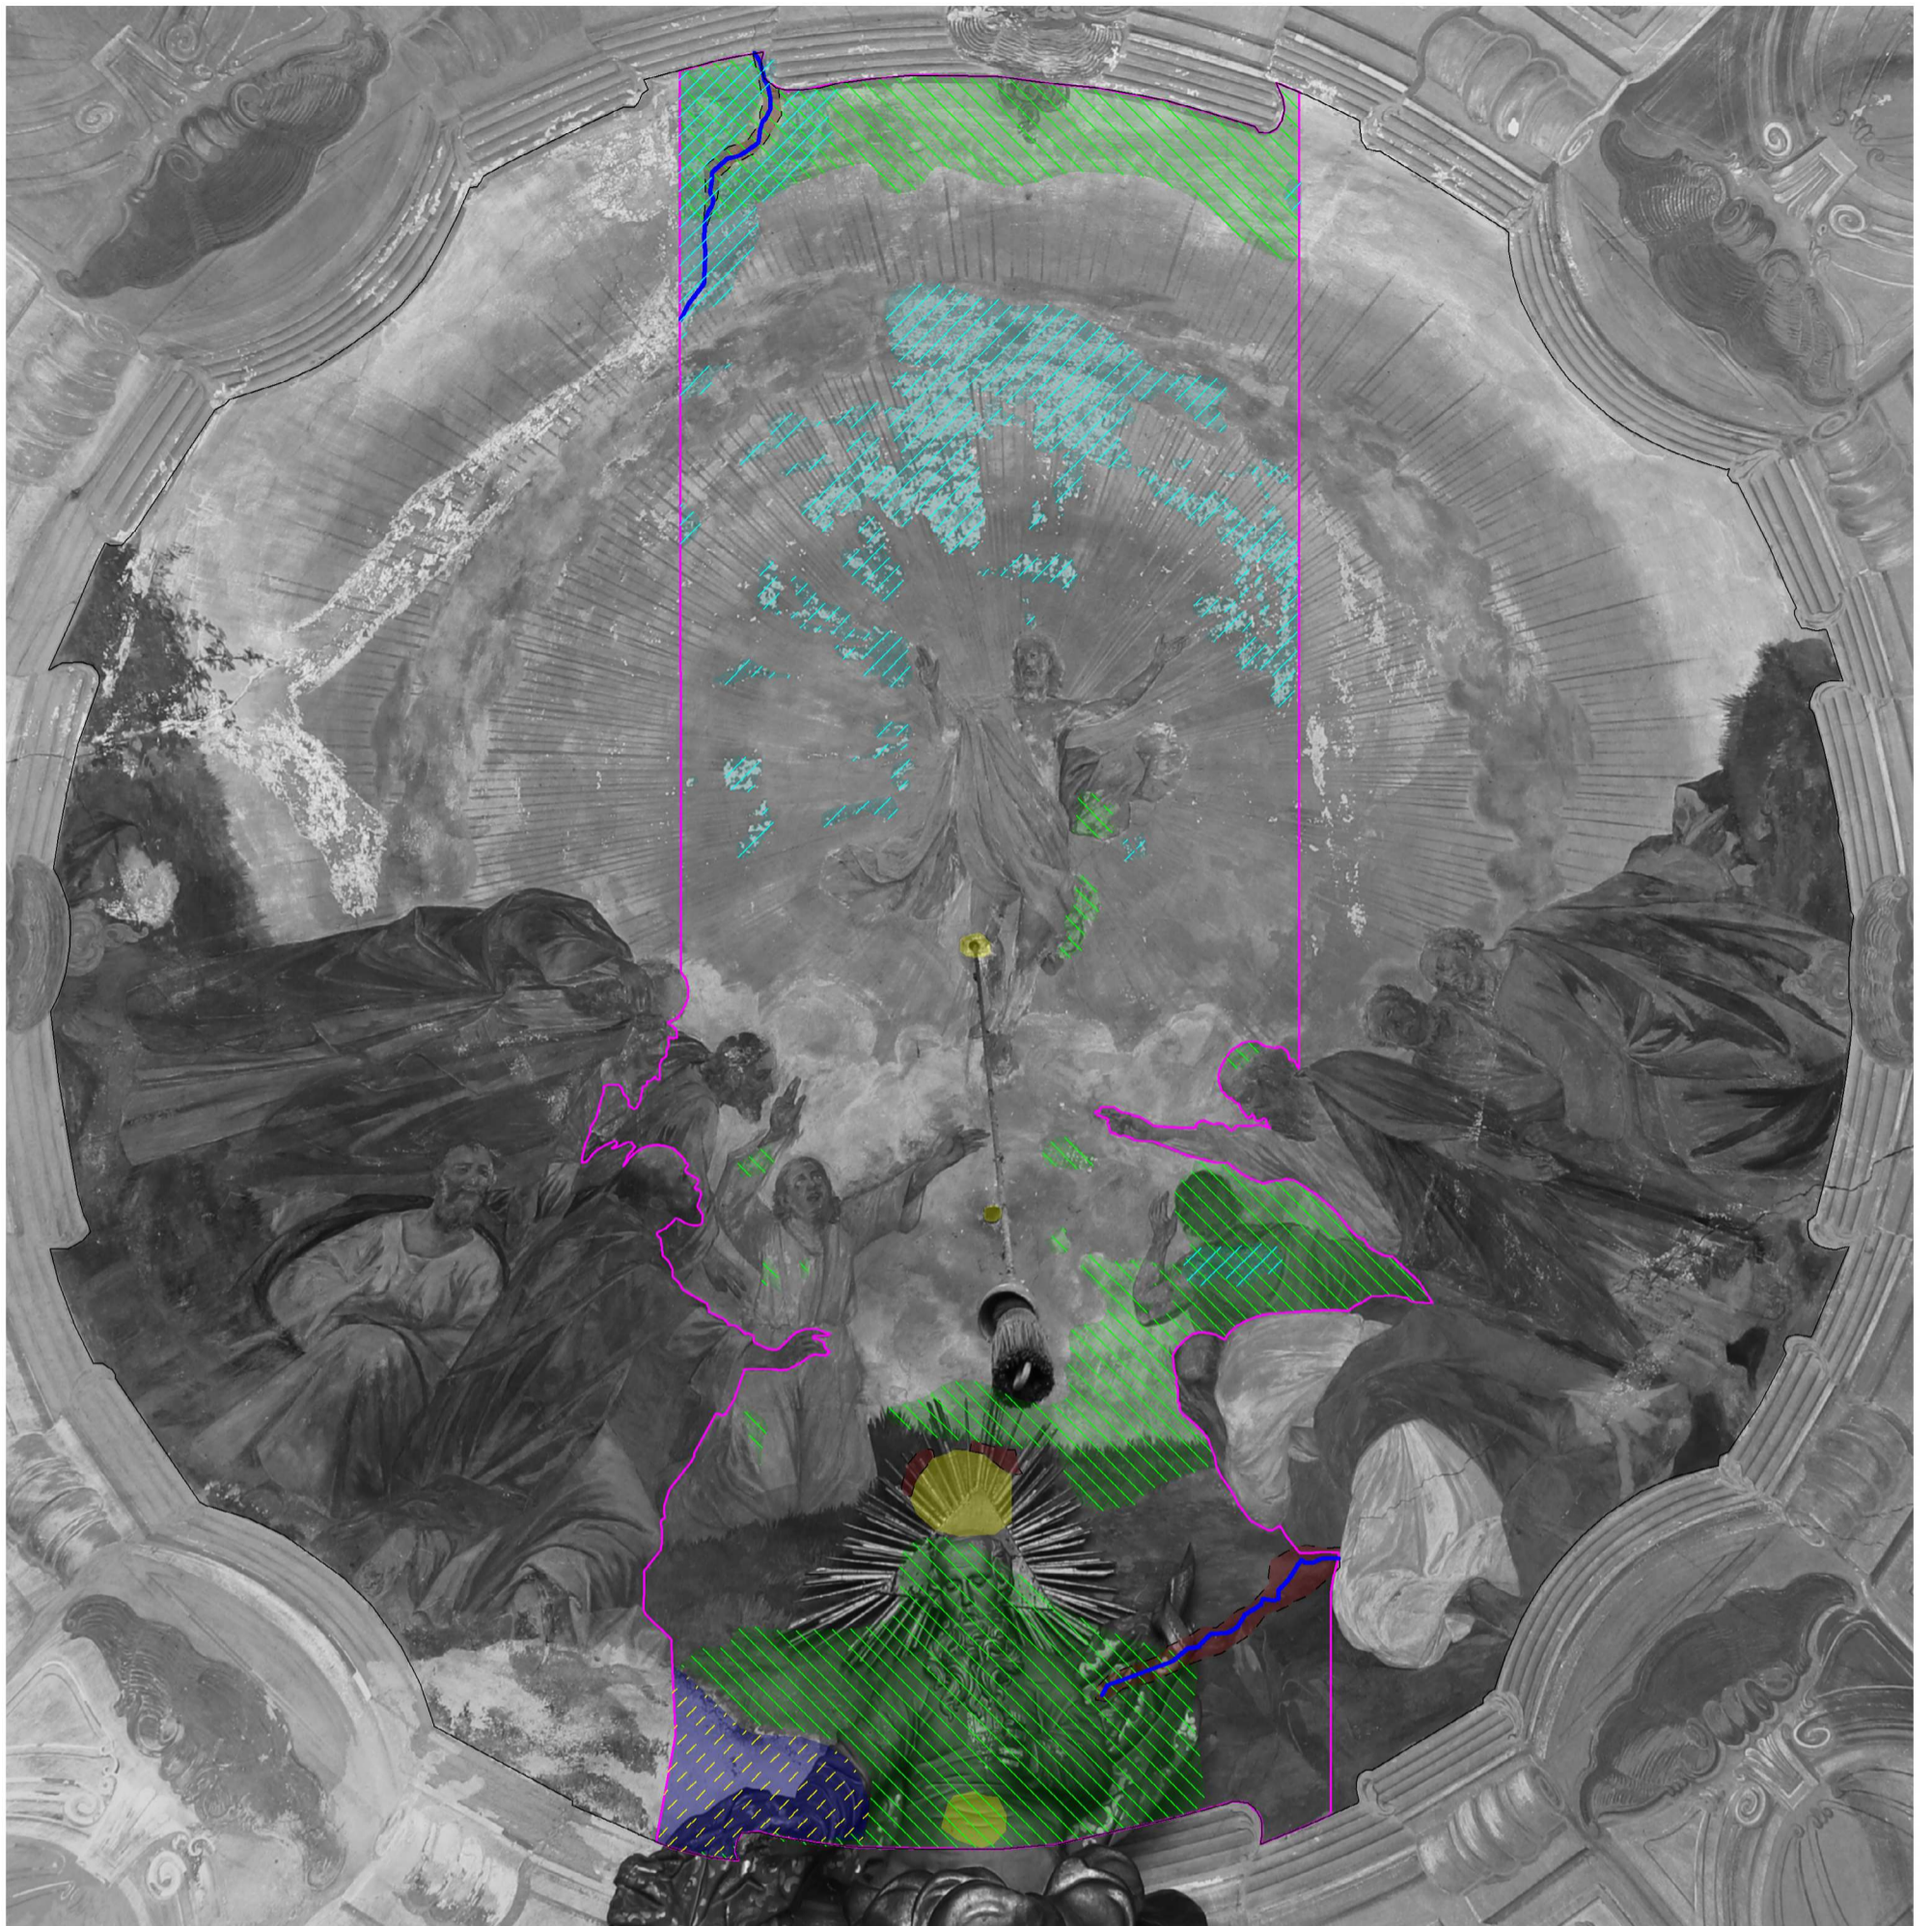
Obr. 86 Grafický zákres – stav premaľby pred odstránením, vlastný úsek.

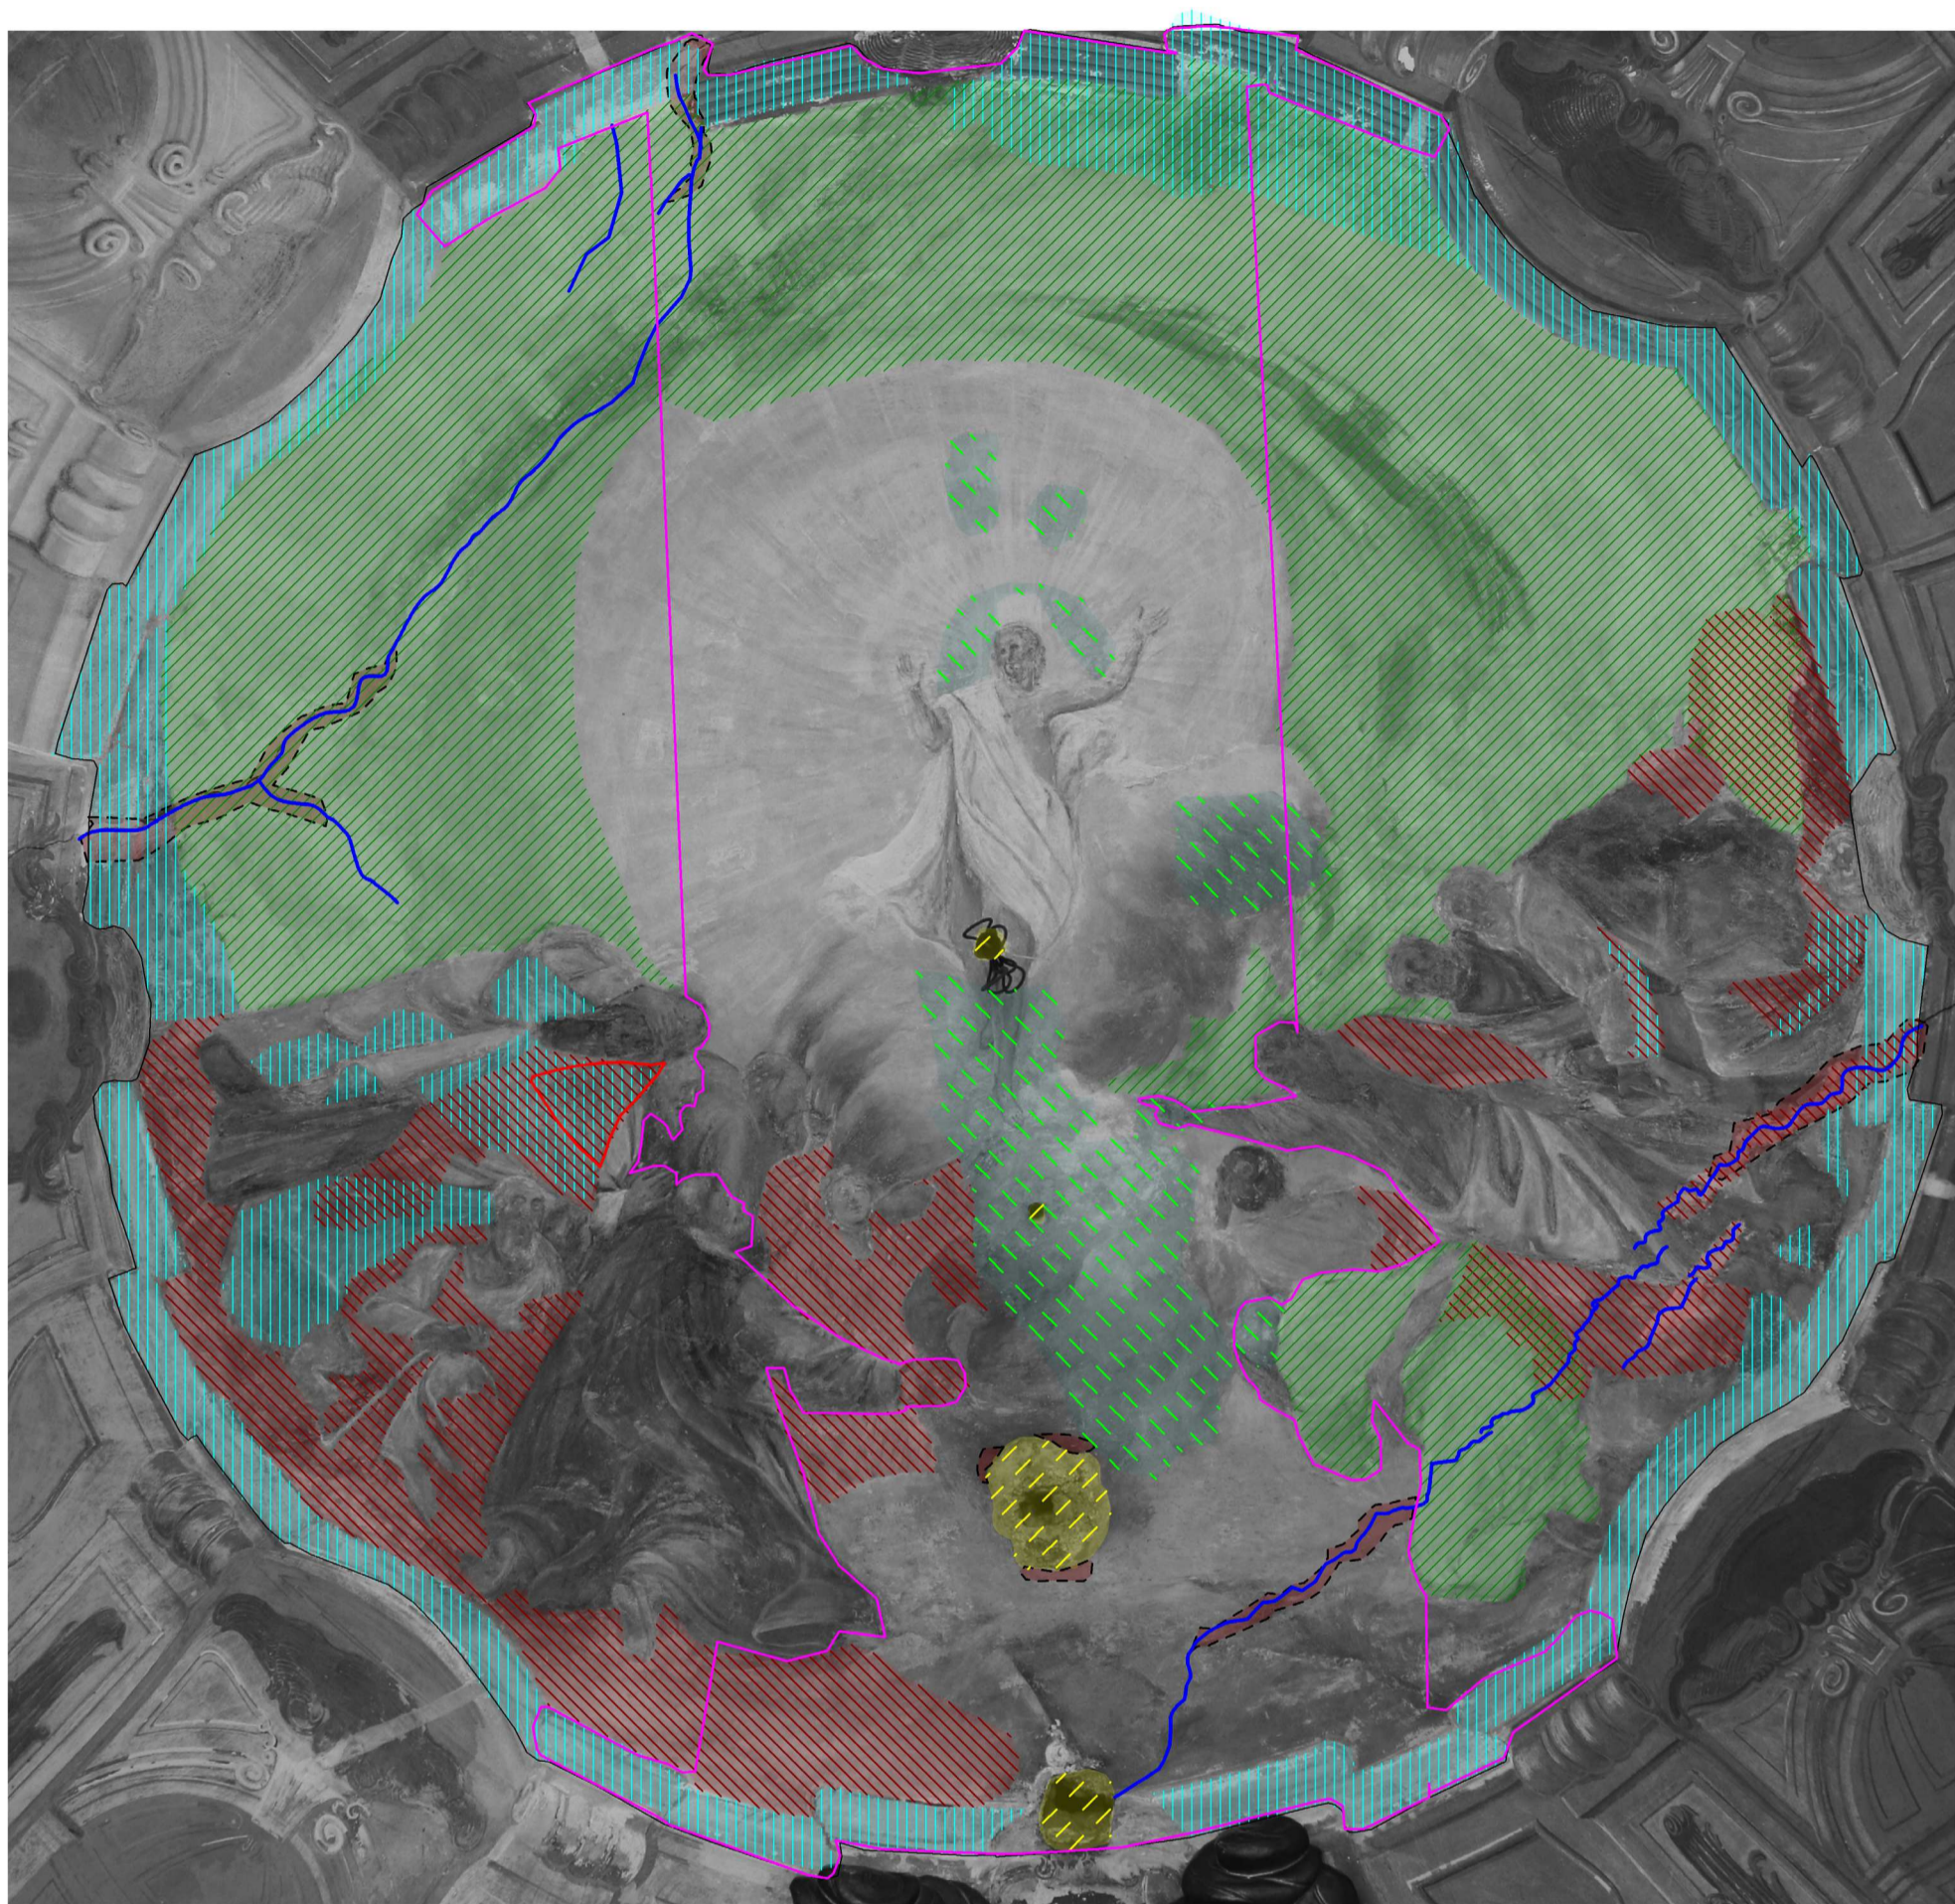
Po technickej stránke je výmal'ba v dobrom stave. Omietkové vrstvy sú dostatočne súdržné bez degradovaného povrchu omietky. V omietke sa ako najväčší problém javia trhliny a praskliny spôsobené pohybom muriva, ktoré je od nanosenia sadrových tmelov z 19. storočia skoro bez zmeny, a tým predpokladáme že problém s pohybom muriva nieje nijak zvlášť rizikový. Trhliny a praskliny vedú po okrajoch mal'by od okien a dverí. Strata omietkovej vrstvy je pozorovateľná v oblasti prasklín a otvorov v klenbe. Puchierovatenie je prevažne v hornej časti neba a práškovenie lokálne po úseku mal'by. Mal'ba nesie poškodenie, akým je povrchová strata farebnej vrstvy (viac v kapitole 3.4) a tiež odfarbenie pozadia neba (smaltu), ktoré bolo pôvodne modré. Popisované poškodenia sú zakreslené v kapitole 11. Grafická dokumentácia (obr. 89, 90). Pre lepšie priblíženie určitých poškodení bol vytvorený triednik poškodení.

Dutiny barokovej omietkovej vrstvy		
Popis	Dutiny v omietkových vrstvách, alebo medzi omietkou a murivom.	<p>Poškodenie nie je viditeľné voľným okom. Približný rozsah poškodenia je zakreslený v kapitole 11. Grafická dokumentácia (obr. 89).</p>
Rozsah	Prieskum poklepom preukázal dutiny hlavne v okolí prasklín a v miestach, kde boli otvory v strope kadiaľ viedlo lano, a kde bol zavesený Boh Otec. Viných miestach nebolo preukázané väčšie poškodenie, ktoré by požadovalo reštaurátorský zásah. Poklepom zistené veľkosti približne 5–10 cm	
Príčina	Pohyb muriva, strata adhéznosti medzi omietkovou vrstvou a murivom.

Obr. 89 Grafický zákres – stav barokovej reštaurovanej vrstvy.
