**BAKALÁRSKA PRÁCA**  
**REŠTAUROVANIE ČASTI NÁSTENNEJ MAĽBY**  
**„NANEBOVSTÚPENIE KRISTA“ V INTERIÉRI**  
**KAPLNKY BOLESTNEJ PANNY MÁRIE V**  
**BROUMOVE, OLIVĚTÍNE**

Autor zásahu: Marián Grančák

Vedúci práce: MgA. Zuzana Wichterlová

Litomyšl 2018

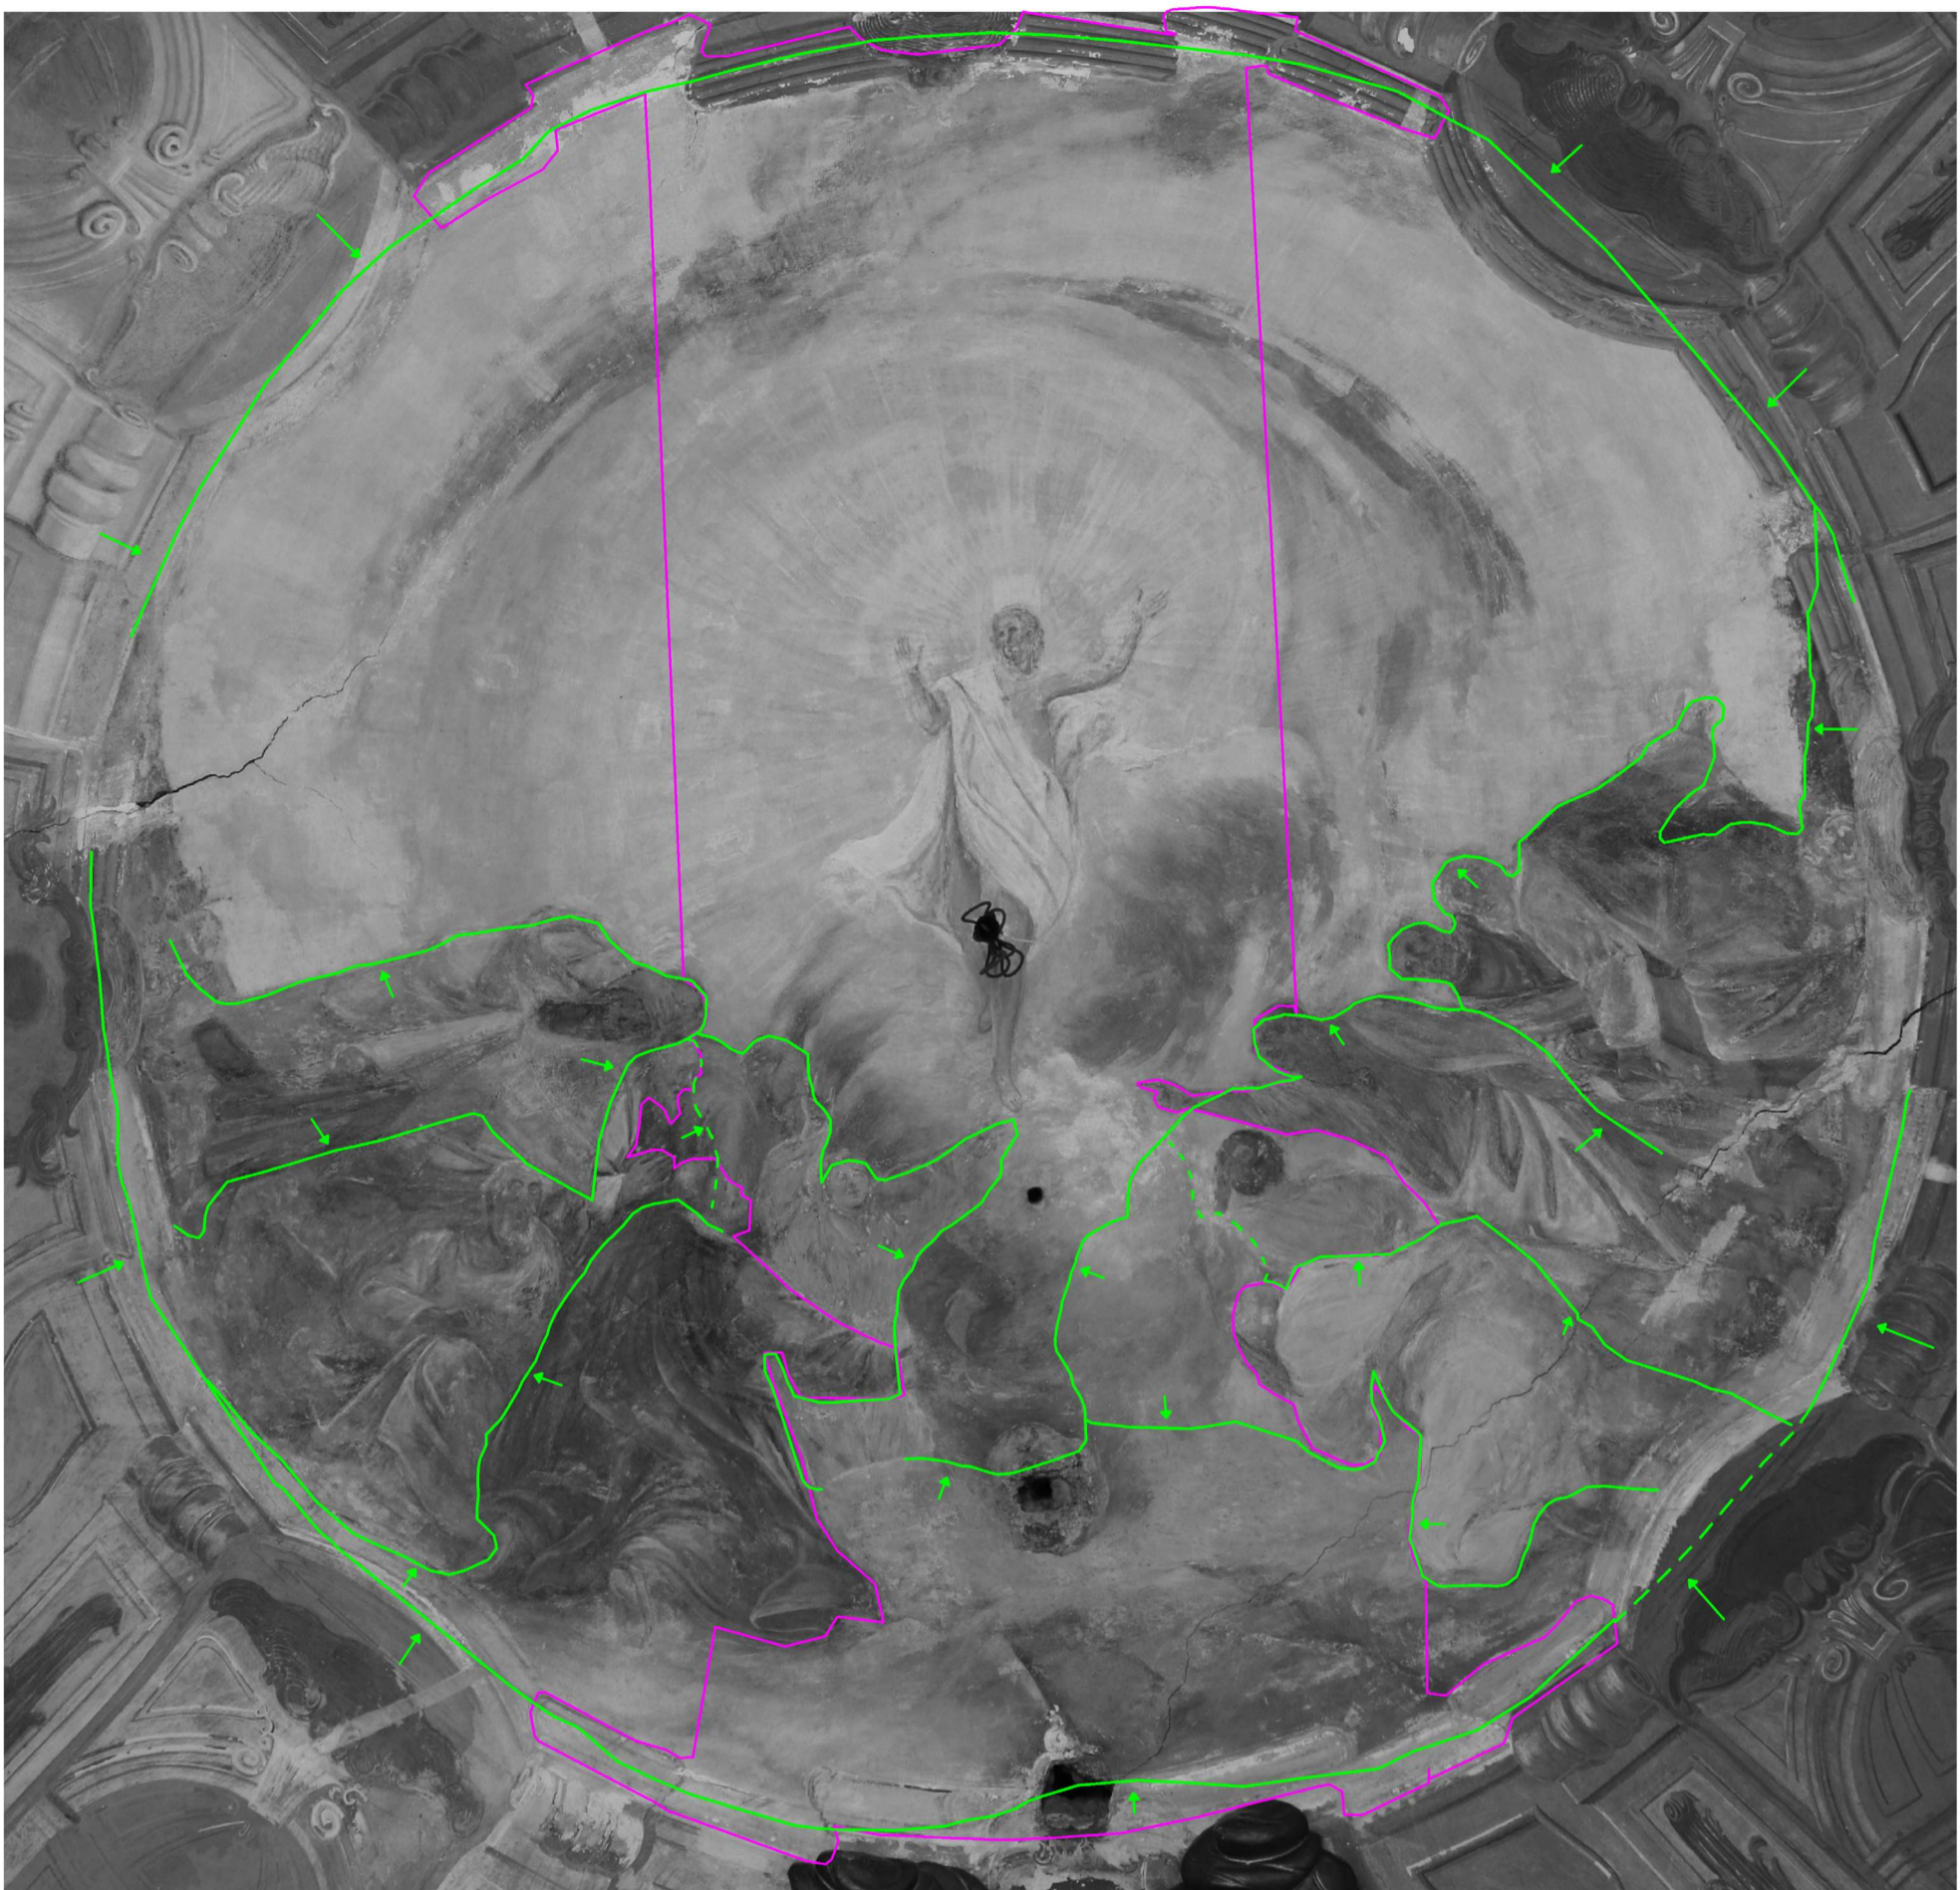
Mne pridelený úsek

Obr. 90 Grafický zákres – stav barokovej reštaurovanej vrstvy, na vlastnom úseku.

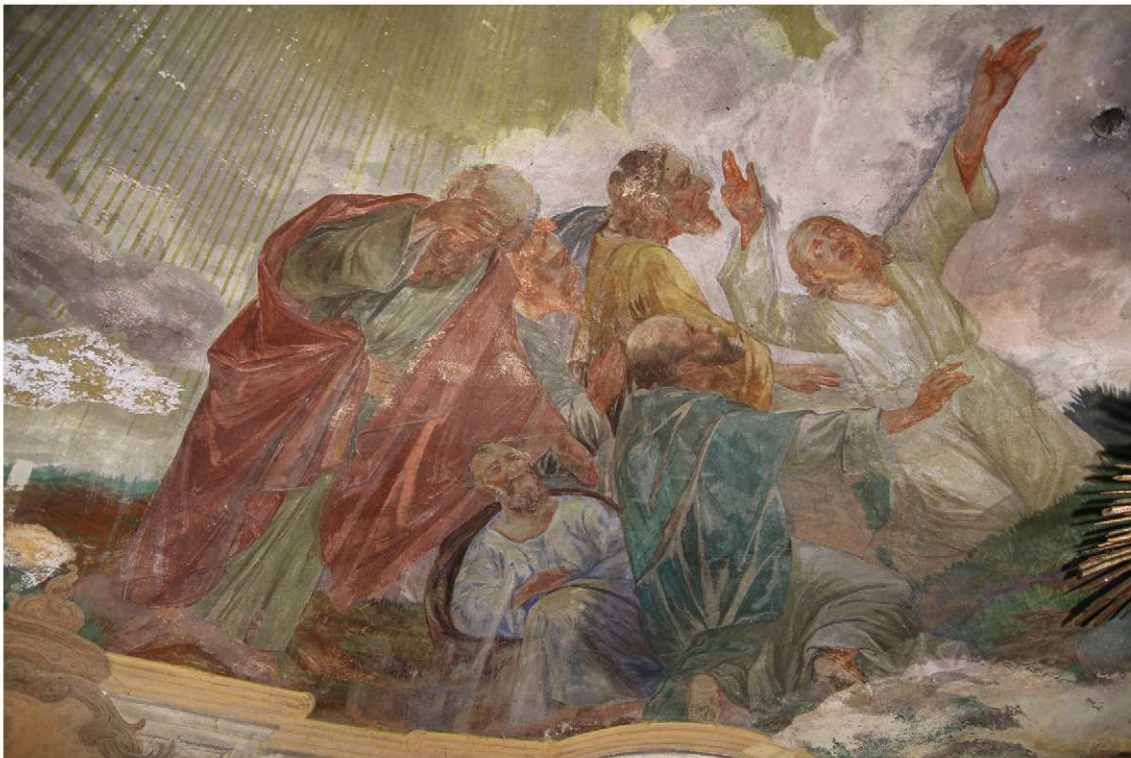
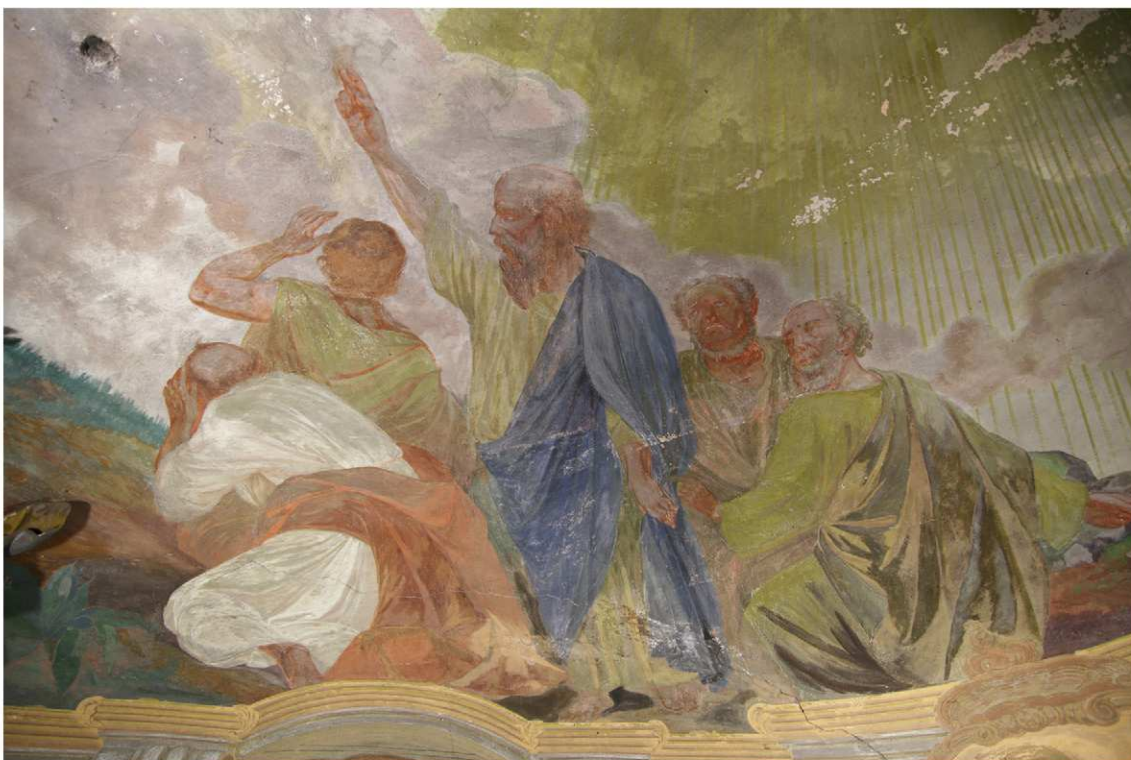
Nanebevstoupení krista - barokní malba s přemalbami z 19. století.

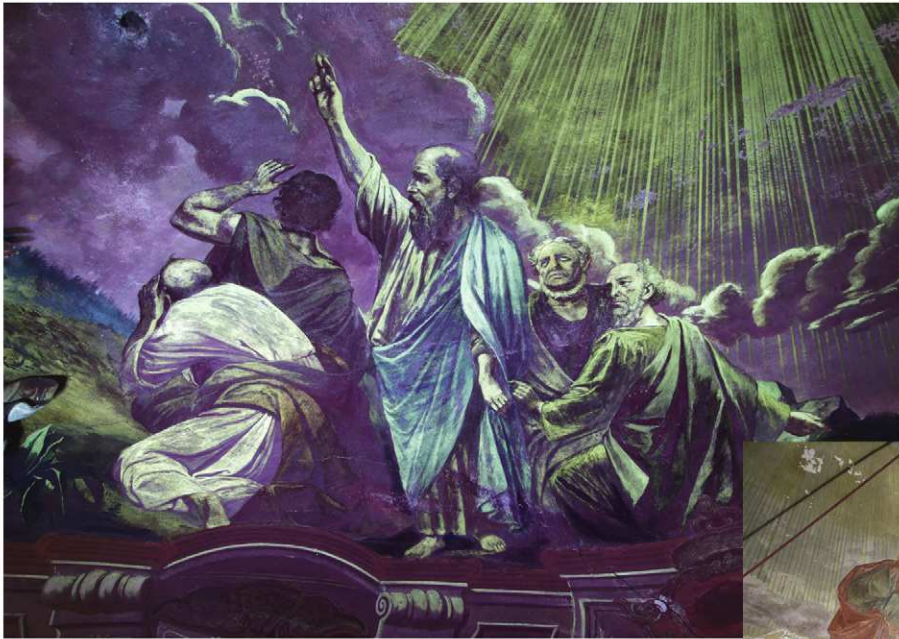
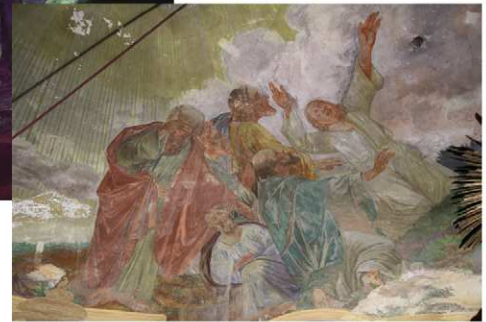
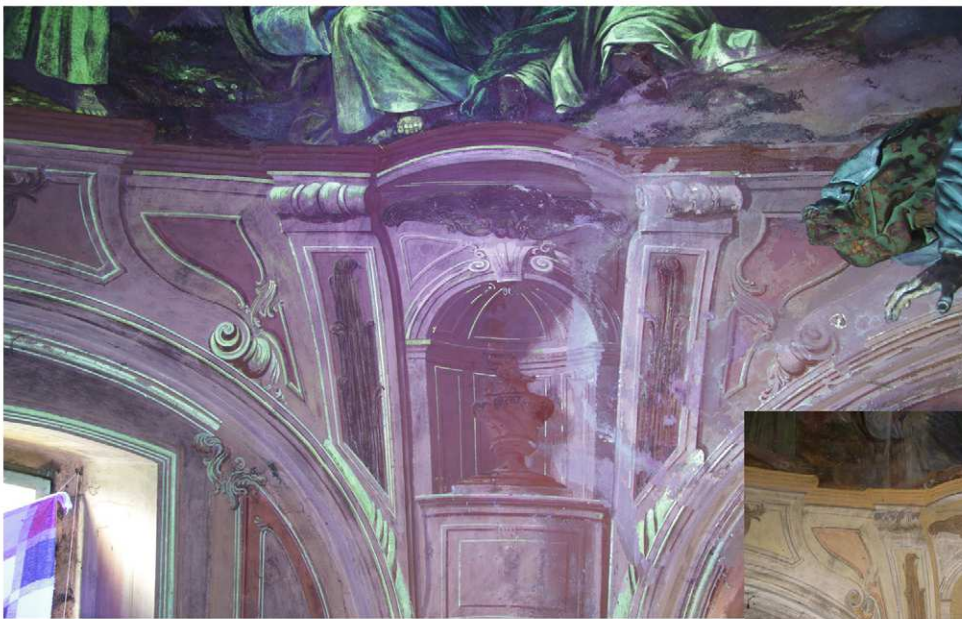
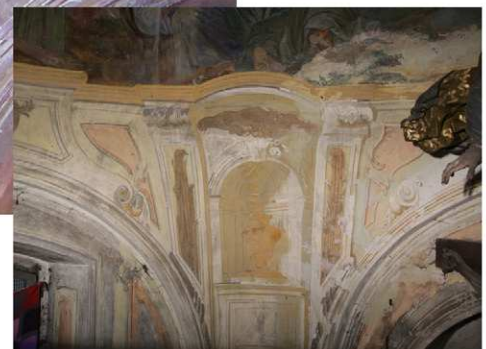
Figury apoštolů pod Kristem - barokní malba s přemalbami z 19. století.

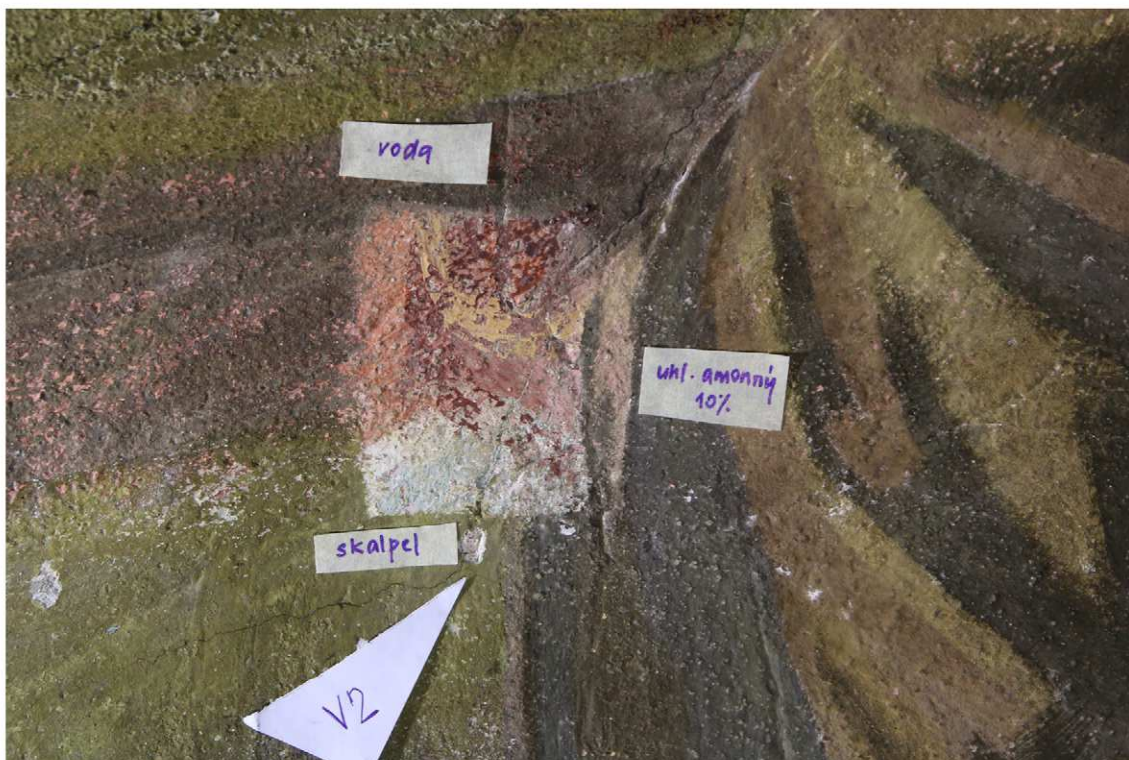
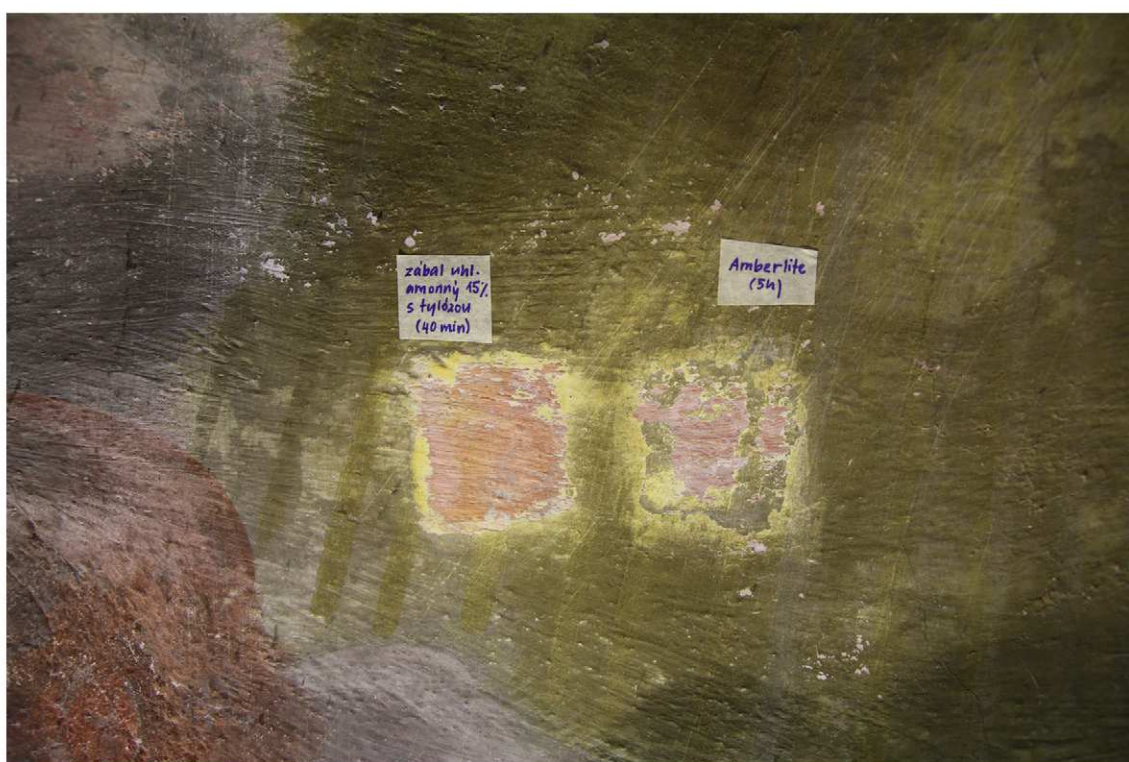
Zkoušky čištění malby z 19. století suchými metodami a vodou. Efekt je pouze částečný, přesto dochází ke ztrátám barevné vrstvy. Nejvýraznější ztráty při čištění vodou.

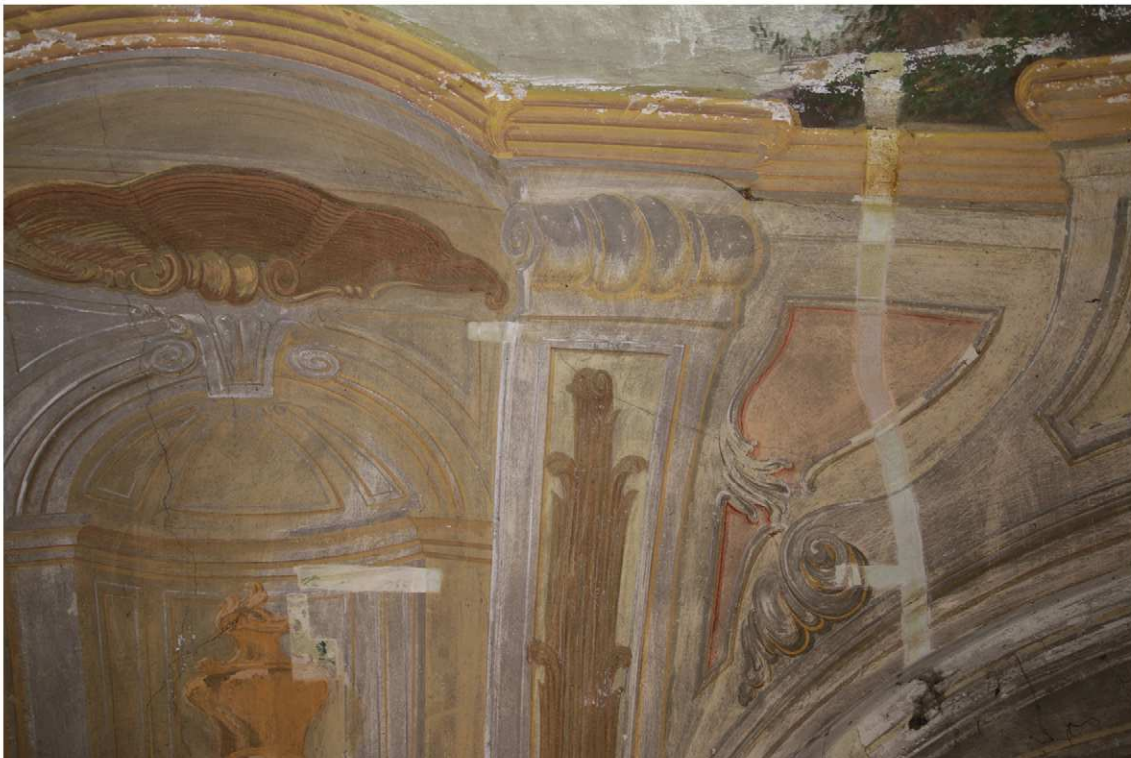
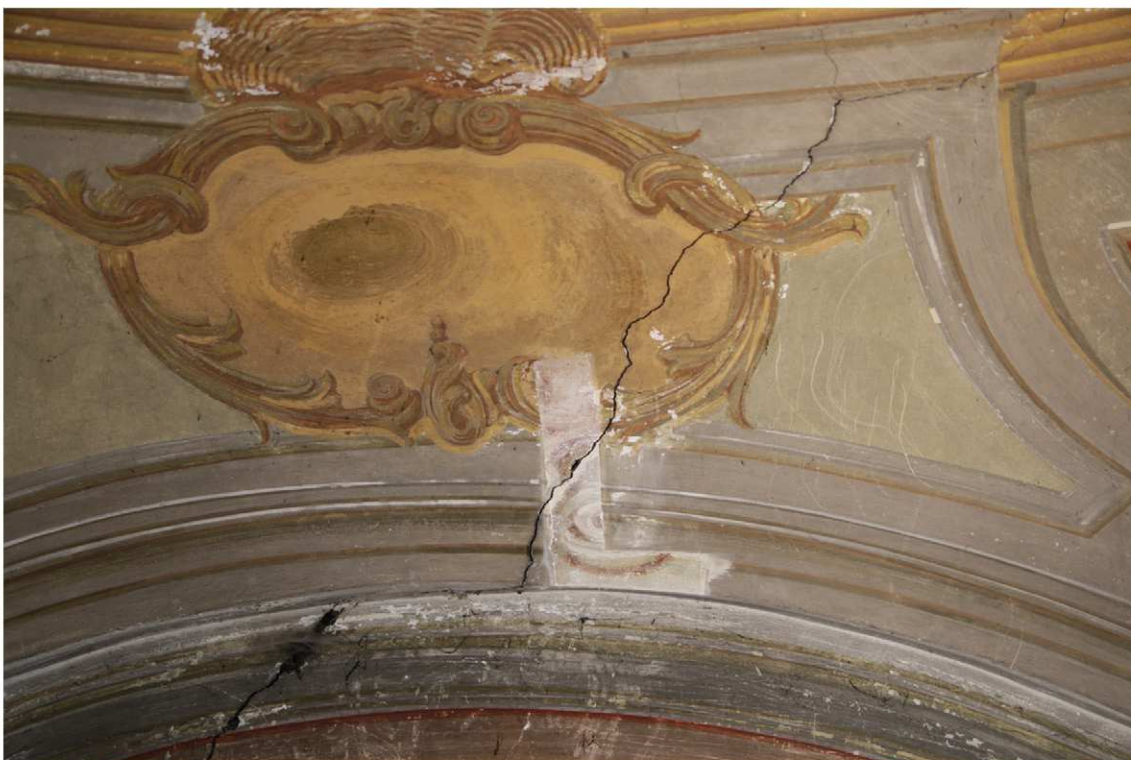
V rámci průzkumu byly provedeny zkoušky odstranění přemalby z 19. století - vodou, anionaktivním iontoměničem Amberlite 4400 OH a uhličitánem amonným. Prostředky byly zkoušeny v různých koncentracích, v různých dobách působení a v různých nosičích. Jako nejcitlivější a nejvhodnější metoda bylo vybráno čištění vodou (na místech, kde je barokní vrstva zřetelně rezistentní). Vodou nerozpustné vrstvy budou dále čištěny anionaktivním iontoměničem v zábalu (cca 6 hod), či v případě nezbytnosti uhličitánem amonným (10-20 %) aplikovaným v nosiči (étery celulózy, či buničina). V místech, kde je malba méně rezistentní bude nutno užít kombinaci metod suchých a mokrych s případnou prefixází.

Zoušky odstranění přemalby z 19. století vodou a doplňkovými metodami (anionaktivním iontoměničem Amberlite 4400 OH, uhličitánem amonným a skalpelem).

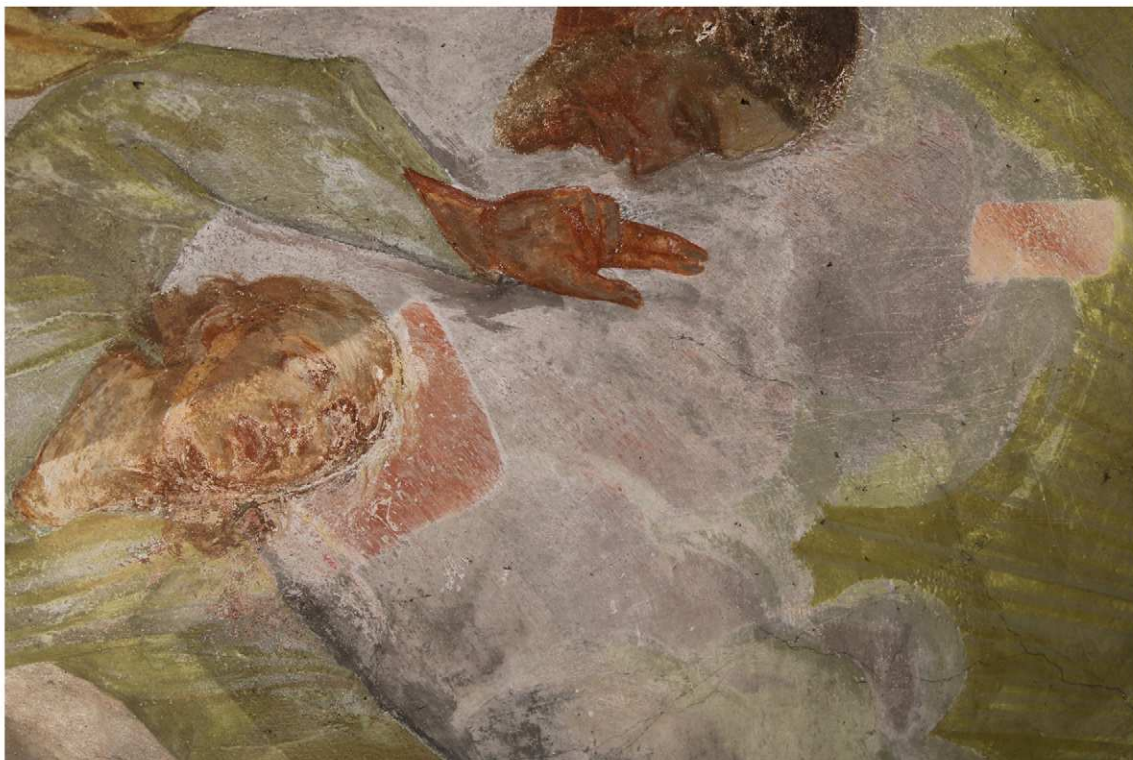
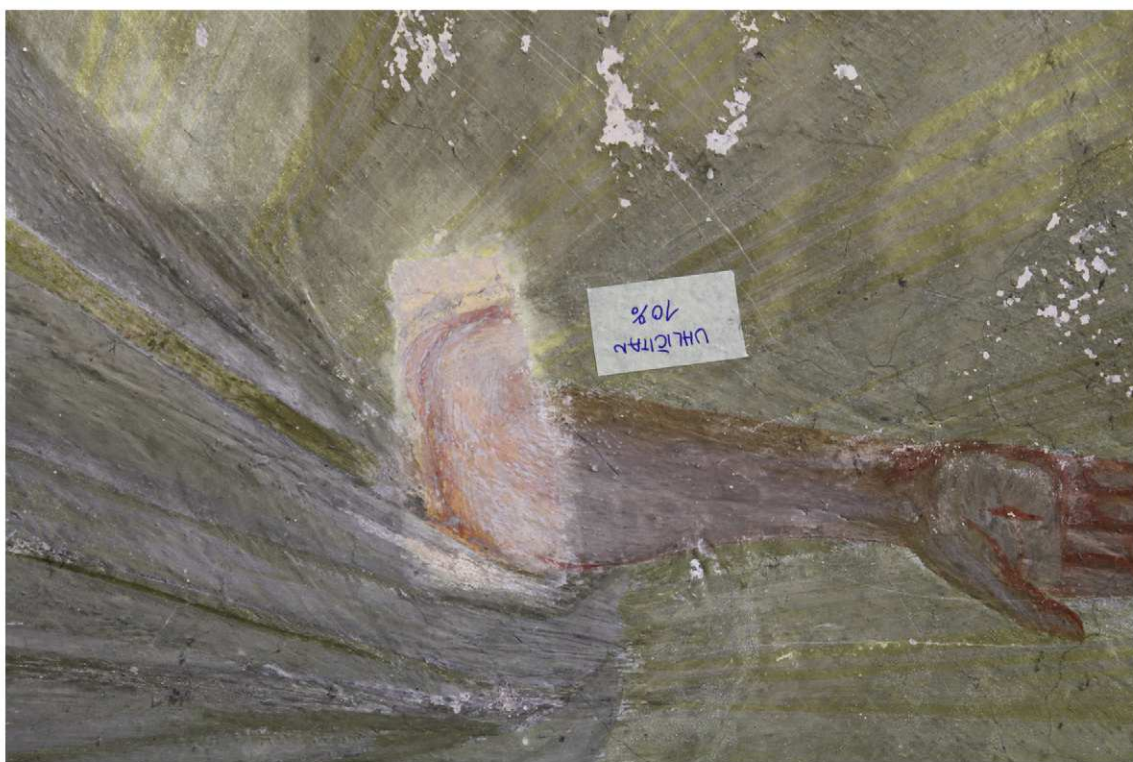
Sondy - odstranění přemaleb z figurální kompozice - v sondách patrné barokní malby,. U Krista je v sondách zřetelná původní větší velikost postavy (loket, noha).

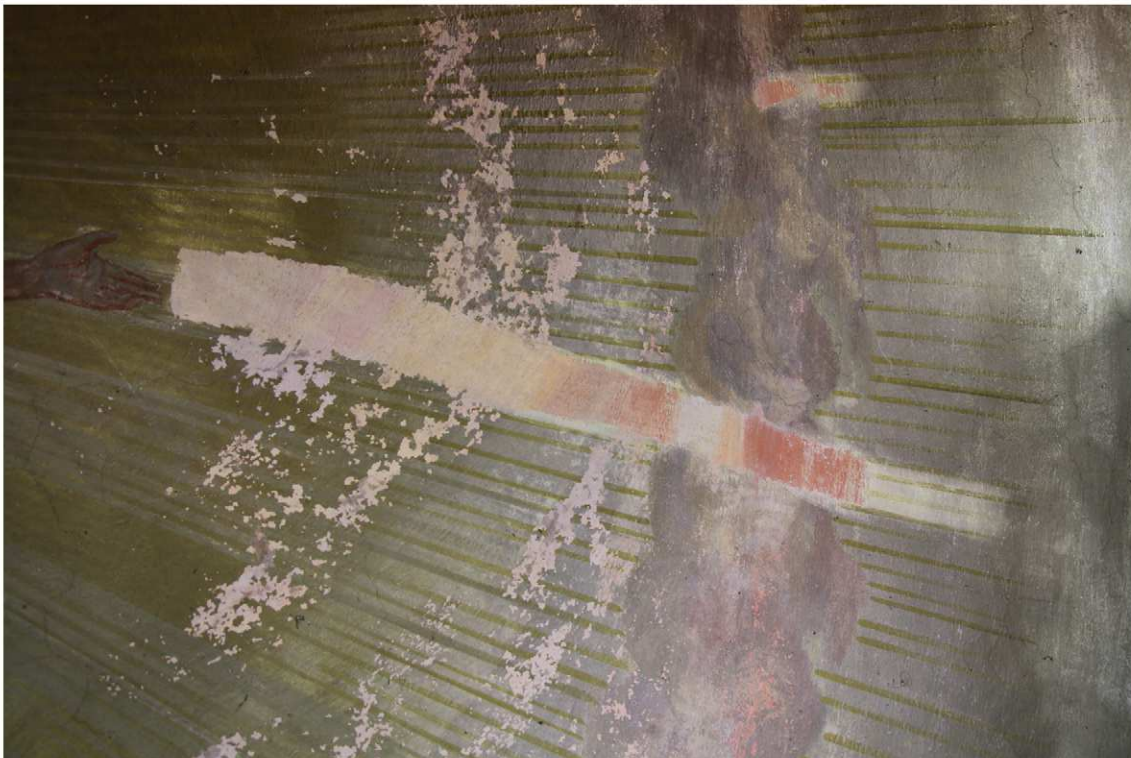
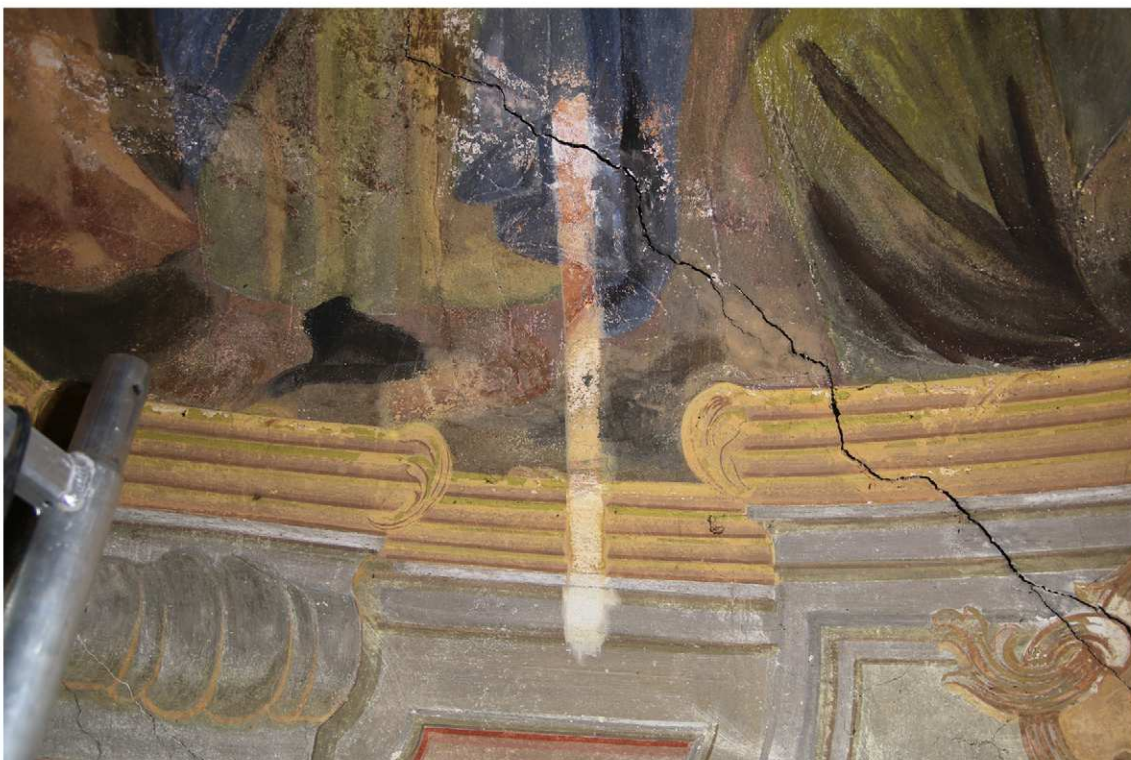
Sondy - odstranění přemalů z figurální kompozice - detaily.

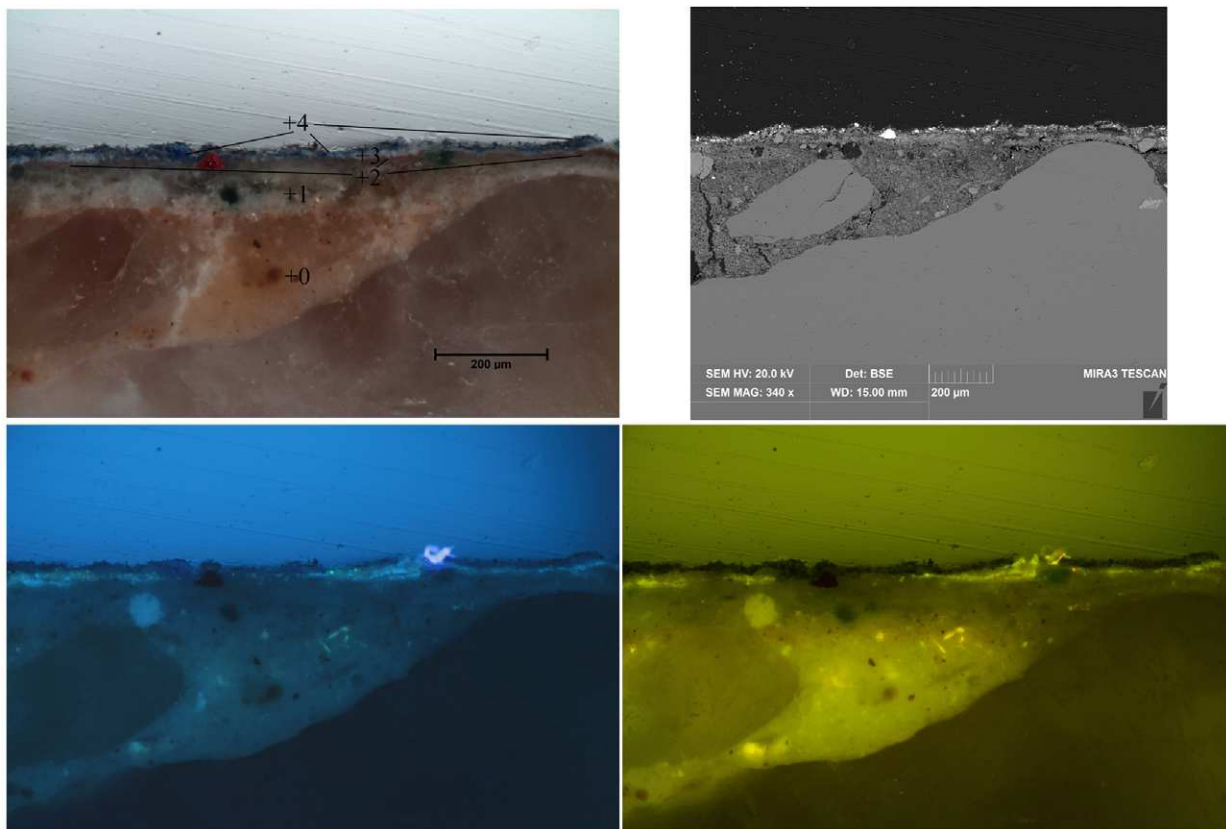
**V1/8756:** modrá na zeleném podkladu

**Obr. 3 a-d:** Stratigrafie povrchových úprav vzorku V1 (8756). Popis: a) snímek v odraženém světle z optického mikroskopu Nikon LV100 při zvětšení na mikroskopu 200x. b, c) snímky v UV a modrém světle. b) snímek ze skenovacího elektronového mikroskopu SEM MIRA3-LMU (Tescan) v režimu zpětně odražených elektronů (BSE), 20 kV.

**Popis stratigrafie:** na omítkové vrstvě (0) se nachází bílá nazelenalá barevná vrstva (se zeleným pigmentem, ojedinělou příměsí jemnozrnného červeného pigmentu) (1). Na povrchu je dále provedena červená tenká barevná vrstva (2), u vzorku dochovaná lokálně.

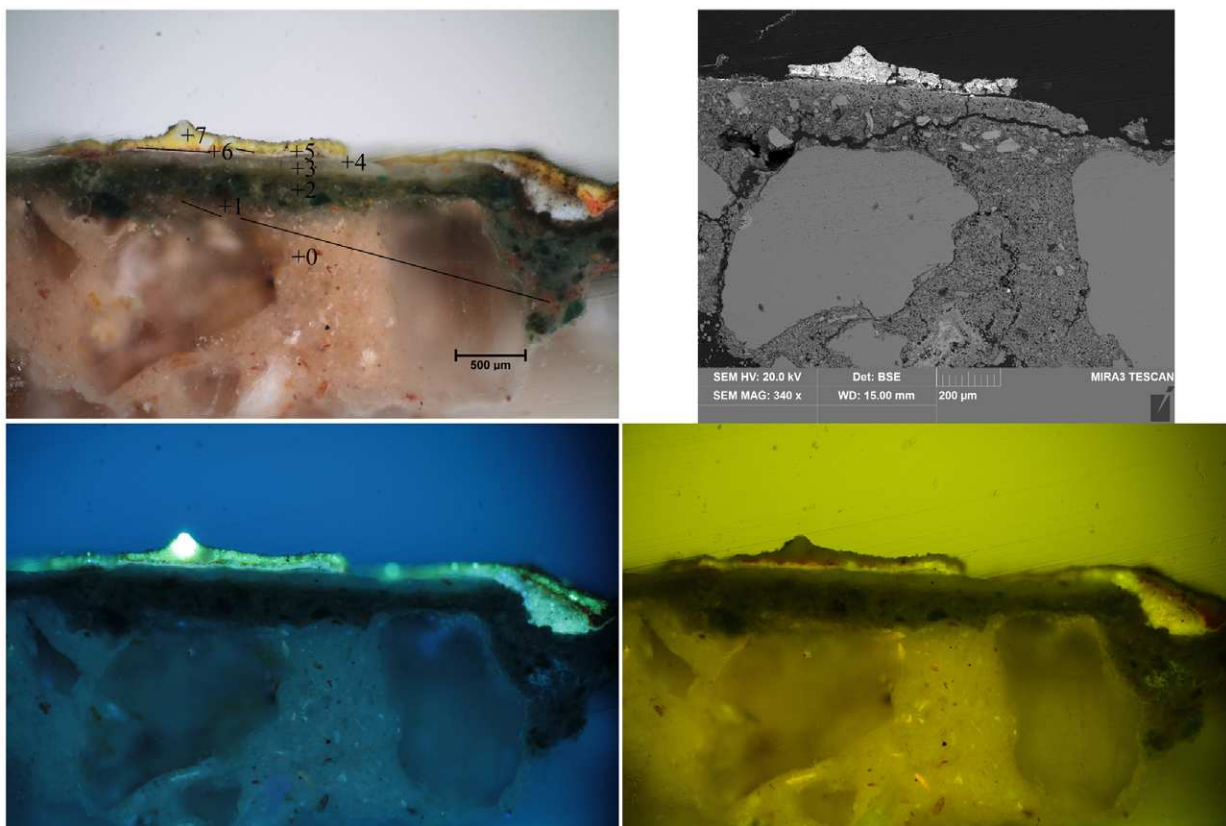
**V2/8757:** žlutá na zeleném podkladu

**Obr. 4 a-d:** Stratigrafie povrchových úprav vzorku V2 (8757). Popis: a) snímek v odraženém světle z optického mikroskopu Nikon LV100 při zvětšení na mikroskopu 200x. b, c) snímky v UV a modrém světle. b) snímek ze skenovacího elektronového mikroskopu SEM MIRA3-LMU (Tescan) v režimu zpětně odražených elektronů (BSE), 20 kV.

**Popis stratigrafie:** na omítkové vrstvě (0) se vyskytuje vrstva nesouvislé červené barevnosti (1) (lokálně součástí zelených vrstev 2 a 3). Následuje vrstva zelené (se zeleným hrubozrnným pigmentem, s příměsí jemnozrnného červeného pigmentu) (2), na které je proveden druhý nános ve světlejším zeleném tónu (3). Na povrchu se nachází ještě ve fragmentech bělavá nebo spíše sv. zelená vrstva, která mohla být součástí staršího souvrství (4).

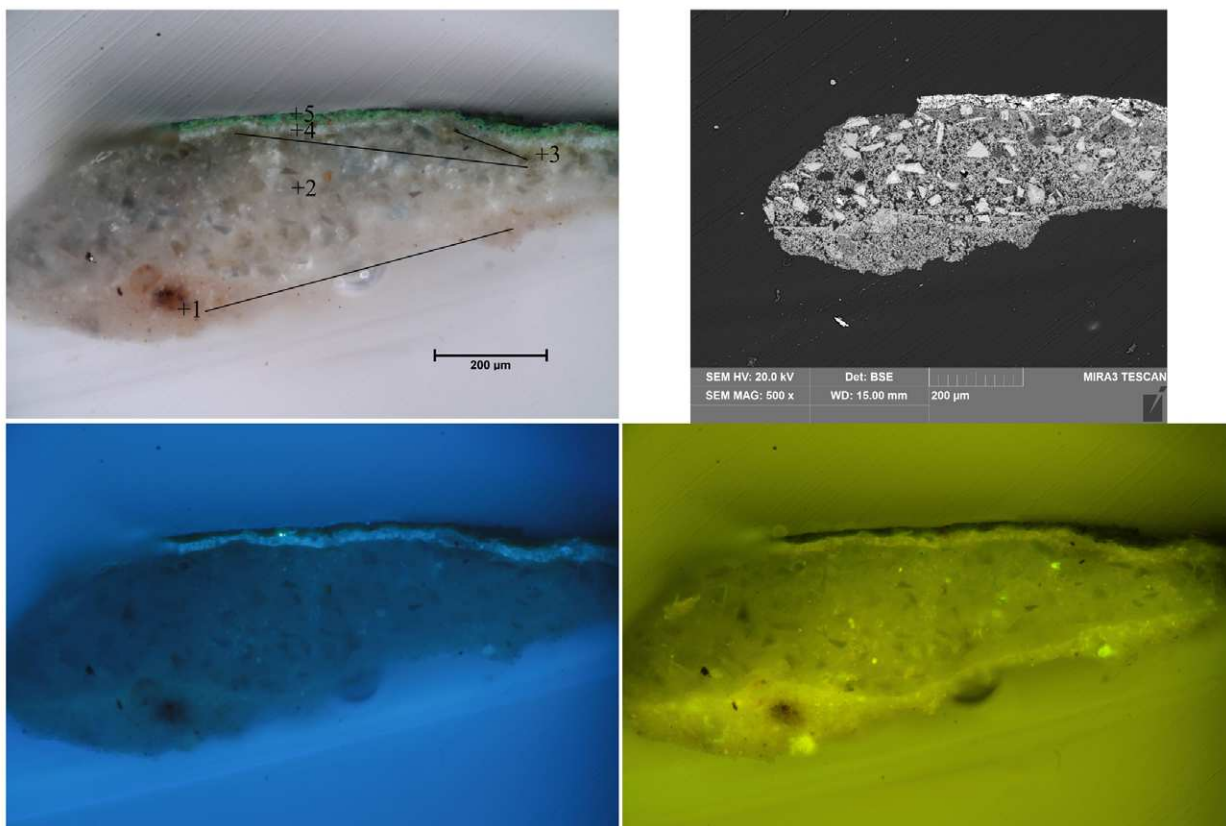
**V3/8758:** zelená na bílém až namodralém podkladu

**Obr. 5 a-d:** Stratigrafie povrchových úprav vzorku V3 (8758). Popis: a) snímek v odraženém světle z optického mikroskopu Nikon LV100 při zvětšení na mikroskopu 200x. b, c) snímky v UV a modrém světle. b) snímek ze skenovacího elektronového mikroskopu SEM MIRA3-LMU (Tescan) v režimu zpětně odražených elektronů (BSE), 20 kV.

**Popis stratigrafie:** První vrstva je načervenalá (1) s jemnozrnným červeným pigmentem nebo sloučeninami se zvýšeným obsahem železa (Fe). Mohlo by se též jednat o omítkovou vrstvu, která se vyznačovala načervenalým odstínem a podobným prvkovým složením. Vrstva (2) je vápenná vrstva se smaltem (zrna jsou silně odbarvená). Vrstva je hrubá, tl. okolo 200-300 µm. Na povrchu se ojediněle vyskytuje načervenalá vrstva (vrstva 3, na snímku z optického ani mikroskopu není zcela zřetelná, mohlo by se též jednat o součást modré vrstvy, ve které se ojedinělá načervenalá zrna také vyskytují).

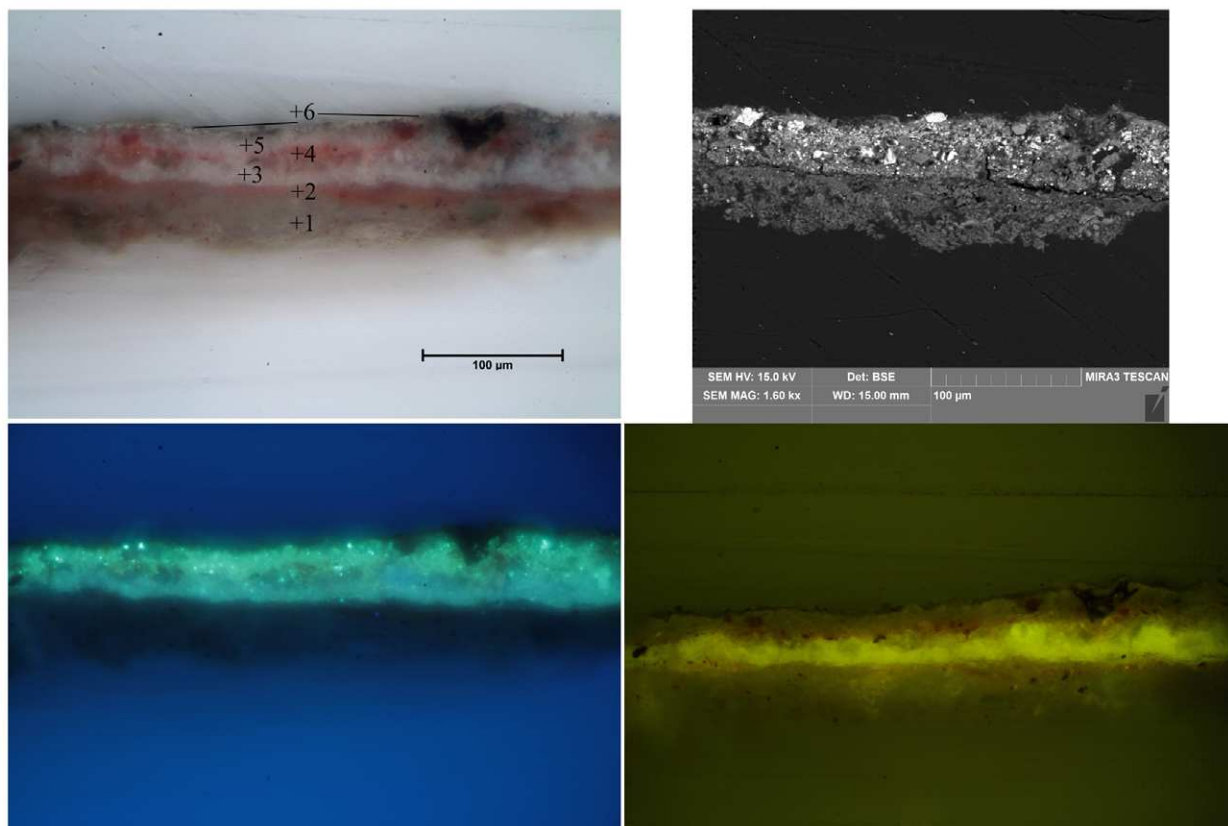
**V4a/8759:** narůžovělá na souvrství bílého a růžového podkladu

**Obr. 6 a-d:** Stratigrafie povrchových úprav vzorku V4a (8759). Popis: a) snímek v odraženém světle z optického mikroskopu Nikon LV100 při zvětšení na mikroskopu 200x. b, c) snímky v UV a modrém světle. b) snímek ze skenovacího elektronového mikroskopu SEM MIRA3-LMU (Tescan) v režimu zpětně odražených elektronů (BSE), 20 kV.

**Popis stratigrafie:** Vzorek neobsahuje omítkovou vrstvu. Nejstarší dochované vrstvy tvoří bílá až sv. načervenalá vrstva s ojedinělým obsahem zelených zrn (1), na které se nachází červená narůžovělá barevná úprava s přítomností jemnozrnného červeného pigmentu (2).

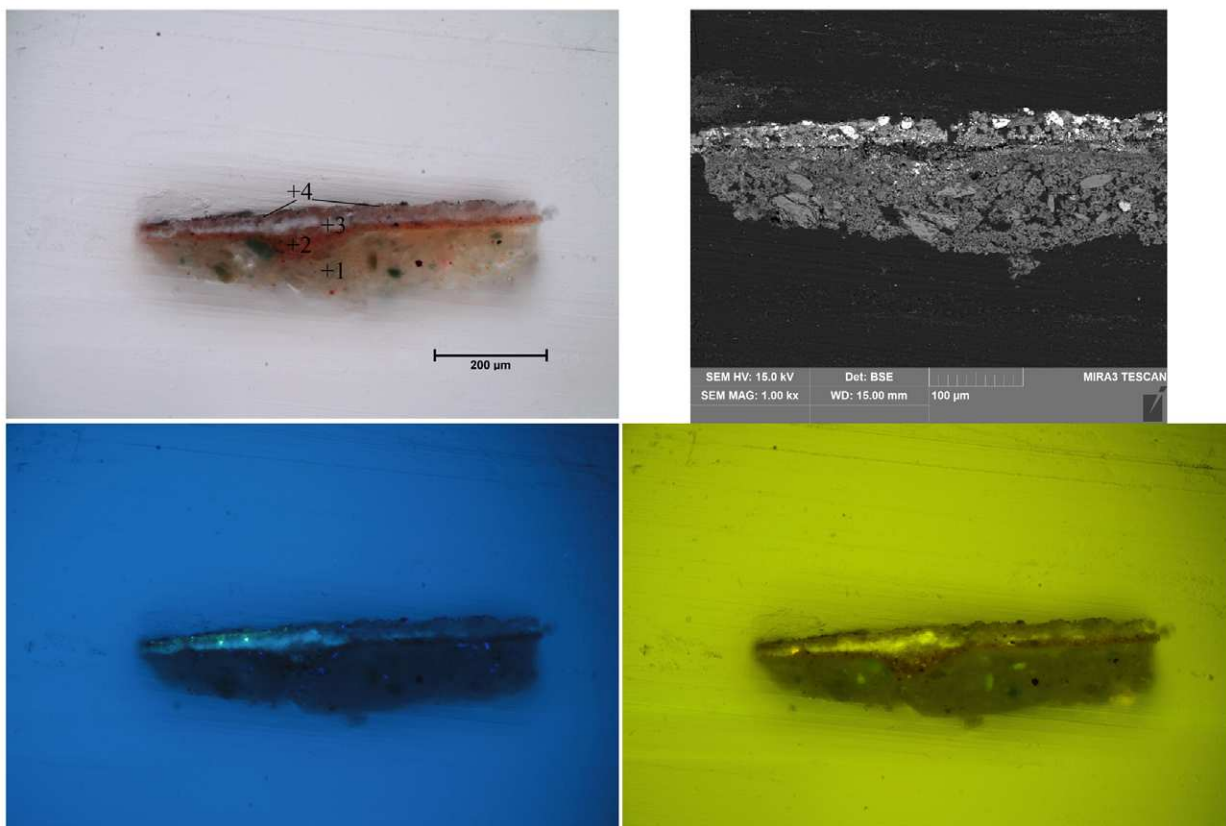
**V4b/8759:** narůžovělá na souvrství bílého a růžového podkladu, úlomek 2

**Obr. 7 a-d:** Stratigrafie povrchových úprav vzorku V4b (8759). Popis: a) snímek v odraženém světle z optického mikroskopu Nikon LV100 při zvětšení na mikroskopu 200x. b, c) snímky v UV a modrém světle. b) snímek ze skenovacího elektronového mikroskopu SEM MIRA3-LMU (Tescan) v režimu zpětně odražených elektronů (BSE), 20 kV.

**Popis stratigrafie:** Vzorek neobsahuje omítkovou vrstvu. Původní souvrství vrstev reprezentuje okrová až sv. červená s ojedinělými zelenými zrny pigmentu (1), na které je provedena červená vrstva (2) s jemnozrnným červeným pigmentem.

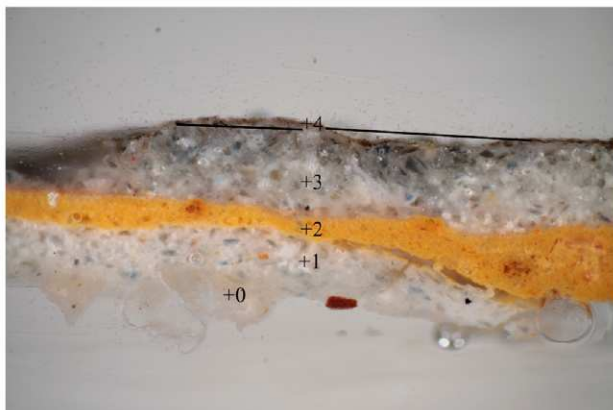
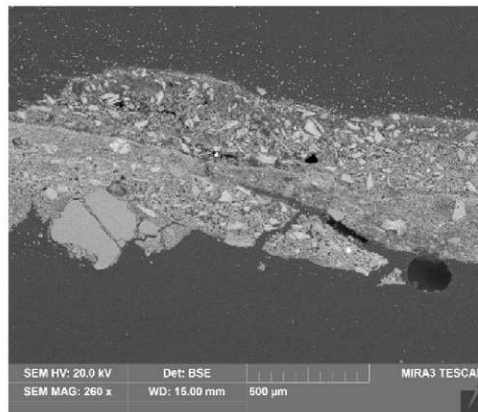
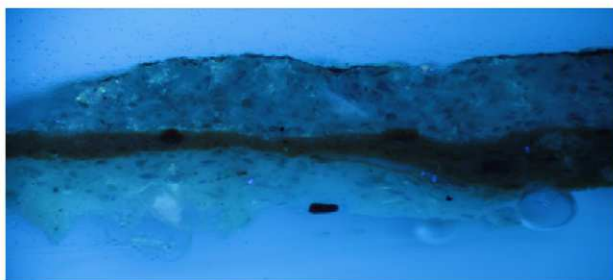
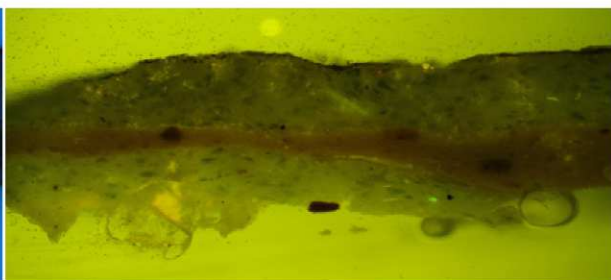
**V6/8834:** šedá na modré a okrové

**Obr. 3 a-d:** Stratigrafie povrchových úprav vzorku V6 (8834). Popis: a) snímek v odraženém světle z optického mikroskopu Nikon LV100 při zvětšení na mikroskopu 100x. b, c) snímky v UV a modrém světle. b) snímek ze skenovacího elektronového mikroskopu SEM MIRA3-LMU (Tescan) v režimu zpětně odražených elektronů (BSE), 20 kV.

**Popis vrstev:** na bílé vrstvě (0) (pravděpodobně se jedná o omítkovou vrstvu) se nachází sv. modrá barevná úprava nebo podkladu (1). Na ní následuje žlutá barevná vrstva (2). Zbytek souvrství tvoří další vrstva sv. modré (3) podobného optického charakteru i složení jako vrstva (1).

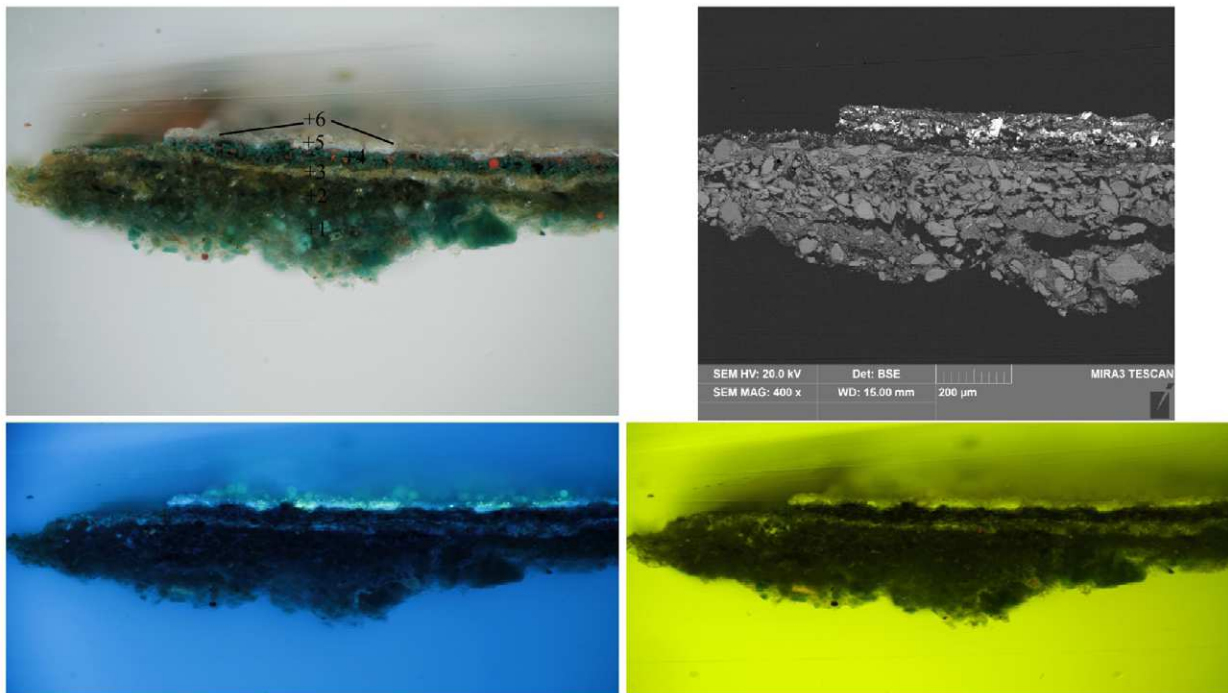
**V7/8835:** zelená s tmavou povrchovou úpravou

**Obr. 4 a-d:** Stratigrafie povrchových úprav vzorku V7 (8835). Popis: a) snímek v odraženém světle z optického mikroskopu Nikon LV100 při zvětšení na mikroskopu 100x. b, c) snímky v UV a modrém světle. b) snímek ze skenovacího elektronového mikroskopu SEM MIRA3-LMU (Tescan) v režimu zpětně odražených elektronů (BSE), 20 kV.

**Popis stratigrafie:** omítková vrstva u vzorku chybí. První vrstvu tvoří zelená úprava (1), na níž následuje tmavě zelená (2), s vrstvou 1 velmi dobře propojená. Obě vrstvy se vyznačují podobným složením, základ tvoří země zelená a uhličitán vápenatý. Vrstva 2 obsahuje navíc ještě příměs modrého smaltu (zrna nelze na snímku v optickém mikroskopu rozlišit), obě vrstvy obsahují malou příměs červené hlíny.
