**BAKALÁRSKA PRÁCA**  
**REŠTAUROVANIE ČASTI NÁSTENNEJ MAĽBY**  
**„NANEBOVSTÚPENIE KRISTA“ V INTERIÉRI**  
**KAPLNKY BOLESTNEJ PANNY MÁRIE V**  
**BROUMOVE, OLIVĚTÍNE**

Autor zásahu: Marián Grančák

Vedúci práce: MgA. Zuzana Wichterlová

Litomyšl 2018

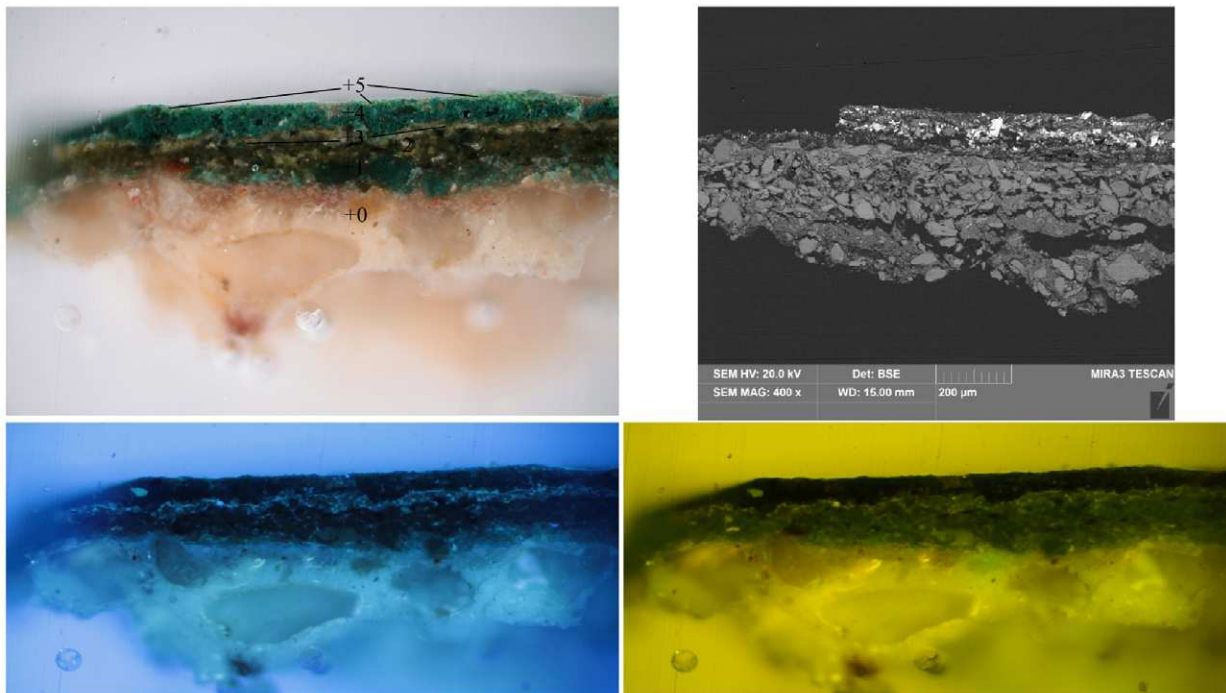
**V7b/8835b:** zelená s tmavou povrchovou úpravou (druhý vzorek)

**Obr. 5 a-d:** Stratigrafie povrchových úprav vzorku V7b (8835b). Popis: a) snímek v odraženém světle z optického mikroskopu Nikon LV100 při zvětšení na mikroskopu 100x. b, c) snímky v UV a modrém světle. b) snímek ze skenovacího elektronového mikroskopu SEM MIRA3-LMU (Tescan) v režimu zpětně odražených elektronů (BSE), 20 kV.

**Popis stratigrafie:** Na omítkové vrstvě (0) se vyskytuje zelená úprava (1), na níž následuje tmavě zelená (2), s vrstvou 1 velmi dobře propojená. Obě vrstvy se vyznačují podobným složením, materiálový základ vrstev tvoří země zelená a uhličitán vápenatý. Vrstva 2 obsahuje navíc ještě příměs modrého smaltu (zrna nelze na snímku v optickém mikroskopu rozlišit), obě vrstvy obsahují malou příměs červené hlíny.

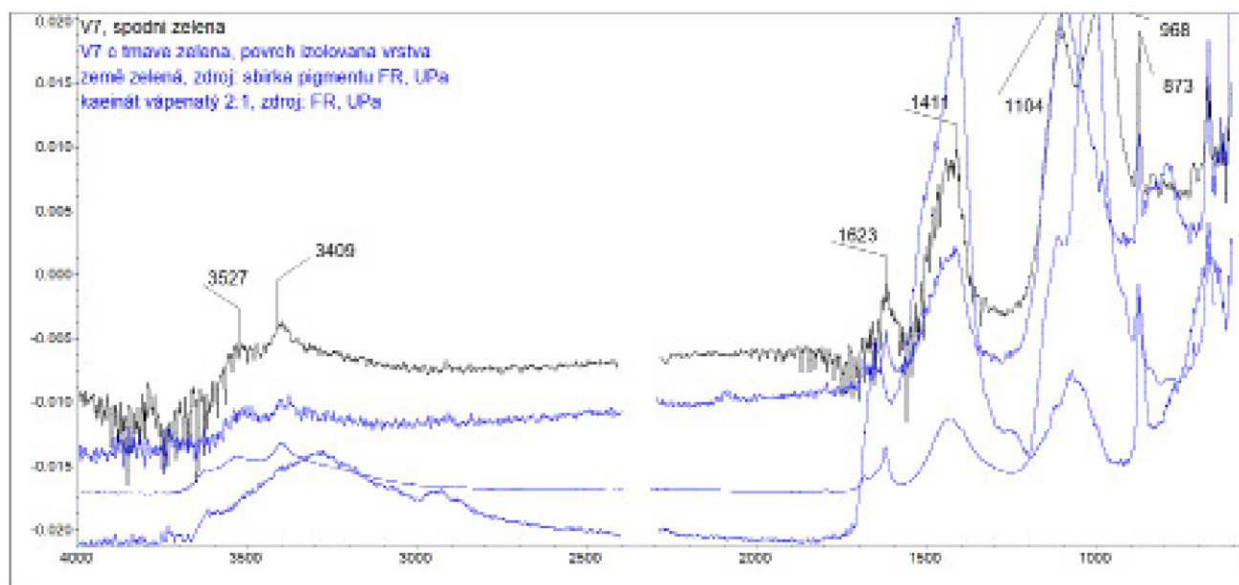
K analýze byly separovány vrstvy zelené barevné úpravy (1 a 2), které jsou součástí nejstaršího barevného souvrství (*spektrum V7, spodní zelená*). Analyzovány byly dále povrch vzorku (dle stratigrafie patrně druhá etapa úprav, vrstva 4, 5 (*spektrum V7 povrch, izolovaná vrstva*)).

**Obr. 6:** FTIR spektrum vzorku V7b (8835b) a srovnávací spektra vybraných organických a anorganických látek. Spektrum spodní vrstvy vzorku odpovídá s největší pravděpodobností kaseinátu vápenatému, pro něž je určující přítomnost intenzivních pásů při 1623 a 1411 cm<sup>-1</sup>, které lze přiřadit vazbě -N-H typické pro proteiny. Další typické pásy pro bílkoviny (široké středně silné pásy 3600-3400 cm<sup>-1</sup> odpovídají vibraci vazby C-H v uhlovodíkovém řetězci. Silný pás okolo 1100 cm<sup>-1</sup> lze přisoudit vibraci vazby C-O, další méně intenzivní pásy se vyskytují okolo 1000 cm<sup>-1</sup>.

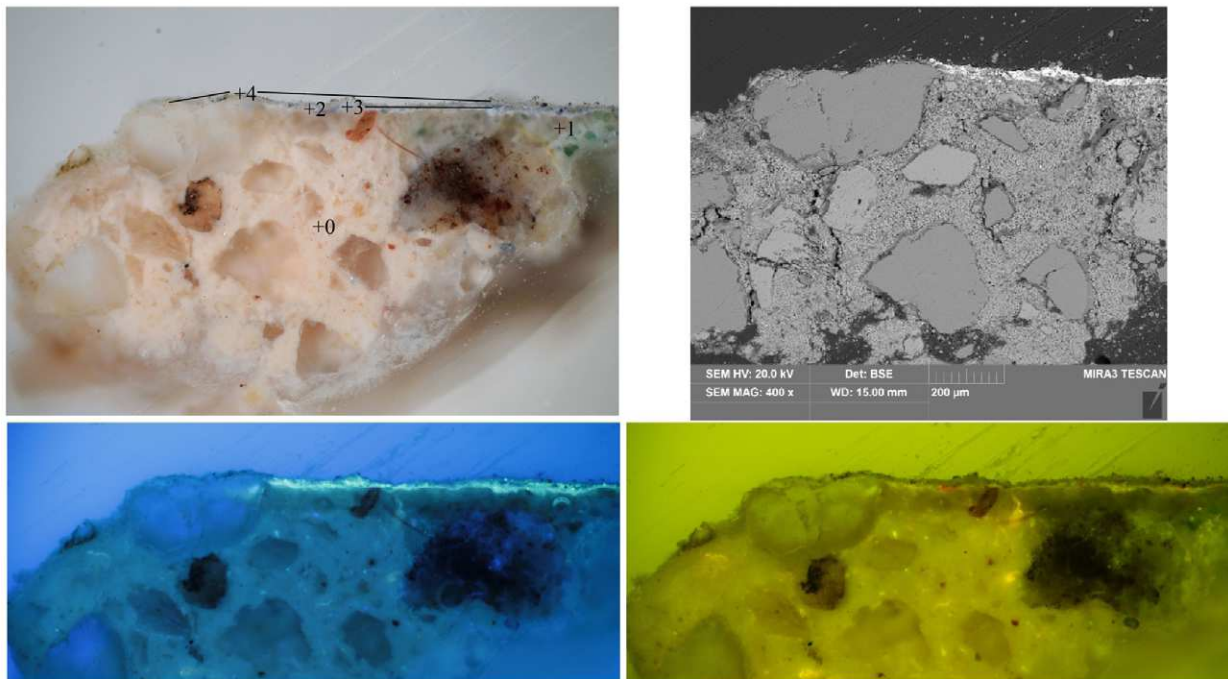
**V8/8836:** modrá

**Obr. 7 a-d:** Stratigrafie povrchových úprav vzorku V8 (8836). Popis: a) snímek v odraženém světle z optického mikroskopu Nikon LV100 při zvětšení na mikroskopu 200x. b, stratigrafie ( snímky v UV a modrém světle. b) snímek ze skenovacího elektronového mikroskopu SEM MIRA3-LMU (Tescan) v režimu zpětně odražených elektronů (BSE), 20 kV.

**Popis stratigrafie:** Na omítkové vrstvě (0) se nachází na větší části vzorku sv. modrá barevná úprava (3) nanesená na bílém podkladu s obsahem zinkové běloby (2). Barevná úprava a podklad jsou přemalbou, původní souvrství pravděpodobně reprezentuje pouze vrstva omítky, na níž je místně dochována zelená vrstva (1), jejíž složení odpovídá například vrstvě 2 u vzorku V7/8835. Na povrchu se dále vyskytuje sv. okrová velmi tenká vrstva lazurního charakteru (4), která je pravděpodobně součástí modré vrstvy přemalby (na snímku z optického mikroskopu nebo SEM nelze vrstvy modrou a okrovou rozlišit).

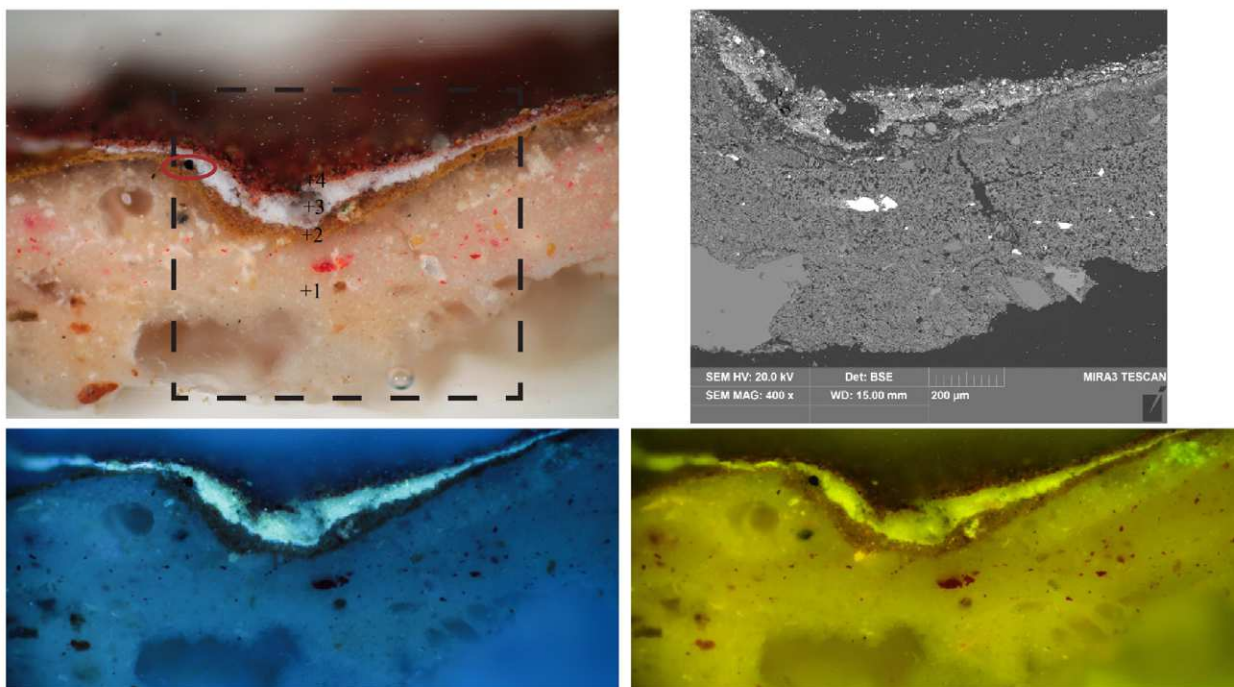
**V9/8837:** červená

**Obr. 8 a-d:** Stratigrafie povrchových úprav vzorku V9 (8837). Popis: a) snímek v odraženém světle z optického mikroskopu Nikon LV100 při zvětšení na mikroskopu 100x. b, c) snímky v UV a modrém světle. b) snímek ze skenovacího elektronového mikroskopu SEM MIRA3-LMU (Tescan) v režimu zpětně odražených elektronů (BSE), 20 kV.

**Popis stratigrafie:** U vzorku chybí omítková vrstva. První vrstvu tvoří bílá až sv. načervenalá vrstva s ojedinělým obsahem červených a okrových zrn (1), na níž následuje barevně výrazná okrová barevná úprava s přítomností jemnozrnného okrového pigmentu (2). U popsaných vrstev nelze jednoznačně určit, zda jsou součástí nejstaršího souvrství nebo mladší barevnou úpravou malby.

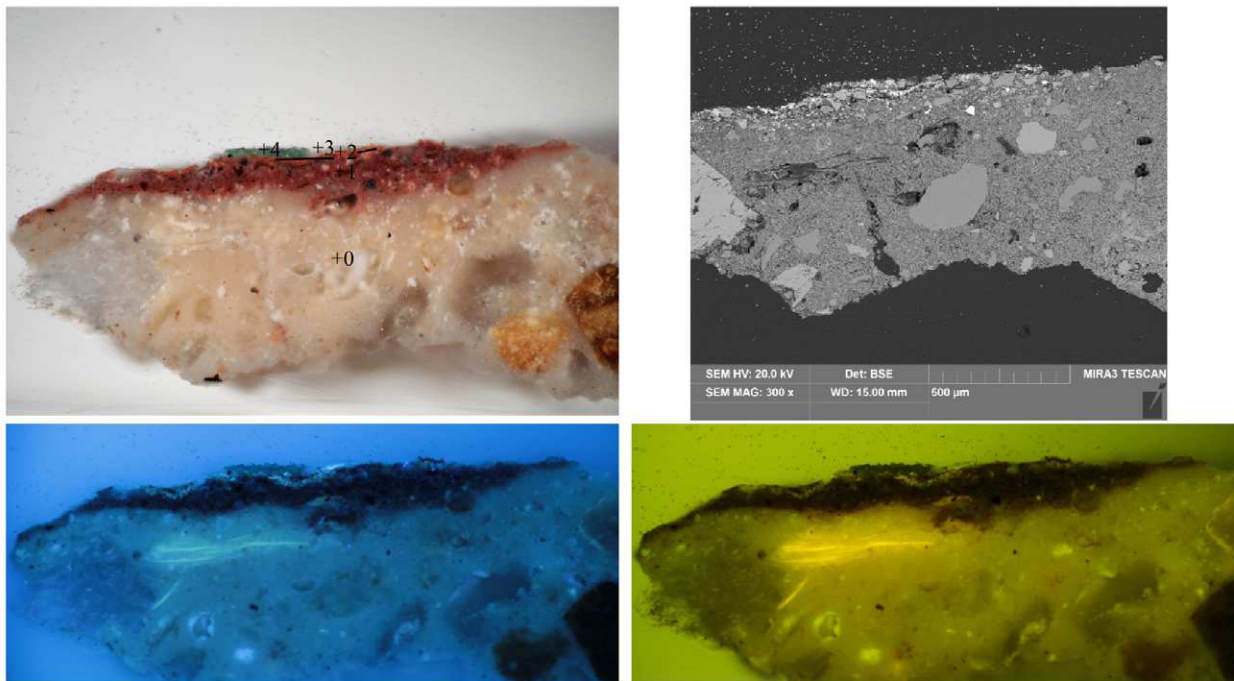
**V10/8838:** modro-zelená

**Obr. 9 a-d:** Stratigrafie povrchových úprav vzorku V10 (8838). Popis: a) snímek v odraženém světle z optického mikroskopu Nikon LV100 při zvětšení na mikroskopu 100x. b, c) snímky v UV a modrém světle. b) snímek ze skenovacího elektronového mikroskopu SEM MIRA3-LMU (Tescan) v režimu zpětně odražených elektronů (BSE), 20 kV.

**Popis stratigrafie:** Nejstarší souvrství představuje vrstva omítky (0), na níž následuje červená barevná úprava (poměrně hrubé tloušťky) (1). Na povrchu je lokálně dochována další červená barevná úprava v oranžovo-červené barevnosti (2), u které nelze jednoznačně určit zda již není přemalbou (bílo-zelená fluorescence vrstvy, zvýšený obsah zinkové běloby, i když zinková běloba může být kontaminací).

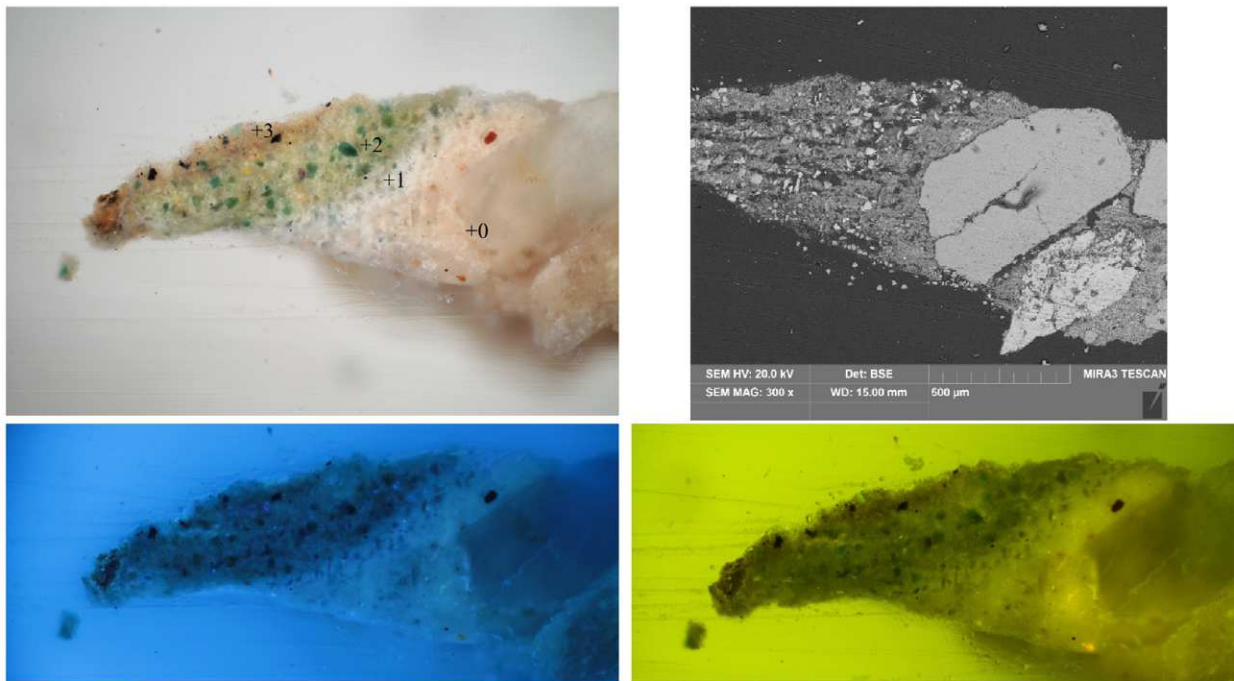
**V11/8839:** zelená

**Obr. 10 a-d:** Stratigrafie povrchových úprav vzorku V11 (8839). Popis: a) snímek v odraženém světle z optického mikroskopu Nikon LV100 při zvětšení na mikroskopu 100x. b, c) snímky v UV a modrém světle. b) snímek ze skenovacího elektronového mikroskopu SEM MIRA3-LMU (Tescan) v režimu zpětně odražených elektronů (BSE), 20 kV.

**Popis stratigrafie:** Na vrstvě omítky (0) je nerovnoměrně dochována modrá vrstva se smaltem (1), na níž následují patrně dva nánosy zelené barevné úpravy (2). Součástí původního souvrství by mohla být i hnědo-okrová na povrchu (3).

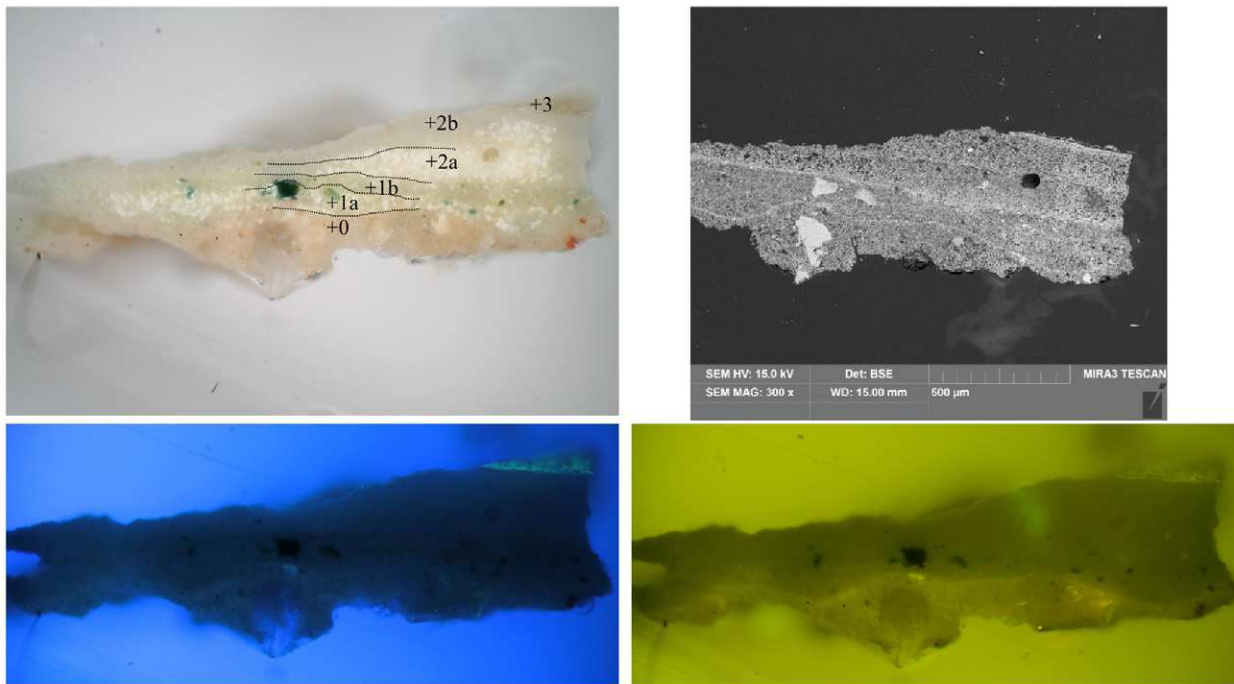
**V12/8840:** sv. modrá (spíše bílá)

**Obr. 11 a-d:** Stratigrafie povrchových úprav vzorku V12 (8840). Popis: a) snímek v odraženém světle z optického mikroskopu Nikon LV100 při zvětšení na mikroskopu 100x. b, c) snímky v UV a modrém světle. b) snímek ze skenovacího elektronového mikroskopu SEM MIRA3-LMU (Tescan) v režimu zpětně odražených elektronů (BSE), 20 kV.

**Popis stratigrafie:** Na bílé až sv. okrové vrstvě omítky (0) se vyskytují sv. zelená (1, dva nánosy) s bílou překryvnou vrstvou (2, dva nánosy). Na povrchu je ojediněle přítomna vrstva bílého nátěru s obsahem zinkové běloby (3).
