Příloha č. 1: Složení koněpruského vápence

Příloha č. 3: Přehled snímků ze skenovacího elektronového mikroskopu

Příloha č. 4: Fotografická dokumentace

LABORBERICHT

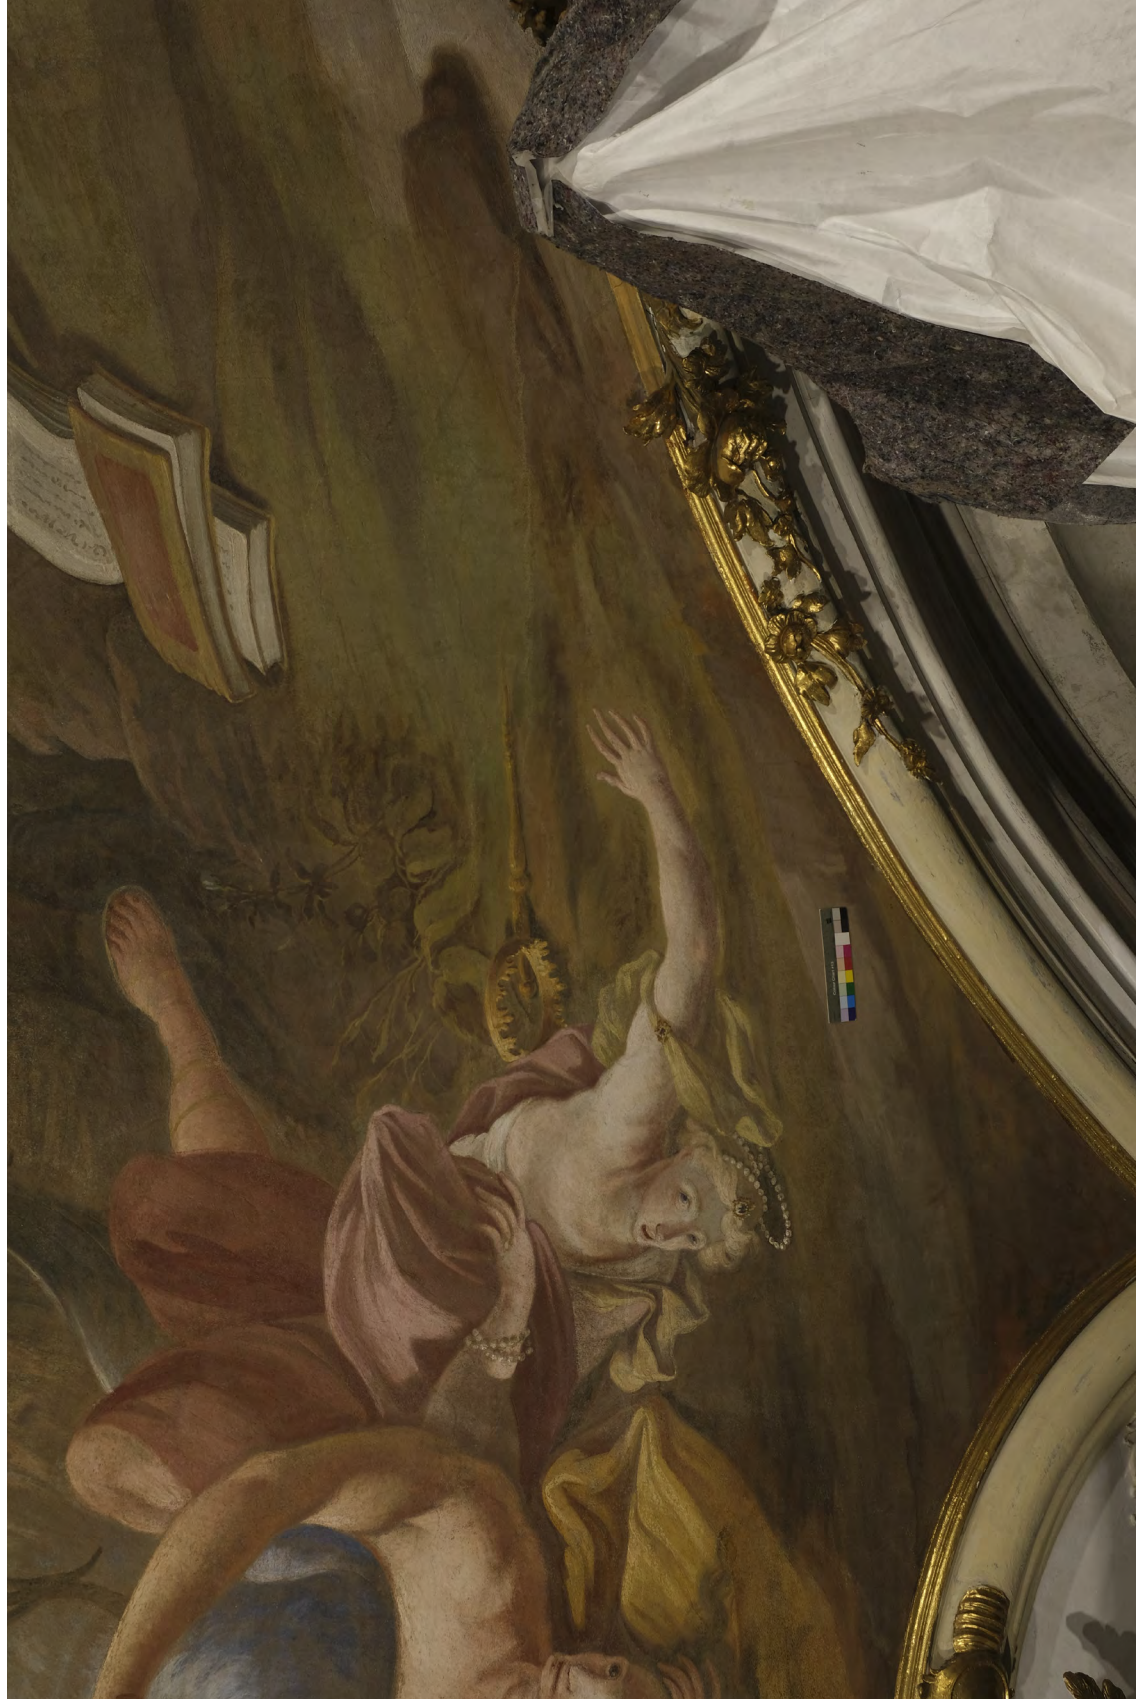
Obr. 69:
Celkový pohled
na restaurovaný
úsek s postavou
Prostopášnosti.
Stav po
restaurování.
