**Transfer nástěnných maleb z kostela sv. Alžběty v Doupově — historie
a modelové restaurování**

Diplomová práce

2023

Pole K /vstupní prostor kostela/.

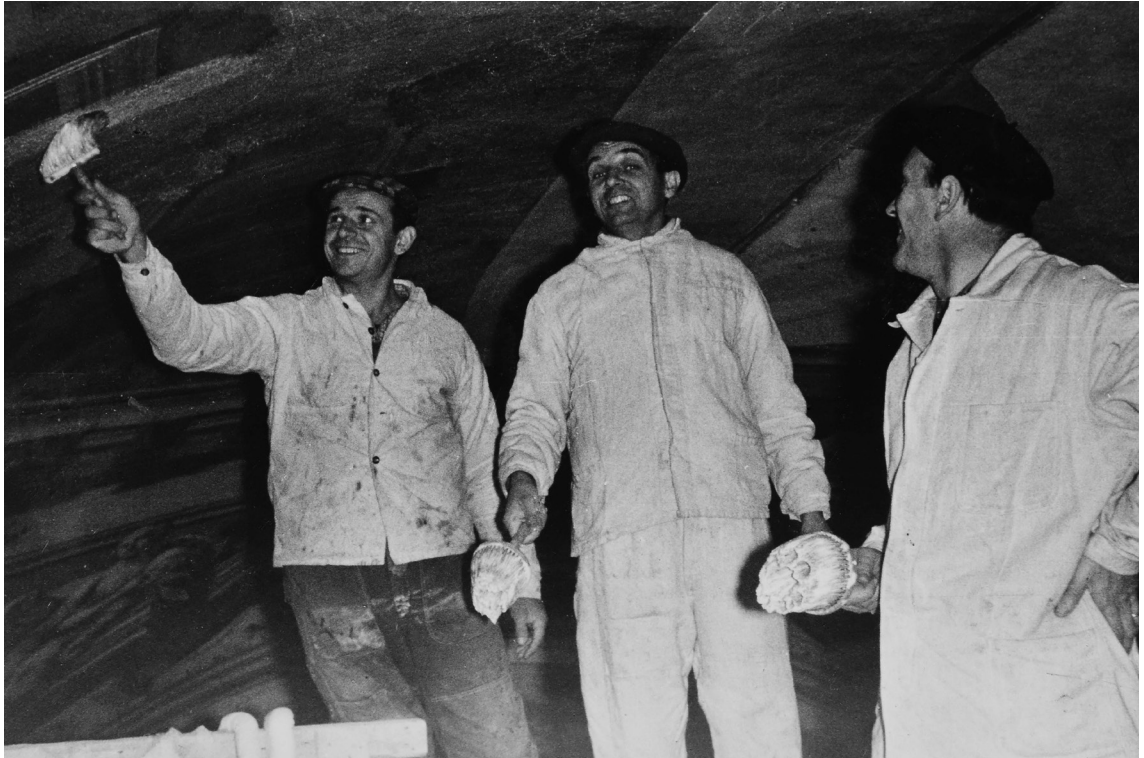
Obr.26: Historická fotografie zachycjící průběh restaurátorských prací na lešení: nanášení pšepové emulze.- pracovní foto. Zdroj: pozůstalost po Vlastimilovi Bergerovi.

¹⁵⁸ Viz. [Obr.:26](#) Foto přelepu po navlhčení.

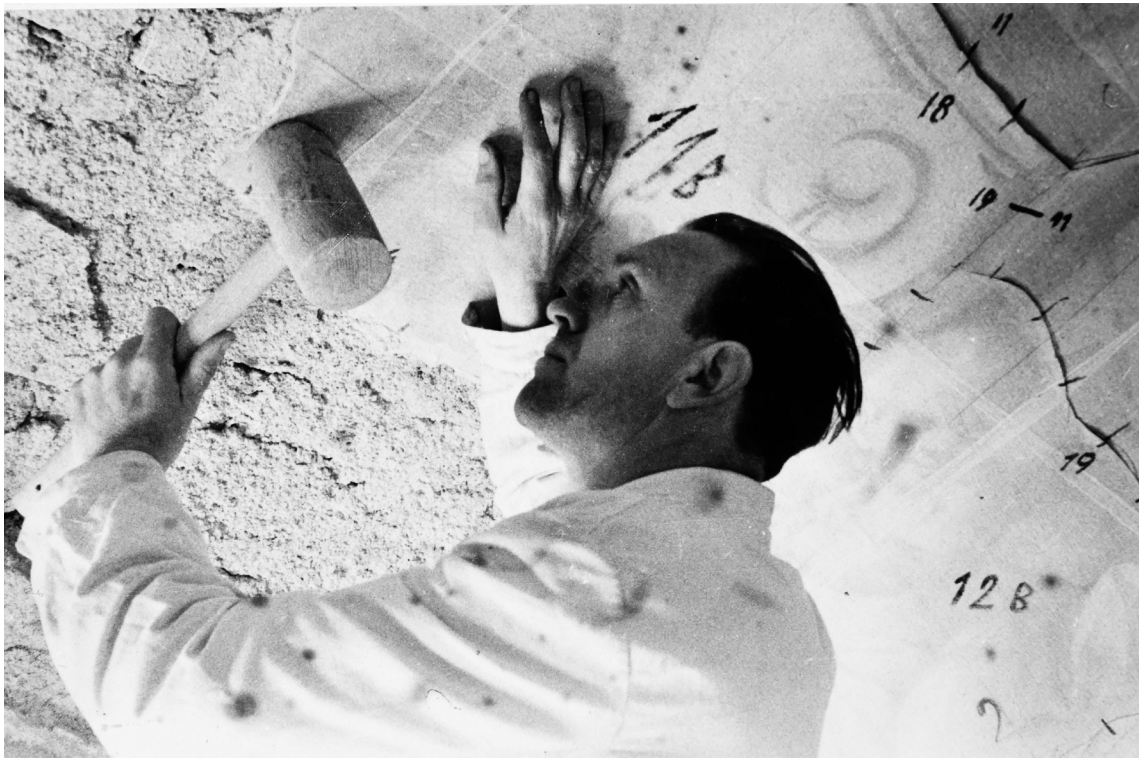
Obr.27: Historická fotografie zachycjící průběh restaurátorských prací na lešení: oddělování malby s přelepem od omítkové vrsvy pomocí dřevěné palice. Zdroj: pozůstalost po Vlastimilovi Bergerovi.

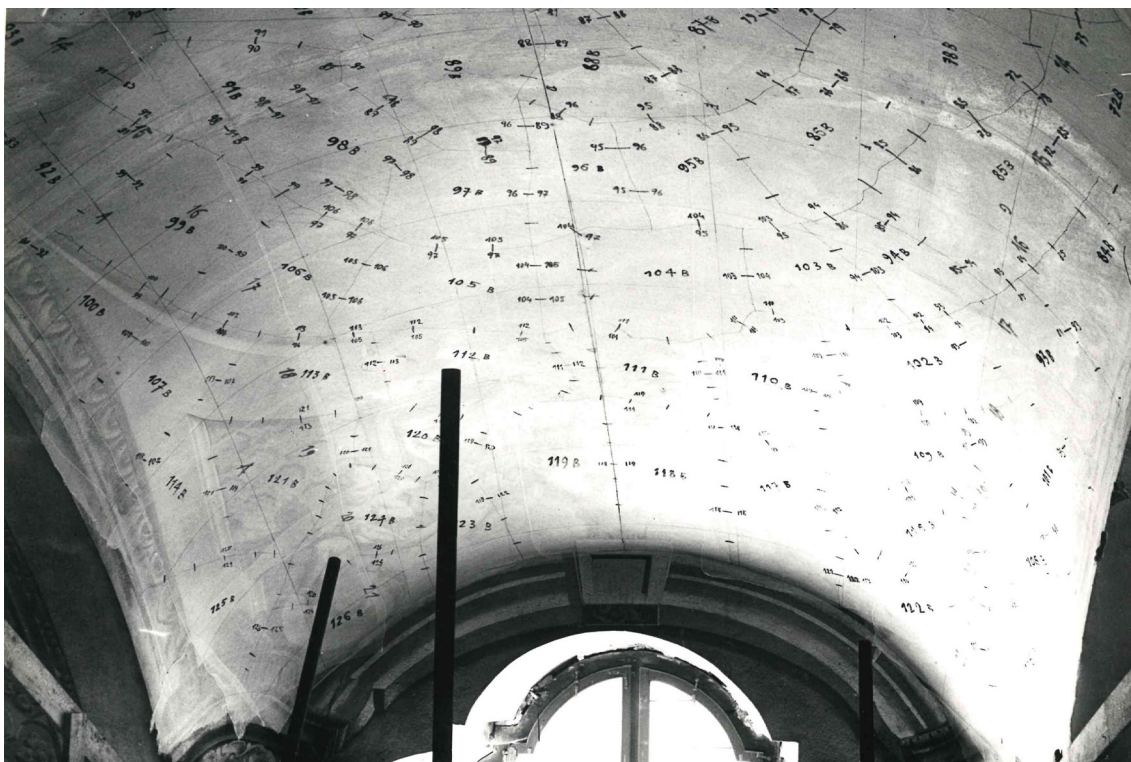
⁸² Viz.Obrazová příloha: Obr.28 na stránce 62

Obr. 28: Historická fotografie zachycující průběh restaurátorských prací: klenba překrytá gázovými přelepy s vyznačenými díly. Fotografie je součástí dokumentace z roku 1966-67.

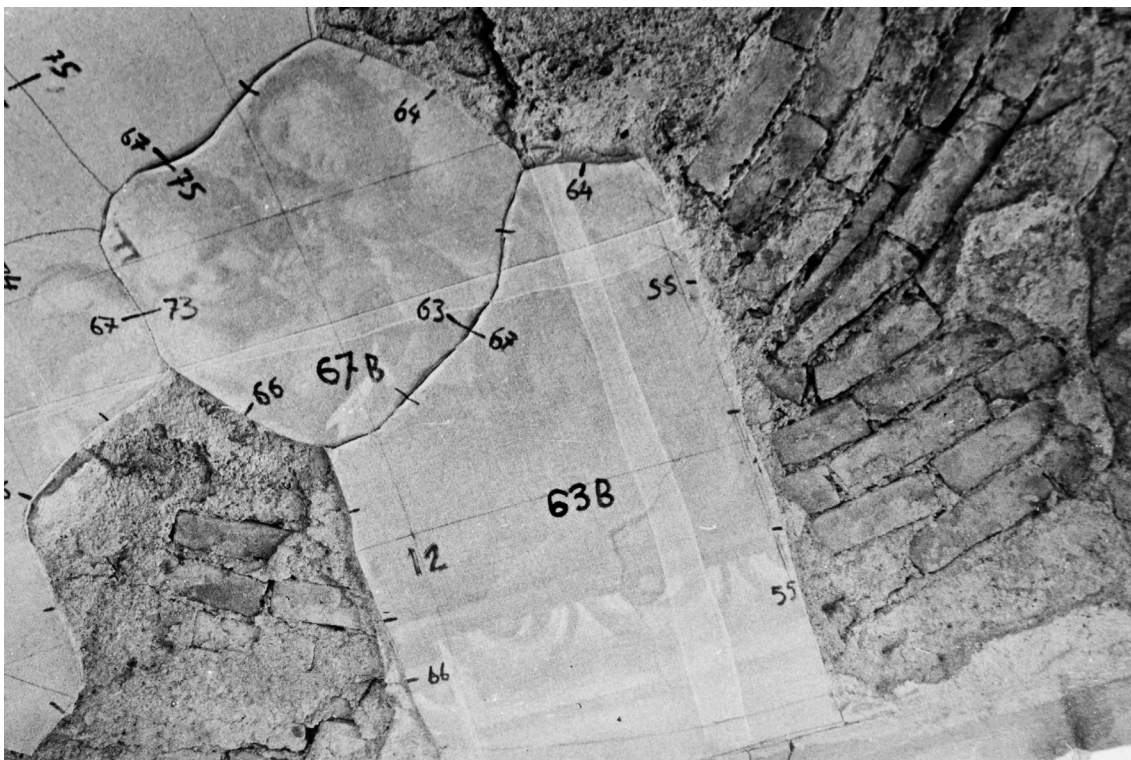
Obr. 29: Historická fotografie zobrazuje části přelepené malby která nebyla sejmuta. Můžeme pozorovat označení dílů písmenem a číslem a v okrajích každého dílu pomocné spojovací značky a vyznačením sousedících dílů. Fotografie 1966-67 získaná z pozůstalosti po Vlastimilovi Bergerovi.

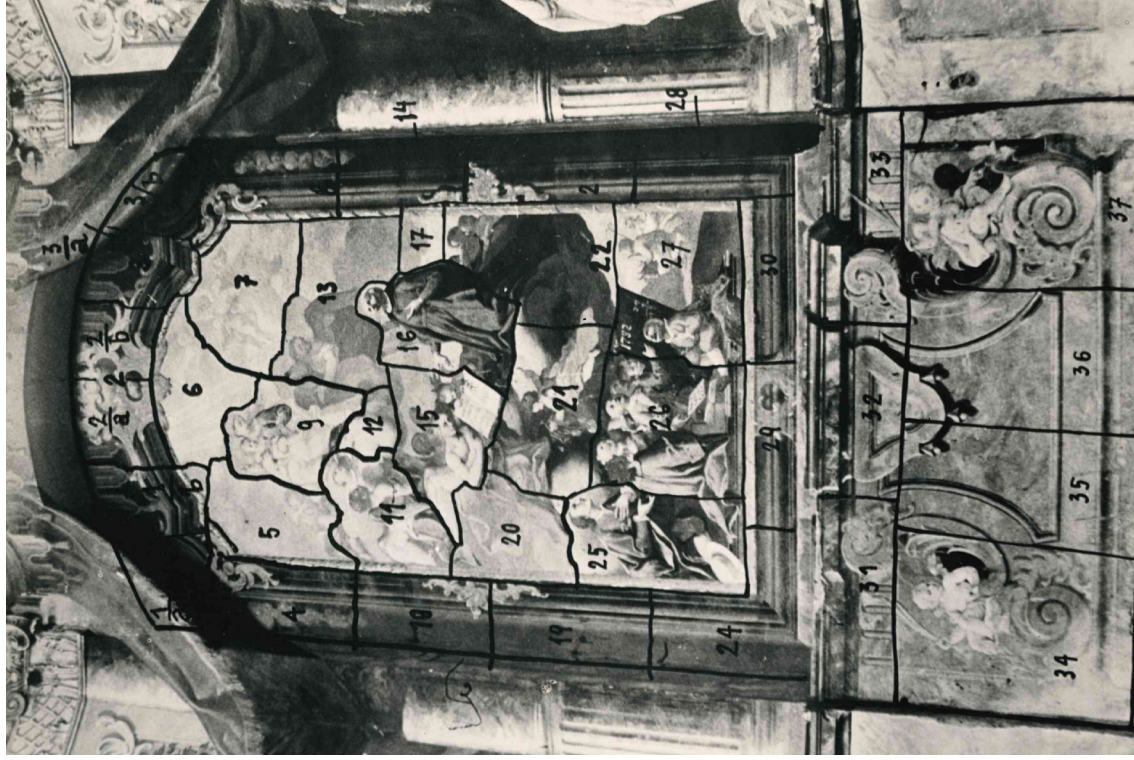
Obr. 30: Historická fotografie iluzivního oltáře z vyznačením jednotlivých dílů na které byla malba rozdělena. Zdroj: pozůstalost po Vlastimilovi Bergerovi

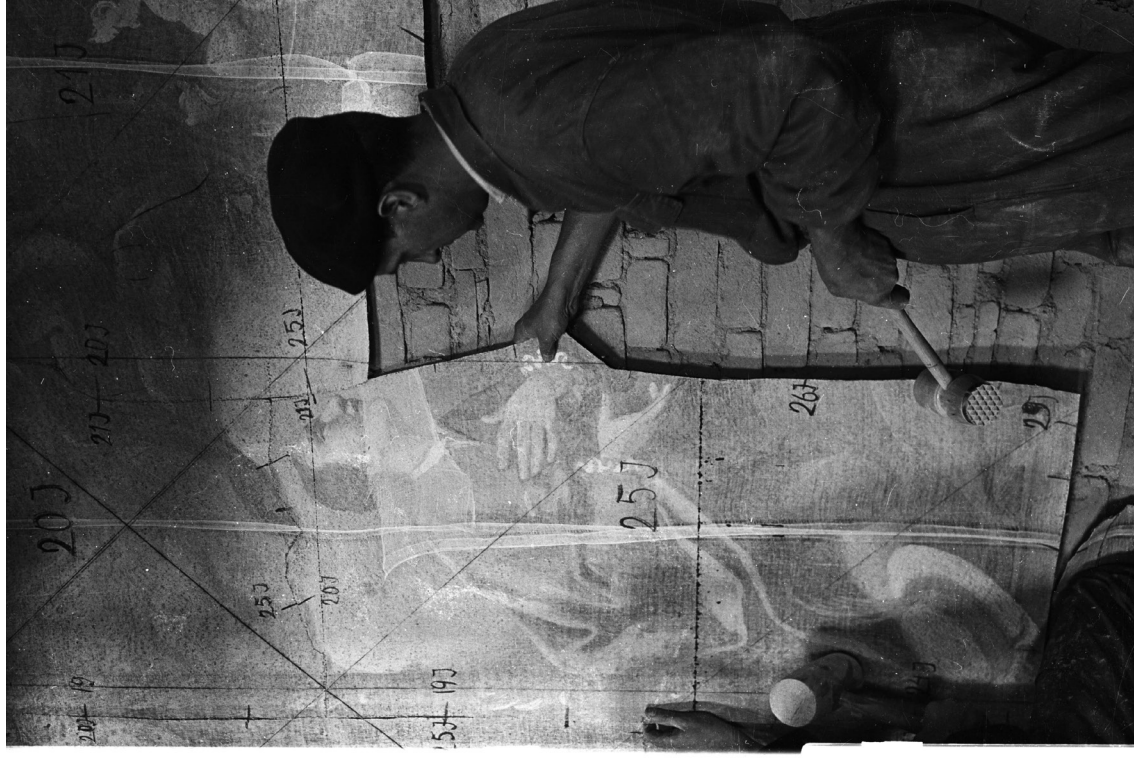
Obr. 31: Historická fotografie zachycující průběh restaurátorských prací: oddělování malby s přelepem od omítkové vrstvy pomocí dřevěné palice. Zdroj: pozůstalost po Vlastimilovi Bergerovi.

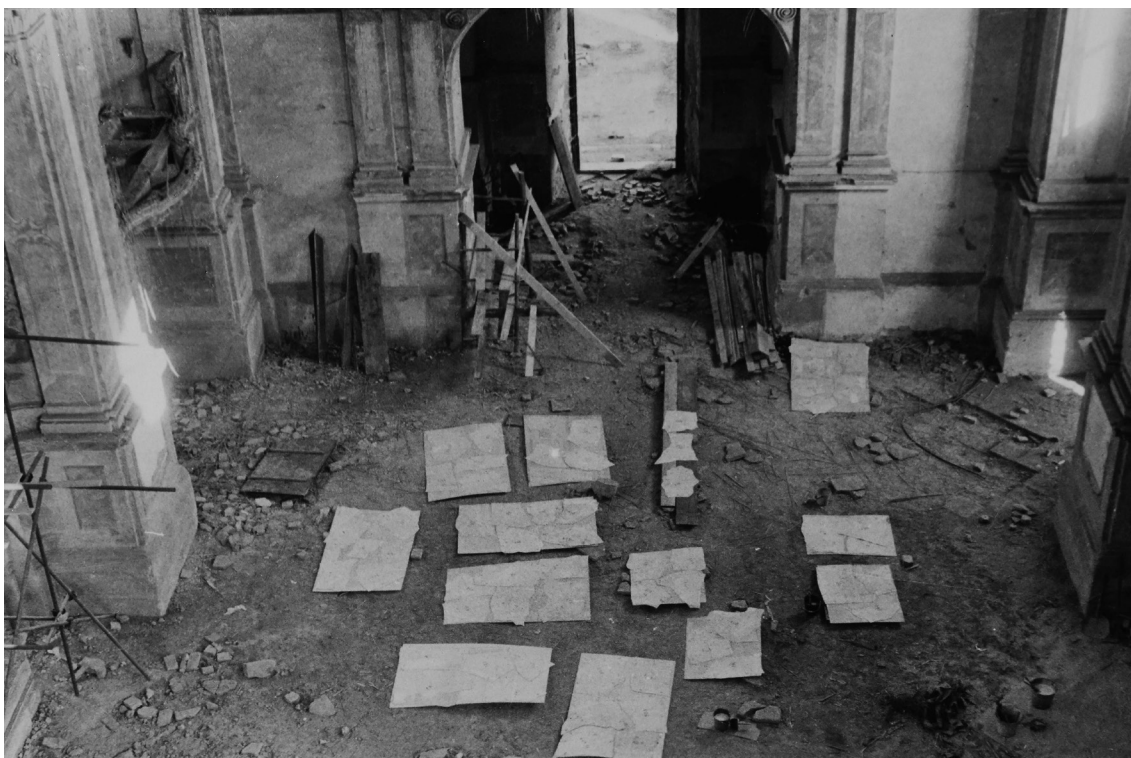
Obr.32: Historická fotografie zachycjící průběh restaurátorských prací: sejmuté malby rozložené pod lešením k důkladnému dosnutí. Zdroj: pozůstalost po Vlastimilovi Bergerovi.

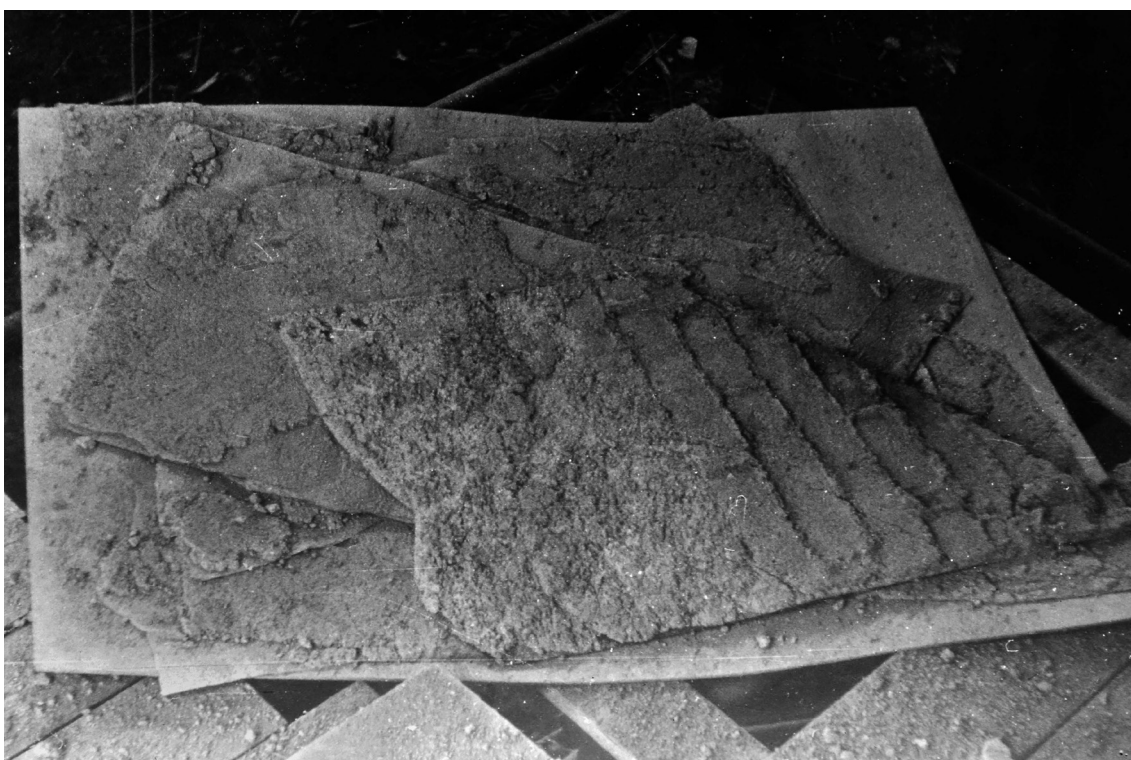
Obr.33: Historická fotografie zachycjící průběh restaurátorských prací: Sejmutá malba z rubové strany připravena k snesení z lešení. Zdroj: pozůstalost po Vlastimilovi Bergerovi.

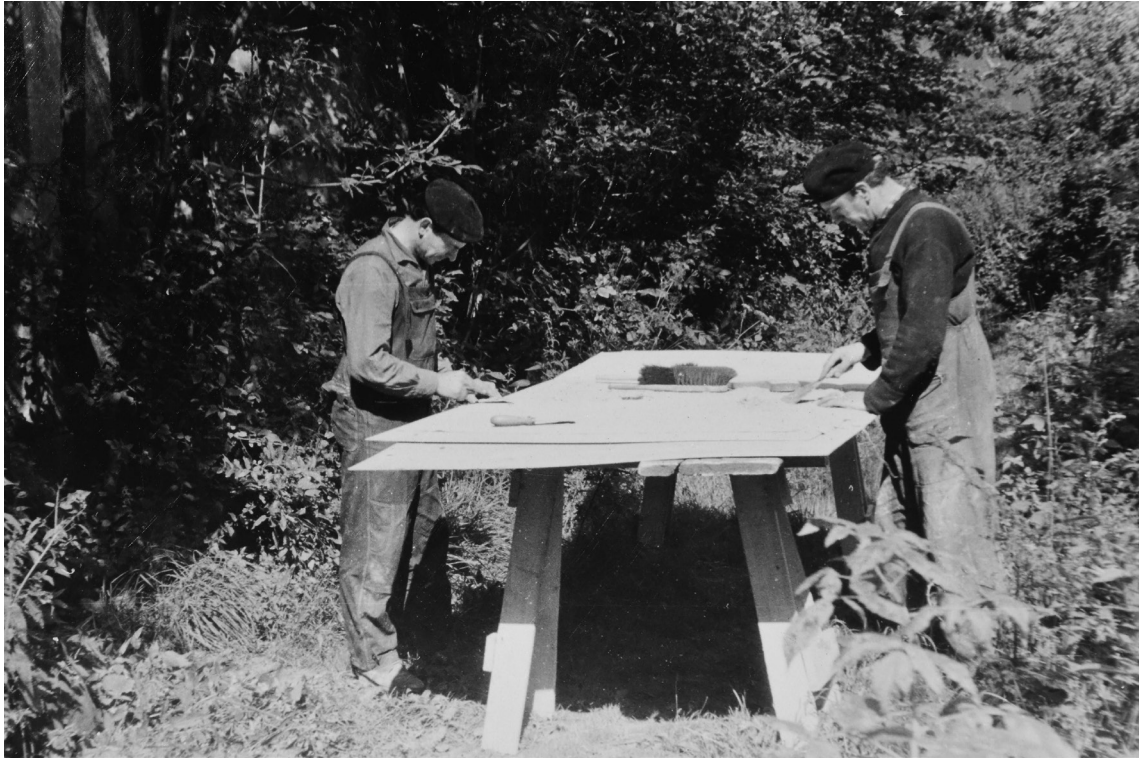
Obr.34: Historická fotografie zachycjící průběh restaurátorských prací: čištění rubové strany sejmuté malby. Zdroj: pozůstalost po Vlastimilovi Bergerovi.

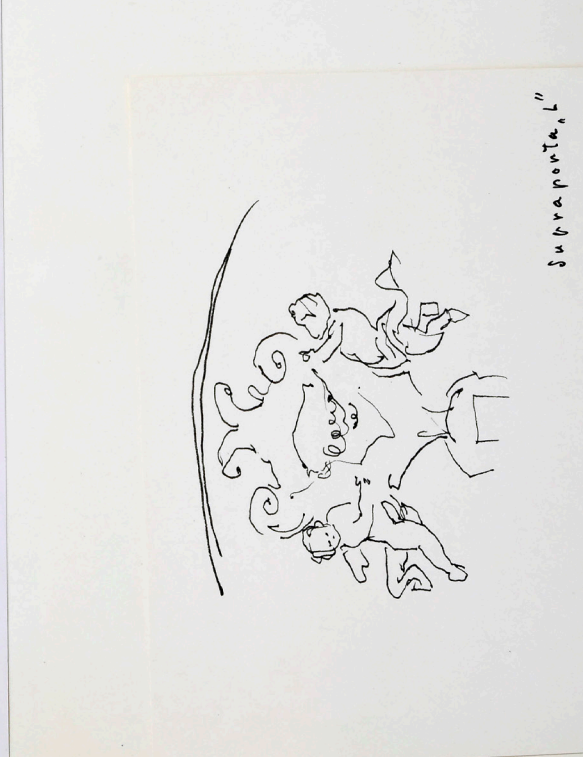
Obr. 104: Skica sejmuté malby ze supraporty v levé části vstupního prostoru, označené písmenem K. Zjevně jde ale o výjev L, takže je informace uvedena v historické dokumentaci nesprávně. Skica je součástí dokumentace z roku 1966-67.

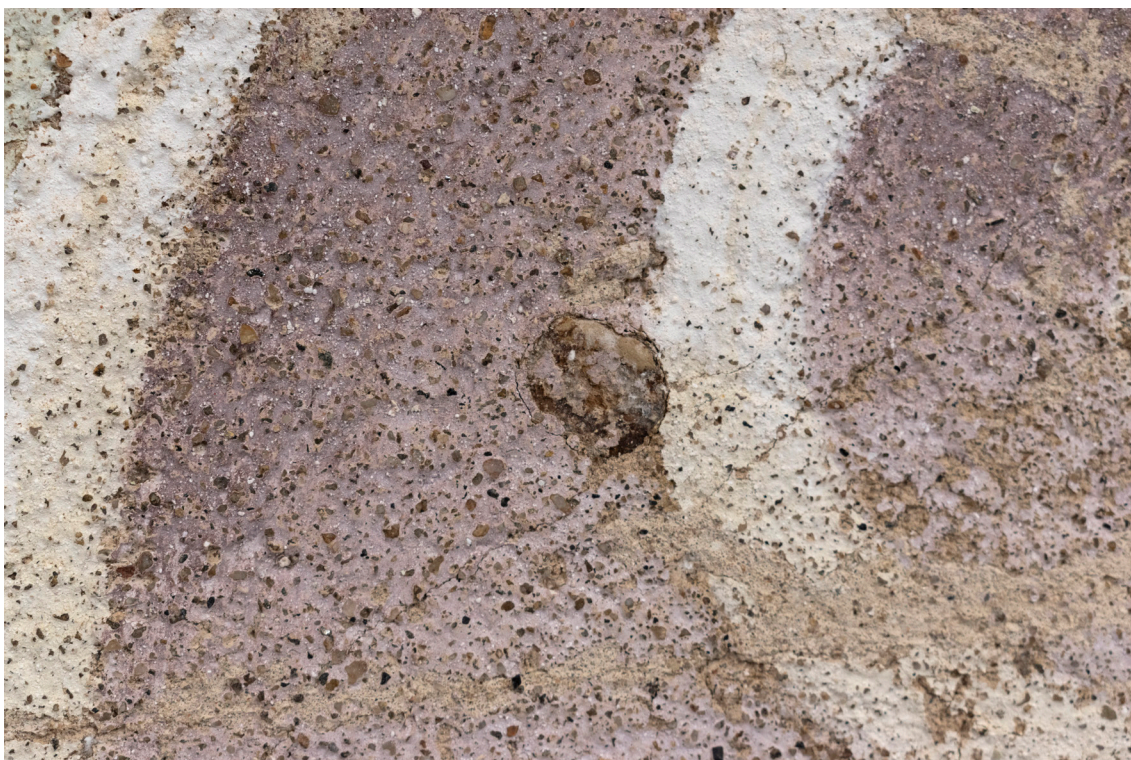
Obr. 121: Detail zachycuje pravděpodobně větší kámen v omítce, jenž je součástí původní realizace. Díl 1K. Stav po osazení na panel a sejmutí přeplepu.

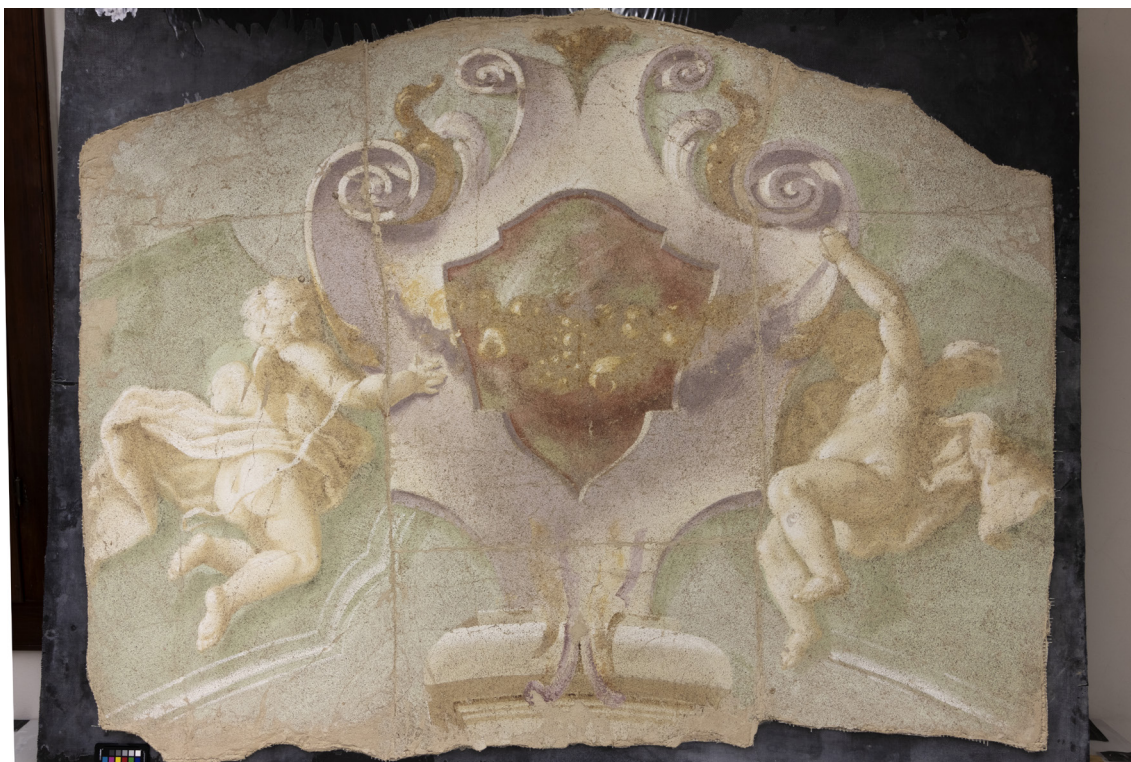
Obr. 125: Celkový pohled na malbu v rozptýleném denním světle. Stav po osazení na panel, sejmutí přeplepu a očištění

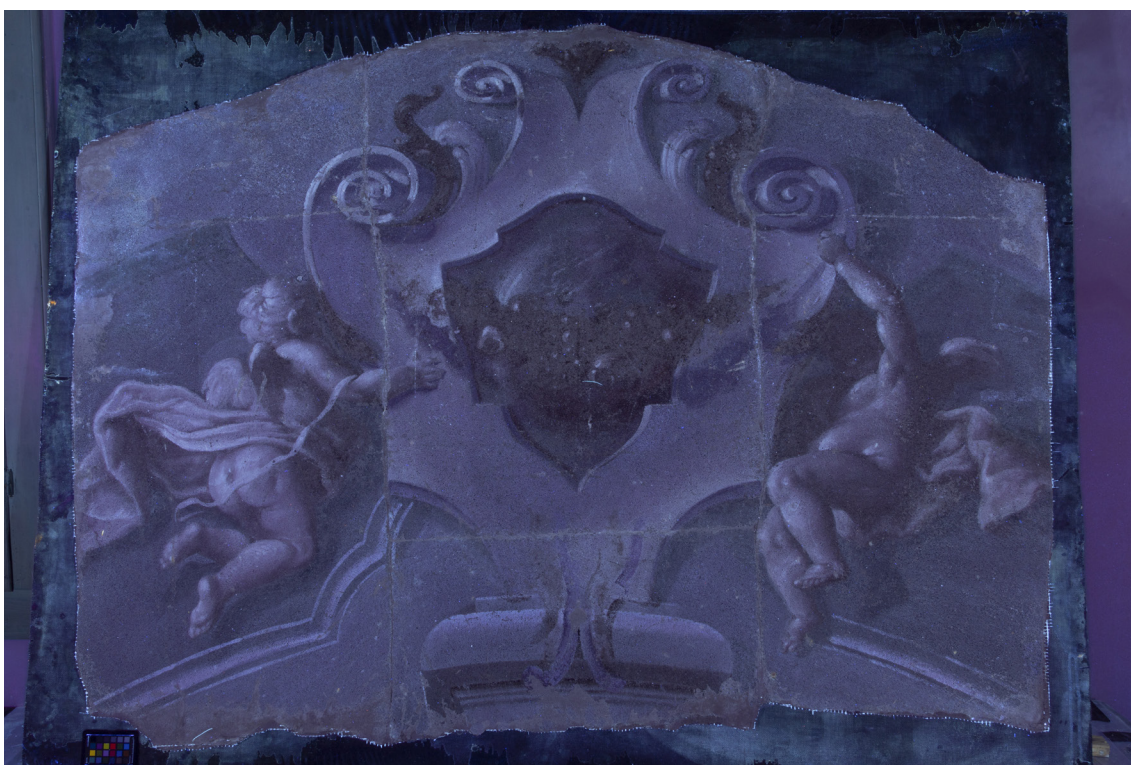
Obr. 126: UV luminiscenční fotografie celku malby. Malba má fialovou luminiscenci nízké intenzity, jež je typická pro vápenné techniky. V místech s vyšším obsahem vápna (světlé partie, odhalená omítka), je luminiscence výraznější, tedy světlejší. Stav po osazení na panel, sejmutí přeplepu a očištění.

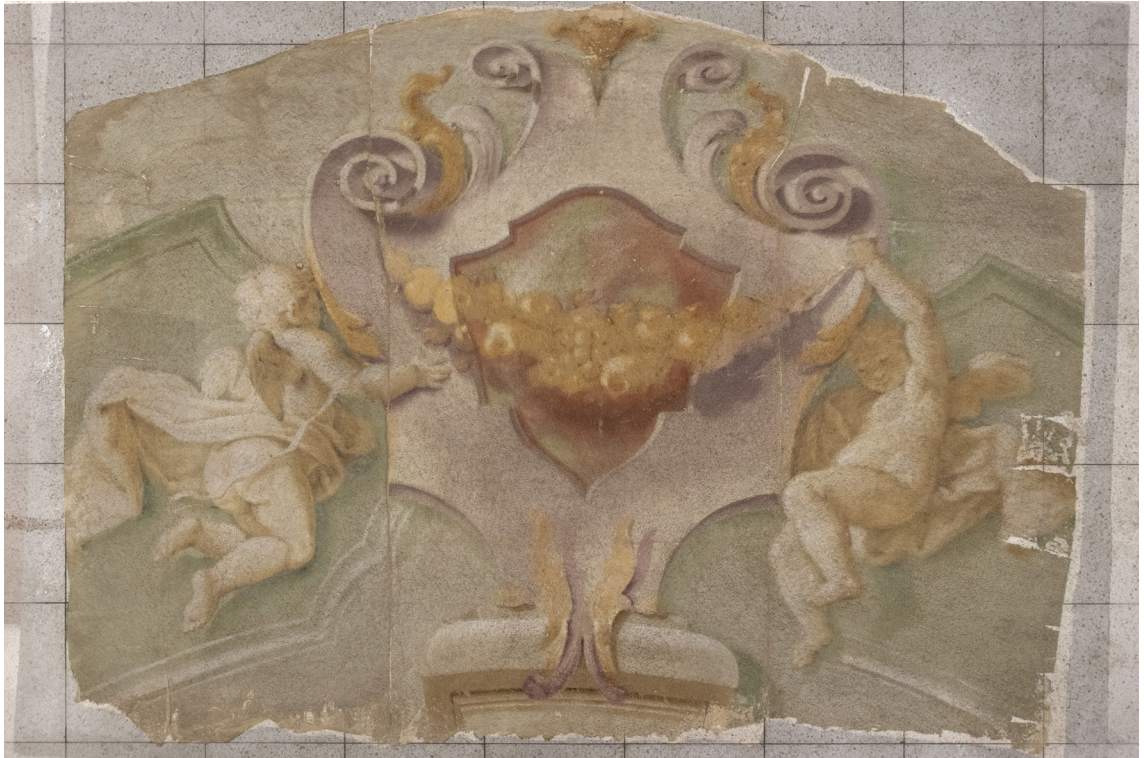
Obr. 127: Spojení dvou snímků, tedy originální malby po sejmutí přeplepu v denním světle a rubové strany přeplepu po navlhčení. Snímek ukazuje podobu, jež se blíží původnímu vyznění malby.

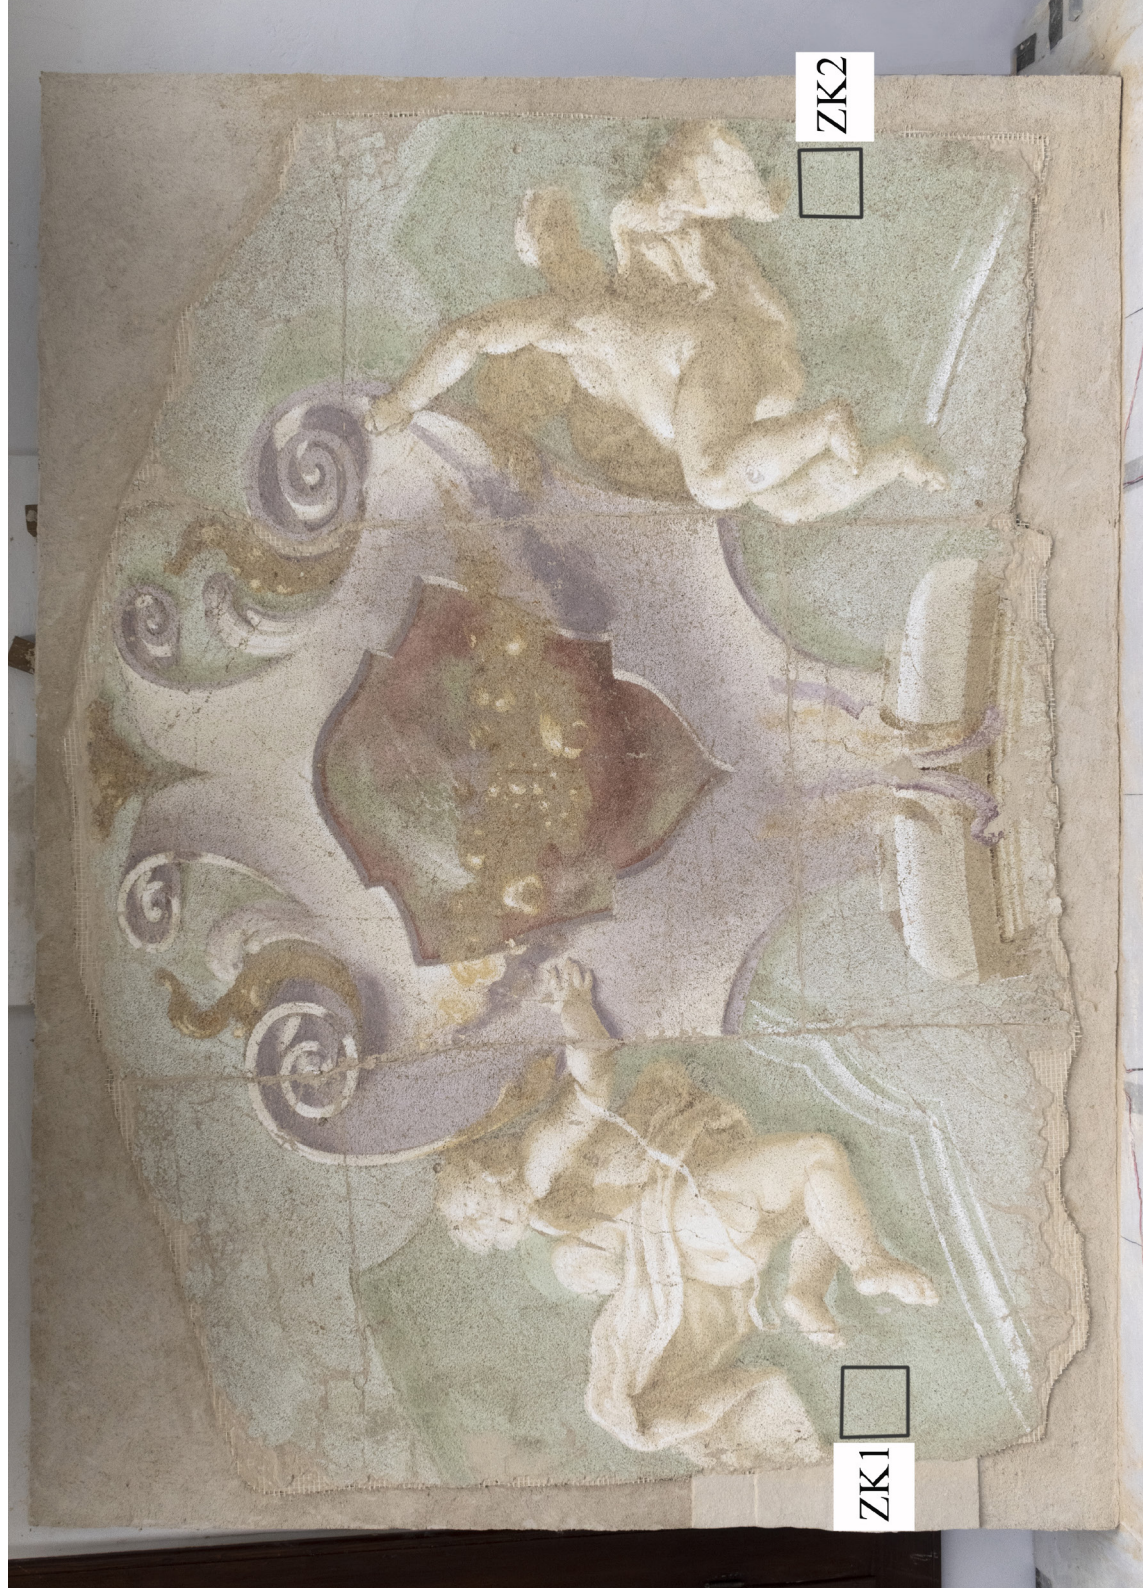
Obr. 136: Zkoušky tmelu pro okolí malby na panelu. Při zkoušce bylo použito lehčené plnivo *Poraver®* o různé hrubosti s hydraulickým vápnem *Calciatur NHL 2* a vodnou akrylátovou disperzí *Dispersion K9*. Podrobně popsáno v kapitole *Zkoušky*.

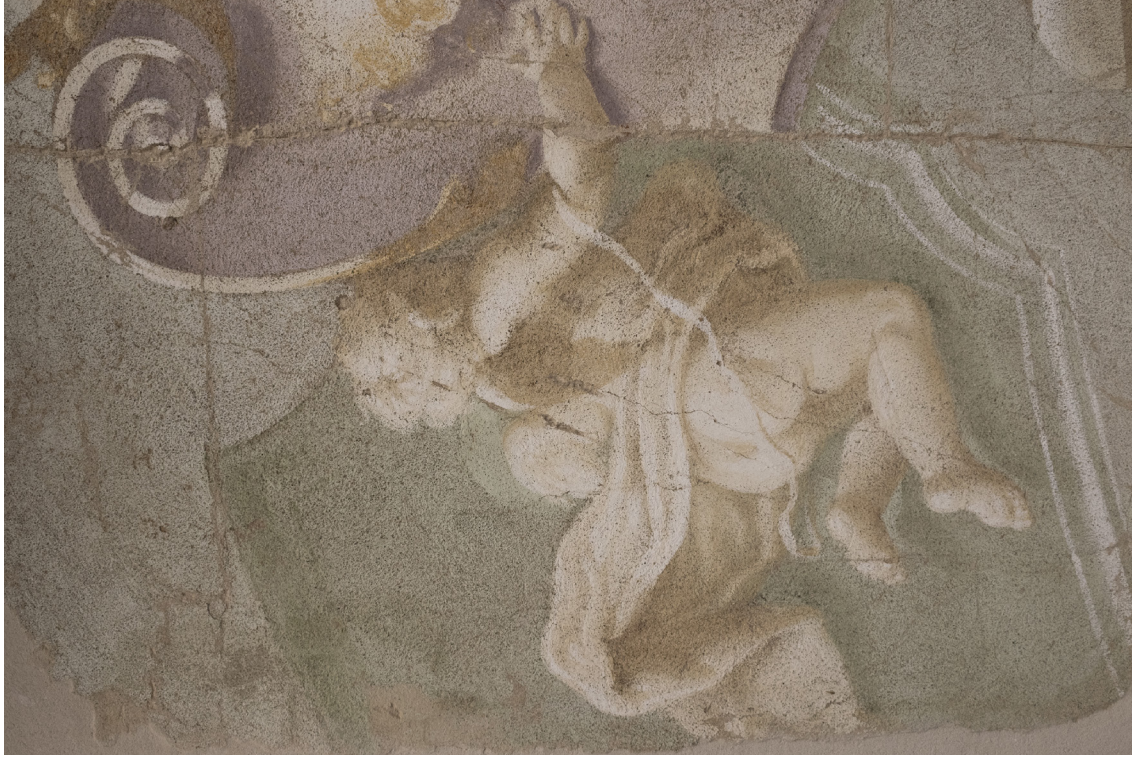
Obr. 160: Sekvence.
Postava putto v dílu
IK. Stav po osazení a
odstranění přeplepové
gázy.

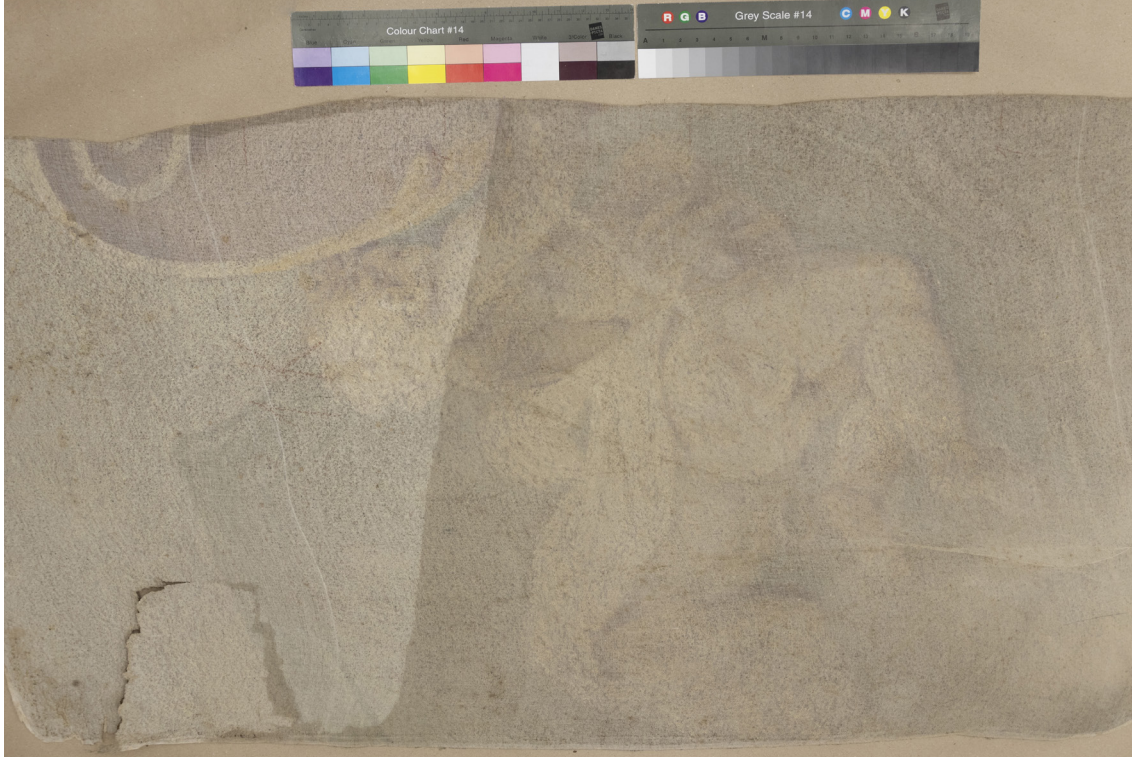
Obr. 161: Sekvence.
Postava putto v dílu
IK. Stav po očištění,
konsolidaci, a
vytmelení.

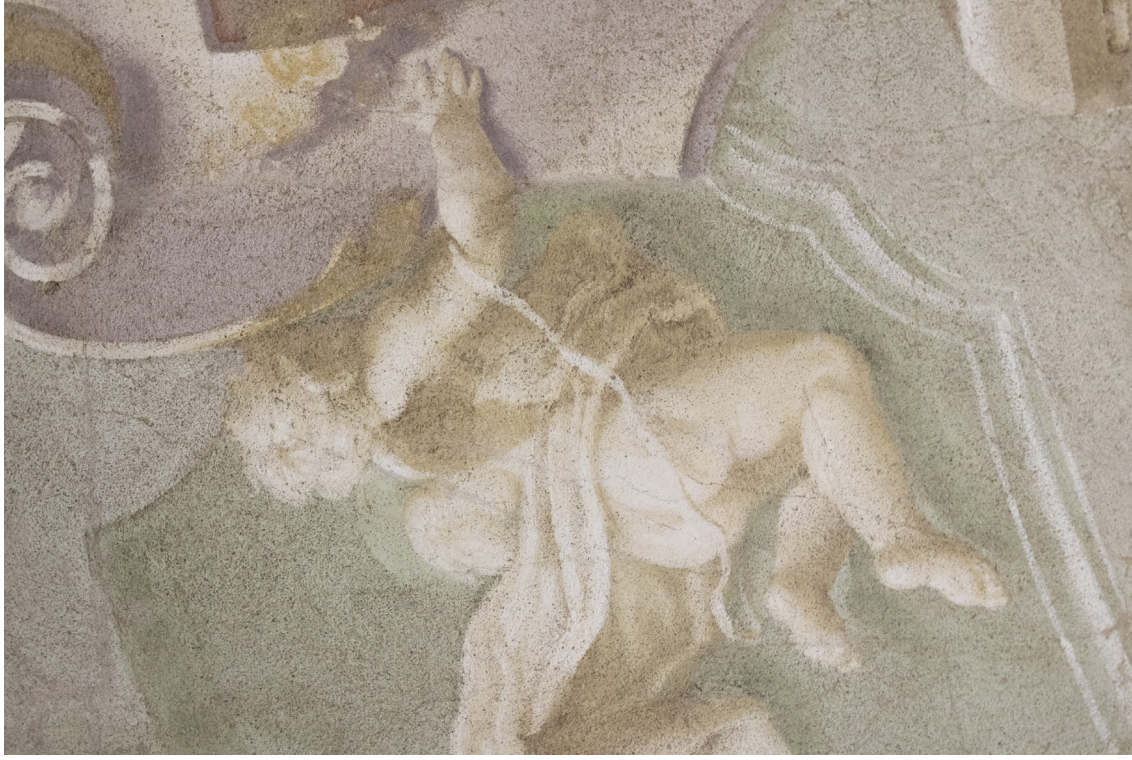
Obr. 162: Sekvence.
Postava putto v dílu IK.
Stav po retuši.

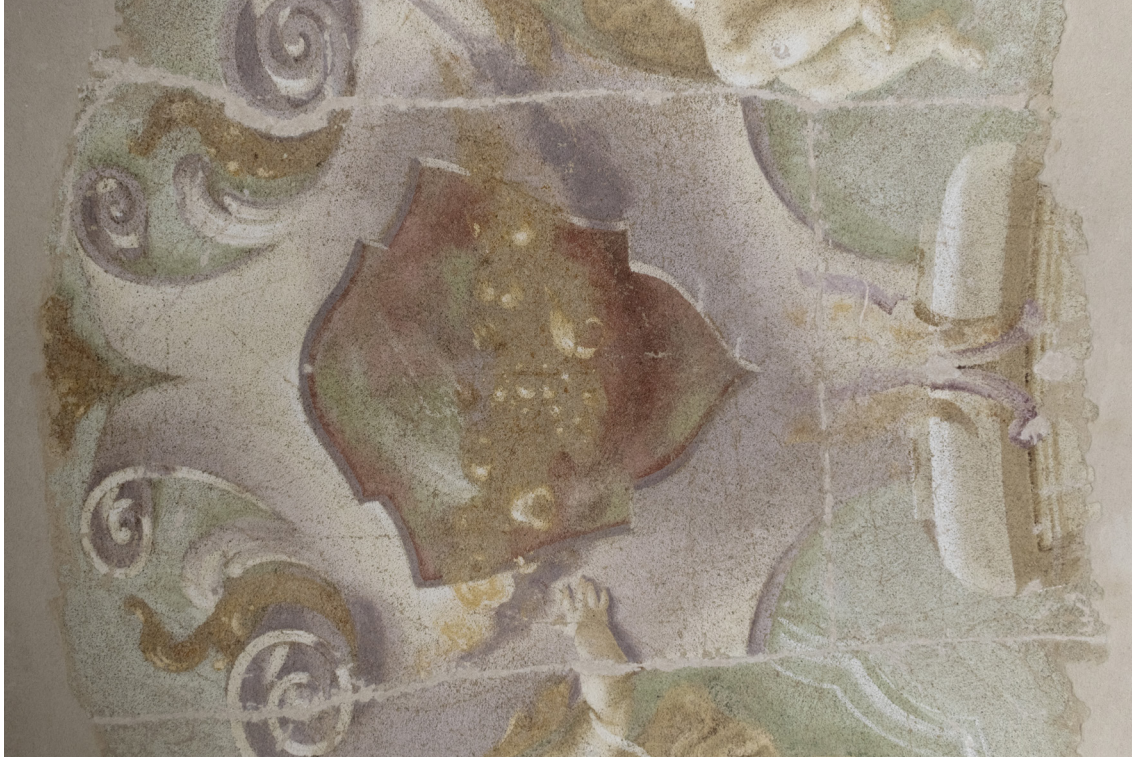
Obr. 167: Celek malby,
lícová strana, stav po
restaurování.

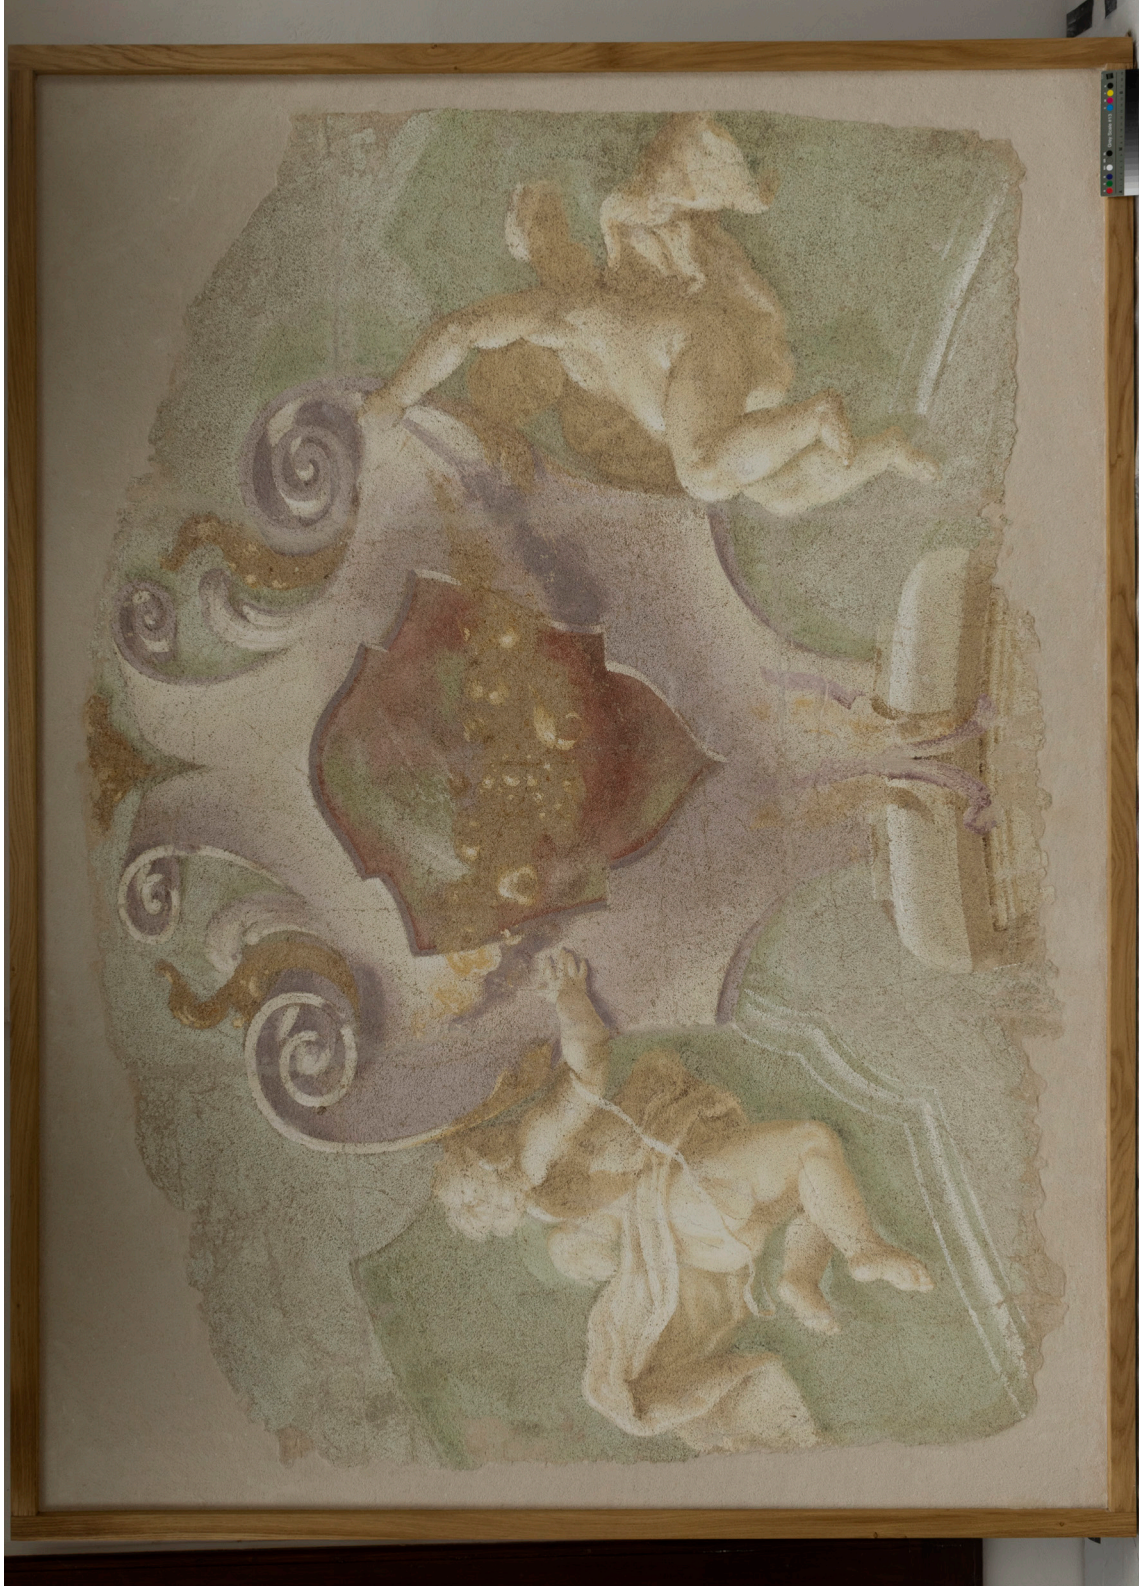
Obr. 168: Celek malby,
rubové strany panelu, stav
po restaurování.

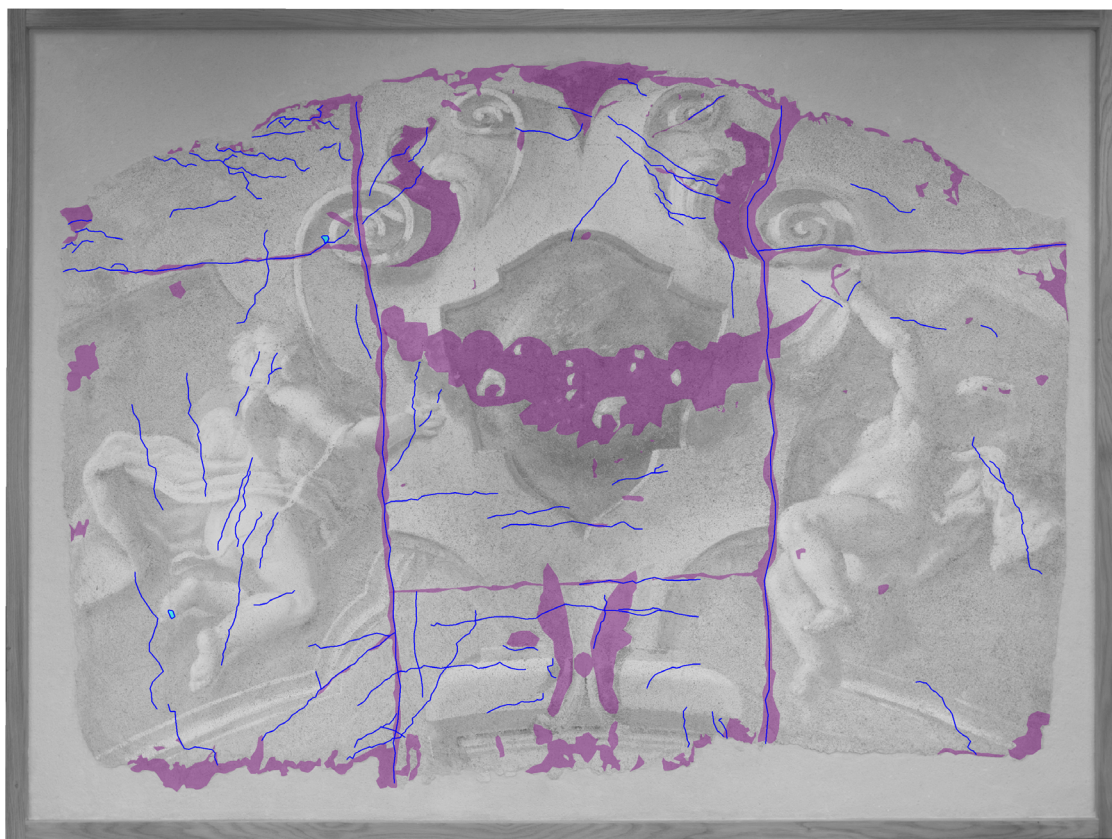
Obr. 169: Grafický zakres poškození.
