UNIVERSITA PARDUBICE
FAKULTA RESTAUROVÁNÍ

NÁVRH A DOKUMENTACE K RESTAUROVÁNÍ ČÁSTI NÁSTROPNÍ MALBY
KAPLE SV. BERNARDA V CHRÁMU NANEBEVZETÍ
PANNY MARIE A SVATÉHO JANA KŘTITELE
V SEDLCI U KUTNÉ HORY

ATELIÉR RESTAUROVÁNÍ NÁSTĚNNÉ MALBY A SGRAFITA
VEDOUCÍ PRÁCE: Mgr. A Jan Vojtěchovský
PRÁCI PROVEDLA: Sean Boursová, IV. ročník
DATUM UKONČENÍ: 18. 8. 2006

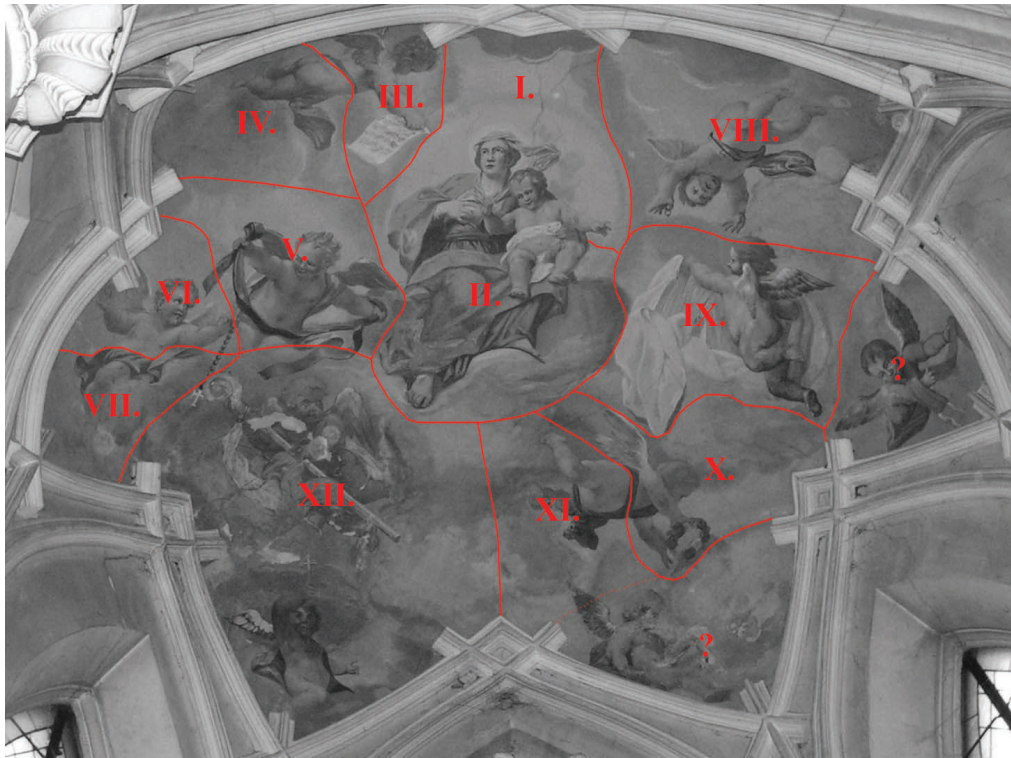
Obr. 3 Denní plány.

Základ podkladu malby tvoří cihlová kupolová klenba (její horní část je vidět z pudy kostela, obr. 2) . Na ní je nanášeno arriccio a dále pak hrubozrnné intonaco, které bylo nanášeno v denních plánech (obr. 3), tj. giornatech. Dnes se intonaco místy odtrhává od

arriccia a po celé ploše se vyskytují četné trhliny, praskliny a puchýře.

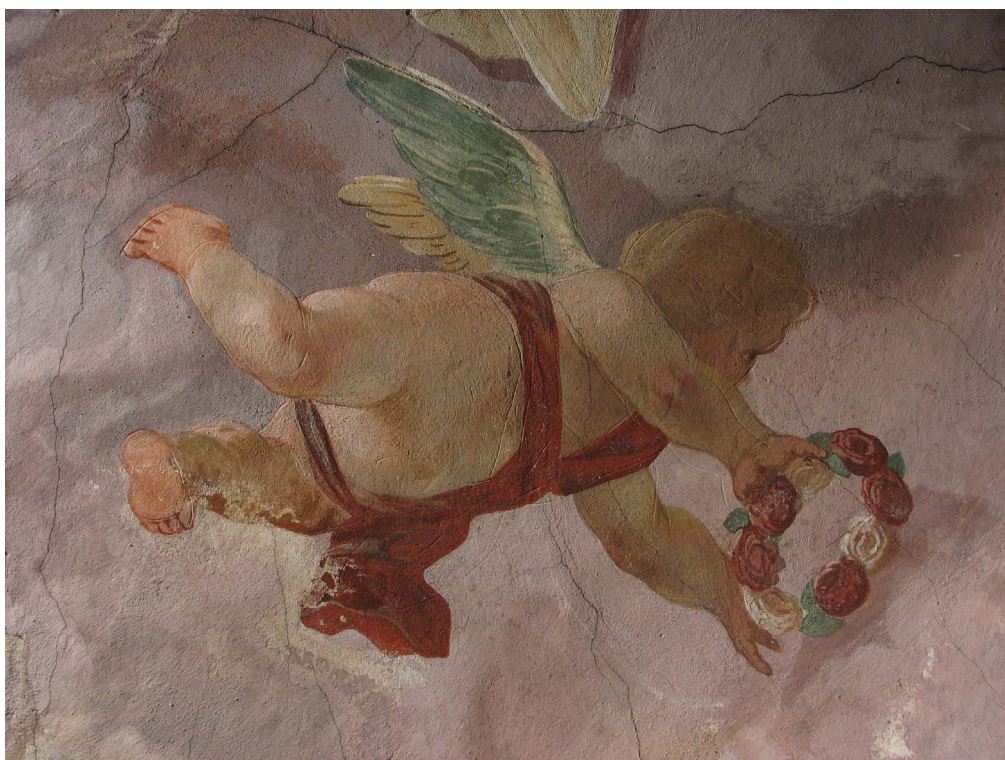
Obr.7 Anděl s věnečkem.

Poškození malby způsobená výkvěty solí se vyskytovala v místech u nohou anděla s věnečkem a nejvýrazněji v místech u anděla “sedícího” na štuk. Vzorky solí byly odebrány k analýze z povrchu malby a hloubkovým odběrem z 0 - 3,5 cm a 3,5 - 6 cm. (obr. 6)

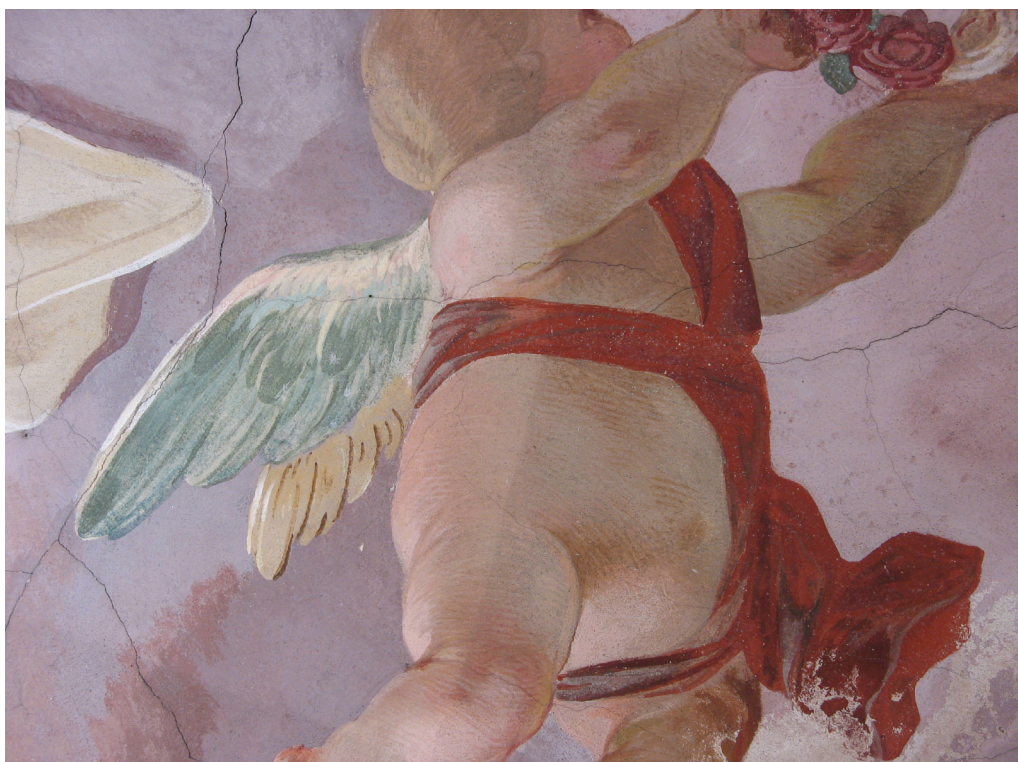
Obr. 30 Levá část na fotografii je částečně vyčištěná houbičkou Wishab; hranice prochází podélně tělem andílka.

Po provedených zkouškách (viz návrh na restaurování, kap. 8.) byly povrchové nečistoty z malby sejmuty houbičkou Wishab (obr. 30). Místa, kde barevná vrstva zpráškovatěla byla zpevněna 3% Hydro-Grundem naneseným přes fixírku.

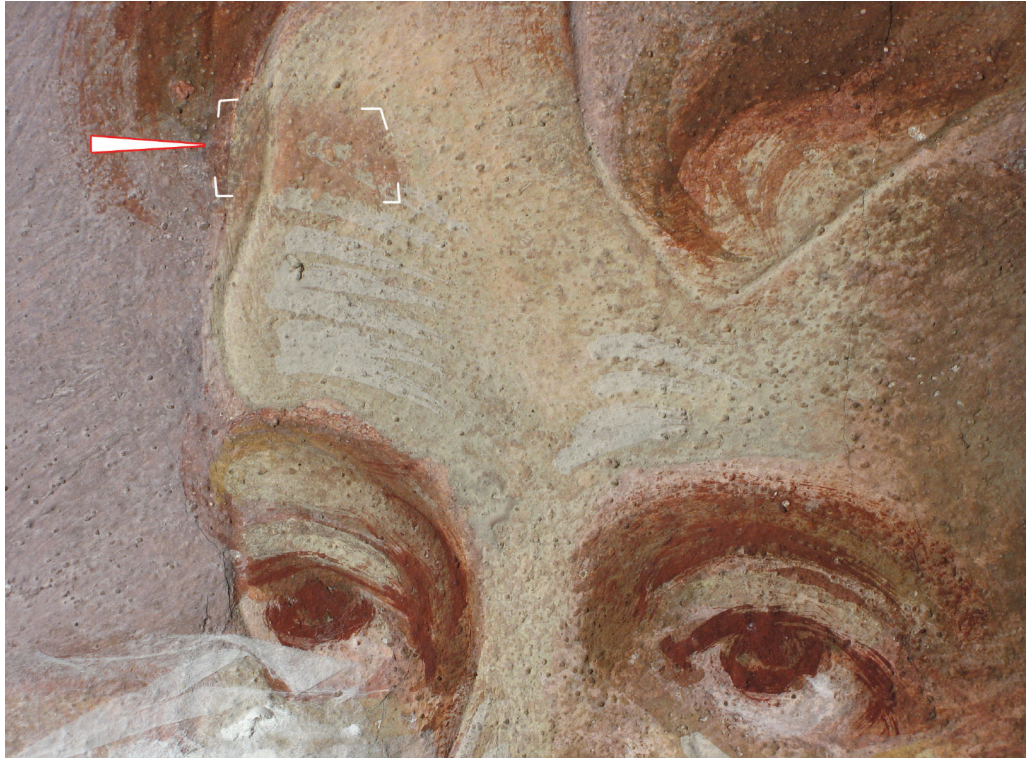
Obr. 31 Zkouška čištění přemalby na čele destilovanou vodou.

Na obličej i levé ruce anděla byla původní barevná vrstva také kompaktní. V tomto případě byla přemalba odstraňována horkou vodou (obr. 31, 39) za pomoci vatových tamponů. Drobné zbytky barevné vrstvy přemalby byly dočištěny iontoměničem C-100 EHLT v Tylose.

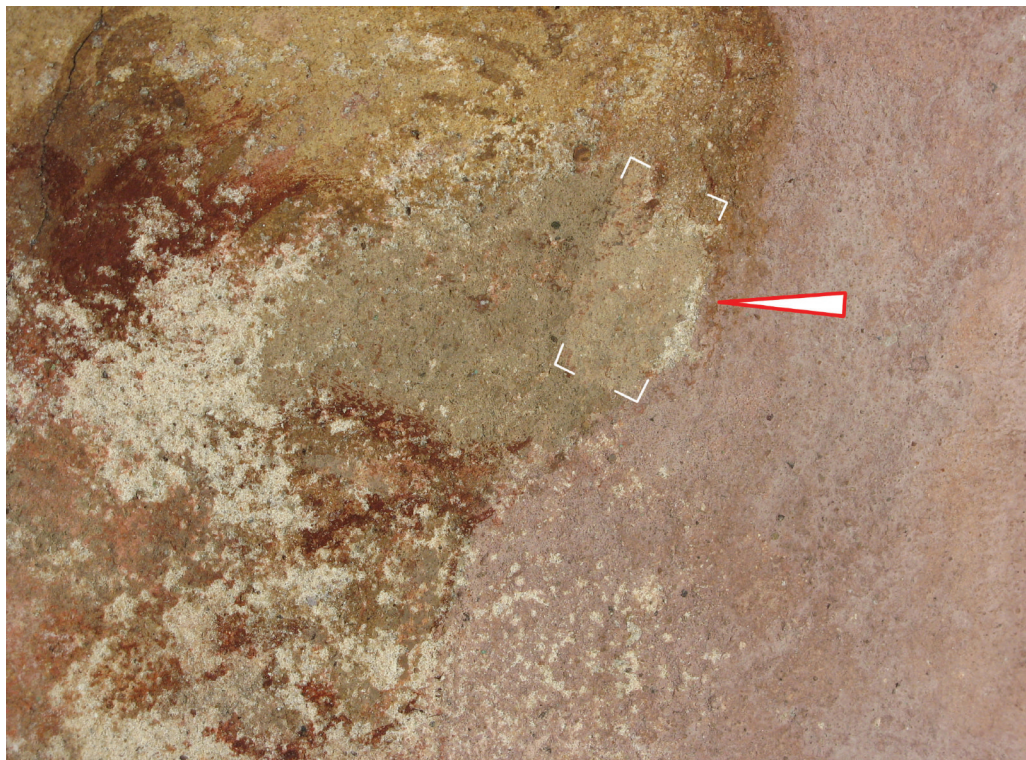
Byla provedena malá zkouška čištění čela anděla "sedícího" na štuky. Barevná vrstva byla sulfatizovaná a ke změně barevnosti nedošlo ani po použití iontoměniče C-100 EHLT. (obr. 32)

Obr. 32 Zkouška čištění sulfatizované barevné vrstvy destilovanou vodou a následně iontoměničem C100 EHLT ke zjištění zda nedojde ke změně barevnosti pigmentu. Výsledek neprokázal žádnou změnu.

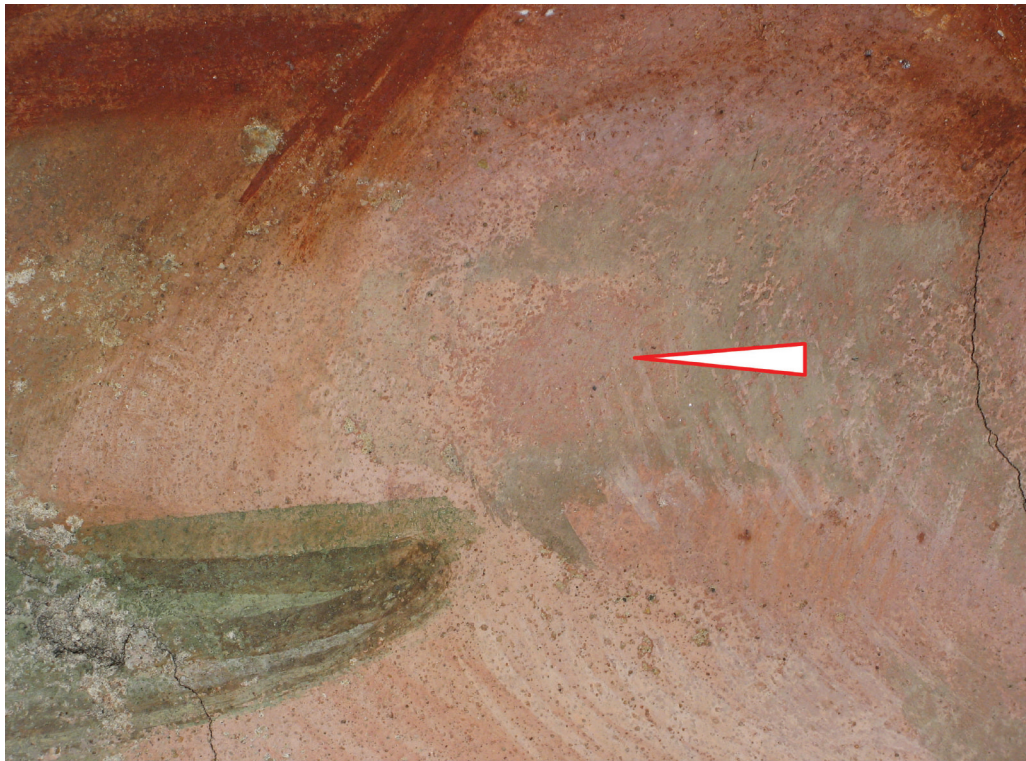
Odstraněny byly i nepůvodní šedé šrafury na boku a na prstech nohy anděla nesoucího bílý mnišský hábit (obr. 37) a šedé stíny na noze anděla sedícího na štukovém oblouku (obr. 38). K odstranění byly použity koňské žíně, houbička Wishab, vata namočená v horké vodě a iontoměnič C-100 EHLT.

Obr. 37 Zkouška čištění šedé vrstvy horkou vodou.

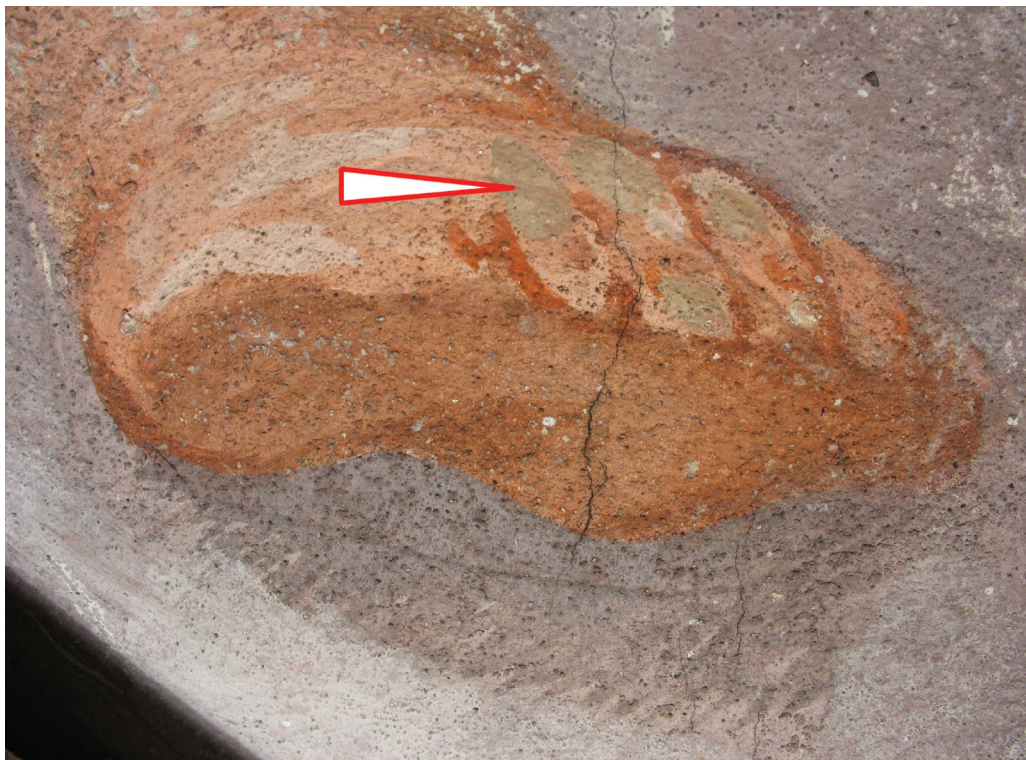
Obr. 38 Detail nohy před sejmutím šedé barevné vrstvy.

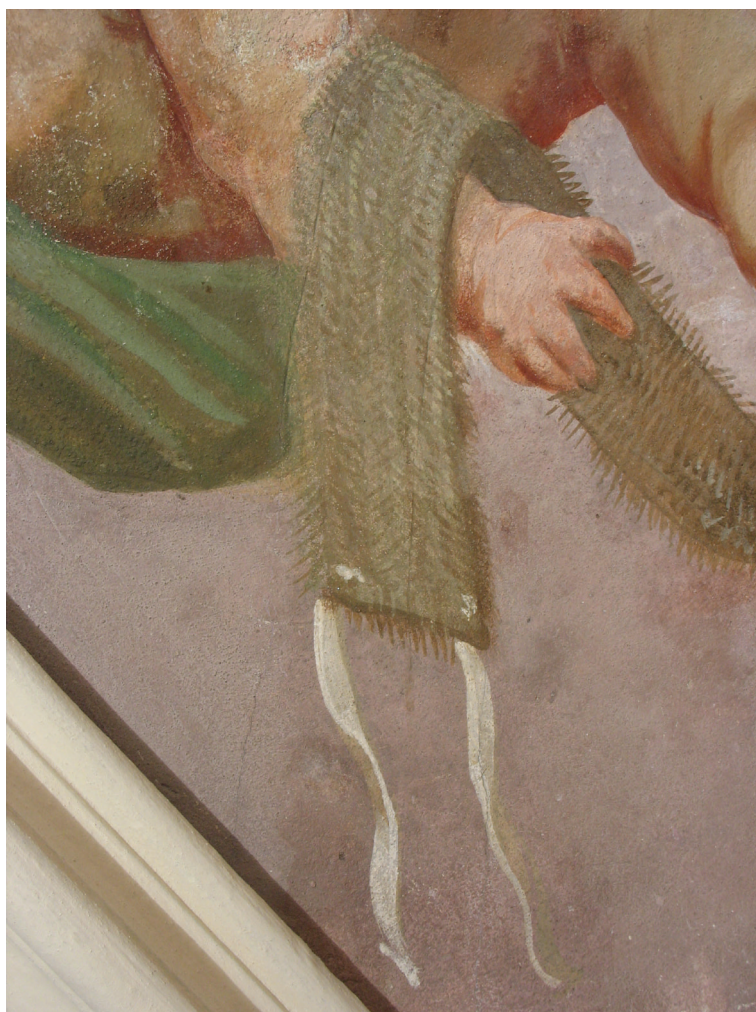
Obr. 41 Stav “kožíšku” a levé ruky po sejmutí přemaleb.

Pro zjištění stavu a rozsahu dochování původní barevné vrstvy byl v těchto místech proveden lokální sondážní průzkum. K odstranění přemaleb bylo vyzkoušeno v místě “kožíšku” několik prostředků - destilovaná voda, technický líh, 6% uhlíčitán amonný v Tylose a iontoměnič C-100 EHLT (silně kyselý katex od fi Purolite) v Tylose. Nejvýrazněji se projevil uhlíčitán amonný v Tylose, byl ale moc rázný. Lepší výsledek měl iontoměnič C-100 EHLT v Tylose po 5 minutách působení a byl k originální barevné vrstvě šetrný. Přemalba se dala také odstranit vodou, ale vyžadovalo si to příliš velkého mechanického namáhání malby včetně nutnosti jejího značného smáčení. Technický líh nereagoval. (obr. 40)

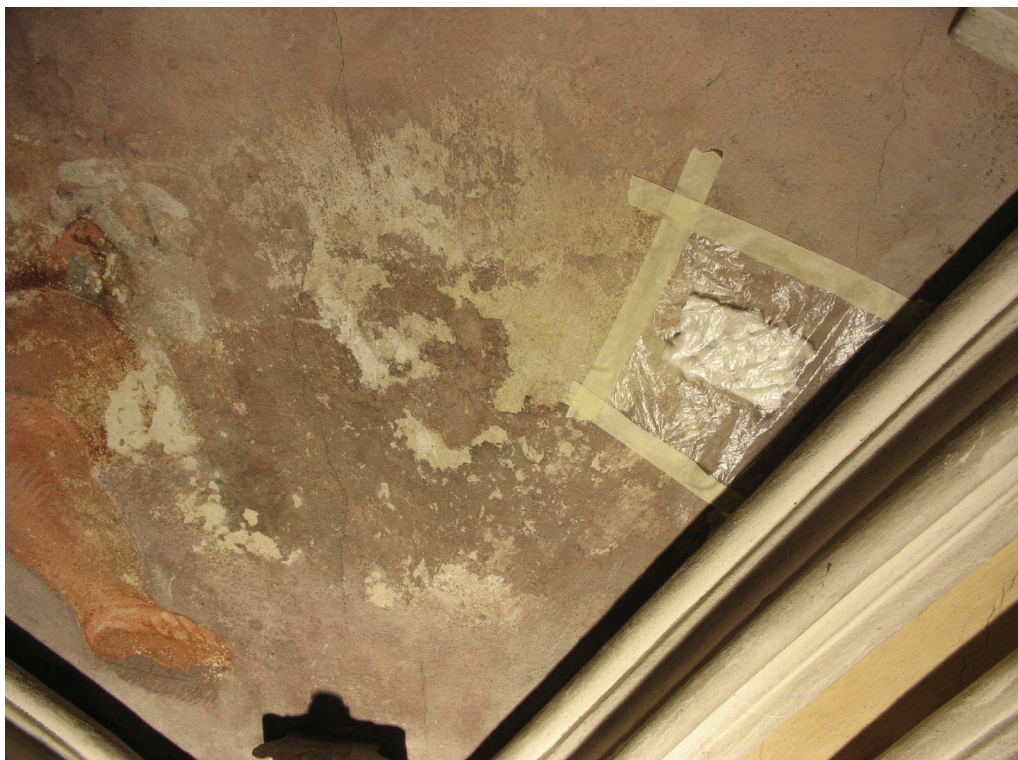
Obr. 42 Zkouška stabilizace solí pomocí obkladu $\text{Ba}(\text{OH})_2$

Po konzultaci se přeci k obkladu větší plochy přistoupilo. Postižené místo bylo solemi barevně ztmavlé a hrozilo pokračující poškození malby. Druhý obklad na větší ploše (obr. 45) dopadl lépe a zákaly byly nepatrné.

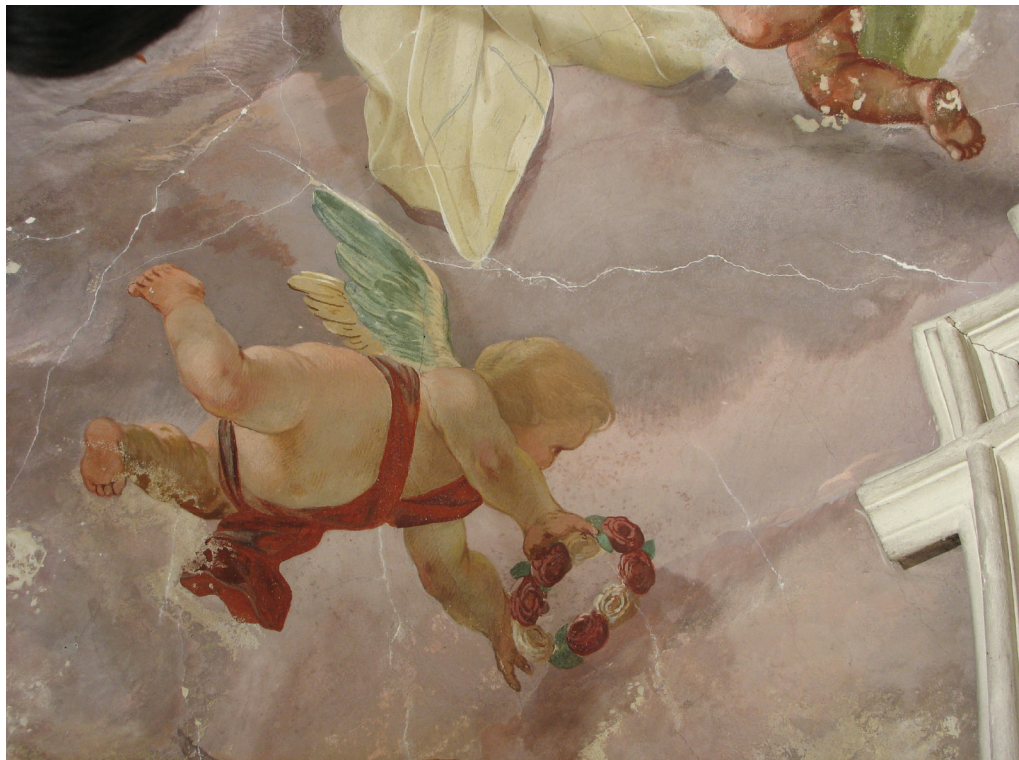
Obr. 47 Detail vytmelené trhliny.

Větší praskliny se očistily houbičkou Wishab nebo pozlacovačskými koňskými žíněmi a injektovaly směsí Vapo a Ledan v poměru 2:1. (obr. 47)

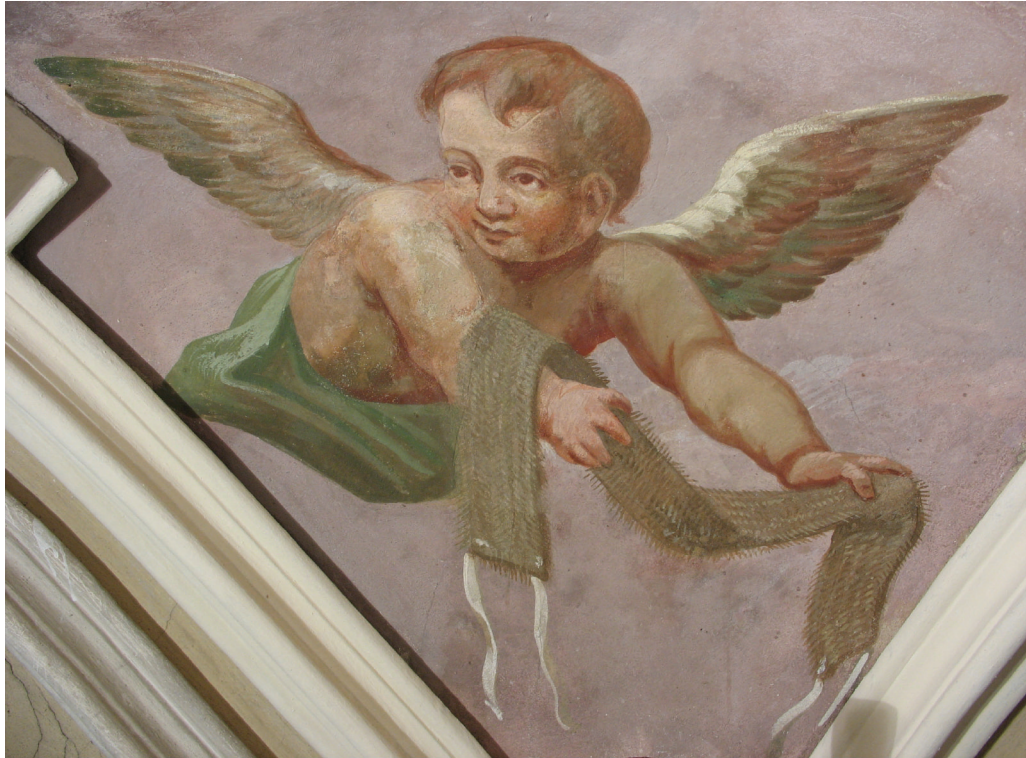
Obr. 61 Detail anděla “sedícího” na štuku; stav po retuši.

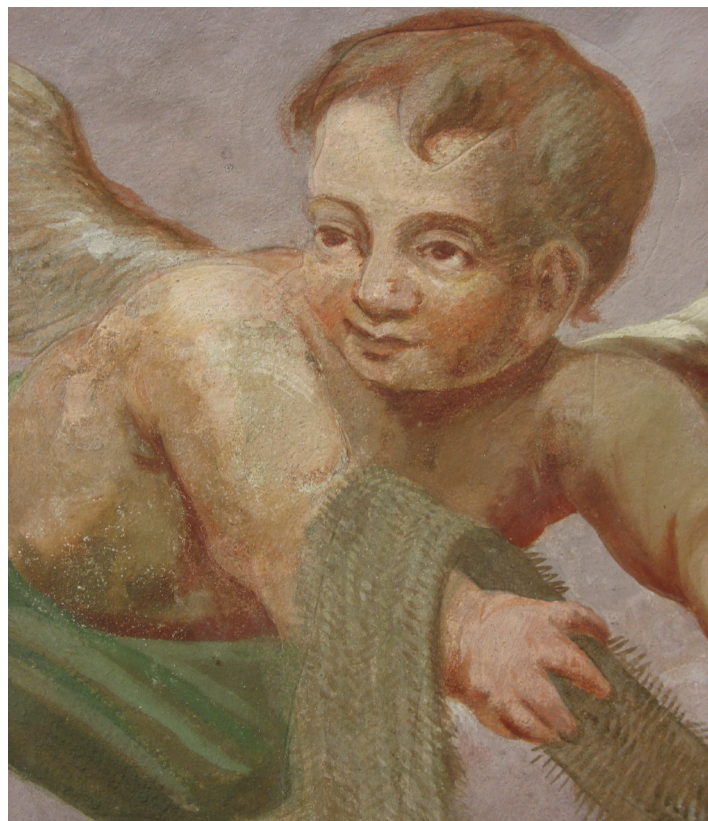
Obr. 62 Anděl s “kožíškem”; stav po retuši.

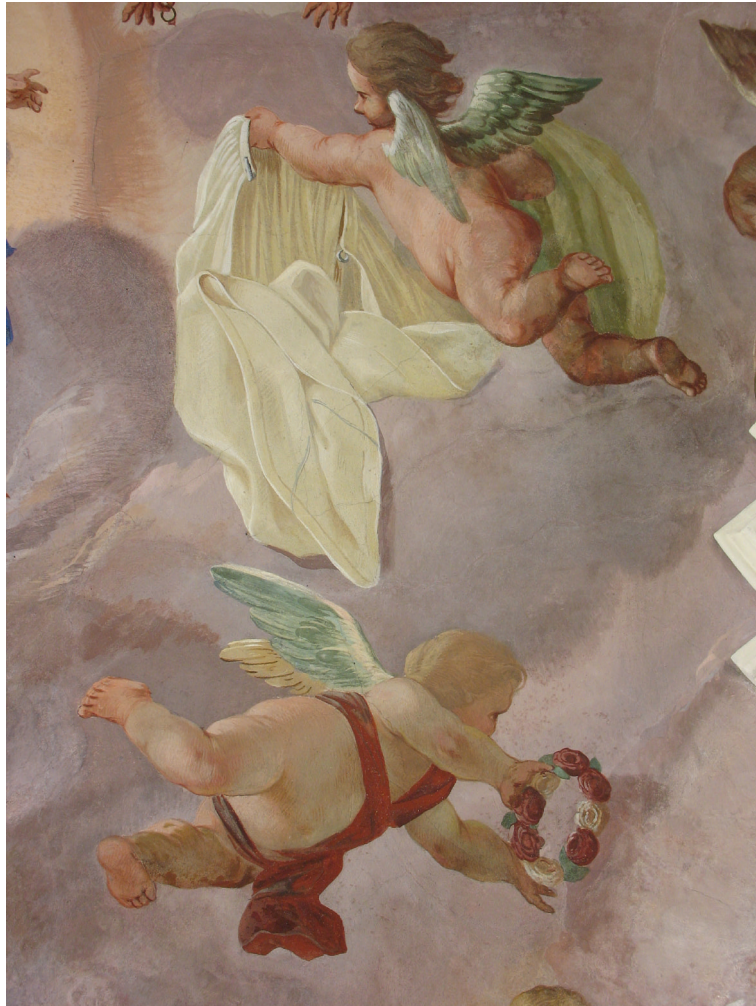
Obr. 64 Stav po restaurování
Letící anděl s mnišským hábitem a anděl s “kožíškem”.

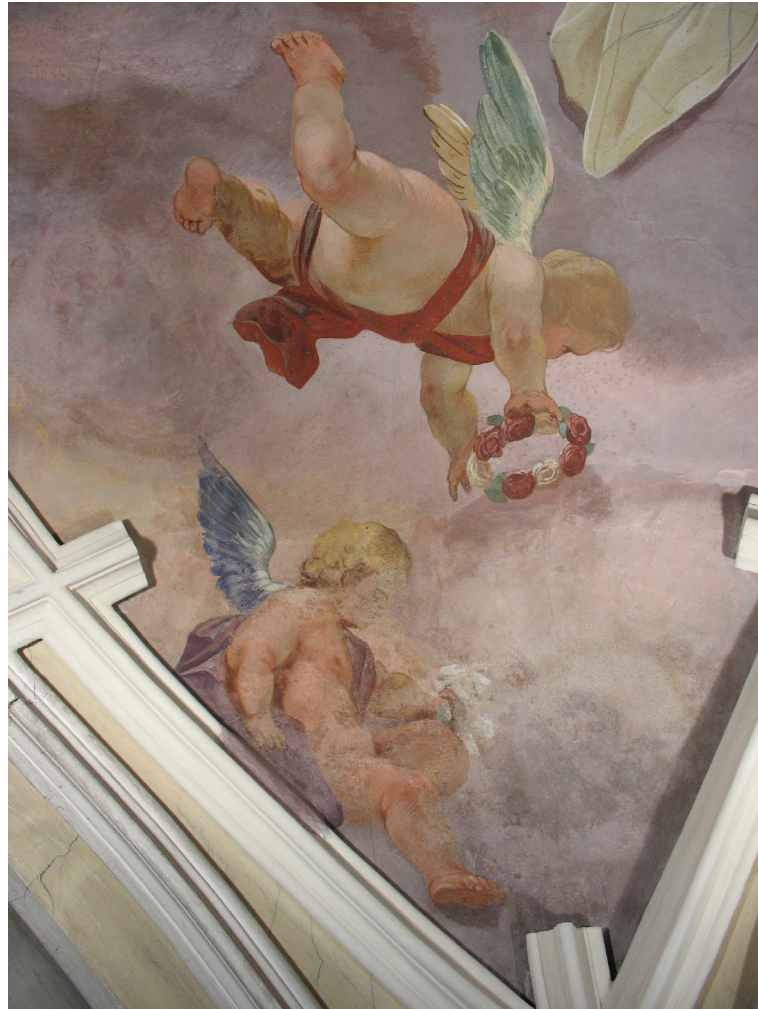
Obr. 65 Stav po restaurování
Letící anděl s mnišským hábitem a anděl s věnečkem.

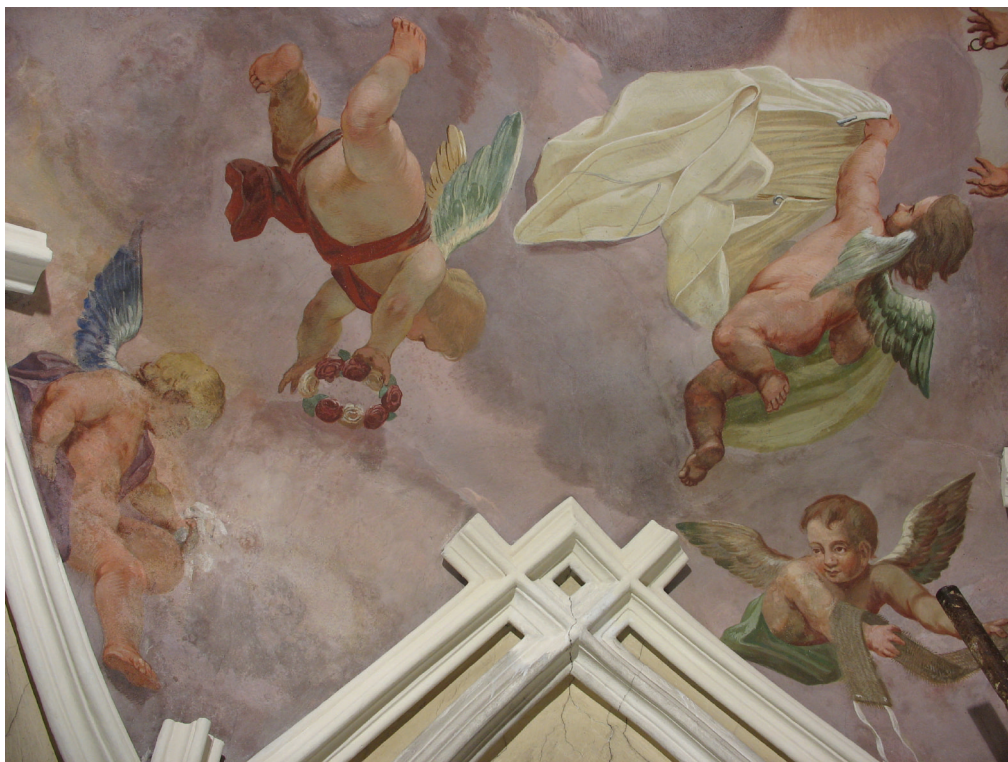
Obr. 66 Stav po restaurování
Anděl s věnečkem a anděl “sedící” na štuku.
