**RESTAUROVÁNÍ A KONZERVACE SOCHY SV.
VÁCLAVA ZE SOUBORU SOCHAŘSKÉ VÝZDOBY
BUDOVY NEMOCNICE NA FRANTIŠKU 847/8,
PRAHA 1**

PRAKTICKÁ BAKALÁŘSKÁ PRÁCE

**RESTORATION AND CONSERVATION OF SAINT
WENCESLAS STATUE
FROM THE SET OF SCULPTURES PLACED IN THE
HOSPITAL 'NA FRANTIŠKU' IN PRAGUE**

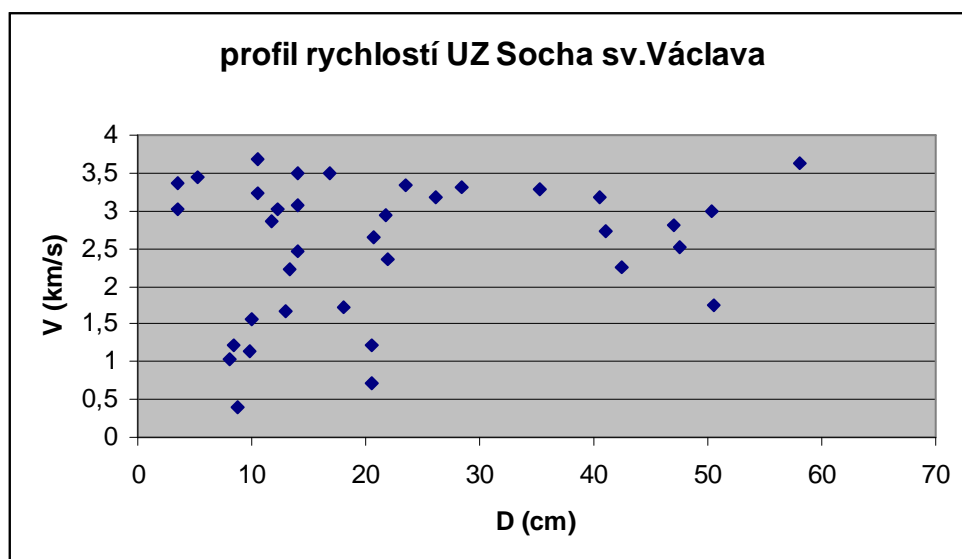
Graf.1 Rychlost ultrazvukové transmise v závislosti na tloušťce kamene

Rychlosti UZ se pohybují v poměrně širokém intervalu od 0,40 až do 3,68 km/s. Široké kolísání naměřených hodnot rychlostí UZ souvisí v první řadě s početnými poruchami a rozsáhlou korozi kamene. Částečně může kolísání rychlostí UZ souviset i s primární kvalitou použité horniny, ale v tomto případě je hlavní příčinou poškození sochy.

Měření ultrazvukovou transmisí nám potvrdilo zhoršený stav kamene. Široké kolísání naměřených hodnot rychlostí UZ souvisí v první řadě s početnými poruchami a rozsáhlou korozí kamene.

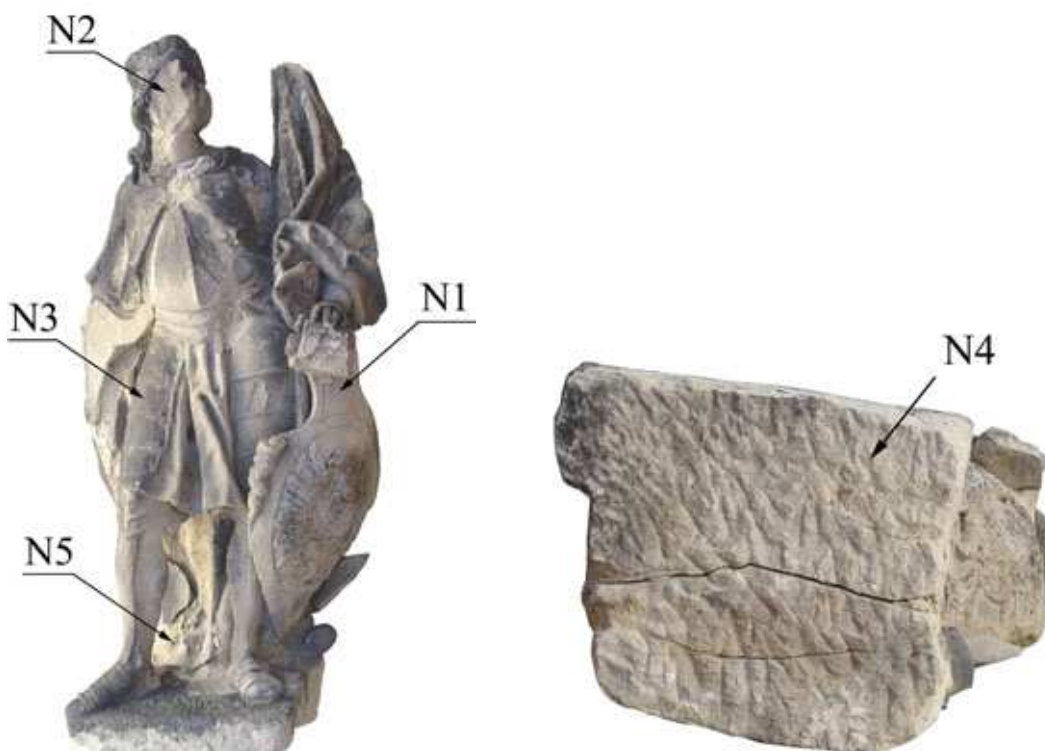
Zakreslení míst měření nasákavosti

Povrch sochy má velmi nízkou nasákavost a to i na místech, které nejsou pokryty tmavými depozity. Nejvyšší nasákavost byla naměřena na korodovaném kameni.

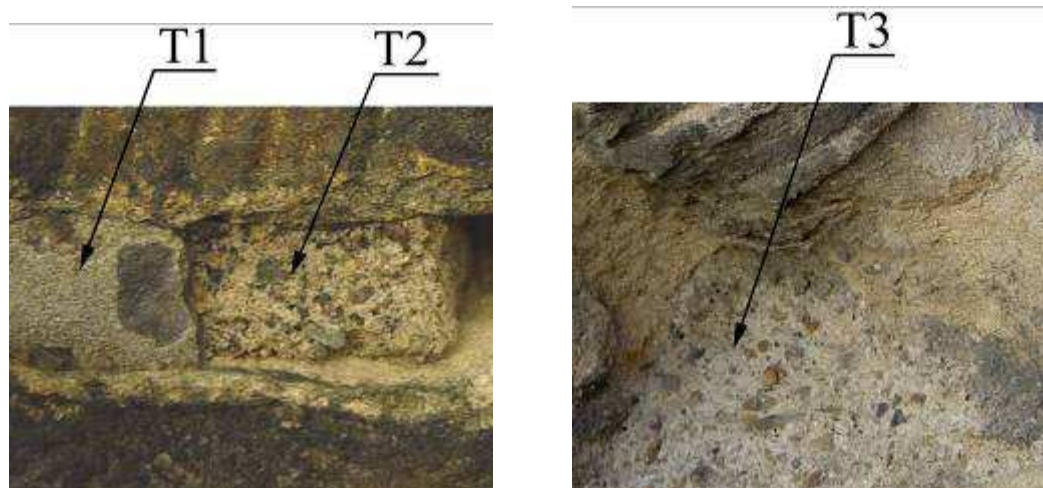
Místa odběru vzorku

U všech odebraných vzorků byla pozitivní zkouška na uhličitany (reakce s HCl), disperze zřejmě nebyla použita, protože vzorek nereaguje na rozpouštědla (aceton, líc, toulén). Jako plnivo byly použity křemičité písky a pojivo pravděpodobně cement.

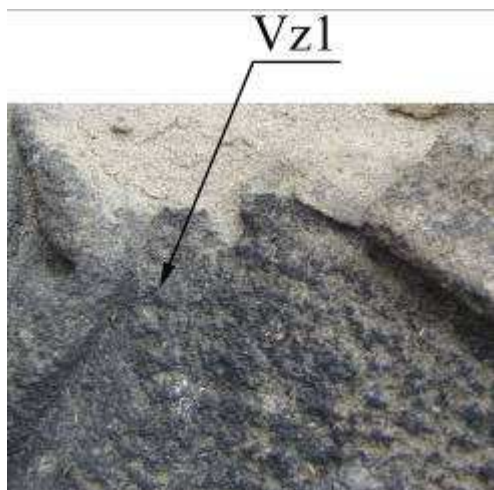
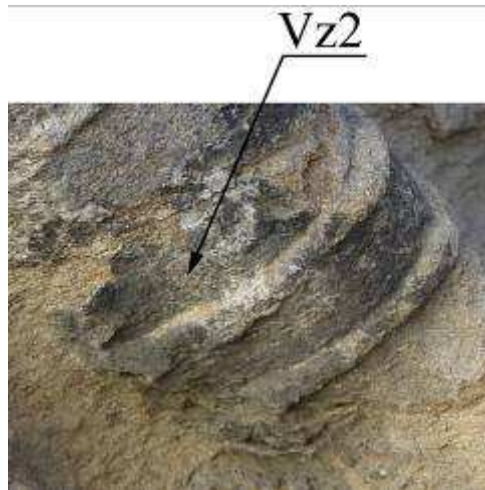
Místa odběru vzorků

Vz.1 – povrchové depozity („silikátová křusta“) se vyskytují především na plochách omývaných srážkovou vodou. Je velice tenká a přesně kopíruje povrch kamene. Ve vzorku byly prokázány vysychavé oleje i proteiny.

Vz.2 – sádrovcová křusta je velmi silná, pod ní je z části degradovaný kámen. Test na přítomnost sádrovce se ukázal pozitivní. Tento druh kamene není pojen sádrovcem, čili sádrovec se do materiálu dostal jiným zdrojem než samotným korodováním horniny. Patrně vlivem cementových tmelů.

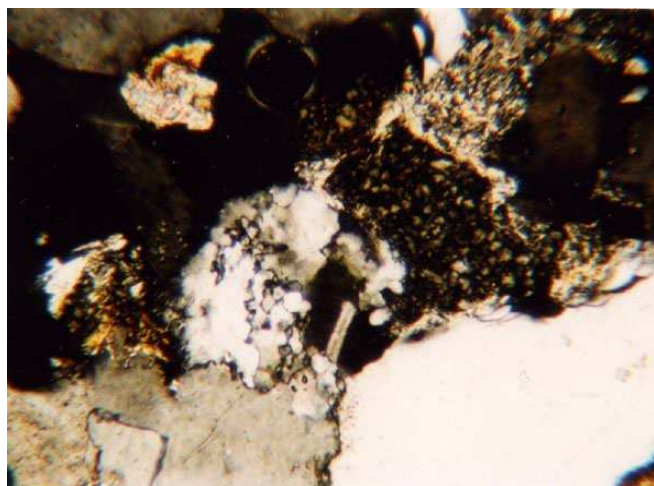
Stav hodnoceného kamene je výsledkem především mechanického poškození jeho povrchu v důsledku uvolnění části klastiky z nestabilní základní hmoty sedimentární horniny. Úlomkovitý (klastický) materiál arkóz lze rozdělit na úlomky opticky a mineralogicky snadno rozlišitelné (křemen, živce, slídy a úlomky hornin) a na část klastického materiálu, rozlišitelného obtížně a shrnutého do kategorie lutit. Ten zahrnuje zrna výše uvedených minerálů pod velikostní hranici prachu (0,063), jílové části a fylosilikáty. Lutitový materiál tvoří značnou část základní hmoty (matrix) sedimentu. Vymezení této hmoty je u arkóz poněkud problematické, neboť oproti ostatním usazeným horninám, kde tato hmota sedimentuje spolu s hrubší klastikou, je metrik arkóz vzniklá z velké části na místě (in situ) rozpadem klastických součástí, především v různém stupni korodovaných živců. Jejich rozpadem vzniká mezi křemennými klasty, úlomky hornin a slídami jílovito-slídnatá mezerní hmota s nepravidelným strukturním vývojem, stupněm mineralogické vyzrálosti a mírou rekrystalizace. Především tento faktor ovlivňuje kolísání stupně zpevnění horniny /diageneze/ a následné poruchy pevnosti kamene při atmosférické zátěži v případě jeho vnější expozice.

Mineralogické složení tmelu vytváří podmínky pro objemové změny (přítomnost kaolinitu), mechanické poruchy (dilatace slídnatých agregátů) a nárůst objemu kamene v důsledku přechodu Fe oxidů (hematitu) na hydroxid Fe (limonit). V součtu těchto změn dochází k uvolňování klastů ze struktury horniny. Následně jsou tyto uvolněné částice odstraněny exogenními vlivy (působení teplotních změn, vítr, činnost atmosférické vody) Materiál sochy lze zařadit do skupiny středně zrnitých arkóz s hrubozrnnou příměsí karbonského původu (území těžby kladensko-rakovnická pánev).

K3 - Sv.Václav, sokl, 63 x, nikoly X,
pískovec arkózovitý – arkóza,
složení – silicifikace a kaolinitizace matrix

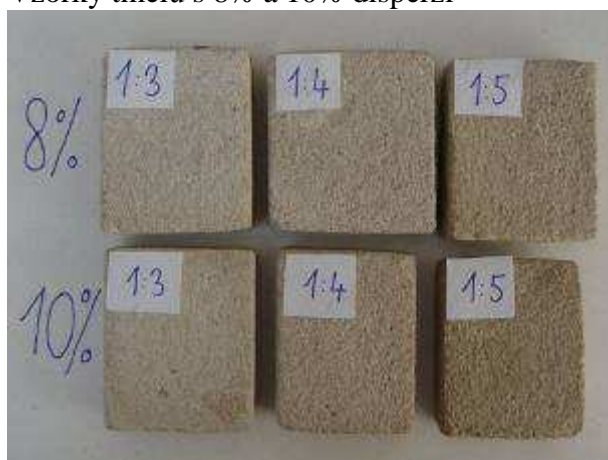
Vzorky tmelů s 8% a 10% disperzí

Tmely při použití 6% roztoku S 2804 jsou poměrně dobře odstranitelné pomocí acetonu, ale poněkud tvrdé při poměru 1:3, 1:4. Vzhledem k pozdějšímu umístění památky do interiéru, má nejvhodnější vlastnosti tmel v poměru pojivo: plnivo, 1: 5, obj. se záměsovou vodou 10% akrylátová disperze. S tmelem se výborně pracuje, je měkký a velmi dobře odstranitelný.

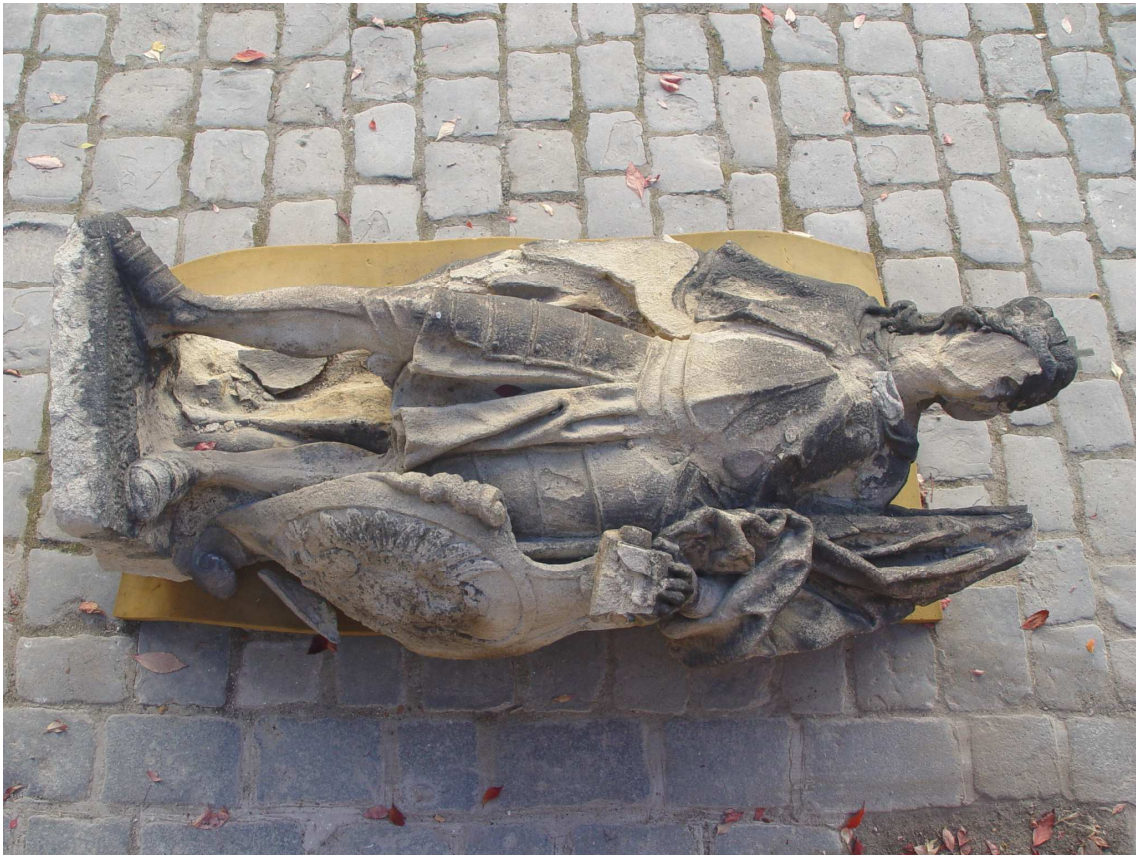
Obr. 1 stav před restaurováním - čelní pohled

Povrch kamene je místy pokryt černými a prachovými depozity, krustami, lišejníky. Socha je viditelně ve špatném stavu, má velké mechanické poškození, materiál sochy není kompaktní. Kámen je v některých částech silně korodovaný a drolivý. Na soše jsou lasy, které vedou vertikálně od spodní části sochy k hlavě a ohrožují statiku sochy. Tyto lasy, které se projevily jako praskliny jsou místy otevřeny nebo vytmeleny a některé zajištěny olověnými čepy z předchozích oprav.^{obr. 34} Socha má viditelnou prasklinu v pravém kolenu,^{obr. 27} v levém chodidle^{obr. 20} a silné rozestoupené praskliny ve spodní části soklu, který je zajištěn stahovacím popruhem.^{obr. 5} Vlivem těchto uvedených poškození není možné sochu postavit.

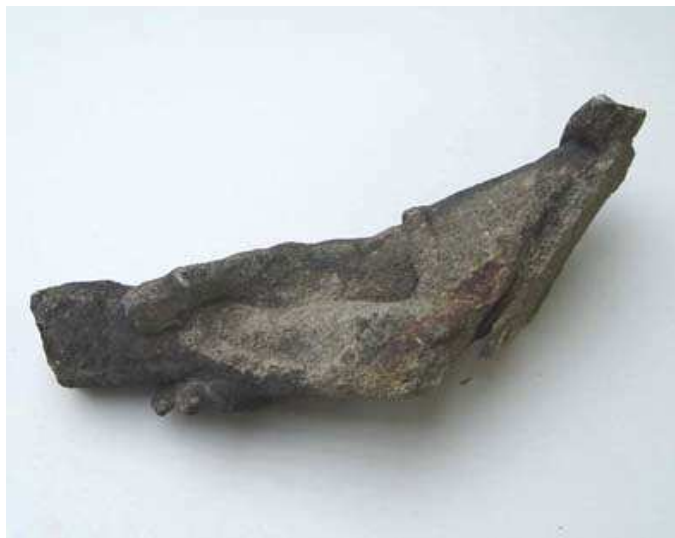
Obr. 7 stav před restaurováním - oddělená část ruky

Vlivem poškození kamene zapříčiněné přítomnosti las došlo k oddělení části obličeje a pravé ruky v předloktí.^{obr. 7, 9} Tyto části jsou zachovány, oddělená část ruky přímo nenavazuje na dochovanou část kamene.^{obr. 53}

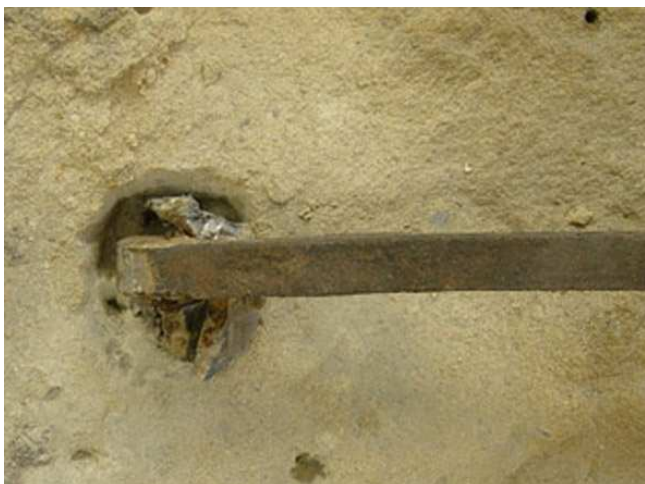
Pro zjištění vysychavých olejů a proteinů byly odebrány dva vzorky kamene z povrchu sochy v místech, kde se vyskytují rezavé až tmavě hnědé skvrny^{obr. 23} (ze štítu - K1 a ze zadní části sochy na rozhraní kamene a tmelu – K2).

Obr. 23 stav před restaurováním - rezavé až tmavě hnědé skvrny na povrchu kamene po vysychavých olejích

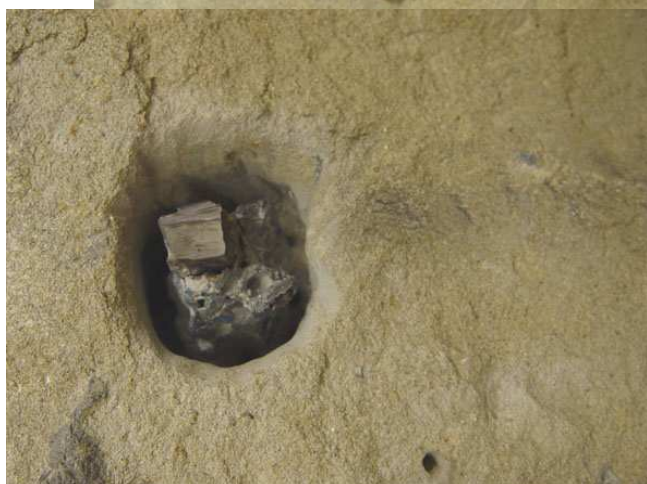
Obr. 24 průběh restaurování - zadní část sochy, uřezání kotvící železná tyč před uřezáním

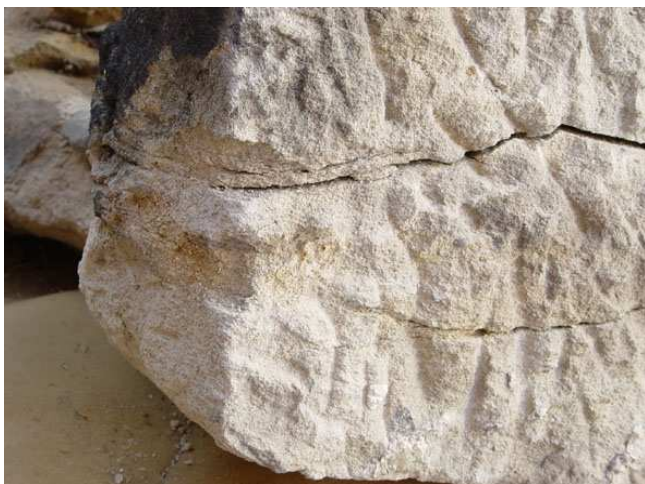
Obr. 26 stav před restaurováním - praskliny ve
prasklina
spodní části soklu

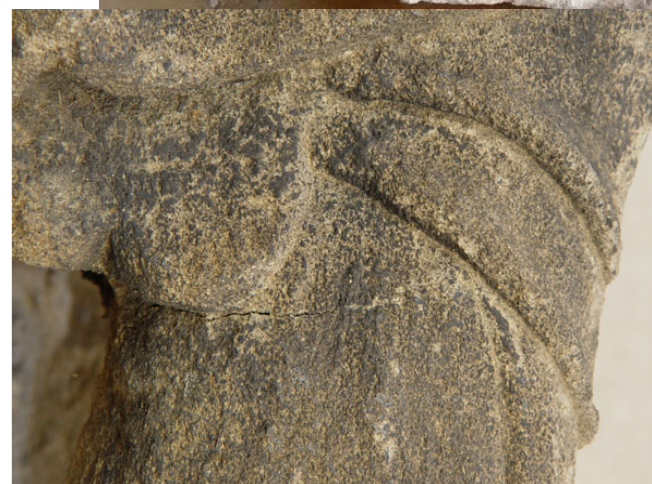
Vlivem praskliny v pravém kolenní^{obr. 27} a v levém chodidle^{obr. 20} a silných rozestoupených prasklin ve spodní části soklu,^{obr. 5} které byly při demontáži zajištěny stahovacím popruhem došlo k oddělení části soklu s nohou.^{obr. 29} Oddělená část nohy v pravém kolenní byla zajištěna nerezovým čepem^{obr. 30} o průměru 6 mm a slepena polyesterovým lepidlem.

Obr. 27 stav před restaurováním -
v pravém koleni

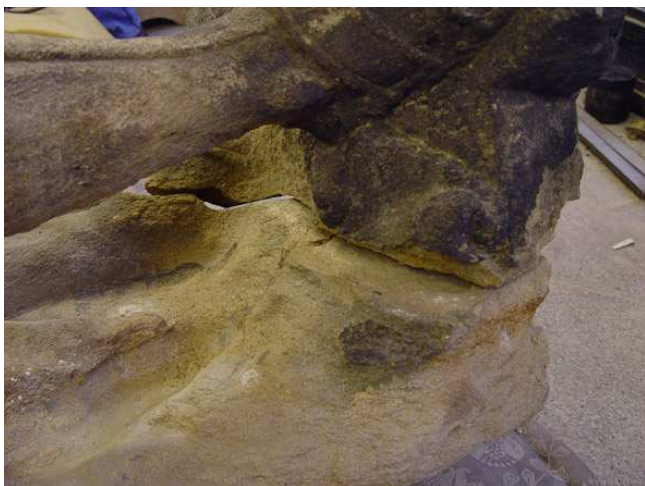
Obr. 28 stav před restaurováním - prasklina ve
oddělení spodní
spodní části sochy

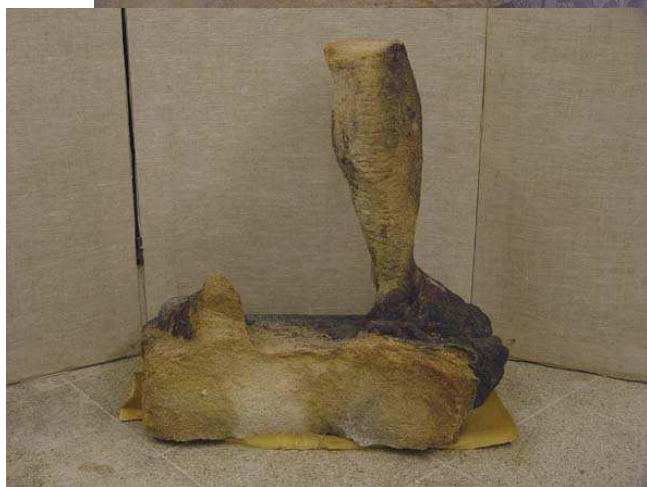
Obr. 29 stav před restaurováním -
části v důsledku prasklin

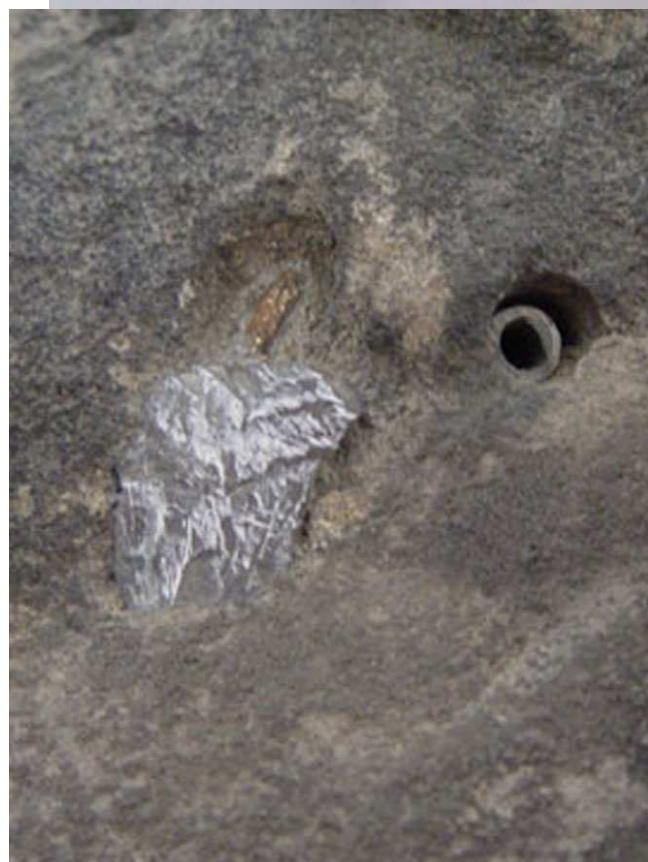
Tmely na soše pochází pravděpodobně z pozdějších úprav, než zajištění sochy olověnými čepy, to dokládá obtočený měděný drát kolem olověného čepu propojený s tmelem. ^{obr. 35} Z této doby také pochází pravděpodobně měděný kříž, který je osazený v tmelené části hlavy a zajištění lasy měděným drátem (kramlí) v horní části hlavy. ^{obr. 22}

Obr. 35 detail olověného čepu s

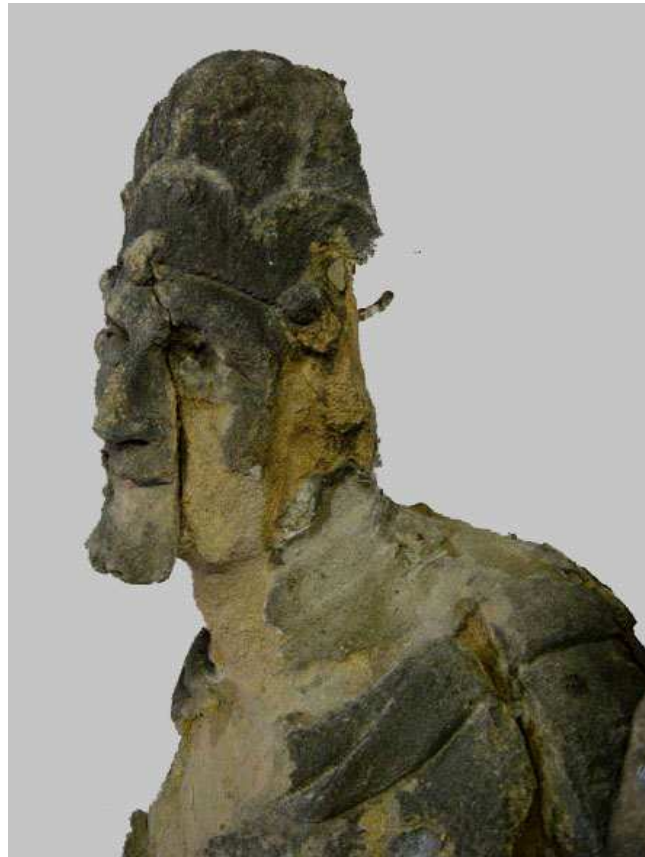
Obr. 44 průběh restaurování - hlava,

injektáž

korodovaného kamene

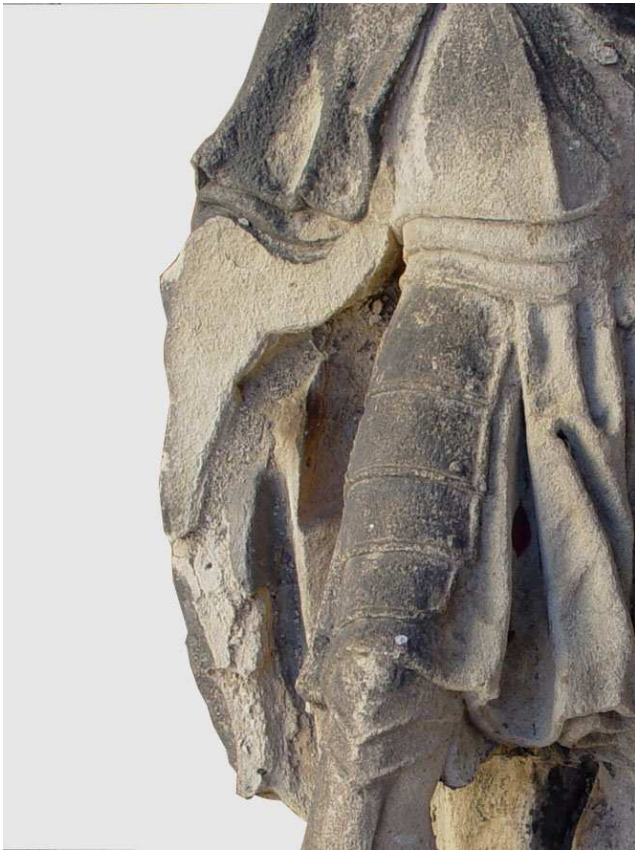
Obr. 55 stav před restaurováním - pravá část
ukotvení
chybějící ruky
