**Průzkum a restaurování části nástěnné malby na severní stěně tzv. Očistcové kaple
v NP objektu bývalé piaristické koleje v Litomyšli**

Bakalářská práce
2008

RESTAURÁTORSKÁ DOKUMENTACE

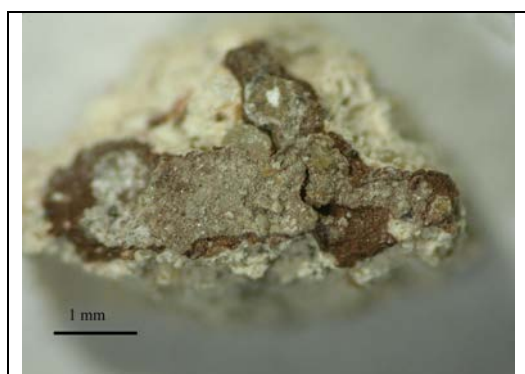
vzorek T1 (4142): hnědo-červená s šedým zákalem

T1: bílé světlo, zvětšení 3x

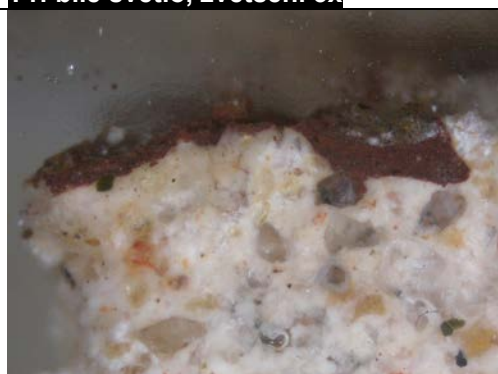
T1: bílé světlo, zvětšení 100x

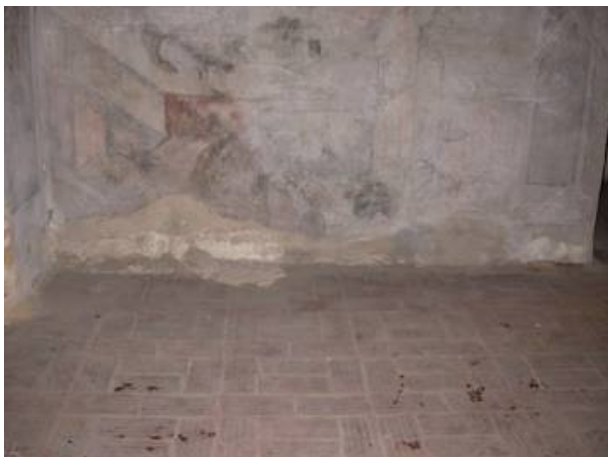
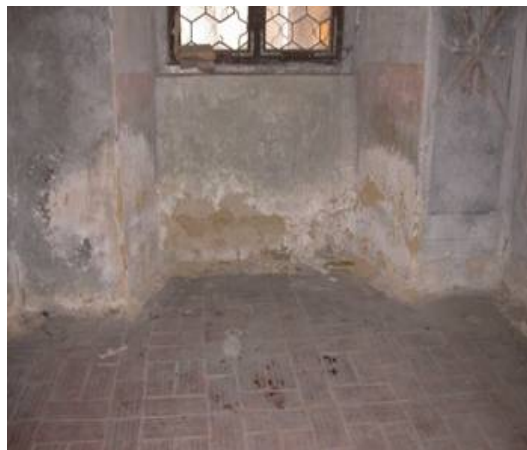
Objekt: jižní stěna, Očistcová kaple, Piaristická kolej, Litomyšl

Stav a poškození jižní stěny reprezentuje stav charakteristický pro ostatní stěny kaple. Ve spodních partiích, na některých místech do výšky cca 50 cm, chybí malba a svrchní vrstva omítky, která je vysypána do hloubky až 3 cm. Do výšky 1 m je patrná vysoká míra zavlhčení, která se projevuje tmavším zbarvením zavlhčené oblasti a difúzním lemem. Zavlhčení stěn pravděpodobně souvisí se vztlínající vlhkostí, která výhradně vztlíná do stěn, neboť podlaha je neprodyšně uzavřena velmi kompaktní dlažbou, vyspárovanou cementovou maltou.

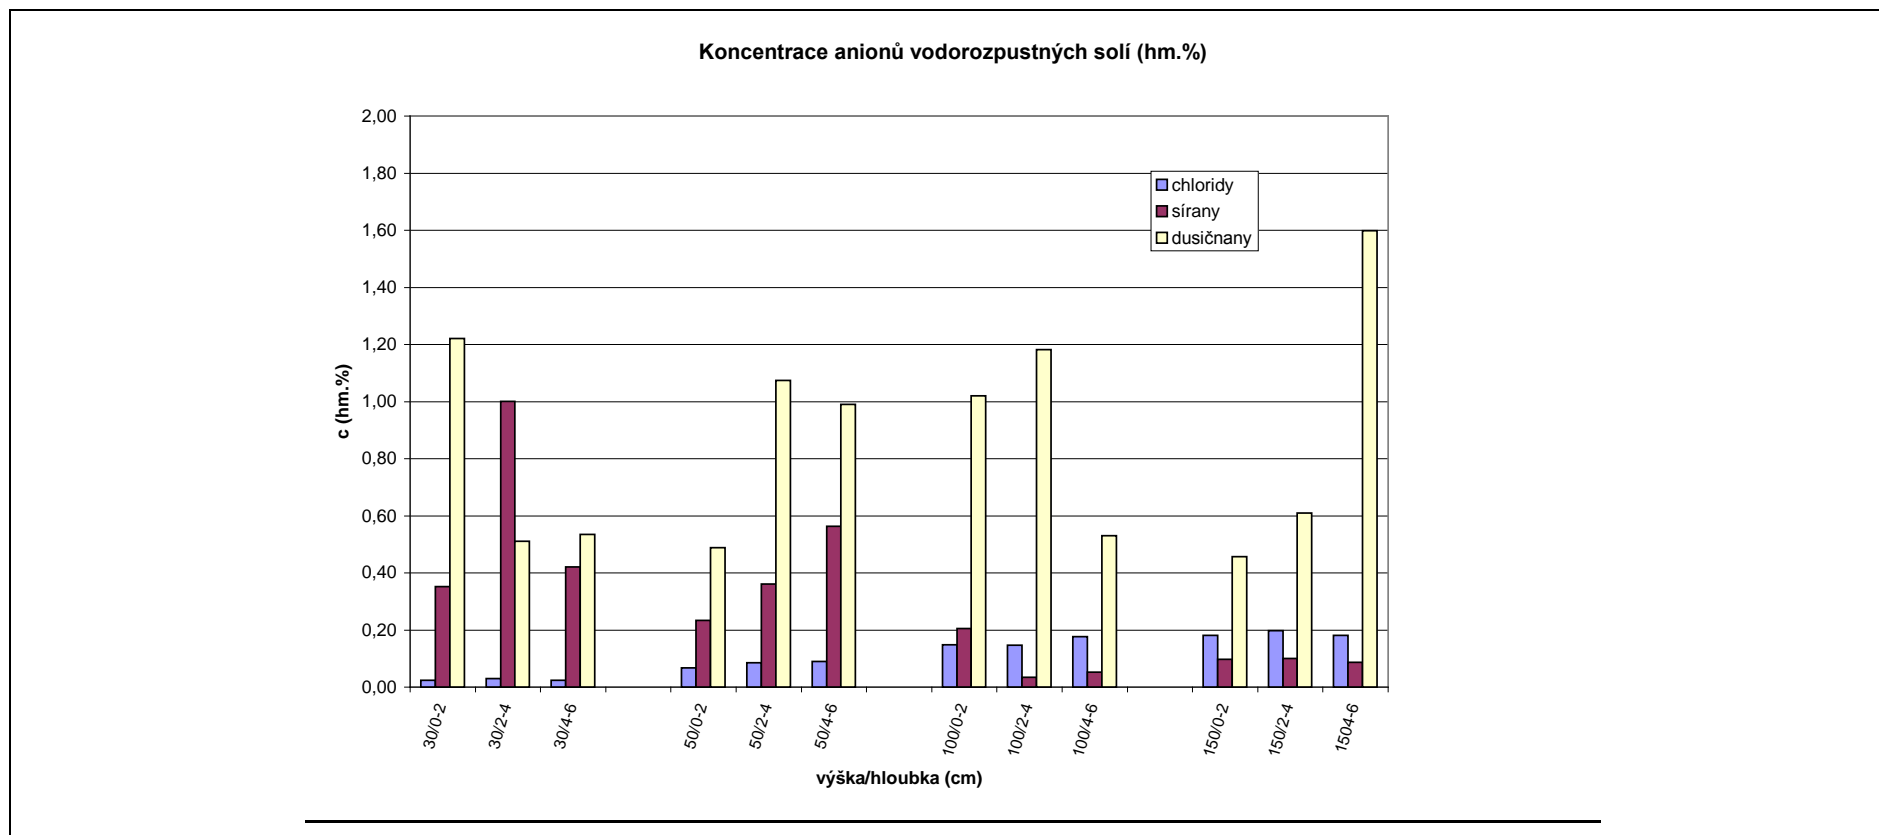
Obsah vodorozpustných solí v omítkách

Popis: v povrchové vrstvě omítek převažují soli obsahující Ca^{2+} kation. Oproti nižším výškám převažují chloridy, méně jsou zastoupeny dusičnany. Sírany nebyly v tomto vzorku identifikovány. Ze solí byly přímo prokázány: chlorid a dusičnan vápenatý.

Rovnoměrná distribuce všech anionů do hloubky pravděpodobně souvisí s permanentním zavlhčením v důsledku vztlínání vlhkosti a klimatickému prostředí v kapli, které nenapomáhá jejímu vysychání.
