**Univerzita Pardubice
Fakulta restaurování**

**Průzkum a restaurování fragmentů nástěnných maleb na východní
stěně presbytáře kostela sv. Martina v obci St. Martin
(Dolní Rakousko)**

**Diplomová práce
2010**

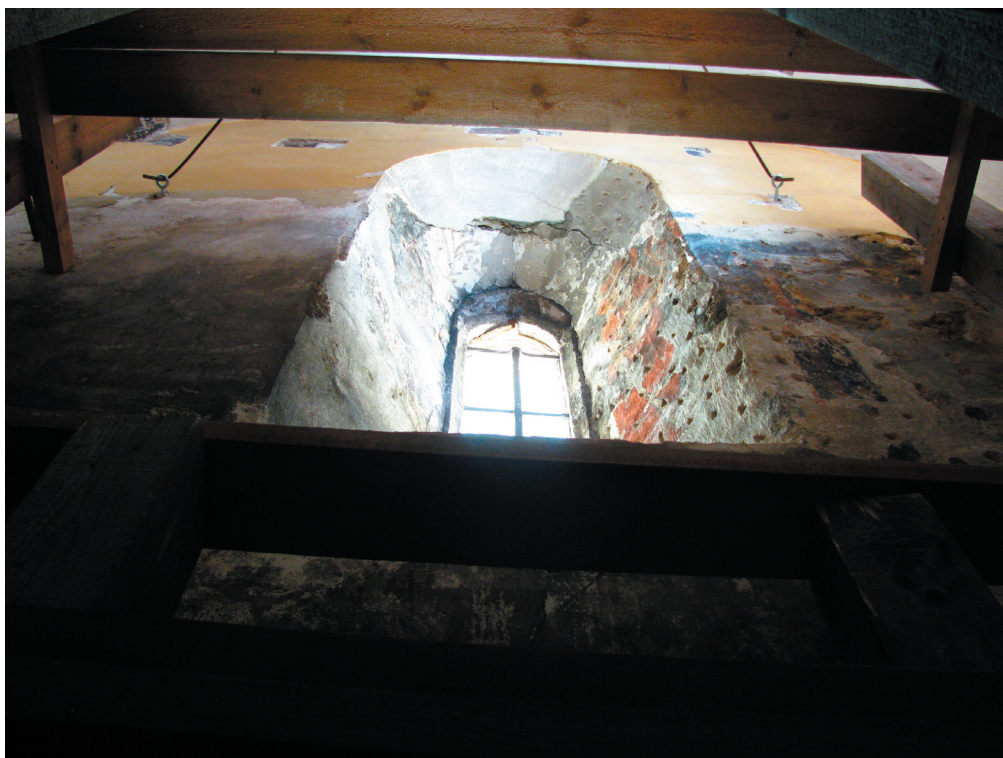
Odstup oltáře od stěny, který je limitován umístěním kamenné menzy, která se před ním nachází, byl při opětovném osazení rozšířen na maximální možnou vzdálenost cca 90 cm, čímž byl umožněn přístup k východní stěně.^{obr. 7}

Obr. 7. Východní stěna presbytáře. Okenní špaleta v těsném prostoru za oltářem. Nynější vzdálenost oltáře od stěny činí 76-95 cm. Únor 2010.

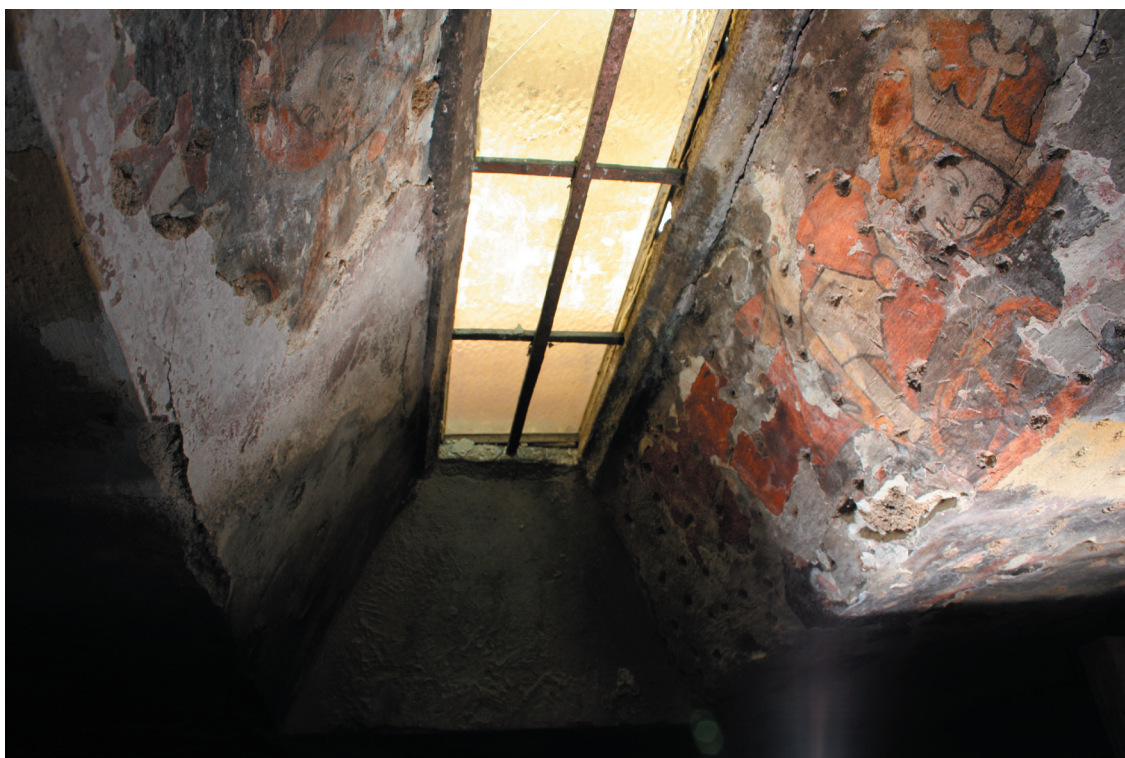
Obr. 8. Pohled na spodní část a bankál okenní špalety. Březen 2010.
Foto: M. Třesohlavá.

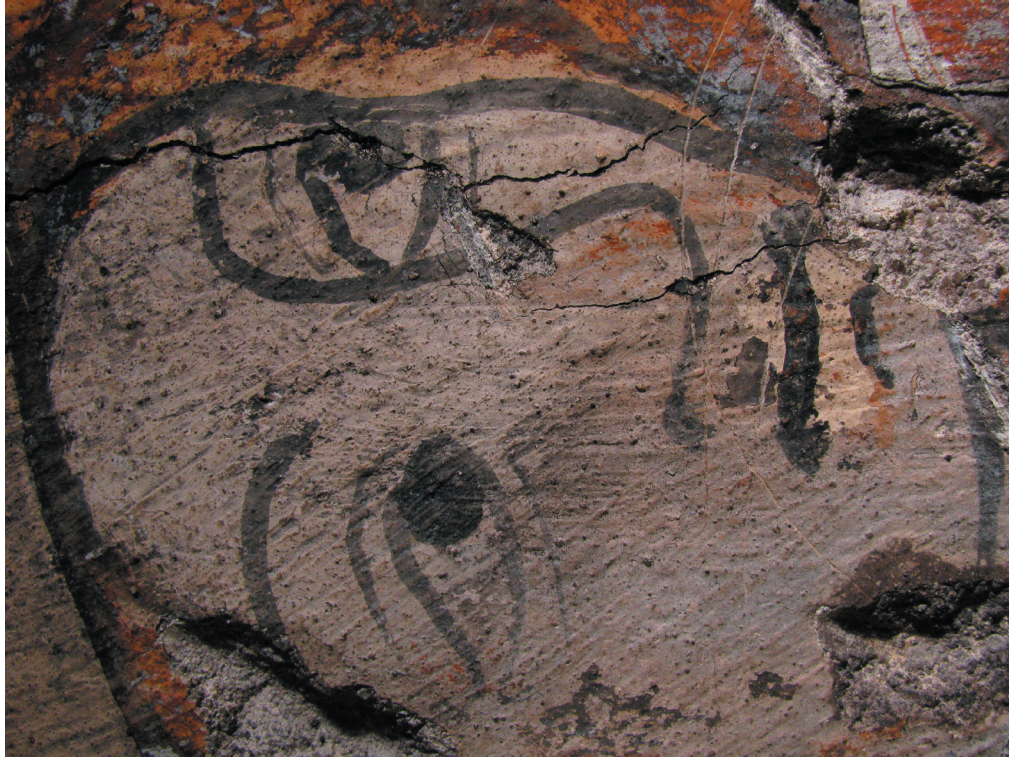
Obr. 11. Levá strana okenní špalety. Tvář mučednice. Stav před restaurováním. Březen 2010.

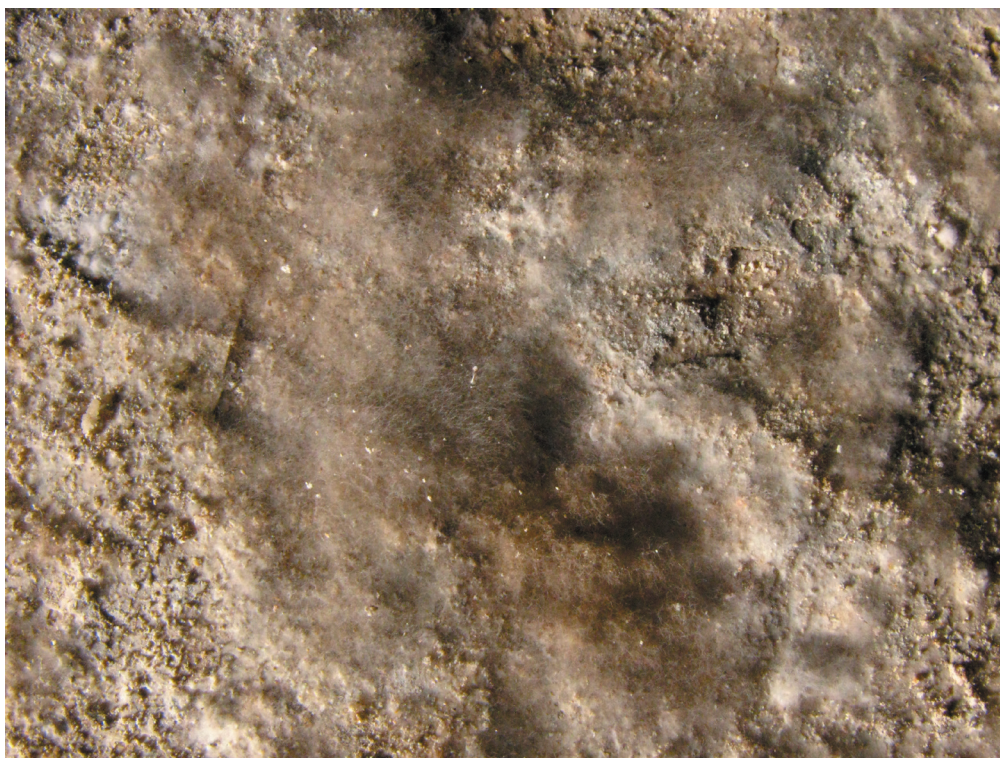
Obr. 26. Masivní výskyt plísní na východní stěně (barokní omítka).

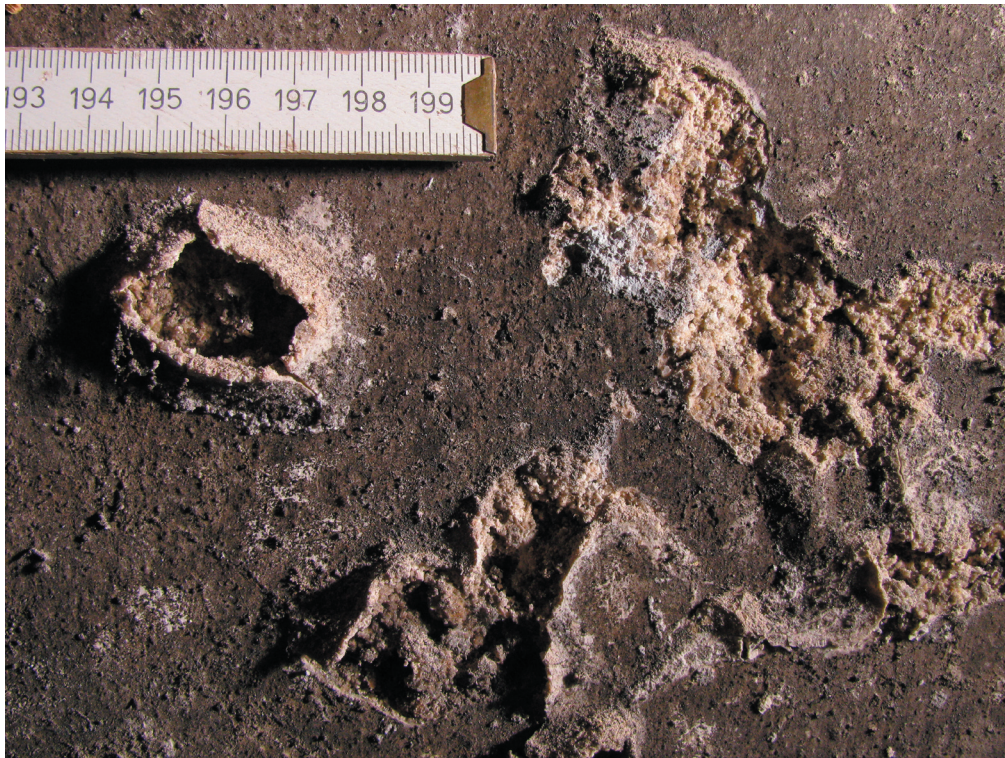
Barokní omítka má hladký povrch, je relativně kompaktní a tím je i podstatně hůře prostupná pro vodorozpustné soli, které pak krystalizují pod jejím povrchem a postupně dochází k jejich rozvolňování.^{obr. 27} Souvrství nátěrů na barokní omítce v rozích stěn tvoří vlhkou, místy až homogenní hmotu.

Obr. 27. Východní stěna (ztmavlý povrch barokní omítky). Účinky působení vodorozpustných solí.

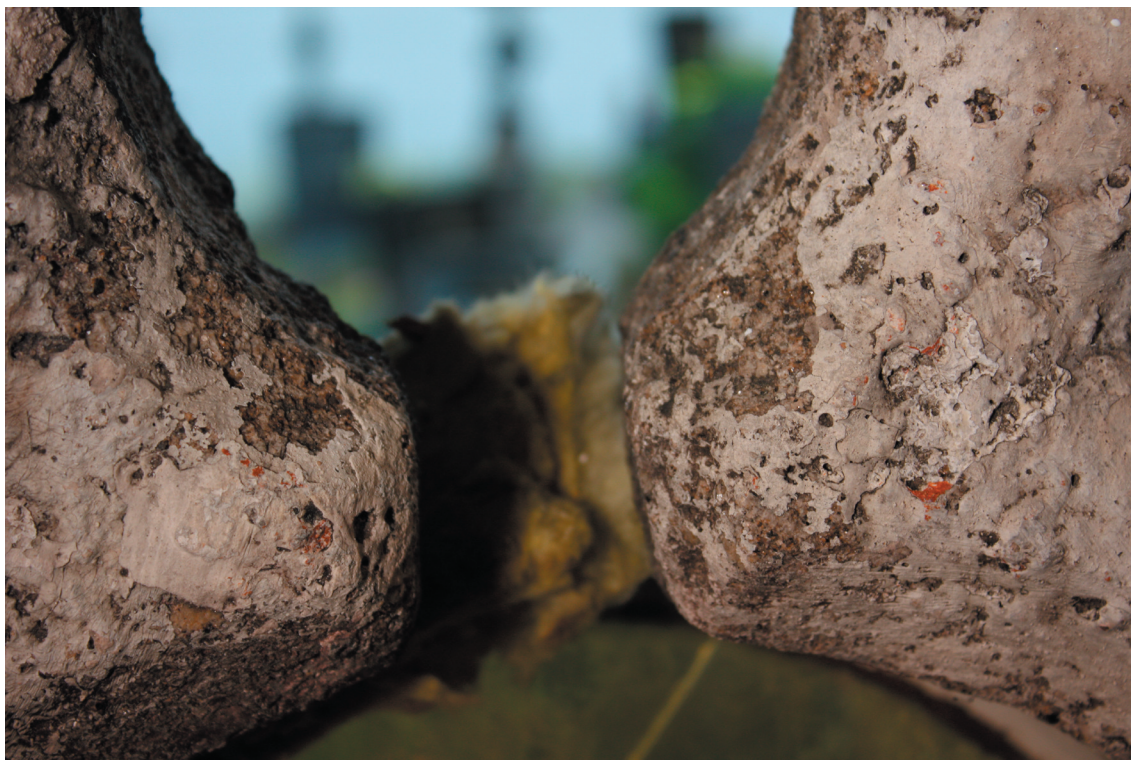
Obr. 45. Žulová kružba gotického okna s fragmenty vápenných nátěrů.
Foto: M. Třesohlavá.

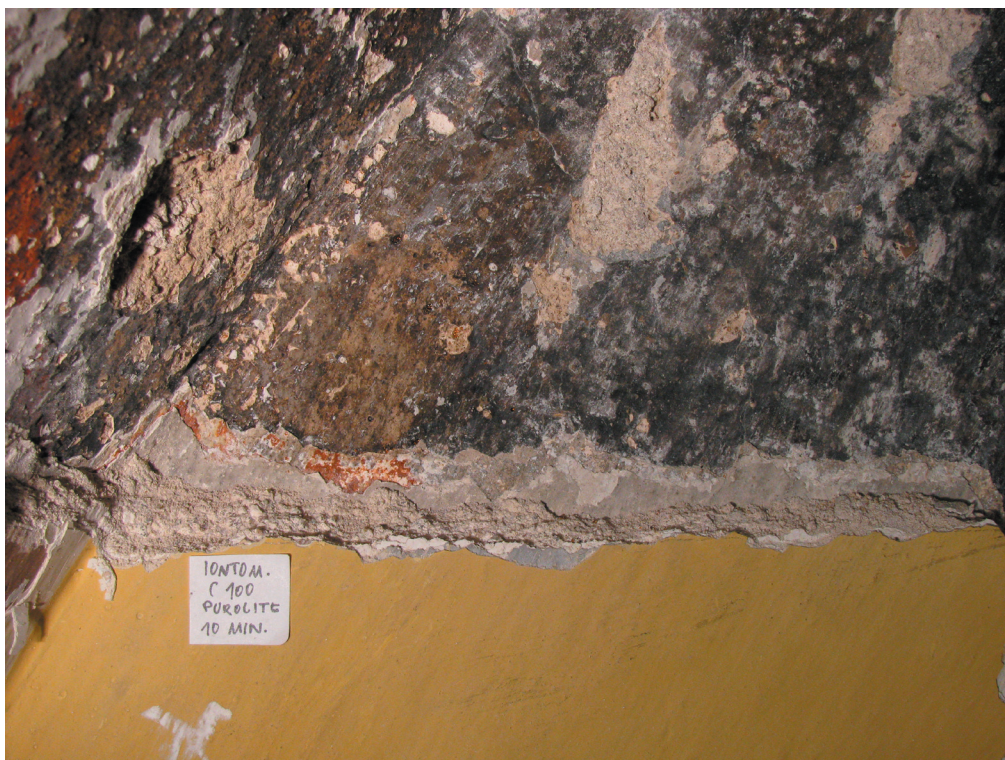
Obr. 49. Východní stěna. Zkoušky čištění ztmavlé barevné vrstvy.

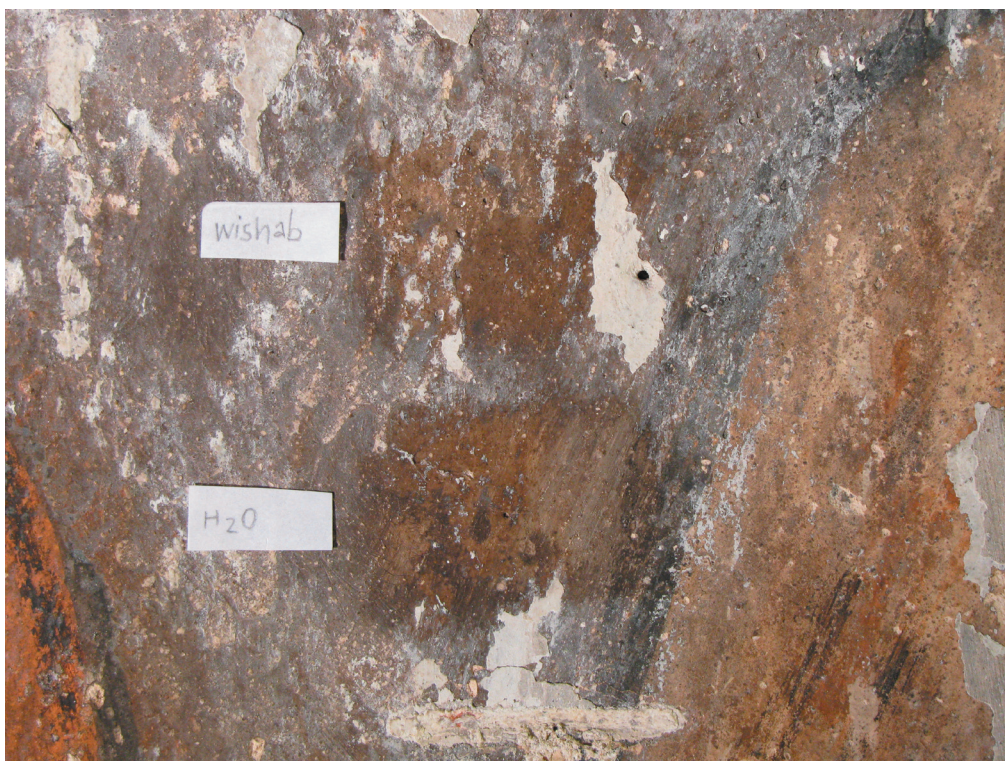
Obr. 50. Levá strana okenní špalety. Zkoušky čištění šedého zákalu na barevné vrstvě.

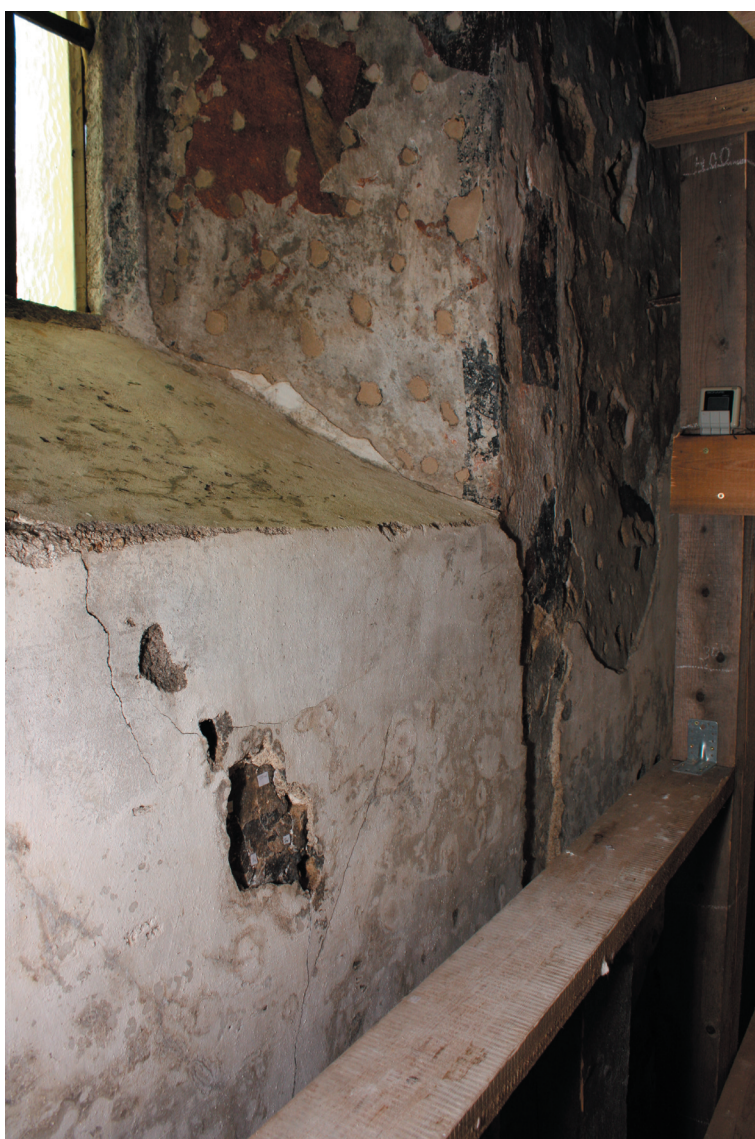
Obr. 4. Východní stěna. Stav
nejmladší omítkové vrstvy s
monochromním vápenným
nátěrem po vyčištění.
