BAKALÁŘSKÁ PRÁCE

RESTAUROVÁNÍ A REKONSTRUKCE DVOU SOCH ANDĚLŮ ZE SLOUPU PANNY MARIE IMMACULATY V RYŽOVIŠTI

Závěrečná restaurátorská dokumentace: Michal Durdis

1.8 *Název památky*: Sloup Panny Marie Immaculaty

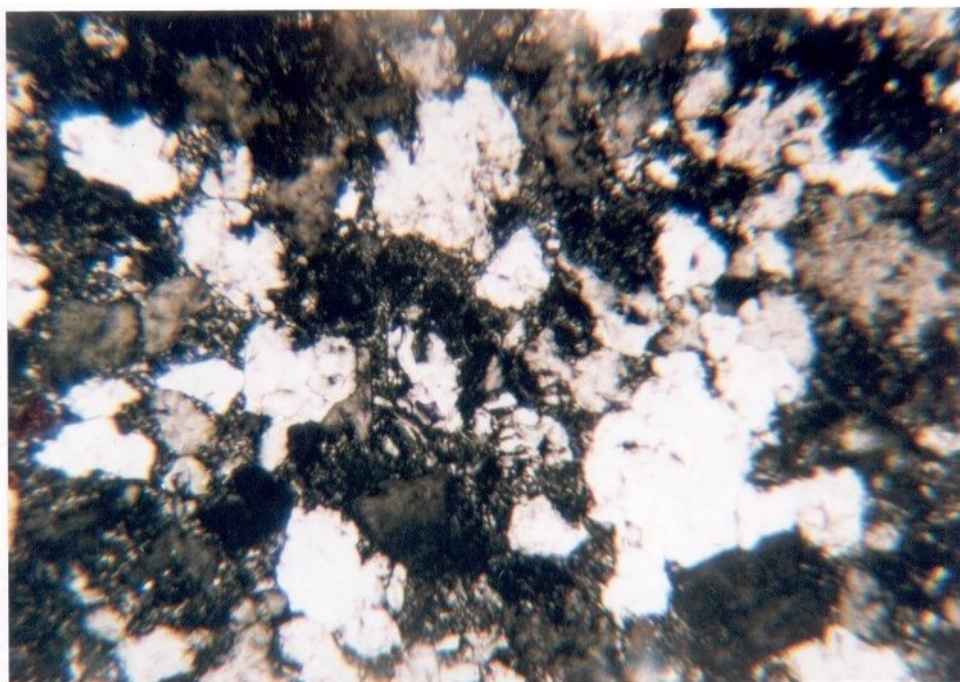
Pískovec křemenný jemnozrnný, silicifikovaný (typ „Maletín“?)
zvětšení 32x, nikoly X
převážně křemenné klasty s projevy silicifikace (srůsty), klasty drceny?

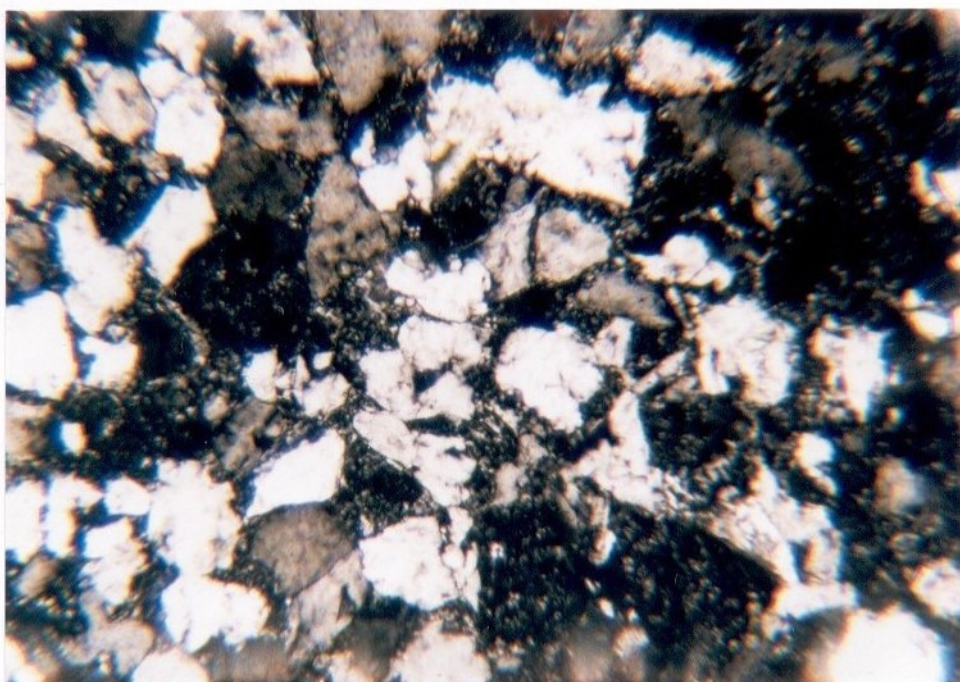
Pískovec křemenný jemnozrnný, silicifikovaný (typ „Maletín“?)
zvětšení 63x, nikoly X
projevy silicifikace (srůsty), opracování křemenných klastů, nepravidelné vytřídění

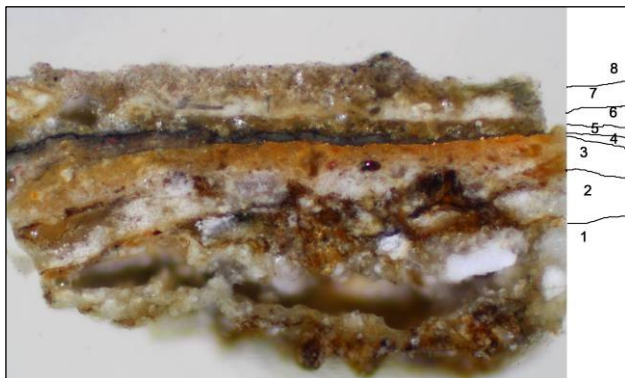
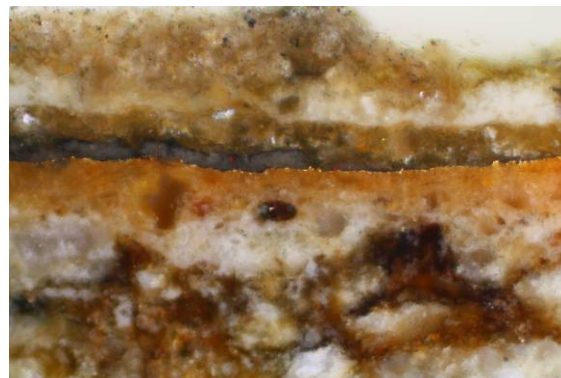
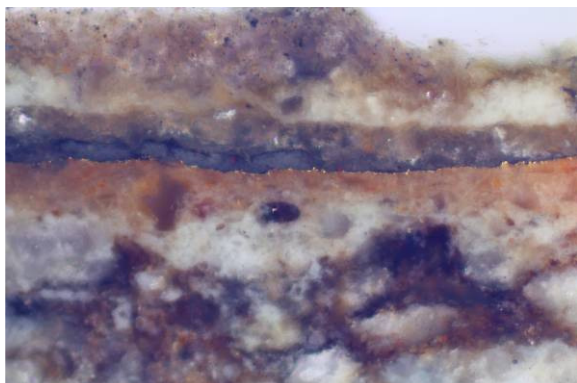
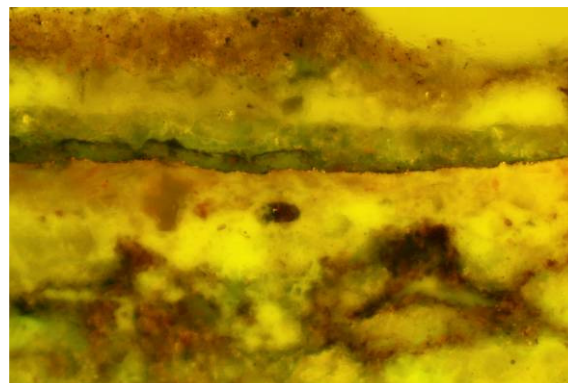
VZ 5 (6061) – spodek levého křídla zpředu

8	Světle šedá s modrými a fialovými zrny pigmentu
7	Fragmenty bílé podkladní vrstvy
6	Nesourodá impregnační vrstva
5	Šedá ve dvou vrstvách – druhá tmavá
4	Zlatá fólie
3	Okrová podkladní vrstva pod zlacení – pravděpodobně dobarvený mixtion
2	Nesourodá podkladní bílá vrstva se zrny modrého pigmentu
1	Nesourodá impregnační vrstva

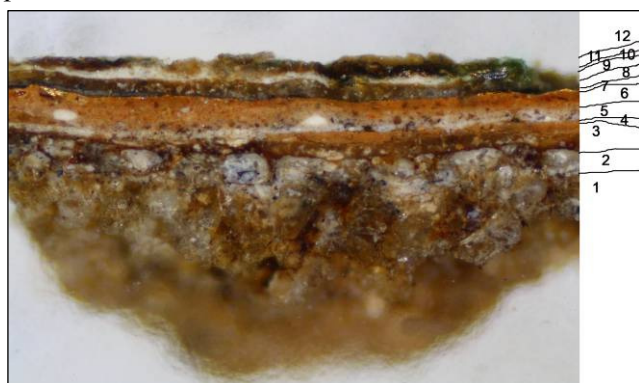
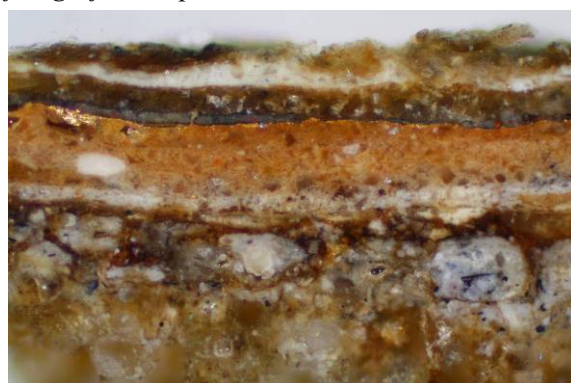
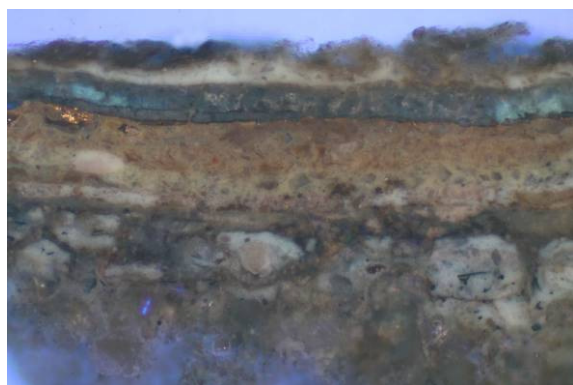
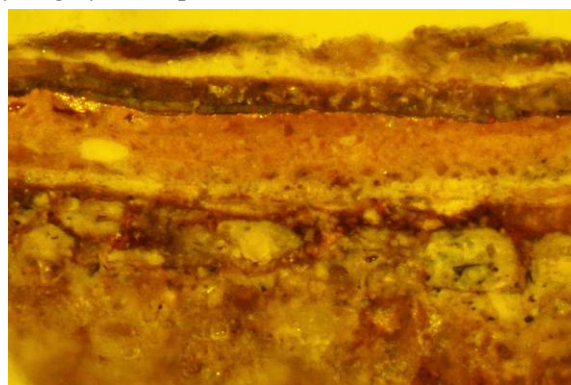
VZ 6 (6062) – rozhraní těla, ruky, pravého křídla a drapérie vzadu

12	Nesourodé vrstvy více druhů
11	Zlatá fólie ve fragmentech
10	Bílá podkladní vrstva
9	Okrová podkladní vrstva pod zlacení – pravděpodobně dobarvený mixtion
8	Necelistvá šedá ve dvou vrstvách – druhá tmavá
7	Zlatá fólie
6	Okrová podkladní vrstva pod zlacení ve dvou fázích – pravděpodobně dobarvený mixtion
5	Bílá podkladní vrstva se zrný modrého pigmentu
4	Zlatá fólie v miniaturních fragmentech
3	Okrová podkladní vrstva pod zlacení ve dvou fázích – pravděpodobně dobarvený mixtion
2	Nesourodá podkladní bílá vrstva se zrný modrého pigmentu
1	Nesourodá impregnační vrstva

V barevných vrstvách byla prokázána přítomnost vysýchavých olejů a bílkovin (pozitivní test na důkaz vysýchavých olejů pomocí fuchsínu a pozitivní test na důkaz bílkovin přes pyrroly a pyrrolové deriváty).

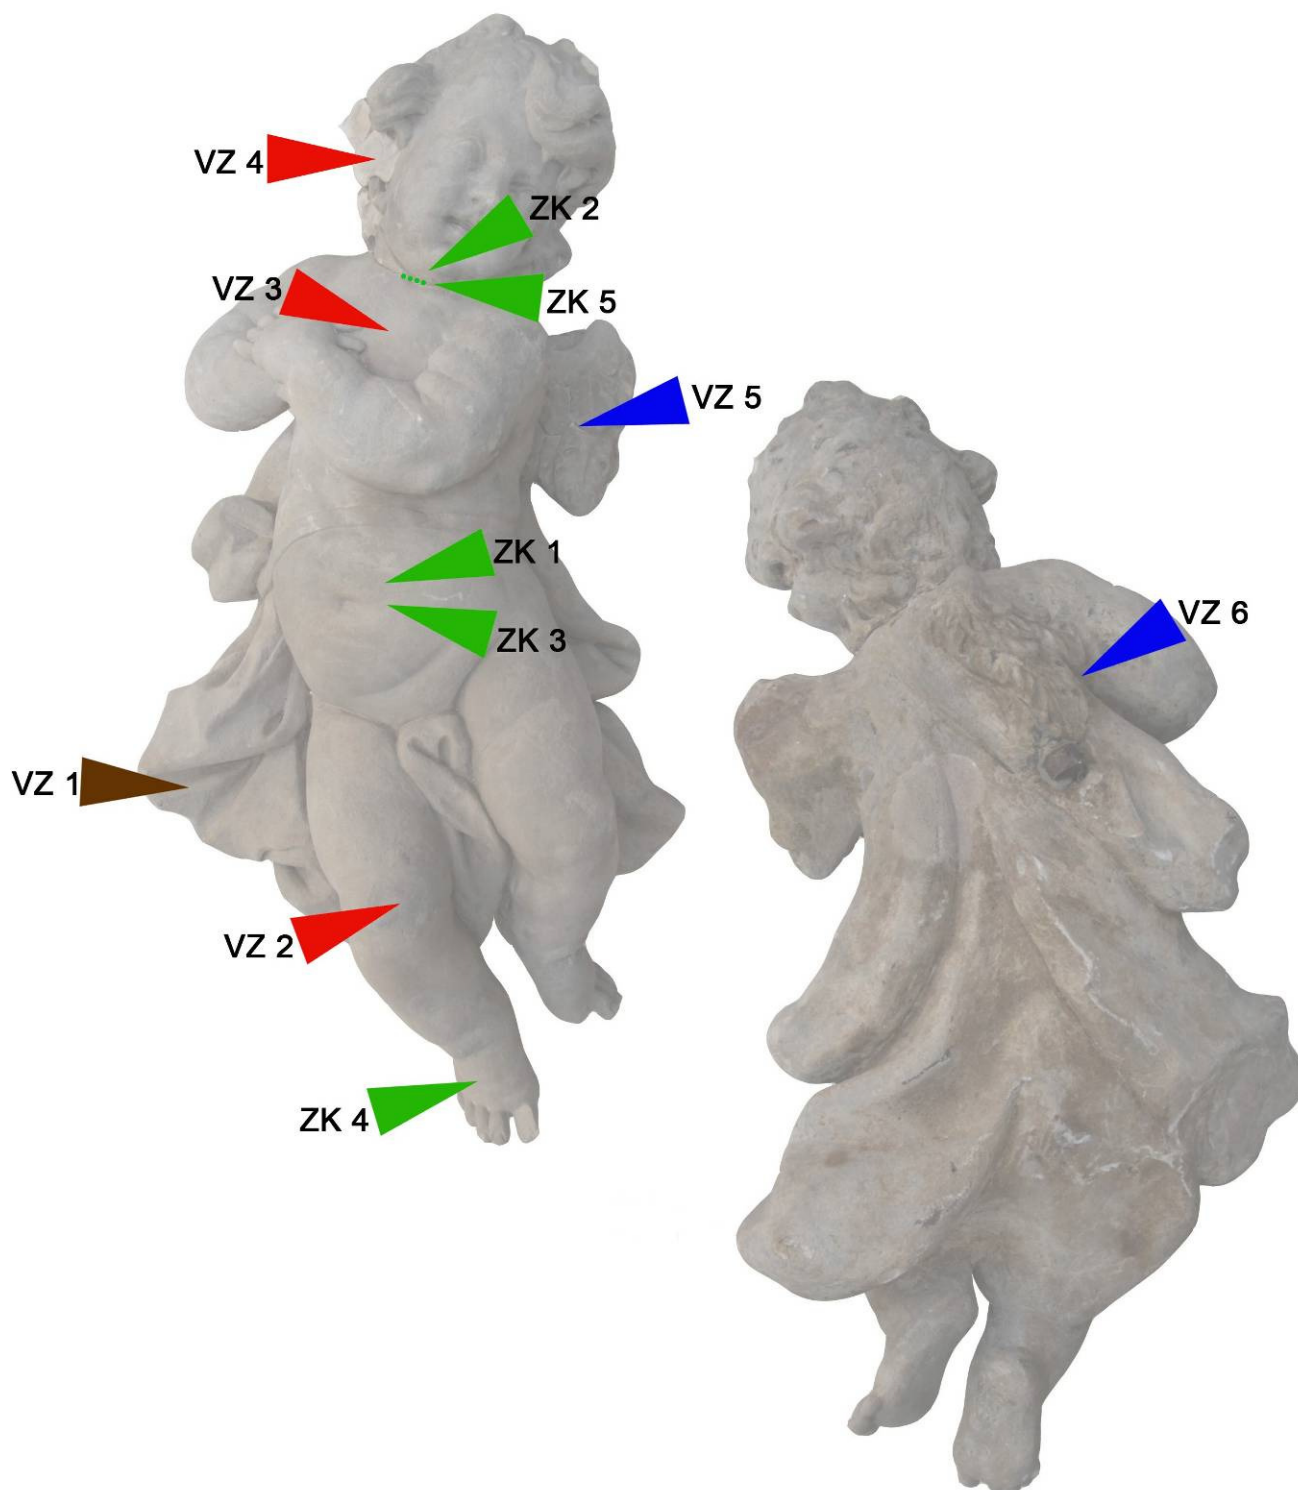
Obrázek 65 a 66: Dochovaný anděl zředu a zezadu, zákresy restaurátorského průzkumu

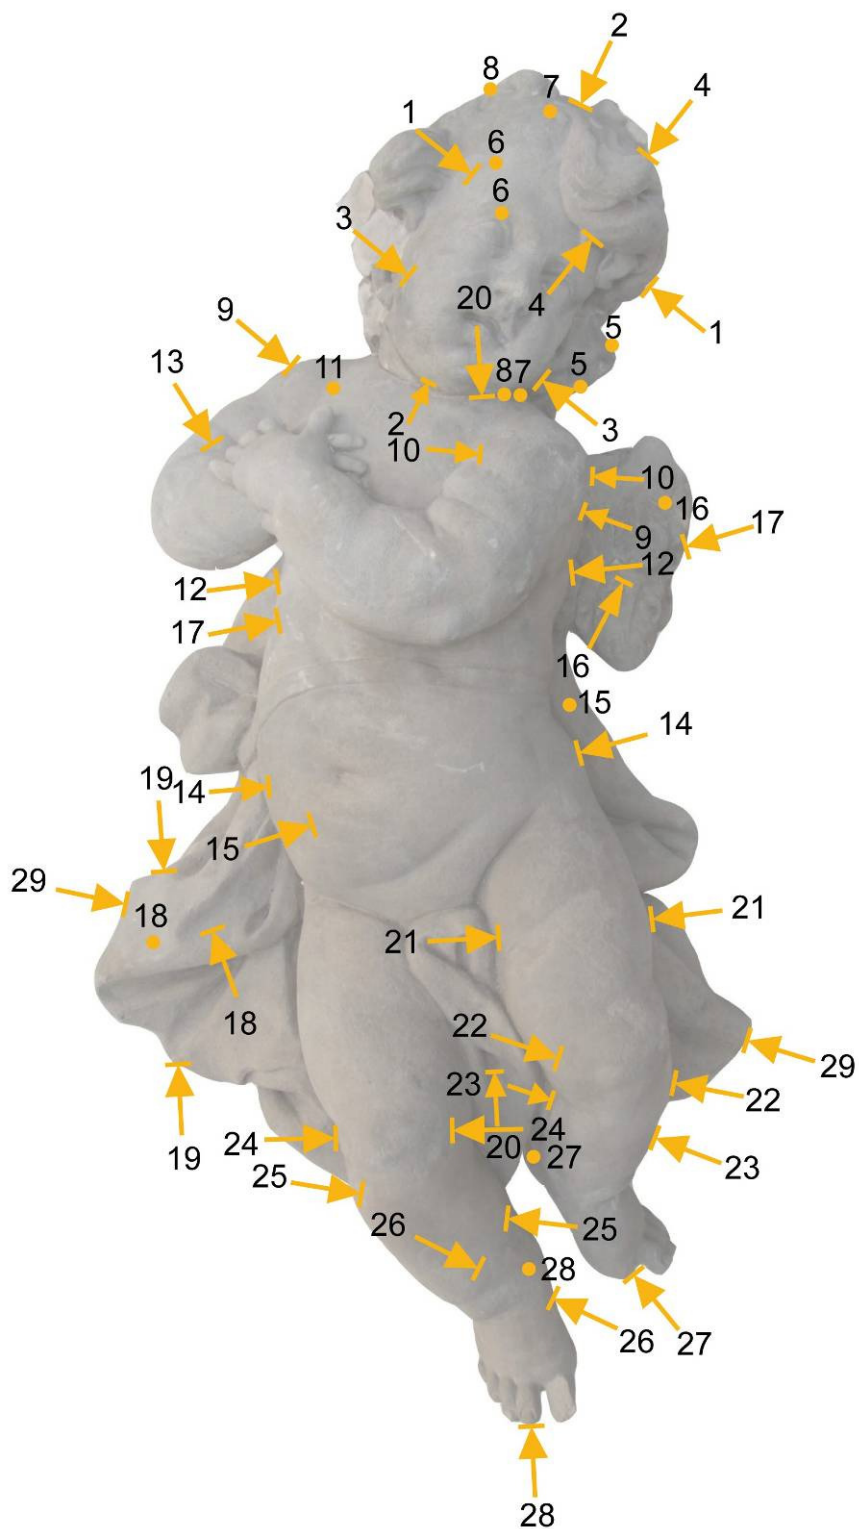
Obrázek 67: Schéma míst měření ultrazvukovou transmisí
